APOYO TÉCNICO AL EQUIPO PROFESIONAL DE LA SECRETARIA DE VÍAS,
INFRAESTRUCTURA Y VIVIENDA DE LA ALCALDÍA MUNICIPAL DE OCAÑA, EN LA
SUPERVISIÓN, CONTROL Y VIGILANCIA DE EJECUCIÓN DEL PROYECTO DE
PAVIMENTACIÓN DE LOS BARRIOS BRISAS DEL POLACO Y TEJARITO, Y OBRAS
ADICIONALES DE MANTENIMIENTO Y CONSTRUCCIÓN EN SECTORES
PRIORIZADOS.

Trabajo de grado bajo modalidad de pasantías para obtener el título de Ingeniera Civil

Septiembre de 2018

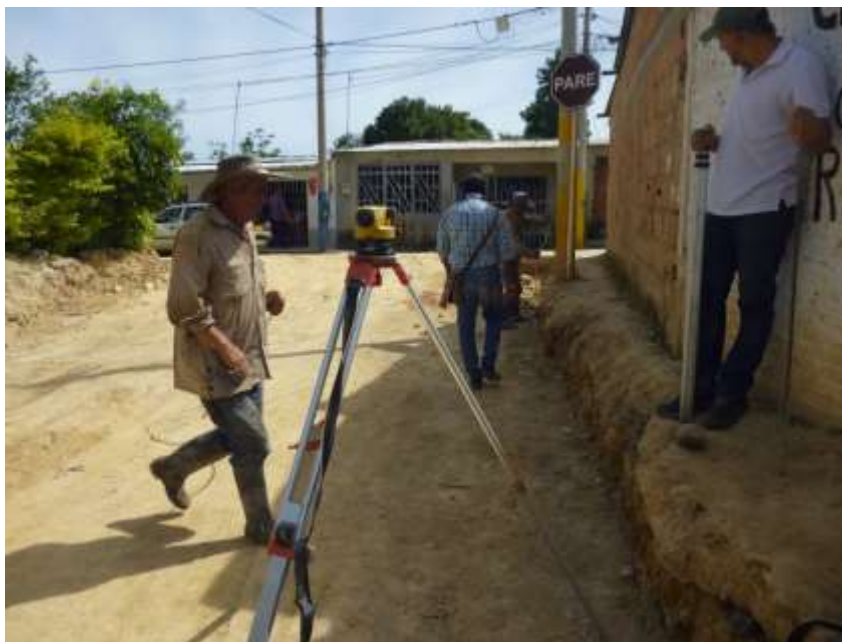
Figura 7. Localización y replanteo alcantarillado Brisas del Polaco.

ITEM 1.1. LOCALIZACION Y REPLANTEO. La actividad de localización y replanteo (figura 7) estuvo a cargo del topógrafo Eduardo Hamilton, realizando la primera etapa durante la semana 1 del proyecto y la segunda etapa la semana del 13 de Junio. Esta división por etapas, debido a que la construcción del sistema de alcantarillado fue la etapa

previa para el proyecto de pavimentación en el mismo sector; por lo cual teniendo en cuenta las circunstancias de trabajo del personal y la necesidad de habilitar el tránsito por el lugar, fue dividido inicialmente en 210 m lineales y luego 60 m lineales faltantes. La actividad se desarrolló con equipo topográfico siguiendo el diseño previo de cotas y longitudes correspondientes.

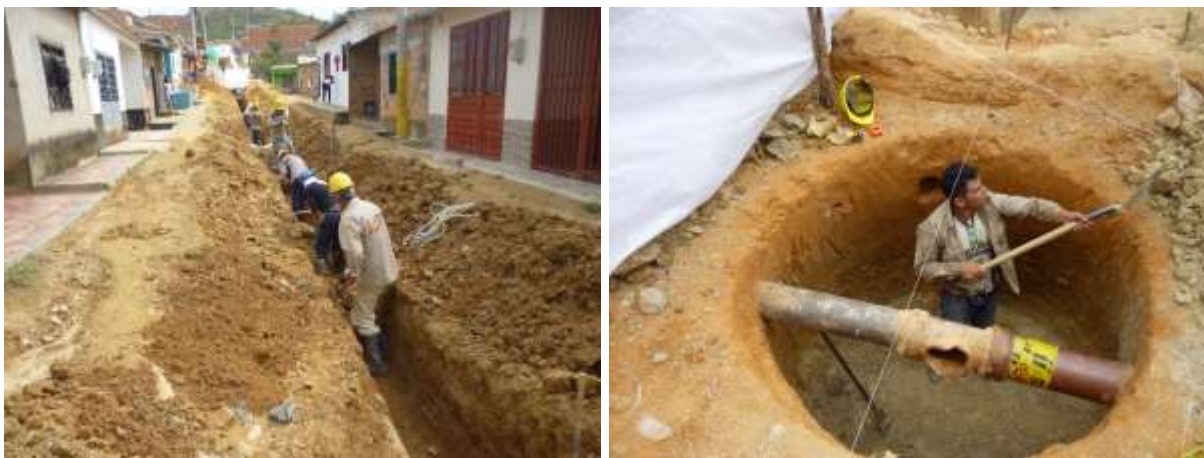
Figura 8. *Excavación manual sin clasificar alcantarillado Brisas del Polaco.*

ITEM 1.2. EXCAVACION MANUAL SIN CLASIFICAR. La actividad de excavación manual para el sistema de alcantarillado se dividió, en excavación de zanja para tubería y excavación para construcción de pozo de inspección (figura 8). La excavación se inició en dirección sur-norte según ubicación geográfica de la vía, para facilitar el retiro y transporte de material de excavación. Es importante mencionar que en una longitud inicial aproximada de 80m se utilizó máquina excavadora (ver figura 9), debido a la magnitud de la profundidad de la zanja y pozo a excavar. Sin embargo la

preparación del terreno previa a la instalación de la tubería se realizó manualmente, donde se pudo observar que no se contaba con ningún tipo de protección adecuada para dicha tarea (ver figura 10).

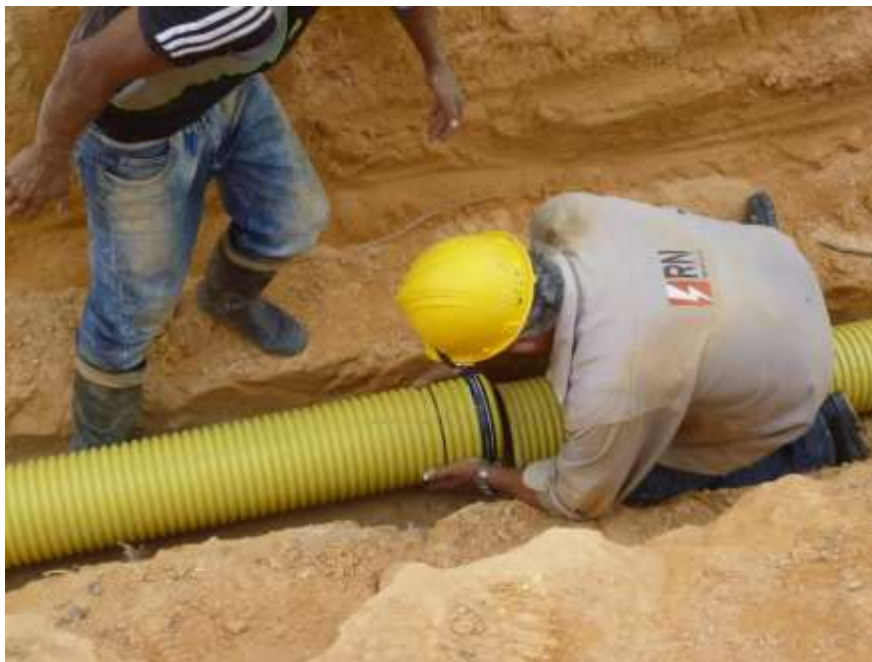
Figura 12. *Instalación de tubería 8" PVC alcantarillado Brisas del Polaco.*

En esta actividad se instaló la tubería correspondiente a la línea principal del sistema (figura 12), cuyo diámetro fue de 8" en PVC como lo indica el contrato. La instalación de las acometidas domiciliarias estuvo a cargo de la empresa de servicios públicos de Ocaña ESPO SA; quienes retrasaron su asistencia a la obra para iniciar su labor, y esto constituyó un serio retraso en la programación inicial.

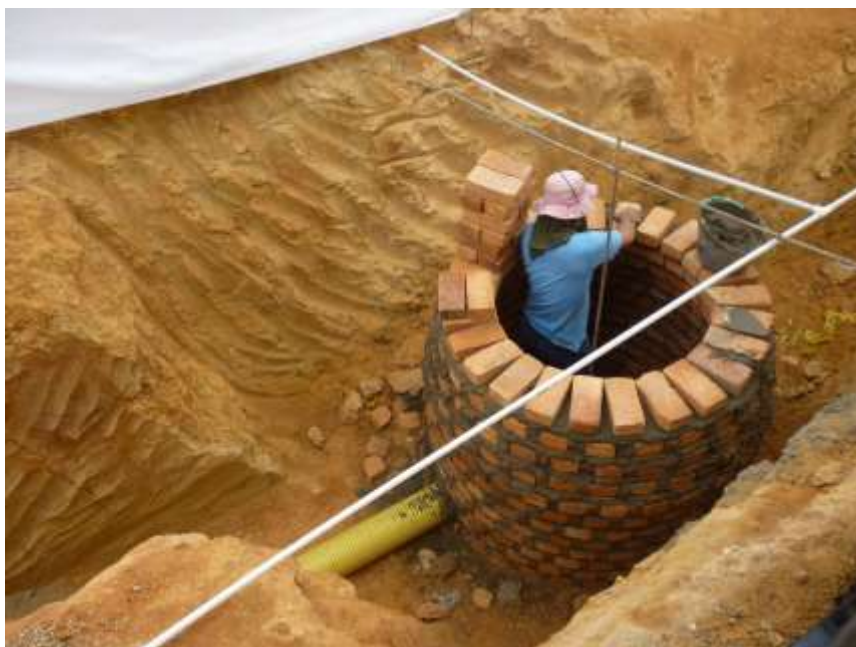
Figura 14. *Construcción de pozo de inspección alcantarillado Brisas del Polaco.*

ITEM 1.5. CONSTRUCCION DE POZO DE INSPECCION h=variable, INCLUYE TAPA HD Y PISO EN CONCRETO DE 3000 PSI. La construcción de pozos de inspección (figura 14) siguió los lineamientos de diseño, utilizando los materiales descritos en la especificación y cuyas observaciones se pueden evidenciar en listas de chequeo.

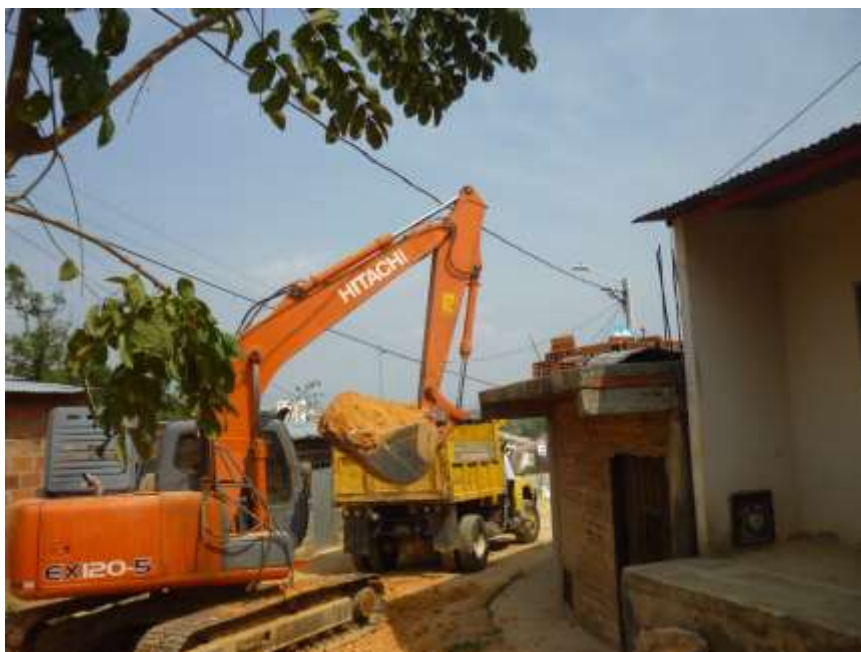
Figura 16. *Retiro de material de excavación alcantarillado Brisas del Polaco.*

ITEM 1.7. RETIRO DE SOBRANTES. Se usaron dos volquetes con capacidad igual a $6m^3$ para el retiro y transporte de material. Este último fue depositado en la escombra municipal Coovolquet y alguna cantidad reciclada y usada en rellenos y depositada en lotes de terreno a solicitud de la comunidad. (Ver figura 16)

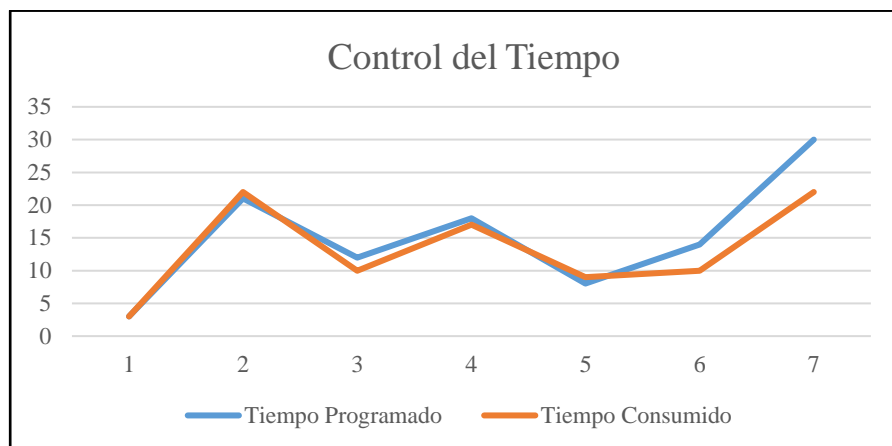
Figura 19. Control gráfico del tiempo, alcantarillado Brisas del Polaco.

De acuerdo a la información anterior podemos observar un retraso importante en la ejecución del proyecto, cuyas causas principales son las siguientes:

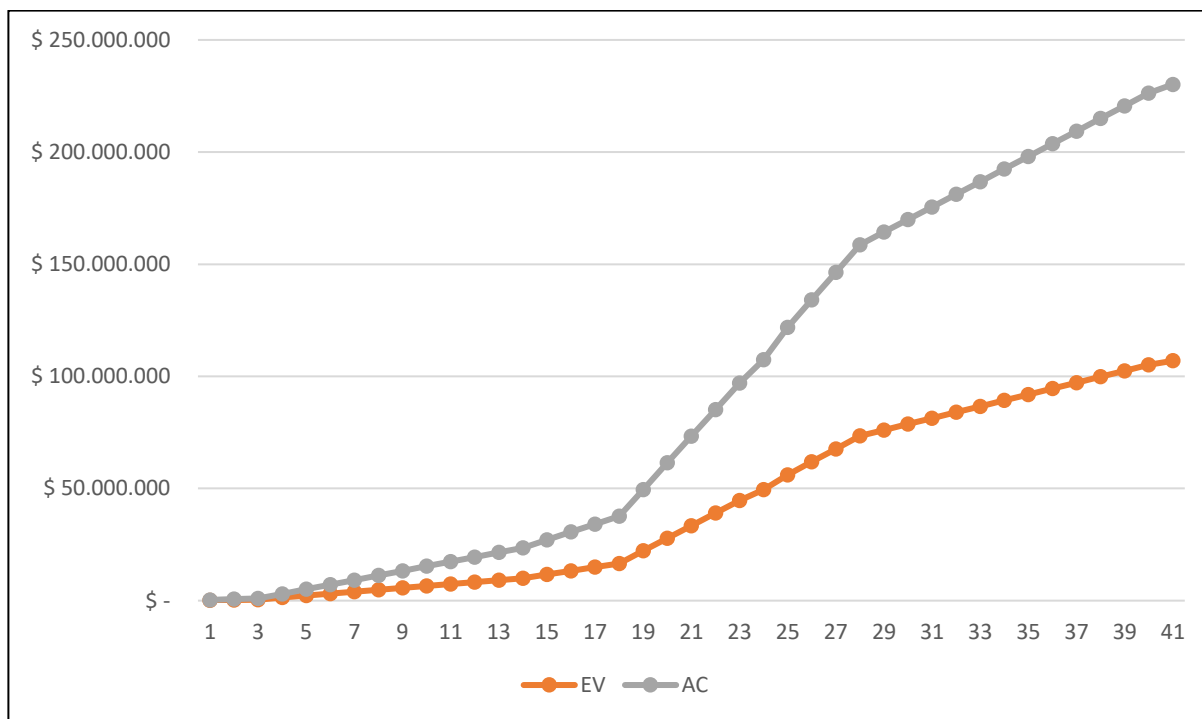
Figura 21. Curva S metodología Valor Ganado, alcantarillado Brisas del Polaco.

Según la información anterior, en primera instancia, se evidencia que en el transcurso del proyecto, quincena a quincena se presentó un constante de sobrecostos, debido al aumento de cantidades de obra ejecutadas en relación a lo planificado para el desarrollo del contrato. Estos sobrecostos implicaron progresivamente un aumento final que se puede ver en la figura 21 de la curva S realizada para el comparativo entre los indicadores de la metodología de valor ganado; que finalmente muestran la evolución presupuestal del proyecto. En cada uno de los cortes realizados se presentó como conclusión a los resultados de este estudio (EVM) un alza en los costos programados para dichos periodos y un uso ineficiente de los recursos según el indicador CPI para cada corte. Este indicador hace referencia precisamente al índice de desempeño del costo; según la metodología EVM, los valores por debajo de 1 indican que se está fallando en el manejo más adecuado

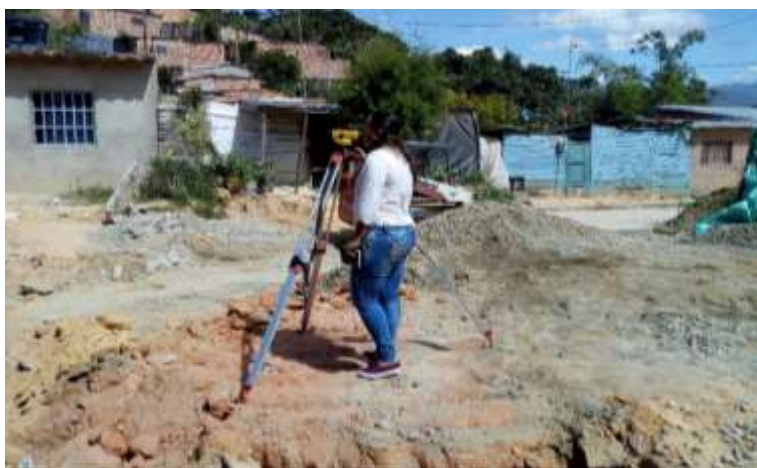
Figura 30. Localización y replanteo pavimentación Brisas del Polaco.

ITEM 1.1. LOCALIZACION Y REPLANTEO. La actividad de localización y replanteo (figura 30) estuvo a cargo del topógrafo Eduardo Hamilton, coincidiendo con las fechas de ejecución de tareas de la construcción del sistema de alcantarillado; adicional a esas fechas se realizó esta actividad en dos días más del mes de julio, con el fin de verificar cotas en el tramo final para pavimentar. La actividad se desarrolló con equipo topográfico siguiendo el diseño previo de cotas y longitudes correspondientes.

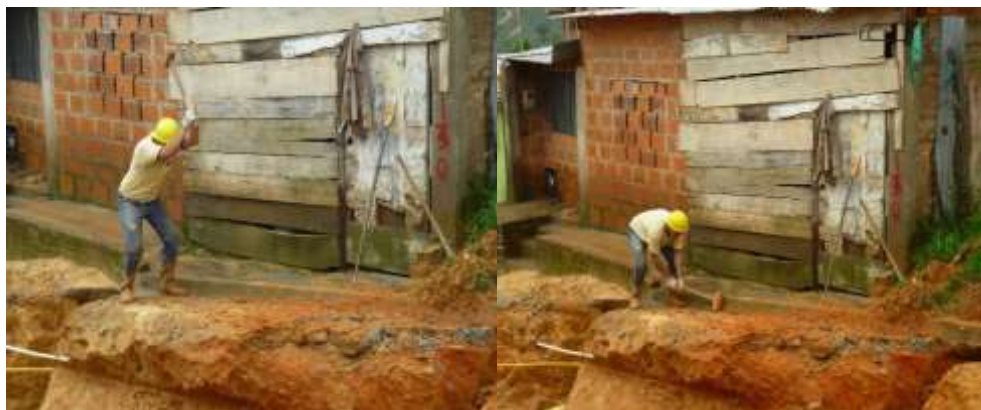
Figura 31. *Demolición de cuneta existente, Brisas del Polaco.*

ITEM 1.2. DEMOLICIÓN DE PAVIMENTOS RÍGIDOS. Esta actividad inicialmente estaba considerada para una longitud de pavimento existente, sin embargo, solo constituyó la demolición de una cuneta presente en el sector (figura 31). Esta a su vez implicó una longitud mayor a la estipulada en las cantidades iniciales.

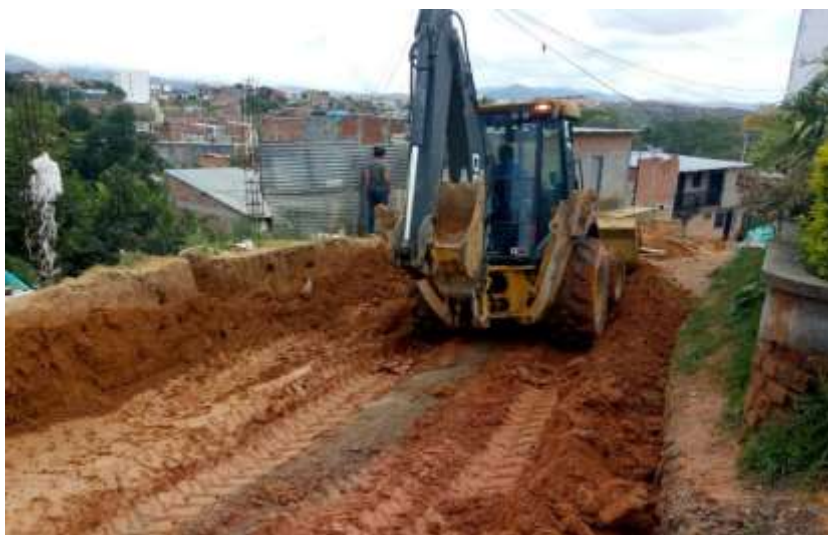
Figura 32. *Excavación mecánica sin clasificar, pavimentación Brisas del Polaco*

construcción del alcantarillado, cuando este tuvo la intervención de maquinaria para ejecutar las excavaciones cuya profundidad fue mayor, en dicho adelanto se logró excavar aproximadamente 440m^3 de material. Posterior a ello, de la misma forma que para el proyecto previo de alcantarillado, la excavación se inició en dirección sur-norte según ubicación geográfica de la vía, para facilitar el retiro y transporte de material de la misma

(figura 32). Las dimensiones de excavación estuvieron conforme a las cotas dadas según la actividad 1.1; sin embargo la longitud final de excavación, comprendida entre el PR 0 y el PR0+55 la excavación tuvo una variación en la profundidad de más o menos 5 cm, debido a la superficialidad de la red de alcantarillado.

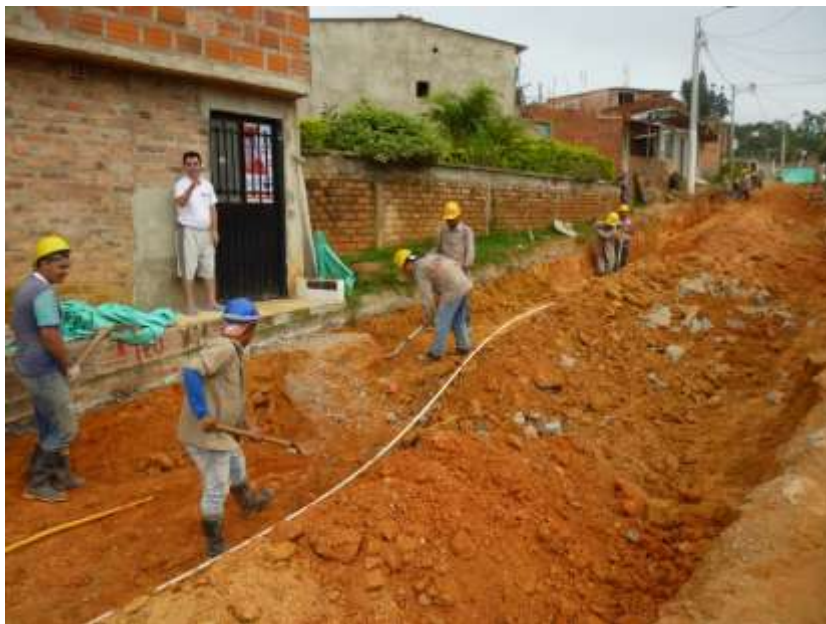
Figura 33. *Excavación manual sin clasificar pavimentación Brisas del Polaco.*

ITEM 1.4. EXCAVACION MANUAL SIN CLASIFICAR. La actividad de excavación manual se concentró básicamente en dimensiones pequeñas, es decir, con anchos aproximados de 15 a 20 cm y profundidades aproximadas de 20 cm, para facilitar la delimitación de la excavación mecánica ya que los espacios en el sector y el ancho promedio de la vía son relativamente pequeños y dificultan este tipo de tarea. Sin embargo, se añade a esta actividad las cantidades excavadas para definición de la zanja correspondiente a la ubicación de red de gas natural, cuyas dimensiones correspondieron a: 30 cm de ancho, 13 cm de profundidad y una longitud total de 248 m a lado y lado de la vía (496 m longitudinales en total). (Ver figura 33).

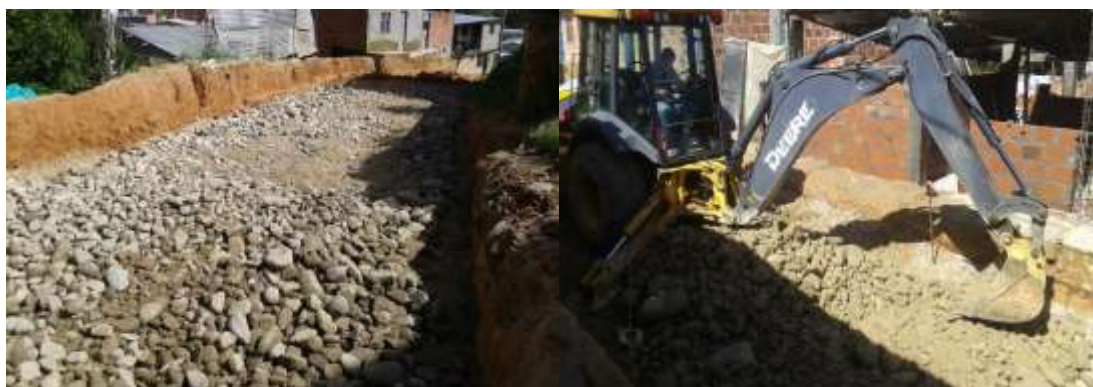
Figura 34. *Pedraplén suelto, pavimentación Brisas del Polaco.*

ITEM 2.1. SUMINISTRO E INSTALACIÓN DE PEDRAPLÉN SUELTO. Esta actividad inicio el día 15 de mayo, en el cual se realizó la extensión mecánica de piedra bola en el primer tramo, correspondiente a una longitud aproximada de 70,0 m (figura 34). Esta actividad tuvo algunas observaciones por parte de esta pasantía, en relación a las especificaciones del material utilizado, pues inicialmente se encontraron granos cuyo tamaño estaba fuera del rango estipulado; según las especificaciones del INVIAE en su artículo 221, el diámetro debe ser menor a $2/3$ del espesor de la capa compactada, es decir, para este caso aproximadamente 17 cm, y en las actividades de verificación se observó

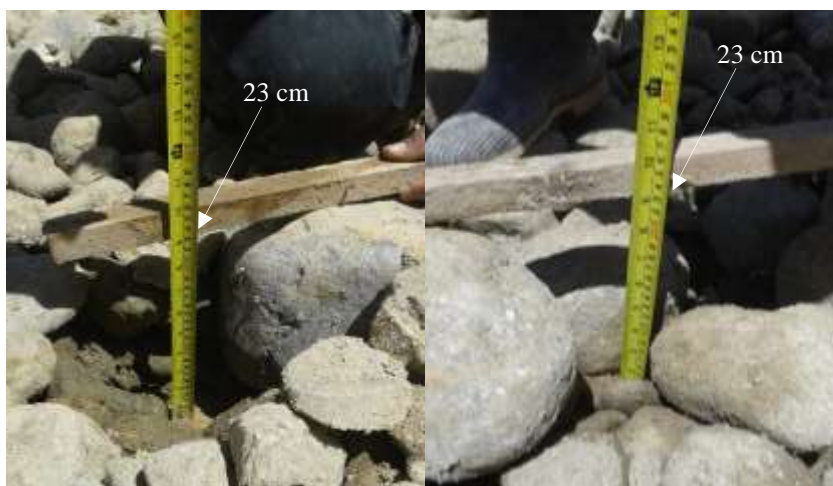
Figura 35. Verificación de material, pavimentación Brisas del Polaco

Nota: En la imagen anterior se puede observar la verificación hecha al tamaño del grano utilizado para la conformación del pedraplén. La imagen muestra que en algunas muestras el diámetro aproximado es igual a 23 cm, fuera del rango exigido por la especificación. Fuente: Autora del proyecto, 2018.

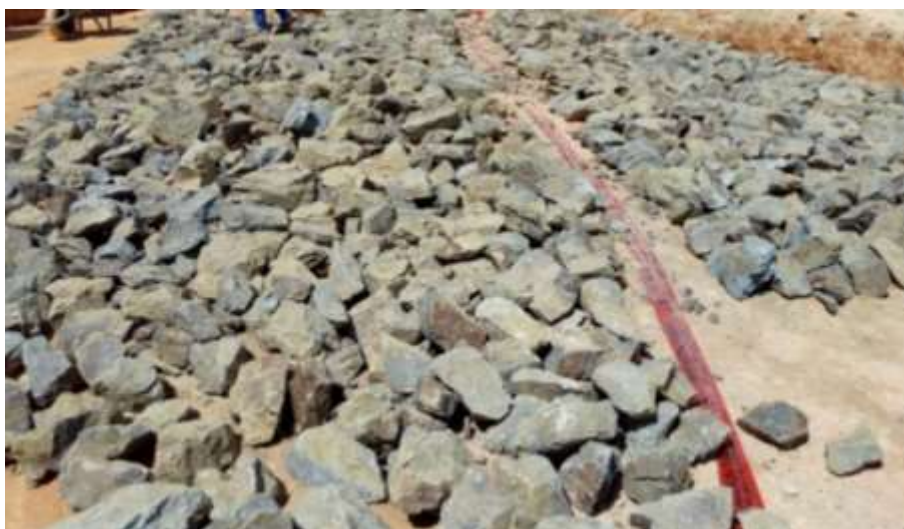
Figura 36. *Piedra rajón para pedraplén, pavimentación Brisas del Polaco*

En la longitud final de pavimentación, es decir, desde el PR0 al PR0+55 se realizó el extendido del pedraplén utilizando piedra rajón (figura 36), como lo indica el respectivo unitario para esta actividad, ya que a pesar de que en la longitud anterior se utilizó piedra

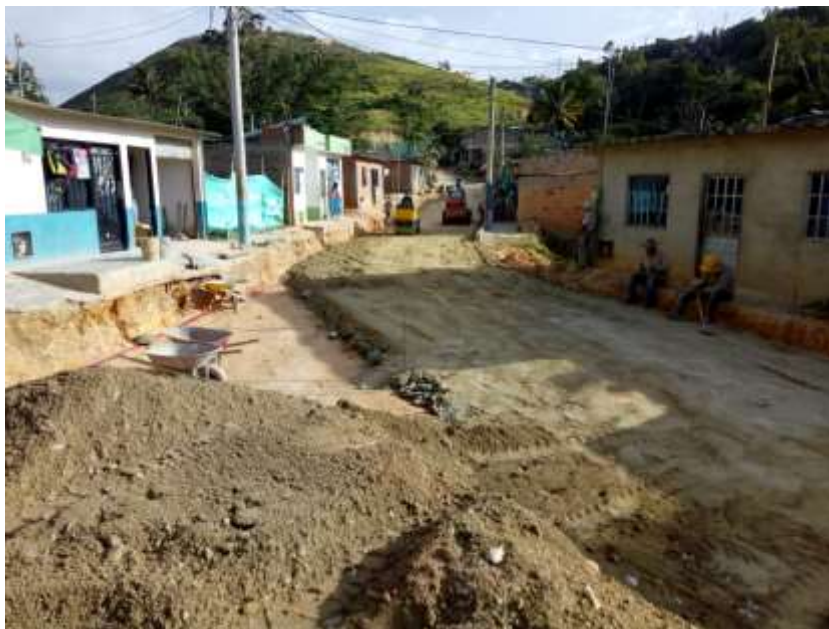
Figura 38. *Instalación de sello B-400, pavimentación Brisas del Polaco.*

ITEM 2.2. INSTALACIÓN Y COMPACTACIÓN DE SELLO B-400. La compactación del sello se realizó con la ayuda de vibro compactador tándem (peso de la maquina = 2 ton). Fue utilizado con esta especificación debido a las dimensiones presentadas en la vía; como se mencionó anteriormente el ancho de la misma es relativamente pequeño para lograr el cómodo y menos dificultoso trabajo con maquinaria pesada. Además de ello, en una longitud aproximada de 20 m se encontró la situación de la presencia de un talud (figura 37), que amenazaba con derrumbarse por causa de las vibraciones de la máquina y la intervención de los trabajos en la vía.

Durante la actividad de la extensión y compactación del sello, se observó durante el proceso de verificación de actividades realizado diariamente por esta pasantía, que al término de compactación del tramo inicial, se encontraba con la presencia de lo que comúnmente se conoce como grandes “colchones” en el suelo, ocasionado probablemente por la humedad del material utilizado en ese momento, ya que el material se encontró expuesto a ligeras lluvias durante varios días.

Estas circunstancias fueron estudiadas y se optó, como concepto técnico por parte de la secretaria de vías, la realización de un muro de contención; tarea que fue tomada como responsabilidad del dueño del predio adyacente a la vía en donde se ubica el talud mencionado. Luego de las diligencias pertinentes, se prosiguió con la actividad de compactación (figura 38), a su vez que se fue adelantando la ejecución de los trabajos del muro.

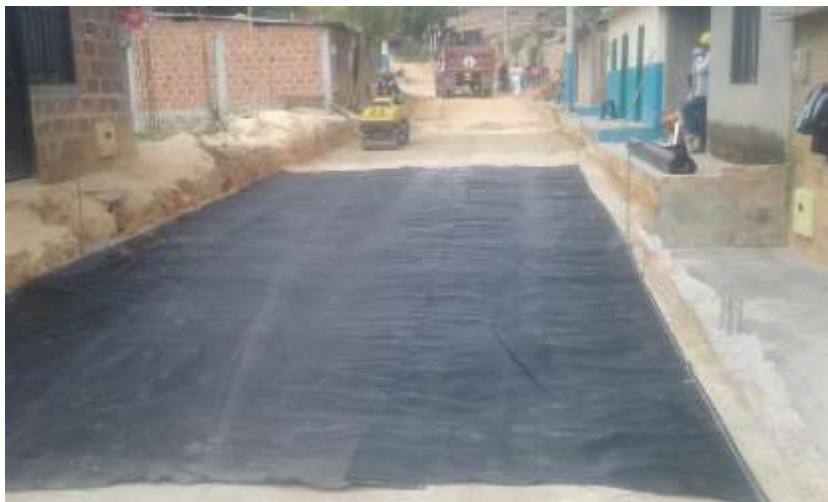
Figura 40. *Instalación de geotextil, pavimentación Brisas del Polaco.*

ITEM 2.3. INSTALACIÓN DE GEOTEXTIL DE SEPARACIÓN. Esta actividad se realizó cuidadosamente teniendo en cuenta las dimensiones de la vía; pero se observó que no se hizo el más adecuado proceso para aseguramiento del geotextil al suelo y no se realizaron ningún tipo de costuras, ni puntadas en los traslapos. Estas observaciones son anotadas en listas de chequeo como lo indica el seguimiento técnico. (Ver figura 40).

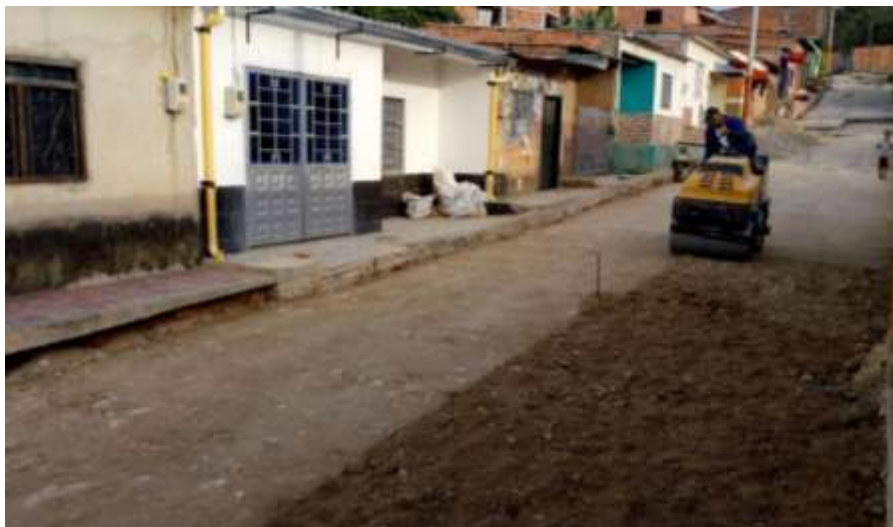
Figura 41. *Instalación y compactación de sub base, pavimentación Brisas del Polaco.*

Incluye el suministro, la instalación y compactación, que al igual que el material de sello fue realizado con vibro compactador. Esta actividad (figura 41) se realizó lo más inmediatamente posible luego de la colocación del geotextil, con el fin de no exponerlo a ningún tipo de daño.

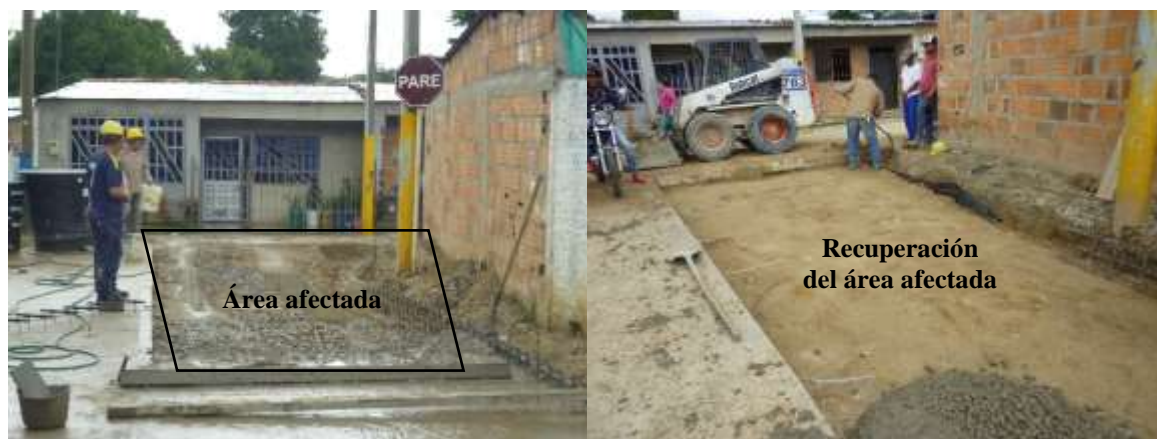
Figura 42. *Retiro de material de excavación alcantarillado Brisas del Polaco.*

En la longitud final de extensión, durante la primera etapa de trabajos se presentó una dificultad con el material de sub base (figura 42), debido a fuertes lluvias presentadas durante la jornada de trabajo. Esto hizo que el material se saturara y perdiera las condiciones óptimas para la constitución de la estructura del pavimento; por lo que al día siguiente se optó por removerlo, a su vez retirar el geotextil previamente instalado y colocar material nuevo en esta área. Actividad que resulto dificultosa al momento de traslapar el geotextil. Finalmente se logró recuperar la estructura.

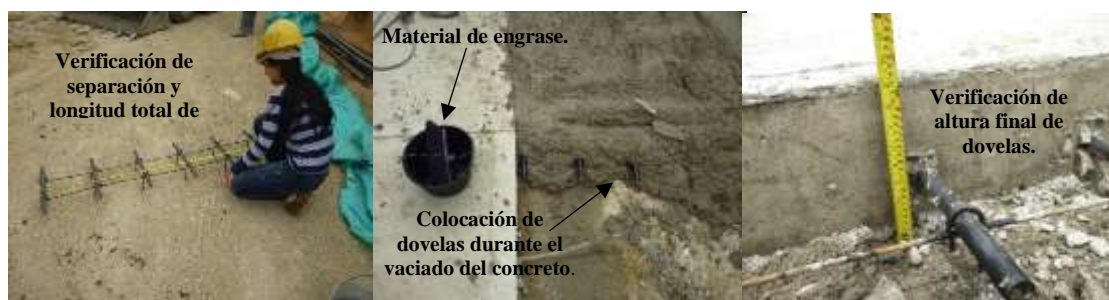
Figura 46. *Verificación de pasa juntas, pavimentación Brisas del Polaco.*

El refuerzo colocado, constituyó como lo indica en el diseño, el posicionamiento de barras pasa juntas para la transferencia de carga entre losas adyacentes. Este refuerzo prefabricado conocido como “canastillas”, estuvo conformado por acero liso de diámetro igual a 1 ^{1/8}” separados cada 30 cm; verificación hecha en obra. (Ver figura 46).

Nota: En la figura anterior se muestra las verificaciones que se hicieron para el refuerzo de losas; y el seguimiento a su colocación durante el vaciado del concreto. Fuente: Autora del proyecto, 2018.

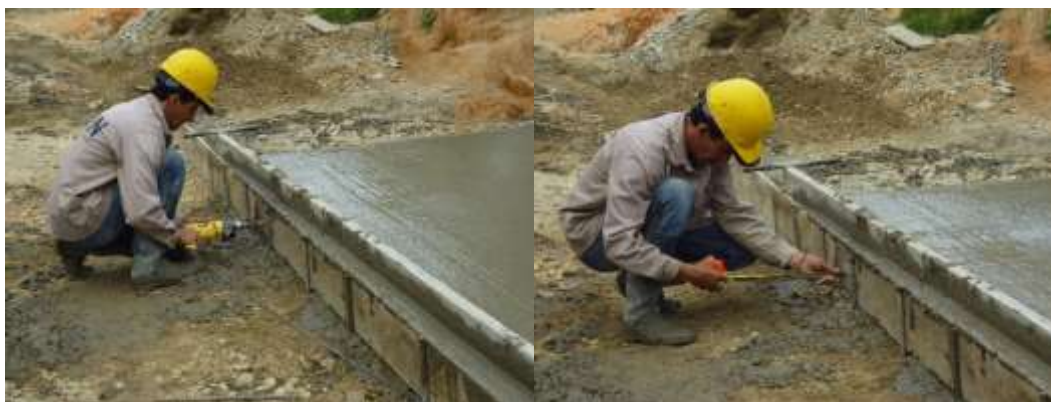
Figura 47. Colocación de barras de amarre, pavimentación Brisas del Polaco.

En cuanto al refuerzo longitudinal, también se realizó el seguimiento y verificación de su colocación. La cual se hizo luego del vaciado, vibrado y acabo del concreto de losa, antes de retirar la formaleta y previo al vaciado del concreto de la franja adyacente, como se puede observar en la figura 47. Se realiza las mediciones para la ubicación posterior de las barras de amarre; luego se taladra los orificios en los puntos medidos; finalmente se coloca la barra previamente medida y cortada.

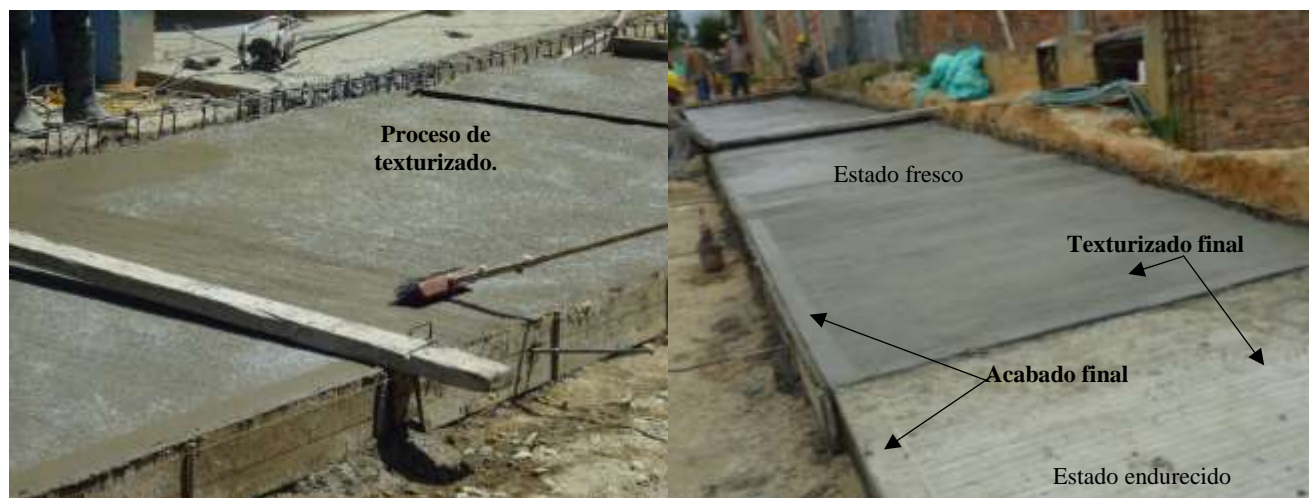
Figura 51. *Texturizado y acabado final de losa, pavimentación Brisas del Polaco.*

Finalmente se realiza el acabado y textura de cada una de las losas, luego de que esta se encuentra perfectamente enrasada y allanada, y ha tenido la aplicación del curador químico. Esta tarea se realizó con la ayuda de una escobilla para darle la textura estriada transversal descrita en la especificación. Esta textura proporciona fricción entre el

pavimento y los neumáticos del vehículo que transita sobre él. Es importante mencionar que esta escobilla fue aprobada por la interventoría, a pesar de que en las especificaciones se recomienda utilizar un peine metálico con sus respectivas indicaciones. (Ver figura 51)

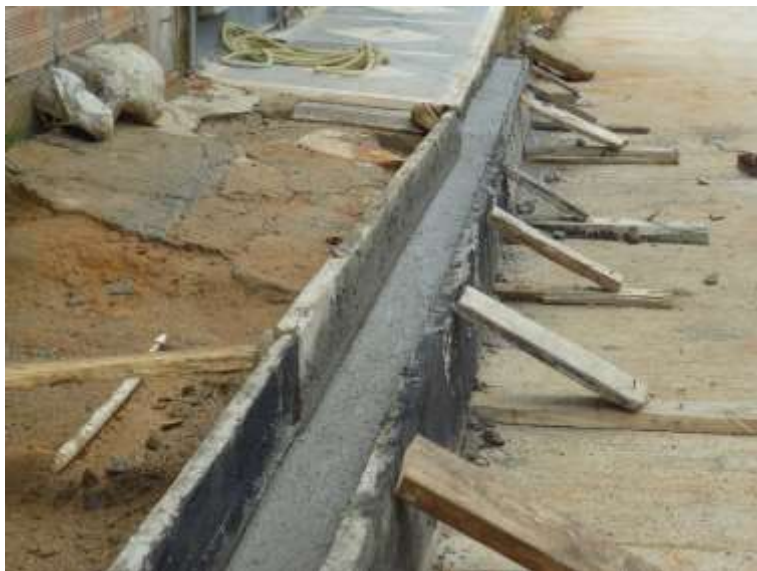
Figura 53. *Construcción de bordillo, pavimentación Brisas del Polaco.*

ITEM 3.2. BORDILLO DE CONCRETO VACIADO IN SITU. Esta actividad se inició en el momento en que había avanzado casi la totalidad del pavimento. Durante su ejecución (figura 53) se presentaron varias dificultades, una de ellas el suministro de agua para la elaboración de la mezcla, ya que en el sector se presentó durante la ejecución de toda la obra la suspensión del servicio de agua potable en las horas de la tarde. Por esta razón los trabajos fueron realizados utilizando el agua previamente almacenada en tanques;

sin embargo la capacidad de almacenamiento fue insuficiente para suministrar a la actividad de construcción de bordillo. Esto, sumado a que fue un proceso tedioso el transporte de la misma, de un extremo a otro de la vía, es decir, desde el lugar en donde se encontraban las actividades de construcción de pavimento hasta el lugar de actividad de construcción de bordillo, constituyó razones para dificultar las tareas y generar retrasos.

Otra razón importante fue que se contaba relativamente con poca formaleta para fundir posteriormente el bordillo, y al final de esta tarea la formaleta usada se encontraba pandeada lo que implicó la colocación de más estacas y mayor trabajo de formaleteado del que se había previsto.

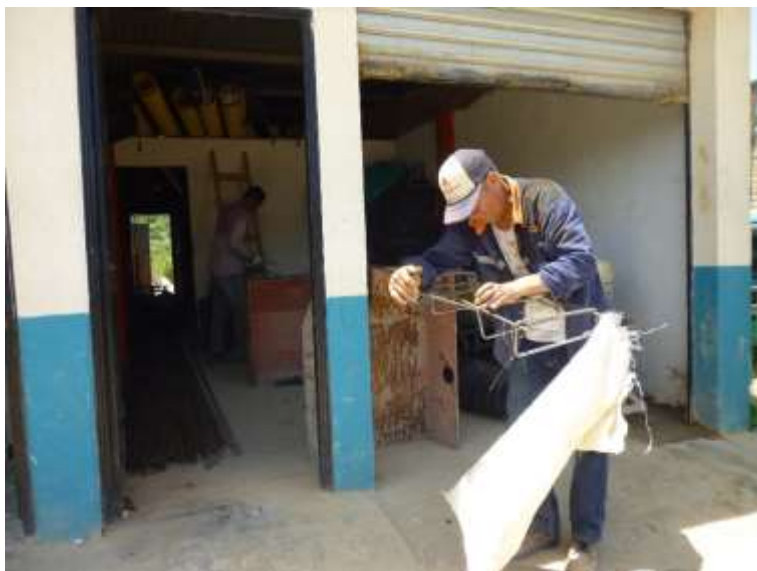
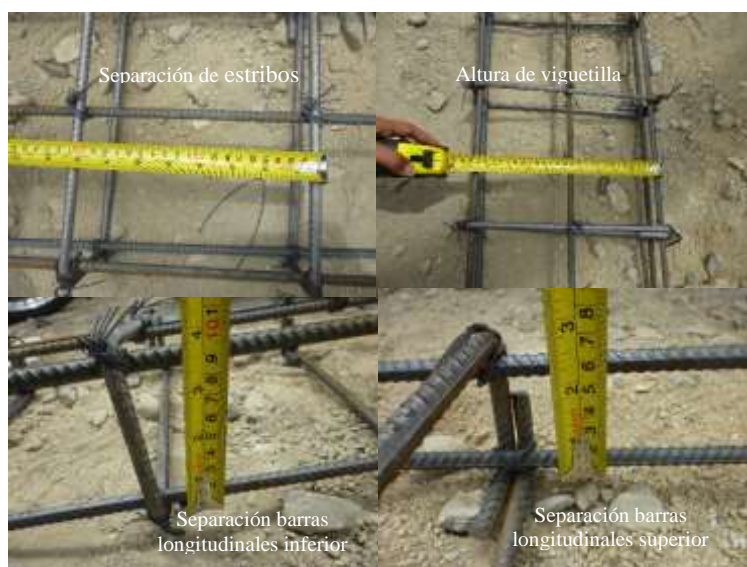
En el refuerzo para la construcción de bordillo se hizo seguimiento, verificando las dimensiones, separación, altura y diámetro del acero de las viguetillas armadas en obra. (Ver figura 54 y 55).

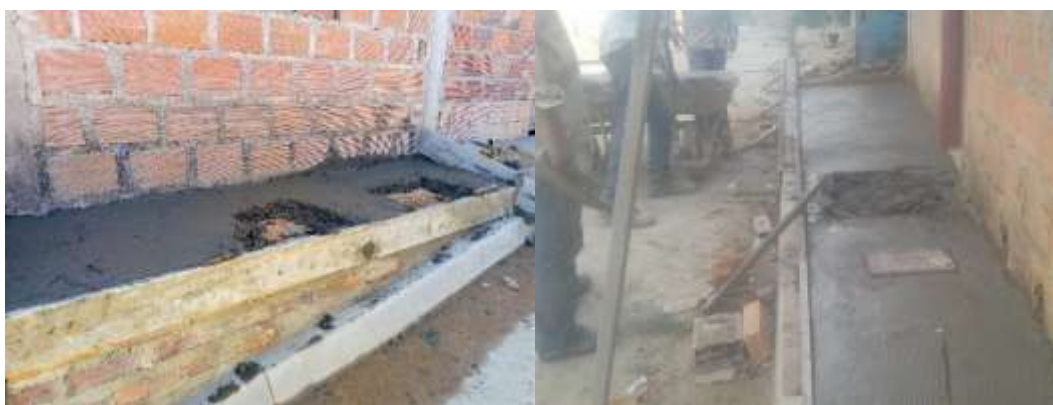
Figura 56. Andenes, pavimentación Brisas del Polaco.

dimensiones respectivas de acuerdo a la vivienda y el espesor de losa dado fue de 0,05 m, espesor aceptado por la interventoría. En la figura 56 se puede apreciar la construcción y rehabilitación de andenes en el sector.

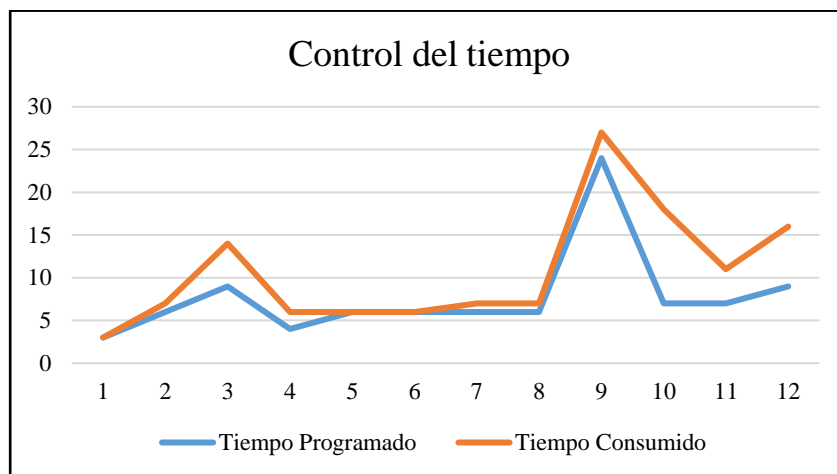
Figura 64. Control gráfico del tiempo, pavimentación Brisas del Polaco.

De acuerdo a la información anterior podemos observar un retraso importante en la ejecución del proyecto, cuyas causas principales son las siguientes:

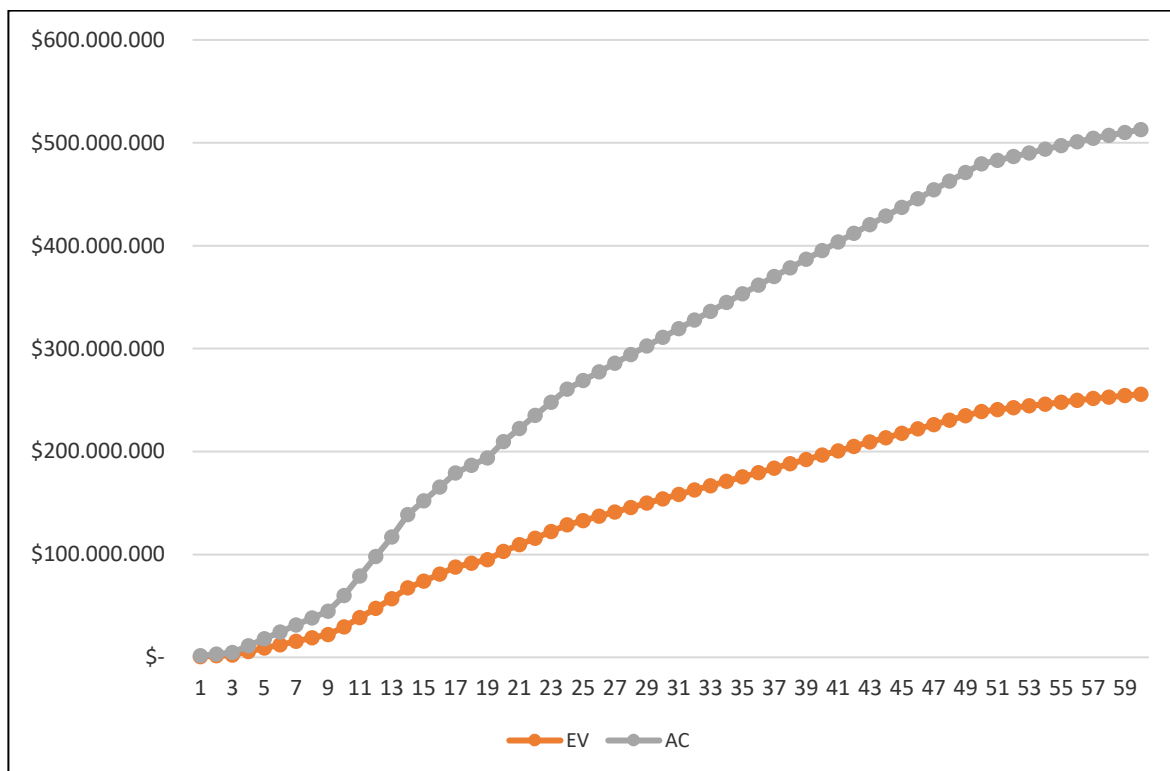
Figura 65. Curva s metodología valor ganado, pavimento Brisas del Polaco.

Según la información anterior, para el primer corte se observa resultados negativos tanto para el indicador CV como para el CPI. Esto quiere decir según el EVM que se realizó un uso inadecuado de los recursos en la primera etapa del proyecto, sin asegurar que fue ineficiente, ya que el valor del CPI se encontró muy cercano al rango 0,9 y 1, valores dados para indicar resultados dentro del plan inicial. Estos efectos probablemente fueron originados a causa del retraso previo, que se tuvo en la ejecución del proyecto anterior de alcantarillado, en el mismo sector.

Para en el segundo y tercer corte se obtuvo unos indicadores positivos; esto refiere que a la fecha los costos se encontraron por debajo de lo programado, lo cual para el siguiente período, constituiría una ventaja sobre el presupuesto; de la misma manera el CPI, cuyo resultado para el segundo y tercer corte fue 1,01 refiere, según la metodología, que se hizo un uso adecuado y eficiente de los recursos, ya que el valor es mayor a 1. Sin embargo la diferencia no es muy alta, por lo que se puede decir que para estas dos evaluaciones el índice de desempeño del costo resulta casi dentro del plan.

Los resultados obtenidos, a pesar de que algunos fueron positivos y que al finalizar, el proyecto aparentemente estuvo por debajo de lo planificado, implicaron progresivamente un aumento final según la curva s realizada (figura 65) para el comparativo entre los indicadores de la metodología de valor ganado; que finalmente muestran la evolución presupuestal del proyecto.

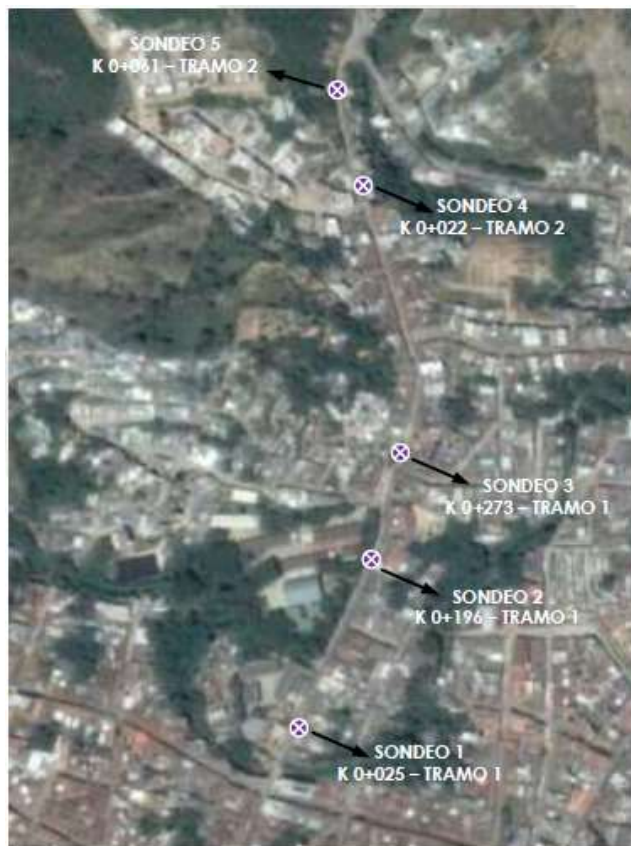
Figura 69. *Ubicación de los sondeos realizados, Tejarito.*

b. *Estudio de suelos*. El estudio fue realizado por el Departamento de Geotecnia y Laboratorio de Materiales GEOTEC, a cargo del Ing. Aldemar Salcedo Torres, durante los meses de junio y julio de 2017. Como se observa en la Figura 75, el estudio de campo se basó en la realización de cinco sondeos excavados de forma mecánica y manual a una profundidad de 1,50 m.

De acuerdo a los registros estratigráficos obtenidos en los sondeos y al levantamiento geológico realizado en campo, se confirma la presencia de suelos cohesivos de origen sedimentario típicos de la Formación Algodonal (Tpa), y suelos residuales cohesivos, de origen ígneo, pertenecientes a la Formación complejo ígneo intrusivo extrusivo (Jci); concordando con las características geológicas predominantes en el área del proyecto.

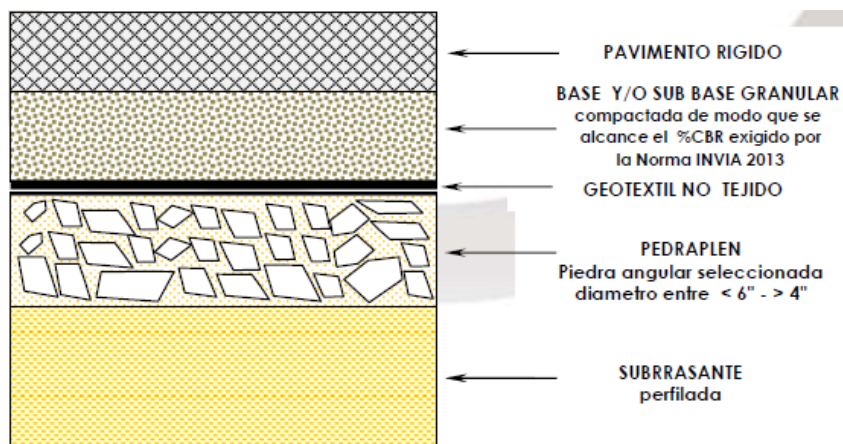
Figura 70. *Diseño de pavimento recomendado, Tejarito.*

El estudio de suelos concluye: a) Tramo 1 - La prospección y ensayos de laboratorio demostraron que a lo largo de este tramo, la SUBRASANTE está conformada por suelos areno arcillosos con gravillas dispersas, en estado plástico, susceptibles a la pérdida de resistencia por efectos de humedad; por lo tanto el valor del CBR a emplear para efectos de cálculos sería el valor de CBR en condiciones saturadas. Teniendo en cuenta las condiciones de expansión de los suelos existentes, en este tramo se recomienda que la estructura de pavimentos esté protegida con un sistema de drenaje adecuado que permita garantizar el control de la humedad de la subrasante y evitar la pérdida de resistencia de la subrasante por efecto del agua. Los resultados de los trabajos de prospección geotécnica, arrojaron la presencia de suelos saturados y zonas blandas por el inadecuado manejo de las aguas, por lo tanto se propone un mejoramiento con una capa de piedra rajón (pedraplen) como remplazo o relleno; el espesor de esta capa de mejoramiento debe ser calculada, de acuerdo alguna metodología aprobada por INVIAS. Se debe incluir un geotextil no tejido de separación entre la Sub base granular y la capa de mejoramiento. b) Tramo 2 - La prospección y ensayos de laboratorio demostraron que a lo largo de este tramo, la SUBRASANTE está conformada por un sustrato rocoso cohesivo meteorizado, de plasticidad nula, poco susceptible a la pérdida de resistencia por efectos de humedad; por lo que se recomienda que para efectos de diseño, utilizar el valor de CBR sumergido, como condición crítica que se puede presentar en los suelos de subrasante de este tramo. Para este tramo se puede pensar en la alternativa de utilizar la Subrasante natural, como soporte directo para el pavimento debido a las buenas características físicas y mecánicas del sustrato rocoso encontrado. (GEOTEC, 2017)

d. Diseño de pavimentos. Para el tramo de estudio, correspondiente al sector Tejarito, se determinó como alternativa de solución la rehabilitación de la vía principal, mediante la construcción de un pavimento rígido de longitud 580 metros lineales y 25 metros lineales de pavimento flexible. Vía con dos carriles (doble sentido); estará confinada con andenes en ambos extremos y estructuras de bordillo. (Ver figura 70)

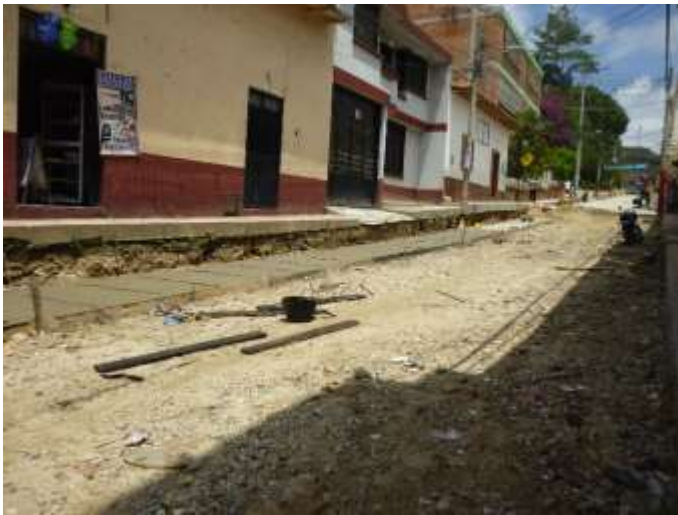
Figura 71. *Construcción de cárcamo tramo 2, Tejarito.*

ITEM NP. CONSTRUCCIÓN DE UN CÁRCAMO DE PROTECCIÓN. En el inicio del apoyo a la supervisión, se encuentra que para el día 26 de abril, el proyecto ha avanzado un total de 150 m lineales en cambio de redes y construcción de pavimento rígido; se haya por terminar labores relacionadas con la construcción de un cárcamo de protección, debido al hallazgo de una tubería imprevista de 12", la cual se encontró ubicada superficialmente a lo largo de una longitud de 60 m lineales en el tramo 2. Según el IDU Colombia (2015), un cárcamo en concreto es un elemento estructural de protección para ductos, compuesto por paredes, base y tapa en concreto hidráulico reforzado. Estos elementos pueden ser prefabricados. (p.1.). la alternativa de este cárcamo fue propuesta por la supervisión del contrato, ya que para realizar el respectivo cambio de red en el área, resultó muy complejo debido al diámetro de la tubería hallada y por lo tanto el caudal que por ella fluye. Con el ánimo de evitar riesgos se adelantó esta actividad, y se constituyó como ítem no previsto dentro de acta parcial N°2. (Ver figura 71).

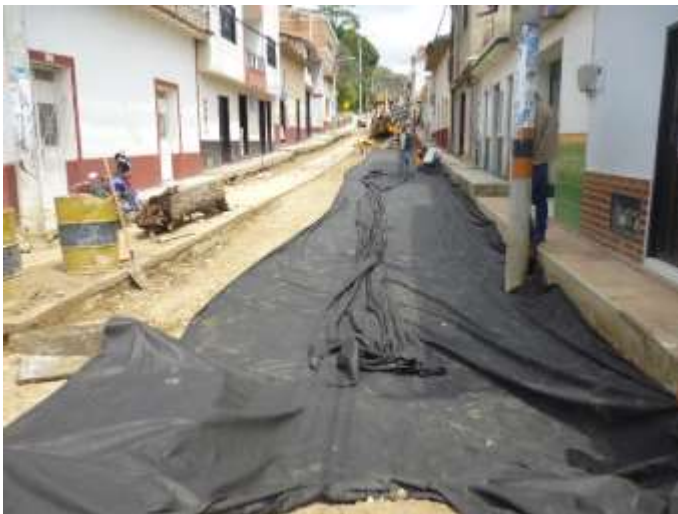
Figura 72. *Geotextil de separación tramo 2, Tejarito.*

continuó con las posteriores actividades. En la figura 72 se puede observar la colocación de este material en los 60 m lineales restantes del tramo 2.

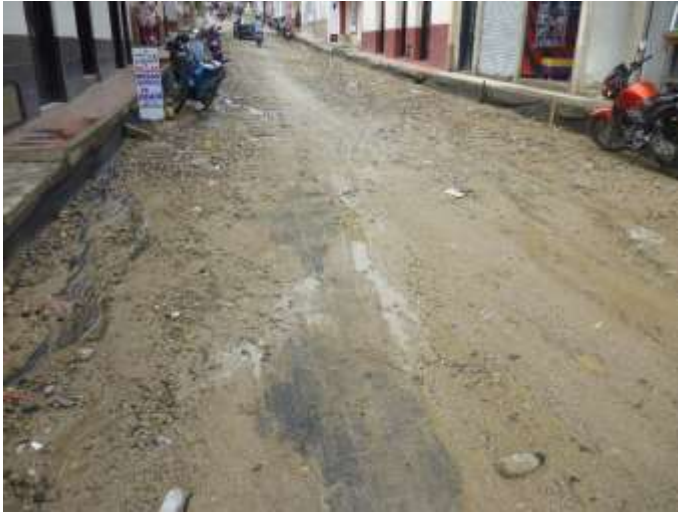
Figura 74. Base granular expuesta tramo 2, Tejarito.

ITEM 2.4. INSTALACIÓN DE BASE GRANULAR. Durante la instalación de la base granular (figura 73) en esta longitud se presentó lluvias fuertes, lo que ocasiono una saturación de la base y esto a su vez hizo que permaneciera expuesta varias semanas. La decisión de dejarla en estas circunstancias se justificó por la dirección de obra, aparentemente con el hecho de que es debido el secado en condiciones ambientales para posteriormente reiniciar los trabajos. Sin embargo y en discusión con la supervisión, el tiempo de aireación para el material se extendió más de lo debido, lo que ocasiono daños al material (figura 74) y retraso en labores de terminación del pavimento en este tramo.

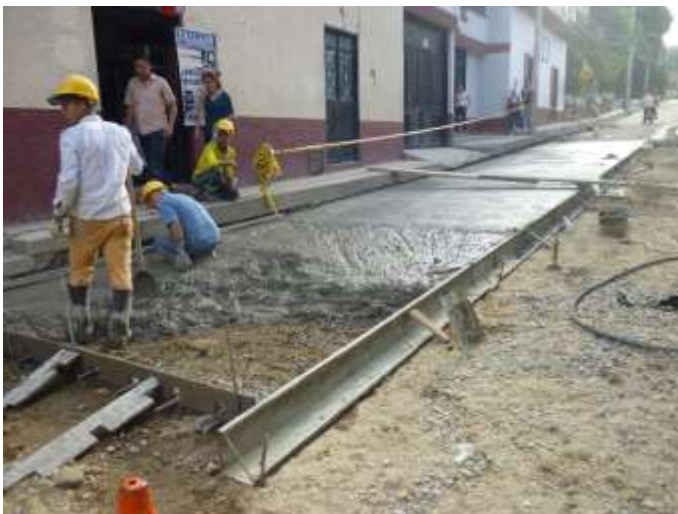
Figura 75. Pavimento rígido tramo 2, Tejarito.

estuvo a cargo del personal de la máquina, y según el ingeniero residente de la obra esta dosificación predeterminada según la capacidad de la misma, garantiza la resistencia requerida para este tipo de concreto. (Ver figura 75).

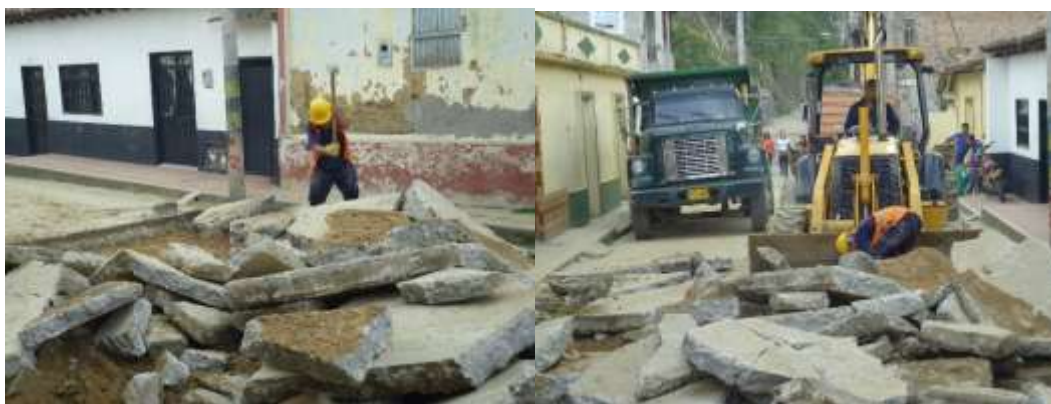
Figura 76. Demolición de pavimentos, Tejarito.

ITEM 1.2. DEMOLICIÓN DE PAVIMENTOS RÍGIDOS. Esta actividad fue supervisada en los tramos 6 y 7, ya que para la fecha en los demás tramos intervenidos ya se encontró concluida esta actividad. Es importante mencionar que la tarea de demolición fue realizada manualmente (figura 76) y con la ayuda de un retro cargador; y no como lo indica el respectivo APU, con un martillo demoledor. Esto implicó más tiempo y trabajo en la labor.
