APOYO TÉCNICO AL EQUIPO PROFESIONAL DE LA SECRETARIA DE VÍAS,
INFRAESTRUCTURA Y VIVIENDA DE LA ALCALDÍA MUNICIPAL DE OCAÑA, EN LA
SUPERVISIÓN, CONTROL Y VIGILANCIA DE EJECUCIÓN DEL PROYECTO DE
PAVIMENTACIÓN DE LOS BARRIOS BRISAS DEL POLACO Y TEJARITO, Y OBRAS
ADICIONALES DE MANTENIMIENTO Y CONSTRUCCIÓN EN SECTORES
PRIORIZADOS.

Trabajo de grado bajo modalidad de pasantías para obtener el título de Ingeniera Civil

Septiembre de 2018

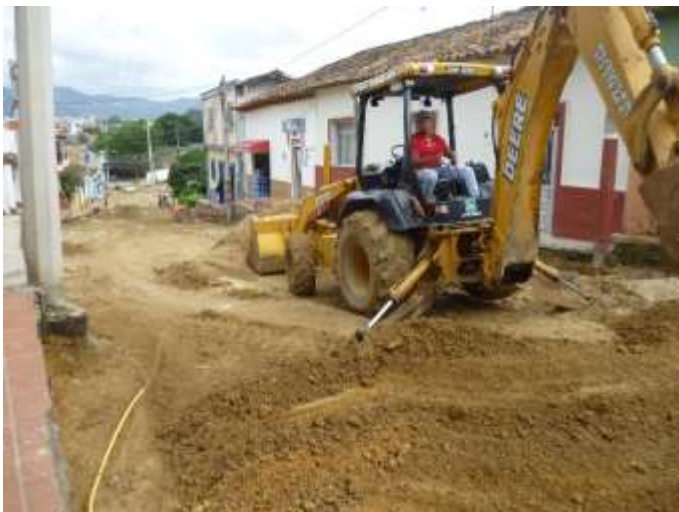
Figura 77. *Excavación mecánica sin clasificar, pavimentación Tejarito.*

ITEM 1.4. EXCAVACIÓN MECÁNICA SIN CLASIFICAR. La actividad de excavación mecánica (figura 77) fue adelantada inmediatamente se terminaron los trabajos de cambio de redes. En la medida de avance de excavación se verificó (figura 78) el cumplimiento de cotas dadas para el diseño de la estructura del pavimento. En algunas ocasiones se presentó dificultad por la ausencia inmediata de vehículos de transporte de material sobrante. Sin embargo no hubo mayores complicaciones.

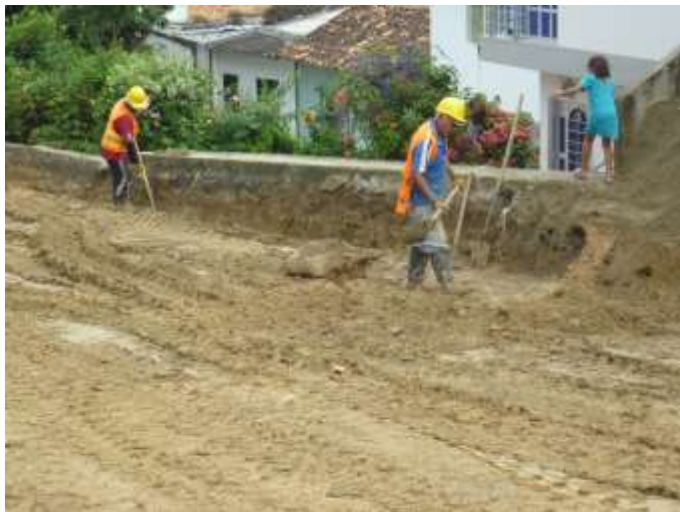
Figura 79. *Excavación manual sin clasificar pavimentación Tejarito.*

ITEM 1.4. EXCAVACION MANUAL SIN CLASIFICAR. La actividad de excavación manual se concentró básicamente en dimensiones pequeñas, es decir, con anchos aproximados de 15 a 20 cm, ya que la mayoría de la tarea fue un acompañamiento a

la excavación mecánica con el fin de evitar daños en las tuberías previamente instaladas.

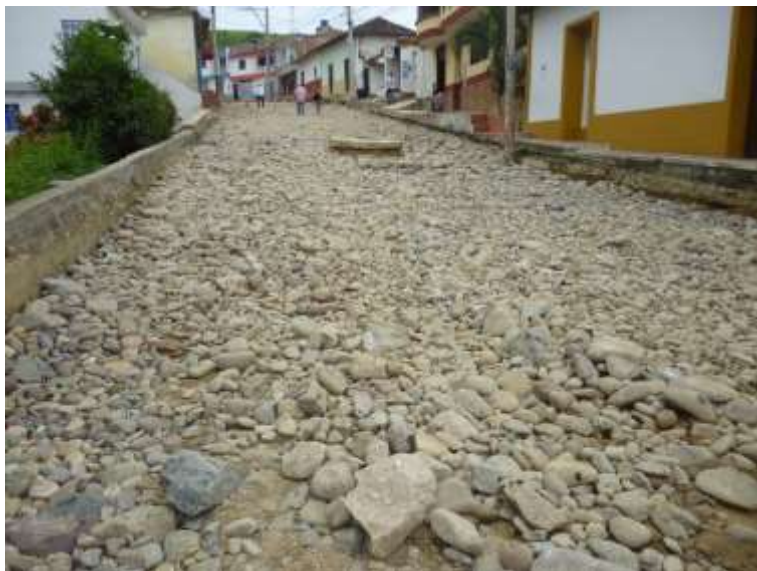
Figura 80. *Pedraplén suelto, pavimentación Tejarito.*

ITEM 2.1. SUMINISTRO E INSTALACIÓN DE PEDRAPLÉN SUELTO. Esta actividad inicio el día 25 de junio, con un retraso de casi tres semanas por motivo de falta de suministro de material. Inicio en los tramos 4 y 5 correspondientes a una longitud total de 160,0 m (figura 80). Esta actividad tuvo algunas observaciones por parte de esta pasantía, en relación a las especificaciones del material utilizado, pues en el pedraplén instalado se encontraron granos cuyo tamaño estaba fuera del rango estipulado; según las especificaciones del INVIAS en su artículo 221, el diámetro debe ser menor a $2/3$ del espesor de la capa compactada, es decir, para este caso aproximadamente 17 cm, y en las actividades de verificación se observó algunos granos de tamaño mucho menor y otros muy grandes (figura 81). A pesar de la observación el pedraplén se mejoró solo en la longitud final del tramo.

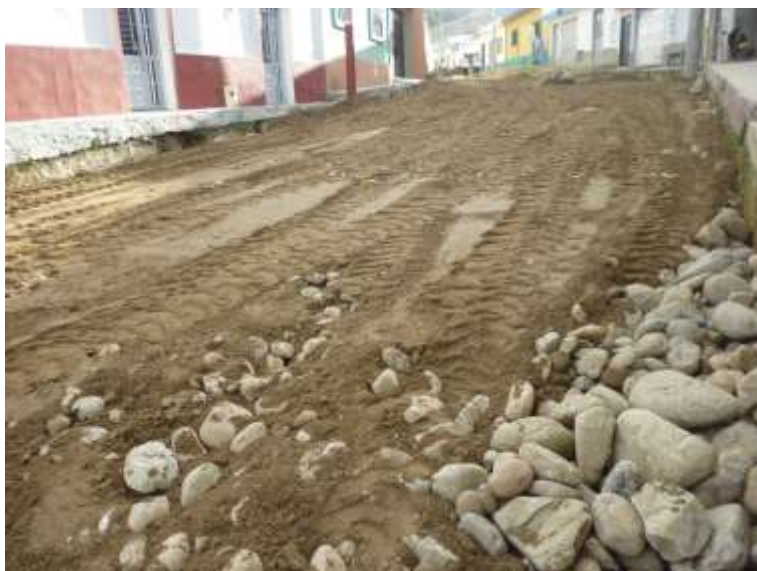
Figura 82. *Instalación de sello, pavimentación Tejarito.*

ITEM 2.2. INSTALACIÓN Y COMPACTACIÓN DE SELLO. La compactación del sello se realizó con la ayuda de vibro compactador tándem. Esta actividad contó con la correcta ejecución de especificaciones. La única observación realizada por esta pasantía correspondió al humedecimiento del material a la hora de ejecutar la vibro compactación. Al inicio de la tarea se presentó retraso por dificultad en el acopio de material de sello. (Ver figura 82)

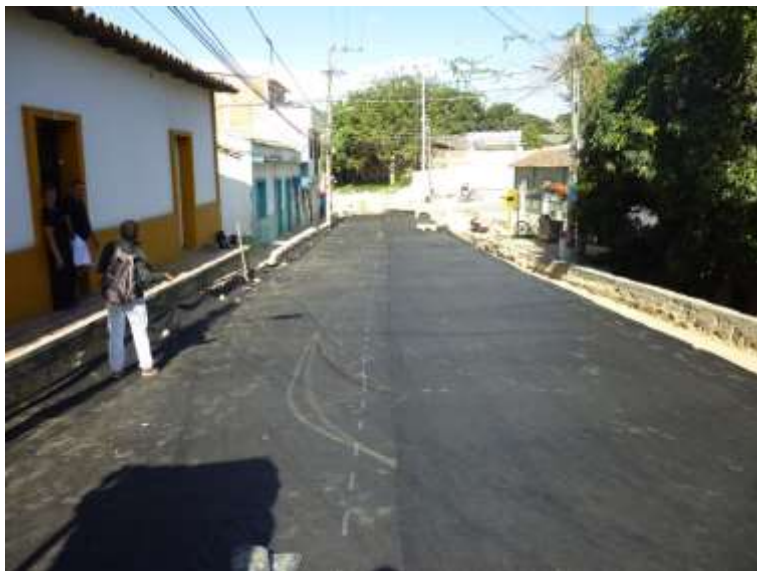
Figura 83. *Instalación de geotextil, pavimentación Tejarito.*

ITEM 2.3. INSTALACIÓN DE GEOTEXTIL DE SEPARACIÓN. Esta actividad se realizó cuidadosamente teniendo en cuenta las dimensiones de la vía. Algo importante por mencionar es que en la instalación de este material se hizo una extensión adicional en los laterales de la vía; esta extensión tuvo una altura aproximada de 40 cm, variantes de acuerdo a la altura de los andenes encontrados. (Ver figura 83).

En la instalación del geotextil se observó los traslapos, costuras y procedimientos adecuados, la cuadrilla estuvo conformada por un oficial y tres ayudantes.

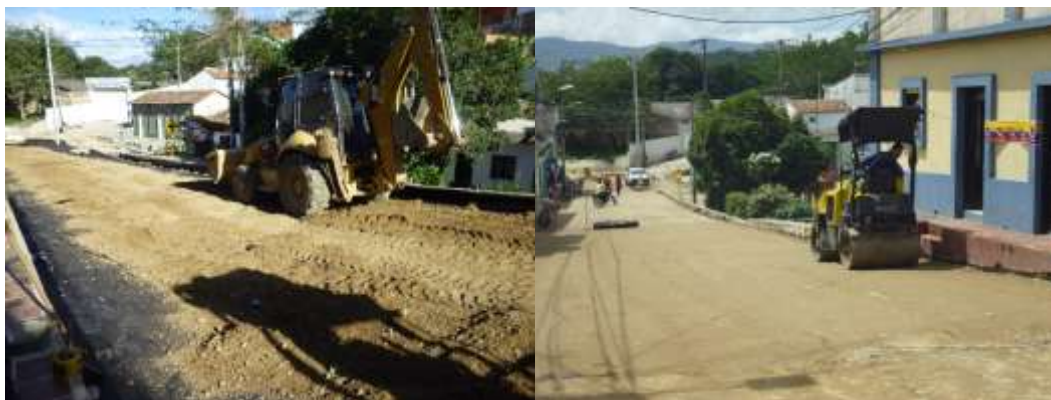
Figura 84. *Instalación y compactación de base, pavimentación Tejarito.*

ITEM 2.4. SUMINISTRO E INSTALACION DE BASE GRANULAR. Incluye el suministro, la instalación y compactación, que al igual que el material de sello fue realizado con vibro compactador. Esta actividad se realizó lo más inmediatamente posible luego de la colocación del geotextil, con el fin de no exponerlo a ningún tipo de daño. (Ver figura 84).

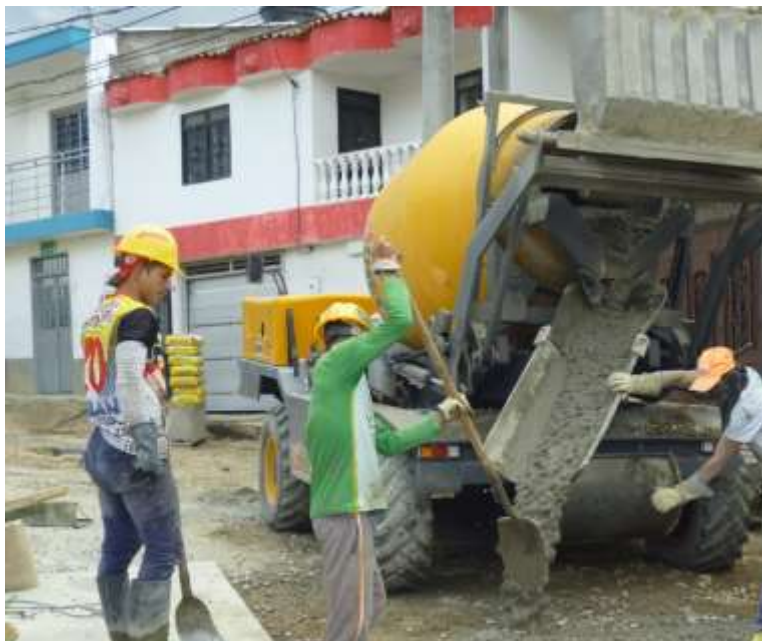
Figura 85. *Vaciado de concreto, pavimentación Tejarito.*

Esta dosificación constituye la capacidad de la máquina, la cual produce un rendimiento de $3,5 \text{ m}^3$ cantidad aproximada de concreto para una losa de $4 \times 4 \text{ m}$. en la figura 85 se puede observar el vaciado de la mezcla realizado por la hormigonera utilizada.

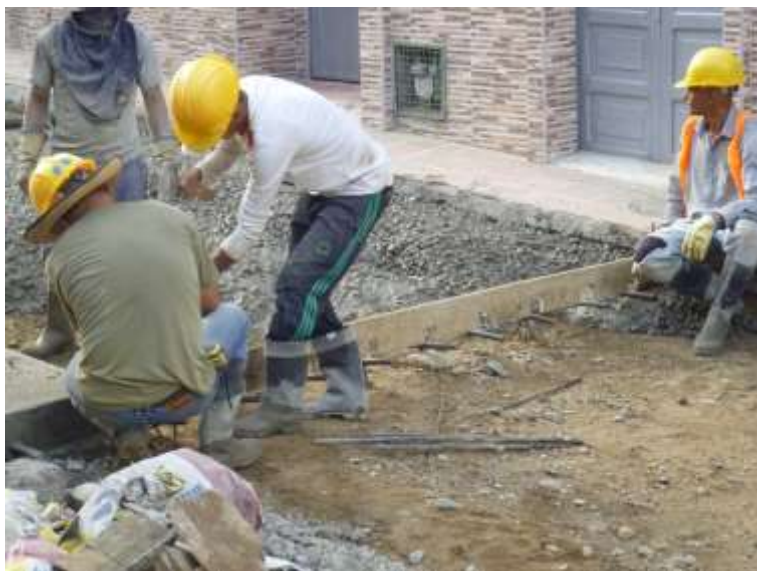
Figura 87. Colocación de refuerzo transversal, pavimentación Brisas del Polaco.

El refuerzo colocado, constituyó como lo indica en el diseño, el posicionamiento de barras pasa juntas para la transferencia de carga entre losas adyacentes. Este refuerzo

prefabricado conocido como “canastillas”, estuvo conformado por acero liso de diámetro igual a $1 \frac{1}{8}$ ” separados cada 30 cm; verificación hecha en obra. La colocación de las canastillas se hizo previa al vaciado del concreto, según la ubicación respectiva. (Ver figura 87)

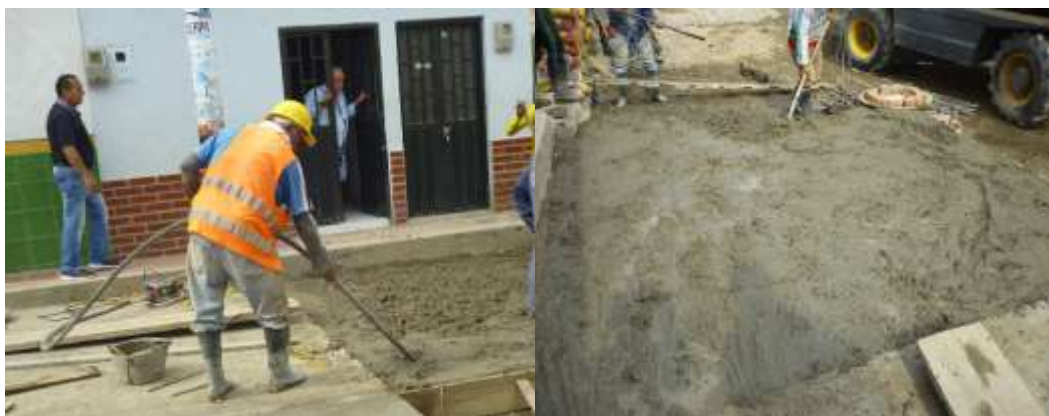
Figura 88. *Extensión y vibrado del concreto, pavimentación Tejarito.*

En cuanto al refuerzo longitudinal, también se realizó el seguimiento y verificación de su colocación. La cual se hizo luego del vaciado, extensión y vibrado de la losa (figura 88), antes de retirar la formaleta y previo al vaciado del concreto de la franja adyacente.

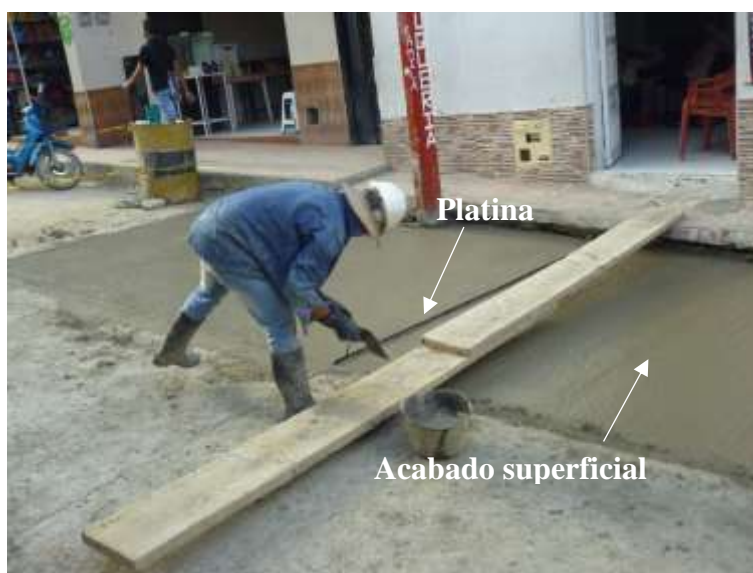
Figura 89. *Platina para juntas en fresco, pavimentación Tejarito.*

En la medida en que se realizó el vaciado del concreto, se ubicó las platinas de construcción de juntas en fresco. Esta platina cuenta con las especificaciones indicadas para la elaboración de dichas juntas y se realiza su previo engrase para ubicarlas en la losa, en los puntos adecuados según las longitudes y dimensiones dadas. (Ver figura 89)

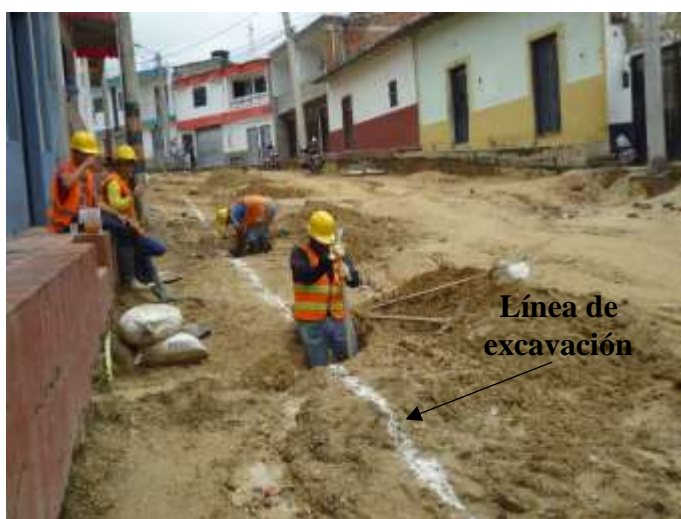
Figura 90. *Replanteo, acueducto Tejarito.*

ITEM 5.1. LOCALIZACIÓN Y REPLANTEO. En esta actividad se pudo hacer acompañamiento al replanteo para la tubería de acueducto; se realizó manualmente, indicando cada una de la ubicación exacta para reposición de la misma. El material utilizado fue cal para señalar las zanjas de excavación, estacas e hilo. (Ver figura 90)

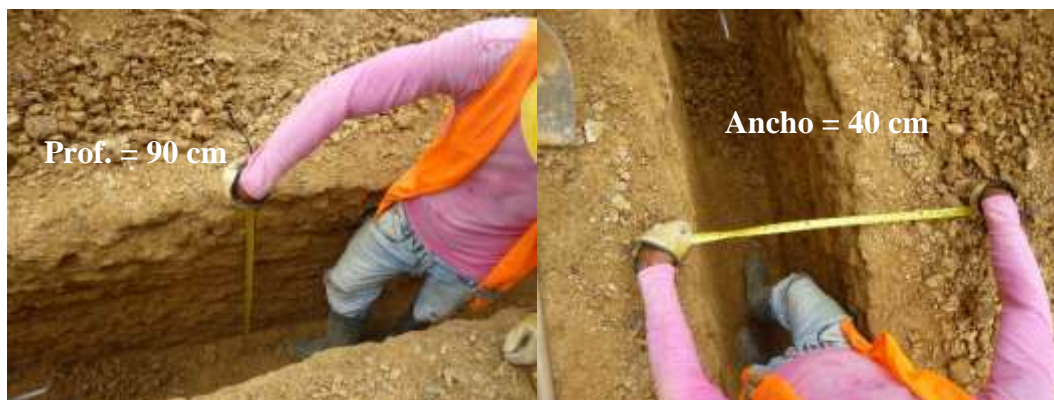
Figura 93. *Verificación de dimensiones en excavación manual, acueducto Tejarito.*

En obra se realizó la verificación respectiva de dimensiones de excavación manual para la instalación del acueducto como se puede observar en la figura 93.

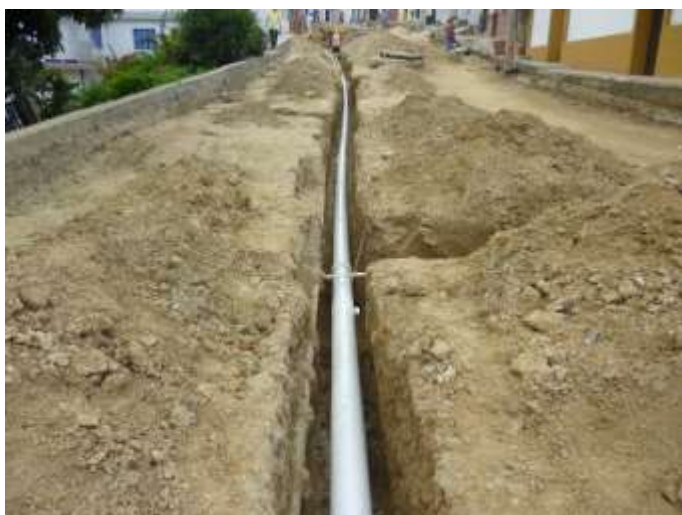
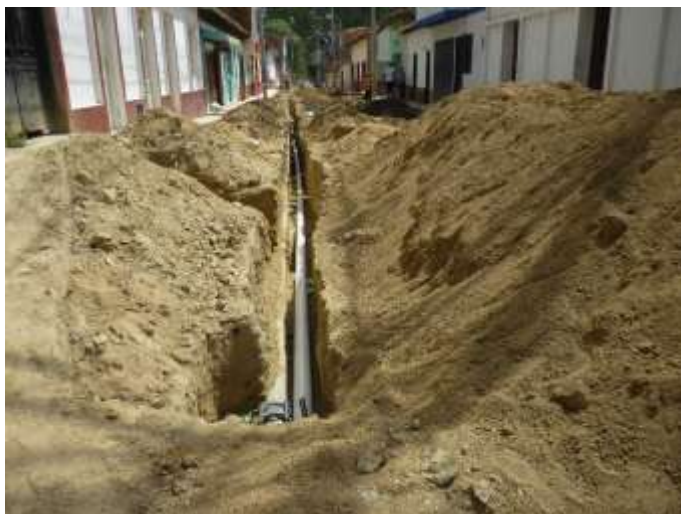
ÍTEM 5.4. SUMINISTRO E INSTALACION DE TUBERIA DE 6". La instalación de esta tubería se realizó a lo largo de los tramos 4, 5, 6 y 7. Es importante mencionarlo, ya que en los tramos 4 y 5 se encontró con la existencia de dos líneas principales de acueducto, una de 4" y otra de 6", para lo cual, inicialmente se propuso reponerlas de la misma manera, pero finalmente se decidió instalar una sola línea principal cuyo diámetro fue de 6" y desaparecer la antigua línea de 4". Para ello se realizó cada una de las conexiones y empates respectivos, garantizando la estabilidad y eficiente funcionamiento de la red en el sector. Al respecto hubo retrasos en el inicio de esta actividad, por la ausencia del personal de la empresa ESPO SA, ya que los trabajos se realizaron en colaboración con dicha entidad. (Ver figuras 94 y 95).

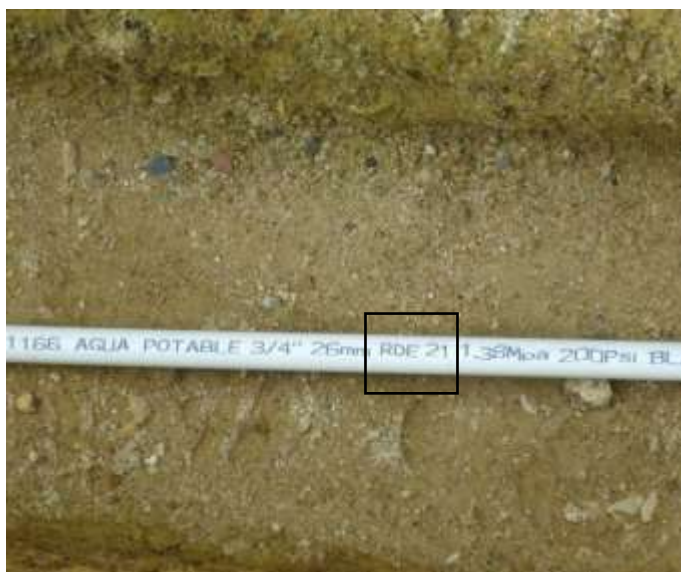
Figura 96. *Verificación RDE, acueducto Tejarito.*

limpieza y preparación de zanjas; calidad y certificación de material utilizado cumpliendo con la relación RDE 21 (figura 96); y actividades finales de protección de tubería para conexiones futuras. (Ver figura 97)

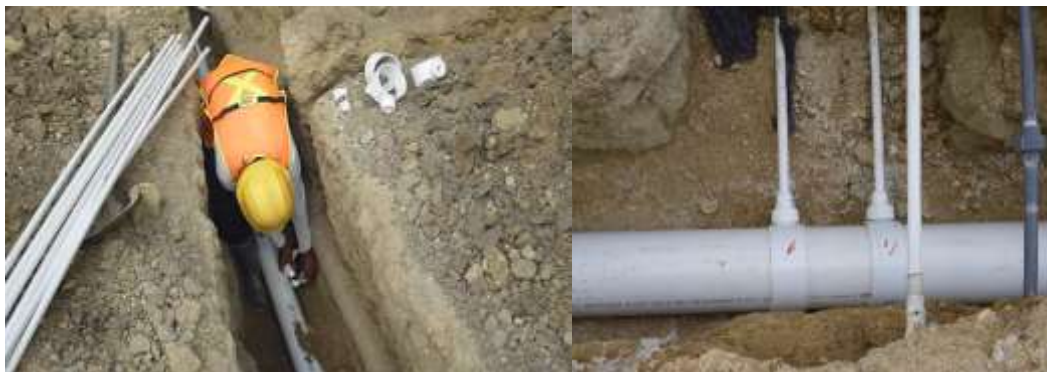
Figura 97. *Instalación de acometidas, acueducto Tejarito.*

ITEM 5.5. SUMINISTRO E INSTALACION DE ACOMETIDAS. La instalación de acometidas incluyó el suministro de tubería, accesorios para conexión con línea principal (collarín), y la instalación respectiva. Para ello se tuvo en cuenta las actividades previas,

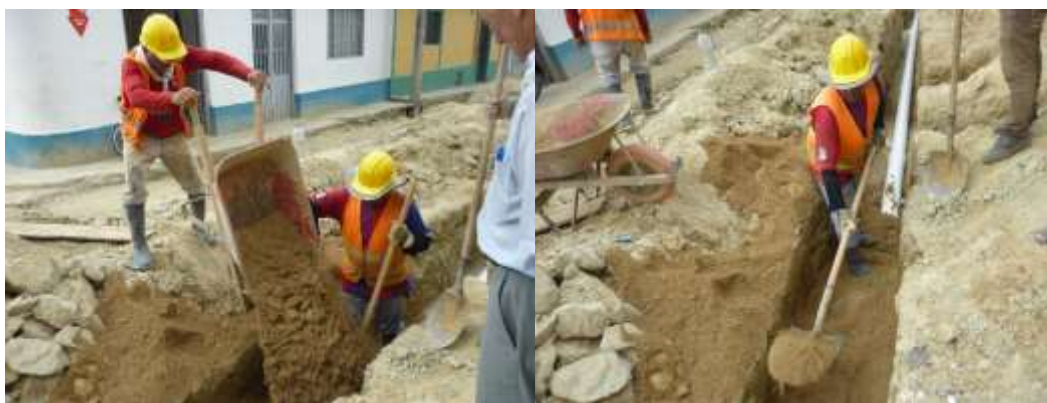
Figura 98. *Rellenos, acueducto Tejarito.*

ÍTEM 5.6. RELLENO CON MATERIAL DE EXCAVACION. Para esta actividad se realizó una selección del material de excavación, que contara con condiciones adecuadas para realizar rellenos y se adicionó material seleccionado tipo receba para terminar la tarea. (Ver figura 98).

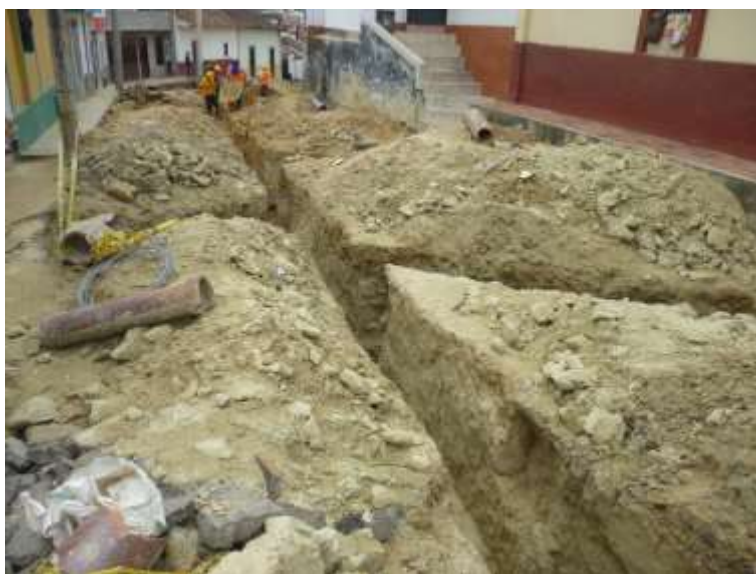
Figura 99. *Excavación manual, alcantarillado Tejarito.*

ÍTEM 6.2. EXCAVACIÓN MANUAL SIN CLASIFICAR. Para la realización de esta actividad se tuvo especial cuidado con las dimensiones de excavación, ya que según

las pendientes y topografía del terreno la antigua red indicó grandes profundidades sobre todo en los tramos 6 y 7. Para ello se utilizaron entibados y apuntalamientos (figura 100) cada 3 m de longitud aproximadamente. Se hizo uso de retro cargador para la excavación de la zanja principal en los tramos 6 y 7, a pesar de que no se encuentra contemplado en el respectivo APU. (Ver figura 101)

Es importante mencionar que los trabajadores en esta etapa del proyecto estuvieron expuestos a riesgos bastante altos en relación a olores fuertes, emisión de gases, manipulación de residuos orgánicos; por lo que se hizo un llamado de atención por parte de esta pasantía a los ingenieros encargados en obra. Llamado que se atendió, haciendo suministro inmediato de protección respiratoria para los trabajadores y se decidió hacer relevos en los trabajos dentro de las zanjas para el cambio de red de alcantarillado, como forma de mitigar la exposición a estos riesgos.

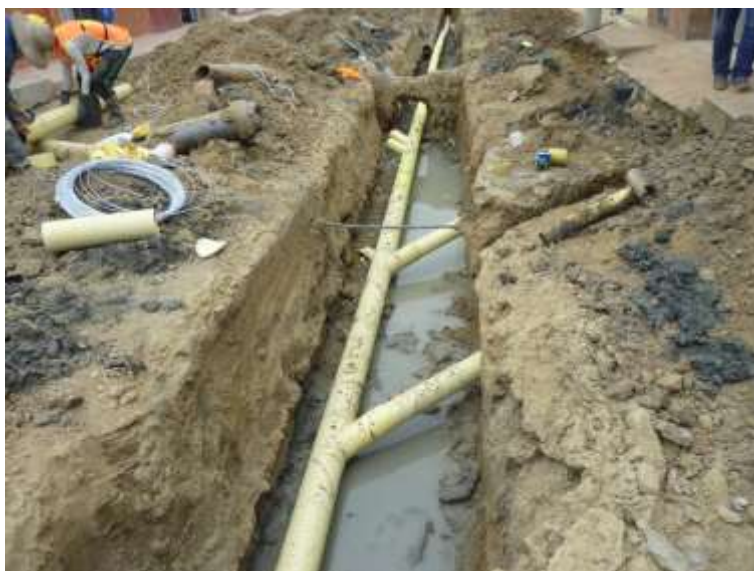
Figura 102. *Instalación de tubería principal, alcantarillado Tejarito.*

ITEM 6.3. INSTALACIÓN DE TUBERIA PVC 8". El uso de esta tubería fue para toda la longitud correspondiente a la línea principal de la red de alcantarillado. Mientras se

realizó el apoyo a la supervisión fueron instalados 261.1 m lineales de tubería, correspondientes a los tramos 4, 5, 6 y 7 de la vía intervenida. (Ver figura 102).

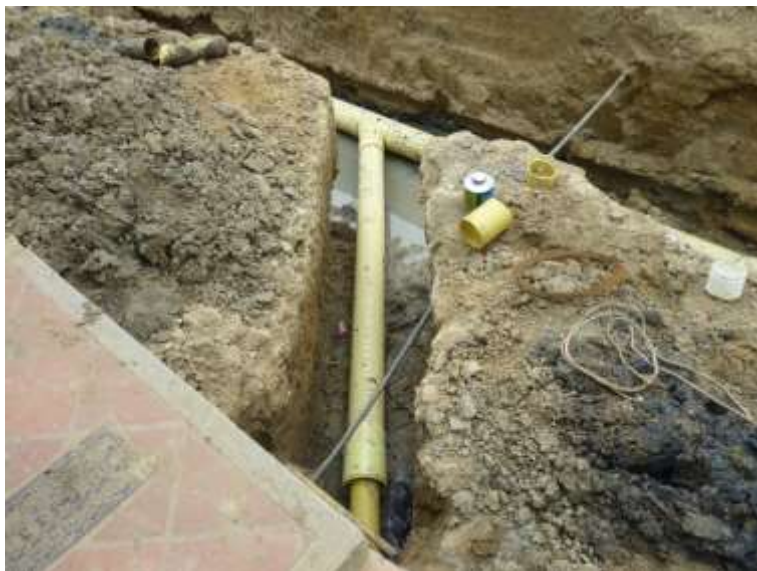
Figura 103. *Acometidas, alcantarillado Tejarito.*

ITEM 6.4. INSTALACIÓN DE ACOMETIDAS. Esta actividad incluyó el suministro de material, tubería, reducciones, silla Y de conexión a la línea principal; y la instalación de las mismas. Durante los trabajos en los tramos 6 y 7 se presentaron retrasos debido a las demoras en la llegada de material a obra, además de que se encontró la mayoría de personal adelantando actividades de pavimento en los tramos anteriores. En las figuras 102 y 103 se puede observar acometidas instaladas a lo largo del tramo intervenido.

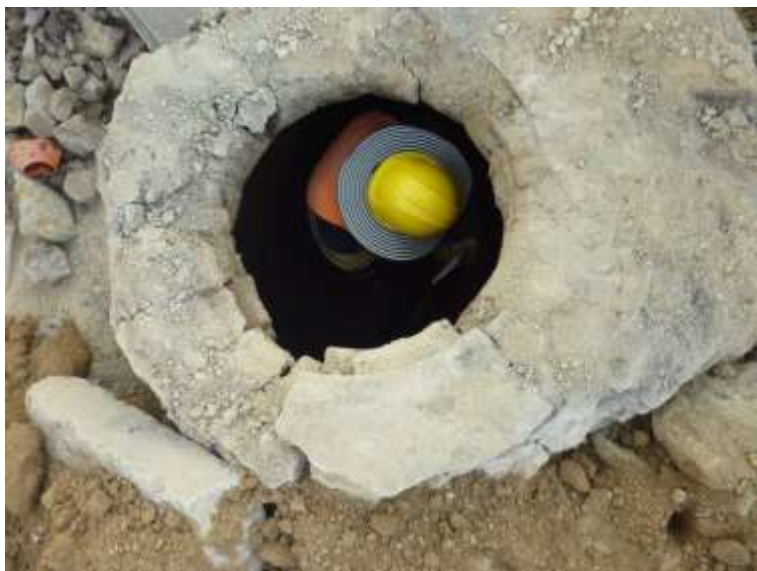
Figura 104. *Mantenimiento de pozo de inspección, alcantarillado Tejarito.*

ÍTEM 6.5. MANTENIMIENTO DE POZO DE INSPECCION. En esta actividad se realizó limpieza, rehabilitación de algunos conos de reducción en varios de los pozos de inspección y mejoramiento en las cañuelas existentes. (Ver figura 104)

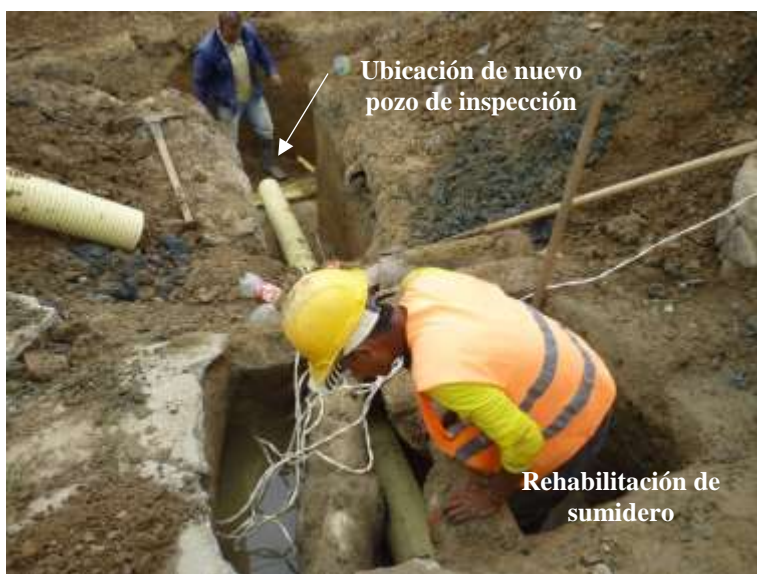
Figura 105. *Rehabilitación de sumidero y construcción de pozo, alcantarillado Tejarito.*

Además del mantenimiento a los pozos de inspección existentes, se tuvo que construir un nuevo pozo en la intersección entre tramos 6 y 7 con la entrada al barrio

Tejarito parte alta, exactamente en el PR 0+200.0 m; así mismo la rehabilitación de un sumidero en funcionalidad ubicado en dicha entrada. Esta situación se dio, ya que con el fin de garantizar las especificaciones exigidas según los diseños de alcantarillado y en pro de establecer las condiciones más adecuadas para la eventual construcción del pavimento, fue necesario establecer la estructura de conexión en este punto. (Ver figura 105)

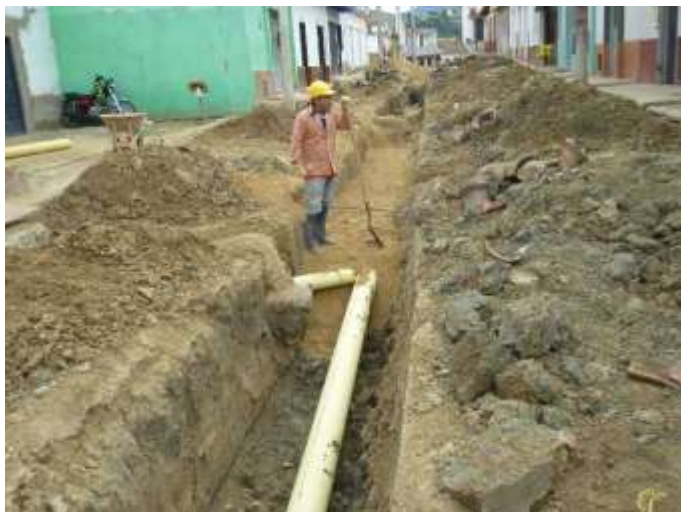
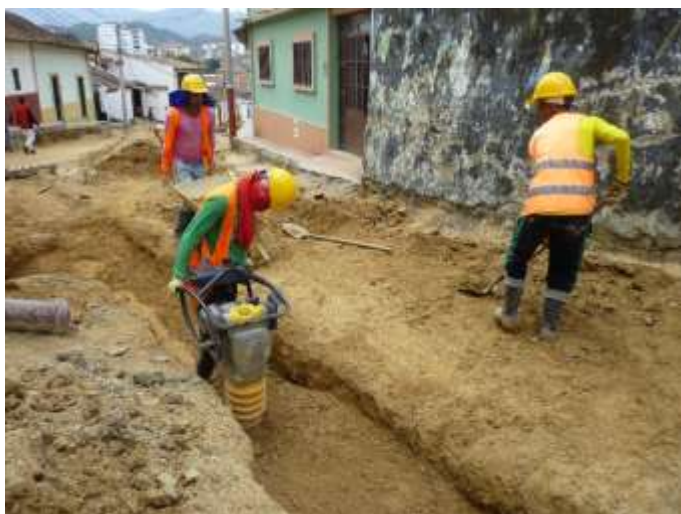
ITEM 6.6. RELLENO CON MATERIAL DE ESCAVACION. Para esta actividad fue utilizado en su totalidad material seleccionado tipo receba, ya que el material de excavación a utilizar, como lo indica su respectivo APU, se encontró muy contaminado en la medida en que se fue avanzando en la tarea. En las figuras 106 y 107 se puede observar los trabajos de relleno y compactación manual.

Figura 106. *Rellenos, alcantarillado Tejarito.*

Figura 107. *Compactación manual con canguro, alcantarillado Tejarito.*

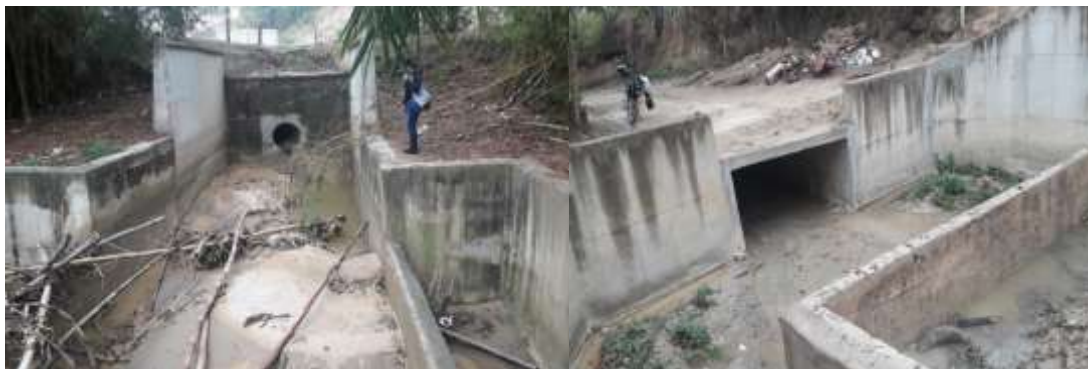
Figura 114. Estado inicial de estructura de box coulvert y desarenador.

ITEM 1.1. LIMPIEZA CON MAQUINARIA. Desarenadores, sector quebrada El Tejar y Cuesta Blanca, estructura de box coulvert. Incluyó limpieza del material de arrastre, sector 4 esquinas, puente Palomar y Landia. (Ver figura 114 y 115)

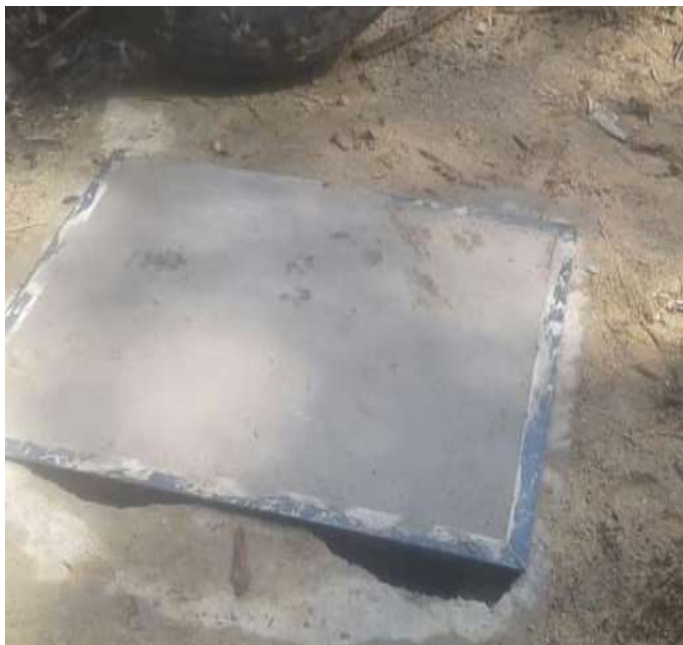
Figura 119. *Reconstrucción de tapa en concreto.*

ITEM 1.4. RECONSTRUCCION DE TAPA. Incluye el suministro de material y realización de tapa fundida in situ. (Ver figura 119)

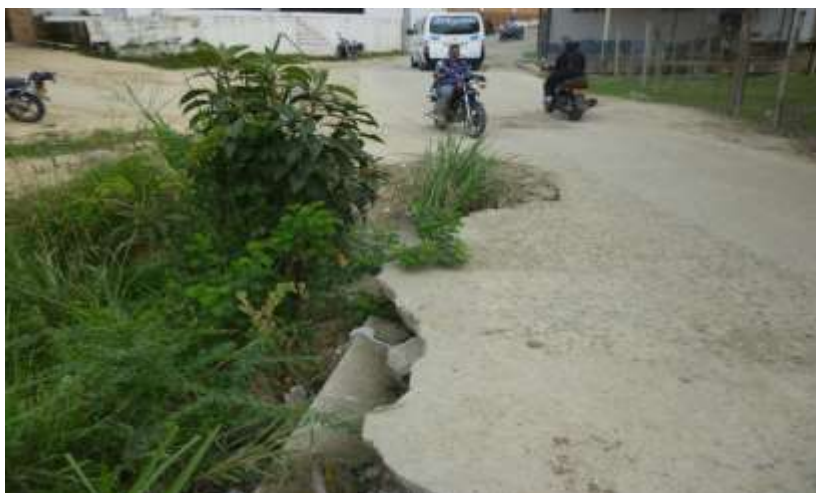
Figura 123. Estado actual del sector solicitante, proyecto muro en gavión.

Nota: En esta figura se puede observar el mal estado en que se encuentra el tramo afectado del barrio Cuesta Blanca, motivo por el cual se pretende la construcción de un muro en gaviones. Fuente: Autora del proyecto, 2018.

Durante esta pasantía se elaboró el presupuesto para gestionar la ejecución del proyecto de construcción de un muro en gaviones en el sector Cuesta Blanca, cerca al conocido restaurante “Recuerdos de Anasca”. En primera instancia se realizó una visita al lugar para hacer las respectivas mediciones, las cuales fueron base para el cálculo de cantidades y finalmente la elaboración del presupuesto. En las figuras 122 y 123 se observa el lugar donde eventualmente se ejecutará el proyecto; y en la figura 124 el presupuesto inicial realizado.
