**DIAGNÓSTICO DEL ESTADO ACTUAL Y EVALUACIÓN DEL
COMPORTAMIENTO HIDRÁULICO DEL CANAL REVESTIDO DEL RIO
CHIQUITO DESDE LA CRA 14 BARRIO EL PALOMAR HASTA LA CRA 27
BARRIO TOTUMALITO EN LA CIUDAD DE OCAÑA NORTE DE
SANTANDER**

TRABAJO DE GRADO PARA OPTAR EL TÍTULO DE INGENIERO CIVIL

UNIVERSIDAD FRANCISCO DE PAULA SANTANDER OCAÑA

JULIO DE 2016

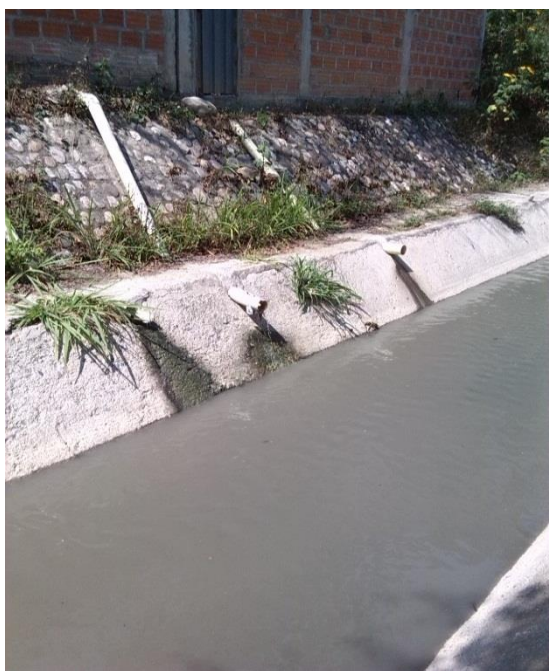
Los daños encontrados a lo largo de este tramo, tienen mayor incidencia en el margen izquierdo, siendo este el más afectado de este sector del canal (Ver figuras 7, 8 y 9), en el recorrido también se encontró que en las curvas presentes en el inicio y final del tramo presenta sedimentación de partículas transportadas por las aguas que conduce el canal.

Figura 8. Conexión domiciliaria, desgaste del revestimiento.
Fuente: Autores (2016).

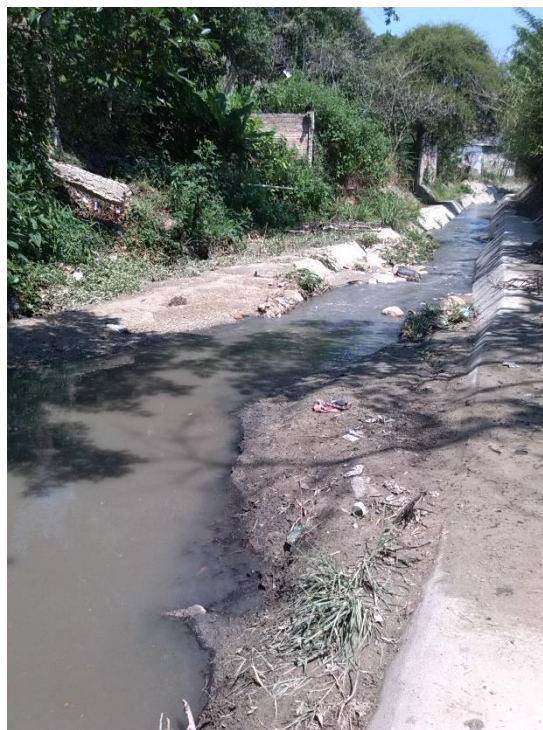
Los daños encontrados a lo largo de este tramo, tienen mayor incidencia en el margen izquierdo, siendo este el más afectado de este sector del canal (Ver figuras 10, 11, 12 y 13), en el recorrido se encontró la pérdida total del margen izquierdo en el intervalo de 0+100 – 0+129.6 de este tercer tramo, además de la acumulación de basuras en este mismo sector y sedimentación de

Figura 11. Sedimentación, perdida estructura margen izquierdo.

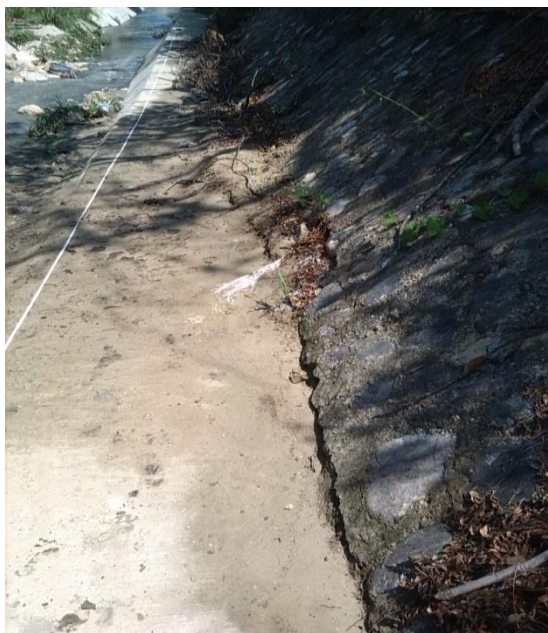
Figura 12. Socavación entre B2 y T2.

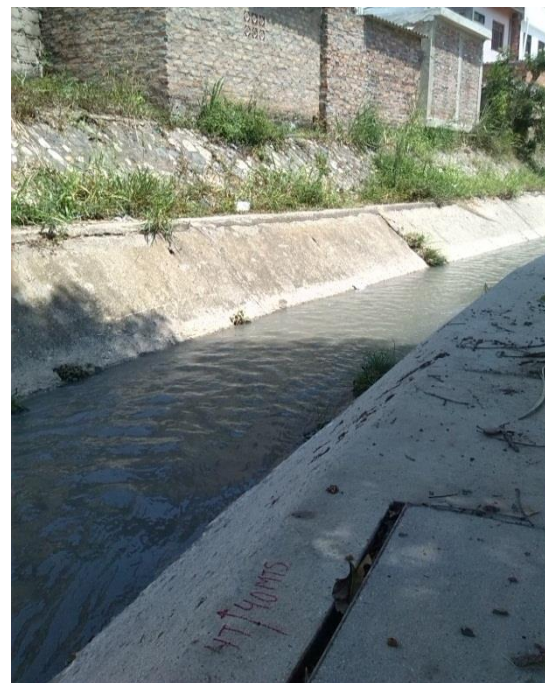
Los daños encontrados a lo largo de este tramo, se pueden observar en las figuras 14, 15, 16 y 17, en el recorrido se encontró obstrucciones que corresponden al material de revestimiento perdido en el tramo anterior, además de daños como desgaste y presencia de vegetación entre las juntas de las losas.

Figura 17. Desgaste de revestimiento y juntas, vegetación margen izquierdo.

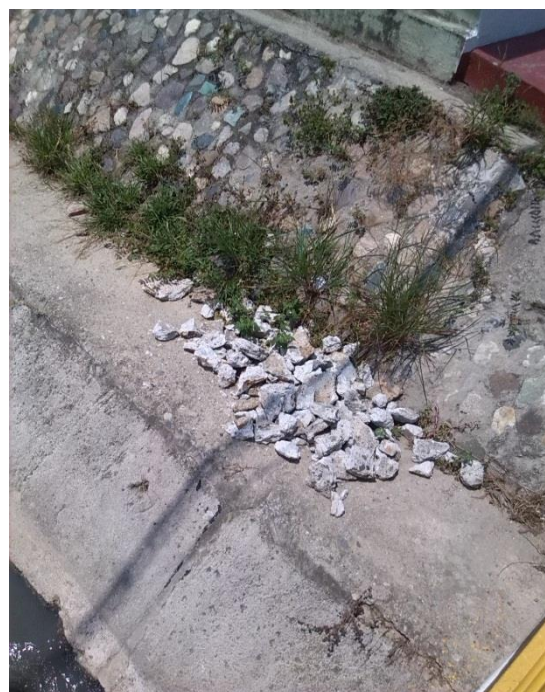
Los daños encontrados a lo largo de este tramo, se pueden observar en las figuras 18, 19, 20 y 21, en el recorrido se encontró obstrucciones que corresponden al material de revestimiento perdido en el tercer tramo, además de daños como desgaste, y presencia de vegetación entre las juntas de las losas.

Figura 19. Obstrucción material rocoso en B2, desgaste del revestimiento.

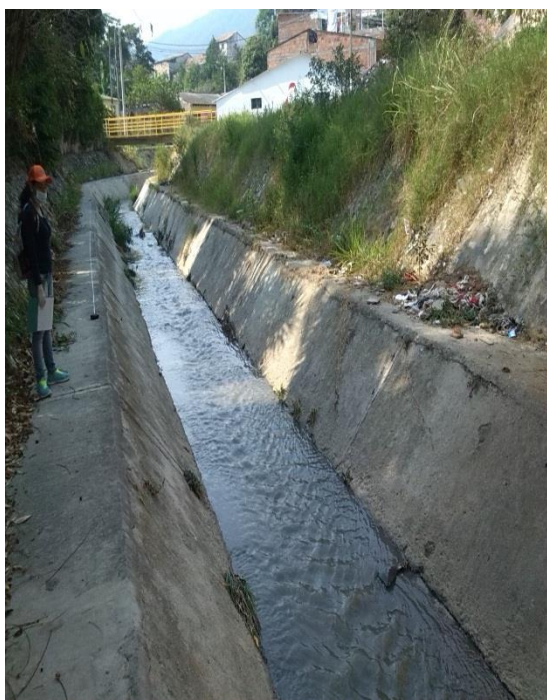
Los daños encontrados a lo largo de este tramo, se pueden observar en las figuras 22, 23, 24 y 25 en el recorrido se encontró obstrucciones que corresponden al material de revestimiento perdido en el tercer tramo, además de daños como deficiencia y presencia de vegetación entre las juntas de las losas.

Figura 24. Residuos sólidos, y desgaste de revestimiento.

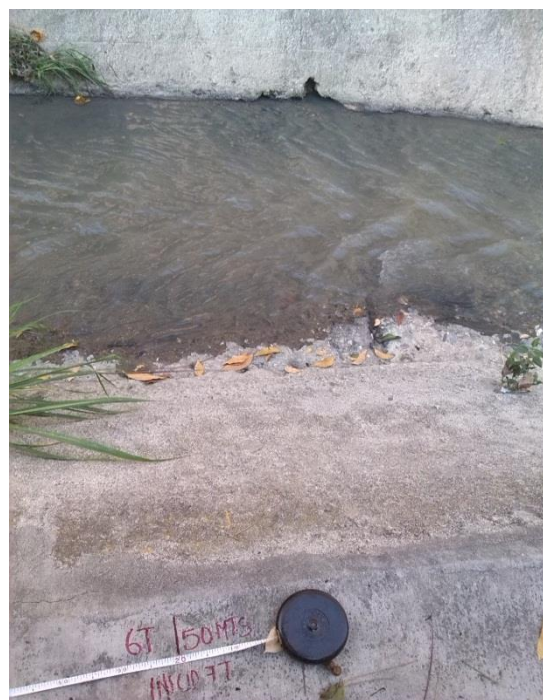
Figura 25. Socavación, desgaste de revestimiento.

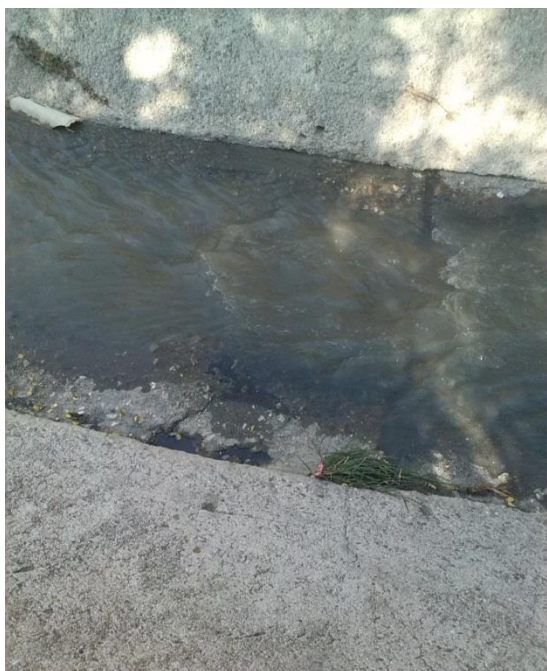
Los daños encontrados a lo largo de este tramo, se pueden observar en las figuras 26, 27, 28 y 29, en el recorrido se encontró obstrucciones que corresponden al material de revestimiento perdido en el tercer tramo, además de daños como deficiencia y desplazamiento de juntas, presencia de vegetación entre las juntas de las losas.

Figura 28. Desgaste de revestimiento de la base.

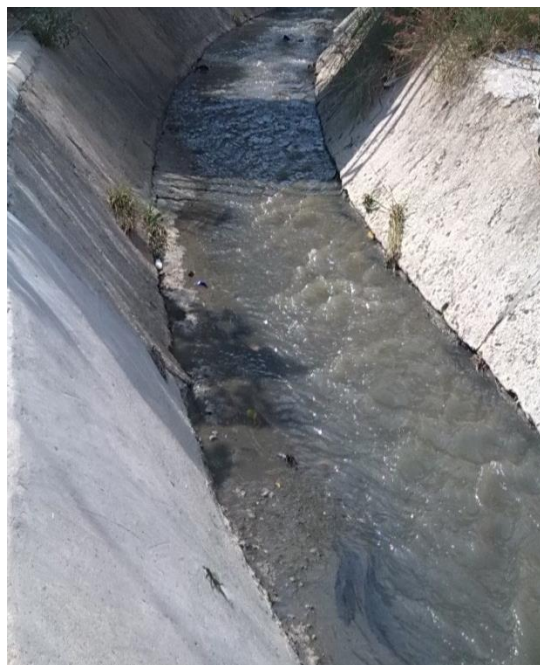
Los daños encontrados a lo largo de este tramo, se pueden observar en las figuras 30, 31, 32 y 33 en el recorrido se encontró obstrucciones que corresponden al material de revestimiento perdido en el tercer tramo y basura en el margen izquierdo del canal, además de daños como deficiencia, desplazamiento de juntas y presencia de vegetación entre las juntas de las losas.

Figura 31. Socavación, desgaste de revestimiento en margen izquierdo.

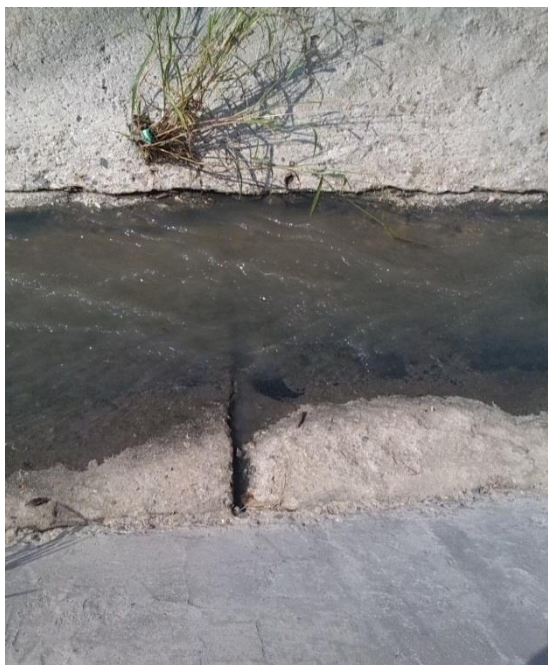
Figura 32. Desplazamiento de junta, desgaste margen izquierdo.

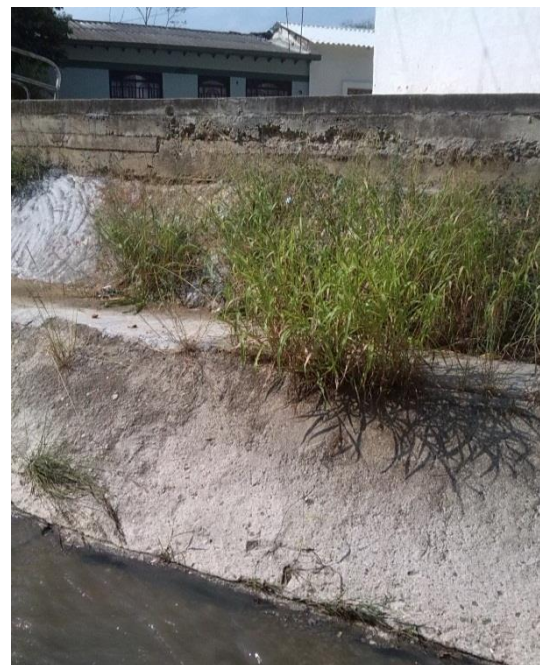
Figura 33. Socavación entre, desgaste de revestimiento, presencia de vegetación.

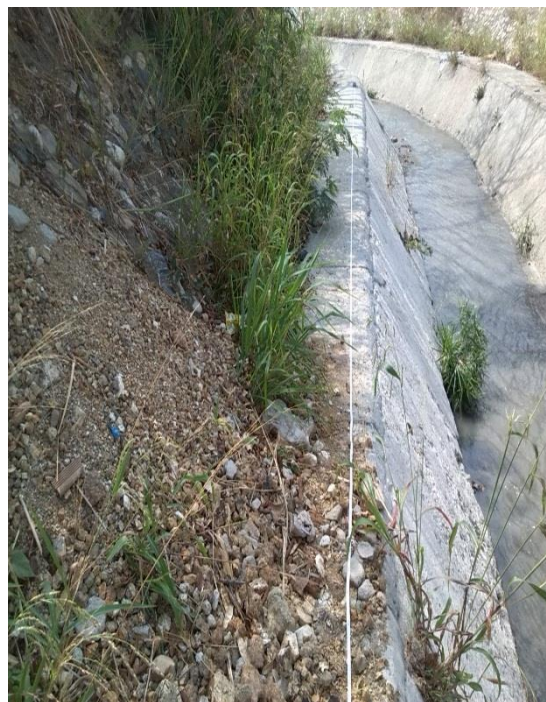
Los daños encontrados a lo largo de este tramo, se pueden observar en las figuras 34, 35, 36 y 37, en el recorrido se encontró obstrucciones que corresponden a material arcilloso y roca provenientes de un derrumbe del talud, y basura en el margen izquierdo del canal, además de daños como desgaste y presencia de vegetación entre las juntas de las losas. Es importante mencionar que el margen derecho de este tramo se encuentra en óptimas condiciones, mientras el margen izquierdo presenta mayor deterioro por socavación.

Figura 35. Obstrucción y vegetación.

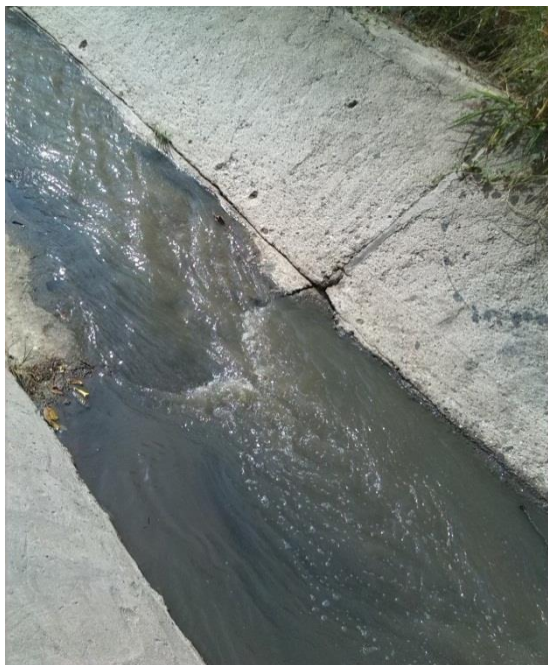
Figura 36. Desgaste de revestimiento asentamiento de la base.

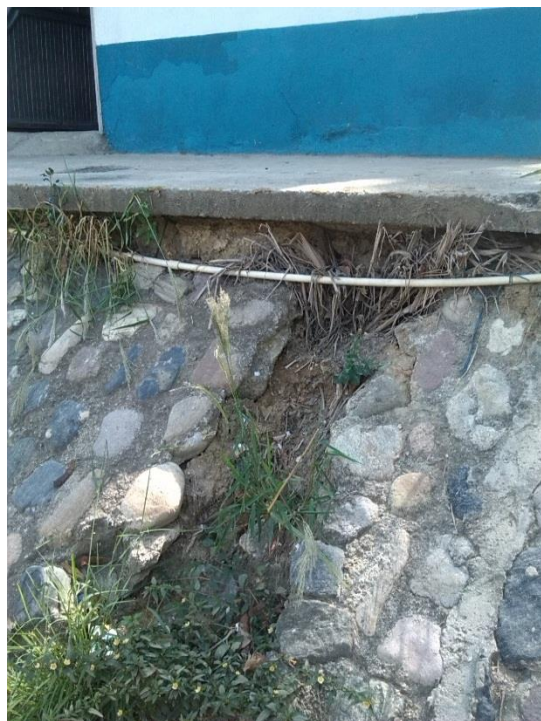
Los daños encontrados a lo largo de este tramo, se pueden observar en las fotografías 38, 39, y 40 en el recorrido se encontró una discontinuidad en T2 del margen derecho, y basura en el margen izquierdo del canal, además de daños como deficiencia y presencia de vegetación entre las juntas de las losas. Es importante mencionar que a lo largo del margen derecho se encuentran viviendas aledañas al canal.

Figura 39. Discontinuidad en T2

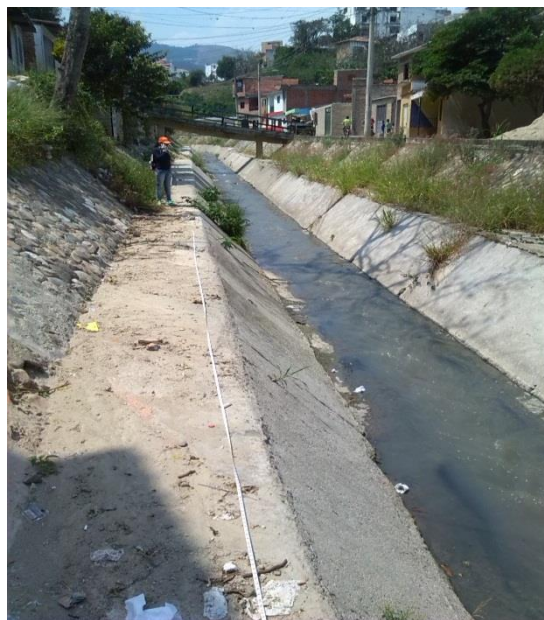
Figura 46. Asentamiento en base del canal

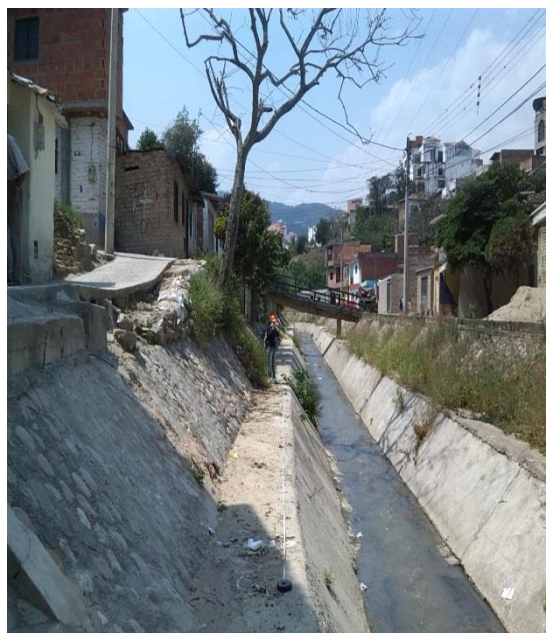
Figura 47. En este tramo se encuentran Viviendas aledañas al canal

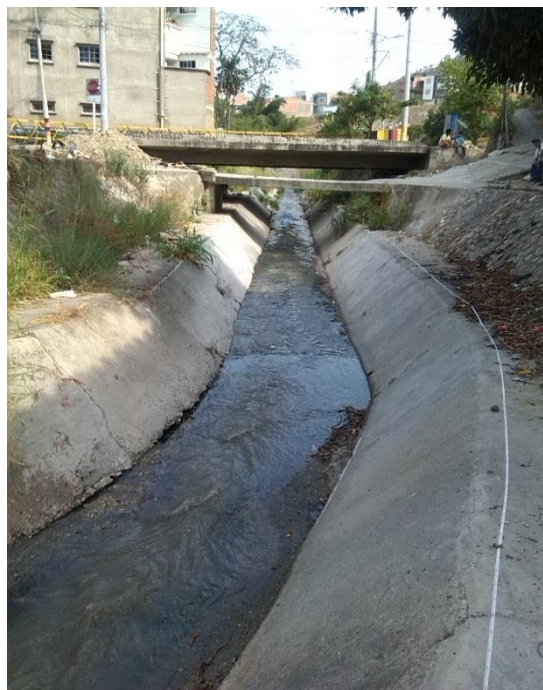
Figura 49. Socavación entre B y T1 margen izquierdo, desgaste de revestimiento.

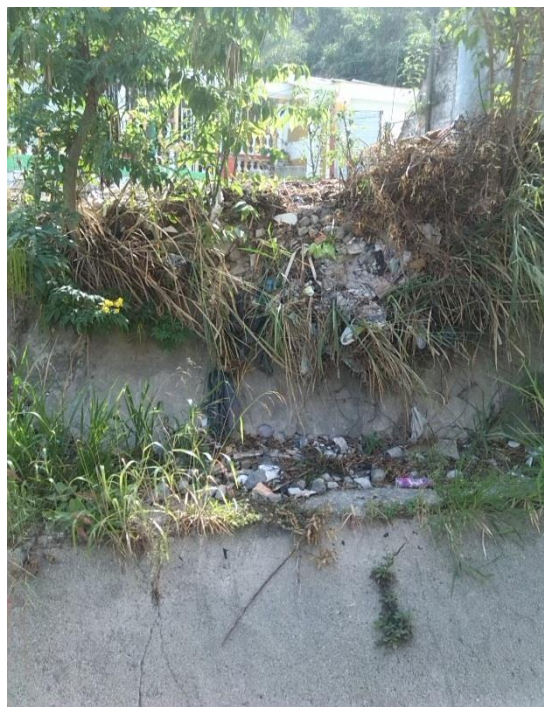
Figura 53. Basura y vegetación en el margen derecho.

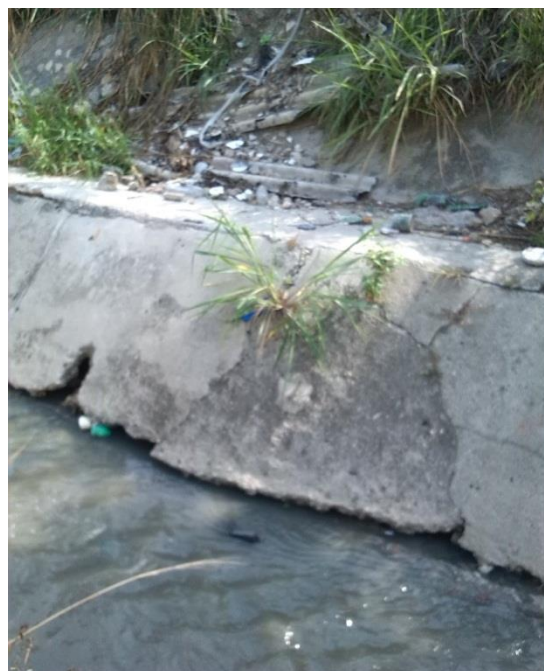
Figura 55. Socavación y desgaste De revestimiento.

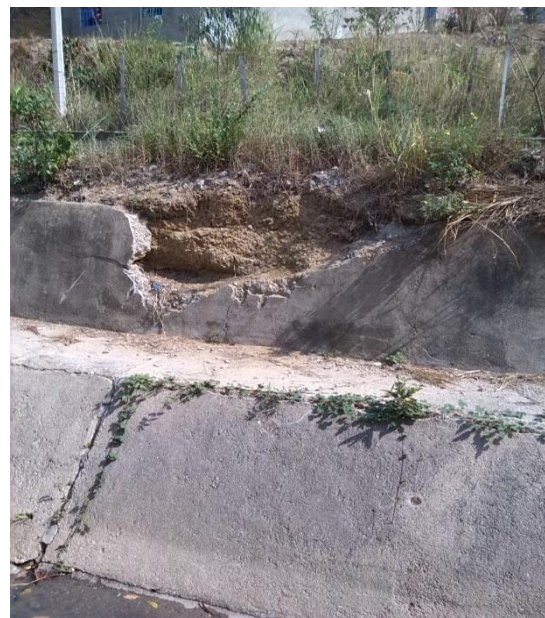
Figura 63. Perdida del talud T2 en el margen derecho

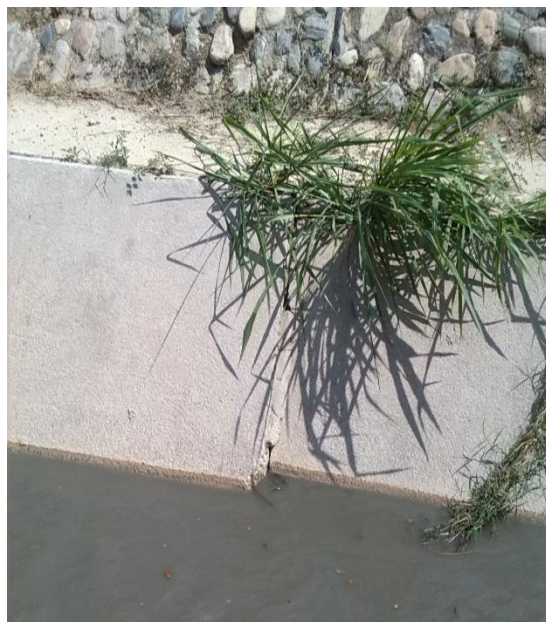
Los daños encontrados a lo largo de este tramo, se pueden observar en las figuras 64, 65, 66 y 67 en el recorrido se encontró daños como agrietamientos, socavación en las juntas del T1 y la base, desgaste de revestimiento de las paredes y la base del canal, conexiones domiciliarias y capa de vegetación en ambos márgenes.

Figura 65. Levantamiento de losa y vegetación.

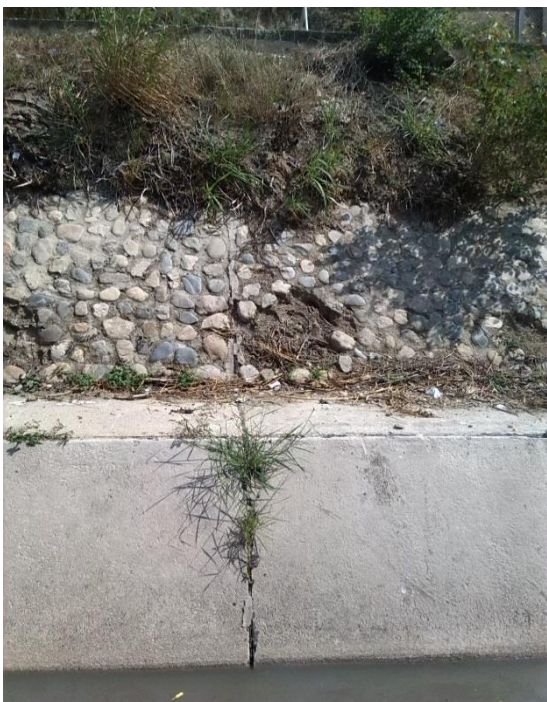
Figura 66. Perdida de revestimiento y en las juntas.

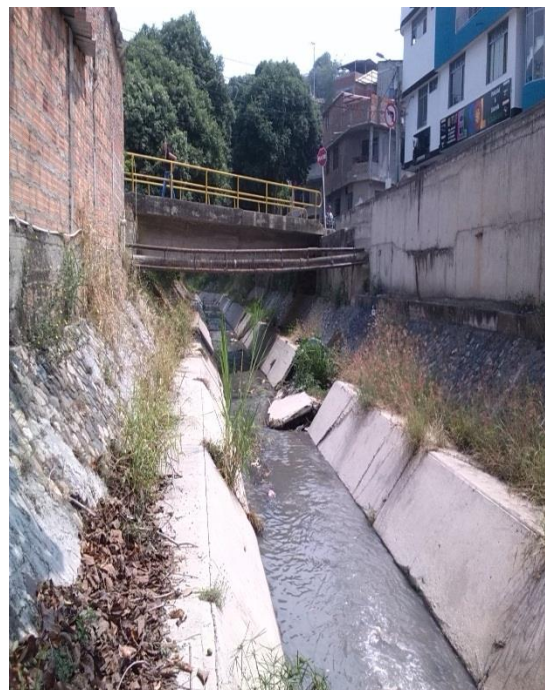
Los daños encontrados a lo largo de este tramo, se pueden observar en las figuras 84, 85, 86 y 87 en el recorrido se encontro daños como socavacion en las juntas del T1 y la base, presencia de basura, y capa de vegetacion entre las juntas de T1 y a lo largo de ambos margenes, ademas de la ruptura y perdia del revestimiento de T1 y T2 del margen derecho en la abscisa 1+183.3 y daño de fractura en la base en este mismo punto.

Figura 85.Perdida de sección en T1 del margen derecho, presencia de vegetación.

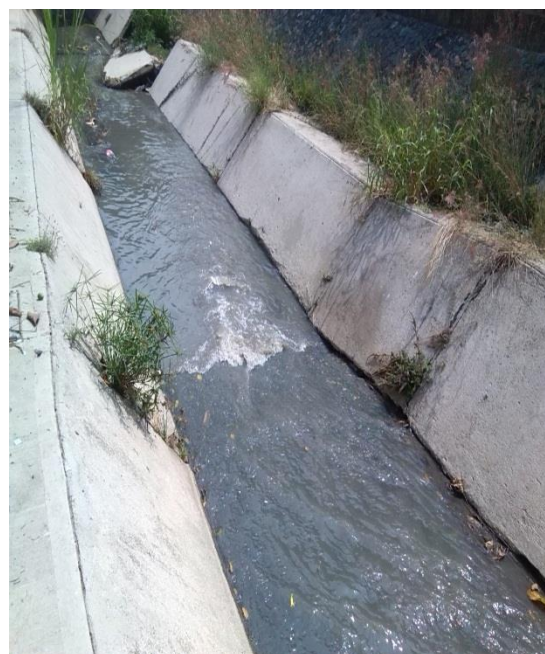
Figura 87.Socavación entre B y T1 ambos de márgenes.

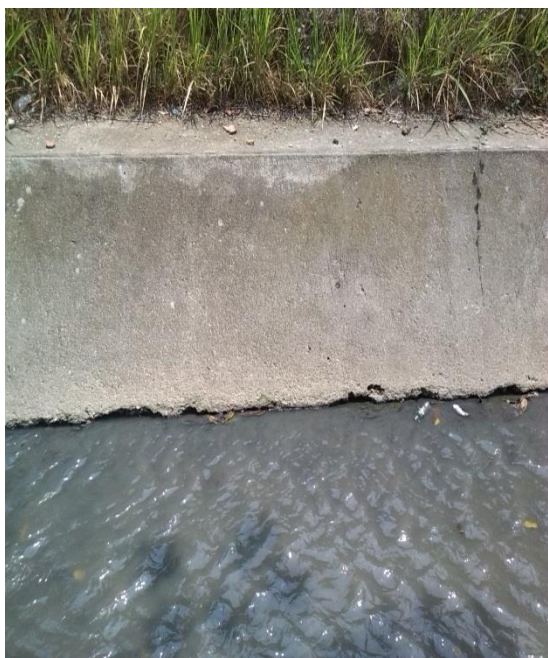
El estado de este tramo, se pueden observar en las figuras 97, 98, 99 y 100 en el recorrido se encontró daños como socavación en las juntas del T1 y la base, presencia de basura, y densa capa de vegetación en T2 del margen derecho largo del tramo y deslizamiento de tierras sobre T2 del margen derecho.

Figura 99. Socavación a lo largo del tramo en el margen derecho.

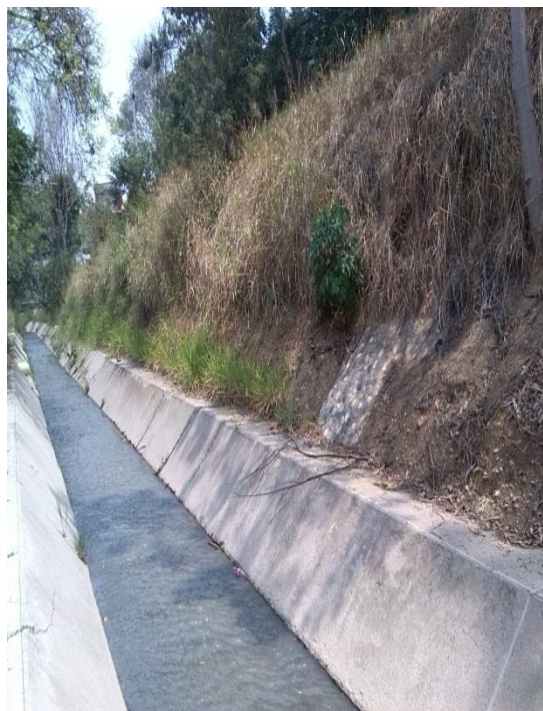
Figura 98. Derrumbe de material arcilloso depositado en T2 y B2 del margen derecho.

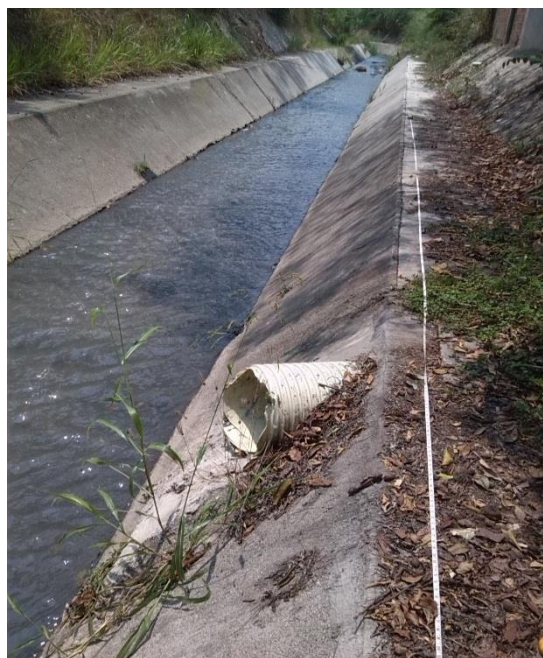
Figura 100. Conexión de tubería en PVC en T1 del margen izquierdo.

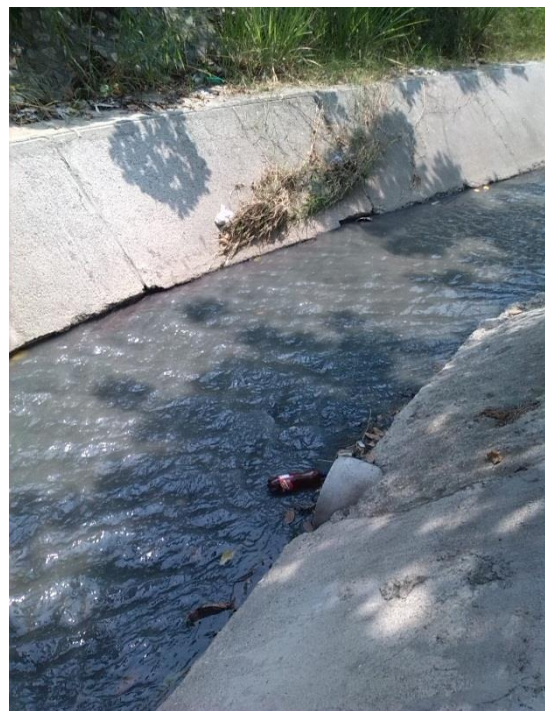
El estado de este tramo, se pueden observar en las figuras 101, 102, 103 y 104 en el recorrido se encontró daños como socavación en las juntas del T1 y la base, presencia de basura, y densa capa de vegetación en T2 y entre las juntas de las losas de T1 en ambos márgenes del canal.

Figura 102. Socavación en ambos márgenes de la curva.

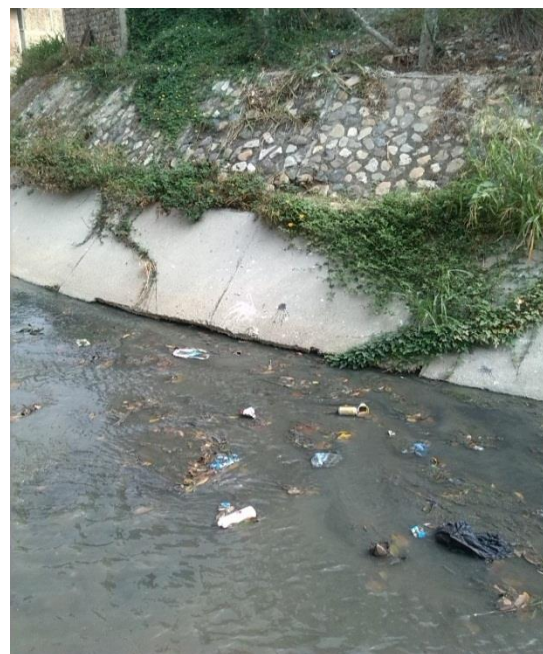
El estado de este tramo, se pueden observar en las figuras 105, 106, 107 y 108 en el recorrido se encontró daños como socavación en las juntas del T1 y la base, excesiva presencia de basura, y densa capa de vegetación en B2 y T2 y entre las juntas de las losas de T1 en ambos márgenes del canal, asentamiento de la base del canal.

Figura 108. Socavación en la losa del margen derecho. Vegetación sedimentos y basura.

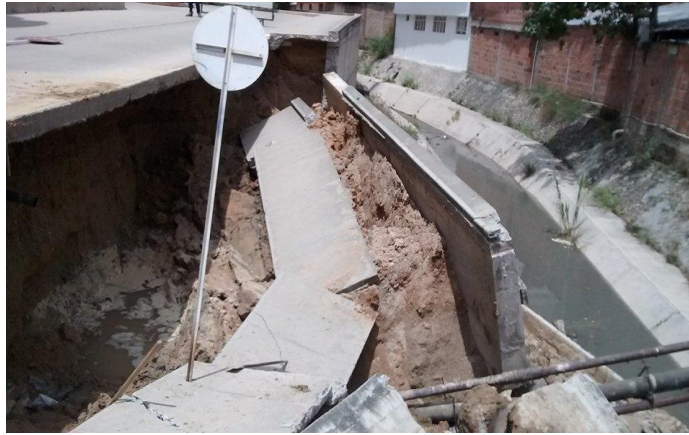
Nuevamente en la madrugada del día 7 de mayo de 2016, se presentó una precipitación que trajo como resultado la pérdida de la sección en el margen derecho y el colapso del muro de contención, (ver figura 3).

Figura 3. Colapso del muro de contención
