APOYO COMO AUXILIAR DE INGENIERÍA EN LA SUPERVISIÓN DEL PROYECTO
“CONSTRUCCIÓN DEL CENTRO DE INTEGRACIÓN CIUDADANA SECTOR CUESTA
BLANCA”, EN LA SECRETARÍA DE VÍAS, INFRAESTRUCTURA Y VIVIENDA DE LA
ALCALDÍA MUNICIPAL DE OCAÑA

Trabajo de grado presentado para optar el título de Ingeniero Civil

UNIVERSIDAD FRANCISCO DE PAULA SANTANDER OCAÑA

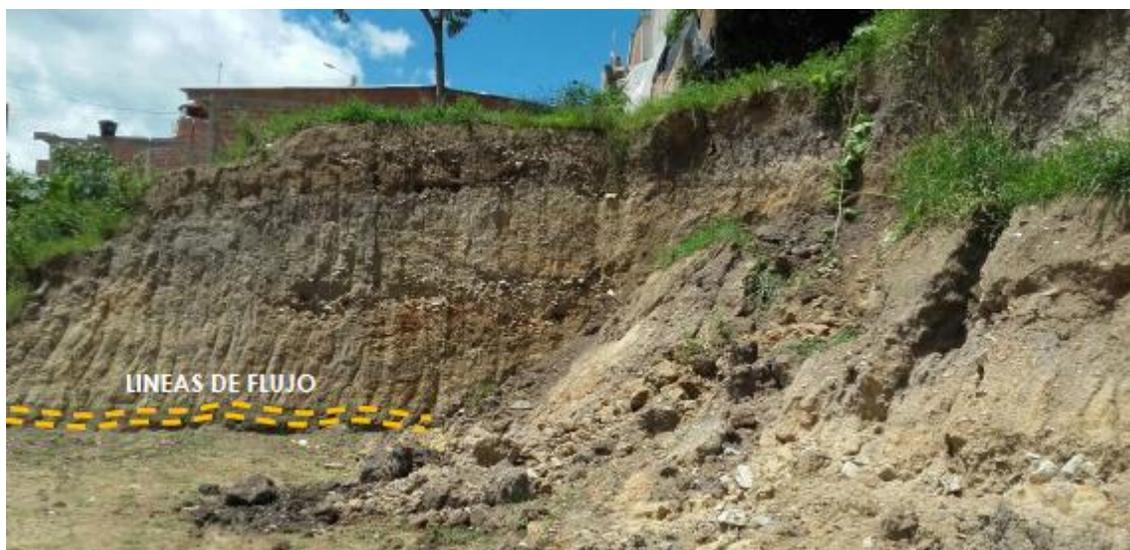
Figura 12. Líneas de flujo capilar que afloran en la base del talud.

- *Drenaje y nivel freático*. La tendencia del drenaje superficial se orienta en sentido (SE-NW) buscando el nivel de la cancha, pero sin arrastre de materiales debido a la cobertura vegetal existente en la parte superior del talud. En el perfil del suelo explorado se encuentra un suelo moderadamente drenado, con bajo grado de saturación en superficie y baja a moderada permeabilidad (valores de K entre 3.668×10^{-3} y 9.162×10^{-6} cm/s), sin aguas libres a la profundidad de exploración. Se evidencia que el drenaje subsuperficial está controlado por la presencia de líneas de flujo capilar paralelas en sentido (SW-NE) como se muestra en la Figura 12, que afectan la estabilidad del talud actual (GEOTEC Colombia, 2016).

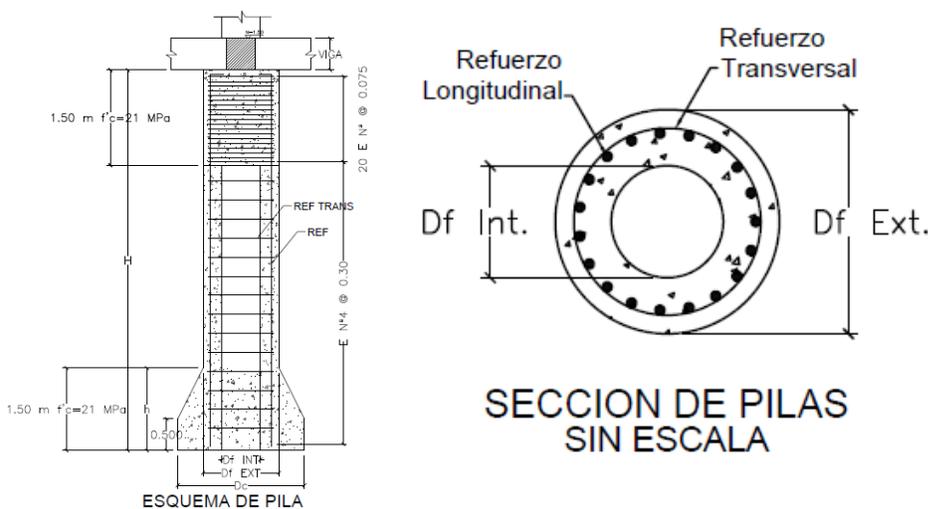
Figura 22. Detalle del acero de refuerzo de las pilas.

En el plano estructural se contemplaba que la pila no debía ser completamente maciza, sino con un aligeramiento de diámetro 0.60 m desde la cota 1.5 m (medido desde el borde superior de la pila) hasta el borde de la base acampanada de diámetro mayor 1.3 m y altura 0.80 m (ver Figura 22). Debido a la dificultad constructiva para la formaleta de 0.60 m, en previo acuerdo con la interventoría, las pilas de 3.0 m de altura se fundieron completamente macizas, mientras que las de 4.50 m se utilizó como aligerante 2 canecas metálicas huecas, soldadas de diámetro 0.58 m y altura total 1.60 m, ubicadas encima del solado, debidamente centradas (Figura 42 y 43).

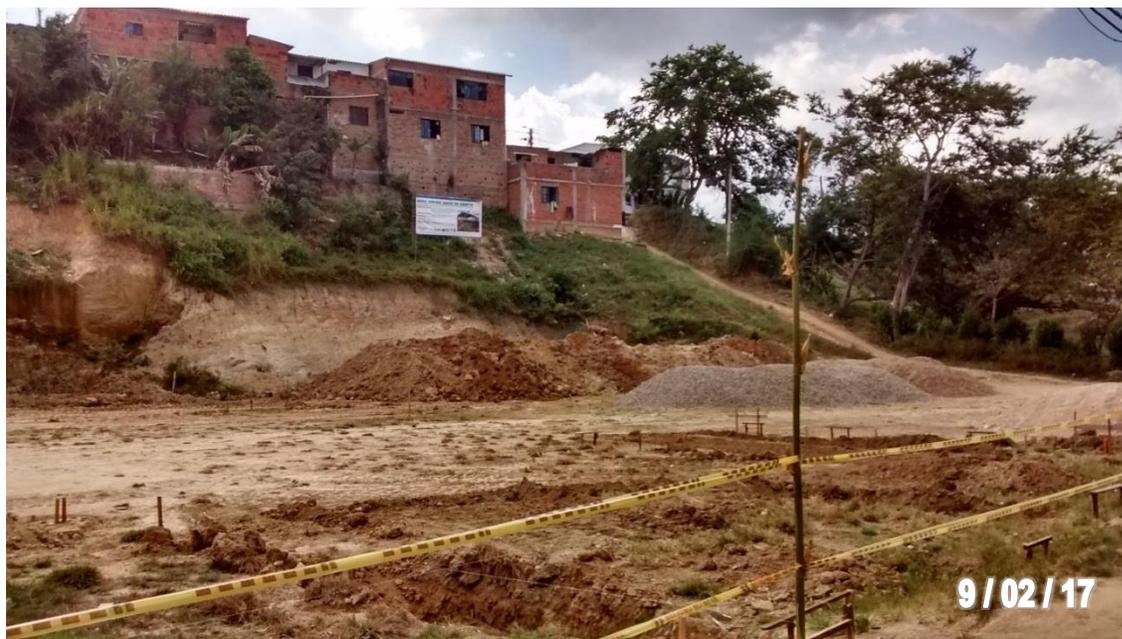
Figura 28. Localización y replanteo del terreno.

ÍTEM 1.1. LOCALIZACIÓN Y REPLANTEO. La localización horizontal y vertical del proyecto (Figura 28) incluyó el replanteo de ejes y niveles mediante la ubicación de estacas en el

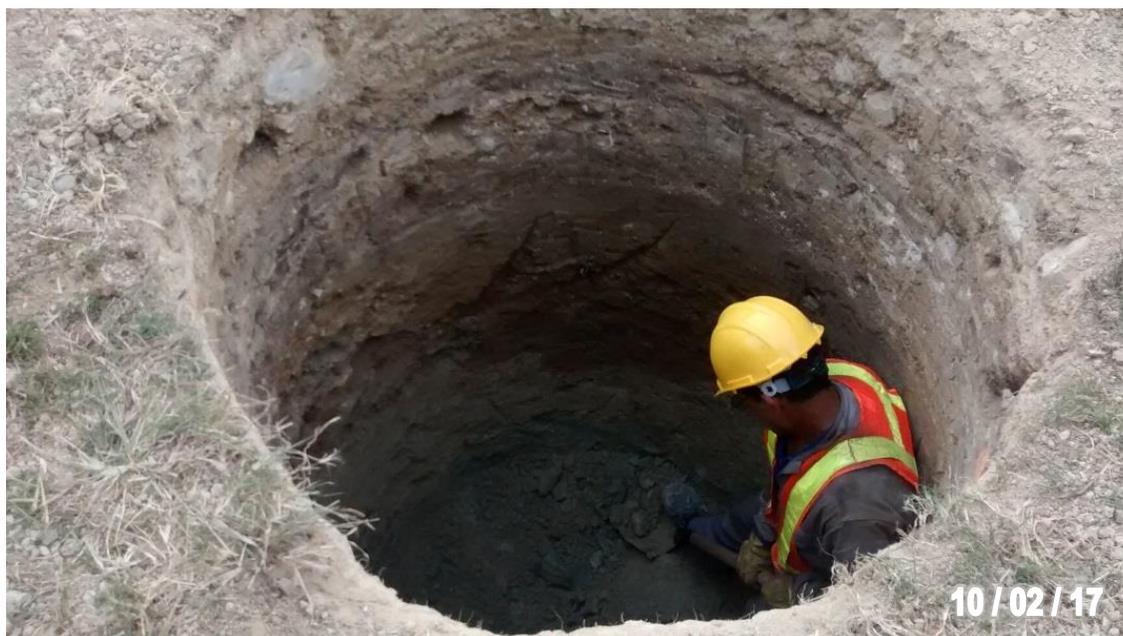
Figura 29. Excavación del primer anillo para pila del sector oriental.

ÍTEM 2.1. EXCAVACIÓN MANUAL PARA PILAS. Como lo recomendó el estudio de suelos, comprende la excavación y fundición de anillos de revestimiento (Figura 29) de diámetro interno mayor de 1.20 m, espesor de 0.10 m y altura de 1.50 m, que cumplen la función de entibado del terreno para la excavación hasta 6.0 m para las 6 pilas de la cubierta (Eje 7), y hasta 3.0 m para las 24 pilas de la gradería (Ejes [6 4][A H]). La unidad de pago es por metro (ml), e incluye cargue, transporte y botada de material y todo lo necesario para su correcta construcción.

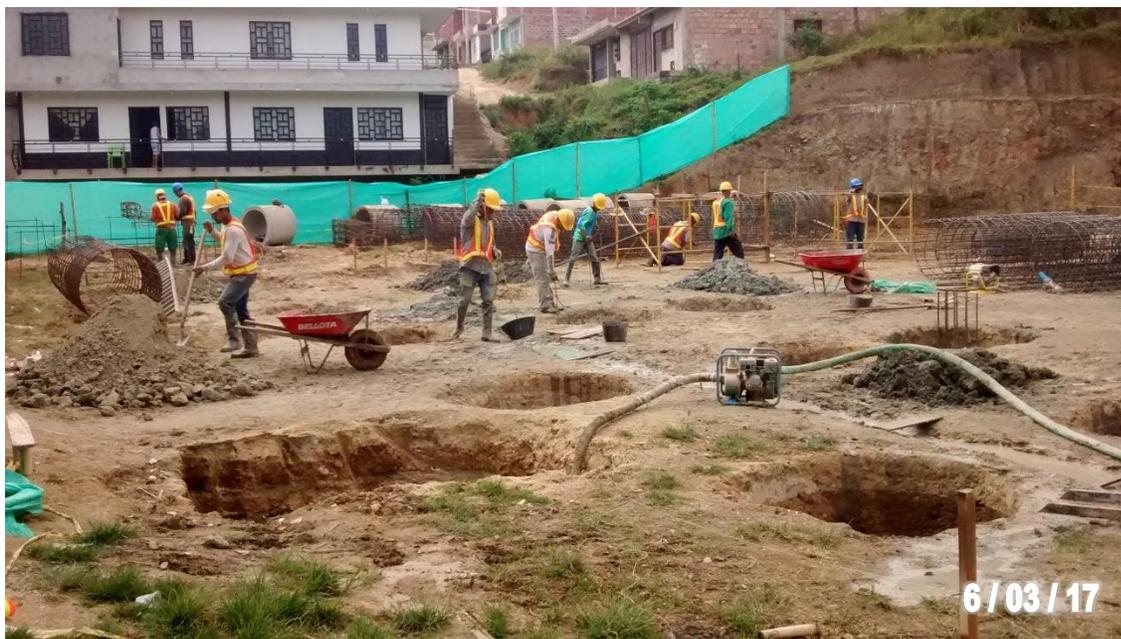
Figura 30. Cuadrillas de excavación 0:2 con bombeo para pilas del sector oriental.

Antes de iniciar la actividad, se verificó la correcta ubicación de los ejes de replanteo y la distancia entre ellos. La excavación, bombeo del nivel freático y retiro de material excavado se realizó con una cuadrilla de 0:8 (0:2 por cada punto de excavación), cuyo rendimiento promedio fue de $\frac{1}{2}$ anillo por día, es decir, 1.50 m (Figura 30).

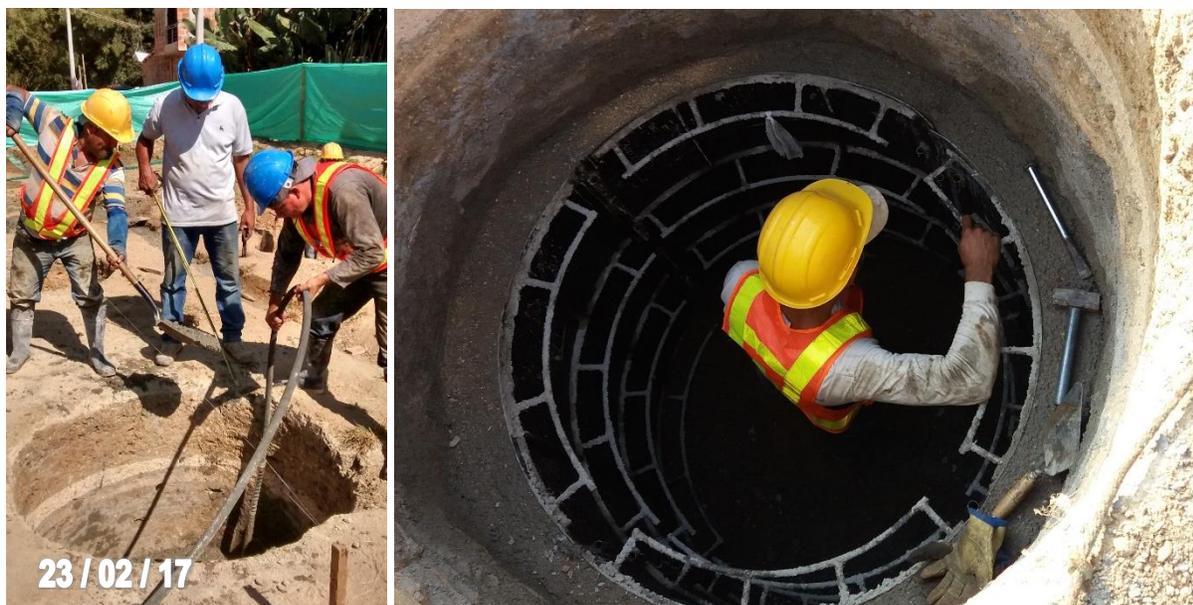
Figura 31. Fundición y vibrado de anillo de revestimiento para pila.

Al finalizar las excavaciones, en cada punto se verificó nuevamente el ancho de 1.30 m y la profundidad de 1.5 m antes de fundir cada anillo, para garantizar las dimensiones de acuerdo a los planos para la pila tipo *caisson* a fundir. Se utilizó una formaleta metálica en forma cónica (Figura 31), de 1.20 m y 1.30 m de diámetro menor y mayor respectivamente. Para su colocación se utilizó una cuadrilla 1:1 que tarda en promedio 25 minutos. Para la fundición se utilizó concreto pobre de $f'c=17$ MPa, con dosificación 1:2.2:3.5, con aditivo acelerante Sikaset L, con una cuadrilla de 1:3 (para la elaboración del concreto en mezcladora de 1 bulto, una cuadrilla de 0:5).

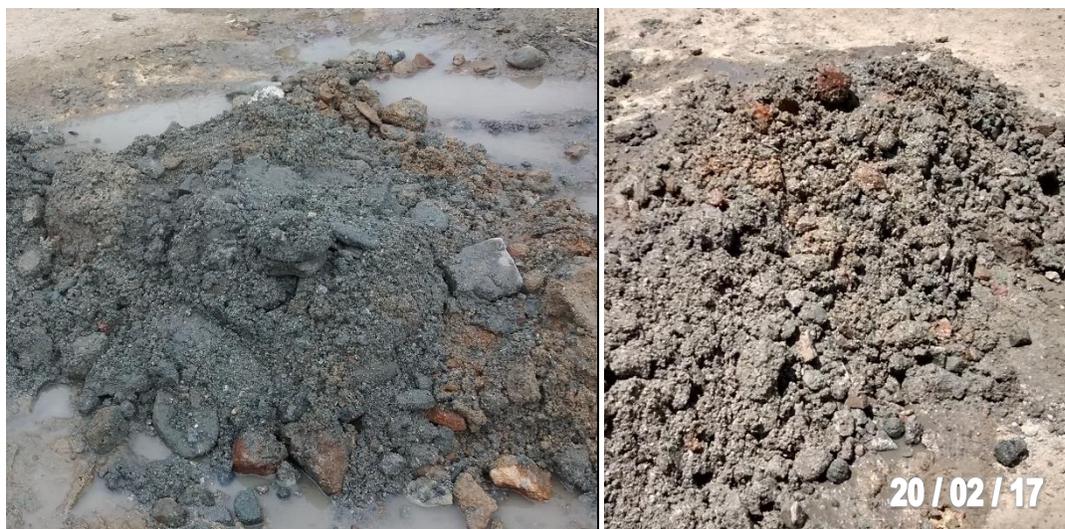
Figura 37. Apariencia del material excavado para pilas en el sector oriental.

ÍTEM 2.3. LLENOS EN MATERIAL PROVENIENTE DE EXCAVACIÓN. Esta actividad no se llevó a cabo debido a que el material excavado en presencia de nivel freático se encontraba saturado y no apto para la compactación (Figura 37). La unidad de pago era por metro lineal (m^3), e incluía el suministro, riego y llenos compactados manualmente con pisón.

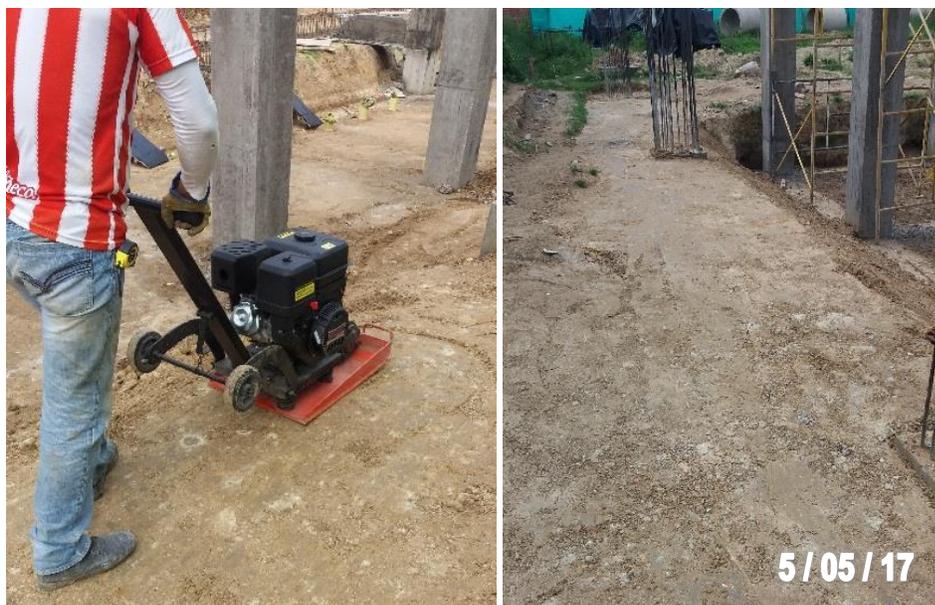
Figura 38. Compactación mecánica con vibrocompactador del área adyacente al Eje 7.

Sin embargo, pese a que en el Acta Parcial N° 1 del 11 de mayo, no incluyó cantidad en este ítem, se utilizó relleno un volumen pequeño con material excavado procedente del talud, compactándose tanto manualmente como mecánicamente, como por ejemplo el área adyacente a

las vigas de cimentación del Eje 7 (Figura 38). De esta manera, el Contratista puede reducir costos sin perjuicio para el proyecto con la debida aprobación de la Interventoría y Supervisión.

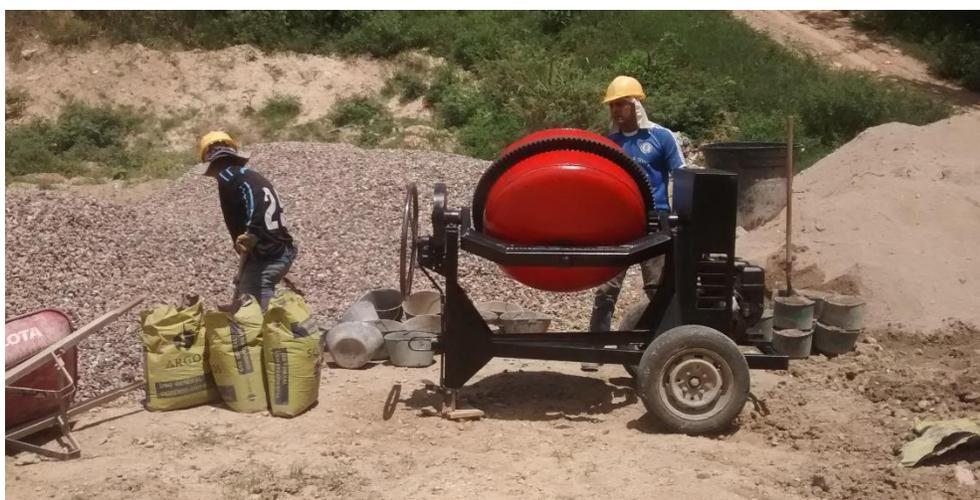
Figura 45. Elaboración de concreto en obra con mezcladora de 1 bulto.

Para el control de la elaboración de concreto en obra (Figura 45), se verificó la dosificación 1:2.5:2.5 establecida en el diseño de mezcla. El balde utilizado en el proyecto en promedio tiene un diámetro de 0.26 m y una altura de 0.18 m (aproximadamente 0.0096 m^3), por lo que podemos decir que 1 bulto de cemento equivale a 4 baldes. De este modo, la mezcla debería

elaborarse con 1 bulto de cemento, 10 baldes de arena y 10 de triturado. Sin embargo, con esta dosificación rigurosa, los ensayo de resistencia a la compresión del concreto para las pilas, arrojan valores resistencias esperadas a los 14 días (ver [numeral 3.1.2.2](#)) muy al límite de cumplimiento, por lo que se probó con 8 baldes de arena y 10 de triturado (1:2:2.5). Este cambio en dosificación en parte se explica por las condiciones no ideales de almacenamiento de los agregados pétreos que se encuentran expuestos a la intemperie, y a la variación en las características de humedad del material que pueden experimentar entre un viaje y otro.

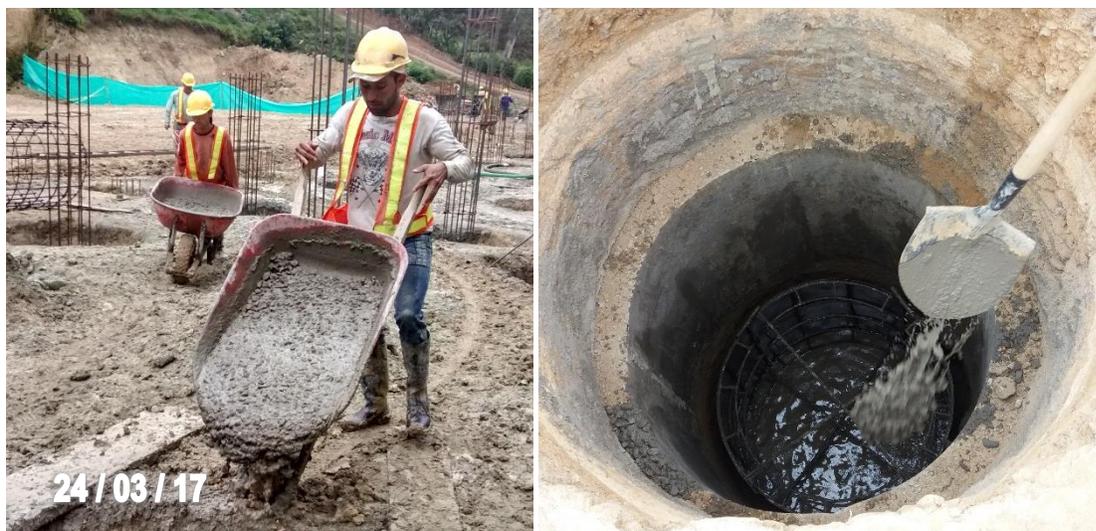
Figura 46. Procedimiento de vaciado del concreto para pilas.

Según las especificaciones técnicas, el concreto que se vaya a colocar bajo agua o suspensión, deberá ser colocado mediante un tubo de vaciado o por medio de bombeo, para de esta manera se evita la segregación de la mezcla por la altura de vaciado. Para la fundición no se pudo contar ni con sistema de bombeo de concreto ni con la posibilidad de utilizar concreto premezclado, debido a los costos. Como se observa en la Figura 46, el concreto elaborado se vertió en carretillas desde la parte superior de la excavación. Para compensar esta mala técnica

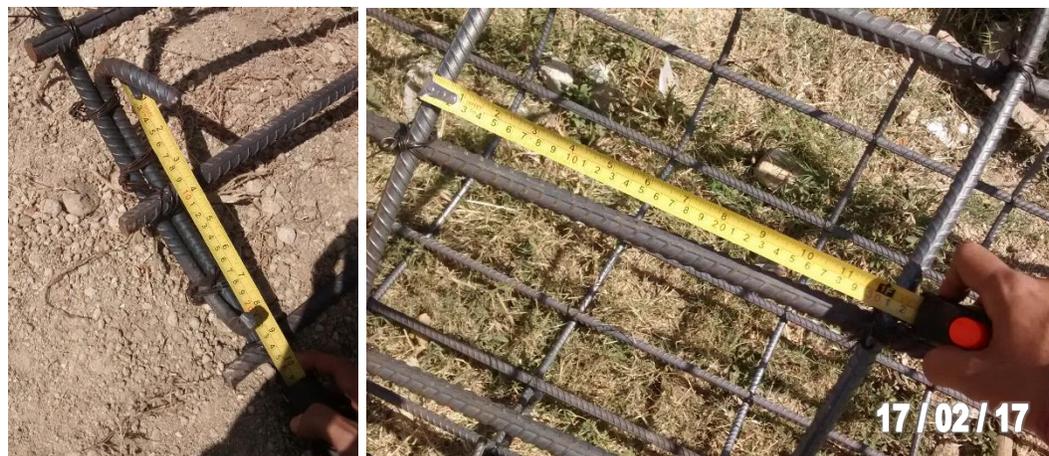
Figura 58. Verificación de separación entre estribos de estructura de refuerzo para pilas.

La segunda semana de febrero comenzó el corte, figurado y armado de la estructura de refuerzo para la pilas (Figura 56), con anillos de acero chipa corrugado $\frac{1}{2}$ '' como refuerzo transversal cada 0.08 m (borde superior de 1.50 m) y 0.08 m, con gancho de 0.20 m a 135° (Figura 58), y refuerzo longitudinal de $\frac{5}{8}$ '', de longitud 3 m (para pila de gradería) y 4.50 m (para pila de cubierta), con una cuadrilla de 1:3. En promedio, se gastó de 5 a 6 horas por estructura, por lo que se armaban 1.5 estructuras por día.

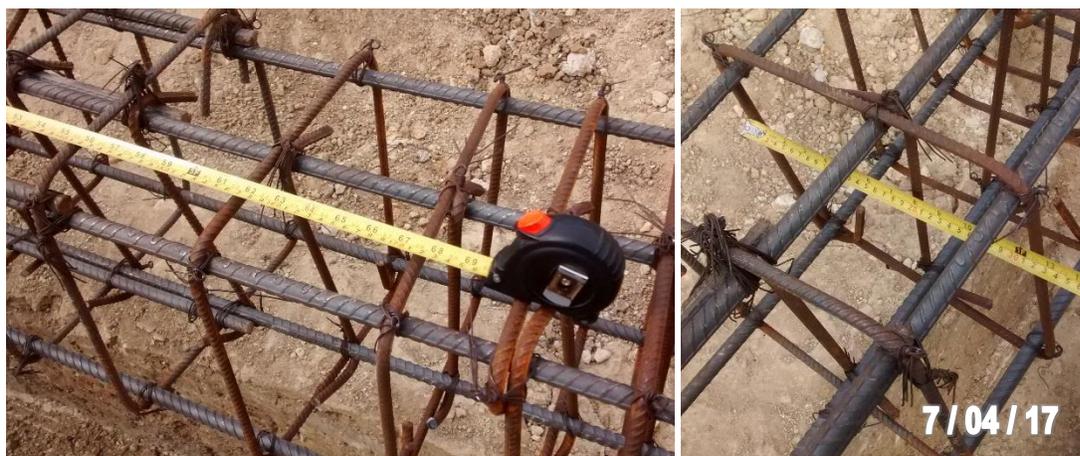
Figura 61. Verificación de separación de estribos en vigas de cimentación.

Para las vigas de cimentación, la colocación de estribos 3/8'' de 0.32x0.32 (Figura 61), con grapa suplementaria central, doblés a 135°, gancho de 0.075 m, cada 0.08 m (zona de confinamiento) y 0.15 m, se realizó en el sitio de fundición (Figura 62).

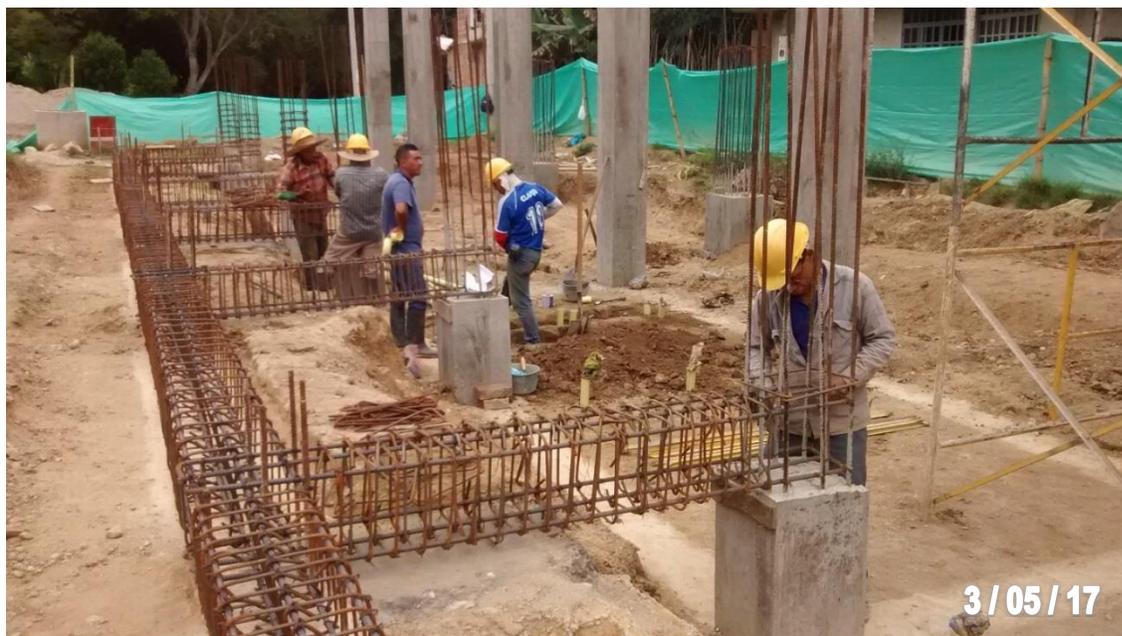
Figura 62. Colocación de estribos 3/8'' a estructuras de refuerzo para vigas F', G' y H'

En los ejes 5, 6 y 7 para facilitar la colocación, se elevó 1.20 m el refuerzo longitudinal de 5/8'' sobre la zanja excavada para la posterior fundición (Figura 62). La actividad comenzó el 6 de abril y terminó el 22 de abril (aproximadamente 20 días), con cuadrilla de 0:3 o 1:2. Al finalizar la actividad, se ubicó la viga armada y se ubicó en la zanja sobre una estacas de madera que garantizan el recubrimiento mínimo de 0.04 m.

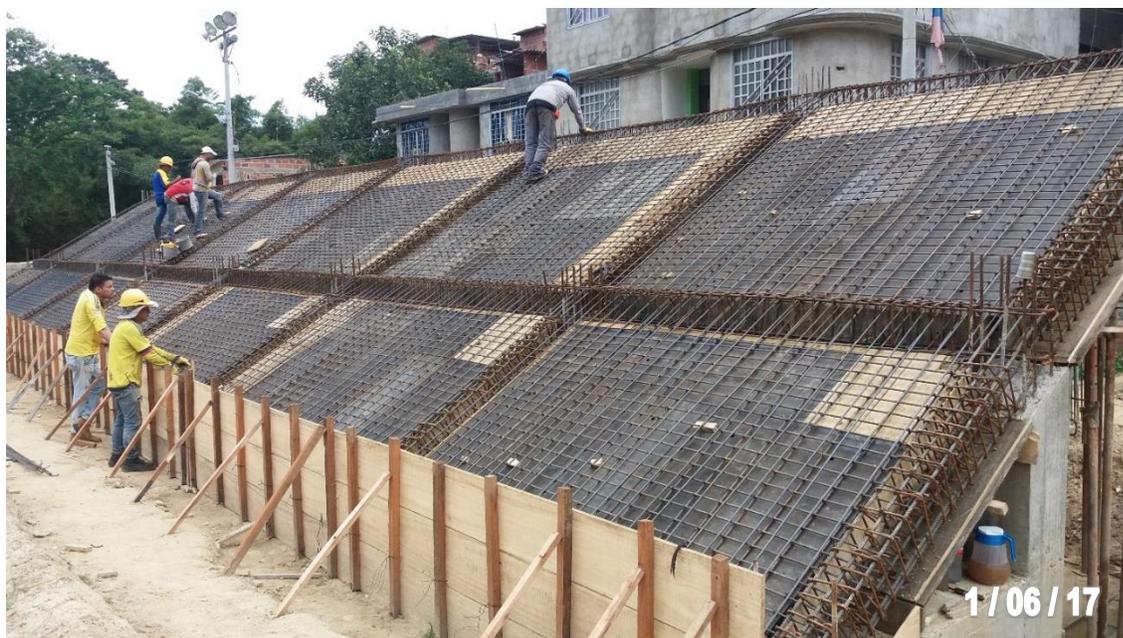
Figura 65. Armado de doble parrilla 5/8” para losa maciza de gradería.

El acero de refuerzo para la losa maciza de la gradería incluyó doble parrilla de acero 3/8 (Figura 65), gancho de 0.10 m y traslapo cada 0.40m. Para la parrilla inferior el espaciamiento horizontal fue de 0.15, y el vertical de 0.08; para la superior fue de 0.12 horizontalmente, y 0.11 verticalmente (Figura 66). La actividad comenzó el 29 de mayo y terminó el 6 de junio (incluyendo soldado de ganchos para garantizar el recubrimiento de 0.04 m), con cuadrilla 1:4.

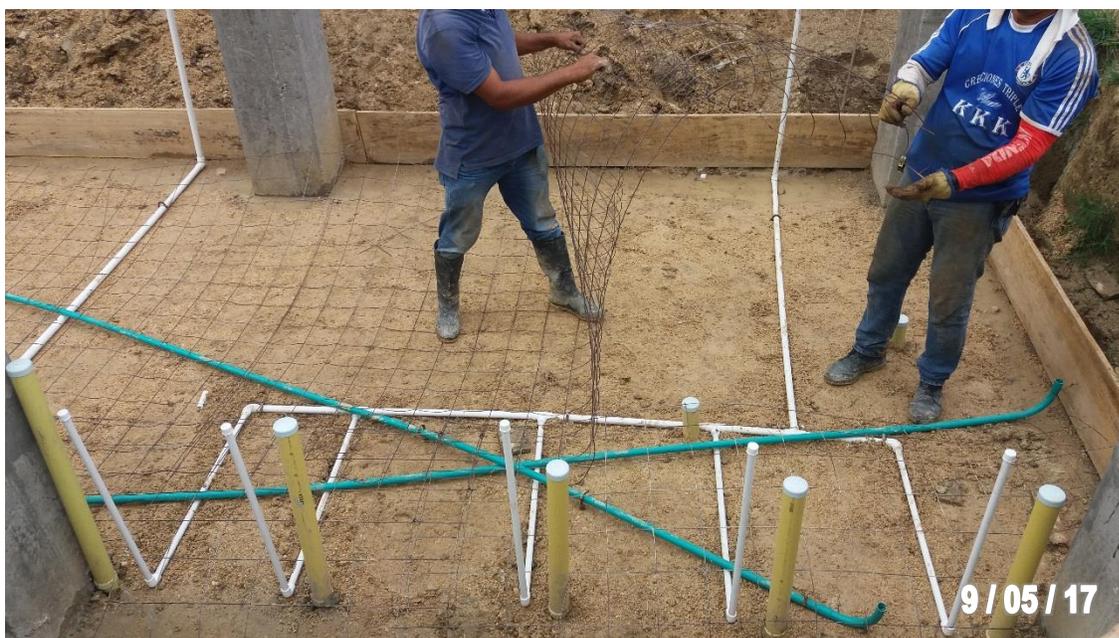
Figura 67. Instalación de la malla electrosoldada d84.

ÍTEM 5.2. MALLA ELECTROSOLDADA D84. Incluye suministro, transporte e instalación (Figura 67). La unidad de pago fue por metro cuadrado (m^2). La malla electrosoldada se instaló el 9 de mayo, después del relleno y compactación manual con material granular, y de

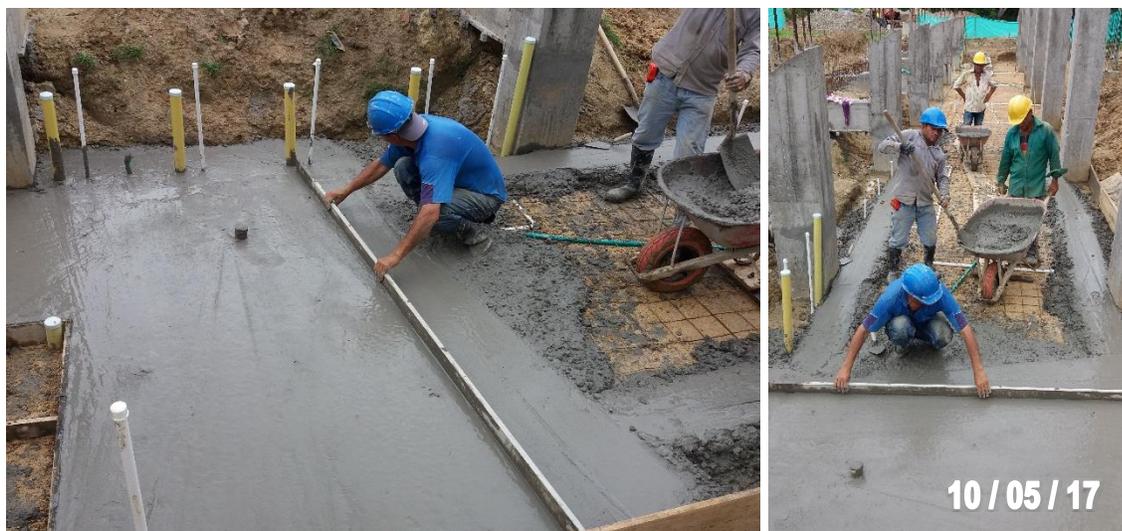
Figura 68. Fundición de placa de piso para el sector de baños.

ÍTEM 7.1. PISO PLACA CONCRETO. Incluye el suministro y vaciado de placa de piso de espesor 0.10 m en concreto de 3000 psi (Figura 68), vibrado y curado, vaciado en cuadros de 4x3 m (aplica para la cancha deportiva), suministro y transporte de los materiales, nivelación del

La actividad se ejecutó el 10 de mayo con la previa verificación de la compactación y nivelación del material granular de lleno, y de las distancias y verticalidad del encofrado de madera. La cuadrilla de trabajo fue 2:2 (0:3 para la fabricación de concreto sin aditivos), con un consumo de 57 bultos de cemento. El tiempo promedio de la fundición fue de 7 horas.

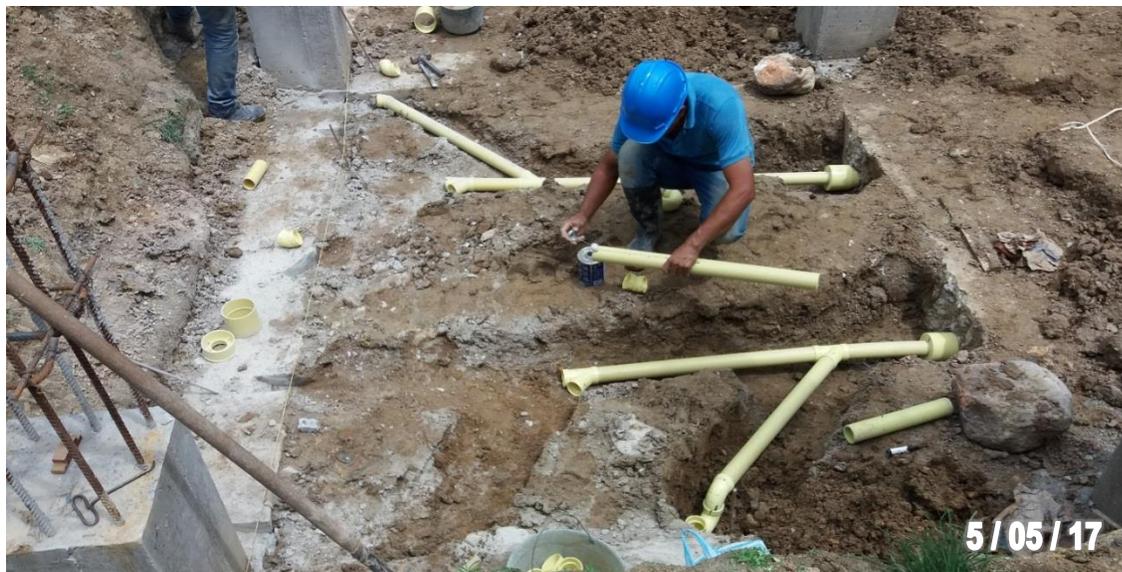
Figura 69. Colocación de tubería PVC para salida sanitaria para el sector de baños.

ÍTEM 9. INSTALACIONES HIDROSANITARIAS. Al igual que el ítem anterior, estas actividades se han ejecutado de forma parcial de acuerdo al avance actual de la obra. En la Figura 69 se puede observar distribución de las salidas de tubería sanitaria de 2'' para lavamanos y sanitarios, y la ubicación de sifones de diámetro 2'' y 4'', previamente a la fundición de la losa de piso entre el 2 y 4 de mayo con una cuadrilla 1:1. Lo anterior corresponde a los ítems 9.3, 9.4, 9.5, 9.5.1 y 9.6 definidos en el presupuesto, que incluyen todos los accesorios hasta el tapón de prueba, el correcto pegado usando limpiador, soldadura y teflón apropiados, sin presentar fugas, fisuras o cualquier otra clase de anomalía. Para el ítem 9.3 y 9.4 (salidas sanitarias) la unidad de pago es la salida (sal), y se pagará hasta un recorrido máximo de tubería (2" - 3") no mayor a 4

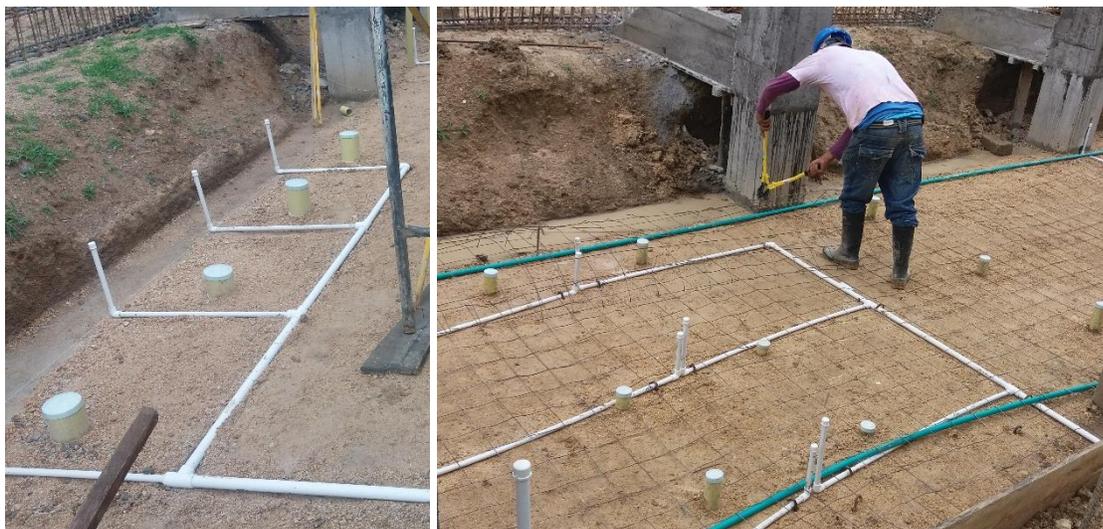
Figura 70. Colocación de tubería PVC hidráulica para el sector de duchas y camerinos.

ÍTEM 10. INSTALACIONES HIDRÁULICAS. Del mismo modo que en el ítem 8 y 9, estas actividades se han ejecutado de forma parcial de acuerdo al avance actual de la obra. En la Figura 70 se puede observar distribución de las salidas abasto PVC de 1/2'', RDE 21 y la ubicación de la respectiva tubería desde 3/4'' a 1''. Las anteriores actividades corresponden a los ítems 10.1 y 10.2e incluyen el suministro, transporte e instalación de salida hidráulica en tubería PVC-P, con tubería, accesorios, cámara de aire, limpiador, soldadura, excavación llaves de control y todo lo necesario para su correcta instalación y buen funcionamiento. La unidad de pago es la salida (sal) y metro lineal (ml) respectivamente.

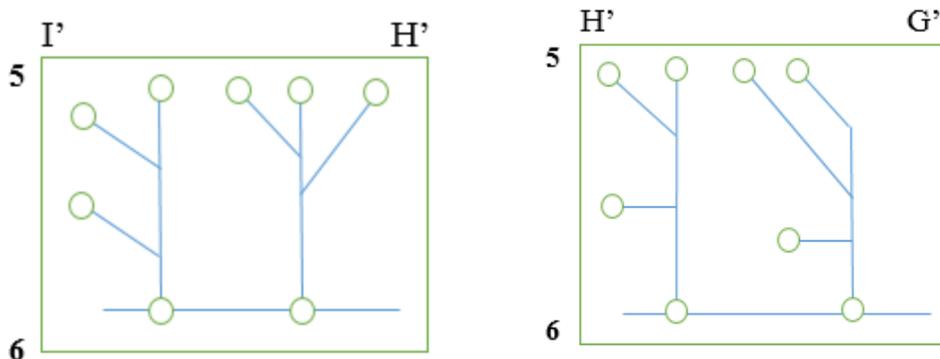
Figura 71. Esquemas de la modificación de la tubería sanitaria.

b) En previo acuerdo con la Interventoría se acordó modificar el plano arquitectónico de desagües, tras la variación en la distribución de la tubería sanitaria en los baños del sector para caballeros (5-6)(I'-H') y (5-6)(H'-G') (Figura 71), y desplazar 20 cm el eje C' hacia el norte, para evitar que la tubería sanitaria y el inodoro del baño de damas se ubicara encima de una de las viga de cimentación.

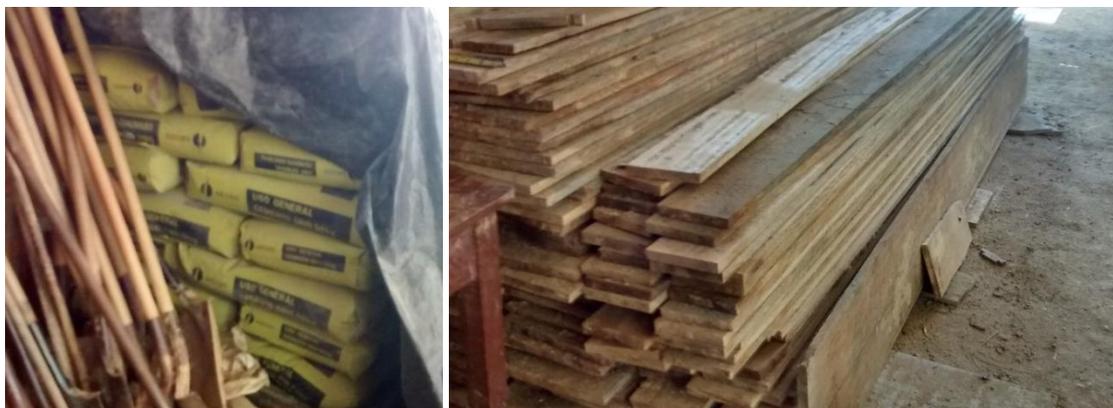
Figura 74. Condiciones de almacenamiento del cemento y madera en bodega.

Presentación	Recomendación de almacenamiento	Condiciones de almacenamiento	Verificación
Bulto (50 kg)	<p>Lugar:</p> <ul style="list-style-type: none"> - Almacenar en un lugar cerrado en el que la humedad relativa sea la menor posible. - Se deben cerrar todas las grietas y aberturas en techos y paredes. 	El material se almacena en una bodega que cumple las condiciones recomendadas.	CUMPLE ✓
	<p>Condición:</p> <ul style="list-style-type: none"> -Los sacos se deben almacenar sobre sobre tarimas sin humedad, apilados juntos para reducir la circulación de aire, pero nunca contra las paredes exteriores, de manera tal que los primeros en entrar sean los primeros en salir. -Los sacos se deben cubrir con alguna cubierta impermeable. -No es aceptable, ni aún para uso no estructural, el cemento que tenga un mes de almacenado. (Holcim Nicaragua, 2017) 	Los bultos de cemento se colocan a una altura de 10 cm sobre un entarimado de madera, para evitar el contacto con la humedad, separado de los muros y apilado uno sobre otro de 8 a 10 bultos como máximo. Se cubre con un plástico negro para protegerlo de posibles goteras (ver figura 74). El almacenamiento no se prolonga por más de dos semanas.	CUMPLE ✓

Presentación	Recomendación de almacenamiento	Condiciones de almacenamiento	Verificación
Tablas o listones	Lugar: Se debe almacenar en un lugar fresco, bien ventilado, limpio y seco, garantizando el cubrimiento a la intemperie.	El material se almacena en una bodega que cumple las condiciones recomendadas.	CUMPLE ✓
	Condición: Se deben apilar dejando espacios libres entre la madera, el suelo y las paredes. (Rosario Pisos, 2017)	La madera se coloca a una altura de 10 cm sobre un entarimado de madera, para evitar el contacto con la humedad (ver figura 74)	CUMPLE ✓

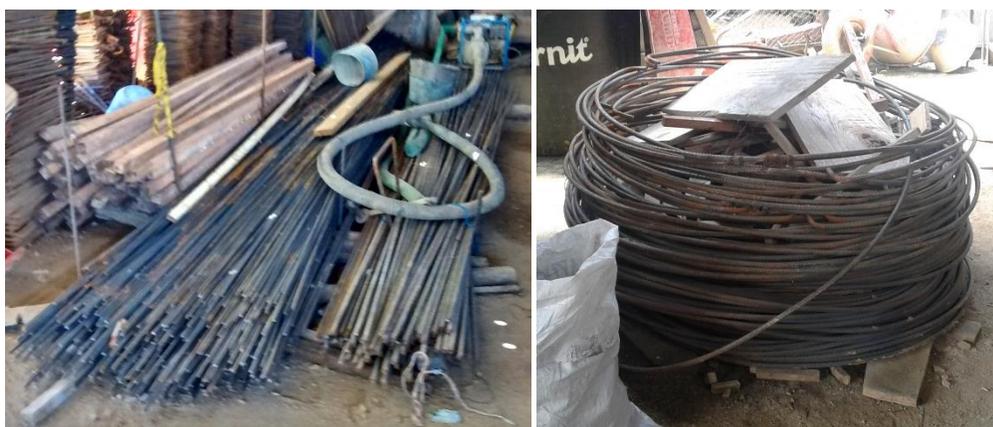
Figura 75. Condiciones de almacenamiento del acero de refuerzo sin figurar.

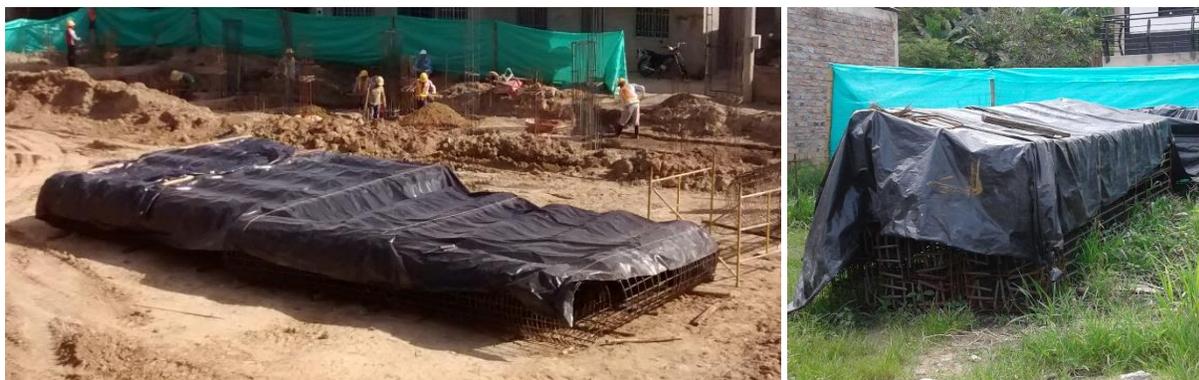
Presentación	Recomendación de almacenamiento	Condiciones de almacenamiento	Verificación
Varillas corrugadas (sin figurar), alambre de amarre, estribos, grapas suplementarias, y malla electrosoldada.	Lugar: El almacenamiento se hará en sitios que garanticen total limpieza de las varillas, y donde los factores ambientales no afecten sus especificaciones. (Trujillo, 2012)	Los materiales se almacena en una bodega que cumple las condiciones recomendadas.	CUMPLE ✓
	Condición: El almacenamiento se hará sobre tendidos de madera que eviten contacto directo de las varillas con el suelo. (Trujillo, 2012)	El acero se coloca a una altura de 10 cm sobre tablas de madera, para evitar el contacto con la humedad. (ver figura 75 y 77)	CUMPLE ✓
Estructuras con refuerzo transversal y longitudinal para pilas, vigas y columnas.	Lugar: El almacenamiento se hará en sitios que garanticen total limpieza de las varillas, y donde los factores ambientales no afecten sus especificaciones. (Trujillo, 2012)	Las estructuras figuradas se almacenan a la intemperie en el área no construida de la obra (Figura 76)	NO CUMPLE ✗

Condición: El almacenamiento se hará sobre tendidos de madera que eviten contacto directo de las varillas con el suelo. (Trujillo, 2012)	Las estructuras se colocan sobre un entarimado de 5 cm en madera que evita el contacto con el suelo natural, y recubierto con un plástico que no garantiza completamente la impermeabilidad	NO CUMPLE ✗

Figura 76. Condiciones de almacenamiento del acero figurado

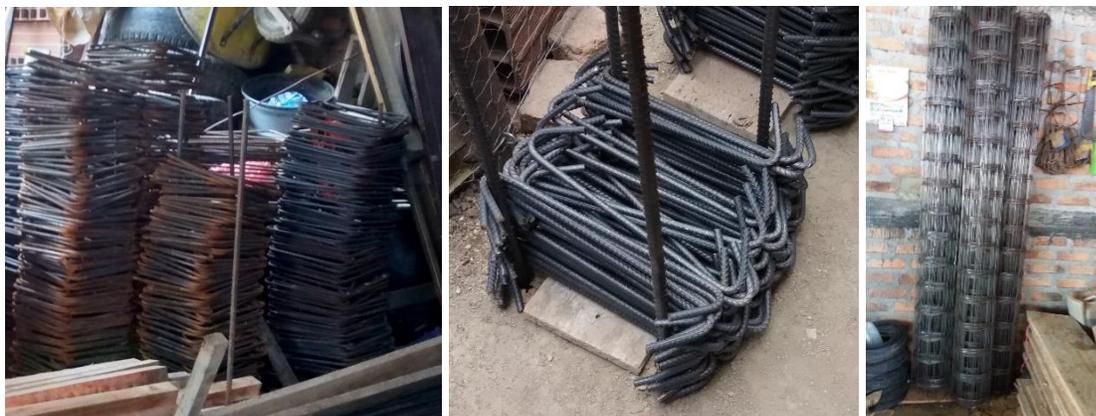
Figura 77. Condiciones de almacenamiento de estribos y malla electrosoldada.

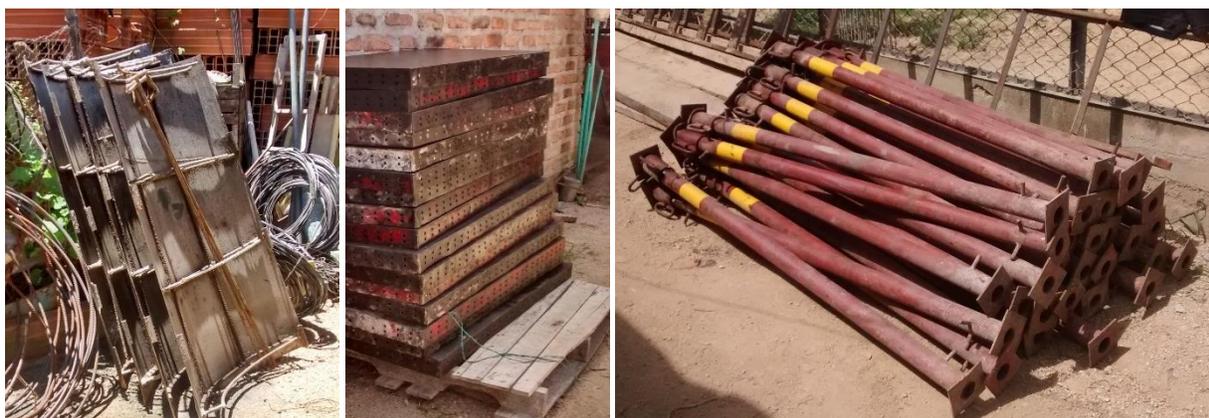
Figura 78. Condiciones de almacenamiento de formaleta metálica, tablero y puntales.

Presentación	Recomendación de almacenamiento	Condiciones de almacenamiento	Verificación
Medialuna (para pilas), panel y puntales.	Lugar: Almacenar el equipo en un lugar seco preferible. (Coeneq, s.f.)	El material se almacena en la parte sin cubierta de la bodega.	ACCEPTABLE ✓✗
	Condición: Ubicar preferiblemente sobre estibas de madera y por medidas, los accesorios en cajas. (Coeneq, s.f.)	Se coloca en el suelo de la bodega sin mayores precauciones (ver Figura 78).	ACCEPTABLE ✓✗

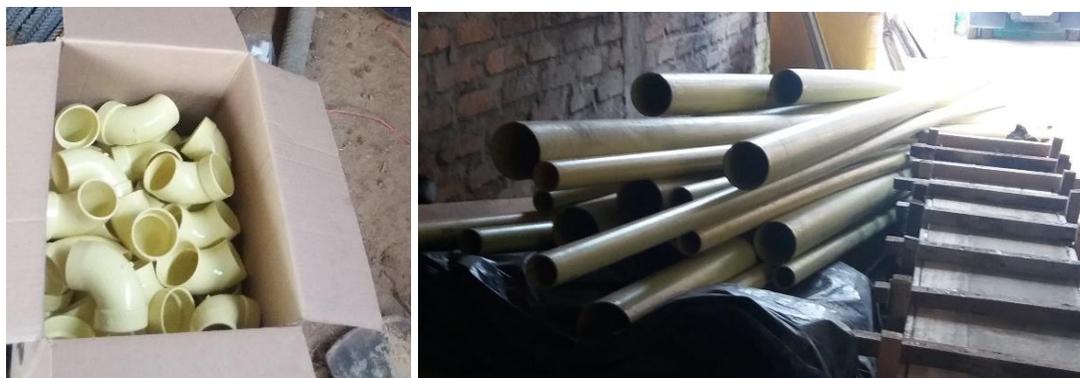
Figura 79. Condiciones de almacenamiento de tableros y puntales metálicos.

Presentación	Recomendación de almacenamiento	Condiciones de almacenamiento	Verificación
Codos, semicodos, yees, tees, bujes, sifones, tubería.	<p>Lugar: Se debe almacenar en un lugar fresco, bien ventilado, limpio y seco, garantizando el cubrimiento a la intemperie.</p>	El material se almacena en una bodega que cumple las condiciones recomendadas.	CUMPLE ✓
	<p>Condición: -Deben separarse los tubos por tamaño, sobre bloques de madera. -Si la tubería está expuesta al sol debe proveerse de algún tipo de sombra. -No debe colocarse carga encima.</p>	Los accesorios se colocan en cajas de cartón sobre otros materiales como la madera. La tubería se coloca sobre el lote de cemento o de varillas corrugas, sin contacto con el suelo (ver Figura 79)	CUMPLE ✓

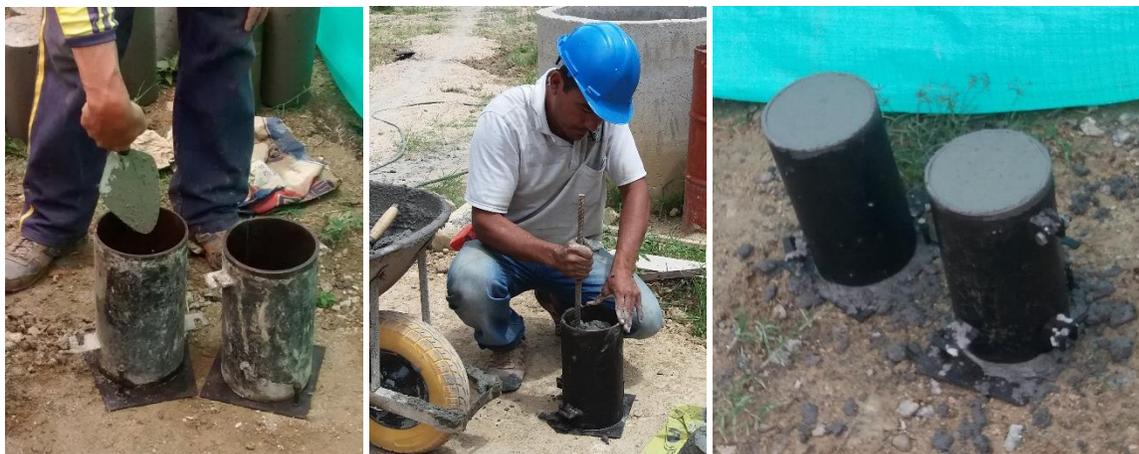
Figura 83. Ensayo de resistencia a la compresión del concreto.

Para el concreto fundido en anillos de revestimiento, pilas, vigas de cimentación y columnas la interventoría permitió el ensayo de 2 cilindros a las 14 y 28 días, realizados con moldes de acero de 150 mm de diámetro interior y 300 mm de altura de acuerdo a la NTC 550, en tres capas aproximadamente del mismo volumen, apisona cada capa con la parte redonda de la varilla de 3/8", utilizando 25 golpes (Figura 83).

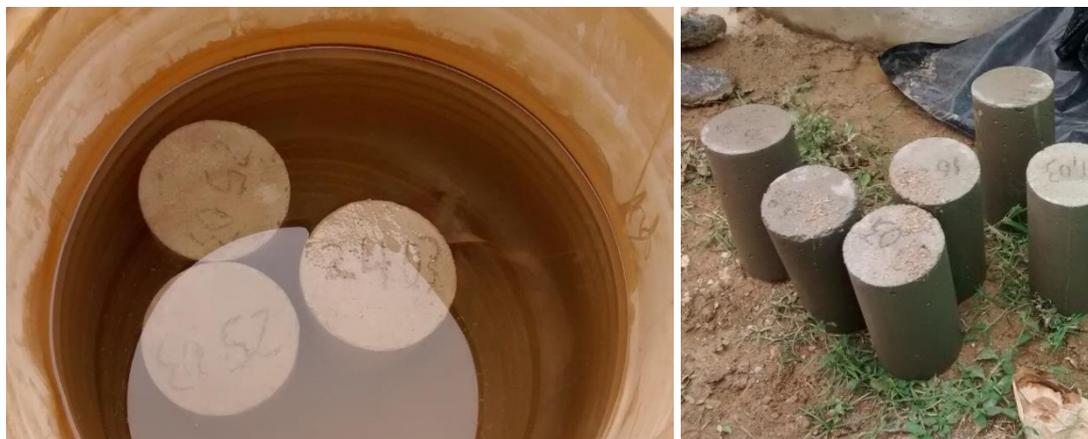
Figura 84. Ensayo de resistencia a la compresión del concreto.

El curado se llevó a cabo después de un día de fraguado en el molde, sumergiendo completamente los especímenes debidamente marcados por 14 y 28 días en un tanque con agua “limpia”. Cumplido el tiempo, se trasladan al laboratorio y se procede a la falla (Figura 84).

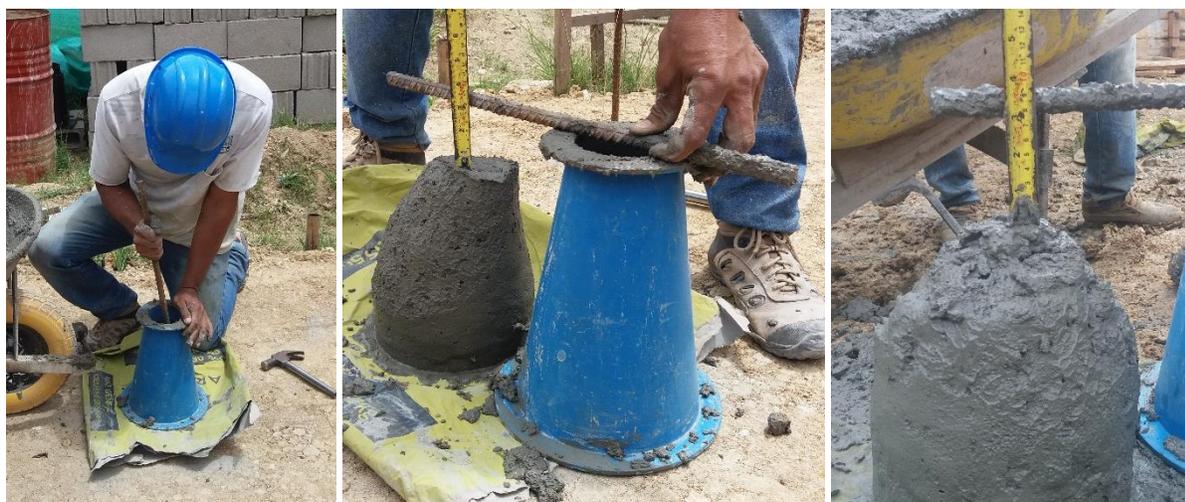
Figura 86. Ensayo de asentamiento del concreto.

3.1.2.2.2 *Ensayo de asentamiento.* Según las especificaciones técnicas del proyecto las pruebas de asentamiento se harán “por cada cinco (5) metros cúbicos de concreto a vaciar y serán efectuados con el cono de Abrams, según norma NTC 396” (UNC, 2016, p. 20.). El ensayo se realizó en obra de acuerdo a la norma con un Cono de diámetro mayor de 200 mm, diámetro menor de 100 mm y altura de 300 mm; y varilla lisa de acero lisa de 5/8” (Figura 86).

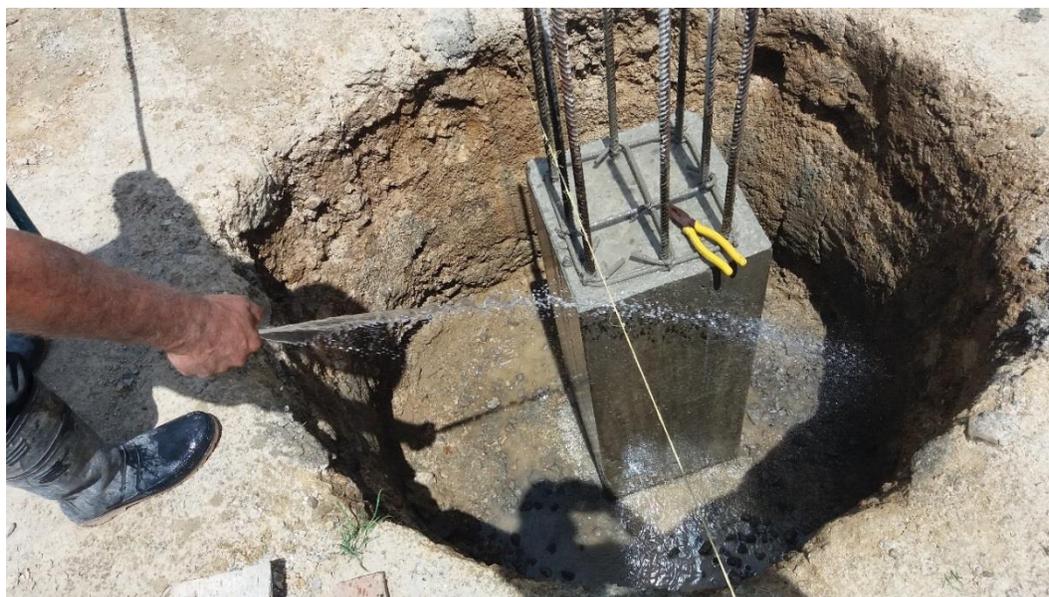
Figura 87. Curado de pedestal del Eje 4.

Para el caso de la obra, por razones económicas, se utilizó el primer método, teniendo especial rigurosidad en el procedimiento diario y constante de las estructuras (Figura 87).

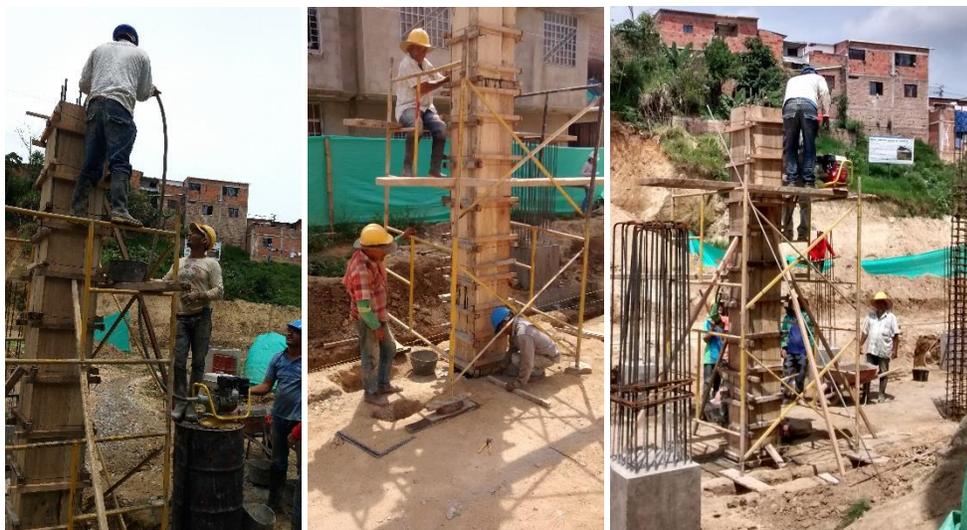
Figura 93. Ausencia de arnés de seguridad durante la fundición de columnas a 2.95 m.

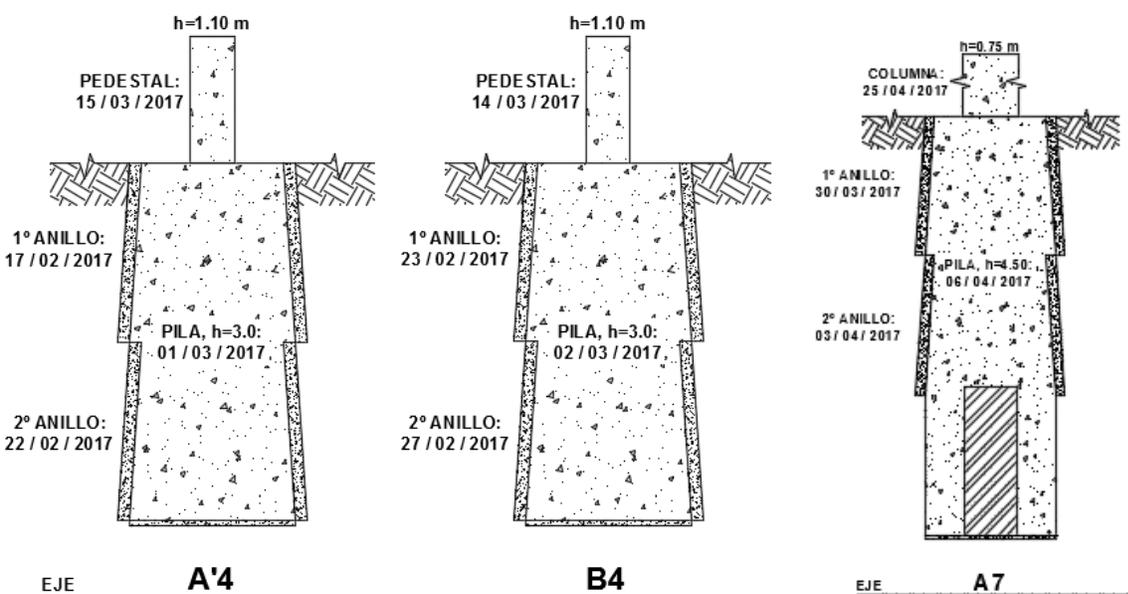
Figura 97. Fechas de fundición de concreto para cimentación en A'4, B4 y A7.

Como se mencionó en el [numeral 3.1.3.1](#), la fundición de los anillos de revestimiento, pilas, vigas de cimentación y columnas para gradería y cubierta en concreto para el sector oriental del proyecto por ser las actividades más críticas que se ejecutaron durante el periodo de realización de la pasantía se tuvo especial control con las fechas de fundición de las estructuras que permitieron estimar un rendimiento promedio de **1.5 pilas por día**. La Figura 97 muestra las fechas exactas de fundición de las estructuras de concreto para algunas pilas del Eje 4, 5 y 6 (para ver el esquema completo de las 30 pilas fundidas, ver la última página de la Bitácora de Obra ([Apéndice B](#))).
