AUTOR	JEFHERSON JOSEPH CONTRERAS CELEDÓN
FACULTAD	INGENIERIA
PLAN DE ESTUDIOS	INGENIERIAS CIVIL
DIRECTOR	EUDOMAR PÁEZ TORRADO
TÍTULO DE LA TESIS	INSPECCIÓN Y COORDINACIÓN EN EL AVANCE DE LA CONSTRUCCIÓN EN LA INFRAESTRUCTURA VIAL DE LA TRANSVERSAL RIO DE ORO – AGUACLARA – GAMARRA DE LA RUTA DEL SOL SECTOR 2.

INSPECCION Y COORDINACION EN EL AVANCE DE LA CONSTRUCCIÓN DE
LA INFRAESTRUCTURA VIAL EN LA TRANSVERSAL RIO DE ORO - AGUACLARA -
GAMARRA DE LA RUTA DEL SOL SECTOR 2

Trabajo de Grado para Optar el Título de Ingeniero Civil

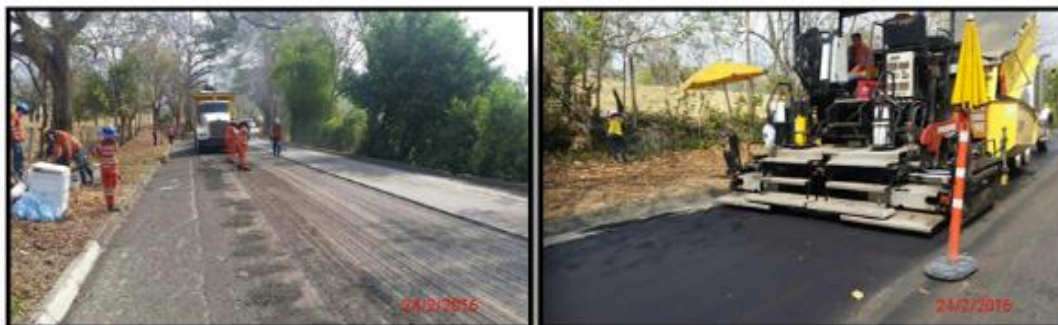
Hito 60 PR 7+675. Reparcho asfalto.

Actividades realizadas en el periodo. Se realiza Reparcheo del asfalto existente del K7+675 al K8+960.

Fotografías 5 y 6. Reparcheo asfalto existente.

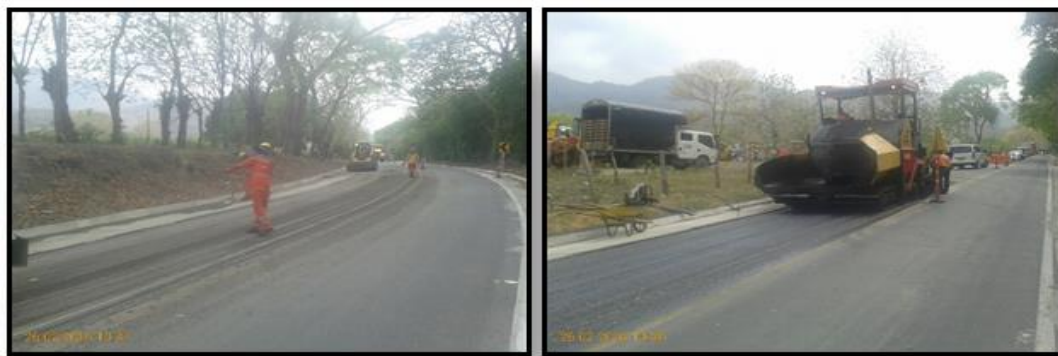
Hito 61 PR 11+714. Construcción de Campamento

Actividades realizadas en el periodo. Se realiza Reparcheo del asfalto existente del K11+714 al K11+920.

Fotografías 7 y 8. Reparcheo asfalto existente.

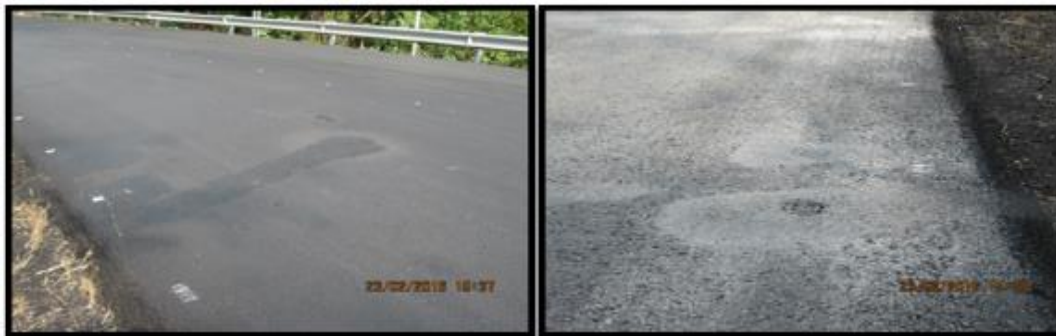
Hito 61 PR 16+320. Exudación de pavimento asfáltico.

Durante el recorrido rutinario se pudo apreciar que en el tramo rehabilitado del PR14+400 al PR17+320 una serie de exudaciones en el pavimento nuevo ubicadas en gran parte del tramo como se puede apreciar en las fotos:

Fotografías 11 y 12. Exudación de pavimento asfáltico PR 14 + 400 al PR 17 + 320.

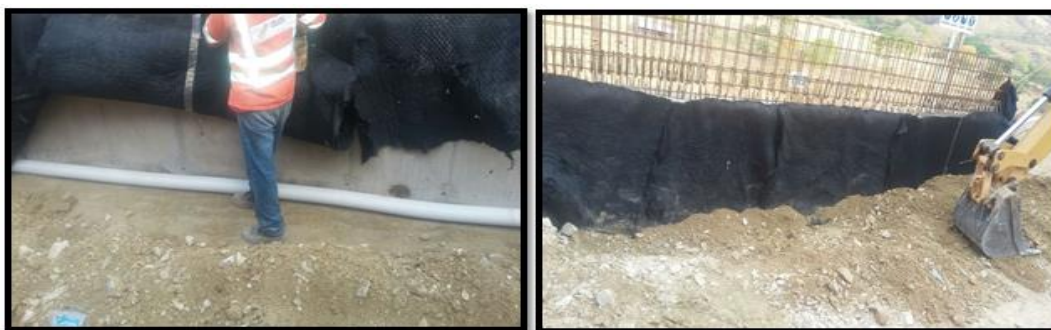
En la visita realizada el 26 de febrero se pudo constatar que se estaba realizando relleno de muro con material de gran tamaño ocasionando el aplastamiento del tubo de drenaje y la rotura del subdren.

Fotografías 23 y 24. Corrección tubo de drenaje y subdren.

Luego que se dio conocimiento de este problema al contratista se produjo de inmediato el arreglo de esta anomalía como se observa en la fotografía.

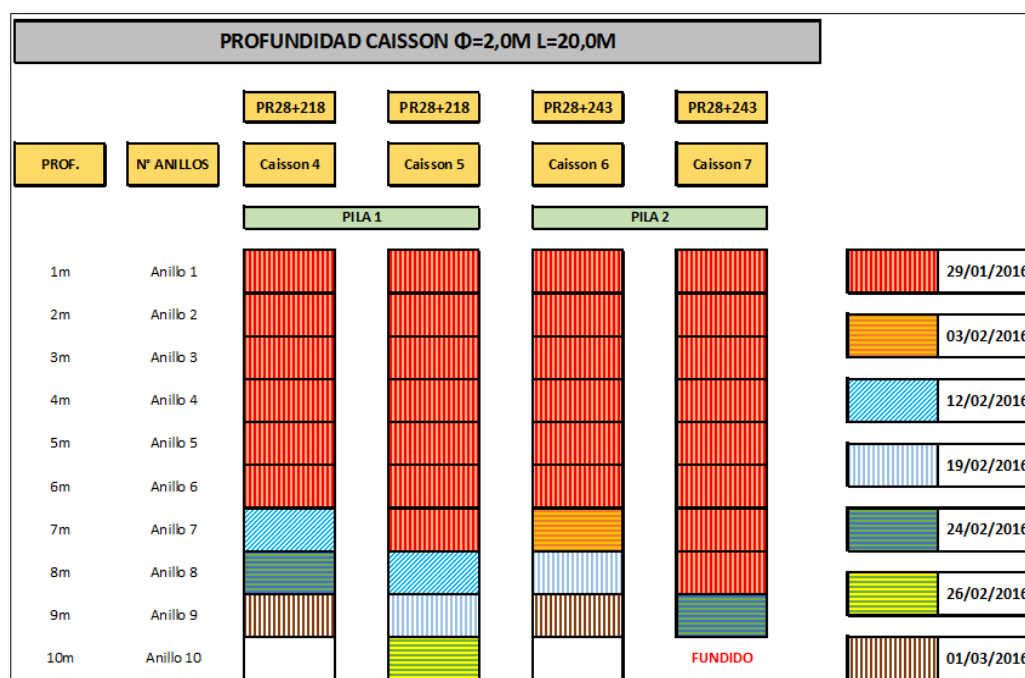
Figura 39. Avance caissons puente 3.

En la figura siguiente se puede apreciar que los caisson para la Pila 1 (Caisson 4 y 5) se encuentra a una profundidad de 9 y 10m respectivamente, los caisson para pila 2 (Caisson 6 y 7) se encuentra fundido 7 a una profundidad de 7m por el proceso de liberación de la geotecnia ya que el diseño estaba de 20m y el 6 va en una profundidad de 9m.

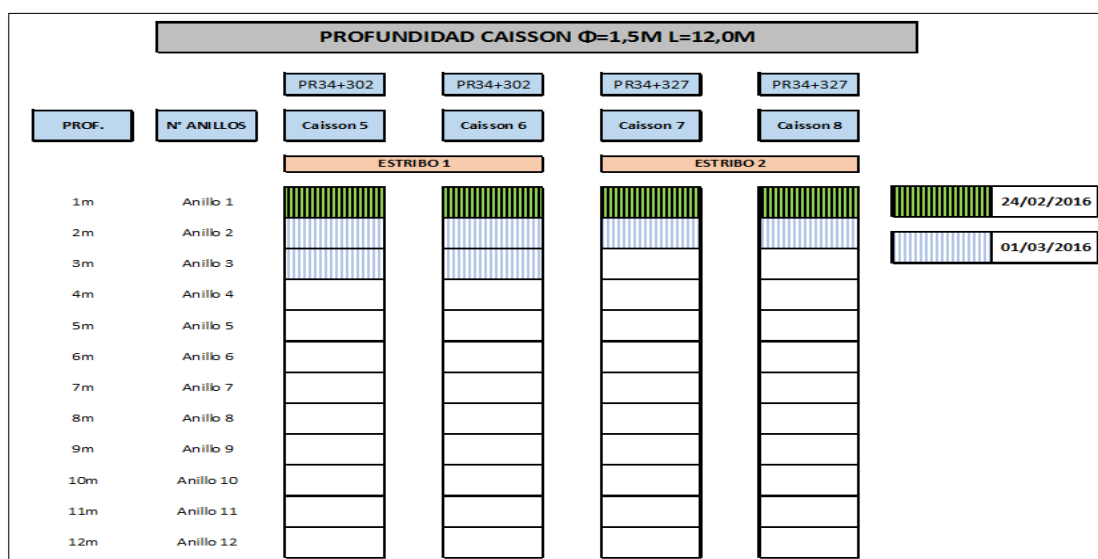
Figura 41. Avance caissons puente 10.

En la figura anterior se puede apreciar que los caisson para el Estribo 1 (Caisson 5 y 6) se encuentra a una profundidad de 3m cada uno, los caisson para el Estribo 2 (Caisson 7 y 8) se encuentra a una profundidad de 2m cada uno.

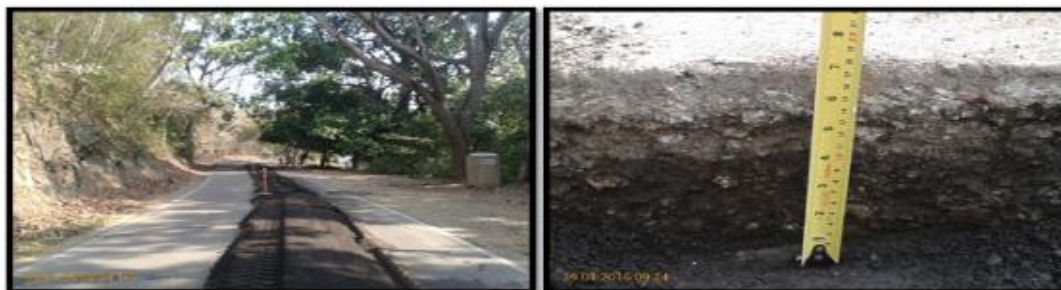
Ya que el $S_{\text{nefectivo}}=4.01 > S_{\text{nrequerido}} = 3.96$ CUMPLE

Lo que quiere decir que a pesar del error cometido al instalar este pavimento se está cumpliendo con las especificaciones mínimas para que este cumpla.

Fotografías 31 y 32. Verificación espesor de capas.

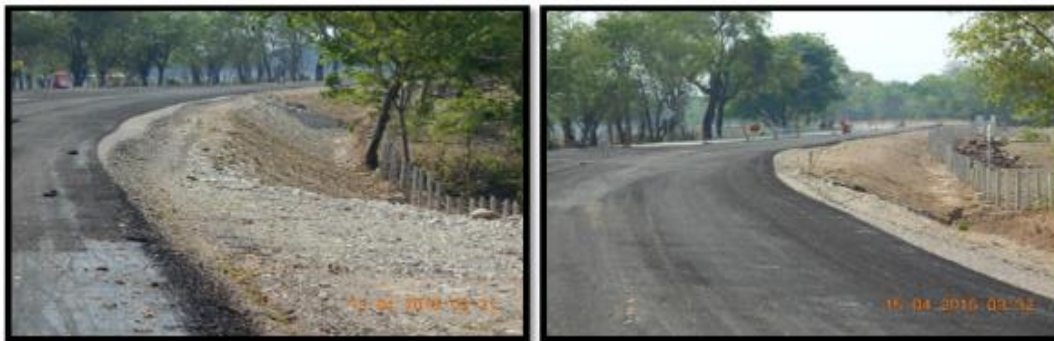
Fotografías 39 y 40. Verificación Sección Transversal.

Se pudo verificar en visita hecha que la sección transversal de los planos no objetados para este hito no se está cumpliendo. Esto se da en los PR 4+440 al PR 5+600 y del PR 6+100 al PR 7+900, esta sección transversal no objetada se presenta solo desde el PR 5+600 al PR 6+100.

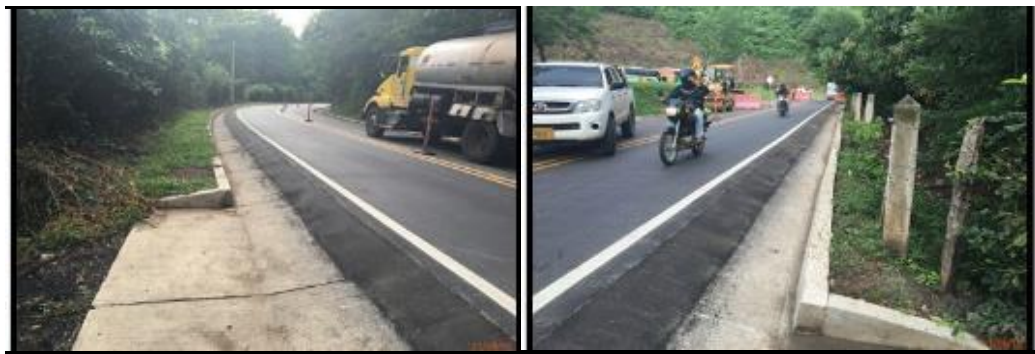
Fotografías 57 Y 58. Construcción de chaflán.

Mejoramiento de seguridad vial, uso de chaflán. Debido a que el nivel del pavimento quedó por encima del de la cuneta, se realizó un proceso mediante el cual se trataba de nivelar la vía en relación a la cuneta, buscando la seguridad del usuario. Por lo que aplicó un material bituminoso como relleno, creando una pendiente que empalmara con la cuneta y así evitar esa diferencia de escalón entre las dos Alturas. Cabe aclarar que este material no está compuesto por triturado.

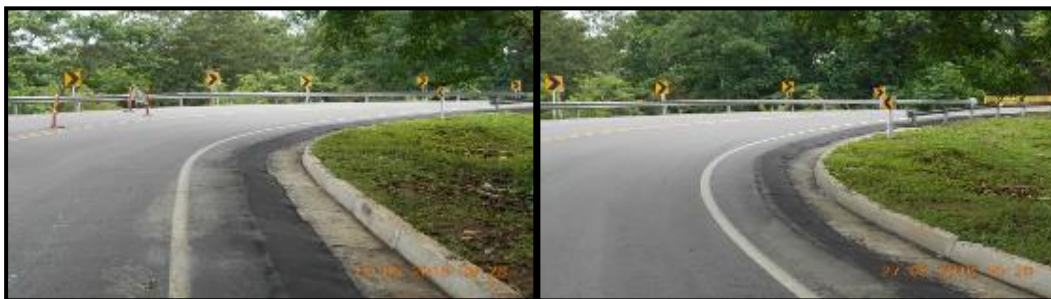
Fotografías 59 y 60. Bordillos pavimento PR 9+170.

Construcción de bordillo en asfalto margen izquierdo de la vía entre los PR 11 + 400 al PR 11 + 960.

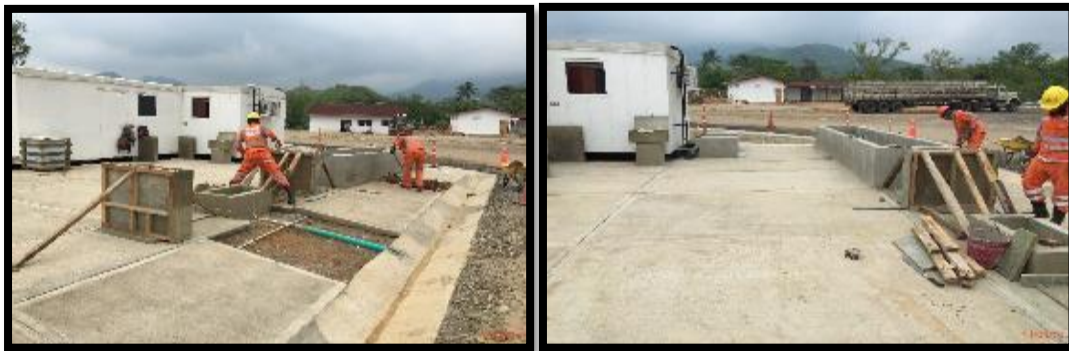
Fotografías 62 y 63. Adecuación campamento.

Construcción de estructura para almacenamiento de densímetros nucleares, falta encerramiento y cubierta. Se registra igualmente, la terminación de la batería de baños para el personal encargado del control de calidad.

Actividades pendientes por ejecutar. Estructura de acopio densímetro nuclear, instalación redes hidráulicas y sanitarias y prefabricados en concreto, igualmente hace falta la construcción y puesta en marcha de la sub estación eléctrica.

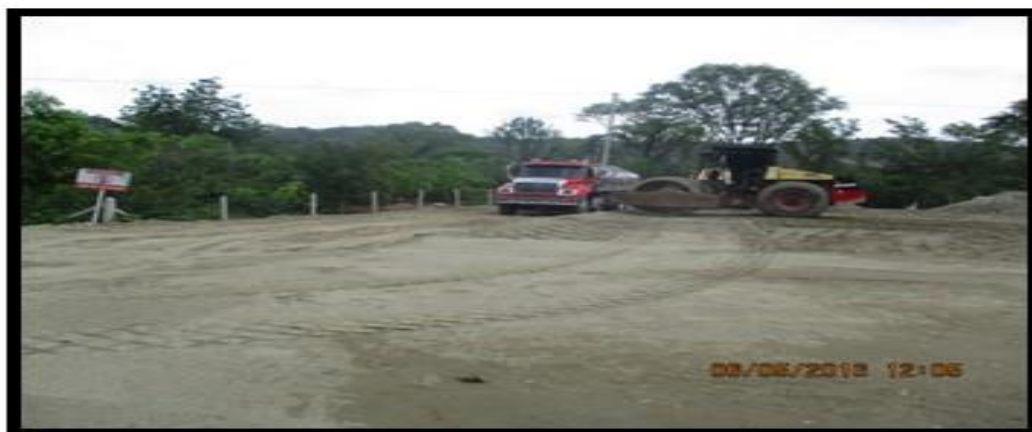
Fotografía 65. Adecuación de terreno en área peaje definitivo Platanal.

Terminan trabajo de descapote para la construcción de peaje definitivo PR 14 + 200 peaje Platanal. Se evidenció en otra visita, que continua actividad de extendido y compactado de material seleccionado para conformación terraplén. PR 14 + 200.

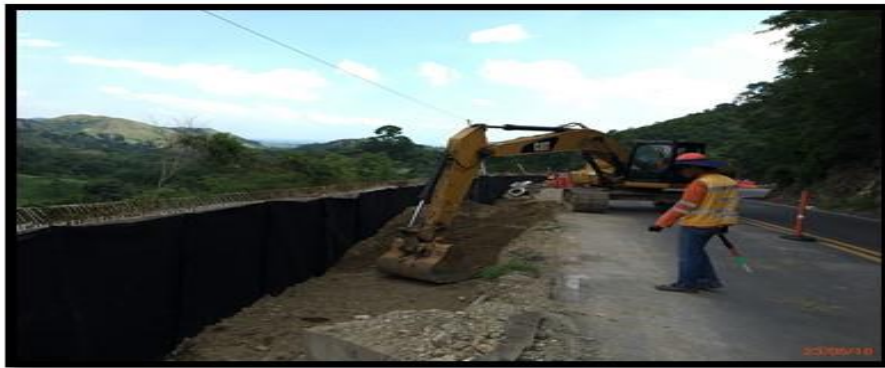
Fotografía 69. Relleno y compactado de material para muro PR 20 + 390 al PR 20 + 420.

Se realizó el relleno y compactación para muro de primer tramo de tercer carril entre PR 20 + 390 al PR 20 + 420.

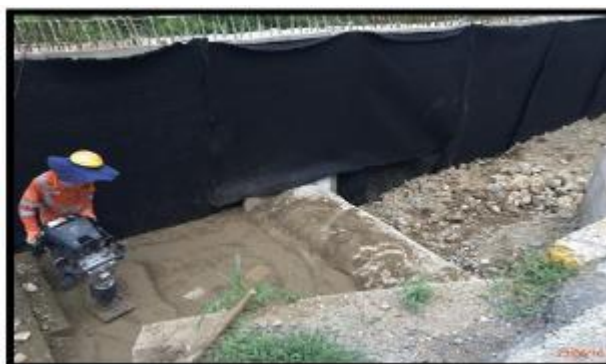
Fotografía 73. Relleno y compactación de material para alcantarilla PR 20 + 420.

Se realizó el relleno y compactación de material seleccionado, para el atraque de la tubería de alcantarilla ubicada en el PR 20 + 420 falta construir estructura de descole.

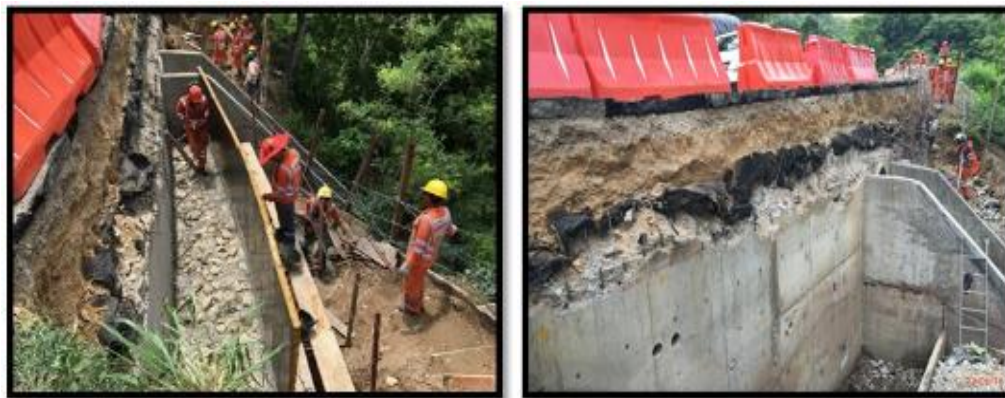
Fotografías 74 y 75. Demolición de muro existente PR 20 + 480.

Se realizó la demolición de muro existente, esta se llevó a cabo con martillo percutor apoyados con explosivos, con el fin de adecuar el área para la construcción del muro definitivo. Inició construcción de cimentación en concreto ciclópeo, según DTO presentado el pasado 06 de mayo de 2016 con oficio radicado mediante consecutivo S-2016-007022-NAC.

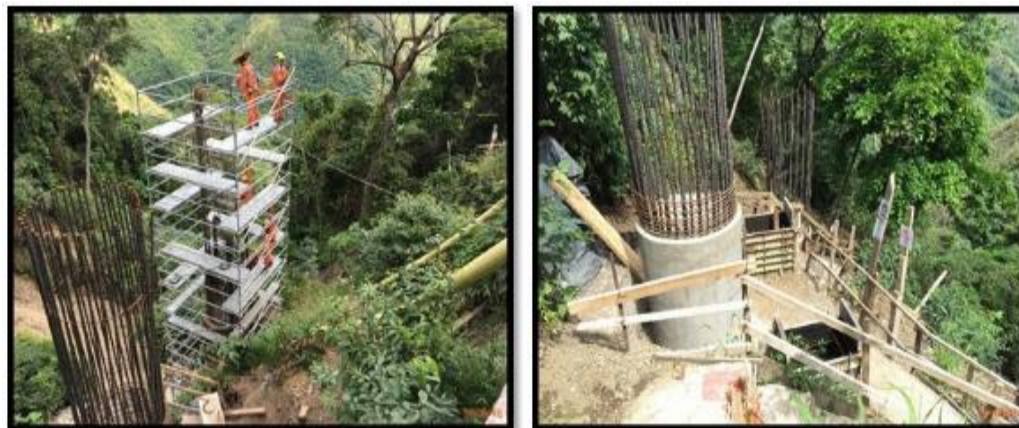
Fotografías 80 y 81. Armado de acero para pilas.

Armado de acero para pila # 4. Formaleta para construcción de dados en concreto para apoyar los andamios de trabajo.

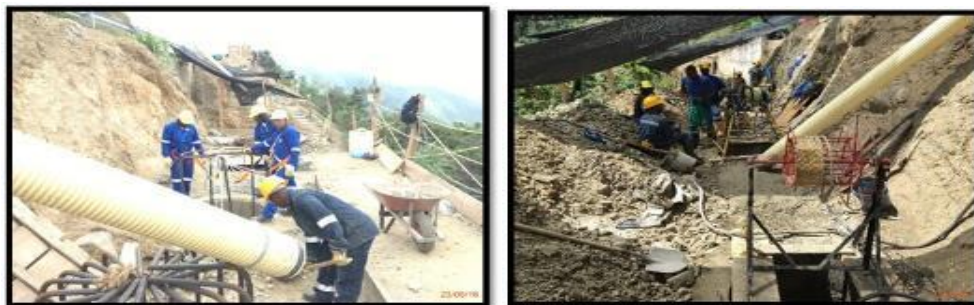
Fotografías 83 y 84. Excavación de Caisson PR 33+006.

Continúa la excavación Caisson para construcción de muros en el segundo tramo de tercer carril, (Ver figura Seguimiento a las excavaciones)

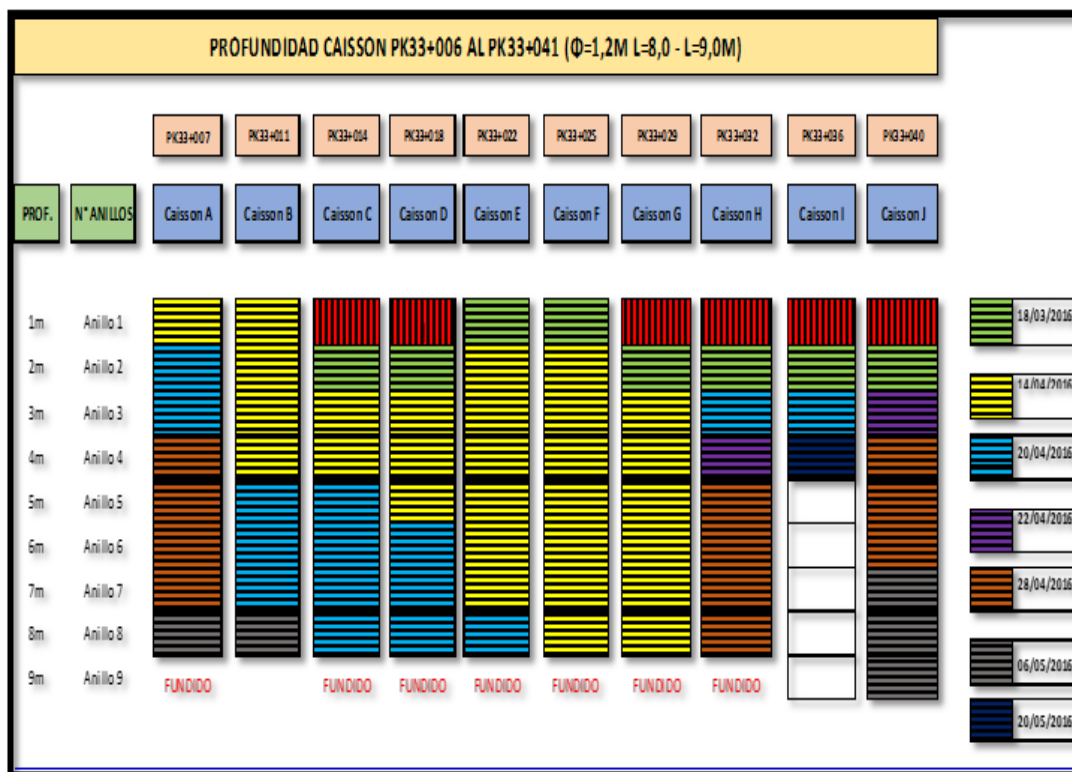
Figura 61. Seguimiento Caisson para cimentación de muros PR 33 + 006 – PR 33 + 041.

En la anterior figura, se observa el avance en las excavaciones y los núcleos fundidos al 27 de mayo de 2016.

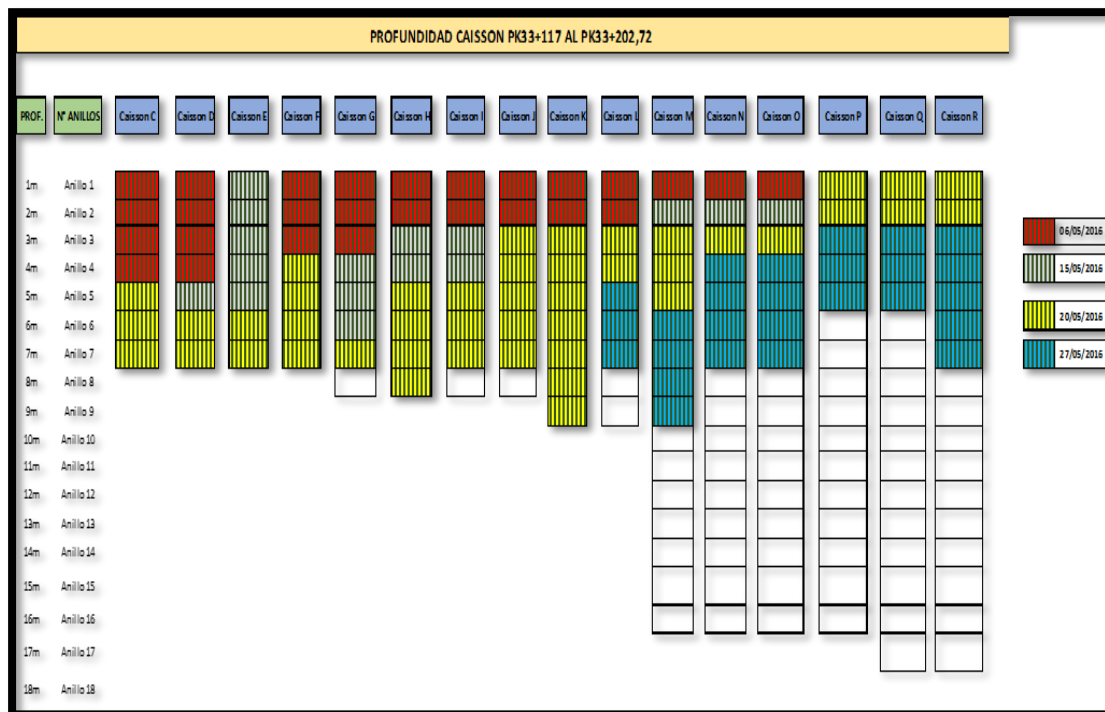
Figura 62. Seguimiento Caisson para cimentación de muros PR 33 + 117 – PR 33 + 202.

En la anterior figura, se observa el seguimiento al avance en las excavaciones al 27 de mayo de 2016.

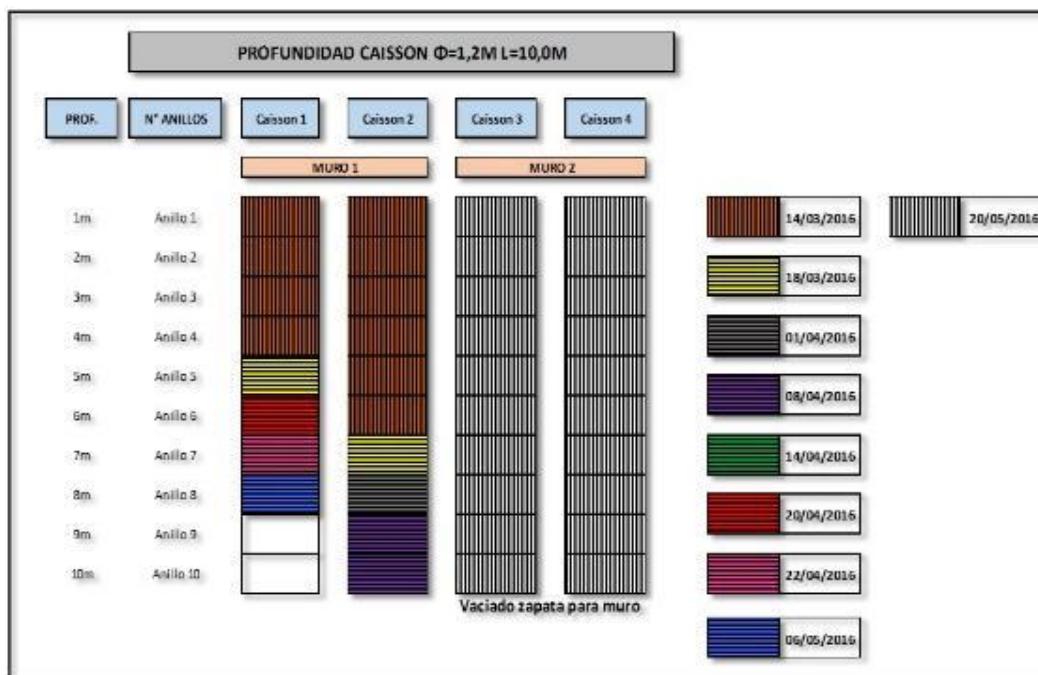
Figura 64. Seguimiento Caisson Puente PR 34 + 320, para muros de acompañamiento.

En la anterior figura se observa el seguimiento al avance en las excavaciones y vaciado a mayo 27 de 2016.

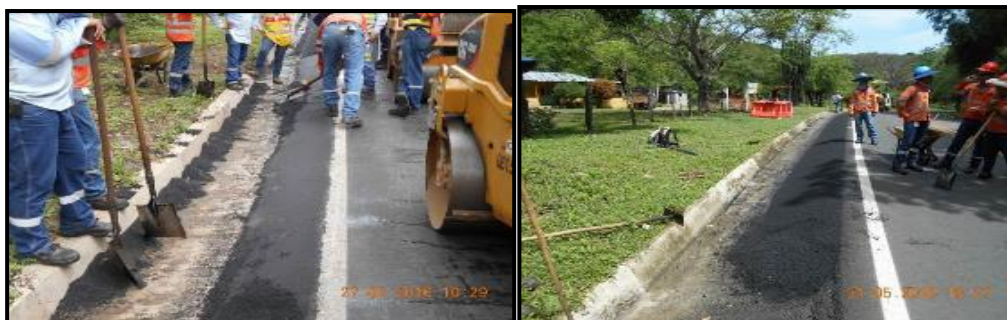
Fotografías 91 y 92. Bordillos de pavimento.

Metodología Constructiva. Durante los recorridos diarios realizados por la Interventoría a los diferentes Hitos, se pudo observar en los tramos donde ya se ejecutó la instalación de sobre-carpeta asfáltica con polímero, pertenecientes al Hito 60 e Hito 61, que donde existían cunetas ya construidas, se ejecutaron los bordillos del pavimento en el hito 60 quedando pendiente para el mes de junio la ejecución de estos en el Hito 61.

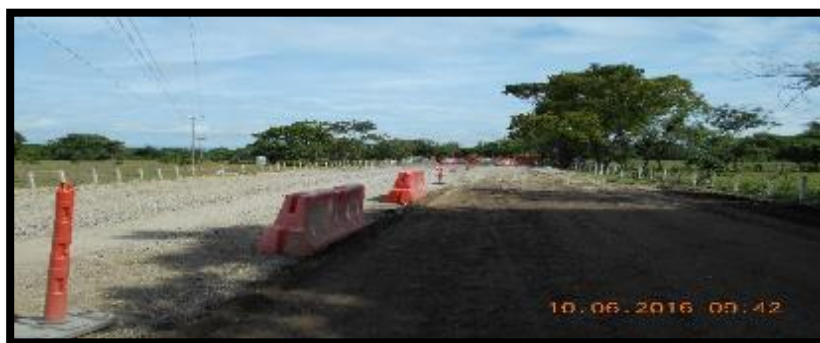
PR 6 + 820 al PR 7 + 000 Reciclado pavimento.

Fotografía 94. Instalación Sub-Base Granular.

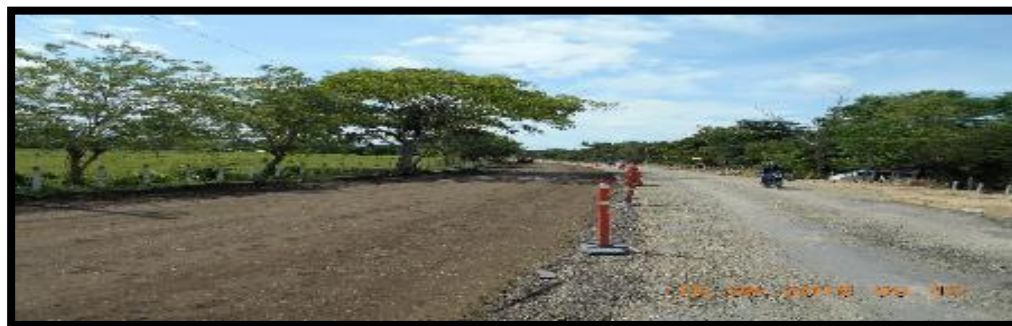
Fotografía 95. Instalación Sub-Base Granular PR 6 + 020 al PR 6 + 560 y del PR 7 + 000 al PR 7 + 440. Margen izquierdo.

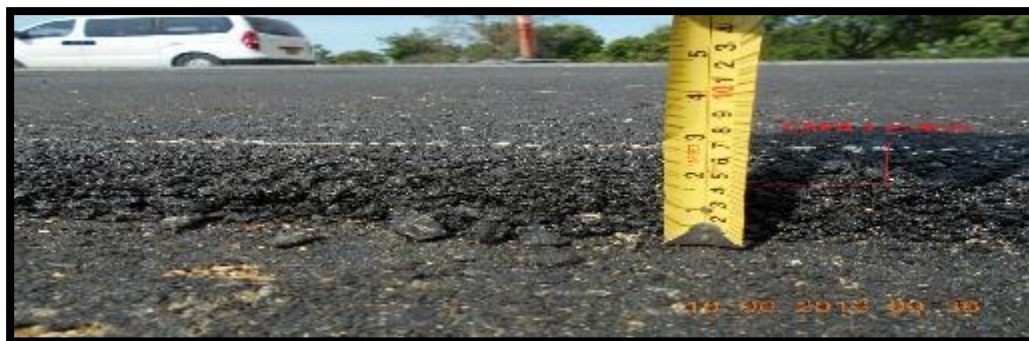
Fotografía 96. Instalación Pavimento Capa 1.

Se realiza instalación de carpeta asfáltica C1 con un espesor de 4cm de PR 4+640 al PR5+130.

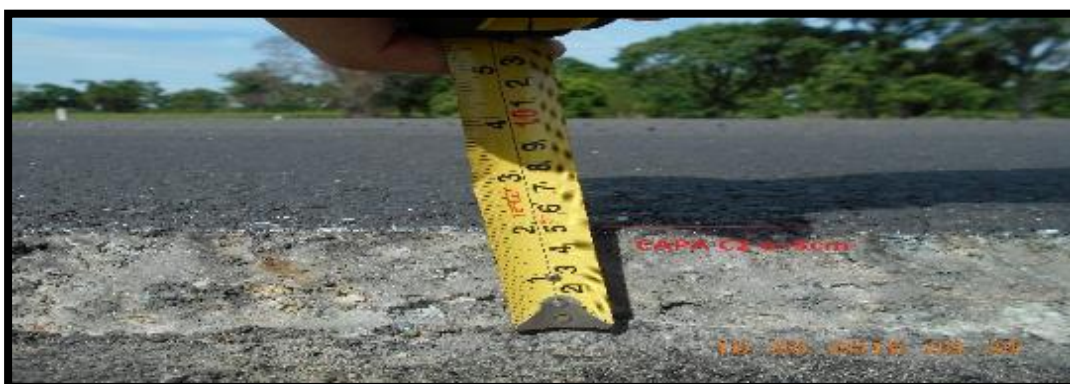
Fotografía 97. Instalación Pavimento PR 5 + 260 al PR 6 + 560 con una longitud igual a 1300m y un espesor de $e=9\text{cm}$.

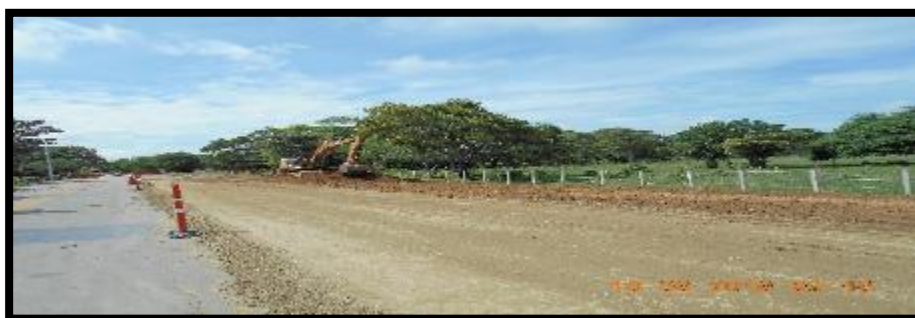
Fotografía 98. Conformación de terraplén.

En las imágenes anteriores se muestra el perfilado de los taludes laterales, para completar las secciones transversales típicas aprobadas en diseños.

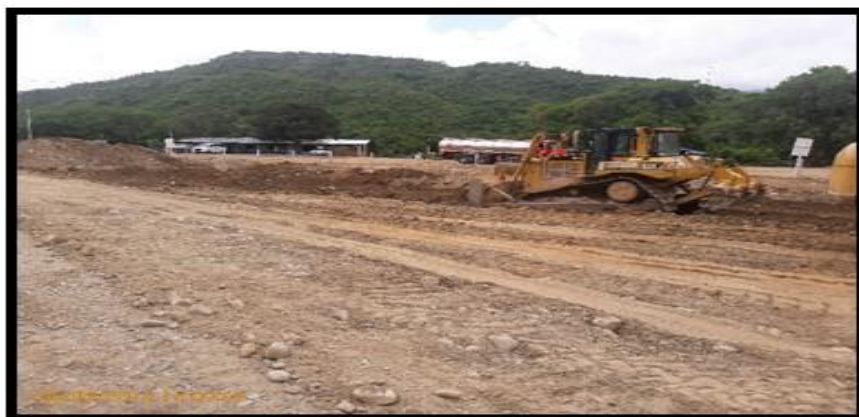
PR 14 + 200 Peaje definitivo Platanal.

Fotografía 99. Adecuación de terreno en área peaje definitivo Platanal.

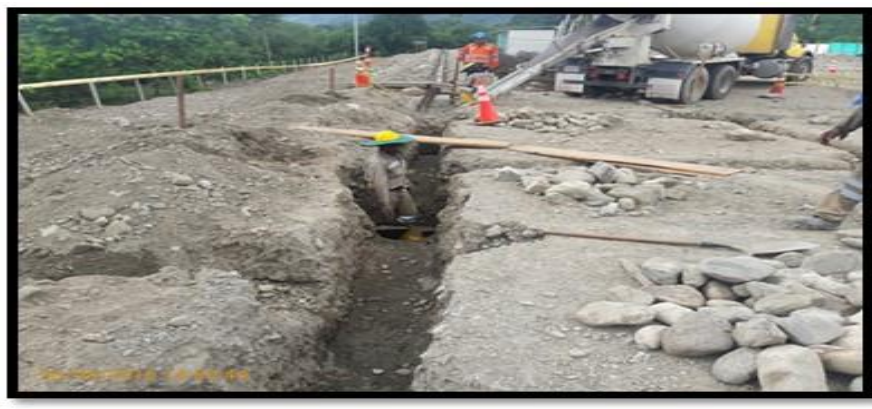
Fotografía 100. Construcción de cerramiento definitivo áreas administrativas, vaciado solado para zapatas.

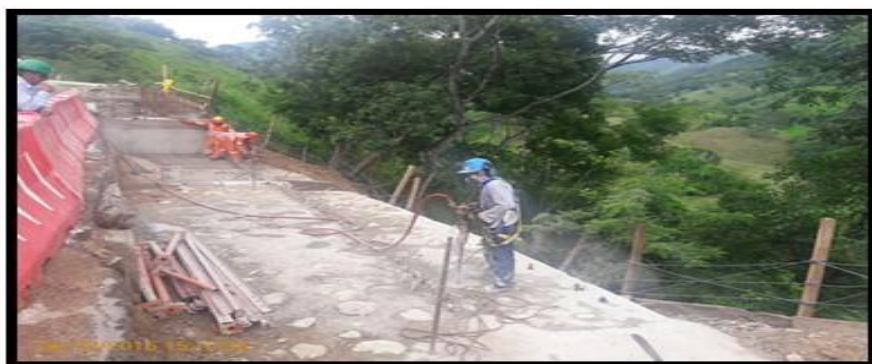
PR 20 + 480

Fotografía 101. Construcción de muro.

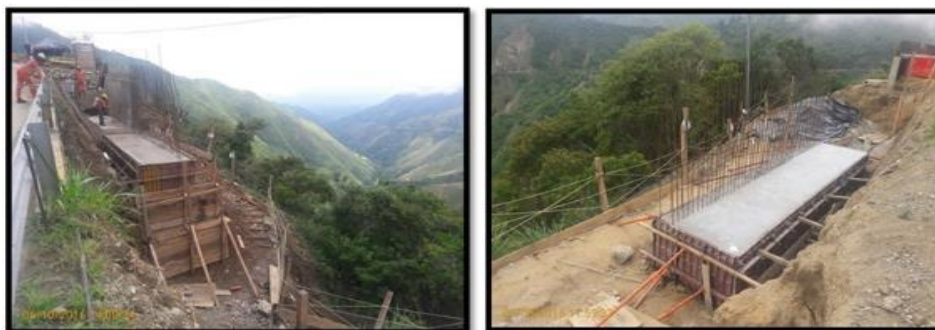
Fotografías 102 y 103. Segundo tramo de tercer carril. Vaciado de zapatas y Armado de acero de refuerzo para vástagos.

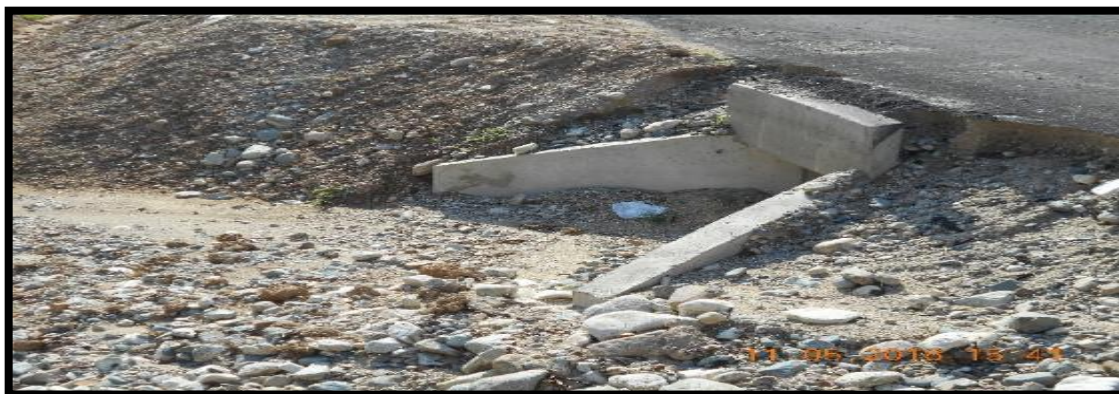
Fotografía 104. Alcantarilla PR 4 + 920.

Alcantarilla PR 4 + 920. La alcantarilla del PR 4 + 920 presenta erosión a un costado y se encuentra a la espera de la construcción la losa de concreto ciclópeo con protección en piedra pegada.

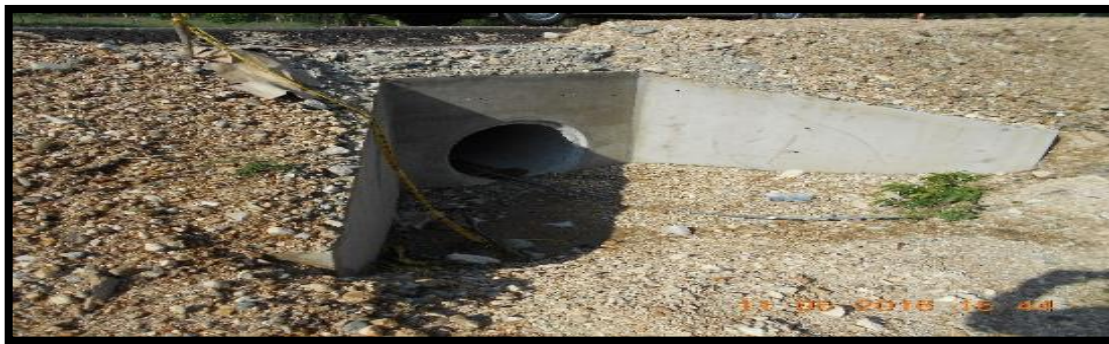
Fotografía 105. Alcantarilla PR 5 + 455.

Alcantarilla PR 5 + 455. La alcantarilla del PR 5 + 455 se encuentra a la espera de la construcción la losa de concreto ciclópeo con protección en piedra pegada.

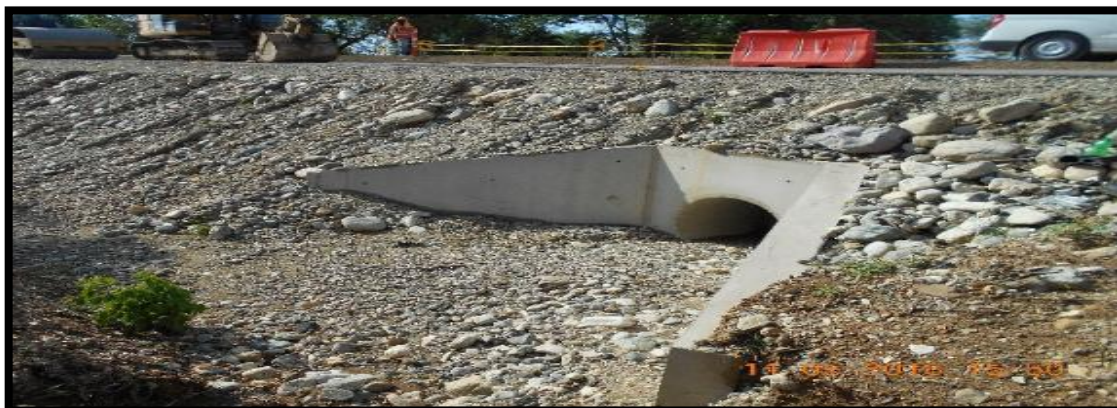
Fotografía 106. Alcantarilla PR 6 + 455

Alcantarilla PR 6 + 455. La alcantarilla del PR 6 + 455 se encuentra a la espera de la construcción la losa de concreto ciclópeo con protección en piedra pegada.

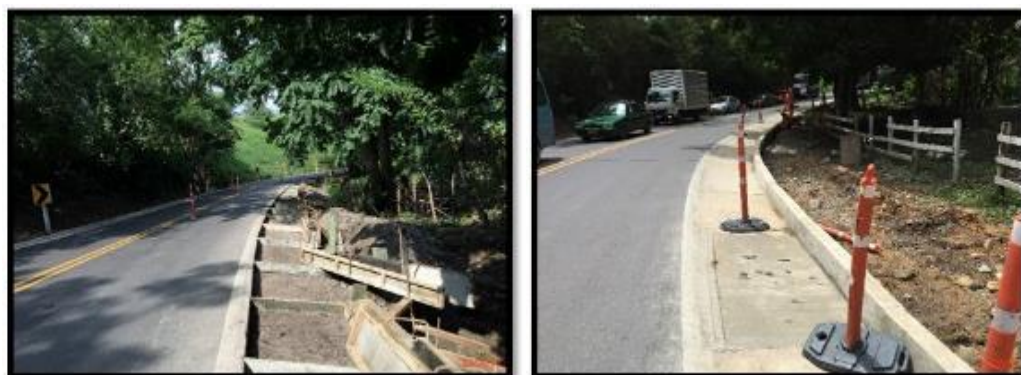
Fotografías 133 y 134. Construcción de cunetas PR 16 + 120 al PR 16 + 690.

Vaciado de concreto para construcción de cunetas margen derecho de la vía entre el PR 16 + 120 – PR 16 + 690, en la fotografía se observa que el acabado de la cuneta fue dañado por pisada de vehículo y mascota, se recomendó levantar y reparar esta sección, el Concesionario realiza las reparaciones correspondientes. Igualmente se realizó la construcción de cunetas del PR 17+000 – PR 17+190.

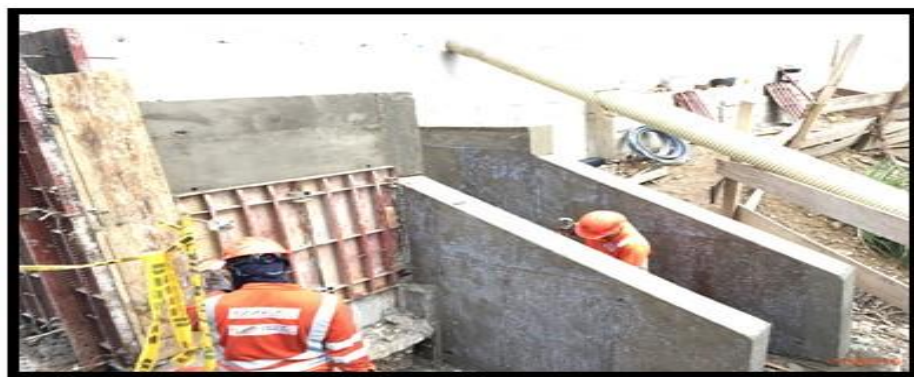
Fotografía 142. Desenfofrada estructura de alcantarilla.

Construcción de alcantarilla con disipador falta estructura de piedra pegada para la entrega del descole.

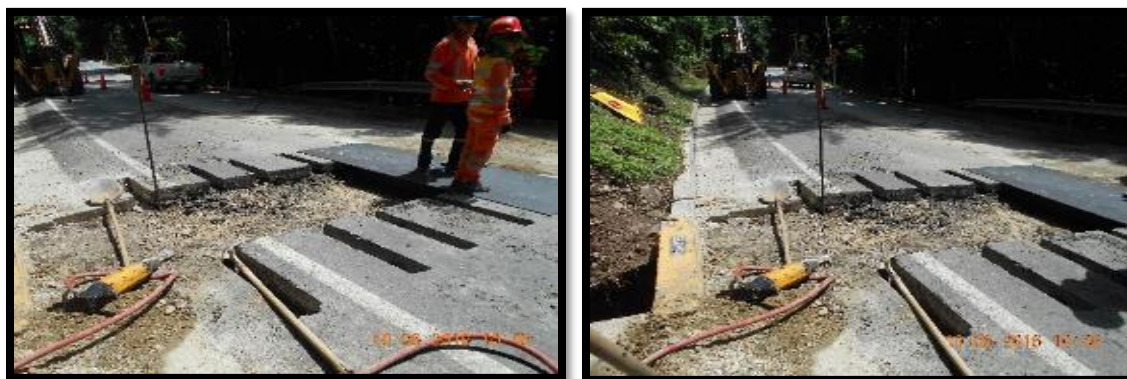
Prolongación de Box Culvert PR 20 + 179, falta relleno y construcción de estructura de descole.

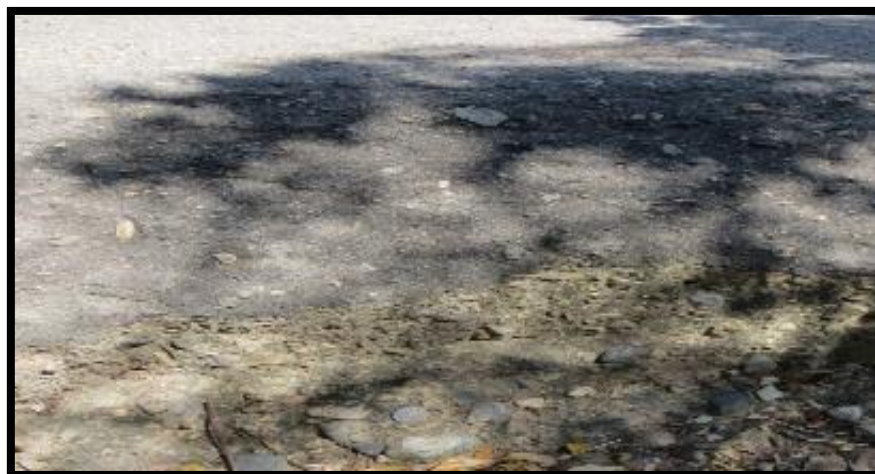
El pavimento en el Hito 58, presenta tramos llegando hacia Aguachica en donde se han realizado tratamientos superficiales, como se observa en la fotografía 153.

Fotografía 153. Tratamiento superficial en el Hito 58.

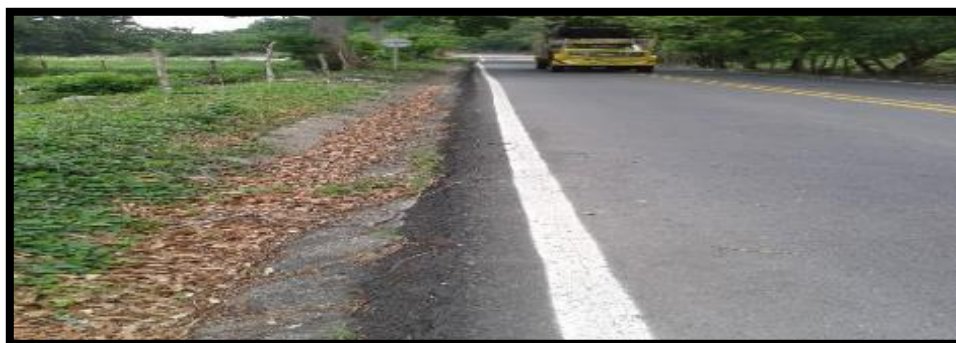
Fotografía 159. Tratamiento superficial en el Hito 61.

Desde fisuras transversales, longitudinales, piel de cocodrilo, exudación entre los más representativos.

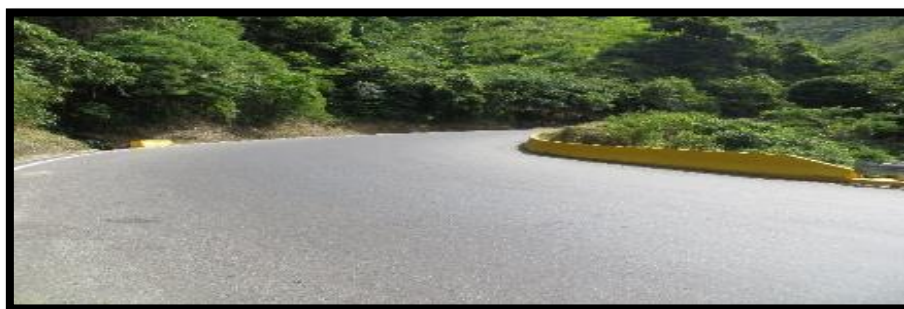
Fotografía 160. Sector del Hito 62 en donde se han hecho reparaciones.

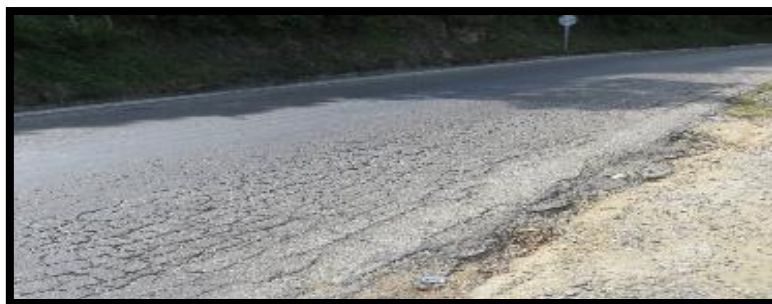
Fotografía 161. Estado típico del pavimento en el Hito 63.

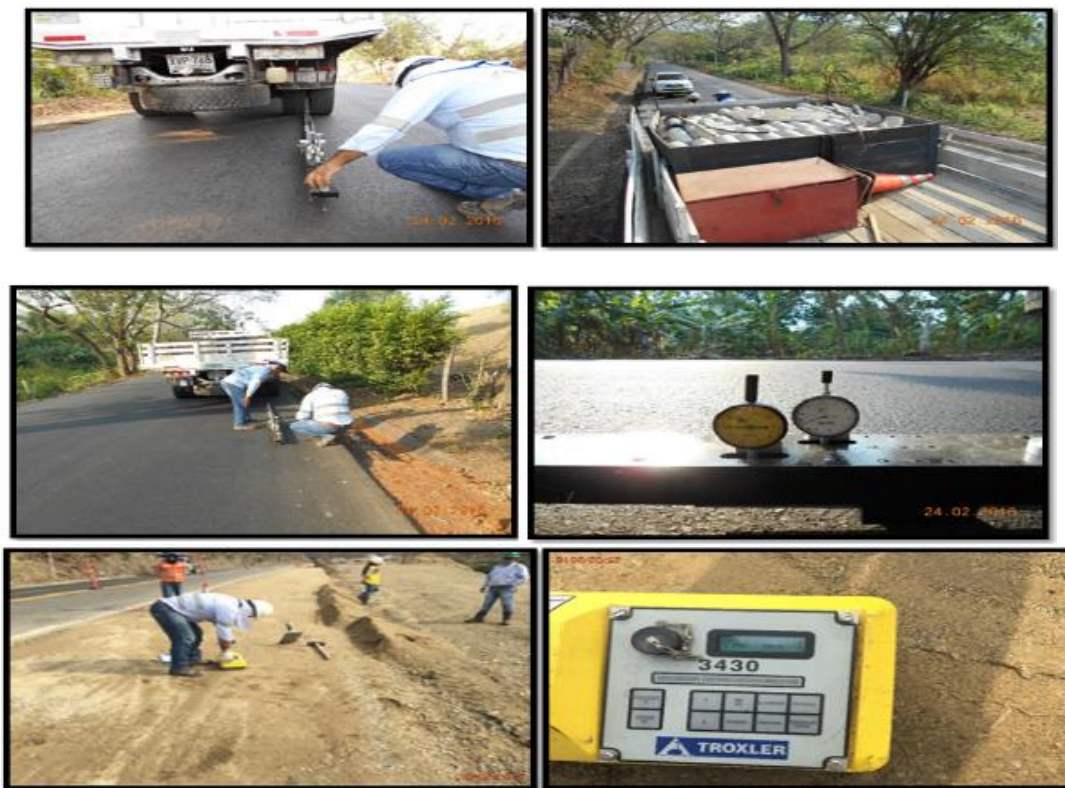
Hito 62. Acompañamiento ensayos contratista. Se realizó el acompañamiento por parte de la Interventoría a los ensayos realizados por parte de la concesionaria los días 24 y 25 de febrero del año en curso. Se realizó ensayo de deflectometría con viga Benkelman entre los K 17 + 330 hasta K 16 + 590 (Pavimento rehabilitado) con avance hacia menores en calzada derecha y calzada izquierda, toma de datos cada 50 metros a temperatura óptima para realizar el ensayo.

Fotografías 162, 163, 164 y 165. Calibración del equipo para toma de datos, carga de camión 18000 Lbs y lectura de deflexión.

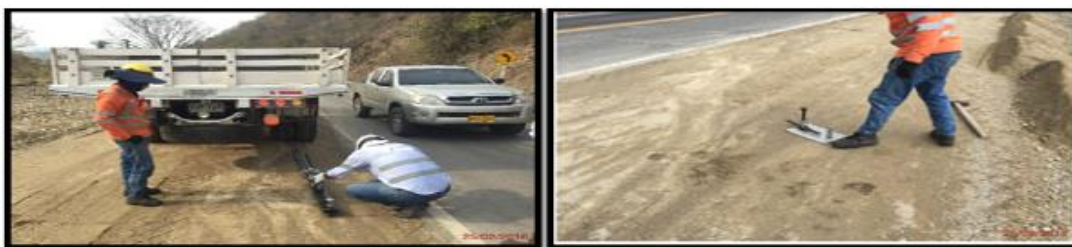
Fotografías 166, 167, 168 y 169. Toma de densidades, humedad con densímetro nuclear y deflectometría con viga Benkelman en capa de Subbase granular en el K 20 + 760.

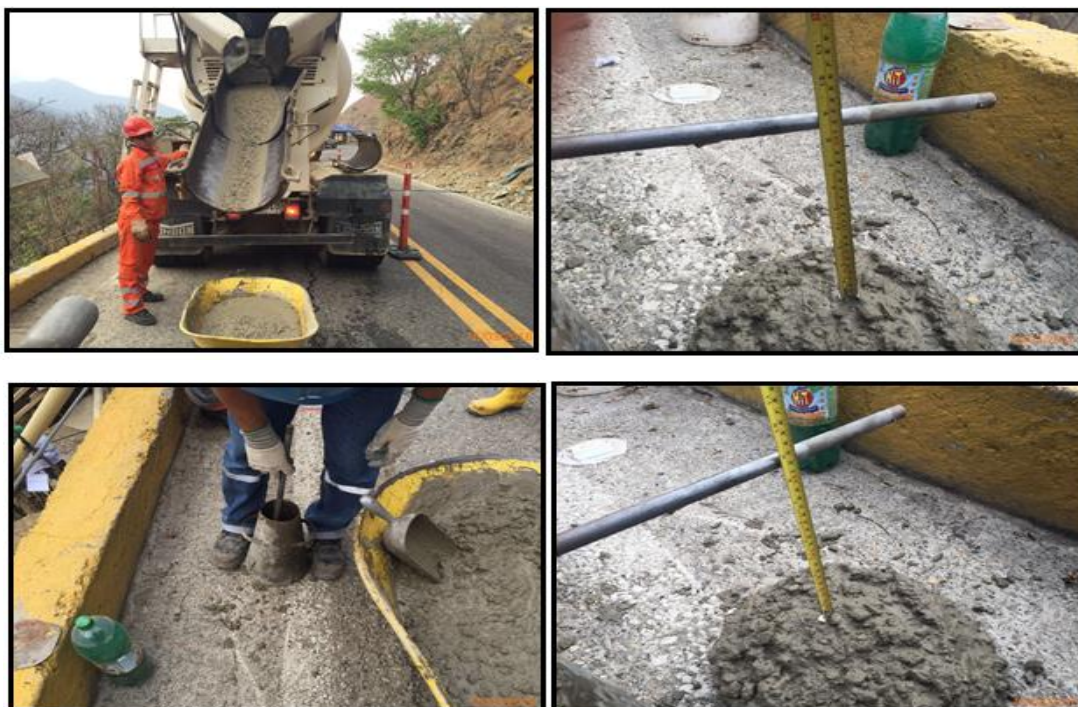
K28 + 230 (Puente 3). Concreto para vaciado de Caisson A y B para ello arribaron 2 mixer con concreto procedente de la planta situada en el campamento del kilómetro 14 (campamento principal Tramo 8), se llevó a cabo el ensayo para verificar su asentamiento.

Fotografías 170, 171, 172 y 173. Toma de muestras de concreto.

Con el mixer 1 se tomó registro de la hora de salida de la planta 7:19 am y llegada a sitio de vaciado 8:20 am, el concreto presentó un asentamiento de $8\frac{1}{2}$ " , el cual está dentro del rango de asentamiento permitido.

Con el mixer 2 el concreto presentó un asentamiento de 8" , el cual está dentro del rango de asentamiento permitido.

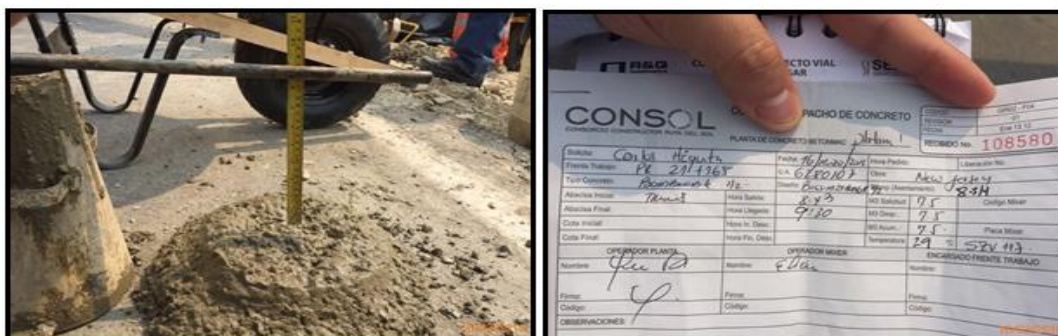
Fotografías 174 y 175. Registro de calidad.

Vaciado de concreto para new jersey K21 + 080, se reporta que el concreto llega a obra con una fluidez baja lo cual queda evidenciado en la toma del slump el cual arroja un asentamiento de $5\frac{3}{4}$ " a lo cual la persona encargada de calidad por parte de Consol procede a agregar el plastificante Viscocret, se realiza nueva prueba de asentamiento la cual arroja un asentamiento de 8". Se toma registro de la hora de salida de la planta y de llegada a obra de la mixer con el concreto.

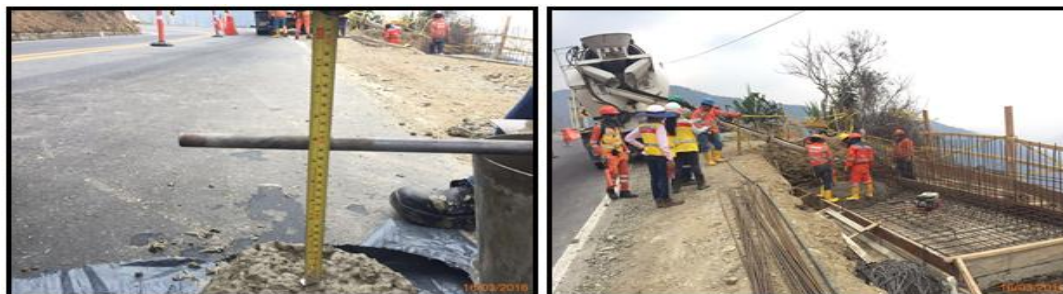
Fotografías 176 y 177. Vaciado de concreto para zapatas y muros en el K33 + 240.

Presentó asentamiento de $7 \frac{1}{2}$ ", el cual está dentro del rango de asentamiento permitido.

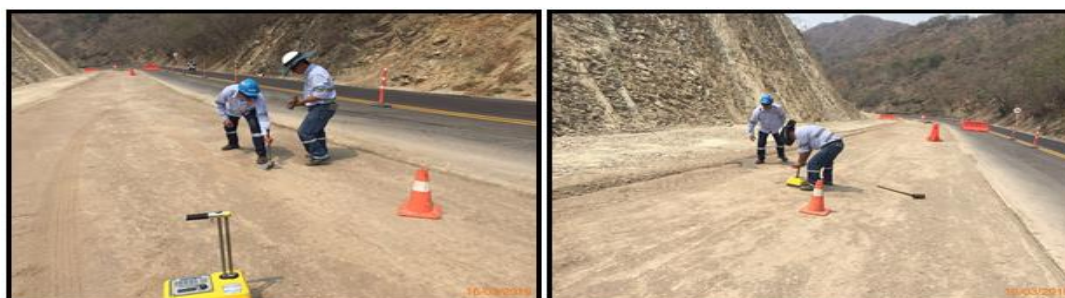
Fotografía 178 y 179. Toma de densidad y humedad sub-base granular entre los K20 + 970 – K21 + 060.

TOMA DENSIDADES SUBBASE K20 + 970 - K21 + 060				
Proctor La b(Kg/m3)	2195	Humedad Optima %	5,6	
Muestra	Densidad seca (Kg/m3)	Densidad Hum (Kg/m3)	Densidad %	% Humedad
Toma 1	2201	2294	103	4,2
Toma 2	2194	2266	100	3,3
Toma 3	2128	2205	96,89	3,6

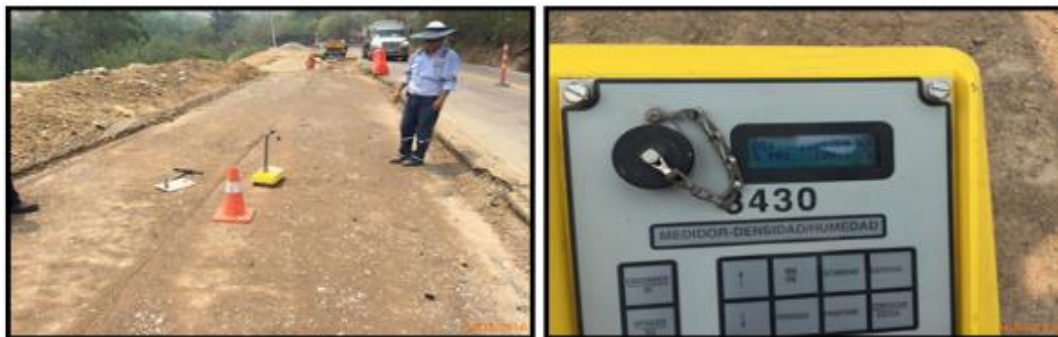
Fotografías 180 y 181. Toma de densidad y humedad sub-base granular entre los K19 + 830 – K19 + 870.

TOMA DENSIDADES SUBBASE K19 + 830 - K19 + 870				
Proctor La b(Kg/m3)	2195	Humedad Optima %	5,6	
Muestra	Densidad seca (Kg/m3)	Densidad Hum (Kg/m3)	Densidad %	% Humedad
Toma 1	2231	2304	101,7	3,3
Toma 2	2204	2295	100,4	4,1
Toma 3	2276	2349	103,6	3,2

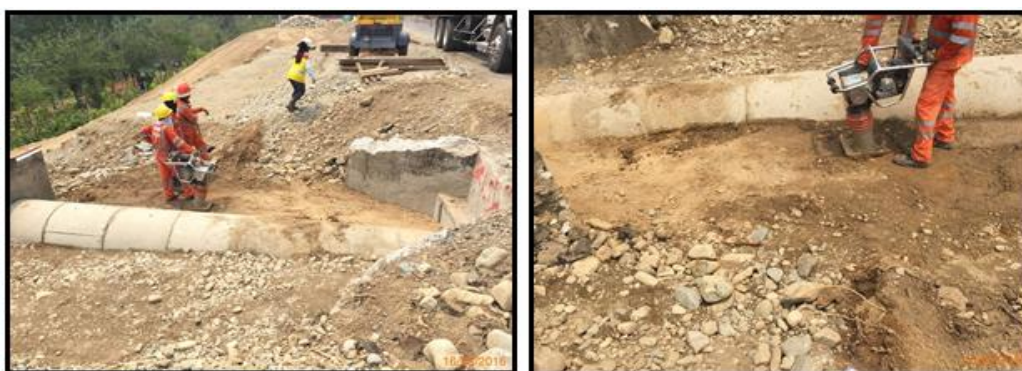
Fotografías 182 y 183. Descapote alcantarilla PR 19 + 830.
