AUTOR	JEFHERSON JOSEPH CONTRERAS CELEDÓN
FACULTAD	INGENIERIA
PLAN DE ESTUDIOS	INGENIERIAS CIVIL
DIRECTOR	EUDOMAR PÁEZ TORRADO
TÍTULO DE LA TESIS	INSPECCIÓN Y COORDINACIÓN EN EL AVANCE DE LA CONSTRUCCIÓN EN LA INFRAESTRUCTURA VIAL DE LA TRANSVERSAL RIO DE ORO – AGUACLARA – GAMARRA DE LA RUTA DEL SOL SECTOR 2.

INSPECCION Y COORDINACION EN EL AVANCE DE LA CONSTRUCCIÓN DE
LA INFRAESTRUCTURA VIAL EN LA TRANSVERSAL RIO DE ORO - AGUACLARA -
GAMARRA DE LA RUTA DEL SOL SECTOR 2

Trabajo de Grado para Optar el Título de Ingeniero Civil

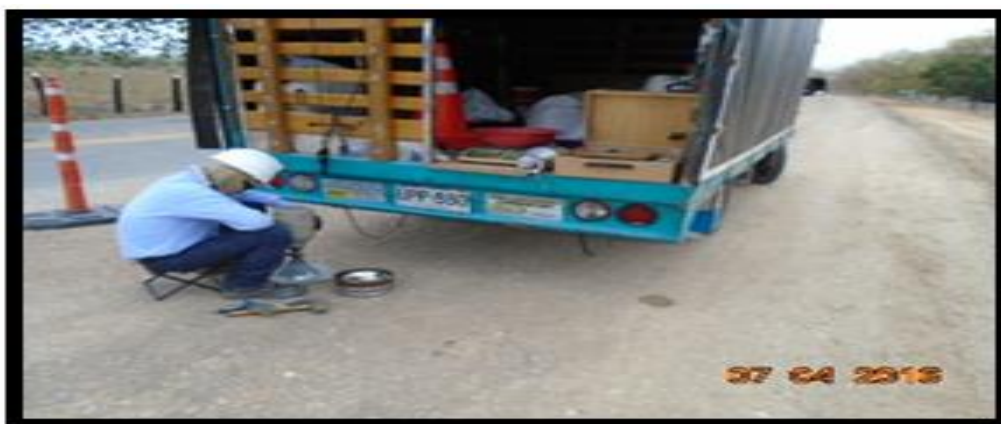
Hito 58. El día 07 de abril del año en curso el personal de Gipsas llevó a cabo la toma de densidades a material de Subbase granular entre el PR 7 + 460(Hito 58). El laboratorista informa la Interventoría que estas densidades no cumplían con los parámetros constructivos establecidos por INVIAS.

Fotografía 184. Toma de densidades ensayo cono de arena por parte de Gipsas

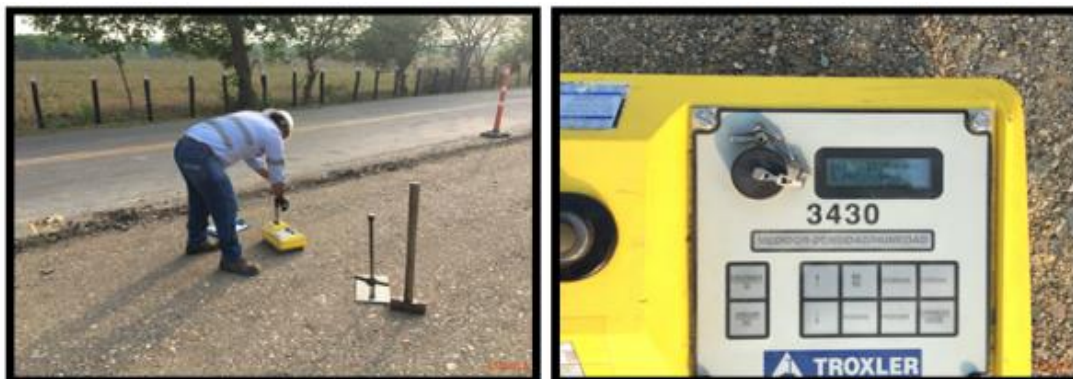
Como control de calidad se realizó una visita en conjunto (Concesionario e Interventoría) el día 15 de abril de 2016 para verificación de densidades en campo, de acuerdo a los parámetros de la sub base granular.

Fotografías 185 y 186. Toma de densidades densímetro nuclear entre PR 7 + 460 y PR 7 + 610.

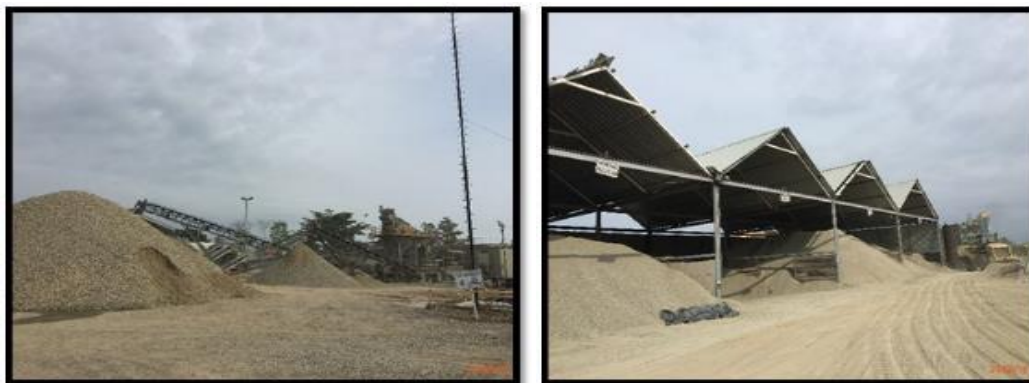
Fotografías 187 y 188. Planta de triturado y acopio de agregado.

Acopio de agregado con la protección para sol y lluvia que exige la norma.

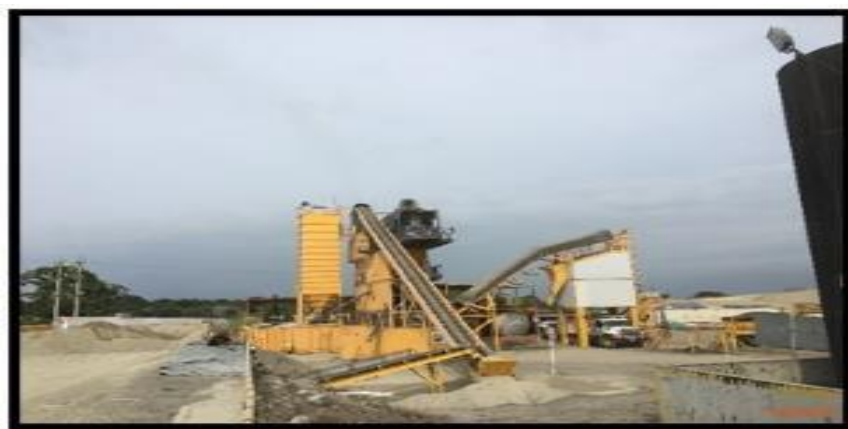
Fotografía 189. Planta de asfalto.

Planta productora de asfalto convencional y asfalto modificado la cual maneja una producción de 120 Ton/día.

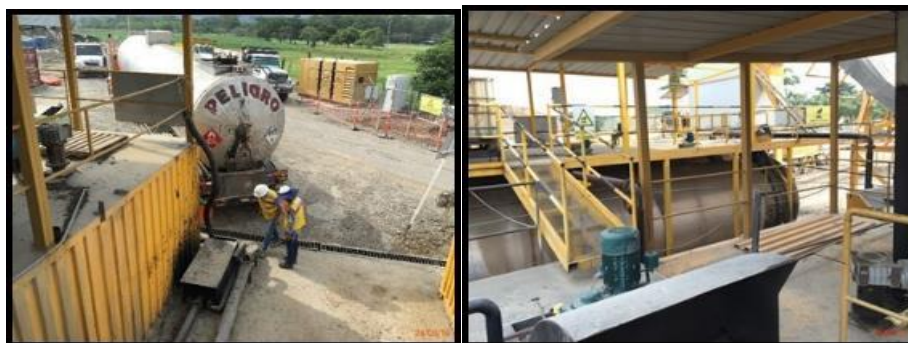
Fotografías 190 y 191. Entrega y almacenamiento de emulsión asfáltica.

Llegada del asfalto crudo al cual se le realiza control con ensayo de penetración para que cumpla la reportada por el distribuidor (Ecopetrol). El asfalto es inyectado y almacena en tanques los cuales mantienen la temperatura.

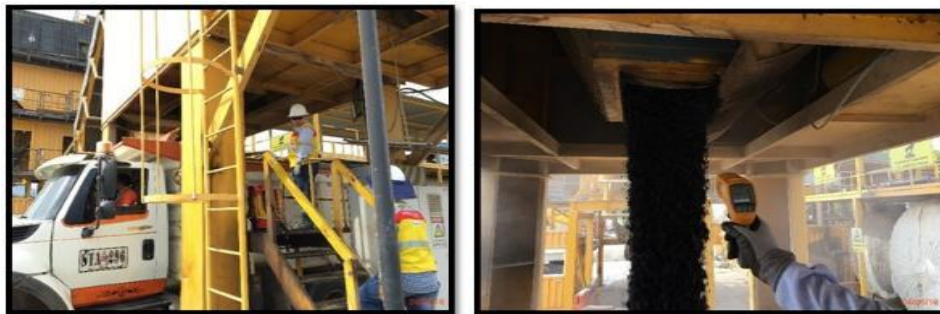
Fotografías 192 y 193. Verificación de la temperatura de salida del asfalto.

Revisión por parte de técnico de la concesionaria, temperatura de salida del asfalto, para asfalto convencional el rango está entre 145-155 °C y para asfalto modificado entre 175-185 °C.

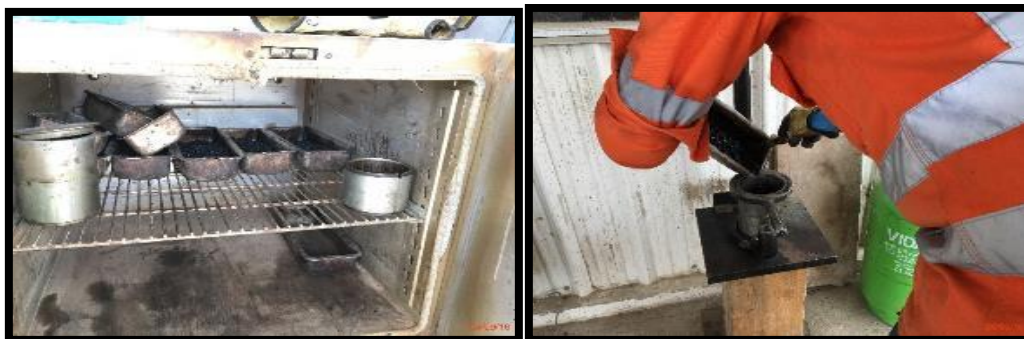
Fotografías 194 y 195. Armado de las briquetas.

Procedimiento de armado de briquetas para realizar ensayo Marshall.

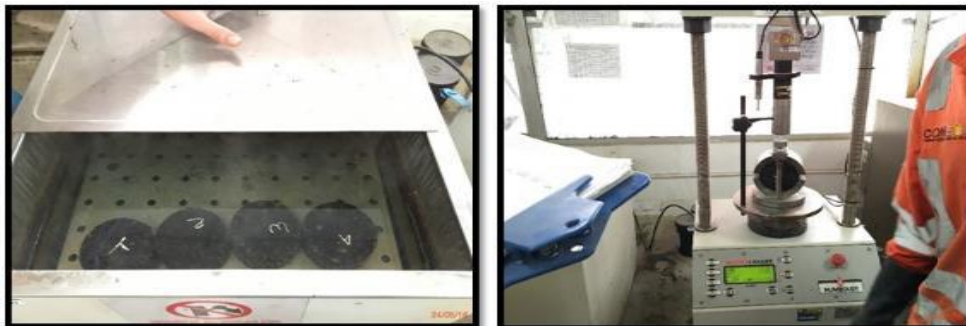
Fotografías 196 y 197. Ensayo Marshall.

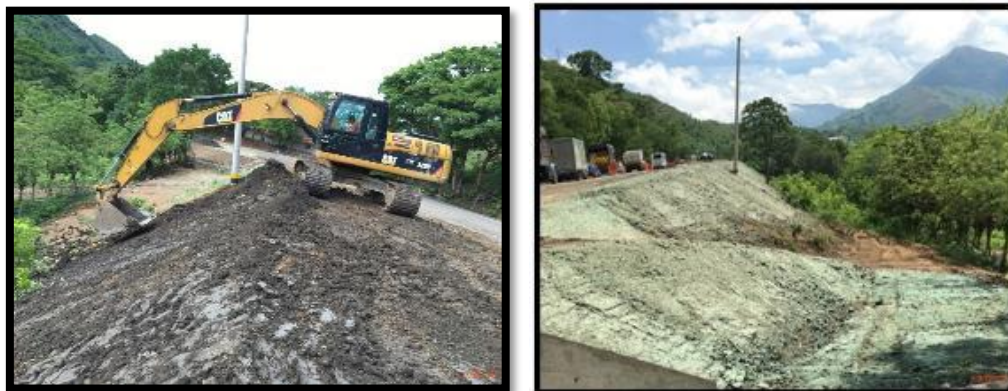
Esta técnica fue usada durante gran parte de la vía, donde las condiciones de los taludes no favorecieron en el avance de la infraestructura vial.

Fotografías 198 y 199. Protección de talud.
