**Evaluación y diagnóstico del estado actual de los puentes peatonales del municipio
de Ocaña, Norte de Santander**

Trabajo de grado presentado como requisito para optar el título de Ingeniero Civil

Febrero de 2017.

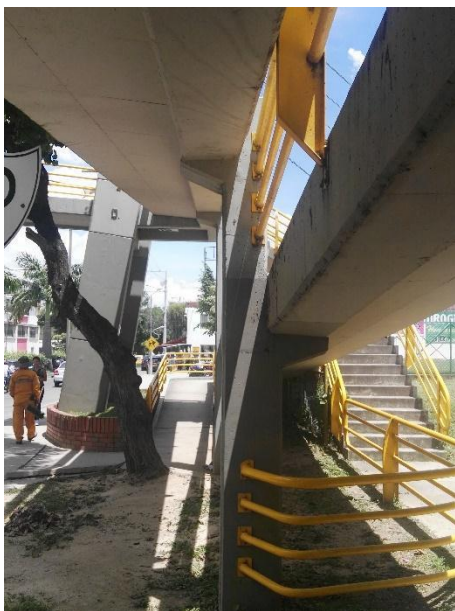
Figura 9. Columna con apoyo para acceso en rampa

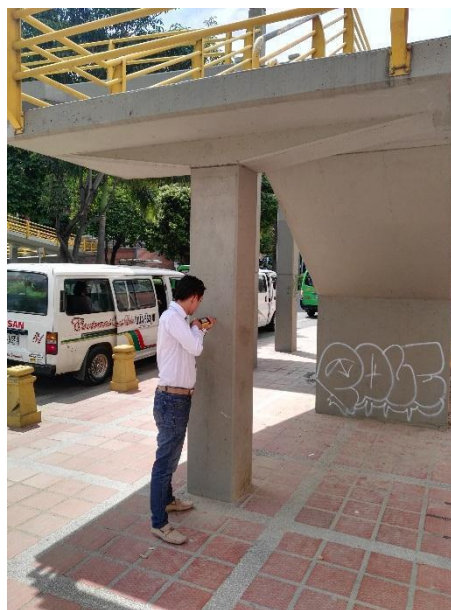
Figura 10. Apoyo acceso en escaleras.

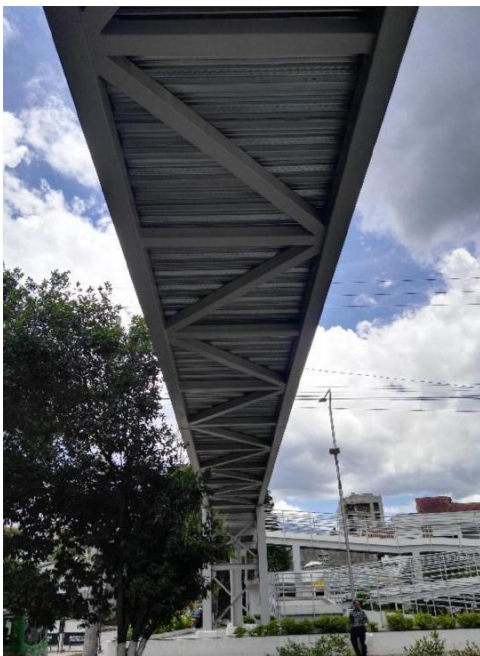
Superestructura: La estructura consiste en una losa de concreto reforzado soportada por una cercha metálica con sección W y vigas metálicas de secciones W8-31 soldadas y conectadas por pernos de una pulgada, acero utilizado es A-36 con F_y de 250mpa, con luces de 20.3 metros apoyada en sus extremos sobre dos columnas

Figura 21. Sección W cercha metálica
Fuente: Autores del proyecto.

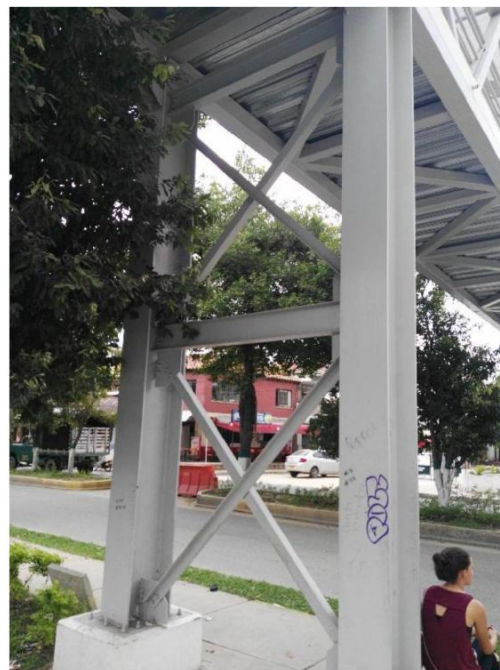
Figura 22. Columnas y viguetas metálicas
Fuente: Autores del proyecto.

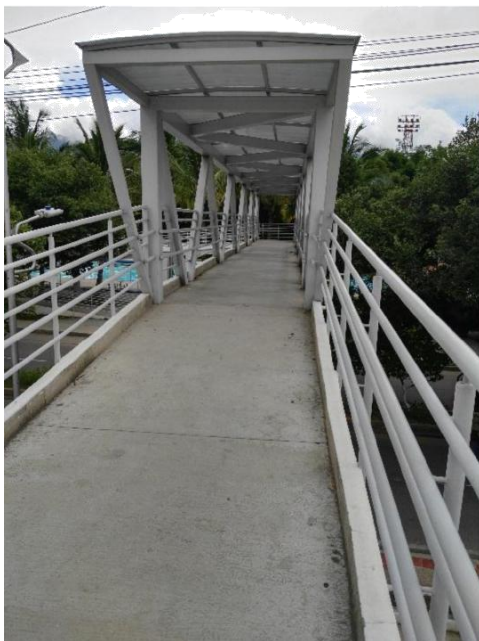
Figura 23. Cubierta y elementos metálicos
Fuente: Autores del proyecto.

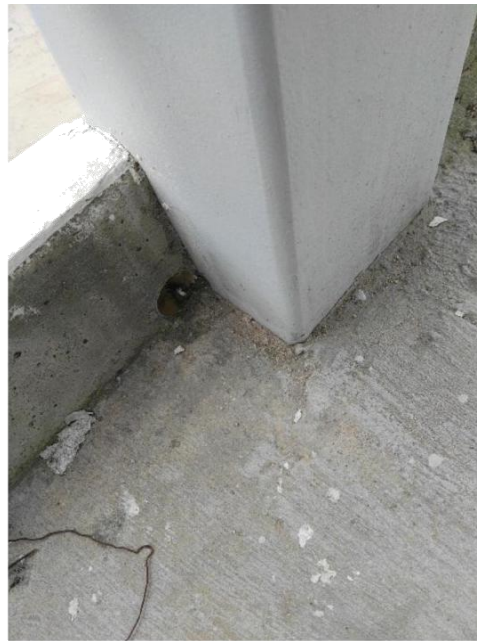
Figura 24. Bajantes con diámetro de 2"
Fuente: Autores del proyecto.

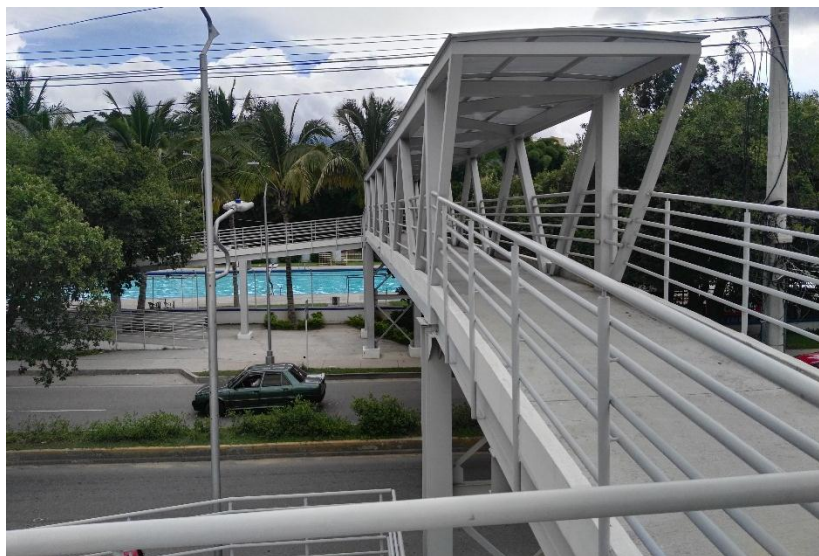
Infraestructura: Todos los elementos estructurales se encuentran en un perfecto estado tanto los metálicos como las losas en concreto reforzado están en óptimas condiciones para el uso apropiado y seguro de cada uno de los transeúntes que transitan a diario por estas zonas de la ciudad.

Figura 25. Estado óptimo del puente Peatonal
Fuente: Autores del proyecto.

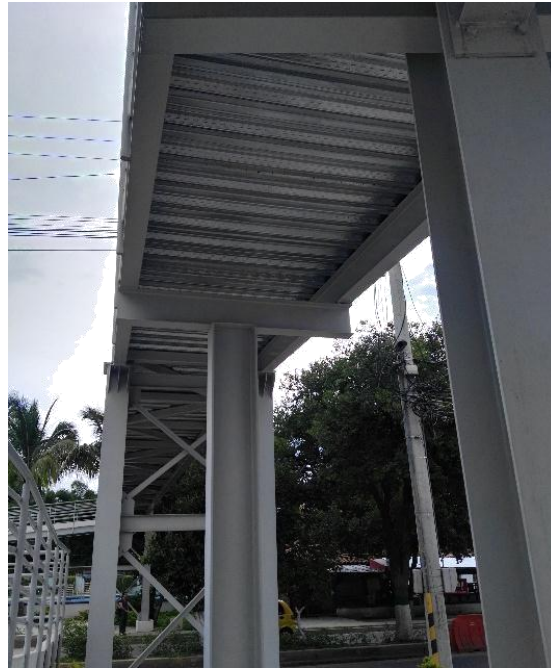
Figura 26. Elementos metálicos
Fuente: Autores del proyecto.

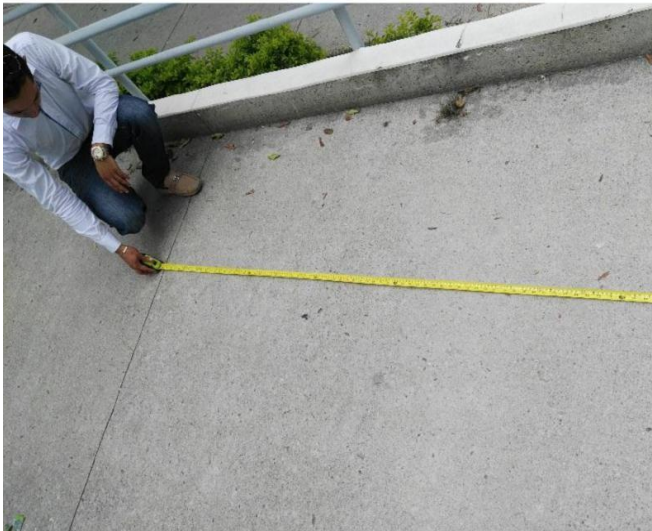
Figura 27. Pendiente para tramos de 10 MTS
Fuente: Autores del proyecto.

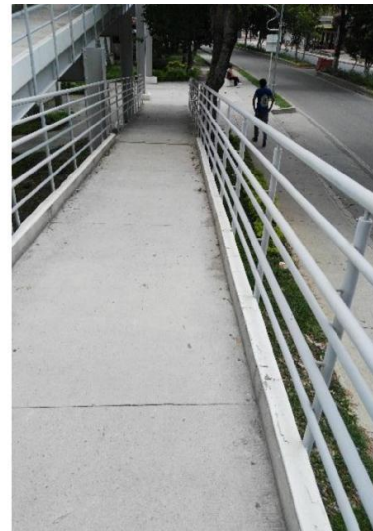
Figura 28. Ancho libre
Fuente: Autores del proyecto.

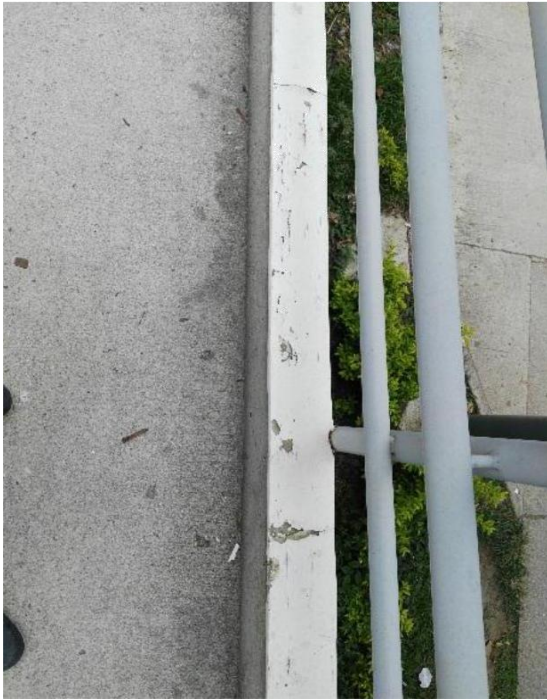
Las losas se encuentran en muy buen estado no presentan fisuras, grietas o deterioros que pongan en riesgo la vida de los peatones que transitan a diario por esta estructura. Estas losas cuentan con bordillos en concreto a sus extremos; a dichos bordillos se aplicó un acabado aplicándoles estuco plástico lo cual no era el acabado adecuado ya que se encuentran a la intemperie y los efectos del sol y las lluvias a desmejorado su acabado.

Figura 29. Acabado de bordillos
Fuente: Autores del proyecto.

Encontramos que el recubrimiento en los bordes de las rampas de acceso se encuentra deteriorado, determinando que no era el material adecuado para trabajar en la intemperie, siendo este el único aspecto notable en la estética de este puente peatonal, el cual no interfiere en el funcionamiento de dicho puente. No descartando un mantenimiento general que permita mantener este puente en condiciones óptimas; adicionalmente cabe resaltar que los resultados obtenidos para la resistencia a compresión del concreto de las bases y el tablero fueron los adecuados para la construcción de estos elementos.

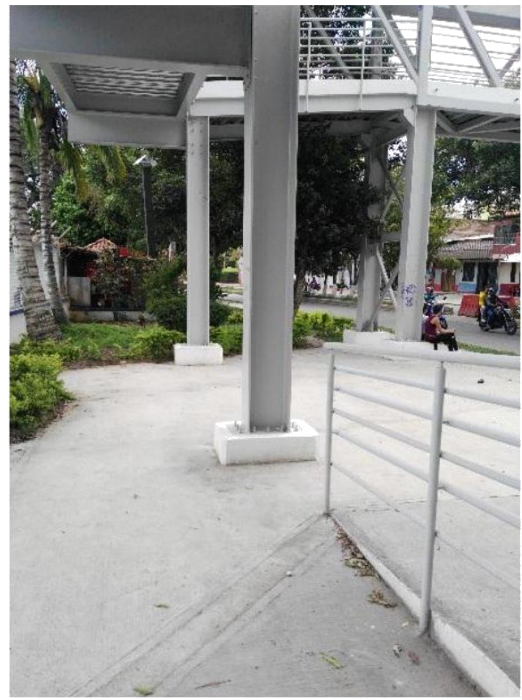
Las barandas se encuentran en un estado adecuado no presentan oxidación o corrosión por efectos del agua, tampoco presentan fracturas o fisuras, el estado de la pintura se encuentra perfecto.

Figura 30. Barandas y pasamanos
Fuente: Autores del proyecto.

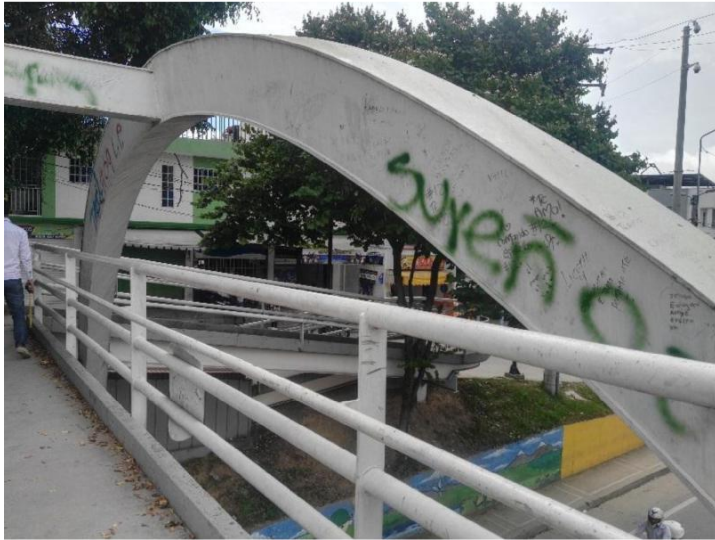
El puente peatonal JOSE ANTONIO GALAN fue construido en el 2002 y a pesar de no tener tantos años de haber sido entregado presenta un abandono por parte de las entidades encargadas del aseo de la ciudad en esta inspección que pudimos realizar encontramos muchas basuras dejando ver la poca conciencia de los ciudadanos que transitan a diario por estas zonas

y arrojando sus basuras bolsas, embaces plásticos y de vidrios. Su sistema estructural no presenta ningún tipo de fallencias o fallas estructurales ni mucho menos corrosión en los elementos estructurales metálicos y sus barandas.

Figura 35. Puente peatonal JOSE ANTONIO GALAN
Fuente: Autores del proyecto.

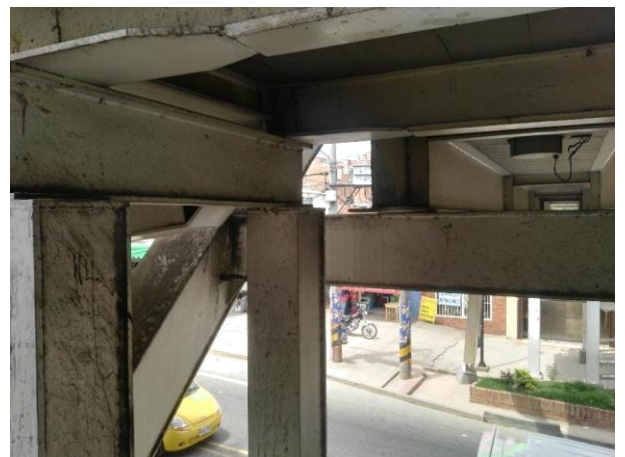
Figura 38. Elementos metálicos estructurales.
Fuente: Autores del proyecto.

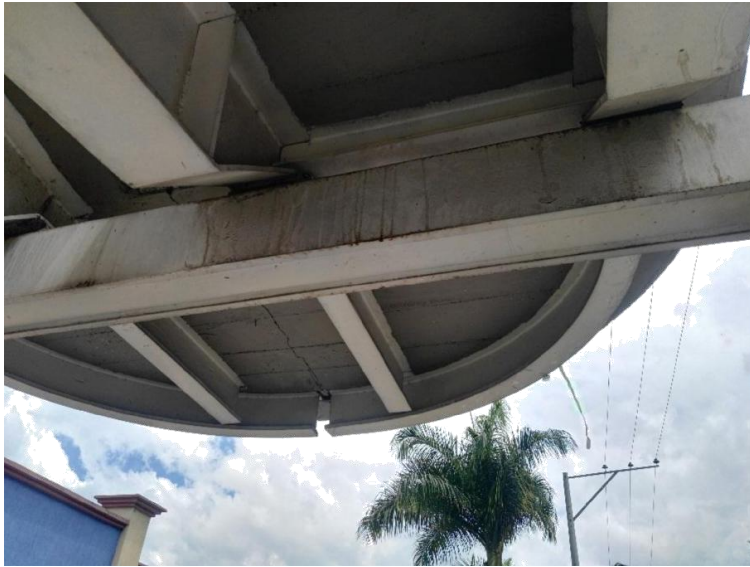
Figura 39. Voladizo y elementos metálicos.
Fuente: Autores del proyecto.

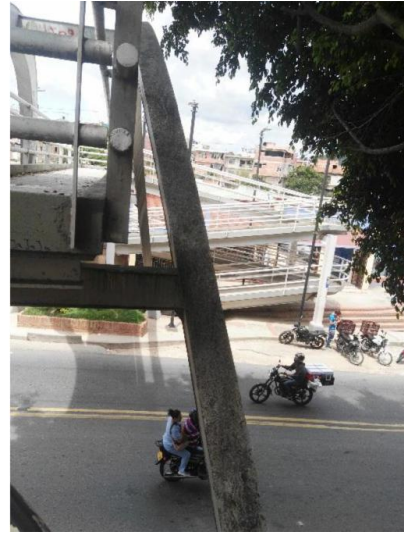
Figura 44. Arco metálico
Fuente: Autores del proyecto.

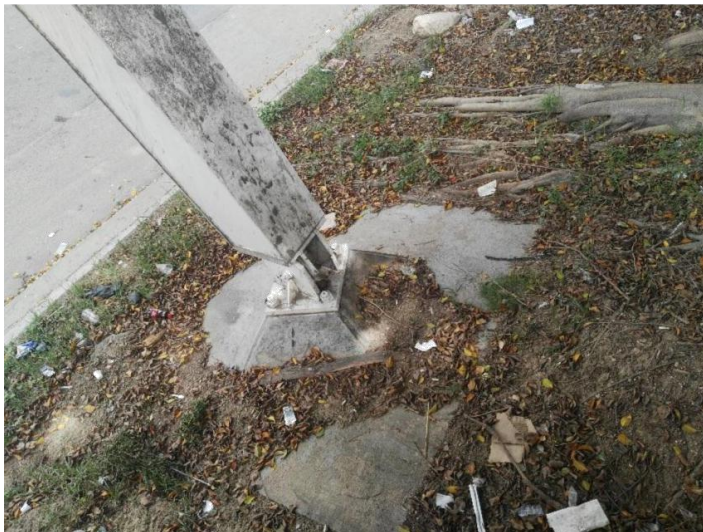
Figura 45. Pedestales y anclaje al arco metálico.
Fuente: Autores del proyecto.

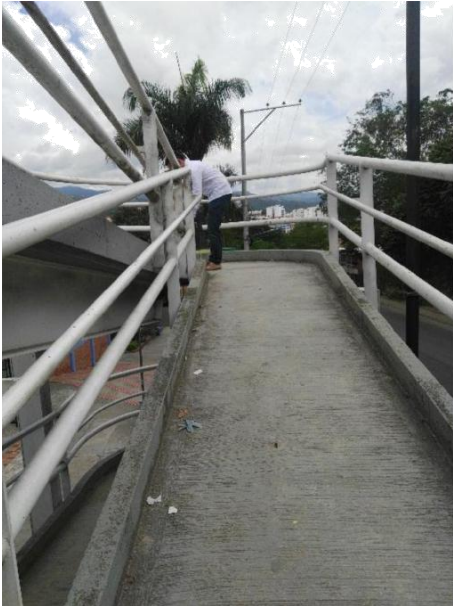
Zonas de accesos: este sistema estructural cuenta con accesos en cada uno de sus .pendiente de 8% para cada 10 metros; estas dos zonas de accesos se encuentran en buen estado estructuralmente pero presentan un deterioro en la pintura de pasa manos barandas y cada uno de los elementos estructurales que hacen parte de estas rampas de acceso.

Figura 47. Rampa de acceso.
Fuente: Autores del proyecto.

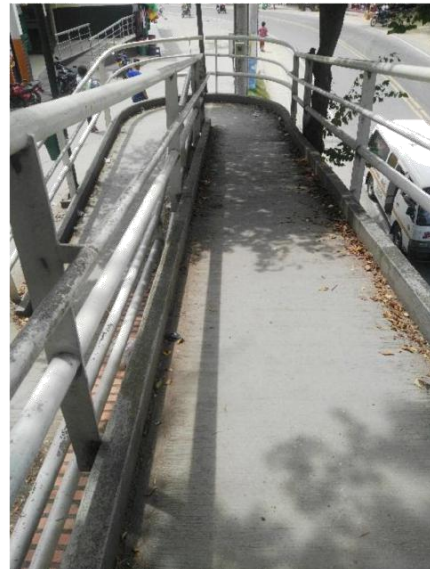
Figura 48. Pasa manos y losa de rampa
Fuente: Autores del proyecto.

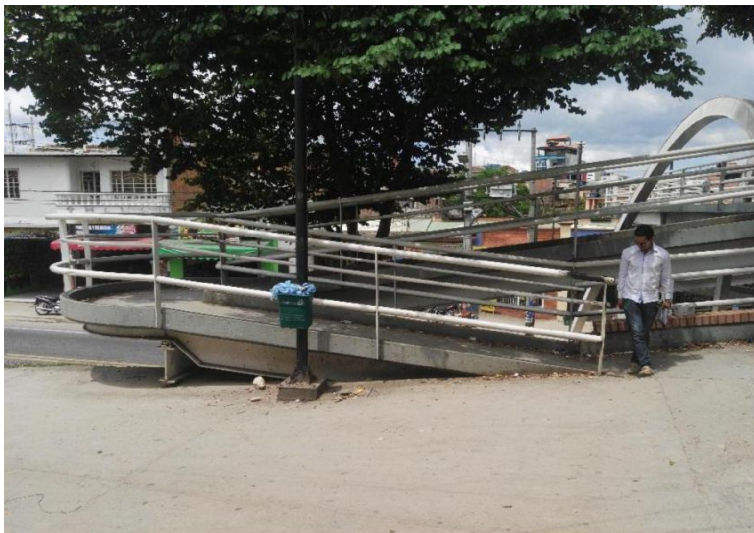
Las zonas de acceso para este puente peatonal cumple con requisitos estipulados y exigidos por las normas pero presenta un problema no menor en uno de sus extremos debido a que la ruta de acceso entrega el flujo o el tránsito peatonal en otra de las vías de la ciudad y no en un andén como debería ser y así evitar accidentes como atropellamientos de transeúntes.

Figura 49. Fin o inicio de rampa de acceso.
Fuente: Autores del proyecto.

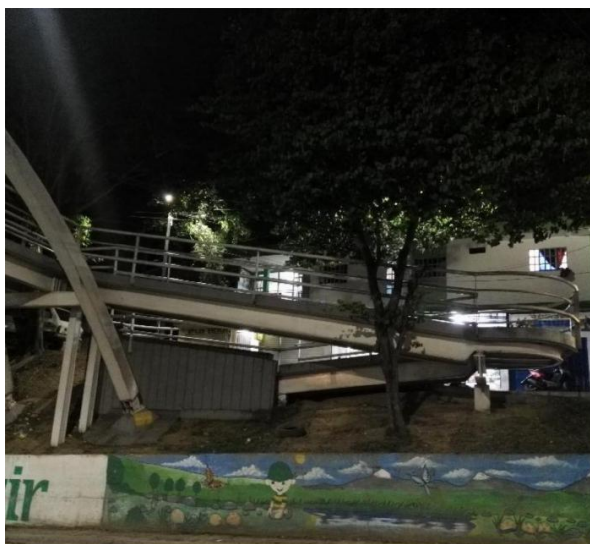
Iluminación: la infraestructura del puente peatonal JOSE ANTONIO GALAN cuenta con un excelente alumbrado público debido a la existencia de postes de energías y luminarias en la cercanía del puente los cuales se encuentran en buen estado y en perfecto funcionamiento, haciendo el tránsito de los transeúntes mucho más seguro.

Figura 51. Iluminación puente peatonal.
Fuente: Autores del proyecto.

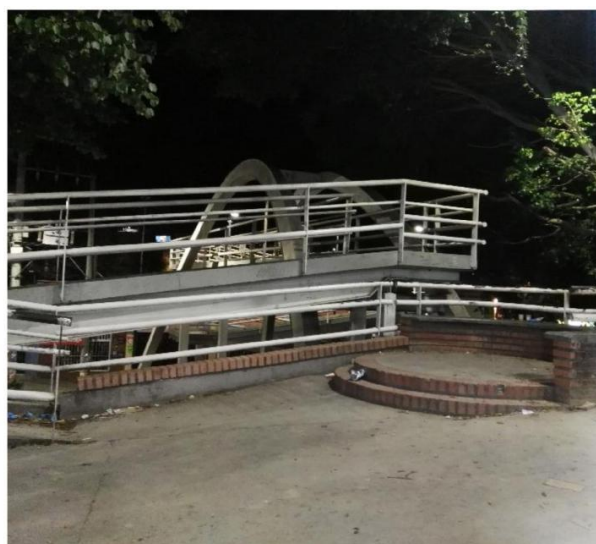
Figura 52. Perfecto estado del alumbrado.
Fuente: Autores del proyecto.

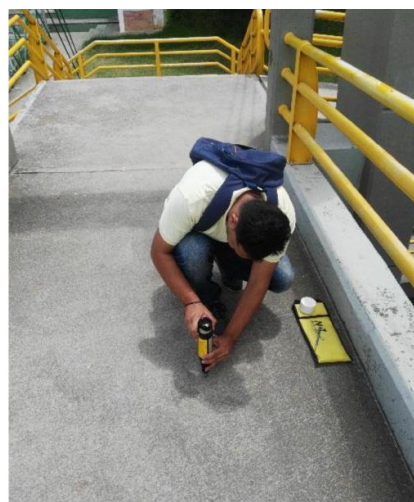
**Figura 58. Ensayo esclerómetro en el tablero.
Fuente: Autores del proyecto.**

La prueba del esclerómetro para medir la resistencia a compresión del concreto en parte de la losa del tablero nos arroja que es supremamente inferior a los 3000 P.S.I; lo cual se atribuye a que los refuerzos de los peldaños de la losa tienen poco recubrimiento lo cual se pudo notar en la inspección visual previamente realizada a toda la estructura, por tal motivo la lectura del esclerómetro se ve afectada dada la cercanía de las barras de acero de refuerzo a la superficie del concreto ensayado.

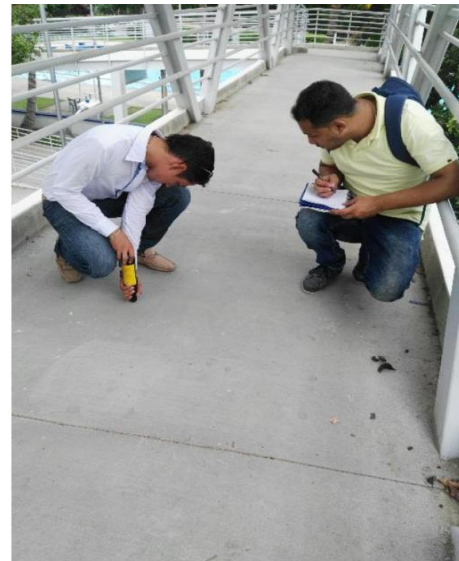
**Figura 60. Esclerometría superficie losa
Fuente: Autores del proyecto.**

La resistencia a la compresión del concreto en la losa del tablero según los ensayos de esclerometría están por debajo de los 3000 P.S.I resistencia mínima que debería presentar según las condiciones y cargas de diseño de la estructura; no obstante esta losa puede presentar que los refuerzos de los peldaños de la losa tienen poco recubrimiento como sucede y se pudo observar a simple vista en el puente peatonal Marco Aurelio Gomes por tal motivo se ve afectado los resultados del ensayo.

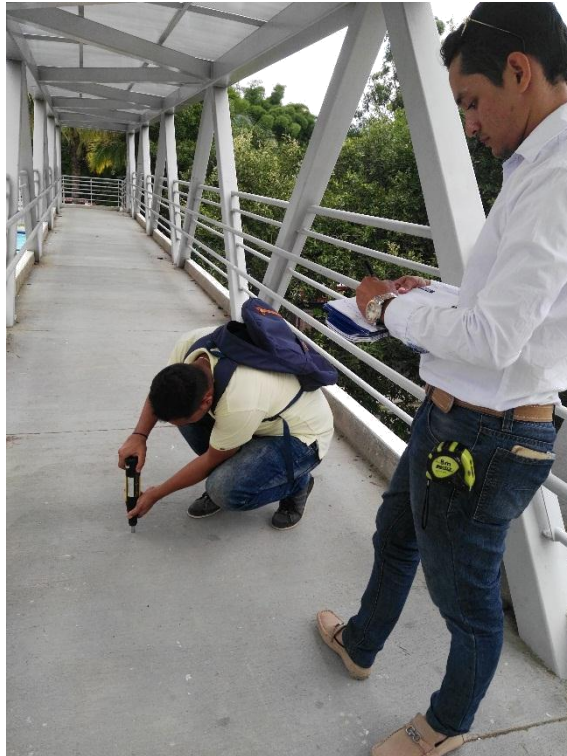
Figura 61. Ensayo esclerómetro losa del tablero
Fuente: Autores del proyecto.

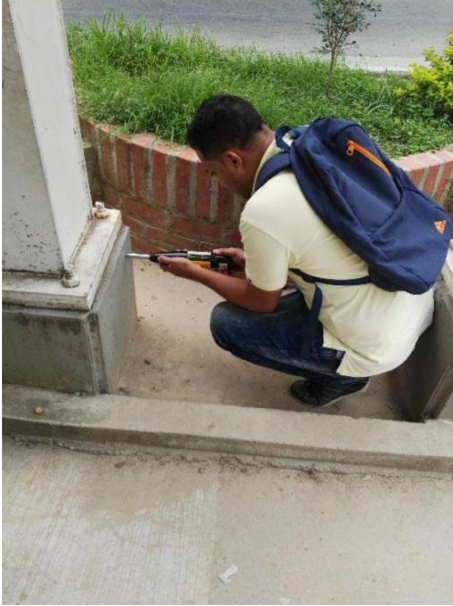
Para practicar el ensayo del esclerómetro en la infraestructura del puente peatonal se escogieron la losa del tablero y una de las bases o pedestales que soportan las columnas metálicas del puente con el fin de medir la resistencia a la compresión del concreto; debido a que muchos de los elementos estructurales son metálicos ya que es un puente metálico en arco con bases y tablero en concreto reforzado.

Figura 62. Ensayo de esclerometria.
Fuente: Autores del proyecto.

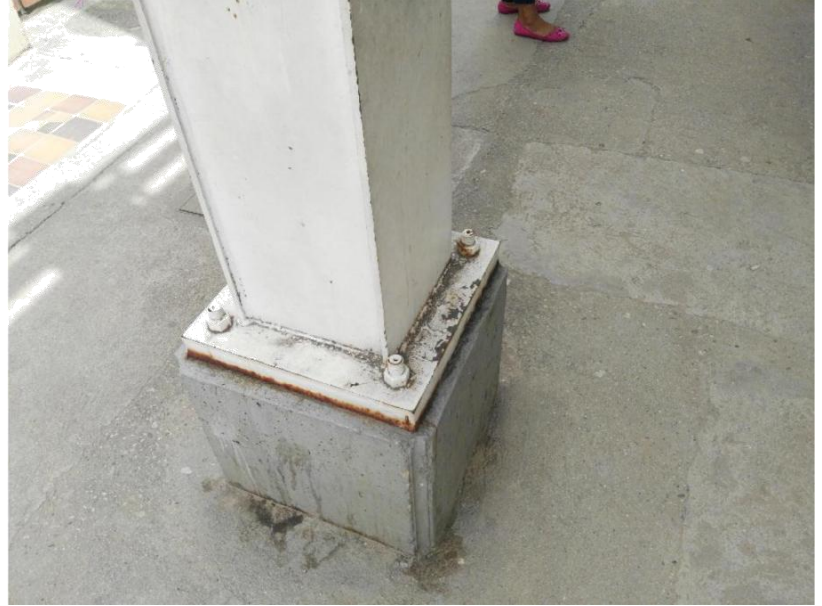
Figura 63. Base o pedestal que soporta columna metálica
Fuente: Autores del proyecto.

Los elementos en concreto se encuentran en buenas condiciones, no presentan visualmente ningún tipo de deficiencia, cumpliendo también con la resistencia a compresión del concreto encontrada mediante la aplicación del ensayo del esclerómetro.

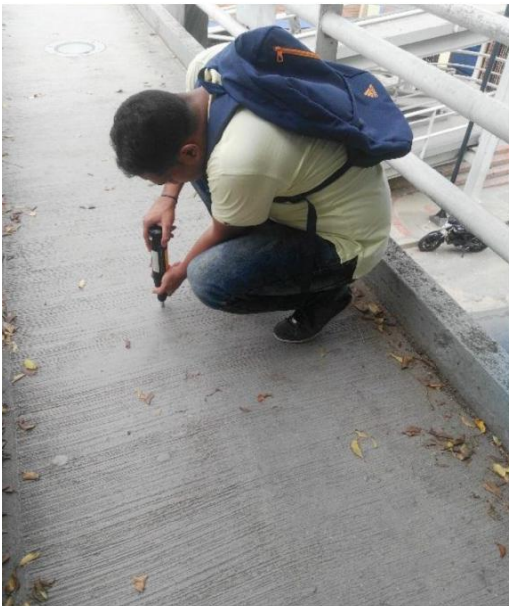
Figura 64. Ensayo esclerometria en tablero.
Fuente: Autores del proyecto.

La resistencia a la compresión del concreto en la losa del tablero según los ensayos de esclerometría están por debajo de los 3000 P.S.I resistencia mínima que debería presentar según las condiciones y cargas de diseño de la estructura; no obstante esta losa puede presentar que los refuerzos de los peldaños de la losa tienen poco recubrimiento que en este caso no se puede observar a simple vista como sucede y se pudo observar en el puente peatonal Marco Aurelio Gomes por tal motivo se ve afectado los resultados del ensayo para medir la resistencia a la compresión del concreto de la losa del tablero y sería necesario practicar otro tipo de ensayo para poder determinar dicha resistencia; pero debido a la negativa del INSTITUTO NACIONAL DE VIAS (INVIAS) y la alcaldía municipal no fue posible poder realizar otro tipo de ensayo como el del extractor de núcleo para todas las losas y columnas de los puentes peatonales de la ciudad por su grado destructivo contra la estructura.

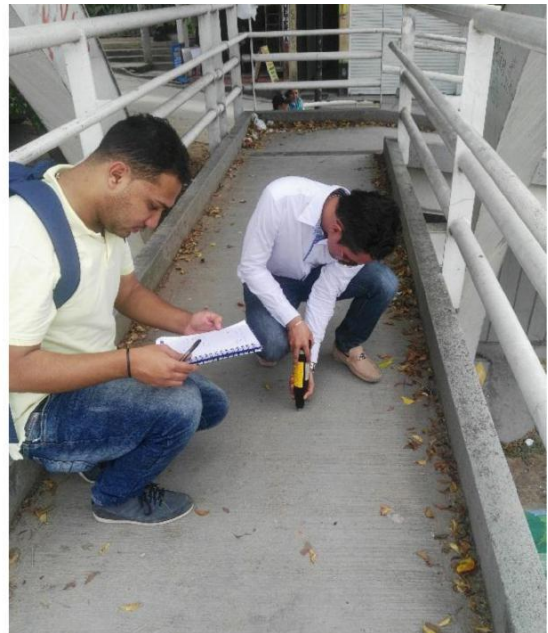
Figura 65. Toma de datos de esclerómetro.
Fuente: Autores del proyecto.

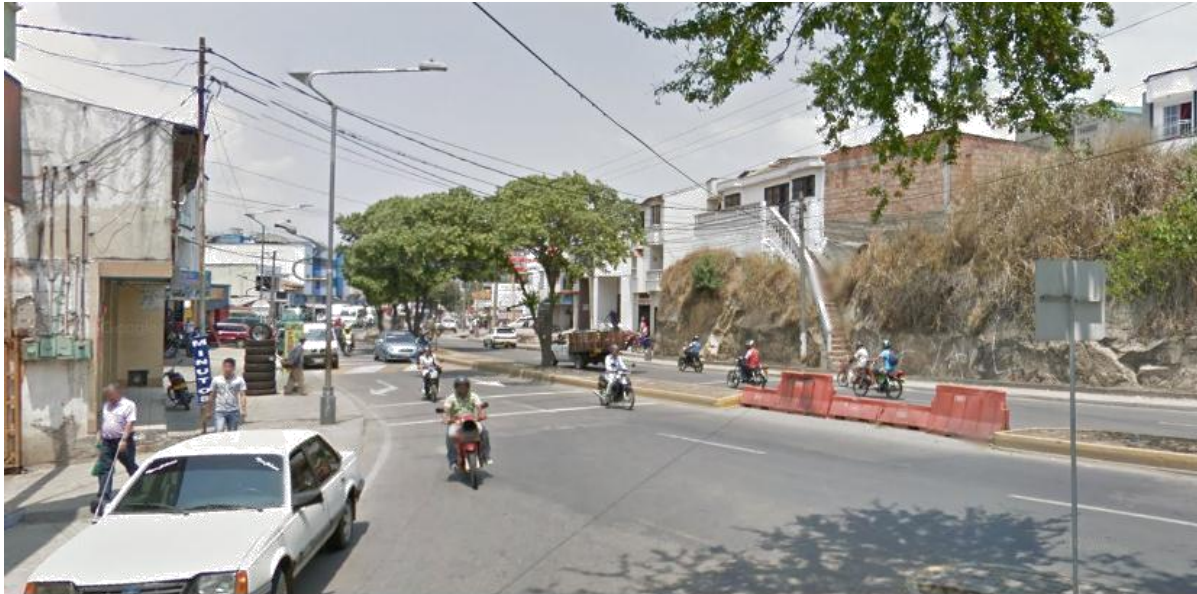
Figura 67. Avenida Francisco Fernando de Contreras.
Fuente: Autores del proyecto.

La vía en estudio presenta un ancho de calzada de 7.0 metros por carril separadas por una zona verde de arborización, la estructura del pavimento se encuentra constituida por un pavimento rígido. El sector no presenta cruces semaforizados, espacios o estructuras para la circulación peatonal, ni señalización vertical y horizontal suficientes.

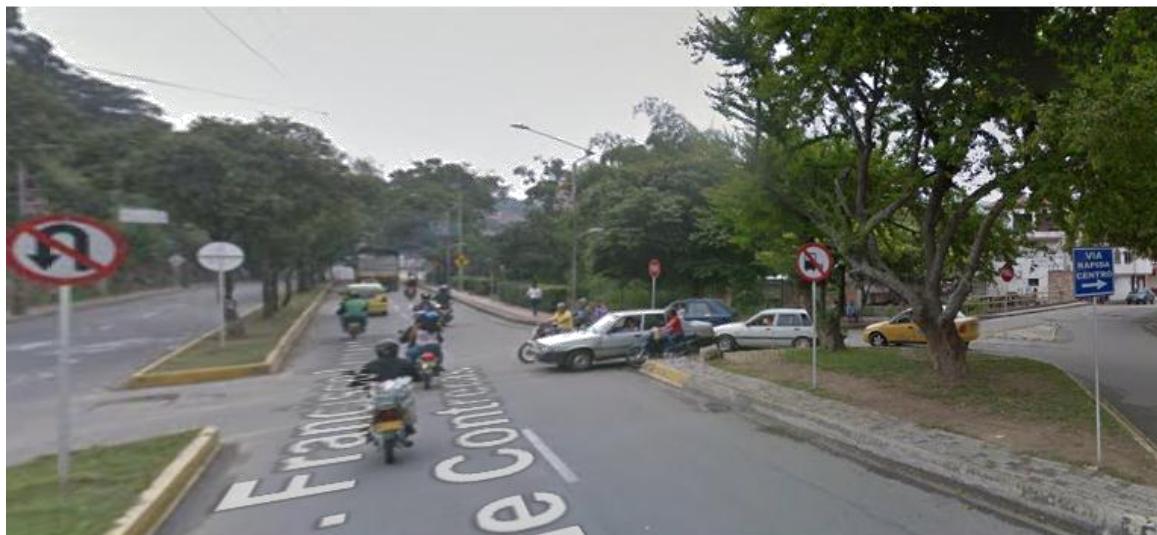
Se destacan las señales de tránsito “Prohibido Parquear” en el costado que va de norte a sur y las señales “Ruta Nacional” y “Prohibido Recoger o Dejar Pasajeros” en el otro costado de la vía.

Figura 68. Señalización del punto de estudio.
Fuente: Autores del proyecto.

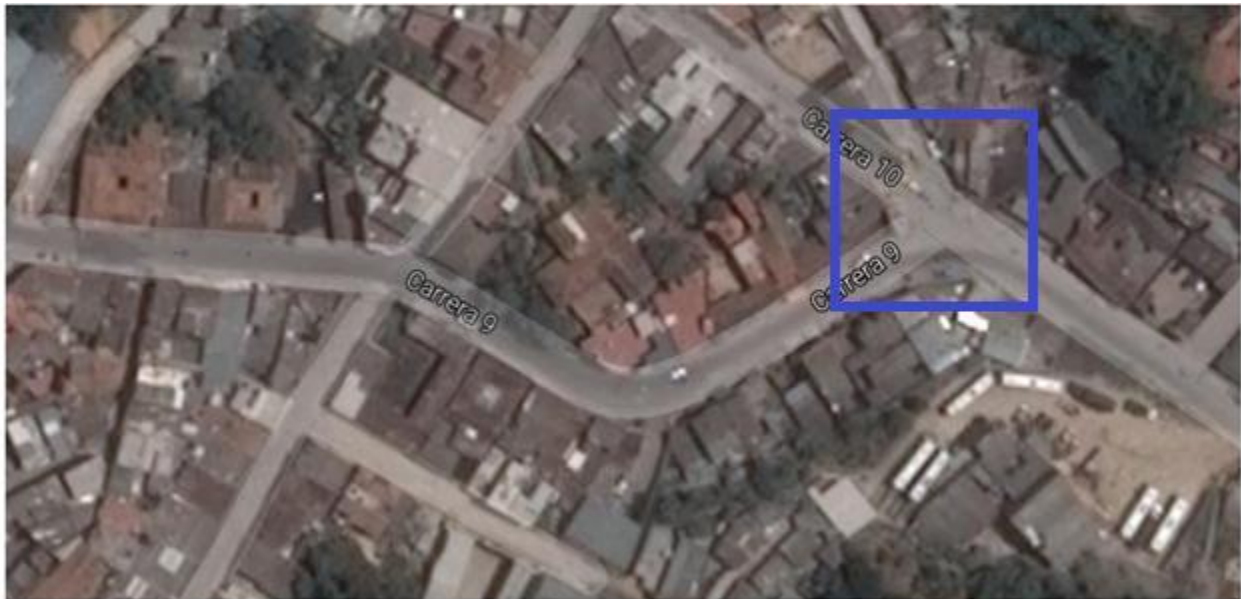
**Figura 69. Punto de estudio para implementación de puente peatonal.
Fuente: Autores del proyecto.**

La vía en estudio presenta un ancho de calzada de 7.50 metros compuesta por dos carriles de circulación en dos direcciones. La estructura que conforma el pavimento de la vía es de tipo flexible el cual presenta un alto grado de deterioro como lo son desniveles; huecos y fracturas en la superficie del pavimento. El sector no presenta cruces semaforizados, demarcación de pasos peatonales, ni señalización vertical y horizontal suficientes.

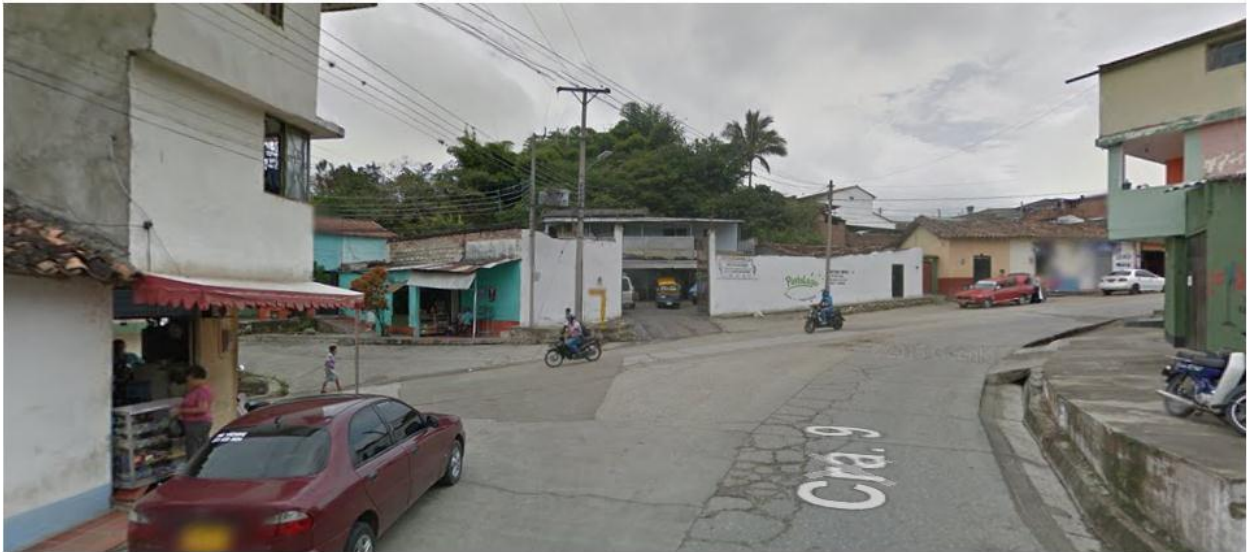
Fue tomado como punto de estudio por el alto flujo vehicular que transitan por estas dos avenidas y la poca señalización y cruces semaforizados que se encuentran en el lugar siendo una zona vulnerable de accidentes para los transeúntes de esta zona.

Figura 70. Carrera 9 y carrera 10, punto de estudio.
Fuente: Google Maps.
