SEGUIMIENTO A LOS PROCESOS DE CAPTACIÓN, TRATAMIENTO Y
MANTENIMIENTO GENERAL DE LA PLANTA DE TRATAMIENTO DE AGUA
POTABLE EL ALGODONAL, MUNICIPIO DE OCAÑA, NORTE DE SANTANDER

Trabajo de grado presentado bajo la modalidad de pasantías para optar al título
de Tecnólogo en Obras Civiles, modalidad pasantías.

UNIVERSIDAD FRANCISCO DE PAULA SANTANDER OCAÑA

Marzo de, 2017

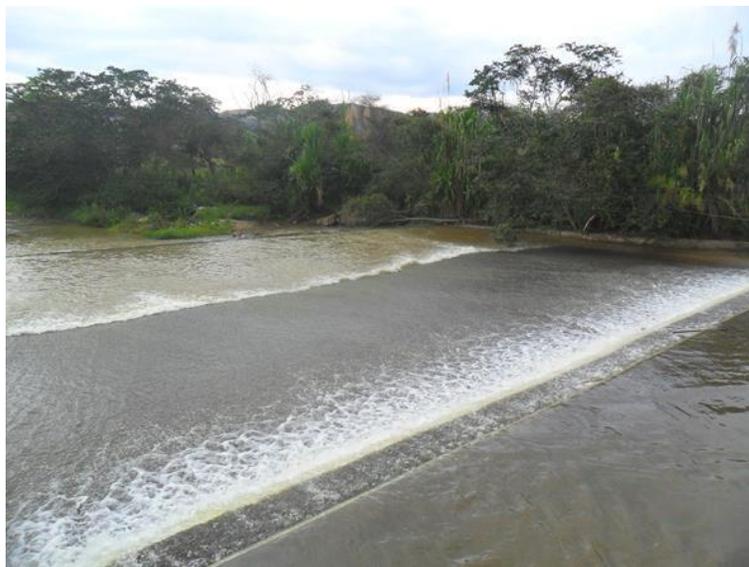
Captación. La captación se realiza de tipo lateral, constituido por una presa de tipo “india” enclavada en el lecho del río. Consta de una presa vertedora de derivación, y cámara de captación con su correspondiente rejilla para retener el material sólido (palos, rastrojos, otros).

Figura 16. Fase de captación –PTAP El Algodonal.

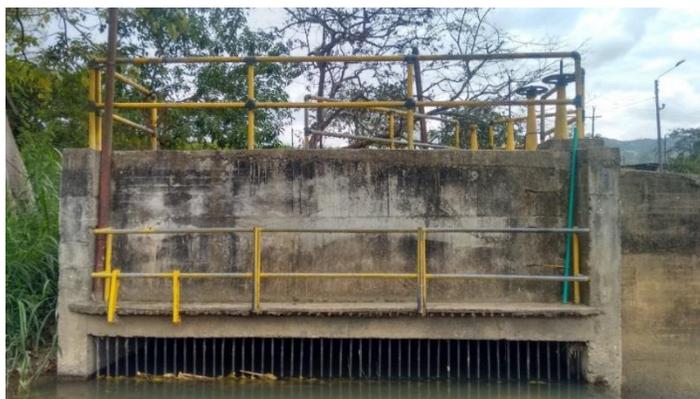
Dicha rejilla se encuentra a 0.37 m de altura desde el fondo del rio, para su mantenimiento periódico tenemos una losa de 0.39m de ancho, 0.08m de espesor y 5.61m de largo, fundida en concreto reforzado con varilla de media corrugada y varilla de 0.08m de diámetro lisa, ubicada 0.31 m desde la rejilla. Para acceder a dicha losa tenemos tres escalones hechos en varilla de media, lisa incrustados en el muro con una distancia entre escalones de 0.37m y una huella de 0.16m. En cada esquina de dicha losa encontramos 2 columnas de 0.31m ancho, 0.31m de largo y una altura de 1.59m, y entre estas hay una baranda de seguridad de 4.82m de largo, 0.785 de alto y construida con un tubo de diámetro de 0.15m, Conformada por 2 tubos horizontales, el primero ubicado a 0.30m desde la losa y el segundo a 0.40m desde el primer tubo en cada esquina hay una saliente de la misma baranda de profundidad 0.20m a 0.125m del muro, soldados en cada esquina con 1 tubo de igual altura, la estructura de la baranda se asegura con 4 tubos más verticales en el frente soldados a 1.57m uno del otro.

Figura 17. Bocatoma de la PTAP – El Algodonal.

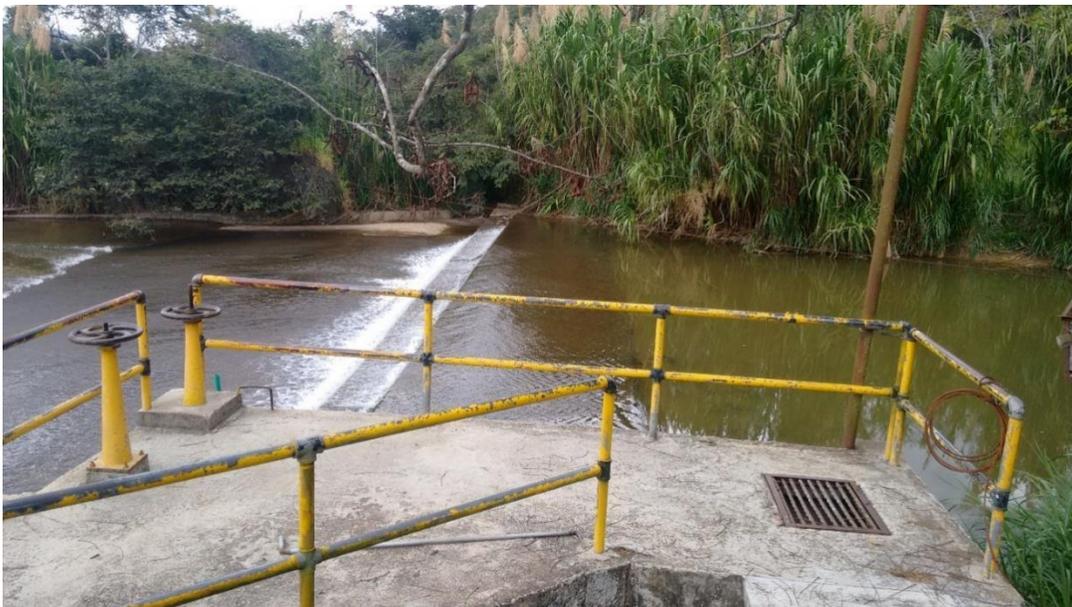
Canal de derivación. Estructura en forma de (y) con una profundidad desde el fondo del canal hasta el nivel de losa de 3.32m, sus muros tienen un espesor de 0.30m, su función es la de enviar la cantidad de caudal necesario al canal de aducción. Sus dimensiones se especifican en el dibujo. Tiene una cámara de acceso de 0.675 m de largo y 0.605 de ancho, ubicada a 0.60m del borde de la losa en dirección por donde se capta el agua, protegida con una rejilla construida con 9 varillas corrugadas de 0.08m de diámetro, distancia entre varillas de 0.04m, para el ingreso se realiza una extracción total de la rejilla y se accede por 6 escalones de varilla de media lisa ubicados uno del otro a 0.29m de altura, ancho de 0.31 y una huella de 0.16m.

Figura 18. Canal de derivación PTAP- El Algodonal.

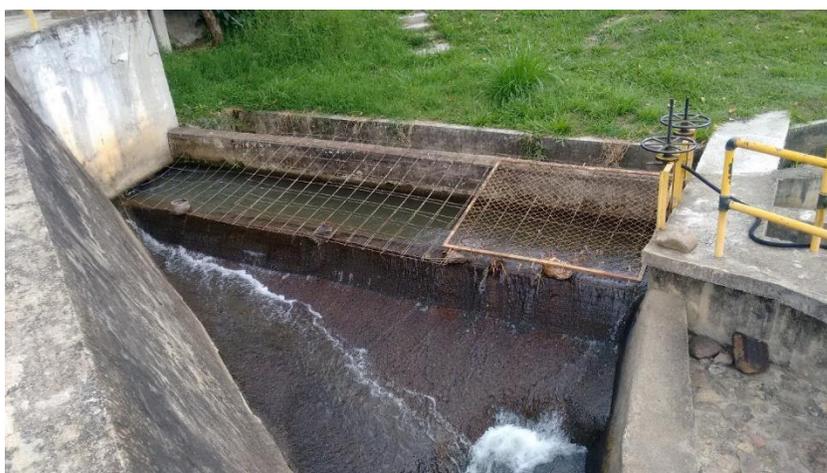
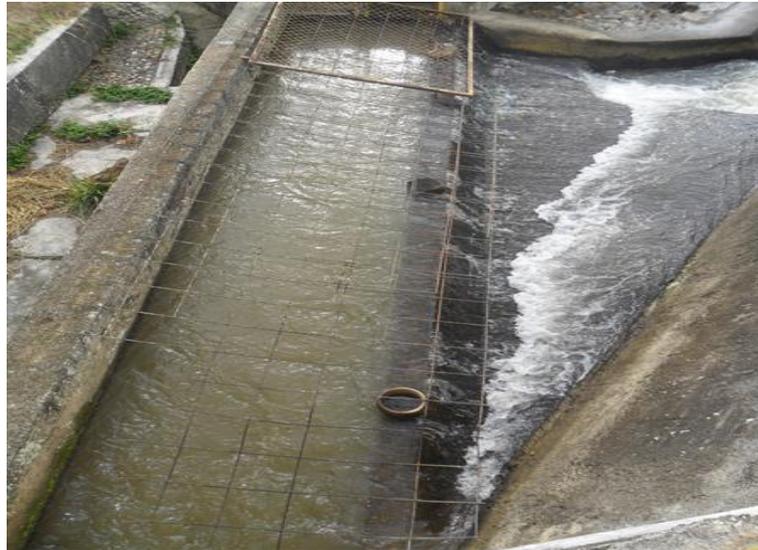
Canal de aducción. Estructura de forma rectangular de 7.87m de largo, 1.30m de ancho, la parte del muro más alto mide 1.07m con un espesor de 0.30m, tiene las funciones de garantizar la entrada del caudal de diseño a los desarenadores y devuelve los excesos de agua al río algodónal mediante un vertedero lateral cuya altura del muro es de 0.58m y su espesor 0.20m.

Se comunica con el canal de derivación por medio de 2 compuertas, que tienen una medida de 0.51m y 0.61m de ancho, 0.58m de alto, y están separadas la una de la otra 0.18m. A la vez se comunica con los tanques desarenadores por medio de 2 compuertas las cuales miden 0.7m de ancho cada una y 0.58m de alto.

Figura 19. Panorámica 1 estructura canal de aducción PTAP-El Algodonal.

Figura 20. Panorámica 2 estructura canal de aducción PTAP-El Algodonal.

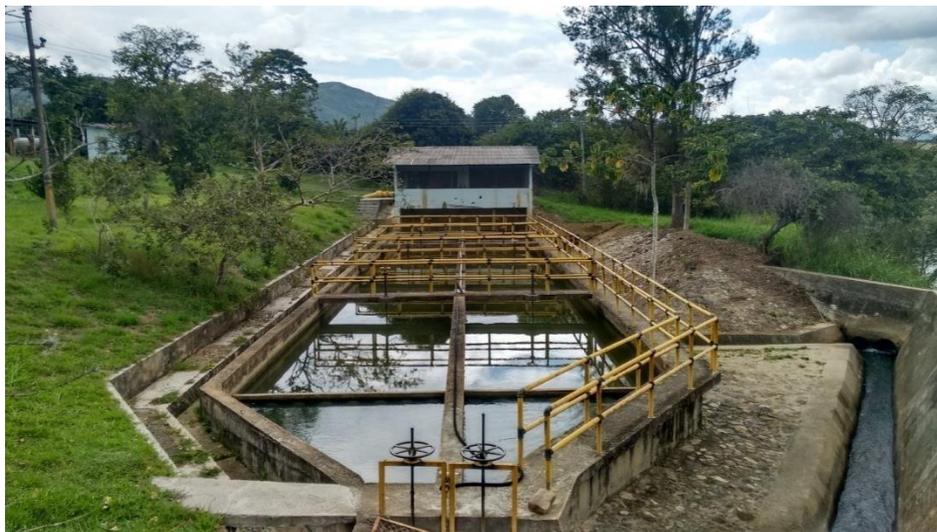
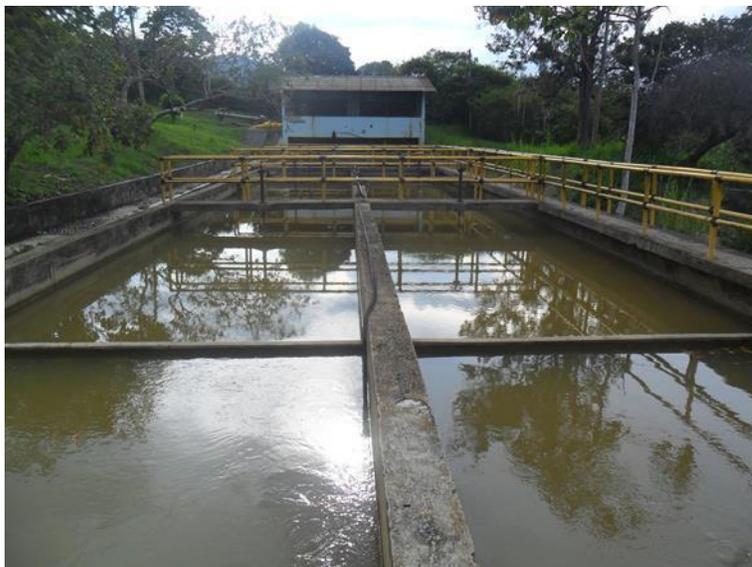
Desarenador. Son dos tanques divididos por un muro de 0.32m de ancho y 39.68m de largo, cada tanque tiene 4 secciones las cuales tienen un desnivel de derecha a izquierda con una altura mínima de 1.50m y una máxima de 1.84m donde por cada sección hay una compuerta para el lavado de lodo, en su mayor parte rectangulares y tienen como función retener las partículas tamaño arena con diámetros entre (0.06mm a 2.0mm) las dimensiones de la parte rectangular son 35.9m de largo, de ancho 3.94m la parte de la garganta que los conecta con el canal de aducción va de forma triangular tiene de largo 5m, un ángulo de 127.99 grados que se forma con el muro de la izquierda del tanque 1 y una altura de 0.88m, con el muro de la derecha del tanque 2 se forma un ángulo de 127.99 grados y un largo de 5,7m, también tiene dos muros a lo ancho de los

tanques, uno en forma de bafle construido a 0.24m desde el fondo con una altura de 0.95m conformado por dos filas de ocho huecos de 0.25m de radio, espacio entre huecos 0.22m, y otro macizo construido a 0.65m desde el fondo del tanque y a 3.10m desde el muro de la estación de bombeo de baja cabeza con una altura de 0.61m y un espesor de 0.075, se construye una loza en concreto reforzado la cual está situada encima del muro derecho del tanque, perpendicularmente desde la parte rectangular de los tanque a (8.9m, 7.95m, 7.95m, m) hay 4 lozas más, utilizadas como puentes, protegidos con una baranda de seguridad construida con un tubo de diámetro 0.15m, con unas medidas de 1m de alto distancias, con una distancia de 0.5m desde el piso hasta el primer tubo y de hay 0.5m hasta el segundo tubo, 40.36m de largo, utilizada para fácil acceso a mantenimiento de los tanques, tiempo de retención 20 minutos.

Figura 21. Panorámica 1 Desarenador PTAP El Algodonal.

Figura 22. Panorámica 2 Desarenador PTAP El Algodonal.

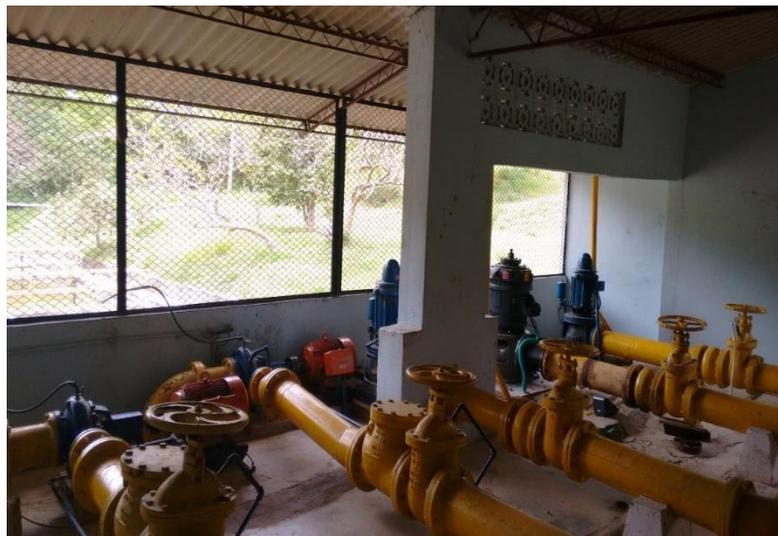
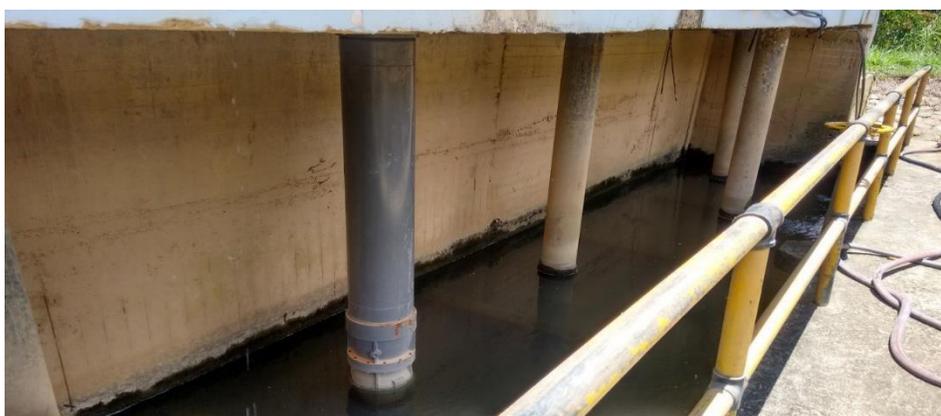
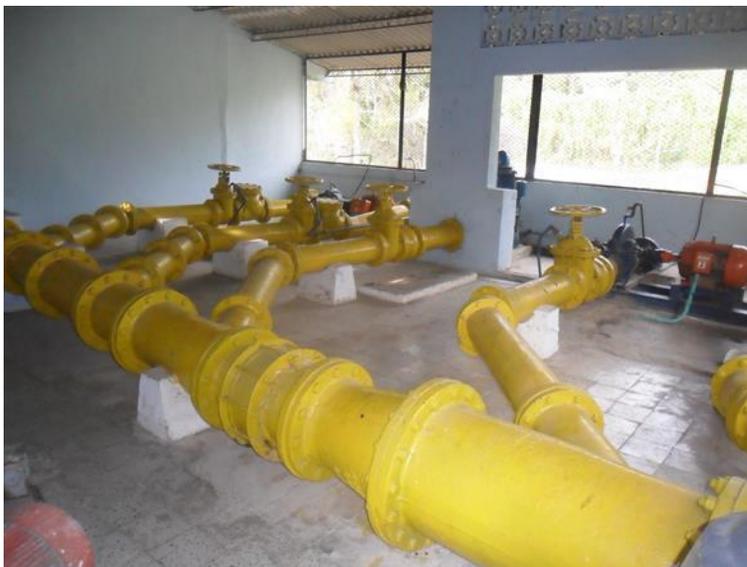
Conformada por cinco motobombas, dos la #5 y la #4 de tipo horizontal marca siemens de 30 HP y 1755 RPM e igual especificaciones, conectadas a una bomba hidráulica que tiene un tubo de 0.57m de diámetro unido a otro de 0.74m de diámetro, las otra tres motobombas son marca worthington las #3, y #1 son de 20 HP y 1770 RPM, tienen igual especificaciones y la #2 es de 50 HP y 1760 RPM. Son las encargadas de la extracción de agua cruda a una altura de 2.67m desde los tanques desarenadores, y como función principal elevar el agua cruda desde la estación de bombeo de baja cabeza a la planta de tratamiento. Por medio de una red de tubería

que conecta las motobombas con el tubo principal de 18 plg, tiene una longitud de 60m. El encendido y el apagado de las motobombas se realiza manualmente.

Figura 23. Panorámica 1 Estación de Bombeo PTAP El Algodonal.

Figura 24. Panorámica 2 Estación de Bombeo PTAP El Algodonal.

Figura 25. Panorámica 3 Estación de Bombeo PTAP El Algodonal.

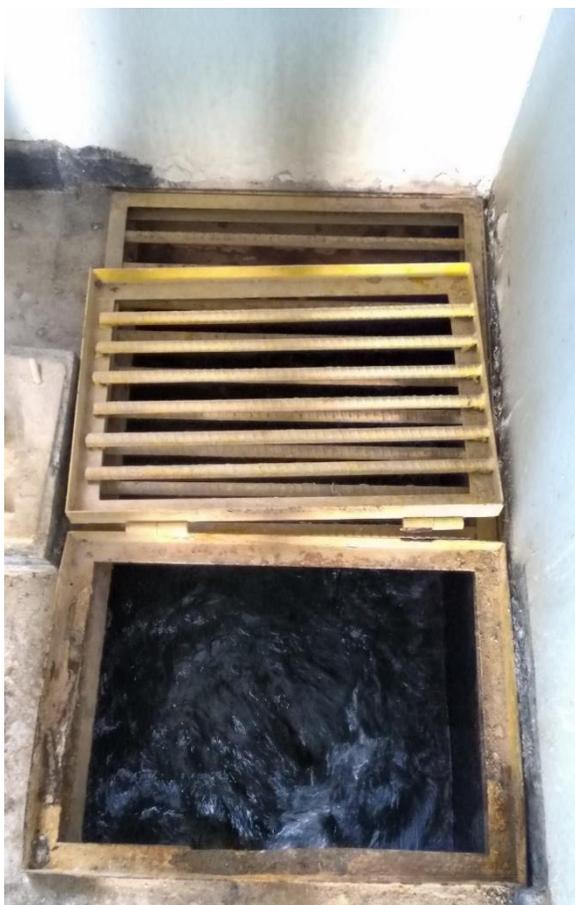
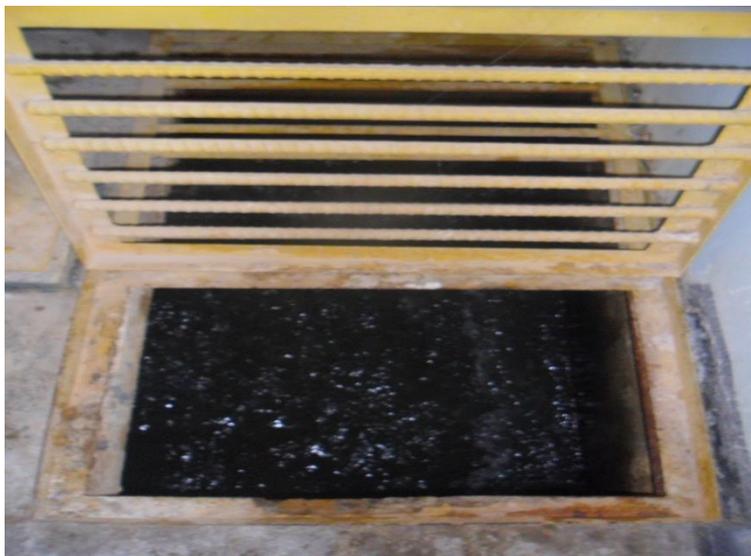
0.69 m de largo, 0,69m de ancho y se utilizaron 9 varillas para construirla, la otra rejilla está ubicada con bisagras unida a la otra para su fácil apertura, tiene unas dimensiones de 0.48m de largo, 0.69m de ancho y se utilizaron 6 varillas para construirla.

Construidas con ángulos de 0.04m de pestaña y varillas corrugadas de 0.69m de largo, un diámetro de 0.065m, espacio entre varillas de 0.04m

Figura 26. Panorámica 1 Cámara de quietamiento PTAP El Algodonal.

Figura 27. Panorámica 2 Cámara de quietamiento PTAP El Algodonal.

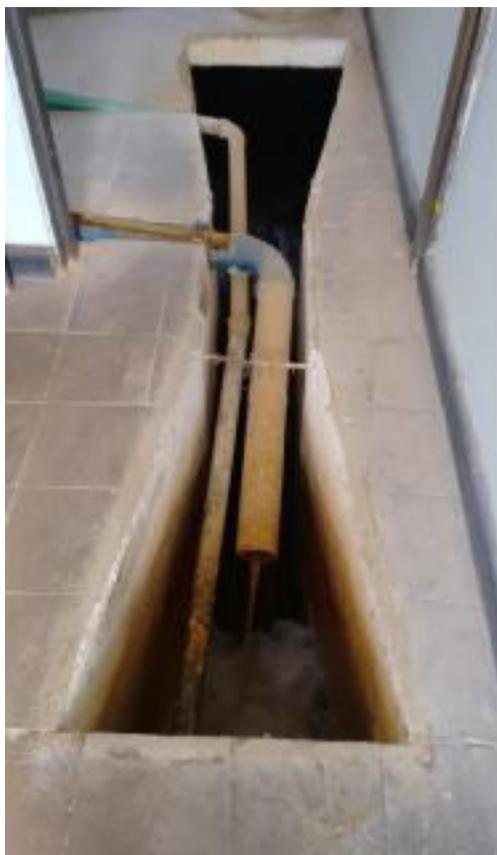
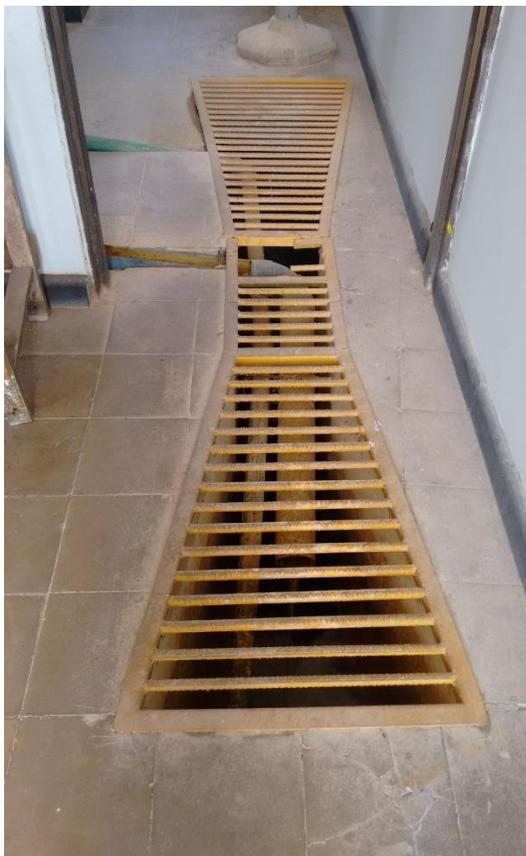
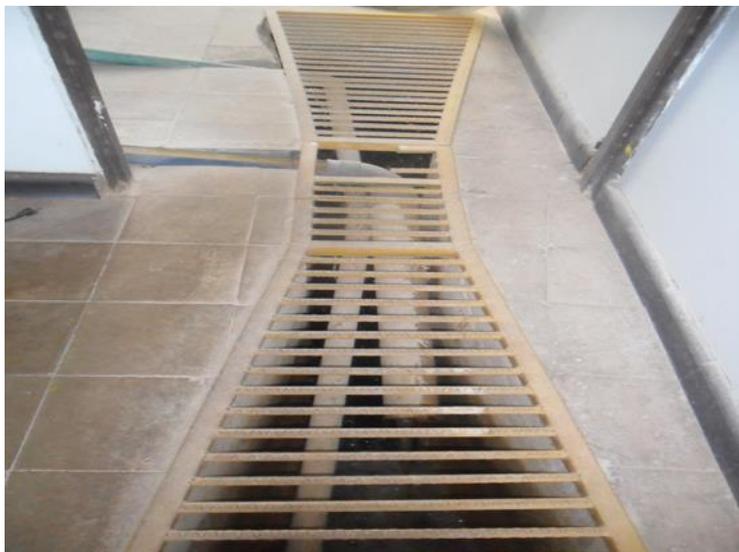
Como medida de protección se construyó una rejilla de iguales dimensiones que la canaleta con ángulos de 0.04m de pestaña, varillas de 0.08m de diámetro y espacio entre varillas de 0,04m, dicha rejilla se dividió en tres partes una de ancho máximo construida con 22 varillas y de largo 1.42m, para la segunda rejilla utilizaron 2 varillas de 0.32m de largo para cubrir un

hueco de 0.36m de largo, la tercera rejilla de ancho mínimo de 0.61m mide 1.02m de largo ,las varillas de dicha rejilla son corrugadas, de diferentes medidas ya que la canaleta es de medidas irregulares.

Figura 28. Panorámica 1 Canaleta Parshall PTAP El Algodonal.

Figura 29. Panorámica 2 Canaleta Parshall PTAP El Algodonal.

Figura 30. Panorámica 3 Canaleta Parshall PTAP El Algodonal.

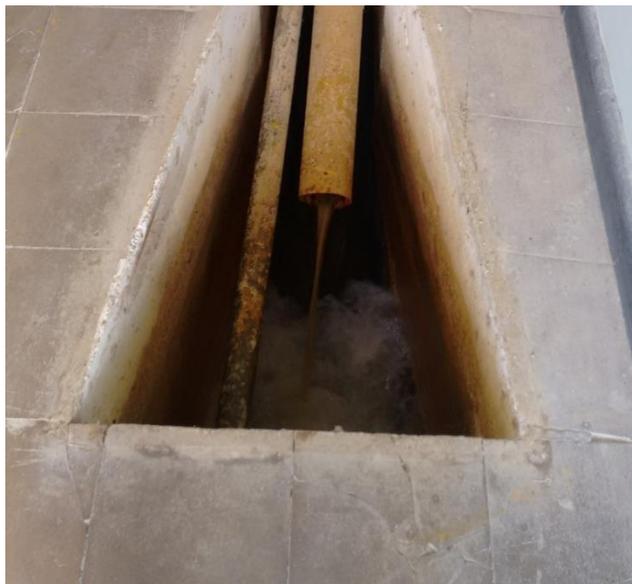
Coagulación (Mezcla rápida). Tiene por objeto la distribución uniforme del sulfato de aluminio en el agua, el cual sirve como coagulante para dar inicio a la formación de un floc base en un tiempo no superior a 30 segundos. Esto se lleva a cabo por la agitación del agua a través de un resalto hidráulico ubicado al final de la canaleta parshall. En este mismo punto se adiciona Cal al agua para estabilizar el PH.

Tiene por objeto la distribución uniforme del sulfato de aluminio en el agua por medio de una tubería de 1m de largo desde que ingresa a la canaleta parshall, hasta el resalto hidráulico que es el encargado de agitar el agua y se ubica al final de la canaleta parshall, el cual sirve como coagulante para dar inicio a la formación de un floc base en un tiempo no superior a 30 segundos. En este mismo punto se adiciona cal al agua por medio de una tubería de medidas 3.8m de largo, para estabilizar el PH.

Figura 31. Panorámica 1 proceso coagulación (mezcla rápida) PTAP El Algodonal.

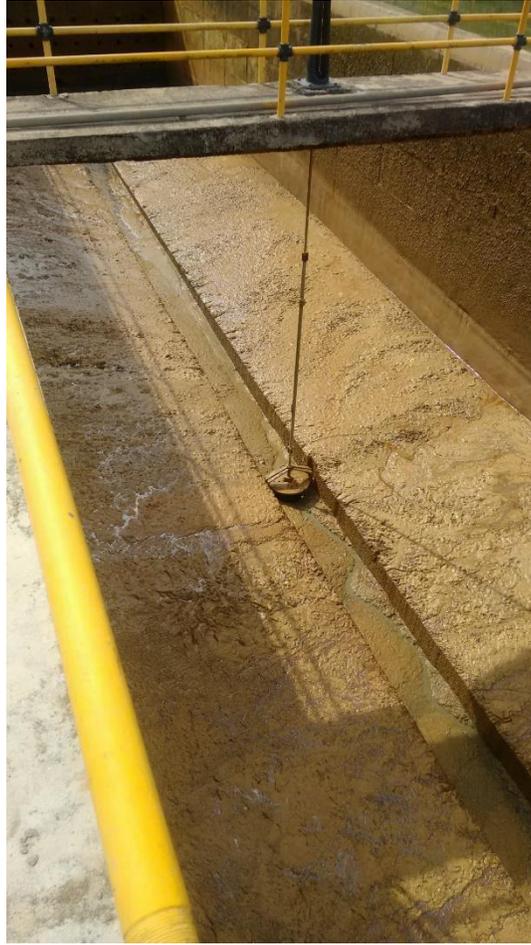
Panorámica 3 Sedimentadores listo para realizar extracción de lodos, ESPO S.A.

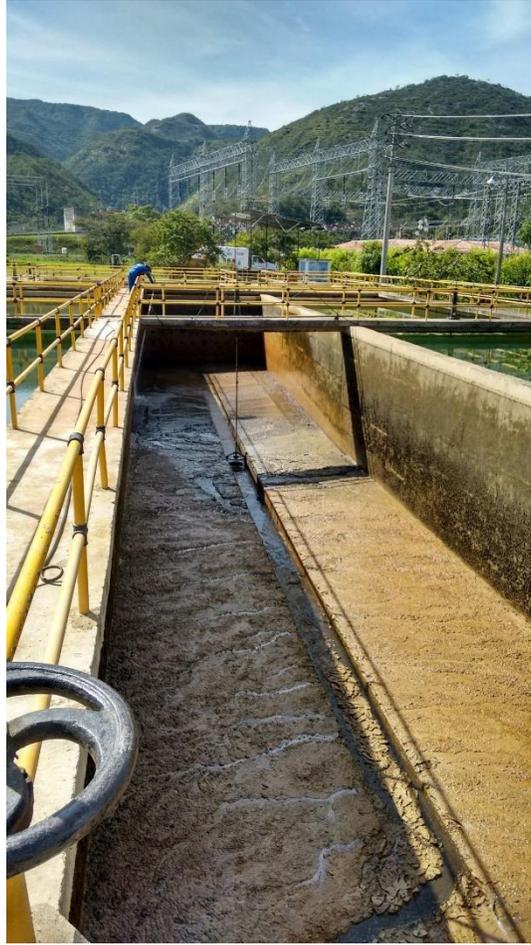
Panorámica 6 Operario realizando mantenimiento desde la parte superior, ESPO S.A.
Fuente: Toma fotográfica, Sánchez Pérez, WesllyDonay. Estudiante Tecnología Obras Civiles,
UFPS Ocaña. (2017).

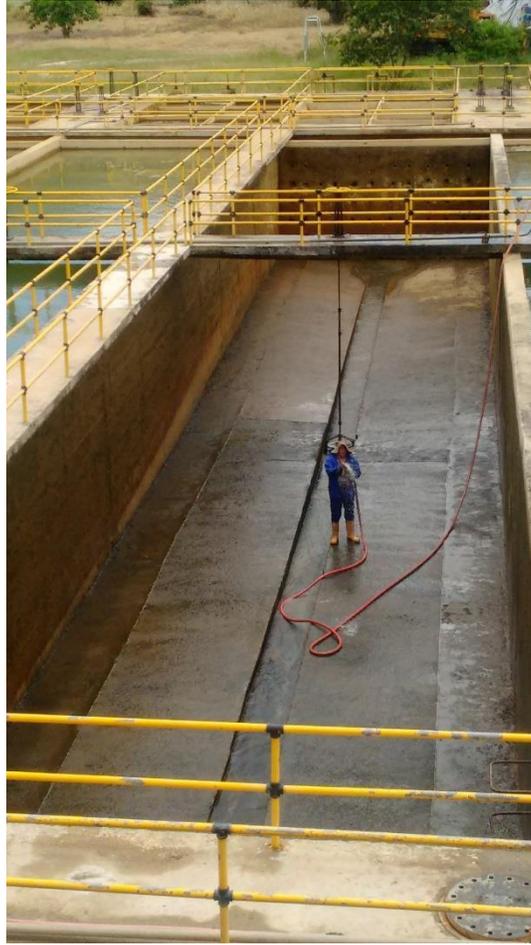
Panorámica 10 Sedimentador lavado, ESPO S.A.

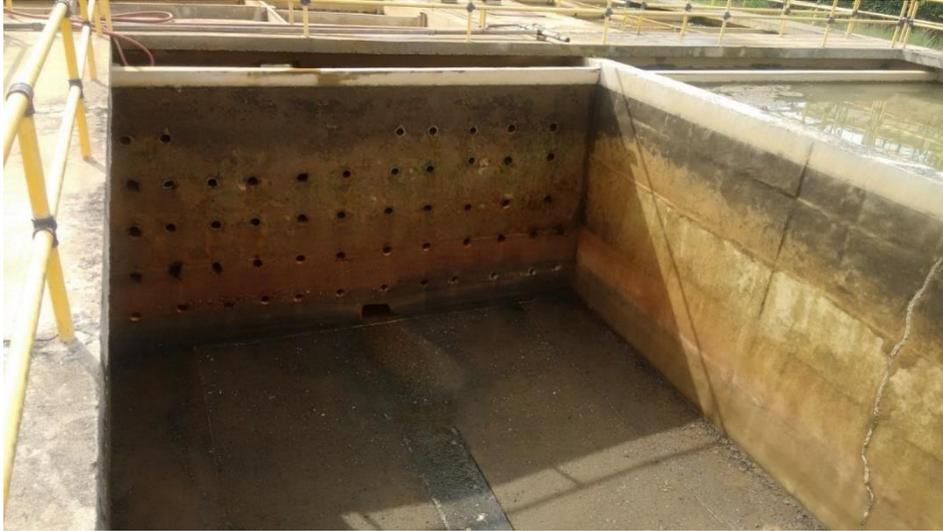
Panorámica 11 Sedimentador listo para comenzar a operar, ESPO S.A.

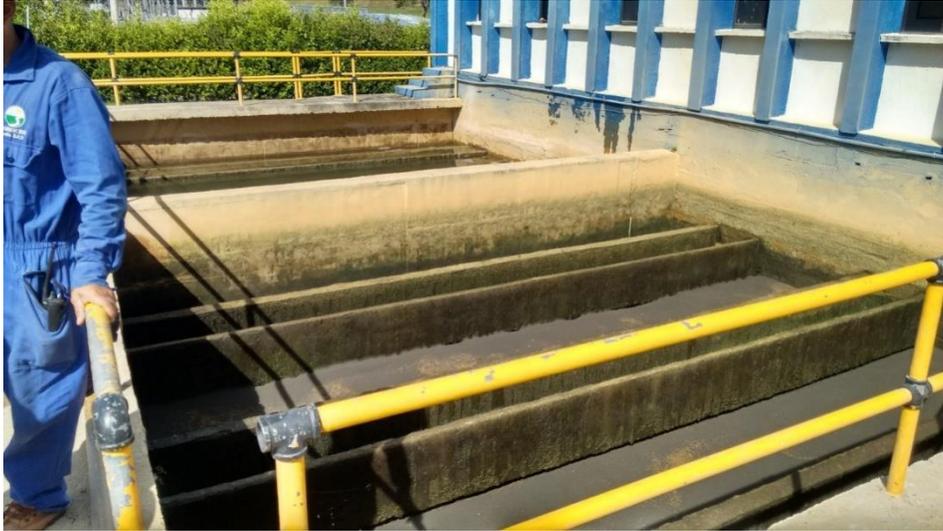
Panorámica 5 mantenimiento terminado, ESPO S.A.

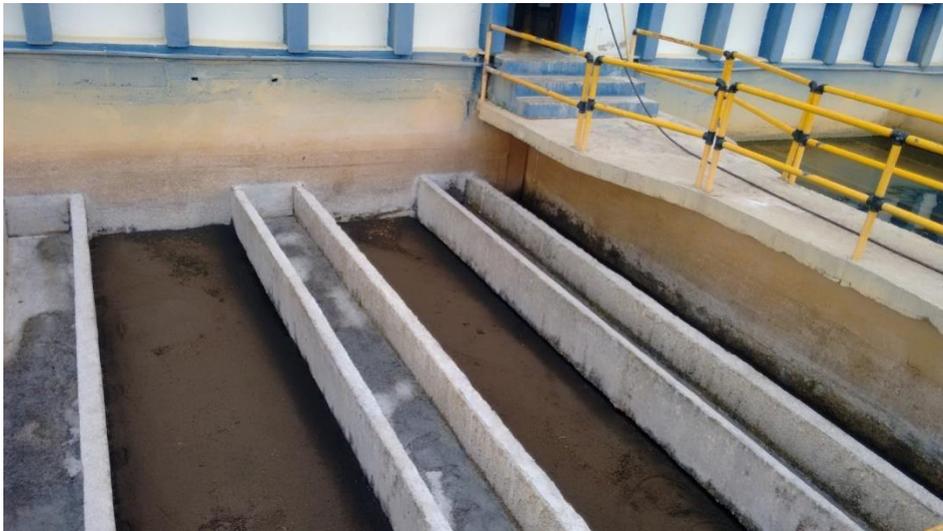
Panorámica 6 filtro limpio, ESPO S.A.
