**EVALUACIÓN DEL RIESGO POR REMOCIÓN EN MASA DEL SECTOR CAMINO
REAL COMUNA NORORIENTAL CRISTO REY DEL CASCO URBANO DE OCAÑA,
NORTE DE SANTANDER**

**Trabajo de grado bajo la modalidad de las pasantías, para optar por el título de
Ingeniero Ambiental**

UNIVERSIDAD FRANCISCO DE PAULA SANTANDER OCAÑA

Enero, 2020

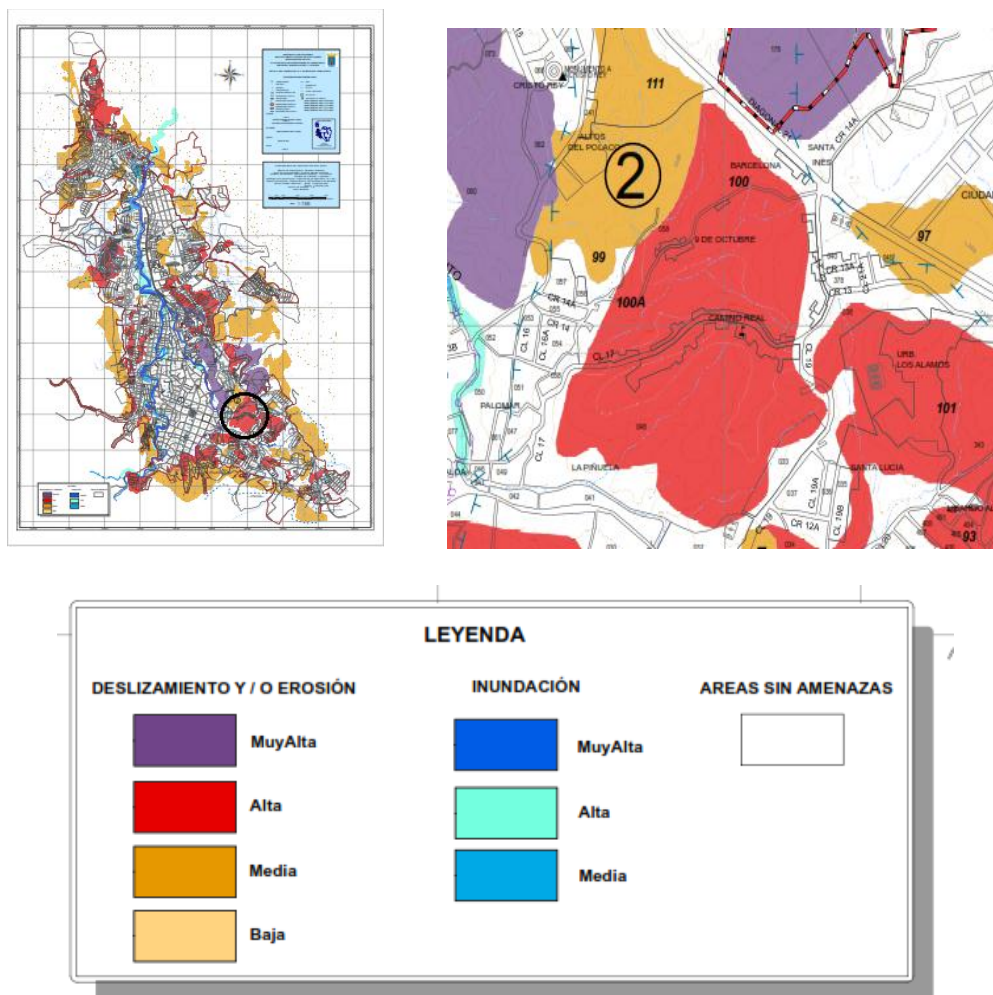
Figura 4. Mapa de amenazas y riesgos urbanos

El mapa de amenazas y riesgos urbanos en su contenido considera que el sector de Camino Real está en alto riesgo por deslizamiento y erosión, y esta información también se corroboró en el Plan municipal de gestión del riesgo de desastres de Ocaña “*Se presenta la identificación de 2772 familias (en un total de 616 sitios con problemas de susceptibilidad a eventos de remoción en masa) entre los que se encuentra el sector de Camino Real*”, así mismo se hizo revisión de otros documentos complementarios como lo son el Plan Básico de Ordenamiento Territorial PBOT (Que está en proceso de actualización), y también se consultó la guía metodológica para la elaboración de planes departamentales para la gestión del riesgo.

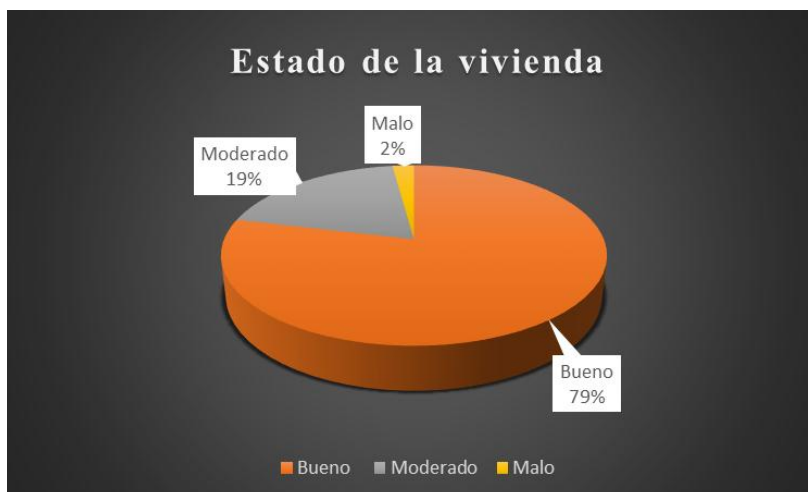
Figura 7. Estado de la vivienda

Las viviendas fueron escogidas al azar, y como se mencionaba anteriormente se ejecutaron 47 encuestas, en respectivas 47 viviendas, de las cuales se encontraban 37 en buen estado, 9 en estado moderado y 1 en mal estado.

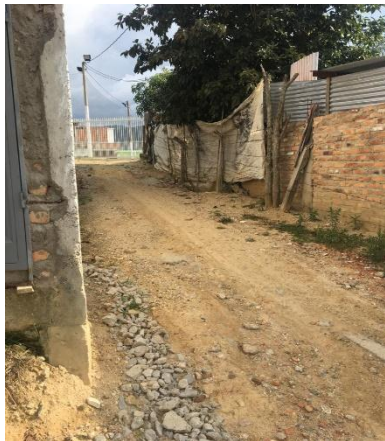
Fotografía 12. Visita técnica

Las visitas técnicas se realizaron durante varios días (16 abril – 10 mayo), con acompañamiento de la Oficina de Gestión del Riesgo de Desastres de la Alcaldía Municipal, en el momento de las visitas se pretendía observar los factores expuestos a fenómenos amenazantes por remoción en masa, entre los factores que se pretendía observar con exposición al riesgo encontramos los físicos, sociales, económicos y ambientales, con el fin de hacernos una idea inicial de la vulnerabilidad encontrada en el sector de Camino Real.

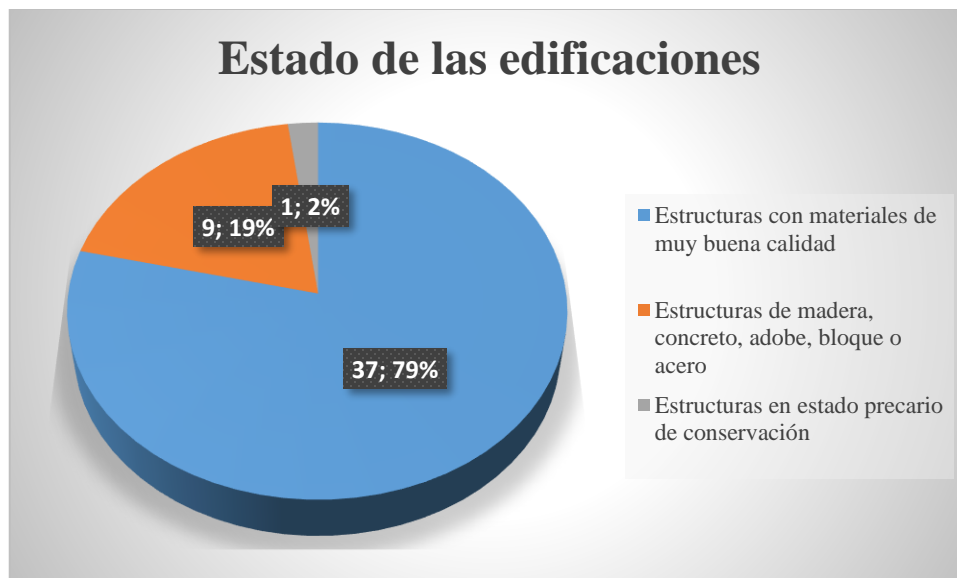
Figura 19. Estado de las edificaciones

<i>ESTADO DE LA VIVIENDA</i>	
<i>Buen estado</i>	37
<i>Deterioro moderado</i>	9
<i>Mal estado</i>	1
