AUTORES	Carolina Castillo Mesa		
FACULTAD	Ingenierías		
PLAN DE ESTUDIOS	Ingeniería Civil		
DIRECTOR	Dibrey Paola Quintero Criado		
TÍTULO DE LA TESIS	Apoyo técnico a la empresa de servicios públicos en el proceso de transición, reorganización y puesta en marcha de la nuevas obras de optimización de sistema de acueducto del municipio de Aguachica, Cesar.		
TITULO EN INGLES	Technical support to the operating area of the public utilities company in the preparation of guides and updating of plans for the sectorization process with the transition and start-up of the new works for the optimization of the aqueduct system of the municipality of Aguachica, Cesar.		
RESUMEN (70 palabras)			
El presente trabajo de grado contiene la descripción la labor realizada en la empresa de servicios públicos de Aguachica, en su división operativa, como pasante de la Universidad Francisco de Paula Santander, en el municipio de Aguachica, Cesar, con el proyecto "apoyo técnico al área operativa de la empresa de servicios públicos en la elaboración de guías y actualización de planos del proceso de sectorización con la transición y puesta en marcha de las nuevas obras de optimización del sistema de acueduct

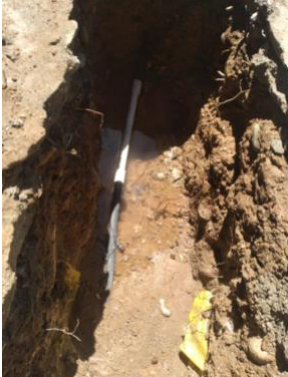
28/04/2021	Cra 23 CII 8	<p>Se realizó excavación 1m de ancho por 1.50m de largo por 1.50m de profundidad para corrección de fuga en tubo de 1" PVC. Esta fuga se presentó por daño en una unión de 1", la cual fue corregida con dos uniones de 1" y 0.70m de tubería de 1" PVC. Para esta reparación se hizo uso de planta eléctrica, cortadora de pavimento, taladro eléctrico y herramienta menor. Además, se realizó señalización con colombinas en base de concreto, líneas de cinta peligro y valla reflectiva. Una vez corregida la fuga se realizó relleno de excavación con material propio y compactación del mismo utilizando las colombinas como pisón.</p>
28/04/2021	Cra 25 CII 9	<p>Se realizó corte, demolición de andén y excavación de 0.80m de ancho por 1m de largo por 1m de profundidad para corrección de fuga domiciliaria. Esta fuga se presentó por daño en tubo de 1/2" PVC, la cual fue corregida con dos uniones de 1/2" PVC y 1m de tubo de 1/2" PVC. Para esta reparación se hizo uso de pulidora y herramienta menor. Además, se realizó señalización con colombinas en base de concreto y líneas de cinta peligro. Una vez corregida la fuga se realizó relleno de excavación con material propio.</p>

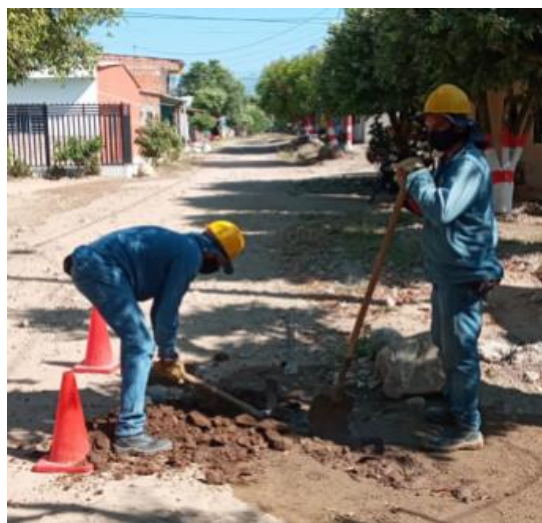
01/07/2021	Calle 4N Carrera 45	<p>Se realizó excavación de 0.50m de ancho por 0.70m de largo por 0.50m de profundidad para corrección de fuga en manguera. Esta fuga se presentó por deterioro de la manguera, la cual fue corregida condenando la corrección. Para esta reparación se hizo uso de herramienta menor. Además, se realizó señalización con conos reflectivos. Una vez corregida la fuga se realizó relleno de excavación con material propio.</p>

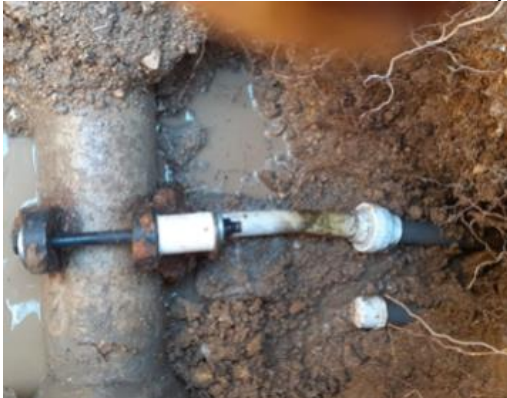
05/07/2021	Calle 9 Carera 31 y 32

Se realizó excavación de 1.10m de ancho por 1.60m de largo por 1.2m de profundidad para corrección de fuga en tubo de 12” AC. Esta fuga se presentó por daño en una unión de 12, la cual fue corregida calafateando la tubería. Para esta reparación se hizo uso herramienta menor. Además, se realizó señalización con colombinas en base de concreto y líneas de cinta peligro. Una vez corregida la fuga se realizó relleno de excavación con material propio y compactación del mismo utilizando las colombinas como pisón.

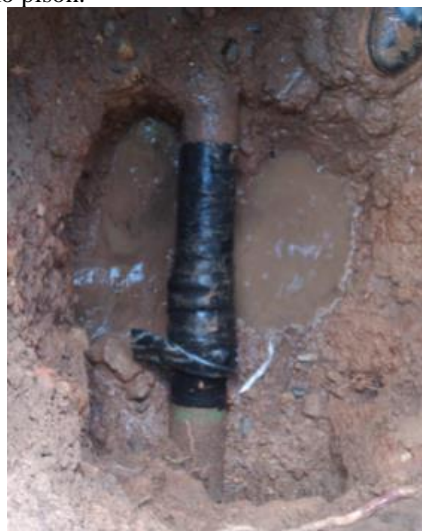
Calle 11 # 34 - 15

Se realizó corte, demolición de andén y excavación de 1.50m de ancho por 1.80m de largo por 2m de profundidad para corrección de fuga en tubo de 6" AC. Esta fuga se presentó por daño en la tubería de 6" y fue corregida con collar de calafateando la tubería. Para esta reparación se hizo uso herramienta menor. Además, se realizó señalización con colombinas en base de concreto y líneas de cinta peligro. Una vez corregida la fuga se realizó relleno de excavación con material propio y compactación del mismo utilizando las colombinas como pisón.

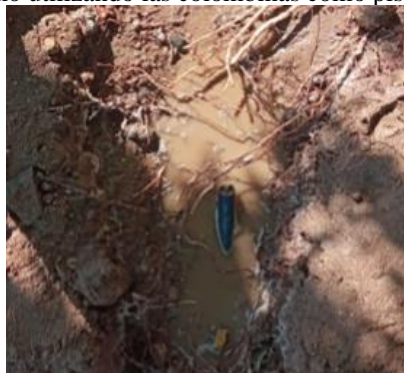
Calle 11# 34-75

Se realizó excavación de 0.9m de ancho por 1.2m de largo por 1m de profundidad para corrección de fuga en tubo de 1/2" PVC. Esta fuga se presentó por daño en la tubería de 1/2", la cual fue corregida con un tapón de 1/2" PVC herramienta menor. Además, se realizó señalización con colombinas en base de concreto y líneas de cinta peligro. Una vez corregida la fuga se realizó relleno de excavación con material propio y compactación del mismo utilizando las colombinas como pisón.

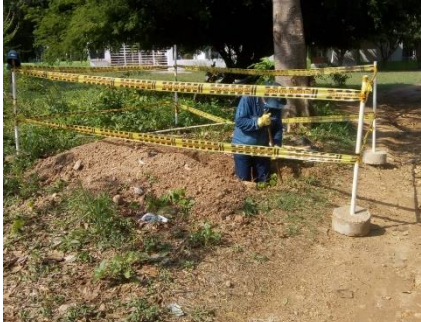
29/04/2021	Cra 9 CII 9A San Roque	<p>Se realizó excavación y sondeo de 200m de tubería de 3" PVC por posible obstrucción. Este sondeo se realizó por bajas presiones y afectación del servicio en el sector. Para la realización de este trabajo se usó herramienta menor y equipo de sondeo, señalizando el área de trabajo con 4 colombinas en base de concreto y líneas de cinta.</p>

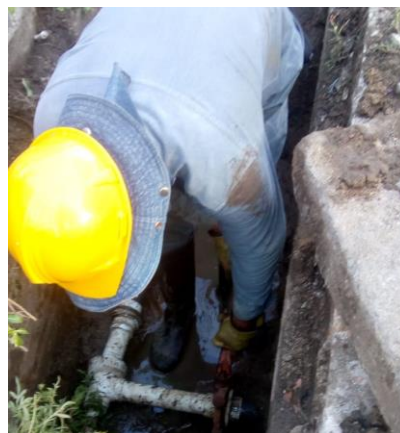
26/05/2021 Cra 2 CII 1N
Jerusalén

Se realizó desmonte de válvula de 3" para sondeo 100m de tubería de 1" PVC a una profundidad de 1m, debido a taponamiento de la tubería producido por obstrucción a causa de presencia de sólidos, lo cual, impedía el paso del fluido por la tubería afectando el servicio. Se realizó el uso de herramienta menor y equipo de sondeo, señalizando el área con colombinas en base de concreto y líneas de cinta peligro.

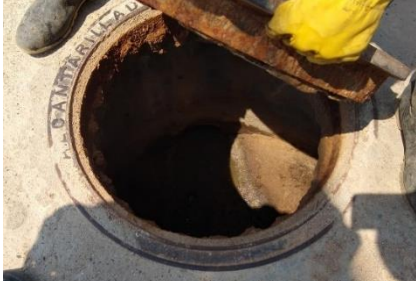
07/4/2021	Cra 16 y 17 entre Cll 0 y 1 El Bosque	<p>Se realizó limpieza y mantenimiento correctivo de 2 pozos de inspección a una de profundidad 2m, debido a que el sistema presentaba saturación por presencia de sedimentos, los cuales fueron extraídos permitiendo así, que el sistema trabaje de manera normal. Se utilizó herramienta menor y se realizó señalización con colombinas en base de concreto y cinta peligro, las cuales fueron retiradas al término del trabajo.</p>

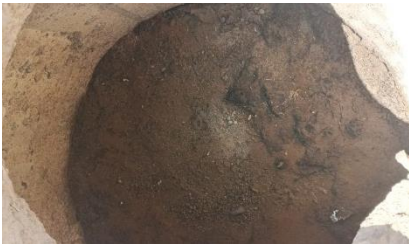
08/04/2021	1 de Agosto	<p>Se realizó limpieza y mantenimiento correctivo de 6 pozos de inspección a una de profundidad de 1.50m, debido a saturación del sistema por presencia de sedimentos, lo cuales fueron extraídos permitiendo así, la evacuación del sistema. Se utilizó herramienta menor y se realizó señalización con colombinas en base de concreto y cinta peligro, las cuales fueron retiradas al término del trabajo.</p>

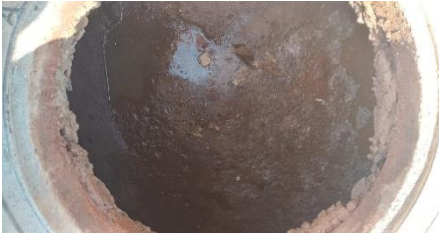
09/04/2021	Cra 5 Cll 6 y 7 Libertador	<p>Se realizó limpieza y mantenimiento preventivo de 2 pozos de inspección y sondeo de 90m de tubería de 14" CC a una profundidad de 2.50m, en el cual, se verificó que los pozos se encontraban libres de sedimentos y las tuberías libres de obstrucción, funcionando de manera normal. Se utilizó equipo de sondeo y se realizó señalización con colombinas en base de concreto y cinta peligro, las cuales fueron retiradas al término del trabajo.</p>

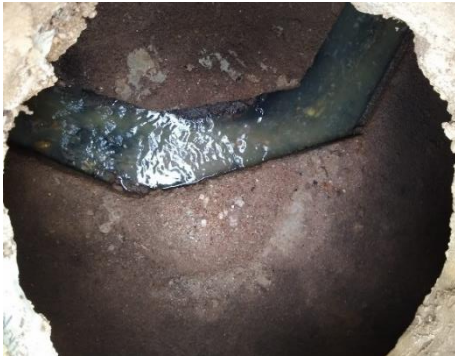
10/02021	Cll 7 Cra 5 Libertador	<p>Se realizó limpieza y mantenimiento correctivo de 1 pozo de inspección a una profundidad de 2m, debido a presencia de sedimentos, los cuales fueron extraídos, quedando el sistema con funcionamiento normal. Se utilizó herramienta menor y se realizó señalización con colombinas en base de concreto y cinta peligro, las cuales fueron retiradas al término del trabajo.</p>

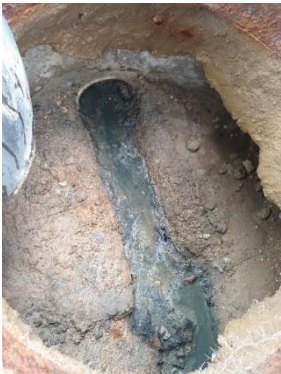
13/04/2021	CII 18 Cra 20 Oasis	<p>Se realizó limpieza y mantenimiento correctivo de 1 pozo de inspección a una profundidad de 1.50m con obstrucción en la tubería, la cual fue evacuada permitiendo el libre flujo de las aguas residuales. Se utilizó herramienta menor y se realizó señalización con una valla reflectiva, colombinas en base de concreto y cinta peligro, las cuales fueron retiradas al término del trabajo.</p>

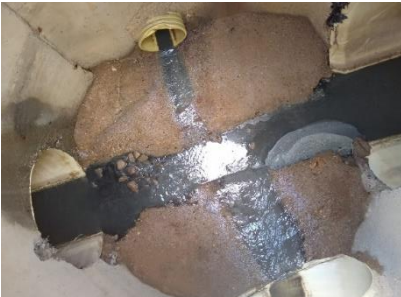
14/04/2021	CII 18 Cra 20 Oasis	<p>Se realizó limpieza y mantenimiento correctivo de 1 pozo de inspección y sondeo de 80m de tubería de 8" PVC a una profundidad de 1.50m por presencia de sedimentos, los cuales fueron retirados quedando el sistema libre de sedimentos y sin obstrucción en la tubería. Se utilizó equipo de sondeo y se realizó señalización con una valla reflectiva, colombinas en base de concreto y cinta peligro, las cuales fueron retiradas al término del trabajo.</p>

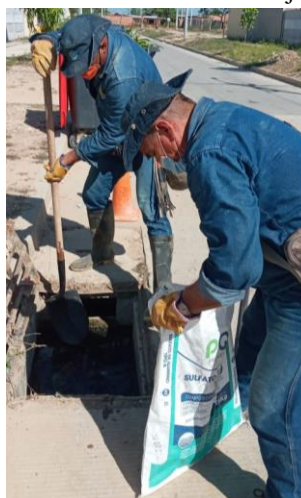
04/5/20 21	Cra 8,9,10 y 12 CII 1 El Bosque	<p>Se realizó limpieza y mantenimiento preventivo de 1 pozo de inspección a una profundidad 2m, por posible presencia de sedimentos que impedían el paso de aguas residuales. Se realizó extracción de sedimentos permitiendo el normal funcionamiento del sistema. Se utilizó equipo de sondeo y se realizó señalización con una valla reflectiva, colombinas en base de concreto y cinta peligro, las cuales fueron retiradas al término del trabajo.</p>

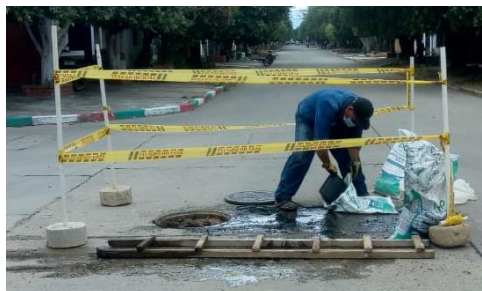
10/05/2021	UPC Sede Aguachica	Se realizó limpieza y mantenimiento preventivo de 2 pozos de inspección y sondeo de 100m de tubería de 10" PVC a una profundidad de 1.50m, para verificación del estado y funcionamiento de la tubería pasante por las instalaciones de la universidad. Se utilizó equipo de sondeo y se realizó señalización con conos reflectivos, los cuales fueron retirados al término del trabajo.
11/05/2021	Cll 15N # 30-40 Cordillera	Se realizó limpieza y mantenimiento preventivo de 3 pozos de inspección y sondeo de 70m de tubería de 8" PVC a una profundidad de 1.20m, por presencia de sedimentos en los pozos y obstrucción en la tubería, los cuales fueron evacuados permitiendo el libre flujo de las aguas residuales y el normal funcionamiento del sistema. Se utilizó equipo de sondeo y se realizó señalización con colombinas en base de concreto y cinta peligro, las cuales fueron retiradas al término del trabajo.

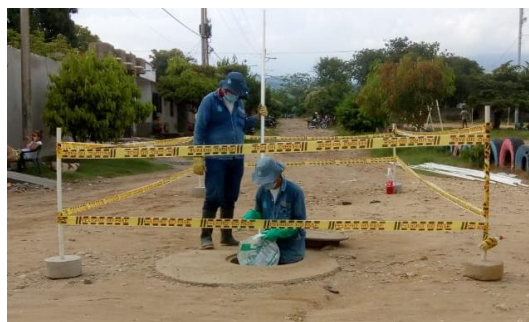
21/05/2021	Cra 30 CII 16N Cordillera	Se realizó limpieza y mantenimiento correctivo de 1 pozo de inspección a una profundidad de 1.20m, por saturación y rebosamiento del sistema por presencia de sedimento, los cuales fueron extraídos permitiendo la evacuación de las aguas y normal funcionamiento del sistema. Se utilizó herramienta menor y se realizó señalización con colombinas en base de concreto y cinta peligro, las cuales fueron retiradas al término del trabajo.
21/05/2021	Cra 42 # 8N-95 Paraguay	Se realizó limpieza y mantenimiento correctivo de 2 pozos de inspección y sondeo de 80m de tubería de 12" PVC a una profundidad de 1.0m, por saturación del sistema y rebosamiento hacia la vivienda. Se logró determinar que este rebosamiento además de la lluvia, fue ocasionado por taponamiento de la acometida domiciliaria, la cual fue sondeada y evacuada. Se realizó la extracción de la obstrucción en la tubería permitiendo la evacuación de las aguas servidas. Se utilizó equipo de sondeo y se realizó señalización con colombinas en base de concreto y cinta peligro, las cuales fueron retiradas al término del trabajo.

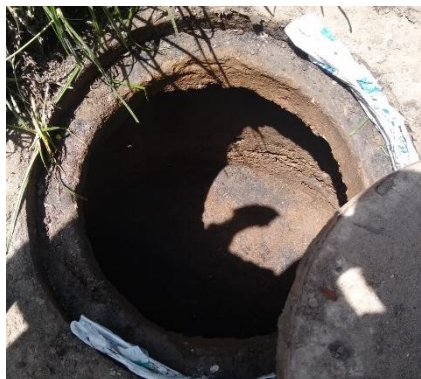
25/05/2021	Villa Campestre	Se realizó limpieza y mantenimiento correctivo de 2 pozos de inspección a una profundidad de 1.20m, por presencia de sedimento en los pozos y rebosamiento de las aguas hacia las vías. Se realizó extracción de sedimentos y evacuación de las aguas y normal funcionamiento del sistema. Se utilizó herramienta menor y se realizó señalización con conos, los cuales fueron retiradas al término del trabajo.
26/05/2021	Cra 30 Cll 16N Cordillera	Se realizó limpieza y mantenimiento correctivo de 1 pozo de inspección y sondeo de 50m de tubería de 8" PVC a una profundidad de 1.50m. Este sector es uno de los sectores críticos del municipio, por lo que se hace necesario realizar mantenimiento mensual o cada vez que se presente saturación del sistema. Se utilizó equipo de sondeo y se realizó señalización con colombinas en base de concreto y cinta peligro, las cuales fueron retiradas al término del trabajo.

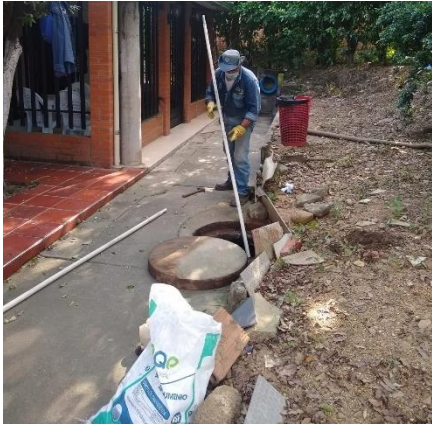
30/6/2021	Villa Campestre	Se realizó limpieza y mantenimiento preventivo de 9 pozos de inspección para verificación del funcionamiento del sistema y por presencia de sedimentos, los cuales fueron extraídos. Se utilizó herramienta menor y se realizó señalización con colombinas en base de concreto y cinta peligro, las cuales fueron retiradas al término del trabajo.

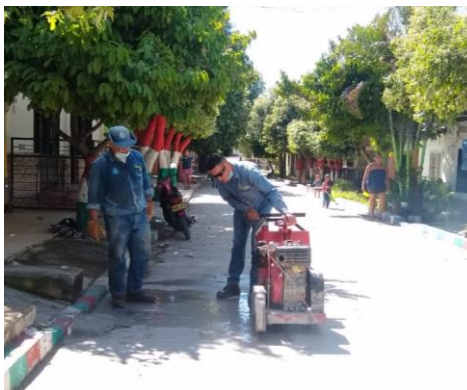
12/7/2021	CII 6AN # 34-41	<p>Se realizó limpieza y mantenimiento correctivo de 1 pozo de inspección y sondeo de 60m de tubería de 10” PVC a una profundidad de 1.20m, por saturación del sistema y rebosamiento de las aguas hacia las viviendas, retirando la obstrucción presente y permitiendo la evacuación del sistema. Se utilizó equipo de sondeo y se realizó señalización con colombinas en base de concreto y cinta peligro, las cuales fueron retiradas al término del trabajo.</p>

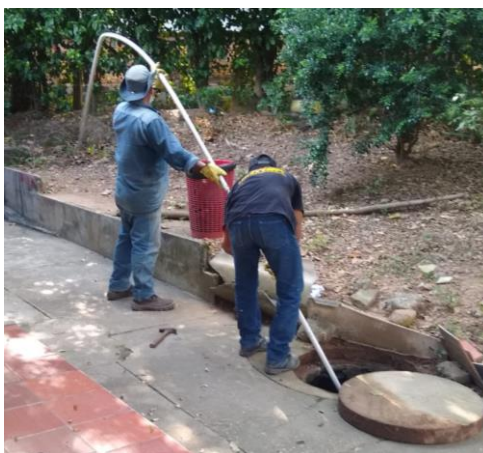
21/7/2021 Villa Campestre

Para dar respuesta a derecho de petición recibido en la ESPA por parte de la comunidad de la urbanización Villa Campestre, se realizó limpieza y mantenimiento de 9 pozos de inspección y sondeo de 70m de tubería de 8” PVC a una profundidad de 1.20m. Además de esto, se realizó toma de niveles de las redes existentes del sistema de alcantarillado sanitario de la urbanización para la elaboración de planos de las mismas. Se utilizó equipo de sondeo y se realizó señalización con colombinas en base de concreto y cinta peligro, las cuales fueron retiradas al término del trabajo.

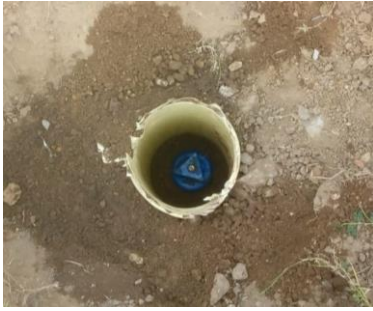
24/04/2021	Cll 16 Cra 8 7 de Agosto	<p>Se realizó excavación y descubrimiento de válvula de 3" HD para mantenimiento preventivo y mejoramiento de su función. Durante el mantenimiento se realizó retiro de capuchón y engrase de espigo. Se utilizó herramienta menor y se realizó señalización con colombinas en base de concreto y cinta peligro, las cuales fueron retiradas al término del trabajo. Al finalizar el mantenimiento se realizó relleno de excavación.</p>

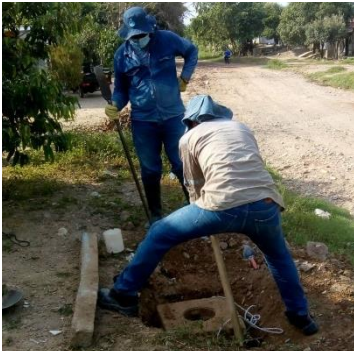
14/5/2021	Cra 5 Cll 12Bis Santa Ana	<p>Se realizó excavación y descubrimiento de válvula de 3" HD para realce de tapa válvula, debido a que se encontraba cubierta por el terreno, quedando pendiente la terminación del trabajo para el día siguiente. Se utilizó herramienta menor y se realizó señalización con colombinas en base de concreto y cinta peligro, las cuales fueron retiradas al término del trabajo. Al finalizar el mantenimiento se realizó relleno de excavación.</p>

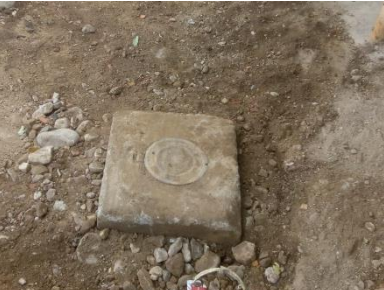
24/5/2021	Cra 5 CII 7 Barahoja	<p>Se realizó excavación para realce de tapa válvula, debido a que se encontraba cubierta por el terreno. Se utilizó herramienta menor y se realizó señalización con colombinas en base de concreto y cinta peligro, las cuales fueron retiradas al término del trabajo. Al finalizar el mantenimiento se realizó relleno de excavación.</p>

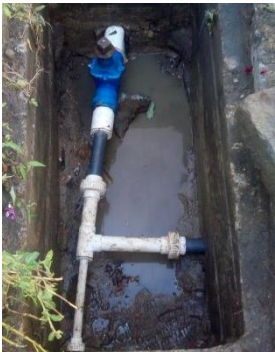
26/5/2021	Jerusalén	<p>Se realizó desmonte y mantenimiento de válvula de 3" HD para sondeo de tubería de por obstrucción debido a la presencia de sólidos la tubería. Se utilizó equipo de sondeo, herramienta menor y se y se realizó señalización con colombinas en base de concreto y cinta peligro, las cuales fueron retiradas al término del trabajo.</p>
