APOYO AL AREA OPERATIVA DE LA EMPRESA DE SERVICIOS PÚBLICOS EN LA
OBTENCIÓN DE METAS ESTABLECIDAS PARA EL MEJORAMIENTO DEL SERVICIO
DE ACUEDUCTO EN EL MUNICIPIO DE AGUACHICA CESAR.

SILVIA KATHERINE AVENDAÑO LÓPEZ

JULIO-2020

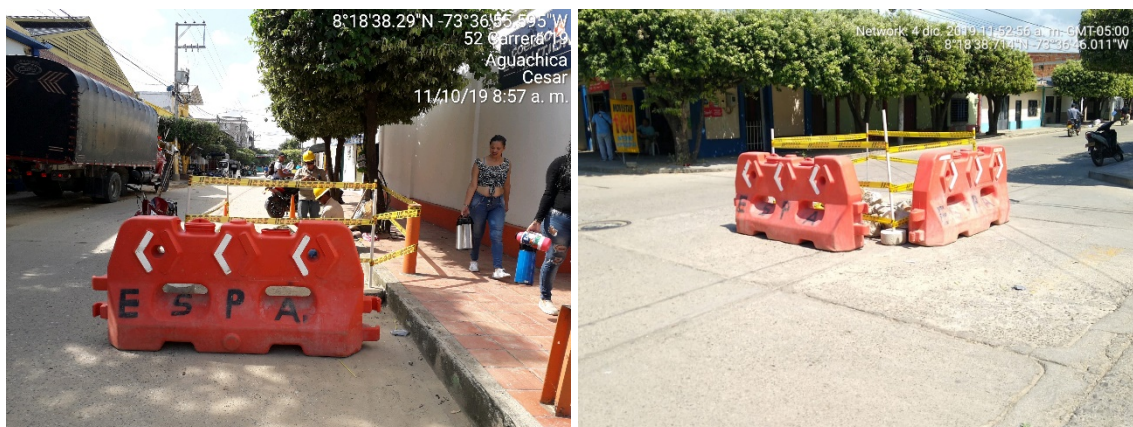
Figura 5. Señalización en los sitios de trabajo

Cabe aclarar que previo al desarrollo de cualquier actividad el personal del área operativa debe realizar la respectiva señalización del sitio que se va a intervenir, esto se hace conforme al Manual de Señalización Vial del Ministerio de Transporte, capítulo 4 y según lo estipulado en el literal G.4.10.4.1 del título G del RAS – 2000 “Generalidades de las normas básicas de seguridad”. Todo lo anterior con el fin de reducir el riesgo de accidentes y hacer más ágil el tránsito de usuarios y la movilidad de los peatones. En la figura 5 se puede evidenciar la señalización en el sitio de trabajo.

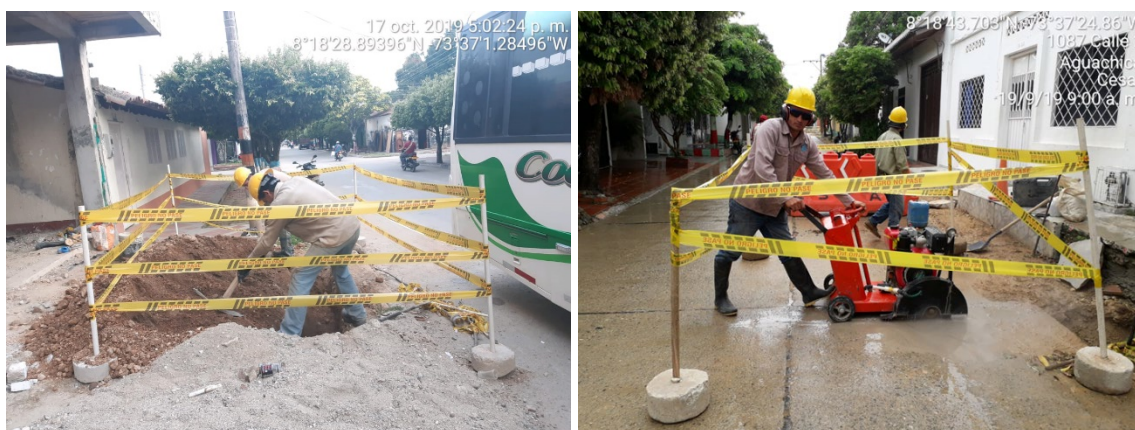
Figura 6. Apique, Corte y demolición de pavimento

“Demoliciones”, para finalmente ejecutar la excavación manual hasta encontrar el punto exacto donde se presenta el daño e identificar la causa de la fuga, el material de la red, el diámetro y el estado en el que se encuentra el tubo afectado, cabe resaltar que en muchas ocasiones para reparar este tipo de daños es necesario que el personal del área operativa utilice motobomba para achicar el agua de la excavación. En la figura 6 se puede evidenciar la ejecución de un apique, corte y demolición del pavimento.

Corrección de la fuga. Una vez determinada la causa y el material de la red en la cual se presenta el daño, se procede a desarrollar las actividades para la corrección de la fuga. Por lo tanto, si el daño se presenta en la tubería de asbesto cemento (AC) se utiliza cordón plomogenizado, cemento puro y acelerante sika para cubrir las uniones y realizar la respectiva reparación. Sin embargo, si la fuga es en tubería de PVC y se determina que es por un accesorio que se encuentra en mal estado, por fisura o deterioro de la tubería se realiza la reposición de este accesorio o del tramo de tubería si es necesario.

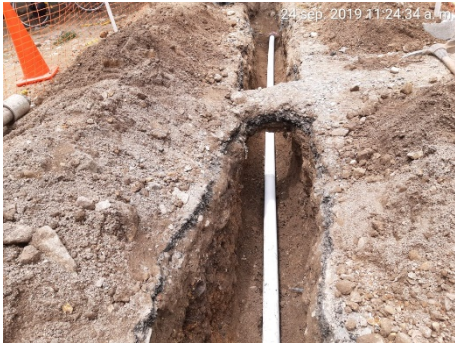
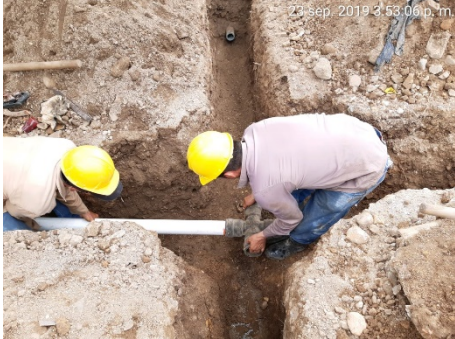
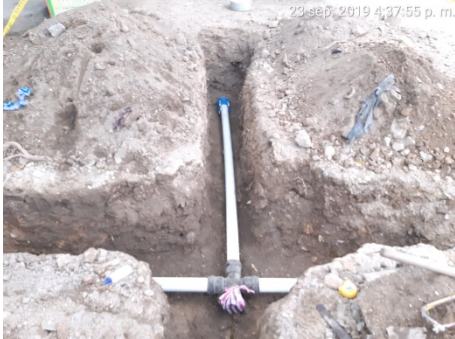
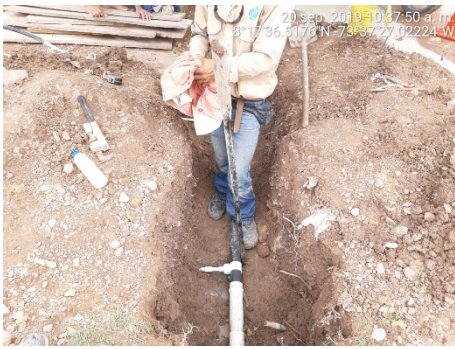
| Instalación y conexiones domiciliarias | <p>Inicialmente para la instalación de la tubería se supervisó la reparación y nivelación del terreno de la excavación para verificar que sea el adecuado para la cama de soporte y que el ensamble de las tuberías se realizara correctamente, este proceso se llevo a cabo de forma manual, lubricando con grasa la tubería. Por lo tanto, se procedio a efectuar la instalación de los 342 ml de tubería Ø 3" PVC por tramos.</p> <p>EL primer tramo comprende la carrera 39 entre las calle 8-9 en las cuales se instalaron 102 ml de tubería, así mismo se instaló 1 tapón de Ø 3" ubicado en la calle 8 con carrera 39, una tee PVC de 3", una universal HD de 3" R1XR2 y una unión de reparación de 3" PVC en la carrera 39 con calle 8ª, para la realización del empalme en el cual se interconectaron tres redes de 3" PVC.</p> <p>El segundo tramo comprende la carrera 39 entre las calles 5-8 en las cuales se instalaron 240 ml de tubería Ø 3" PVC, un tapón de Ø 3" ubicado en la calle 5 con carrera 39, una cruz HD de 3"x3", dos uniones de reparación de 3" PVC, para realizar el empalme de la calle 6 con carrera 9. De igual forma se instaló una cruz HD de Ø 3"x3", una unión de reparación de 3" PVC y dos uniones universales HD 3" R1XR2 para realizar el empalme en el cual se interconectaron cuatro redes de 3" PVC. Las conexiones domiciliarias se realizaron luego de que los usuarios realizaran las excavaciones desde el frente del domicilio hasta la red principal, se supervisó la correcta instalación de los collares de derivación y de la tubería de PVC de Ø ½".</p> <p>Cabe aclarar que las actividades duraron varios días, por lo tanto al momento de suspender la instalación de la tubería las bocas de los tubos se dejaban taponadas para evitar que entrara en ellos materiales extraños.</p> | |
| | | <p style="text-align: center;">Instalación de tubería</p> |
| | | <p style="text-align: center;">Instalación de accesorios</p> |
| | | <p style="text-align: center;">Instalación de Cruz HD de Ø 3"x3"</p> |

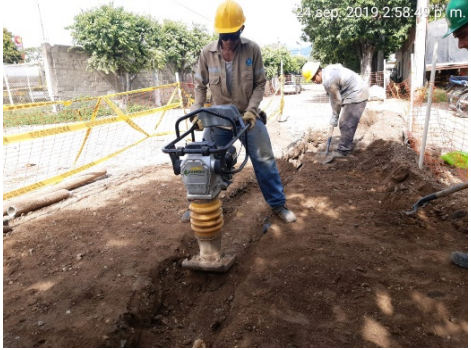
| Relleno y compactación de zanja | El relleno de ambos tramos se hizo una vez finalizada la instalación, empleando material común proveniente de la excavación, compactado mediante vibro compactador tipo canguro, por capas cada 20 centímetros aproximadamente. | |

Compactación mecánica del terreno

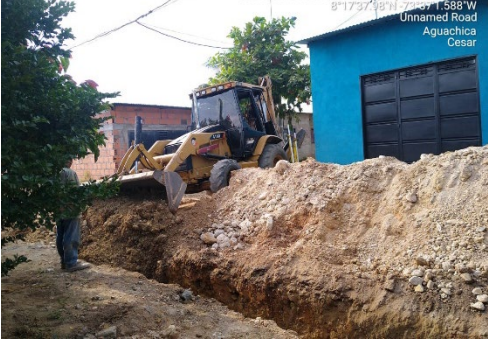
| Procedimiento | Descripción | Evidencia fotográfica |
|---|--|--|
| Excavación | La excavación del eje de la tubería principal estuvo a cargo de la empresa y se realizó de forma mecánica con retroexcavadora, sin embargo la comunidad realizó la excavación manual para la conexión de las domiciliarias. Cabe resaltar que no se presentaron inconvenientes durante la excavación, ya que antes de iniciar con el proceso se identificaron las redes de otros servicios y se verificó que no presentaran interferencia con la tubería a instalar. | <p data-bbox="943 1793 1382 1843">Excavación mecánica para instalación de tubería</p> |

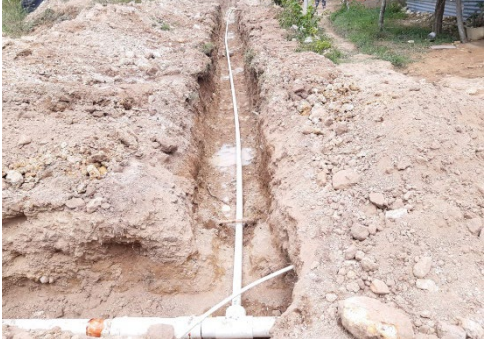
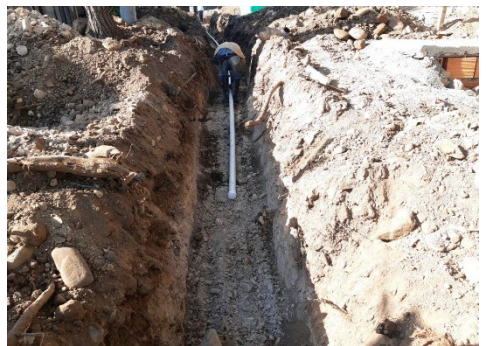
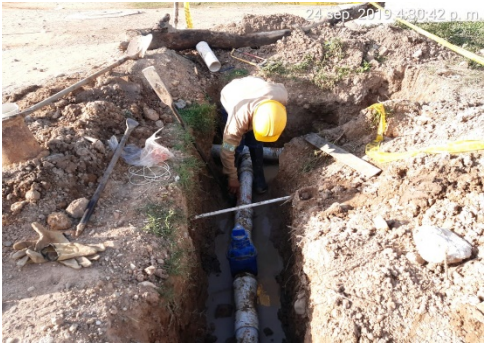
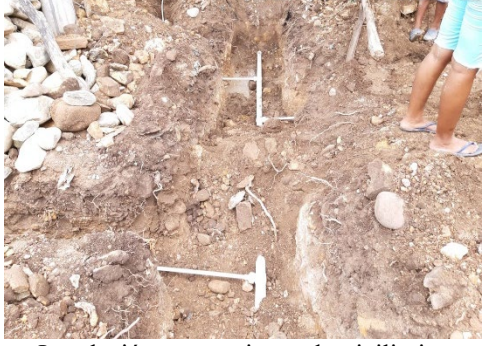
| Instalación y conexiones domiciliarias | <p>Inicialmente para la intalación de la tubería se supervisó la reparación y nivelación del terreno de la excavación para verificar que sea el adecuado para la cama de soporte y que el ensamble de las tuberías se realizara correctamente, este proceso se llevo a cabo de forma manual, lubricando con grasa la tubería. Posteriormente se procedio a efectuar la instalación de 435 ml de tubería Ø 2" PVC y 177 ml de tubería Ø 4" PVC en la calle principal del barrio Villa Montealegre, así mismo se instalaron tres crucetas HD 4"x3" R1XR1, una tee PVC de 4", dos tees PVC de 2" en los puntos donde se presentaron cruces de tubería, por lo tanto se realizó la conexión de seis reducciones PVC de 3"x2", tres reducciones PVC de 4"x2" y dos uniones de reparación PVC de 4" que permitirán la conexión de la tubería de 4" de la calle principal con la tubería de 2" PVC para distribuir el agua a los diferentes puntos de consumo.</p> | |
| | <p>Por otro lado, en la calle principal a una distancia de 5 ml de la entrada del barrio Villa Montealegre se instaló 1 tee PVC de 4" y dos uniones de reparación de 4" para efectuar la conexión de una válvula de compuerta HD 4" que permitirá principalmente aislar el sector en el proceso de sectorización y cuando se realice mantenimiento en la red. Adicionalmente se desarrolló la instalación de 9 taponés de 2" PVC. Las conexiones domiciliarias se realizaron luego de que los usuarios realizaran las excavaciones desde el frente del domicilio hasta la red principal, se supervisó la correcta instalación de los collares de derivación y de la tubería de PVC de Ø ½". Cabe aclarar que las actividades duraron varios días, por lo tanto al momento de suspender la instalación de la tubería al final las bocas de los tubos se dejaban taponadas para evitar que entrara en ellos materiales extraños.</p> | |

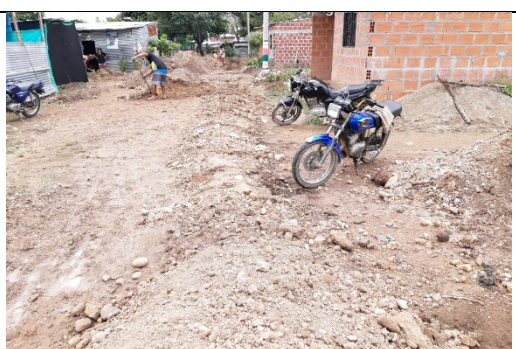
| <p>Relleno y compactación de zanja</p> | <p>El relleno se hizo una vez finalizada la instalación, empleando material común proveniente de la excavación, compactado mediante vibro compactador tipo canguro, por capas cada 20 centímetros aproximadamente.</p> | <p style="text-align: center;">Compactación del terreno</p> |

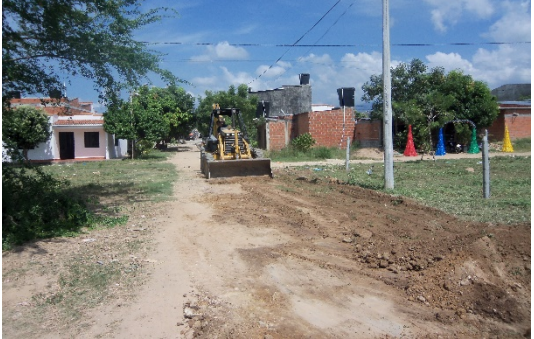
| Relleno y compactación de zanja | El relleno se hizo una vez finalizada la instalación, empleando la retroexcavadora y material común proveniente de la excavación, compactado mediante vibro compactador tipo canguro, por capas cada 20 centímetros aproximadamente. | |
| | | Compactación del terreno |

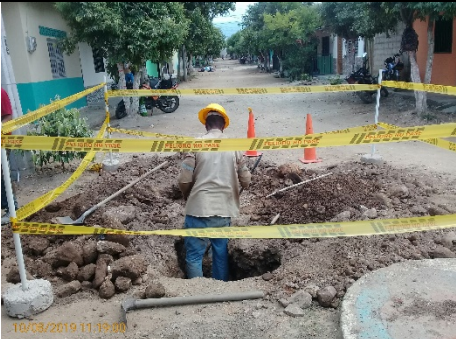
| Dirección | Descripción | Evidencia fotográfica |
|---|--|--|
| Carrera 35ª entre calle 10N-11N | Se realizó dos apiques a una profundidad de 1.20 m para identificar la tubería que será sondeada, por lo que una vez identificada se sondearon 96 ml de tubería PVC Ø 3" verificando que no se presentaba obstrucción en la red, por lo que se determina que encuentra en buenas condiciones para su correcto funcionamiento. | |

Apique para Sondeo de tubería de acueducto

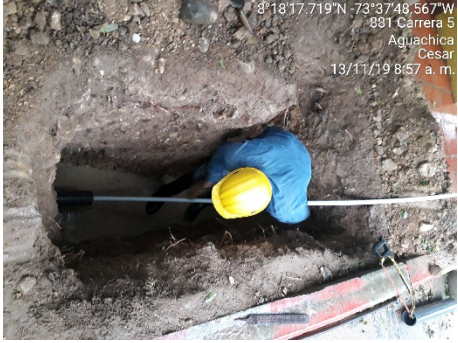
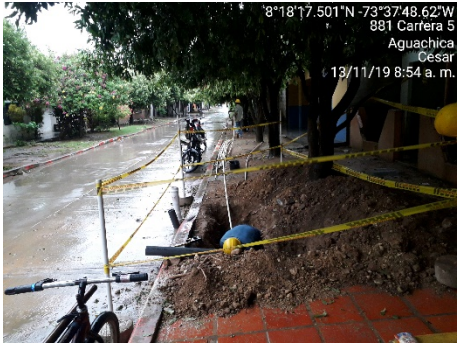
| Carrera 5 entre calle 8 - 9 | Debido a que varios usuarios manifestaron que el servicio de agua no les llegaba con suficiente presión, por lo cual se realizó corte y demolición de andén con medidas de (4.3x1m) a una profundidad de 1.20 m para identificar la tubería que será sondeada, por lo que una vez identificada se sondearon 456 ml de tubería PVC Ø 3" verificando que no se presentaba obstrucción en la red, por lo que se determina que encuentra en buenas condiciones para su correcto funcionamiento. | |
| | | Apique para Sondeo de tubería de acueducto |

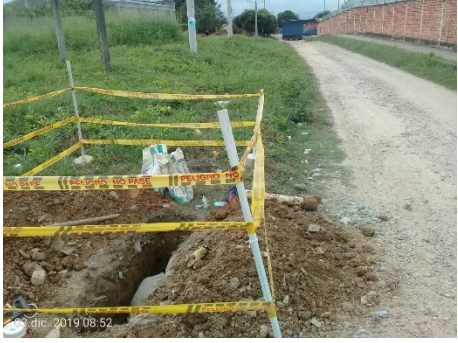
| Manzana G Villa Sol | Debido a que varios usuarios manifestaron que el servicio de agua no les llegaba con suficiente presión, razón por la cual se realizaron varios apiques a una profundidad de 1.0 m para identificar la tubería que será sondeada, por lo que una vez identificada se sondearon 192 ml de tubería PVC Ø 2" verificando que no se presentaba obstrucción en la red, por lo que se determina que se encuentra en buenas condiciones para su correcto funcionamiento. | |

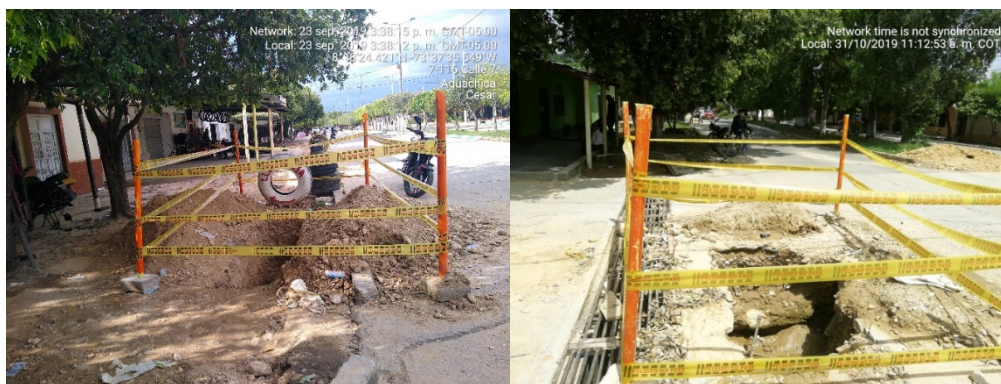
| Actividad | Descripción y registro fotográfico |
|---|--|
| Señalización | Antes de dar inicio a los trabajos programados en los diferentes sitios donde se va a llevar a cabo la instalación de las redes de acueducto, se realizó inicialmente la señalización y se tomó las medidas de seguridad para las obras, ya que estas se desarrollaran en la vía. Para esta señalización se implementó el uso de colombinas reflectivas, cinta amarilla de demarcación de “peligro” y “no pase” y elementos que tienen como objetivo fundamental que el tránsito a través de la zona donde se realizan las actividades sea seguro y expedito, con la mínima alteración posible de las condiciones normales de circulación, guiando adecuadamente a los conductores a través de la zona de trabajo y se protejan tanto a éstos como a los trabajadores garantizando a su vez la seguridad, cumpliendo las normas básicas de seguridad planteadas en el literal G.4.10.4.1 del título G del RAS – 2000 “Generalidades de las normas básicas de seguridad”. |

Señalización implementada en los lugares de trabajo

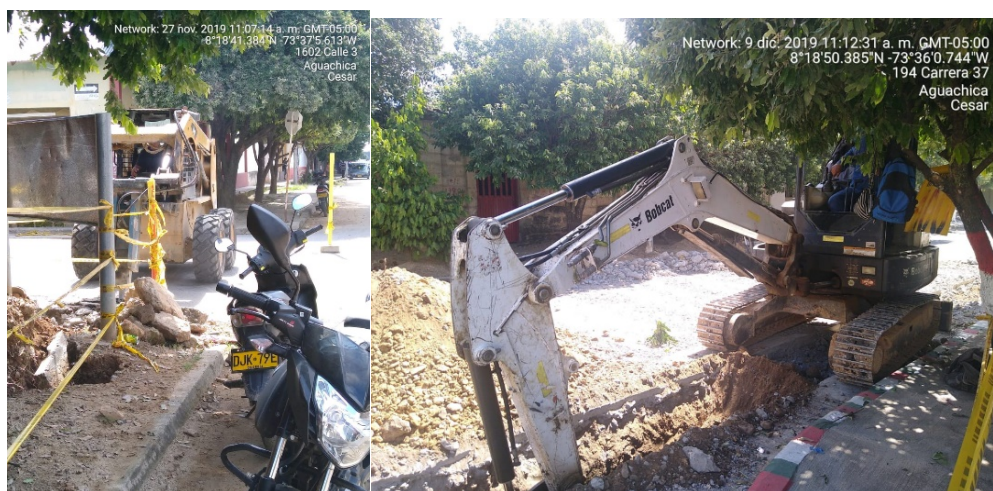
La actividad de demolición se ejecutó de acuerdo con las normas de seguridad y tomando las precauciones necesarias para evitar accidentes de los trabajadores o terceras personas. De igual forma, en los sectores donde era necesario se efectuó la remoción de pavimento de asfalto o de concreto, esta rotura se desarrolló cortando la superficie de manera perpendicular para evitar daños a las zonas circundantes, el corte se realizó según las líneas y trazos definidos en planos y los equipos utilizados fueron especiales como el Minicargador con martillo hidráulico, herramientas neumáticas y otros, los cuales fueron aprobados previamente por el interventor de la obra. Cabe resaltar que la profundidad del corte se desarrolló dependiendo del espesor de la pavimentación existente. Posteriormente el material de la pavimentación fue retirado del frente del trabajo para ser transportado cuidadosamente a lugares adecuados deben disponerse en áreas de desecho, aprobadas por las autoridades distritales .

Remoción de pavimento

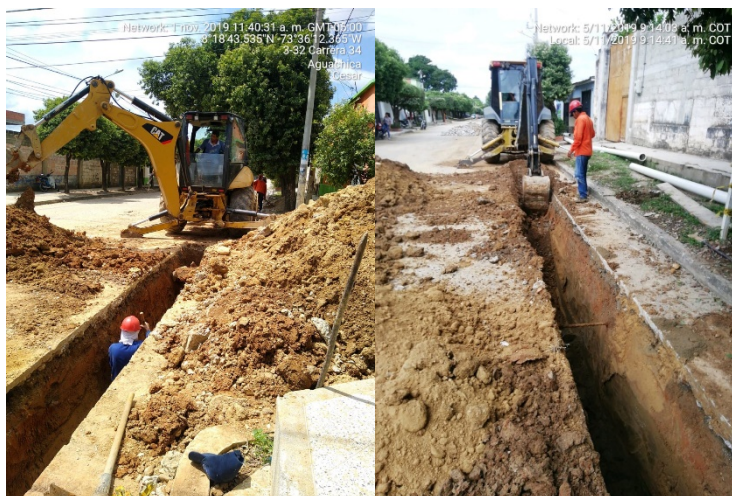
Antes de iniciar con el proceso de excavación para la optimización de redes de acueducto, se identificaron las redes de otros servicios y se verificó que no presentaran interferencia con la tubería a instalar. Las excavaciones de las zanjas se efectuaron de manera mecánica con retroexcavadora o de manera manual en algunas ocasiones, con un ancho de zanja entre (0.7 - 0.9) m y una profundidad con un rango de (1.50 - 1.80) m desde el fondo de la zanja hasta la superficie del terreno, de igual forma el material excavado fue situado a los costados de la zanja para posteriormente rellenar con el mismo. Todo lo anterior se desarrolló teniendo en cuenta lo indicado en los planos, esquemas, especificaciones, diseños y lo establecido por la resolución N° 0330 del 8 de junio de 2017 por la cual se adopta el Reglamento Técnico del Sector de Agua Potable y Saneamiento Básico. Cabe aclarar que por ser un terreno estable los sectores intervenidos no fue necesario el uso de entibados en la excavación. A continuación en la figuras se puede evidenciar las actividades de excavación ejecutadas para la instalación de tubería.

Excavación mecánica para instalación de tubería

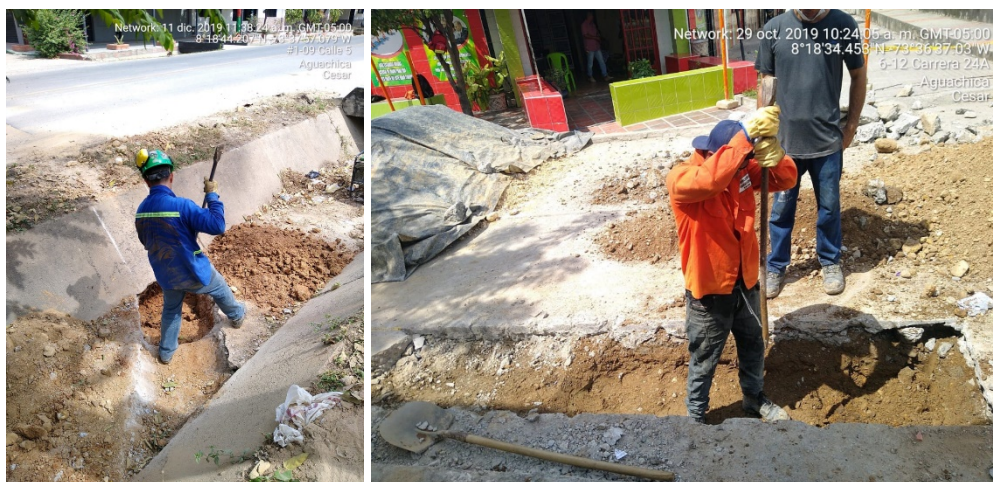
Excavación manual para instalación de tubería

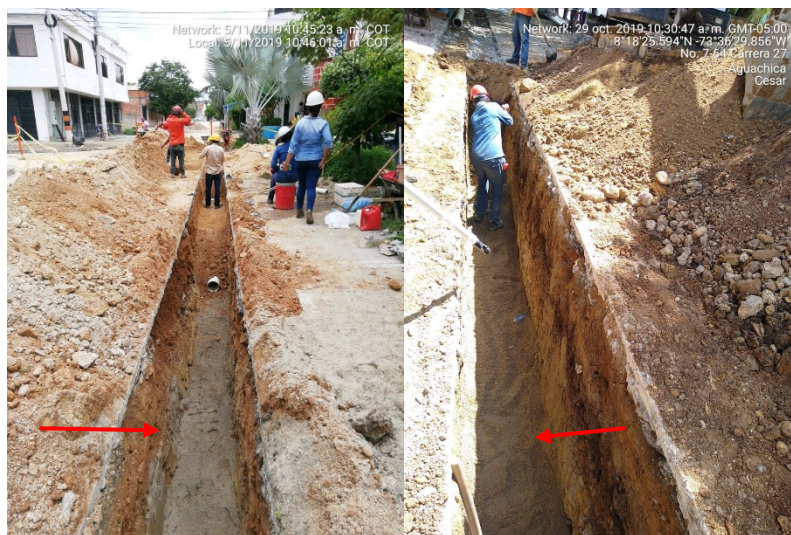
Esta actividad se desarrolló con material fino adecuado, extendiéndolo cuando el fondo de la zanja está perfectamente seco para eliminar las irregularidades del fondo de la excavación y la “puntas” de roca que puedan existir, proporcionando una superficie regular para asentar la tubería, ajustándose en forma cóncava a su diámetro exterior, esto con el fin de que la tubería se apoye completamente en toda su longitud, penetrando las campanas de conexión en la plantilla, el espesor que se trabajó para la cama de arena en todos los sectores es de 10 cm; pero finalmente este espesor dependerá de las condiciones en que se encuentre el terreno natural.

Instalación de la cama de arena

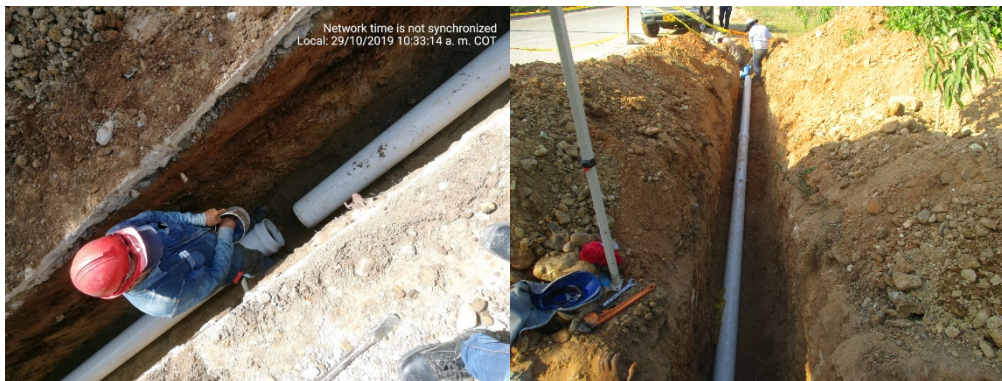
Para el desarrollo de esta actividad inicialmente se supervisó la operación de nivelación del terreno de excavación. Luego, se procedió a efectuar la instalación de tuberías de diferentes diámetros, uniones de reparación pvc, uniones lisas pvc, semicodos, codos, uniones universales, etc. Posteriormente para la tubería de PVC se verificó que el interior de la campana con el anillo de caucho se encuentren limpios, sin material extraño que pueda interferir con el ensamble adecuado del espigo final de la tubería, además se revisa que el espigo este limpio y se inspeccionaba el anillo de caucho, la campana y el espigo de la tubería para verificar que no existan daños o deformaciones en ellos. Luego se limpia alrededor de toda la circunferencia con un trapo seco, desde el final del tubo hasta 3 cm después de la marca de referencia, para proceder a lubricar el espigo final utilizando grasa o el lubricante recomendado por el fabricante de la tubería y cerciorándose que se cubriera toda la circunferencia final con una capa de lubricante, para finalmente efectuar el ensamble manual, cumpliendo con todo lo establecido en la norma. Es importante resaltar que en el anillo de presión 3 superior se instalaron en total 5833 ml de tubería y así mismo en el anillo de presión #2 se instalaron en total 6379 ml de tubería de acueducto durante la supervisión realizada por la ESPA.

Instalación de tubería de acueducto

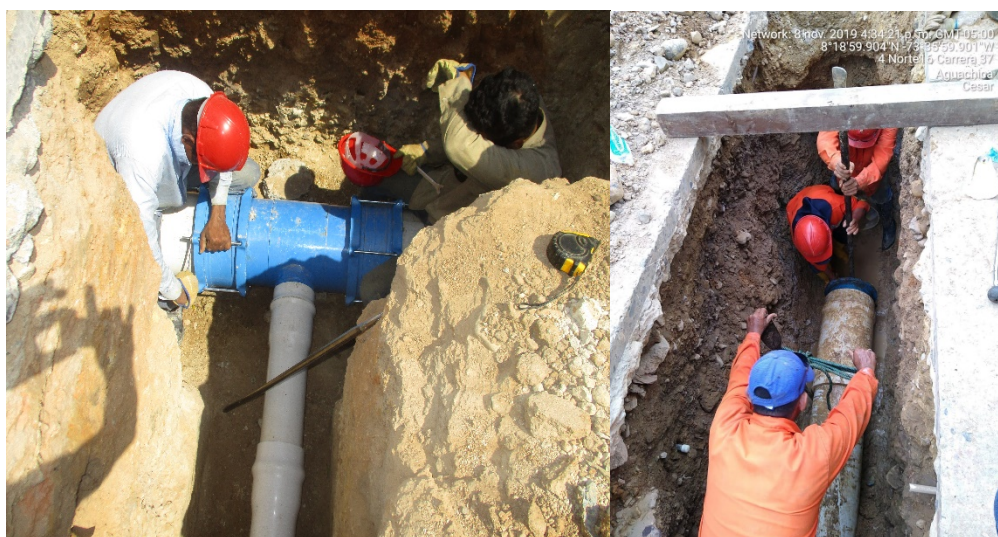
Suministro e instalación de accesorios

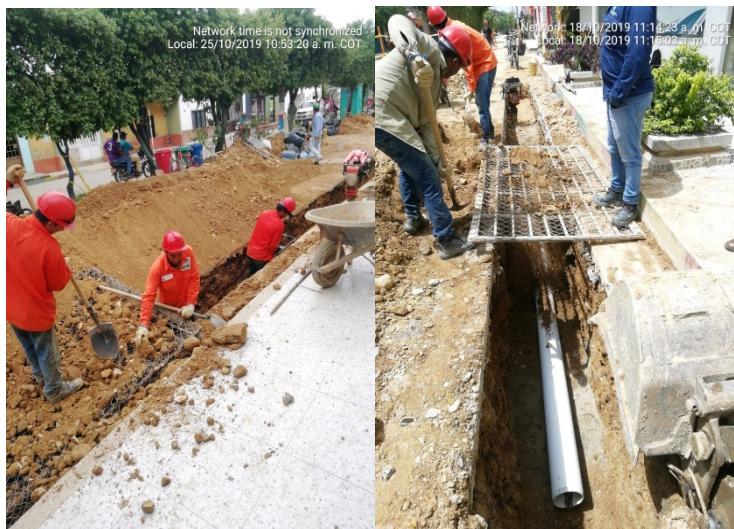
Después de la instalación de la tubería y accesorios, se procedió a efectuar el relleno de las zanjas para proteger a la tubería y eliminar la posibilidad de desplazamiento o de flote en caso de inundación. Para desarrollar este proceso se utilizó material común y granular de cantera, el cual se pasó por la zaranda para seleccionarlo y evitar que pasen piedras o restos de material no adecuado que no permita cumplir con lo especificado en el literal G.2.4.4 del título G del RAS, todo este proceso de compactación se llevó a cabo con equipos vibrocompactador tipo canguro y con pisones manuales, proporcionando un relleno inicial de 15 a 30 cm sobre la tubería para luego efectuar la colocación del material de relleno en capas de 20 cm aproximadamente.

Selección del material implementando la zaranda

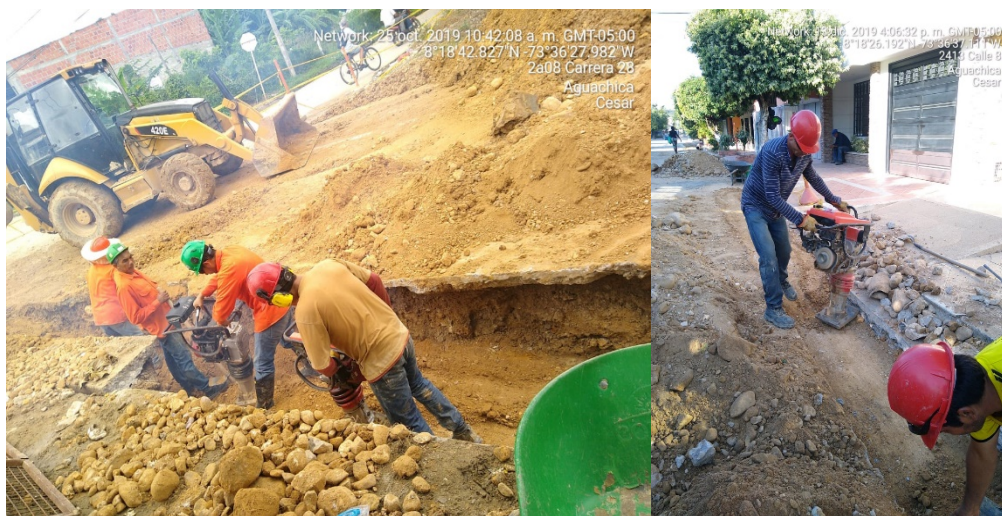
Relleno y compactación de la zanja

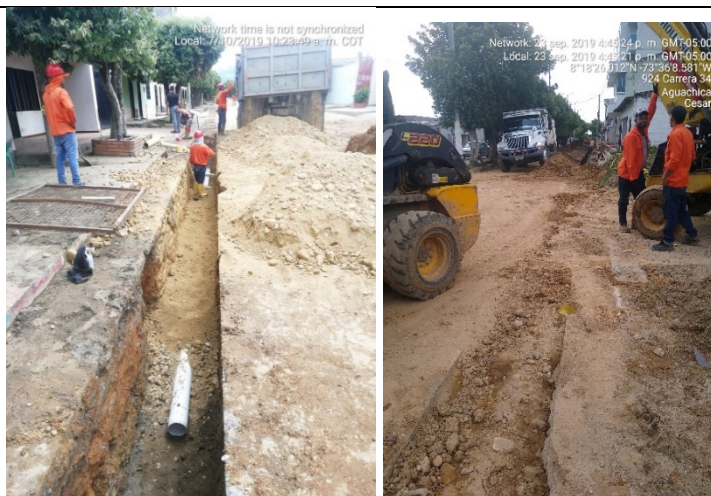
Se generó poco material de desperdicio, correspondiente a materiales vegetales y fragmentos de roca de diámetro mayor de 10 cm. El material fue transportado en volqueta hacia un sitio autorizado por la interventoría de la empresa contratista para la disposición final de estos.

Disposición y transporte de material de sobrante

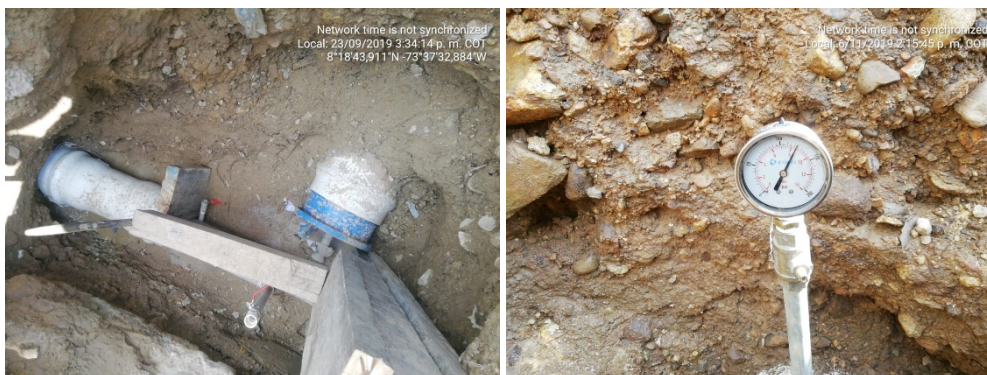
Este proceso se inició instalando los respectivos taponeros temporales y los atraques para asegurar la geometría y alineamiento de la tubería, luego se llenó lentamente la tubería, una vez la tubería se llenó de agua completamente y el aire se evacuó, se procedió a colocar presión de 130 – 135 libras que era el rango que manejaba el contratista teniendo en cuenta las recomendaciones sobre los límites de presiones de trabajo dadas por los fabricantes para cada tipo de tubería. Durante el desarrollo de esta prueba se revisó cada uno de los puntos donde se instalaron válvulas y otros accesorios y se verifica que no se presenten fugas y además que la presión y el caudal limite se mantuvieran estables durante la duración del ensayo, para que el interventor pueda dar la aprobación de la ejecución adecuada del procedimiento y efectuar la aceptación de los resultados obtenidos en el sector en el que se está realizando la prueba de presión. Esto se realiza con el fin de garantizar que no haya fugas o escapes más allá de los rangos de aceptación en las tuberías, una vez han sido instaladas y antes de ser conectadas a la red existente en operación.

Atraques y manómetros instalados

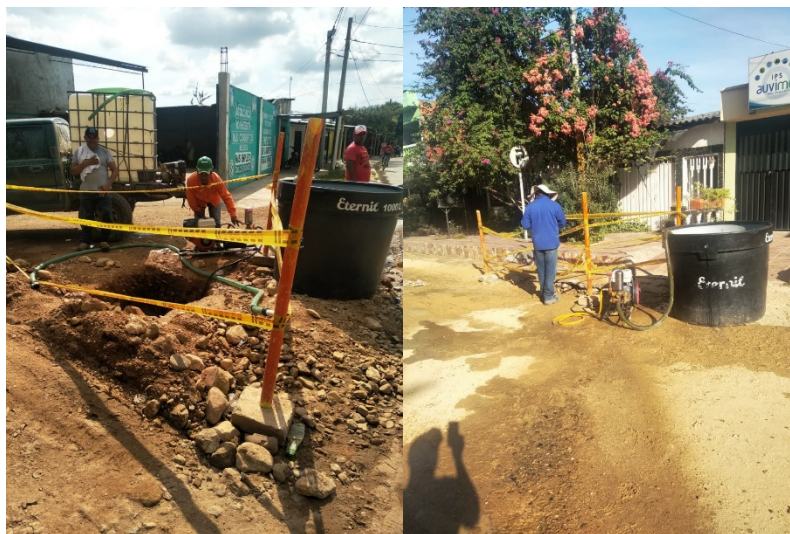
Llenado de la tubería con la bomba de pistón y agua potable
