DIAGNOSTICO ESTRUCTURAL Y EVALUACIÓN DE COSTOS DE LAS ESCUELAS
PÚBLICAS PERTENECIENTES AL COLEGIO JOSÉ EUSEBIO CARO DEL MUNICIPIO
DE OCAÑA, NORTE DE SANTANDER.

Proyecto de grado presentado como requisito para optar el título de Ingeniero Civil

UNIVERSIDAD FRANCISCO DE PAULA SANTANDER OCAÑA

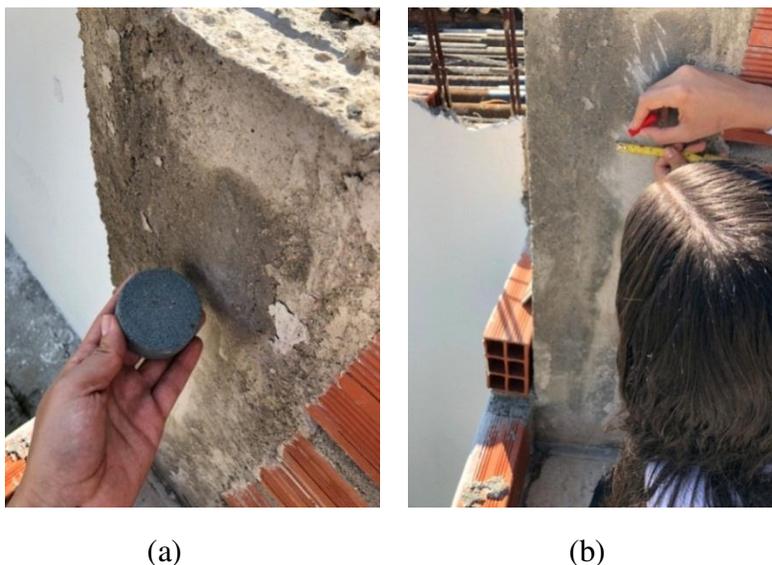
Figura 22 Toma de datos escuela David Haddad Salcedo. Fuente: Autores, 2020

En la escuela David Haddad Salcedo, se hizo un reconociendo de la columnas, algunas de ellas son recientes, y se ha podido apreciar que se han ejecutado con errores en el proceso constructivo, por lo cual son apreciables hormigueos en la superficie. Para la realización del ensayo de esclerómetro, como se aprecia en la figura 22, inicialmente se preparó la superficie con ayuda de una piedra abrasiva, para obtener una superficie lisa y uniforme. Posteriormente se delimitaron los puntos y se procedió a ubicar el martillo y realizar los golpes, con lo cual se pudieron obtener los resultados que se indican en la tabla 3.

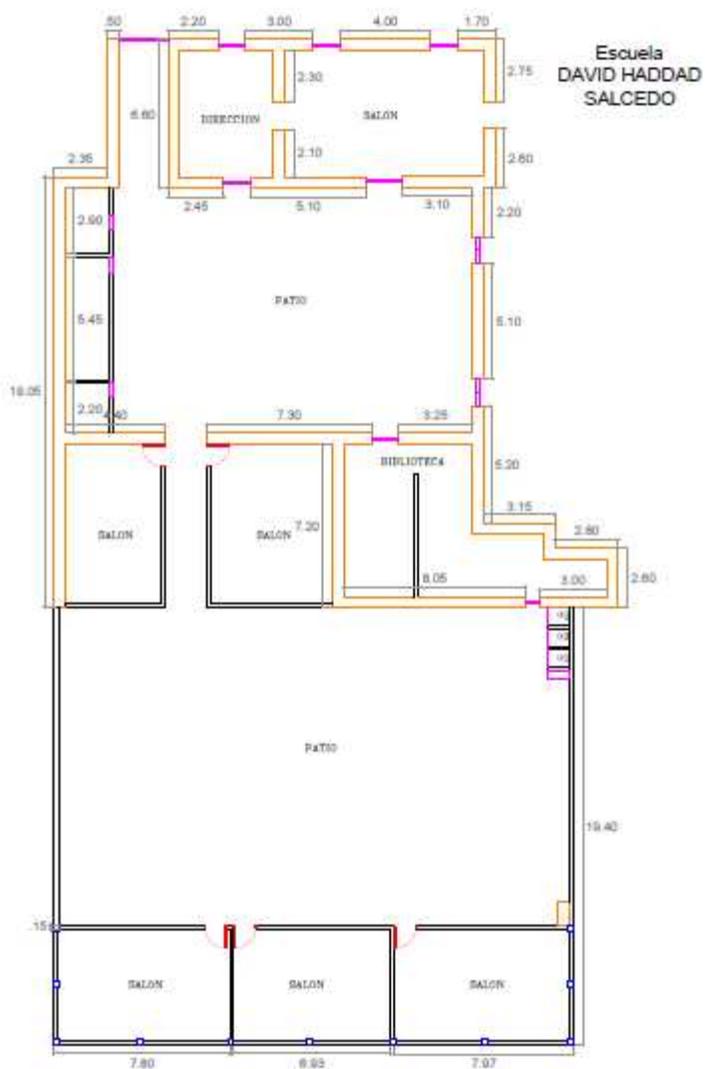
Figura 26 Planta arquitectónica escuela David Haddad Salcedo. Fuente: Autores, 2020

El análisis patológico de la escuela, como se indica en la tabla 12, indica la posible afectación de la seguridad y el aspecto visual a causa de las patologías detectadas, que consisten en fisuras entre medianas y medias, hundimientos del terreno, así mismo existe la posibilidad de un colapso en un área de la escuela, debido a que la placa nueva no cuenta con columnas, y esta soportada sobre los muros en tapia, adicionalmente hay daños en vidrios y acabados, en este sentido las medidas de intervención son convenientes y necesarias, dado el nivel leve y moderado de las afectaciones. En la figura 26 se aprecia la planta arquitectónica de la institución.

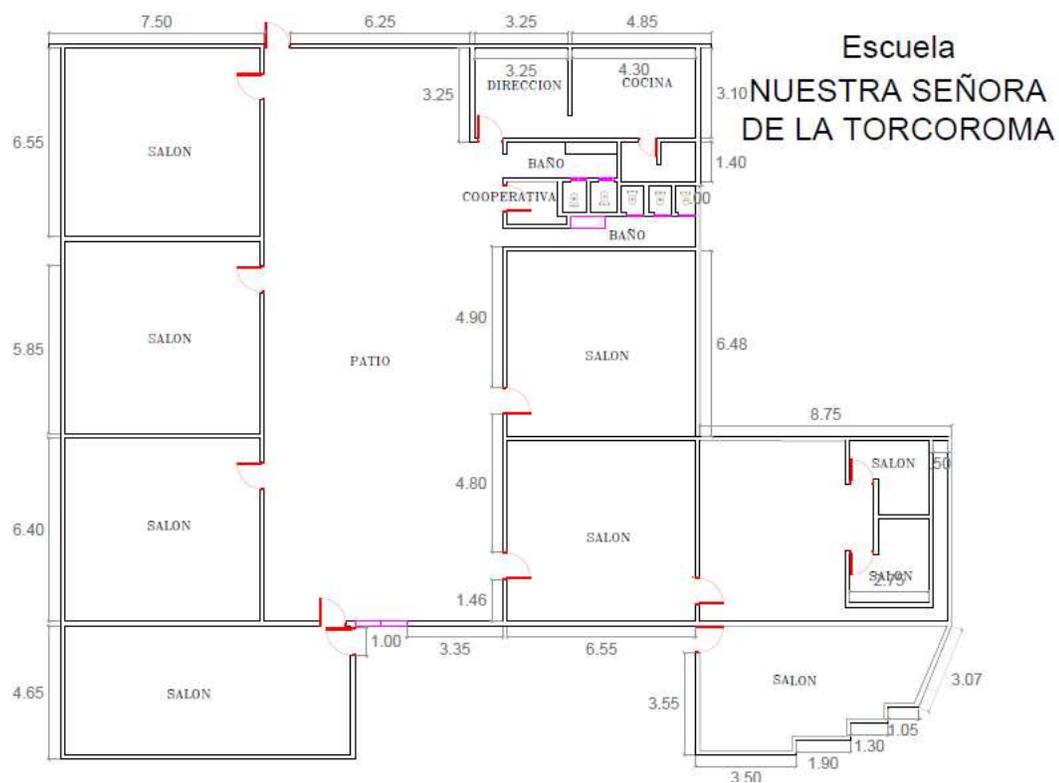
Figura 27 Planta arquitectónica escuela Nuestra Señora de la Torcoroma. Fuente: Autores, 2020

El análisis patológico de la escuela, como se indica en la tabla 14, indica la inminente afectación de la funcionalidad, así como de la seguridad y el aspecto visual a causa de las patologías detectadas, que consisten en grietas en los muros, humedades y pérdidas de material, además hay hundimientos del terreno. En la figura 26 se aprecia la planta arquitectónica de la institución.

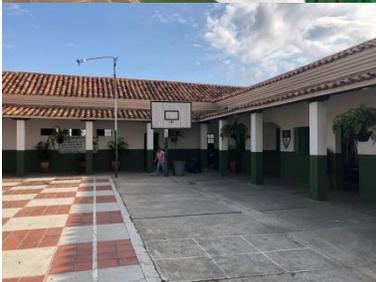
Cubierta	<ul style="list-style-type: none"> - Inadecuada canalización de aguas lluvias

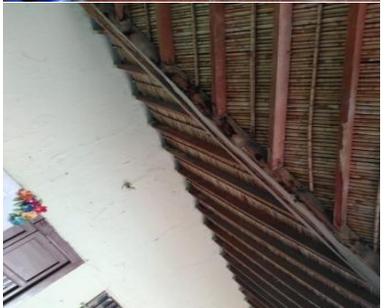
Cubierta	<ul style="list-style-type: none"> - Descomposición de cerchas de madera

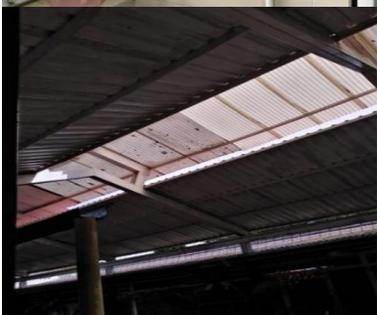
Cubierta	<ul style="list-style-type: none"> - Deterioro - Goteras - Oxidación de cerchas
