DETERMINACIÓN DE LA VULNERABILIDAD SÍSMICA DE LAS VIVIENDAS DEL
BARRIO CRISTO REY DE LA COMUNA DOS DEL MUNICIPIO DE OCAÑA, NORTE DE
SANTANDER, COLOMBIA, APLICANDO LA METODOLOGÍA DEL MANUAL FEMA P-

154.

WILLIAM ALONSO PACHECO VERJEL

DANIELA MARCELA CRIADO RODRÍGUEZ

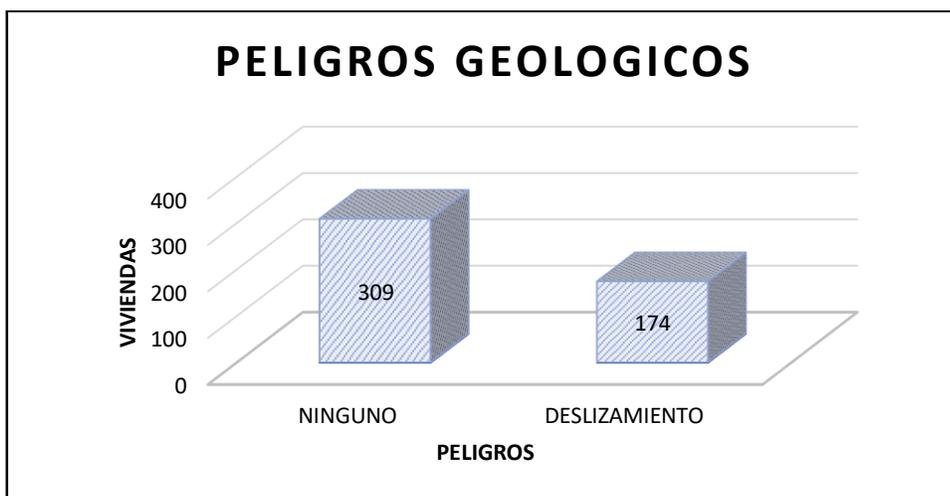
Figura 21 Peligros geológicos

FEMA P 154 establece tres tipos de peligros que son: licuefacción, ruptura de falla de superficie y deslizamiento; en el barrio Cristo Rey se encuentra solo un peligro geológico representativo que es deslizamiento y lo comprenden 174 viviendas.

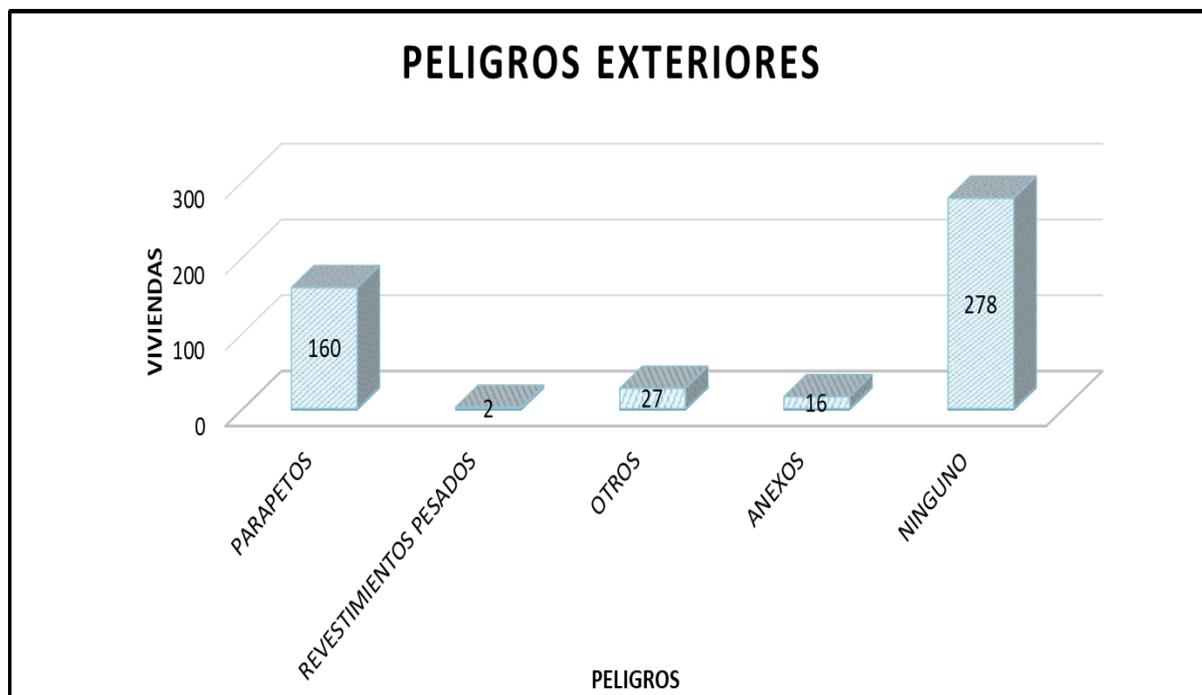
Figura 22 Peligros exteriores.

El manual FEMA P 154 establece 5 tipos de peligros exteriores que son: chimeneas sin refuerzo, parapetos, revestimientos pesados, anexos constructivos y otros. En el barrio objeto de estudio, se encontraron 4 que se representan gráficamente a continuación.

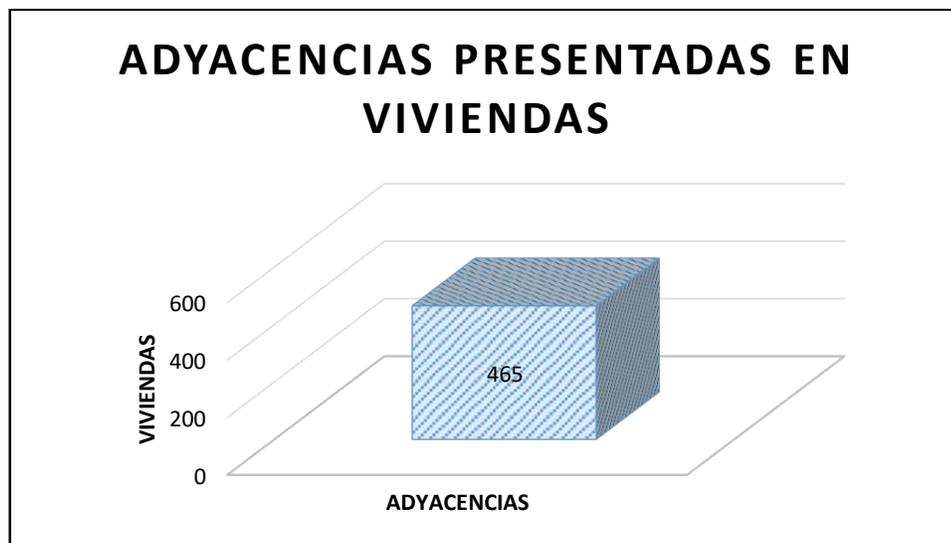
Figura 23 Adyacencias.

La adyacencia se produce cuando las viviendas no cumplen la separación mínima requerida según la zona de amenaza sísmica.

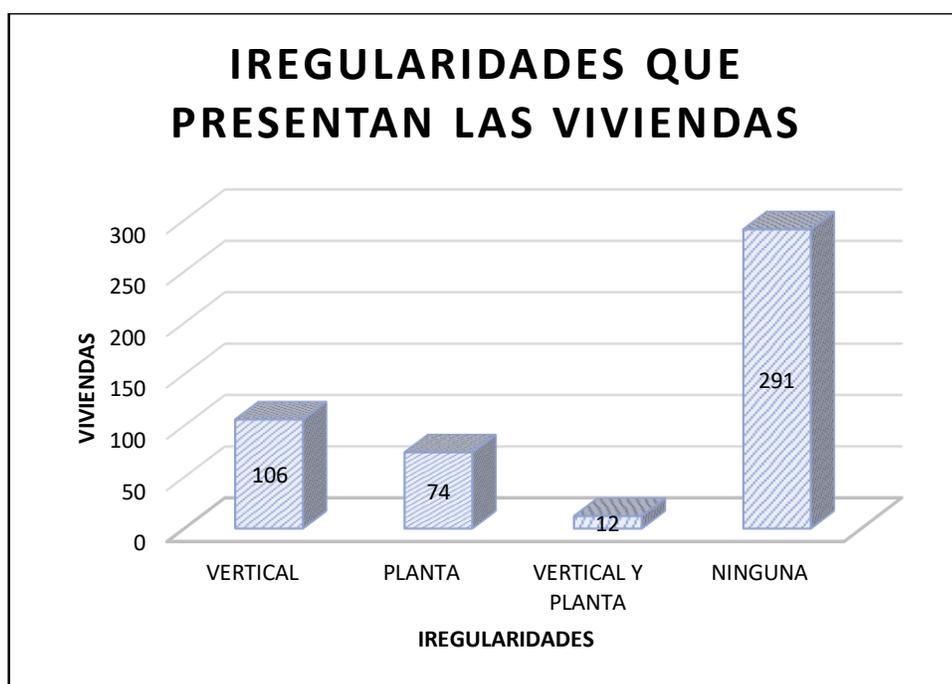
Figura 24 Irregularidades presentadas en las viviendas.

La metodología FEMA P 154 establece dos tipos de irregularidades que son: irregularidad en planta e irregularidad vertical. En el barrio Cristo Rey se pudo determinar las irregularidades presentadas en las viviendas y en algunas de ella se reportaban los dos tipos de irregularidades, en otras no habían y se reportaba ninguna.

Las irregularidades juegan un papel importante al momento de establecer la puntuación final de la vivienda, las viviendas reportadas con irregularidades verticales, en planta o ambas fueron en total 192, que representan un 39,75% de las 483 viviendas evaluadas. Estas viviendas están expuestas a derrumbarse o sufrir daños en su estructura, en el momento en el que un evento sísmico ocurra.

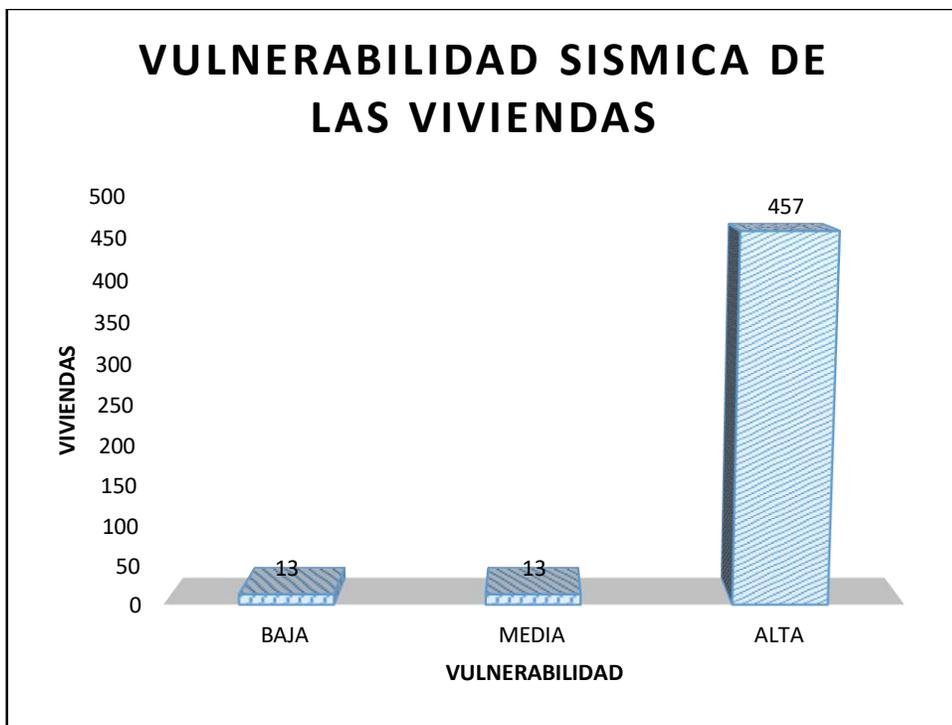
Figura 25 Vulnerabilidad sísmica de las viviendas.

En la siguiente grafica se puede notar los resultados obtenidos en el barrio Cristo Rey, determinando en esta evaluación preliminar que las viviendas con vulnerabilidad sísmica alta son 457 y las de media y baja 13 cada una.

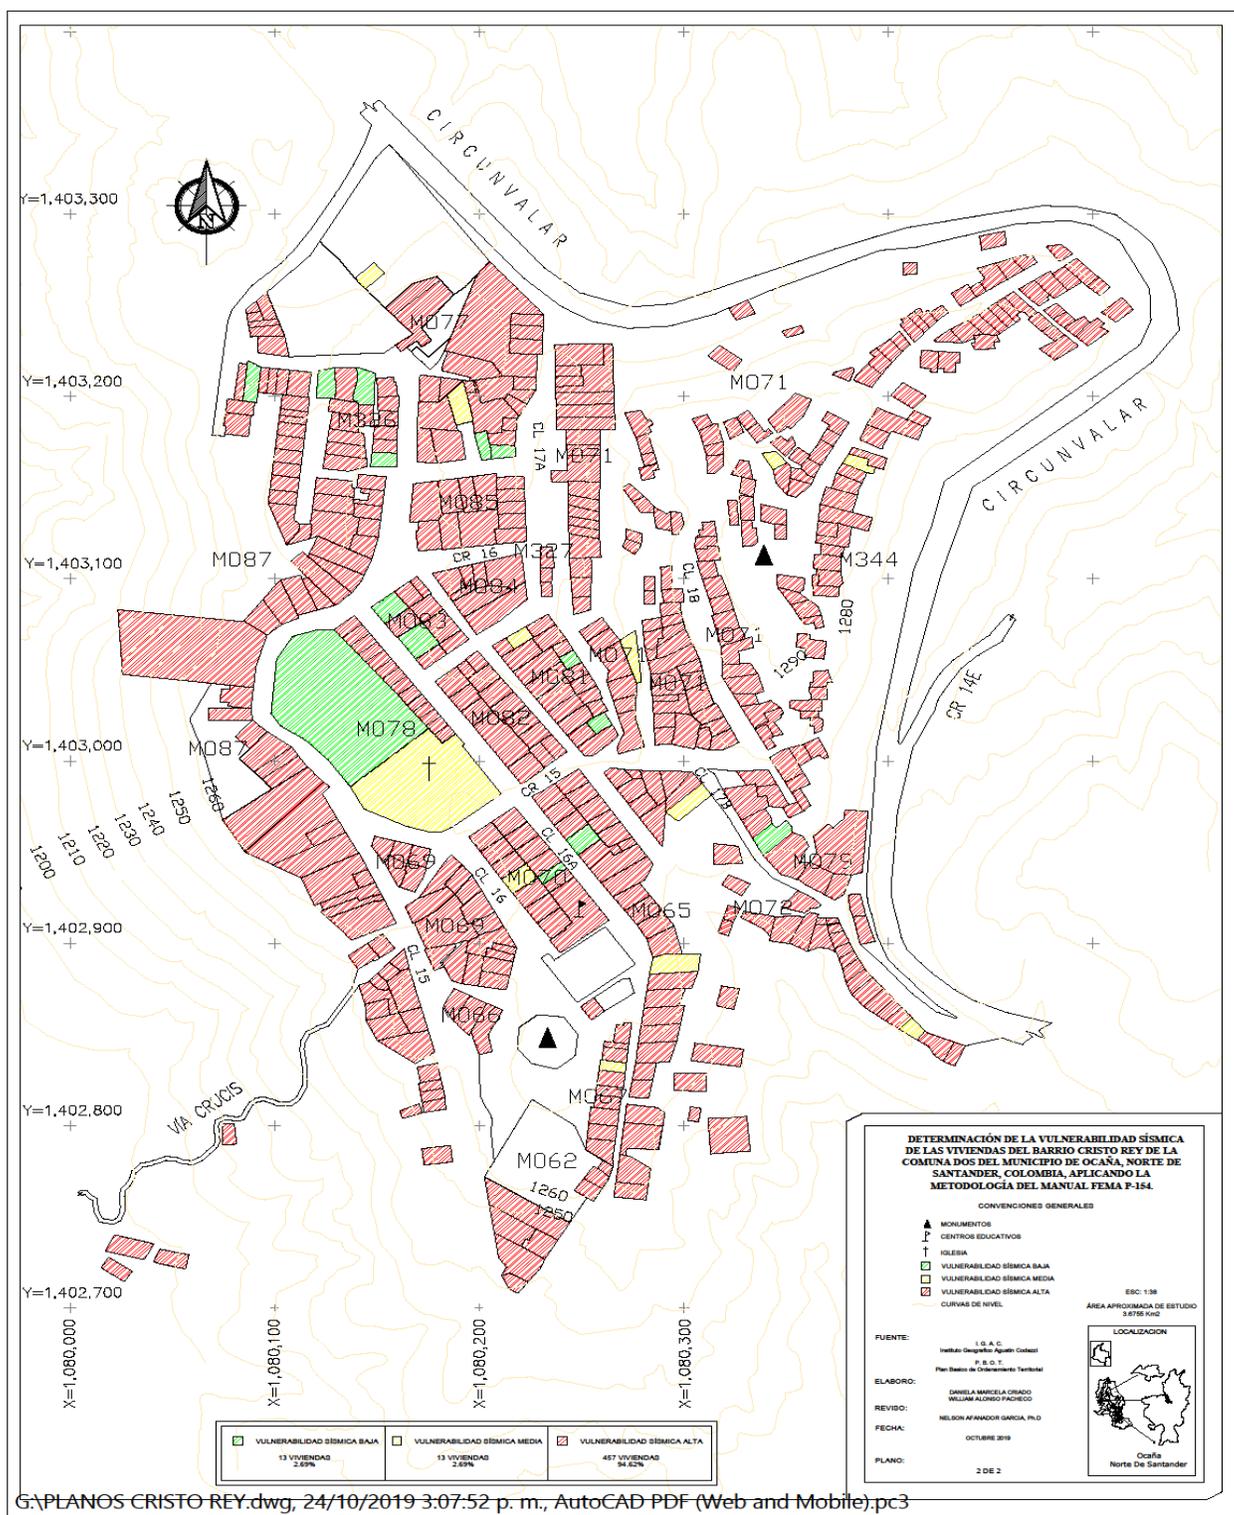
Figura 33 Mapa de la vulnerabilidad sísmica de las viviendas del barrio Cristo Rey.
Fuente: Autores.

El segundo es el mapa de vulnerabilidad sísmica preliminar del barrio Cristo Rey, con sus respectivos colores, en la ventana de dialogo del mapa se especifica cada uno de ellos y la vulnerabilidad que representan.
