**PROPUESTA DE MEJORAMIENTO DE LA RED DE HIDRANTES DE LA
COMUNA UNO DEL MUNICIPIO DE OCAÑA NORTE DE SANTANDER.**

Trabajo de Grado para Optar el Título de Ingeniero Civil

UNIVERSIDAD FRANCISCO DE PAULA SANTANDER OCAÑA

Mayo del 2019

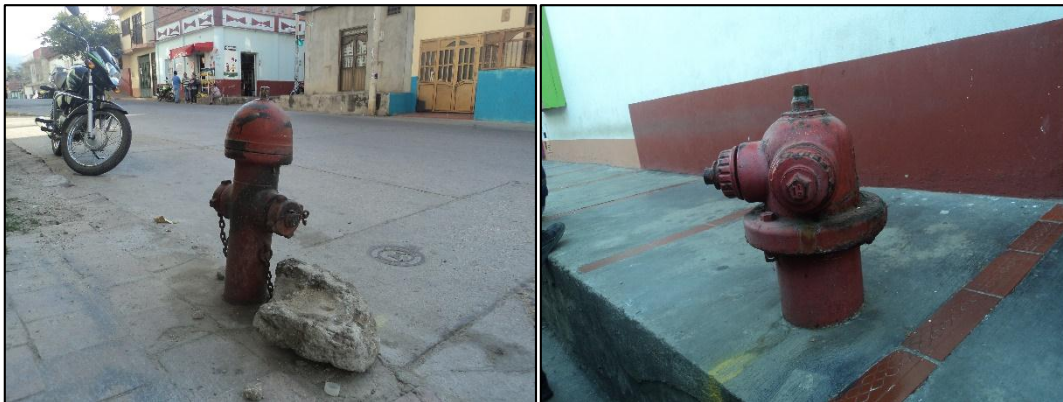
5.1.1 Diagnosticar el estado actual en que se encuentra la red de hidrantes de la comuna uno del municipio de Ocaña, mediante la realización de un inventario actualizado de esta red. Cuando se inició con la fase de campo de este proyecto, se visitaron cada uno de los hidrantes distribuidos dentro de la comuna central José Eusebio Caro o también conocida como comuna uno (Ver Figura 7) del municipio de Ocaña, con el fin de empezar a generar un diagnóstico en ellos. En primera instancia se hizo un chequeo general del elemento, tomando su localización con un GPS y aspectos físicos del hidrante. En la Figura 8, se muestra dos de los hidrantes de la comuna 1 a los que se les hizo la inspección.

Figura 8. Hidrantes de estudio del barrio el llano y Calle la luz.
Fuente. Autores

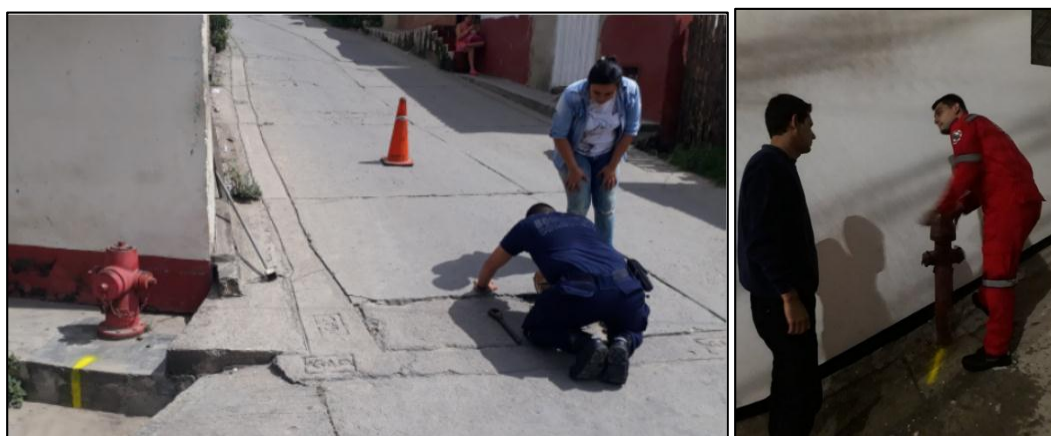
Una vez ubicados los elementos dentro del sector y conociendo la cantidad de ellos en la zona de estudio, se dispone en compañía del cuerpo de bomberos a verificar el funcionamiento de los hidrantes (Ver Figura 9), encontrando que 27 de los 29 hidrantes que son la mayoría, están en funcionamiento, sin embargo, aquellos cuya funcionalidad está vigente no cumplen con algunos puntos o literales estipulados en normas nacionales como el RAS 2017 o internacionales como el manual del código de incendios NFPA 1.

Figura 9. Inspección de hidrantes en la comuna I en compañía del cuerpo de bomberos
Fuente. Autores

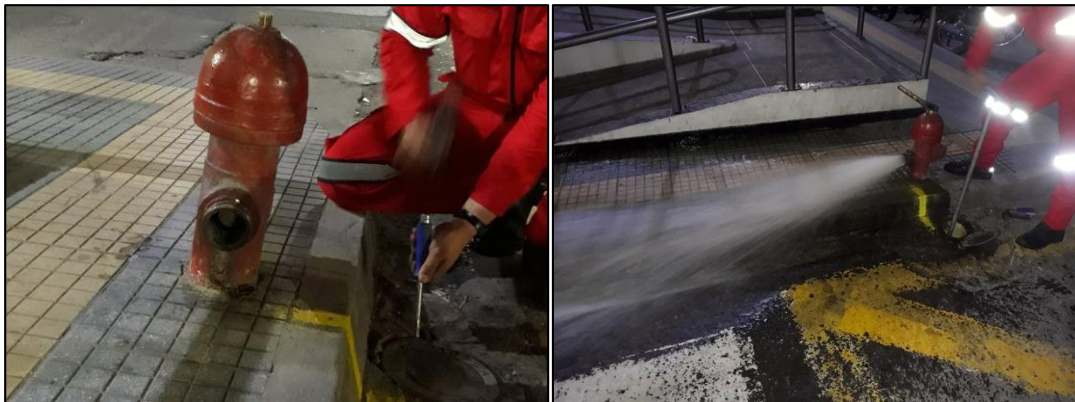
Figura 10. Reconocimiento del hidrante en la calle 11 con carrera 12.
Fuente. Autores

Como se ve en las Figuras 10, 11, 12, junto con el auxiliar del cuerpo de bomberos del municipio, en cada hidrante se hizo la observación de su estado y se disponía a abrir la válvula, corroborar que este estaba en funcionamiento y si el agua salía con suficiente presión, al igual que se examinaba el estado de las salidas del hidrante.

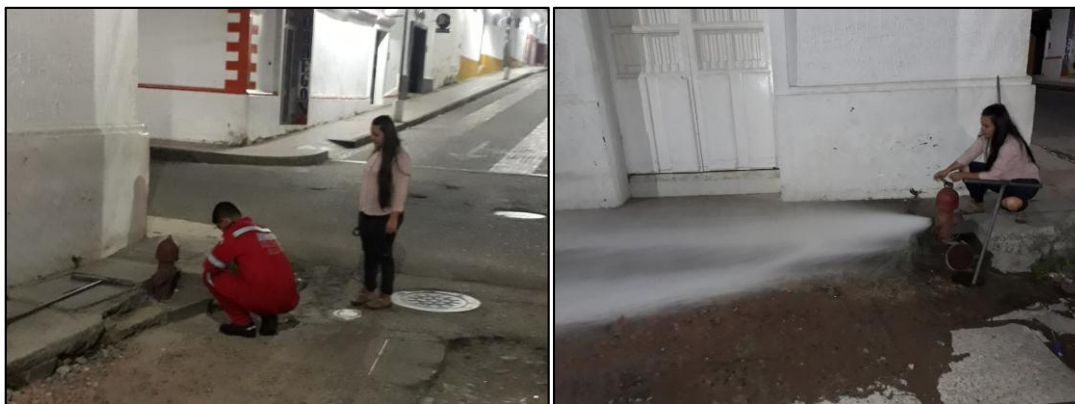
Figura 11. Verificación del funcionamiento del hidrante de la calle 10 con carrera 11 Fuente. Autores

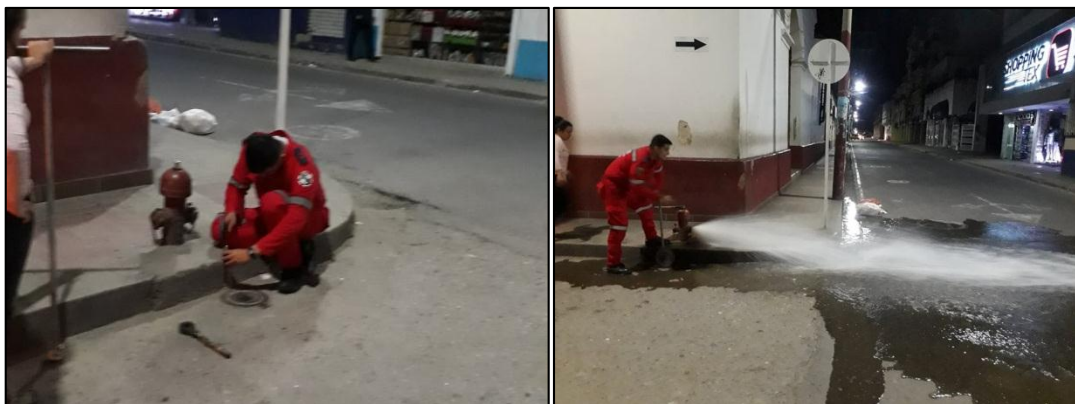
Figura 12. Revisión del estado del hidrante de la calle 11 con carrera 11.
Fuente. Autores

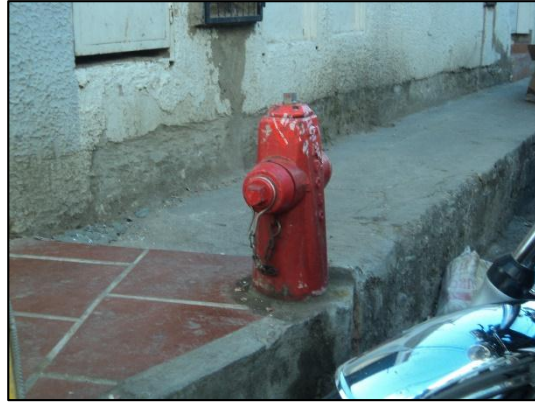
Para los niveles de complejidad del sistema medio alto y alto, en los barrios de estratos 3, 4, 5 y 6 debe colocarse un hidrante por lo menos cada 200 m. En las zonas con bloques multifamiliares debe colocarse un hidrante por lo menos cada 150 m. En las zonas industriales y comerciales de alto valor debe ponerse un hidrante en cada bocacalle y a una distancia no mayor que 100 m; es lo que se cita en el literal B.7.7.12.4 “**Número y distancia máxima entre hidrantes**” de la norma colombiana RAS 2017, por lo que teniendo en cuenta este aparte se detectan tres hidrantes ubicados entre la calle 8ª con carrera 15, calle 9 con carrera 15 (Ver Figuras 38 y 39) que tienen una distancia entre ellos de 50 m y en la calle 8 con carrera 16 (Ver Figura 40) con el de la calle 8ª con carrera 15 distanciados por 67 m, cuando la norma estipula que deben ser 200 m.

En la Figura 41 se observa que en esta zona se encuentra una aglomeración de hidrantes, lo cual no respeta la normatividad anteriormente descrita, se hace necesario que se haga una nueva distribución de estos elementos.

Figura 38. Hidrante de la calle 8ª con carrera 15
Fuente. Autores

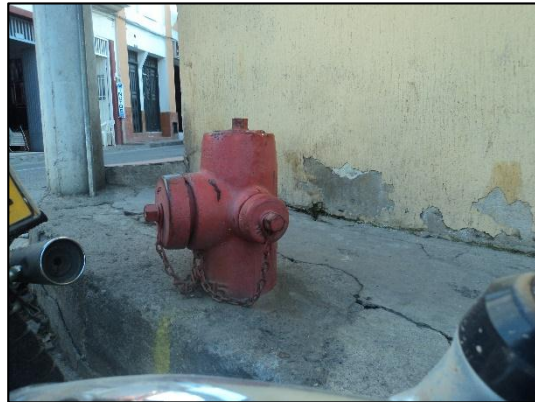
Figura 39. Hidrante de la calle 9 con carrera 15
Fuente. Autores

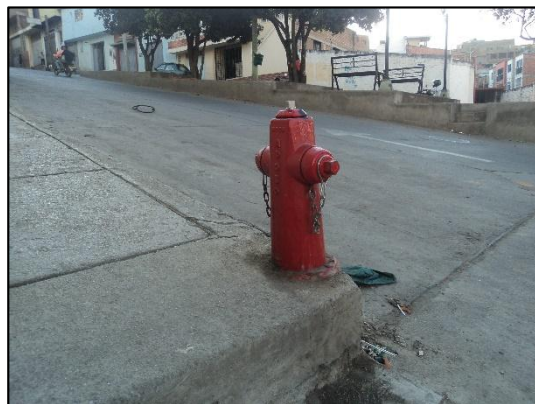
Figura 40. Hidrante de la calle 8 con carrera 16
Fuente. Autores

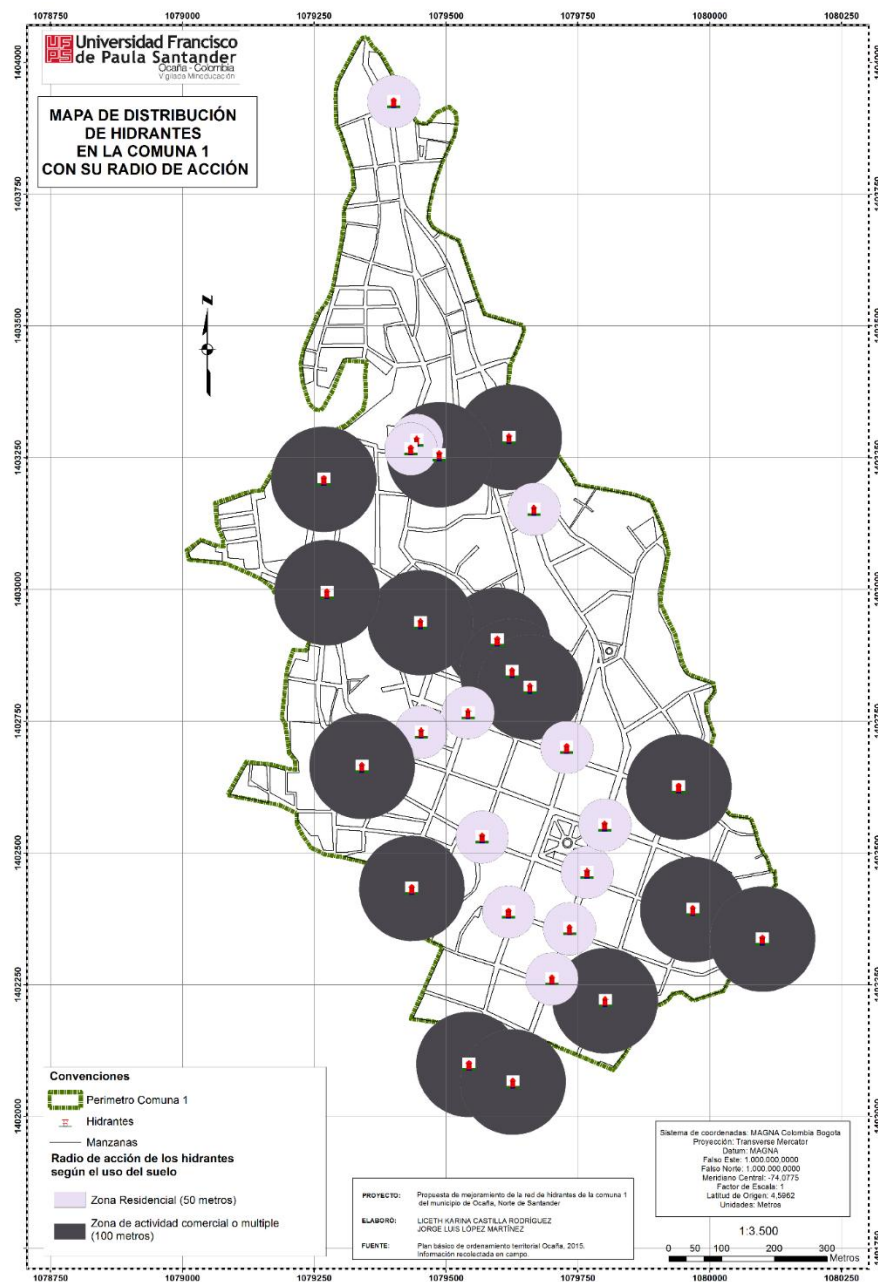
Mediante el uso de la herramienta de geo-procesamiento denominada “Zona de Influencia” o “Buffer”, se creó un círculo alrededor de cada hidrante de acuerdo a su radio de acción, permitiendo identificar las zonas que se encuentran muy alejadas de estos elementos, y los sitios donde se presenta una gran densidad de ellos. (Ver Figura 48)

Figura 48. Mapa del radio de acción de cada hidrante de la comuna 1.
Fuente. Autores

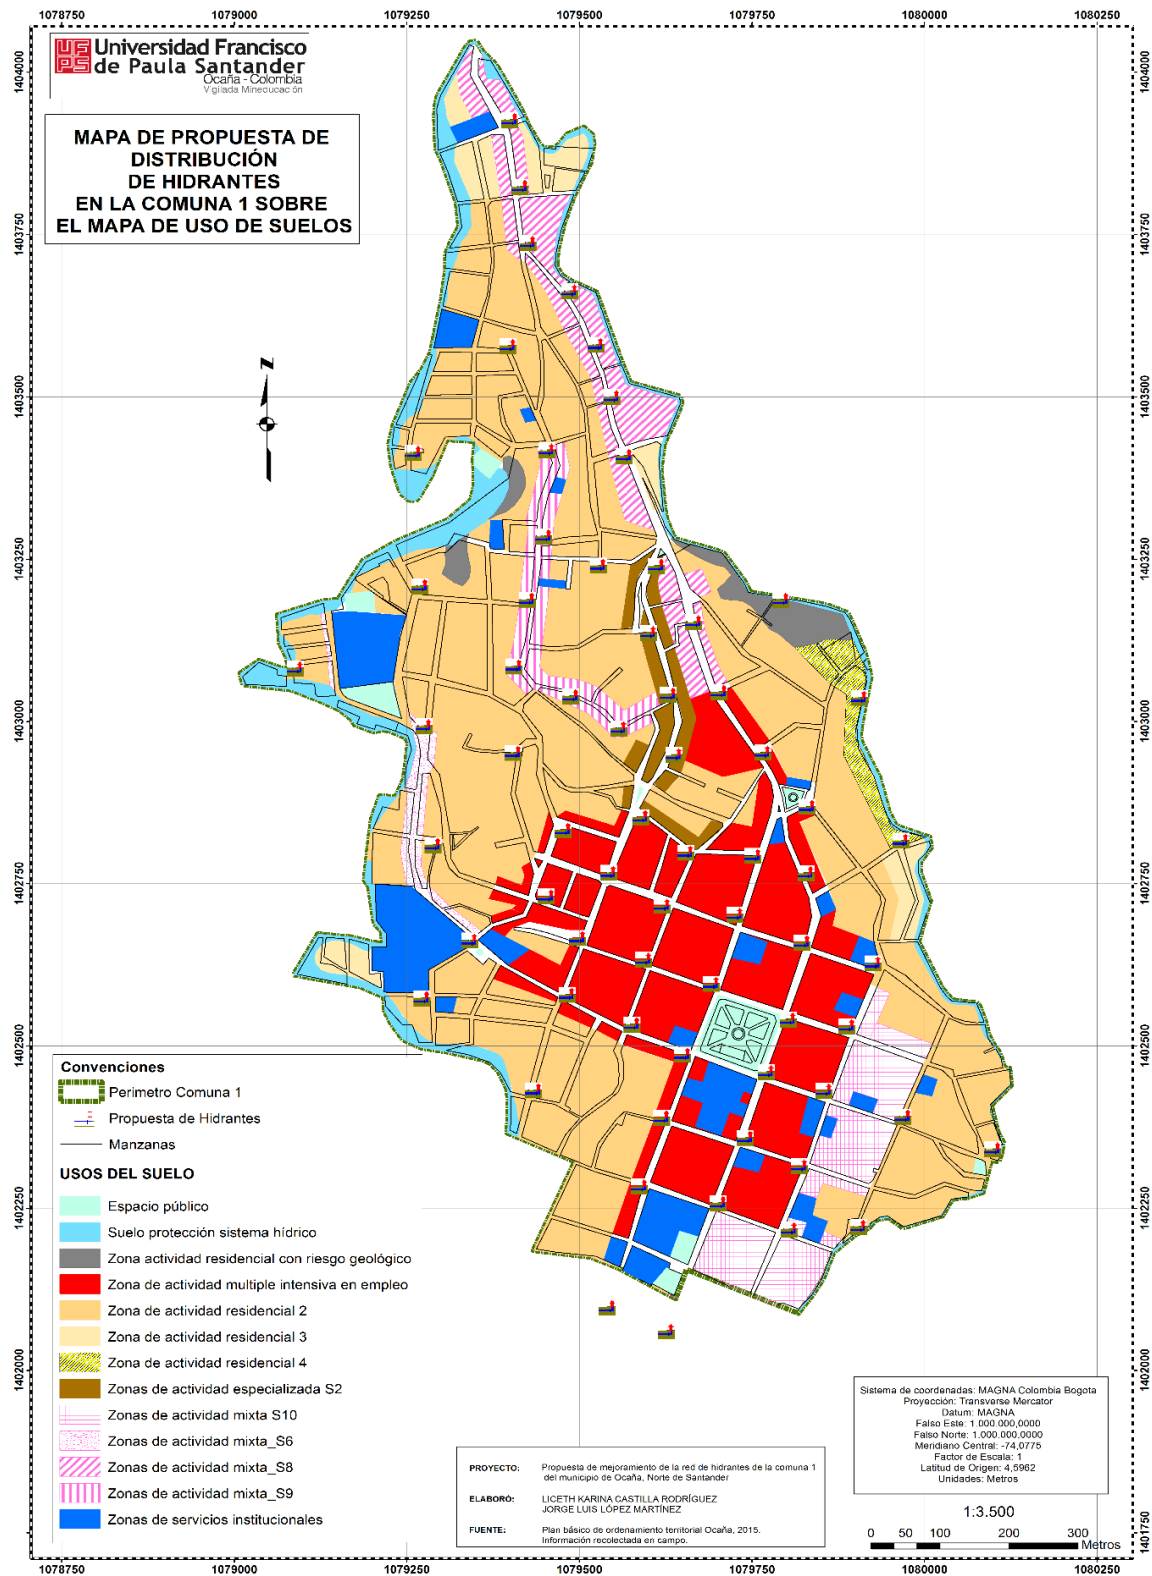
Figura 49. Mapa de propuesta de distribución de hidrantes en la comuna I, sobre el uso de los suelos.
Fuente. Autores

Una vez realizado el diagnóstico del estado físico operativo y de distribución de los hidrantes, se elaboró una propuesta de mejoramiento de la red que optimice la distribución de los hidrantes, teniendo en cuenta la demanda por el tipo de uso de suelo en cada zona y la separación máxima permitida por el reglamento vigente; para plantear dicha propuesta, se hizo uso del software ArcGIS®, planteando puntos estratégicos en el sector de estudio en las intersecciones viales. (Ver Figura 49). Además, se planteó un presupuesto de la inversión que debe realizarse para implementar la propuesta anteriormente descrita (Ver Figura 50), los respectivos análisis de precios unitarios para estimar el valor de cada una de las actividades de obra se encuentra en el Anexo D.

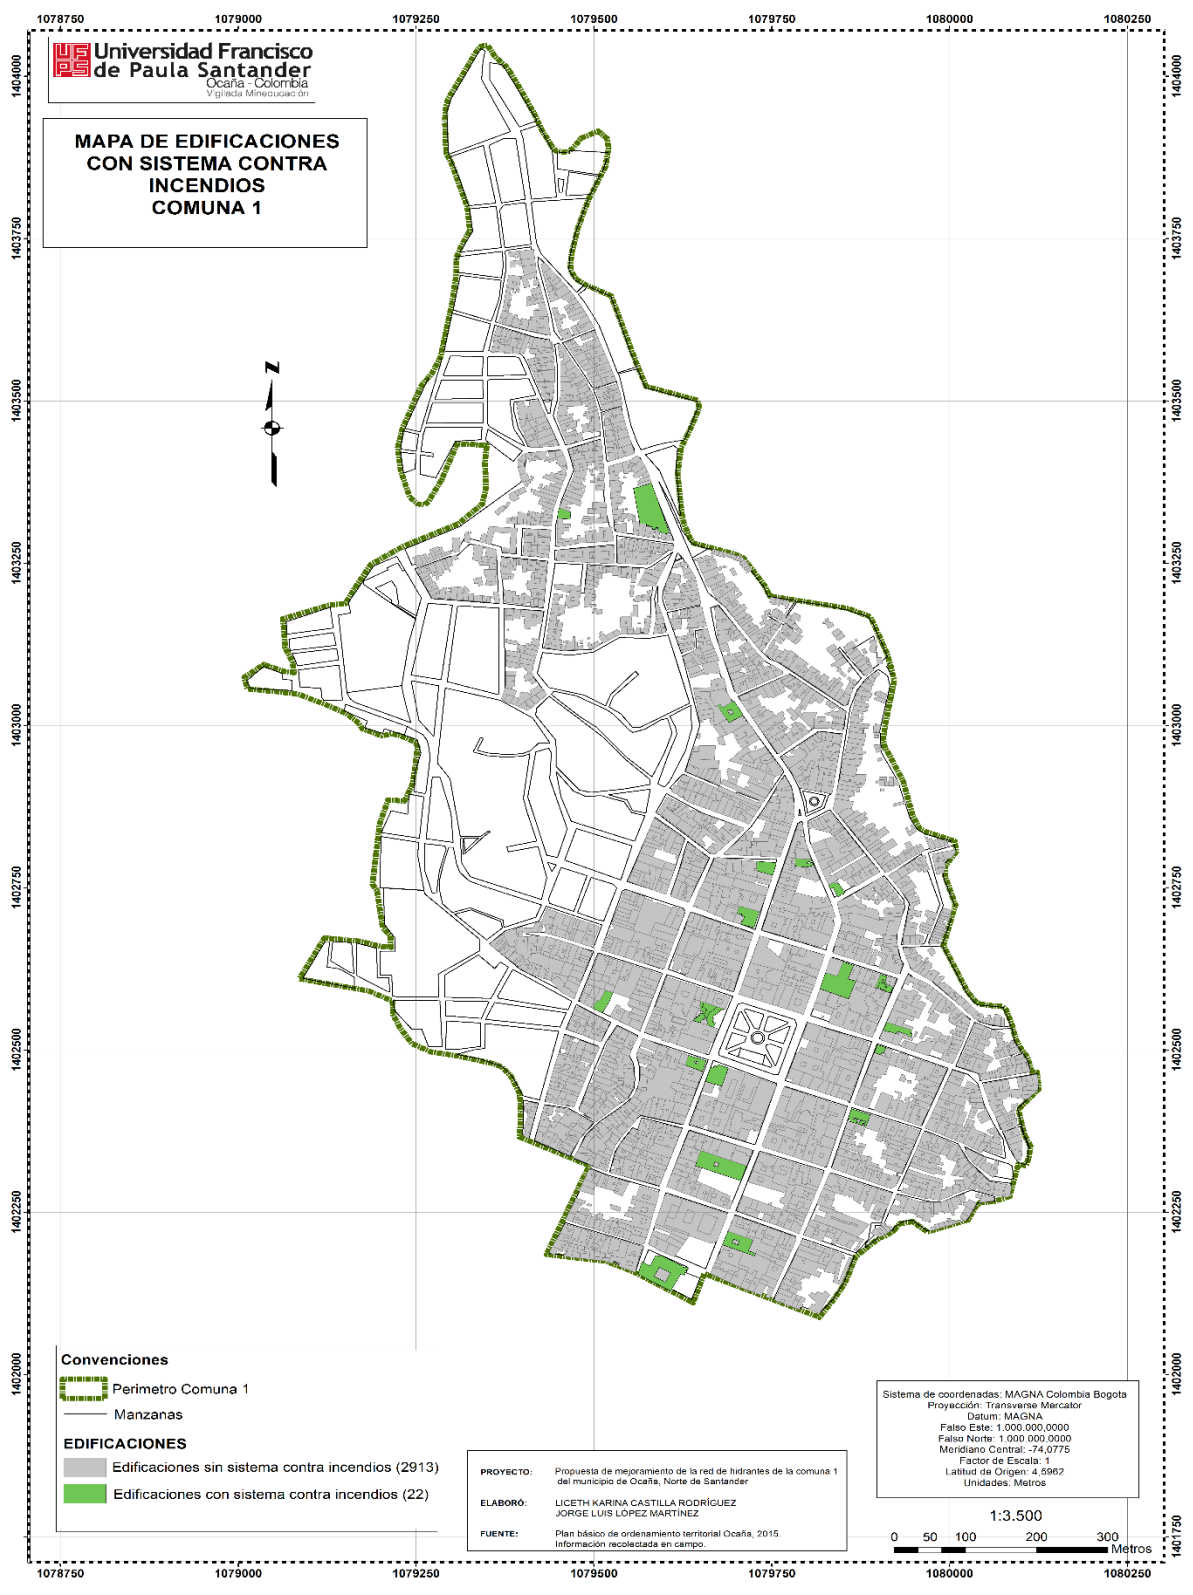
No obstante, se localizaron las edificaciones dentro de la comuna I, las cuales posee un sistema contra incendios y aquellas que no lo poseen con el objeto de verificar que cantidad de edificaciones cuentan con la normativa vigente contra incendios. (Ver Figura 51)

Figura 51. Mapa de edificaciones de sistema contra incendios comuna I. Fuente. Autores
