EVALUACIÓN DEL NIVEL DE RIESGO POR FENÓMENOS DE
REMOCIÓN EN MASA Y MEDIDAS DE REDUCCIÓN DE RIESGO PARA UN SECTOR
DE LADERA DEL BARRIO CUESTA BLANCA DE LA CIUDAD DE OCAÑA, N.S.

Trabajo de grado para Optar el título de Ingeniero Civil

UNIVERSIDAD FRANCISCO DE PAULA SANTANDER OCAÑA

Agosto de 2019

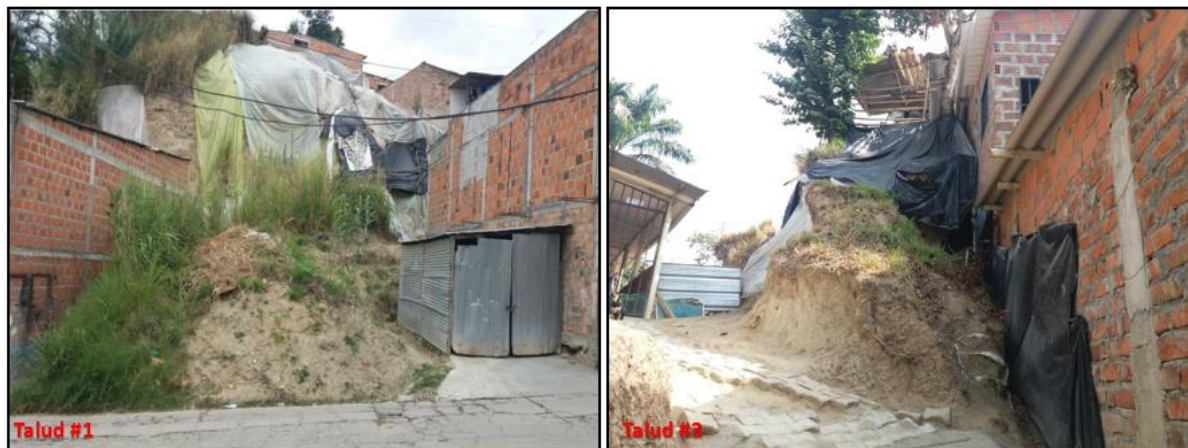
Esta es una zona que históricamente en los últimos 6 a 10 años ha presentado diferentes eventos de remoción en masa, como se evidencia en las siguientes imágenes como lo son la Figura 1 y Figura 2, en donde se puede observar el cambio abrupto en la ladera, a consecuencia de esto se tiene unos puntos críticos propensos a deslizamiento por la realización de cortes verticales; además se aumenta la amenaza por la sobrecarga efectuada en la corona de los taludes, ocasionadas por acciones antrópicas.

Figura 2. Sector de Ladera del Barrio Cuesta Blanca, después de la Intervención.
Fuente. Autores del proyecto.

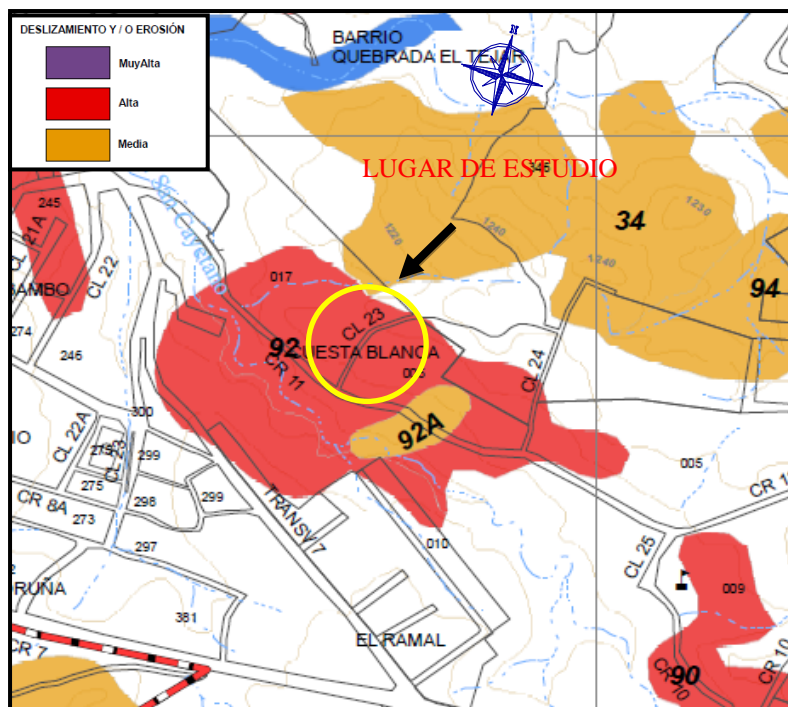
En el mapa de mapa de amenazas y riesgos urbanos del año 2015 se indica que la zona se categoriza con riesgo geológico alta por deslizamiento y/o erosión, como se indica en la Figura 17.

Figura 17. Plano de la zona de estudio según el riesgo geológico a deslizamiento y/o erosión. Fuente: Adaptado del PBOT del municipio de Ocaña. Plano amenaza y riesgos urbanos del 2015.

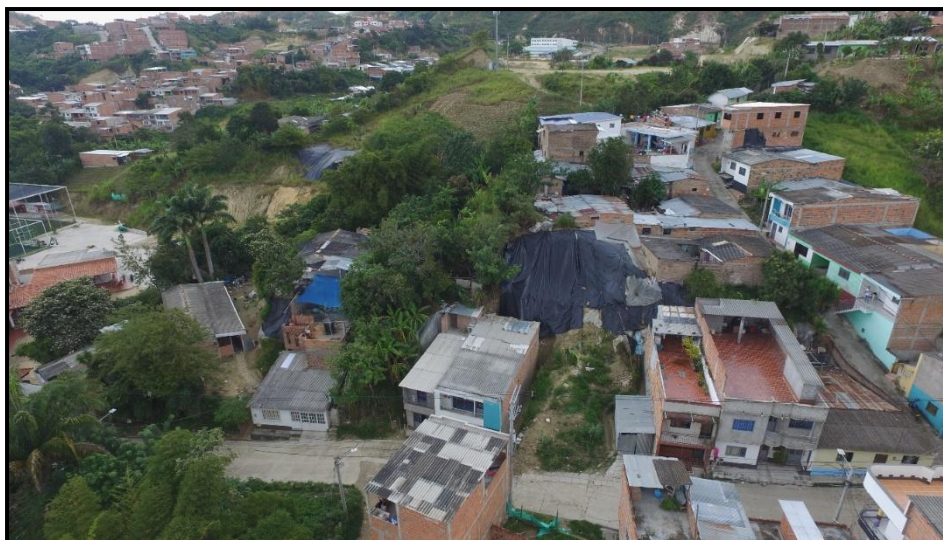
Vegetación. La vegetación del área está compuesta por abundantes pastos, maleza, algunos árboles frutales tales como (cocota, guayaba, naranja y limón), la presencia en gran parte de plantas de plátano, así mismo árboles no frutales que han nacido en forma silvestre, puesto que se logró identificar con la ayuda de las fotografías aéreas tomadas con dron, el cual nos brindó una mejor vista del sector, tal como se puede apreciar en la Figura 18 y Figura 19, el porcentaje de cobertura vegetal equivale a un 55% en esta zona del Barrio cuesta blanca, de allí afectando en gran medida a la estabilización del terreno.

Figura 18. Vegetación en la zona de estudio, vista frontal.
Fuente. Autores del proyecto

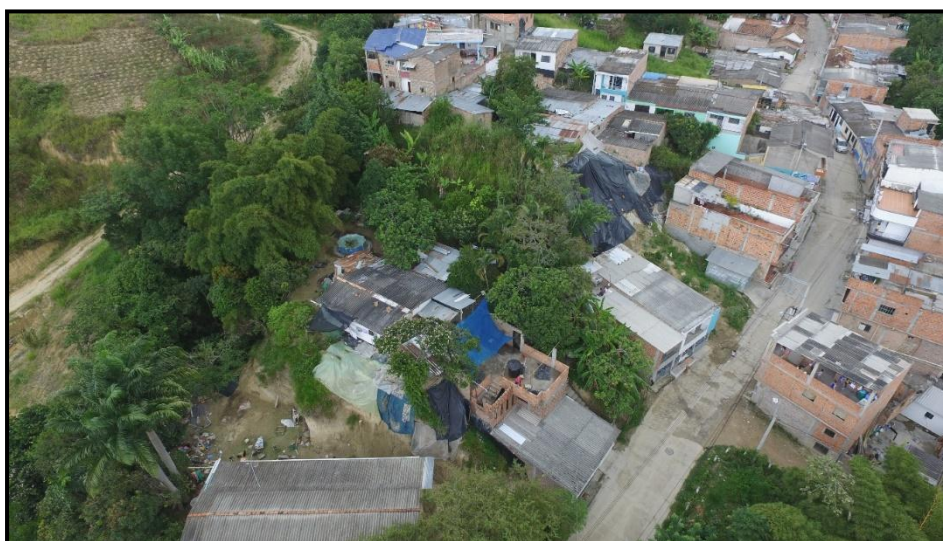
Figura 19. Vegetación en la zona de estudio, vista lateral.
Fuente. Autores del proyecto

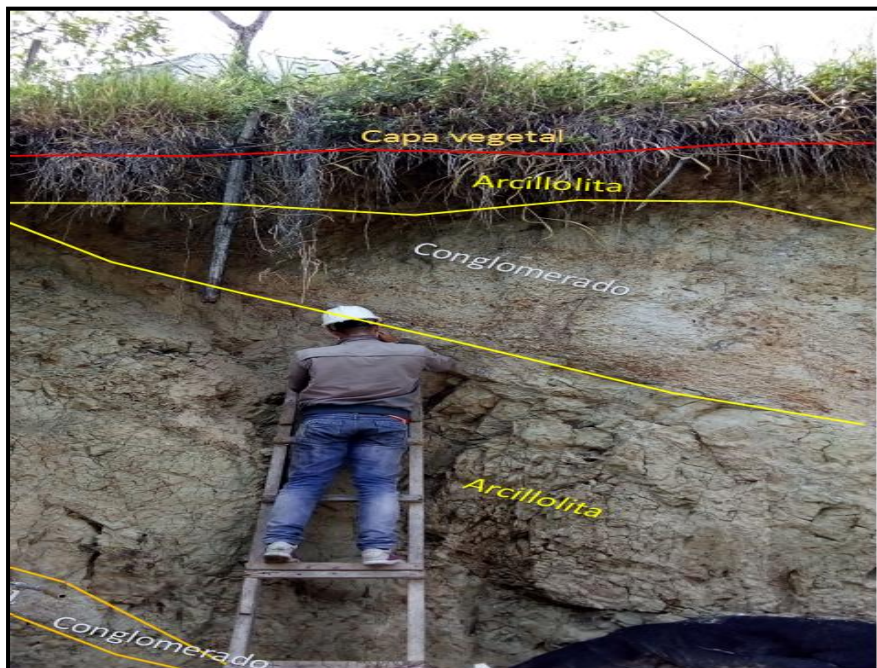
Así mismo en el tercer punto se logró identificar la composición de dos rocas sedimentarias clásticas estratificadas, un conglomerado en la parte basal y media y una arcillolita en el tope y parte media de la secuencia, sobre la cual reposa de manera discordante un

suelo residual de entre 40-50 centímetros de espesor, ver la Figura 24 y la Figura 25.

Figura 24. Talud #3 donde aflora la secuencia estratigráfica de rocas sedimentarias de la Formación Algodonal.

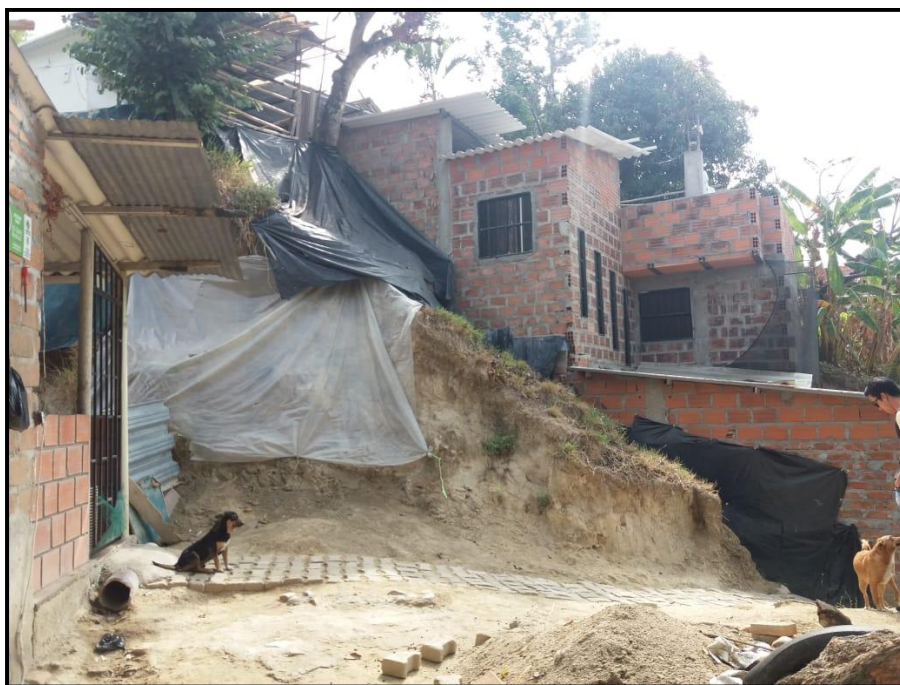
Figura 25. Talud #3, parte del talud que genera problemas a las viviendas.

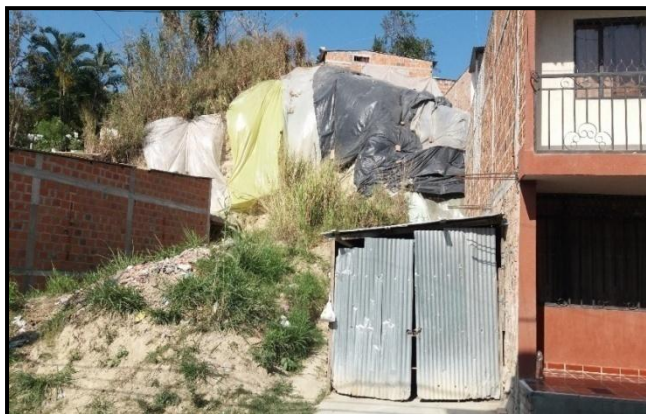
En los taludes #1 y #3 del sector de ladera estudiado se observó la acumulación de material en la base como se nota en la Figura 40 y la Figura 41, producto del desprendimiento de la capa del suelo por un pequeño deslizamiento influenciado probablemente por factores como la litología, la topografía y la erosión superficial.

En el barrio Cuesta Blanca encontramos tres taludes en un mismo sector de ladera, de los cuales dos son intervenidos y de los cuales sobresale el tipo formación presente en la zona. Como se logra apreciar en la Figura 40 y la Figura 41.

Figura 40. Talud #1- material deslizado después de ocurrido el fenómeno de remoción en masa del 2015. Fuente. Autores del proyecto.

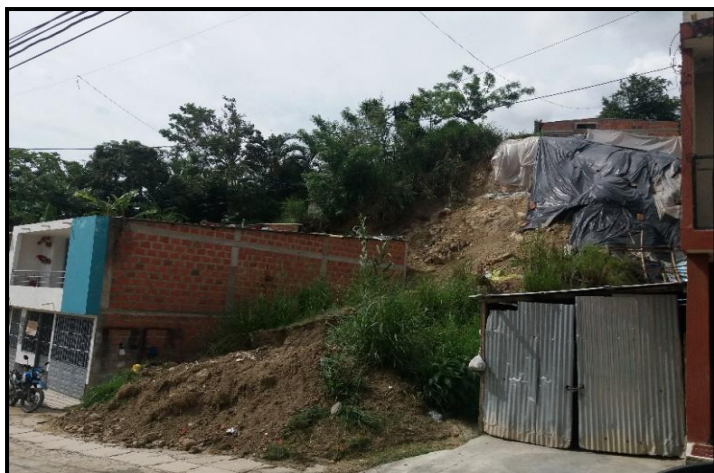
No obstante un evento ocurrido el 05 de Mayo del 2018, efectuado en la zona del perfil más crítico en este caso para el talud #1, evidencio que al no parar las fuertes lluvias de la noche anterior se presentó un fenómeno de remoción en masa debido a la saturación de los materiales que conformaban las capas superficiales del talud, lo que provoco una sobre carga y disminución de la resistencia al corte de los materiales, llevando a que este fallara, puesto que el mecanismo de falla consistió en un deslizamiento de tipo traslacional. Ver Figura 42.

Figura 43. Vista general del deslizamiento ocurrido en la fecha del 05 de Mayo del 2018 del talud #1.

En las fotografías se puede apreciar gran cantidad de material depositado en la parte baja del talud debido al deslizamiento que se presentó meses anteriores y por esta razón el más vigente, de igual forma en los últimos meses se han podido observar pequeñas caídas de material de suelo en donde cada vez se prevé que el fenómeno está de forma activa, como se notó en la Figura 43.

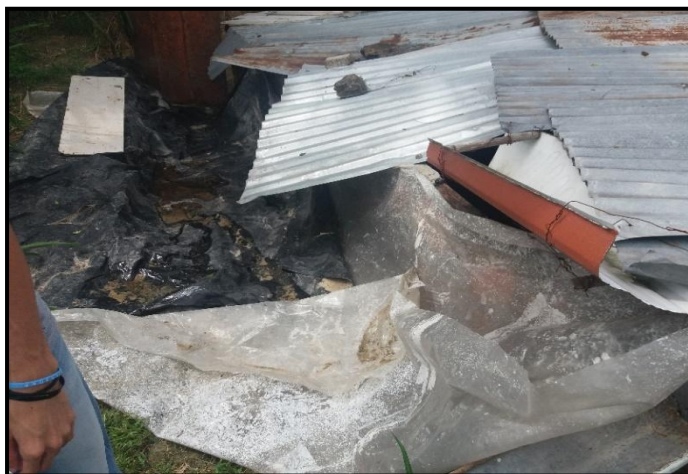
En la corona del talud #1 hay 1 vivienda generando la sobrecarga directa, construida en bloques y algunas partes en ladrillo, con cubierta de zinc, la cual no tiene un adecuado manejo de aguas lluvias, descargando por medio de la cubierta las aguas sobre la corona y a su vez los patios de las viviendas cercanas no cuentan con impermeabilización, produciendo filtración al terreno, ver Figura 48.

Figura 48. Manejo inadecuado de las aguas de esorrentía por parte de la vivienda 7 en la corona del talud #1.

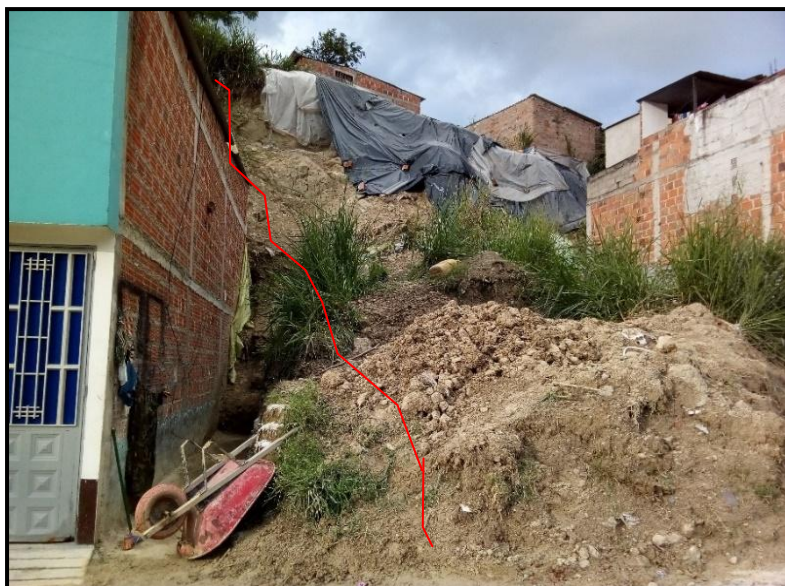
críticas y la mayor inestables, de acuerdo a eso se escogió para cada uno de los diferentes un perfil crítico representados anteriormente en el modelo digital del terreno, como ejemplo en el talud #1 que fue el que fallo tenemos el perfil 3, el cual tiene las mayores condiciones de inseguridad y amenaza frente a la comunidad; en la Figura 52 se puede apreciar el perfil crítico elegido para el análisis del talud #1.

Figura 52. Observación del perfil #3, talud #1 en el sector de ladera.
Fuente. Autores del proyecto

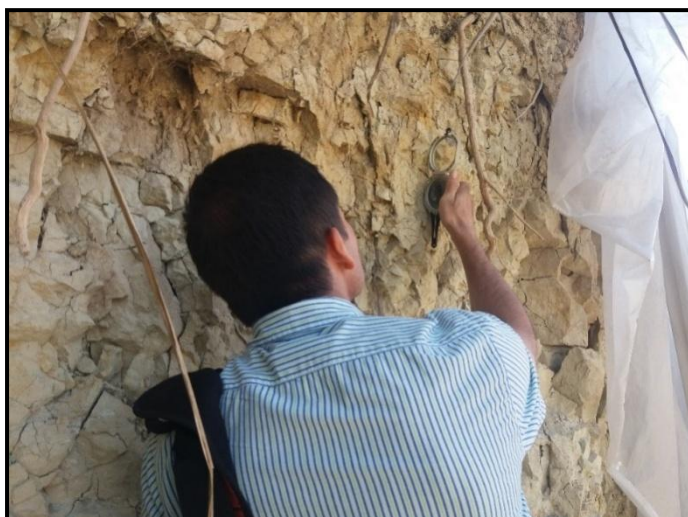
Así mismo se consideró que la estratificación general del estrato era de una misma inclinación, por consiguiente los datos obtenidos de estas medidas correspondientes al buzamiento del talud #1 con un valor N22E/88W y la inclinación de 38° , por su parte las estratificaciones estuvieron registrada con un valor de buzamiento de N35W/35SW, ver Figura 53; Ahora bien para el talud # 3 se encontraron dos estratos diferentes, una arcillolita y un conglomerado intercalados entre sí, como se expuso en la Figura 24.

Figura 53. Medición del ángulo de buzamiento en la pared vertical del talud #1, visita en acompañamiento con el geólogo.

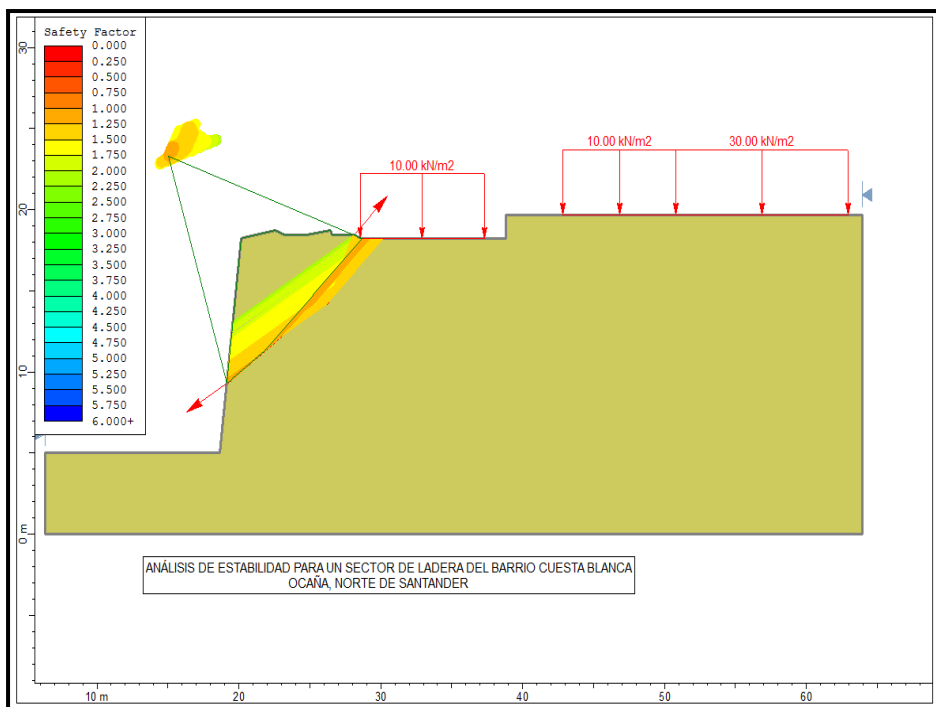
El software Slide arroja diversas superficies de fallas por deslizamiento, en la Figura 54 y la Figura 55 se pueden apreciar las modelaciones del perfil 3 antes del deslizamiento (Escenario 1, año 2015) y después del deslizamiento (Escenario 2, año 2018), teniendo en cuenta la posible falla, esto de acuerdo a la condición real que se presenta en el sector de ladera, se estiman los diferentes factores de seguridad para hacer un comparativo entre los diferentes métodos.

Figura 54. Modelo estático no saturado, escenario 1.
Fuente. Autores del proyecto

Se determinó que en los escenarios 1 y 2 en ambas condiciones es inestable teniendo en cuenta una condición saturada o no saturada, arrojando un nivel de amenaza medio, como se puede apreciar en la Tabla 13 y la Tabla 14, que detallan los valores obtenidos por los modelos.

Además, se puede observar que en todas las condiciones del modelo estático se presenta un nivel de amenaza medio, ya que el factor de seguridad medio está comprendido entre 1.1 y 1.5 según la guía metodológica del SGC.

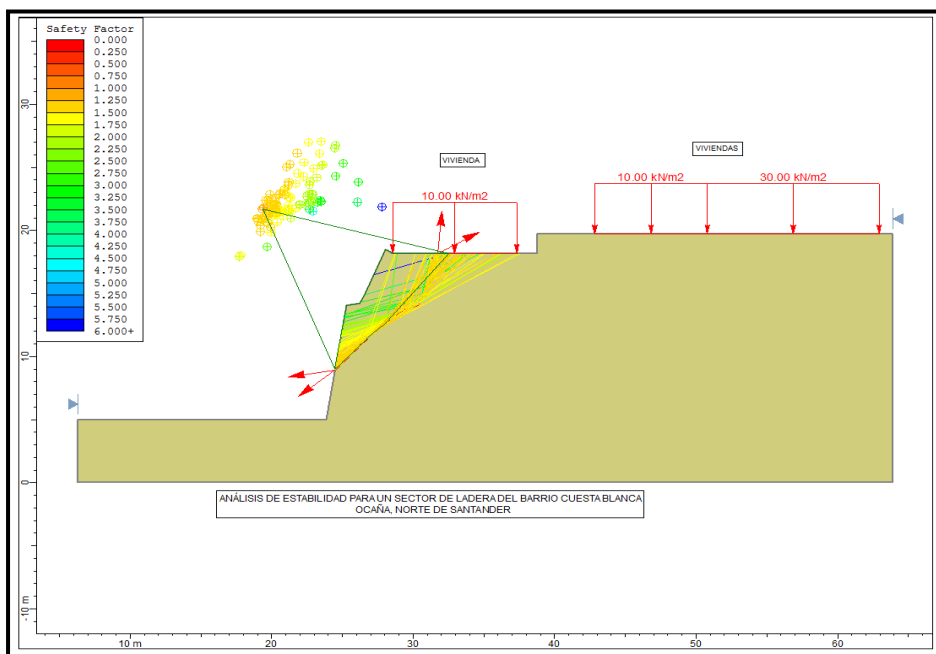
Figura 55. Modelo estático no saturado, escenario 2.
Fuente. Autores del proyecto

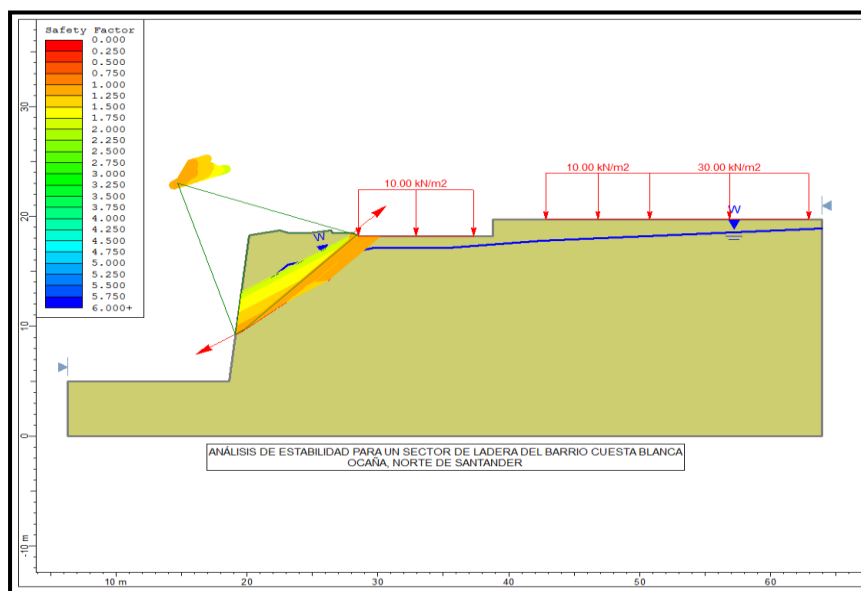
Así mismo se tuvo en cuenta un análisis del perfil 3 con un nivel freático en la superficie del talud, por consiguiente, se modelo como si el material debajo de la línea de agua se encontrara saturado, esto sabiendo que en épocas de lluvia, por infiltración el material se satura en este caso un solo estrado, ver la Figura 56 y la Figura 57.

Figura 56. Modelo estático saturado, escenario 1.
Fuente. Autores del proyecto

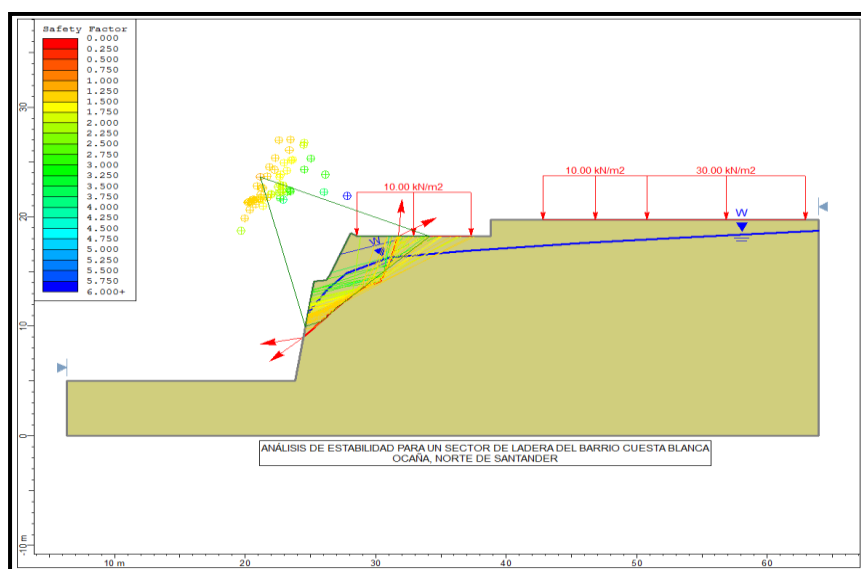
Figura 57. Modelo estático saturado, escenario 2.
Fuente. Autores del proyecto

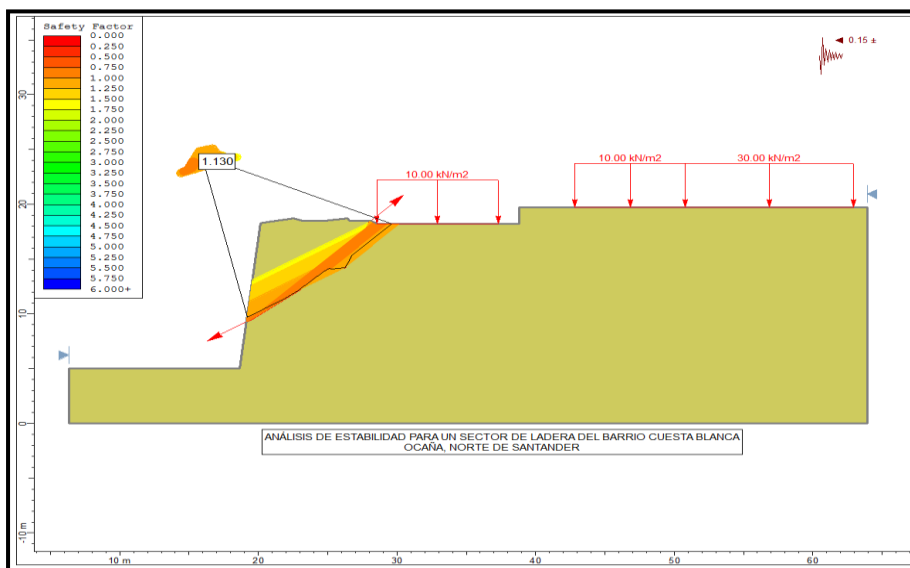
Análisis de estabilidad dinámico por falla en bloque. Para el modelo del perfil 3 con las condiciones (escenario 1 y escenario 2) se realizó el análisis dinámico, ver Figuras 58 y Figura 59, para los perfiles 4 y 5 correspondientes a los taludes #2 y #3 respectivamente ver figuras 62 y 63, se realizó solo el análisis dinámico saturado pues es el análisis que genera la mayor falla en bloque, considerando un coeficiente de aceleración sísmica, para simular el efecto de un terremoto. Para el análisis sísmico el software Slide utiliza el método pseudo-estático, el cual asume un coeficiente sísmico a modo de sobrecarga horizontal, para todas las situaciones de los diferentes perfiles se le realizó el análisis dinámico tomando el valor de aceleración pico efectiva de 0.15 que equivale al 70 % de la asignada por la NSR-10 para Ocaña, Norte de Santander.

Figura 58. Modelo dinámico no saturado, escenario 1.
Fuente. Autores del proyecto

Se logra identificar que en el análisis dinámico en condición no saturada para el escenario 1 un factor de seguridad con un nivel de amenaza alto, mientras que para el escenario 2, arroja factores de seguridad prácticamente en el límite que nos indica un nivel de amenaza medio mientras que en la condición saturada, véase Figura 60 y Figura 61, para ambos casos, se aprecia que el factor de seguridad es inferior a 1.1 lo que indica un nivel de amenaza alto, disminuyeron considerablemente comparado con la condición estática saturada lo que nos indica que los valores de seguridad obtenidos nos muestran que esta condición presentaría mayor riesgo de posibles desprendimientos de material.

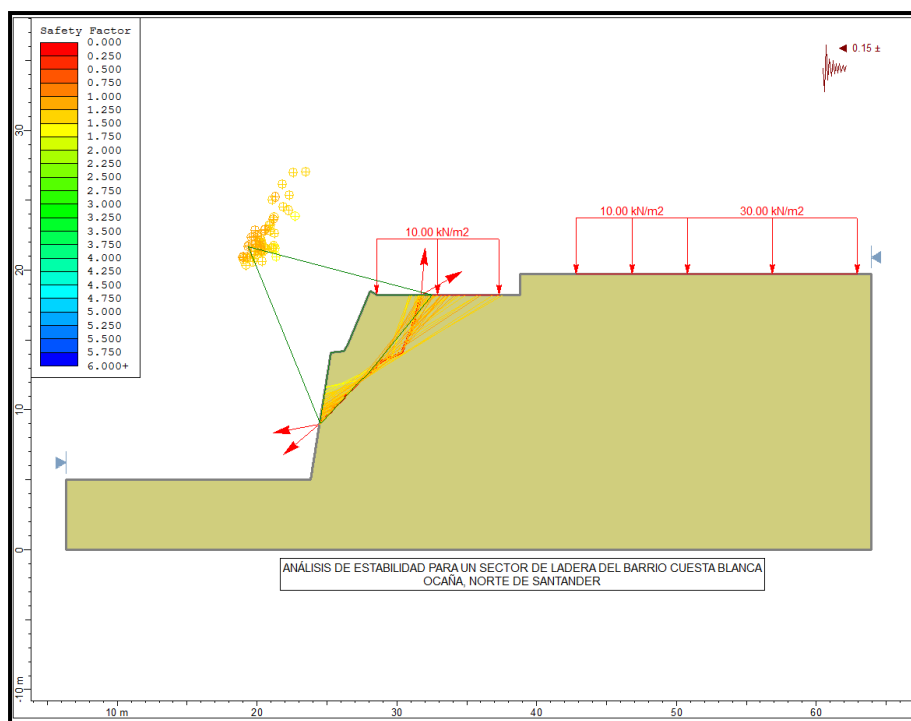
Figura 59. Modelo dinámico no saturado, escenario 2
Fuente. Autores del proyecto

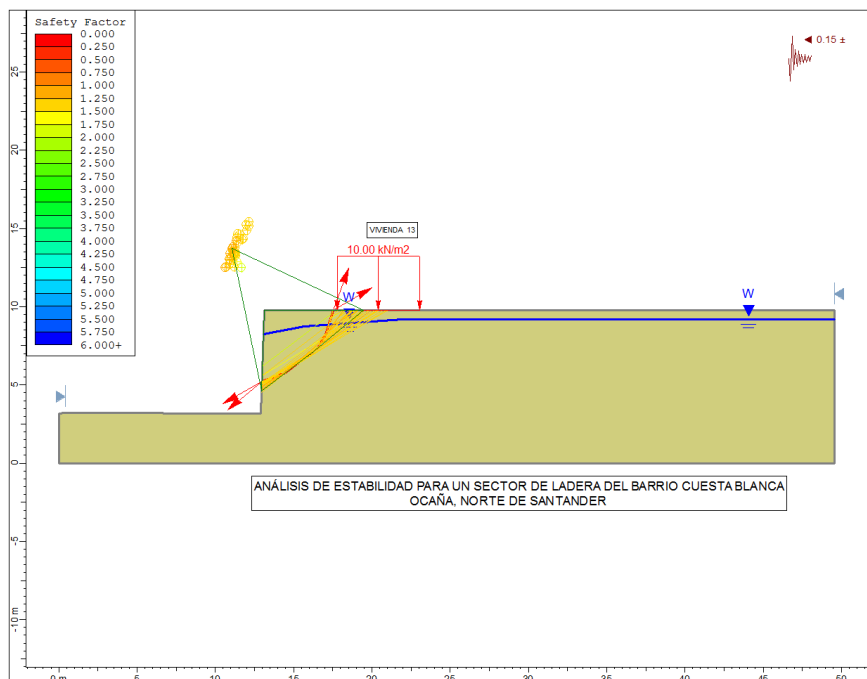
Figura 64. Posible modelo dinámico saturado, perfil 4, talud #2.
Fuente. Autores del proyecto

De igual manera se trató de reconstruir un posible evento de remoción si a futuro sería intervenido el talud #2, simulando la realización de un corte vertical para la construcción de una vivienda en esta zona del sector de ladera, como se aprecia en la Figura 64.

Arrojando valores de factores de seguridad por debajo de 1,2 vistos en la Tabla 18, los cuales modificaran la categorización del nivel de amenaza en este sector del talud #2, pasando de un nivel bajo a aumentar la amenaza a alta, por esto se debe tener una adecuada supervisión de estabilidad en este sector cuando se dispongan a realizar la respectiva obra de construcción.

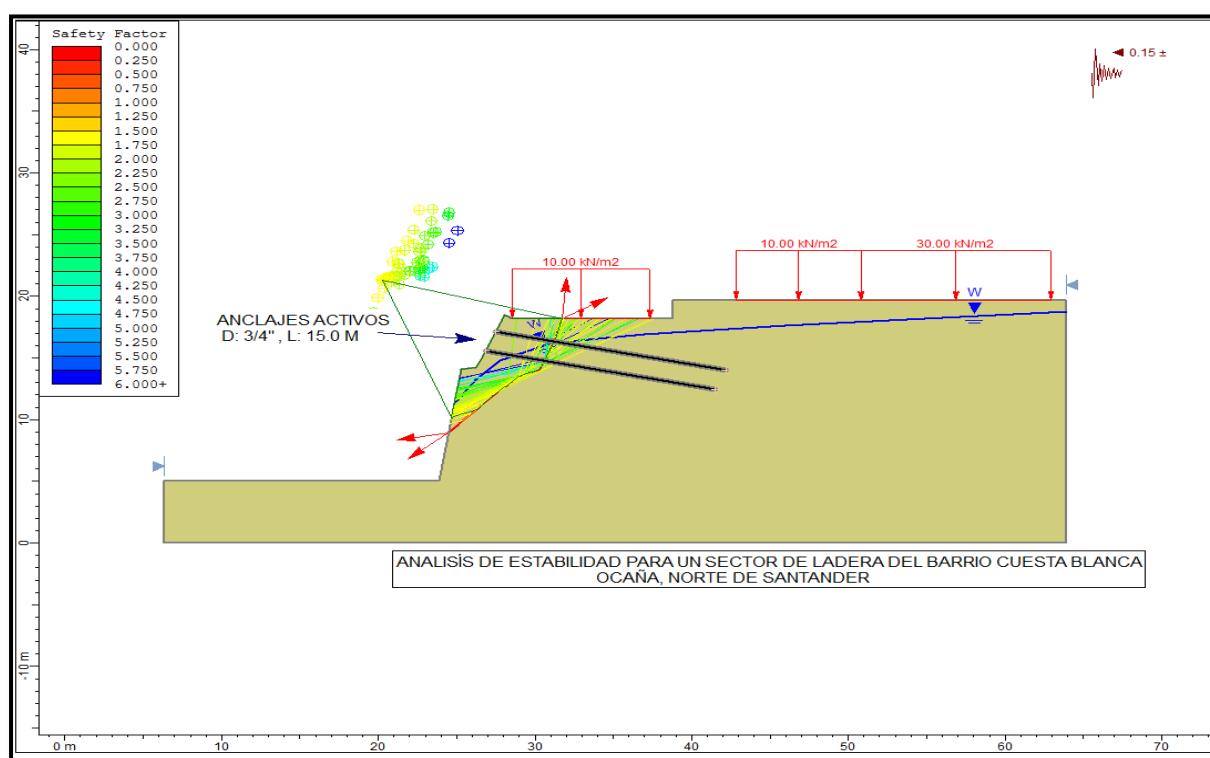
Figura 66. Modelo dinámico con obra de estabilización, modelo 1, talud #1.

Análisis dinámico con obra de estabilización. La situación actual del perfil 3 fue modelada mediante un análisis dinámico, como se observa en la Figura 66, la falla actúa sobre una parte de la vivienda de la corona indicando un riesgo de deslizamiento dando factores de seguridad inferiores a 1.1, no cumpliendo con lo establecido en la guía SGC (FS. >1.5) y la norma sismo resiste (NSR-10, FS. Dinámico >1.2), la falla que se presenta en el modelo, abarca un posible deslizamiento hasta el borde interno de la primera casa, es decir al ocurrir el suceso este se desplazaría junto con toda la vivienda.

Así mismo fue necesario variar las posiciones, distancia y largo de los clavos de acero para poder cumplir con los factores de seguridad en todas las condiciones, arrojando un sistema de anclaje de 2 clavos activos, en la parte superior con una longitud de 15.0 m, distanciados verticalmente 1.7 m, puestos cada 2 metros a lo ancho del talud, con diámetros de 3/4” para todos los anclajes y ganchos de 0.5 m, se consideró una inclinación de 12 °, ver Figura 66.

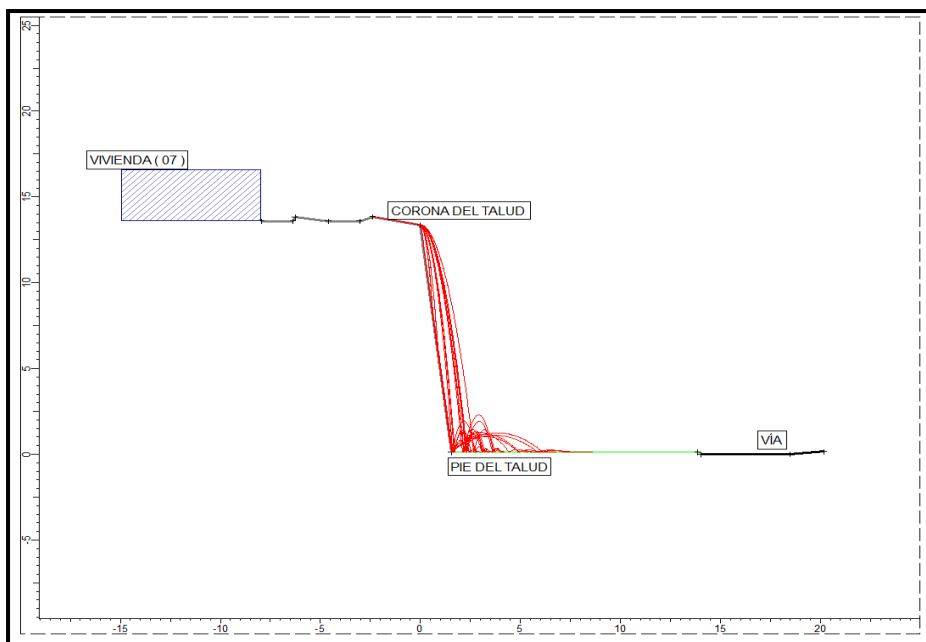
Figura 81. Escenario 1 antes del deslizamiento en el 2015.
Fuente. Autores del proyecto

En la Figura 81 se muestra el perfil que posiblemente fallo en el 2015 en el talud #1, en el cual al realizar el corte para construir una vivienda en la parte del pie del talud, eventualizo el deslizamiento, mostrando las diferentes velocidades de la caída de las rocas o de la sección cortada.

Al realizarse el desplome, las partículas se unen en forma de rocas, la mayoría de estas caen con una velocidad de entre 7.8 y 8.6 (m/s), además como se apreció en la figura 81 se tiene otra gran cantidad que sale con velocidades entre 10 y 11.6 (m/s).

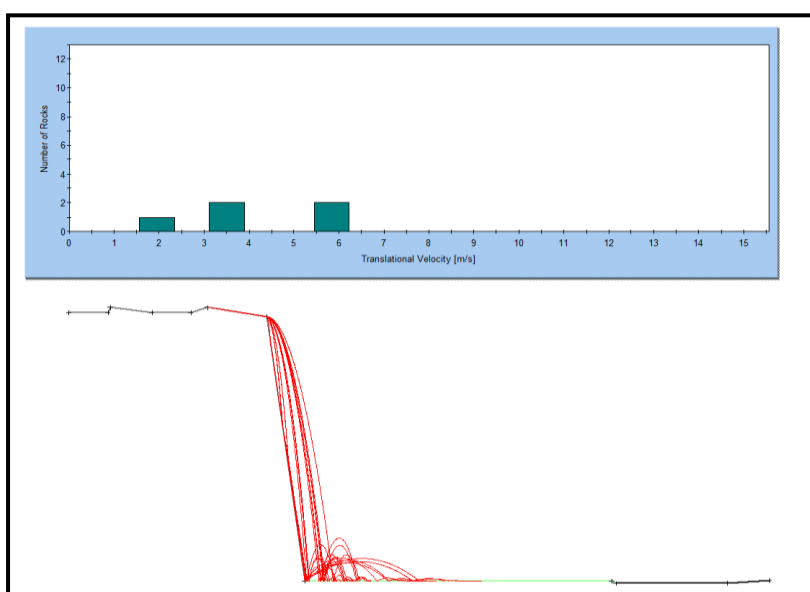
Figura 83. Velocidad de viaje del material deslizado
Fuente. Autores del proyecto

La velocidad de parada del deslizamiento después de chocar contra el suelo y desplazándose linealmente sobre el terreno expuesto hasta parar después de unos 10 metros medidos desde el pie del talud.

En el recorrido el deslizamiento pierde velocidad, esto se evidencia en la anterior Figura 83, puesto que la cantidad de rocas es menos y la máxima velocidad a la cual caen es de 6 m/s.

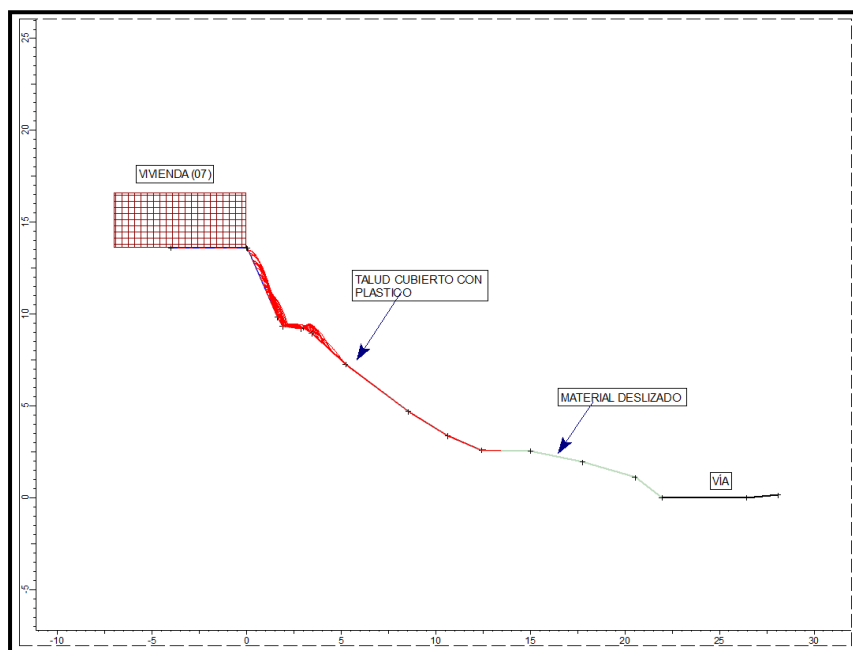
Figura 84. Escenario 2, 2018 (Antes de retirar el material)
Fuente. Autores del proyecto

Como se observó, el perfil 3 continua en estado activo, presentando pequeños deslizamientos de material desde la corona por los cortes e inclinaciones que quedaron

existentes, actualmente está como se muestra a continuación en la Figura 84, obtenido por medio del levantamiento topográfico realizado.

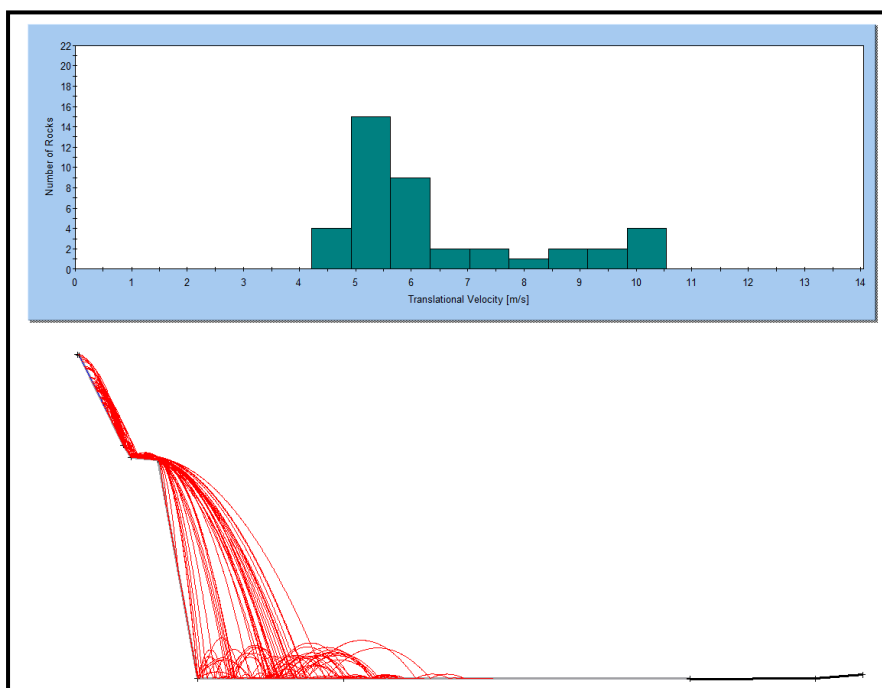
Figura 86. Velocidades promedio encontradas al iniciar el deslizamiento, escenario 2.
Fuente. Autores del proyecto

Como se realiza el retiro del material y no se realiza ninguna obra que garantice la seguridad de las viviendas, esto incita a que un próximo deslizamiento ocurra de una manera más

amenazante como se vio en la Figura 86, puesto que las velocidades y la caída de rocas son mucho mayores que en el escenario 1.

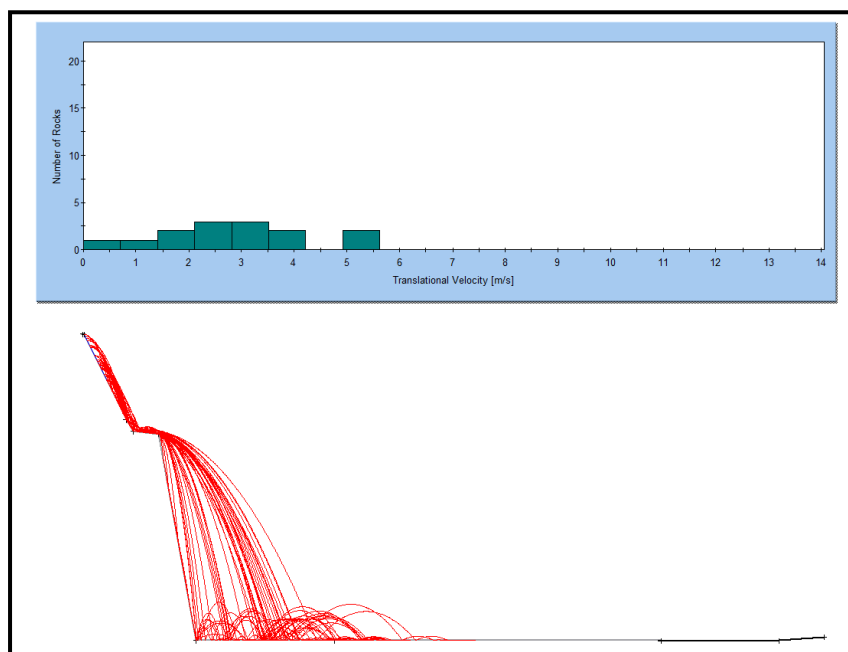
Figura 87. Velocidades de choque con las que termina el deslizamiento, escenario 2.
Fuente. Autores del proyecto

El deslizamiento lleva consigo el arrastre del material que se encuentra a su paso, en la Figura 87 se muestra que las velocidades con las que puede impactar las viviendas en la zona baja del talud son de 3 m/s hasta 5 m/s, esto a su vez dañando o perjudicando las mismas y colocando en peligro la vida de algunas personas.

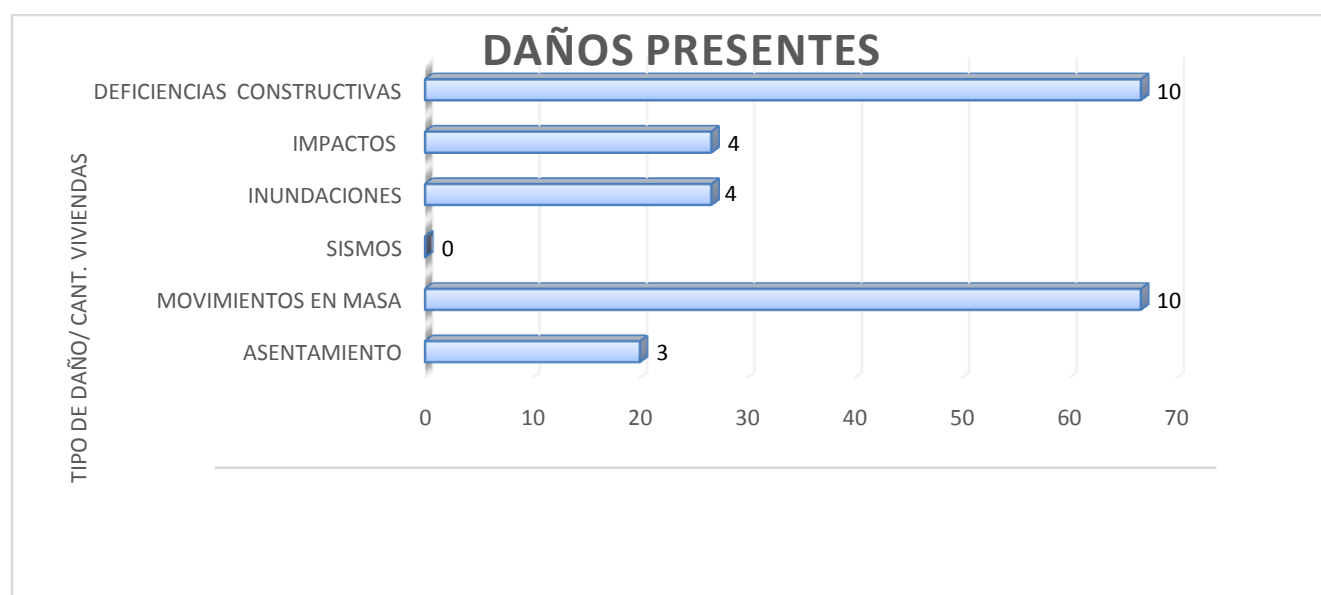
Daños presentes en cada una de las viviendas.

Además, respecto a asentamientos debido a la falta de soporte estructural o por los movimientos en masa indebidos se han presentado en 3 viviendas asentamientos, los cuales han afectado su cimentación y muros.

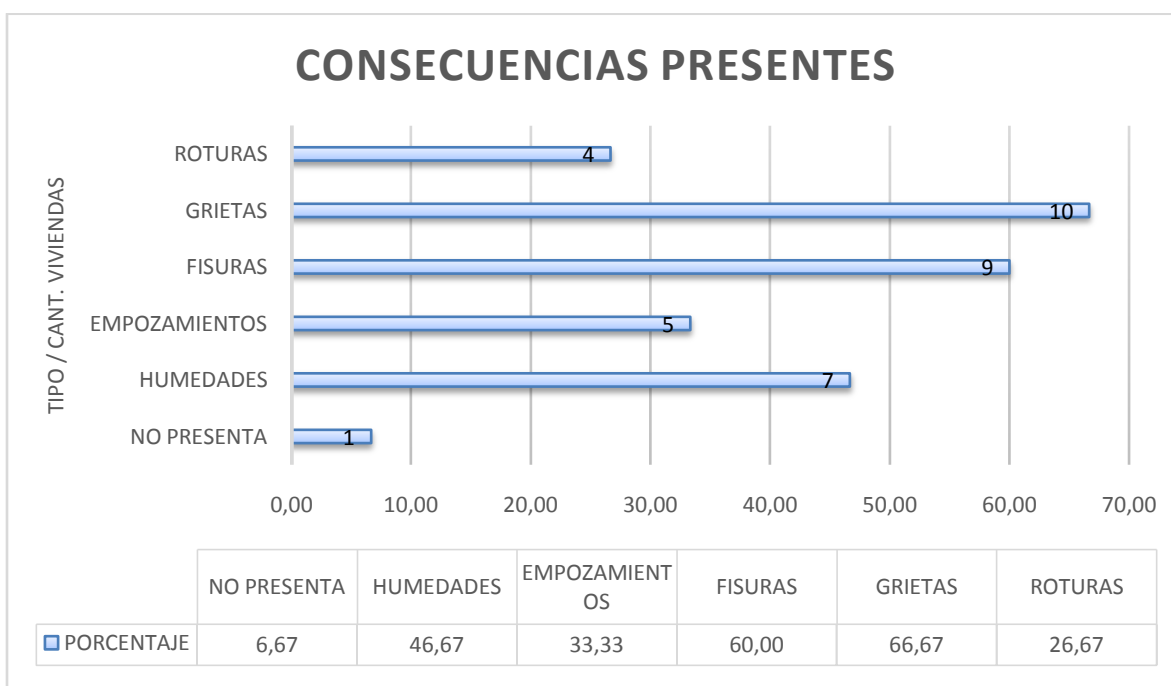
Consecuencias presentes.

Además las humedades y empozamientos ocasionados por estancamientos o taponamientos de redes de aguas lluvias y por el agua acumulada entre el talud y las viviendas que están alrededor.

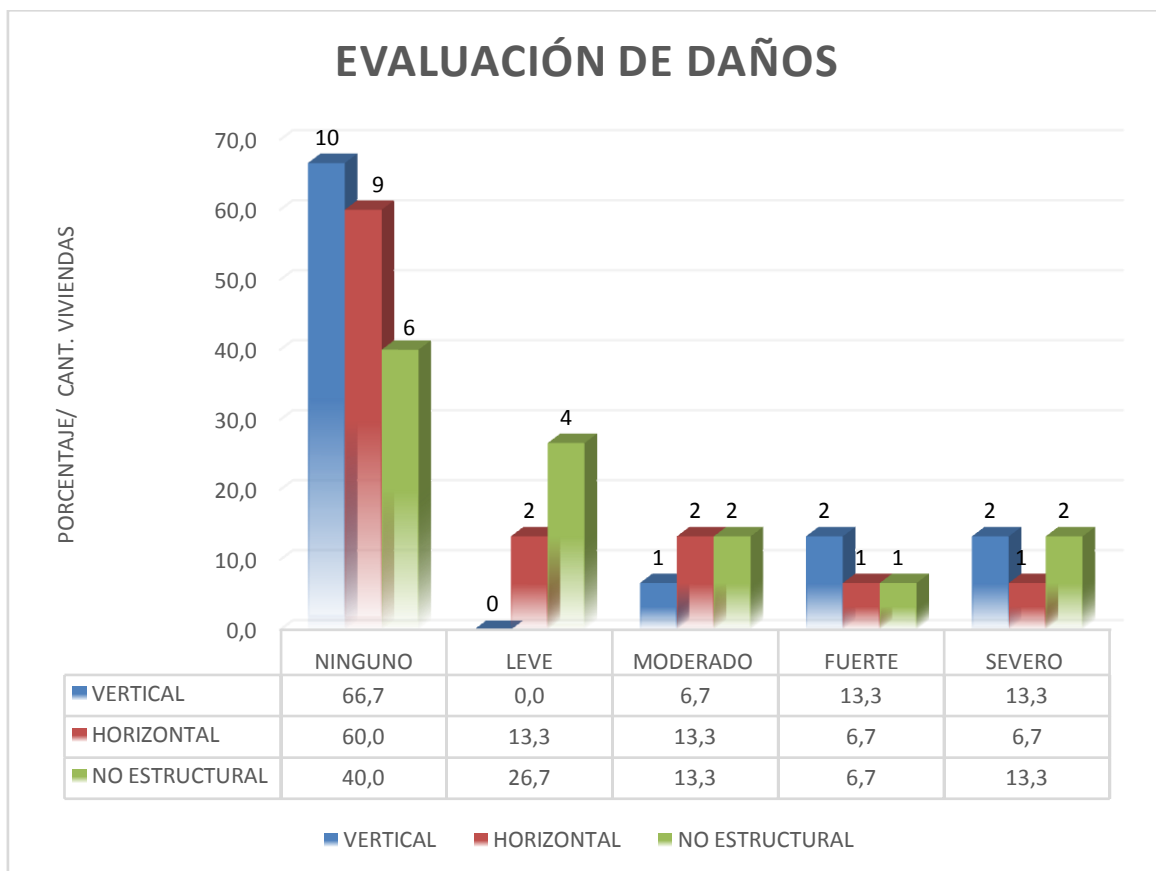
Evaluación de daños en elementos estructurales.

Pero en general, se apreció que entre 5 y 4 viviendas tienen daños de leves a severos en los diferentes elementos estructurales de cada construcción.

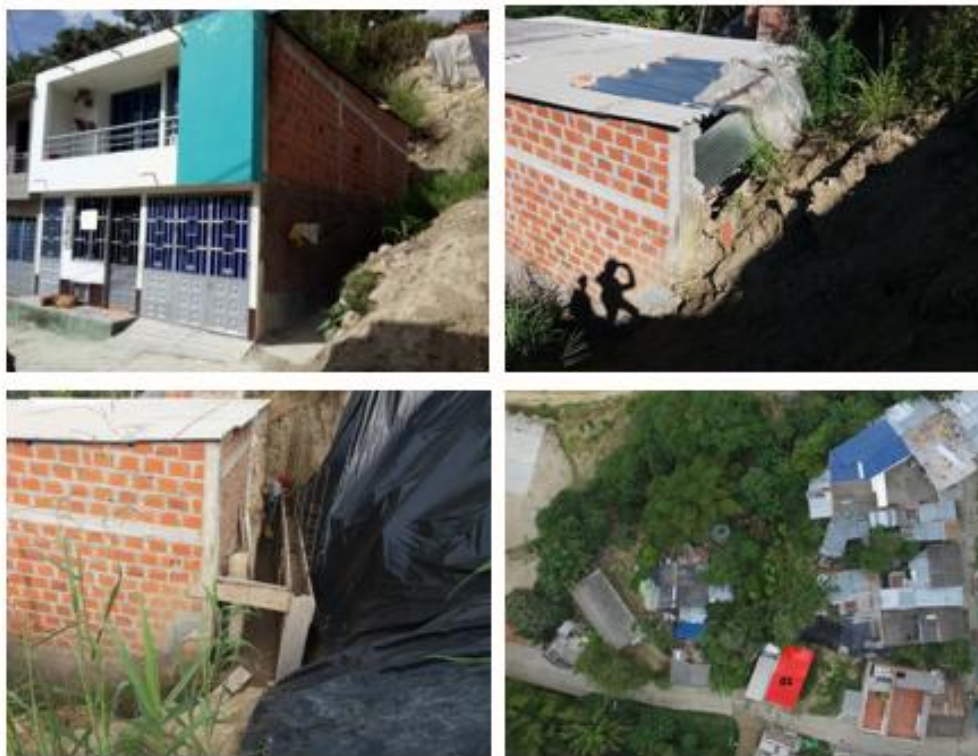
De acuerdo a la visita realizada se logró observar que en la parte trasera de la casa en lo que corresponde al segundo piso, posee en gran parte una secuencia de grietas y fisuras, ocasionado por el fenómeno ocurrido en esta zona, puesto que genero que colapsar a totalmente un muro y parte de la cubierta quedando expuesta a la intemperie, debido a esto optaron por construir un muro en ladrillo doble con un sistema de confinamiento sin ningún asesoramiento. Además se noto como los muros perimetrales en toda la vivienda presentaron marcas de humedad generando perdidas en los acabados de los mismos posiblemente por lo que esta vivienda colinda con el talud en estudio.

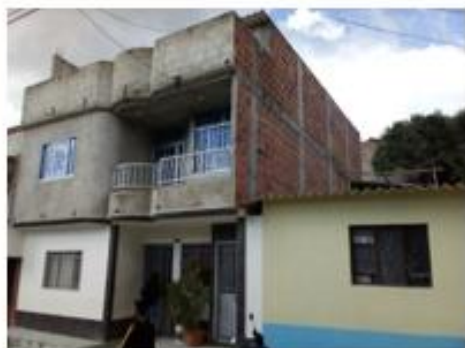
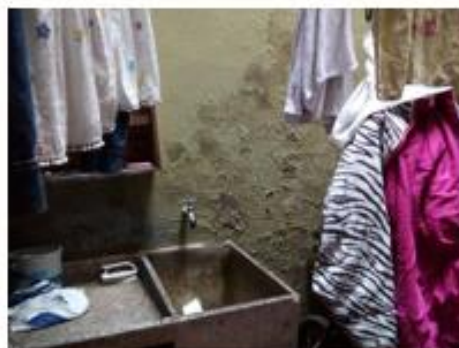
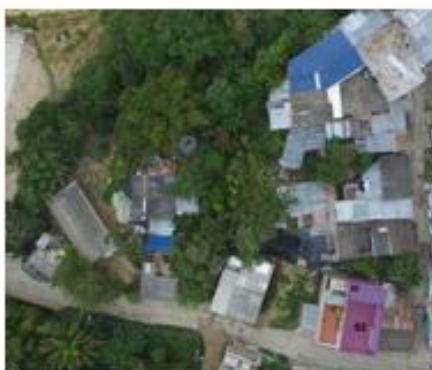
Se observo como en gran parte de la vivienda en especial los muros en mamposteria que se ubican en la parte de atrás, se mostraran marcas de humedad ya que esta colinda con el talud en estudio quedando expuesta a los agentes externos y pequeños deslizamientos que se pudieron generar.

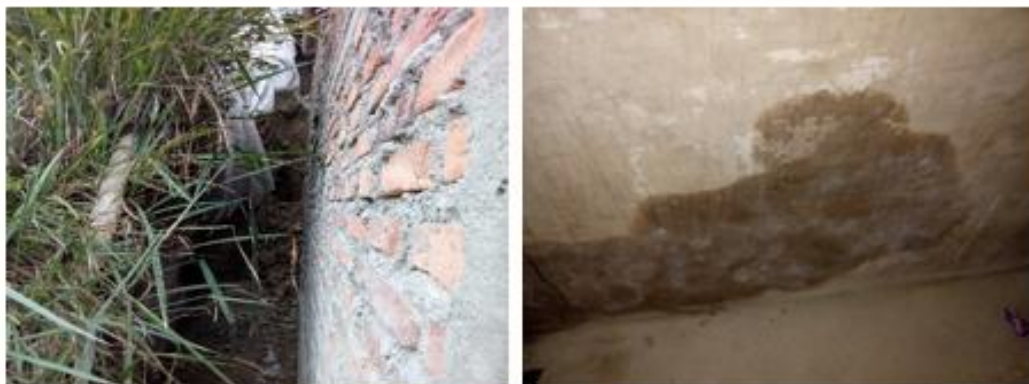
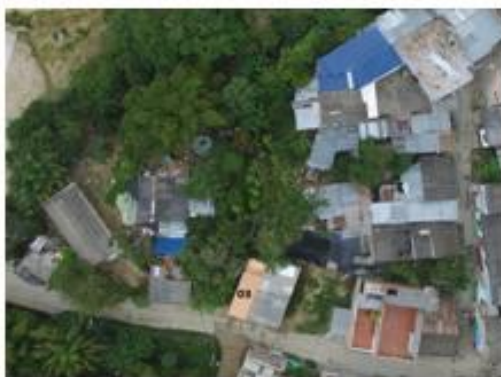
Se evidencia en gran parte la consecuencia de humedad puesto que el talud genera un pequeño deslizamiento en la parte izquierda del muro perimetral en la vivienda.

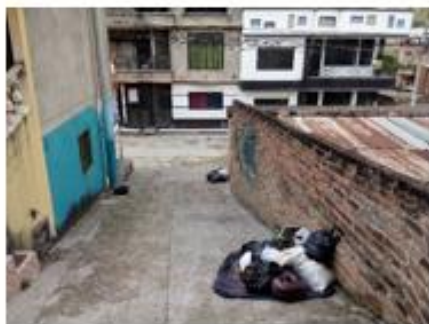
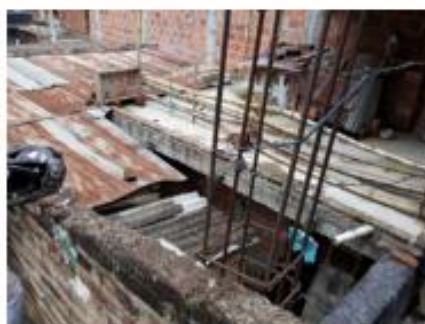
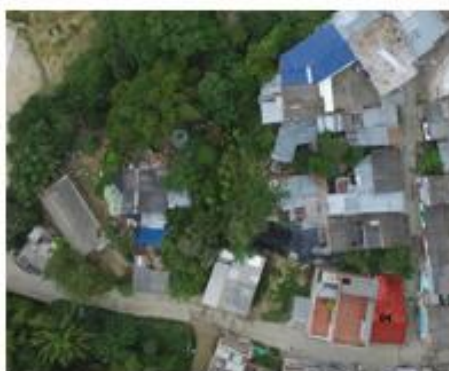
De acuerdo a la visita realizada la vivienda no posee ningun daño como tal, pero se logra observar que esta casa vista desde otro nivel contiene un sistema leve de entrepiso, puesto que se pudo realizar parcialmente sin poder ingresar a la parte trasera de esta.

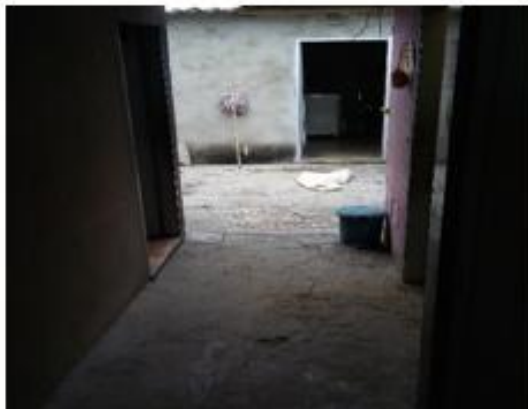
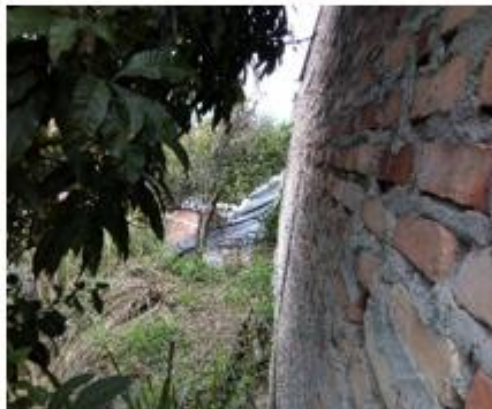
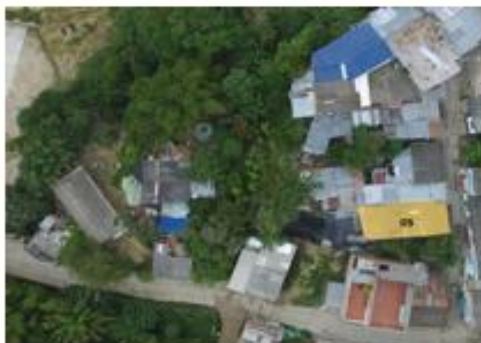
La vivienda si presenta un alto grado de consecuencias puesto que se expone directamente y se hace muy vulnerable a los efectos de movimientos en masa en la zona del talud critico, se observa una grieta en la parte de un muro que colinda con el talud originando inestabilidad estructural, además esta grieta origina que en el patio halla inundacion y exista infiltracion con el paso de las aguas lluvias.
