EVALUACIÓN DEL NIVEL DE RIESGO POR FENÓMENOS DE
REMOCIÓN EN MASA Y MEDIDAS DE REDUCCIÓN DE RIESGO PARA UN SECTOR
DE LADERA DEL BARRIO CUESTA BLANCA DE LA CIUDAD DE OCAÑA, N.S.

Trabajo de grado para Optar el título de Ingeniero Civil

UNIVERSIDAD FRANCISCO DE PAULA SANTANDER OCAÑA

Agosto de 2019

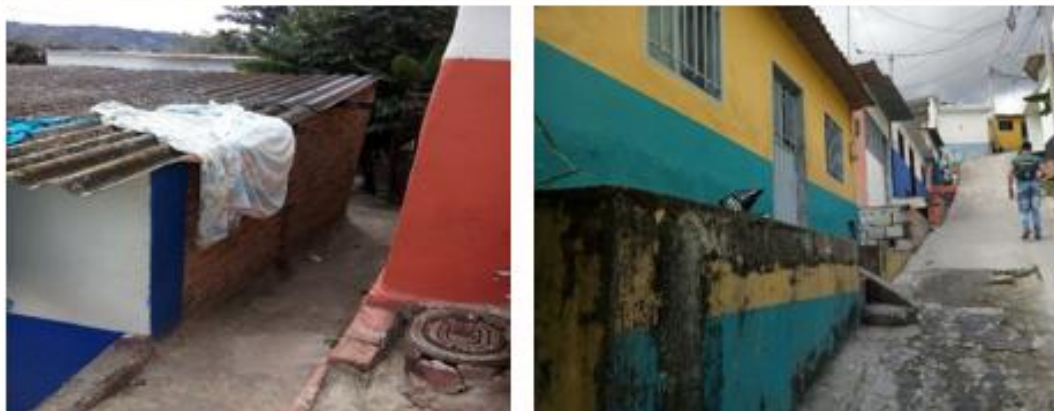
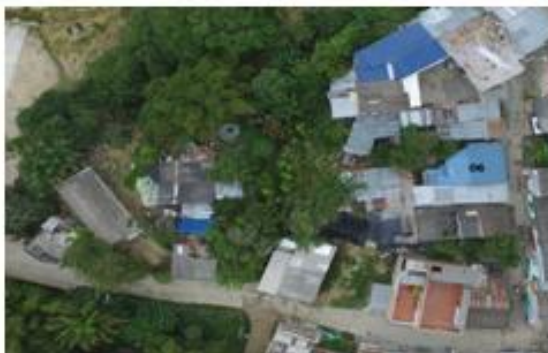
La edificación posee grietas y fisuras en los muros expuestos que colindan con el talud.

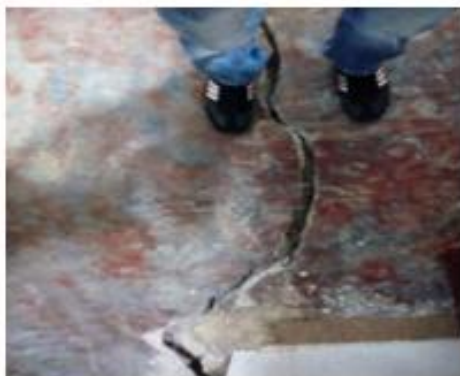
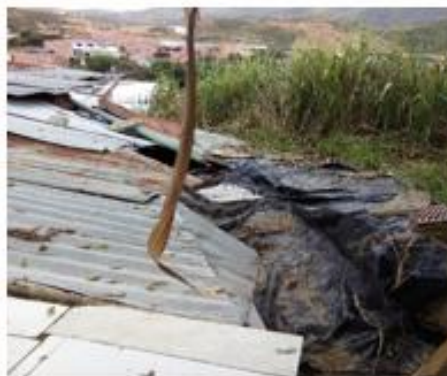
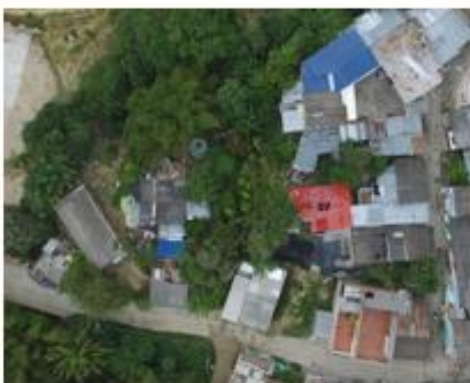
Esta vivienda esta ubicada en la corona del talud y puesto a su ubicación es la que presenta mas señales de daño, estos daños abarcan el 40% de la vivienda pues se logra observar grietas, fisuras, roturas de gran superficie, problemas de humedad, inundaciones, daños colaterales en la parte estructural.

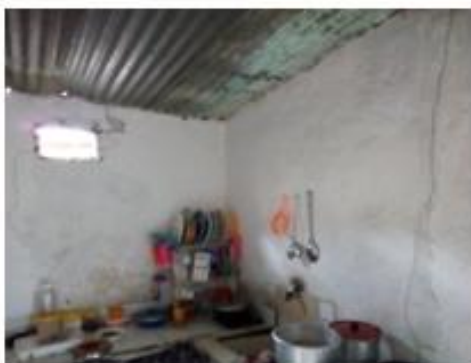
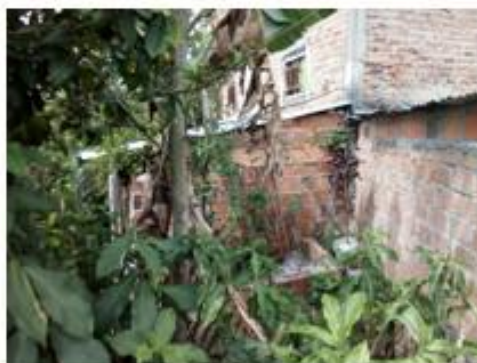
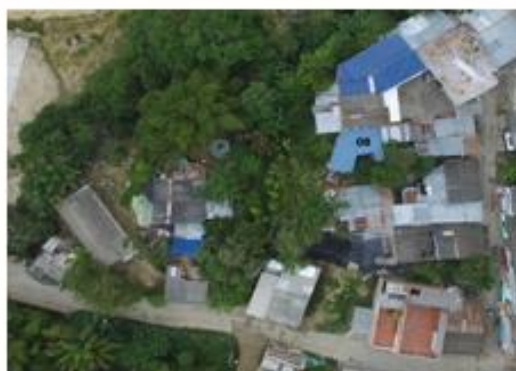
Se logra observar presencia de humedad en unas zonas de las paredes alternas a la cocina, igualmente estos muros están agrietados.

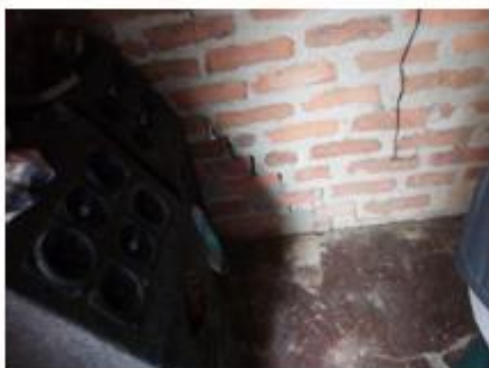
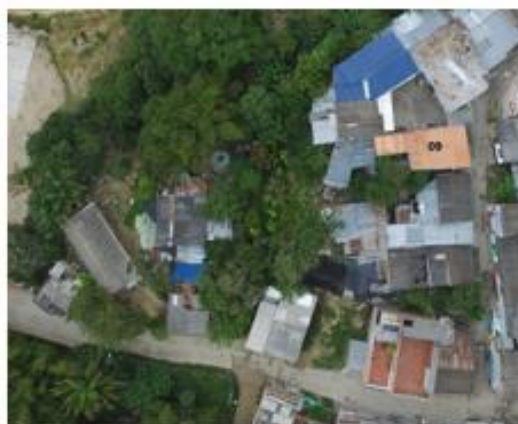
Se observa como la vivienda carece de desarrollo estructural, puesto que esta construida provisionalmente con materiales no resistentes, esto ayuda a que se originen problemas con el tiempo pues se nota grietas, fisuras y problemas de humedad.

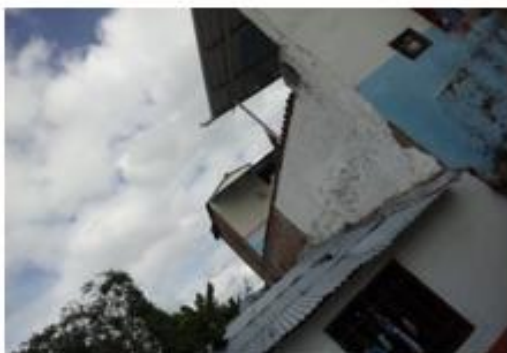
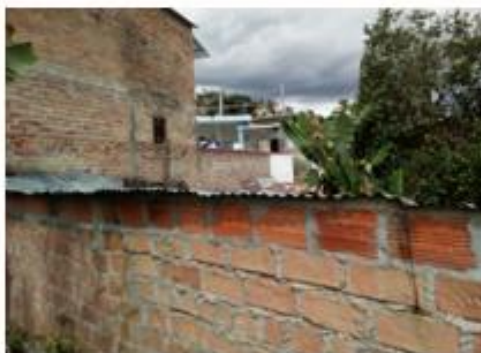
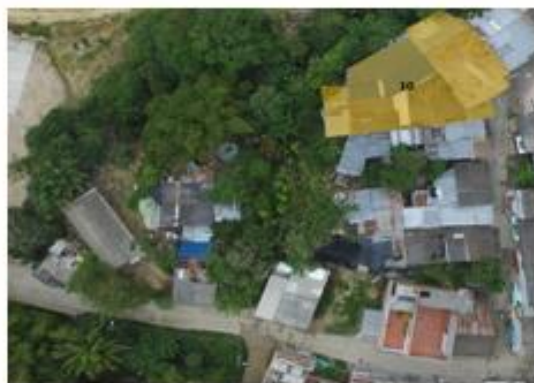
La vivienda posee un sin numero de irregularidades tanto en planta como en altura, puesto que hace que se generen consecuencias tanto por deficiencias constructivas como por el generamiento del movimiento en masa presente en el lugar.

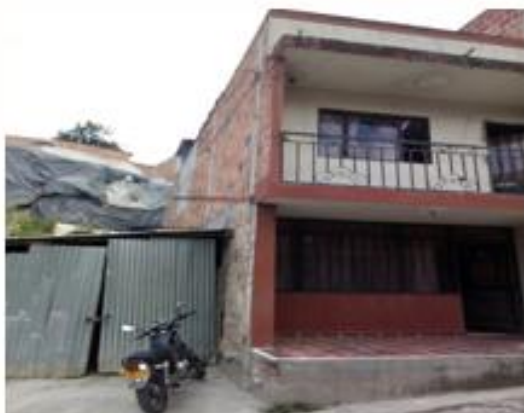
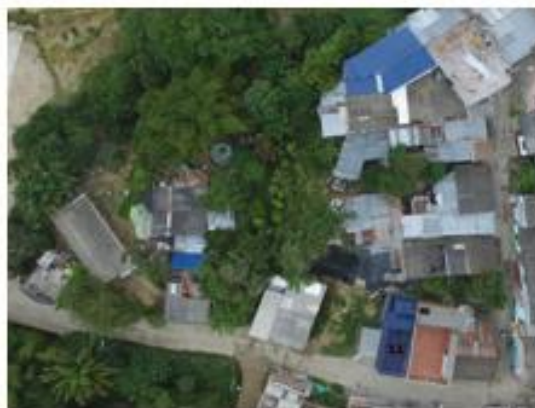
Se detalla que en la parte trasera de la pared perimetral donde esta colinda con el talud critico se han puesto puntales provisionales para contrarrestar la caída de material que proviene del talud y así no afectar de manera directa la construcción, como también la colocación de plásticos en esta zona ayuda a que el agua de lluvia no sea infiltrada.

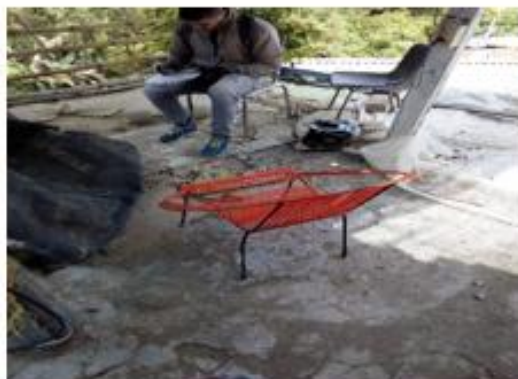
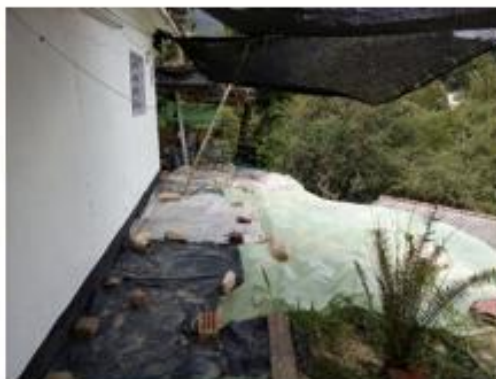
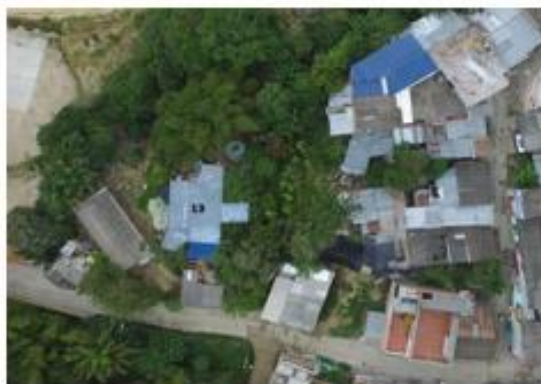
La vivienda en gran parte posee deficiencias ya que con ayuda de los problemas presentados a causa de los deslizamientos y los movimientos en el talud de la parte izquierda de la ladera hace que se evidencien fracturas y grietas generando riesgo para los habitantes de la vivienda.

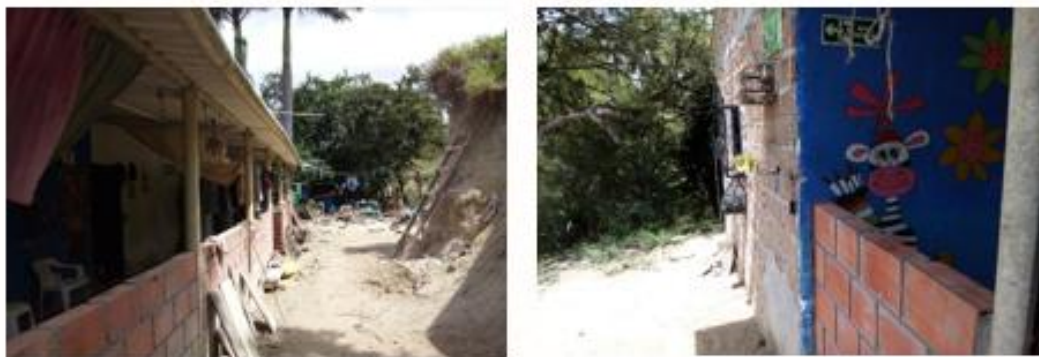
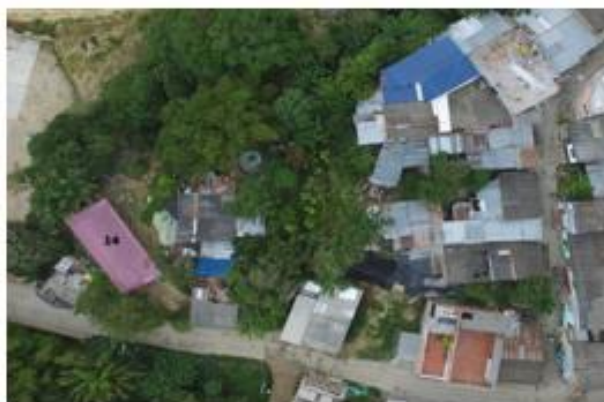
La vivienda en gran parte posee deficiencias ya que con ayuda de los problemas presentados a causa de los deslizamientos y los movimientos en el talud de la parte izquierda de la ladera hace que se evidencien fracturas y grietas generando riesgo para los habitantes de la vivienda.

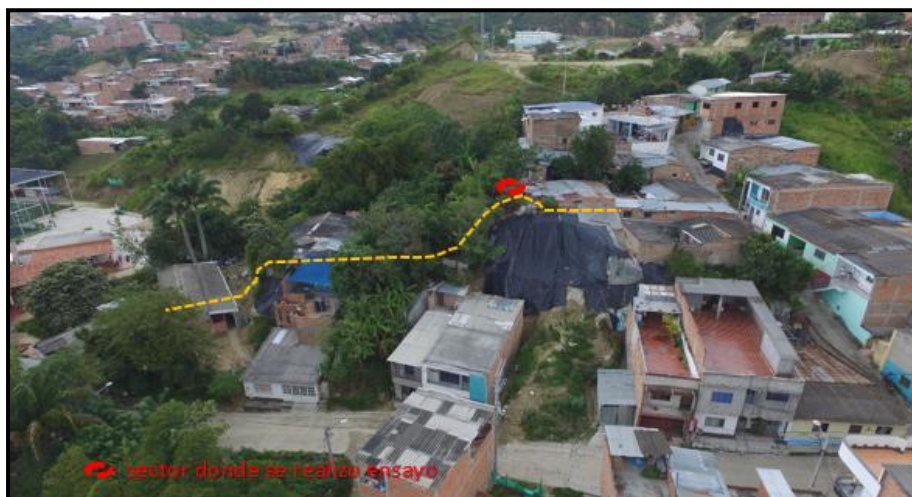
Ubicación del punto para toma del ensayo de infiltración, parte alta de la ladera.

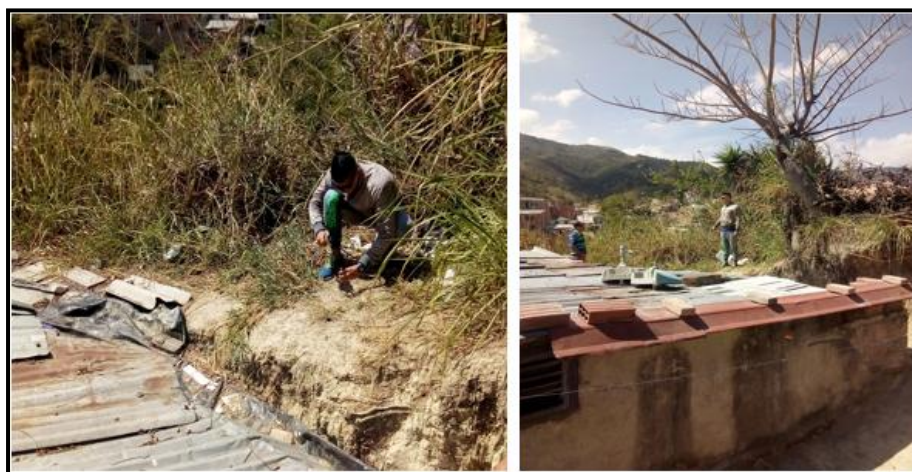
Lugar para el aforo del factor de infiltración, parte alta del sector de ladera.

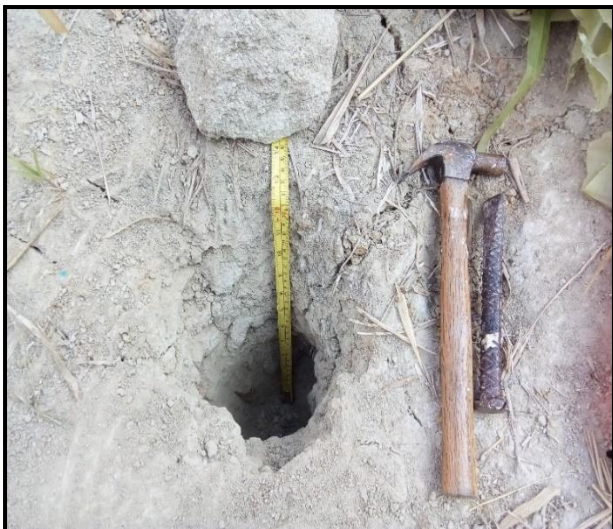
Excavación del cilindro para toma de datos.

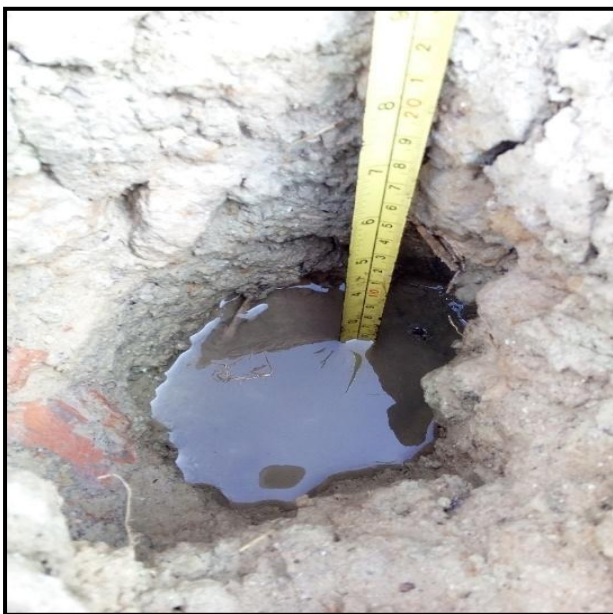
En donde el valor calculado para latasa de infiltración en el sector de ladera se realizó sobre la parte alta de esta con un valor equivalente a 1.413 cm/h, pues este dato comparado con los datos existentes relaciona que el valor de infiltración oscila dentro del tipo de suelo presente pues está clasificado como CL (acilla arenosa).

Vista del cilindro lleno de agua, para el análisis de infiltración.
