**APOYO TÉCNICO Y SUPERVISIÓN EN LA EJECUCIÓN DE PROYECTOS, EN LA
SECRETARIA DE VÍAS, INFRAESTRUCTURA Y VIVIENDA DE LA ALCALDÍA
MUNICIPAL DE OCAÑA**

**AUTOR
JENNIFER KARINA ACOSTA MONTEJO
Código. 171743**

Trabajo de grado modalidad pasantías, para optar por el título de Ingeniero Civil

Octubre del 2019

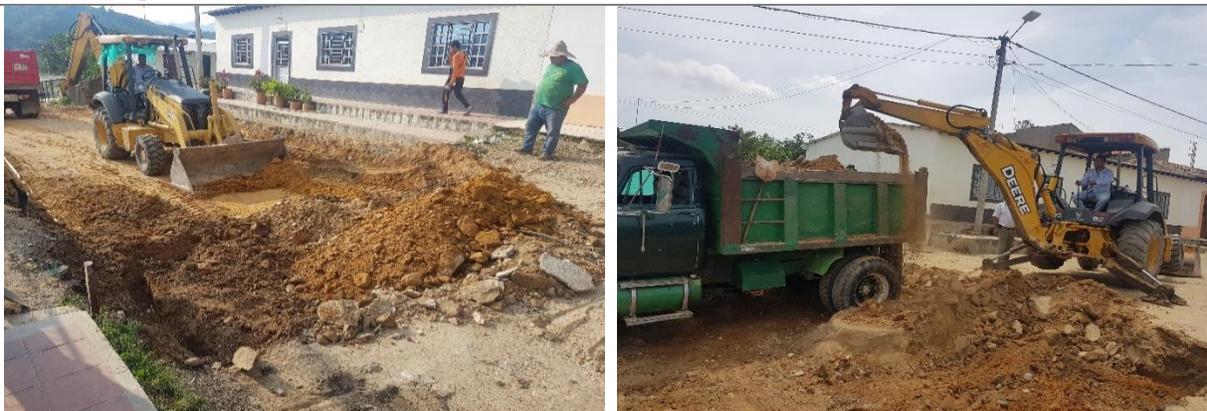
Excavación mecánica para conformación estructura de pavimento: Se efectuó la excavación del suelo contaminado de forma mecánica con el uso de retrocargador, la profundidad de excavación es establecida por el topógrafo y el cual, para la mayoría del tramo fue de 0,53m, consecutivamente, se realiza el retiro de escombros con ayuda de volquetas doble troque, quienes depositaban el material en puntos de descarga oficiales.

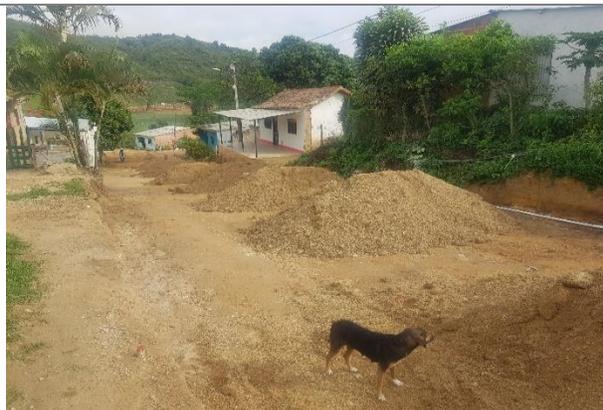
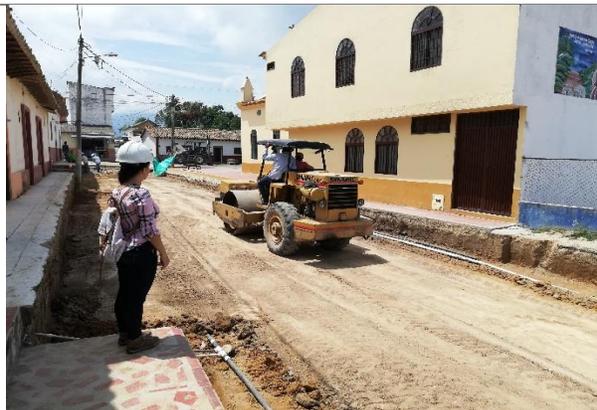
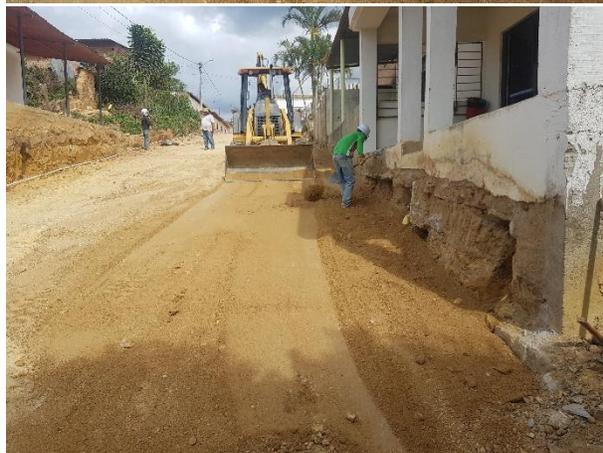
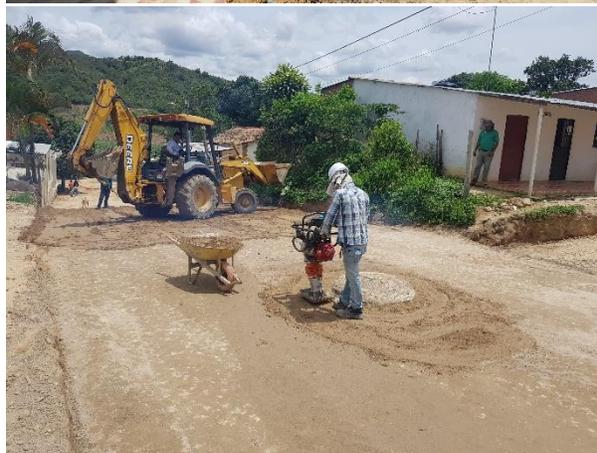
Para el desarrollo de esa actividad se requiere el uso de maquinaria pesada, como el retrocargador y el vibro compactador de 8 ton, y en zonas específicas, se utiliza el apisonador tipo canguro, para la adecuada ejecución, se supervisó que los espesores por capa a compactar no sean mayor de 0,10 metros, de igual forma, se tiene en cuenta que se debe realizar el riego de agua para optimizar el grado de compactación del material seleccionado, así mismo, se verifica que no haya presencia de colchones o zonas con exceso de humedad, en trabajo conjunto con el topógrafo se realiza el chequeo de los niveles y espesores para cada capa de la estructura del pavimento.

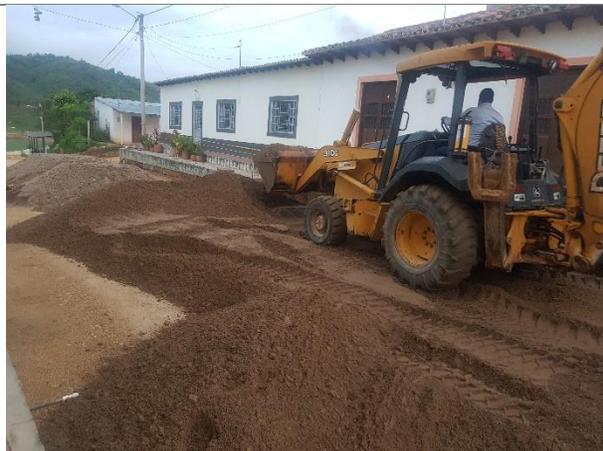
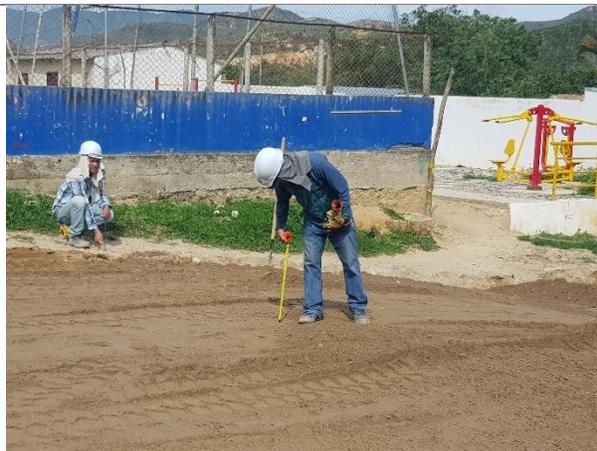
Subbase tipo invias para pavimento, incluye suministro, extendida y compactación para espesor de 0,20m. En esta actividad inicialmente se realiza la distribución y el riego de material con el uso del retrocargador, posteriormente, se inicia la compactación del material utilizando el vibrocompactador, para zonas específicas o aledañas a los pozos de inspección y a los bordes de vía se utiliza el apisonador tipo canguro, se tiene especial cuidado con la humedad óptima del material de subbase que permita una adecuada compactación

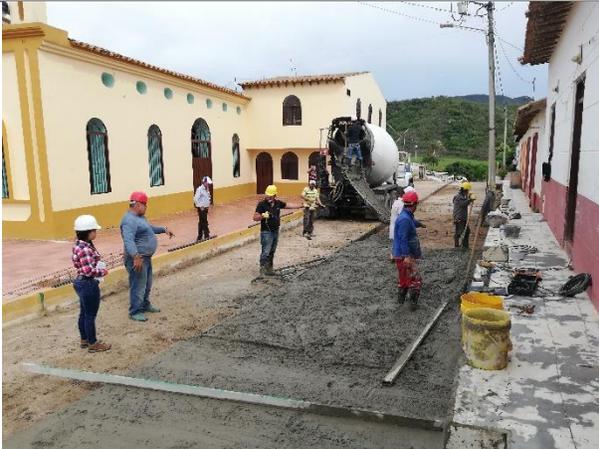
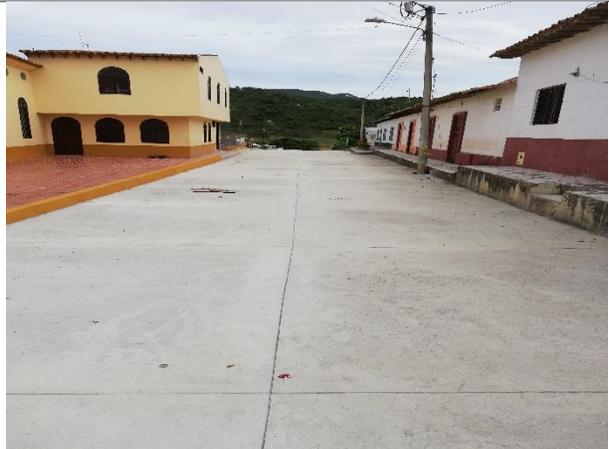
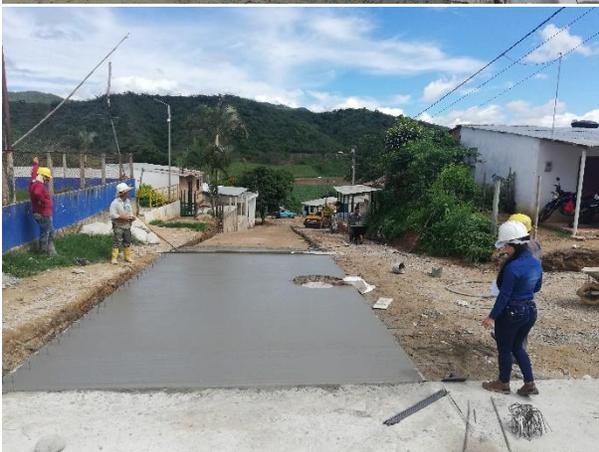
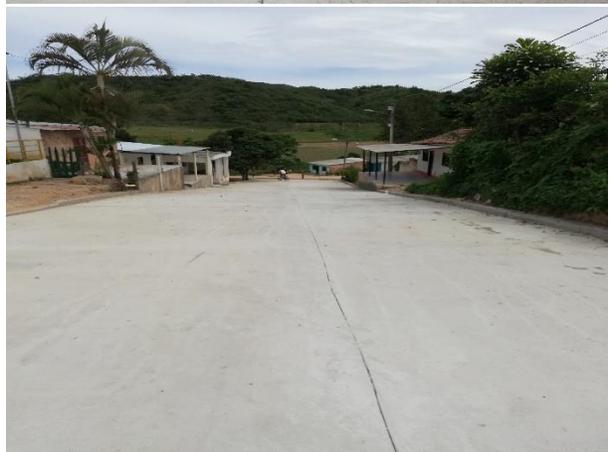
Losa concreta (3500 psi) para calzada de 0,18 m, texturizado y curado con anti-sol: la dosificación utilizada para el concreto de la losa de pavimento es de 1:2:2 para alcanzar una resistencia 3500 PSI, la mezcla de concreto fue realizada en planta y transportada en Mixer hasta el lugar donde se vaciaría el concreto, las actividades previas a la fundida de la losa están relacionadas con la instalación de la formaleta metálica en sentido longitudinal al eje de la vía, se realizó actividades de supervisión como el engrase de las formaletas, el trazado de niveles para el espesor de la losa de 0.18m, el adecuado vibrado del concreto asegurándose que no queden bolsas internas de aire o que el concreto no esté bien distribuido, posteriormente se le aplica el Anti-sol blanco conforme con el procedimiento descrito en Norma ASTM C 156. El cual evita la pérdida apresurada de humedad asegurando un completo curado del concreto. Es necesario mencionar que para este proyecto, la planta fabricó el concreto bajo el uso de un aditivo tipo acelerante que permite alcanzar la resistencia de diseño del concreto en un menor tiempo y de esta forma poner en circulación de vehículos sin riesgo de hacer daño a la estructura del pavimento.

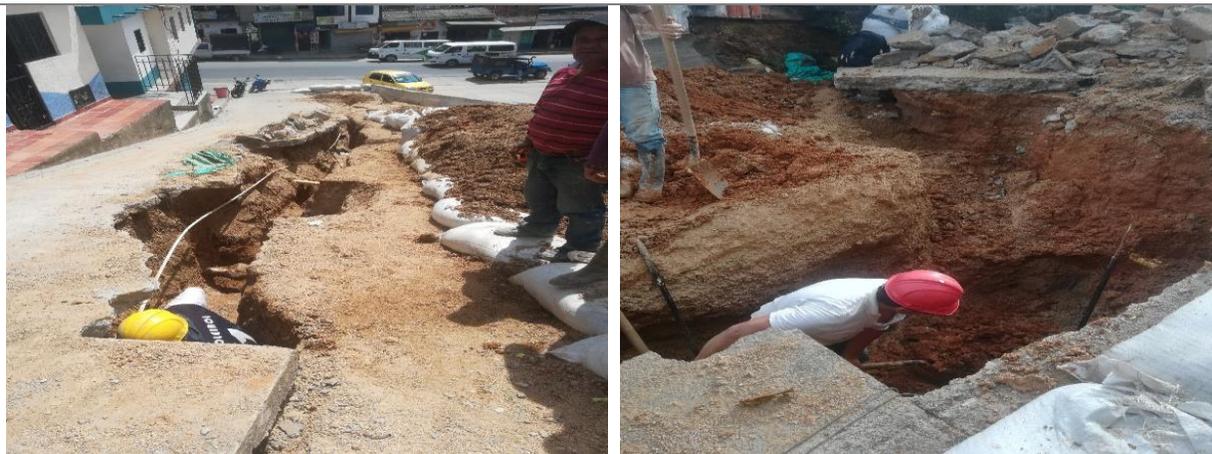
Excavación manual en material conglomerado $H \leq 2$ m: para ejecutar esta actividad se inicia con la demolición del pavimento existente que se encontraba en malas condiciones, se utilizó la cortadora de concreto para delimitar hasta qué punto se demolería el pavimento, posteriormente, se inicia la excavación manual hasta una profundidad de 2 metros, teniendo la mayor precaución posible con las redes hidráulicas, redes de gas, y cualquier otro tipo de elemento que se encuentre en funcionamiento.

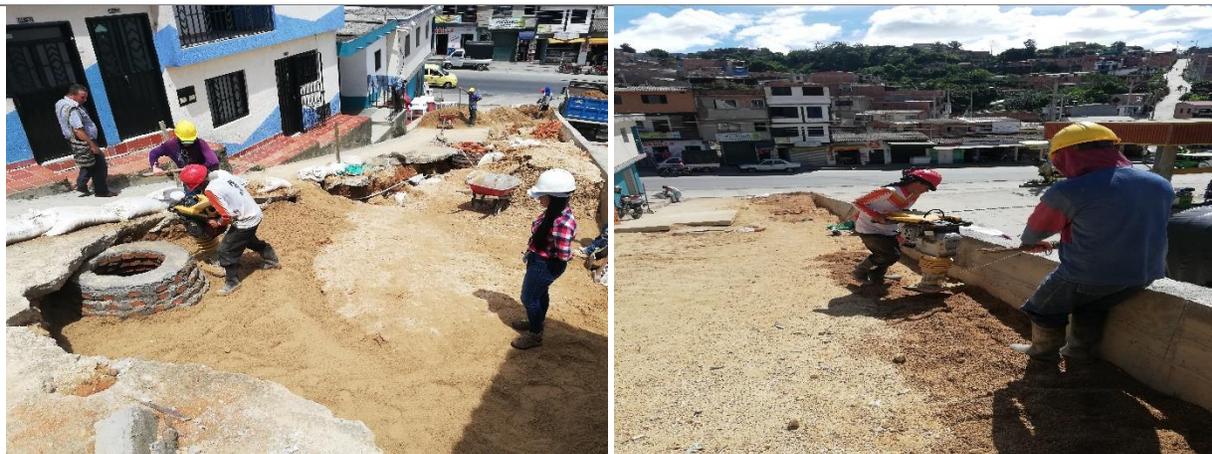
Relleno con material seleccionado, compactado al 95% del Proctor modificado, en capas de 20 cm de espesor con equipo mecánico (ver especificaciones técnicas). Debido a las fuertes lluvias, el material de relleno que ya se había acoplado en la zona de trabajo, se encontraba con un exceso de humedad el cual superaba considerablemente la humedad óptima de compactación, esto impedía poder realizar el relleno con el proceso adecuado, por tal motivo, se procedió a rellenar sacos de fibra con el material húmedo, posteriormente, estos sacos rellenos se acoplaban sobre la excavación y sobre ellos, se regaba una capa de material tipo receba de alrededor de 12 a 15 cm esperando que al compactar la capa no fuera superior a 10 cm, este procedimiento se realizó hasta alcanzar el nivel de rasante.

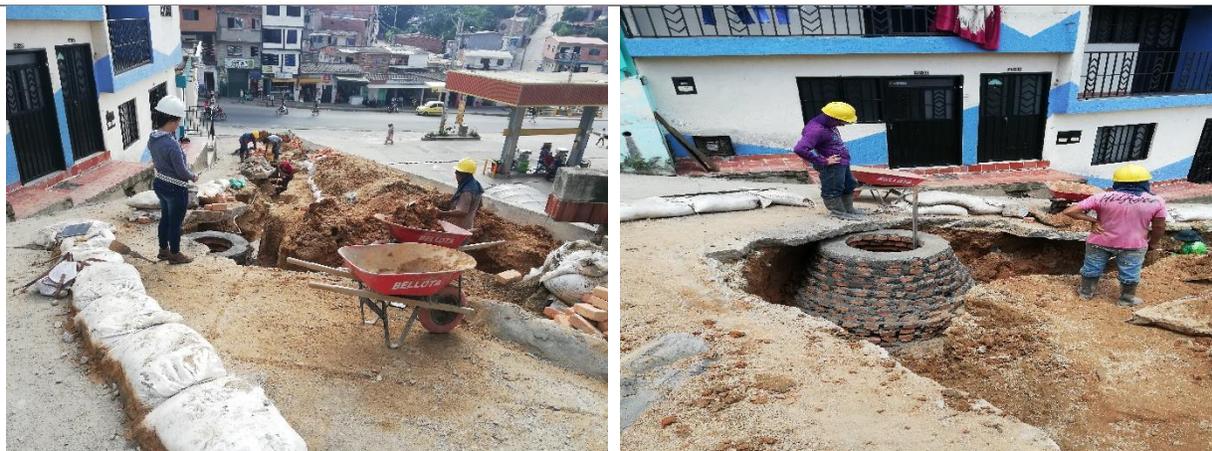
Pozo de inspección $1.2 < h < 2$ m en ladrillo común, incluye pañete impermeabilizado en el cilindro, incluye escalera en acero de 5/8" corrugado, incluye aro y tapa metálica; incluye cañuela. Los pozos de inspección siguen la normativa establecida en capítulo 4 la resolución 0330 del 8 de junio del 2017, donde se establecen parámetros como el diámetro interno del pozo, para la sección inferior y superior, también se establece la profundidad mínima y las condiciones de diseño, estos parámetros son supervisados en la ejecución de las actividades en donde se regula su cumplimiento, de igual forma, se supervisan los procesos constructivos teniendo en cuenta que el pozo de inspección debe nivelar su verticalidad con uso de la plomada, así mismo, se verifica que la posición de los ladrillos sea tipo tizón,

la dosificación del mortero para la de pega de ladrillos no debe ser superior de 1:4, garantizando así la calidad y el buen funcionamiento del pozo de inspección

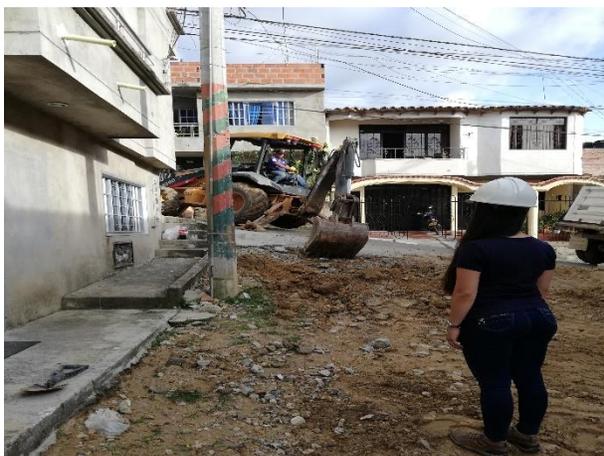
Bruselas

Demolición de pavimento rígido: Para ejecutar esta actividad, inicialmente, se evalúa las condiciones del pavimento actual, bajo la inspección visual se determina cual es el pavimento que requiere ser demolido y con ayuda de la cortadora de concreto, se realiza el corte longitudinal que separa el pavimento afectado de aquel que no requiere ser intervenido, posteriormente, con ayuda del retrocargador, y con herramienta menor, se inicia la etapa de demolición.

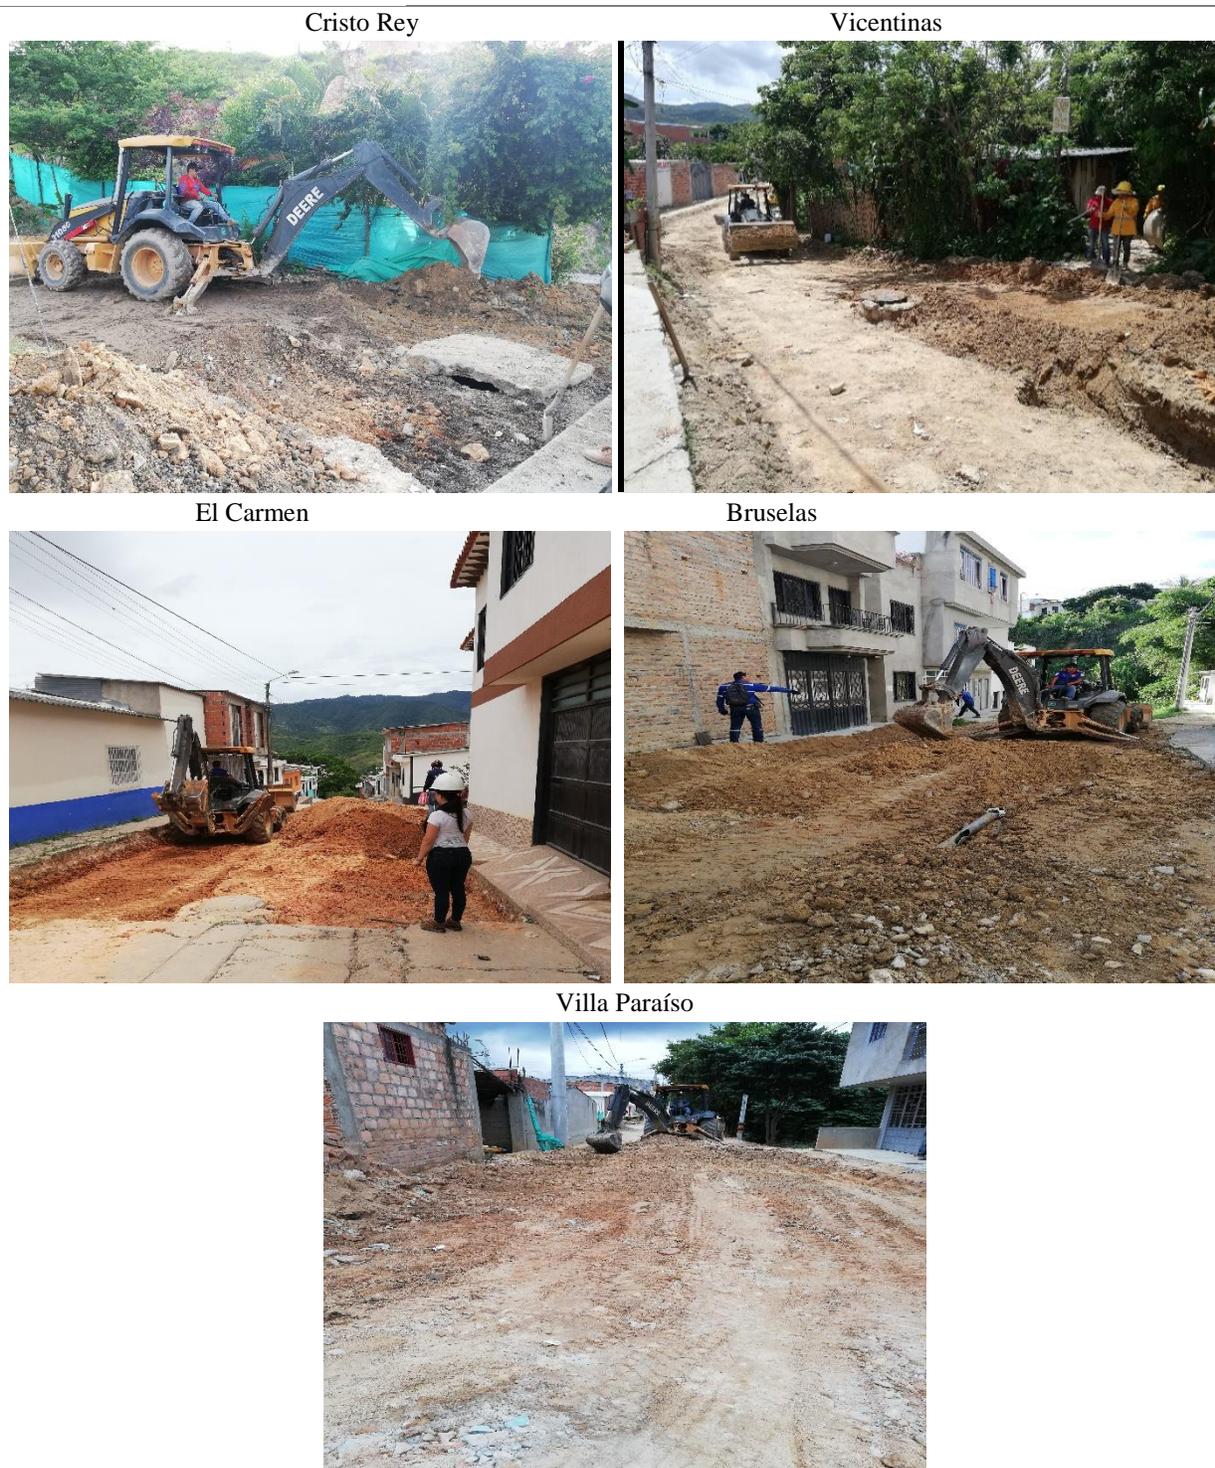
Excavaciones varias sin clasificar (Mecánica): Para el desarrollo de las excavaciones, generalmente se utilizó maquinaria pesada, como el retrocargador, durante la ejecución de esta actividad se presentaron varios inconvenientes relacionados con la ruptura de tuberías de gas domiciliario y de agua potable que no cumplían la normativa vigente y las cuales se encontraban superficiales o a una profundidad no contemplada, para realizar las reparaciones, se requirió de la intervención por parte de las empresas relacionadas a la prestación de este servicio, posteriormente a la reparación se prosiguió con la excavación de forma manual, para evitar accidentes similares.

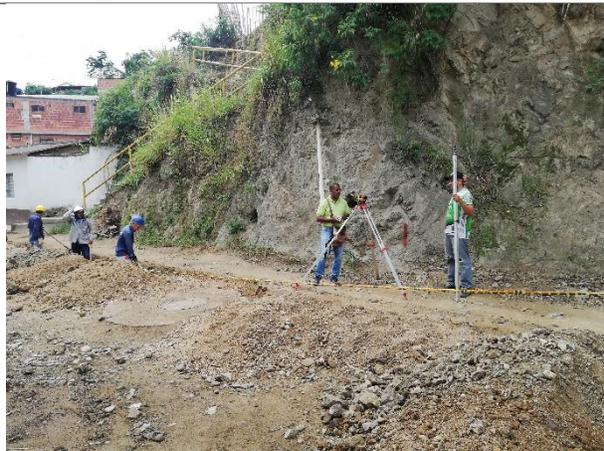
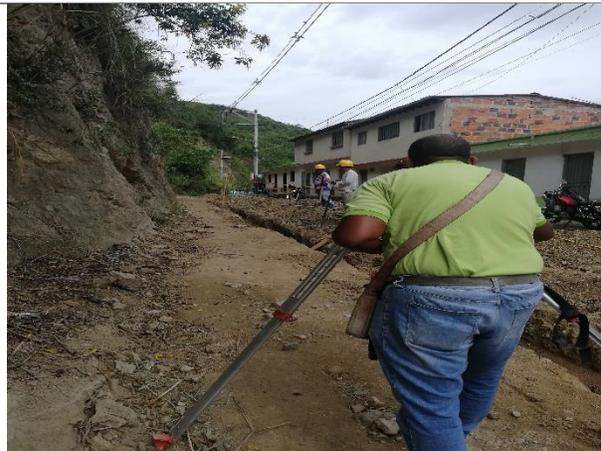
Localización y replanteo topográfico: esta actividad es ejecutada con el objetivo de realizar el trazado de niveles requeridos para cada una de las características de la estructura vial y generar la cartera topográfica, la cuadrilla utilizada fue un topógrafo, un cadenero y un ayudante, el equipo topográfico generalmente utilizado son la estación total, el nivel de precisión y el prisma y la mira o regla metálica.

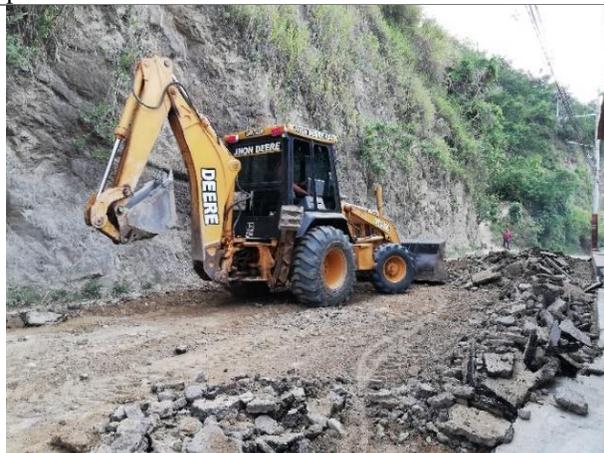
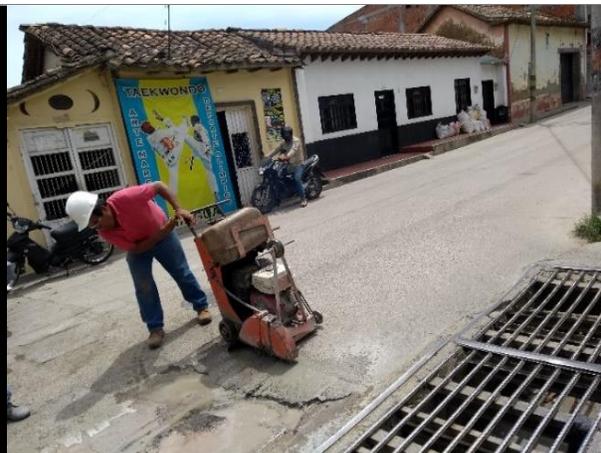
Corte de pavimento flexible: Para el desarrollo de esta actividad, inicialmente se efectuó de forma mecánica con el uso de maquinaria pesada como el retrocargador, adicionalmente a eso, se debió realizar el corte del pavimento flexible existente en el punto inicial y el punto final del sector a intervenir, por ese motivo, se utiliza la cortadora de pavimento flexible.

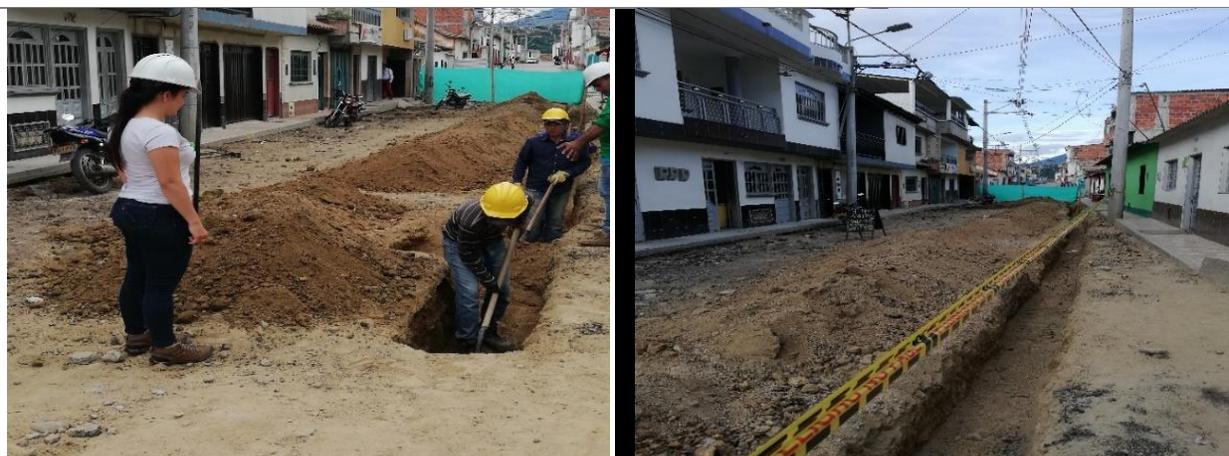
Excavación manual para acometida tubería de 4" acueducto: como no se tenía información por parte de la empresa de servicios públicos las características del trazado de la red de acueductos y alcantarillado, se tuvo que realizar un apique que permitirá conocer información preliminar de las redes internas como la profundidad y la dirección de las tuberías, esto se hizo con el objetivo de descartar la posibilidad de realizar la excavación de forma mecánica, con este método se logró evidenciar que las tuberías se encontraban muy superficiales, y que el uso del retrocargador podía generar daños a la red de acueductos o alcantarillados, posteriormente se inició la excavación manual para 100 metros lineales, a una profundidad de 0,75 m.

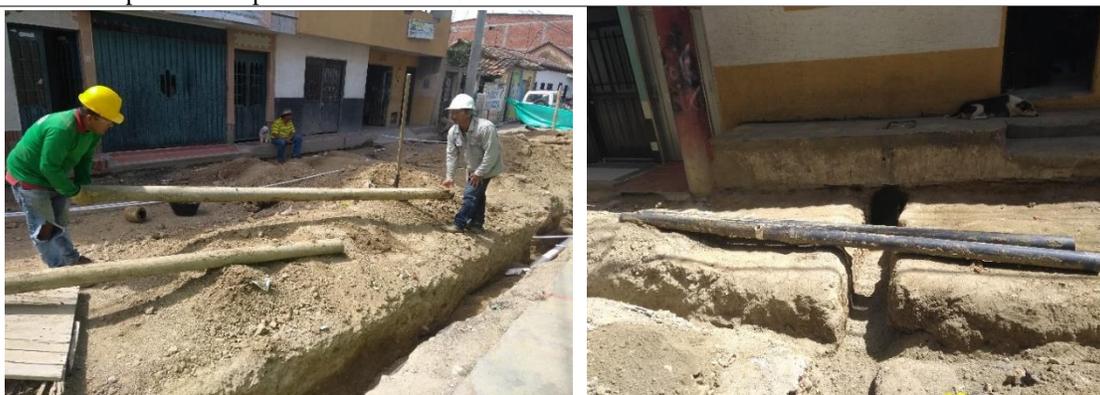
Retiro de tubería existente: la tubería existente era de asbesto cemento con diámetro de 4", es un tipo de tubería que ya no se utiliza en los proyectos relacionados con el acueducto y el alcantarillado, su antigüedad y tipo de material con el que está fabricado no es óptimo para la circulación de agua potable hasta cada una de las viviendas, por tal motivo, bajo el plan maestro de acueducto y alcantarillado de Ocaña, se tiene establecido la reposición de tuberías de este tipo material por tuberías en PVC del mismo diámetro.

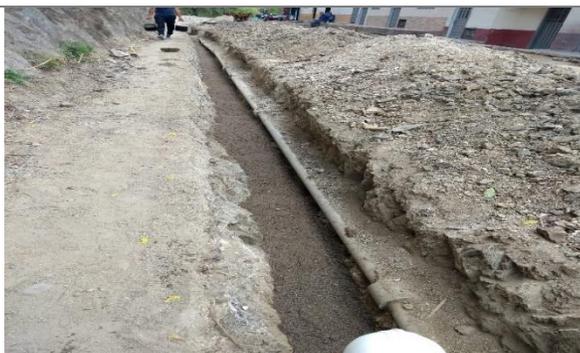
Suministro e instalación de colchón de arena: Se efectuó el riego y adecuación de forma manual con un espesor de 0,10 m, este colchón de arena se aplica buscando que la tubería descansa o se apoye sobre una superficie más uniforme que el terreno natural, se tiene en cuenta que este colchón de arena se debe humedecer, en este caso se

logró observar que debido a las últimas precipitaciones, la arena utilizada se encontraba húmeda y no requería añadir más agua.

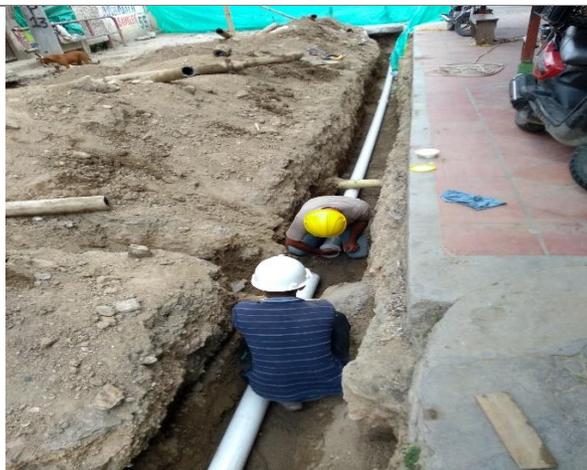
Suministro e instalación tubería de 4" PVC U.M. y se instaló llaves de paso de d=4" para la sectorización del tramo de vía a intervenir. Las actividades de reposición de tubería se realizan a todas aquellas acometidas domiciliarias que intervienen en el sector a intervenir.

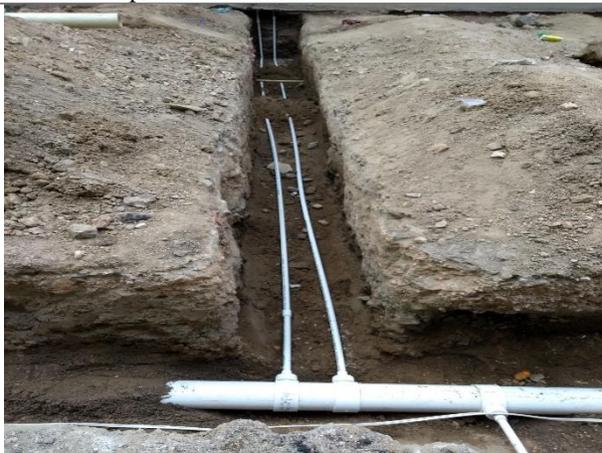
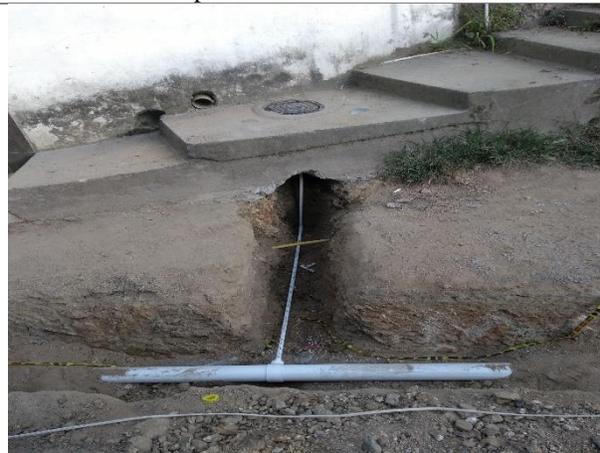
Suministro e instalación de acometidas PVC de 1/2", incluye accesorios: para el desarrollo de esta actividad, se realizó la reposición de 2 tuberías de 12 metros cada una con el diámetro especificado.

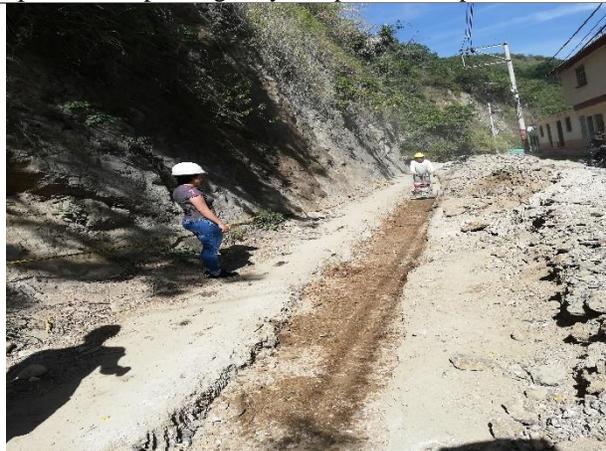
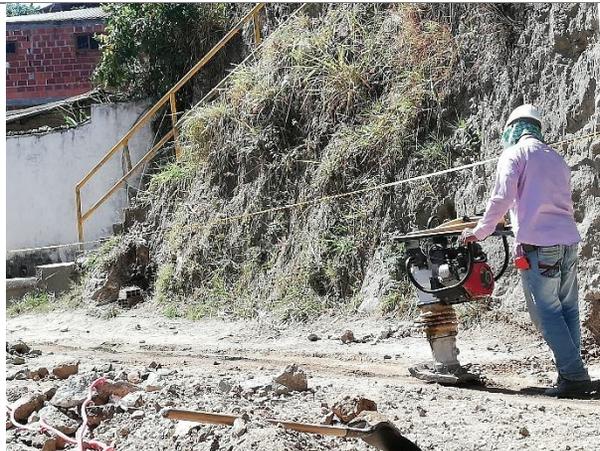
Relleno compactado con materiales seleccionado: Para el desarrollo de esta actividad, se utiliza maquinaria pesada, como el retrocargador y las herramientas menores necesarias, se tiene en cuenta que el material utilizado para el relleno, es el mismo que fue excavado en las actividades anteriores, esto se pudo realizar de esta forma, ya

que por medio de la inspección visual se logró verificar que el material no se había contaminado, era rocoso y estaba en muy buenas condiciones, así mismo, se logró evidencias que tenía la calidad suficiente para ser utilizado como relleno en las zonas excavadas, las capas eran compactados con espesor por capa no mayor a 0,20 m, posteriormente, Se efectuó la nivelación con cotas suministradas por el topógrafo. La compactación se realizó con apisonador tipo canguro y compactadora tipo rana.

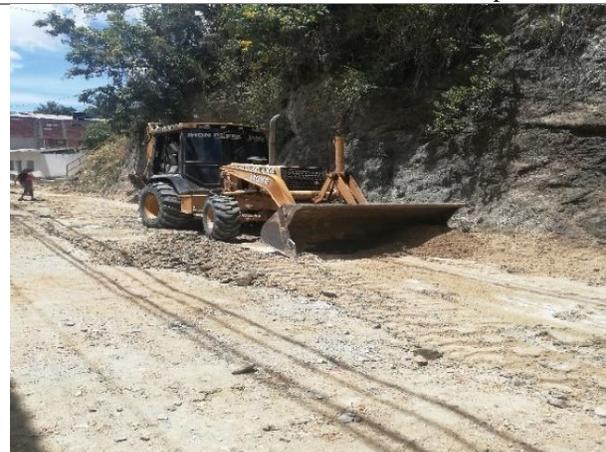
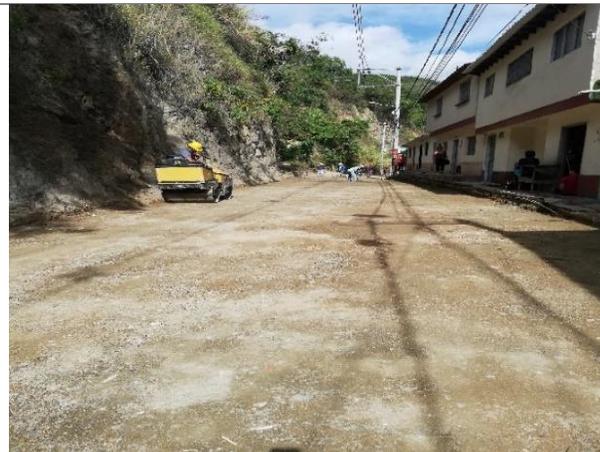
Conformación de calzada existente: posterior a la nivelación y conformación del terreno, se inicia con las actividades para la conformación de la calzada, el topógrafo realiza el trazado de niveles y cotas requeridas para asegurar las pendientes longitudinal del eje, y así mismo, las pendientes transversales con respecto al bombeo, y para la curva “la vuelta el primo” el respectivo peralte requerido y todos los parámetros de diseño, como la longitud de transición, la cota del borde inferior y borde superior, entre otros. El perfilado de la vía se desarrolló de forma mecánica con la retrocargador y la compactación de la subrasante de todo el tramo de vía la cual se realizó de forma mecánica con uso de un mini vibrocompactador.

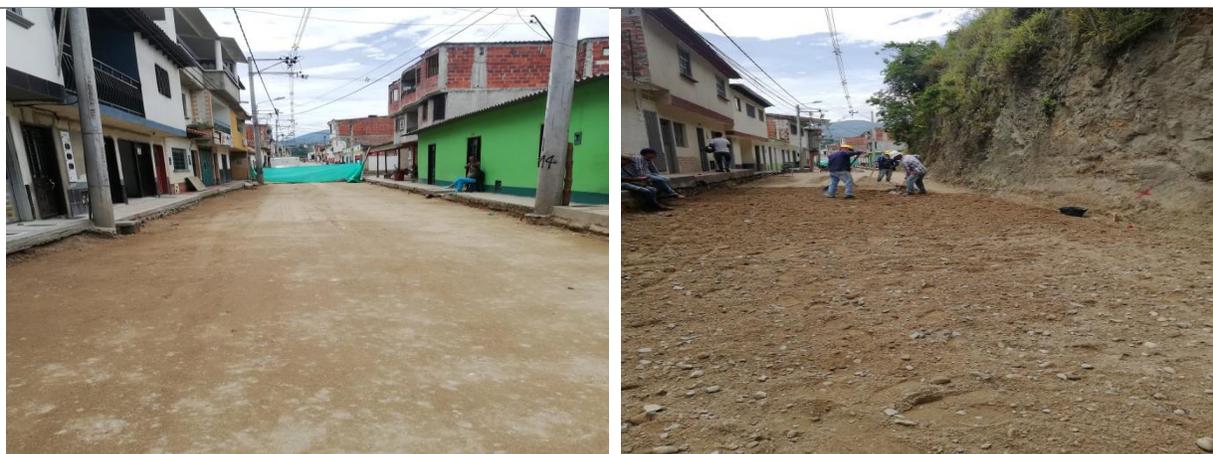
Base granular tipo A: Esta actividad se efectuó de forma mecánica con el uso de maquinaria pesada, para el riego y adecuación del material de base granular se expandió con el retrocargador y herramienta menor y la compactación con el vibrocompactador, se verifica que las capas de compactación no sean superiores a 0,10m, se verifica que se debe humedecer el material antes de ser compactado con el objetivo de alcanzar un mayor grado de compactación, de igual forma, regulando que no se exceda la cantidad de agua, el cual puede generar colchones que no representan estabilidad o firmeza en la base granular.

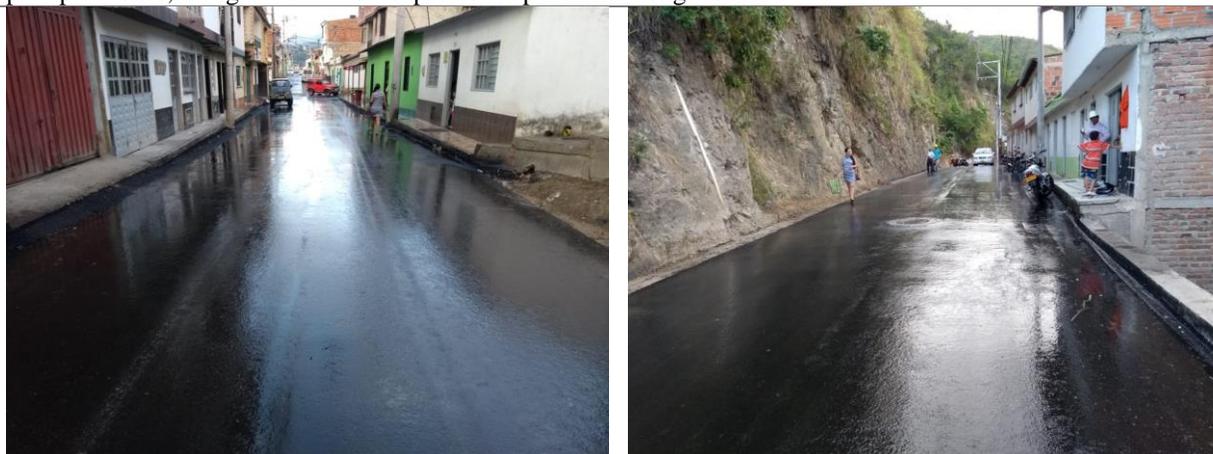
Riego de liga con emulsión asfáltica crr-1, Mezcla densa en caliente tipo mdc-19 modificada con polimero tipo iii: Luego de terminadas las actividades de la base granular, se procede con las actividades relacionadas a la carpeta asfáltica, inicialmente se verificó que se realizara la correcta distribución de la emulsión asfáltica sobre la base granular, supervisando que no quedará ninguna zona del sector vial sin el riego de dicha emulsión, esto con el objetivo de permitir mayor adherencia entre la base granular y la carpeta asfáltica, posteriormente se riega el asfalto en mezcla densa caliente y se distribuye sobre toda la sección de la vía con ayuda de la Finisher pavimentadora, por último, se compacta el material utilizando el vibrocompactador, teniendo en cuenta que se debe realizar el hundimiento de la mezcla asfáltica en el momento de compactar. Adicionalmente se verifican los niveles y cotas que permitan la correcta pendiente transversal bombeo para el óptimo desagüe de las precipitaciones, de igual forma se supervisa la pendiente longitudinal.

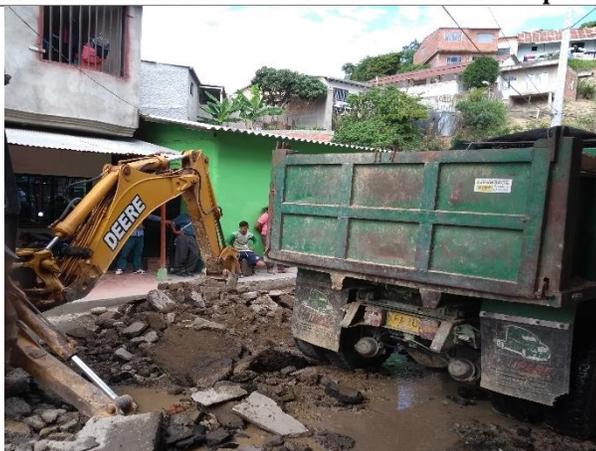
Retiro de escombros provenientes de las diferentes actividades desarrolladas para la conformación de la vía.

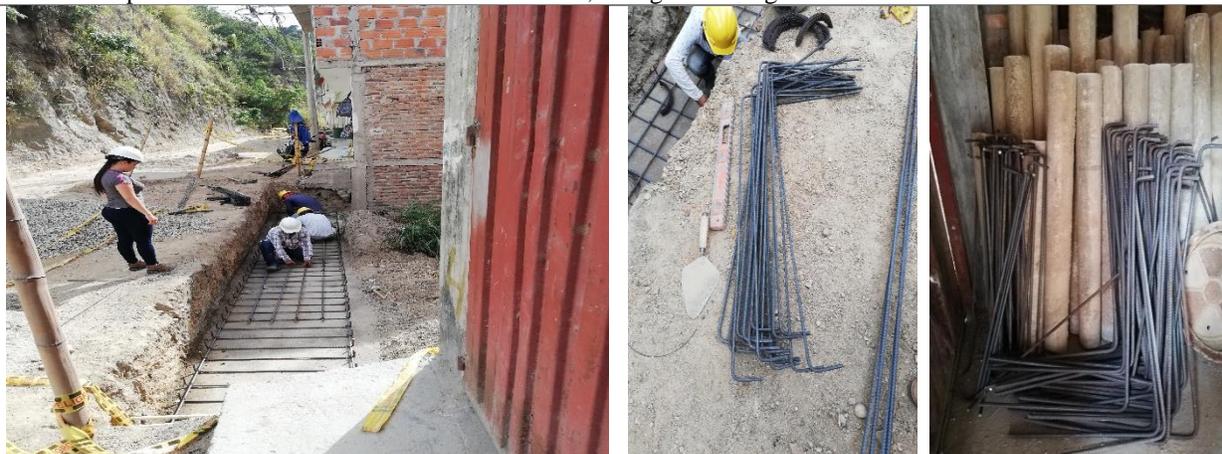
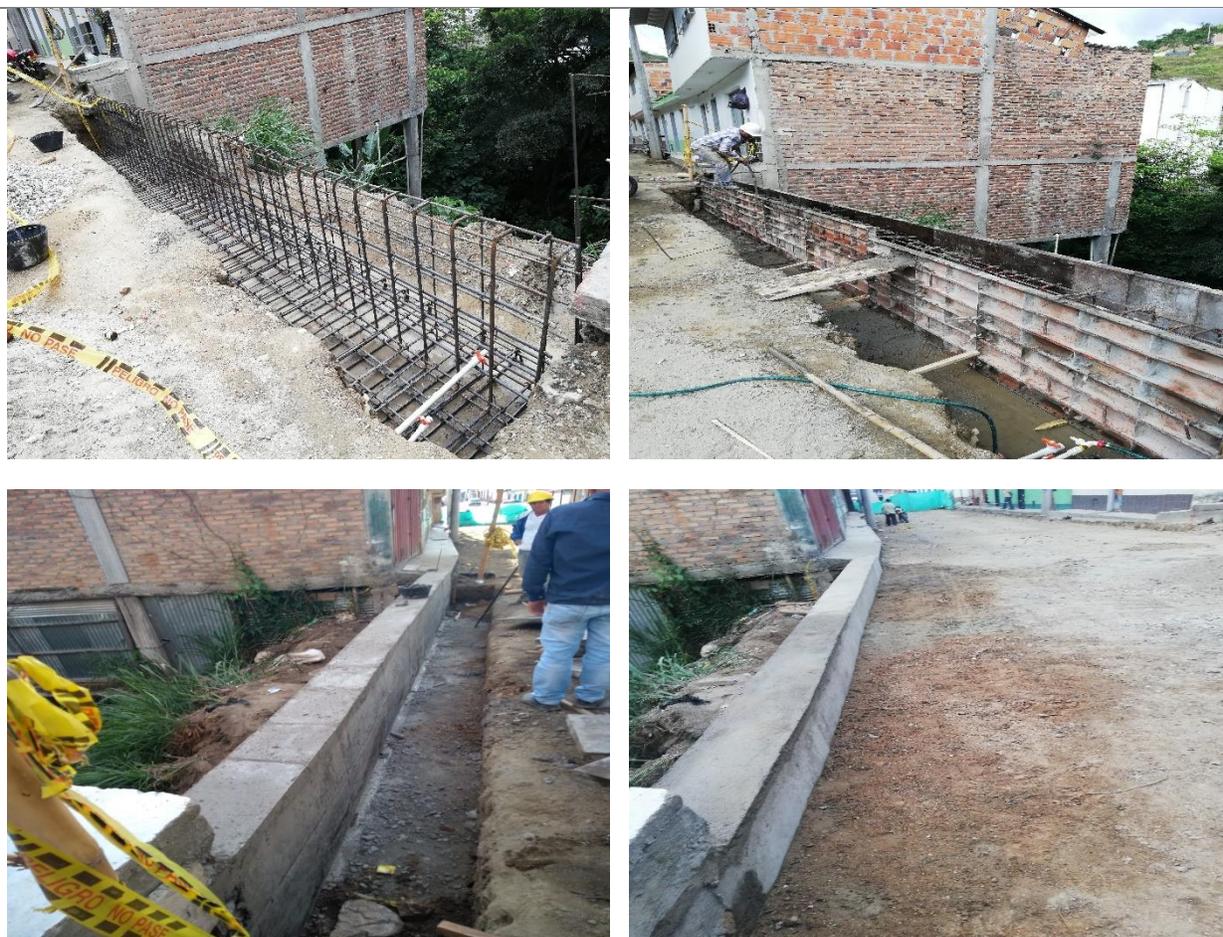
Imprevisto: Estabilización de la banca de la vía: en la ejecución de este proyecto se comenzó a observar un talud que se encontraba en estado de riesgo, el movimiento de maquinaria pesada y las vibraciones generadas por los métodos de compactación, generaron un agravamiento en la situación de dicho talud, por tal motivo, se solicitó a la interventoría tomar las decisiones requeridas para complementar el proyecto con un muro de contención en concreto reforzado que pudiera mitigar el riesgo, por tal motivo, se realizaron los diseños estructurales y se incluyó en el presupuesto el muro de contención en concreto reforzado para la estabilización de la banca de la vía. .

Se inició con la excavación a una profundidad de 1,20 m por un ancho de 1,20 m realizada de forma manual, después se efectuó el vertimiento de concreto de saneamiento o solado para proteger el acero de la contaminación del suelo natural, posteriormente, se inició con el armado, figurado e instalación del acero de refuerzo del muro, el cual, estaba contemplado en el diseño estructural, para este caso, se supervisan la separación de las varillas, la longitud de los ganchos, la longitud de los traslajos, el recubrimiento mínimo del acero establecido según la NSR-10 en la tabla 7.7.1. Entre otros factores fundamentales, posteriormente, se realiza la instalación de la formaleta metálica, la cual debe estar previamente engrasada, por último, se realiza el vaciado del concreto con una dosificación 1:2:2 para alcanzar una resistencia de 3500 PSI, el proceso de curado es fundamental, por tal motivo, los 10 días posterior a retirar la formaleta del elemento, es regado con agua varias veces en el día.

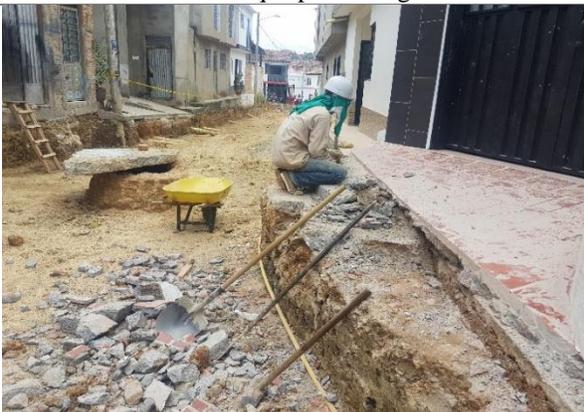
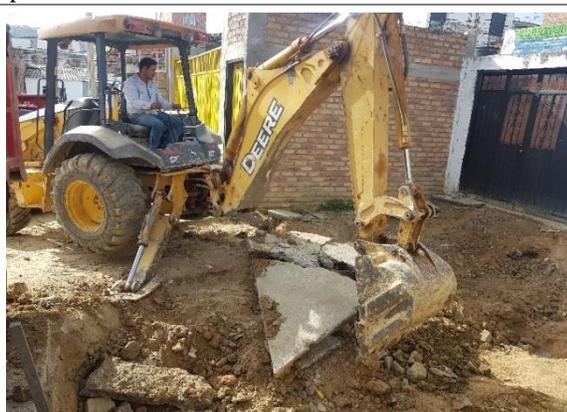
Demolición pavimento rígido E= entre 15-20 cm: Se efectuó la demolición de forma mecánica con el uso de maquinaria pesada como el retrocargador y de forma manual con el uso de herramienta menor, se supervisó que la demolición no interviniera en el funcionamiento de tuberías de acueducto, alcantarillado, redes de gas, entre otras, evitando así accidentes que pudieran generar contra tiempos.

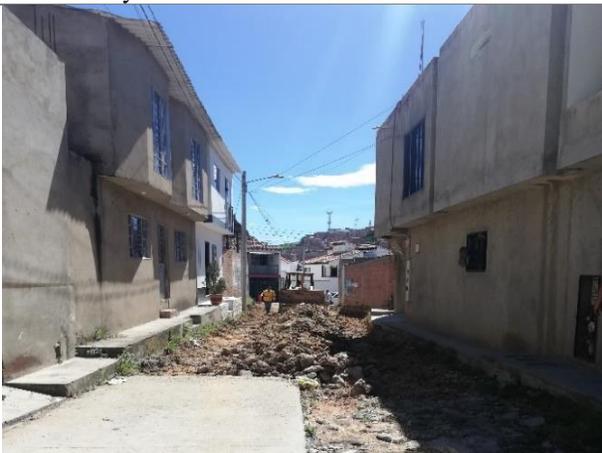
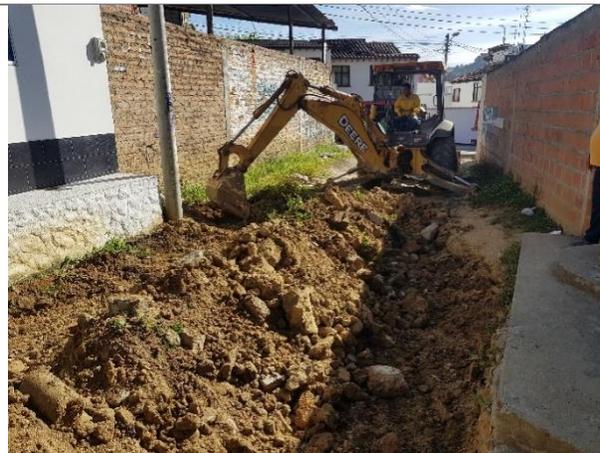
Excavación mecánica en material común con topografía: Se efectuó la excavación del suelo contaminado de forma mecánica con el retrocargador a una profundidad de 0,85 metros y el retiro de material sobrante como escombros y material excavado.

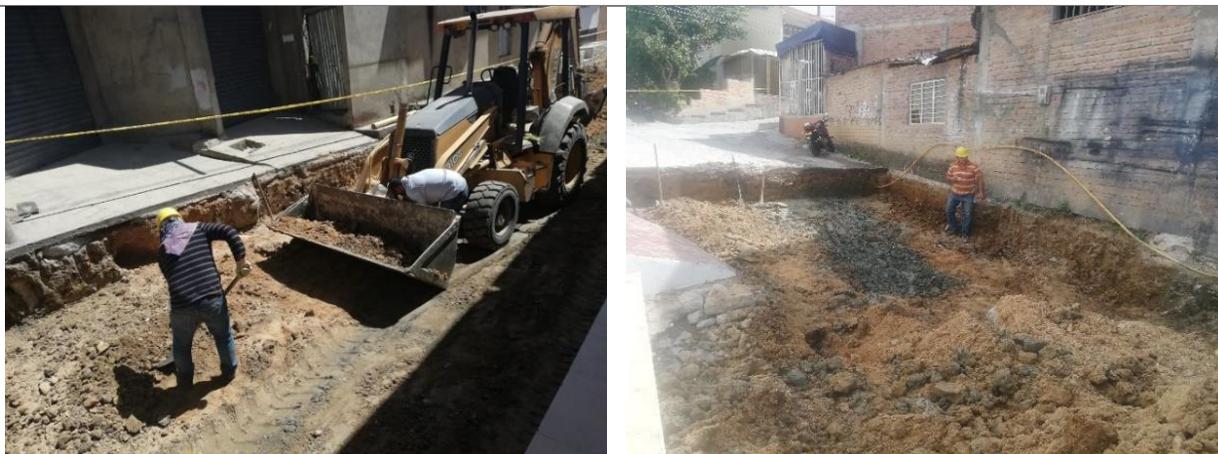
Excavación manual en material contaminado: Se realizó con herramienta menor, este material contaminado proviene de las aguas negras que se filtran por la subrasante, el material es retirado de la obra y llevado a las a punto de descarga oficial establecido por el municipio.

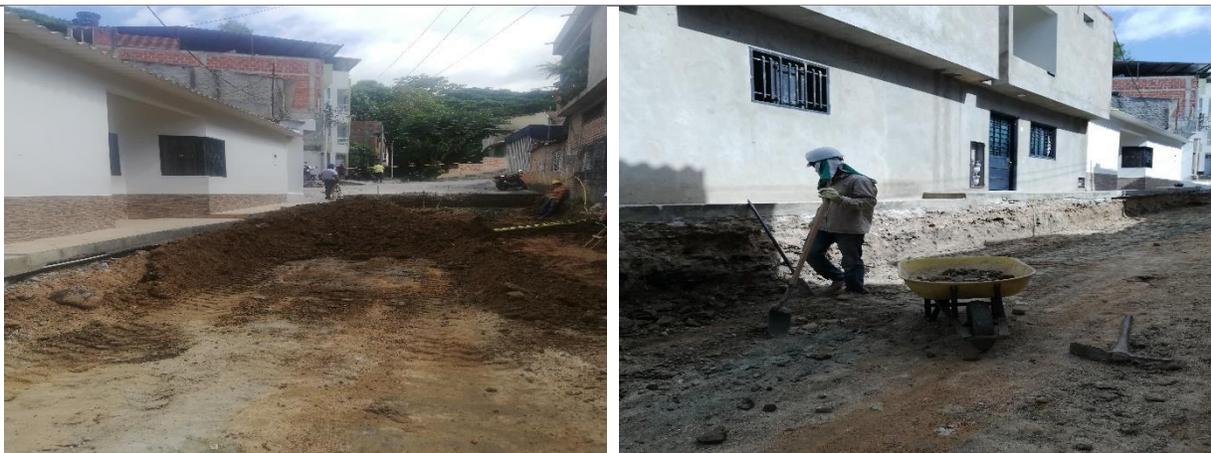
Excavación manual para redes: Para las redes de agua potable y acometidas domiciliarias se efectuó con la herramienta menor, evitando de esta forma rupturas en las tuberías que pudieran presentar una interrupción en el servicio a las viviendas.

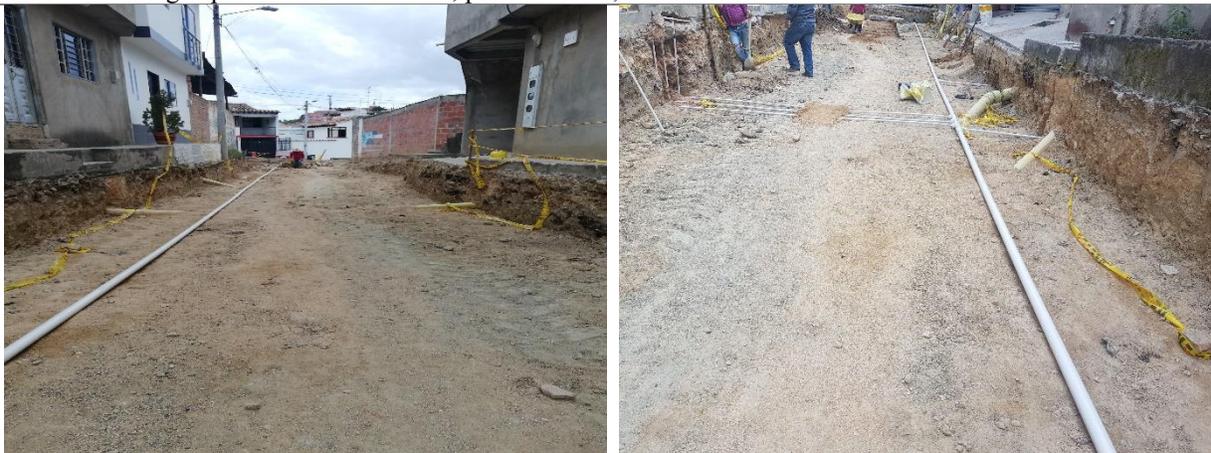
Suministro e instalación de tubería PVC presión 2". Se realiza la reposición de tuberías hidráulicas para el suministro de agua potable a las viviendas, para este caso, tubería de 2".

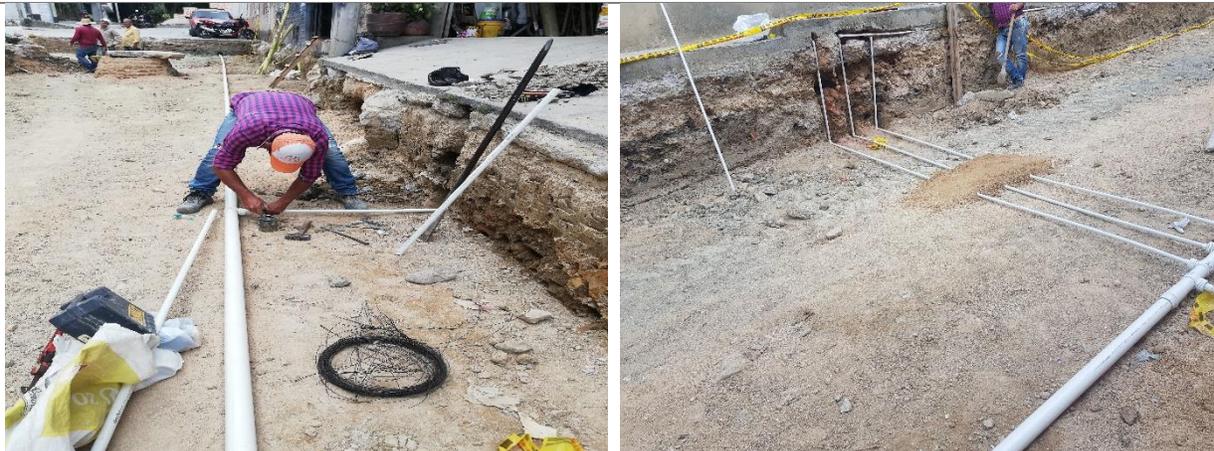
Suministro e instalación de acometidas PVC de diámetro de 1/2" y diámetro de 3/4"

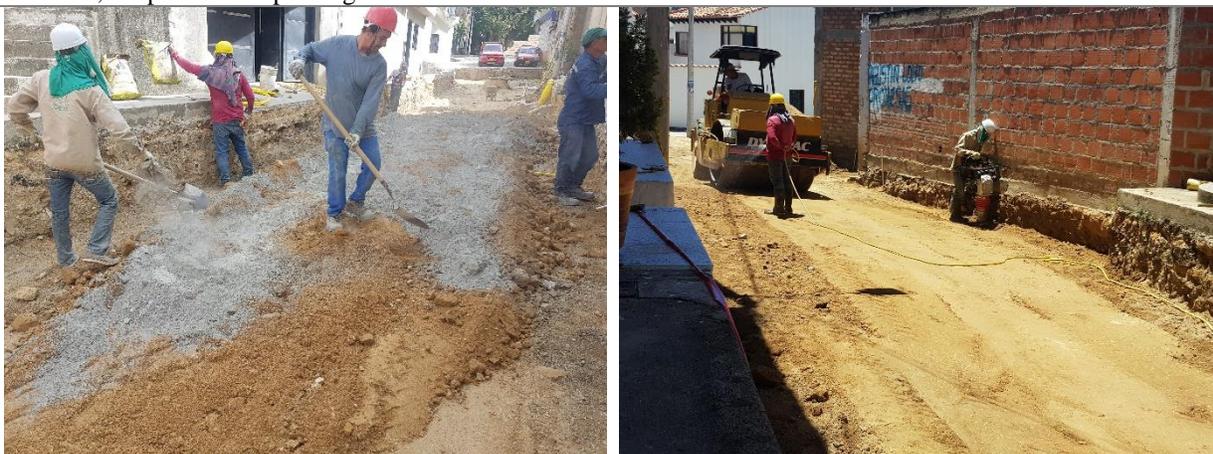
Conformación y compactación subrasante con suelo cemento: Se efectuó la mezcla de recebo junto con el cemento, con el objetivo de mejorar las propiedades mecánicas de la subrasante y así aumentar su capacidad de carga, para este caso, se debe humedecer el material de receba para ser mezclado con el cemento y obtener una composición homogénea, posteriormente se distribuye de forma uniforme el material sobre todo el tramo a intervenir, y se continua con la compactación utilizando el vibrocompactador para las franjas centrales y en zonas de borde, el apisonador tipo canguro.
