**APOYO TÉCNICO Y SUPERVISIÓN EN LA EJECUCIÓN DE PROYECTOS, EN LA
SECRETARIA DE VÍAS, INFRAESTRUCTURA Y VIVIENDA DE LA ALCALDÍA
MUNICIPAL DE OCAÑA**

**AUTOR
JENNIFER KARINA ACOSTA MONTEJO
Código. 171743**

Trabajo de grado modalidad pasantías, para optar por el título de Ingeniero Civil

Octubre del 2019

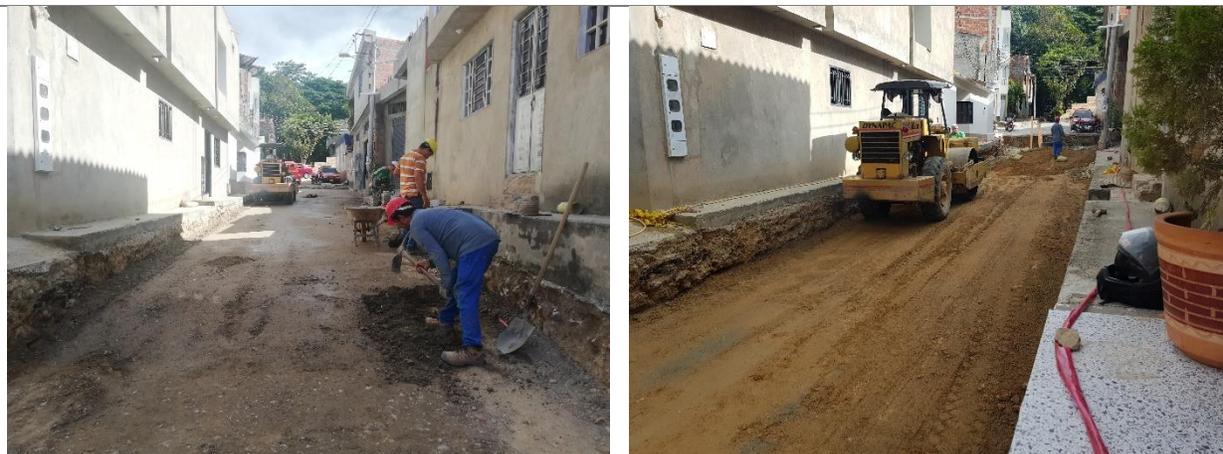
Sub base granular compactada: para el riego y distribución del material para subbase granular, se utiliza maquinaria pesada como el retrocargador, esta se humedece realizando un riego de agua mínimo, evitando un exceso de humedad que genere colchones con baja capacidad de carga, posteriormente, se realiza la compactación utilizando el vibrocompactador, teniendo en cuenta que los espesores de capa a compactar no deben superar los 0,10 metros a medida que están realizando el relleno se debe ir verificando niveles con las cotas dadas por el topógrafo, terminado así, una capa de subbase granular de 0,20 metros de espesor.

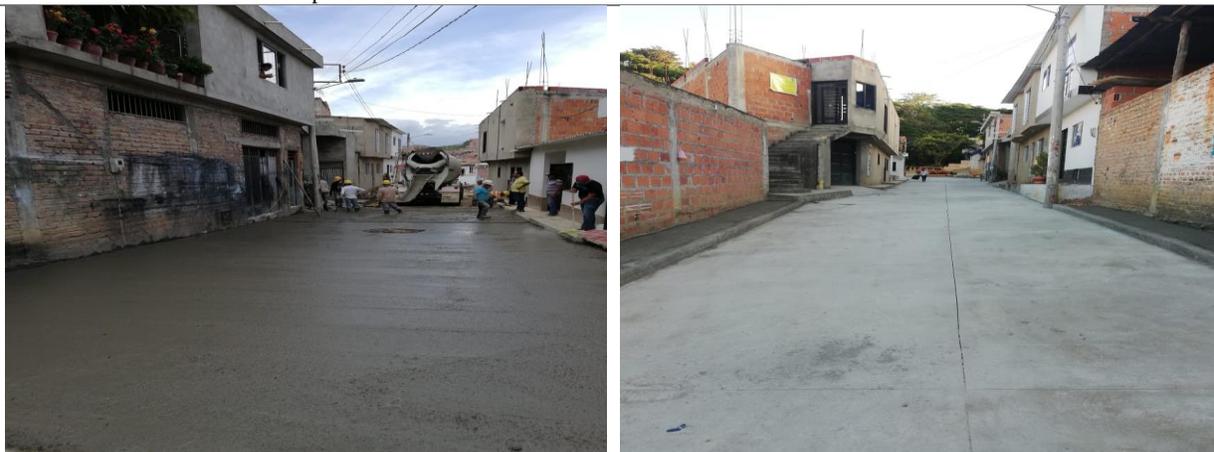
Losa concreta (3500 PSI) para calzada de 0,18 m, texturizado y curado con anti-sol: la dosificación utilizada para el concreto de la losa de pavimento es de 1:2:2 para alcanzar una resistencia 3500 PSI, la mezcla de concreto fue realizada en planta y transportada en Mixer hasta el lugar donde se vaciaría el concreto, las actividades previas a la fundida de la losa están relacionadas con la instalación de la formaleta metálica en sentido longitudinal al eje de la vía, se realizó actividades de supervisión como el engrase de las formaletas, el trazado de niveles para el espesor de la losa de 0.18m, el adecuado vibrado del concreto asegurándose que no queden bolsas internas de aire o que el concreto no esté bien distribuido, se realiza el texturizado final con una regla metálica, la cual permite que la superficie del pavimento alcance una mayor fricción interna entre el pavimento y los neumáticos de los vehículos, posteriormente se le aplica el Anti-sol blanco conforme con el procedimiento descrito en Norma ASTM C 156. El cual evita la pérdida apresurada de humedad asegurando un completo curado del concreto. Es necesario mencionar que para este proyecto, la planta fabrico el concreto bajo el uso de un aditivo tipo acelerante que permite alcanzar la resistencia de diseño del concreto en un menor tiempo y de esta forma poner en circulación de vehículos sin riesgo de hacer daño a la estructura del pavimento.

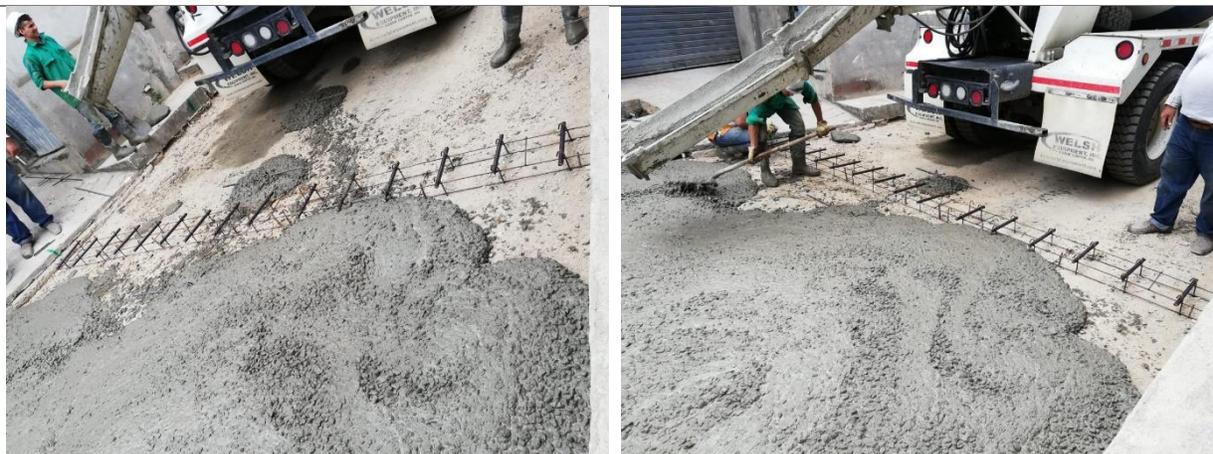
Suministro e instalación de acero de refuerzo $F_y = 60.000$ psi corrugado de $1/2''$ $L = 0.85$ m. para junta longitudinal-incluye corte y figurado. Las juntas transversales y longitudinales, dividen toda la calzada en losa, estas cumplen un papel fundamental, en estas juntas es ubicado el acero de refuerzo conocido como dovelas, para las juntas transversales, y varilla de acero corrugado común, para las juntas longitudinales, su función principal es que permiten la transferencia de cargas de una losa a otra en el momento de paso de los vehículos, este acero de refuerzo es sostenido por canastillas, las cuales, no tienen ningún uso estructural, su función es sostener y mantener al acero de refuerzo en la posición establecida por el diseño.

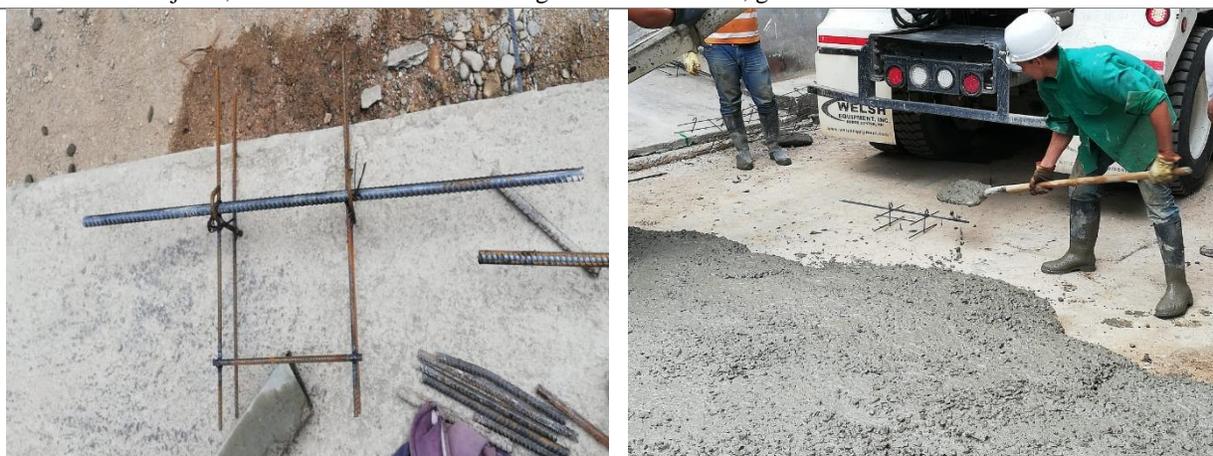
Suministro e instalación de canastillas de soporte para pasadores-incluye corte, figuración y soldadura. Estas canastillas son armadas con varilla corrugada de diámetro de $\frac{1}{4}$ ", así mismo, el acero de refuerzo longitudinal y transversal a la junta, es amarrado con alambre negro a las canastillas, garantizado su inmovilidad.

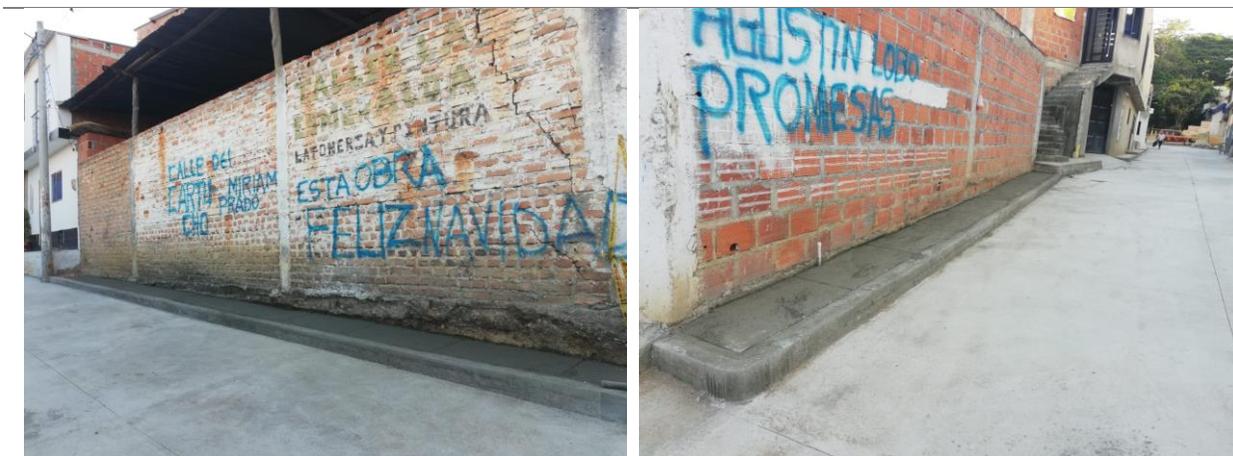
Bordillo en concreto de 3000 PSI de $0,12 \times 0,33$, incluye refuerzo y andén en concreto $e = 0,08m$: al igual que en los proyectos anteriores, para ejecutar esta actividad, inicialmente se requiere verificar que los rieles o formaletas utilizados no tengan un exceso de deformaciones o falta de alineación. Posteriormente se realiza el armado del acero de refuerzo del bordillo, los estribos, tienen un diámetro de $\frac{1}{4}$ " los cuales están separados a 0,30 metros, y para el acero longitudinal, se cuenta con dos varillas de acero corrugado con un diámetro de $\frac{3}{8}$ ", por último, como actividades previas al vaciado del concreto, se instala las formaletas y se confinan con puntales o escombros que garantizan la estabilidad de la formaleta, la dosificación utilizada para alcanzar la resistencia es de 1:2:3, y es un concreto fabricado in situ con ayuda de mezcladora de concreto tipo bulto.

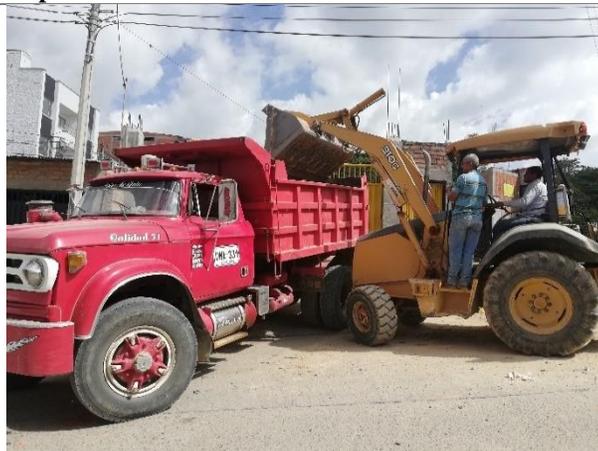
Cargue a mano, transporte y disposición final de escombros: Se realiza durante todo el proceso constructivo.
