APOYO EN LOS PROYECTOS DE OBRAS CIVILES EN LA SECRETARIA DE VÍAS,
INFRAESTRUCTURA Y VIVIENDA DE LA ALCALDÍA MUNICIPAL DE OCAÑA

Trabajo de grado presentado para optar el título de ingeniero civil

Abril 2018

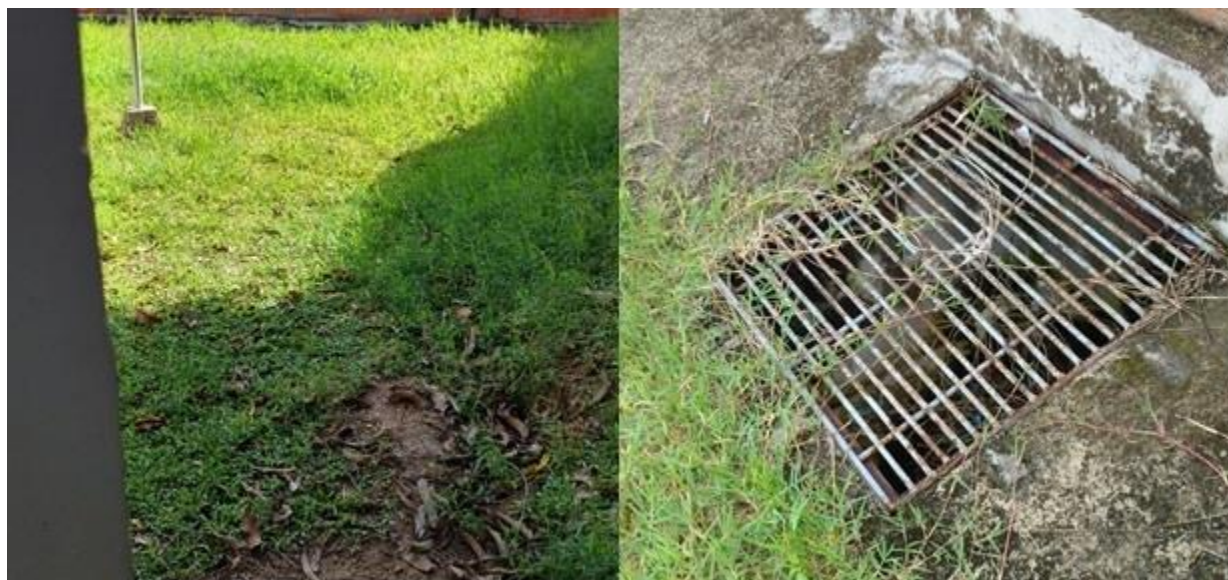
Figura 21. Localización de tubo conductor de aguas lluvias a caja de inspección

Para mejorar las condiciones del plantel se pensó en la construcción de un canal colector de aguas lluvia, el cual tuvo una longitud de 36 metros lineales conducidos hasta una caja de inspección que descargara las aguas al alcantarillado de la zona, véase figura 21.

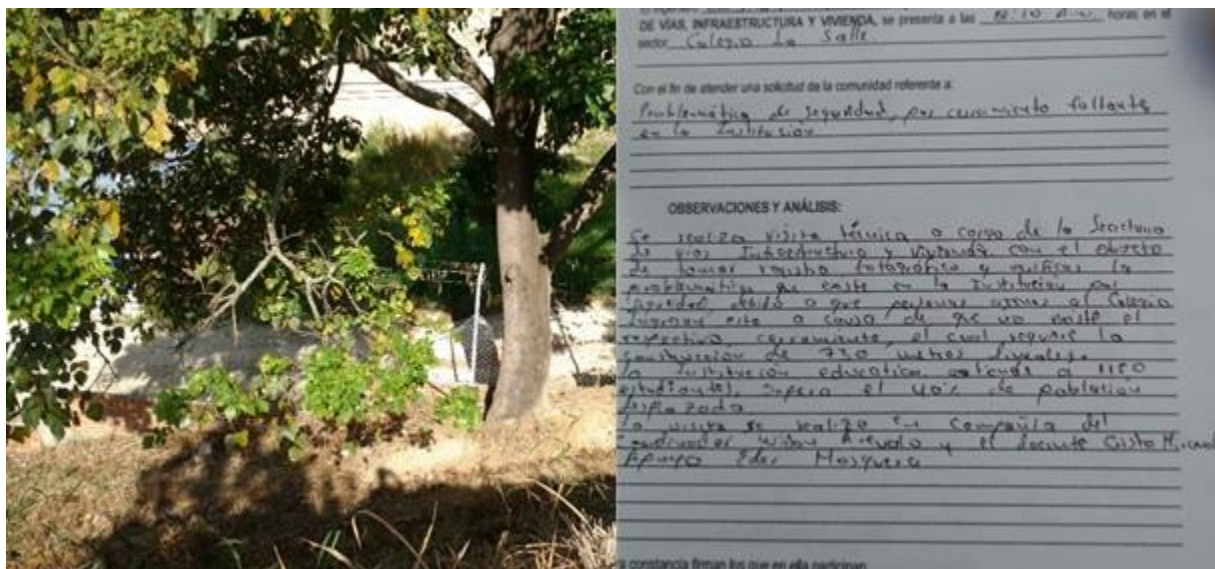
Figura 29. Acta de visita técnica a la institución La Salle

El día 25 de agosto de 2017, se realizó visita técnica a una sede de la institución La Salle ubicada en el barrio la gloria, el recorrido por las instalaciones del plantel se efectuó bajo la compañía del coordinador, el cual expreso su preocupación por los frecuentes sucesos ocurridos en la institución por la falta de un muro que delimite el área que le corresponde a este. Debido a la ausencia de este muro, se ve con frecuencia a personas que le ofrecen sustancias psicoactivas a los estudiantes, lo cual es una situación muy grave para el personal que allí labora, además han invadido territorio del plantel para crear caseríos (véase figura29).

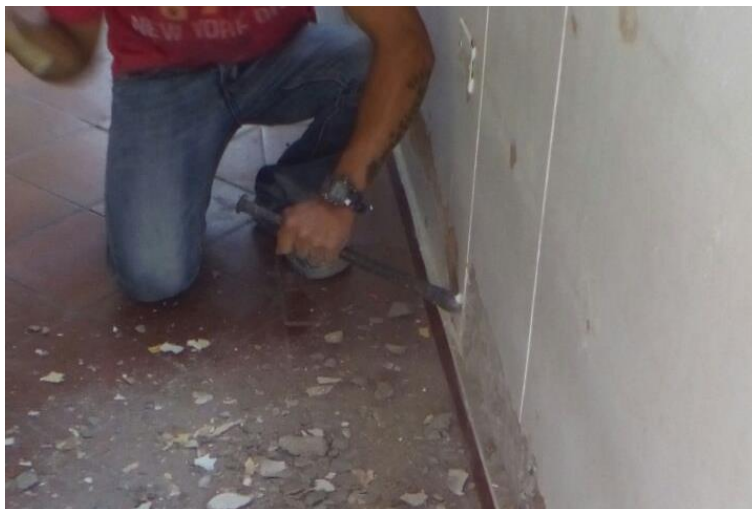
Figura 37. Demolición de pañete

Sede Comunitario Cebollitas; el 5 de octubre de 2017 se da inicio a la intervención en el CDI con la demolición de pañete de muro lateral izquierdo en el patio, muro lateral derecho en la zona exterior de la ludoteca, muro exterior salón párvulos 2, simultáneamente se aplicó el pañete del muro exterior salón párvulos y se inició el pañete del muro colindante (patio). Esta semana se realizaron actividades constructivas en la propiedad vecina ubicada a la derecha del CDI, dichas actividades pudieron tener consecuencias en el muro colindante. Se impermeabilizó la superficie antes de aplicar el pañete. El 13 de octubre del 2017, se inició la limpieza de muros en la rampa y ludoteca, además se aplicó cemento blanco en la superficie de los muros para unificar las superficies antes de iniciar las actividades de pintura.

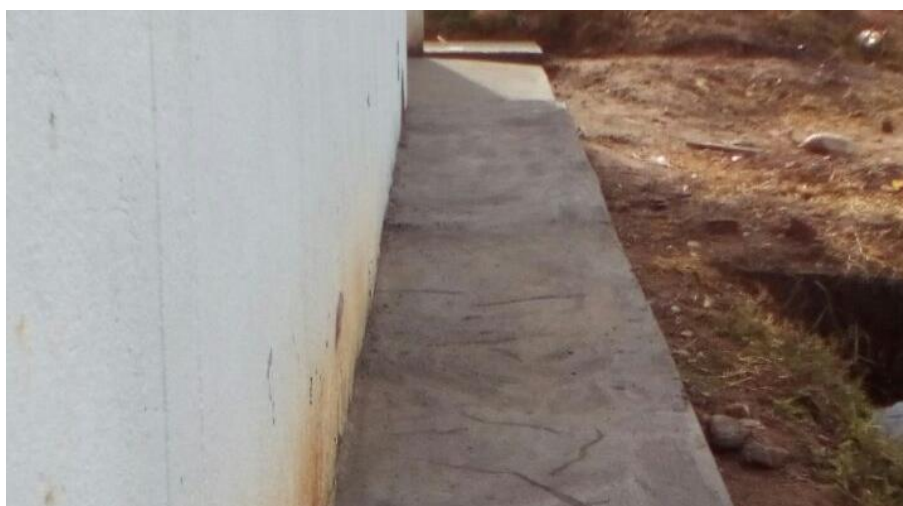
Figura 38. Fraguado de anden perimetral

Sede Transparencia I; Se dio inicio a la intervención en este CDI con las excavaciones para el andén perimetral. Posteriormente se realiza la instalación de malla electrosoldada para el andén perimetral y luego se fundió en concreto reforzado con un espesor de 0,10 mts. Se realizó aspersión de agua regularmente para tener un correcto curado del concreto.

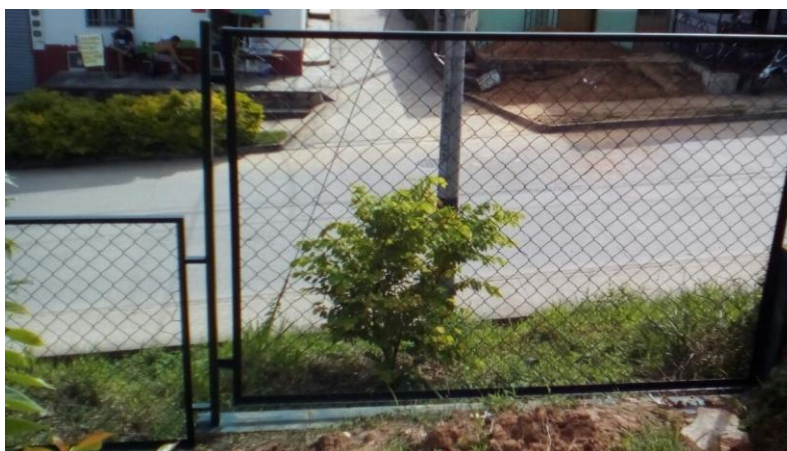
Figura 39. Pintura de carpintería metálica

Sede Niños y Niñas Construyendo Futuro; el 12 de octubre de 2017 se iniciaron actividades en el CDI con carpintería metálica; limpieza de reja en muro de cerramiento perimetral y pintura del mismo con anticorrosivo pintuland y esmalte sintético pintuland.

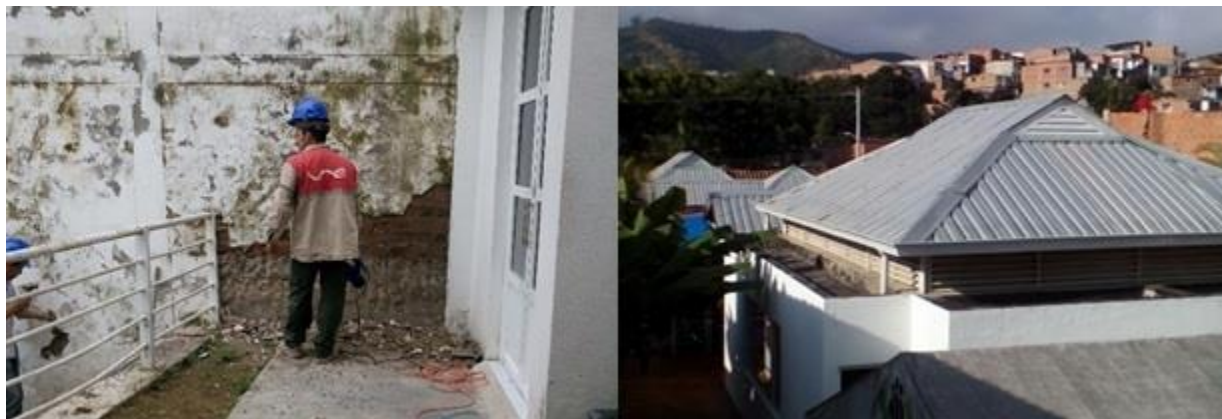
Figura 40. Demolición de pañete y limpieza de cubierta

Sede Comunitario Cebollita; Se realizaron actividades de demolición de pañete de muro en el patio de la cocina, se retiró estuco en superficies afectadas de la zona de cocina, salón de párvulos y baño, además se aplicó pañete impermeabilizado en el patio, lavandería y baños del primer piso. Se iniciaron actividades de aplicación de estuco plástico en zonas de cocina, salón párvulos 2 y baños de primer piso, además se pintó el muro lateral izquierdo utilizando pintura koraza para exteriores y pintura vinilo tipo 1 superlavable de pintuland para interiores del salón párvulos. Se realizó limpieza de estructuras de cubierta.

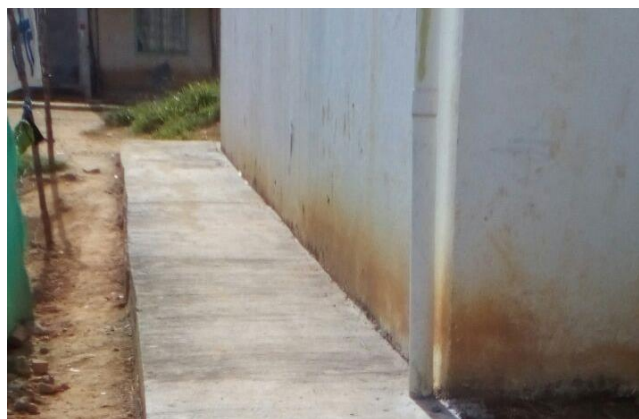
Figura 41. Andén perimetral funcional

Sede Transparencia I; Se terminó de fundir el andén perimetral en la parte izquierda y trasera del CDI. Se inició la limpieza de muros y preparación de los mismos para realizar posteriormente actividades de pintura en las zonas del salón principal, lavadero, pasillo, cocina y patio. Se realizó reparación en la cubierta de la zona del lavadero, se culminaron actividades de pintura.

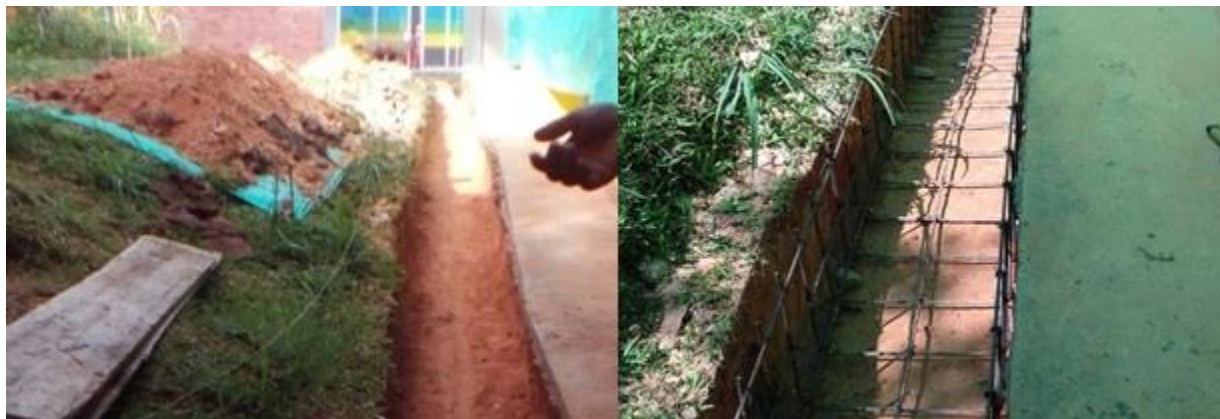
Figura 42. Excavación para canal, armado y figurado de acero

Sede Nuevo Amanecer; se dio inicio a las actividades con excavaciones manuales para instalación de tubería de desagüe en la zona posterior del CDI, cumpliendo con la petición del

operador se modificaron las dimensiones de la excavación. Posteriormente se instaló el primer tramo de la tubería de 10", se hizo relleno con material común y se da inicio al corte, armado y figurado de acero con varillas de 3/8" de diámetro para el canal de desagüe.

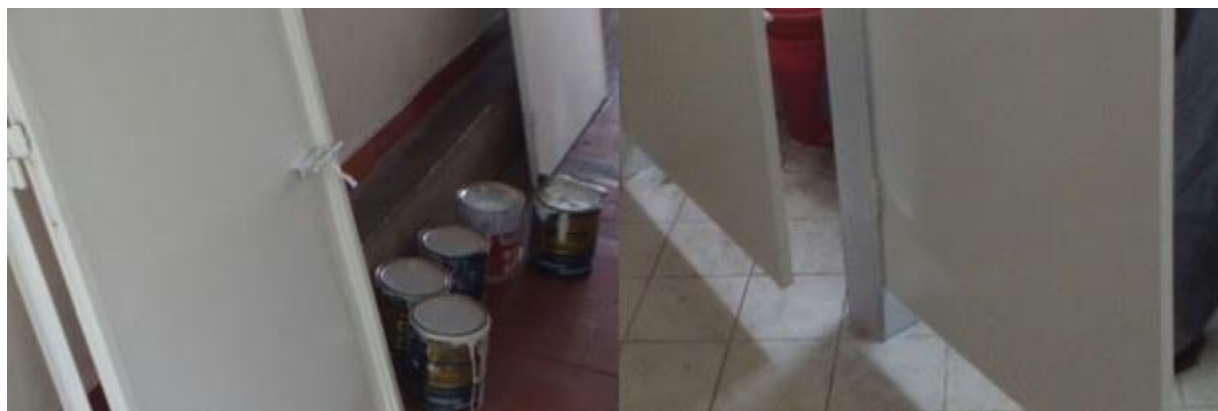
Figura 43. Pintura y recuperación de carpintería metálica

Sede Niños y Niñas Construyendo Futuro; Se continuo con la actividad de carpintería metálica en todo el CDI utilizando anticorrosivo pintuland y esmalte industrial blanco de súper pinturas; esta vez en la parte del comedor, cocina, cuarto de aseo, coordinación, puerta de acceso y almacén. Se realizó recuperación de puertas en baños, desmonte y reparación de tragaluz.

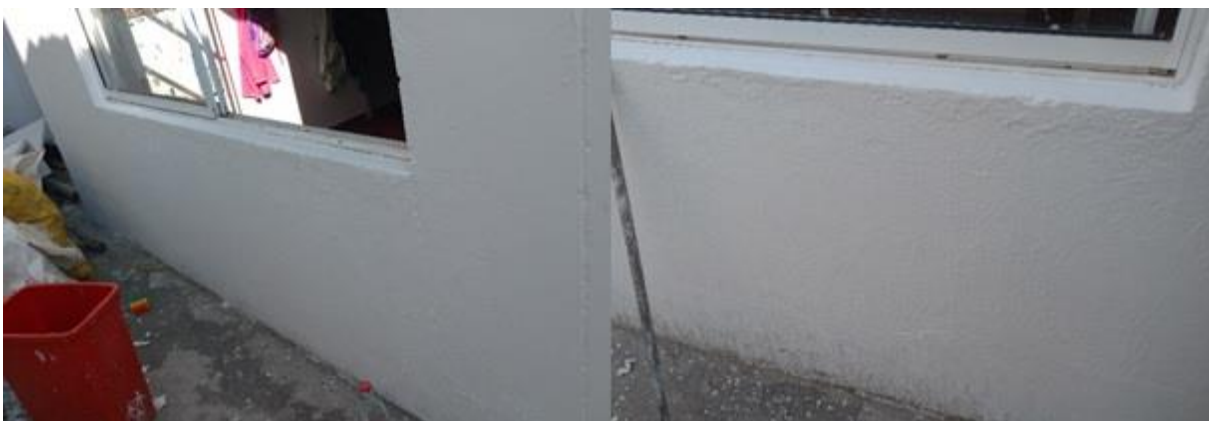
Figura 44. Pintura koraza para exteriores

Sede Comunitario Cebollitas; se realizaron actividades de pintura en el interior del aula jardín, muro lateral derecho patio, aula párvulos 2 utilizando pintura vinilo tipo 1 superlavable de pintuland. Además se continuó con actividades de limpieza de muros en aula párvulos 2 y de la estructura metálica de la cubierta. Para el día 26 de octubre de 2017 se inició la impermeabilización de placas en la cocina, baños del salón 1, viga canales de la zona de cocina y salón 1 utilizando emulsión asfáltica sika.

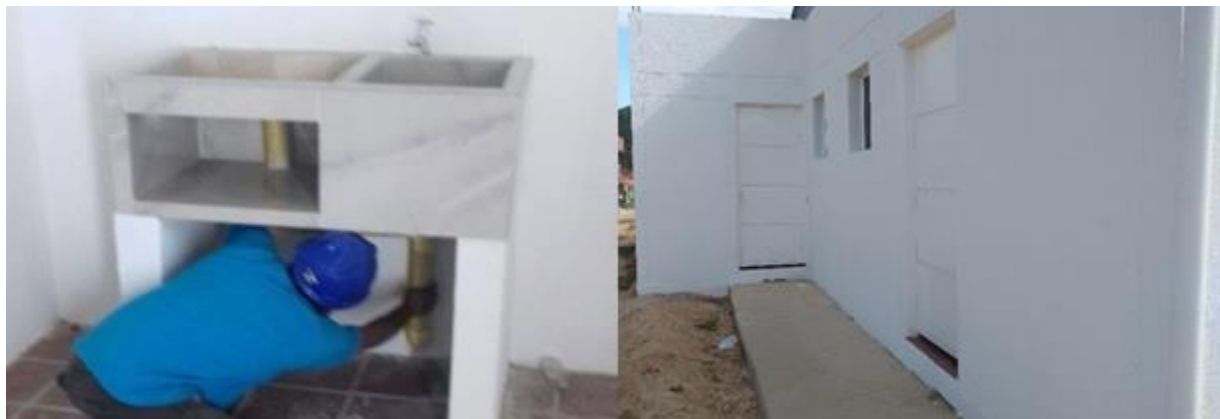
Figura 45. Instalación de lavadero y pintura exterior

Sede Transparencia I; Se culminaron actividades de pintura en la fachada lateral derecha utilizando pintura acrílica de exterior pintuland. Se construyó la base para instalar un lavadero prefabricado y se continuó con las actividades de pintura.

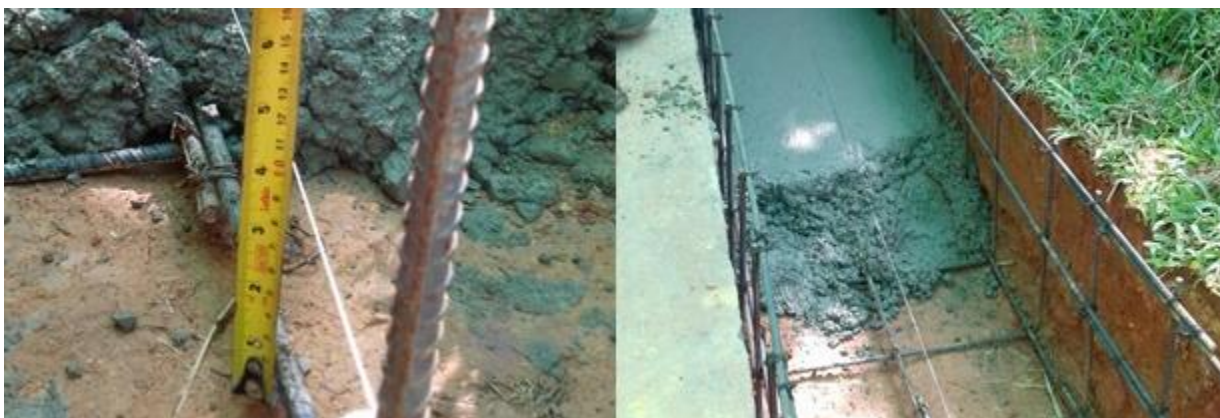
Figura 46. Fundida de canal de desagüe

Sede Nuevo Amanecer; Se fundió el piso y las paredes del canal de desagüe en concreto reforzado de 0,10mts de espesor según las especificaciones técnicas del proyecto.

Simultáneamente se iniciaron actividades de demolición de estuco en los salones párvulos 4 y pre jardín 4, limpieza en todas las viga canales y placas del CDI, impermeabilización de placas y viga canales en el pasillo principal, jardín 1-2-3, pre jardín 1-2-3, párvulos 1-2-3 y salacuna utilizando impermeabilizante para terrazas y cubiertas de asfalto mejorado con acrílico y fibras de sika.

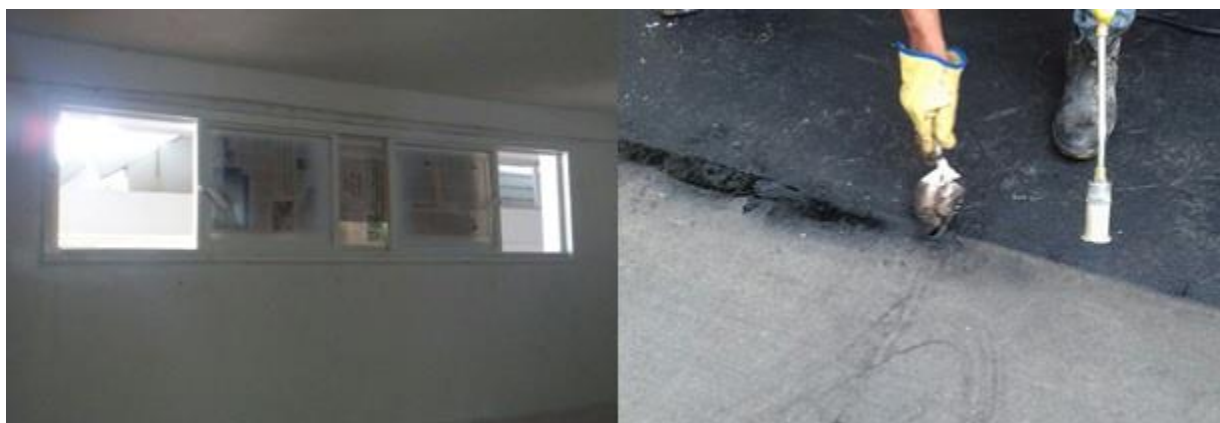
Figura 47. Pintura en carpintería metálica e impermeabilización en placas

Sede Niños y Niñas Construyendo Futuro; se realizó pintura de carpintería metálica en las baterías sanitarias de niños, niñas, administrativos, aula jardín 1-2 y comedor, se utilizó esmalte industrial blanco de súper pinturas en puertas y marcos de acceso además se les aplicó anticorrosivo. El 27 de octubre se comienza con demolición de pañete en batería sanitaria. Simultáneamente se aplica impermeabilización en placa de los baños.

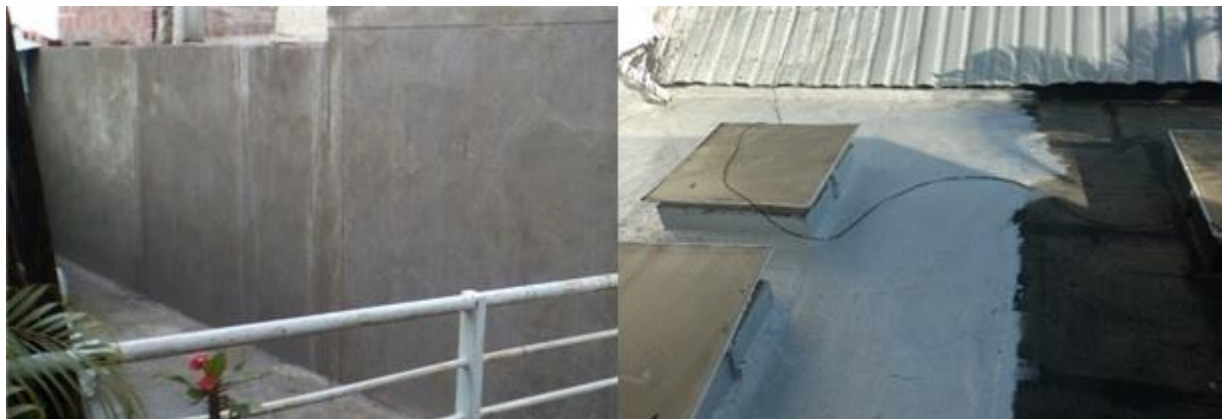
Figura 48. Limpieza de muro e impermeabilización sobre placa plana

Sede Comunitario Cebollitas; se terminaron actividades de pintura en el salón 3 y se inició limpieza de muros en el salón 5 y adicionalmente se iniciaron actividades de pintura exterior e interior del salón 5-6 y batería sanitaria. Se realizó la demolición de pañete y estuco en la fachada del salón 6 y se inició el suministro e instalación de emulsión asfáltica sika y manto asfáltico bituplast en la viga canales de ludoteca, batería sanitaria, salones 2-3-4-6 y en las placas de la cocina. Se aplicó alumol sika en las zonas de la cocina, salón 1, viga canales de ludoteca y batería sanitaria.

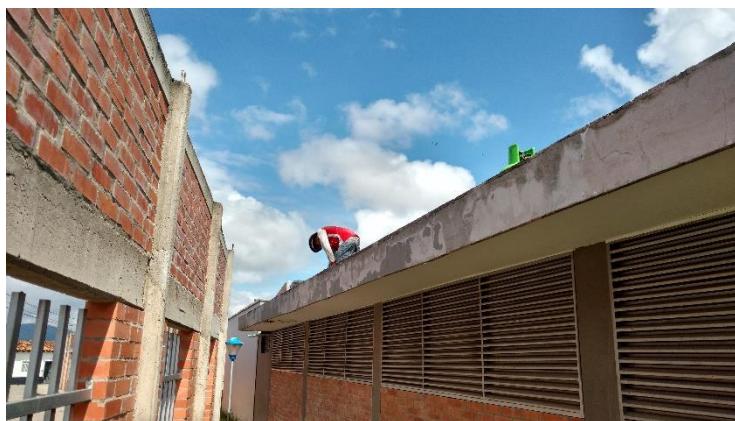
Figura 49. Impermeabilización en viga canales

Sede Nuevo Amanecer; Se continuaron con actividades de impermeabilización de viga canales utilizando emulsión asfáltica sika, demolición de estuco, reparación de grietas, instalación de manto asfáltico bituplast y limpieza de persianas en placas, salacuna, ludoteca, batería sanitaria, jardín y pre jardín.

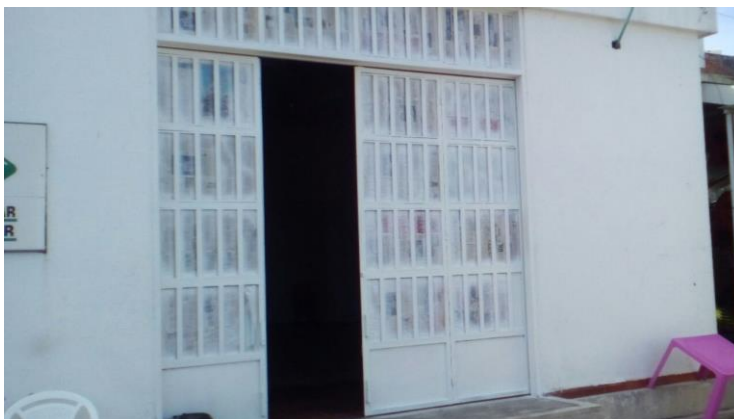
Figura 50. Carpintería metálica en portón

Sede Niños y Niñas Construyendo Futuro; se iniciaron actividades de carpintería metálica en aulas infancia 1-2 aplicando anticorrosivo pintuland en portones, puertas y ventanas, además se realizó resanes con estuco plástico y pintura en muros utilizando vinilo tipo 1 superlavable blanco de pintuland. Se reparan traga luces del aula jardín 2-3.

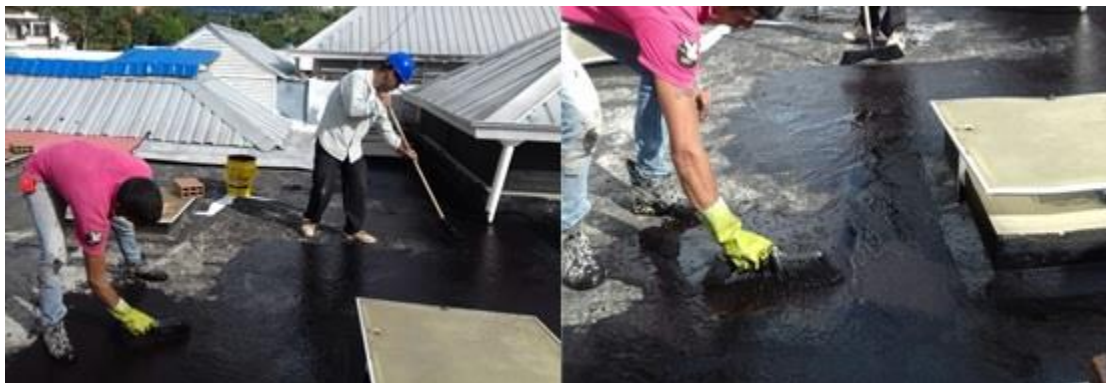
Figura 51. Impermeabilización con alumol sika en placas

Sede Comunitario Cebollitas; se realizó pintura de muros exteriores e interiores del salón 6, batería sanitaria de la ludoteca y cocina utilizando pintura koraza de pintuco y vinilo tipo 1 superlavable respectivamente. Adicionalmente se aplicó alumol sika en la viga canales de los salones 2,3, 4 y 6, en la coordinación y batería sanitaria de primer piso. Se realizó limpieza de los pasillos de la zona de acceso a las aulas 1, 2, 3 y 4 para aplicar posteriormente vinilo tipo 1 superlavable de pintuland.

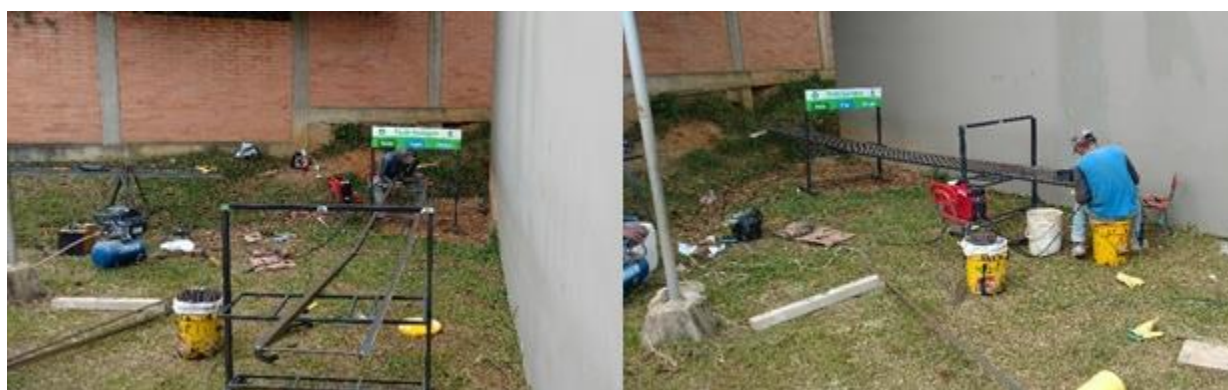
Figura 52. Elaboración de rejilla

Sede Nuevo Amanecer; Se realizó impermeabilización instalando manto asfáltico bituplast en las zonas afectadas de las viga canales y placas del bloque pre jardín 1-4-5, pasillo principal y administración. Adicionalmente se aplicó pintura tipo laca de pinturas súper en persianas de los bloques infancia temprana y salacuna. Se inicia también con la elaboración de la rejilla para el canal de desagüe e impermeabilización aplicando alumol en las superficies afectadas de la viga canales de los bloques salacuna, párvulos, ludoteca, baños, comedor, jardín y pre jardín 4-5. Se realizó pintura interna en jardín 1-2 y aplicación de anticorrosivo pintuland e el portón de acceso.

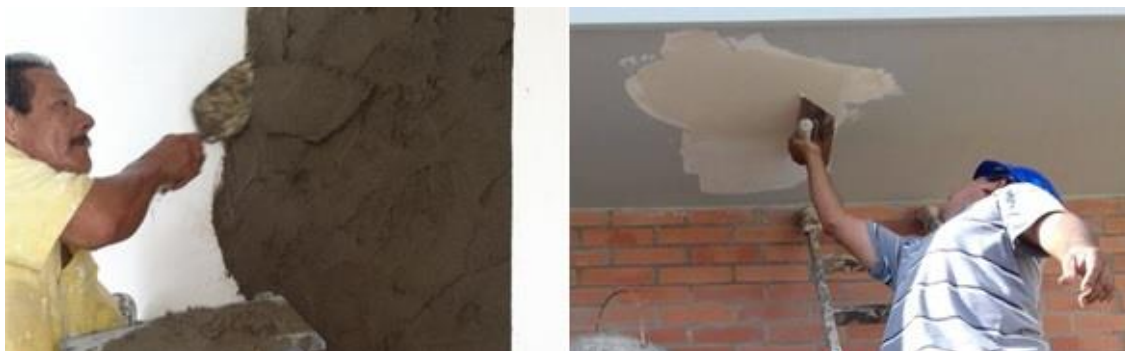
Figura 53. Pañete impermeabilizado y resanes sobre placa

Sede Niños y Niñas Construyendo Futuro; se realizaron resanes en aula jardín 2 utilizando estuco plástico para posteriormente pintar con vinilo tipo 1 superlavable de pintuland. Además se inició impermeabilización con pañete en muro posterior del CDI. Se aplicó pintura koraza en exteriores de aula infancia 1-2, jardín 1-2-3, pre jardín 1-2, salacuna y sanitarios.

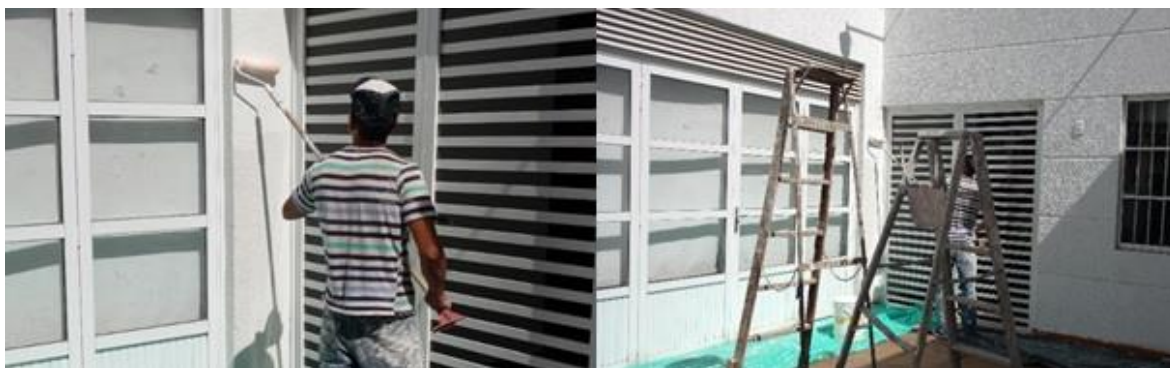
Figura 54. Pintura koraza en fachada

Sede Comunitario Cebollitas; Se realizaron actividades de pintura de muros interiores y exteriores en las oficinas administrativas, zonas del patio, fachada, muro colindante izquierdo y derecho utilizando vinilo tipo 1 superlavable de pintuland y koraza de pintuco respectivamente.

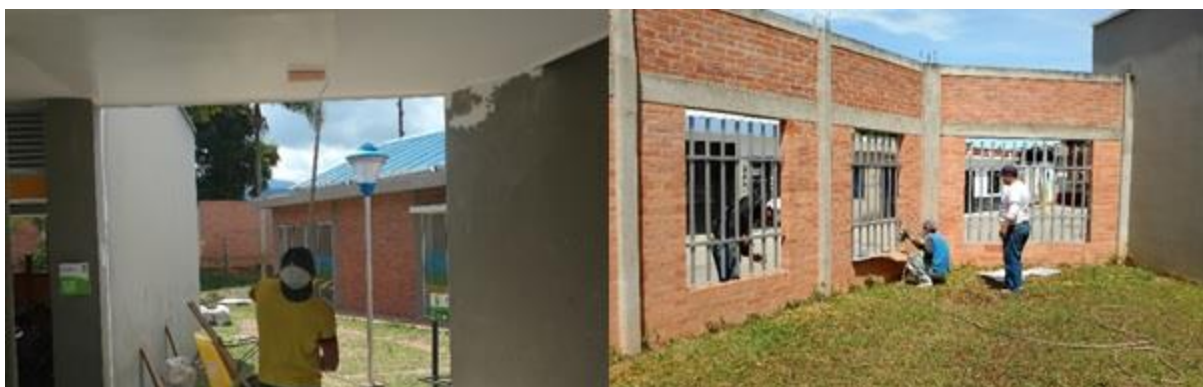
Figura 55. Pintura en pasillo principal y carpintería metálica

Sede Nuevo Amanecer; Se realizaron actividades de pintura interior en salacuna, pre jardín 1-2-3, jardín 3 y pasillos utilizando vinilo tipo 1 superlavable de pintuland, adicionalmente se aplicó esmalte industrial de pinturas súper en el portón de acceso al CDI. Se aplicó pintura tipo laca de pinturas súper en las rejas exteriores, persianas de ludoteca, salacuna y batería sanitaria.

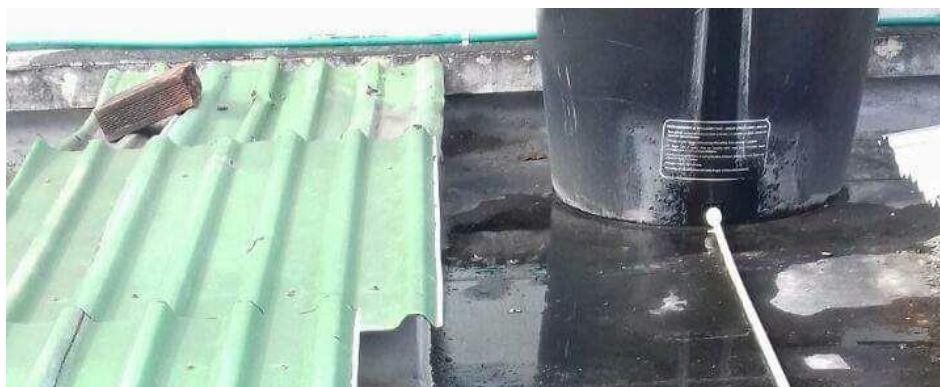
Figura 56. Limpieza de placas en almacén

Sede Niños y Niñas Construyendo Futuro; se continuaron con actividades de pintura interiores e impermeabilización con emulsión asfáltica en salacuna, batería sanitaria, zona administrativa, comedor, almacén, jardín 1-2-3 y pre jardín 1-2. Se limpiaron las placas del almacén.

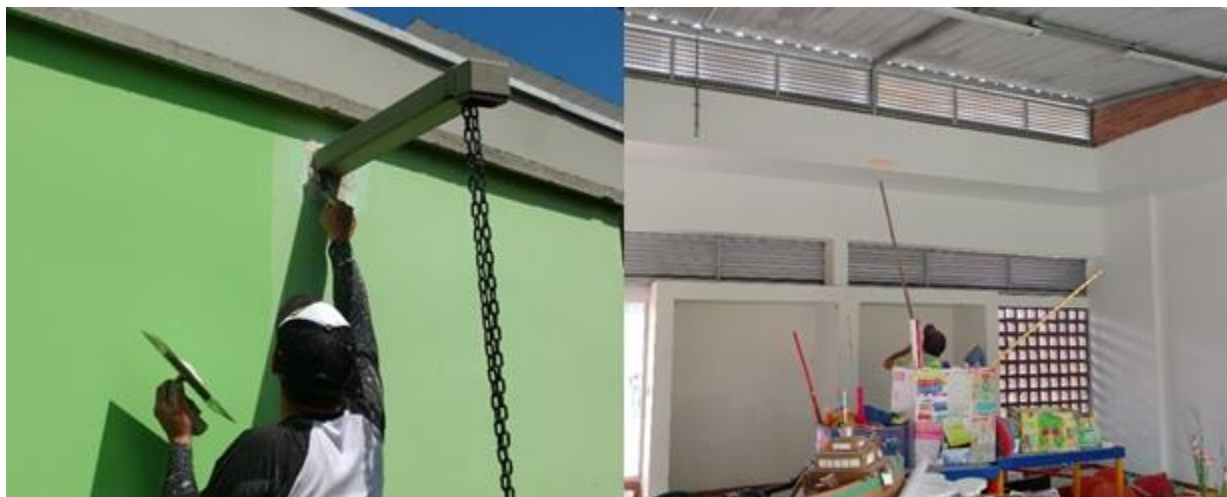
Figura 57. Resanes y pintura interior

Sede Nuevo Amanecer; se continuaron actividades de resanes, aplicación de estuco plástico y pintura de muros interiores en el aula infancia temprana 1-2-3, comedor y pasillo principal utilizando vinilo tipo 1 superlavable de pintuland. Adicionalmente se aplicó pintura exterior tipo koraza en los muros de la batería sanitaria del bloque infancia temprana y muros laterales de los bloques jardín y pre jardín conservando los colores originales.

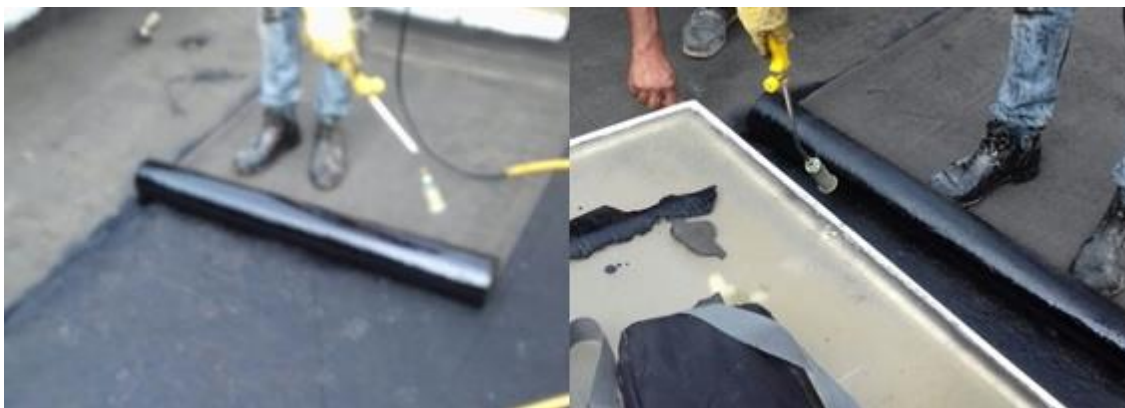
Figura 58. Impermeabilización con manto asfáltico

Sede Niños y Niñas Construyendo Futuro; Se iniciaron actividades de impermeabilización con la instalación de manto asfáltico bituplast en las viga canales del

comedor, salacuna, jardín 1-2-3, cocina, almacén e infancia temprana 1-2, adicionalmente se aplicó alumol en estas zonas.

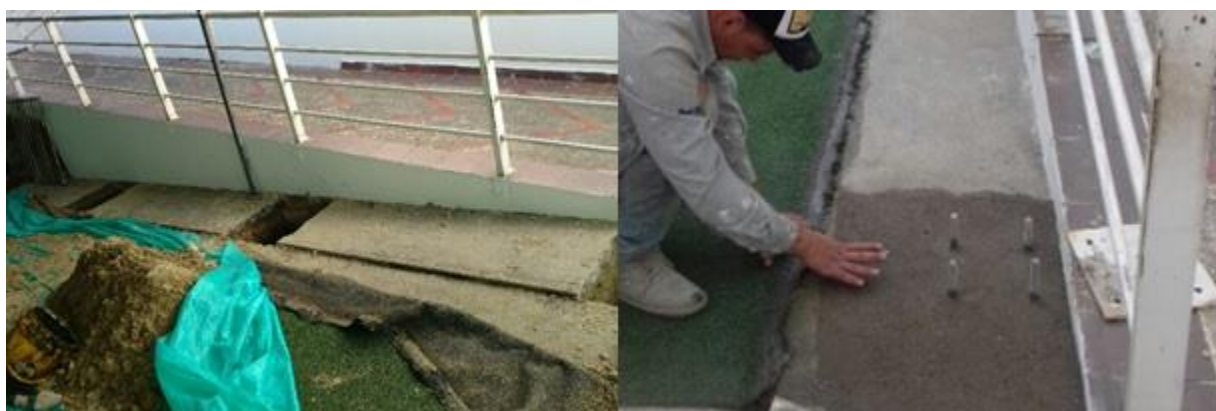
Figura 59. Excavación y fundida de zapatas

Sede Comunitario Cebollitas; Se realizaron excavaciones manuales para zapata en la zona del patio donde se instalara la cubierta del centro de desarrollo infantil. Se realizó corte, armado y figurado de acero para la estructura de las zapatas las cuales se fundirán en concreto reforzado.

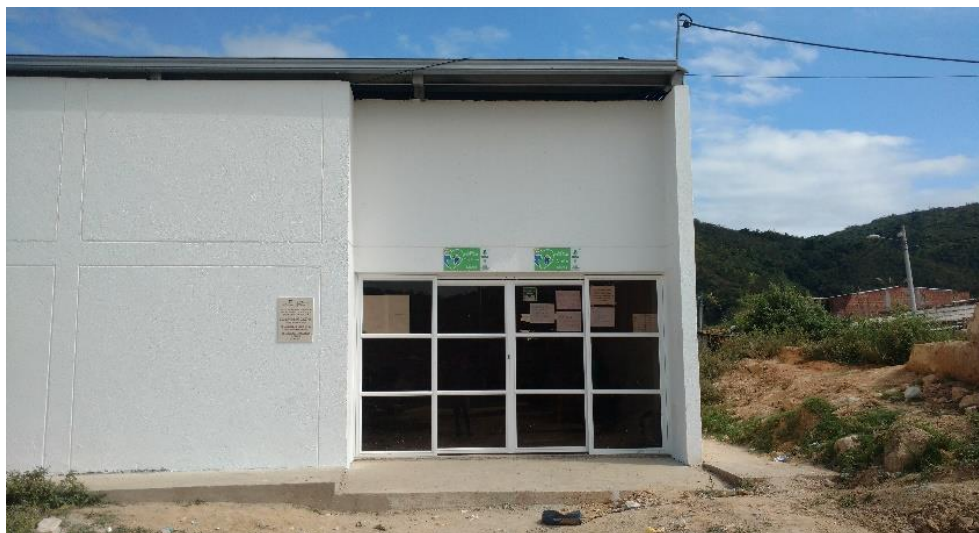
Figura 60. Acabado frontal en pintura koraza

Sede Transparencia I; se realizaron actividades de pintura de muros en fachada frontal, lateral y muro posterior utilizando pintura koraza para exteriores de pintuco. Se realizan actividades de impermeabilización aplicando emulsión asfáltica sika en la viga canales y placas del CDI.

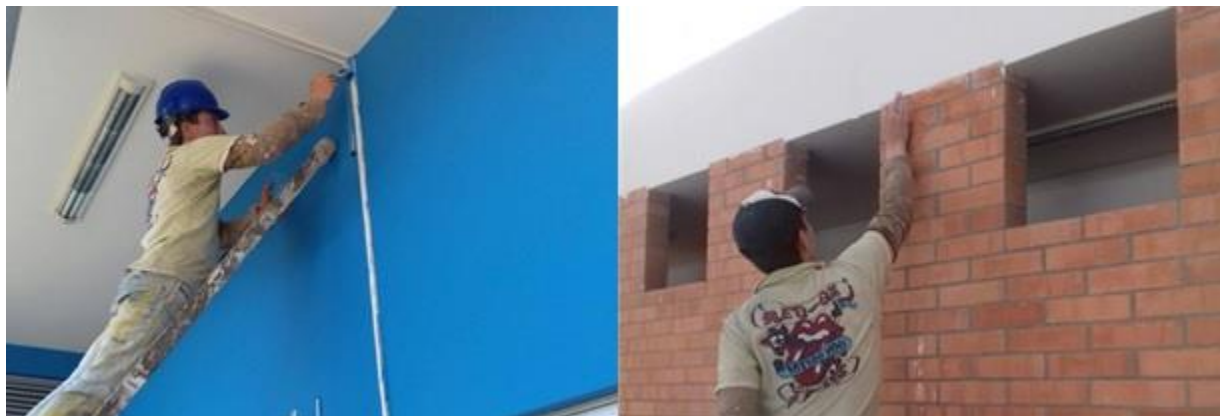
Figura 61. Pintura koraza administración y baños

Sede Nuevo Amanecer; Se aplicó pintura en la zona administrativa, columnas del pasillo principal, bordes de las placas de los bloques infancia temprana, ludoteca, pre jardín y jardín utilizando vinilo tipo 1. Se aplicó pintura koraza de pintuco en los muros frontales de los bloques jardín, pre jardín, infancia temprana, zona administrativa, fachada, ludoteca y bordes de la placa del pasillo principal.

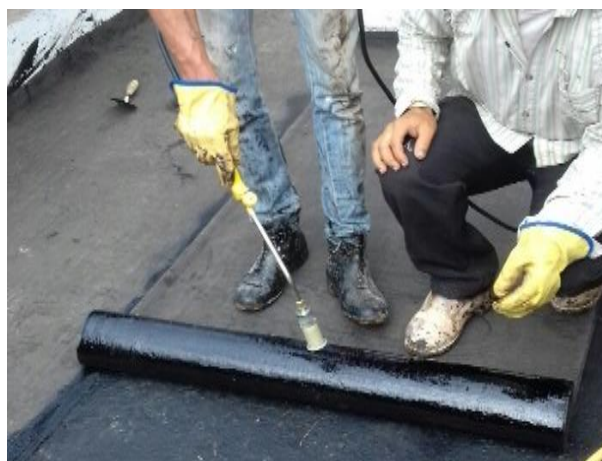
Figura 62. Instalación de manto asfáltico de 4mm

Niños y Niñas Construyendo Futuro; se instaló manto asfáltico en las placas de la batería sanitaria, aulas pre jardín 1-2, administración y salacuna. Adicionalmente se aplicó pintura koraza para exteriores y alumol en las zonas impermeabilizadas previamente.

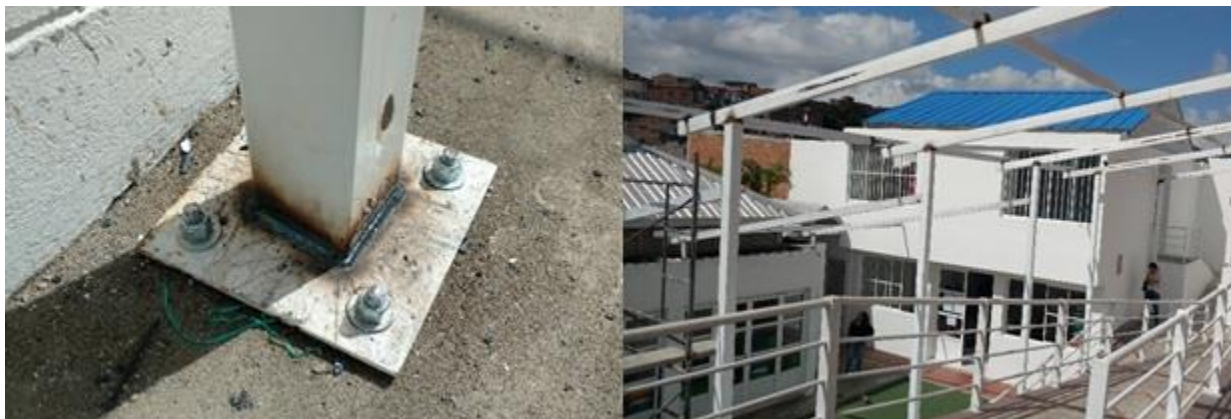
Figura 63. Instalación de estructura de cubierta

Sede Comunitario Cebollitas; se inició la instalación de la estructura de la cubierta en la zona del patio y rampa de acceso del CDI.

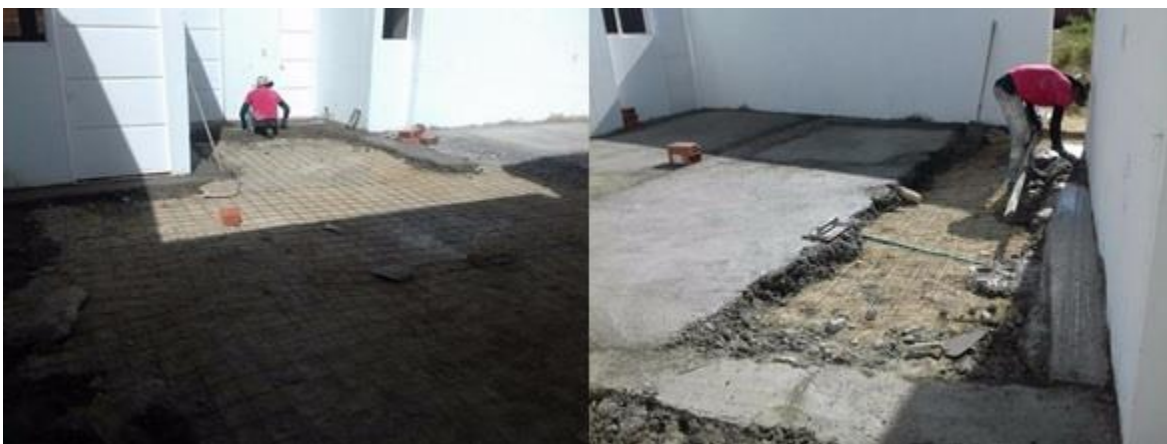
Figura 64. Instalación de malla electrosoldada y fundida de piso

Sede Transparencia I; Se continuaron actividades de impermeabilización instalando manto asfáltico bituplast en viga canales y placas para posteriormente aplicar alumol. Adicionalmente se iniciaron excavaciones manuales en el patio del CDI para instalar luego una malla electrosoldada y finalmente fundir por etapas el piso en la zona del patio. Se levantó aproximadamente un metro de muro en bloque en un muro existente en la zona del patio en el cual se aplicó posteriormente mortero impermeabilizado.

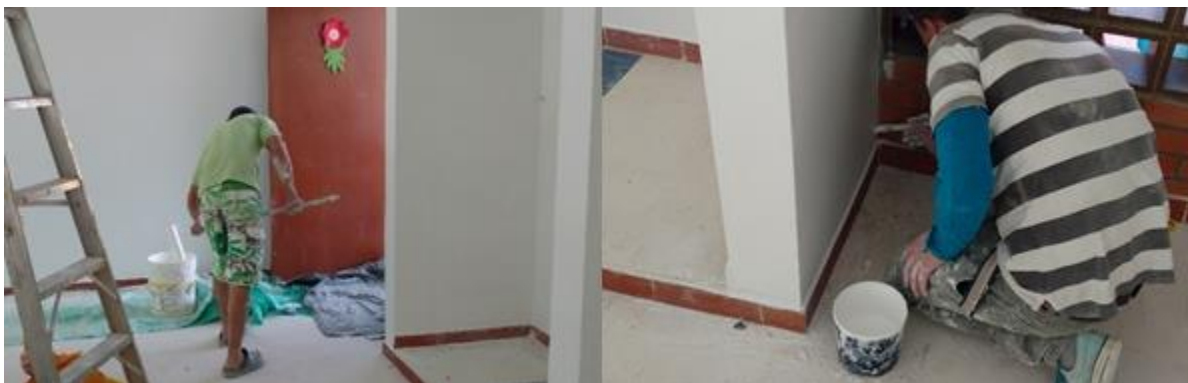
Figura 65. Pintura interior en vinilo tipo 1

Sede Nuevo Amanecer; Se aplicó vinilo tipo 1 para interiores y koraza para exteriores en los muros de la zona administrativa, comedor y párvulos 4-5.

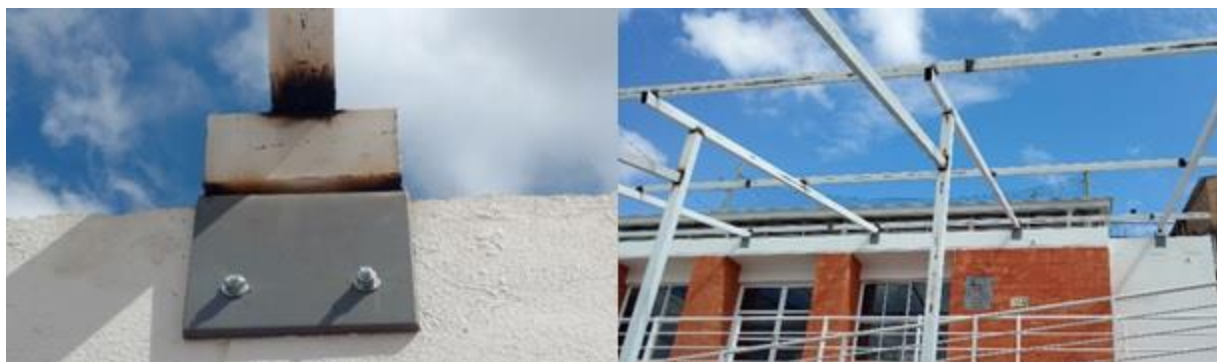
Figura 66. Instalación de estructura de soporte para cubierta

Sede Comunitarios Cebollitas; se continuo con la instalación de la estructura de la cubierta en el CDI, además se realizó el retiro de escombros generados por las diferentes actividades constructivas y la instalación de malla electrosoldada para posteriormente fundir el piso en concreto reforzado con cemento Cemex. Se realizó el desmonte de lámparas tipo vela y se instalaron lámparas mega light.

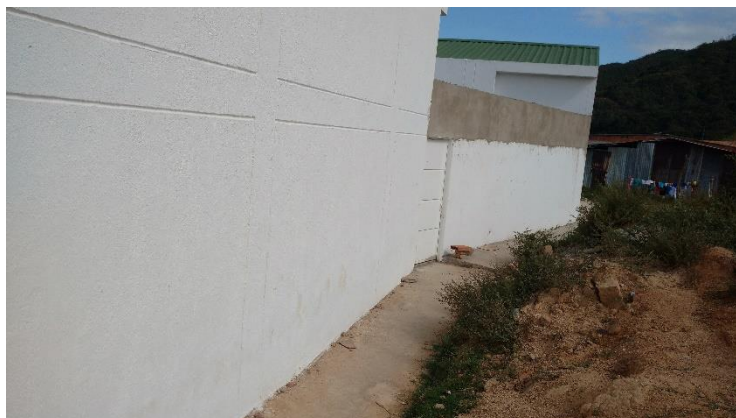
Figura 67. Prolongación de muro exterior

Sede Transparencia I; Se aplicó pintura koraza de pintuco en el muro construido en el patio del CDI.

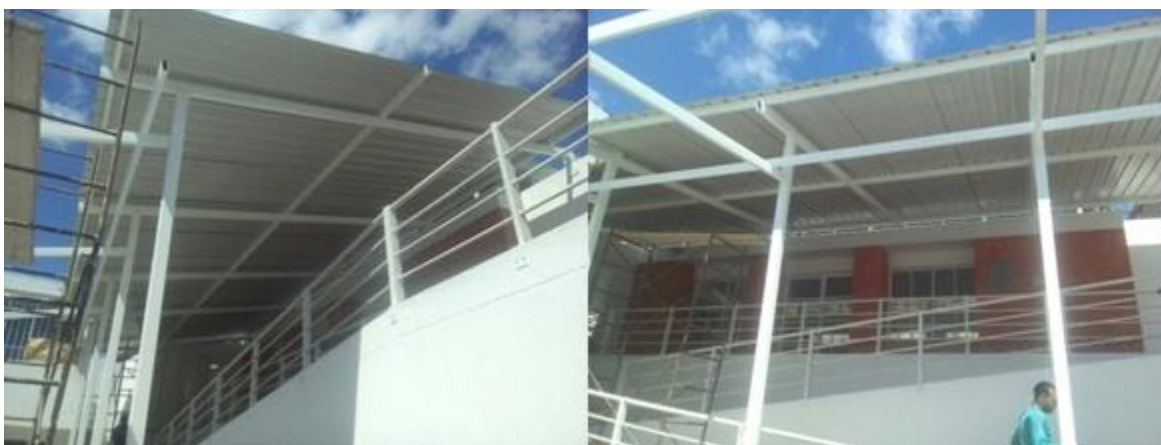
Figura 68. Instalación de cubierta en teja master 1000

Sede Comunitarios Cebollitas; Se instaló la cubierta en teja master 1000 en la zona trasera del CDI.

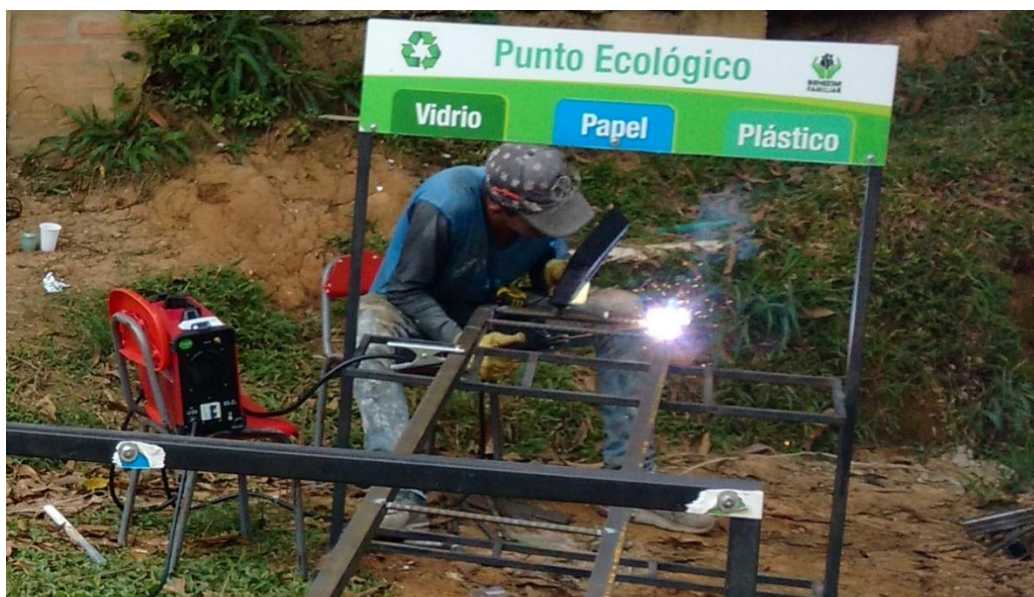
Estructuras de acero	Dotación de guantes, herramientas y careta para soldar, si es necesario. Véase figura 77.	CUMPLE
Pisos	Dotación de guantes y gafas industriales. Véase figura 78.	ACEPTABLE
Instalaciones eléctricas	Dotación de guantes	CUMPLE

Figura 77. Indumentaria para actividad de soldadura
