**IDENTIFICACIÓN DE VARIABLES QUE INCIDEN EN EL DETERIORO
ESTRUCTURAL DE PAVIMENTOS RÍGIDOS Y FLEXIBLES EN LAS VÍAS
PRINCIPALES DE LOS BARRIOS EL RAMAL, SAN ANTONIO, EL BOSQUE, LOS
ALMENDROS, EL BAMBO Y LA CORUÑA, DEL MUNICIPIO DE OCAÑA, NORTE
DE SANTANDER**

Trabajo de grado presentado para optar el título de Ingeniero Civil

Abril de 2018

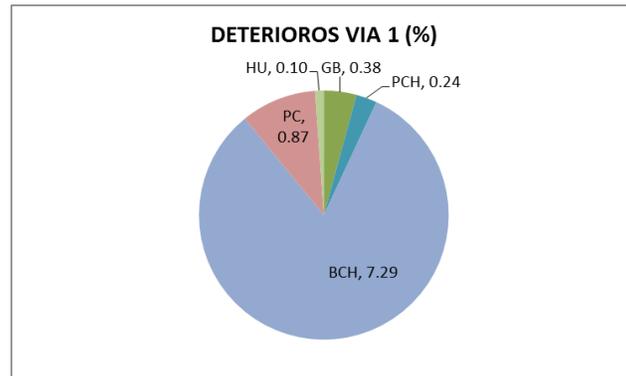
Grafica 1. Porcentajes de afectación por cada deterioro vía 1.

Esta es una vía que está construida en pavimento flexible, tiene una longitud aproximada de 430.0 m y un ancho de calzada promedio de 5.45 m, el área construida es de 2343.50 m², en la cual se pueden evidenciar diferentes tipos de fallas distribuidas a lo largo de la misma, comprendiendo un 8.88% del total del área de la vía. En esta vía la falla que más se presenta son baches (BCH) con un porcentaje del 7.29% de todo el deterioro que presente en la vía estudiada.

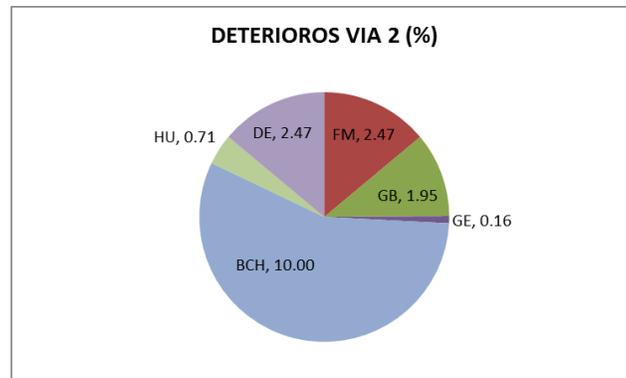
Grafica 2. Porcentajes de afectación por cada deterioro vía 2.

Esta es una vía que está construida en pavimento rígido, tiene una longitud aproximada de 279.00 m y un ancho de calzada promedio de 3.40 m, el área construida es de 948.60 m², en la cual se pueden evidenciar diferentes tipos de fallas distribuidas a lo largo de la misma, comprendiendo un 17.77% del total del área de la vía. En esta vía la falla que más se presenta son baches (BCH) con un porcentaje del 10.00% de todo el deterioro que presente en la vía estudiada.

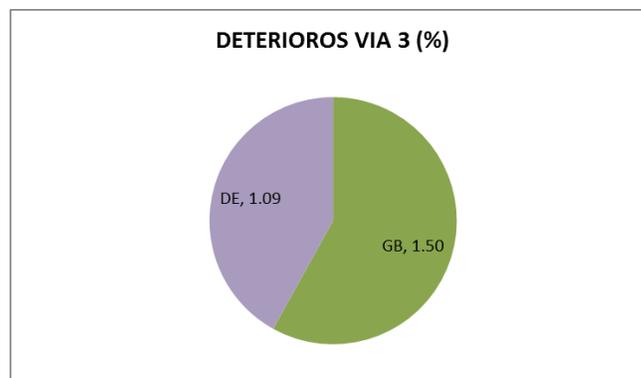
Grafica 3. Porcentajes de afectación por cada deterioro vía 3.

Esta es una vía que está construida en pavimento rígido, tiene una longitud aproximada de 145.00 m y un ancho de calzada promedio de 7.80 m, el área construida es de 1131.25 m², en la cual se pueden evidenciar diferentes tipos de fallas distribuidas a lo largo de la misma, comprendiendo un 2.59% del total del área de la vía. En esta vía la falla que más se presenta son grietas en bloque (GB) con un porcentaje del 1.50% de todo el deterioro que presente en la vía estudiada, aunque en gran cantidad también se encuentran descascaramientos con un 1.09% de todo el deterioro.

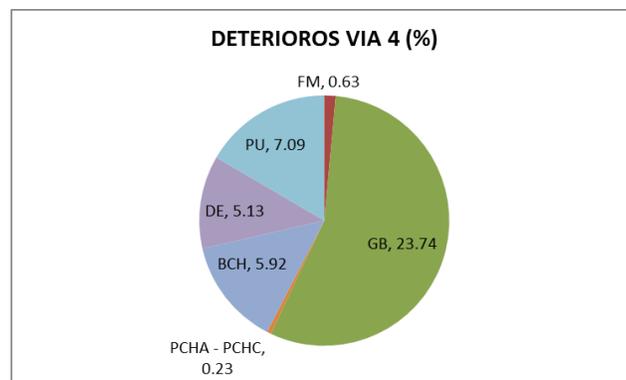
Grafica 4. Porcentajes de afectación por cada deterioro vía 4.

Esta es una vía que está construida en pavimento rígido, tiene una longitud aproximada de 345.00 m y un ancho de calzada promedio de 4.85 m, el área construida es de 1673.25 m², en la cual se pueden evidenciar diferentes tipos de fallas distribuidas a lo largo de la misma, comprendiendo un 42.74% del total del área de la vía. En esta vía la falla que más se presenta son baches (BCH) con un porcentaje del 23.74% de todo el deterioro que presente en la vía estudiada.

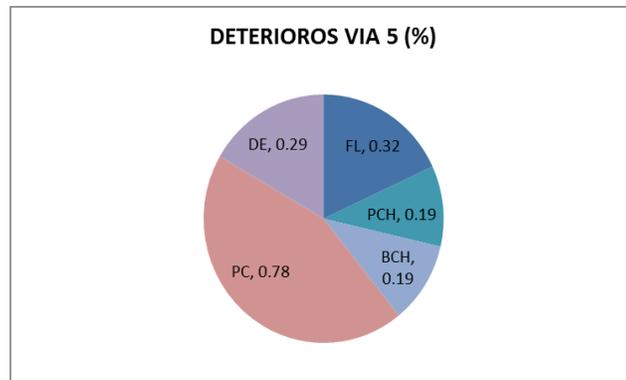
Grafica 5. Porcentajes de afectación por cada deterioro vía 5.

Esta es una vía que está construida en pavimento rígido, tiene una longitud aproximada de 731.5 m y un ancho de calzada promedio de 7.20 m, el área construida es de 5266.80 m², en la cual se pueden evidenciar diferentes tipos de fallas distribuidas a lo largo de la misma, comprendiendo un 1.76% del total del área de la vía. En esta vía la falla que más se presenta es piel de cocodrilo (PC) con un porcentaje del 0.78% de todo el deterioro que presente en la vía estudiada.

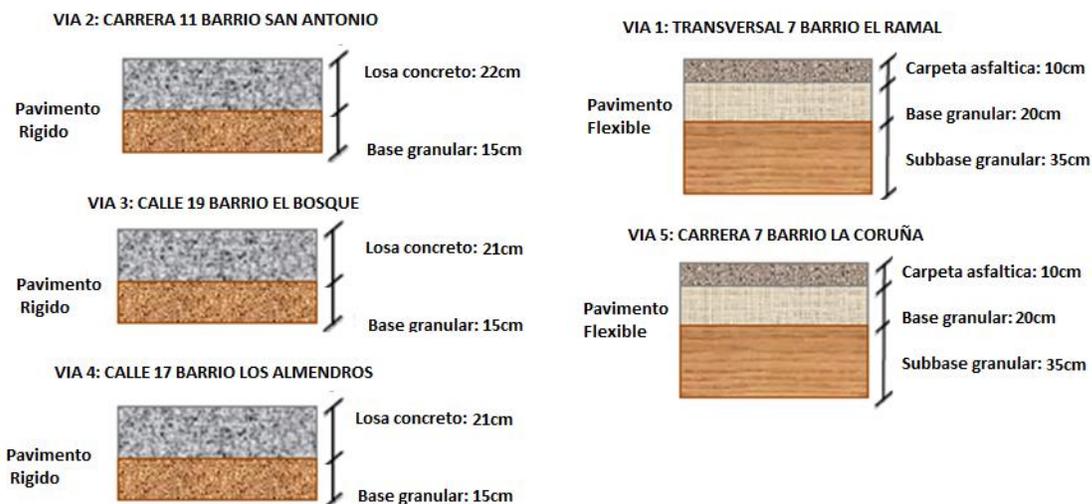
Figura 5. Esquemas representativos de la estructura de los pavimentos

capa de rodadura de 5 cm el cual no es el espesor adecuado y teniendo en cuenta que el CBR que tiene el suelo de esta zona es de 7.6% y que para un tránsito promedio diario de 1123 veh/día el diseño de pavimento flexible por el método INVIAS para un periodo de diseño de 15 años y cumpliendo con ciertas características técnicas arrojó un espesor para la capa de rodadura de 10 cm, base granular de 15 cm y una subbase granular de 30 cm, los cuales son los espesores adecuados para esta vía de acuerdo a las condiciones geotécnicas y tráfico de la misma (Ver figura 5).

En el caso de la vía 2, esta vía presenta un espesor de losa de 10 cm el cual no es el espesor adecuado, teniendo en cuenta que el CBR que tiene el suelo de esta zona es de 6.6% y que para un número de ejes equivalentes de 8.2 ton de 3106826,9 el diseño de pavimento rígido por el método INVIAS para un periodo de diseño de 20 años y cumpliendo con ciertas características técnicas arrojó un espesor para la losa de 22 cm y una base granular de 15 cm, el cual es el espesor adecuado para esta vía de acuerdo a las condiciones geotécnicas y tráfico de la misma (Ver figura 5).

Para la vía 3, esta vía presenta un espesor de losa de 7 cm el cual no es el espesor adecuado, teniendo en cuenta que el CBR que tiene el suelo de esta zona es de 7.8% y que para un número de ejes equivalentes de 8.2 ton de 279279.2 el diseño de pavimento rígido por el método INVIAS para un periodo de diseño de 20 años y cumpliendo con ciertas características técnicas arrojó un espesor para la losa de 21 cm y una base granular de 15 cm, el cual es el espesor adecuado para esta vía de acuerdo a las condiciones geotécnicas y tráfico de la misma (Ver figura 5).

un periodo de diseño de 20 años y cumpliendo con ciertas características técnicas arrojó un espesor para la losa de 21 cm y una base granular de 15 cm, el cual es el espesor adecuado para esta vía de acuerdo a las condiciones geotécnicas y tráfico de la misma (Ver figura 5).

Para el caso de la vía 5, actualmente esta vía tiene un espesor para la capa de rodadura de 7 cm el cual no es el espesor adecuado, teniendo en cuenta que el CBR que tiene el suelo de esta zona es de 8.6% y que para un tránsito promedio diario de 4228 veh/día el diseño de pavimento flexible por el método INVIAS para un periodo de diseño de 15 años y cumpliendo con ciertas características técnicas arrojó un espesor para la capa de rodadura de 10 cm, base granular de 20 cm y una subbase granular de 35 cm, los cuales son los espesores adecuados para esta vía de acuerdo a las condiciones geotécnicas y tráfico de la misma (Ver figura 5).
