APOYO TÉCNICO A LA EMPRESA DE SERVICIOS PÚBLICOS EN EL PROCESO DE  
MEJORAMIENTO DEL SISTEMA DE ALCANTARILLADO EN EL SECTOR PUERTO  
MOSQUITO EN EL MUNICIPIO DE AGUACHICA CESAR.

Trabajo de grado bajo la modalidad de pasantías para Optar el título de Ingeniero Civil

Ocaña, Colombia

Febrero de 2018

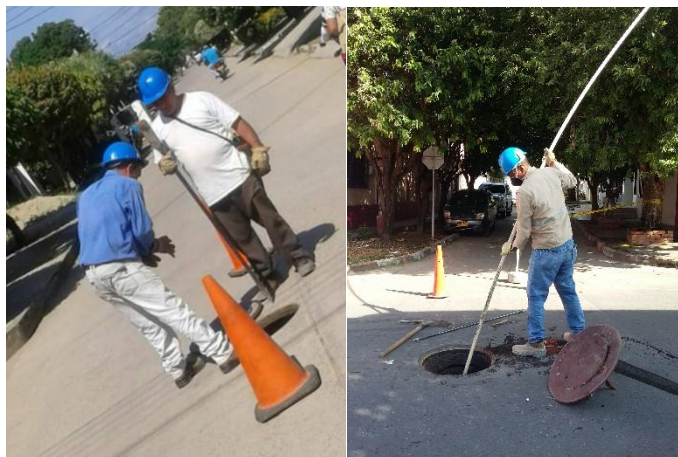
**Figura 5. Inspección y mantenimiento de pozos**

Las vistas de inspección a las redes se desarrollaron a lo largo del tiempo de la pasantía, cuando se realizaban mantenimientos y reparaciones de daños; se evidencio el funcionamiento de estas mediante las cámaras de inspección, donde se verificaba la manera como se estaba transportando el agua residual a través de las redes al momento de realizar la inspección en el sector, en cada una de las visitas se verificó el sentido del flujo, material y tamaño de las tuberías; cabe resaltar que la inspección de las cámaras es realizada por personal capacitado para esta labor, como se puede evidenciar en la Figura 5 y Figura 6 de este documento. Es importante recordar que los operarios deben portar los elementos de protección personal al momento de realizar mantenimientos, dichos elementos comprenden el uso de: casco, tapabocas, guantes, y botas de seguridad.

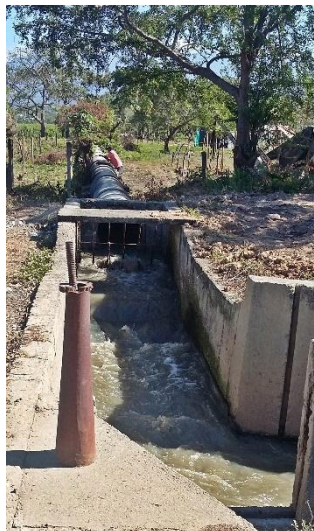
**Figura 8. Proceso de cribado**

El proceso al que se someten las aguas residuales una vez lleguen a la PTAR por medio de un canal de concreto, es el cribado (Ver Figura 8), este consiste en la retención de solidos

gruesos transportados en la red, mediante una rejilla de acero, colocada a un ángulo de 45° con respecto al nivel de la superficie.

El canal de concreto no presenta daños estructurales, pero tiene en sus paredes presencia de moho, como se observa en la Figura 9, esto ocurre debido a la humedad y al material orgánico transportado en las aguas residuales, es importante mencionar que la presencia de moho solo afecta estéticamente el canal; por otra parte, como se puede ver en la Figura 10, la rejilla no presenta daños que puedan afectar el funcionamiento del proceso de cribado, es oportuno resaltar que se realiza constantemente remoción manual de los sólidos retenidos para que no ocurra obstrucción total por acumulación de material en la rejilla.

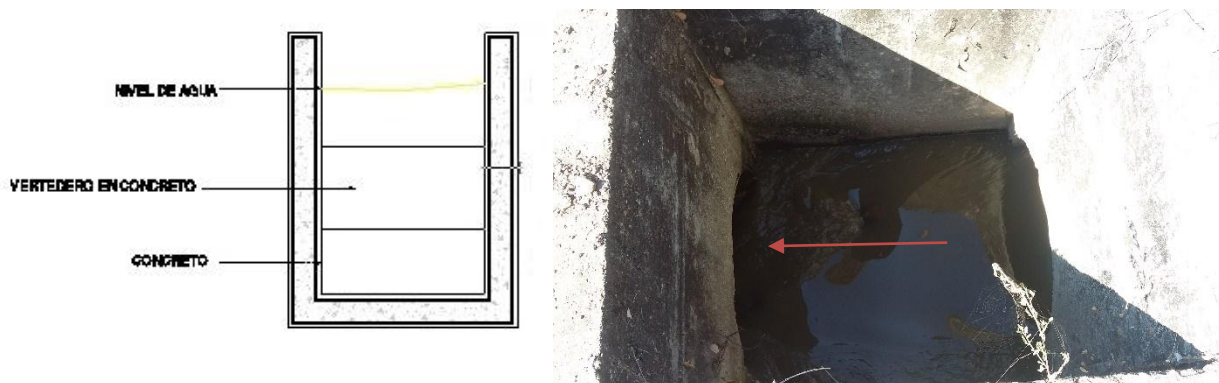
**Figura 12. Sección transversal del vertedero de medición y vista en planta.**

Como sistema de medición de caudales la planta de tratamiento Puerto mosquito tiene un vertedero rectangular (Ver Figura 12) ubicado después del desarenador y conectado mediante una tubería de 27” pulgadas, el vertedero fue diseñado para que por medio de una ecuación general que depende de la altura de la lámina de agua marque el caudal de entrada en una regla; lastimosamente la regla del vertedero ha sido hurtada dejando fuera de servicio la medición del caudal que entra a la planta de tratamiento. Habría que mencionar que la medición de caudales es

- **Medición de caudales:** La empresa de Servicios Públicos de Aguachica no efectúa medición del caudal de las descargas, debido a que el vertedero de medición no se encuentra en buenas condiciones como se mencionó en el literal 3.1.3 de este documento. Además, tampoco se realizan mediciones para determinar la cantidad de agua de infiltración y otros caudales afluentes asociados a conexiones erradas al sistema de alcantarillado.

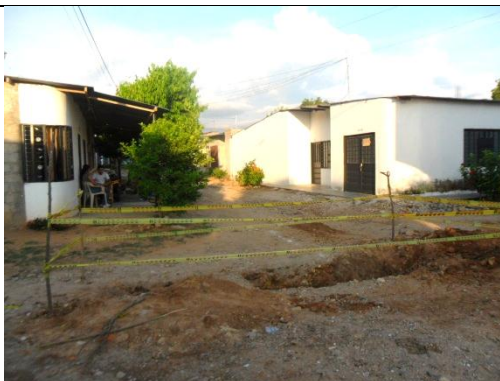
<b>Proceso de señalización</b>	Basado en el tipo de operación, duración y grado de riesgo, se optó por cerrar la vía, la instalación se realizó en 3 tramos diferentes por lo cual tuvo que modificarse la protección de acuerdo con el progreso de la obra, es decir se cerraba la cuadra donde se estuvieran realizando actividades. La zanja de excavación no fue señalizada perimetralmente, ya que el objetivo fue instalar la tubería y rellenar el mismo día. Por lo anterior, cuando se terminada las instalaciones en cada tramo, se dejó debidamente señalizado el sitio de trabajo.
--------------------------------	---

Señalización del sitio de trabajo, en tramos pendientes.

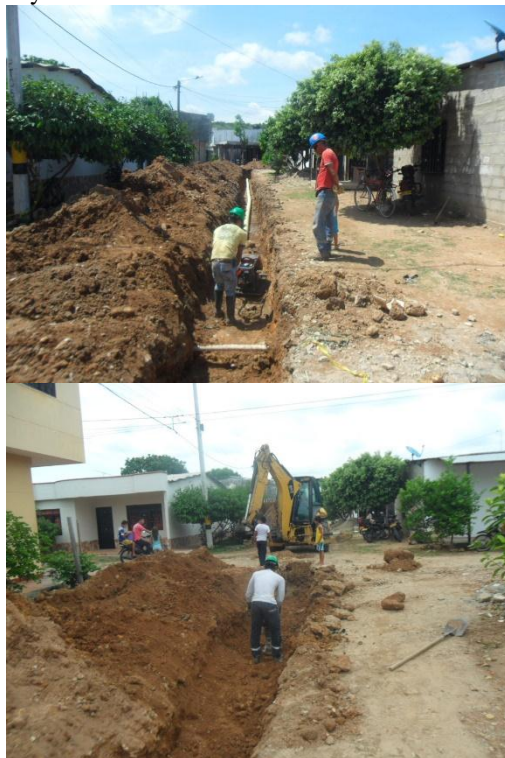
Para el relleno se utilizó material de excavación, compactado mediante vibrocompactador tipo rana, la primera capa se hizo cada 10 cms y las demás de 20 cms; la tubería fue atracada anterior al inicio del relleno. Es importante resaltar que no se realizaron ensayos de densidad.

Compactación del terreno

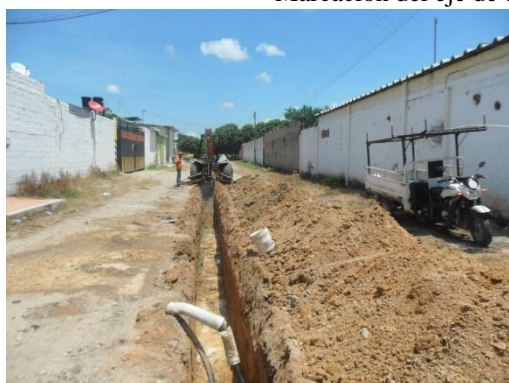
La excavación se realizó a cargo de la ESPA, de forma mecánica; se planeó hacer los 93 metros lineales de excavación el día inicial, pero para no interrumpir el funcionamiento de un parqueadero ubicado en la zona, no se pudo, por lo que en obra se decidió hacer medio tramo de instalación y al finalizarlo, realizar el otro tramo. Pero eso tampoco se pudo llevar a cabo ya que al segundo día se dañó la maquinaria, quedando pendiente el segundo tramo hasta el día (11/10/2017) que se puso en funcionamiento la retroexcavadora. Además, cuando se estaba iniciando con la excavación del primer tramo, la máquina partió una tubería de fibra óptica la cual debió repararse, atrasando el tiempo de la obra.

Excavación primer tramo

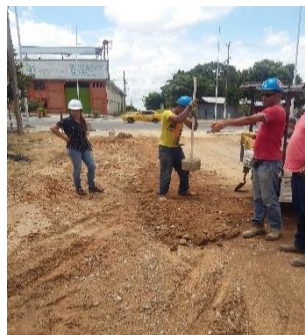
<b>Proceso de relleno y compactación de zanjas</b>	El relleno de ambos tramos se hizo inmediatamente finalizada la instalación, con maquinaria y empleando material común proveniente de excavación. La compactación se hizo manual mediante pisón, haciendo capas cada 20 centímetros aproximadamente. No se realizaron ensayos de densidad el terreno compactado.
--	--

Compactación manual del terreno

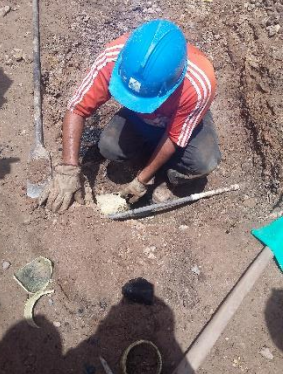
Se reportó taponamiento en la red, al llegar al sitio se sondeó, pero esta no paso en un punto determinado, por cual se realizó excavación, el motivo fue una conexión domiciliaria mal realizada ya que se usó un codo para la conexión a la red principal en lugar de una silla yee. La profundidad a la que se encuentra la tubería es de 41 centímetros. Además se revisó el funcionamiento de los pozos a los cuales converge el tramo de tubería.
29/09/17	Carrera 10ª con calle 15

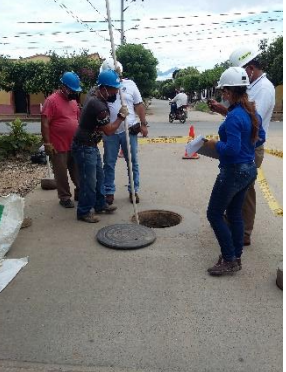
Se presentó tubería tapada de 8", se introdujo la sonda, pero esta no paso, por lo que se mide la longitud en terreno para realizar excavación y así extraer manualmente los elementos que están atorados en la red.

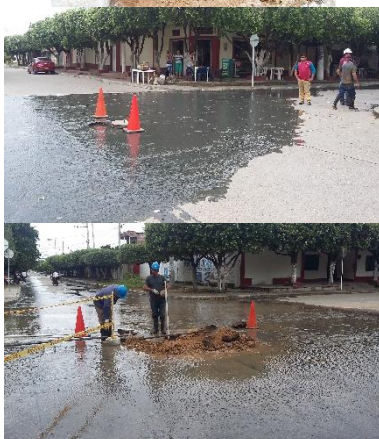
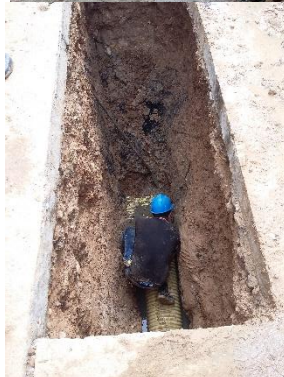
25/10/17. Por pozo de inspección rebosado, se verifico el estado de los pozos contiguos y se sondeó la tubería de 16" de GRES. La sonda no paso en un tramo por lo que se demolió el pavimento manualmente (2,7mtsX0, 8mts) para excavar hasta la tubería porque la tubería se encontraba colapsada.  
26/10/17. Se realizó excavación mecánica hasta 2 metros de profundidad, donde se encuentra la tubería existente, la cual se corta para extraer el tapón manualmente, se logró sacar parte del tapón, pero este se movió más adelante en la tubería, inundándose la excavación por la salida de las aguas residuales en el corte que se le hizo a la tubería, lo que ocasionó rebose de aguas residuales en la vía.

Se volvió a sondear para verificar donde quedo el tapón (3 metros aproximadamente), para poder sondear se desviaron las aguas residuales en la vía para que estas no entraran por la boca del pozo del pozo, cuando se terminó de sondear se canalizo para que las aguas residuales en la vía entraran por a boca del pozo de inspección. Una vez verificada la ubicación del tapón se realizó un segundo apique para intentar extraerlo de nuevo. Como el primer apique se encontraba saturado se buscó la manera de hacer que las aguas drenaran rápidamente, con el fin de evitar accidentes por desprendimiento del terreno, lo que se logró con el uso de mangueras de 4"; finalmente se logró evacuar el agua del primer apique y se procedió a sacar el tapón lo que resultó ser una raíz de un árbol. Se dejó la tubería funcionando correctamente sin reparar los cortes que se le hicieron. El lugar de trabajo se dejó debidamente señalizado. 27/10/17

Se instaló un nuevo tramo de tubería el cual se ensambló en la tubería existente, también se hizo el relleno con material de préstamo y material seco excavado; la compactación se realizó manualmente, el material sobrante de excavación se transportó a un lugar autorizado para su disposición. Finalmente se lavaron las calles afectadas con agua clorada para desinfectar.

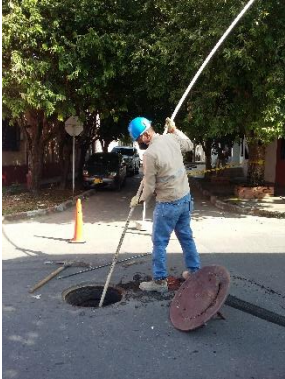
<p>Mantenimiento de tubería de 10" de PVC, en el cual se revisaron los pozos, se sondeó en ambos sentidos sin lograr que esta pasara a la siguiente cámara de inspección; se excavo para retirar manualmente el tapón, las medidas de la excavación son las siguientes 0,7X2X1,5 metros, donde se demolió pavimento con espesor de 10 centímetros. El motivo del taponamiento fue una raíz que se encontraba dentro de la red. El relleno se realizó con material proveniente de la excavación.</p>
14/11/17 16/11/17 27/11/17	Carrera 8 con calle 2 y 3

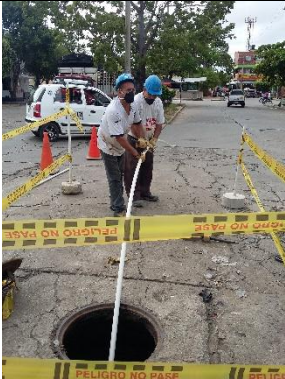
<p>14/11/17 Se sondeó manualmente y fue necesario hacer apique para revisar la tubería. 15/11/17 Se encontraron objetos que tapaban la tubería y sedimentos los cuales fueron removidos manualmente. 16/11/17 Se hizo de nuevo sondeo de tubería de aproximadamente 100 metros. 27/11/2017 La comunidad reporto mal funcionamiento de sistema de nuevo, por lo que se sondeó de nuevo pero la sonda paso normalmente descubriendo que una tubería domiciliaria estaba tapada.</p>

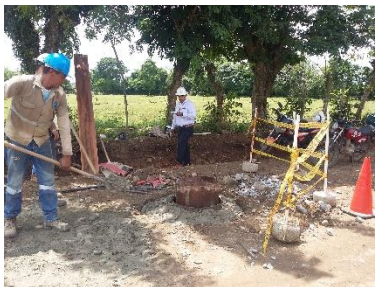
**Figura 41. Reparación de tapa #1 Vía Antropolis**  
Fuente: (Pasante, 2017)

**Vía cementerio Antropolis:** El 25 de agosto del 2017 se reparó tapa dañada por maquinaria pesada, que realizaban nivelación de la rasante del terreno. Diámetro de la tapa 0,6 metros. Como se refleja en la Figura 41 la tapa fue reparada.

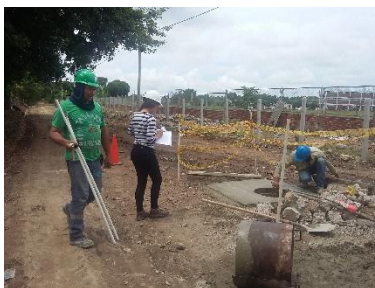
**Figura 42. Reparación de tapa #2 Vía Antropolis**  
Fuente: (Pasante, 2017)

**Vía cementerio Antropolis:** El 26 de agosto del 2017 se reparó tapa dañada por maquinaria pesada que realizaban nivelación de la rasante del terreno. Diámetro de la tapa 0,6 metros. En la Figura 42 se puede observar registro fotográfico del proceso de reparación.

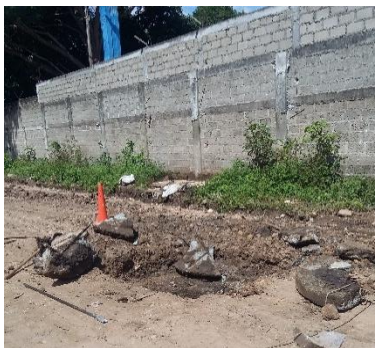
**Figura 43. Reparación de tapa #3 Vía Antropolis**

**Vía cementerio Antropolis:** El 27 de agosto del 2017 se reparó tapa dañada por maquinaria pesada que realizaba nivelación de la rasante del terreno. Diámetro de la tapa 0,6 metros. En la Figura 43 se evidencia registro fotográfico del proceso.

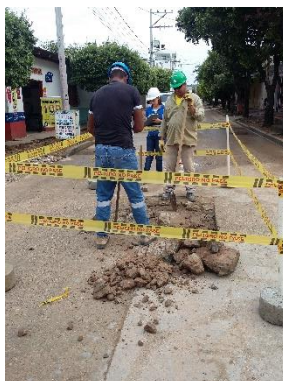
**Figura 44. Reparación de tapa Cra 30 con Cll 7**

**Carrera 30 con calle 7:** El día 25 de octubre del 2017 se realizó reparación de tapa ubicada en una vía con alto flujo vehicular ya que presenta riesgo de accidente, dicha situación se evidencia en la Figura 44.

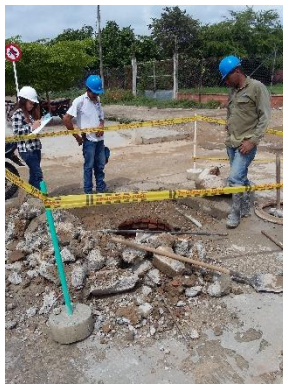
**Figura 45. Reparación tapa CII 5 con Cra 29.**

**Calle 5 con carrera 29:** El 7 de noviembre del año 2017 se realizó reconstrucción de tapa dañada en vía principal. Diámetro de la tapa 0,6 metros y mediduras de la corona del pozo 1,6X1, 6X0, 15(metros), En la Figura 45, se puede observar proceso de reparación de esta.

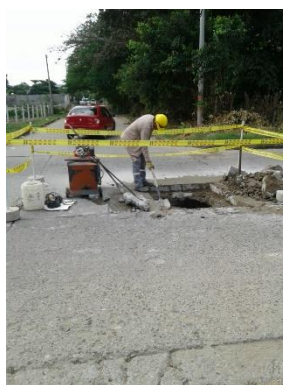
**Figura 46. Reparación de tapa en la CII 3 con Cra 27**

**Calle 3 con carrera 27:** La tapa reparada el día 27 de noviembre del año 2017 presentaba hundimiento lo que podía causar un accidente, la tapa existente es de forma cuadrada por lo que se procedió a realizar una tapa convencional con corona de pozo y tapa redonda de 0,6 metros, tal y como se muestra en la Figura 46.

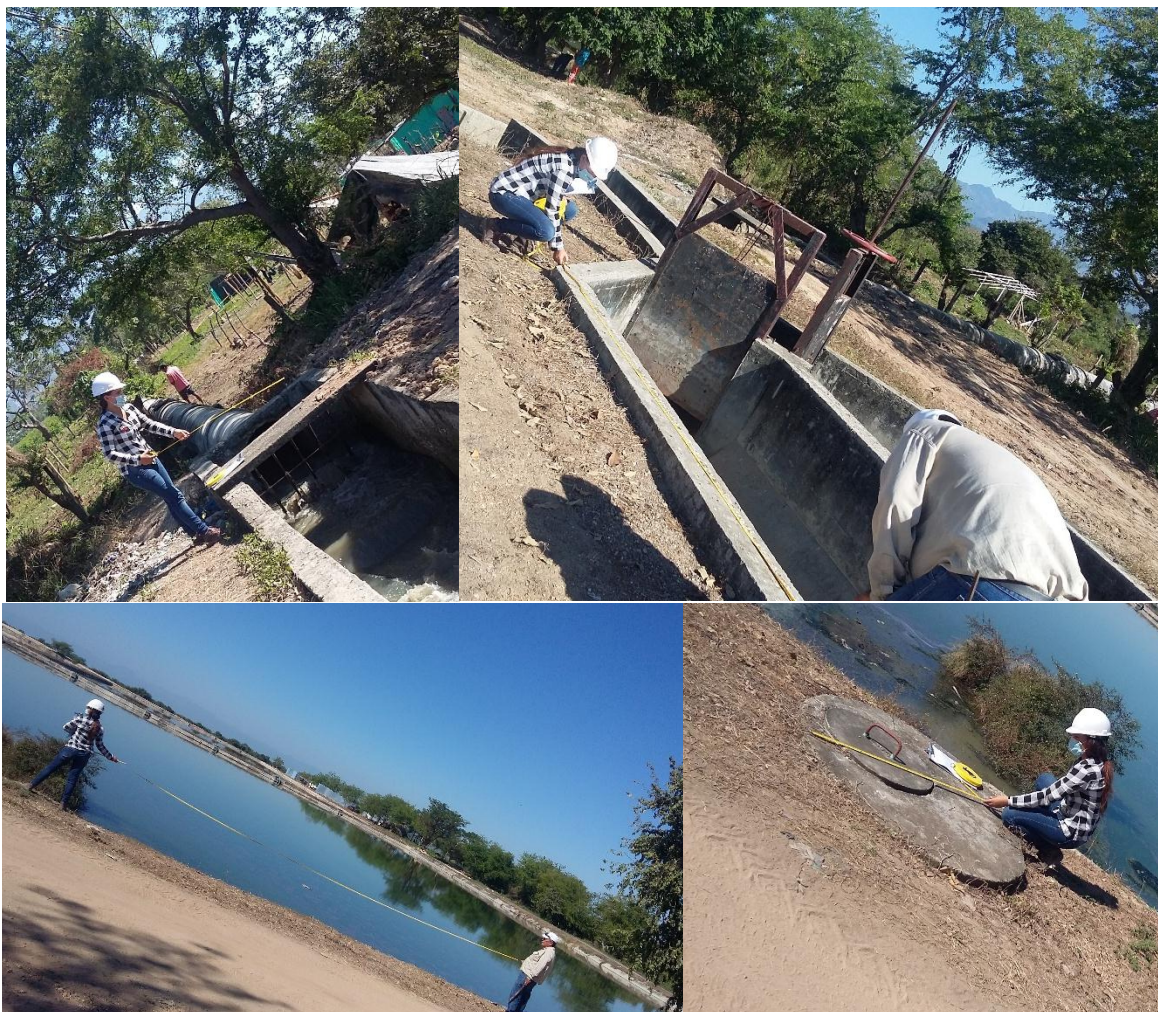
**Figura 49. Toma de medidas en la PTAR Puerto Mosquito**

Fue de vital importancia rectificar la información recogida con el fin de realizar los Planos correctamente, además se apoyó en los conocimientos de los operarios de la planta para complementar información que no pudo ser recogida en campo. En la Figura 49 se observa la evidencia del procedimiento de toma de medidas.

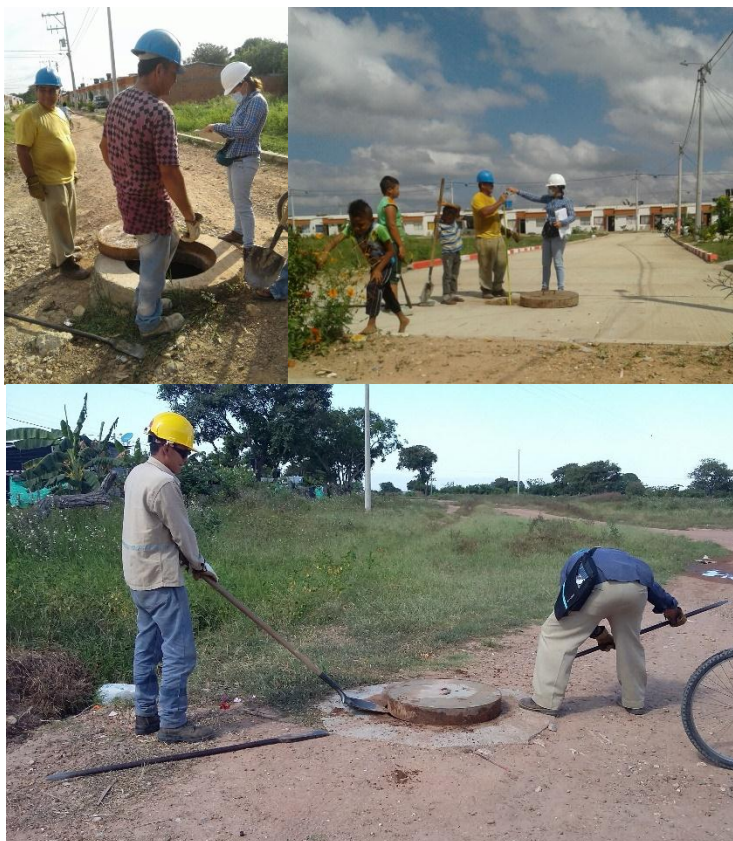
**Figura 50. Proceso de recolección de información**

**complementarias realizadas en los barrios con el fin de conocer información requerida para la realización del catastro de redes.** Se realizaron jornadas de recolección de información en campo para reunir información sobre las tuberías y estado de las cámaras de inspección (Ver Figura 50).
