ADAPTACIÓN DEL SISTEMA DE EVALUACIÓN DE LOS PAVIMENTOS A  
CARGO DEL CONSORCIO ADMIOCAÑA CC, INCORPORANDO EL DIAGNÓSTICO DEL  
ESTADO TÉCNICO PARA PAVIMENTOS EN CONCRETO HIDRÁULICO DE LA  
TERRITORIAL OCAÑA

Trabajo de Grado presentado como requisito para Optar por el Título  
de Ingeniero Civil.

Ocaña, Colombia

Febrero de 2018

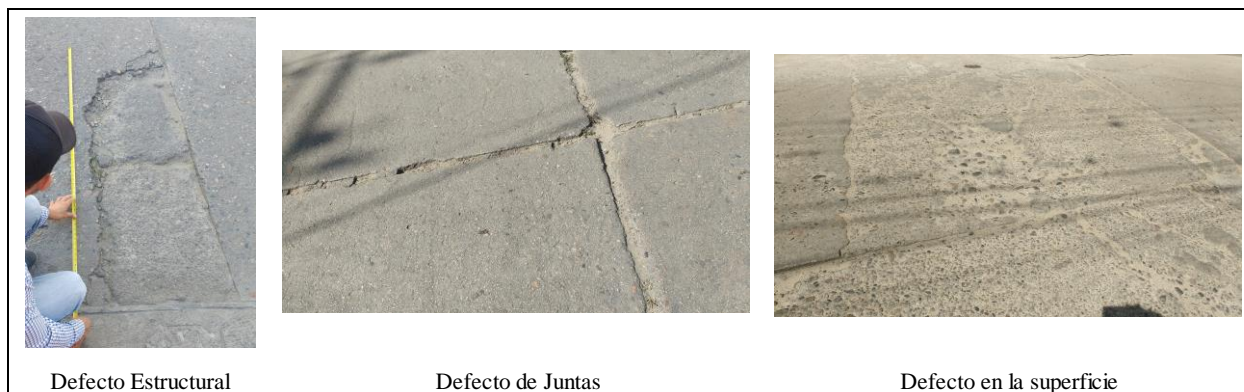
corresponden a un defecto estructural como lo es el caso de los baches, en este orden jerárquico lo seguirían los daños por defecto de juntas y finalmente los ocasionados por defecto en la superficie como el pulimiento y peladuras. En la figura 16, se puede observar algunos ejemplos de los daños mencionados anteriormente.

Figura 16. Daños ocasionados por los diferentes defectos que presenta un pavimento rígido. Fuente: autor del proyecto.
