APOYO TÉCNICO A LA EMPRESA DE SERVICIOS PUBLICOS DE AGUACHICA PARA  
EL PROCESO DE MEJORAMIENTO DEL SISTEMA DE CAPTACION, PLANTA DE  
TRATAMIENTO Y RED DE DISTRIBUCIÓN DEL SERVICIO DE ACUEDUCTO

Trabajo de grado bajo la modalidad de pasantías para optar el título de Ingeniero Civil

UNIVERSIDAD FRANCISCO DE PAULA SANTANDER – OCAÑA

Abril, 2018

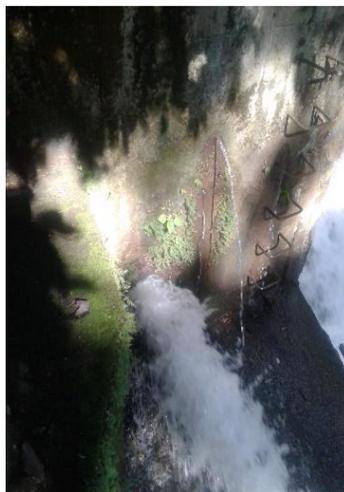
La bocatoma se encuentra en estado regular, dado que presenta deterioro en el dique, pozo amortiguador y cámara de derivación. Además de esto, la compuerta cuadrada deslizante para el lavado del canal no se encuentra en funcionamiento. Estos daños se evaluaron en la tabla 9.

Fotografía 5. Evacuación de sedimentos que no son atrapados en rejillas.

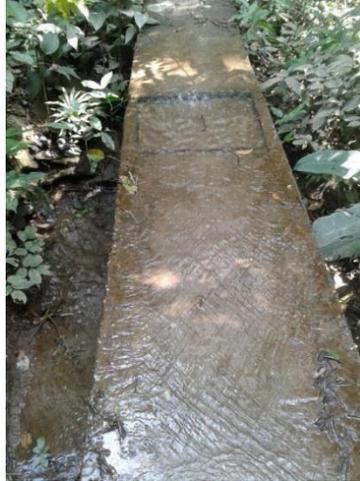
Cabe mencionar que se carece de un elemento hidráulico para el control del agua que es transportada por este canal, puesto que en épocas de invierno se rebosa debido a que se sobrepasa su capacidad. Es importante aclarar que este componente del sistema cubre el caudal de diseño.

Fotografía 6. Canal de aducción.

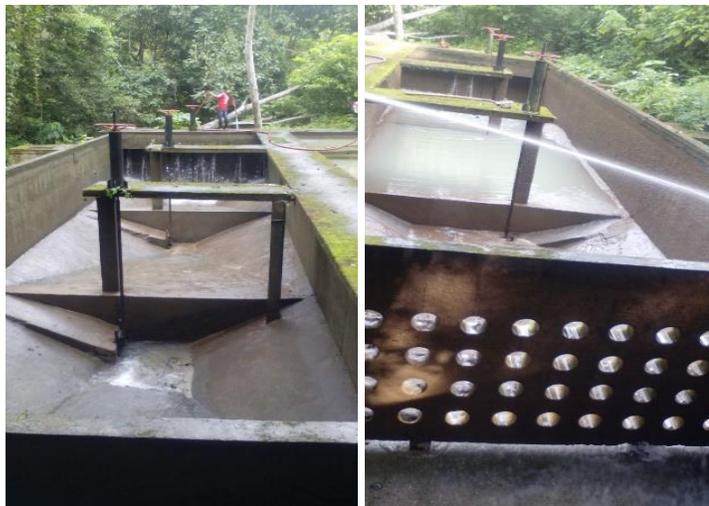
Fotografía 9 .Mantenimiento al desarenador 2.

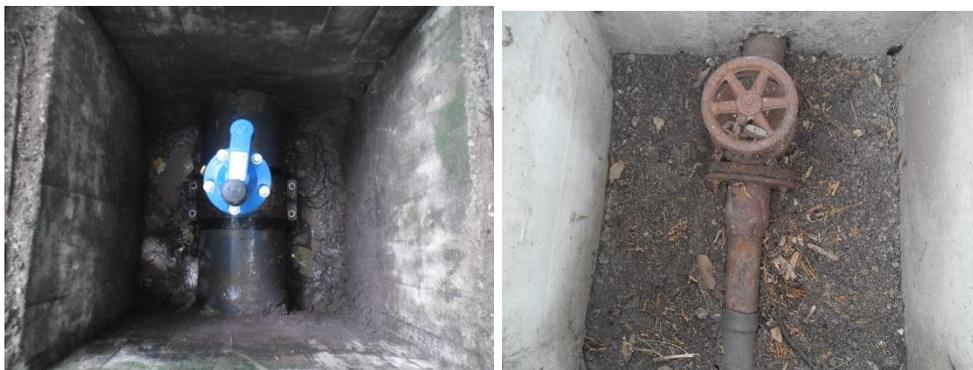
Fotografía 11. Ventosa en el punto 3 y purga en el punto 4 de la línea de aducción.

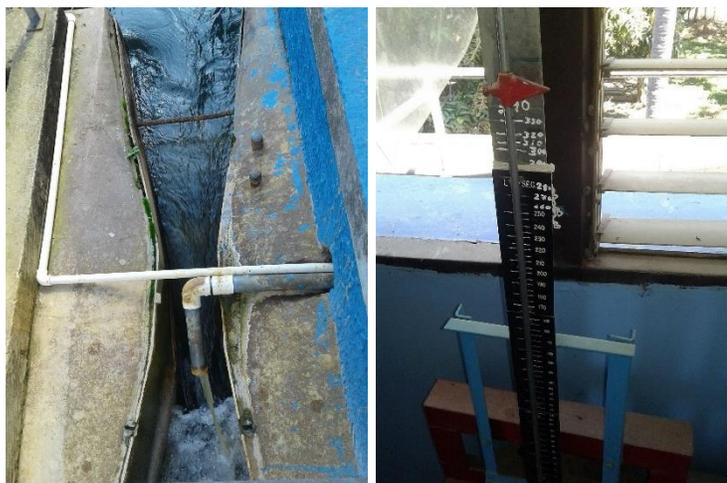
**Proceso de coagulación - mezcla Rápida.** El agua entra a la cámara de aquietamiento vertical, pasa por un canal horizontal de sección rectangular, luego entra a la canaleta parsahall para la medición y mezcla rápida en el resalto hidráulico producido en la garganta. Esta estructura cuenta con un sistema de medición de nivel con flotador, con su respectiva regla de caudales. Sin embargo, esta última no garantiza una buena medición del caudal que ingresa a la planta, puesto que la regla de caudales no se encuentra graduada correctamente.

Fotografía 14. Mezcla Rápida.

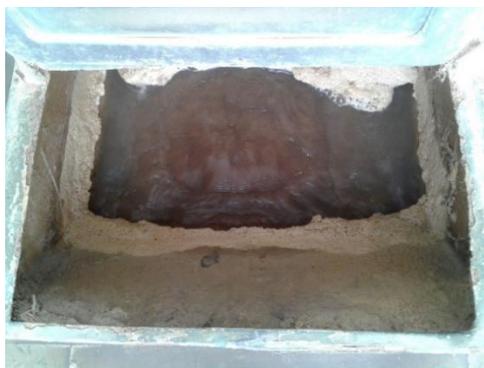
En cuanto al mantenimiento de este equipo, es realizado diariamente por el ayudante de turno para retirar el material insoluble que se deposita en las paredes de la cámara para disolución.

Fotografía 17. Mantenimiento a la tolva dosificadora.

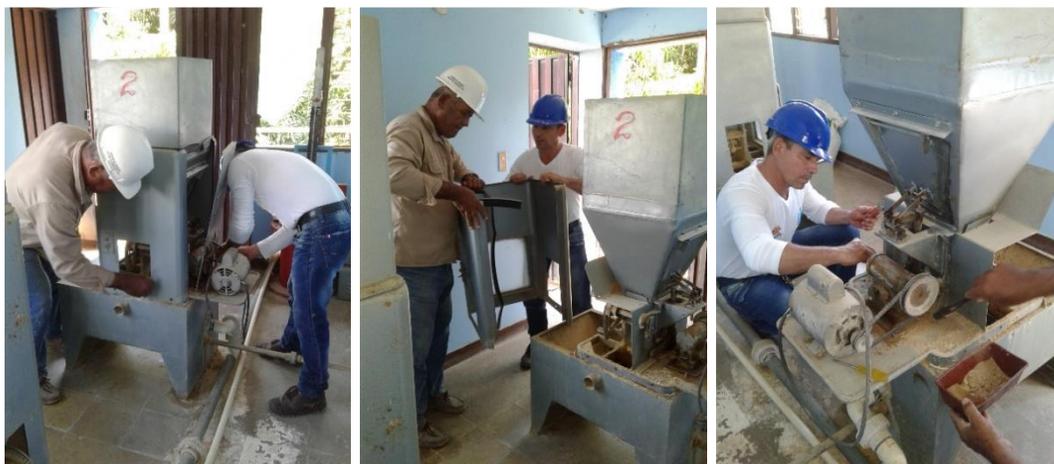
La calibración de las tolvas dosificadoras se hace cada año y es realizada por el ayudante de planta y el operador. Para esto primero se realiza mantenimiento a la estructura metálica de la siguiente manera: se sueltan las tuercas, se quita la camisa de la sección convergente y se limpia con un cepillo o brocha las partículas de sulfato de aluminio que encuentren alrededor de la estructura metálica. Una vez terminada la limpieza se procede a colocar la camisa a la sección convergente y se atornilla.

Fotografía 18. Mantenimiento a la tolva dosificadora.

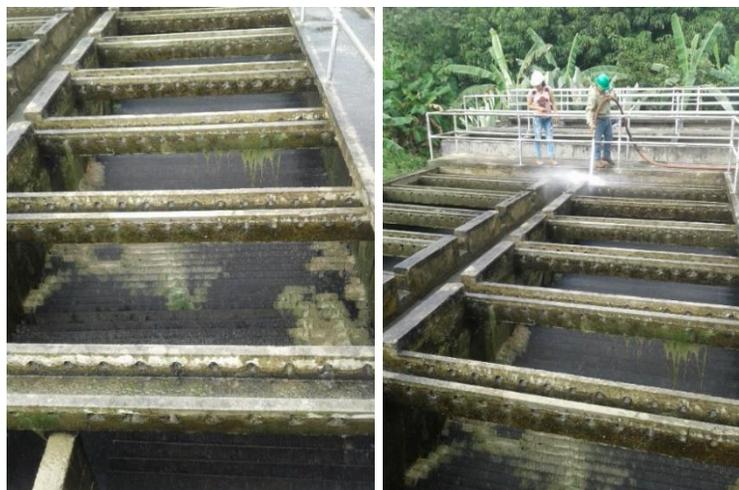
El lavado de estas estructuras se hace semanalmente en invierno y cada 15 días en verano. Para esto se procede de la siguiente manera: se cierra la compuerta del floculador correspondiente al sedimentador, se abre la válvula de desagüe, se coloca la manguera de presión para lavar la estructura y todos los elementos del interior, se cierra la válvula y por último se abre a los floculadores. El mantenimiento de estas estructuras se hace en 30 minutos aproximadamente.

Fotografía 22. Lavado de sedimentadores.

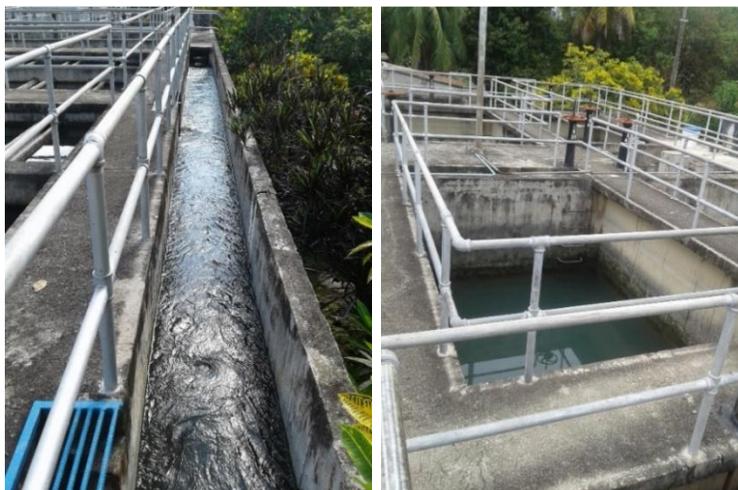
Fotografía 23. Canal de agua sedimentada y filtros antiguos.

En cuanto a su composición se dice que son de medios múltiples (material granular, arena y antracita).

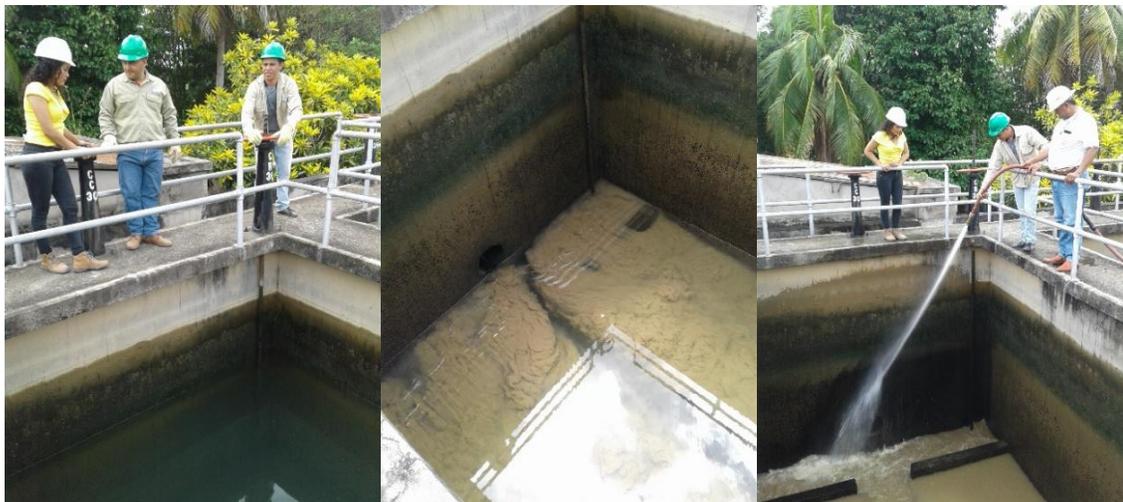
Fotografía 24. Lavado de Filtros antiguos.

El mantenimiento se hace diariamente (cada 24 horas) y en épocas de invierno cuando a simple vista se ven muy sucios. Para esto el operador cierra la válvula de ingreso y espera que el nivel baje, se abre la válvula de desagüe, se abre mínimo 2 compuertas para el retro lavado; se coloca la manguera de presión para lavar las paredes, esperando que la turbidez del agua de filtro aclare y sea constante y por último se abre la compuerta de entrada. Cada filtro se lava con la

capacidad de 2 filtros y medio. El lavado de estas estructuras se demora de 15 a 20 minutos aproximadamente.

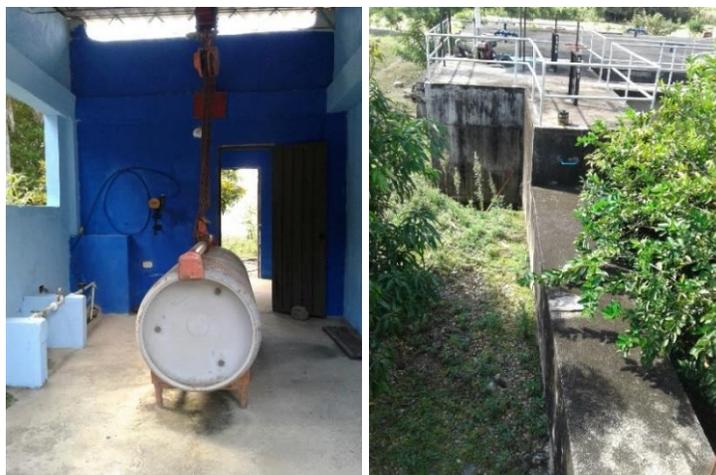
Fotografía 25. Cilindro de cloro gaseoso y cámara de cloración.

***Proceso de desinfección.*** La desinfección se hace con cloro gaseoso, el cual es mezclado con agua del tanque aéreo de la planta y conducido a través de una tubería de 3/4" PVC a la cámara de cloración donde es aplicado al agua filtrada. La determinación del cloro se realiza por medio de los resultados arrojados en la pruebas al agua tratada con un comparador de cloro y Ph y la dosificación con el equipo clorador.

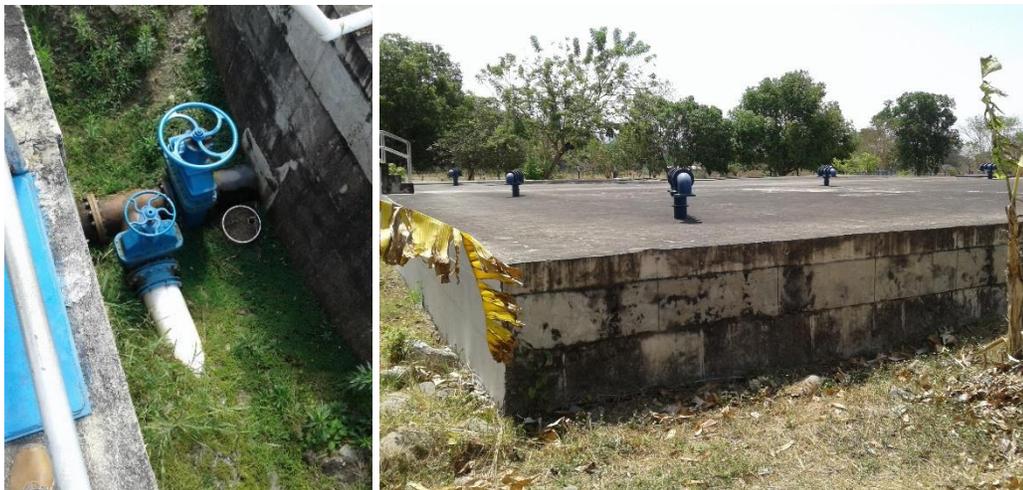
Fotografía 26. Tanque de almacenamiento 1.

El tanque 1 está localizado en la cota 254,58 m.s.n.m., con coordenadas de 1414567.44 N y 1053932.12 E. en cuanto a sus medidas tiene 26.35 m de longitud y 26.30 m de ancho, con espesor de muros de 0.35 m. Se llena mediante una tubería de 18" en HD, la cual cuenta con una válvula de del mismo diámetro y de este salen dos tuberías, una de 16" en PVC y otra de 12". Este se puede evidenciar en el apéndice B.

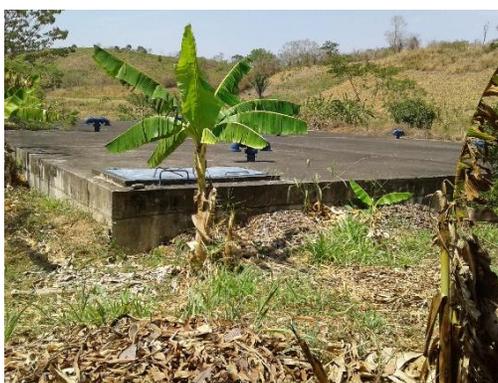
Fotografía 27. Tanque de almacenamiento 2.

El tanque 2 se encuentra ubicado en la cota 254,72 m.s.n.m, con coordenadas de 1414551.40 N y 1053965.87 E, mide 26.35 m de largo y 26.30 m de ancho, con espesor de muros de 0.35m, Se llena mediante una tubería de 16” en PVC, la cual cuenta con una válvula del mismo diámetro y sale una tubería de 16” PVC que se une a la de 16” que sale del tanque 1 (ver apéndice B).

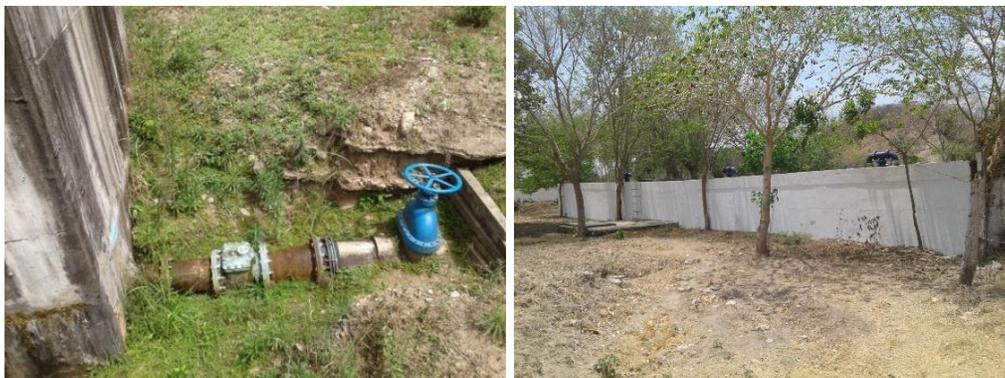
Fotografía 28. Tanque de almacenamiento 3.

El tanque 3 está localizado en la cota 236,97 m.s.n.m, con coordenadas de 1413567.32 N y 1053889.25 E, posee 26.40 m de largo y 26.40 m de ancho, con espesor de muros de 0.36m. Se llena mediante una tubería de 14" en HD, la cual cuenta con una válvula del mismo diámetro. Antes de la válvula se encuentra el macromedidor 3. De este tanque sale una tubería de 16" PVC que posee una válvula (ver apéndice B).

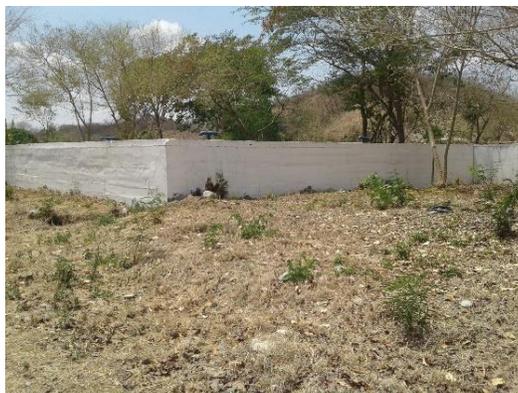
Fotografía 29. Tanque de almacenamiento 4.

En cuanto al tanque 4 se encuentra localizado en la cota 234,57 m.s.n.m., con coordenadas 1413521.92 N y 1053896.97 E. Actualmente no se encuentra en funcionamiento, pero se proyectó que este se llenaría por medio de una derivación de la tubería de 16" en HD que alimenta el tanque 3. Debido a que este tanque no garantiza los parámetros de diseño no se tomaron las mediciones.

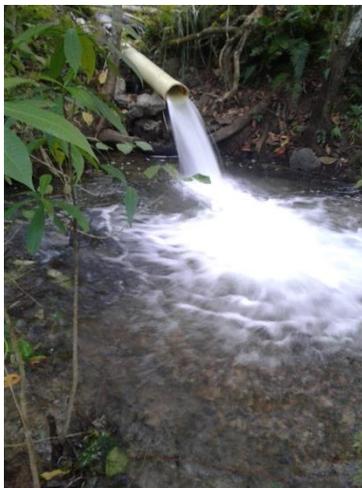
Fotografía 34. Caudal de exceso en el desarenador.

Como se puede observar en la tabla 10, el caudal de la quebrada para el día de la visita fue de 769,96 Lt/Seg, de los cuales se estaba transportando por el canal de aducción 430,775 Lt/seg y en la planta se estaba aforando 340 Lt/seg. De acuerdo con esto, la fuente estaba manteniendo en curso 339,188 Lt/ Seg mas el caudal de exceso en el desarenador. Es importante mencionar que la medición del caudal se realizó en época de invierno cuando la fuente transporta mayor caudal.

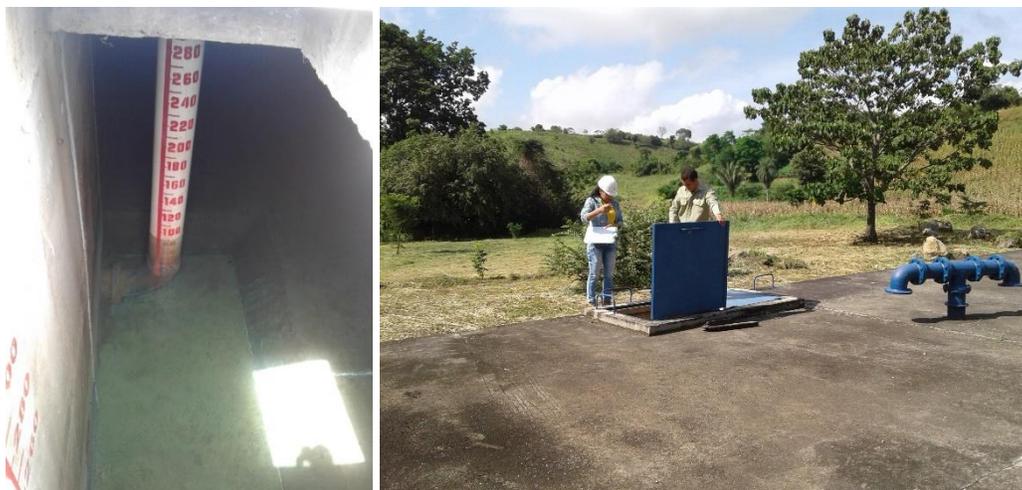
Fotografía 39. Nivel del tanque 2.

***Capacidad de almacenamiento.*** El sistema de acueducto cuenta actualmente con 3 tanques de almacenamiento superficiales con capacidad para almacenar 2000 m<sup>3</sup> de agua potable cada uno y otro de 1250 m<sup>3</sup>. Este último nunca ha entrado en operación, ya que no se han realizado los empalmes correspondientes.

Estos tanques se llenan a su máxima capacidad solo cuando se hace cambio de sector en el municipio.

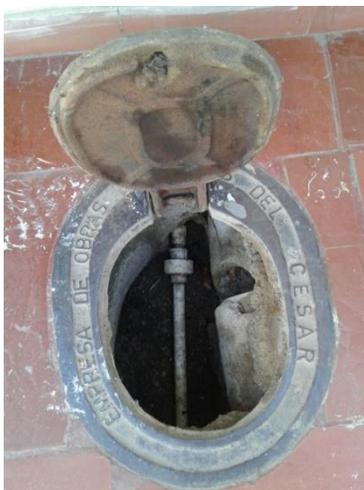
Fotografía 41. Caja de micromedidor.

La principal causa del bajo índice de micromedicion radica en la falta de cultura de la sociedad, ya que la comunidad cree que con la instalación de estos medidores le incrementaría el consumo, por lo que la empresa ha venido desarrollando campañas para concientizar a los usuarios de la importancia de la micromedicion, argumentando que de esta manera se les cobraría un consumo justo, debido que actualmente a las personas que no tienen micromedicion se les factura consumo de 25 m<sup>3</sup>. Además de esto, se realizó un convenio con una empresa de medidores para la venta e instalación de estos equipos con posibilidad de financiación hasta un lapso de tiempo de 36 meses, el cual se facturaría en el recibo. Esto para los estratos 1, 2 y 3.

Otra medida que ha tomado la empresa es gestionar un proyecto con la Gobernación del Cesar para mejorar la prestación del servicio, en el cual se contempla la instalación de macromedidores y micromedidores.

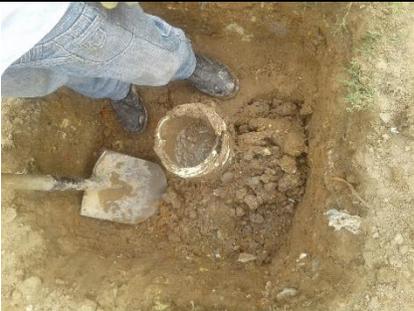
<b>Fecha:</b> 13/10/2017	<b>Dirección:</b> Calle 15 A Carrera 5	<b>Barrio:</b> Los coquitos.
<b>Actividad</b>	<b>Descripción</b>	<b>Foto</b>
Reposición de válvula de 3"	Se realizó excavación a una profundidad de 1 m, ancho y largo de 0,60 m.  Esta válvula se encontraba llena de sedimentos por falta de mantenimiento.

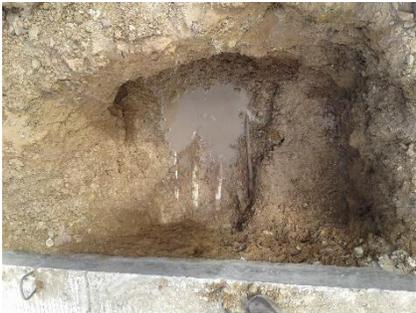
<b>Fecha:</b> 04/12/2017	<b>Dirección:</b> Calle 15-16 Cra 10 B	<b>Barrio:</b> La libertad
<b>Actividad</b>	<b>Observación</b>	<b>Foto</b>
Conexión de 4 acometidas domiciliarias a tubería de 3” PVC.	Estas acometidas estaban mal instaladas, debido que las viviendas se encuentran ubicadas por la calle 15 A entre carrera 7 y 8, pero estas estaban conectadas a la tubería de la carrera 8, por lo que se procedió a taponarlas en la carrera y conectarlas a la conducción de la carrera 15 A.

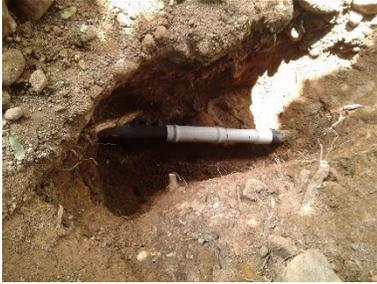
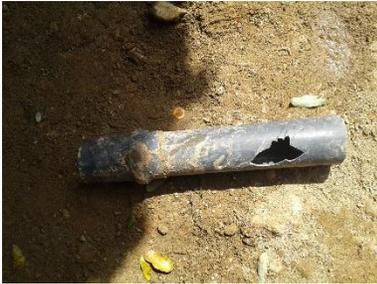
<b>Fecha:</b> 27/11/2017	<b>Dirección:</b> Cra 27 ClI 0	<b>Barrio:</b> La victoria
<b>Actividad</b>	<b>Observación</b>	<b>Foto</b>
Corrección de fuga en tubería de 3" PVC	Se realizó reposición de tramo de 1 m de tubería, en la cual se empleó una unión de reparación de 3" 0,5 m de tubería PVC DE 3" y una unión lisa 3" PVC. Este tuvo fue afectado durante la excavación para conexión de acometida domiciliaria de alcantarillado.

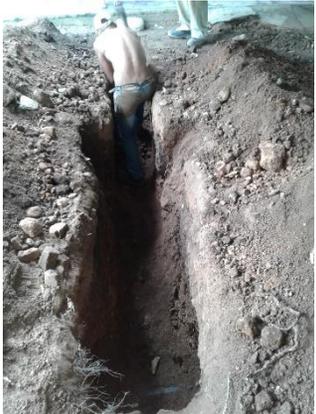
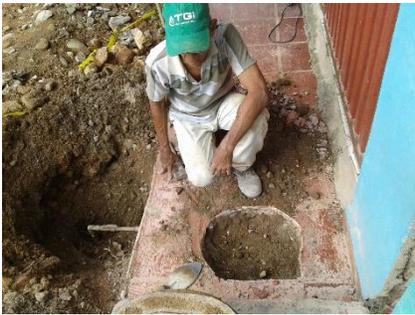
<b>Fecha:</b> 04/12/2017	<b>Dirección:</b> Calle 0 Carrera 26-27	<b>Barrio:</b> La Victoria
<b>Actividad</b>	<b>Observación</b>	<b>Foto</b>
Excavaciones para instalación de acometidas domiciliarias a la tubería de 3" PVC y micromedidor.	Las excavaciones fueron hechas por la comunidad ya que se estaba haciendo reposición de alcantarillado y la empresa realizo las conexiones domiciliarias e instalo el micromedidor

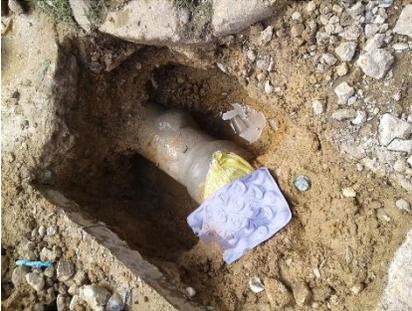
<b>Fecha:</b> 04/12/2017	<b>Dirección:</b> Calle 0 Carrera 26-27	<b>Barrio:</b> La Victoria
<b>Fecha:</b> 07/12/2017	<b>Dirección:</b> Calle 2 Carrera 30	<b>Barrio:</b> María Eugenia
<b>Actividad</b>	<b>Observación</b>	<b>Foto</b>
Corrección de fuga en tubería de 12" AC. Se hizo corte de pavimento rígido de 1,50 m de longitud, 0,85 m de ancho y 0,20 de espesor.	Se hizo corte de pavimento rígido de 1,50 m de longitud, 0,85 m de ancho y 0,20 de espesor. El daño fue debido a los empaques de la tubería, ya que estos se encontraban deteriorados debido a la antigüedad de la misma.

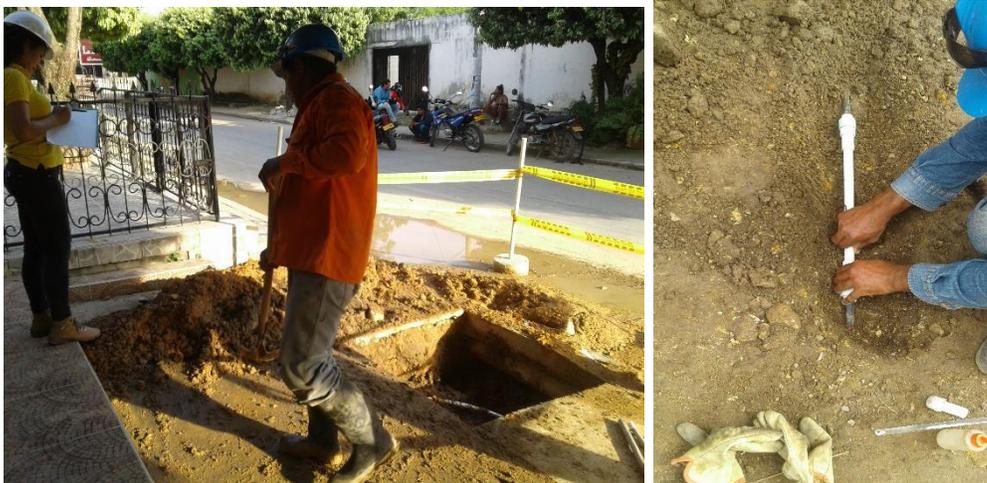
Al igual que en la red, en las acometidas domiciliarias también se presentan frecuentemente fugas. Algunas de estas son debido a las instalaciones mal hechas por los usuarios, ya que las hacen sin autorización de la empresa y no emplean el material adecuado. Otra razón es por el deterioro de las mangueras de presión o tuberías.

Fotografía 45. Corrección de fuga domiciliaria.

Para su reparación se realiza excavaciones sobre el lineamiento de la tubería a longitud aproximada de 1,5 m, esto con el fin de poder equalizar el tubo. Una vez localizado el daño se procede a realizar el corte de la tubería y reponer el tramo. Los accesorios empleados para corregir la fuga son uniones lisas y acoples en las mangueras de presión.

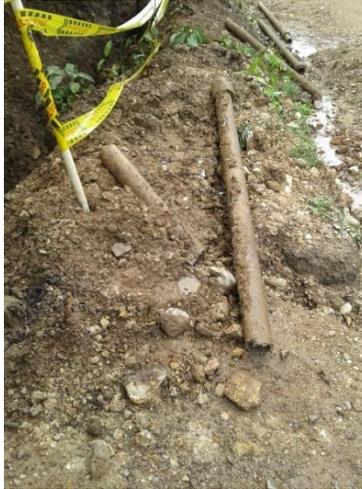
Fotografía 49. Tubería de AC antigua.

- Retiro de tubería: La tubería existente fue retirada de la zanja con la ayuda del pico y la pala, esto se hacía a medida que se iba localizando durante la excavación y se ubicaba a un lado de la zanja junto con el material excavado.

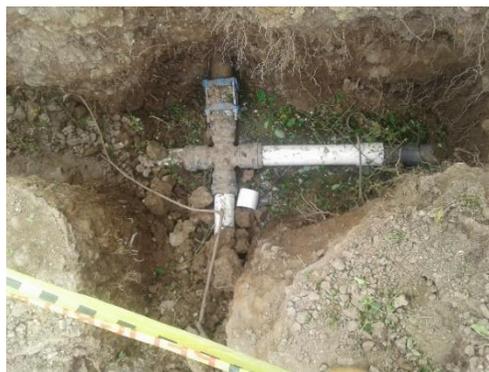
Fotografía 51. Empalme de tubería de 3" PVC.

- Empalme. El empalme se hizo con una cruz de hierro dúctil a la cual se interconectaron tres tuberías de PVC y una en asbesto cemento proveniente de la calle 15 entre carrera 8 y 9. Para esta última se requirió de una unión universal de 3" de hierro dúctil.

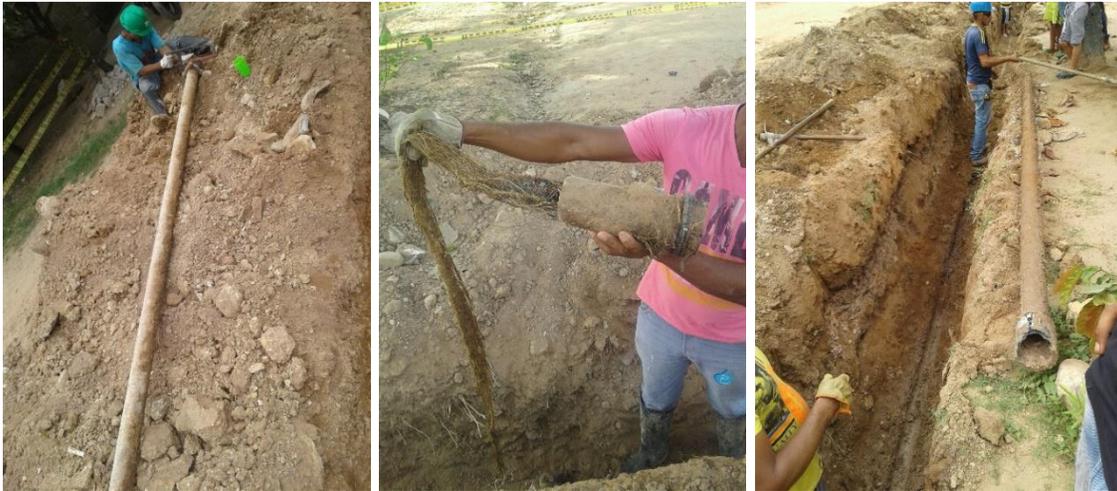
- Retiro de tubería: la tubería fue retirada de la zanja por partes con la ayuda de la barra y la pala, para ser depositada al costado derecho de la excavación. Durante esto se evidencio que la tubería en varios tramos se encontraba taponada con raíces, lo cual causa obstrucción al flujo del agua.

Fotografía 53. Retiro de tubería de AC.

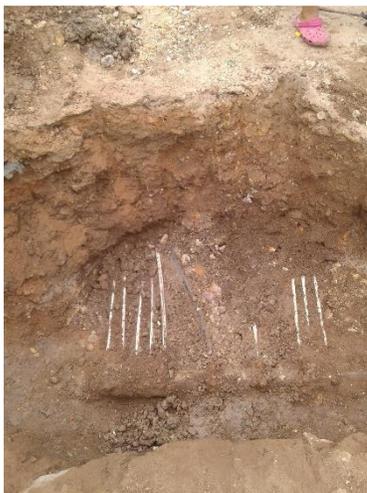
Cabe mencionar que durante las excavaciones se pudo evidenciar conexiones hechas por los usuarios sin autorización de la empresa, ya que en la carrera 6 con calle 14 en un tramo de tubería se tenían 10 conexiones domiciliarias.

Fotografía 56. Malas conexiones a la red de acueducto.

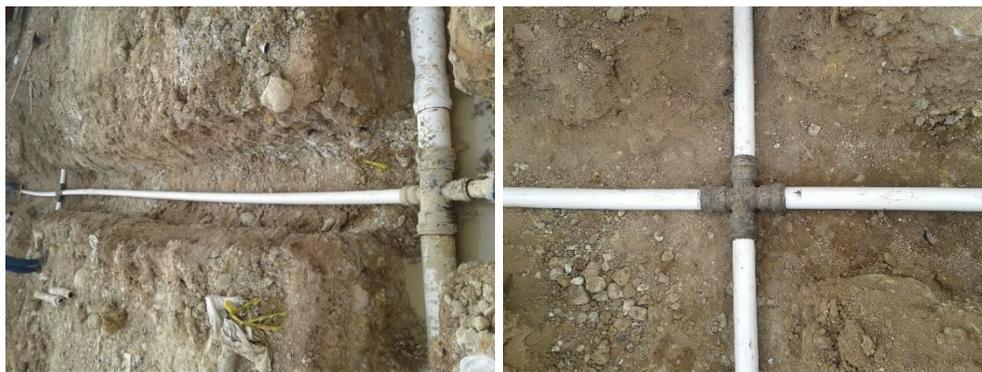
Fotografía 57 Empalmes de 6" x 3" y de 3"x3"

- Empalmes: Para los respectivos empalmes se utilizaron cruz de hierro dúctil de 6"x3" y de 3"x3".

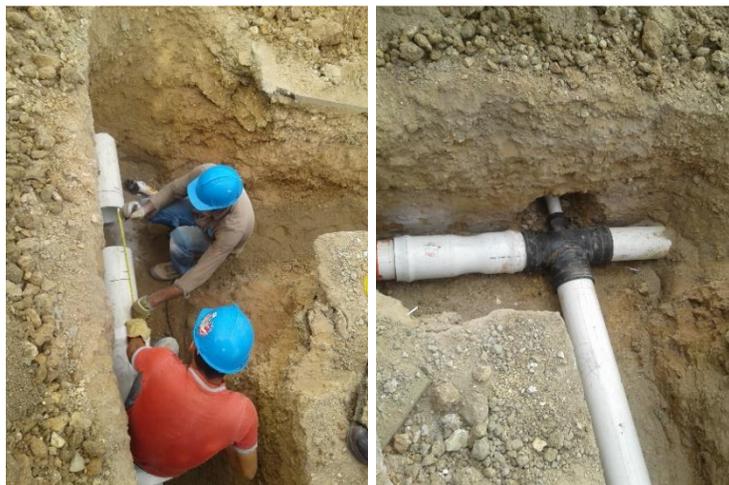
Fotografía 61. Empalme de 8" x 8".

- Empalme de 8" x 8": para el empalme se empleó una unión de reparación de 8" PVC para la conducción y una cruz de 8" x 8" en hierro dúctil.

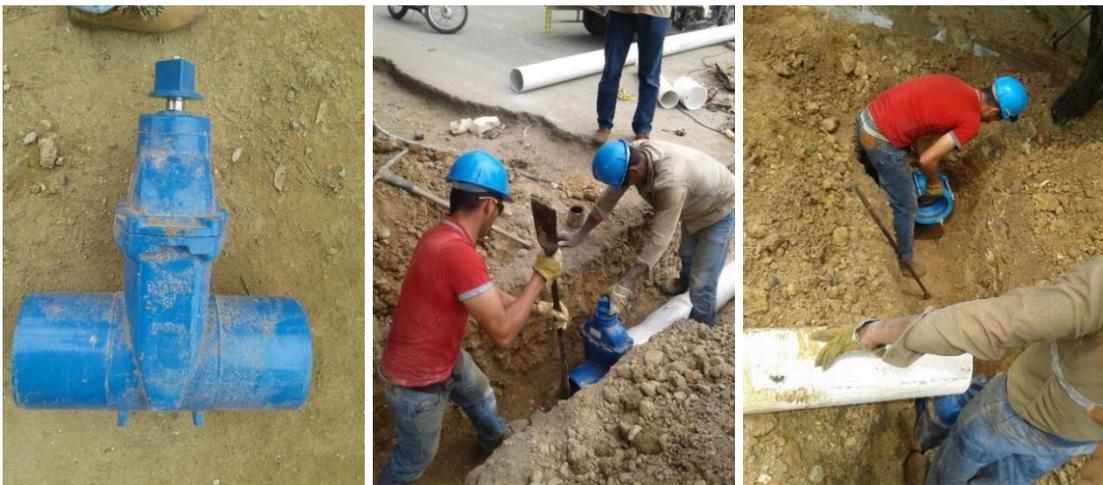
Fotografía 62. Instalación de Válvula de 6".

- Instalación de válvula: Además de esta instalación se colocó una válvula de 8" en la carrera 8 con calle 16 para regular el flujo que circula a través de la tubería permitiendo de esta manera controlar el servicio y a su vez una reducción a 6" para empalmar con la tubería de 6". Por último, una ventosa para asegurar el correcto funcionamiento de la conducción y desairar la tubería.

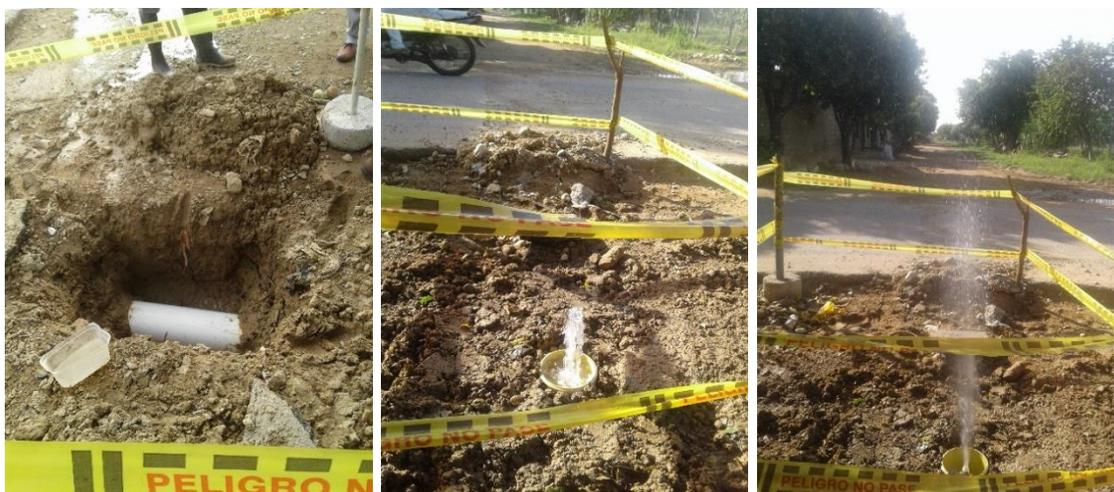
Fotografía 65. Instalación de ventosa en tubería 6" PVC.

- Instalación de ventosa: El día 07/11/2017 se instaló una ventosa en la tubería de 8" PVC, Para esto se utilizó un collar de derivación de PVC, 0,80 m de tubería de 1/2" PVC, un tapón liso de PVC y tubería de 6" PVC sanitaria para proteger la ventosa.
