APOYO TÉCNICO A LA SUPERVISIÓN DE OBRAS DE INFRAESTRUCTURA VIAL Y
ALCANTARILLADO SANITARIO ASIGNADAS POR LA SECRETARIA DE
PLANEACION DEL MUNICIPIO DE RIO DE ORO – CESAR

Proyecto de grado presentado como requisito para optar el título de Ingeniero Civil

FEBRERO, 2018

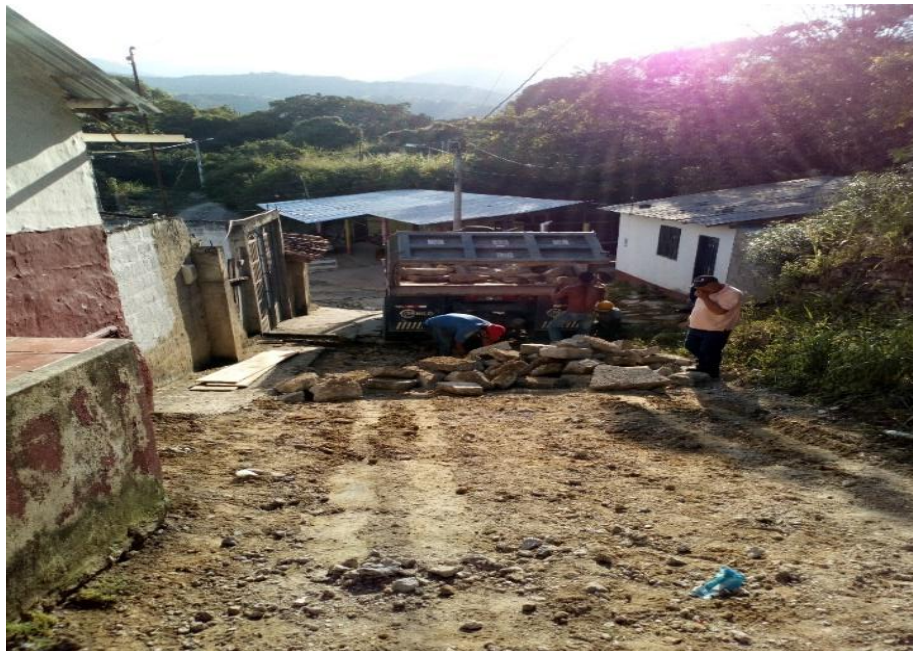
Imagen 2 Retiro de escombros, Calle Jerusalén.

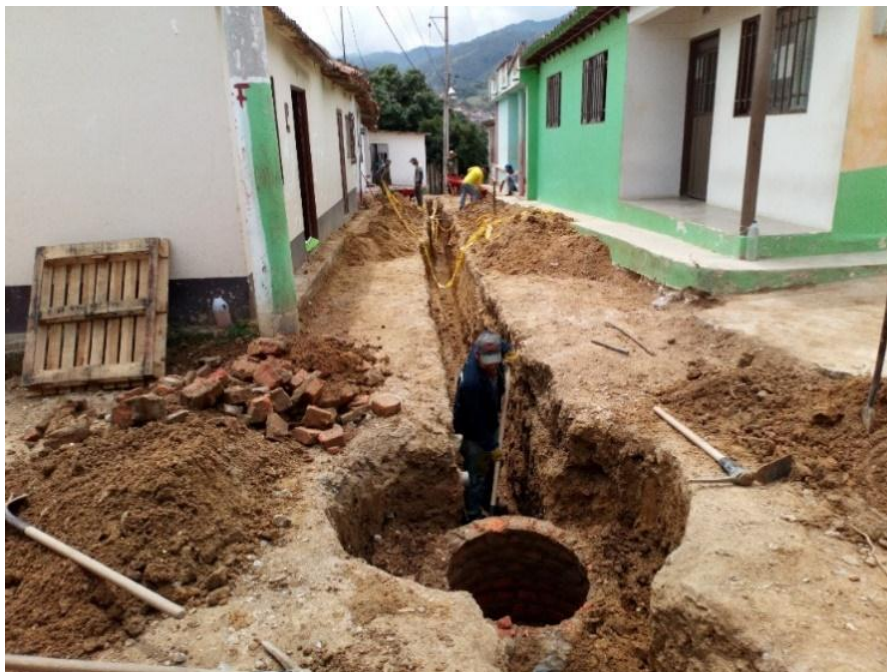
Imagen 4. Excavaciones para tubería de alcantarillado sanitario, Calle Jerusalén.
Fuente: pasante del proyecto.

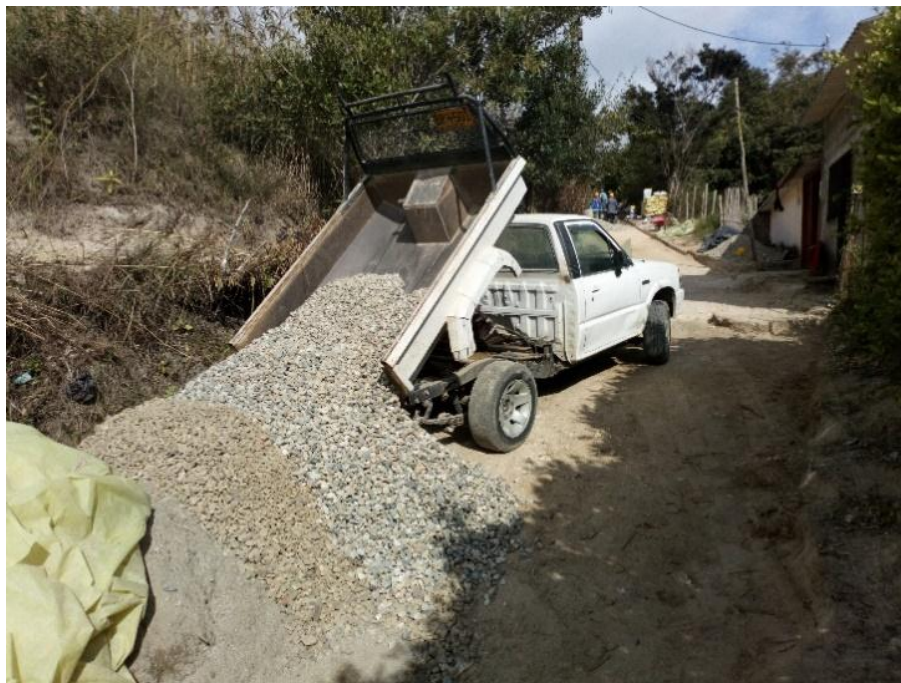
Acarreo de materiales desde o hasta el sitio de obra. Debido al difícil acceso al sitio de obra que representa la calle el Faro en el municipio de Rio de Oro, se realizó el acarreo de los materiales en lotes pequeños desde el punto de descargue de las volquetas hasta los lugares de almacenamiento de material.

Imagen 5. Acarreo de materiales desde el punto de descargue de la volqueta hasta lugares de almacenamiento, Calle El Faro.

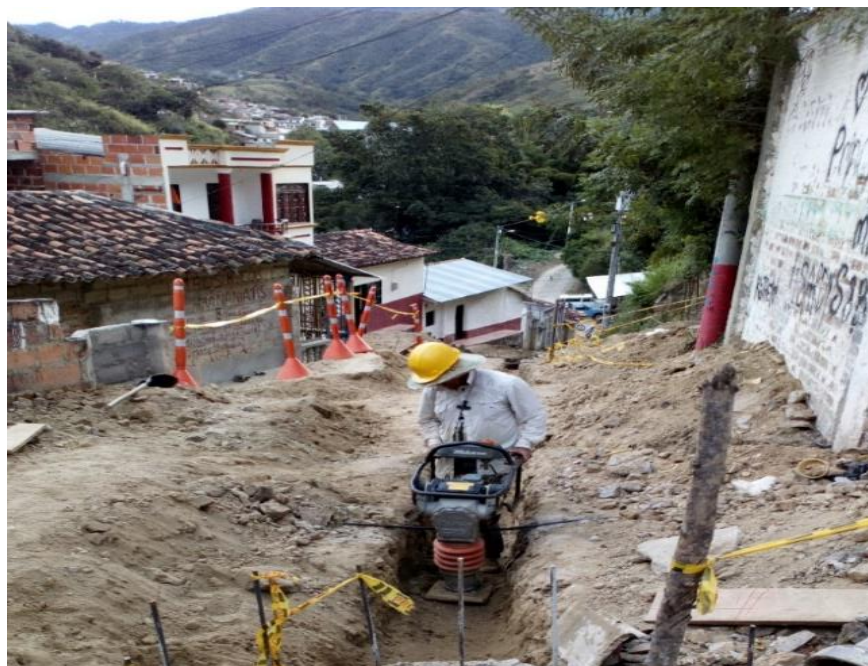
Relleno seleccionado, incluye suministro y compactación. Se realizó dicha actividad la cual consistió en el suministro, transporte, colocación en capas y compactación a la densidad específica del material de relleno, se utilizó material de sitio en algunos tramos y en su gran mayoría receba. Para su compactación se utilizó pisón manual en las primeras capas para no afectar la tubería y se utilizó canguro para la compactación de las demás capas.

Imagen 10. Compactación de relleno de zanjas, Calle Jerusalén.
Fuente: pasante del proyecto.

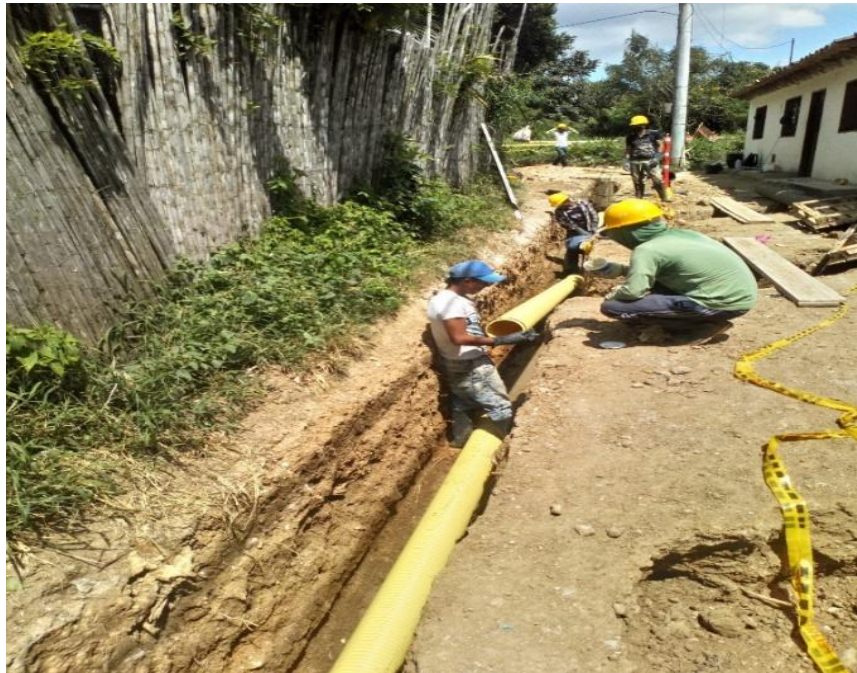
Suministro e instalación de tubo 12" y 8" alcantarillado pvc. Se llevó a cabo la instalación de tuberías principales de 12" y 8", estas actividades comprendieron la instalación, el extendido y la colocación de la tubería cumpliendo con la Norma NTC 4764 partes 1 y 2. Las tuberías de 8" a 12" se instalaron sobre la cama de relleno compactada utilizando el equipo adecuado y siguiendo las especificaciones técnicas establecidas en el proyecto. **(Ver Apéndice J).**

Imagen 11. Suministro e instalación de tubo 12" y 8" alcantarillado PVC, Calle Jerusalén.
Fuente: pasante del proyecto.

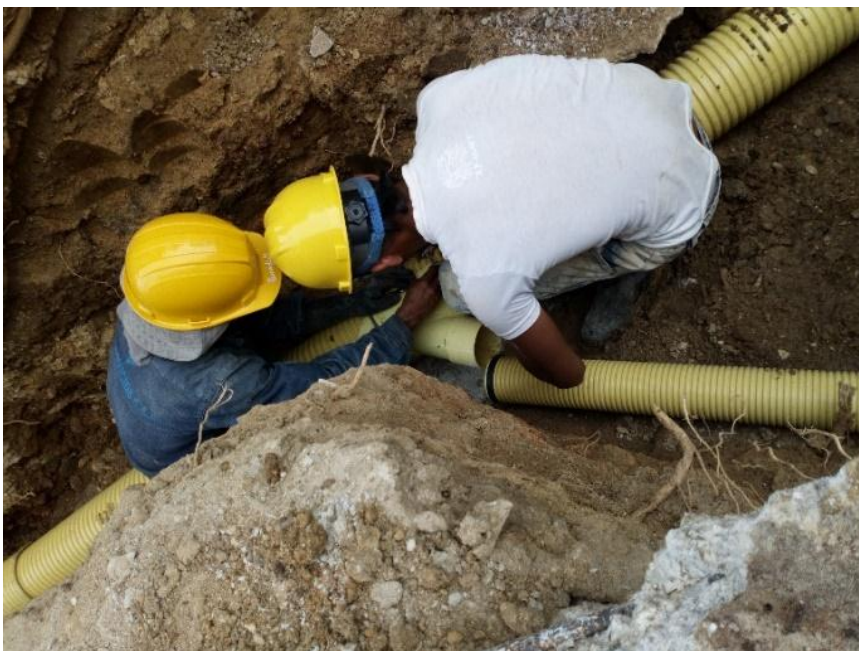
Suministro e instalación de tubo 4" alcantarillado PVC. Esta actividad comprendió la instalación de tubería para las acometidas domiciliarias de la red de recolección de aguas residuales en material PVC de 4". Las tuberías instaladas fueron colocadas sobre una superficie uniforme y libre de materiales contaminantes o rocas garantizando el apoyo adecuado para la tubería. Para el acoplamiento de dicha tubería se utilizaron accesorios tales como silla yee 8" x 4", silla yee 12" x 4", codos, semicodos, uniones, entre otros.

Imagen 12. Suministro e instalación de tubo 4" alcantarillado PVC, Calle Jerusalén.
Fuente: pasante del proyecto.

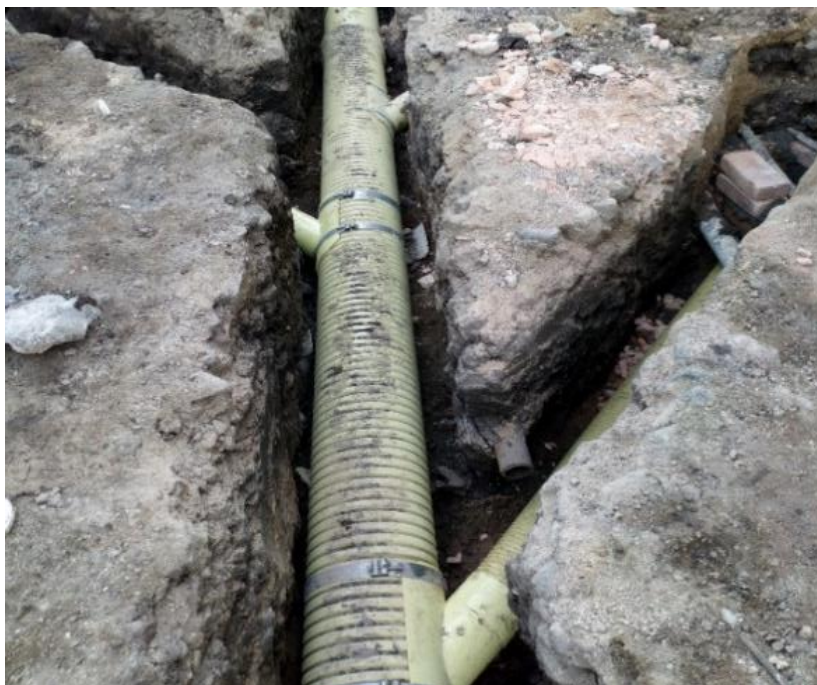
Suministro e instalación silla yee de 8" ó 12" x 4". Se realizó el suministro e instalación de silla yee de 8" ó 12" x 4" según el caso, para la conexión entre las tuberías domiciliarias de 4" y la tubería principal. Dicho procedimiento se llevó de acuerdo a las instrucciones establecidas para garantizar el correcto funcionamiento y evitar fugas en las uniones.

Imagen 13. Suministro e instalación silla yee 12" x 4", Calle Bolívar.
Fuente: pasante del proyecto.

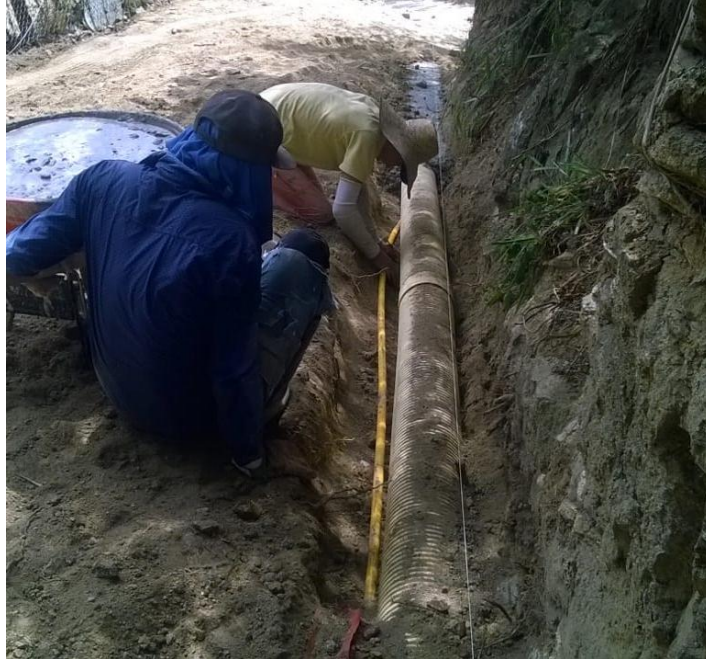
Imagen 15. Recubrimiento para protección de tuberías superficiales existentes.
Fuente: pasante del proyecto.

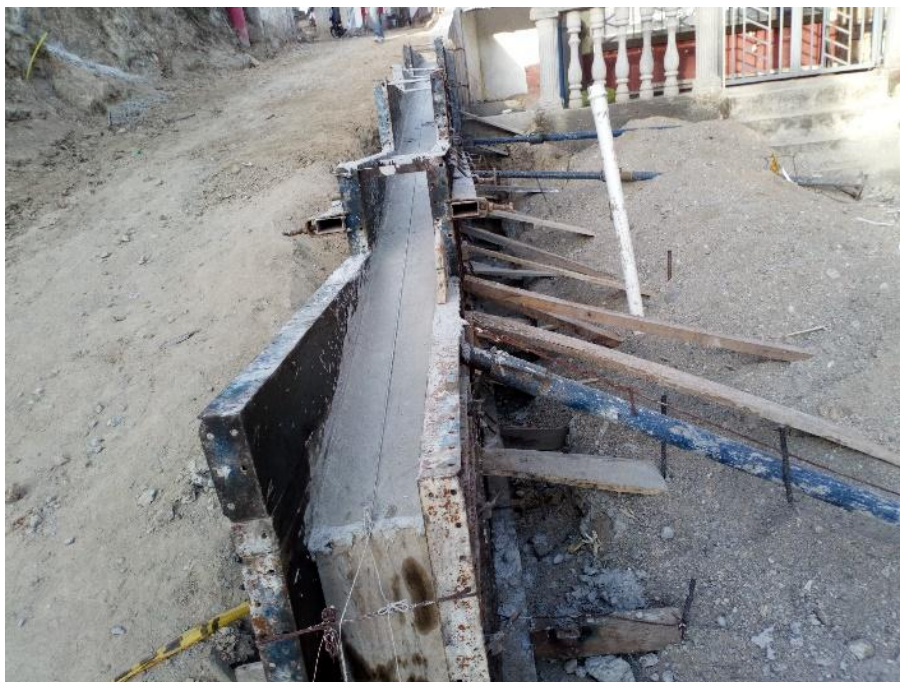
Imagen 17. Concreto de 3000 psi para muro de contención., Calle Jerusalén.
Fuente: pasante del proyecto.

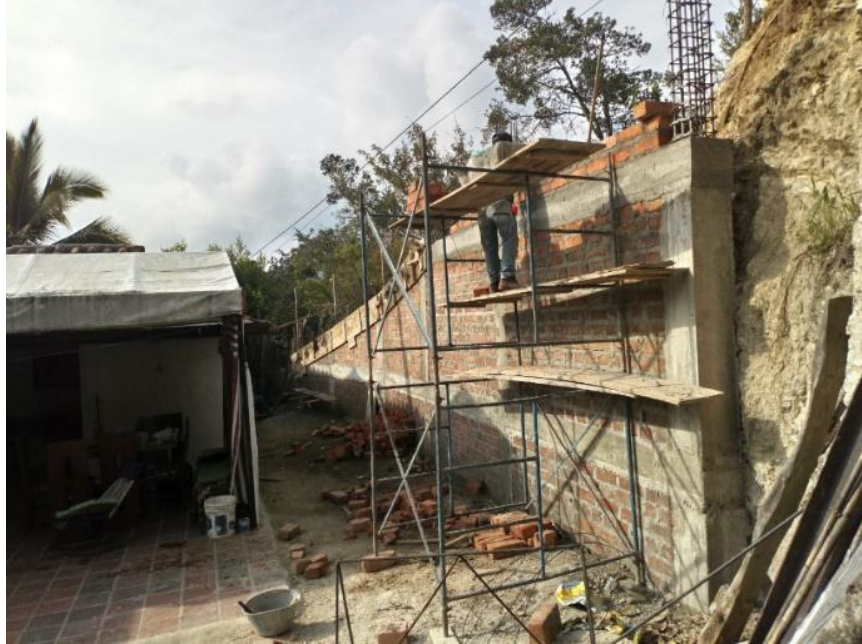
Imagen 18. Zapatas, vigas y columnas en concreto de 3000 psi, Calle EL Faro.
Fuente: pasante del proyecto.

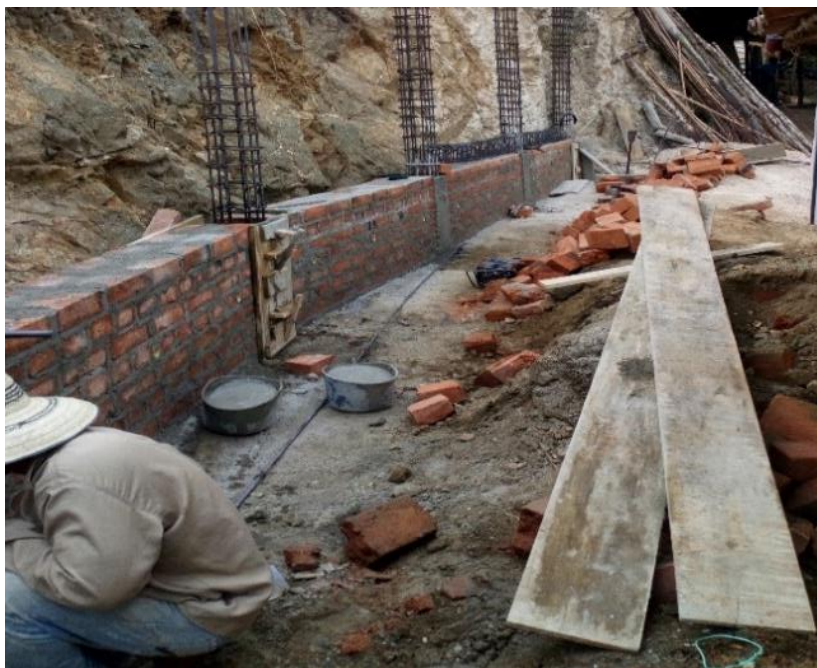
Muro en ladrillo doble de obra. Se realizó la construcción de todos los muros de ladrillo doble, según los planos de diseño. Esta actividad consistió en la instalación de ladrillo “tolete” macizo de obra de 7x12x24cm entre vigas y columnas, unidos entre sí con mortero de pega 1:4. Antes de la instalación de los ladrillos se realizó el humedecimiento de estos. Durante la construcción se verificó la traba de las unidades de mampostería en sentido longitudinal y transversal (soga y tizón) como estaba establecido en el diseño.

Imagen 19. Muro en ladrillo doble de obra, Calle EL Faro.
Fuente: pasante del proyecto.

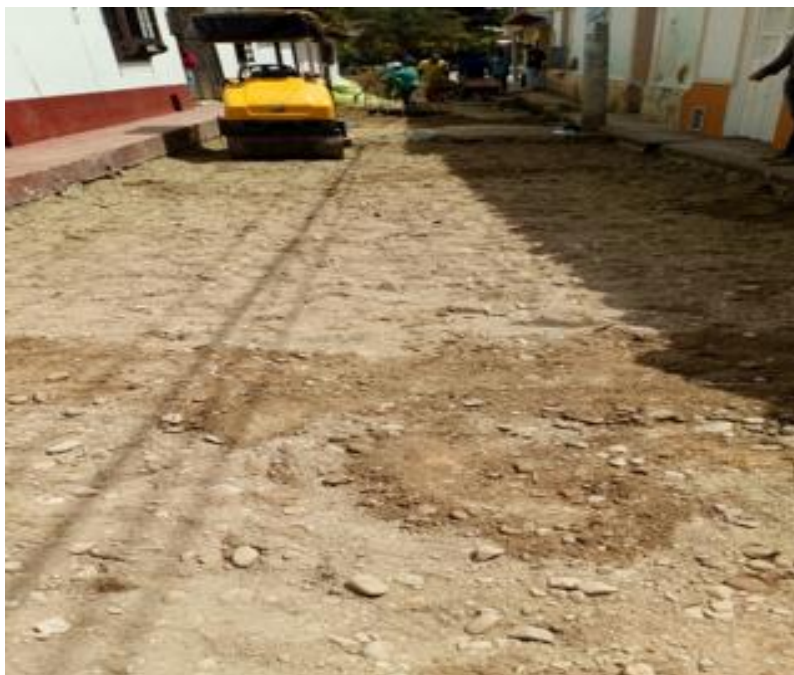
Imagen 20. Riego y compactación sub base granular, Calle Bolívar.

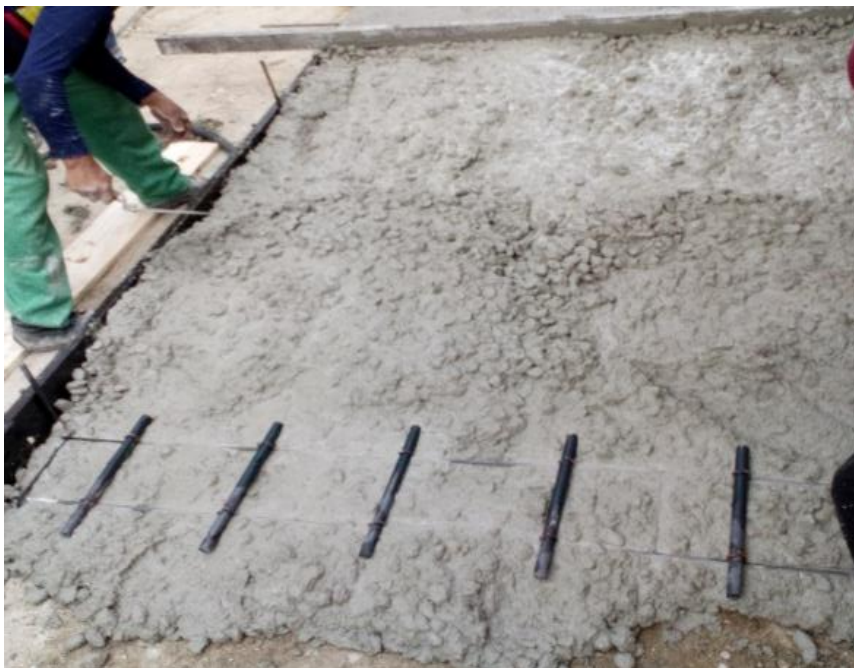
Imagen 21. Colocación de acero de refuerzo, Calle Bolívar.
Fuente: pasante del proyecto.

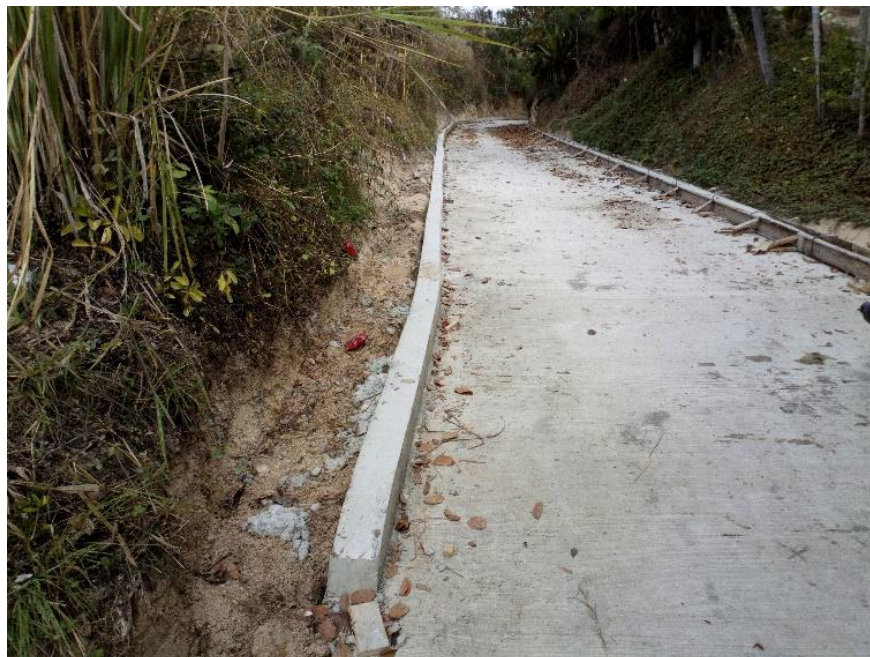
Bordillos de .15x.15 mt, concreto 3.000 psi-incl. 0,86 kg de refuerzo en acero. Se realizó la construcción de bordillos en concreto hidráulico de 21 Mpa producido en obra debidamente transportado, encofrado y curado de 0.15 mt de altura y 0.15 mt de base sobre el pavimento ya fundido. Incluyo el refuerzo corrugado de ¼” de pulgada con la autorización de interventoría.

Imagen 24. Bordillos 0.15mt*0.15mt, Calle El Faro.

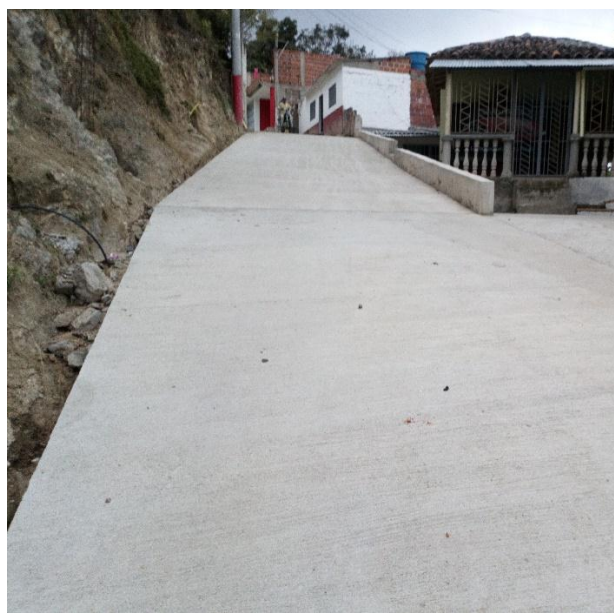
En cuanto al pavimento existente en la Calle Bolívar y la Calle Jerusalén las losas están contruidas en concreto simple de 15 cm de espesor y están en muy mal estado, identificándose en este agrietamiento, ondulaciones y desgaste. En la calle Jerusalén se idéntico perdida de banca lo que requiere de la construcción de un muro de contención.

Descripción: estado inicial del pavimento.
Ubicación: Calle Jerusalén
Fecha: 11/10/2017
