**SEGUIMIENTO Y APOYO TECNICO GENERAL EN LAS ACTIVIDADES  
CONSTRUCTIVAS REQUERIDAS PARA LA ADECUACIÓN Y MEJORAMIENTO DE  
LA INFRAESTRUCTURA DE LAS SEDES ESCOLARES EN EL MUNICIPIO DE SAN  
ALBERTO, CESAR.**

**Trabajo de Grado Modalidad Pasantías para obtener el Título de Ingeniero Civil**

**Abril de 2017**

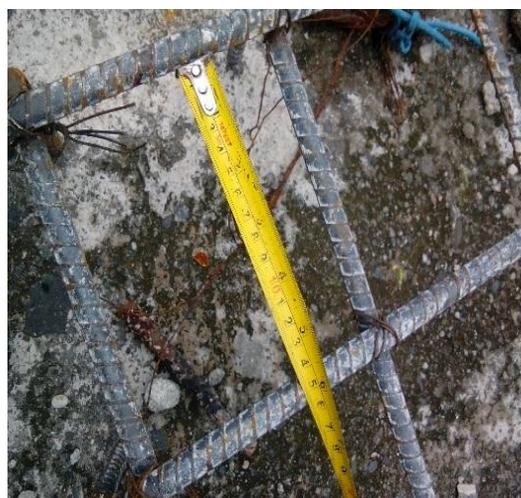
Figura 143. Verificación de la separación del acero de refuerzo

Los resultados mostrados en los cuadros anteriores indican que para las vigas principales como son las de 30x50 el espaciado de los estribos en el diseño y el ejecutado cumple acorde a las condiciones que la norma indica, en los otros elementos ya que el espaciado no cumple se recomienda que sea utilizado la medida que la norma arroja según el análisis hecho.
