**DIAGNOSTICO DE LA RED VIAL DE LOS BARRIOS SANTA CLARA, DOS DE
OCTUBRE Y VILLA PARAÍSO DEL MUNICIPIO DE OCAÑA NORTE DE
SANTANDER**

**UNIVERSIDAD FRANCISCO DE PAULA SANTANDER OCAÑA
FACULTAD DE INGENIERÍAS
INGENIERÍA CIVIL
OCAÑA
2014**

**Trabajo de grado presentado como requisito para optar el
Título de Ingeniero Civil**

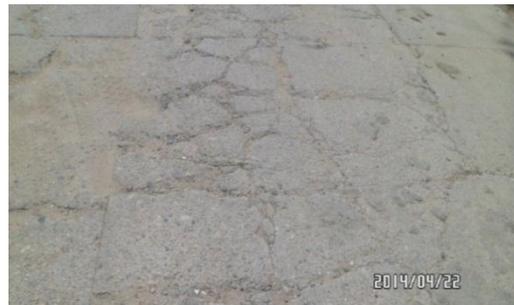
Figura 28. Bache

esta y un área de 708,96 m² sin pavimentar como lo indica la figura 27. En donde el 25,90% del área afectada corresponde a una severidad alta y el 0,58% a la severidad baja, conformadas por grietas de esquinas (GE), grietas longitudinales (GL), baches (BCH) y grietas en bloques (GB) representado en la figura 28.

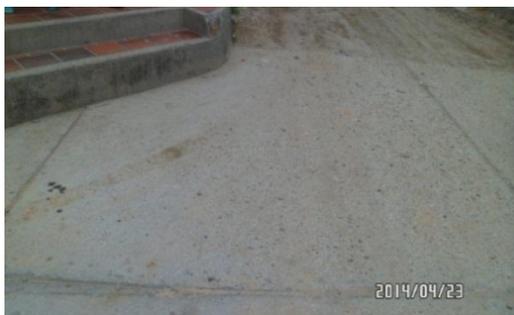
Figura 29. Losa en perfecto estado

Vía 6. Esta vía en concreto rígido posee una longitud de 119,45 m, con una ancho de calzada promedio de 5,80 m, con un área total de 692,81 m², 7 losas construidas y actualmente se encuentran en perfecto estado como lo muestra la figura 29 y un área de 629,30 m² se encuentran sin pavimentar representado en la figura 30.

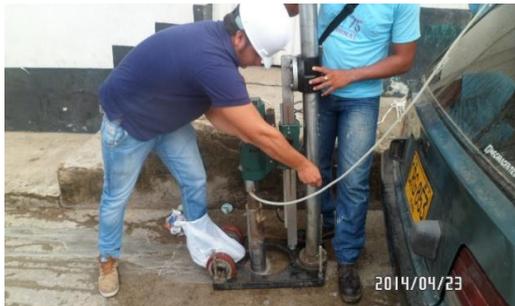
Figura 31. Extracción de núcleos de concreto Calle 4 barrio Dos de Octubre

Para la realización del ensayo de resistencia a la compresión de cilindros de concreto y la extracción de núcleos de concreto se hizo necesario la documentación de las NORMAS TÉCNICAS DEL INSTITUTO NACIONAL DE VÍAS (I.N.V. E – 410 – 07), (I.N.V. E – 418 – 07) y el montaje del mismo, los núcleos se extraerán perpendicularmente a una superficie horizontal, de manera que su eje sea perpendicular a la capa de concreto tal como se colocó originalmente y cuidando de no hacerlo en vecindades de juntas o bordes obvios del elemento construido como se muestra en la figura 31.

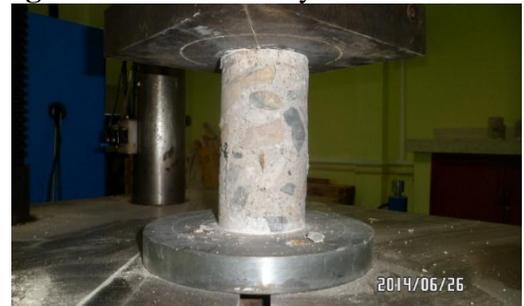
Figura 32. Fin del ensayo de resistencia

Las probetas tomadas en dirección perpendicular a una superficie vertical, se deberán extraer lo más cerca que sea posible del centro de la pieza y nunca cerca de juntas o bordes de ella. El ensayo de resistencia consiste en aplicar una carga axial de compresión a cilindros moldeados o a núcleos, a una velocidad de carga prescrita, hasta que se presente la falla como se muestra en la figura 32.

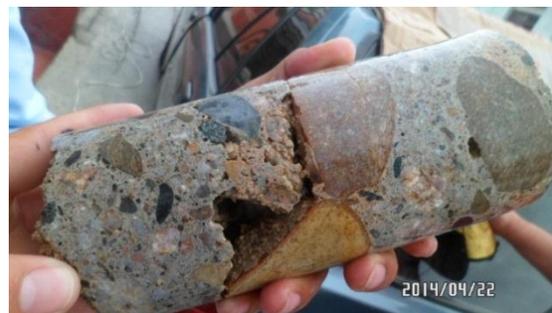
Figura 36. Muestra con agregados inapropiados

mezcla empleada para la construcción de las losas de concreto, donde no se realiza el vibrado adecuado para su construcción como lo indica la figura 35, la utilización de materiales de ríos de gran tamaño como se muestra en la figura 36, permitiendo que los cilindros y por ende las losas de concreto presenten fallas prematuras. El 3,2% de las fallas obtenidas en el ensayo de resistencias fueron del tipo A, la presencia de esta se da cuando se logra una carga de compresión bien aplicada sobre un espécimen de prueba bien preparado, un 25,8% para la del tipo B, presentada en especímenes que presentan una cara de aplicación de carga convexa y deficiencias del material de refrentado o rugosidades del plato de refrentado, un 38,7% para la falla del tipo C, presentada cuando las caras de aplicación de carga del espécimen están ligeramente fuera de las tolerancias de paralelismo establecidas o por ligeras desviaciones en el centrado del espécimen con respecto al eje de carga de la máquina, un 12,9% para la del tipo D, presentada comúnmente cuando las caras de aplicación de carga se encuentran en el límite de desviación (perpendicularidad) tolerada especificada de $0,5^\circ$, y un 19,4% para la falla del tipo E, presentada en especímenes que contienen una superficie de carga convexa y deficiencia del material de refrentado.

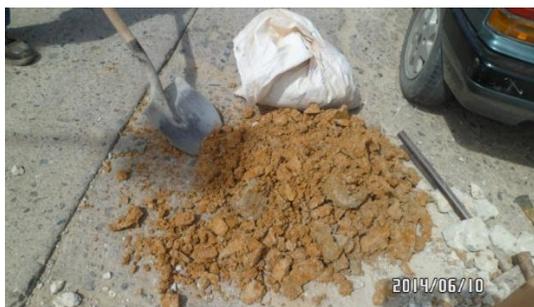
Figura 41. Material arcilloso extraído

Vía 1. Descripción y muestreo del apique # 1 muestra 1. Se define una arcilla de color café amarillento, de moderada plasticidad e índice de expansividad media (ver figura 41). Según la AASHTO; A-7-6 (8); y según el Sistema Unificado U.S.C; ML. Se presenta una humedad natural (w) igual a 20,02%; contenido de grava: 3,16%; contenido de arena: 30,63%; contenido de finos: 66,21% y un Índice de Plasticidad igual a 15,17%.

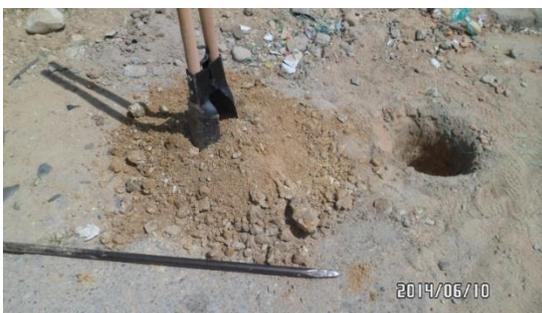
Figura 42. Arena arcillosa extraída

Descripción y muestreo del apique # 2 muestra 1. Se define una arena arcillosa de color café claro, de moderada plasticidad e índice de expansividad media (ver figura 42). Según la AASHTO; A-7-6 (2); y según el Sistema Unificado U.S.C; SC. Se presenta una humedad natural (w) igual a 17,63%; contenido de grava: 19,89%; contenido de arena: 44,31%; contenido de finos: 35,81% y un Índice de Plasticidad igual a 19,72%.

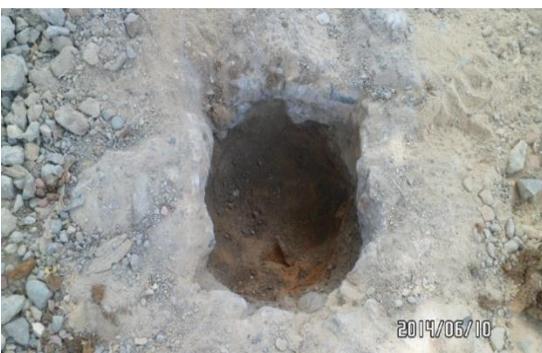
Figura 43. Material arcilloso

Descripción y muestreo del apique # 3 muestra 1. Se define una arcilla de color café, de alta plasticidad e índice de expansividad alto (ver figura 43). Según la AASHTO; A-7-6 (11); y según el Sistema Unificado U.S.C; CL. Se presenta una humedad natural (w) igual a 25,97%; contenido de grava: 2,10%; contenido de arena: 34,46%; contenido de finos: 63,43% y un Índice de Plasticidad igual a 23,61%.

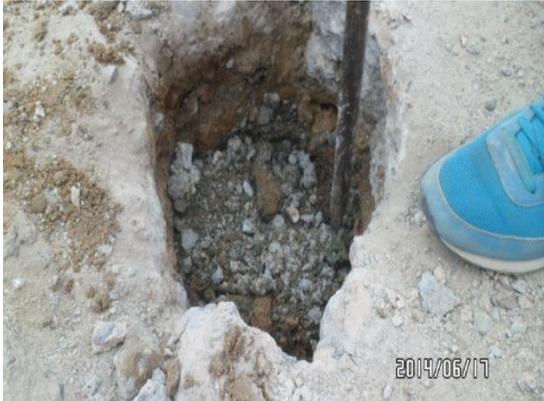
Figura 44. Arena arcillosa color beis

Vía 2. Descripción y muestreo del apique # 1 muestra 1. Se define una arena arcillosa de color beis oscuro, de moderada plasticidad e índice de expansividad alto (ver figura 44). Según la AASHTO; A-6 (4); y según el Sistema Unificado U.S.C; SC. Se presenta una humedad natural (w) igual a 28,15%; contenido de grava: 7,48%; contenido de arena: 48,32%; contenido de finos: 44,19% y un Índice de Plasticidad igual a 17,79%.

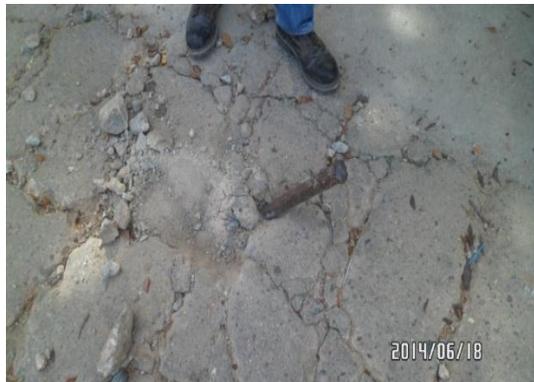
Figura 45. Levantamiento de losa de concreto

Descripción y muestreo del apique # 2 muestra 1. Se define una arena limo arcillosa de color beis, de moderada plasticidad e índice de expansividad media (ver figura 45). Según la AASHTO; A-2-6 (1); y según el Sistema Unificado U.S.C; SC. Se presenta una humedad natural (w) igual a 13,71%; contenido de grava: 25,90%; contenido de arena: 46,15%; contenido de finos: 27,95% y un Índice de Plasticidad igual a 18,51%.

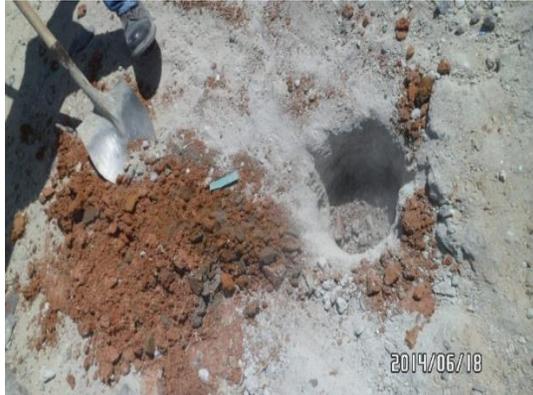
Figura 46. Culminación del apique

Descripción y muestreo del apique # 2 muestra 2. Se define una arena limo arcillosa de color beis claro, de moderada plasticidad e índice de expansividad medio (ver figura 46). Según la AASHTO; A-2-6 (1); y según el Sistema Unificado U.S.C; SC. Se presenta una humedad natural (w) igual a 13,71%; contenido de grava: 19,46%; contenido de arena: 51,58%; contenido de finos: 28,96% y un Índice de Plasticidad igual a 17,27%.

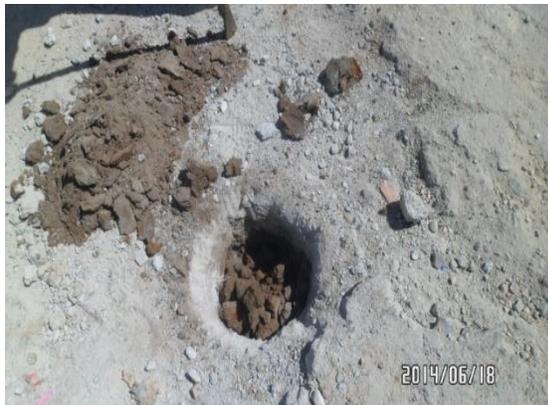
Figura 47. Material arcilloso color café pardo

Descripción y muestreo del apique # 3 muestra 1. Se define una arcilla de color café pardo, de moderada plasticidad e índice de expansividad alto (ver figura 47). Según la AASHTO; A-6 (6); y según el Sistema Unificado U.S.C; CL. Se presenta una humedad natural (w) igual a 27,04%; contenido de grava: 4,82%; contenido de arena: 40,39%; contenido de finos: 54,79% y un Índice de Plasticidad igual a 15,42%.

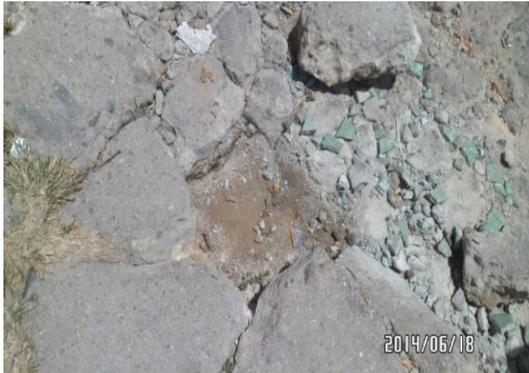
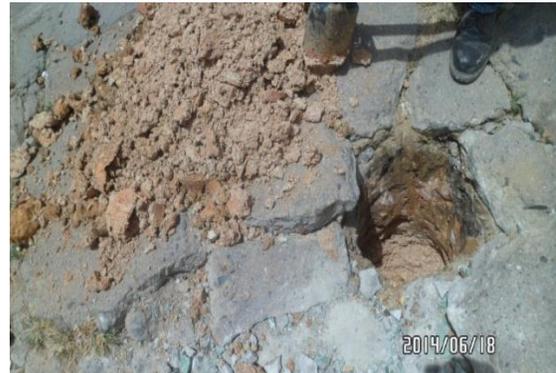
Vía 3. Descripción y muestreo del apique # 1 muestra 1. Se define una arcilla de color café, de moderada plasticidad e índice de expansividad medio (ver figura 48 y 49). Según la AASHTO; A-6 (7); y según el Sistema Unificado U.S.C; CL. Se presenta una humedad natural (w) igual a 35,88%; contenido de grava: 2,26%; contenido de arena: 30,63%; contenido de finos: 67,10% y un Índice de Plasticidad igual a 11,92%.

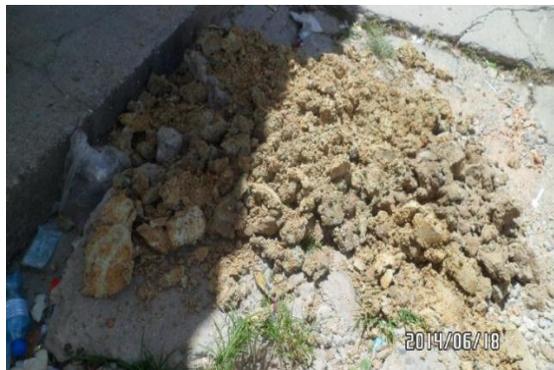
Figura 50. Material arcilloso

Descripción y muestreo del apique # 2 muestra 1. Se define una arcilla de color café, de moderada plasticidad e índice de expansividad medio (ver figura 50). Según la AASHTO; A-6 (8); y según el Sistema Unificado U.S.C; CL. Se presenta una humedad natural (w) igual a 50,30%; contenido de grava: 0,88%; contenido de arena: 27,93%; contenido de finos: 71,19% y un Índice de Plasticidad igual a 12,05%.

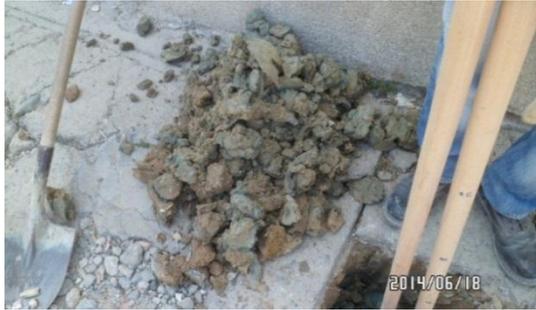
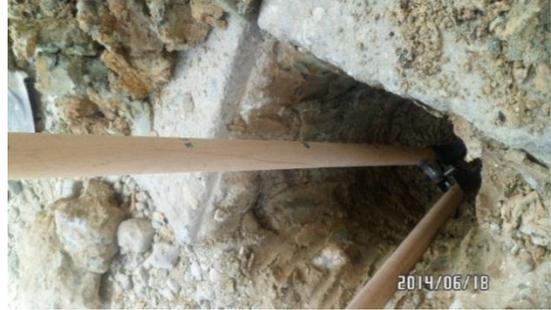
Descripción y muestreo del apique # 3 muestra 1. Se define una arcilla de color café, de moderada plasticidad e índice de expansividad medio (ver figura 51 y 52). Según la AASHTO; A-6 (5); y según el Sistema Unificado U.S.C; CL. Se presenta una humedad natural (w) igual a 36,96%; contenido de grava: 3,56%; contenido de arena: 35,98%; contenido de finos: 60,46% y un Índice de Plasticidad igual a 11,22%.

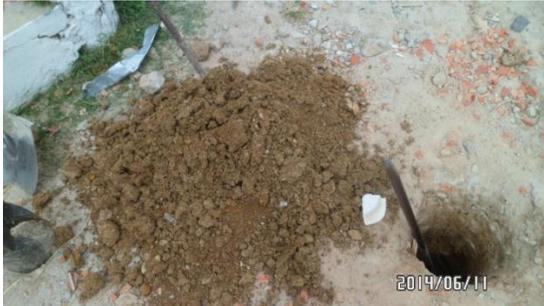
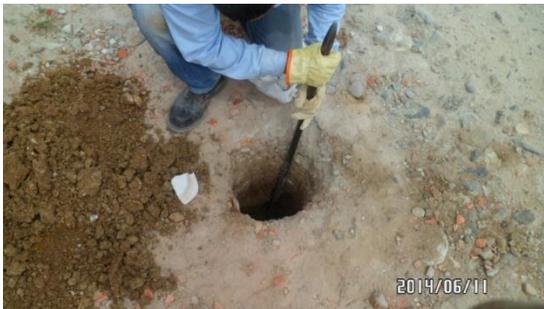
Vía 4. Descripción y muestreo del apique # 1 muestra 1. Se define una arena arcillosa de color café pardo, de moderada plasticidad e índice de expansividad medio (ver figura 53 y 54). Según la AASHTO; A-7-6 (0); y según el Sistema Unificado U.S.C; SC. Se presenta una humedad natural (w) igual a 14,63%; contenido de grava: 15,74%; contenido de arena: 48,80%; contenido de finos: 35,46% y un Índice de Plasticidad igual a 12,92%.

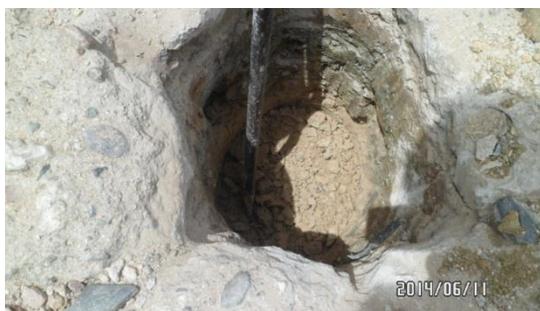
Figura 55. Desarrollo del apique

Descripción y muestreo del apique # 2 muestra 1. Se define una arena limo arcillosa de color café pardo, de moderada plasticidad e índice de expansividad medio (ver figura 55). Según la AASHTO; A-6 (1); y según el Sistema Unificado U.S.C; SC. Se presenta una humedad natural (w) igual a 15,60%; contenido de grava: 18,25%; contenido de arena: 44,22%; contenido de finos: 37,53% y un Índice de Plasticidad igual a 13,22%.

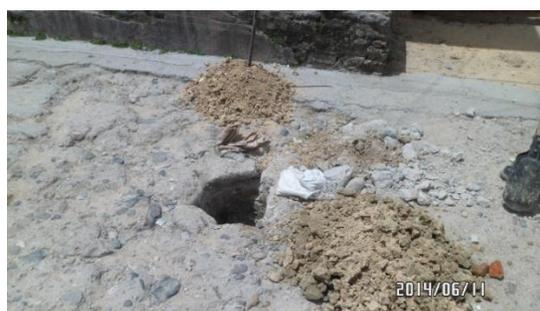
Figura 56. Estratos arcillosos encontrados

Descripción y muestreo del apique # 2 muestra 2. Se define una arcilla de color amarillo crema, de alta plasticidad e índice de expansividad alto (ver figura 56). Según la AASHTO; A-7-6 (10); y según el Sistema Unificado U.S.C; CL. Se presenta una humedad natural (w) igual a 15,60%; contenido de grava: 8,51%; contenido de arena: 31,30%; contenido de finos: 60,19% y un Índice de Plasticidad igual a 22,88%.

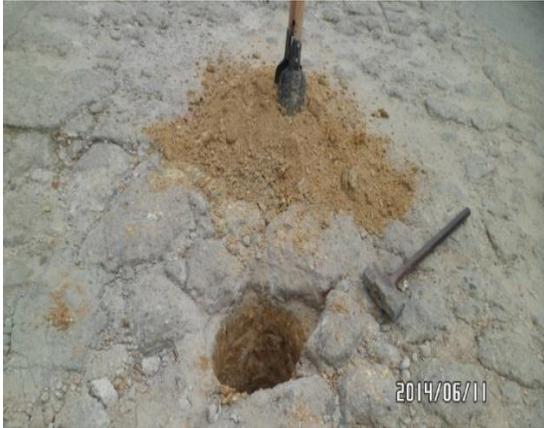
Figura 57. Arena arcillosa

Descripción y muestreo del apique # 3 muestra 1. Se define una arena arcillosa de color amarillo crema, de alta plasticidad e índice de expansividad alto (ver figura 57). Según la AASHTO; A-6 (5); y según el Sistema Unificado U.S.C; SC. Se presenta una humedad natural (w) igual a 21,70%; contenido de grava: 9,98%; contenido de arena: 46,26%; contenido de finos: 43,76% y un Índice de Plasticidad igual a 21,85%.

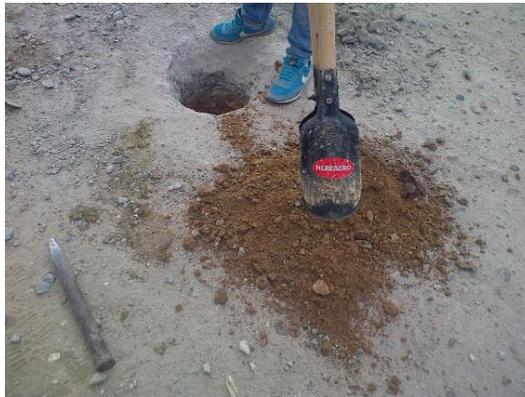
Figura 58. Arena arcillosa

Vía 5. Descripción y muestreo del apique # 1 muestra 1. Se define una arena arcillosa de color café amarillento, de moderada plasticidad e índice de expansividad medio (ver figura 58). Según la AASHTO; A-6 (3); y según el Sistema Unificado U.S.C; SC. Se presenta una humedad natural (w) igual a 13,37%; contenido de grava: 15,59%; contenido de arena: 42,13%; contenido de finos: 42,29% y un Índice de Plasticidad igual a 15,89%.

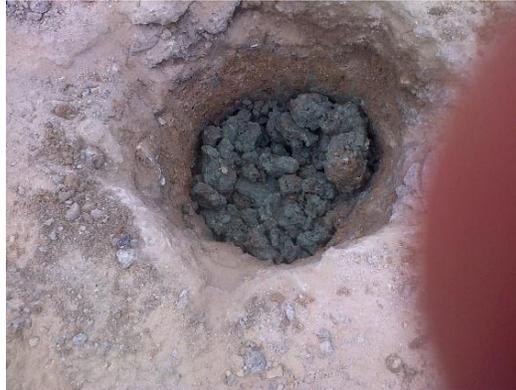
Figura 59. Arena arcillosa

Descripción y muestreo del apique # 2 muestra 1. Se define una arena arcillosa de color café grisáceo, de moderada plasticidad e índice de expansividad alto (ver figura 59). Según la AASHTO; A-6 (5); y según el Sistema Unificado U.S.C; SC. Se presenta una humedad natural (w) igual a 24,39%; contenido de grava: 17,21%; contenido de arena: 35,92%; contenido de finos: 46,82% y un Índice de Plasticidad igual a 18,39%.

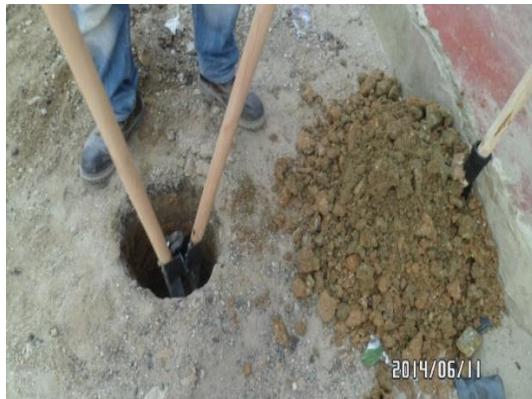
Figura 60. Arena arcillosa

Vía 6. Descripción y muestreo del apique # 1 muestra 1. Se define una arena arcillosa de color café amarillento, de moderada plasticidad e índice de expansividad medio (ver figura 60). Según la AASHTO; A-2-6 (0); y según el Sistema Unificado U.S.C; SC. Se presenta una humedad natural (w) igual a 16,54%; contenido de grava: 30,78%; contenido de arena: 44,10%; contenido de finos: 25,12% y un Índice de Plasticidad igual a 12,85%.

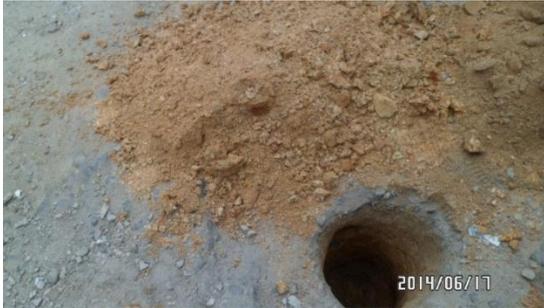
Figura 61. Arena arcillosa

Descripción y muestreo del apique # 2 muestra 1. Se define una arcilla de color amarillo crema, de alta plasticidad e índice de expansividad alto (ver figura 61). Según la AASHTO; A-7-6 (9); y según el Sistema Unificado U.S.C; CL. Se presenta una humedad natural (w) igual a 34,62%; contenido de grava: 2,09%; contenido de arena: 37,66%; contenido de finos: 60,25% y un Índice de Plasticidad igual a 20,37%.

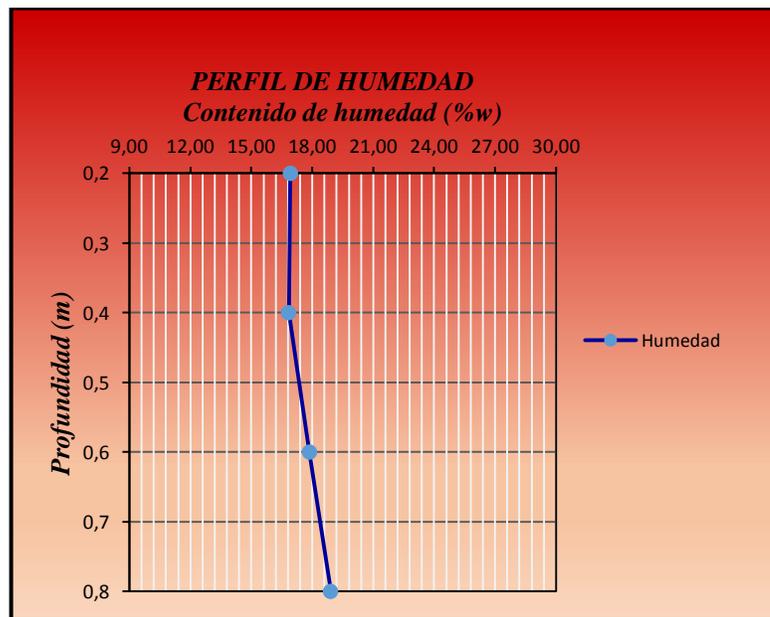
Gráfica 4. Perfil de humedades apique No. 2 del apique 1

Las muestras obtenidas de los apiques, tomadas desde la superficie hasta una profundidad de 0,80 m, indican una variación de la humedad con respecto a la profundidad en donde se muestra el aumento de la humedad, lo cual indica la cercanía al nivel freático (ver grafica 4).

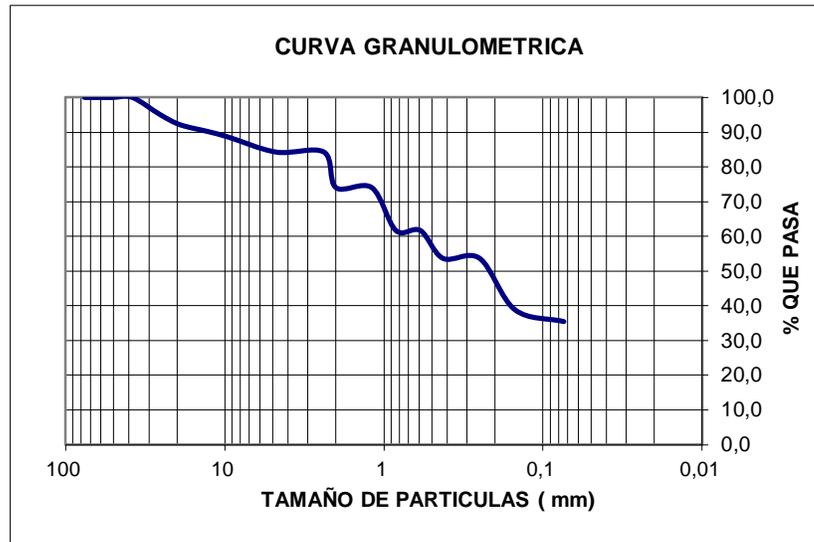
Grafica 5. Perfil granulométrico del apique No. 1 de la Vía 4

El análisis granulométrico deja ver la distribución del tamaño de las partículas presentes en cada una de las muestras en estudio, en donde se aprecian las combinaciones de dos o más fracciones uniformemente graduadas, conformándola en una granulometría discontinua (ver grafica 5), comprendiendo suelos que van desde arenas limo arcillosas hasta suelos arcillosos, los cuales corresponde a los de una subrasante regular o mala; por otra parte los resultados arrojados por los límites de atterberg dejan ver materiales con plasticidades que

van desde media con 15,91% hasta alta 26,11%, y límites líquidos de 32,38% hasta 44,85%, clasificándolos como suelos expansivos con baja y alta plasticidad.
