EN EL PRESENTE ESTUDIO SE REALIZÓ UNA EVALUACIÓN Y CARACTERIZACIÓN FÍSICA, QUÍMICA Y MECÁNICA, A TRAVÉS DE ENSAYOS NO DESTRUCTIVOS EN ALGUNOS PUENTES DEL MUNICIPIO DE OCAÑA, COMO LO FUERON EL PUENTE DE LA SAL, EL PUENTE DE LA GLORIA Y EL PUENTE DE PRIMERO DE MAYO.

EVALUACIÓN Y CARACTERIZACIÓN FÍSICA, QUÍMICA Y MECÁNICA, A TRAVÉS DE
ENSAYOS NO DESTRUCTIVOS EN PUENTES UBICADOS EN LA VÍA NACIONAL Y
MUNICIPAL DE LA CIUDAD DE OCAÑA, NORTE DE SANTANDER

Trabajo de Grado para Optar el Título de Ingeniero Civil

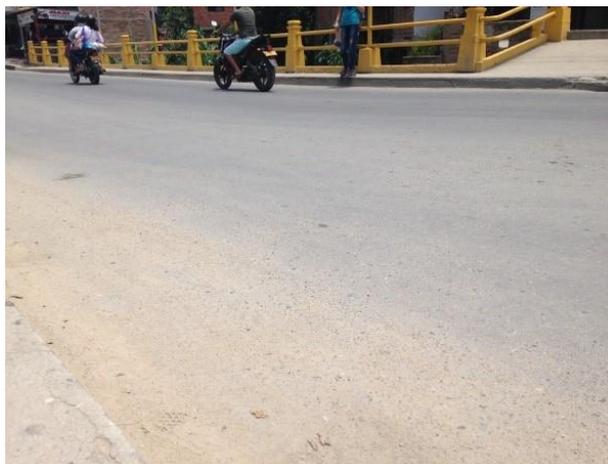
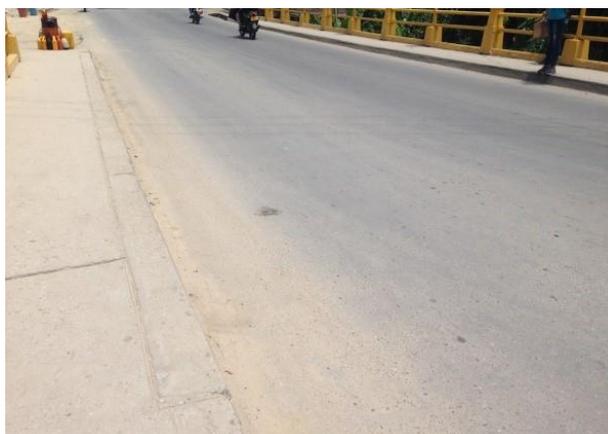
Se encontró de manera generalizada desgaste superficial el cual es ocasionado por la acción del tránsito que circula diariamente por el puente. El daño se presenta con una severidad baja, ya que su irregularidad no supera los 3mm.

Figura 6. Capa de rodadura puente de La Sal. Fuente: Autores 2016

Figura 7. Capa de rodadura 2 puente de La Sal. Fuente: Autores 2016

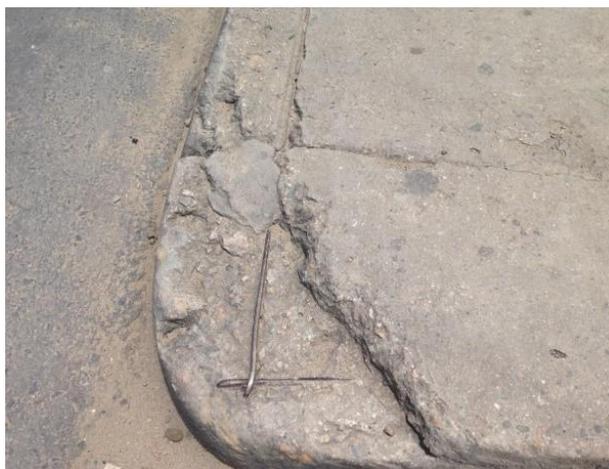
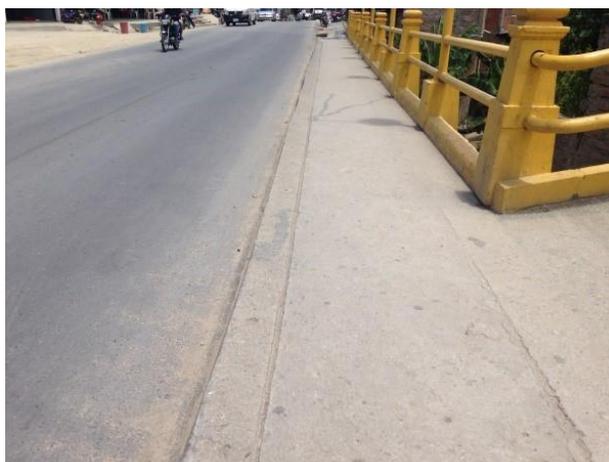
Los andenes presentan las mismas dimensiones en los dos costados del puente y son suficientemente anchas para el paso peatonal. Los daños encontrados fueron desportillamientos y acero expuesto.

Figura 8. Esquina Andenes puente de La Sal. Fuente: Autores 2016

Figura 9. Andenes puente de La Sal. Fuente: Autores 2016

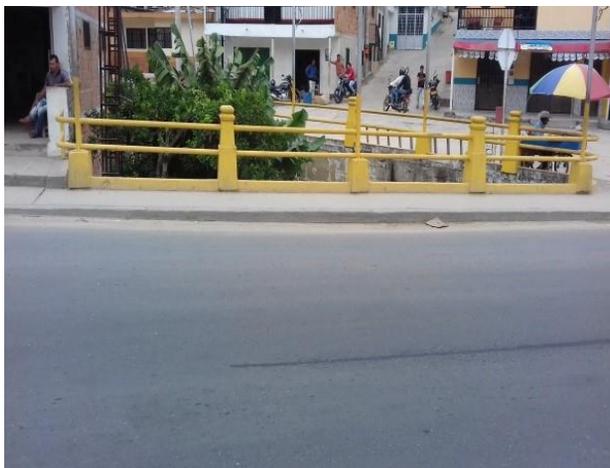
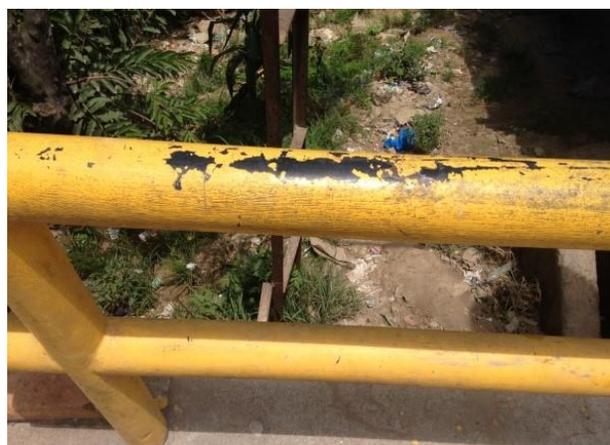
El material del que éstas están hechas es de pasamanos metálicos y postes de concreto, de los cuales los postes no presentan ningún daño, mientras que los pasamanos se evidencian corrosión y laminación de la pintura.

Figura 10. Barandas puente de La Sal. Fuente: Autores 2016

Figura 11. Estado de Barandas puente de La Sal. Fuente: Autores 2016

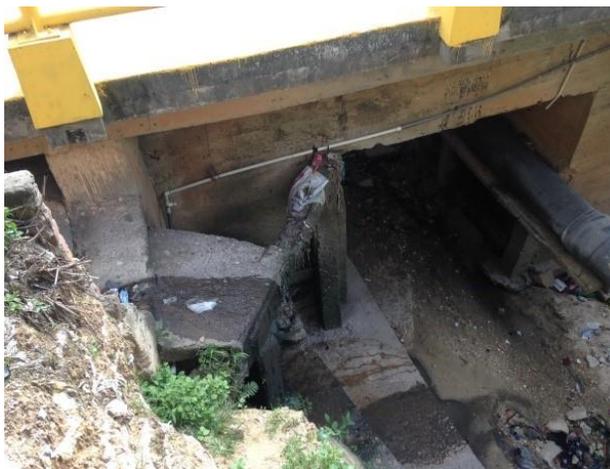
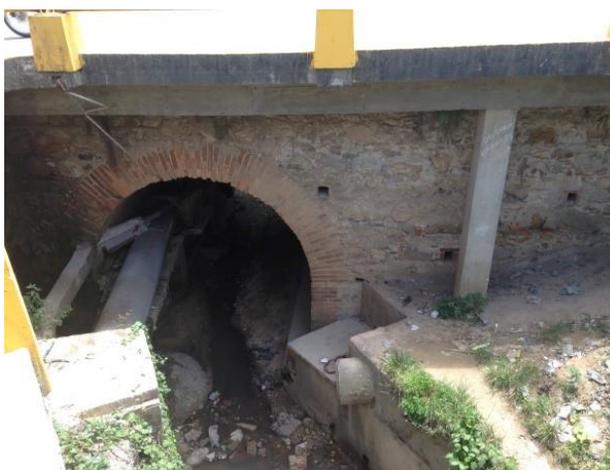
Los drenajes longitudinales funcionan correctamente, mientras que los transversales no, debido a que ocasionan descarga de agua sobre los elementos estructurales del puente, ocasionando deterioro y contaminación en el concreto.

Figura 14. Drenaje puente de La Sal. Fuente: Autores 2016

Figura 15. Estado del drenaje puente de La Sal. Fuente: Autores 2016

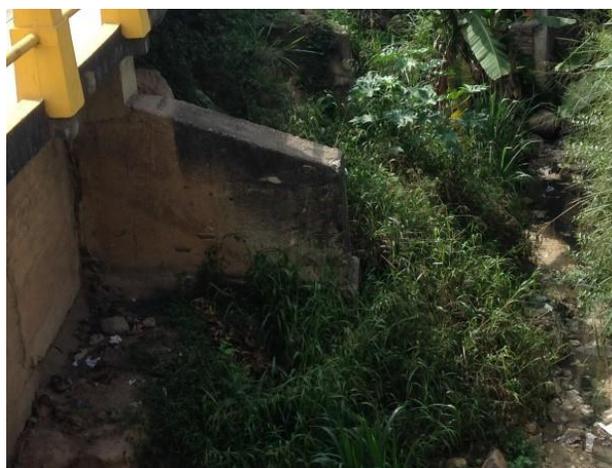
Los estribos del puente presentan grietas verticales en las uniones, las aletas presentan socavación en el terreno que se encuentran y problemas en el concreto expuesto, también presentan fisuras verticales, lo que podría ser ocasionado por problemas de asentamientos.

Figura 17. Aletas y Estribos puente de La Sal. Fuente: Autores 2016

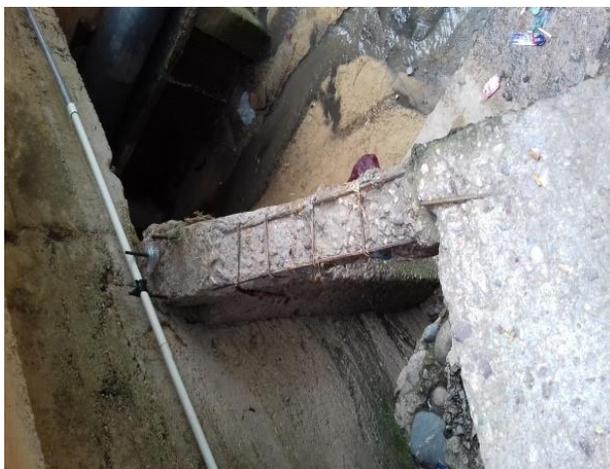
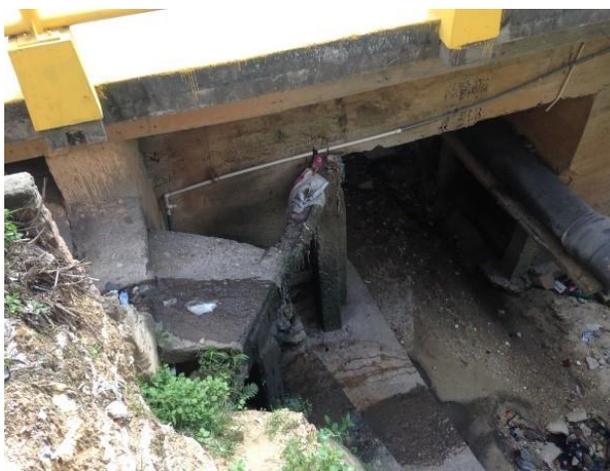
La losa, vigas y riostras del puente presentan los mismos daños generalizados como son: pérdida del concreto de recubrimiento, exposición de acero de refuerzo, hormigueros y deterioro en el concreto expuesto por drenajes inadecuados.

Figura 18. Estado de Losa y Vigas puente de La Sal. Fuente: Autores 2016

Figura 19. Losa y Vigas puente de La Sal. Fuente: Autores 2016

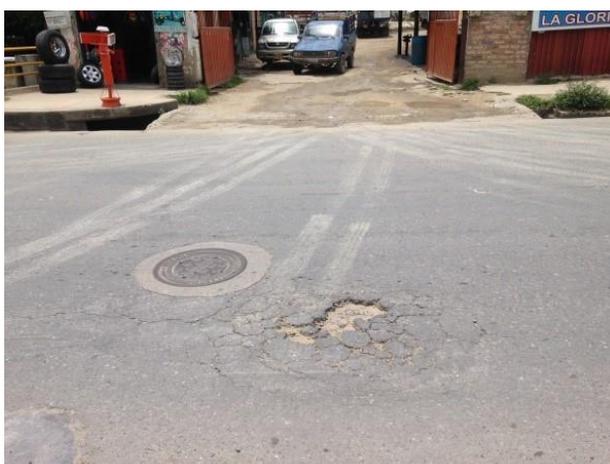
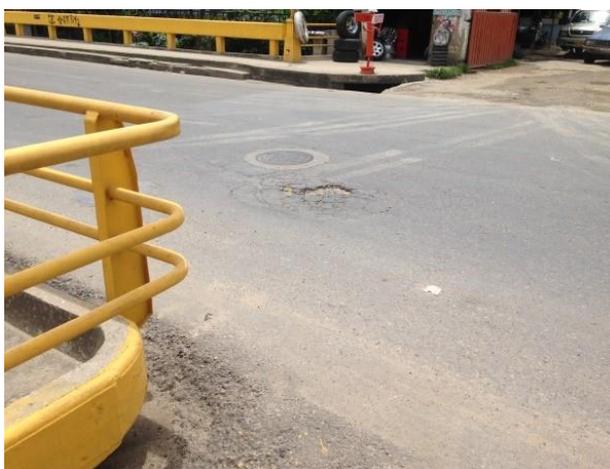
Para la revisión de los tipos de falla de la capa de rodadura del puente la de la gloria se tomó como guía el formato para la inspección visual de pavimentos flexibles diseñado por el Instituto Nacional de Vías. Es evidente la aparición de varios tipos de falla dentro del pavimento del puente debido a las acciones de carga del tránsito pesado que circula diariamente sobre éste, tales fallas son: descascaramiento con severidad media (profundidad entre 10 y 25mm), fisuras en bloque con severidad alta (aberturas por fisuras mayores de 3mm) la cual puede dar inicio a formación de piel de cocodrilo, parche con severidad baja y desgaste superficial.

Figura 20. Estado de Capa de rodadura puente de La Gloria. Fuente: Autores 2016

Figura 21. Capa de rodadura puente de La Gloria. Fuente: Autores 2016

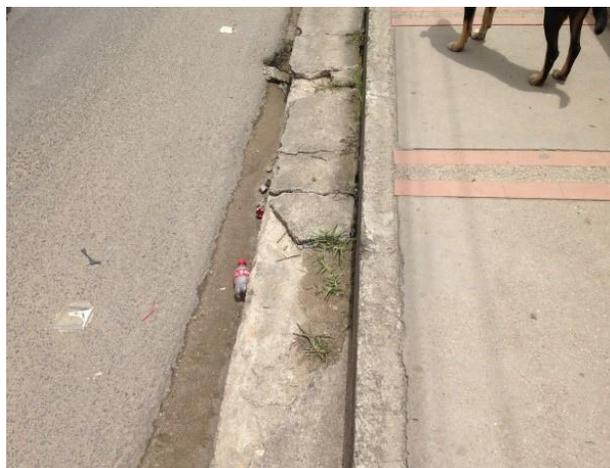
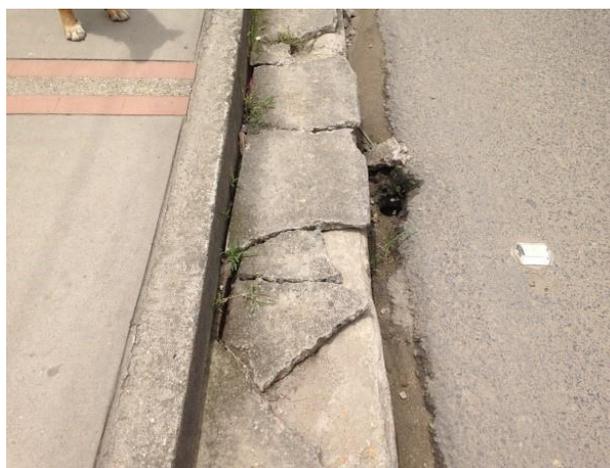
Los andenes presentan las mismas dimensiones en los dos costados del puente y son suficientemente anchas para el paso peatonal. Los daños encontrados fueron agrietamientos al costado derecho del puente dirección norte-sur.

Figura 22. Estado de Andenes y/o Bordillos puente de La Gloria. Fuente: Autores 2016

Figura 23. Andenes y/o Bordillos puente de La Gloria. Fuente: Autores 2016

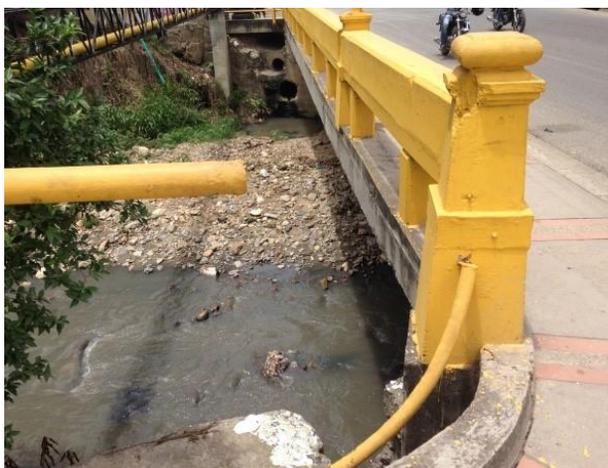
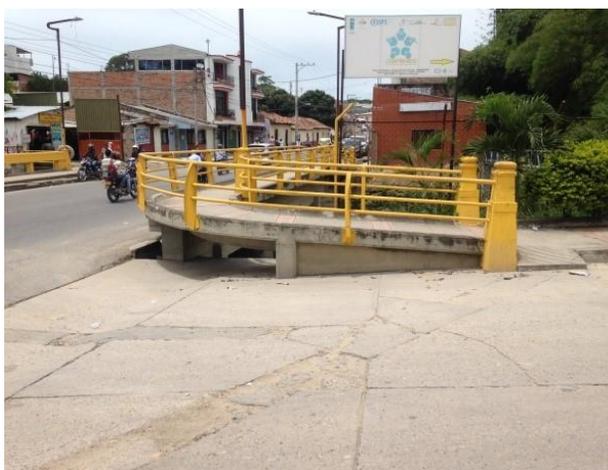
El material del que éstas están hechas es de pasamanos en concreto en el costado derecho del puente sentido norte-sur y de pasamanos metálicos con postes de concreto del costado izquierdo sentido norte-sur, de los cuales solo se evidencio fractura en uno de los postes, mientras que en los pasamanos se evidencia ausencia de elementos y golpes por impacto.

Figura 24. Estado de Barandas puente de La Gloria. Fuente: Autores 2016

Figura 25. Barandas puente de La Gloria. Fuente: Autores 2016

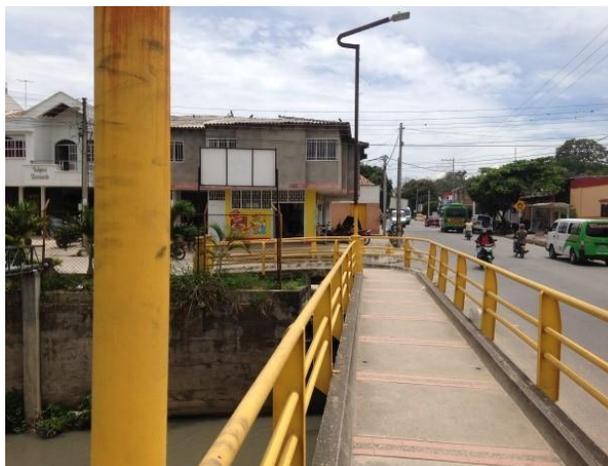
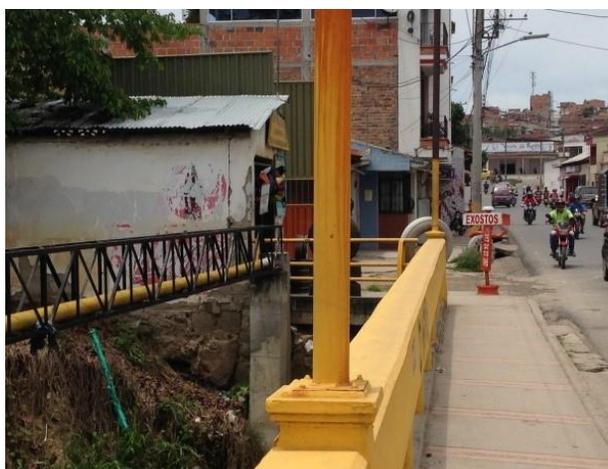
La iluminación del puente se encuentra completa, la totalidad de sus lámparas funcionan completamente. Se evidenció corrosión en los postes de las lámparas.

Figura 26. Estado de Iluminación puente de La Gloria. Fuente: Autores 2016

Figura 27. Iluminación puente de La Gloria. Fuente: Autores 2016

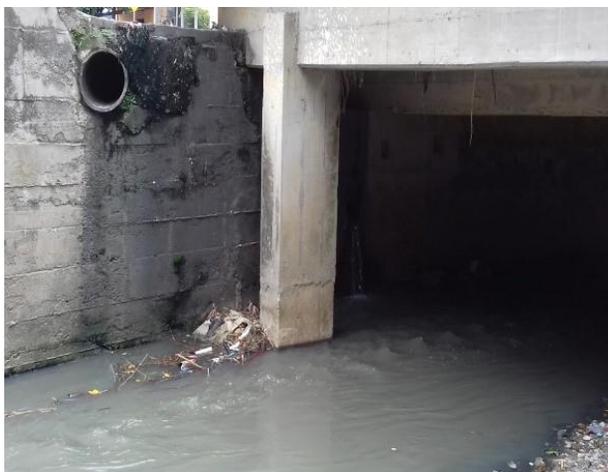
Las columnas, pila y estribos del puente se encuentran en buen estado, no existe indicios de problemas debido a las cimentaciones, fisuras en el concreto provocadas por corrosión del refuerzo o fisuras por asentamientos. Existen segregación y hormigueros en el concreto expuesto en los tres elementos

Figura 31. Estado Pilas y Columnas puente de la Gloria. Fuente: Autores 2016

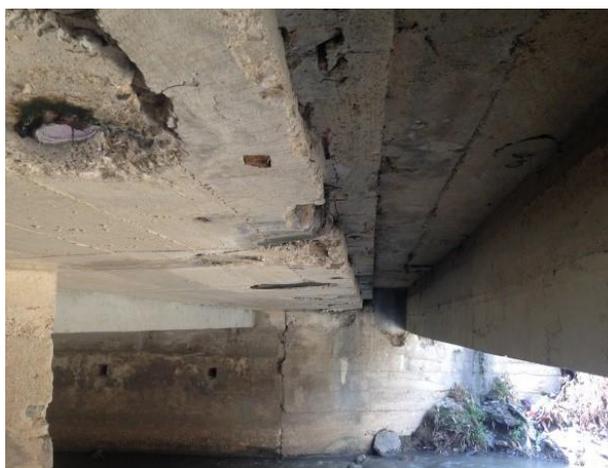
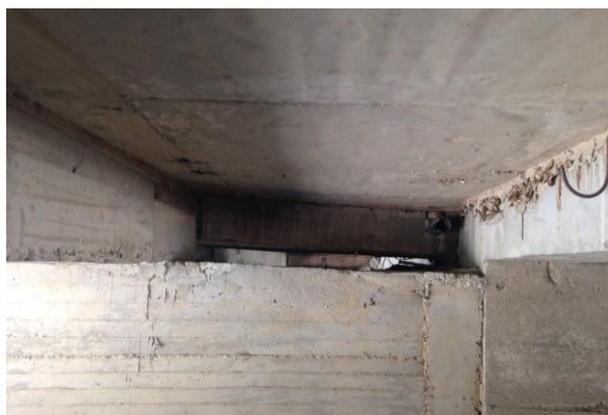
Se realizó un análisis detallado de cada una de las vigas, riostras y losa del puente con el fin de comprobar su estado e identificar los daños presentes. En la losa se evidencia fisuras, descascaramientos y exposición del acero de refuerzo en pequeñas partes, también existe infiltraciones de agua y deterioro por causa de ésta.

En las vigas longitudinales se evidencia pérdida del concreto de recubrimiento, exposición del acero de refuerzo y corrosión del mismo, fisuras, segregación y hormigueros.

Figura 32. Estado de Losa, Vigas y Riostras puente de La Gloria. Fuente: Autores 2016

Figura 33. Losa, Vigas y Riostras puente de La Gloria. Fuente: Autores 2016

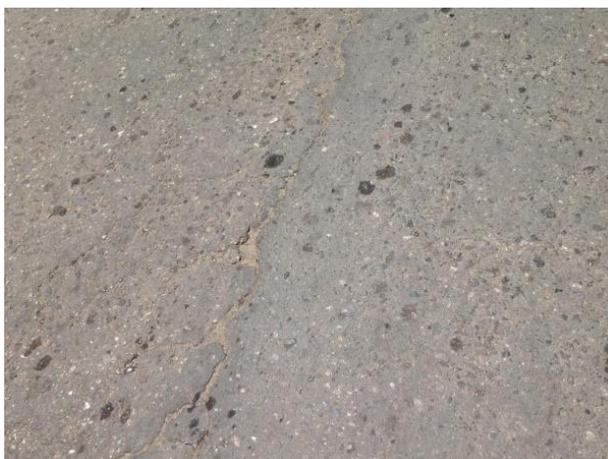
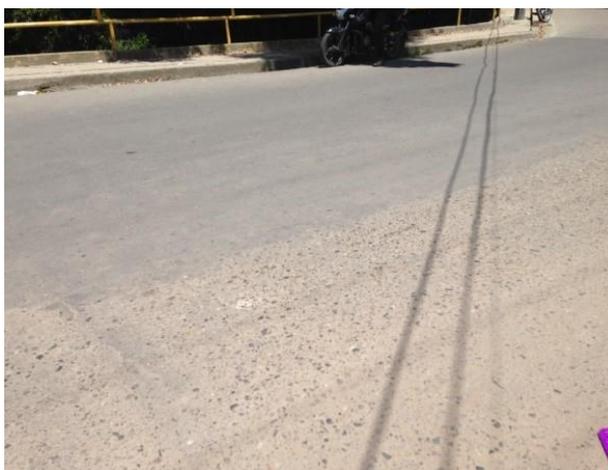
Para la revisión de los tipos de falla de la capa de rodadura del puente primero de mayo se tomó como guía el formato para la inspección visual de pavimentos flexibles diseñado por el Instituto Nacional de Vías. Se encontró de manera generalizada desgaste superficial el cual es ocasionado por la acción del tránsito que circula diariamente por el puente, El daño se presenta con una severidad baja, ya que su irregularidad no supera los 3mm, existen fisuras longitudinales con severidad media (fisuras con abertura entre 1 y 3mm), parche con severidad baja (se encuentra en buena condición y se desempeña satisfactoriamente) y pérdida de agregado con severidad media (separación de agregados entre 0.05 y 0.15 mts.)

Figura 34. Estado de Capa de rodadura puente Primero de Mayo. Fuente: Autores 2016

Figura 35. Capa de rodadura puente Primero de Mayo. Fuente: Autores 2016

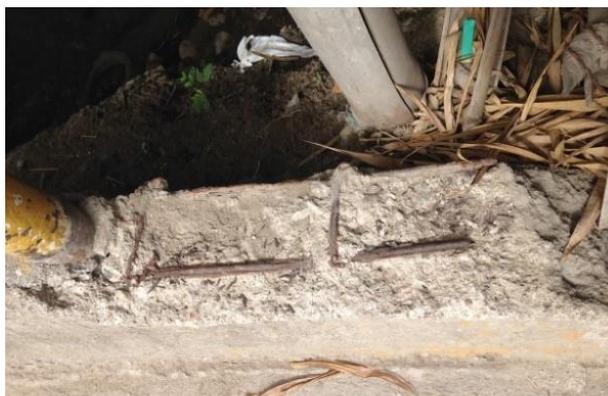
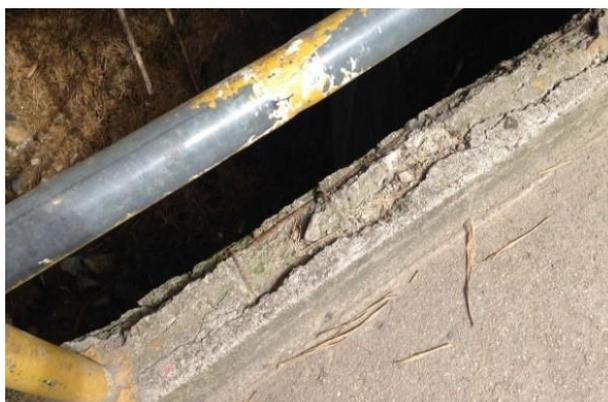
Los daños encontrados en los bordillos a ambos costados del puente fueron desportillamiento, acero expuesto y corrosión del acero expuesto.

Figura 36. Bordillos desportillados, acero expuesto, corrosión del mismo puente Primero de Mayo. Fuente: Autores 2016

Figura 37. Estado de Bordillos desportillados, acero expuesto, corrosión del mismo puente Primero de Mayo. Fuente: Autores 2016

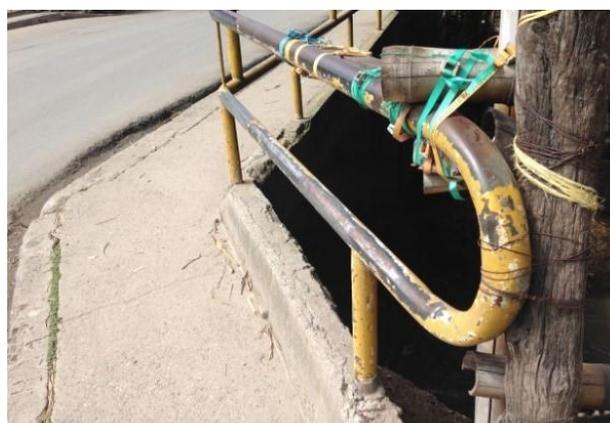
Se nota el deterioro de las barandas y la presencia de corrosión y de laminación de la pintura, lo que produce daños progresivos y continuos.

Figura 39. Estado de Barandas puente Primero de Mayo. Fuente: Autores 2016

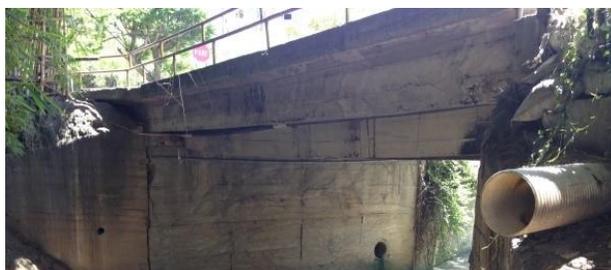
Los drenajes longitudinales se encuentran en buen estado y su funcionamiento es óptimo, no existe taponamiento o algún otro tipo de daño, mientras que los drenajes transversales no funcionan correctamente, debido a que no son suficientes para evitar el estancamiento de agua sobre la superficie del puente.

Figura 45. Estado de Drenajes puente Primero de Mayo. Fuente: Autores 2016

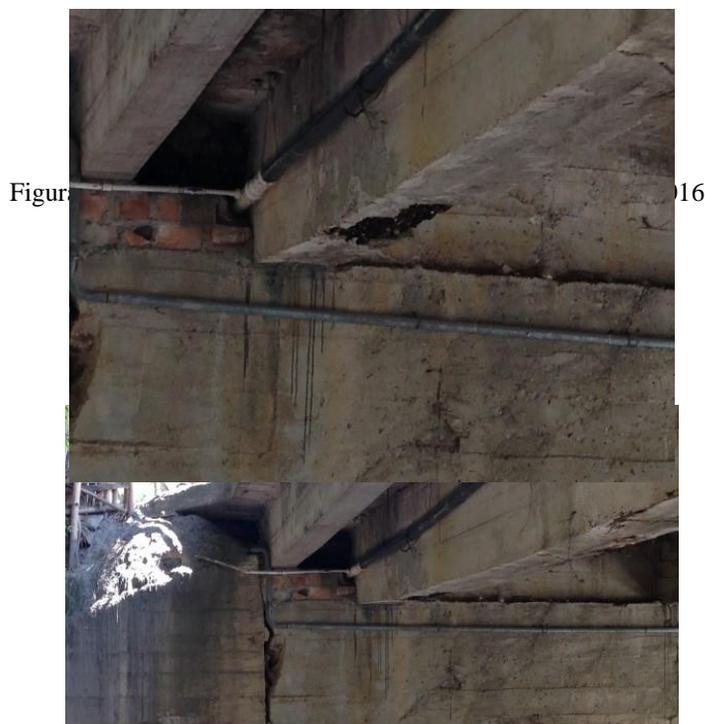
Los daños encontrados fueron grietas verticales en la unión, fisuras y deterioro en el concreto provocado por corrosión del refuerzo, problemas en el concreto como segregación y hormigueros.

Figura 47. Estado de Aletas puente Primero de Mayo. Fuente: Autores 2016

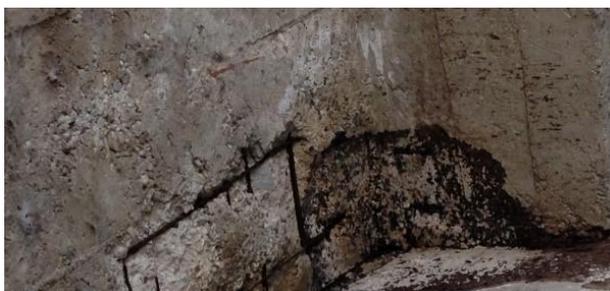
Figura 49. Estado de Losa, Vigas y Riostras puente Primero de Mayo. Fuente: Autores 2016

En la losa se evidencia fisuras, descascaramientos, pérdida del concreto de recubrimiento, exposición del acero de refuerzo y corrosión del mismo, también existe presenta infiltraciones de agua y deterioro por causa de ésta.

En las vigas longitudinales como en las riostras se evidencia pérdida del concreto de recubrimiento, exposición del acero de refuerzo y corrosión del mismo, fisuras, segregación y hormigueros.

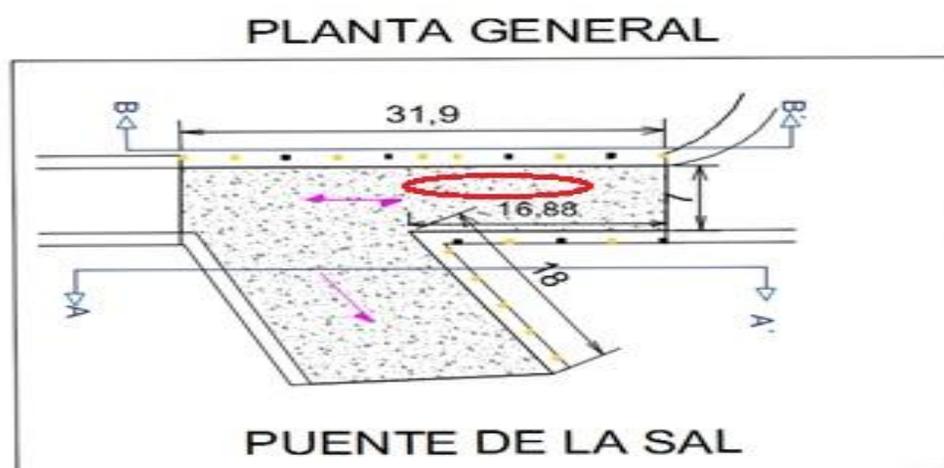
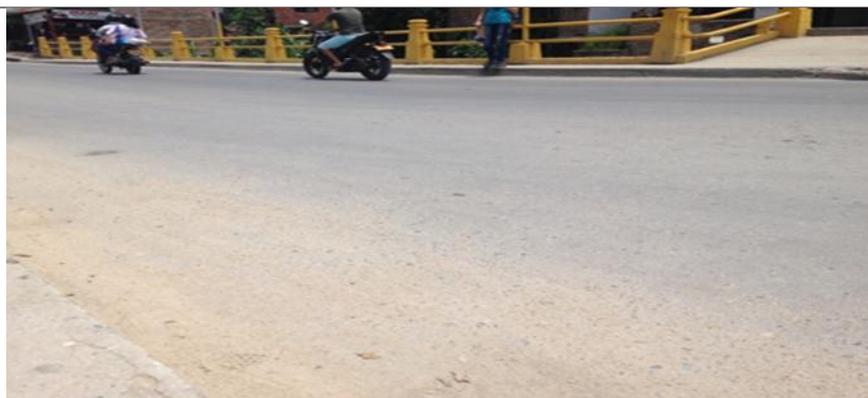
TOMA DE DATOS DE PATOLOGIAS			
EVALUACIÓN Y CARACTERIZACIÓN FÍSICA, QUÍMICA Y MECÁNICA, A TRAVÉS DE ENSAYOS NO DESTRUCTIVOS EN PUENTES UBICADOS EN LA VÍA NACIONAL Y MUNICIPAL DE LA CIUDAD DE OCAÑA, NORTE DE SANTANDER.	Ubicación	Puente de La Sal	
	Longitud total	31,9 metros	
Autores	Luis Hernando Ballesteros López	Elemento	Capa de rodadura
	Yuneiry Ortiz Pérez	Daño	Desgaste superficial
Director	Ing. Ciro A. Peñaranda Carrascal	Severidad	Baja

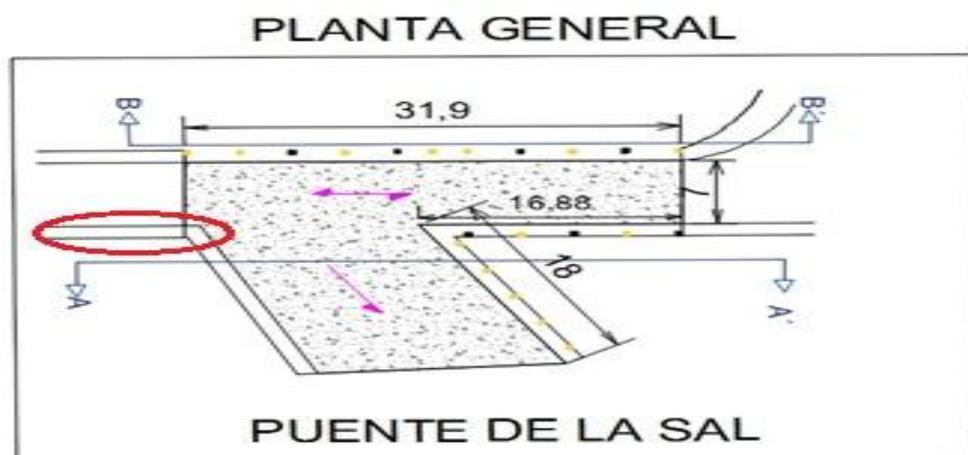
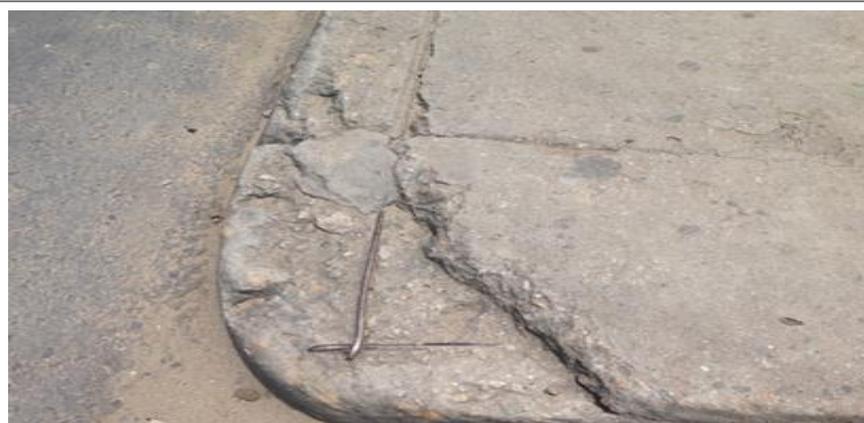
Tabla 2. Toma de Datos Puentes La Sal: Andenes y bordillos

TOMA DE DATOS DE PATOLOGIAS			
EVALUACIÓN Y CARACTERIZACIÓN FÍSICA, QUÍMICA Y MECÁNICA, A TRAVÉS DE ENSAYOS NO DESTRUCTIVOS EN PUENTES UBICADOS EN LA VÍA NACIONAL Y MUNICIPAL DE LA CIUDAD DE OCAÑA, NORTE DE SANTANDER.	Ubicación	Puente de La Sal	
	Longitud total	31,9 metros	
Autores	Luis Hernando Ballesteros López	Elemento	Andenes y bordillos
	Yuneiry Ortiz Pérez	Daño	Desportillamento y acero expuesto.
Director	Ing. Ciro A. Peñaranda Carrascal	Severidad	Alta

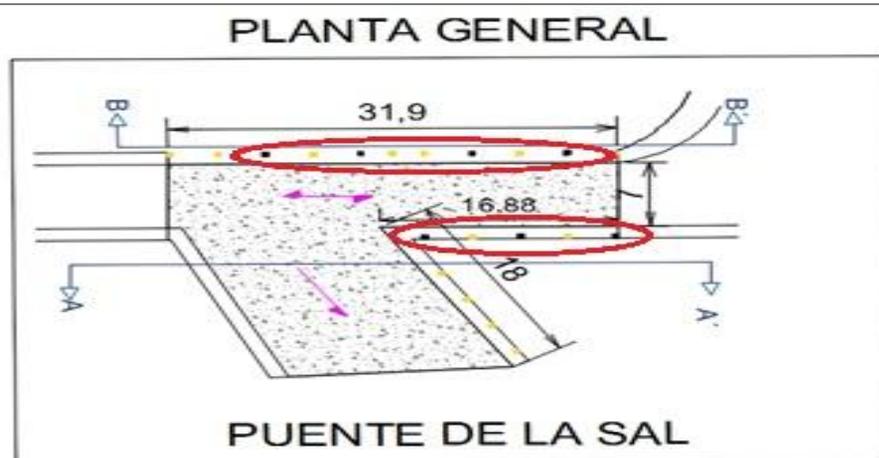
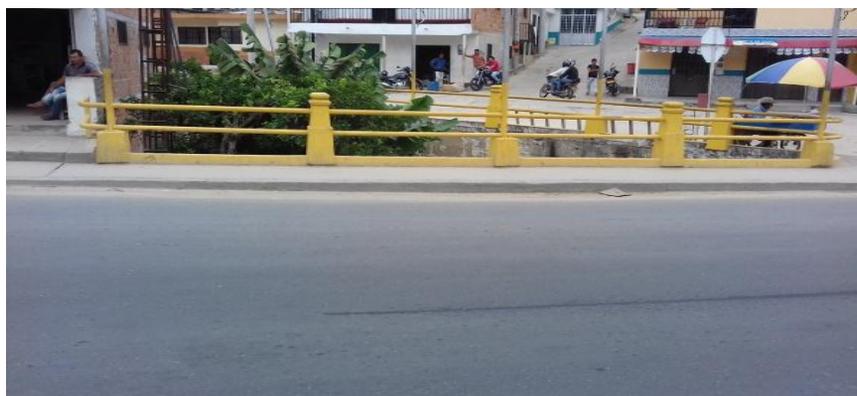
Tabla 3. Toma de Datos Puesto La Sal: Barandas

TOMA DE DATOS DE PATOLOGIAS			
EVALUACIÓN Y CARACTERIZACIÓN FÍSICA, QUÍMICA Y MECÁNICA, A TRAVÉS DE ENSAYOS NO DESTRUCTIVOS EN PUENTES UBICADOS EN LA VÍA NACIONAL Y MUNICIPAL DE LA CIUDAD DE OCAÑA, NORTE DE SANTANDER.	Ubicación	Puesto de La Sal	
	Longitud total	31,9 metros	
Autores	Luis Hernando Ballesteros López	Elemento	Barandas
	Yuneiry Ortiz Pérez	Daño	Corrosión y laminación
Director	Ing. Ciro A. Peñaranda Carrascal	Severidad	Media

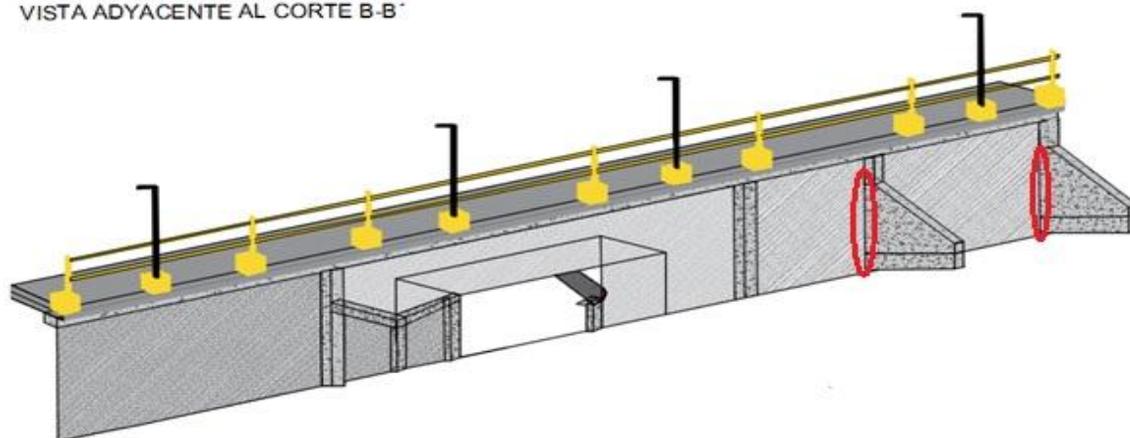
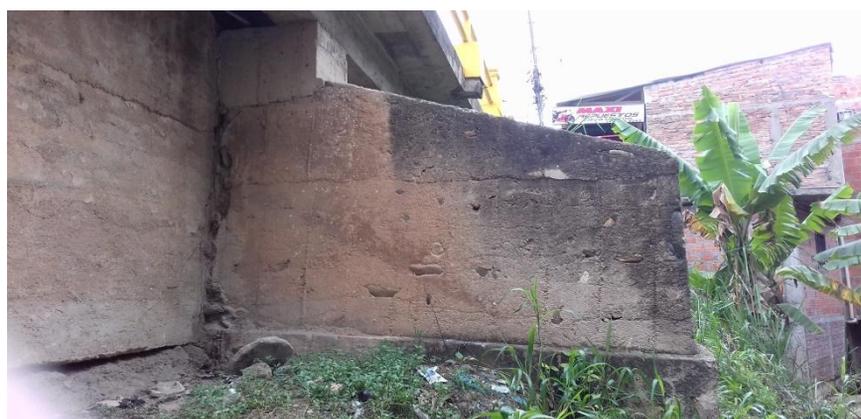
Tabla 4. Toma de Datos Puesto La Sal: Aletas, grietas y verticales

TOMA DE DATOS DE PATOLOGIAS			
EVALUACIÓN Y CARACTERIZACIÓN FÍSICA, QUÍMICA Y MECÁNICA, A TRAVÉS DE ENSAYOS NO DESTRUCTIVOS EN PUENTES UBICADOS EN LA VÍA NACIONAL Y MUNICIPAL DE LA CIUDAD DE OCAÑA, NORTE DE SANTANDER.	Ubicación	Puesto de La Sal	
	Longitud total	31,9 metros	
Autores	Luis Hernando Ballesteros López	Elemento	Aletas
	Yuneiry Ortiz Pérez	Daño	Grietas verticales
Director	Ing. Ciro A. Peñaranda Carrascal	Severidad	Alta

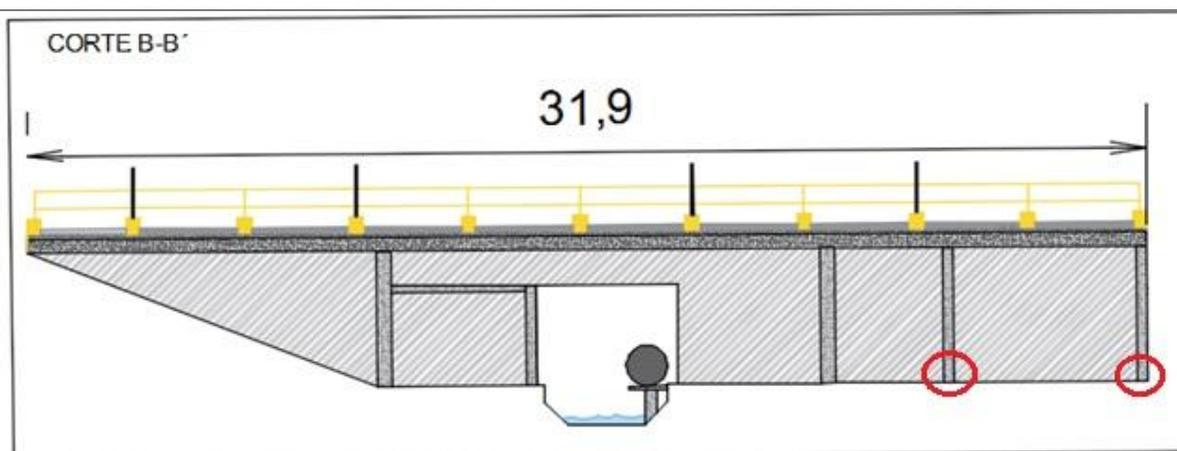
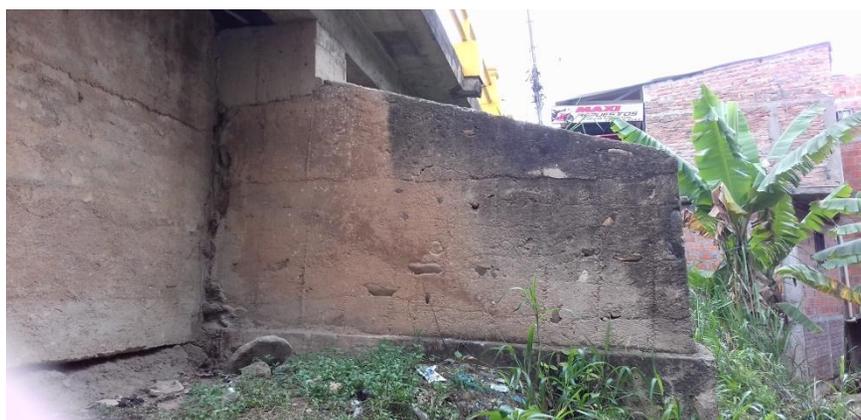
Tabla 5. Toma de Datos Puentes La Sal: Aletas - socavación

TOMA DE DATOS DE PATOLOGIAS			
EVALUACIÓN Y CARACTERIZACIÓN FÍSICA, QUÍMICA Y MECÁNICA, A TRAVÉS DE ENSAYOS NO DESTRUCTIVOS EN PUENTES UBICADOS EN LA VÍA NACIONAL Y MUNICIPAL DE LA CIUDAD DE OCAÑA, NORTE DE SANTANDER.	Ubicación	Puente de La Sal	
	Longitud total	31,9 metros	
Autores	Luis Hernando Ballesteros López	Elemento	Aletas
	Yuneiry Ortiz Pérez	Daño	Socavación
Director	Ing. Ciro A. Peñaranda Carrascal	Severidad	Baja

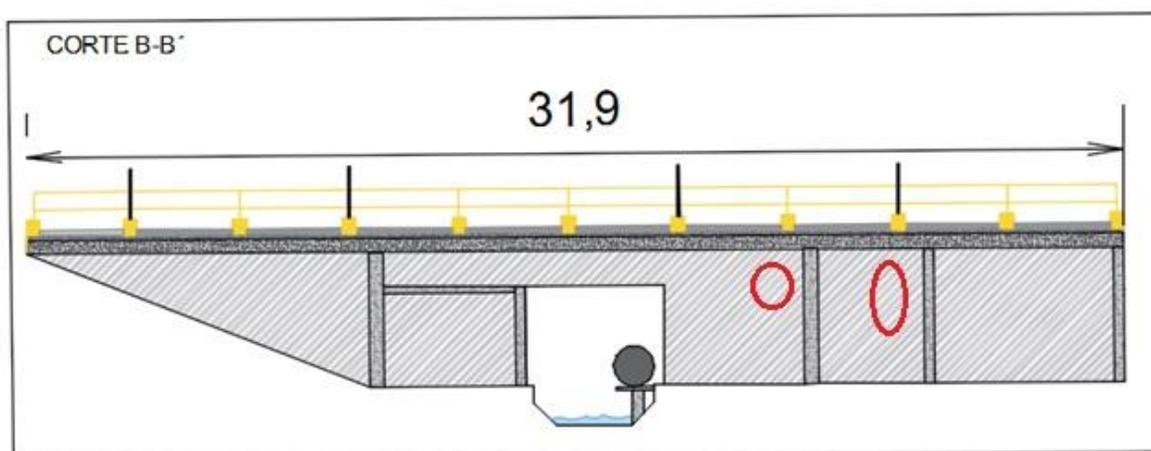
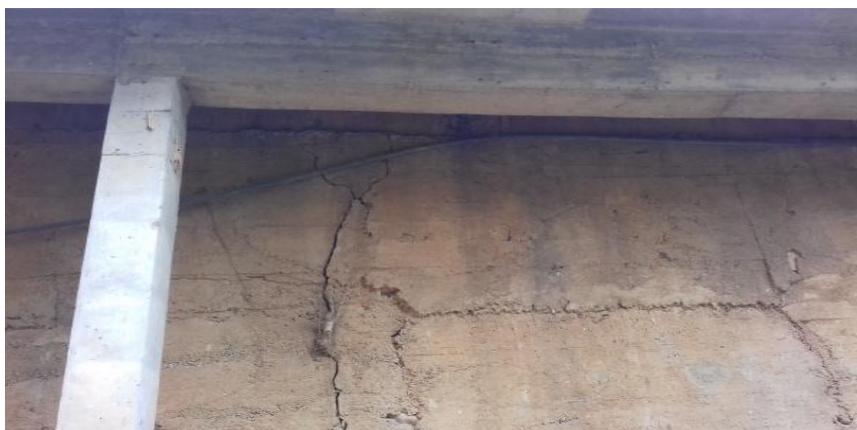
Tabla 6. Toma de Datos Puesto La Sal: Estribos

TOMA DE DATOS DE PATOLOGIAS			
EVALUACIÓN Y CARACTERIZACIÓN FÍSICA, QUÍMICA Y MECÁNICA, A TRAVÉS DE ENSAYOS NO DESTRUCTIVOS EN PUENTES UBICADOS EN LA VÍA NACIONAL Y MUNICIPAL DE LA CIUDAD DE OCAÑA, NORTE DE SANTANDER.	Ubicación	Puesto de La Sal	
	Longitud total	31,9 metros	
Autores	Luis Hernando Ballesteros López	Elemento	Estribos
	Yuneiry Ortiz Pérez	Daño	Fisuras en estribos
Director	Ing. Ciro A. Peñaranda Carrascal	Severidad	Alta

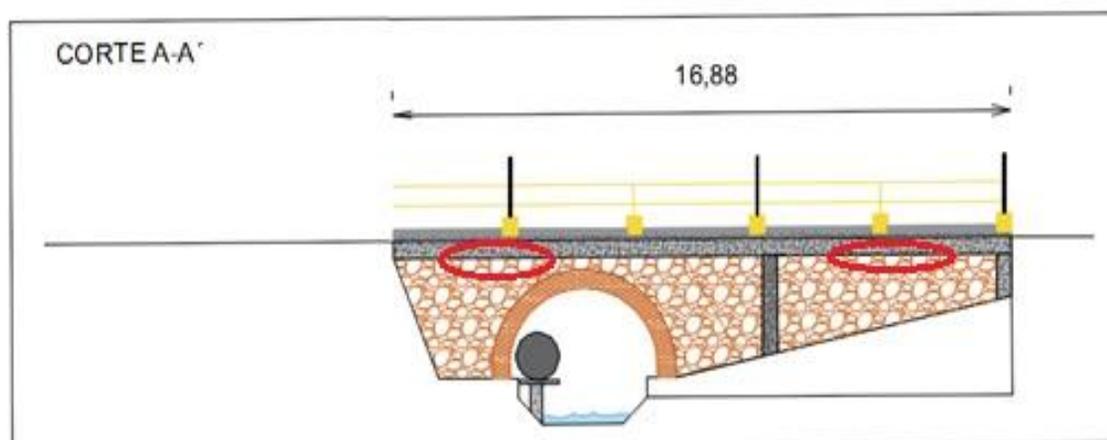
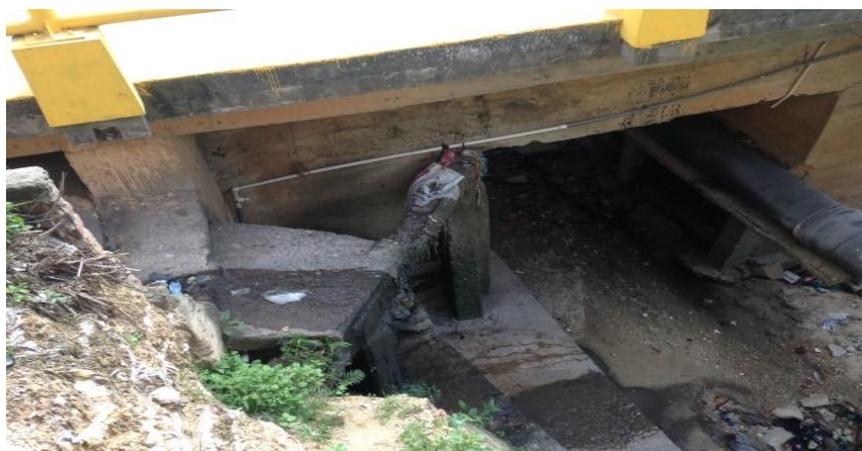
Tabla 7. Toma de Datos Puesto La Sal: vigas y riostras

TOMA DE DATOS DE PATOLOGIAS			
EVALUACIÓN Y CARACTERIZACIÓN FÍSICA, QUÍMICA Y MECÁNICA, A TRAVÉS DE ENSAYOS NO DESTRUCTIVOS EN PUENTES UBICADOS EN LA VÍA NACIONAL Y MUNICIPAL DE LA CIUDAD DE OCAÑA, NORTE DE SANTANDER.	Ubicación	Puesto de La Sal	
	Longitud total	31,9 metros	
Autores	Luis Hernando Ballesteros López	Elemento	Vigas y riostras
	Yuneiry Ortiz Pérez	Daño	Perdida del concreto de recubrimiento
Director	Ing. Ciro A. Peñaranda Carrascal	Severidad	Alta

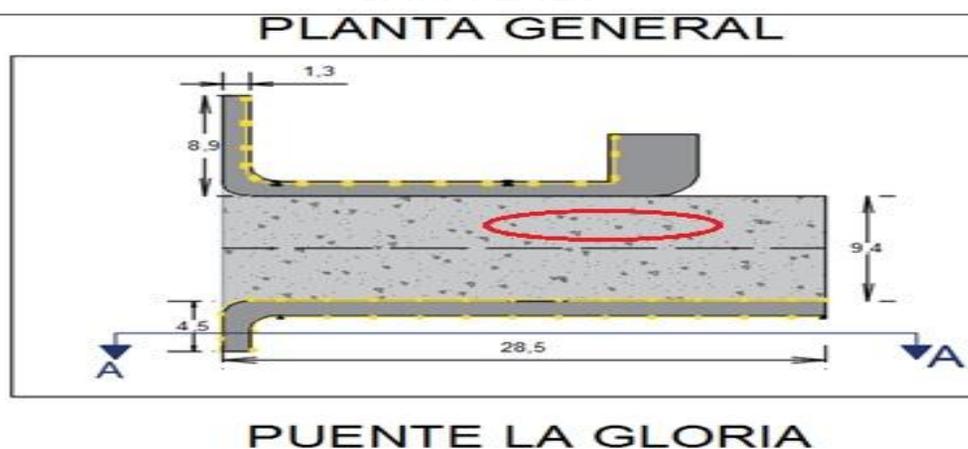
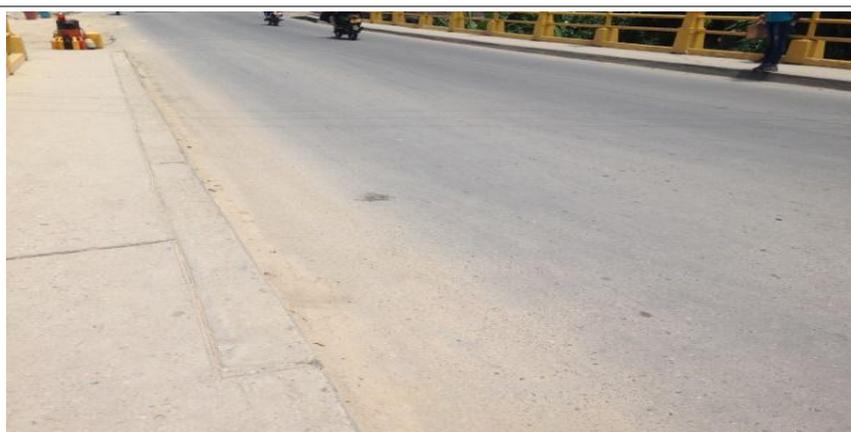
TOMA DE DATOS DE PATOLOGIAS			
EVALUACIÓN Y CARACTERIZACIÓN FÍSICA, QUÍMICA Y MECÁNICA, A TRAVÉS DE ENSAYOS NO DESTRUCTIVOS EN PUENTES UBICADOS EN LA VÍA NACIONAL Y MUNICIPAL DE LA CIUDAD DE OCAÑA, NORTE DE SANTANDER.	Ubicación	Puente de La Gloria	
	Longitud total	28,50 metros	
Autores	Luis Hernando Ballesteros López	Elemento	Capa de rodadura
	Yuneiry Ortiz Pérez	Daño	Descascaramiento
Director	Ing. Ciro A. Peñaranda Carrascal	Severidad	Media

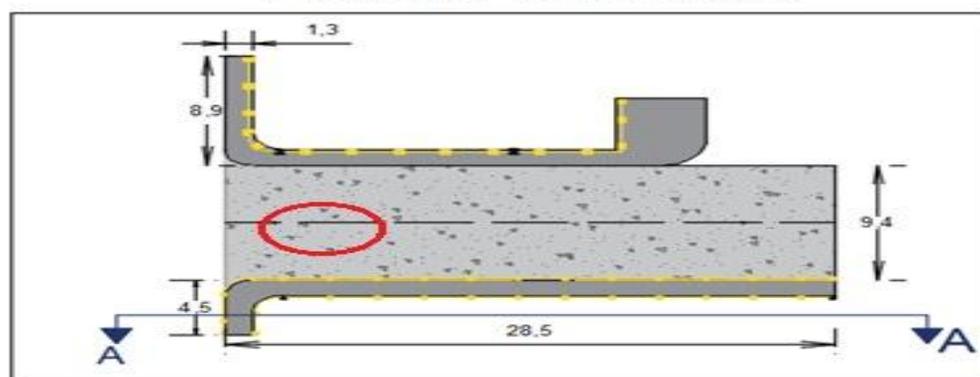
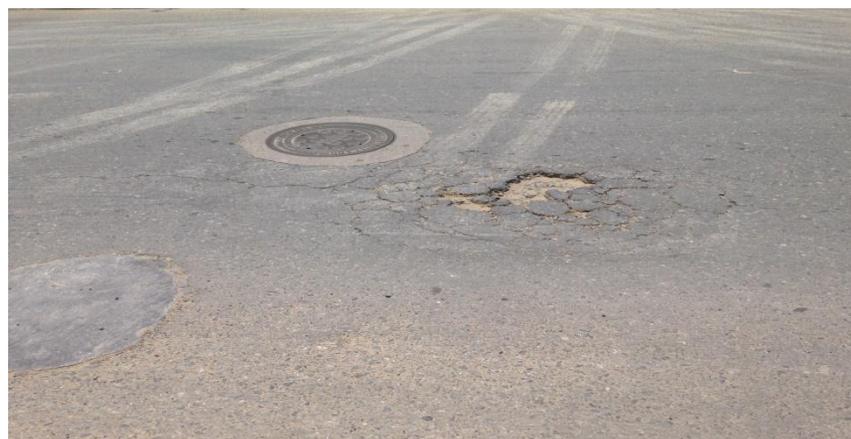
Tabla 9. Toma de datos Puente la Gloria: Capa de rodadura, fisura en bloque

TOMA DE DATOS DE PATOLOGIAS			
EVALUACIÓN Y CARACTERIZACIÓN FÍSICA, QUÍMICA Y MECÁNICA, A TRAVÉS DE ENSAYOS NO DESTRUCTIVOS EN PUENTES UBICADOS EN LA VÍA NACIONAL Y MUNICIPAL DE LA CIUDAD DE OCAÑA, NORTE DE SANTANDER.	Ubicación	Puente de La Gloria	
	Longitud total	28,50 metros	
Autores	Luis Hernando Ballesteros López	Elemento	Capa de rodadura
	Yuneiry Ortiz Pérez	Daño	Fisura en bloque
Director	Ing. Ciro A. Peñaranda Carrascal	Severidad	Alta

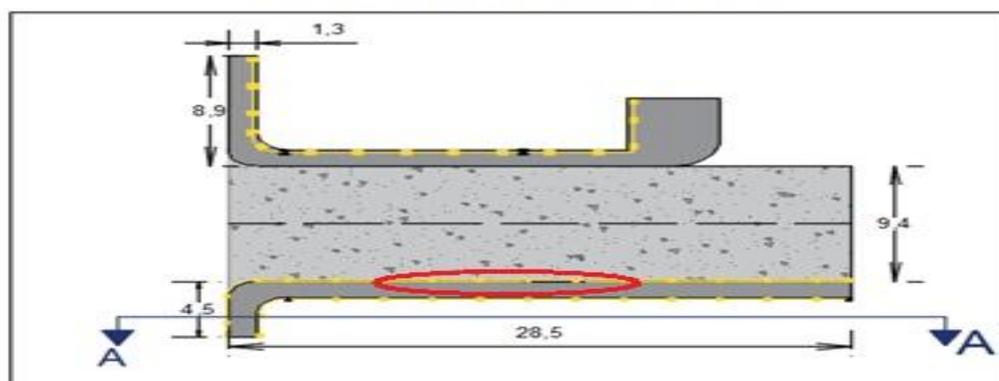
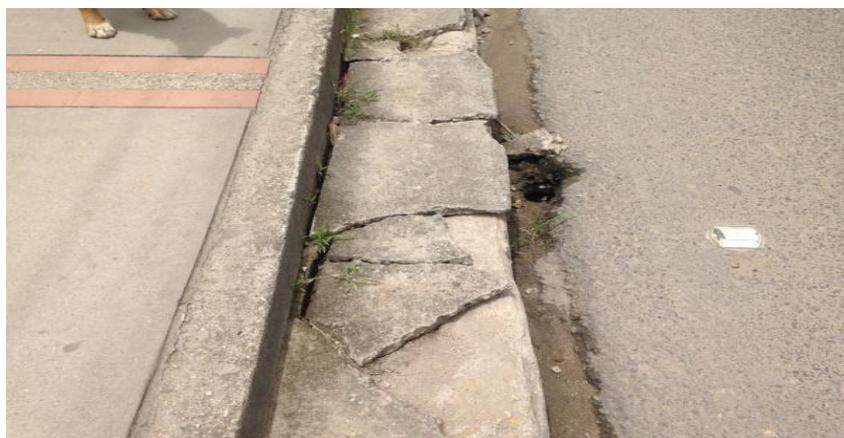
Tabla 10. Toma de datos Puesto la Gloria: Andenes y bordillos

TOMA DE DATOS DE PATOLOGIAS			
EVALUACIÓN Y CARACTERIZACIÓN FÍSICA, QUÍMICA Y MECÁNICA, A TRAVÉS DE ENSAYOS NO DESTRUCTIVOS EN PUENTES UBICADOS EN LA VÍA NACIONAL Y MUNICIPAL DE LA CIUDAD DE OCAÑA, NORTE DE SANTANDER.	Ubicación	Puesto de La Gloria	
	Longitud total	28,50 metros	
Autores	Luis Hernando Ballesteros López	Elemento	Andenes y bordillos
	Yuneiry Ortiz Pérez	Daño	Grietas
Director	Ing. Ciro A. Peñaranda Carrascal	Severidad	Alta

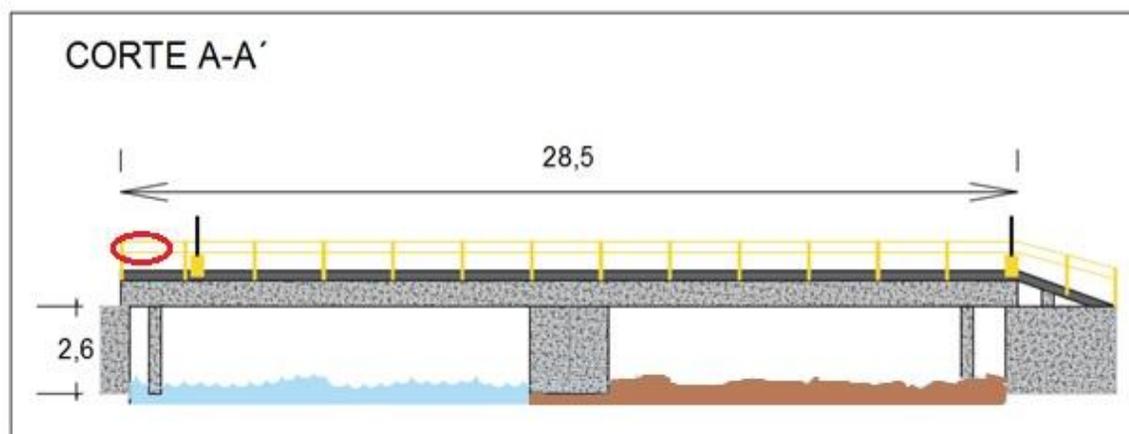
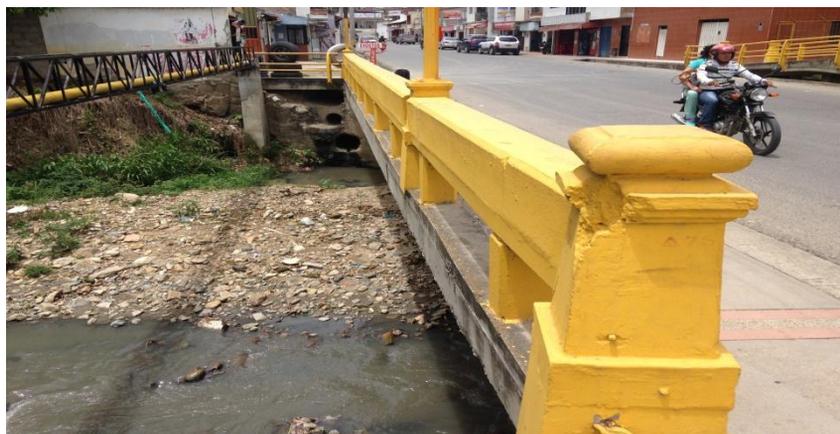
Tabla 11. Toma de datos Puesto la Gloria: Barandas, fracturas en poste

TOMA DE DATOS DE PATOLOGIAS			
EVALUACIÓN Y CARACTERIZACIÓN FÍSICA, QUÍMICA Y MECÁNICA, A TRAVÉS DE ENSAYOS NO DESTRUCTIVOS EN PUENTES UBICADOS EN LA VÍA NACIONAL Y MUNICIPAL DE LA CIUDAD DE OCAÑA, NORTE DE SANTANDER.	Ubicación	Puesto de La Gloria	
	Longitud total	28,50 metros	
Autores	Luis Hernando Ballesteros López	Elemento	Barandas
	Yuneiry Ortiz Pérez	Daño	Fractura en poste
Director	Ing. Ciro A. Peñaranda Carrascal	Severidad	Media

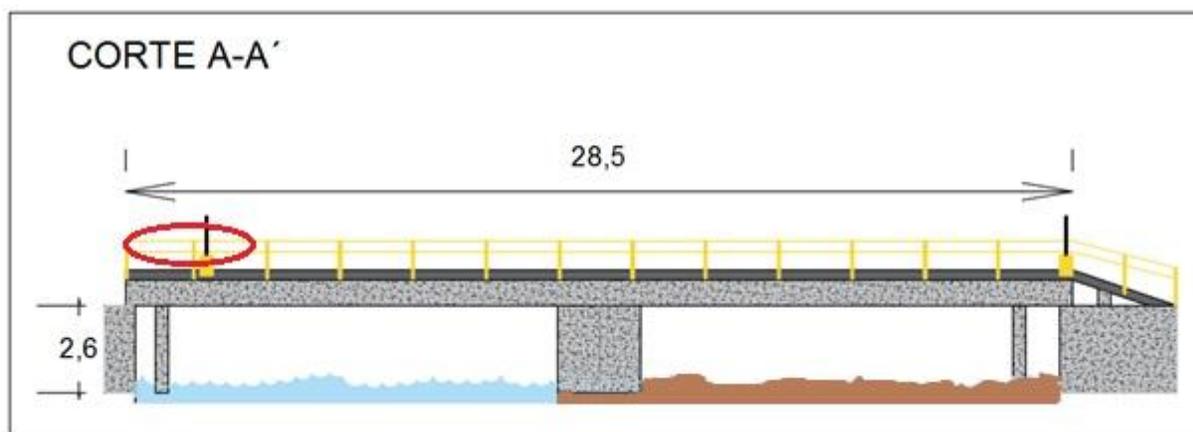
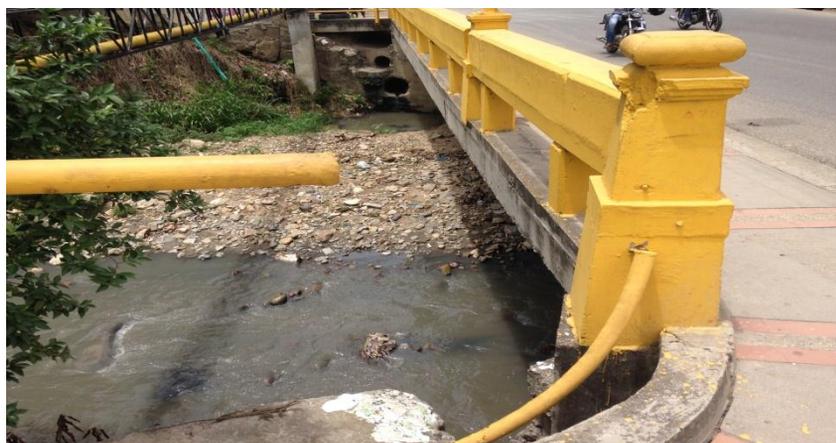
Tabla 12. Toma de datos Puesto la Gloria: Barandas, Ausencia de Elemento

TOMA DE DATOS DE PATOLOGIAS			
EVALUACIÓN Y CARACTERIZACIÓN FÍSICA, QUÍMICA Y MECÁNICA, A TRAVÉS DE ENSAYOS NO DESTRUCTIVOS EN Puentes UBICADOS EN LA VÍA NACIONAL Y MUNICIPAL DE LA CIUDAD DE OCAÑA, NORTE DE SANTANDER.	Ubicación	Puesto de La Gloria	
	Longitud total	28,50 metros	
Autores	Luis Hernando Ballesteros López	Elemento	Barandas
	Yuneiry Ortiz Pérez	Daño	Ausencia de elemento
Director	Ing. Ciro A. Peñaranda Carrascal	Severidad	Alta
