EN EL PRESENTE ESTUDIO SE REALIZÓ UNA EVALUACIÓN Y CARACTERIZACIÓN FÍSICA, QUÍMICA Y MECÁNICA, A TRAVÉS DE ENSAYOS NO DESTRUCTIVOS EN ALGUNOS PUENTES DEL MUNICIPIO DE OCAÑA, COMO LO FUERON EL PUENTE DE LA SAL, EL PUENTE DE LA GLORIA Y EL PUENTE DE PRIMERO DE MAYO.

EVALUACIÓN Y CARACTERIZACIÓN FÍSICA, QUÍMICA Y MECÁNICA, A TRAVÉS DE
ENSAYOS NO DESTRUCTIVOS EN PUENTES UBICADOS EN LA VÍA NACIONAL Y
MUNICIPAL DE LA CIUDAD DE OCAÑA, NORTE DE SANTANDER

Trabajo de Grado para Optar el Título de Ingeniero Civil

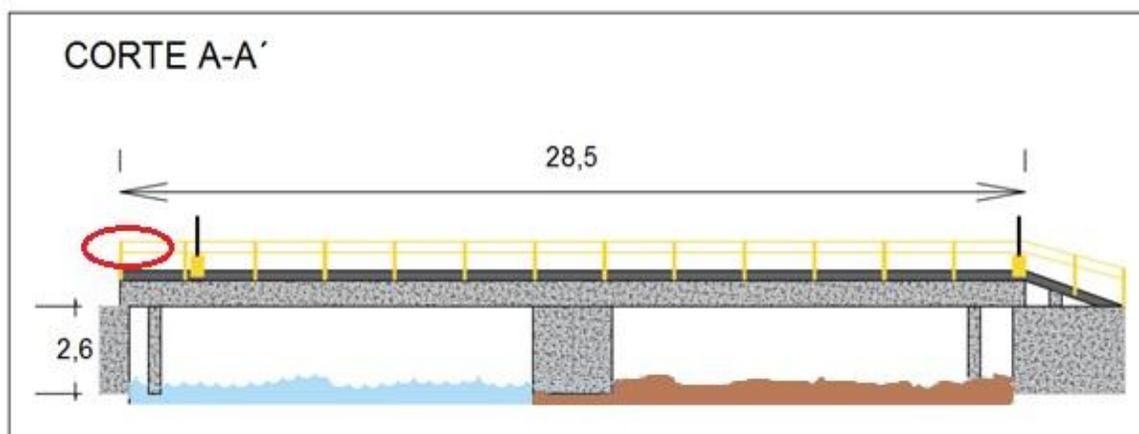
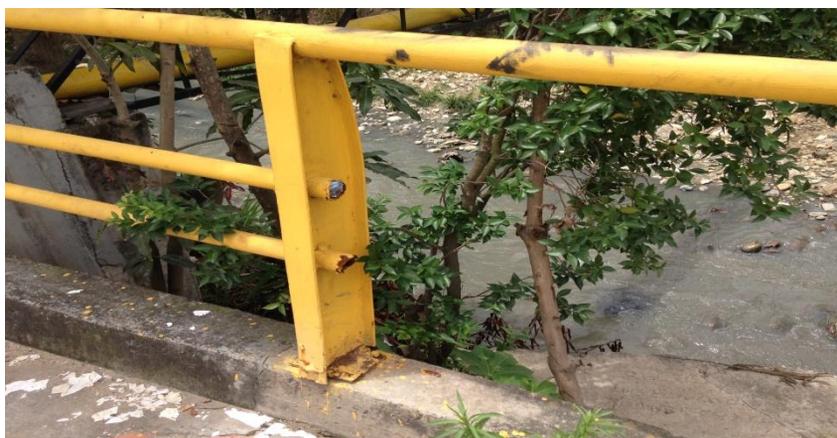
Tabla 13. Toma de datos Puesto la Gloria: Barandas

TOMA DE DATOS DE PATOLOGIAS			
EVALUACIÓN Y CARACTERIZACIÓN FÍSICA, QUÍMICA Y MECÁNICA, A TRAVÉS DE ENSAYOS NO DESTRUCTIVOS EN PUESTOS UBICADOS EN LA VÍA NACIONAL Y MUNICIPAL DE LA CIUDAD DE OCAÑA, NORTE DE SANTANDER.	Ubicación	Puesto de La Gloria	
	Longitud total	28,50 metros	
Autores	Luis Hernando Ballesteros López	Elemento	Barandas
	Yuneiry Ortiz Pérez	Daño	Golpes por impacto
Director	Ing. Ciro A. Peñaranda Carrascal	Severidad	Alta

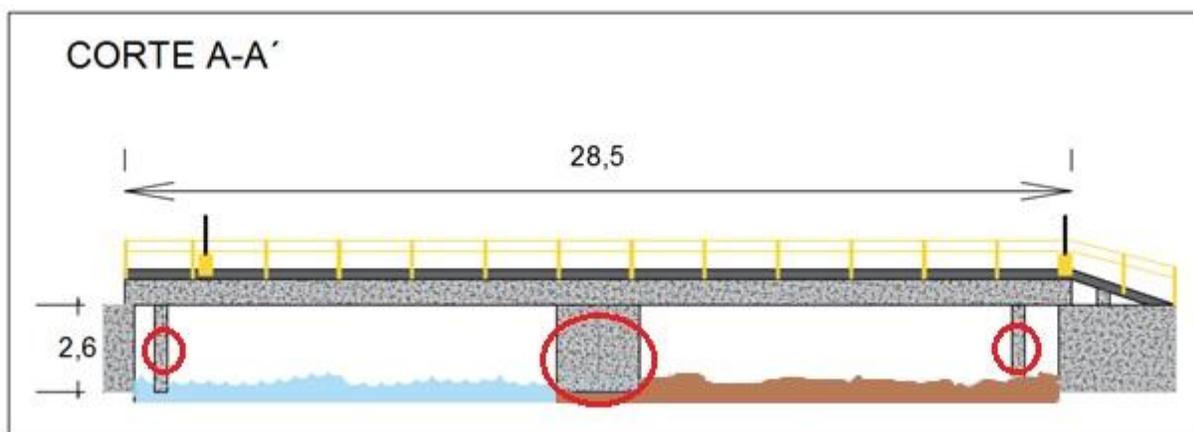
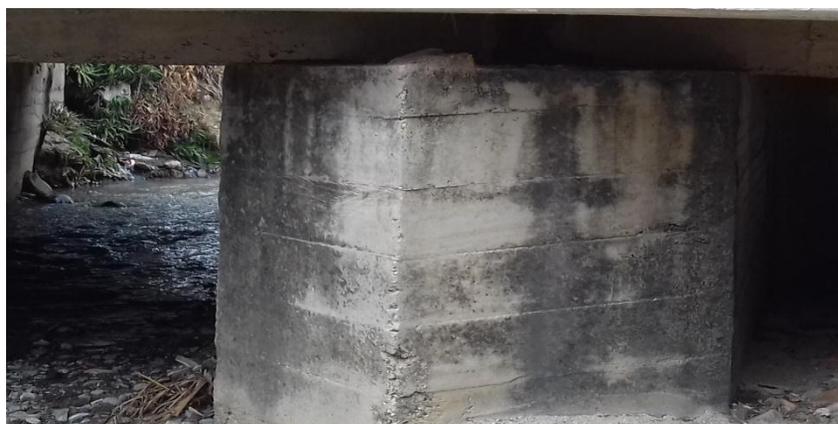
Tabla 14. Toma de datos Puesto la Gloria: Pila y columnas

TOMA DE DATOS DE PATOLOGIAS			
EVALUACIÓN Y CARACTERIZACIÓN FÍSICA, QUÍMICA Y MECÁNICA, A TRAVÉS DE ENSAYOS NO DESTRUCTIVOS EN PUENTES UBICADOS EN LA VÍA NACIONAL Y MUNICIPAL DE LA CIUDAD DE OCAÑA, NORTE DE SANTANDER.	Ubicación	Puesto de La Gloria	
	Longitud total	28,50 metros	
Autores	Luis Hernando Ballesteros López	Elemento	Pila y columnas
	Yuneiry Ortiz Pérez	Daño	Segregación
Director	Ing. Ciro A. Peñaranda Carrascal	Severidad	Media

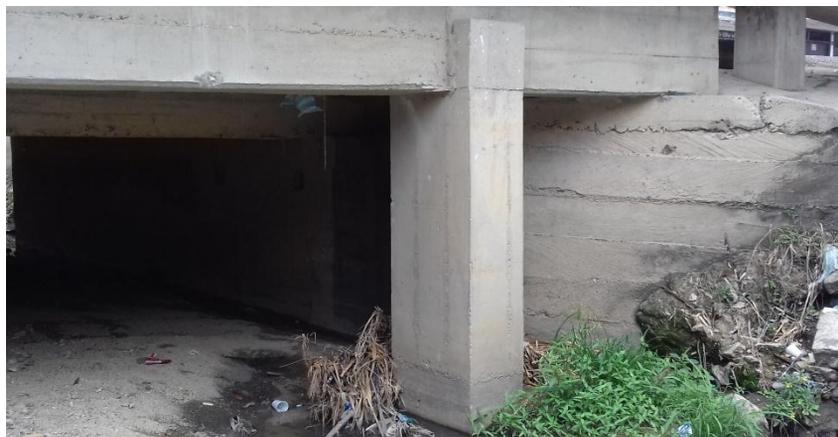
Tabla 15. Toma de datos Puesto la Gloria: Pila y columnas, hormiguero

TOMA DE DATOS DE PATOLOGIAS			
EVALUACIÓN Y CARACTERIZACIÓN FÍSICA, QUÍMICA Y MECÁNICA, A TRAVÉS DE ENSAYOS NO DESTRUCTIVOS EN PUENTES UBICADOS EN LA VÍA NACIONAL Y MUNICIPAL DE LA CIUDAD DE OCAÑA, NORTE DE SANTANDER.	Ubicación	Puesto de La Gloria	
	Longitud total	28,50 metros	
Autores	Luis Hernando Ballesteros López	Elemento	Pila y columnas
	Yuneiry Ortiz Pérez	Daño	Hormiguero
Director	Ing. Ciro A. Peñaranda Carrascal	Severidad	Media

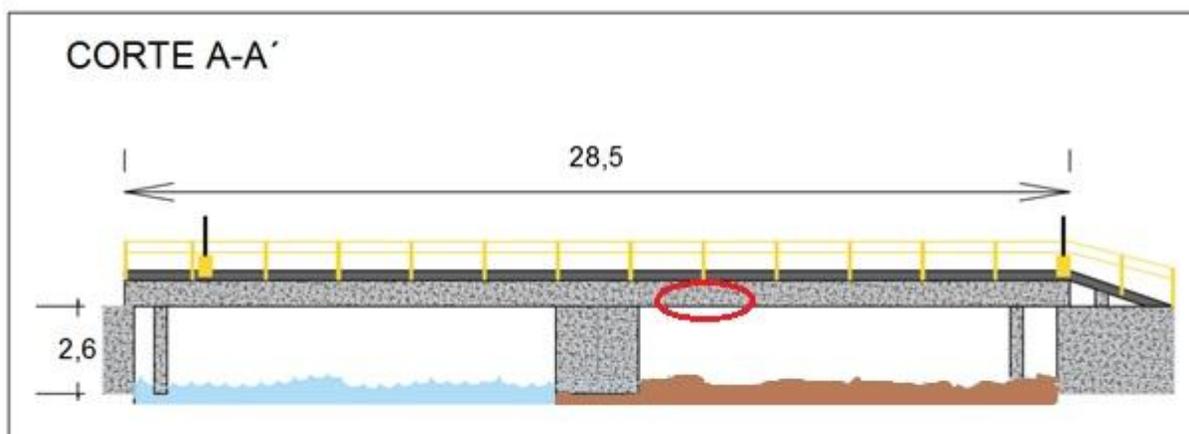
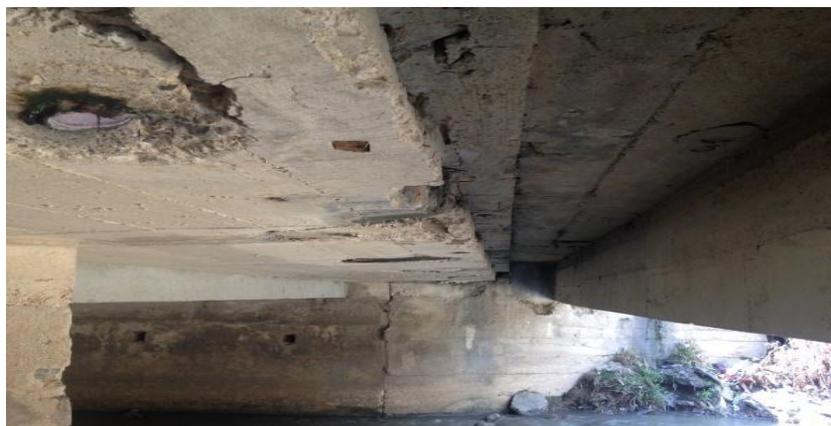
Tabla 16. Toma de datos Puesto la Gloria: Losa, fisuras

TOMA DE DATOS DE PATOLOGIAS			
EVALUACIÓN Y CARACTERIZACIÓN FÍSICA, QUÍMICA Y MECÁNICA, A TRAVÉS DE ENSAYOS NO DESTRUCTIVOS EN PUENTES UBICADOS EN LA VÍA NACIONAL Y MUNICIPAL DE LA CIUDAD DE OCAÑA, NORTE DE SANTANDER.	Ubicación	Puesto de la gloria	
	Longitud total	28,50 metros	
Autores	Luis Hernando Ballesteros López	Elemento	Losa
	Yuneiry Ortiz Pérez	Daño	Fisuras
Director	Ing. Ciro A. Peñaranda Carrascal	Severidad	Alta

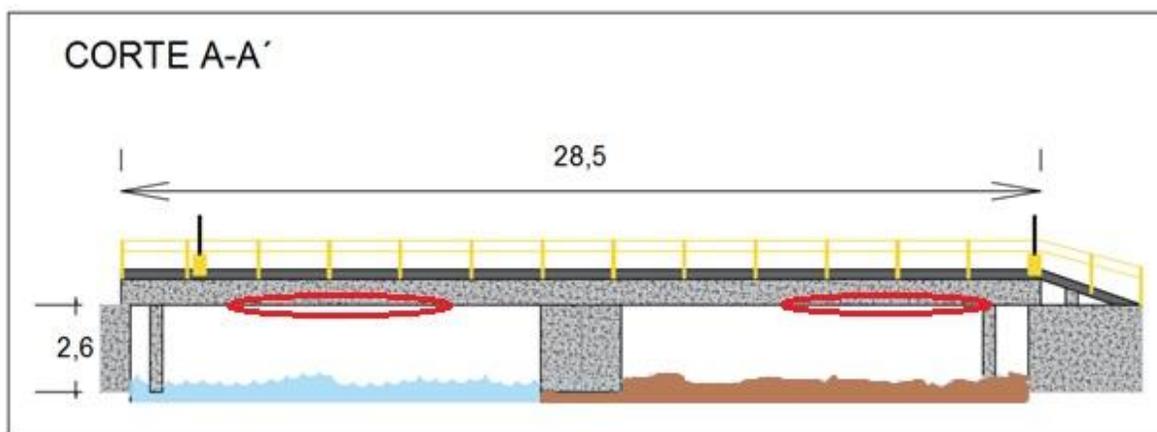
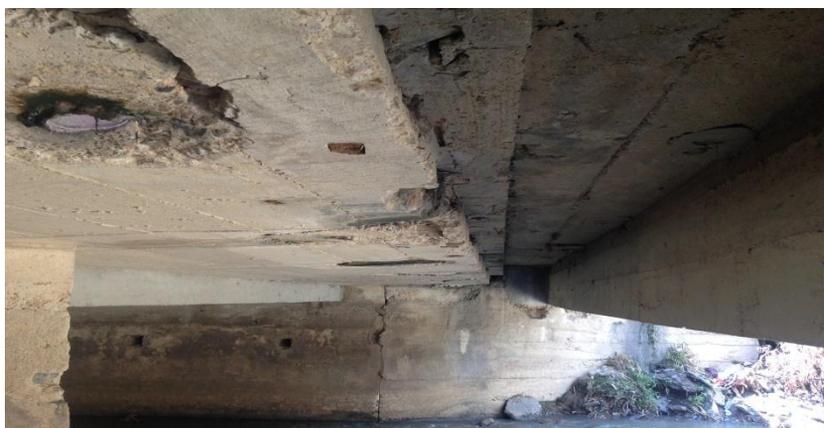
Tabla 17. Toma de datos Puesto la Gloria: Losa, descascaramiento

TOMA DE DATOS DE PATOLOGIAS			
EVALUACIÓN Y CARACTERIZACIÓN FÍSICA, QUÍMICA Y MECÁNICA, A TRAVÉS DE ENSAYOS NO DESTRUCTIVOS EN Puentes UBICADOS EN LA VÍA NACIONAL Y MUNICIPAL DE LA CIUDAD DE OCAÑA, NORTE DE SANTANDER.	Ubicación	Puesto de La Gloria	
	Longitud total	28,50 metros	
Autores	Luis Hernando Ballesteros López	Elemento	Losa
	Yuneiry Ortiz Pérez	Daño	Descascaramiento
Director	Ing. Ciro A. Peñaranda Carrascal	Severidad	Alta

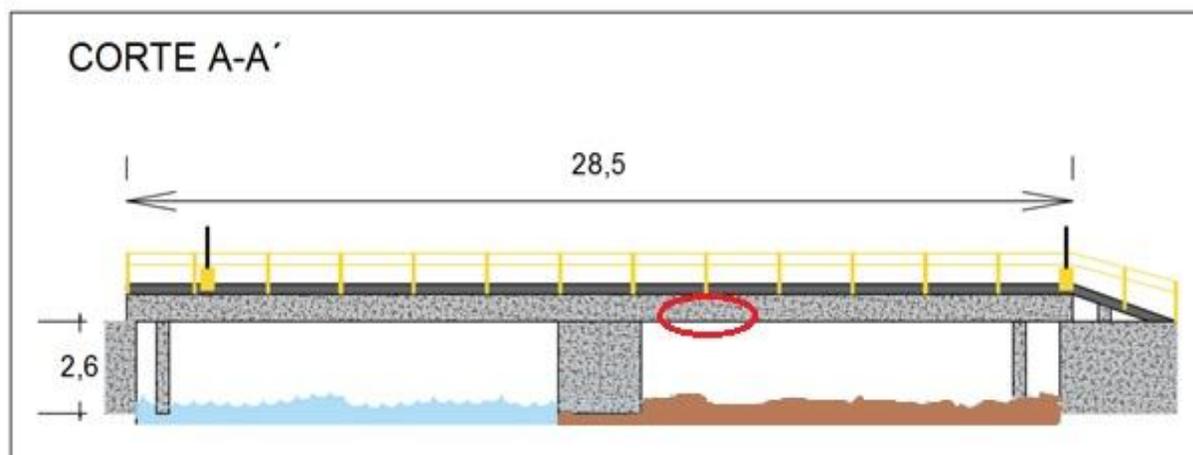
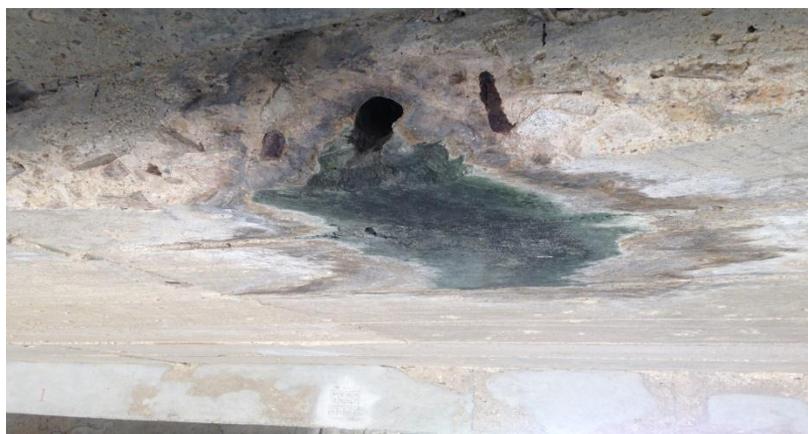
Tabla 18. Toma de datos Puesto la Gloria: Losa, Infiltración

TOMA DE DATOS DE PATOLOGIAS			
EVALUACIÓN Y CARACTERIZACIÓN FÍSICA, QUÍMICA Y MECÁNICA, A TRAVÉS DE ENSAYOS NO DESTRUCTIVOS EN PUENTES UBICADOS EN LA VÍA NACIONAL Y MUNICIPAL DE LA CIUDAD DE OCAÑA, NORTE DE SANTANDER.	Ubicación	Puesto de La Gloria	
	Longitud total	28,50 metros	
Autores	Luis Hernando Ballesteros López	Elemento	Losa
	Yuneiry Ortiz Pérez	Daño	Infiltración
Director	Ing. Ciro A. Peñaranda Carrascal	Severidad	Alta

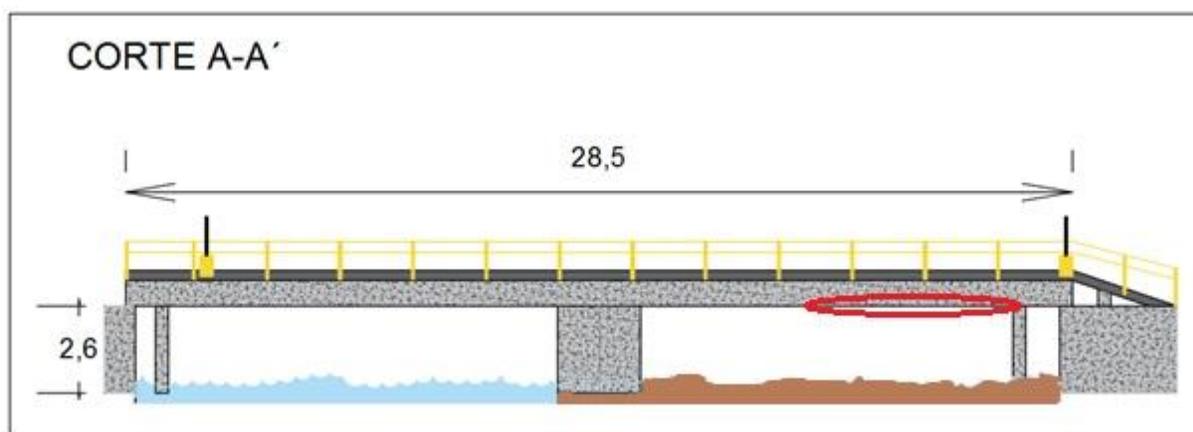
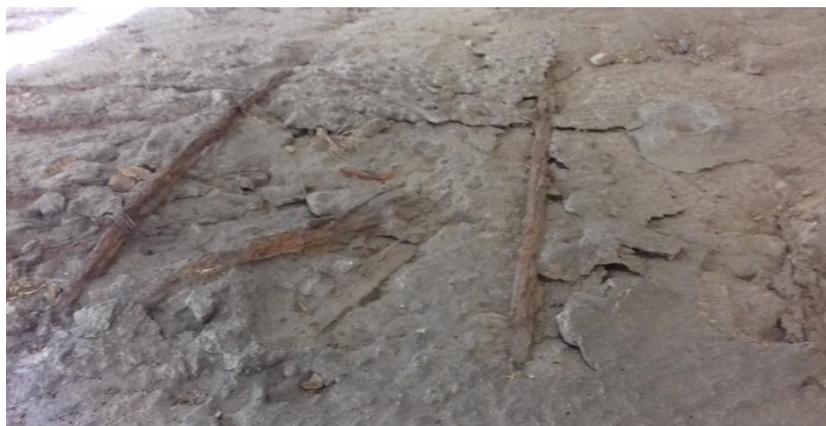
Tabla 19. Toma de datos Puesto la Gloria: Vigas

TOMA DE DATOS DE PATOLOGIAS			
EVALUACIÓN Y CARACTERIZACIÓN FÍSICA, QUÍMICA Y MECÁNICA, A TRAVÉS DE ENSAYOS NO DESTRUCTIVOS EN PUENTES UBICADOS EN LA VÍA NACIONAL Y MUNICIPAL DE LA CIUDAD DE OCAÑA, NORTE DE SANTANDER.	Ubicación	Puesto de La Gloria	
	Longitud total	28,50 metros	
Autores	Luis Hernando Ballesteros López	Elemento	Vigas
	Yuneiry Ortiz Pérez	Daño	Perdida de concreto de recubrimiento
Director	Ing. Ciro A. Peñaranda Carrascal	Severidad	Alta

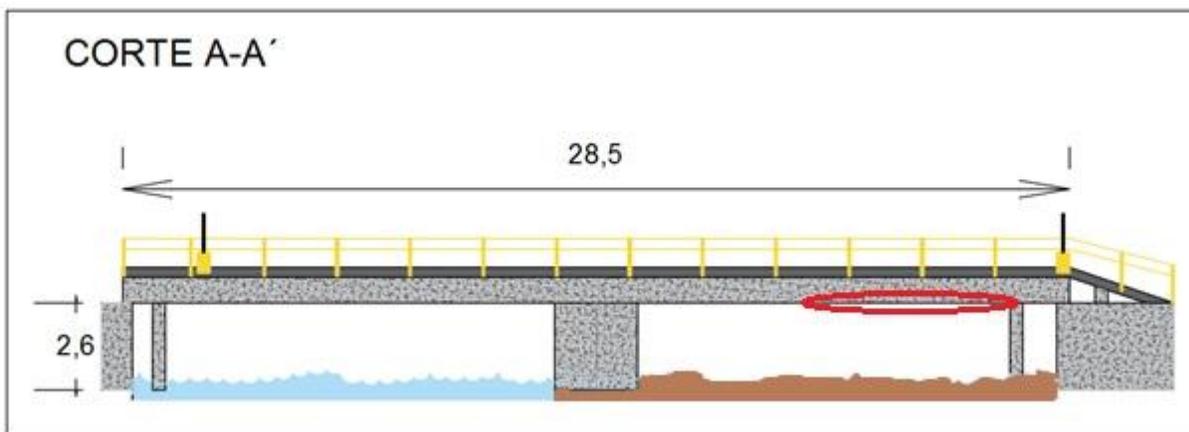
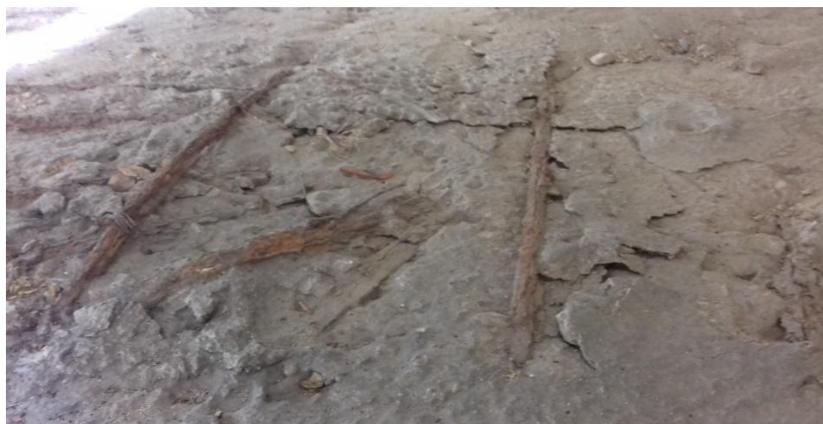
Tabla 20. Toma de datos Puesto la Gloria: vigas, Exposición de acero

TOMA DE DATOS DE PATOLOGIAS			
EVALUACIÓN Y CARACTERIZACIÓN FÍSICA, QUÍMICA Y MECÁNICA, A TRAVÉS DE ENSAYOS NO DESTRUCTIVOS EN Puentes UBICADOS EN LA VÍA NACIONAL Y MUNICIPAL DE LA CIUDAD DE OCAÑA, NORTE DE SANTANDER.	Ubicación	Puesto de La Gloria	
	Longitud total	28,50 metros	
Autores	Luis Hernando Ballesteros López	Elemento	Vigas
	Yuneiry Ortiz Pérez	Daño	Exposición de acero
Director	Ing. Ciro A. Peñaranda Carrascal	Severidad	Media

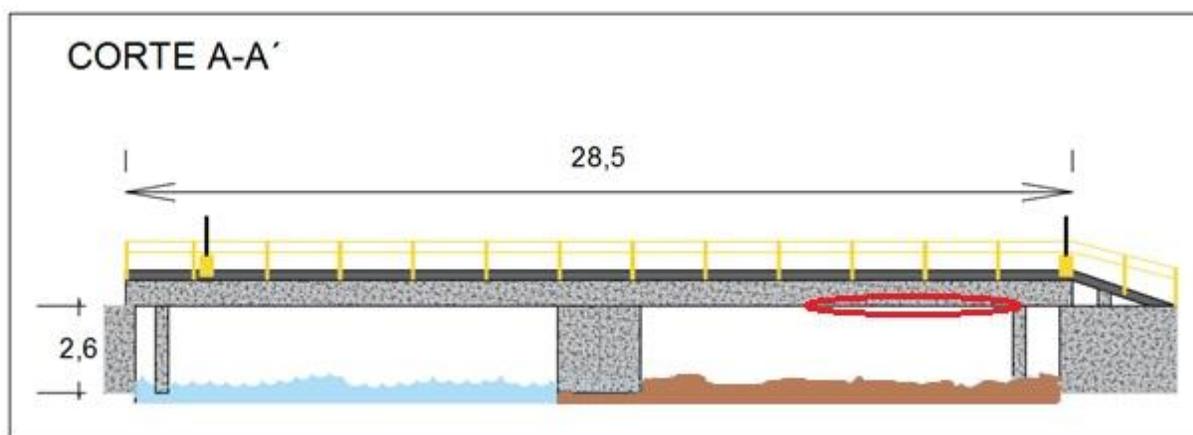
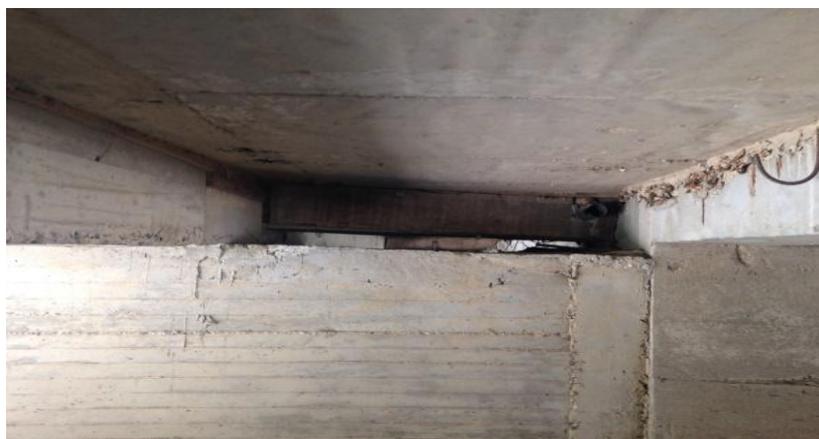
TOMA DE DATOS DE PATOLOGIAS			
EVALUACIÓN Y CARACTERIZACIÓN FÍSICA, QUÍMICA Y MECÁNICA, A TRAVÉS DE ENSAYOS NO DESTRUCTIVOS EN PUENTES UBICADOS EN LA VÍA NACIONAL Y MUNICIPAL DE LA CIUDAD DE OCAÑA, NORTE DE SANTANDER.	Ubicación	Puesto de La Gloria	
	Longitud total	28,50 metros	
Autores	Luis Hernando Ballesteros López	Elemento	Vigas
	Yuneiry Ortiz Pérez	Daño	Segregación
Director	Ing. Ciro A. Peñaranda Carrascal	Severidad	Media

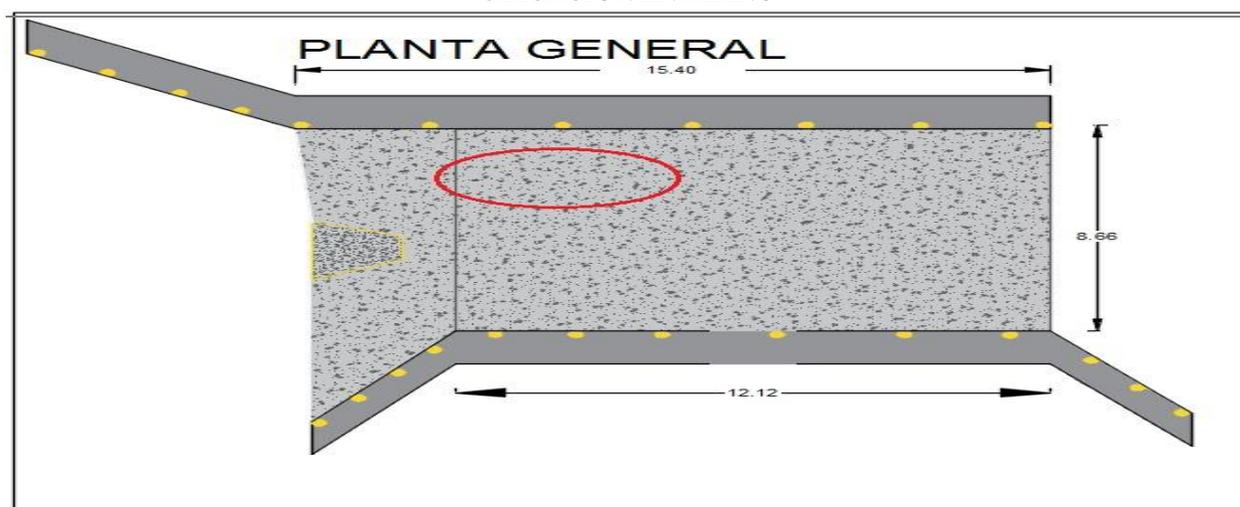
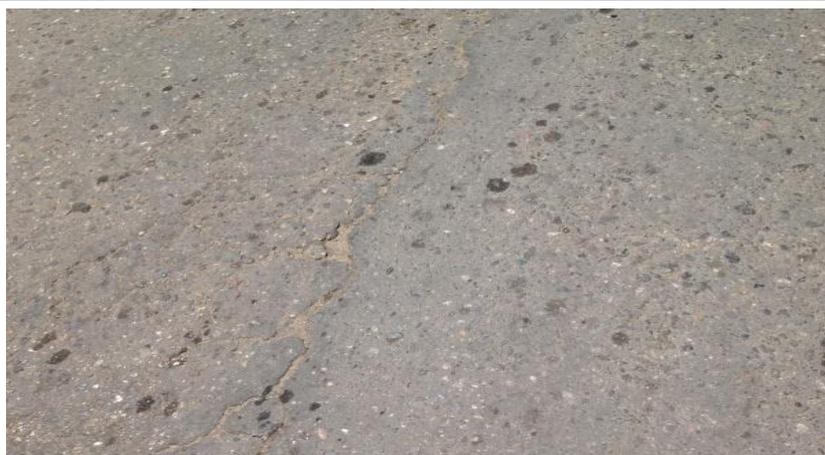
TOMA DE DATOS DE PATOLOGIAS			
EVALUACIÓN Y CARACTERIZACIÓN FÍSICA, QUÍMICA Y MECÁNICA, A TRAVÉS DE ENSAYOS NO DESTRUCTIVOS EN PUENTES UBICADOS EN LA VÍA NACIONAL Y MUNICIPAL DE LA CIUDAD DE OCAÑA, NORTE DE SANTANDER.	Ubicación	Puente del Primero de Mayo	
	Longitud total	15,40 metros	
Autores	Luis Hernando Ballesteros López	Elemento	Capa de rodadura
	Yuneiry Ortiz Pérez	Daño	Desgaste superficial
Director	Ing. Ciro A. Peñaranda Carrascal	Severidad	Baja

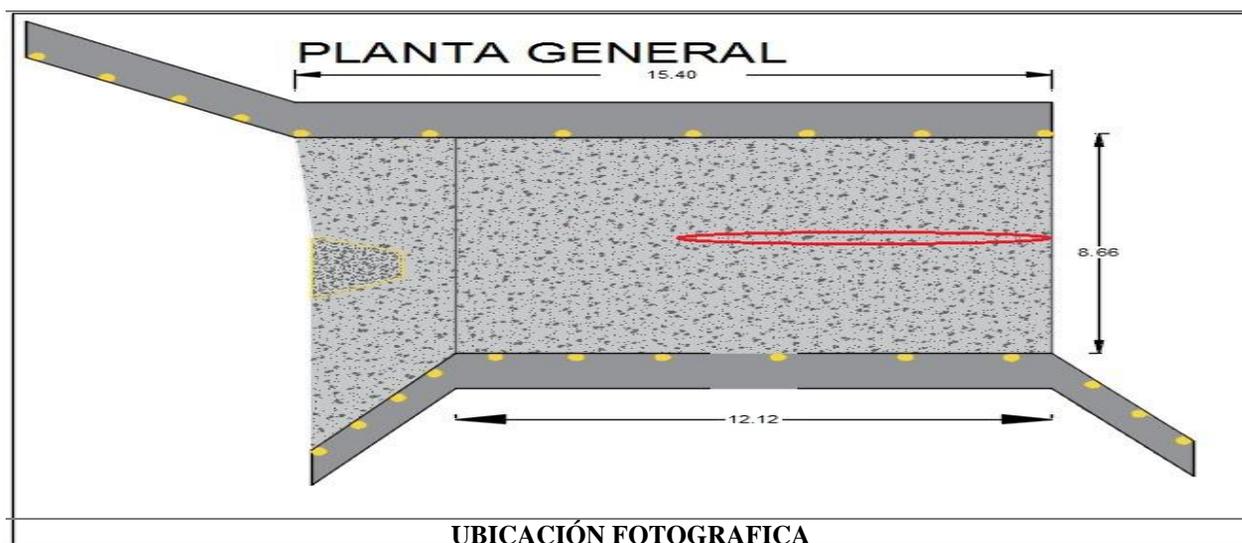
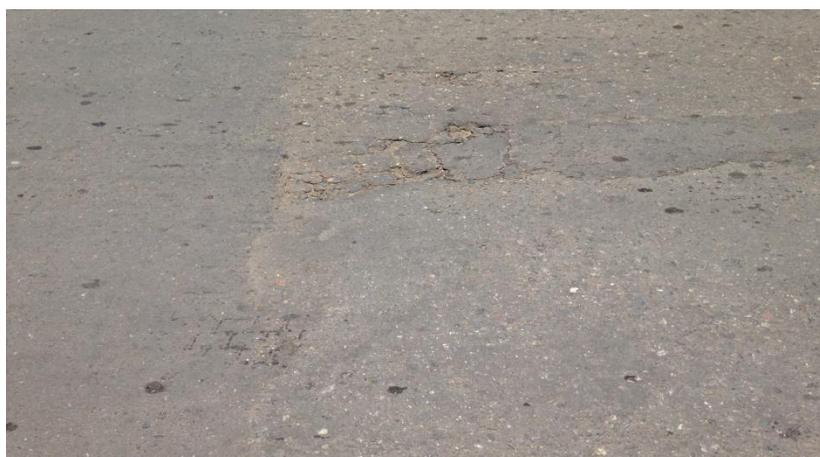
Tabla 23. Toma de datos puente primero de Mayo: Capa de rodadura

TOMA DE DATOS DE PATOLOGIAS			
EVALUACIÓN Y CARACTERIZACIÓN FÍSICA, QUÍMICA Y MECÁNICA, A TRAVÉS DE ENSAYOS NO DESTRUCTIVOS EN PUENTES UBICADOS EN LA VÍA NACIONAL Y MUNICIPAL DE LA CIUDAD DE OCAÑA, NORTE DE SANTANDER.	Ubicación	Puente del Primero de Mayo	
	Longitud total	15,40 metros	
Autores	Luis Hernando Ballesteros López	Elemento	Capa de rodadura
	Yuneiry Ortiz Pérez	Daño	Fisura longitudinal
Director	Ing. Ciro A. Peñaranda Carrascal	Severidad	Media

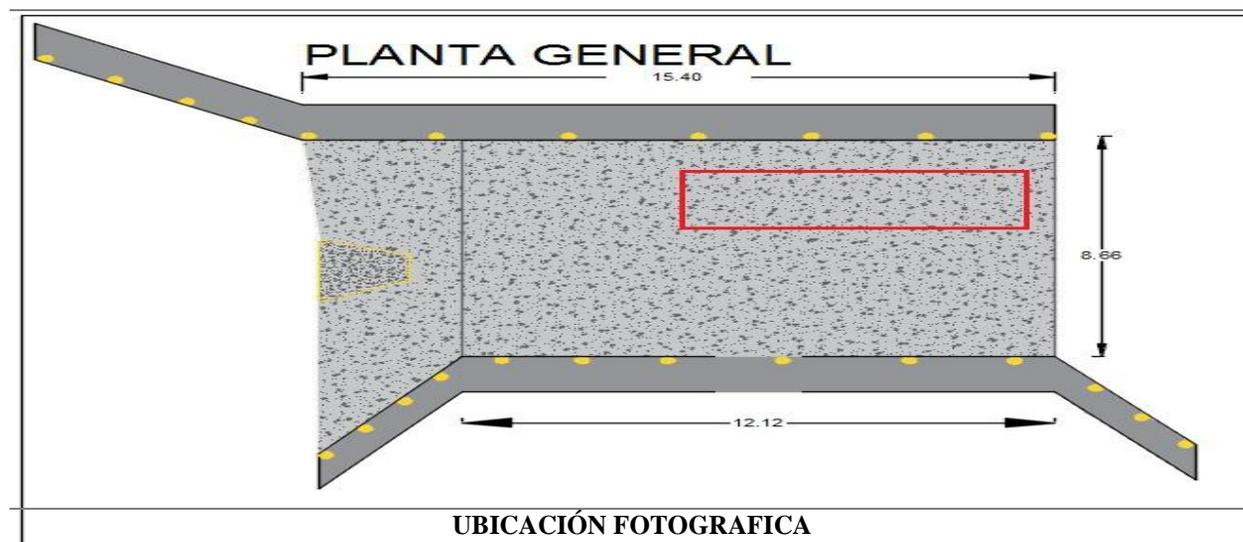
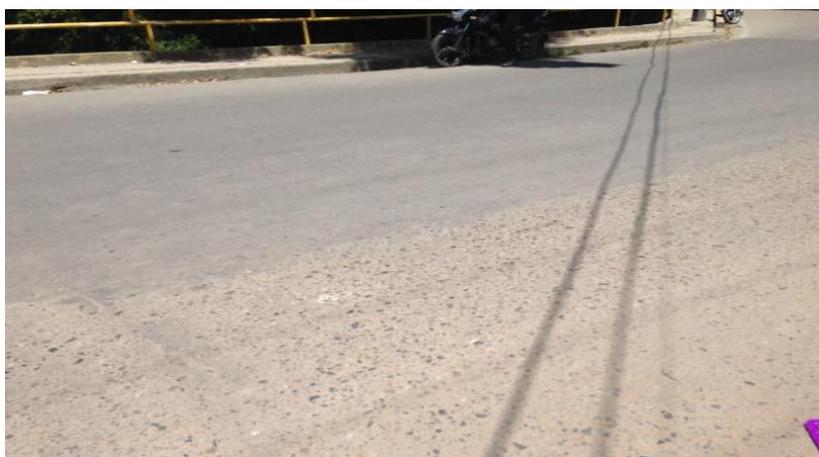
Tabla 24. Toma de datos puente primero de Mayo: Capa de rodadura, parche

TOMA DE DATOS DE PATOLOGIAS			
EVALUACIÓN Y CARACTERIZACIÓN FÍSICA, QUÍMICA Y MECÁNICA, A TRAVÉS DE ENSAYOS NO DESTRUCTIVOS EN PUENTES UBICADOS EN LA VÍA NACIONAL Y MUNICIPAL DE LA CIUDAD DE OCAÑA, NORTE DE SANTANDER.	Ubicación	Puente del Primero de Mayo	
	Longitud total	15,40 metros	
Autores	Luis Hernando Ballesteros López	Elemento	Capa de rodadura
	Yuneiry Ortiz Pérez	Daño	Parche
Director	Ing. Ciro A. Peñaranda Carrascal	Severidad	Baja

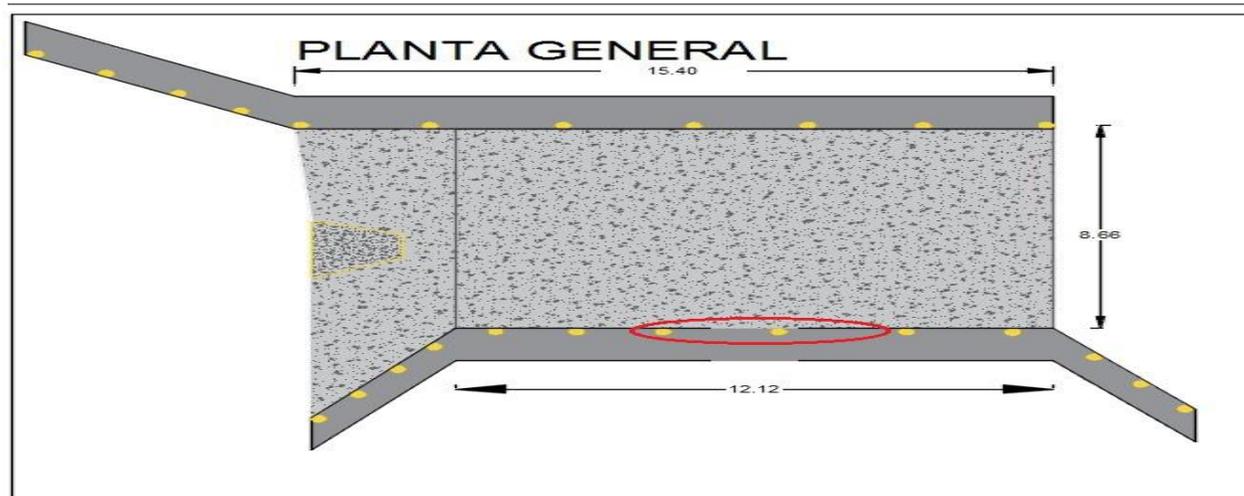
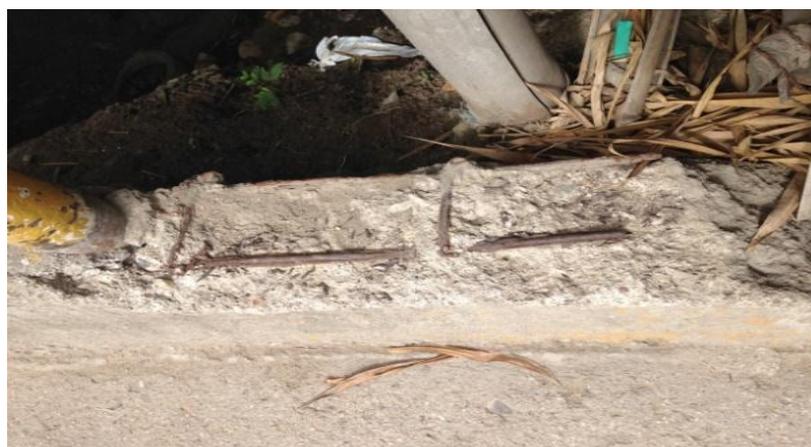
Tabla 25. Toma de datos puente primero de Mayo: Andenes y bordillos, acero expuesto

TOMA DE DATOS DE PATOLOGIAS			
EVALUACIÓN Y CARACTERIZACIÓN FÍSICA, QUÍMICA Y MECÁNICA, A TRAVÉS DE ENSAYOS NO DESTRUCTIVOS EN PUENTES UBICADOS EN LA VÍA NACIONAL Y MUNICIPAL DE LA CIUDAD DE OCAÑA, NORTE DE SANTANDER.	Ubicación	Puente del Primero de Mayo	
	Longitud total	15,40 metros	
Autores	Luis Hernando Ballesteros López	Elemento	Andenes y bordillos
	Yuneiry Ortiz Pérez	Daño	Acero expuesto
Director	Ing. Ciro A. Peñaranda Carrascal	Severidad	Alta

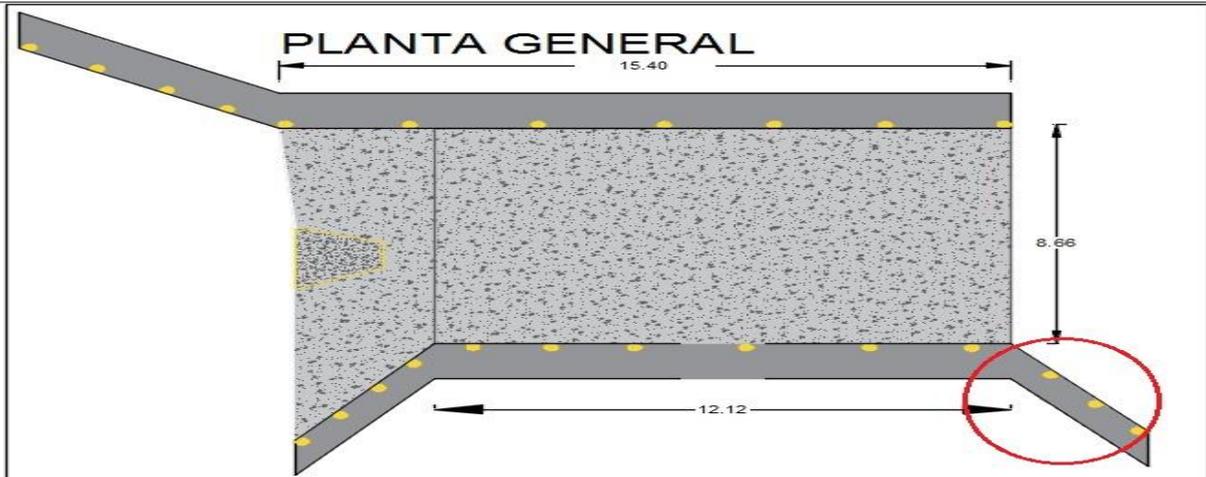
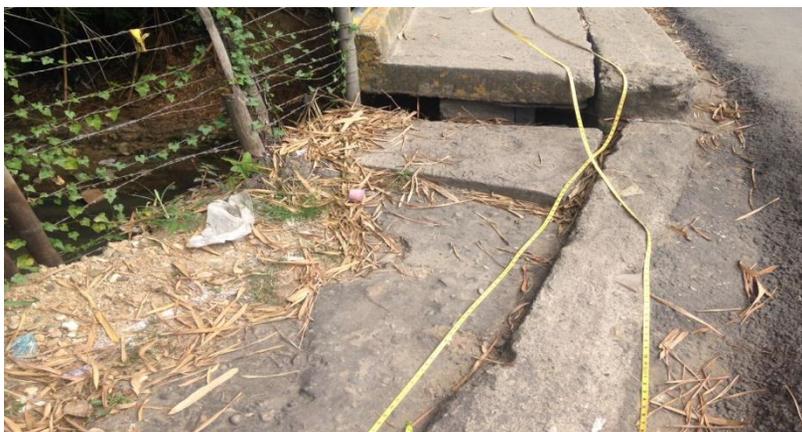
Tabla 26. Toma de datos puente primero de Mayo: Andenes y bordillos, desportillamiento

TOMA DE DATOS DE PATOLOGIAS			
EVALUACIÓN Y CARACTERIZACIÓN FÍSICA, QUÍMICA Y MECÁNICA, A TRAVÉS DE ENSAYOS NO DESTRUCTIVOS EN Puentes UBICADOS EN LA VÍA NACIONAL Y MUNICIPAL DE LA CIUDAD DE OCAÑA, NORTE DE SANTANDER.	Ubicación	Puente del Primero de Mayo	
	Longitud total	15,40 metros	
Autores	Luis Hernando Ballesteros López	Elemento	Andenes y bordillos
	Yuneiry Ortiz Pérez	Daño	Desportillamiento
Director	Ing. Ciro A. Peñaranda Carrascal	Severidad	Alta

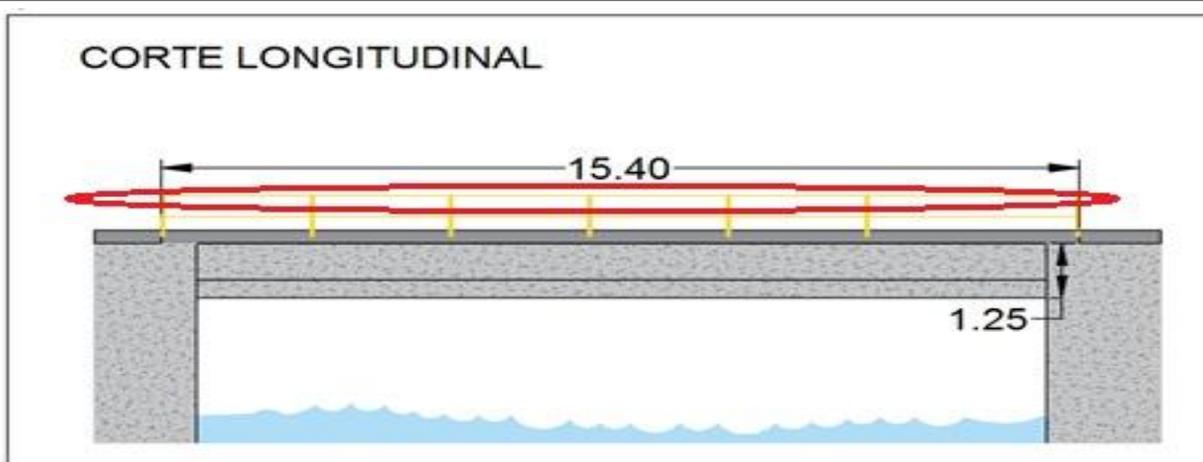
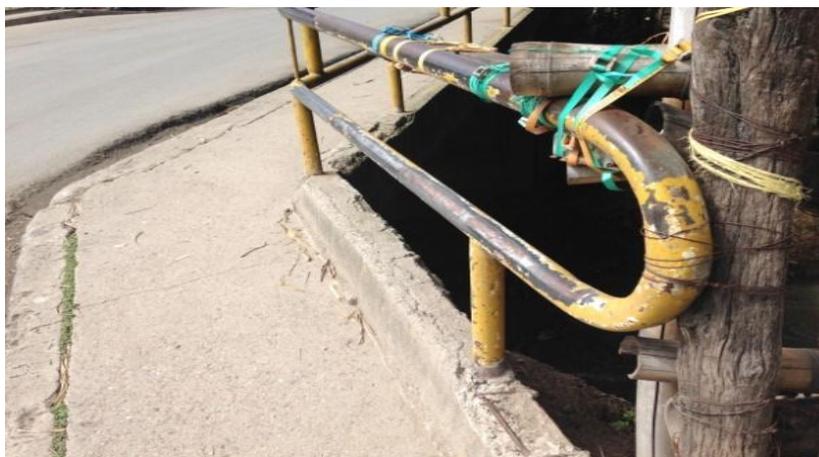
Tabla 27. Toma de datos puente primero de Mayo: Barandas, corrosión

TOMA DE DATOS DE PATOLOGIAS			
EVALUACIÓN Y CARACTERIZACIÓN FÍSICA, QUÍMICA Y MECÁNICA, A TRAVÉS DE ENSAYOS NO DESTRUCTIVOS EN PUENTES UBICADOS EN LA VÍA NACIONAL Y MUNICIPAL DE LA CIUDAD DE OCAÑA, NORTE DE SANTANDER.	Ubicación	Puente del Primero de Mayo	
	Longitud total	15,40 metros	
Autores	Luis Hernando Ballesteros López	Elemento	Barandas
	Yuneiry Ortiz Pérez	Daño	Corrosión
Director	Ing. Ciro A. Peñaranda Carrascal	Severidad	Alta

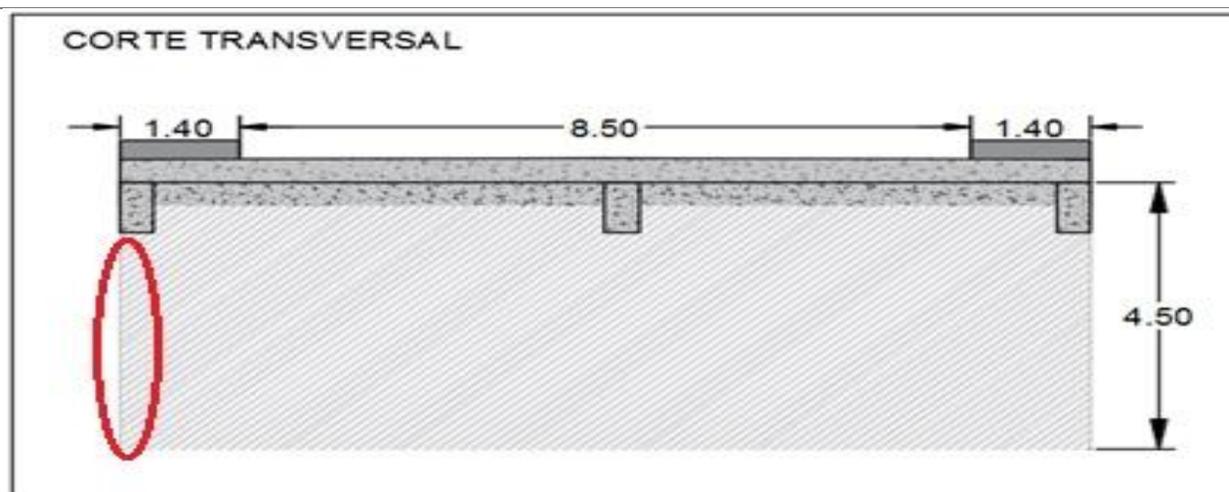
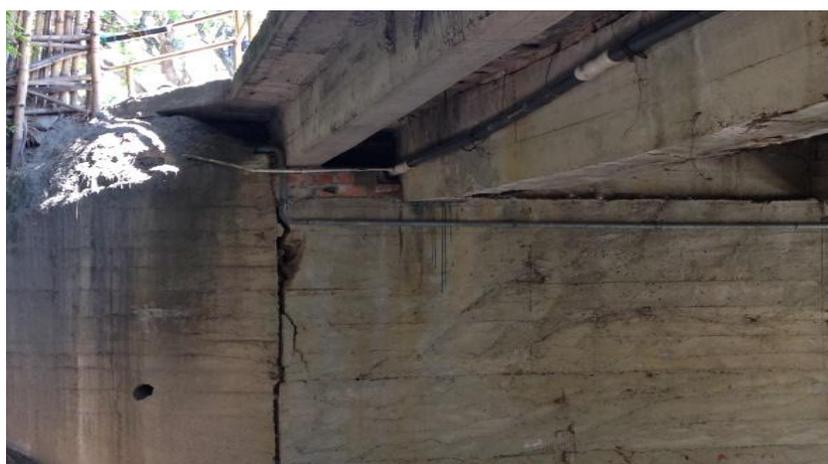
Tabla 28. Toma de datos puente primero de Mayo: Estribos, grietas verticales

TOMA DE DATOS DE PATOLOGIAS			
EVALUACIÓN Y CARACTERIZACIÓN FÍSICA, QUÍMICA Y MECÁNICA, A TRAVÉS DE ENSAYOS NO DESTRUCTIVOS EN PUENTES UBICADOS EN LA VÍA NACIONAL Y MUNICIPAL DE LA CIUDAD DE OCAÑA, NORTE DE SANTANDER.	Ubicación	Puente del Primero de Mayo	
	Longitud total	15,40 metros	
Autores	Luis Hernando Ballesteros López	Elemento	Estribos
	Yuneiry Ortiz Pérez	Daño	Grietas verticales
Director	Ing. Ciro A. Peñaranda Carrascal	Severidad	Alta

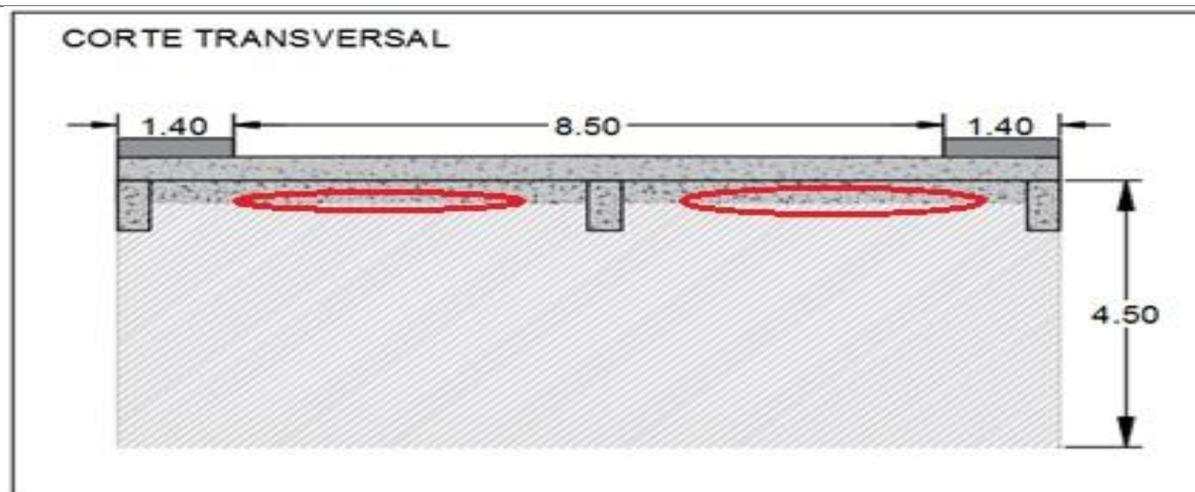
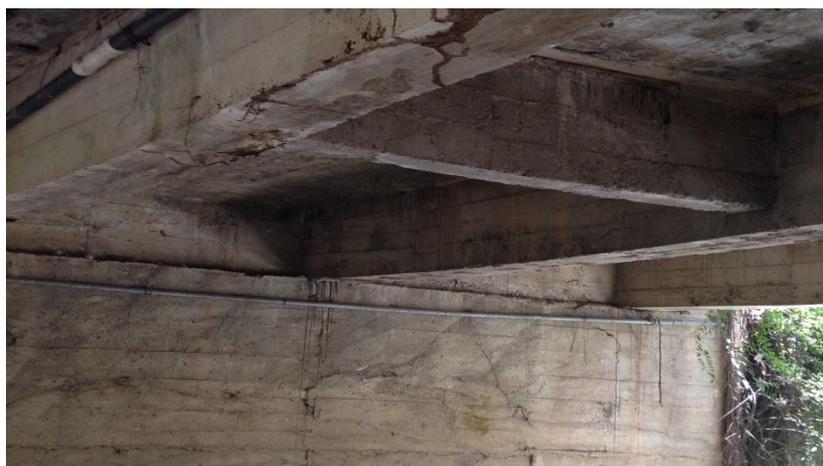
Tabla 29. Toma de datos puente primero de Mayo: Losa, descascaramiento

TOMA DE DATOS DE PATOLOGIAS			
EVALUACIÓN Y CARACTERIZACIÓN FÍSICA, QUÍMICA Y MECÁNICA, A TRAVÉS DE ENSAYOS NO DESTRUCTIVOS EN PUENTES UBICADOS EN LA VÍA NACIONAL Y MUNICIPAL DE LA CIUDAD DE OCAÑA, NORTE DE SANTANDER.	Ubicación	Puente del Primero de Mayo	
	Longitud total	15,40 metros	
Autores	Luis Hernando Ballesteros López	Elemento	Losa
	Yuneiry Ortiz Pérez	Daño	Descascaramiento
Director	Ing. Ciro A. Peñaranda Carrascal	Severidad	Alta

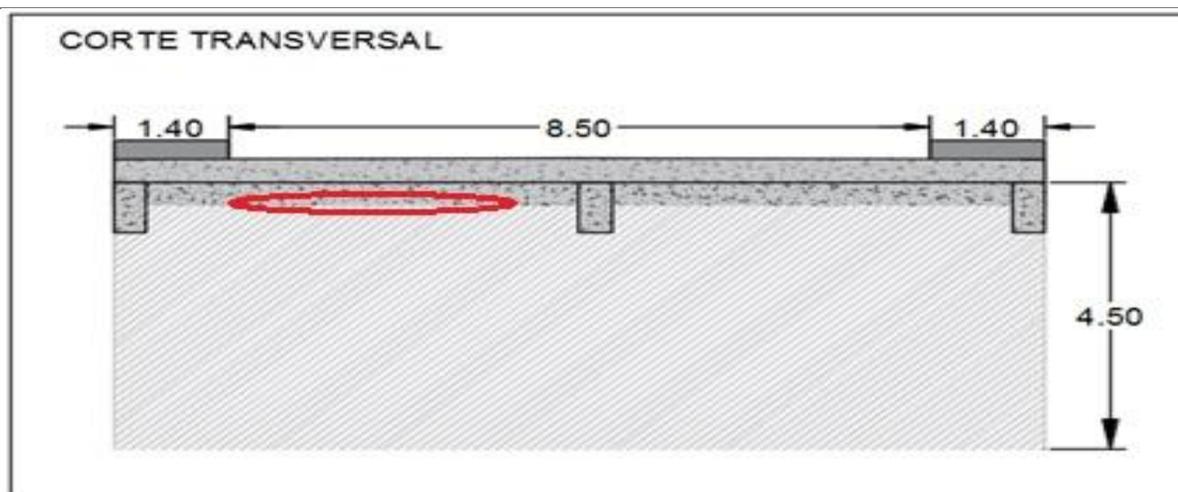
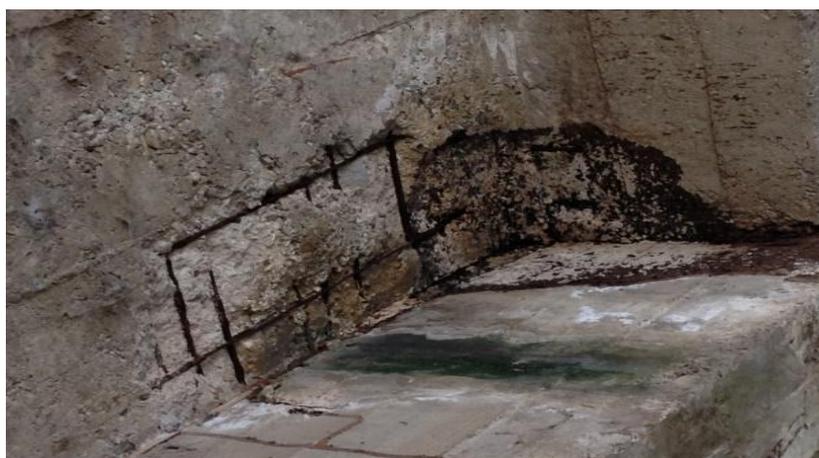
Tabla 30. Toma de datos puente primero de Mayo: Losa, acero expuesto

TOMA DE DATOS DE PATOLOGIAS			
EVALUACIÓN Y CARACTERIZACIÓN FÍSICA, QUÍMICA Y MECÁNICA, A TRAVÉS DE ENSAYOS NO DESTRUCTIVOS EN PUENTES UBICADOS EN LA VÍA NACIONAL Y MUNICIPAL DE LA CIUDAD DE OCAÑA, NORTE DE SANTANDER.	Ubicación	Puente del Primero de Mayo	
	Longitud total	15,40 metros	
Autores	Luis Hernando Ballesteros López	Elemento	Losa
	Yuneiry Ortiz Pérez	Daño	Acero expuesto
Director	Ing. Ciro A. Peñaranda Carrascal	Severidad	Alta

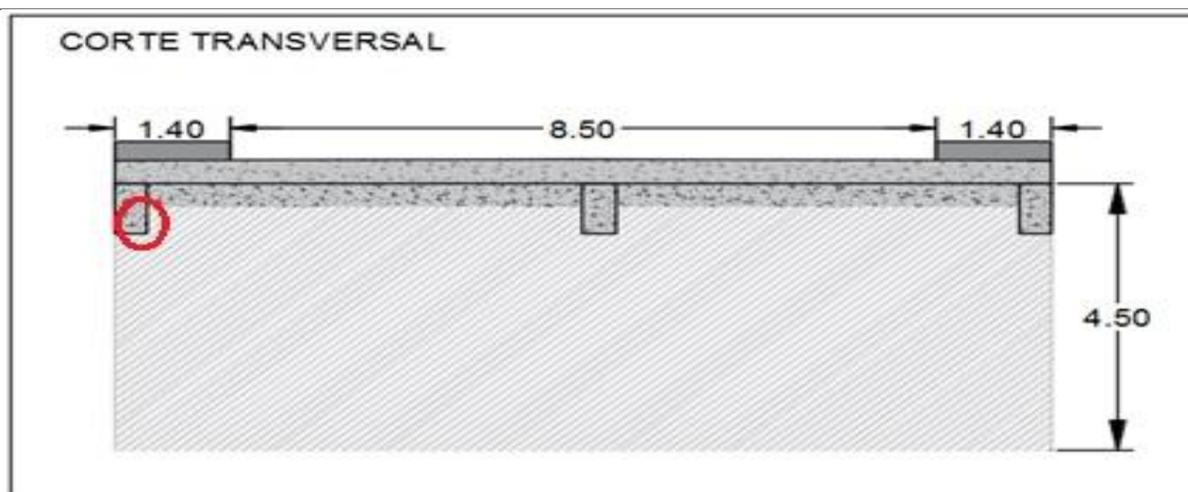
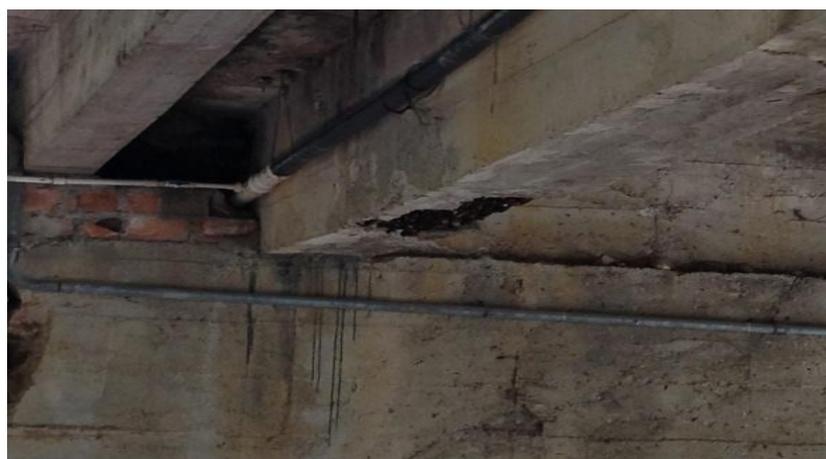
Tabla 31. Toma de datos puente primero de Mayo: Vigas

TOMA DE DATOS DE PATOLOGIAS			
EVALUACIÓN Y CARACTERIZACIÓN FÍSICA, QUÍMICA Y MECÁNICA, A TRAVÉS DE ENSAYOS NO DESTRUCTIVOS EN PUENTES UBICADOS EN LA VÍA NACIONAL Y MUNICIPAL DE LA CIUDAD DE OCAÑA, NORTE DE SANTANDER.	Ubicación	Puente del Primero de Mayo	
	Longitud total	15,40 metros	
Autores	Luis Hernando Ballesteros López	Elemento	Vigas
	Yuneiry Ortiz Pérez	Daño	Perdida del concreto de recubrimiento
Director	Ing. Ciro A. Peñaranda Carrascal	Severidad	Alta

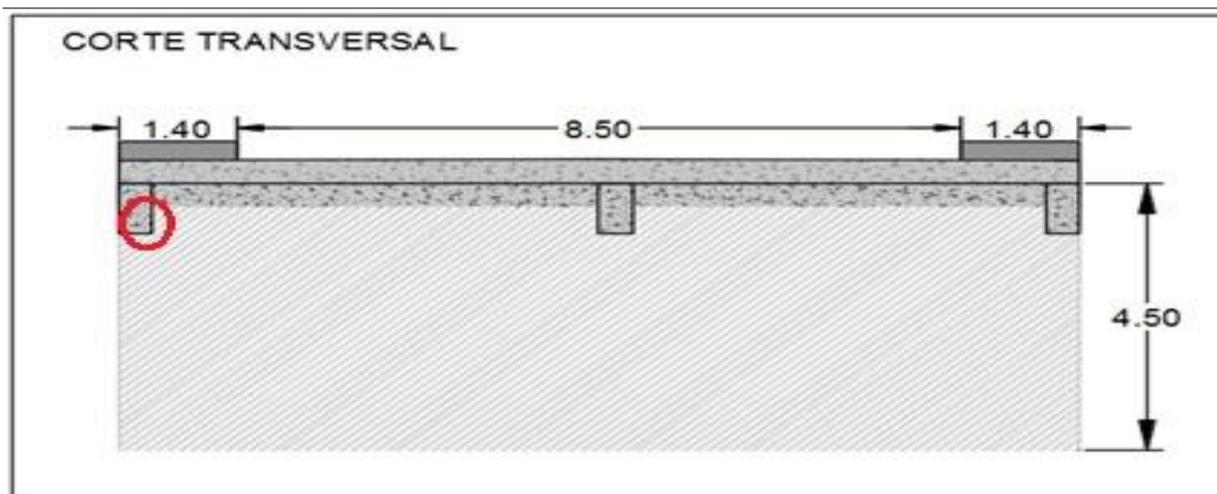
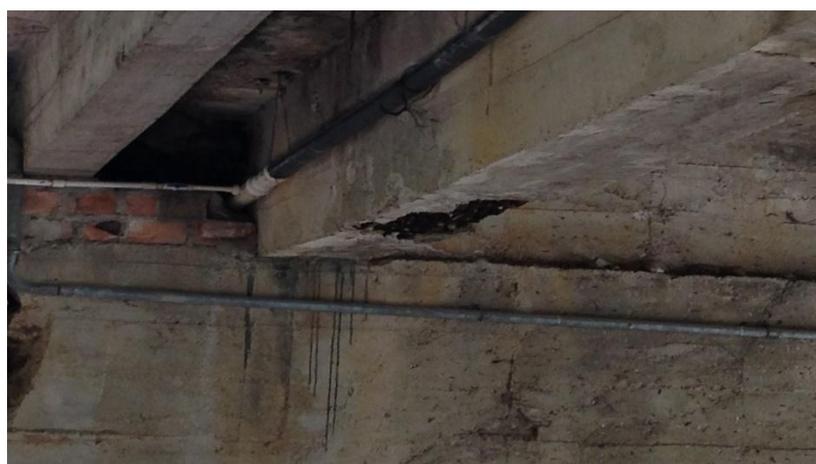
Tabla 32. Toma de datos puente primero de Mayo: Vigas, acero expuesto

TOMA DE DATOS DE PATOLOGIAS			
EVALUACIÓN Y CARACTERIZACIÓN FÍSICA, QUÍMICA Y MECÁNICA, A TRAVÉS DE ENSAYOS NO DESTRUCTIVOS EN PUENTES UBICADOS EN LA VÍA NACIONAL Y MUNICIPAL DE LA CIUDAD DE OCAÑA, NORTE DE SANTANDER.	Ubicación	Puente del Primero de Mayo	
	Longitud total	15,40 metros	
Autores	Luis Hernando Ballesteros López	Elemento	Vigas
	Yuneiry Ortiz Pérez	Daño	Acero expuesto
Director	Ing. Ciro A. Peñaranda Carrascal	Severidad	Alta

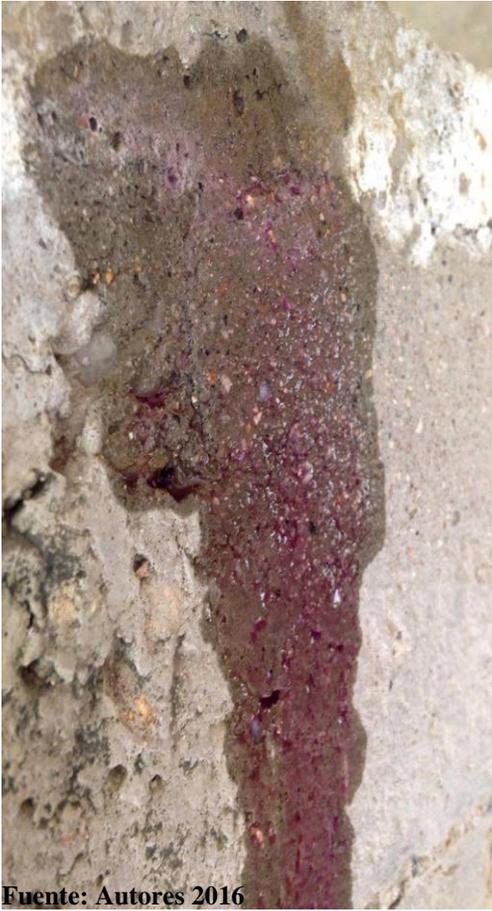
Ficha N°	22	Fecha	26/08/2016	Elaboró	Luis Hernando ballesteros Yuneiry Ortiz
DESCRIPCION		Tipo de ensayo	Químico

Material	Concreto		
		Lugar	Viga longitudinal interna		
		Características			
		Se realiza una inspección visual como primera medida para deducir el frente de carbonatación y comprobar el estado de la estructura.			
		Ensayos			
		Ensayo con fenolftaleína, inspección visual.			
		Análisis			
		No presenta desgaste en la capa superficial del elemento, no existe acero de refuerzo a la vista, Muestra color rosáceo en la parte superficial, lo que indica que no existe frente de carbonatación en su superficie y que su pH es básico.			
		Observación			
		La viga se encuentra en buen estado, no presenta agrietamiento ni ningún tipo de falla a considerar, no presenta frente de carbonatación.			
		Recomendación			
		Generar mantenimientos rutinarios para evitar el deterioro de la estructura aplicando adecuadamente las normas de la construcción.

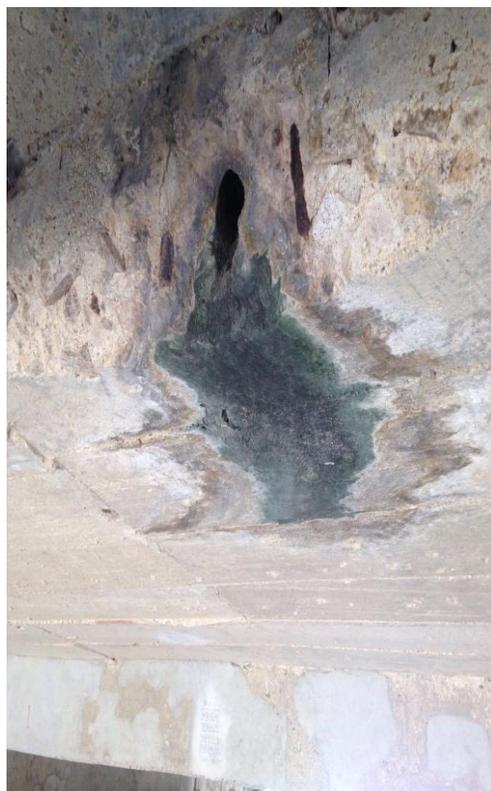
Ficha N°	30	Fecha	26/08/2016	Elaboró	Luis Hernando ballesteros Yuneiry Ortiz
DESCRIPCION		Tipo de ensayo		Químico

Presenta desgaste considerable en la capa superficial del elemento, existe acero de refuerzo a la vista en algunas partes de la losa, indica frente de carbonatación, por lo que el acero que se encuentra a la vista muestra total corrosión.

La losa se encuentra en estado regular, se evidencia deterioro en algunas partes de la misma, presenta agrietamientos debido a las formaletas y existe infiltración de aguas residuales en algunos puntos, lo que podría ocasionar daños considerables si no se realiza ningún tipo de prevención, además de mostrar frente de carbonatación debido a la humedad y las exposiciones de Co_2 .

Hacer mejoramiento en las partes afectadas, para eliminar la infiltración presente en algunos puntos, además se recomienda el uso de mortero estructural para proteger el área carbonatada y generar mantenimientos rutinarios para evitar el deterioro de la estructura aplicando adecuadamente las normas de la construcción.
