EN EL PRESENTE ESTUDIO SE REALIZÓ UNA EVALUACIÓN Y CARACTERIZACIÓN FÍSICA, QUÍMICA Y MECÁNICA, A TRAVÉS DE ENSAYOS NO DESTRUCTIVOS EN ALGUNOS PUENTES DEL MUNICIPIO DE OCAÑA, COMO LO FUERON EL PUENTE DE LA SAL, EL PUENTE DE LA GLORIA Y EL PUENTE DE PRIMERO DE MAYO.

EVALUACIÓN Y CARACTERIZACIÓN FÍSICA, QUÍMICA Y MECÁNICA, A TRAVÉS DE
ENSAYOS NO DESTRUCTIVOS EN PUENTES UBICADOS EN LA VÍA NACIONAL Y
MUNICIPAL DE LA CIUDAD DE OCAÑA, NORTE DE SANTANDER

Trabajo de Grado para Optar el Título de Ingeniero Civil

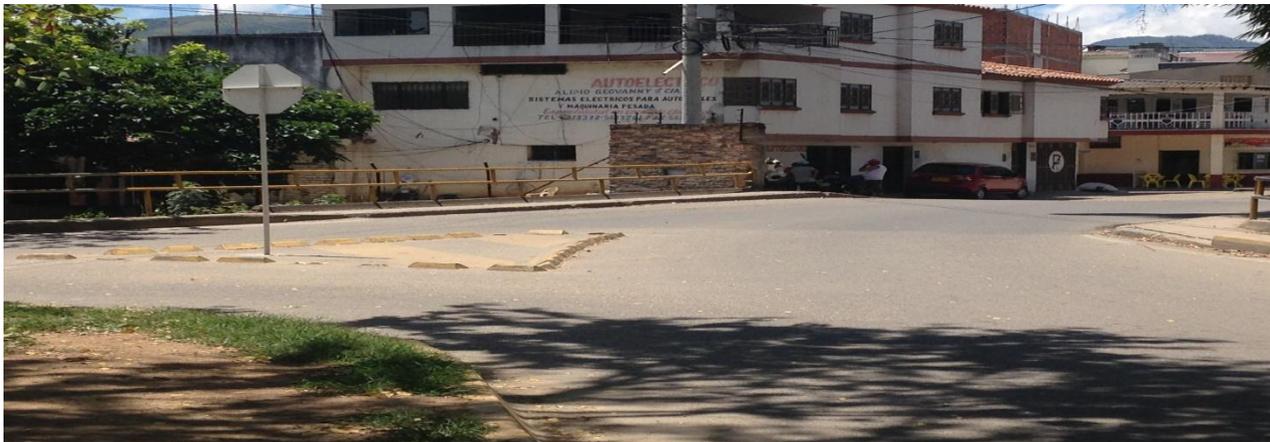
Fuente: Autores 2016			
SUPERESTRUCTURA			
Estado del puente	REGULAR, ESTRUCTURA CON MUCHO TETERIORO

2. ESTADO ACTUAL DE LA ESTRCUTURA			
Fisuras en estribos	SI		
Fisuras en vigas	SI		
Fisuras en columnas	NO		
fisuras en barandas	NO		
Calidad del acero	REGULAR		
Calidad del concreto	REGULAR		
Frente de carbonatación	SI		
Calificación general de la estructura	REGULAR		
Observaciones: el puente se encuentra en un estado regular, es evidente la corrosión del acero en todos sus elementos, presentan puchas fallas, existe alto frente de carbonatación.			
Continuación tabla 35

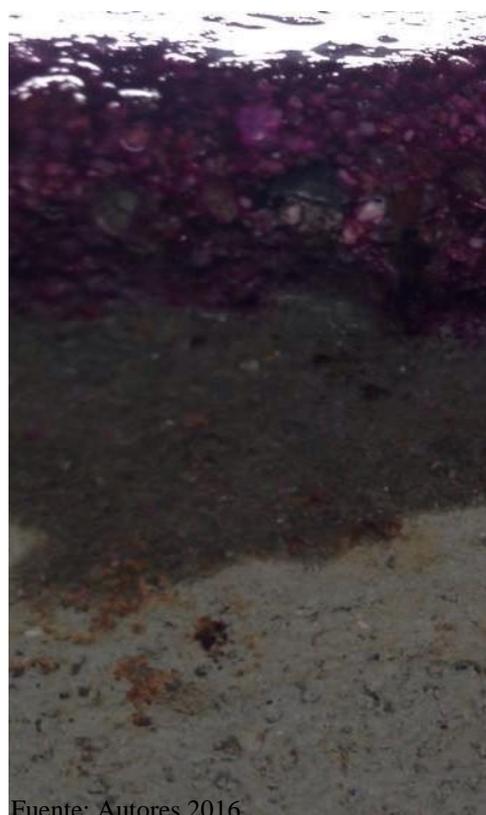
Ficha N°	36	Fecha	26/08/2016	Elaboró	Luis Hernando ballesteros Yuneiry Ortiz
DESCRIPCION		Tipo de ensayo		Químico

No existe acero de refuerzo a la vista, no indica frente de carbonatación, presenta desgastes superficiales debido al tiempo, pero ningún daño de severidad alta a tener en cuenta a diferencia de los demás elementos del puente que se encuentran deteriorados

La viga se encuentra en buen estado, es uno de los pocos elementos del puente que no presentan daños graves como acero expuesto ni corrosión del mismo. Indica color rosáceo, lo que evidencia que no existe frente de carbonatación, por lo que se deduce que el acero de refuerzo no se encuentra amenazado por efectos corrosivos.

Generar mantenimientos rutinarios para evitar el deterioro de la estructura aplicando adecuadamente las normas de la construcción.

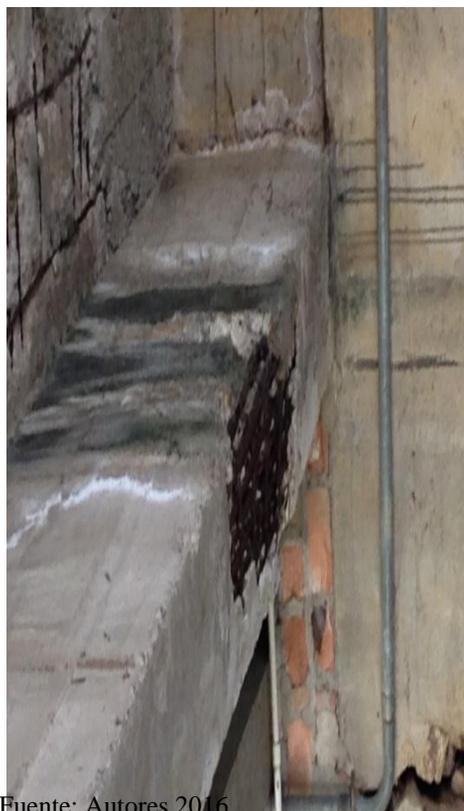
Ficha N°	38	Fecha	26/08/2016	Elaboró	Luis Hernando ballesteros Yuneiry Ortiz
	DESCRIPCION		Tipo de ensayo		Químico

La viga se encuentra deteriorada, presenta demasiado desgaste superficial, el acero que se encuentra expuesto muestra un grado alto de corrosión, se evidencia alto frente de carbonatación,

La viga se encuentra en mal estado, existe infiltración y por lo tanto presenta humedad, el acero que se encuentra expuesto presenta alto grado de corrosión, muestra deterioro a lo largo de su sección y exhibe alto índice de carbonatación.

Hacer mejoramiento en las partes afectadas, para eliminar la infiltración presente en algunos puntos, además se recomienda el uso de mortero estructural para proteger el área carbonatada y generar mantenimientos rutinarios para evitar el deterioro de la estructura aplicando adecuadamente las normas de la construcción.

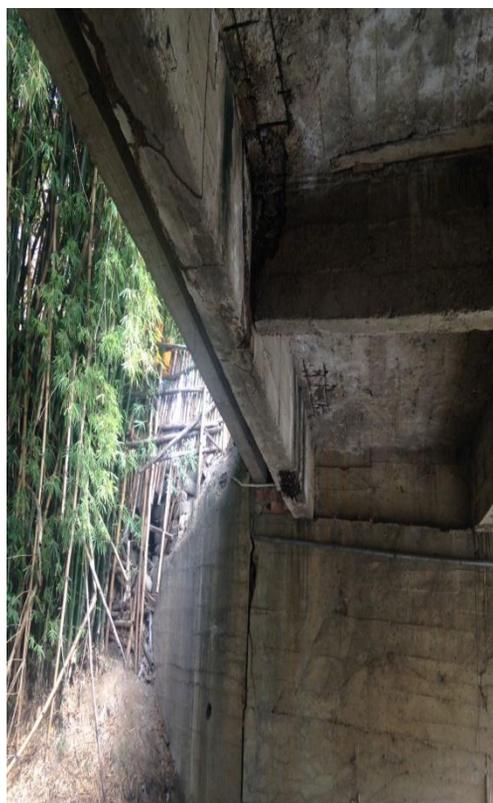
Ficha N°	40	Fecha	26/08/2016	Elaboró	Luis Hernando ballesteros Yuneiry Ortiz
DESCRIPCION		Tipo de ensayo		Químico

La riostra se encuentra deteriorada, presenta descascaramiento en toda su sección, acero de refuerzo a la vista. Presenta alto frente de carbonatación, lo que indica que el acero expuesto presenta problemas de corrosión

El mal estado de la viga es notable, presenta alto índice de carbonatación, lo que indica que su acero de refuerzo se encuentra expuesto a problemas de corrosión.

Hacer mejoramiento en las partes afectadas, además se recomienda el uso de mortero estructural para proteger el área carbonatada y generar mantenimientos rutinarios para evitar el deterioro de la estructura aplicando adecuadamente las normas de la construcción.

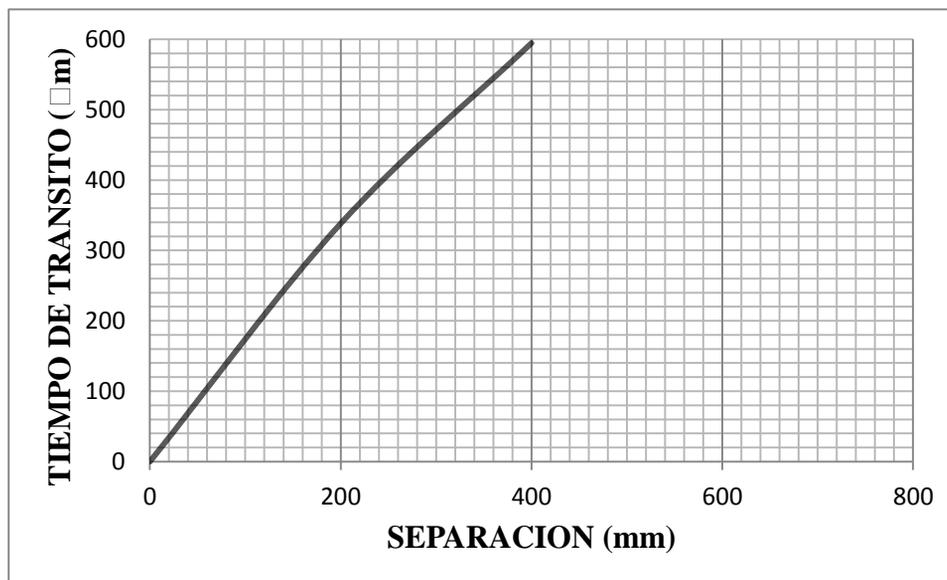
Figura 58. Determinar la velocidad de pulso de la losa en el puente de la sal. Fuente: Autores 2016

En la tabla 37 se muestran los valores de separación y tiempo registrados por el ultrasonido empleando la transmisión indirecta en la losa del puente de la sal. Observando que en dos de los registros no se pudo obtener datos de tiempo en las longitudes mayores, debido a que el concreto presentaba mucha porosidad, grietas y superficies rugosas.

En la figura 58 se observan los valores obtenidos al realizar el ensayo de ultrasonido de manera indirecta en la losa del puente de la sal, lo que permitió determinar que aunque la tendencia de la línea es recta, no cuenta con la cantidad de datos suficientes para calcular la velocidad como el valor medio del pulso.

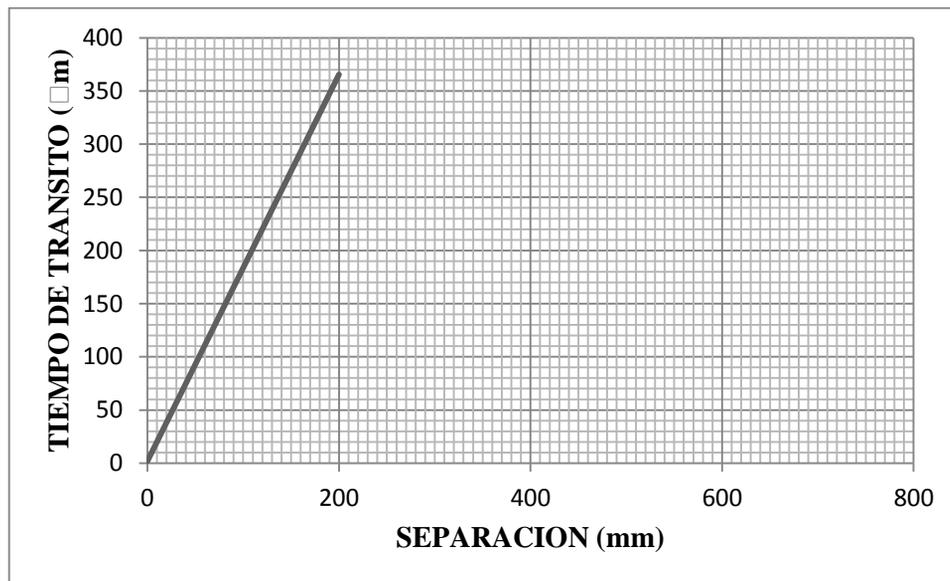
Figura 59. Determinar la velocidad de pulso de la viga longitudinal en el puente de la sal. Fuente: Autores 2016

En la figura 59 se muestran los valores registrados por el equipo en la viga longitudinal del puente de la sal, dando como registro únicamente el valor de tiempo de transmisión para la separación de 200 mm, por tal motivo no se cuentan con los registros suficientes para hallar la velocidad de pulso del elemento.

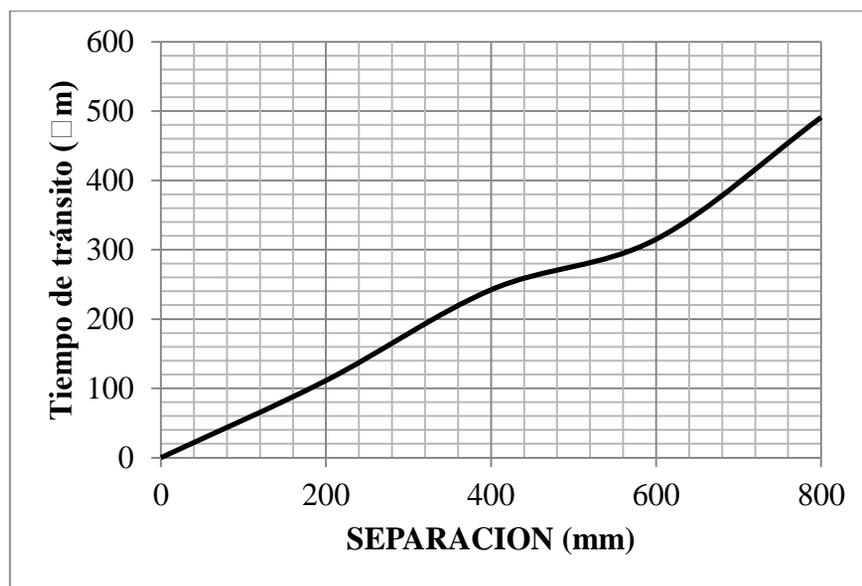
Figura 60. Determinar la velocidad de pulso de la viga longitudinal externa en el puente de la gloria. Fuente: Autores. 2016

En la figura 60, se observan los valores obtenidos al realizar la ensayo de ultrasonido de manera indirecta en la viga longitudinal de la parte externa del puente de la gloria, lo que permitió determinar que como la tendencia es una línea recta, la velocidad se calcula como el valor medio de pulso a lo largo de la línea elegida en la superficie del hormigón. El cambio de pendiente dentro de la gráfica es mínimo, por tal motivo se deduce que la presencia de vacíos es poca dentro de la sección del elemento.

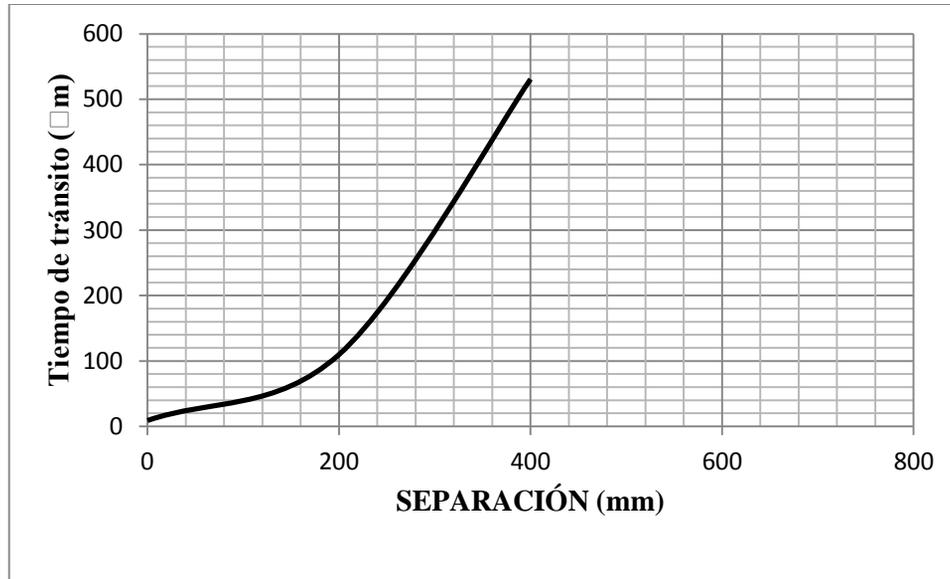
Figura 61. Determinar la velocidad de pulso de la pila en el puente de la gloria. Fuente: Autores 2016

En la figura 61, se muestra los datos registrados de la pila del puente de la gloria, en donde sólo se obtuvo lectura de tiempo a 200 y a 400 mm, y las lecturas de 600 y 800 mm, no fueron captadas por el equipo, debido a que la onda ultrasónica no alcanzó a cumplir el trayecto desde el emisor al receptor, por lo tanto este valor no es considerado para el cálculo de velocidad, ya que el elemento estructural presenta variaciones en su parte interna que no permite el normal paso de la onda ultrasónica.

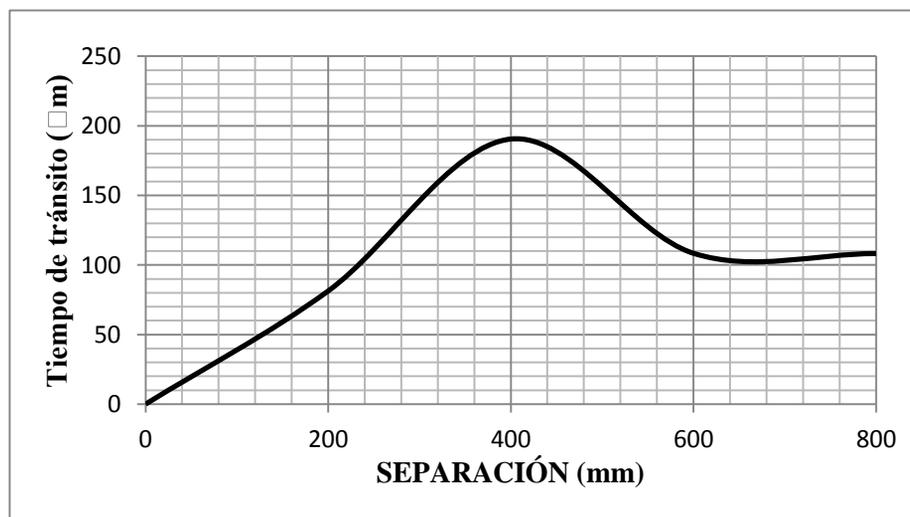
Figura 62. Determinar la velocidad de pulso de la losa en su lado izquierdo en el puente de la gloria. Fuente: Autores 2016

En la figura 62 se muestran los datos registrados en la parte izquierda de la losa del puente de la gloria, a pesar de que el equipo captó todos los registros de tiempo de tránsito para cada una de las separaciones planteadas, se nota cambios bruscos de pendientes dentro de la gráfica, lo cual indica que hay la posibilidad de que existan fisuras al interior del elemento, vacíos importantes o presencia de agua por concretos porosos, por lo tanto no podemos considerar un valor promedio de las velocidades, porque no tuvimos en cuenta la relación de vacíos para determinar la resistencia, es decir que no se va considerar el ensayo de ultrasonido en éste elemento.

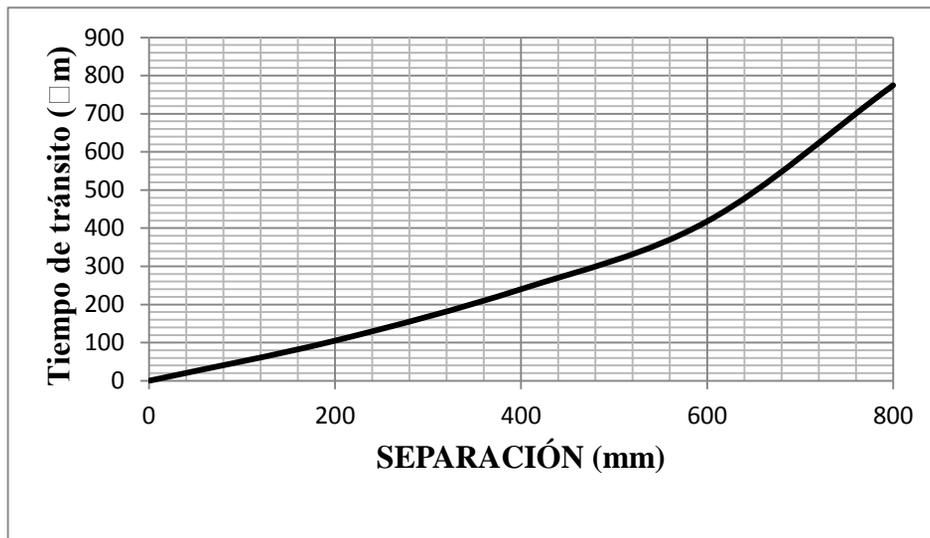
Figura 63. Determinar la velocidad de pulso de la losa en su lado derecho en puente de la gloria. Fuente: Autores 2016

En la figura 63, se observan los valores obtenidos al realizar el ensayo de ultrasonido de manera indirecta en el lado derecho de la losa del puente de la gloria, lo que permitió determinar que como la tendencia es una línea recta, la velocidad se calcula como el valor medio de pulso a lo largo de la línea elegida en la superficie del hormigón. El cambio de pendiente dentro de la gráfica es mínimo, por tal motivo se deduce que la presencia de vacíos es poca dentro de la sección del elemento.

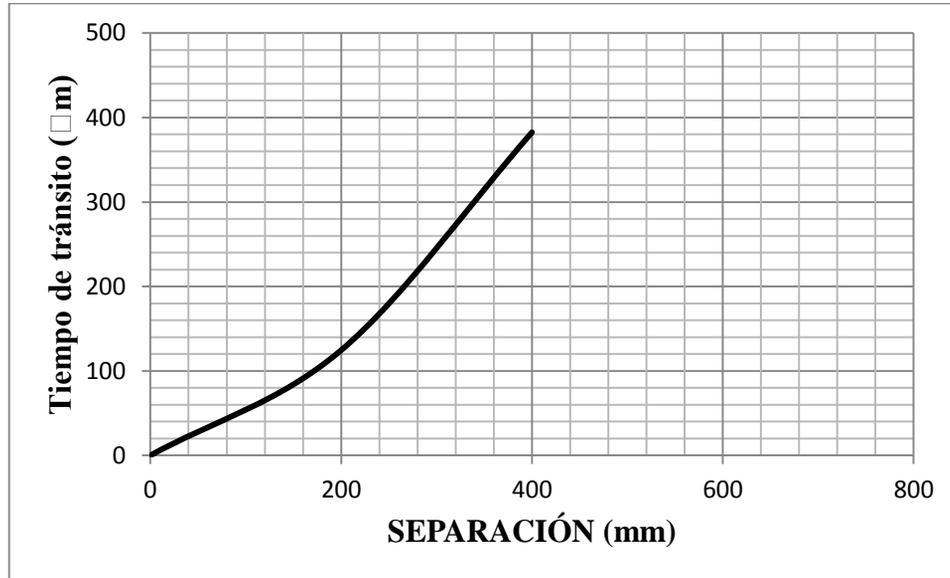
Figura 64. Determinar la velocidad de pulso de la losa en puente de primero de mayo. Fuente: Autores 2016

En la tabla 44, se muestran los valores obtenidos de separación y tiempo de tránsito en la losa del puente de primero de mayo, donde se realizó el ensayo de ultrasonido de forma indirecta. Observando que en dos de los registros no se pudo obtener datos de tiempo en las longitudes mayores, debido a que el concreto presentaba mucha porosidad, grietas y superficies rugosas.

En la figura 64, se muestran los datos registrados de la losa del puente de primero de mayo, en donde sólo se obtuvo lectura de tiempo a 200 y a 400 mm, y las lecturas de 600 y 800 mm, no fueron captadas por el equipo, debido a que la onda ultrasónica no alcanzó a cumplir el trayecto desde el emisor al receptor, por lo tanto este valor no es considerado para el cálculo de velocidad, ya que el elemento estructural presenta variaciones en su parte interna que no permite el normal paso de la onda ultrasónica.

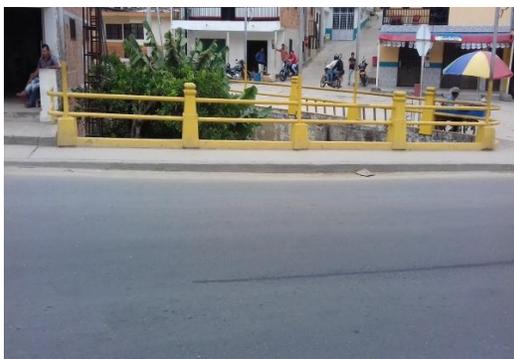
Foto 1. Puente La Sal. Autores: Luis Hernando Ballesteros y Yuneiry Ortiz

Según los resultados que obtuvieron aplicando los instrumentos de recolección de información, se determinó que los elementos que conforman el puente están en un estado alarmante y la falta de mantenimiento es precario, detectaron la corrosión del acero de refuerzo de algunos componentes estructurales, la humedad y mal uso de las aguas residuales que circulan a través de éstos. Para contrarrestar dicha situación los estudiantes sugirieron a las entidades encargadas diseñar un plan de carácter urgente para el mejoramiento de la estructura, aplicar monitoreos y mantenimientos rutinarios con el fin de que se siga garantizando el funcionamiento y alargar su vida útil y así evitar daños graves e inversiones más altas.

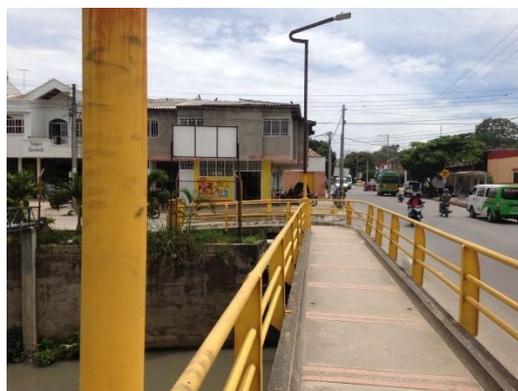
Foto 2. Puente la Gloria. Fuente: Luis Hernando Ballesteros y Yuneiry Ortiz

Por otra parte, el puente de La Gloria, el cual fue el segundo puente de estudio arrojó como resultado a través de la inspección visual detallada de los elementos que conforman el puente y de ejecutar el ensayo con fenolftaleína para comprobar el frente de carbonatación de cada uno de ellos, los estudiantes determinaron que este puente se encuentra en un buen estado, con algunas fallas puestas en consideración, como humedad, descascaramientos, hormigueos y fisuras que se encuentran presentes en todos los elementos. Estos deterioros se hallan debido al desgaste que presenta por el tiempo y a las condiciones ambientales expuestas diariamente. Igualmente presenta mínima corrosión del acero de

refuerzo en algunos puntos de los elementos, humedad y agrietamientos en unas partes de la losa superior, las vigas externas presentan alto frente de carbonatación a lo largo de ellas, mientras que las demás solo en algunas partes donde se encuentran más deterioradas, las columnas y pila no presentan frente de carbonatación y se mantienen en buen estado, sin ningún tipo de daño de severidad alta. Ante estos resultados los investigadores sugirieron desarrollar un plan para generar mantenimientos rutinarios con el fin de que se siga garantizando el funcionamiento y alargar su vida útil.

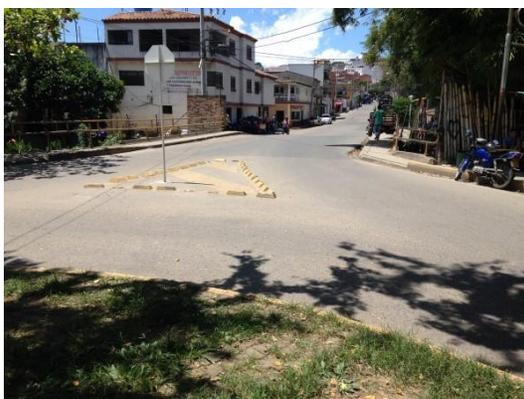
Para el tercer caso de estudio, el puente del Primero de Mayo, los resultados que obtuvieron los estudiantes de ingeniería civil fueron que dicho puente está en un estado crítico debido a que presenta múltiples fallas, como humedad, descascaramientos, hormigueos y fisuras. Estos deterioros se hallan debido al desgaste que presenta por el tiempo y a las condiciones ambientales externas. Así mismo, presenta corrosión del acero de refuerzo en algunos puntos de los elementos, humedad y agrietamientos en unas partes de la losa superior, las vigas longitudinales y riostras presentan alto frente de carbonatación en toda su sección, además de pérdida del concreto de recubrimiento, mientras que las vigas externas no mostraron amenaza química. Ante esta situación los investigadores surgieron a las autoridades locales que es de suma importancia

realizar un plan, con el cual se puedan generar mantenimientos rutinarios con el fin de hacer mejoras en sus elementos y evitar que su estructura continúe deteriorándose, y así garantizar la seguridad y su funcionamiento diariamente.

Foto 3. Puente Primero de Mayo. Autores: Luis Hernando Ballesteros y Yuneiry Ortiz
