EL PRESENTE TRABAJO CONTIENE EL ANÁLISIS DE ESTABILIDAD DE UN TALUD UBICADO EN EL BARRIO BELLAVISTA DEL MUNICIPIO DE OCAÑA, EL CUAL PRESENTA UN CORTE CON UNA PENDIENTE CASI VERTICAL Y UNA ALTURA CONSIDERABLE, EN EL QUE SE HAN REGISTRADO DESPRENDIMIENTOS DE BLOQUES DE SUELO.

ESTUDIO DE ESTABILIDAD DE UN TALUD UBICADO EN EL BARRIO  
BELLAVISTA DEL MUNICIPIO DE OCAÑA, NORTE DE SANTANDER

Trabajo de grado presentado como requisito para optar por el Título de Ingeniero Civil

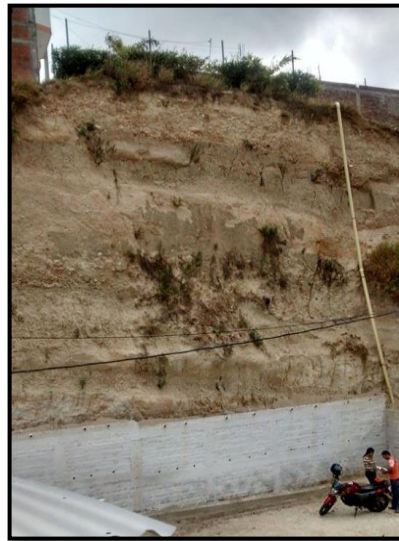
**Fotografía 1.** Talud.

Tal es el caso del barrio Bellavista donde se puede evidenciar la falta de una adecuada planeación en la construcción de las viviendas; en la zona se puede observar un talud que tiene una altura considerable (véase Fotografía 1 y 2), además según el PBOT del municipio está ubicado en una zona de alto riesgo de deslizamiento y erosión. El talud se encuentra expuesto a las inclemencias del clima y posibles procesos erosivos que pueden generar fenómenos de remoción en masa.

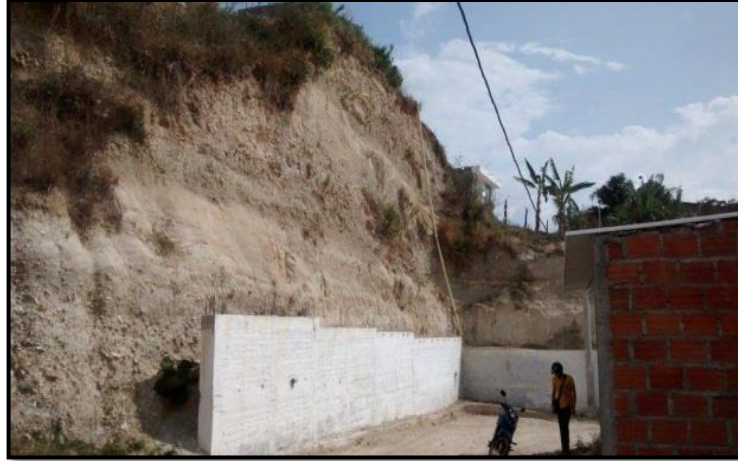
**Fotografía 2.** Muro de Contención.

Actualmente tanto en la corona como al pie del talud se han construido viviendas que podrían estar en riesgo; como medida de prevención los habitantes del sector construyeron un muro de contención debido al desprendimiento y caída de material del talud, del cual se

desconoce si las condiciones de éste cumplen los requerimientos necesarios para proporcionar estabilidad, véase Fotografía 2.

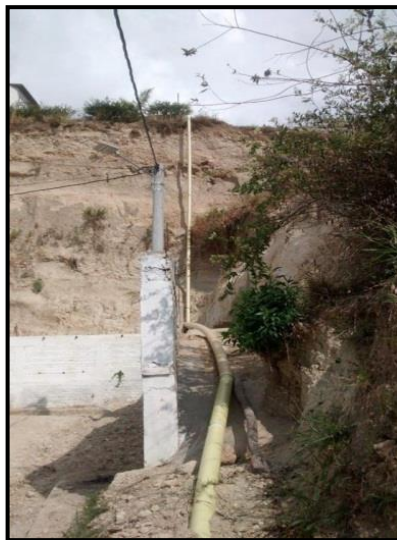
**Fotografía 3.** Sistema de drenaje del talud.

Las viviendas construidas en la parte superior del talud generan sobrecargas a este, lo cual puede ocasionar inestabilidad al mismo; además el sistema de drenaje de aguas lluvias que actualmente hay en el sector no cumple con los requerimientos necesarios para captar la escorrentía producto de la precipitaciones, véase Fotografía 3.

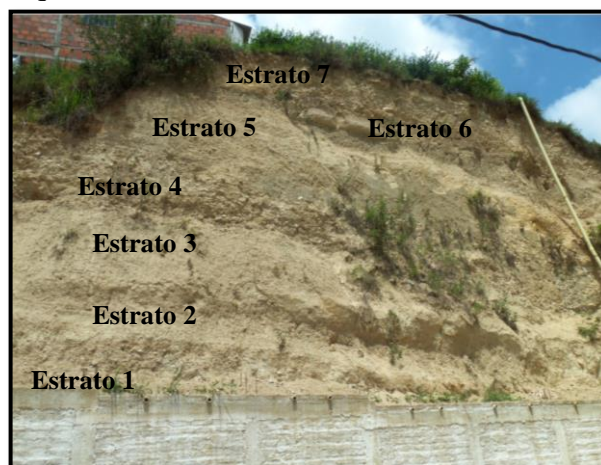
**Fotografía 4.** Estratos que conforman el talud.

En la zona de estudio se presentan pendientes mayores al 25 %, el talud está conformado por 7 estratos de suelo constituido por suelos arenosos con presencia de rocas de origen sedimentario constituidos por estratos conglomeráticos intercalados con estratos de limolitas y arcillolitas, ver fotografía 4.

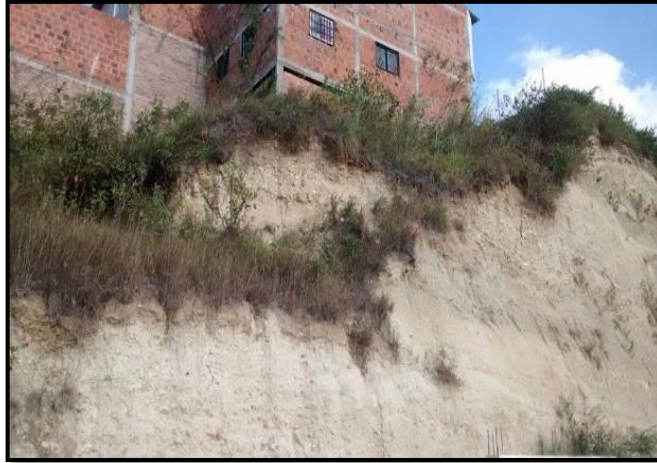
**Fotografía 5.** Maleza en la corona del talud

La pared del talud se encuentra descubierta expuesta a procesos erosivos; en la corona de este se puede observar poca vegetación entre arbustos y matorrales con pastos bajos como se puede ver en la fotografía 5.

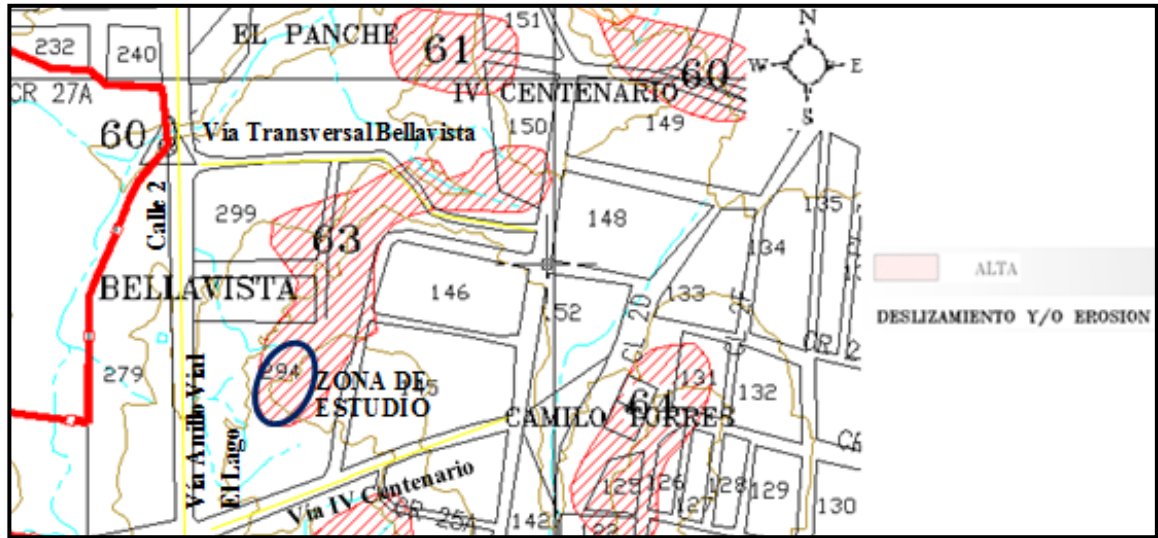
En el Plan Básico de Ordenamiento Territorial del Municipio de Ocaña (PBOT) del año 2002 actualizado en el año 2011, en el mapa del sistema urbano ambiental se estable esta zona como de recuperación ambiental y en mapa de modelo ocupacional está en zona de actividad residencial 2. En el plan de contingencia para deslizamiento del año 2010 se indica que zona se categoriza con riesgo geológico alto por erosión, deslizamiento e inundaciones, como se indica en la figura 4. En la zona de estudio se ha presentado erosión

debido a los cambios de temperatura y lluvias lo que ha ocasionado desprendimientos de bloques de suelo.

**Figura 4.** Plano de la zona de estudio según el riesgo geológico a deslizamiento y/o erosión.

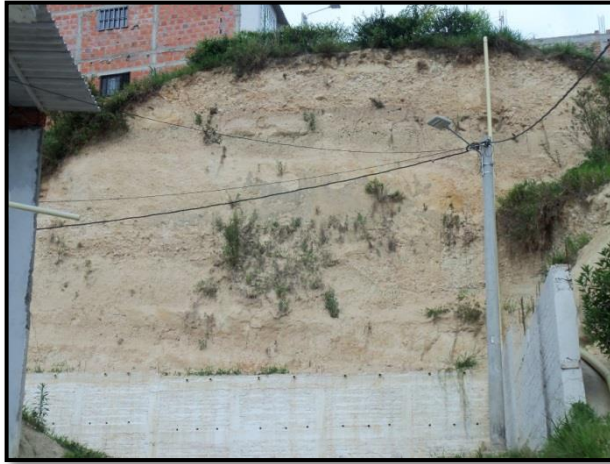
**Fotografía 6. Talud.**

En el barrio Bella Vista se puede apreciar que las viviendas se encuentran en buen estado, pero que por un manejo inadecuado de un corte de ladera se presenta un talud con una pendiente considerable. En la fotografía 6 se puede apreciar el talud.

El talud con aproximadamente 12.70m de altura, se encuentra expuesto a fenómenos erosivos y no se le realizó un adecuado estudio de estabilización que permite evaluar el riesgo que puede generar a los elementos vulnerables si ocurren procesos de remoción en masa.

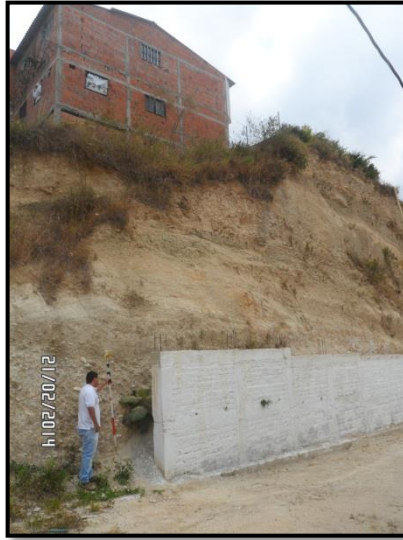
**Fotografía 7.** Vivienda cercana a la corona del talud.

En la corona del talud se han construido viviendas próximas al borde del talud, en un costado de la vía la primera casa se encuentra a 4.4 m del borde (ver fotografía 7) y en el otro costado un lote se encuentra a aproximadamente tan solo 2.2 m, además con frecuencia la parte cercana de la vía a la corona del talud es usada como estacionamiento de vehículos como se puede observar en la fotografía 8.

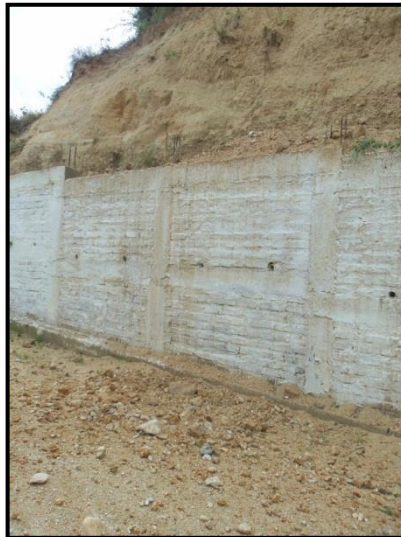
Al visitar la zona del talud se pueden apreciar caídos de material, donde se han desprendidos cantos de gran tamaño y bloques de material de suelo que pueden afectar a las personas o vehículos que se encuentren en la parte inferior del talud, los desprendimientos del material han ocasionado que el talud tenga pendientes negativas debido a que hay secuencia de suelo débil sobre fuerte sufriendo en unos mayor desgaste y erosión que en otros, formando un talud irregular. Ver fotografía 10 y 11.

**Fotografía 10.** Caídos de material.

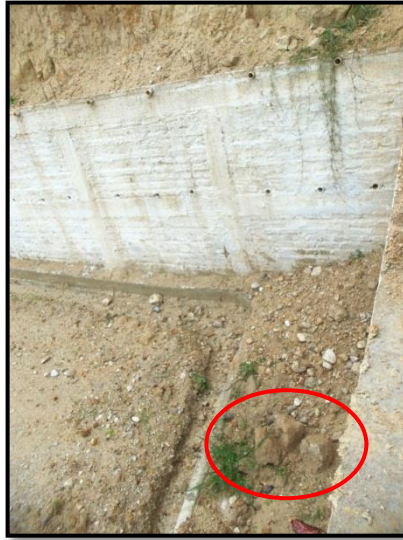
**Fotografía 11.** Caídos de bloques de suelo.

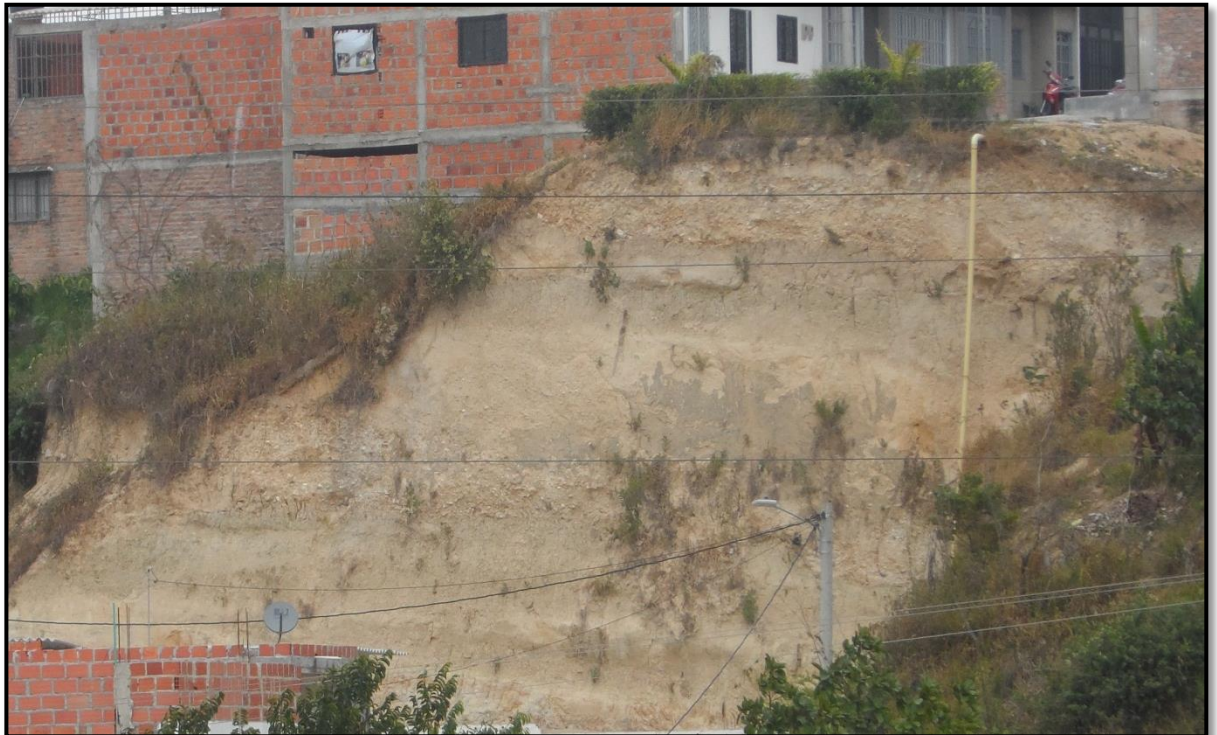
El perfil estratigráfico se definió a partir de la observación directa del afloramiento de rocas en el talud de estudio. Además se tomó en cuenta otras observaciones realizadas en los alrededores de la zona, obteniendo así varios puntos de correlación estratigráfica. Los espesores de los estratos son variables, por tanto la columna estratigráfica generaliza solo es una representación cuantitativa de la secuencia y no representa los valores cualitativos que expresa. Ver tabla 2, fotografía 26 y 27, figura 5, y Anexo B. <sup>27</sup>

**Fotografía 26.** Talud donde afloran la secuencia estratigráfica de rocas sedimentarias de la Formación Algodonal.

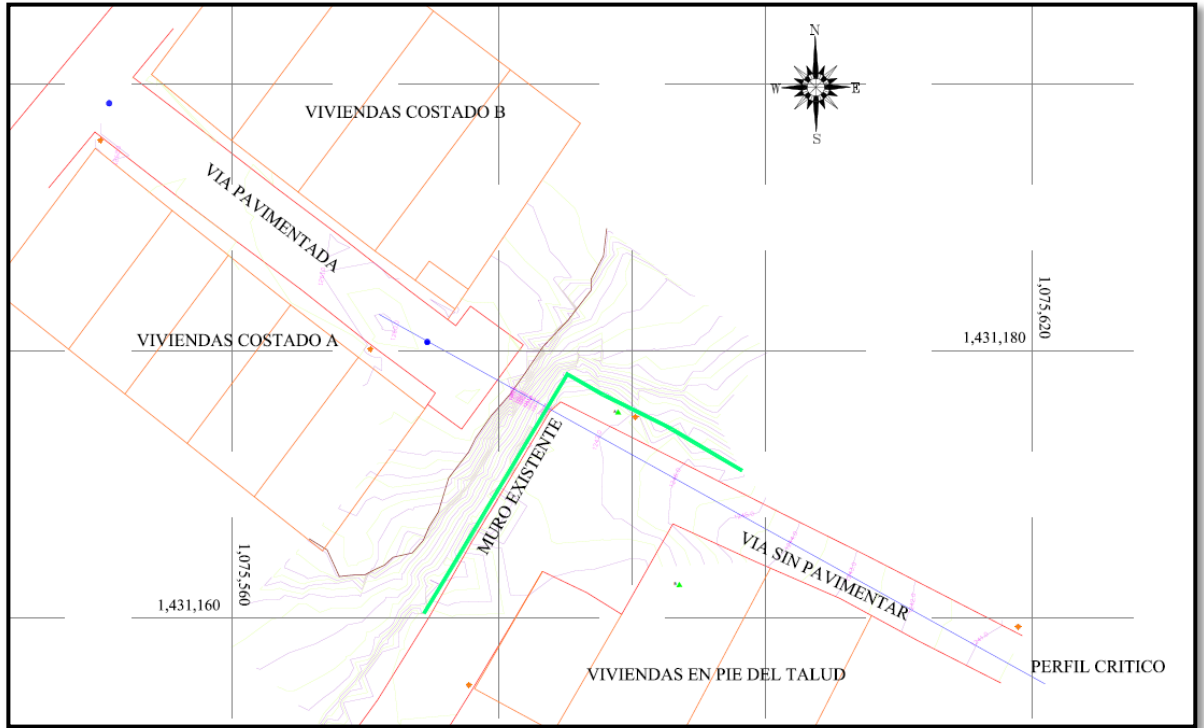
**Figura 7.** Ubicación de la sección crítica de estudio

Para la determinación de la sección crítica se tuvo en cuenta las regiones del talud que presentaban pendientes más críticas y zonas inestables, de acuerdo a eso se escogió el perfil que tenía las condiciones de mayor riesgo, precisando la diferenciación de estratos de suelos que conforman el corte, véase figura 7. En la fotografía 41 se puede apreciar el perfil crítico elegido para el estudio

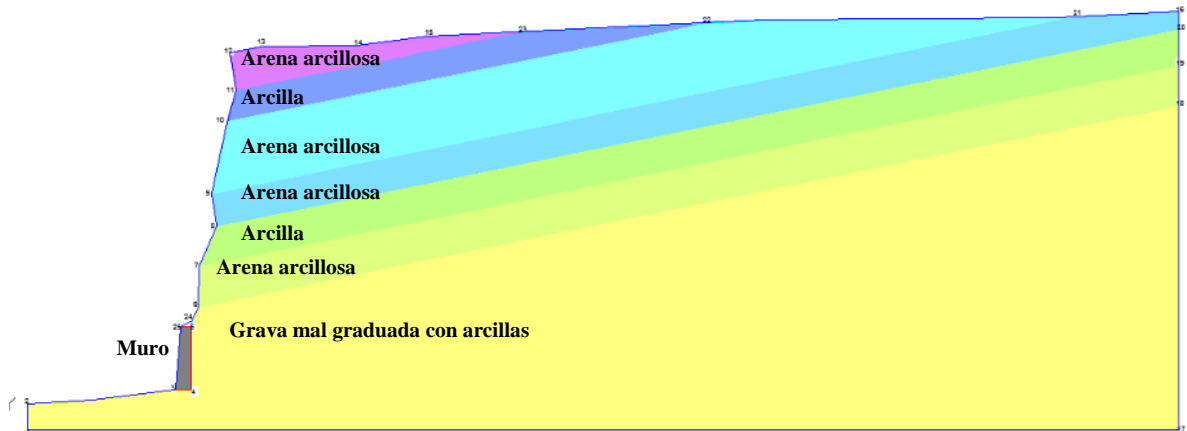
**Figura 8.** Sección crítica con el perfil estratigráfico presente. (Levantamiento topográfico).

Con el levantamiento topográfico se estableció el perfil a modelar véase figura 8, el cual se escogió de acuerdo a 2 criterios, pendientes críticas y zonas inestables del talud. Debido a que el software no permitía que se hiciera la modelación por las características del perfil (puntos que generan pendientes negativas), fue necesario modificar 2 puntos tratando de variar mínimamente las condiciones iniciales del perfil, logrando de esta forma que el programa lo considere como la línea de superficie del terreno véase figura 9.

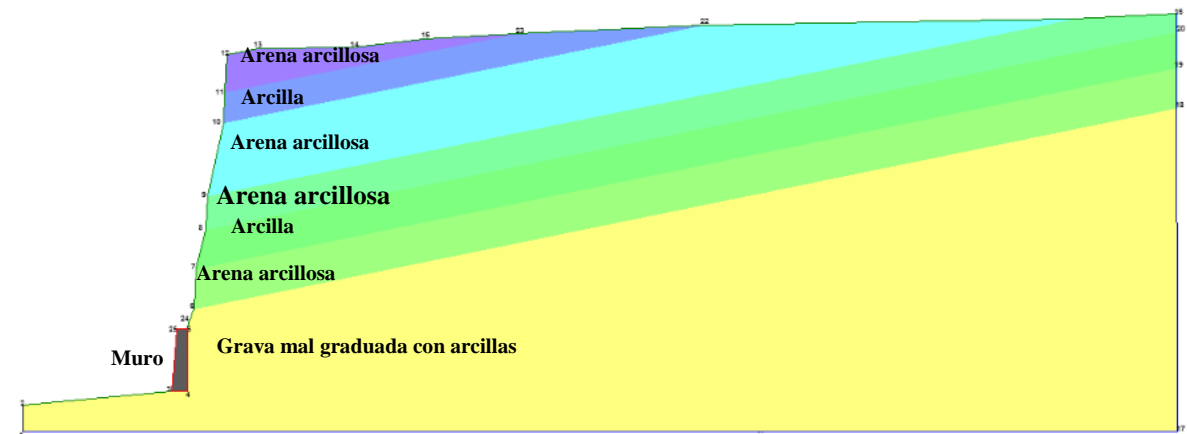
**Figura 9.** Perfil del suelo con la superficie del terreno del talud modificado para la modelación de la situación actual.

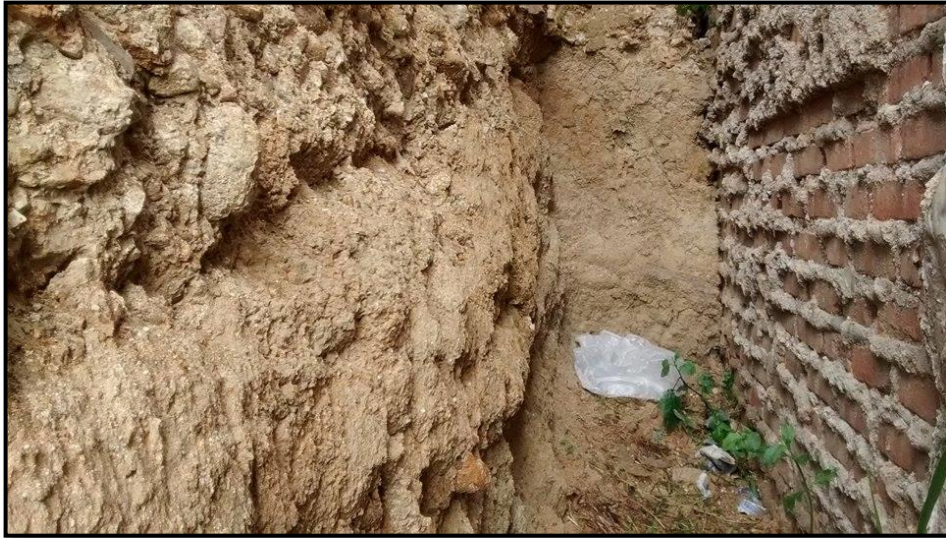
**Fotografía 42.** Buzamiento estrato 7.

En un corte lateral presente en la parte superior del talud fue posible tomar la medida del buzamiento de estrato 6, se asumió el mismo buzamiento para los demás estratos debido a que no fue posible realizar sondeos por el riesgo que esto podría generar. En las Fotografías 42 y 43 se puede observar la medida de la inclinación del estrato.

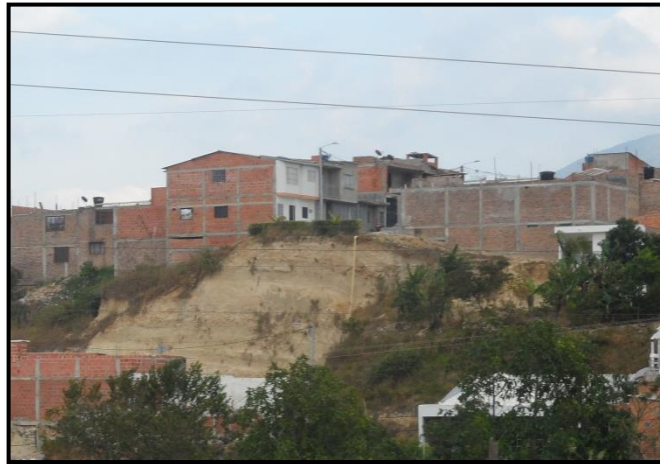
En la fotografía 44 se observa que el talud está sometido a cargas en la parte superior del talud representadas en viviendas, muro de seguridad y capa de pavimento rígido en la vía; además frecuentemente está expuesto a cargas vivas por estacionamiento de vehículos cerca de la corona.

**Fotografía 44.** Vista del talud con las cargas a las que está sometido.

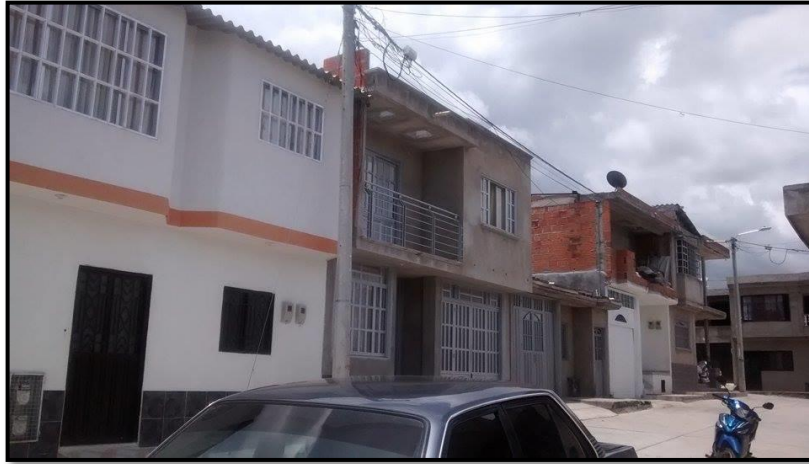
**Fotografía 46.** Viviendas en el costado A.

En el costado A hay 5 viviendas de las cuales 4 tienen dos plantas, como se observa en la Fotografía 46. Las cargas por metro cuadrado de vivienda se registraron en la Tabla 6 de acuerdo a las dimensiones de las casas y al análisis de carga realizado con la NSR 10.

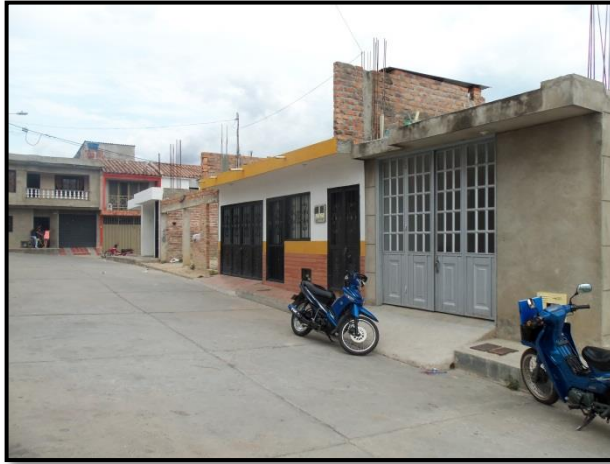
**Fotografía 47.** Viviendas costado B.

En la Fotografía 47 se puede apreciar las características de las viviendas ubicadas en el costado B; tres de las viviendas tienen cubierta en losa de concreto reforzado y una se encuentra en construcción actualmente cuenta con algunos muros divisorios en ladrillo macizo. En la Tabla 7 se registran las cargas por metro cuadrado de vivienda, de acuerdo a las dimensiones medidas en campo y el análisis de carga realizado según la norma sismo resistente del año 2010.

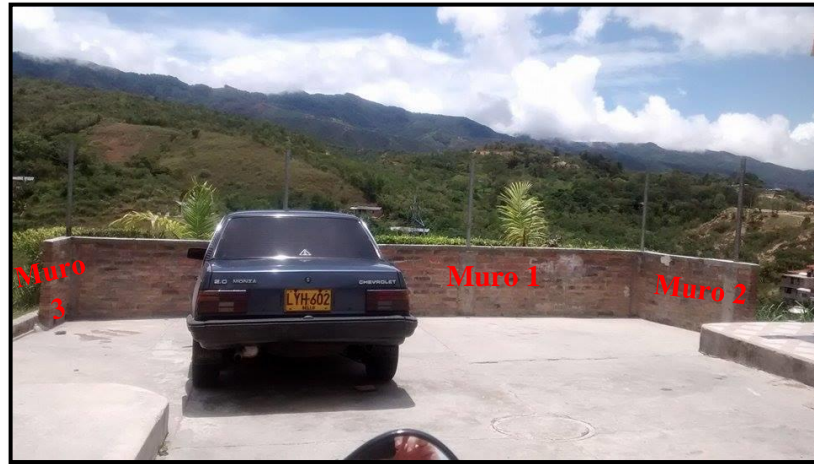
**Fotografía 48.** Muros de seguridad (segmentos).

Se consideró la carga que ejerce el muro de seguridad en la corona, para el análisis de carga se dividió en 3 muros como se aprecia en la fotografía 48 y de esta forma poder modelar en el programa Slope/W debido a que no es posible superponer cargas.

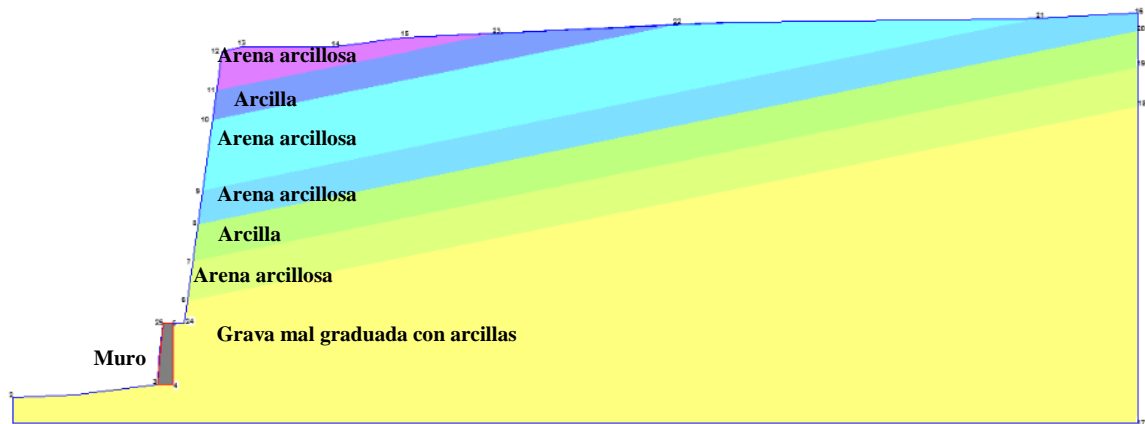
**Figura 14.** Perfil crítico del talud con los estratos de suelo.

Para el modelamiento con las obras de estabilización se hizo un replanteo del perfil con el fin de obtener una misma pendiente como se aprecia en la figura 14, el ángulo de inclinación del talud con la vertical usado es de 8°.

Con el propósito de proporcionar estabilidad al talud se decidió plantear una estabilización en concreto lanzado con anclajes pasivos, para esto se realizó un replanteo del perfil del talud que ofreciera la misma pendiente; se modelaron diferentes condiciones de anclaje hasta lograr cumplir con los factores de seguridad mínimos que establece la NSR-10 que actualmente no cumple. La modelación se realizó en condición estática y dinámica, con y sin nivel freático, la solución que se planteara debía cumplir en todas las situaciones por lo cual aunque se cumpliera en unas, el sistema de anclaje a elegir debía asegurar que proporcionara estabilidad en los diferentes análisis.

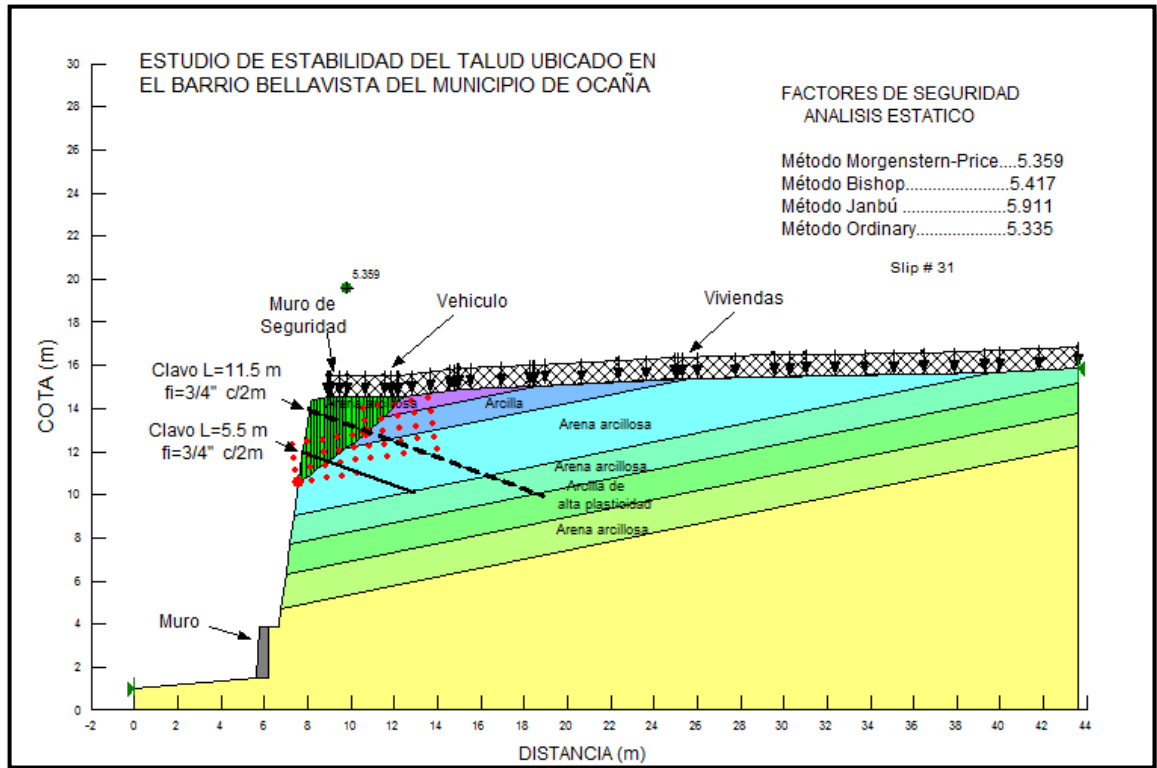
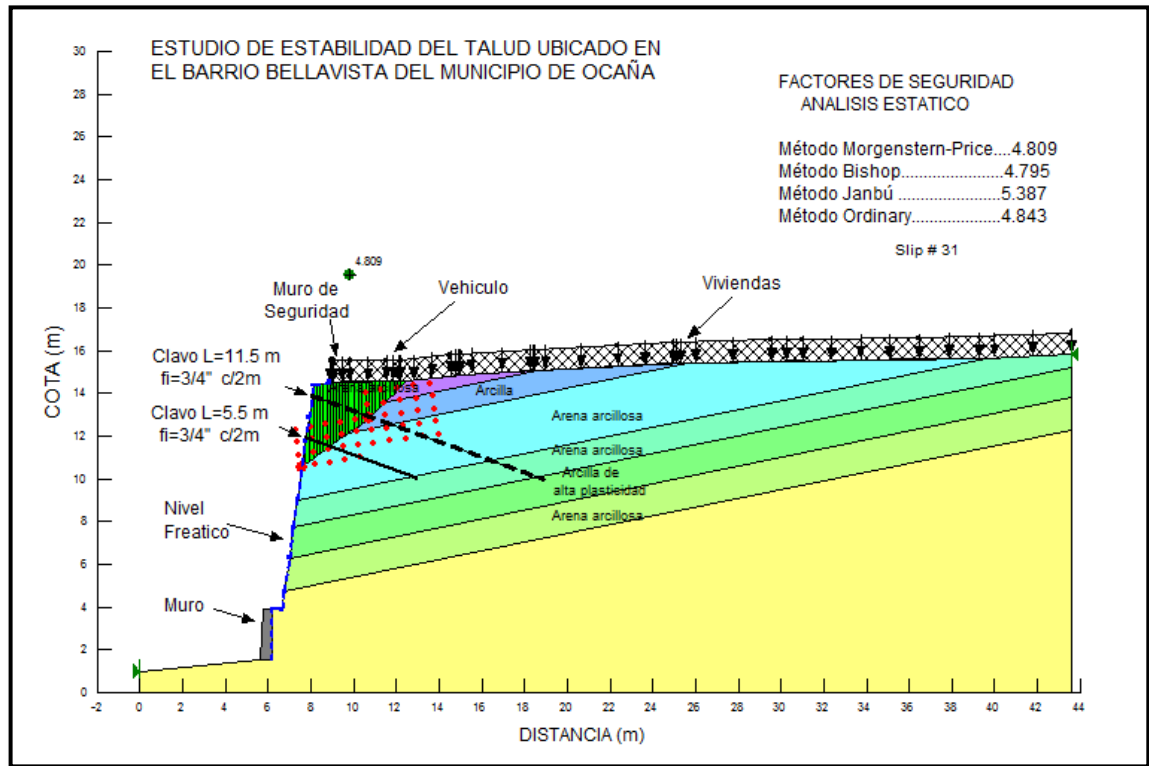
En las figuras 15 y 16 se puede apreciar el análisis estático realizado con y sin nivel freático, con los anclajes empleados que proporcionan estabilidad, la falla escogida fue Slip #31.

**Figura 15.** Análisis estático con obra de estabilización (falla en bloque).

**Figura 16.** Análisis estático con obra de estabilización considerando nivel freático en los estratos 4, 5, 6 y 7 (deslizamiento en bloque).

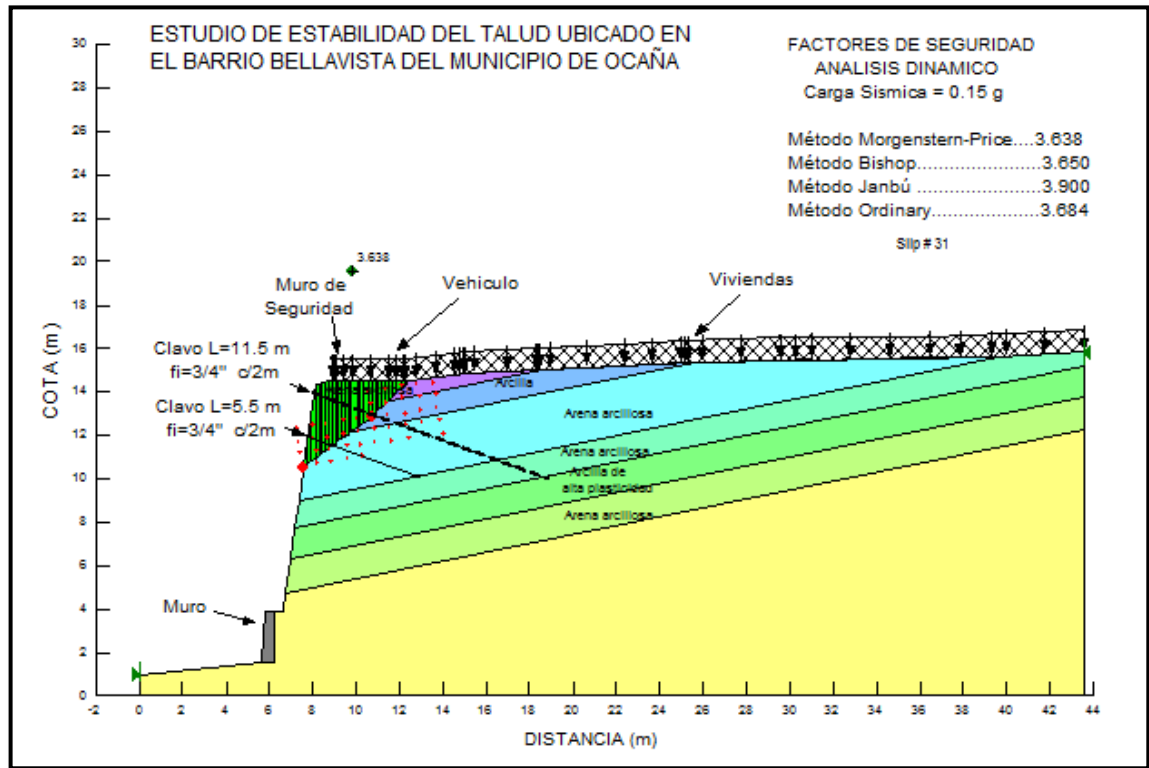
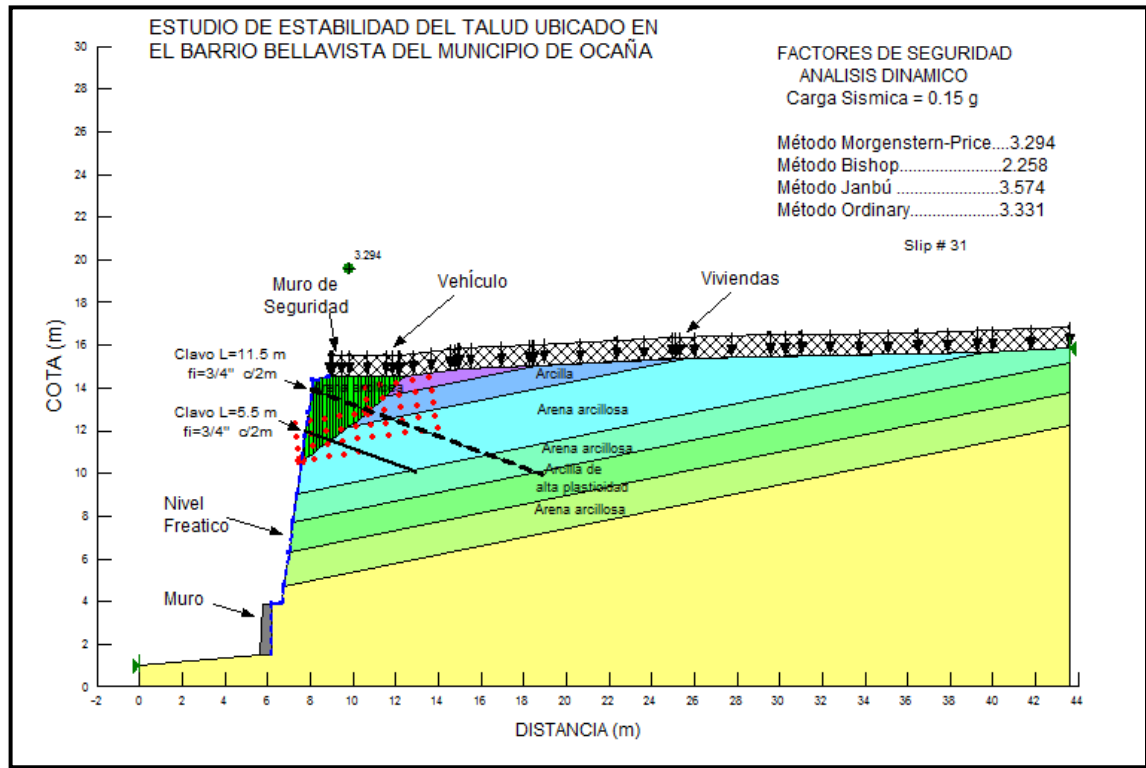
Para el análisis dinámico se consideró un coeficiente de aceleración sísmica para simular el efecto de un terremoto, se empleó el anclaje elegido en el análisis estático, y se procedió a verificar que cumpliera con los requerimientos de la NSR 10 arrojando factores de seguridad superiores a 1.2. En la figura 17 se puede observar el análisis dinámico en la condición actual que presenta el talud y en la figura 18 se puede apreciar el análisis dinámico considerando nivel freático en los estratos 4, 5, 6 y 7. Se escogió el slip # 31 como falla.

**Figura 17.** Análisis dinámico con obra de estabilización (deslizamiento en bloque)

**Figura 18.** Análisis dinámico con obra de estabilización considerando nivel freático en los estratos 4, 5, 6 y 7 (deslizamiento en bloque).

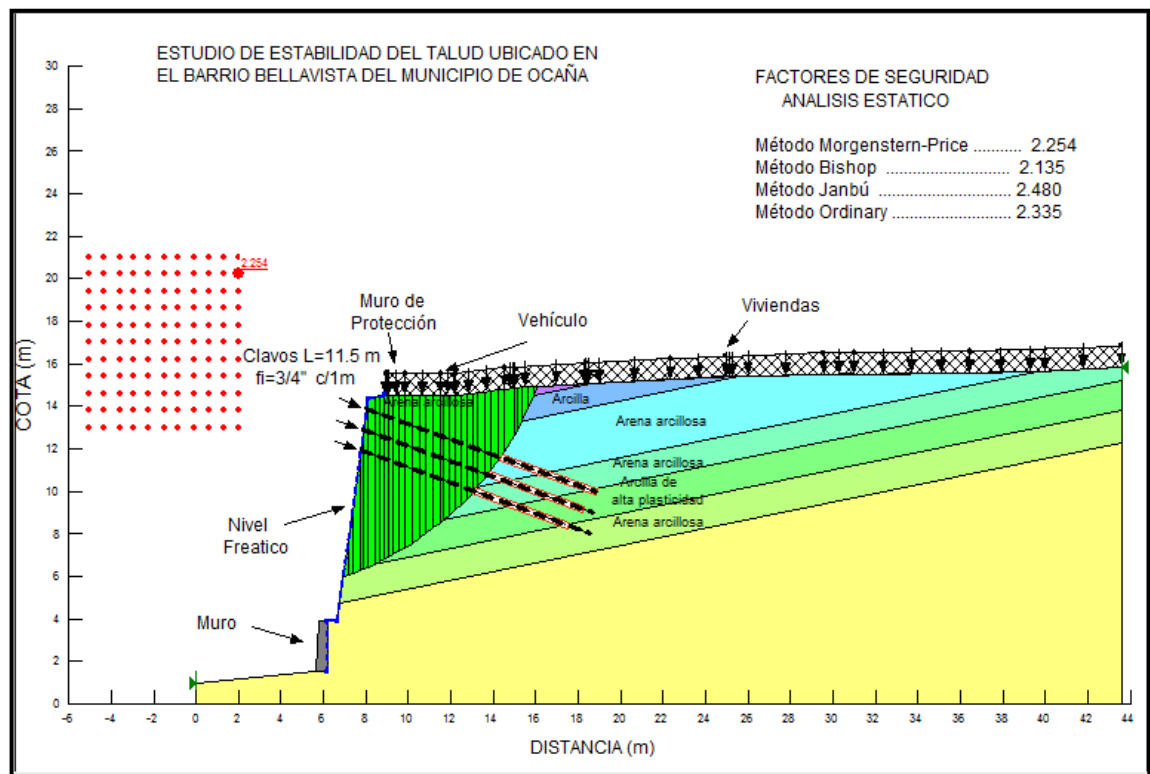
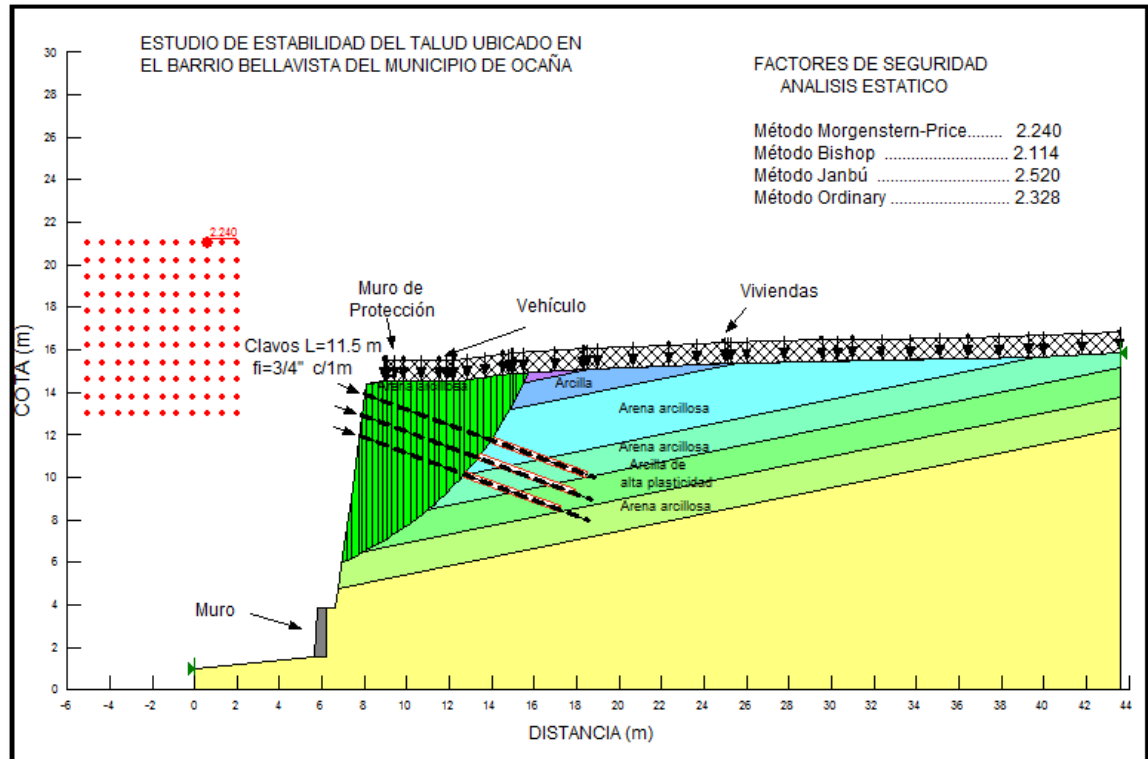
En la figura 23 y 24 se puede apreciar el análisis estático realizado con y sin nivel freático, con los anclajes empleados que proporcionan estabilidad.

**Figura 23.** Análisis estático con obra de estabilización asumiendo nivel freático (falla circular).

**Figura 24.** Análisis estático con obra de estabilización (falla circular).

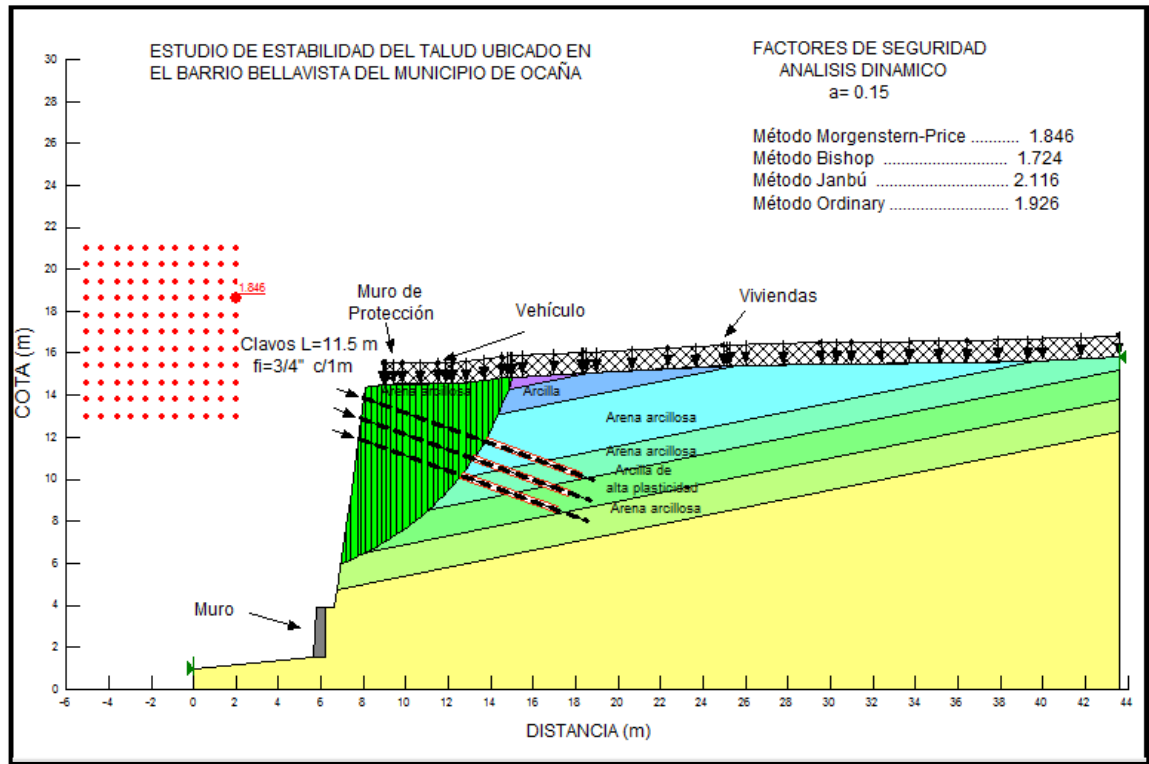
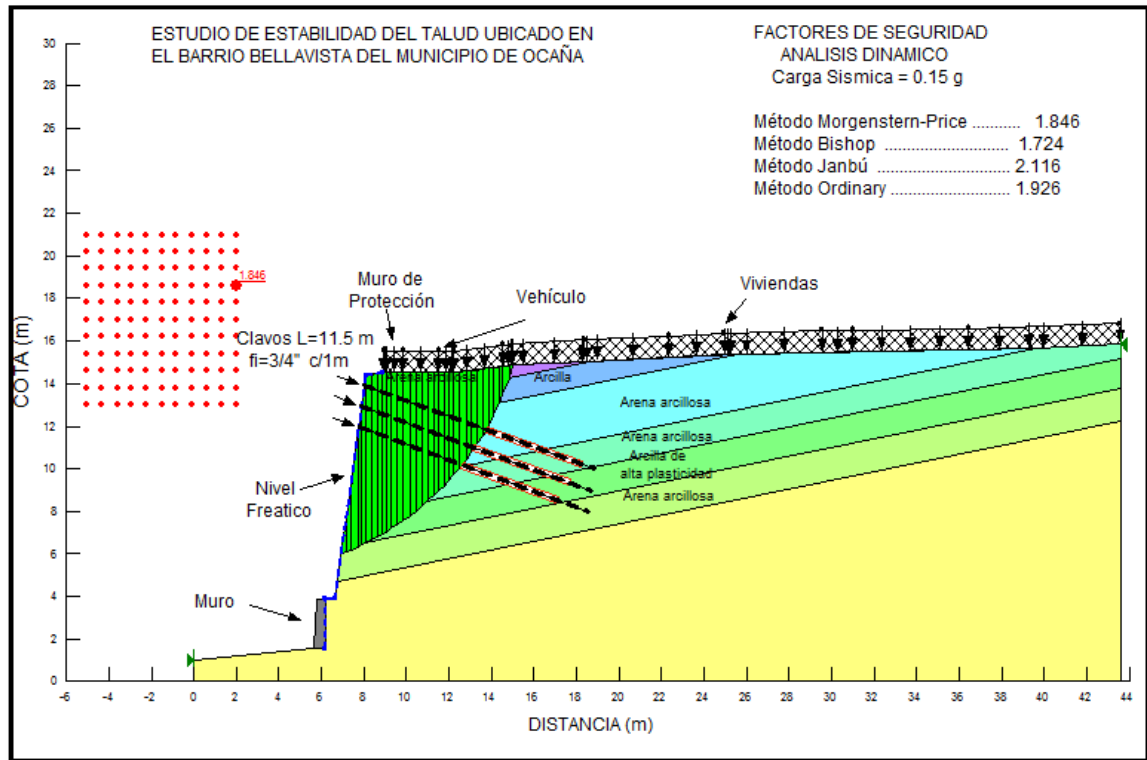
Para el análisis dinámico se consideró un coeficiente de aceleración sísmica para simular el efecto de un terremoto, se empleó el anclaje elegido en el análisis estático, y se procedió a verificar que cumpliera con los requerimientos de la NSR 10 arrojando factores de seguridad superiores a 1.2. En la figura 25 se puede observar el análisis dinámico en la condición actual que presenta el talud y en la figura 26 se puede apreciar el análisis dinámico considerando nivel freático en los estratos 4, 5, 6 y 7.

**Figura 25.** Análisis dinámico con obra de estabilización (falla circular).

**Figura 26.** Análisis dinámico con obra de estabilización asumiendo nivel freático (falla circular).

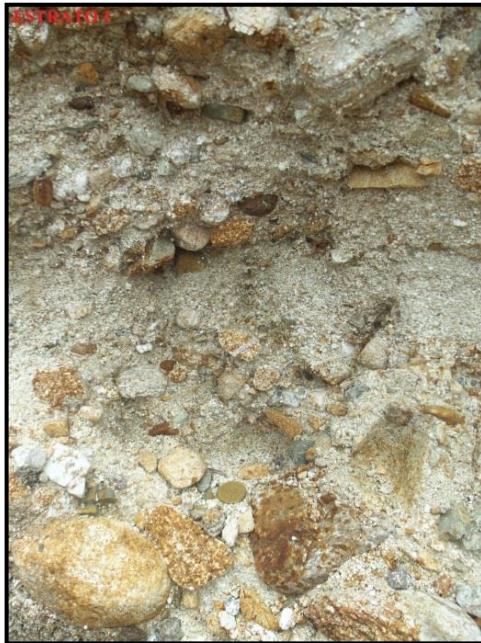
**Fotografía 51.** Estrato 1 de suelo que conforma el talud (conglomerado).

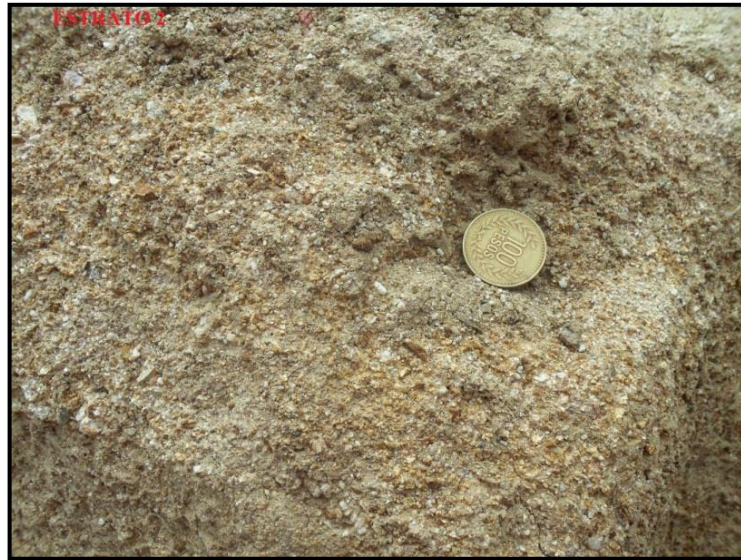
**Fotografía 52.** Estrato 2 de suelo que conforma el talud (arenisca conglomerática).

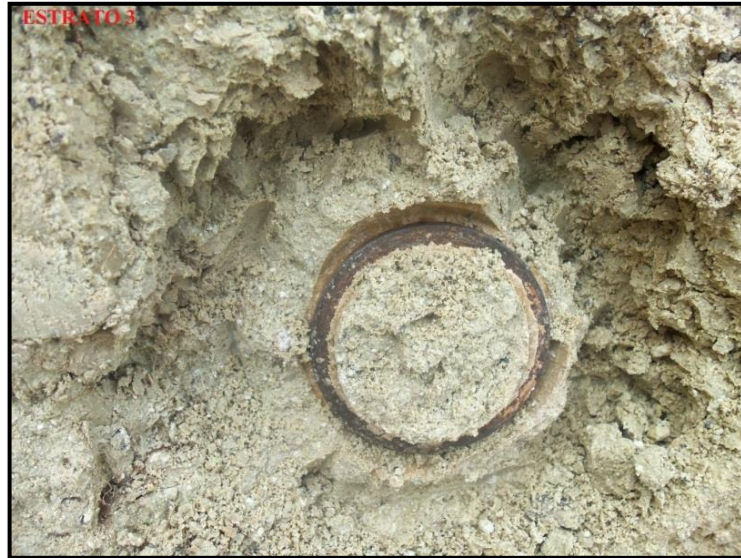
**Fotografía 53.** Estrato 3 de suelo que conforma el talud (arcillolita).

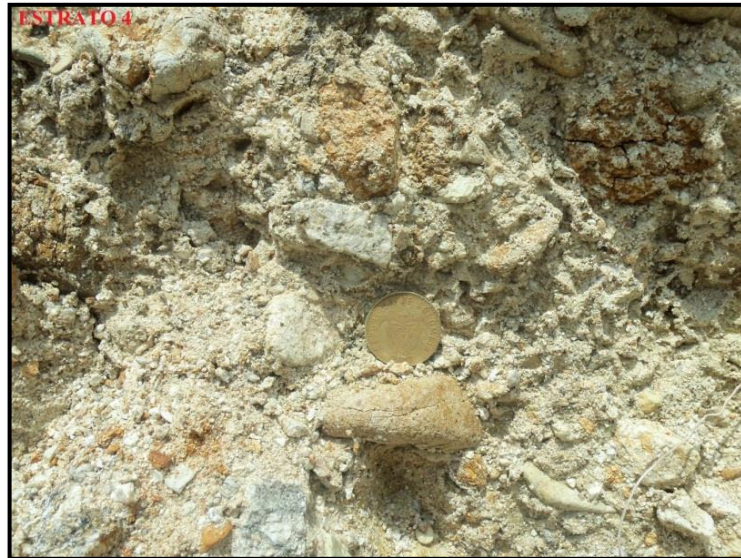
**Fotografía 54.** Estrato 4 de suelo que conforma el talud (conglomerado).

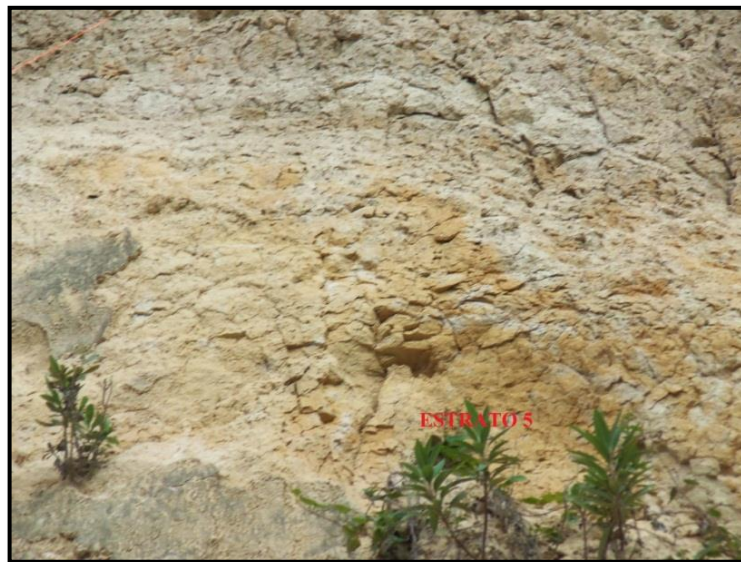
**Fotografía 55.** Estrato 5 de suelo que conforma el talud (arenisca).

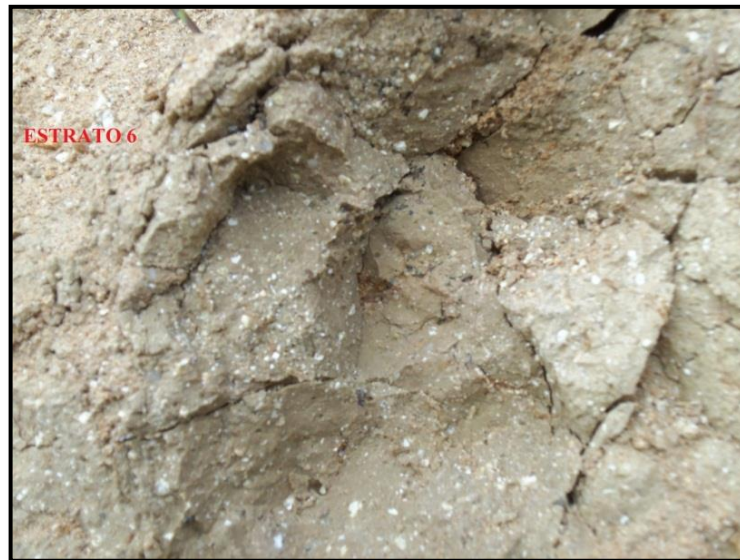
**Fotografía 56.** Estrato 6 de suelo que conforma el talud (arcillolita).

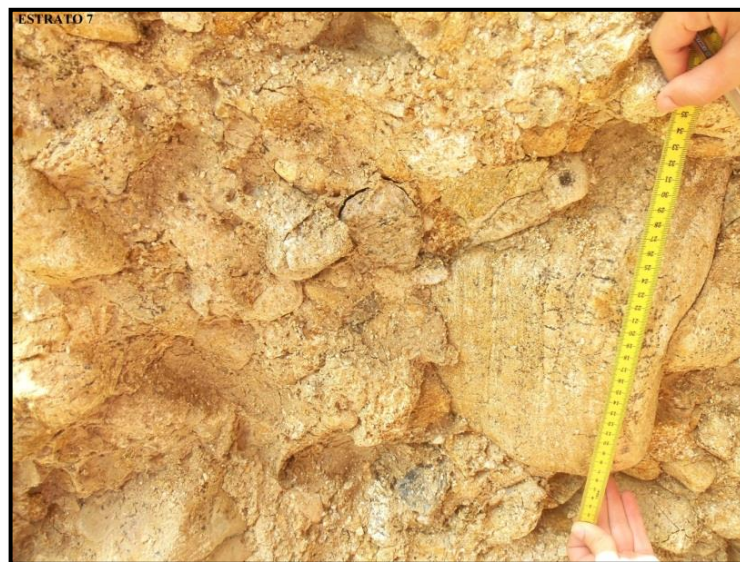
**Fotografía 57.** Estrato 7 de suelo que conforma el talud (conglomerado).

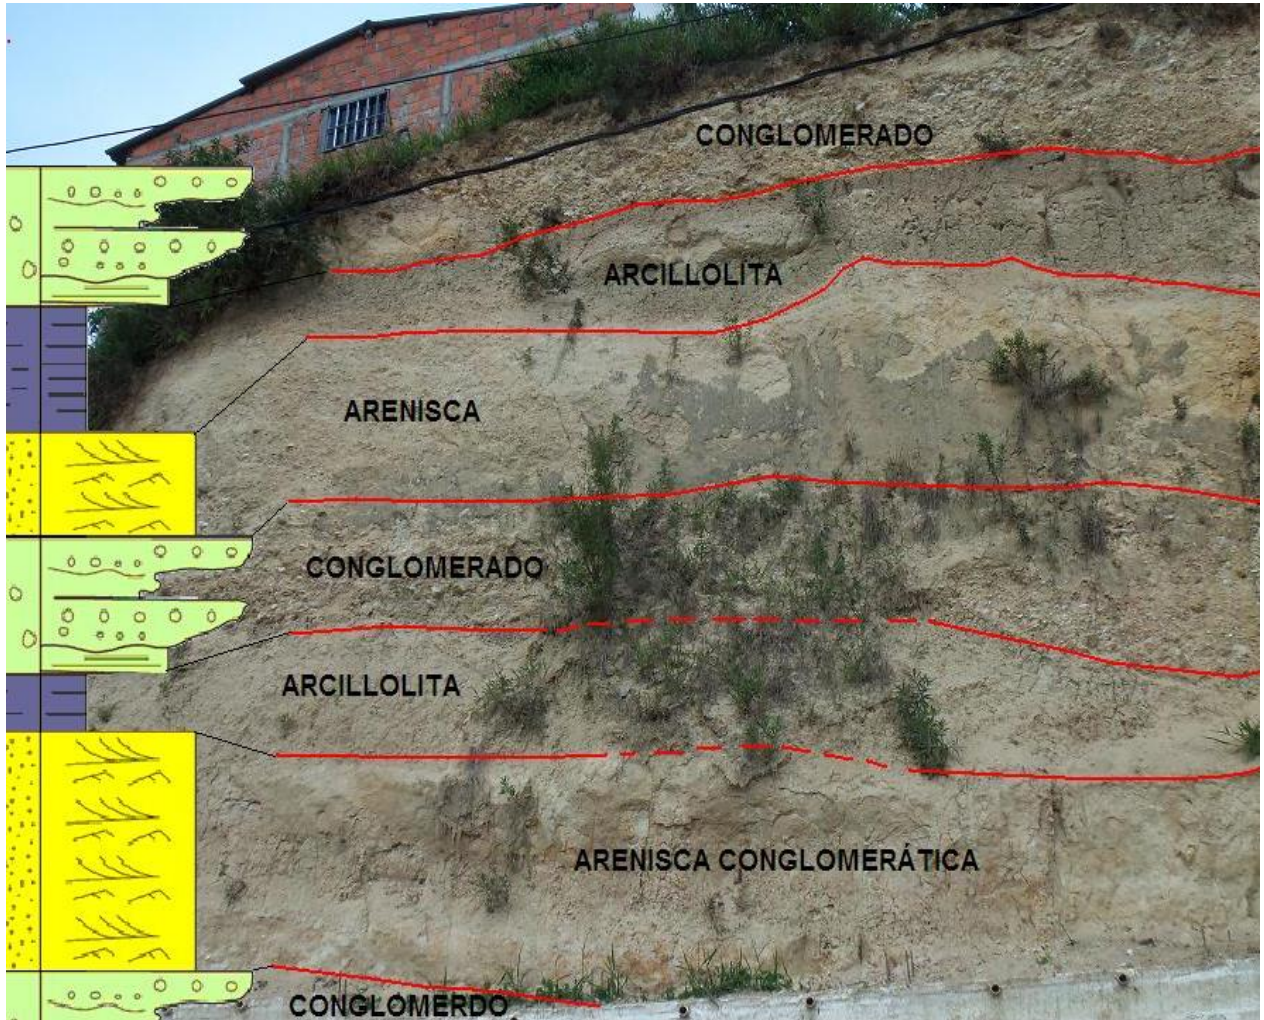
Fotografía 58. Estratigrafía en el talud estudiado
