EL PRESENTE TRABAJO CONTIENE EL ANÁLISIS DE ESTABILIDAD DE UN TALUD UBICADO EN EL BARRIO BELLAVISTA DEL MUNICIPIO DE OCAÑA, EL CUAL PRESENTA UN CORTE CON UNA PENDIENTE CASI VERTICAL Y UNA ALTURA CONSIDERABLE, EN EL QUE SE HAN REGISTRADO DESPRENDIMIENTOS DE BLOQUES DE SUELO.

ESTUDIO DE ESTABILIDAD DE UN TALUD UBICADO EN EL BARRIO  
BELLAVISTA DEL MUNICIPIO DE OCAÑA, NORTE DE SANTANDER

Trabajo de grado presentado como requisito para optar por el Título de Ingeniero Civil

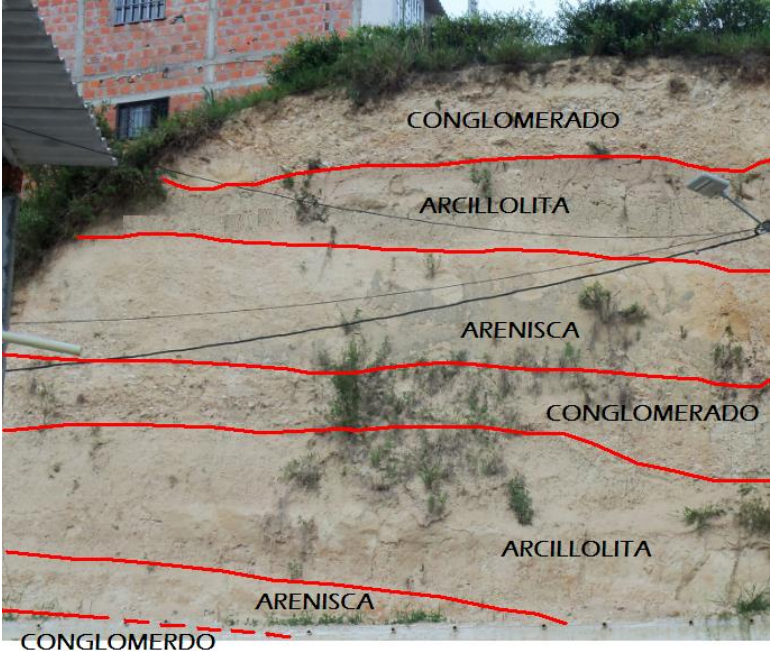
**Fotografía 59.** Identificación de la estratigrafía del talud
