ACTUALIZACIÓN DEL MAPA DE ZONAS PROPENSAS A FENÓMENOS DE
REMOCIÓN EN MASA EN LA CIUDAD DE OCAÑA, NORTE DE SANTANDER

Proyecto de grado presentado como requisito para optar el título de Ingeniero Civil

UNIVERSIDAD FRANCISCO DE PAULA SANTANDER OCAÑA

Marzo de 2020

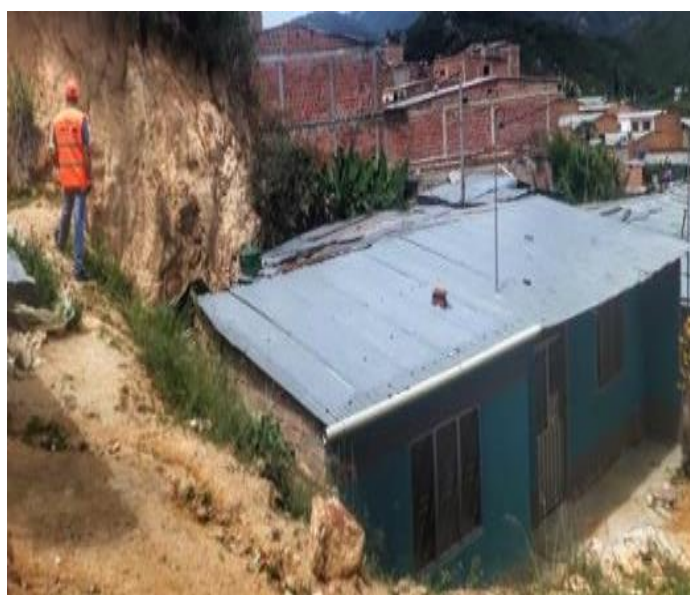
(a)

De la zona norte el barrio donde más eventos de FRM se han presentado es colinas de la provincia, esto se debe a factores antrópicos, puesto que en este barrio se han asentado familias que provienen de zonas de conflicto, realizando cortes inadecuados de laderas para construir sus viviendas (Ver figura 20, sección a). Además, este barrio no cuenta con sistema de alcantarillado, por ende, la comunidad realiza la descarga de aguas residuales y lluvias en el terreno, generando saturación en el mismo (Ver figura 20, sección b).

Figura 20 Fotografía de factores antropicos que generan FRM,barrio Colinas de la Esperanza.Autores del Proyecto, 2019.

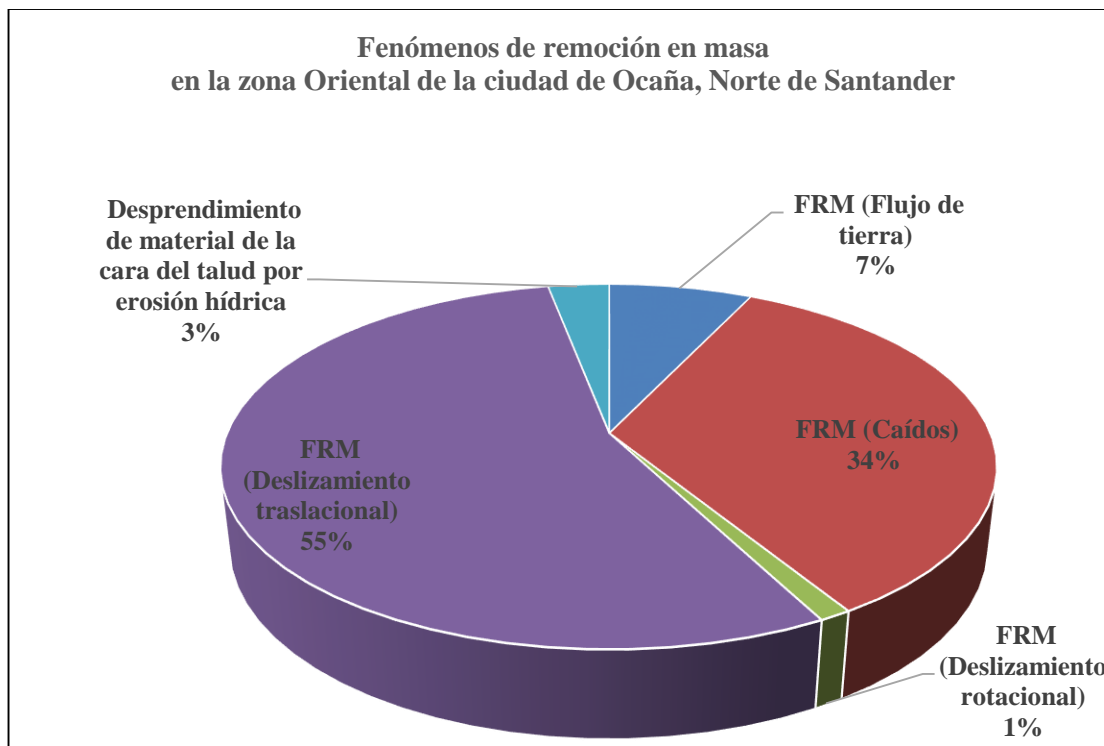
Figura 29 Resumen tipos de FRM en la zona Oriental. Autores del proyecto, 2020

A partir de las visitas de campo en los barrios con FRM que conforma la zona oriental logro establecer que para dicha zona el tipo de FRM que prevalece son el de tipo deslizamiento

traslacional con 55%, seguido de los caídos con un 34%, el 7% corresponde a los flujos de tierra, y un pequeño porcentaje para el desprendimiento de material de cara del talud por erosión hídrica del 3% y deslizamiento rotacional con el 1%. Los porcentajes pueden detallarse en la figura 29.

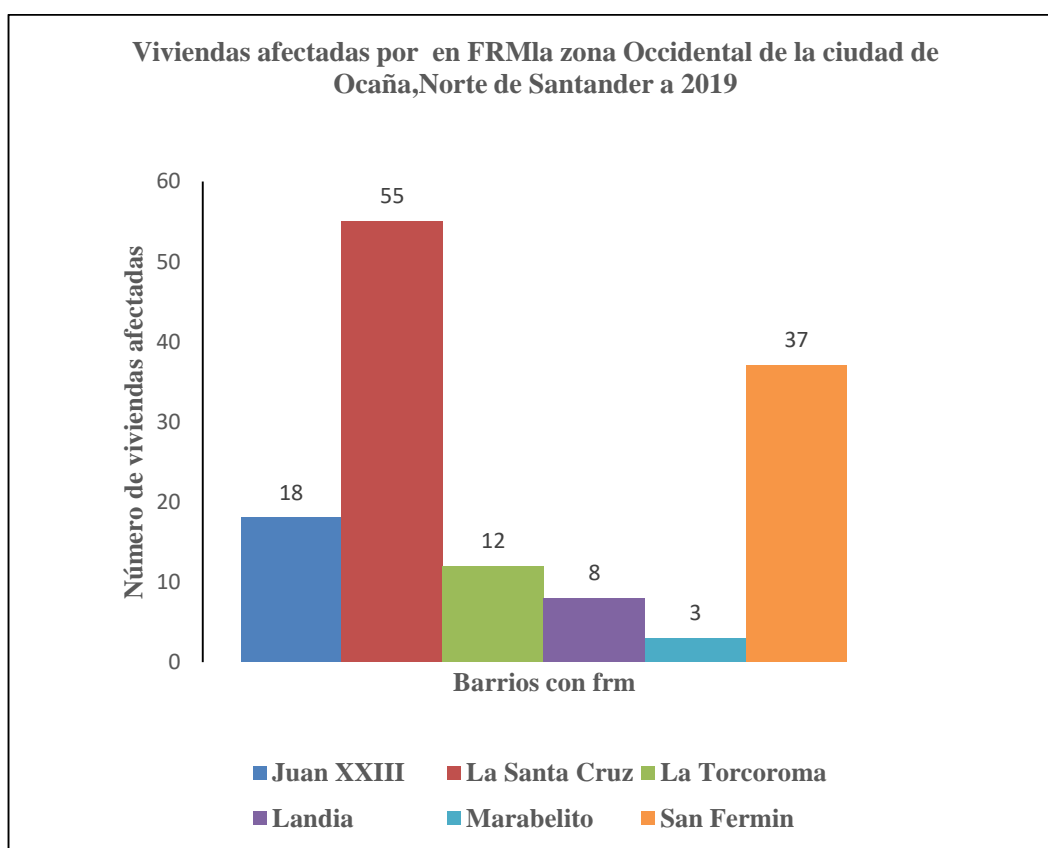
Figura 30 Resumen de viviendas afectadas por FRM en la zona Occidental. Autores del proyecto, 2020

La zona occidental es la segunda con mayor número de viviendas que se han visto perjudicadas por los FRM, A continuación, en la figura 30 se relaciona el barrio con el correspondiente número de viviendas afectadas, en total la zona occidental presenta 133 viviendas afectadas.

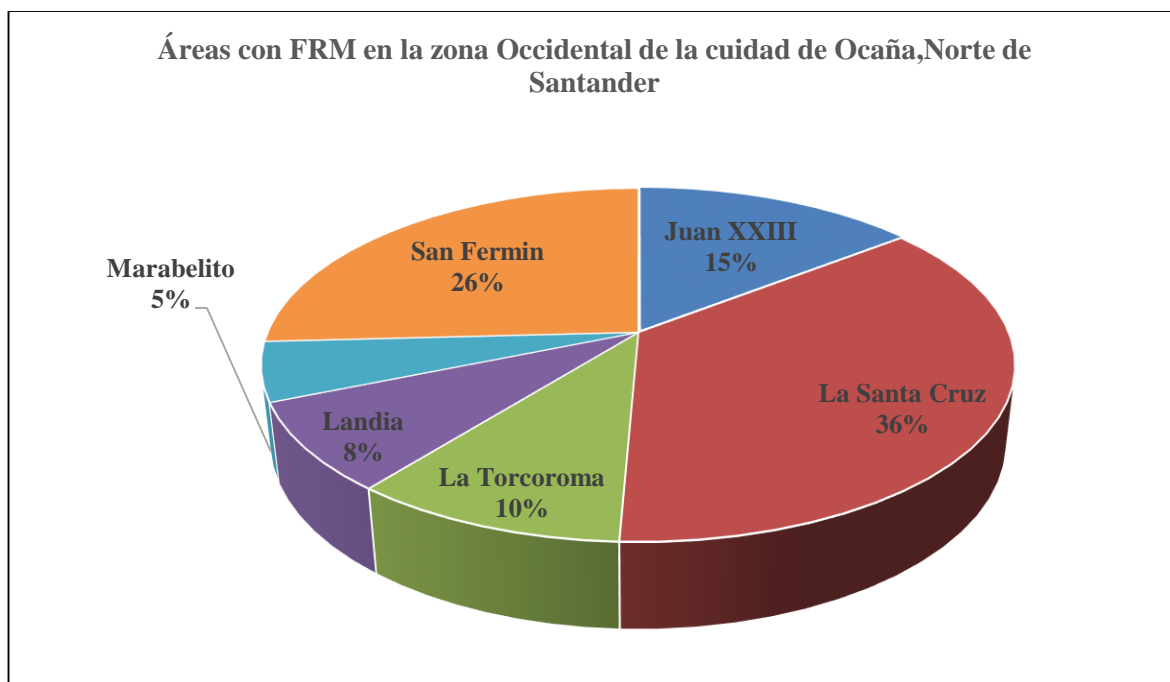
Figura 35 . Resumen áreas con FRM en la zona Occidental. Autores del proyecto, 2020

Son 6020,06 metros cuadrados el total de área aproximada que se ve afectada en zona accidental por los FRM, el barrio de la Santa Cruz es de esta zona el que mayor área se ve afectada con 36%, pero solo alrededor de 4 puntos se ven en condiciones críticas, caso contrario al barrio San Fermín que ocupa el segundo con un 26%, con la mayoría de sus puntos en situación crítica. Las estadísticas se muestran en la figura 35.

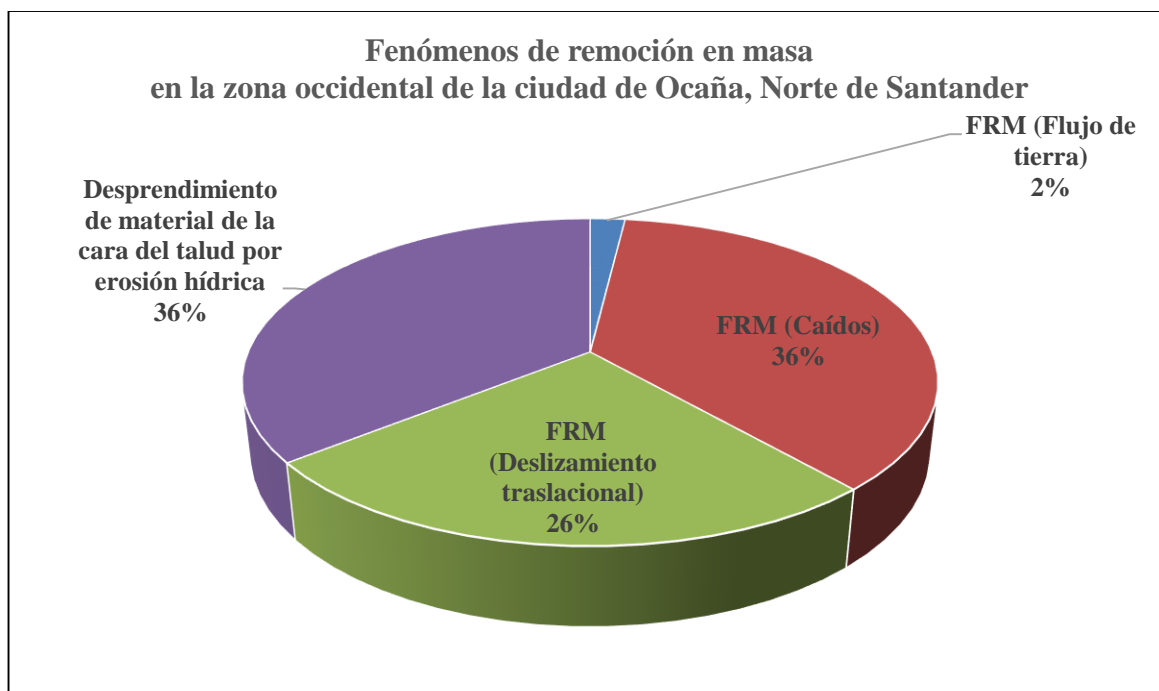
Figura 36 . Resumen tipos de FRM en la zona Occidental. Autores del proyecto,2020

Y es la zona Occidental donde mayor número de puntos inactivos se pueden encontrar, 38 para precisar, dichos puntos no han presentado actividad en los últimos años. La zona occidental a diferencia de los 4 restantes es la única donde prevalece el desprendimiento de material de la cara del talud por erosión hídrica y no el deslizamiento traslacional como en las otras. Los porcentajes de cada tipo de FRM se muestran en la figura 36.

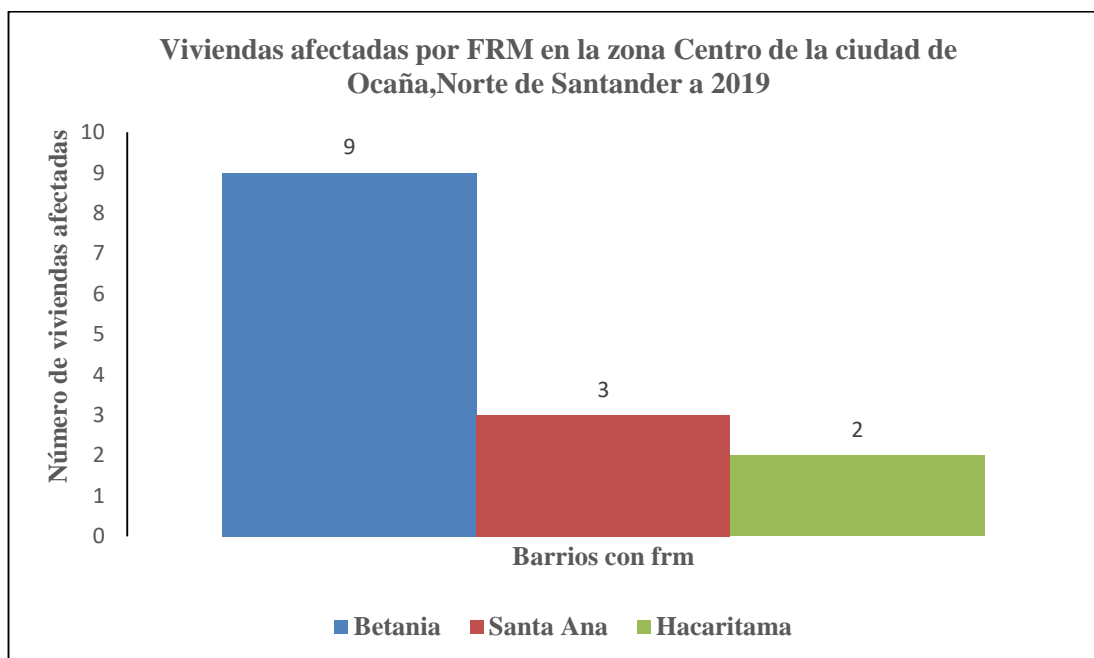
Figura 37 . Resumen de viviendas afectadas por FRM en la zona Centro. Autores del proyecto,2020

Los tres barrios a los cuales se les logro verificar y evaluar los FRM se muestran en la con la figura 37 respectivas viviendas afectadas.

EL barrio Betania es de la zona centro donde más eventos de FRM se han ocasionado, pero en los últimos 4 años el 56% de los movimientos de masa no han presentado actividad.

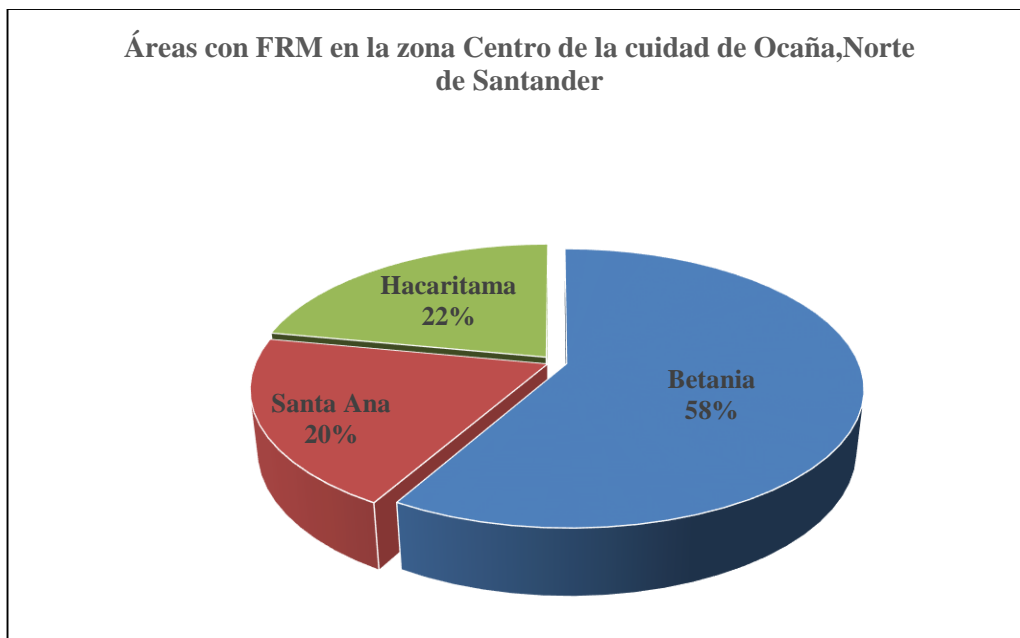
Figura 38 . Resumen áreas con FRM en la zona Centro. Autores del proyecto, 2020

El área total que presenta FRM en la zona norte es aproximadamente de 1730,17 metros cuadrados, disperso en los 3 barrios, Betania tiene la mayor área con un 58%, como se muestra en la figura 38, en cuanto a Santa Ana y Hacaritama la diferencia es muy poca con un 20% y 22 % respectivamente.

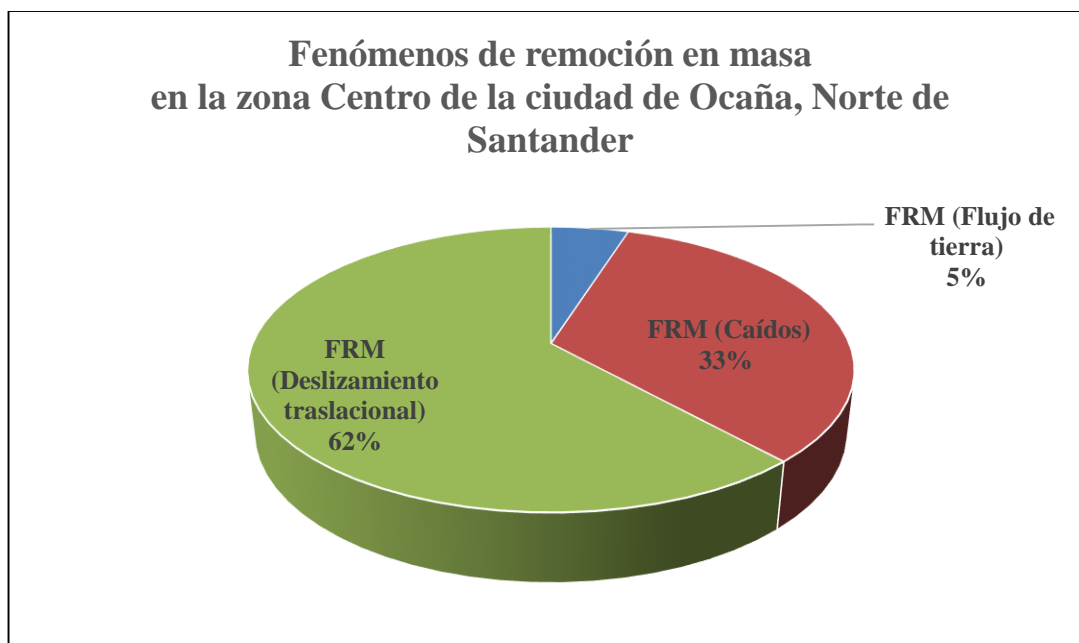
Figura 39 . Resumen tipos de FRM en la zona Centro. Autores del proyecto,2020

En la zona norte no se presentaron FRM de tipo deslizamiento rotacional ni desprendimiento de material de la cara del talud por erosión hídrica, pero como se detalla en la figura 39 los FRM que con mayor porcentaje se ocasionaron fueron los deslizamientos traslacionales con un 62%, seguido de los caídos con un 33% y para los flujos de tierra el menor porcentaje con un 5%.

Al momento de las visitas ninguno de los 14 eventos registrados en esta zona se encuentra en estado crítico.

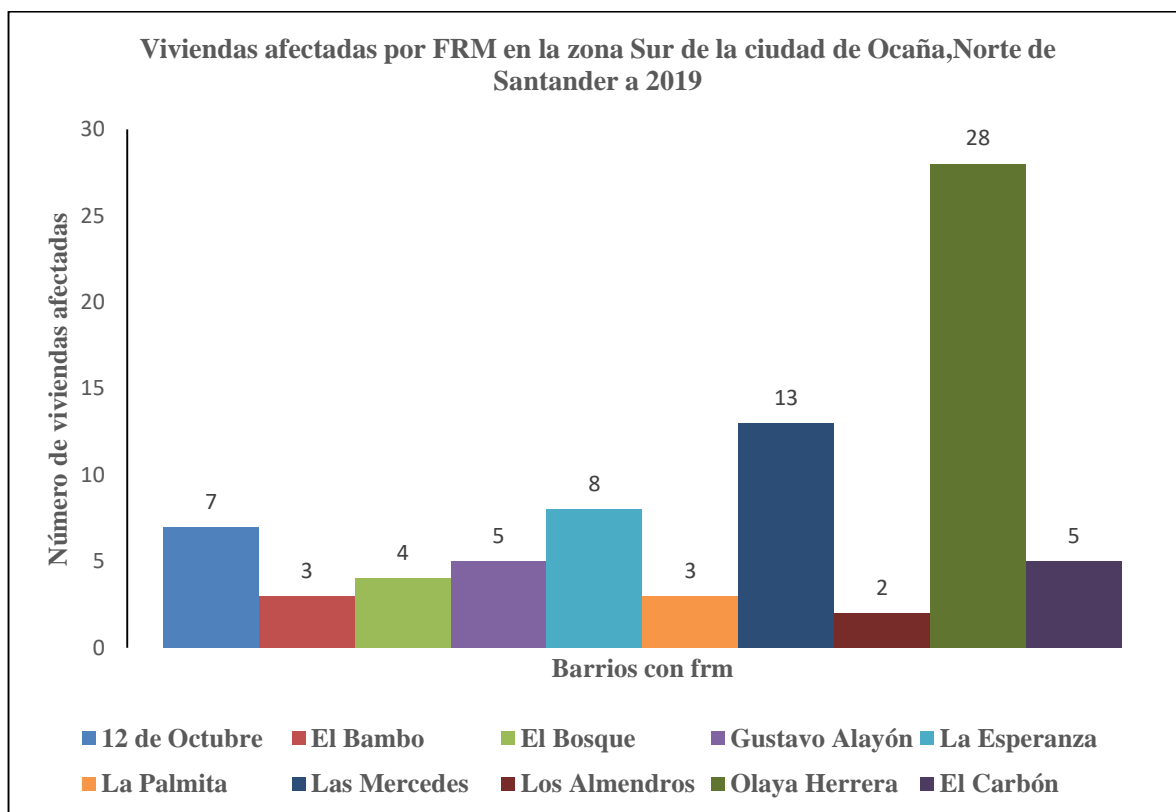
Figura 40 . Resumen de viviendas afectadas por FRM en la zona Sur. Autores del proyecto,2020

estos son Las Mercedes con 13 y Olaya Herrera con 28. Los demás barrios están por debajo de 10 como se observa en la figura 40.

El barrio el carbón cuenta con un solo talud el cual por su gran tamaño afecta a 5 viviendas, dicho talud presento FRM en el periodo de 2015 a 2019.

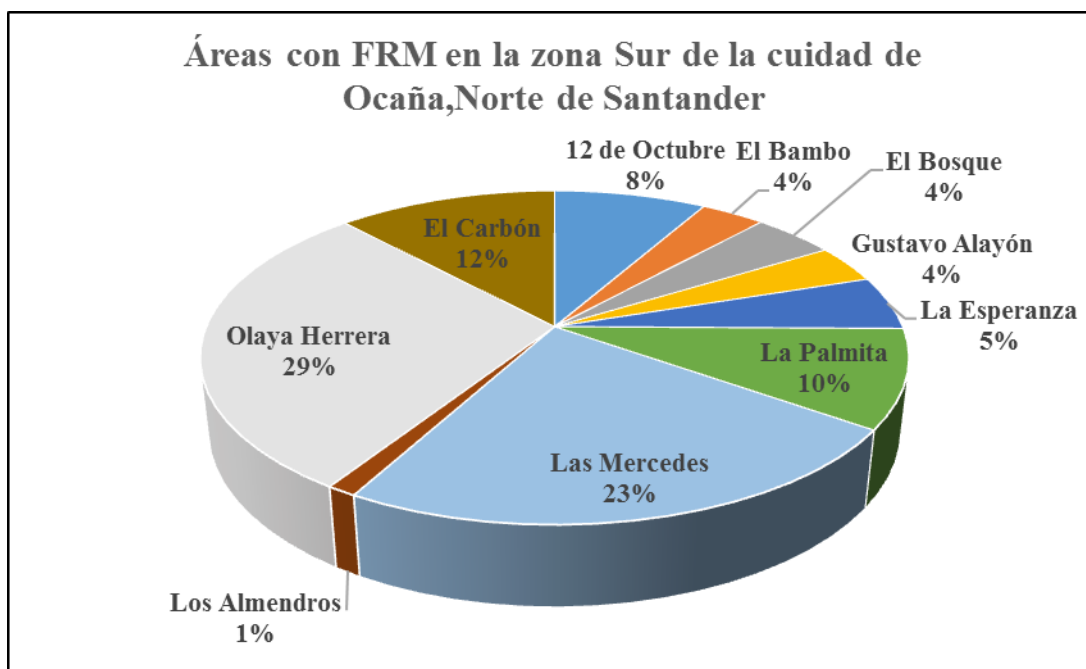
Figura 41. Resumen áreas con FRM en la zona Sur. Autores del proyecto, 2020

El barrio Olaya Herrera tiene el porcentaje más alto de área de FRM con un 23%, y donde el 93% de sus puntos se encuentra en estado activo, el 29% siendo el segundo porcentaje más alto es para el barrio Las Mercedes donde uno de sus puntos se encuentra muy susceptible a los FRM, esto se puede detallar en figura 41.

En el barrio los Almendros se ubican dos puntos los cuales la suma de sus áreas es de 72,06 metros cuadrados siendo en 1% en la zona sur, dichos puntos se encuentran en estado inactivo, debido a que no han presentado actividad en los últimos años y según las condiciones actuales del talud ya no constituye una zona susceptible de deslizamiento.

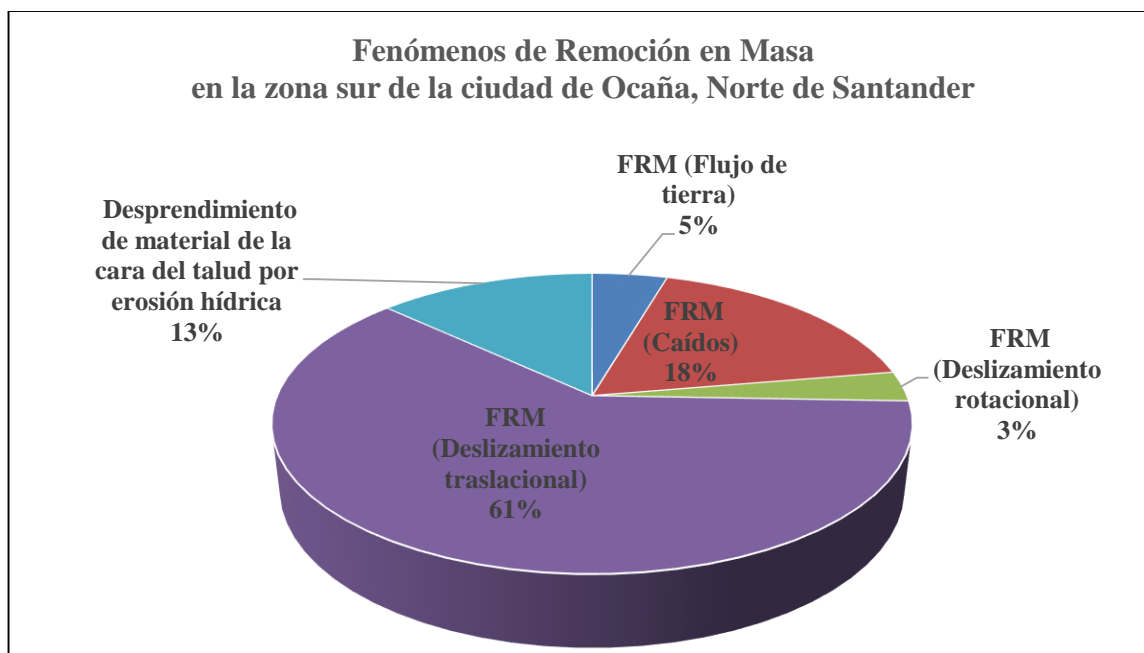
Figura 44. Resumen tipos de FRM en la zona Centro. Autores del proyecto, 2020

El tipo de deslizamiento que más eventos ha manifestado en la zona sur, es el deslizamiento traslacional con un 61%, seguido de los caídos con un 18%, el desprendimiento de material de la cara del talud por erosión hídrica un 13%, el 5% es para el flujo de tierra y con un porcentaje muy bajo de 3% para el deslizamiento rotacional, como se muestra en la figura 44.

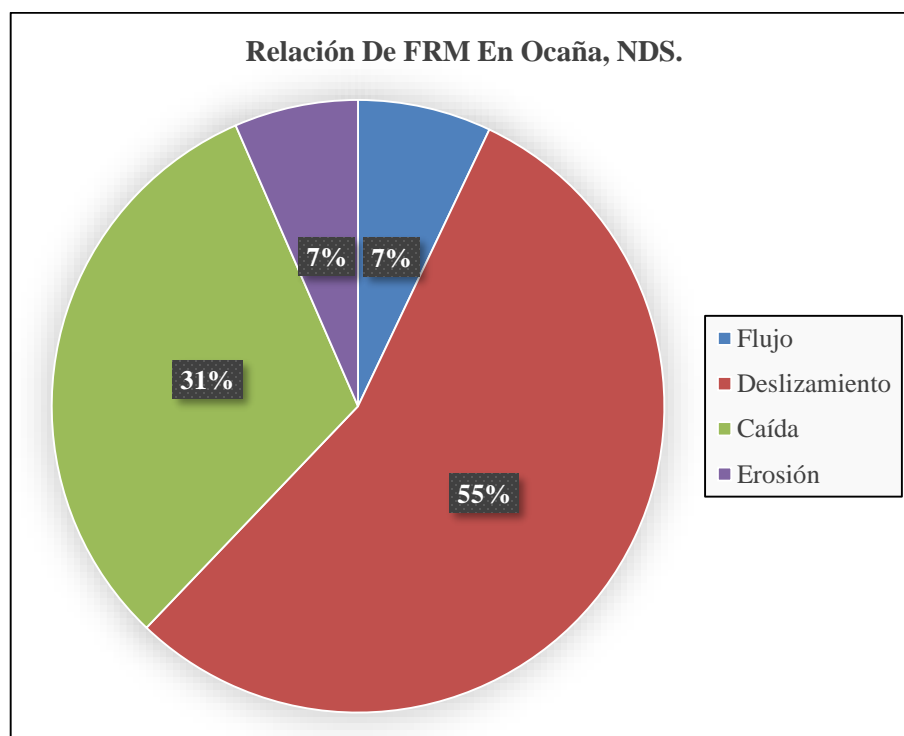
Figura 45. Consolidado de FRM en Ocaña. Autores del Proyecto, 2020.

Como se puede observar en la figura 45 anterior, el 55% de los FRM en el municipio son de tipo deslizamientos, el 31% tipo Caída de suelo, el 7% a flujos de tierra y el 7% causados por erosión hídrica.

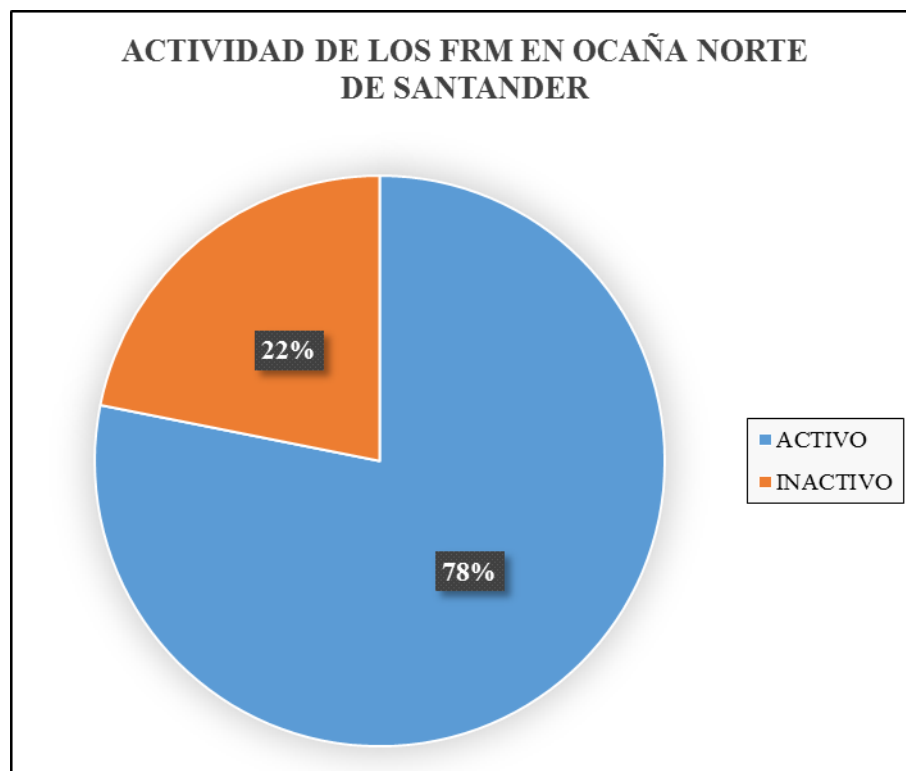
Figura 46. Consolidado de la actividad de los FRM en Ocaña. Autores del Proyecto, 2020.

Por otro lado, el estado de actividad de los FRM se presenta en la figura 46. Se pudo estimar que de los 581 FRM identificados en el municipio, 454 equivalen a un estado activo, que corresponden al 78%, así mismo 127 FRM se encuentran en estado inactivo que corresponden al 22%

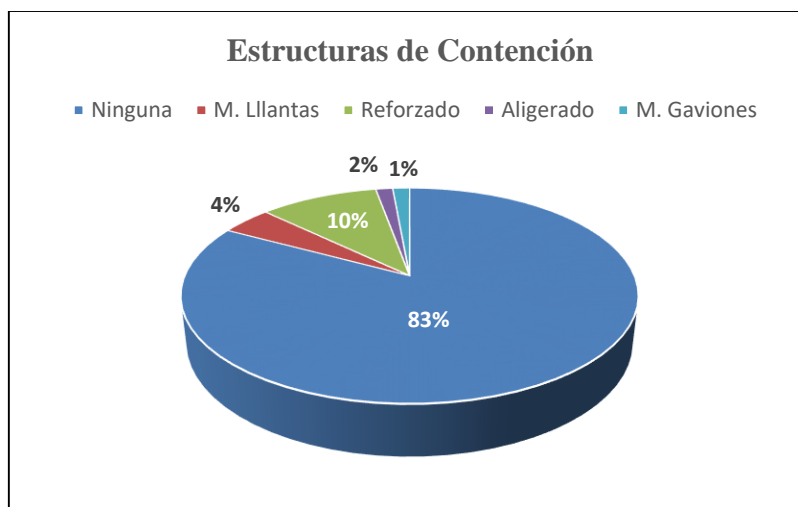
Figura 55. Estructuras de Contención predominantes en la ciudad de Ocaña. Autores del Proyecto, 2020.

Como un resultado de esta investigación se logró evidenciar que el aumento de sitios susceptibles a FRM se debe en gran medida a la falta de estructuras de contención que mitiguen estos riesgos, encontrándose esta condición con un 83% de la población que no cuenta con estas obras y que en proporciones bajas cuentan con otras estructuras como lo son Muros en concreto Reforzados en un 10 % , y en bajas proporciones obras de tipo Muros en Llantas ,Muros en Concreto Aligerado y Muro en Gaviones representados en 4 % , 1% y 1% respectivamente, como se muestra en la figura 55. De igual forma es importante detonar que la mayor parte de la población que se encuentra expuesta a estos fenómenos pertenecen al estrato 1 con un porcentaje del 84% , ver figura 56; correspondientes a comunidades de escasos recursos con ingresos menores a un salario mínimo como se evidencia en la figura 57
