GUÍA DE INTERVENTORÍA TÉCNICA CON CRITERIOS DE INSPECCIÓN VISUAL
PARA EVALUACIÓN DE PATOLOGÍAS FÍSICO-QUÍMICAS DEL CONCRETO DE
3000 PSI, ESTUDIO DE CASO: PLACA TALADROS EN PLATAFORMAS
PETROLERAS EN LA CIUDAD DE YOPAL CASANARE.

Trabajo de Grado Modalidad Monografía para obtener el título de Especialista en
Interventoría de Obras Civiles

Julio 2019

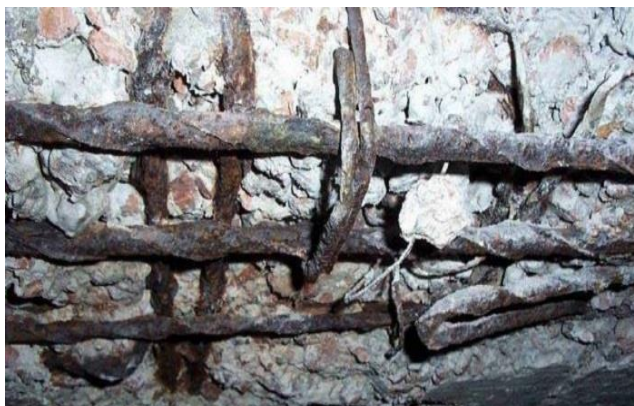
tanto físicas como químicas. “La característica fundamental de este fenómeno, es que sólo ocurre en presencia de un electrólito, ocasionando regiones plenamente identificadas, llamadas estas anódicas y catódicas (corrosión). La corrosión puede ser mediante una reacción química (óxido – reducción) en la que intervienen la pieza manufacturada, el ambiente y el agua o por medio de una reacción electroquímica.” (Paredes J, Prieto J. 2013, pág. 2)

Figura 1. Corrosión del Acero. Paredes J & Prieto J (2013).

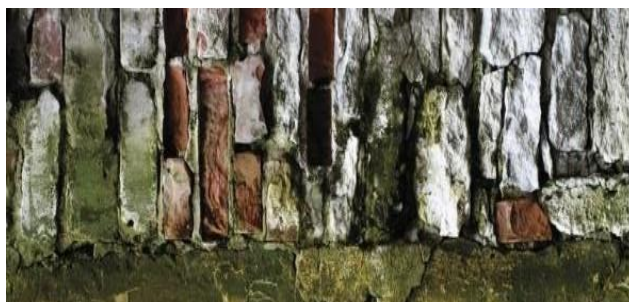
Sumado a lo anterior, se presentan muy constantemente las eflorescencias, éstas son cristales de sales, generalmente de color blanco, que se depositan en la superficie de ladrillos, tejas y pisos cerámicos o de hormigón. “Algunas sales solubles en agua pueden ser transportadas por capilaridad a través de los materiales porosos y ser depositadas en su superficie cuando se evapora el agua por efecto de los rayos solares y/o del aire”. (Parra B, Vásquez P. 2014. Pág. 31)

Figura 2. Eflorescencias. Parra B, Vásquez P. (2014).

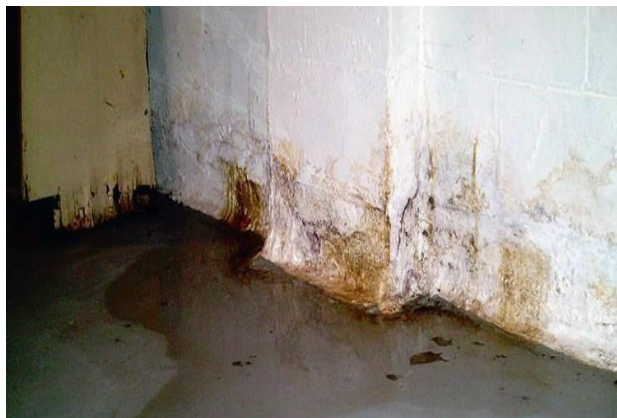
Por otro lado, se tienen las filtraciones, que se produce por el acceso de agua a través de huecos o grietas y que normalmente da lugar a manchas. Es frecuente que se produzca en los encuentros de muros de sótanos con la solera y el forjado superior, así como en juntas constructivas entre distintos elementos, por rotura de los cerramientos o acabados y en lugares de paso de instalaciones. (Palacios A.2012)

Figura 3. Filtraciones. Palacios A, (2012).

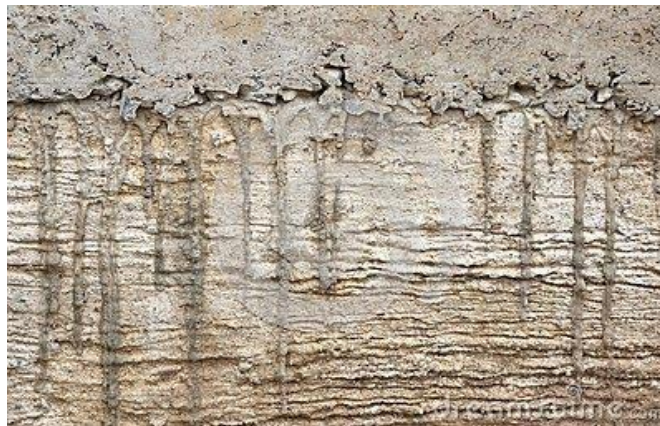
La exudación es la propiedad por la cual una parte del agua de mezcla se separa de la masa y sube hacia la superficie del concreto. Está en función de las leyes físicas del flujo de un líquido en un sistema capilar. Está influenciada por la cantidad de finos en los agregados y la finura del cemento, por lo que a más fina es la molienda de este, mayor es el % de material que pasa por la malla N° 100, la exudación será menor pues se retiene el agua de mezcla. (Catcoparco M. 2012. Pág. 8-9)

Figura 4. Exudación. Catcoparco M, (2012).

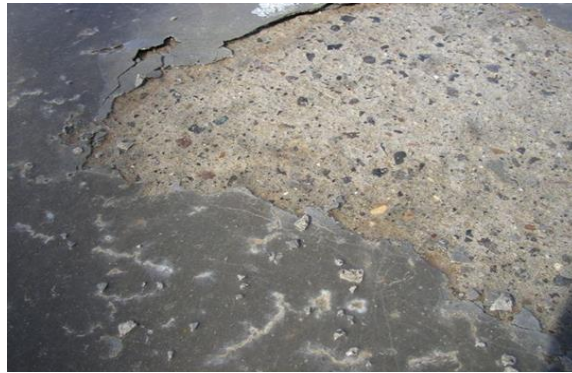
A lo anterior, se suman las delaminaciones, las cuales se forman durante el acabado final con llana. Son más frecuentes cuando el concreto es vaciado sobre una sub- base fría y con temperaturas elevándose durante el día, pero pueden ocurrir en cualquier momento. Para evitar la de laminación, no selle la superficie demasiado temprano – antes de que haya escapado el aire o el agua de exudación (sangrado) desde abajo. Evite los golpes secos en mezclas con aire incorporado. Utilice concreto calentado o con aditivo acelerante para promover un fraguado parejo en todo el espesor de la losa. (Mendoza R. 2014. Pág. 17).

Figura 5. Delaminaciones. Mendoza R, (2014).

La delaminación o descascamiento se divide en: descascamiento ligero, no expone el agregado grueso; descascamiento moderado, expone el agregado y puede incluir pérdidas de hasta 1/8 o 3/8 de pulgada (de 3 a 10 mm) del mortero superficial y el descascamiento severo, la mayor parte de la superficie se pierde y el agregado está claramente expuesto y sobresale. (Rojas, R., & Floirisa, N. 2018, pág. 41-42).

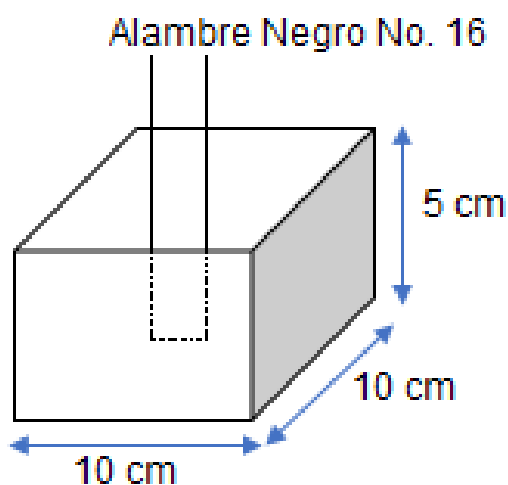
Figura 9. Cubo de concreto. Fuente: Autor

Durante el proceso constructivo de las placas taladros, se emplean separadores hechos en obra llamados panelas o cubos de concreto, éstas son secciones cuadradas de 10 cm por cada lado y 5 cm de alto, con alambre Negro No.16 cuya finalidad, es aislar el acero de refuerzo de la superficie, protegiéndolo así de la humedad, para posteriormente evitar corrosión de la armadura y por ende falla de la estructura al presentarse fisura o grieta.

Con la ayuda de estos cubos en concreto se deja un recubrimiento de 5 cm en la cara inferior de la placa, y de 5 cm en la cara superior de la placa, considerando que en la NSR-10 C.23-C.15.14.4.4 el recubrimiento del refuerzo en la superficie superior de la losa no debe ser menor de 40 mm para losas sobre el terreno y de 25 mm para losas-membrana. El recubrimiento entre la superficie inferior de la losa y el refuerzo no debe ser menos de 40 mm tanto en losas sobre el terreno como en losas-membrana cuando la sub-base está estabilizada de tal manera que el vaciado del concreto no la desplace o cuando la sub-base está cubierta con una barrera plástica. El recubrimiento no debe ser menor de 50 mm cuando la sub-base no está estabilizada
