APOYO EN LA INTERVENTORÍA TÉCNICA DEL PROYECTO CONSTRUCCIÓN  
DE CUBIERTA Y ADECUACIÓN DE INSTALACIONES EDUCATIVAS I.E JUANA  
RANGEL DE CUELLAR, BARRIO LA LAGUNA, MUNICIPIO DE SAN JOSÉ DE  
CÚCUTA, DEPARTAMENTO NORTE DE SANTANDER

Trabajo de grado modalidad pasantía para obtener el título de  
Especialista en Interventoría de Obras Civiles

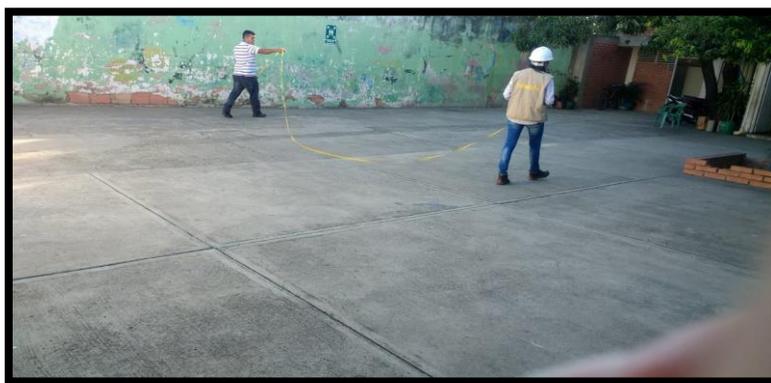
**Figura 14.** Visita preliminar al sitio del proyecto

En el proceso de seguimiento de la obra se realizaron actividades tanto en oficina como en campo. Se realiza visita haciendo un reconocimiento del área a intervenir y tomando los datos necesarios con el fin de situar en antecedentes las características de la misma.

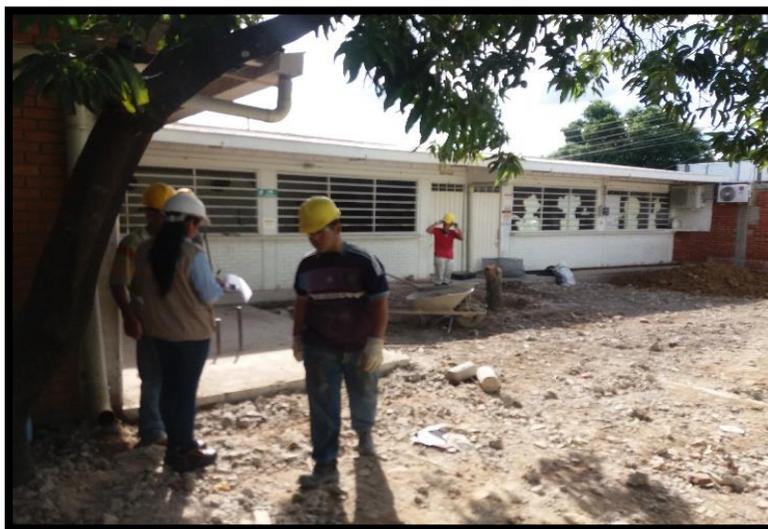
**Figura 15.** Ejecutando Plan de Inspección

procesos, dejando constancia escrita en los informes, dentro de los términos señalados en el mismo, diligenciando formatos y representando a la empresa Sociedad Consorcio Construcciones YEHOUSA S.A.S. (Ver Apéndice 7. Plan de Calidad), (Ver Apéndice 8. Plan de Inspección)
