### RESUMEN - TESIS DE GRADO

**ELABORACIÓN DEL MAPA DE ZONAS PROPENSAS A FENÓMENOS DE  
REMOCIÓN EN MASA EN LA PARTE SUR-OCCIDENTAL Y SUR-ORIENTAL  
DEL AREA URBANA DEL MUNICIPIO DE OCAÑA, NORTE DE SANTANDER.**

**UNIVERSIDAD FRANCISCO DE PAULA SANTANDER OCAÑA  
FACULTAD DE INGENIERÍAS  
INGENIERÍA CIVIL  
OCAÑA  
2016**

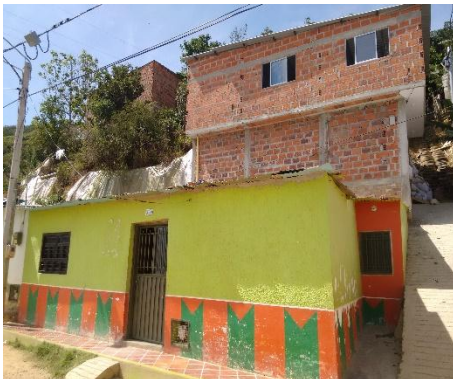
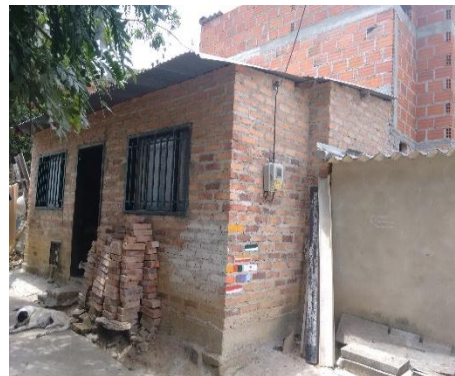
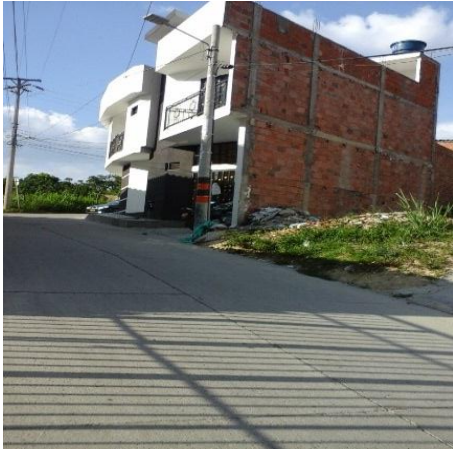
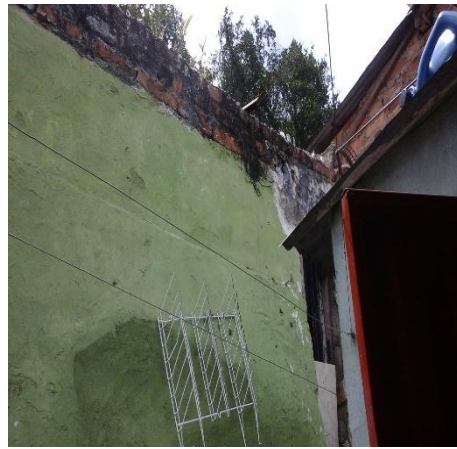
Foto 5. San Fermin.  
KDX 224-380

Foto 6. San Fermin  
KDX 229-300

Foto 7. Camino Real  
KDX 038-500

Foto 8. La Esperanza  
KDX 1-20

En el cuadro anterior se puede ver, que del total de sitios estudiados se logró actualizar el 63.52%, equivalente a 296 puntos del proyecto anterior (48.28% Sitios actualizados más 15.24% Sitios que ya no se encuentran en riesgo). Los sitios actualizados, son los puntos que aún se encuentran en riesgo a sufrir algún tipo de fenómeno de remoción en masa, debido a que no cuentan con obras de estabilización, ni obras de drenaje para manejo de aguas de escorrentía (Ver Fotos 1 - 4) y, los sitios que ya no se encuentran en riesgo, son los puntos que al momento de realizar la geo-referenciación, contaban con obras de estabilización. (Ver Fotos 5 - 8).

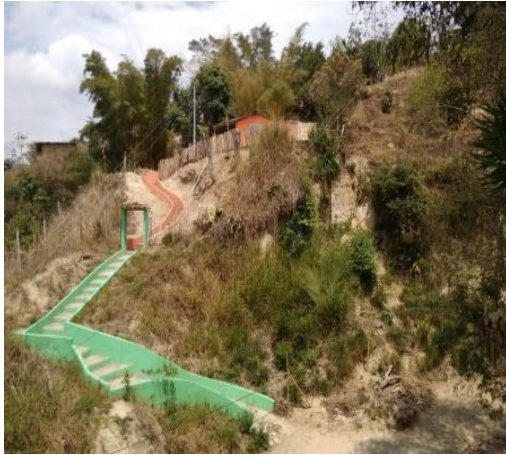
Foto 14. Deslizamiento Activo  
Tipo Traslacional – Caído  
KDX 056-360

El tipo de deslizamiento activo predominante en esta zona de ladera son los Caídos con un 66,67%, seguido del deslizamiento Traslacional que corresponde al 33,33%. Teniendo en cuenta las condiciones en las que se encuentran los taludes, se puede decir que el tipo de deslizamiento que está más propenso a presentarse son los Caídos con un 75% y la combinación de movimientos Traslacional y Caídos con un 25%. Se encontró también que solo el 7,69% de dichos sitios cuenta con obras de estabilización, pero que por estar mal construidas o en mal estado, hacen que los puntos se encuentren propensos a sufrir algún tipo de fenómeno de remoción en masa (Ver Anexo D).

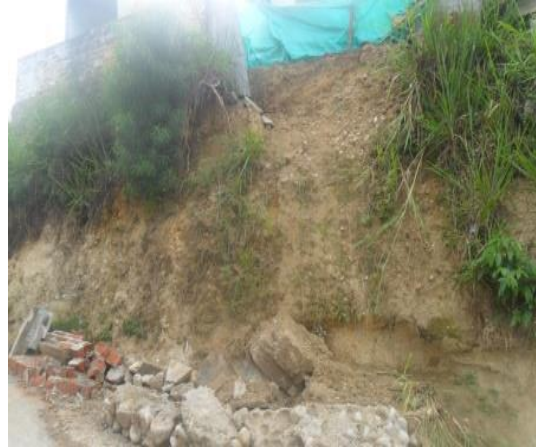
Foto 15. Deslizamiento Activo  
Tipo Caído  
KDX 063-370

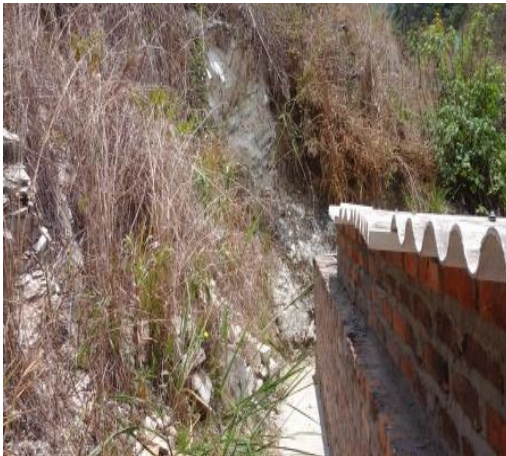
Foto 16. Deslizamiento Inactivo  
Tipo Propenso Caído  
KDX 056-320

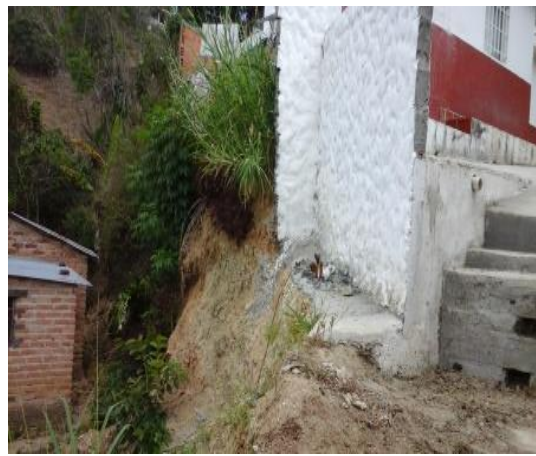
Foto 17. Deslizamiento Inactivo  
Tipo Propenso Caído  
KDX 059-620

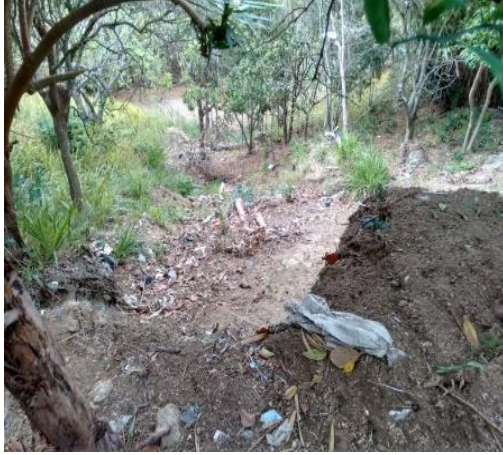
Foto 18. Deslizamiento Activo  
Tipo Traslacional  
CL 12 9-05

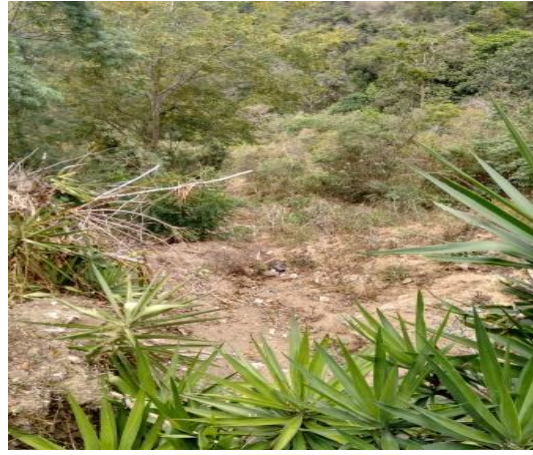
Foto 19. Deslizamiento Activo  
Tipo Traslacional  
CL 12-1-00

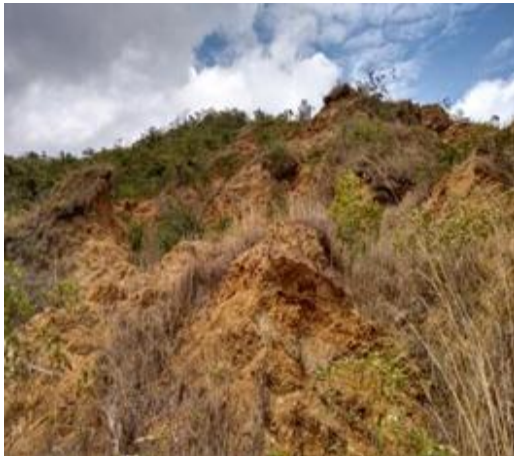
Foto 20. Deslizamiento Inactivo  
Tipo Propenso Caídos  
CL 12-53-1

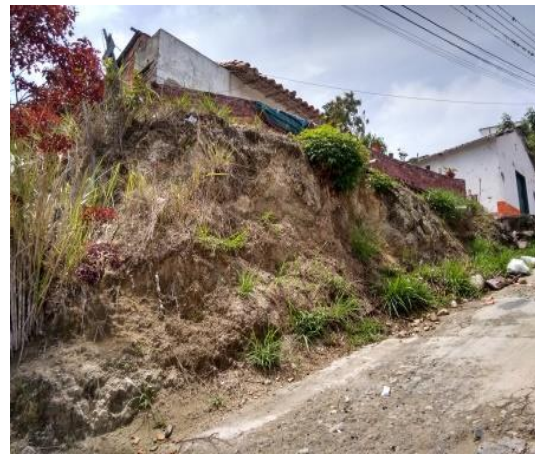
Foto 21. Deslizamiento Inactivo  
Tipo Propenso Caídos  
Sin Identificación

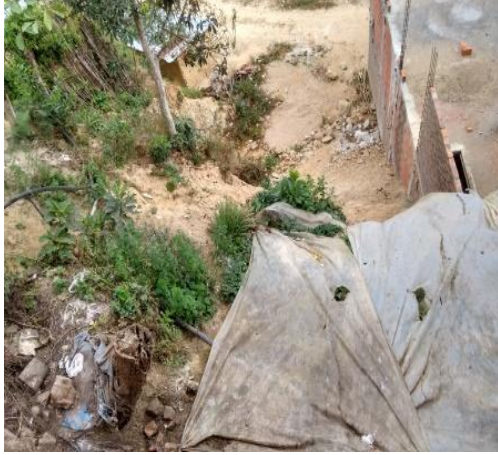
Foto 22. Deslizamiento Activo  
Tipo Caído  
KDX 385-200

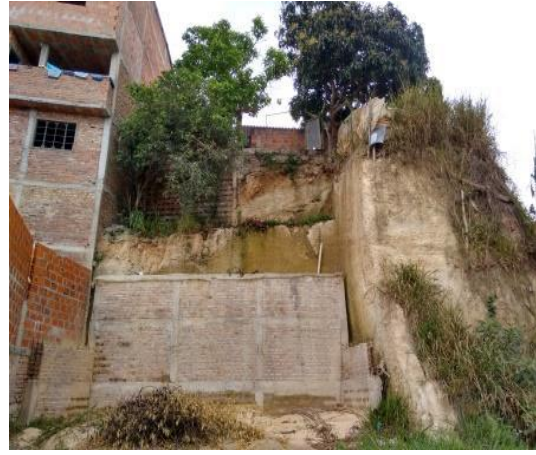
Foto 23. Deslizamiento Activo  
Tipo Caído  
KDX 385-300

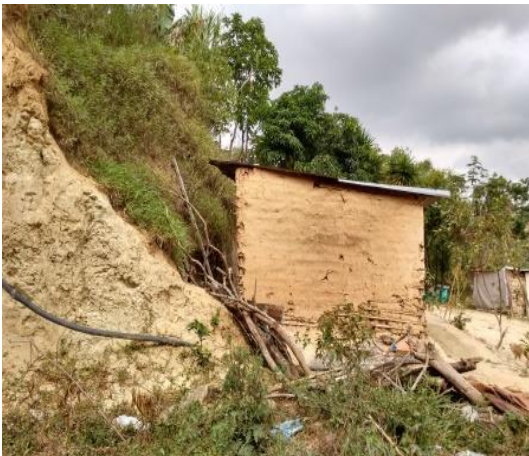
Foto 24. Deslizamiento Inactivo  
Tipo Propenso Traslacional-Caído

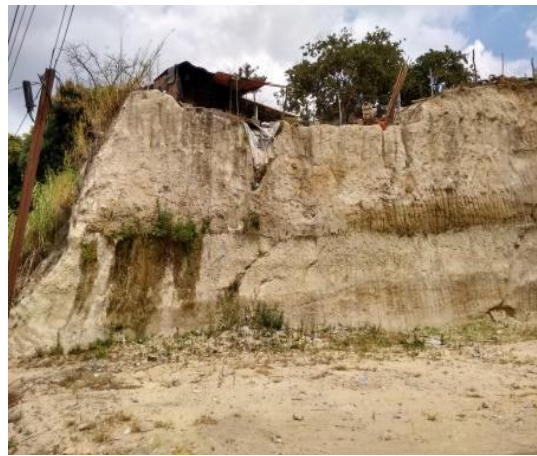
Foto 25. Deslizamiento Inactivo  
Tipo Propenso Caído

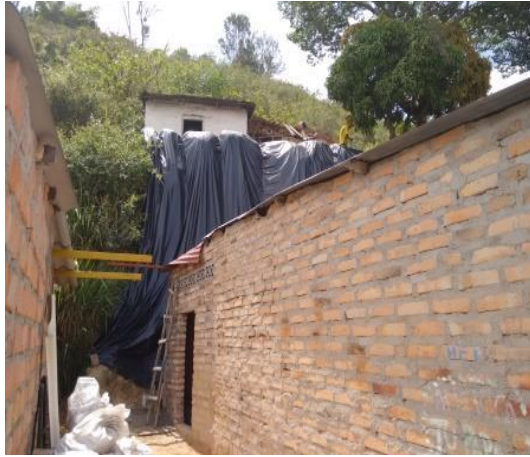
Foto 26. Deslizamiento Activo  
Tipo Caído  
KDX 124-200

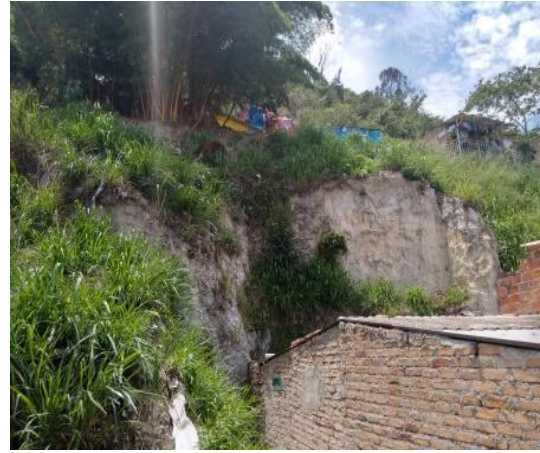
Foto 27. Deslizamiento Activo  
Tipo Caído  
KDX 124-440

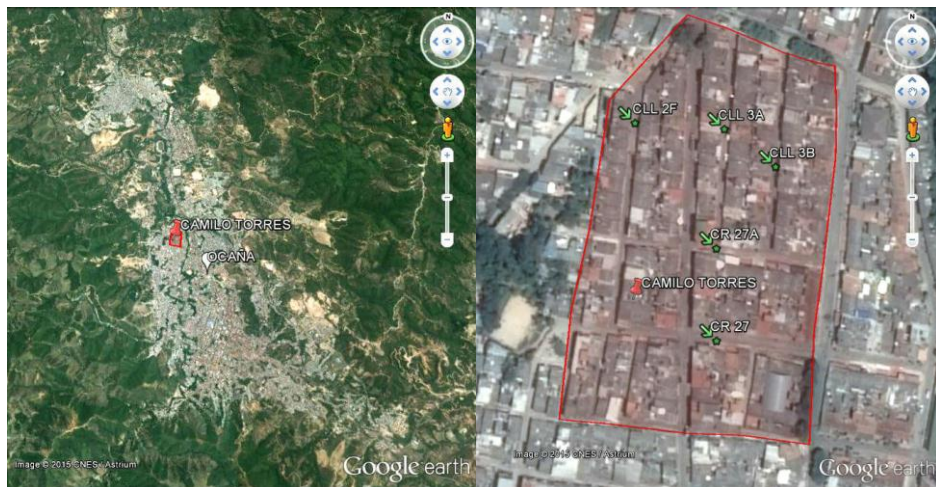
**Figura 13.** Localización Barrio Camilo Torres

**Resumen estadístico barrio Camilo Torres.** El barrio Camilo Torres, se encuentra ubicado en la zona Sur del municipio de Ocaña, Norte de Santander, como se puede apreciar en la siguiente figura.

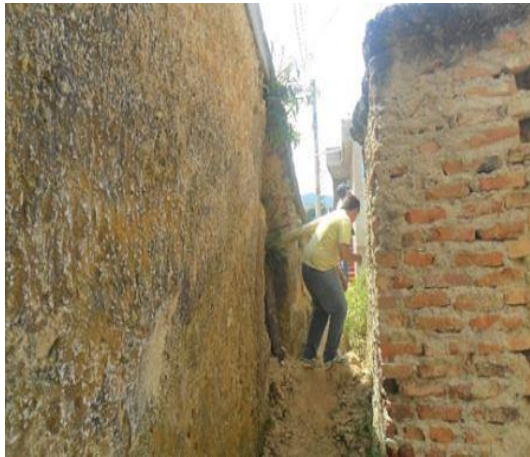
Foto 28. Deslizamiento Inactivo  
Tipo Propenso Caído  
CALLE 2 # 23-9

En el barrio Camilo Torres existe un total de 300 viviendas construidas, de las cuales 1 vivienda tiene un talud en la parte posterior y/o frontal, que ha presentado y/o está propenso a presentar fenómenos de remoción en masa, representando el 0,33% de los sitios geo-referenciados en esta zona. El 100% de los sitios geo-referenciados no han presentado algún tipo de deslizamiento en los últimos 4 años (Ver foto 28). Este tipo de fenómenos son

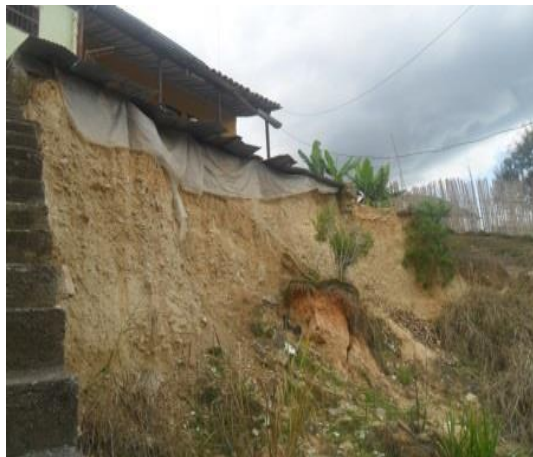
Foto 29. Deslizamiento Activo  
Tipo Caído  
KDX 17-236

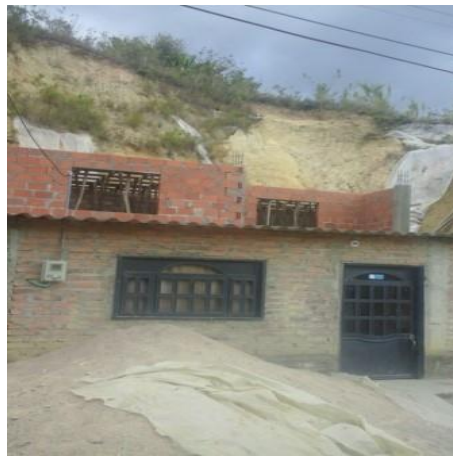
Foto 30. Deslizamiento Activo  
Tipo Caído  
CLL 17 N°132-1

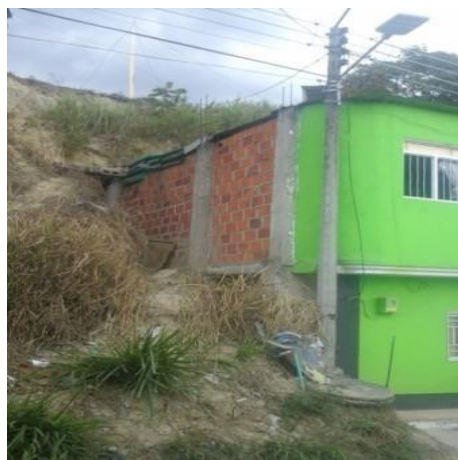
Foto 31. Deslizamiento Inactivo  
Tipo Propenso Caído  
KDX 048-400

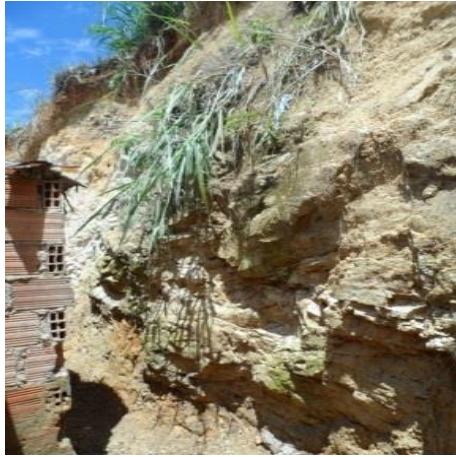
Foto 32. Deslizamiento Activo  
Tipo Caído  
KDX 071-720

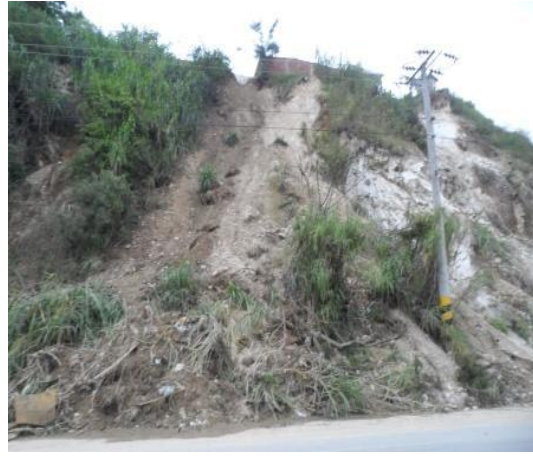
Foto 33. Deslizamiento Activo  
Tipo Traslacional - Caído  
KDX 344-959

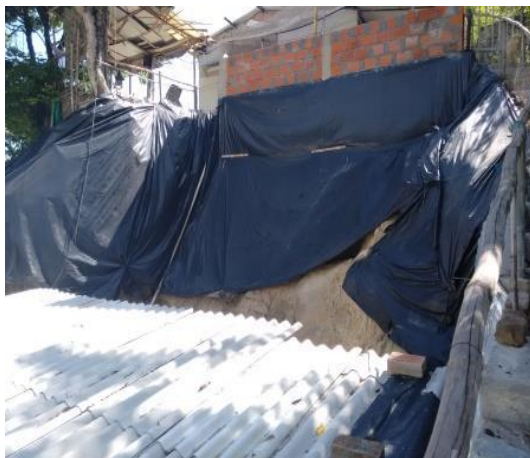
Foto 34. Deslizamiento Activo  
Tipo Caído  
KDX 017-200

presentado algún tipo de deslizamiento en los últimos 4 años (Ver foto 34-37). Este tipo de fenómenos son provocados por factores condicionantes como las viviendas que se encuentran en la corona del talud y la espesa vegetación que existe en el mismo, generando sobrecarga que disminuye la resistencia al corte del material y acumulación de humedad en sus raíces respectivamente, igualmente, se observó en la gran mayoría de taludes la falta de cobertura vegetal que propicia la presencia de erosión hídrica concentrada y en surcos.

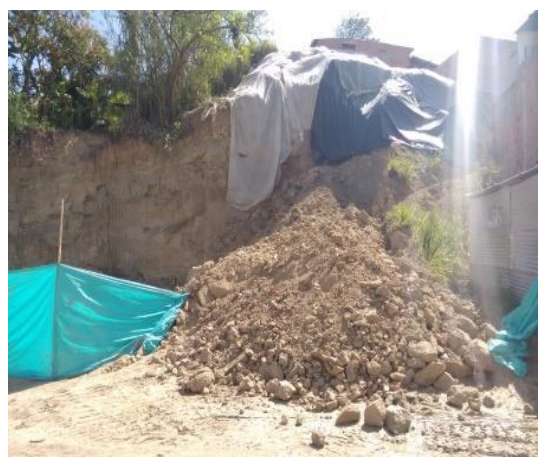
Foto 35. Deslizamiento Activo  
Tipo Caído  
KDX 017-220

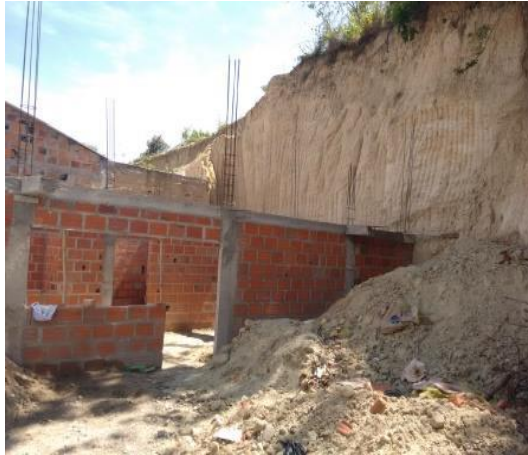
Foto 36. Deslizamiento Inactivo  
Tipo Propenso Caído  
KDX 340-120

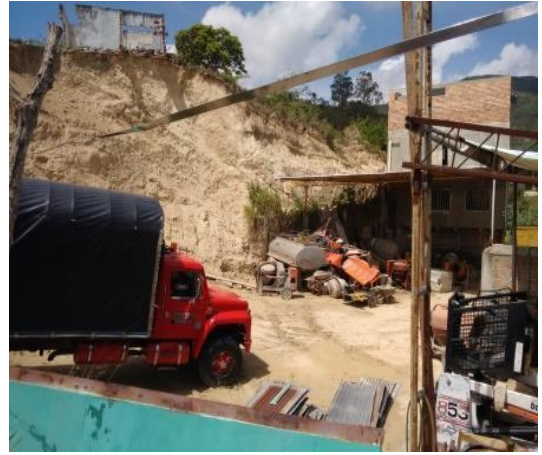
Foto 37. Deslizamiento Inactivo  
Tipo Propenso Caído  
LABORATORIO DE SUELOS

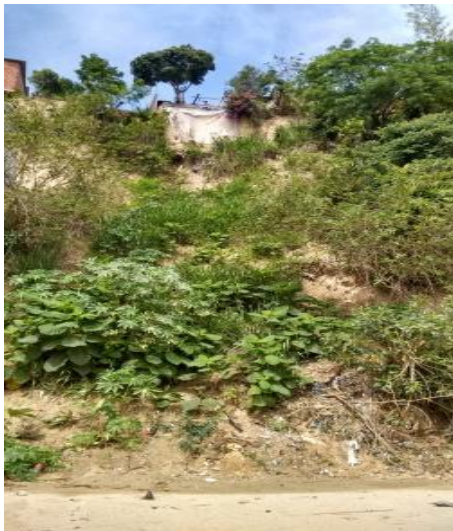
Foto 38. Deslizamiento Activo  
Tipo Traslacional – Caído  
KDX 214-230

En el barrio El Bambo existe un total de 350 viviendas construidas, de las cuales 3 viviendas son sitios que tienen un talud en la parte posterior y/o frontal, que han presentado y/o están propensos a presentar fenómenos de remoción en masa, representando el 0,85% de los sitios geo-referenciados en esta zona. El 100% de los sitios geo-referenciados han presentado algún tipo de deslizamiento en los últimos 4 años (Ver foto 38-39). Este tipo de

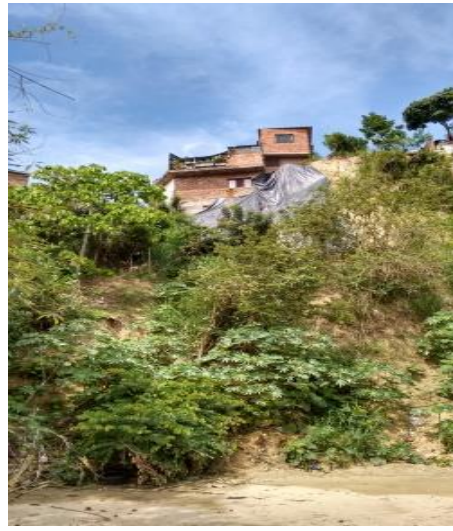
Foto 39. Deslizamiento Activo  
Tipo Traslacional – Caído  
KDX 214-250

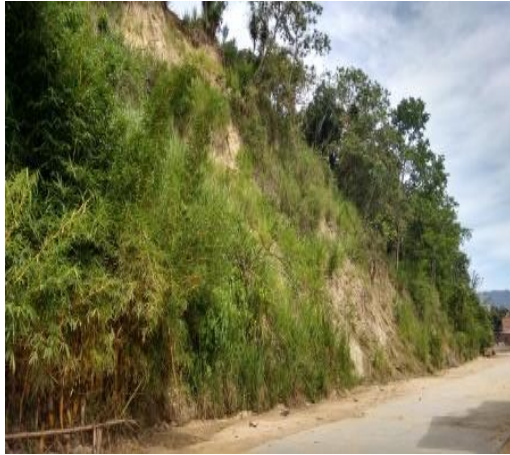
Foto 40. Deslizamiento Activo  
Tipo Traslacional – Caído  
KDX 351-456

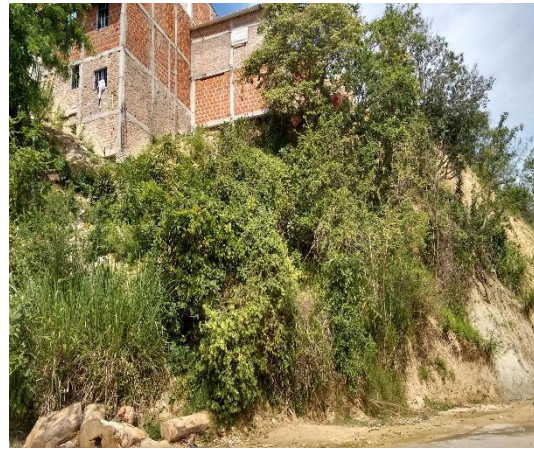
Foto 41. Deslizamiento Inactivo  
Tipo Propenso Traslacional – Caído  
KDX 351-470

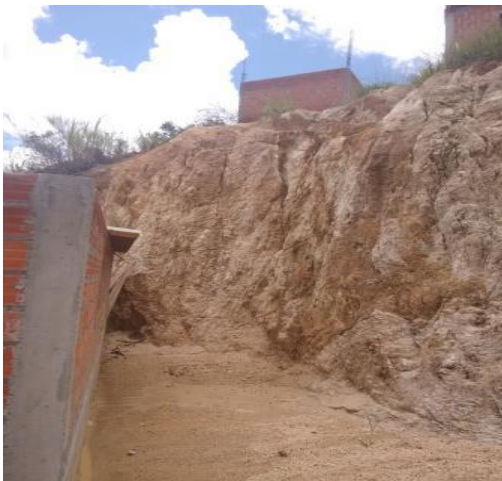
Foto 42. Deslizamiento Activo  
Tipo Caído  
KDX 333-591(2)

En el barrio El Carbón existe un total de 50 viviendas construidas, de las cuales 3 viviendas son sitios que tienen un talud en la parte posterior y/o frontal, que han presentado y/o están propensos a presentar fenómenos de remoción en masa, representando el 5,66% de los sitios geo-referenciados en esta zona. El 66,67% de los sitios geo-referenciados han presentado algún tipo de deslizamiento en los últimos 4 años (Ver foto 42-43). Este tipo de

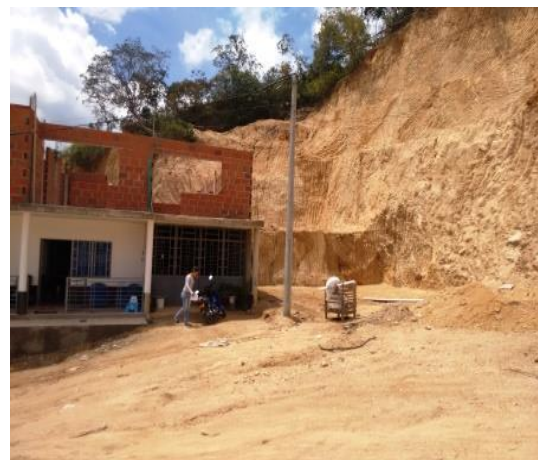
Foto 43. Deslizamiento Inactivo  
Tipo Propenso Caído  
KDX 333-590

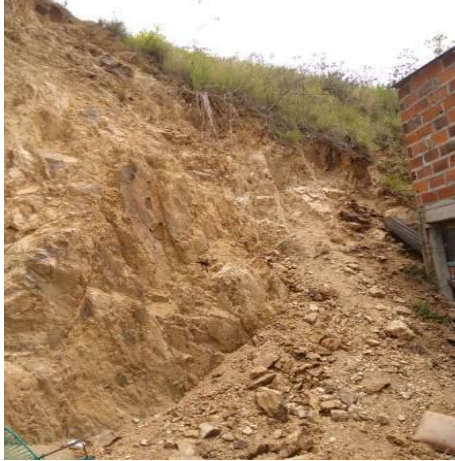
Foto 44. Deslizamiento Activo  
Tipo Caído  
KDX 261-220

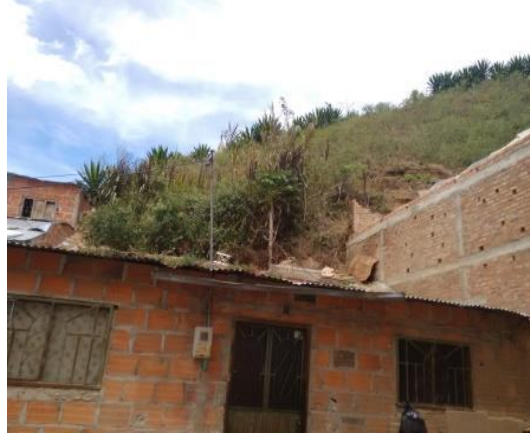
Foto 45. Deslizamiento Inactivo  
Tipo Propenso Traslacional  
KDX 261-360

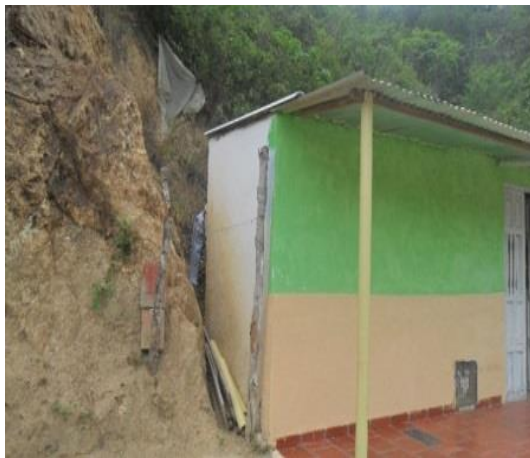
Foto 46. Deslizamiento Activo y Propenso Tipo Caído  
KDX 106-120

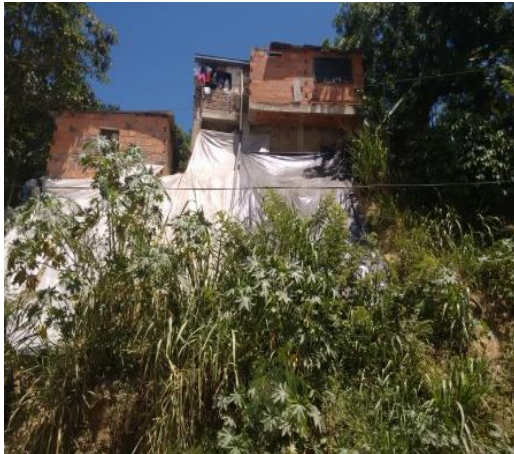
Foto 47. Deslizamiento Activo  
Tipo Traslacional – Caído  
KDX 284-680

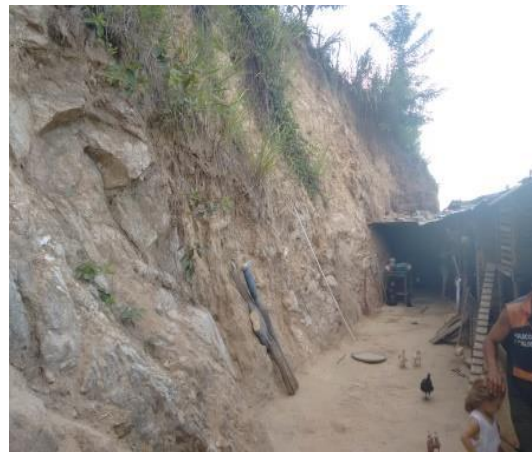
Foto 48. Deslizamiento Activo  
Tipo Caído  
KDX 287-850

En el barrio Junín existe un total de 80 viviendas construidas, de las cuales 1 viviendas son sitios que tienen un talud en la parte posterior y/o frontal, que han presentado y/o están propensos a presentar fenómenos de remoción en masa, representando el 1,23% de los sitios geo-referenciados en esta zona. El 100% de los sitios geo-referenciados han presentado algún tipo de deslizamiento en los últimos 4 años (Ver foto 48). Este tipo de

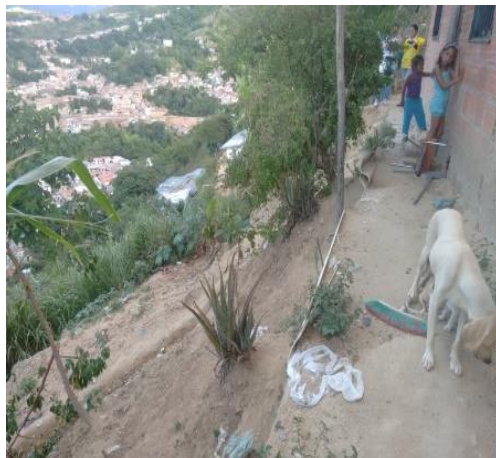
Foto 49. Deslizamiento Inactivo  
Tipo Propenso Traslacional – Caído  
KDX 286-670

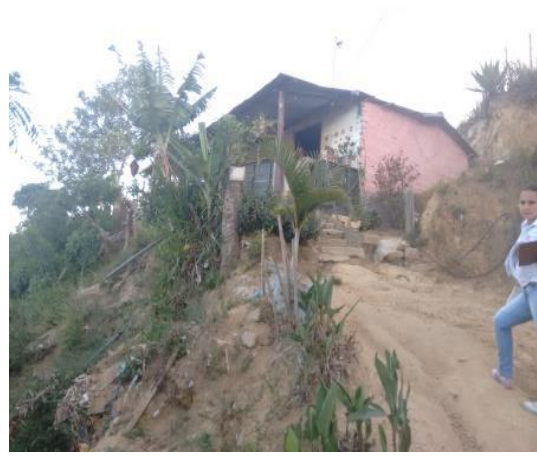
Foto 50. Deslizamiento Inactivo  
Tipo Propenso Traslacional – Caído  
KDX 287-870

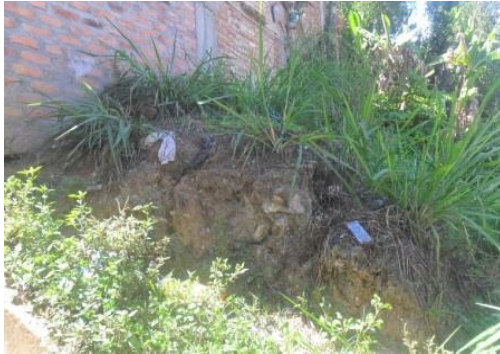
Foto 51. Deslizamiento Activo  
Tipo Caído  
CLL 4 N° 4-20

El tipo de deslizamiento activo predominante en esta zona de ladera son los Caídos y la combinación de movimientos Traslacional - Caído con un 50% de recurrencia cada uno. Teniendo en cuenta las condiciones en las que se encuentran los taludes, se puede decir que el tipo de deslizamiento que está más propenso a presentarse es la combinación de movimientos Traslacional – Caído y Traslacional – Flujo – Caído, con un 50% cada uno. Se encontró también que ninguno de los sitios visitados cuenta con una obra de estabilización (Ver Anexo D).

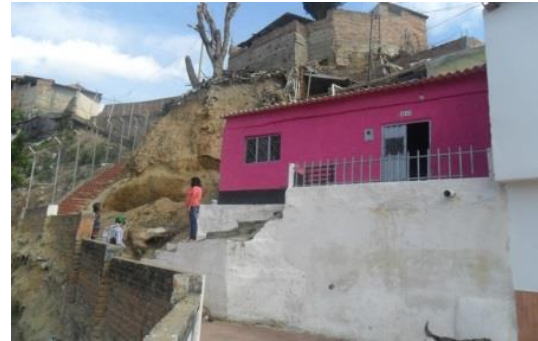
Foto 52. Deslizamiento Activo  
Tipo Traslacional – Caído  
KRA 13 5B-21

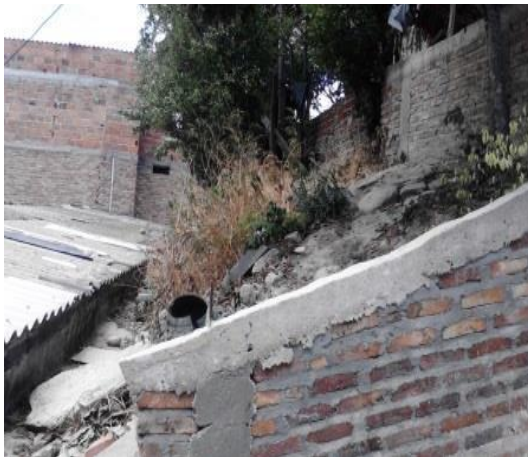
Foto 53. Deslizamiento Inactivo  
Tipo Propenso Caído  
CALLE 7A 18-17

Teniendo en cuenta las condiciones en las que se encuentran los taludes, se puede decir que el tipo de deslizamiento que está más propenso a presentarse son los Caídos con un 100%. Se encontró también que ninguno de los sitios visitados cuenta con una obra de estabilización (Ver Anexo D).

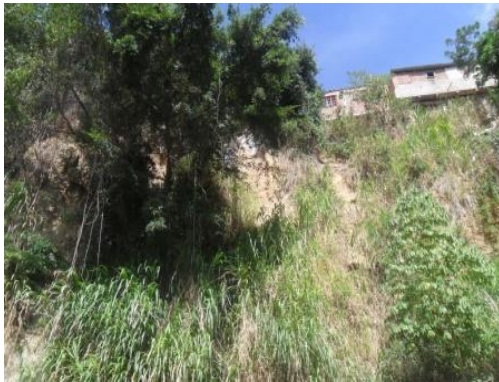
Foto 54. Deslizamiento Activo y Propenso Tipo Caído  
KRA 115-38

Teniendo en cuenta las condiciones en las que se encuentran los taludes, se puede decir que el tipo de deslizamiento que está más propenso a presentarse son los Caídos con un 100%. Se encontró también que ninguno de los sitios visitados cuenta con una obra de estabilización (Ver Anexo D).

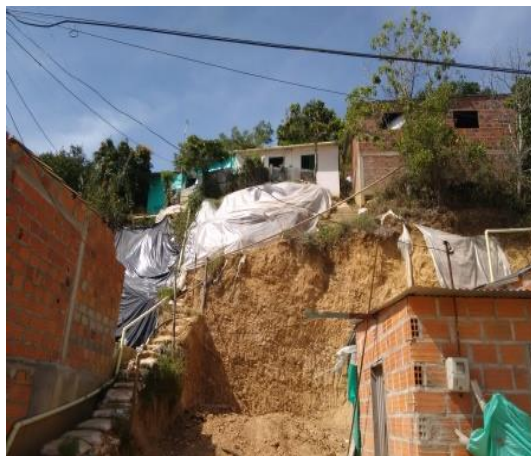
Foto 55. Deslizamiento Activo  
Tipo Caído  
KDX 224-310

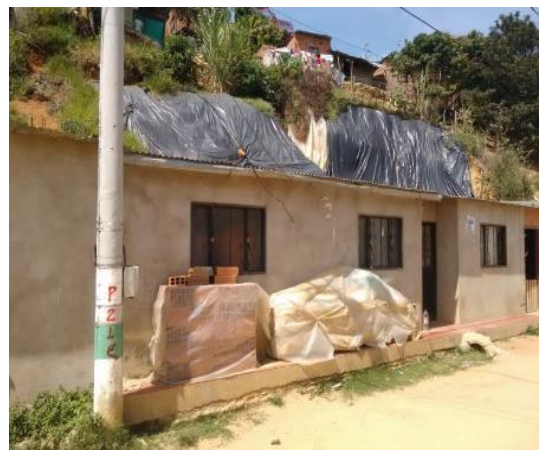
Foto 56. Deslizamiento Activo  
Tipo Caído  
KDX 226-130

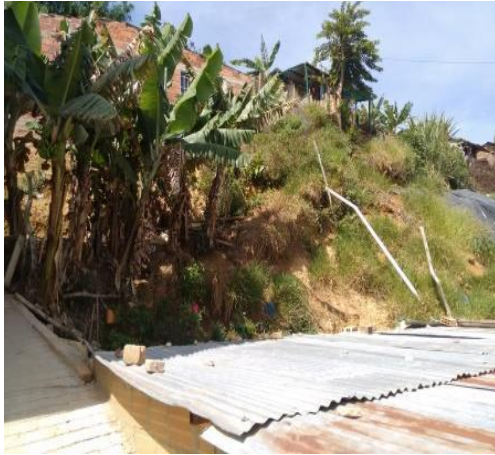
Foto 57. Deslizamiento Inactivo  
Tipo Propenso Traslacional – Caído  
KDX 224-420

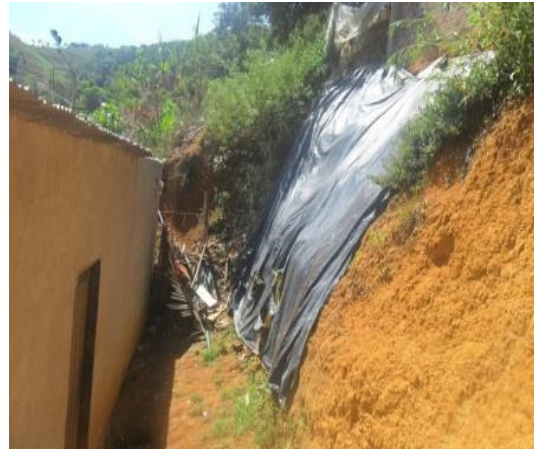
Foto 58. Deslizamiento Inactivo  
Tipo Propenso Caído  
KDX 224-470

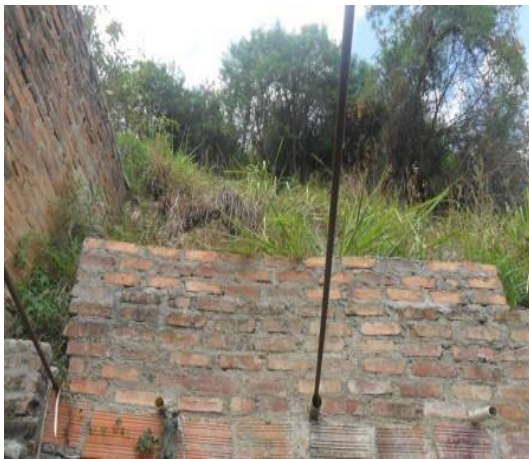
Foto 59. Deslizamiento Inactivo  
Tipo Propenso Caído  
CRA 11 N 13-26

Se encontró también que el sitio visitado cuenta con una obra de estabilización, pero que al encontrarse en mal estado, deja el sitio propenso a sufrir algún tipo de fenómeno de remoción en masa (Ver Anexo D).

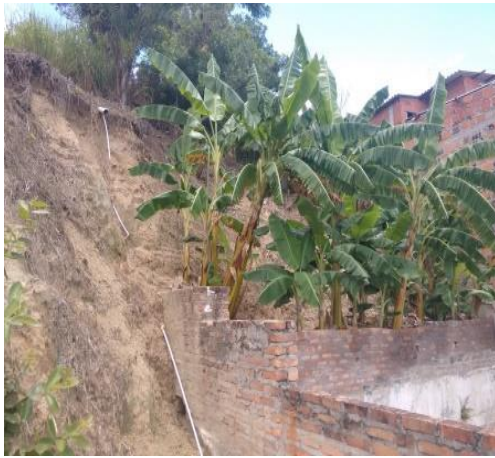
Foto 60. Deslizamiento Activo  
Tipo Caído

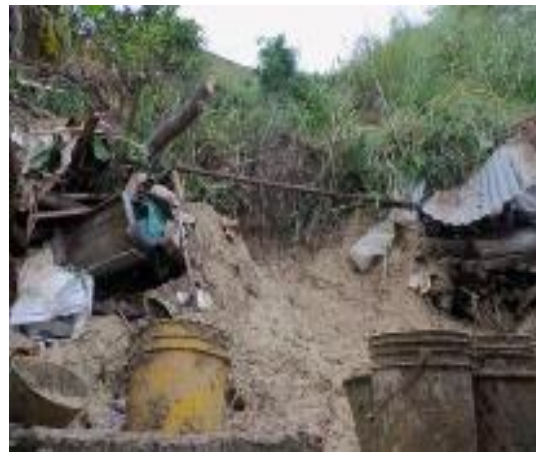
Foto 61. Deslizamiento Activo  
Tipo Traslacional

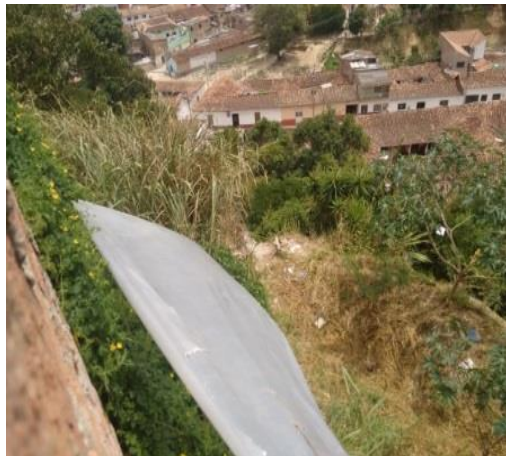
Foto 62. Deslizamiento Inactivo  
Tipo Propenso Traslacional – Caído  
KDX 029-330

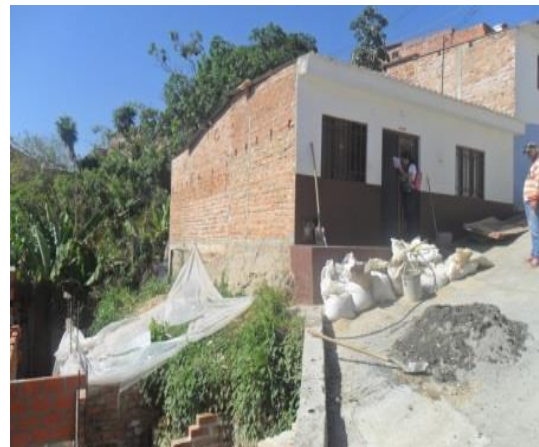
Foto 63. Deslizamiento Inactivo  
Tipo Propenso Caído  
KDX 193-660

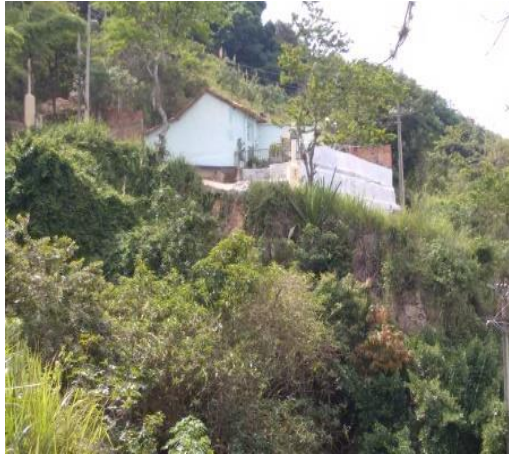
Foto 64. Deslizamiento Activo  
Tipo Caído  
Cra 15 N° 14

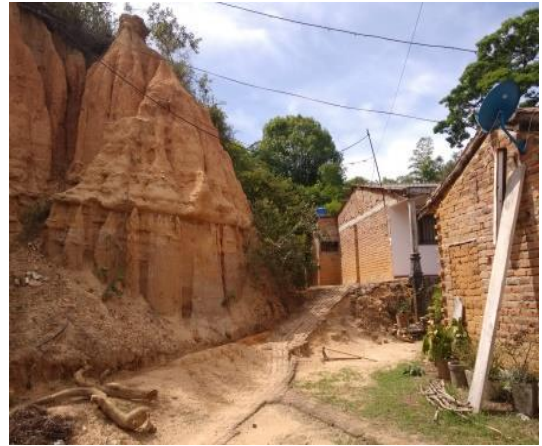
Foto 65. Deslizamiento Activo  
Tipo Caído  
Cra 15 N° 14-75

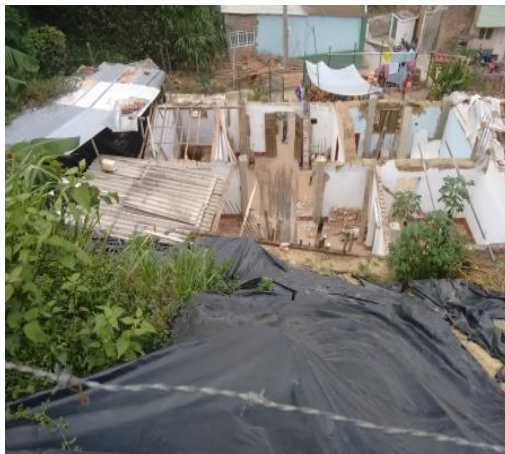
Foto 66. Deslizamiento Activo  
Tipo Traslacional  
CLL 11A 01-02

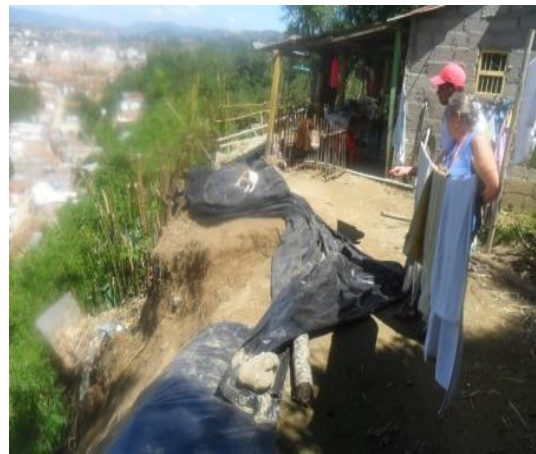
Foto 67. Deslizamiento Activo  
Tipo Traslacional - Caído  
KDX 53

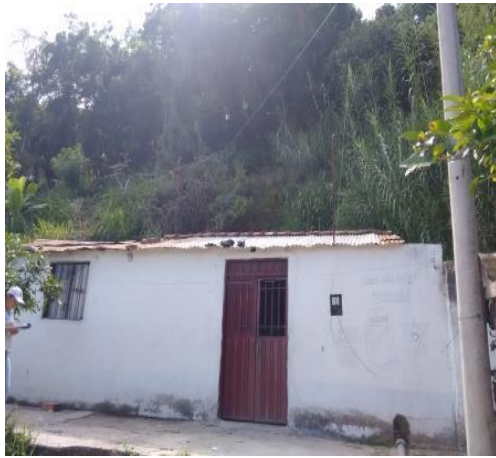
Foto 68. Deslizamiento Inactivo  
Tipo Propenso Traslacional – Caído

En el barrio La Esperanza existe un total de 150 viviendas construidas, de las cuales 25 viviendas son sitios que tienen un talud en la parte posterior y/o frontal, que han presentado y/o están propensos a presentar fenómenos de remoción en masa, representando el 14,29% de los sitios geo-referenciados en esta zona. El 88% de los sitios geo-referenciados han presentado algún tipo de deslizamiento en los últimos 4 años (Ver foto 68 - 71). Este tipo

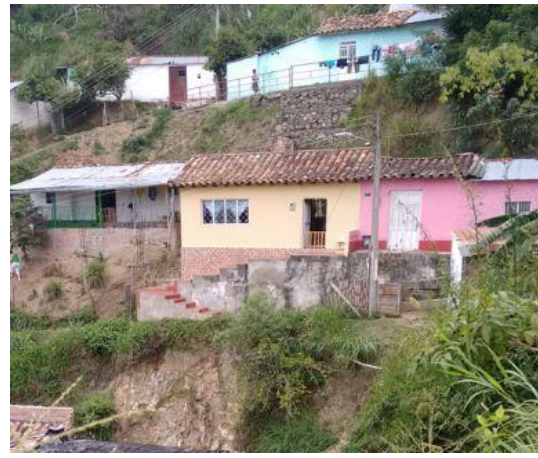
Foto 69. Deslizamiento Inactivo  
Tipo Propenso Caído

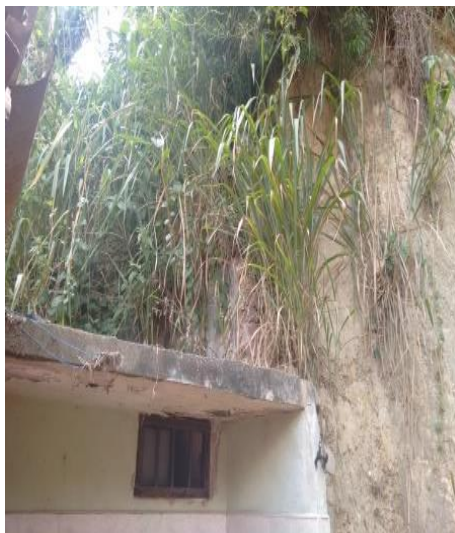
Foto 70. Deslizamiento Activo  
Tipo Caído  
KDX 029-710

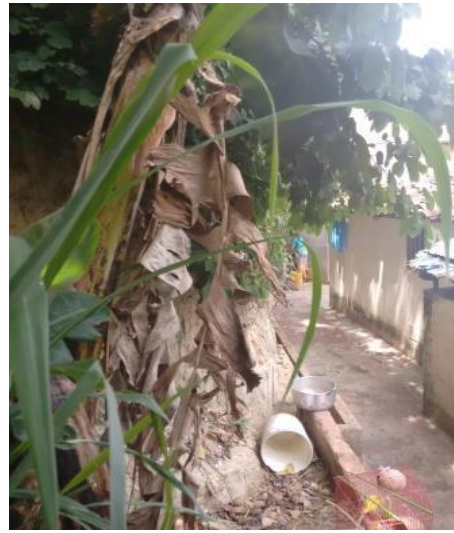
Foto 71. Deslizamiento Activo  
Tipo Caído  
KDX 029-720

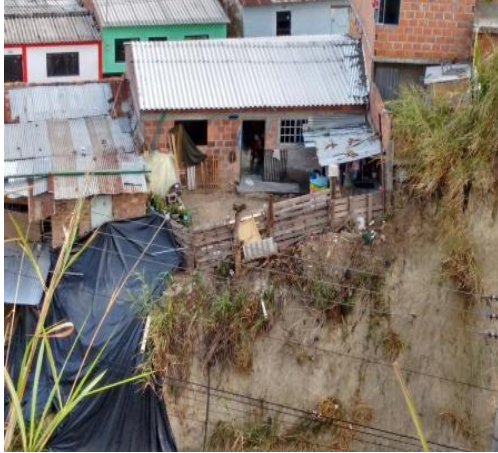
Foto 72. Deslizamiento Activo  
Tipo Caído  
KDX 397-180

En el barrio La Palmita existe un total de 200 viviendas construidas, de las cuales 3 viviendas son sitios que tienen un talud en la parte posterior y/o frontal, que han presentado y/o están propensos a presentar fenómenos de remoción en masa, representando el 1,48% de los sitios geo-referenciados en esta zona. El 100% de los sitios geo-referenciados han presentado algún tipo de deslizamiento en los últimos 4 años (Ver foto 72 - 73). Este tipo de fenómenos son provocados por factores condicionantes como las viviendas que se

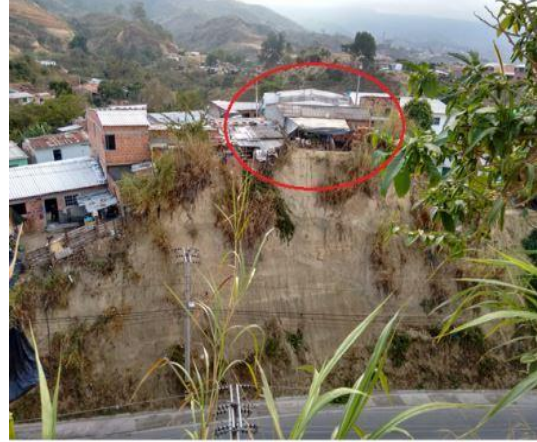
Foto 73. Deslizamiento activo  
Tipo Caído  
KDX 397-220

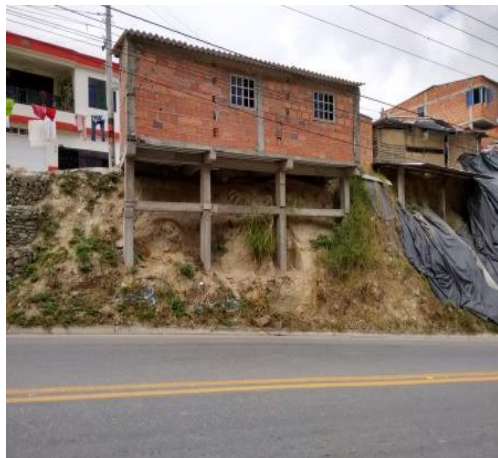
Foto 74. Deslizamiento Inactivo  
Tipo Propenso Caído  
KDX 397-160

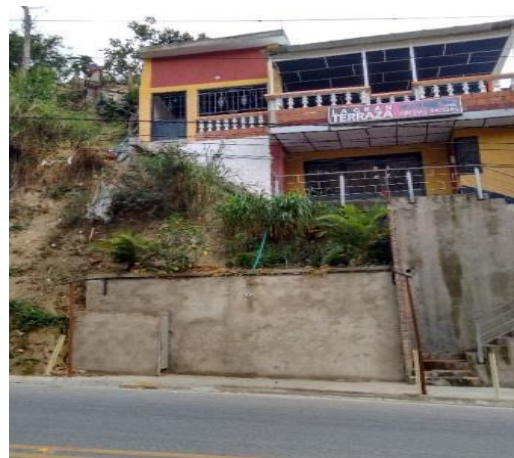
Foto 75. Deslizamiento Inactivo  
Tipo Propenso Caído  
KDX 397-300

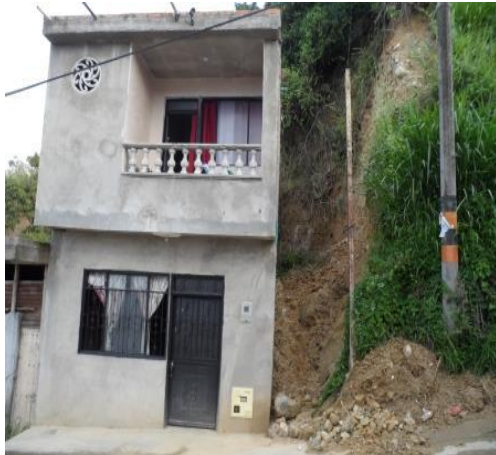
Foto 76. Deslizamiento Activo  
Tipo Caído

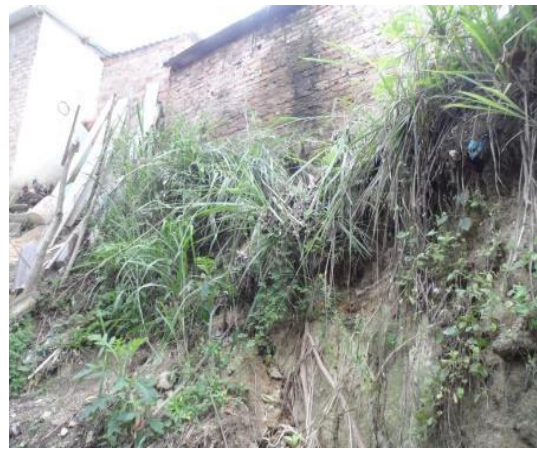
Foto 77. Deslizamiento Inactivo  
Tipo Propenso Caído

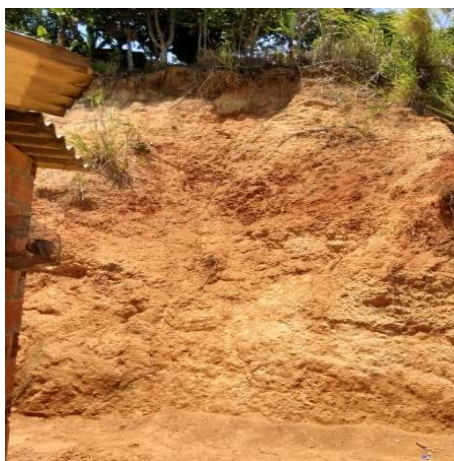
Foto 78. Deslizamiento Activo  
Tipo Traslacional  
KDX 405-280

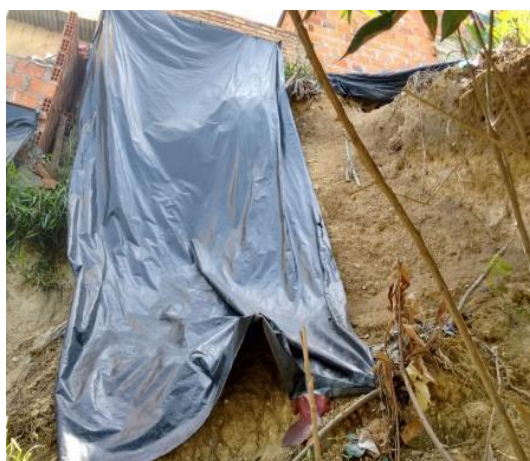
Foto 79. Deslizamiento Activo  
Tipo Caído  
KDX407-530

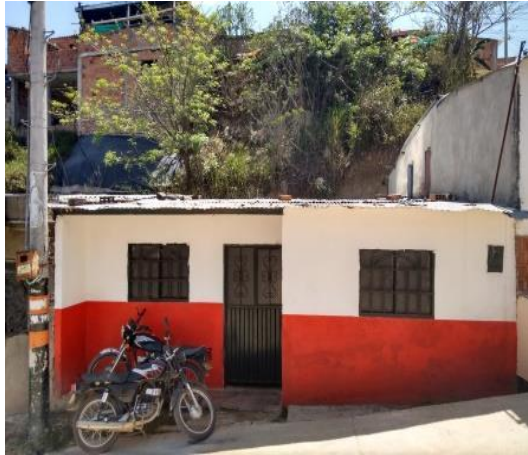
Foto 80. Deslizamiento Inactivo  
Tipo Propenso Caído  
KDX 407-340

y/o están propensos a presentar fenómenos de remoción en masa, representando el 6,44% de los sitios geo-referenciados en esta zona. El 90,32% de los sitios geo-referenciados han presentado algún tipo de deslizamiento en los últimos 4 años (Ver foto 80 - 83). Este tipo de fenómenos son provocados por factores condicionantes como las viviendas que se encuentran en la corona del talud y la espesa vegetación que existe en el mismo, generando sobrecarga que disminuye la resistencia al corte del material y acumulación de humedad en sus raíces respectivamente, igualmente, se observó en la gran mayoría de taludes la falta de cobertura vegetal que propicia la presencia de erosión hídrica concentrada y en surcos.

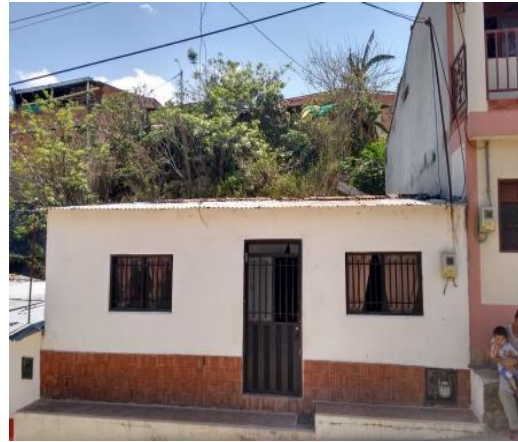
Foto 81. Deslizamiento Inactivo  
Tipo Propenso Caído  
KDX 407-360

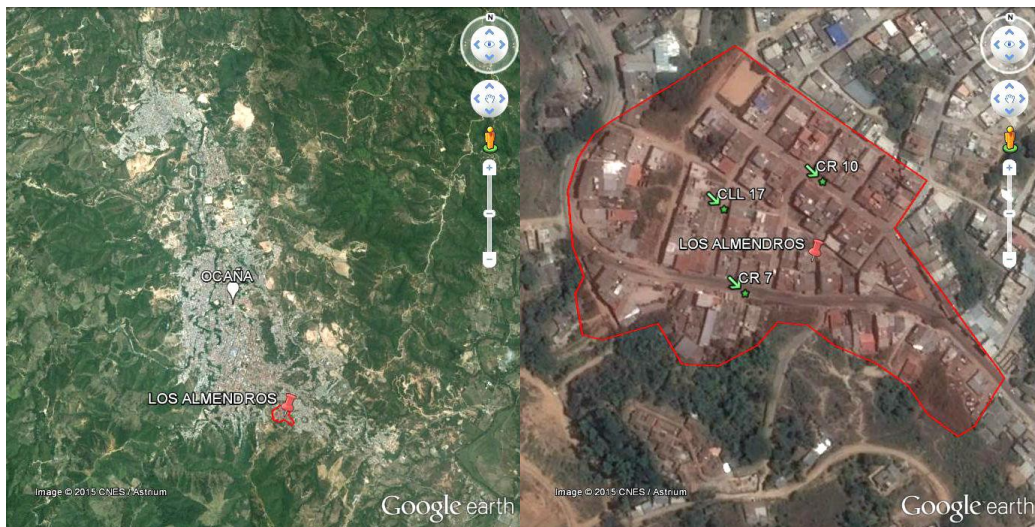
**Figura 35.** Localización Barrio Los Almendros

**Resumen estadístico barrio Los Almendros.** El barrio Los Almendros, se encuentra ubicado en la zona Sur – Occidental del municipio de Ocaña, Norte de Santander, como se puede apreciar en la siguiente figura.

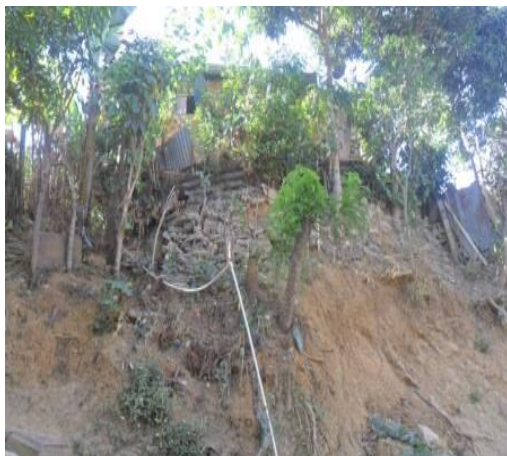
Foto 82. Deslizamiento Activo  
Tipo Caído

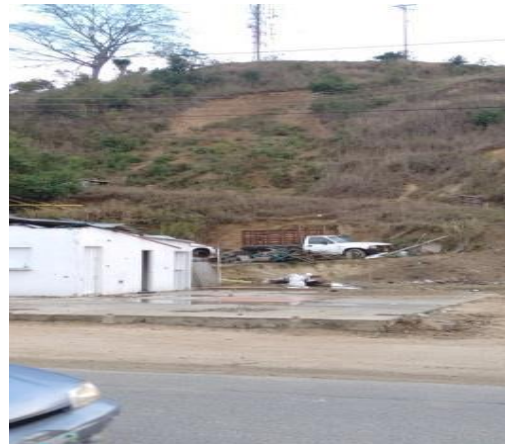
Foto 83. Deslizamiento Activo  
Tipo Traslacional

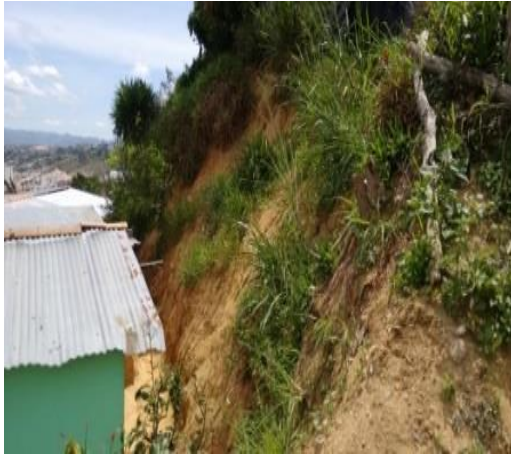
Foto 84. Deslizamiento Activo  
Tipo Traslacional  
KDX 239-140

presentado algún tipo de deslizamiento en los últimos 4 años (Ver foto 84 - 85). Este tipo de fenómenos son provocados por factores condicionantes como las viviendas que se encuentran en la corona del talud y la espesa vegetación que existe en el mismo, generando sobrecarga que disminuye la resistencia al corte del material y acumulación de humedad en sus raíces respectivamente, igualmente, se observó en la gran mayoría de taludes la falta de cobertura vegetal que propicia la presencia de erosión hídrica concentrada y en surcos.

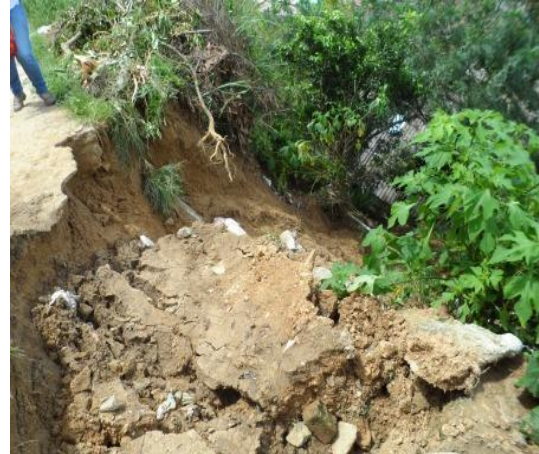
Foto 85. Deslizamiento Activo  
Tipo Rotacional  
KDX 242-620

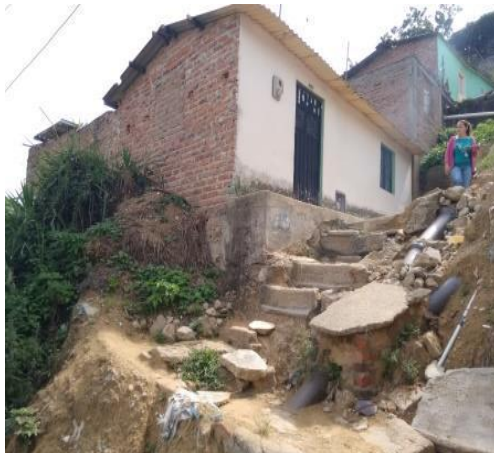
Foto 86. Deslizamiento Inactivo  
Tipo Propenso Caído  
KDX 239-120

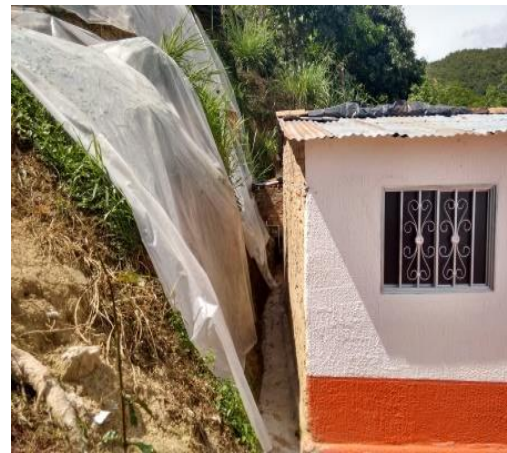
Foto 87. Deslizamiento Inactivo  
Tipo Propenso Traslacional –  
Rotacional – Caído  
KDX 247-400

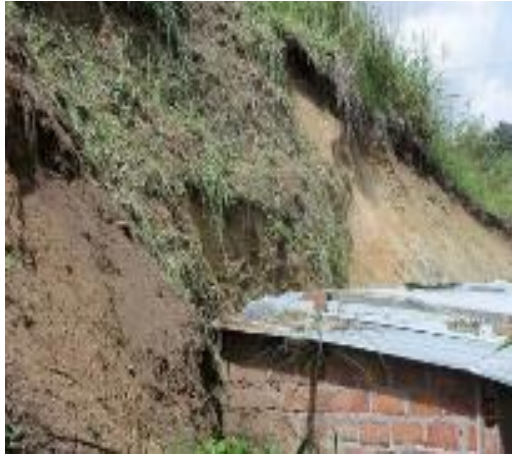
Foto 88. Deslizamiento Activo  
Tipo Traslacional  
KDX 115
