### RESUMEN - TESIS DE GRADO

**ELABORACIÓN DEL MAPA DE ZONAS PROPENSAS A FENÓMENOS DE  
REMOCIÓN EN MASA EN LA PARTE SUR-OCCIDENTAL Y SUR-ORIENTAL  
DEL AREA URBANA DEL MUNICIPIO DE OCAÑA, NORTE DE SANTANDER.**

**UNIVERSIDAD FRANCISCO DE PAULA SANTANDER OCAÑA  
FACULTAD DE INGENIERÍAS  
INGENIERÍA CIVIL  
OCAÑA  
2016**

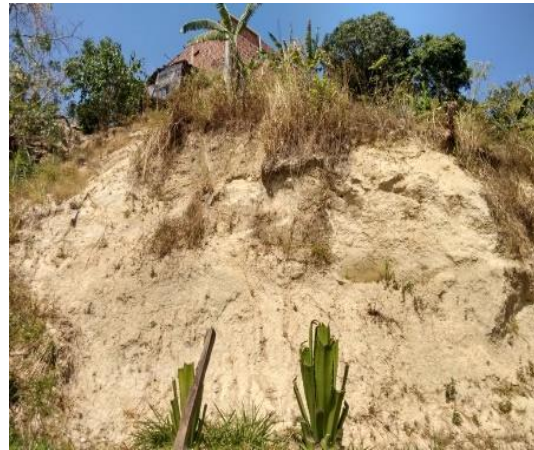
Foto 89. Deslizamiento Activo  
Tipo Traslacional  
KDX 346-420

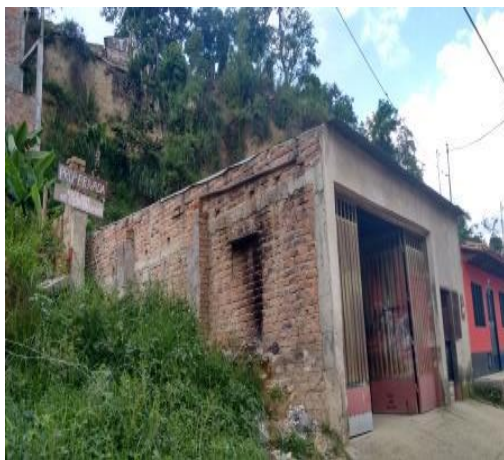
Foto 90. Deslizamiento Activo  
Tipo Caído  
KDX 034-600

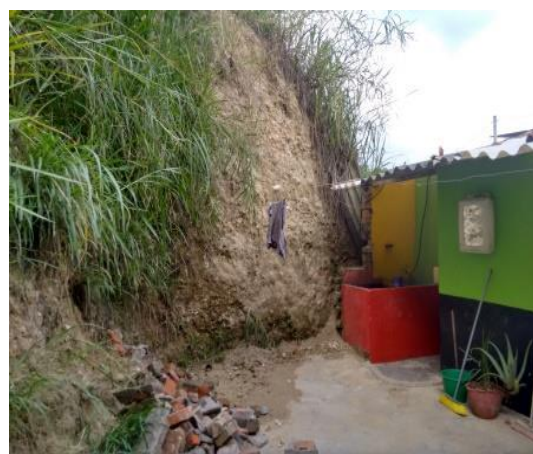
Foto 91. Deslizamiento Activo  
Tipo Caído  
KDX 034-620

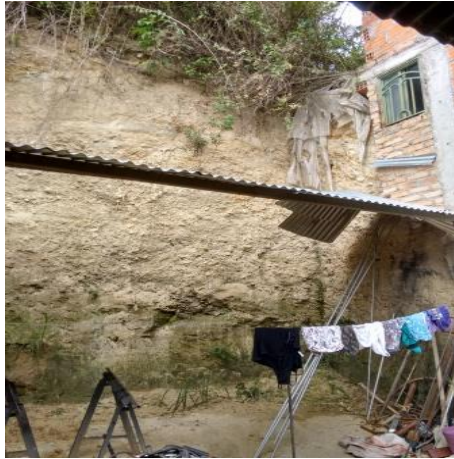
Foto 92. Deslizamiento Inactivo  
Tipo Propenso Traslacional – Caído  
Kdx 034-700

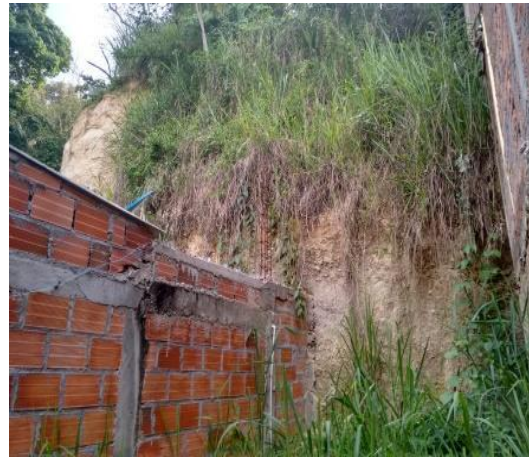
Foto 93. Deslizamiento Inactivo  
Tipo Propenso Traslacional – Caído  
KDX 035-200

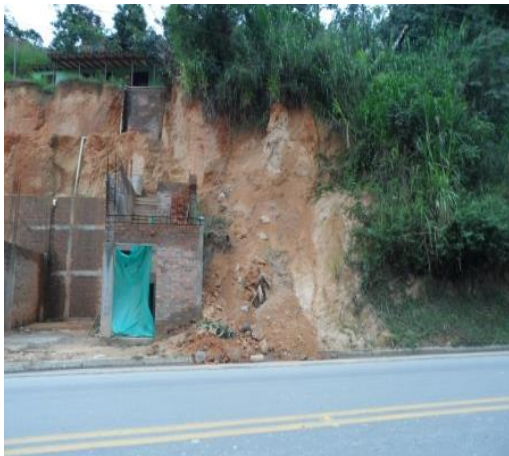
Foto 94. Deslizamiento Activo  
Tipo Caído

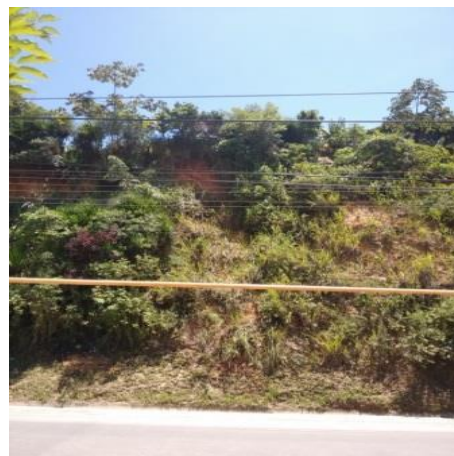
Foto 95. Deslizamiento Activo  
Tipo Traslacional – Caído

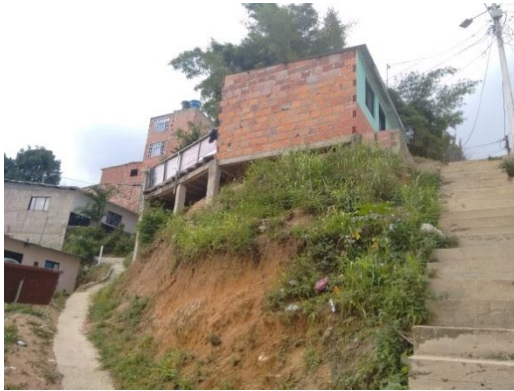
Foto 96. Deslizamiento Inactivo  
Tipo Propenso Caído.  
KDX 446-320

y/o están propensos a presentar fenómenos de remoción en masa, representando el 18,92% de los sitios geo-referenciados en esta zona. El 100% de los sitios geo-referenciados han presentado algún tipo de deslizamiento en los últimos 4 años (Ver foto 96 - 97). Este tipo de fenómenos son provocados por factores condicionantes como las viviendas que se encuentran en la corona del talud y la espesa vegetación que existe en el mismo, generando sobrecarga que disminuye la resistencia al corte del material y acumulación de humedad en sus raíces respectivamente, igualmente, se observó en la gran mayoría de taludes la falta de cobertura vegetal que propicia la presencia de erosión hídrica concentrada y en surcos.

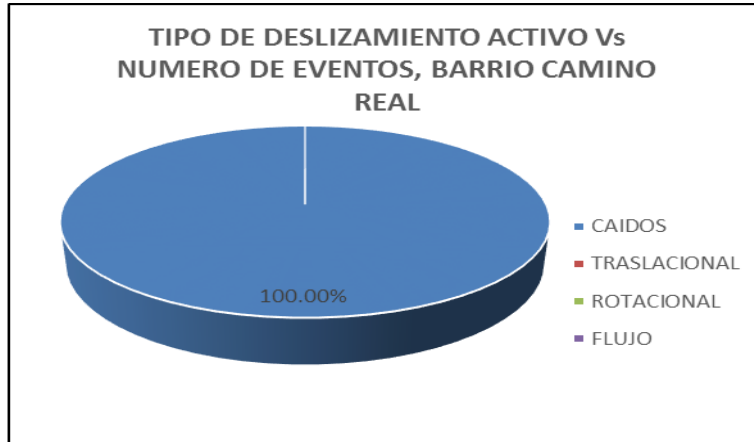
Tipo de deslizamiento activo

TIPO DE DESLIZAMIENTO ACTIVO	NUMERO DE EVENTOS
CAIDOS	2
TRASLACIONAL	0
ROTACIONAL	0
FLUJO	0

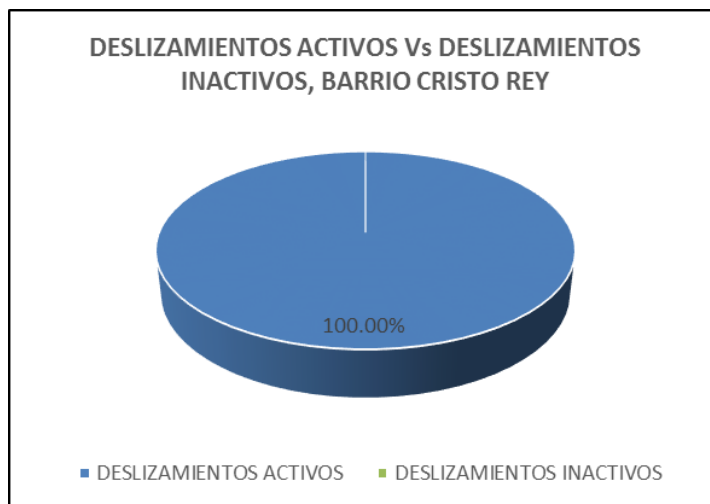
Numero de deslizamientos

NUMERO DE SITIOS AFECTADOS	DESLIZAMIENTOS ACTIVOS	DESLIZAMIENTOS INACTIVOS
13	13	0

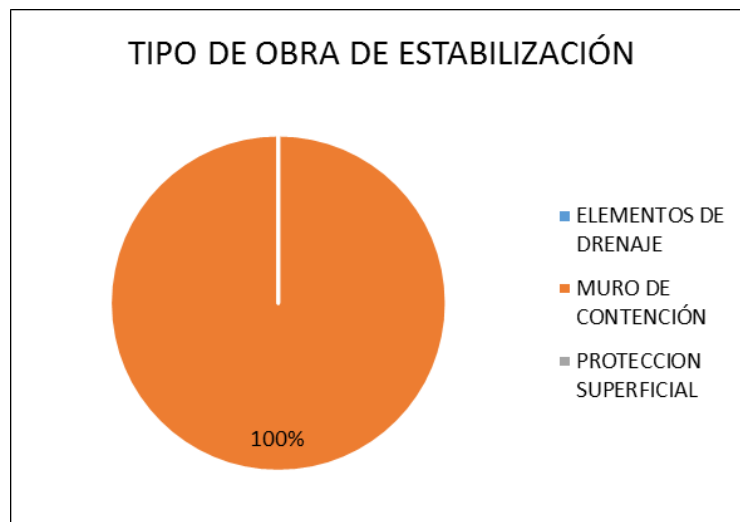
TIPO DE OBRA DE ESTABILACION	
ELEMENTOS DE DRENAJE	0
MURO DE CONTENCIÓN	2
PROTECCION SUPERFICIAL	0

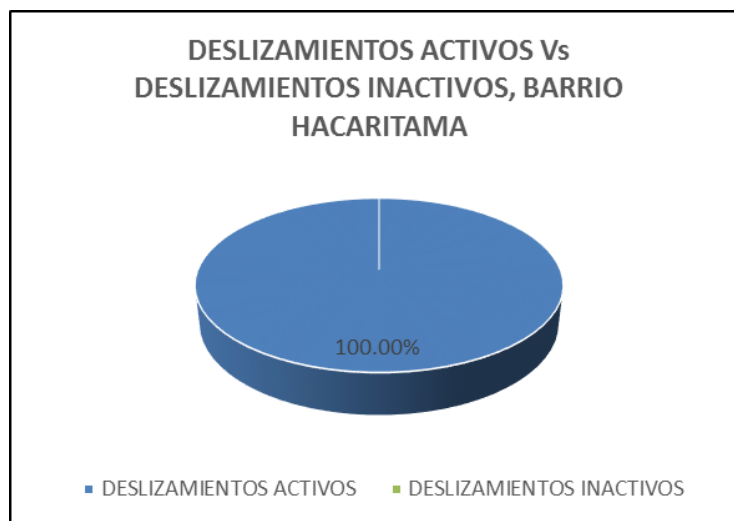
Numero de deslizamientos

NUMERO DE SITIOS AFECTADOS	DESLIZAMIENTOS ACTIVOS	DESLIZAMIENTOS INACTIVOS
2	2	0

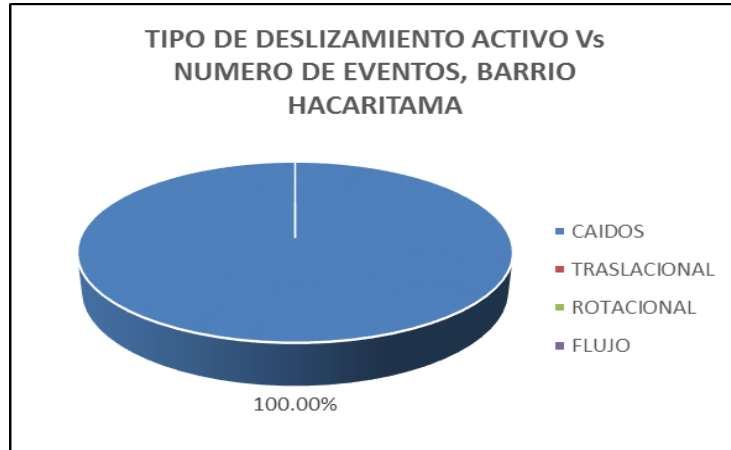
Tipo de deslizamiento activo

TIPO DE DESLIZAMIENTO ACTIVO	NUMERO DE EVENTOS
CAIDOS	2
TRASLACIONAL	0
ROTACIONAL	0
FLUJO	0

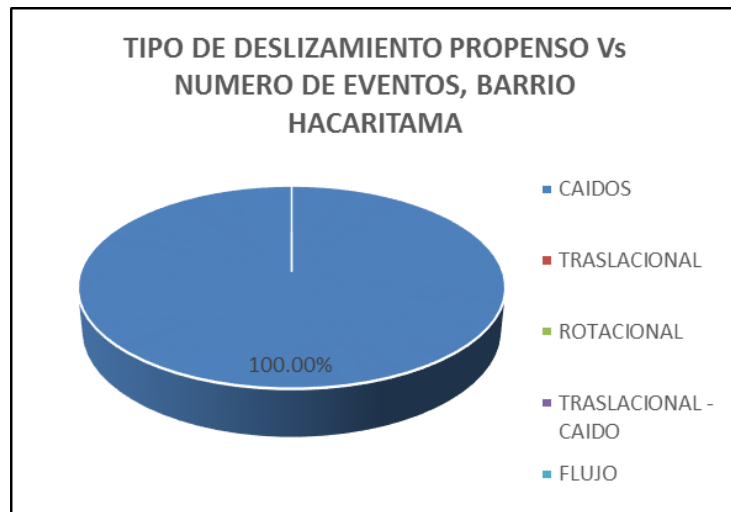
Tipo de deslizamiento propenso

TIPO DE DESLIZAMIENTO PROPENSO	NUMERO DE EVENTOS
CAIDOS	2
TRASLACIONAL	0
ROTACIONAL	0
TRASLACIONAL - CAIDO	0
FLUJO	0

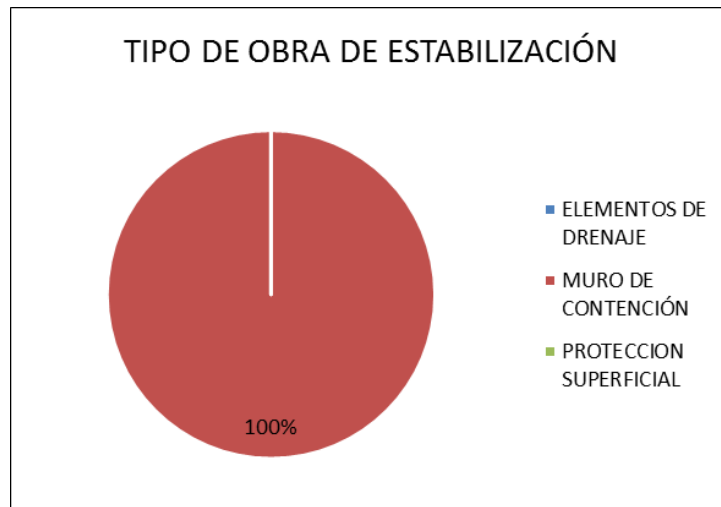
Tipo de obra de estabilización

TIPO DE OBRA DE ESTABILIZACION	
ELEMENTOS DE DRENAJE	0
MURO DE CONTENCIÓN	5
PROTECCION SUPERFICIAL	0

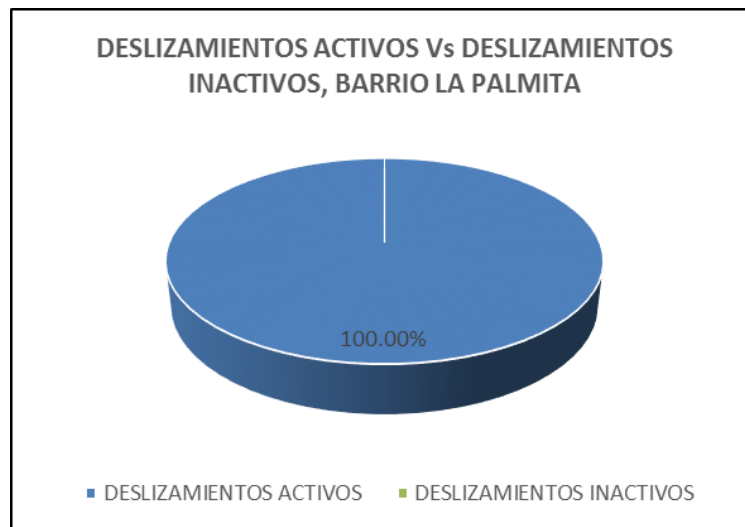
Numero de deslizamientos

NUMERO DE SITIOS AFECTADOS	DESLIZAMIENTOS ACTIVOS	DESLIZAMIENTOS INACTIVOS
3	3	0

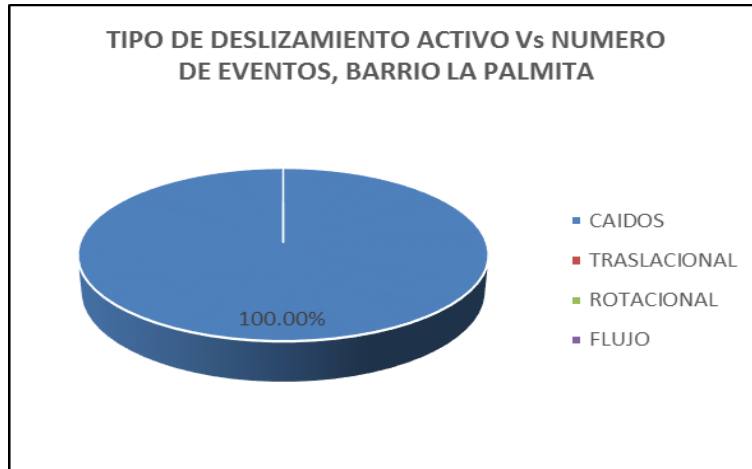
Tipo de deslizamiento activo

TIPO DE DESLIZAMIENTO ACTIVO	NUMERO DE EVENTOS
CAIDOS	3
TRASLACIONAL	0
ROTACIONAL	0
FLUJO	0

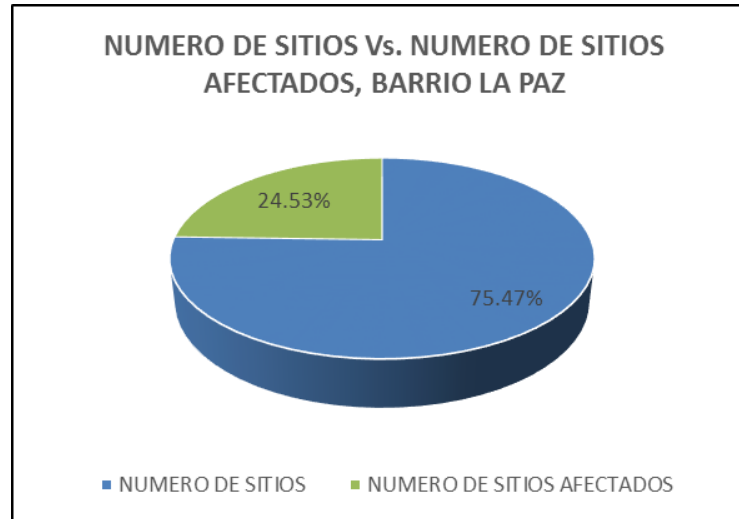
Viviendas

NUMERO DE SITIOS	NUMERO DE SITIOS AFECTADOS
40	13

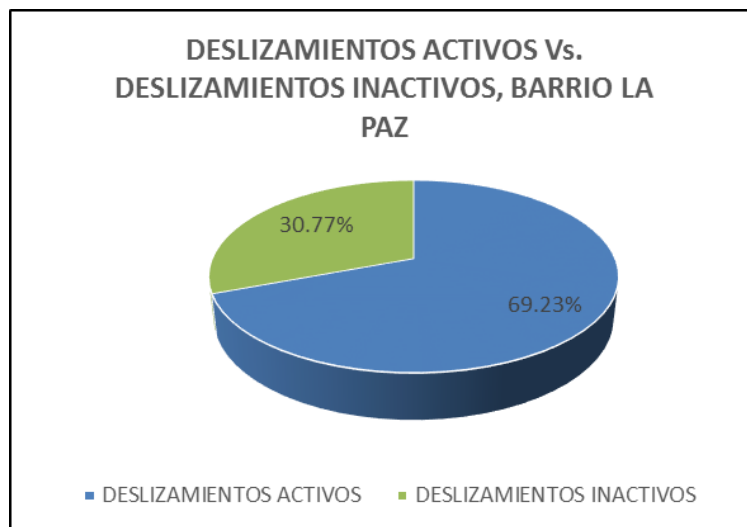
Numero de deslizamientos

NUMERO DE SITIOS AFECTADOS	DESLIZAMIENTOS ACTIVOS	DESLIZAMIENTOS INACTIVOS
13	9	4

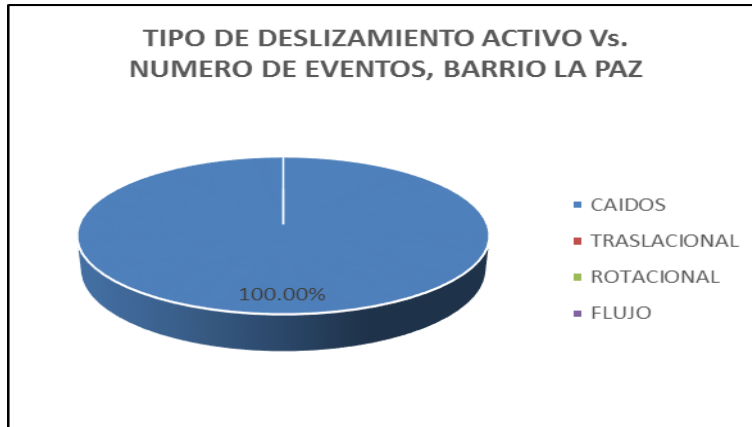
Tipo de deslizamiento activo

TIPO DE DESLIZAMIENTO ACTIVO	NUMERO DE EVENTOS
CAIDOS	9
TRASLACIONAL	0
ROTACIONAL	0
FLUJO	0

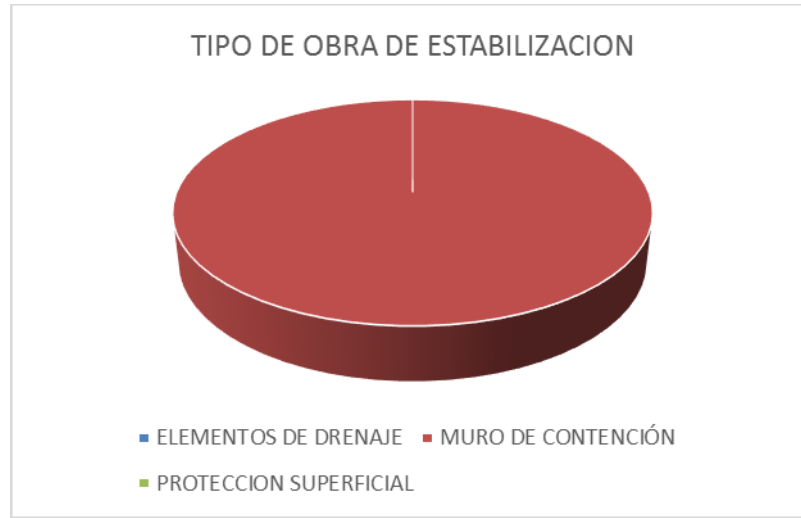
## Tipo de obras de estabilización

TIPO DE OBRA DE ESTABILIZACION	
ELEMENTOS DE DRENAJE	0
MURO DE CONTENCIÓN	3
PROTECCION SUPERFICIAL	0

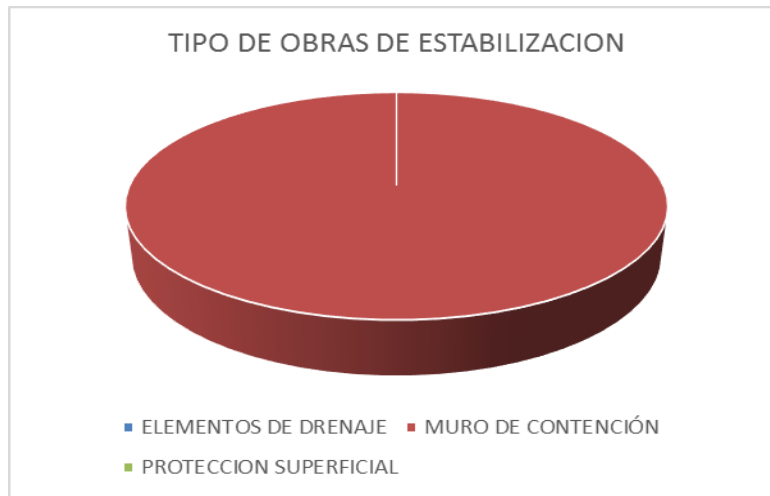
Tipo de obra de estabilización

TIPO DE OBRA DE ESTABILIZACION	
ELEMENTOS DE DRENAJE	0
MURO DE CONTENCIÓN	2
PROTECCION SUPERFICIAL	0

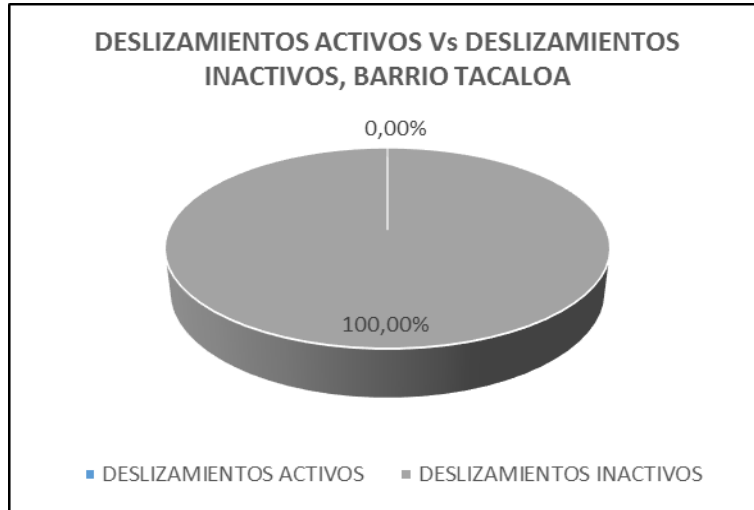
Numero de deslizamientos

NUMERO DE SITIOS AFECTADOS	DESLIZAMIENTOS ACTIVOS	DESLIZAMIENTOS INACTIVOS
1	0	1

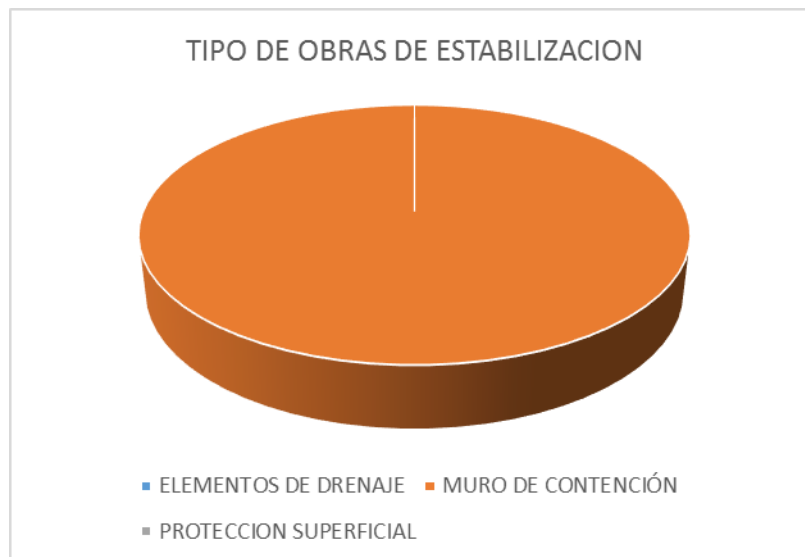
Tipo de obra de estabilización

TIPO DE OBRA DE ESTABILIZACION	
ELEMENTOS DE DRENAJE	0
MURO DE CONTENCIÓN	1
PROTECCION SUPERFICIAL	0

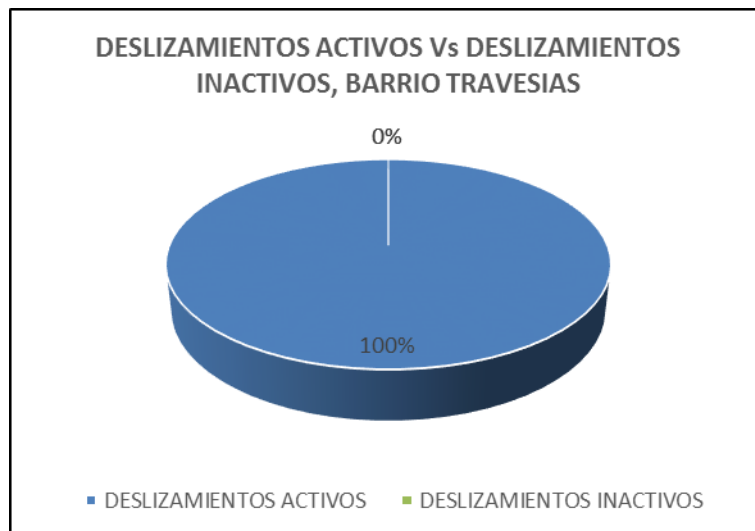
Numero de deslizamientos

NUMERO DE SITIOS AFECTADOS	DESLIZAMIENTOS ACTIVOS	DESLIZAMIENTOS INACTIVOS
14	14	0
