AUTORES	MAYRA ALEJANDRA PEREZ PARODY		
FACULTAD	INGENIERÍAS		
PLAN DE ESTUDIOS	INGENIERÍA CIVIL		
DIRECTOR	JOSE EDGAR LEON VERA		
TÍTULO DE LA TESIS	APOYO EN EL SEGUIMIENTO DE LA CONSTRUCCION DEL CENTRO COMERCIAL MEGA MALL POR LA EMPRESA INTOCOL, UBICADO EN EL MUNICIPIO DE VALLEVUPAR, CESAR.		
RESUMEN (70 palabras aproximadamente)			
<p>ESTE TRABAJO TIENE COMO OBJETIVO EL DESARROLLO DE LA PASANTIA TITULADA APOYO EN EL SEGUIMIENTO DE LA CONSTRUCCION DEL CENTRO COMERCIAL MEGA MALL POR LA EMPRESA INTOCOL, UBICADO EN EL MUNICIPIO DE VALLEVUPAR, CESAR, QUE CONSISTIRÁ EN OBSERVACIONES MINUCIOSAS PARA EVITAR ERRORES EN LA INTERPRETACIÓN DE PLANOS Y EL ARMADO DE LOS ELEMENTOS ESTRUCTURALES, CREACION DE ESTRATEGIAS PARA AUMENTO DE PRODUCCION Y CONTROL DE ACABADOS SUPERFCIALES DEL CONCRETO.</p>			
PÁGINAS: 97	PLANOS:9	ILUSTRACIONES: 21	CD-ROM: 1

**APOYO EN EL SEGUIMIENTO DE LA CONSTRUCCIÓN DEL CENTRO
COMERCIAL MEGA MALL POR LA EMPRESA INTOCOL, UBICADO EN EL
MUNICIPIO DE VALLEDUPAR, CESAR**

Trabajo de grado presentado bajo la modalidad de pasantía para optar el título de ingeniera civil.

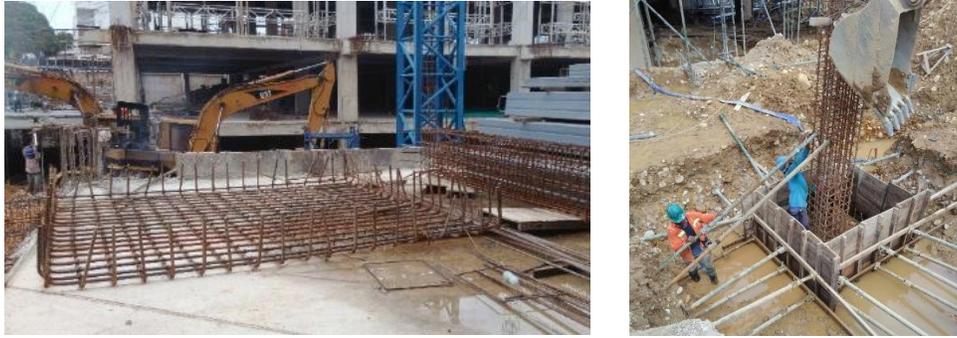
Figura 2. Localización y armado de zapatas.

Localización y armado de zapatas. Estos elementos se localizaron a través de topografía en el terreno, tienen una profundidad de desplante de dos metros, el acero utilizado es #7, el cual llega figurado a la obra, en los planos de cimentación se encuentran especificadas las dimensiones de cada uno de estos que varían de acuerdo al diseño.

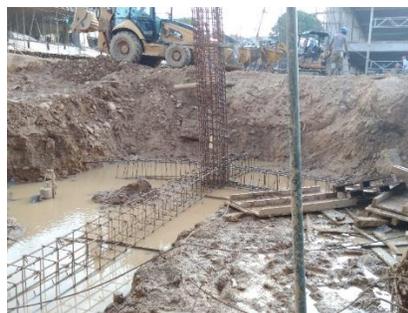
Figura 3. Armado de vigas de cimentación

Armado de vigas de cimentación. Para este elemento, el acero para los elementos estructurales llega figurado listo para ser usado en el armado, las vigas requieren acero #6, en algunas ocasiones se agotaba este diámetro y tuvo que ser remplazado por #7. Las vigas de cimentación fueron formaleteadas con chasas de madera y muchos de estos elementos se dañaron a consecuencia del nivel freático ya que no pudo ser recuperado inmediatamente cumplieron el tiempo de fraguado.

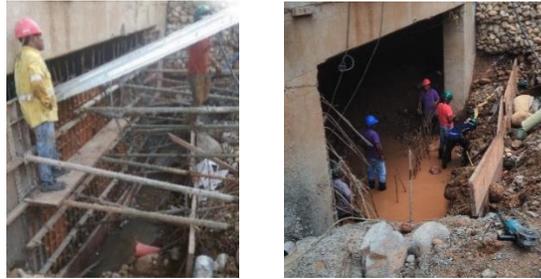
Figura 4. Construcción de muros de contención

Construcción de muros de contención. Una vez la excavación perimetral está realizada se inicia con el traslape de aceros para la altura requerida del elemento. Esta pantalla cuenta con

doble parrilla de acero #5, como se puede observar el nivel freático de la zona es elevado lo que hace que el alineamiento de elemento antes de fundir sea difícil ya que el material que se encuentra alrededor es inestable y se desliza constantemente.

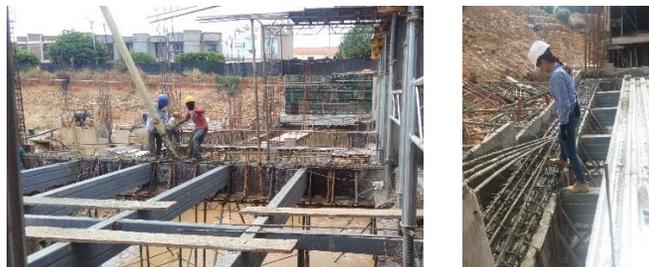
Figura 5. Vigas zona planta baja.

Vigas zona planta baja. Las vigas referentes a este nivel se armaron con sistemas de cerchas metálicas y paralelos de tres metros de largo, la presencia de agua crea inestabilidad en el terreno favoreciendo la aparición de deformaciones, las vigas principales presentan dimensiones de 0,6 m x 0,8m y las secundarias de 0,5 m x 0,6 m. Todas las vigas se dejaron 13 centímetros más bajas, es decir no se fundieron a la totalidad de la altura para dejar incrustada la lámina de corpacero en ellas.

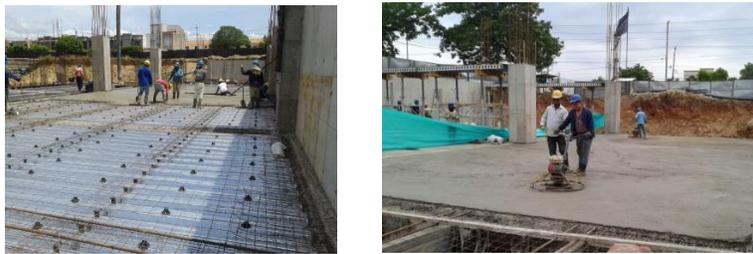
Figura 6. Placas planta baja.

Placas planta baja. Las placas tienen una altura promedio de trece centímetros, se construyeron con Steel deck ya que la lámina sirve como formaleta. La mayoría de las placas en este nivel tienen un acabado con Sikafloor & quartz o endurecedor de pisos, como acabado final para la zona de parqueaderos. En los diseños estructurales la lámina reposa sobre viga metálica, fue necesario colocarle un conector en forma de C soldado, que uniera la viga metálica o perlin, el Steel deck y el concreto.

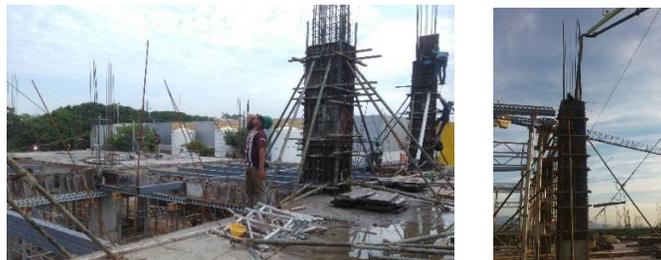
Figura 7. Columnas piso 1, 2 y 3

Columnas piso 1, 2 y 3. Las columnas pertenecientes a estos pisos se fundieron en dos etapas debido a la altura de ellas, ya que alcanzan 5,5 metros de alturas y puede presentarse precipitación de partículas en la mezcla. A mayor altura se hizo más difícil realizar el proceso debido al alineamiento.

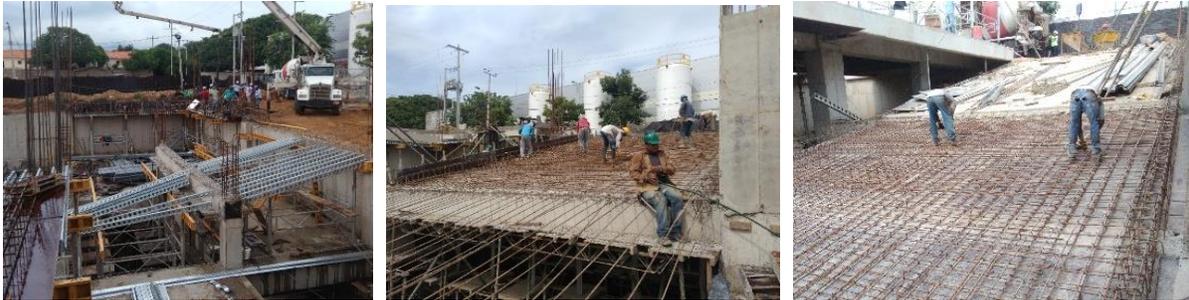
Figura 8. Armado y fundida de la rampa.

Armado y fundida de la rampa. La rampa se construyó en dos fases la primera comprendida por la mitad superior y la segunda por la inferior, es una losa de veinte centímetros de espesor y una longitud total de 23,5 metros, con doble parrilla de acero #4 y bordillo a sus costados.

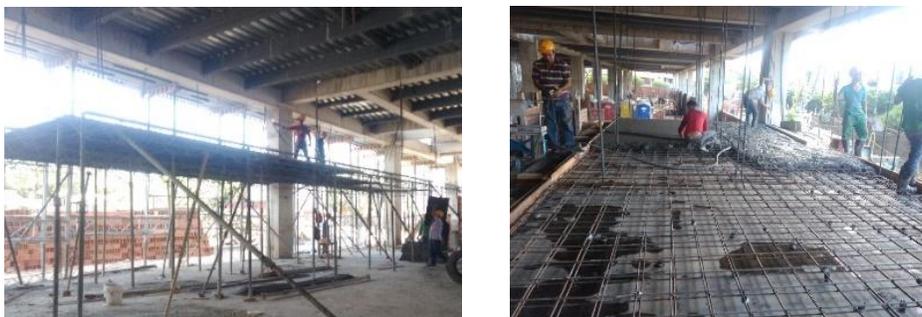
Figura 9. Placas descolgadas.

Placas descolgadas. Este tipo de placa se encuentra apoyada mediante tensores desde la parte superior de cada piso, como una losa entre piso, utilizada para los equipos de aire acondicionado y tableros eléctricos, tiene un espesor de trece centímetros y su largo varía con respecto a las especificaciones de los equipos por piso. Los tensores se encuentran anclados a las vigas principales y vigas metálicas.

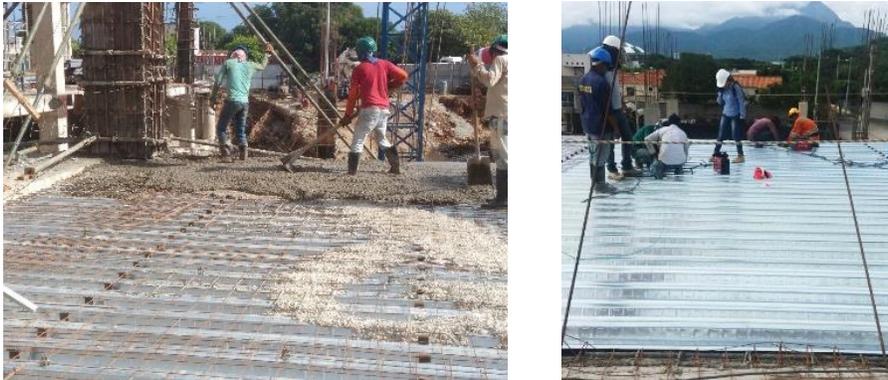
Figura 10. Placas piso 1, 2, 3 y 4

Placas piso 1, 2, 3 y 4. Estas placas se construyeron es Steel deck, poseen un espesor promedio de nueve centímetros, al igual que las de planta baja llevan una soldadura entre los elementos como lo son los conectores, la lámina y la viga metálica para ser fijado. Esta placa lleva terminación rustica para luego agregar el piso final.

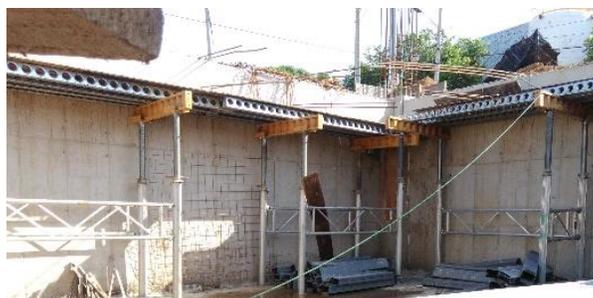
Figura 13. Formaleta EFCO.

De igual forma ocurre con el equipo EFCO, que fue el escogido por la constructora Grama Construcciones s.a. para suministrar a las empresas contratistas, debido a que la longitud entre ejes es de 10 m y para construir cualquier viga de este tipo son necesarias dos mesas como las que me muestra en la imagen.

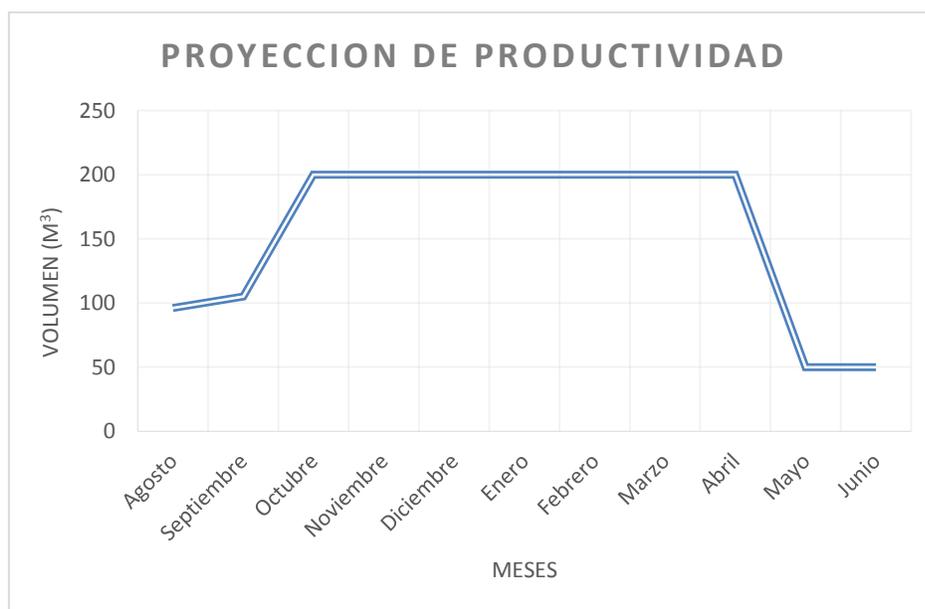
Figura 14. Proyección de productividad

La proyección de las propuestas se orienta a un aumento en el rendimiento y por su puesto

en la productividad, el objetivo primordial el doblar las cantidades que hasta al momento se han obtenido por corte como muestra en la figura, donde las abscisas representan el volumen proyectado:

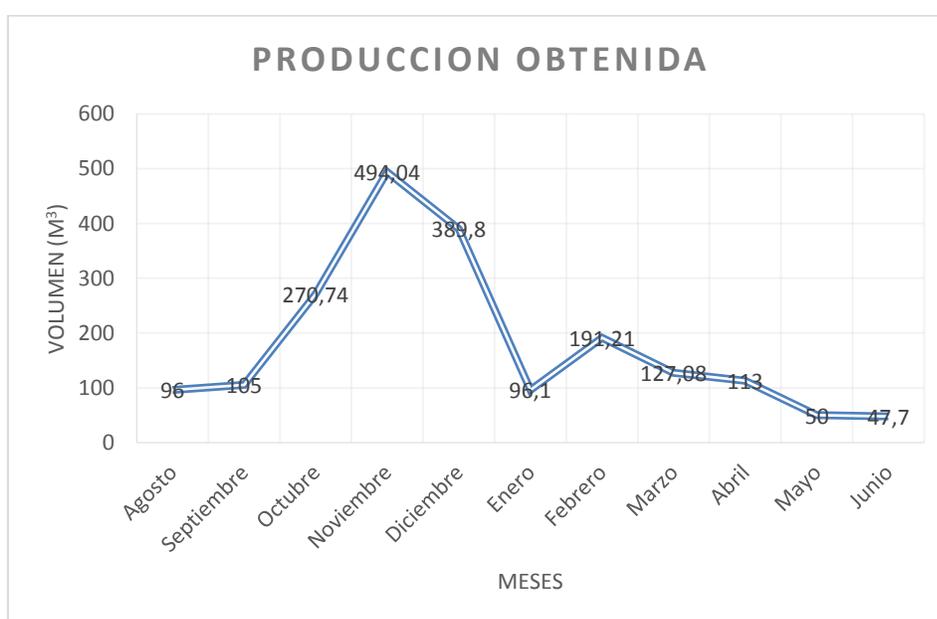
Figura 15. Producción obtenida

siguiente que se superaron las expectativas con resultados como por ejemplo del des de noviembre con un volumen de 494 metros cúbicos en el corte, y de igual forma con los rendimientos.

Al final de la graficas entre los meses de mayo y junio, como se esperaba hubo reducción de los volúmenes debido a la finalización de la parte estructural de edificación. En la gráfica el valor de las abscisas representa el volumen obtenido:

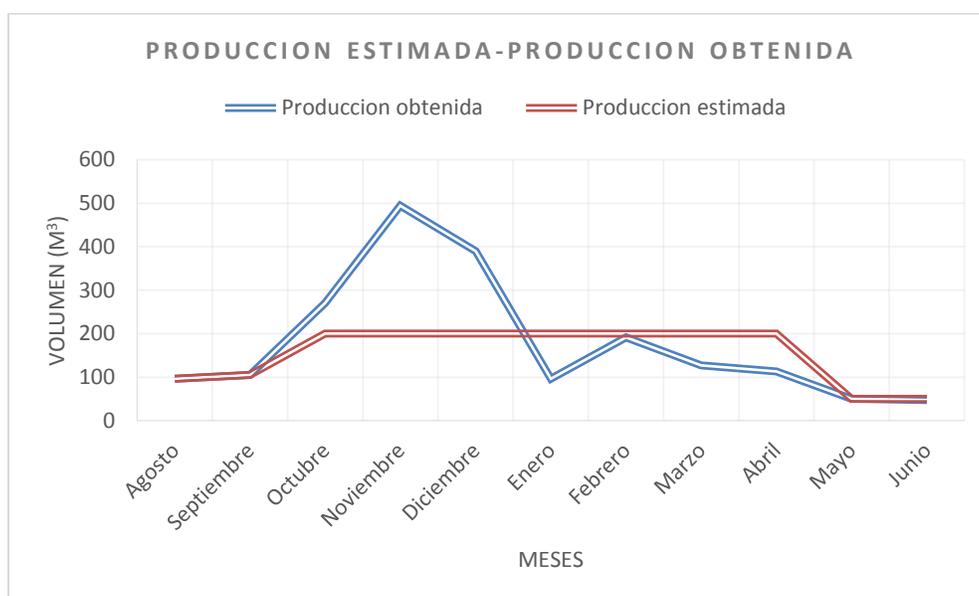
Figura 16. Producción estimada-producción obtenida

aumenta y otros en los que disminuye, esto se puede asociar en algunos casos a factores externos como en el mes de enero, Las condiciones climáticas de la ciudad cambian, presentándose fuertes brisas que dificultan y hasta vuelven un riesgo la elevación de materiales.

Hacia los meses de mayo y junio se observa un descenso en los volúmenes debido a que el ítem estructural está llegando a su fin. . En la gráfica el valor de las abscisas representa la comparación de volúmenes estimado con el obtenido:

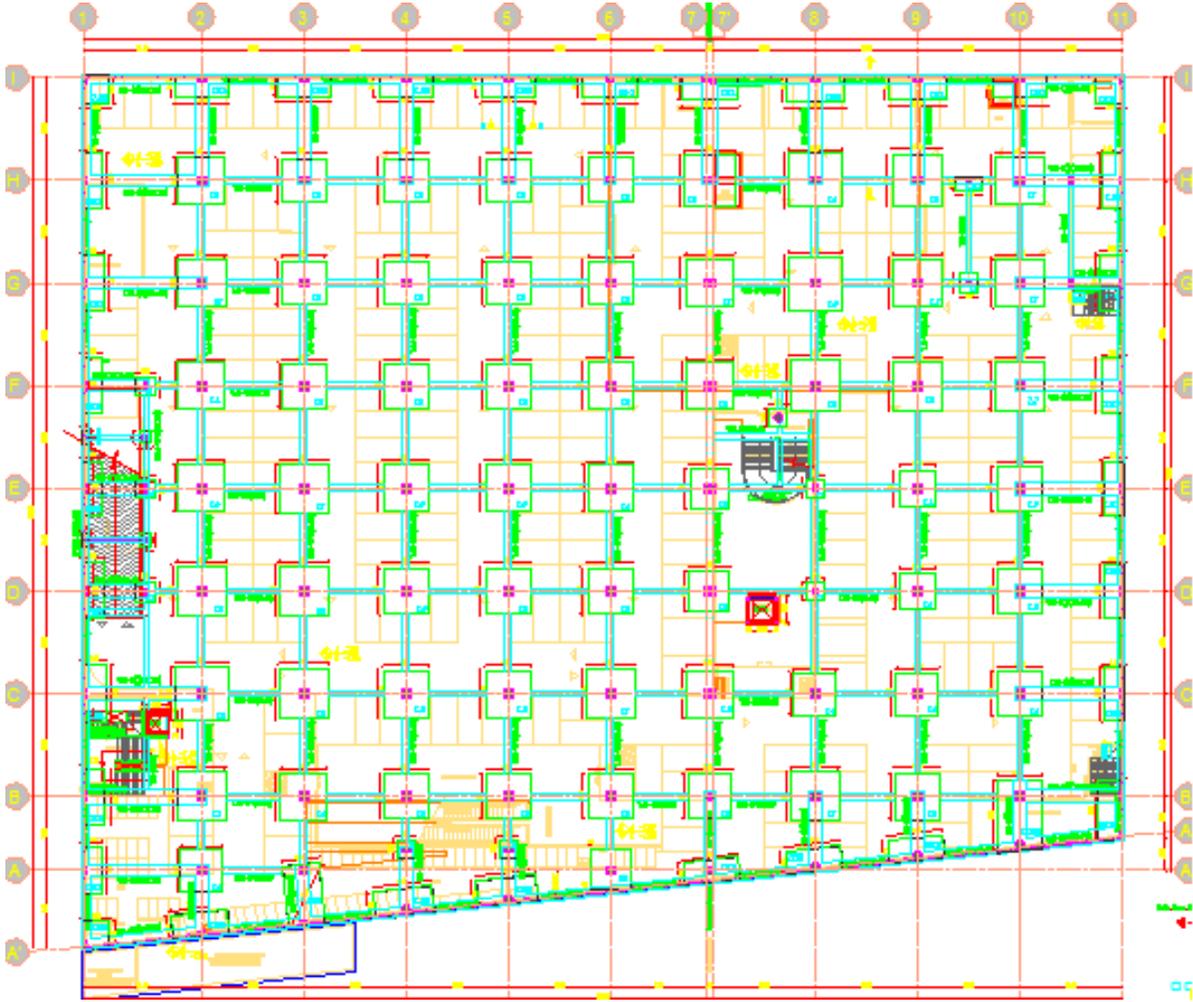
Apéndice A. Planos estructurales: Planta de cimentación, Sótano nivel -8,05m.

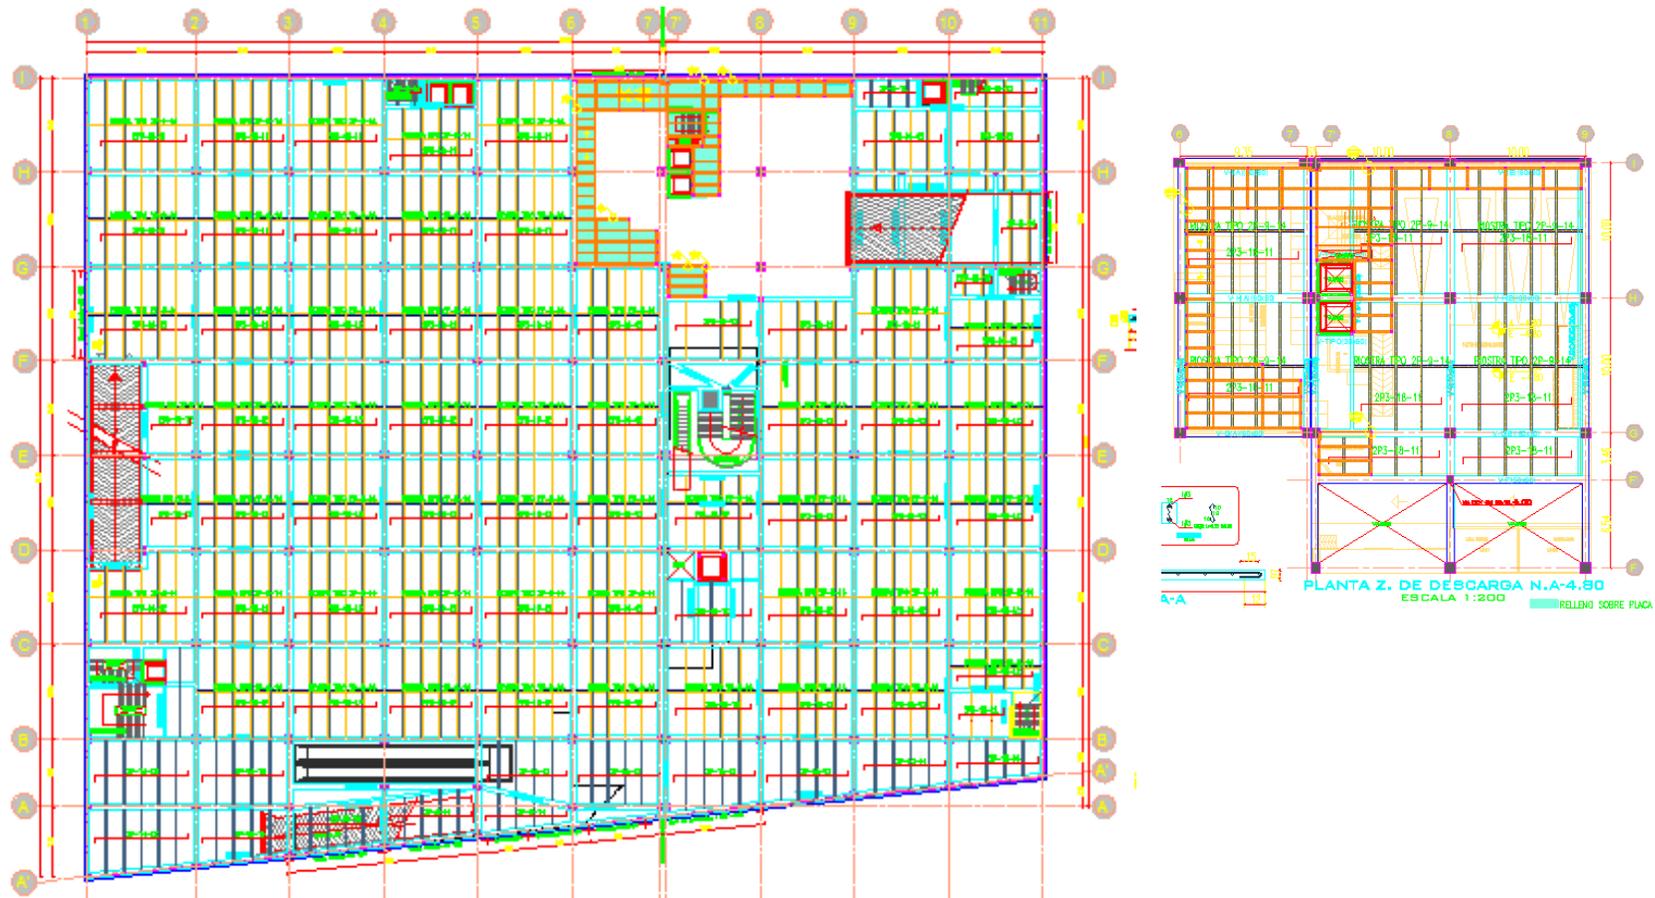
Apéndice B. Planos estructurales: Planta baja, nivel -4,05m y zona de descarga, nivel -4,8m.

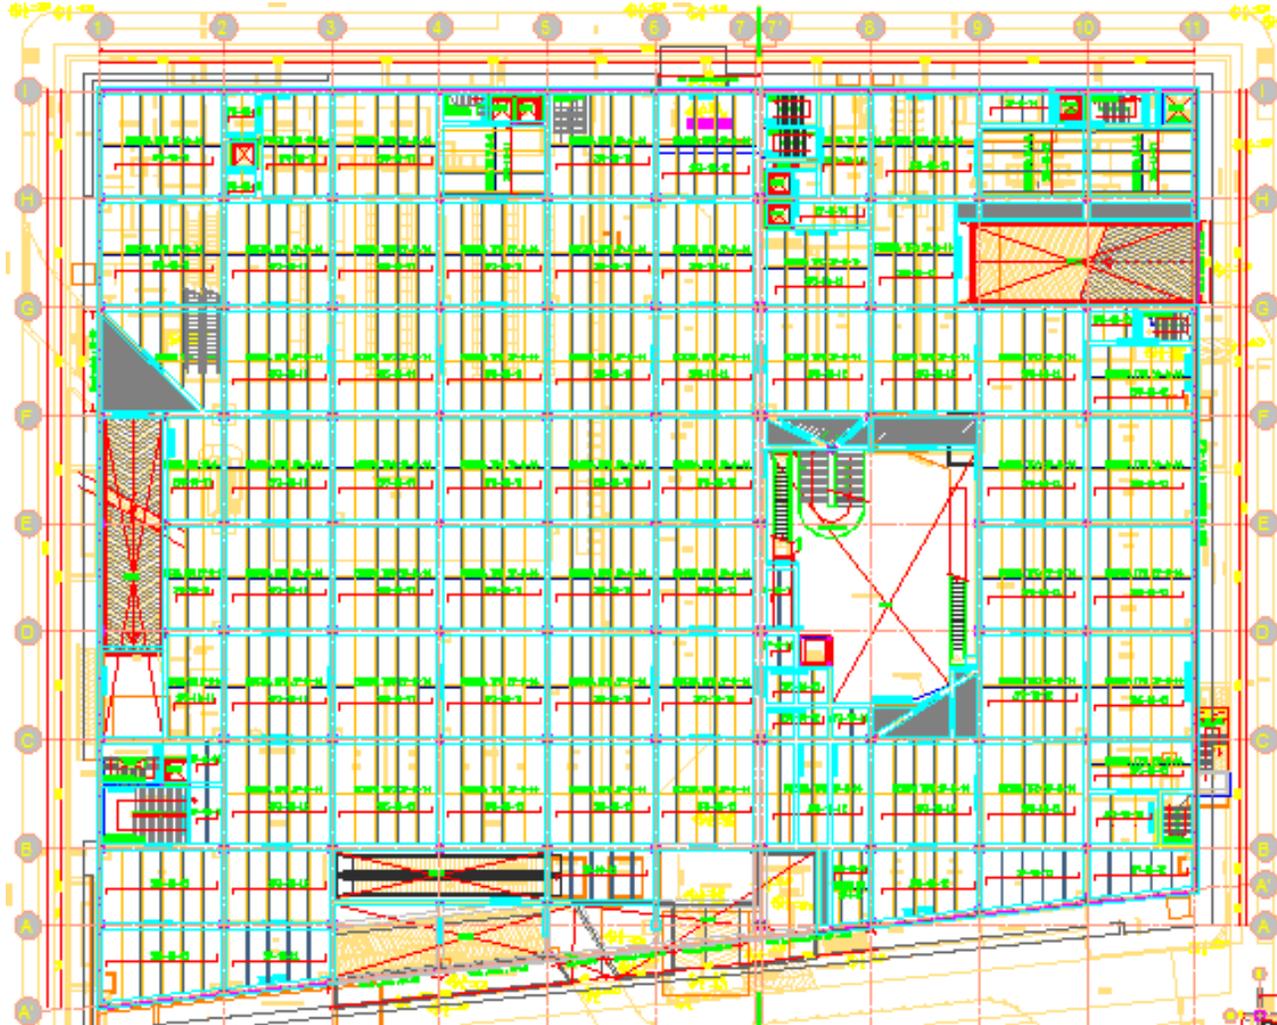
Apéndice C. Planos estructurales: Piso 1, nivel +0,0m.

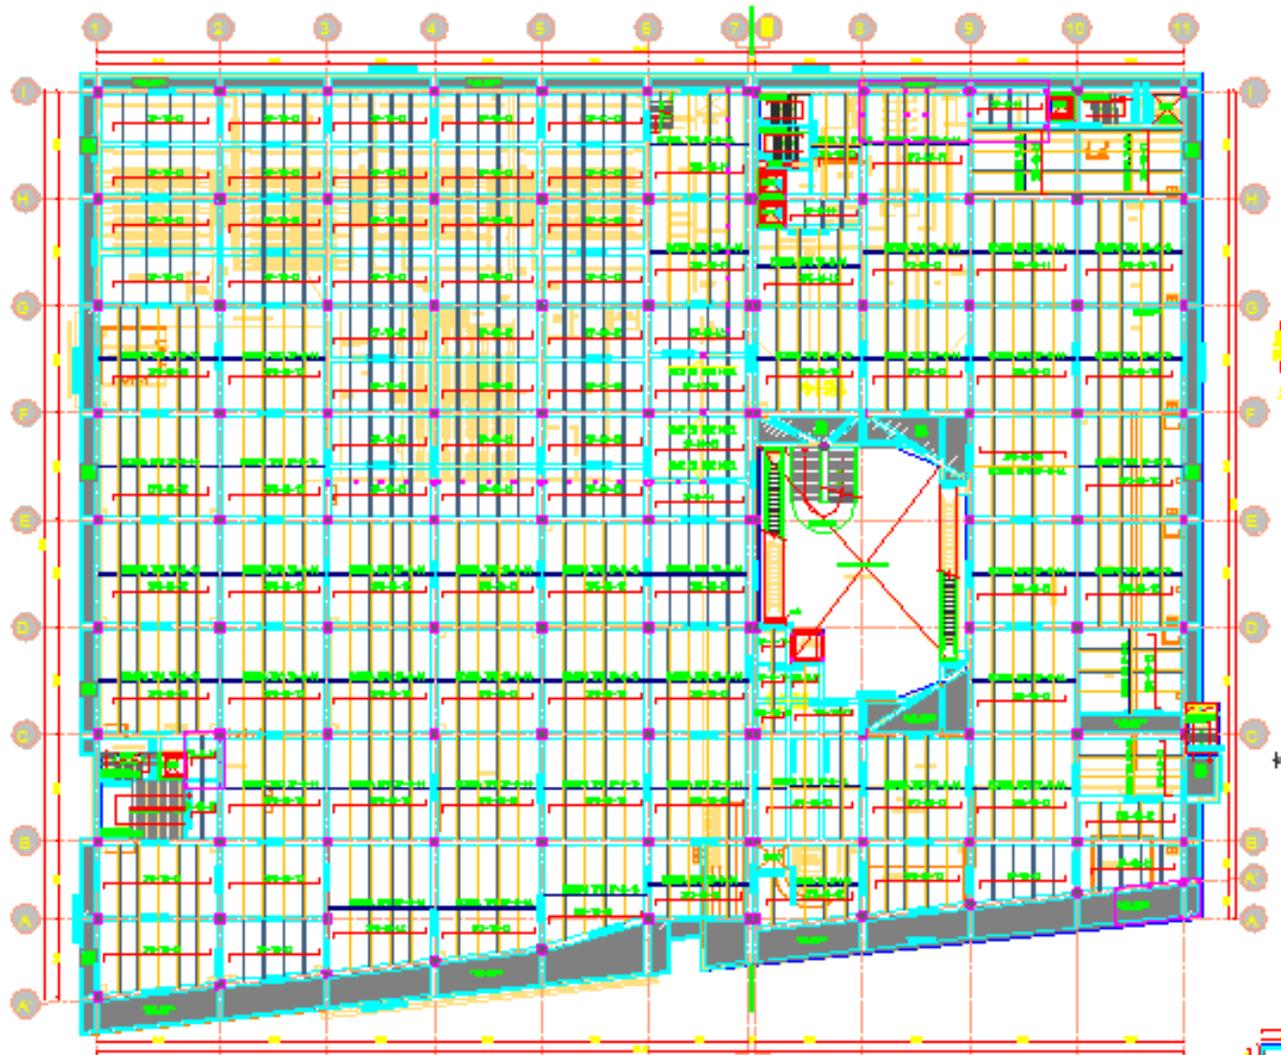
Apéndice D. Planos estructurales: Piso 2, nivel +6,3m.

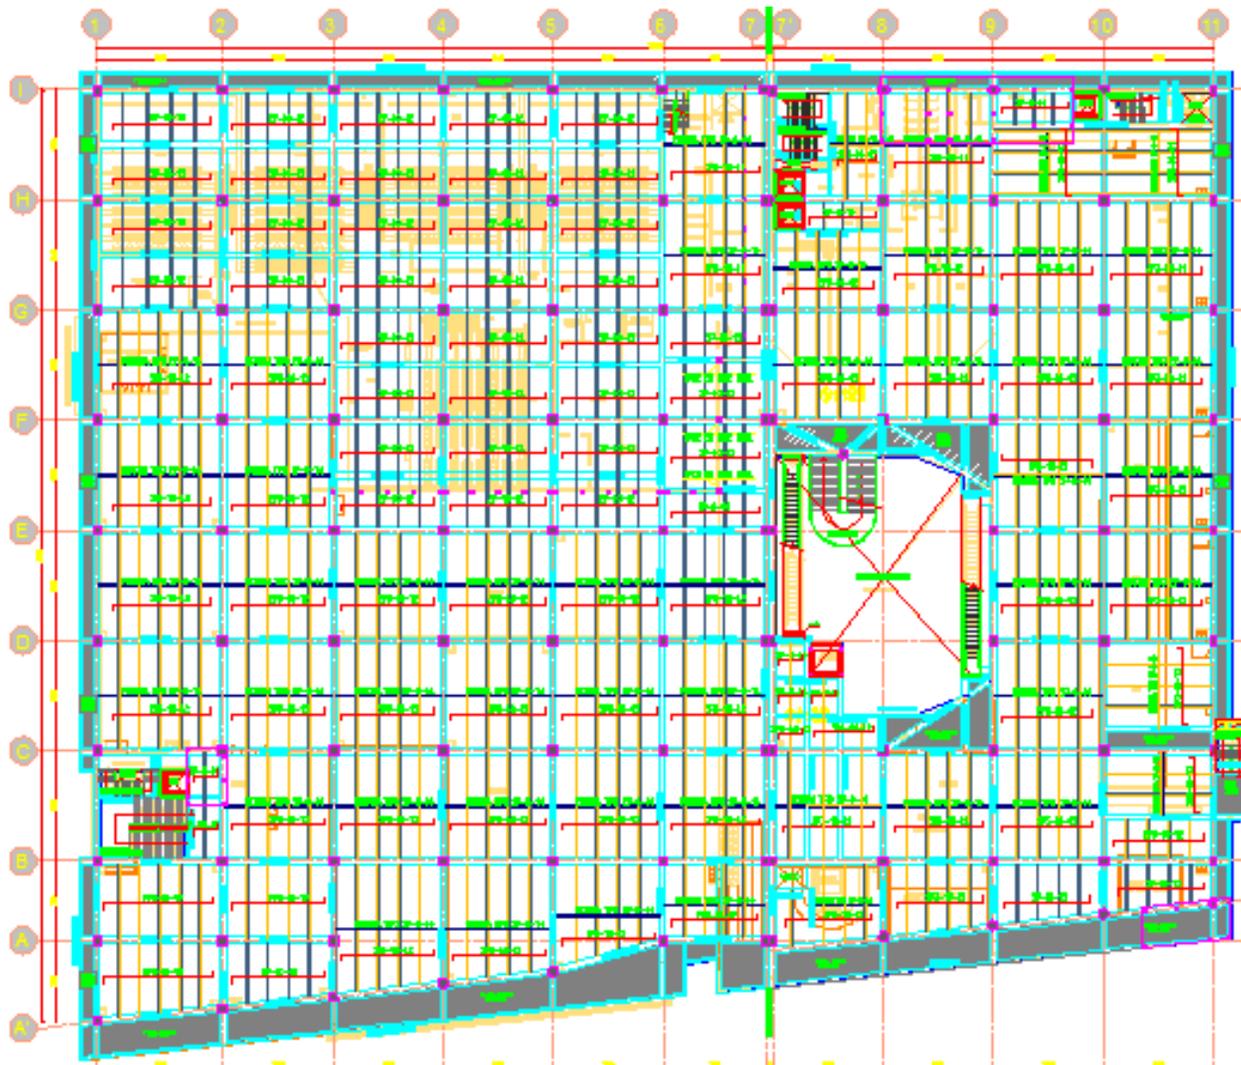
Apéndice E. Planos estructurales: Piso 3, nivel +12,6m.

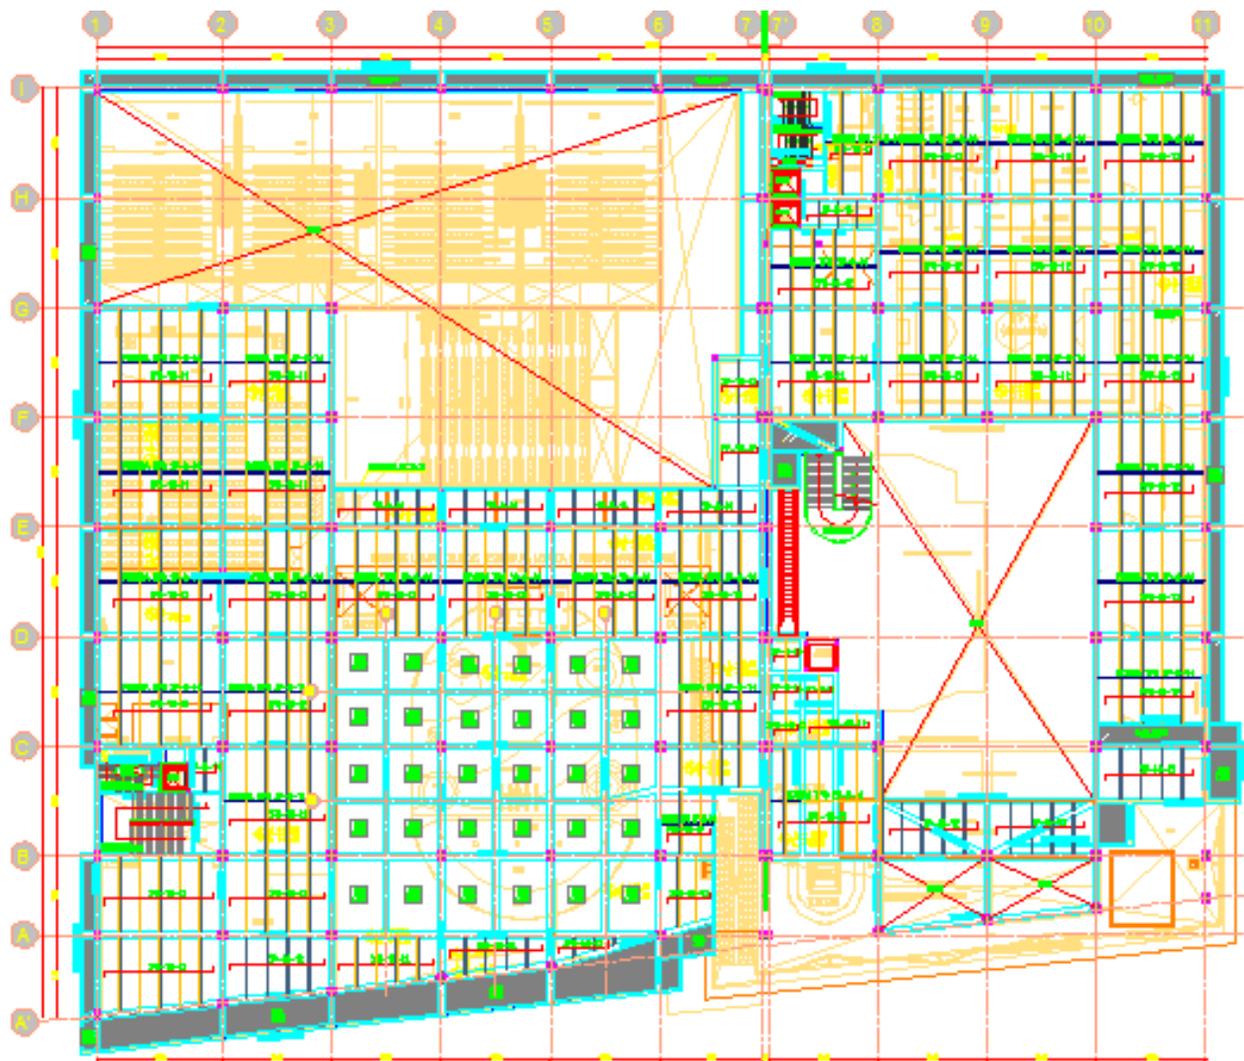
Apéndice F. Planos estructurales: Piso 4, nivel +18,9m.

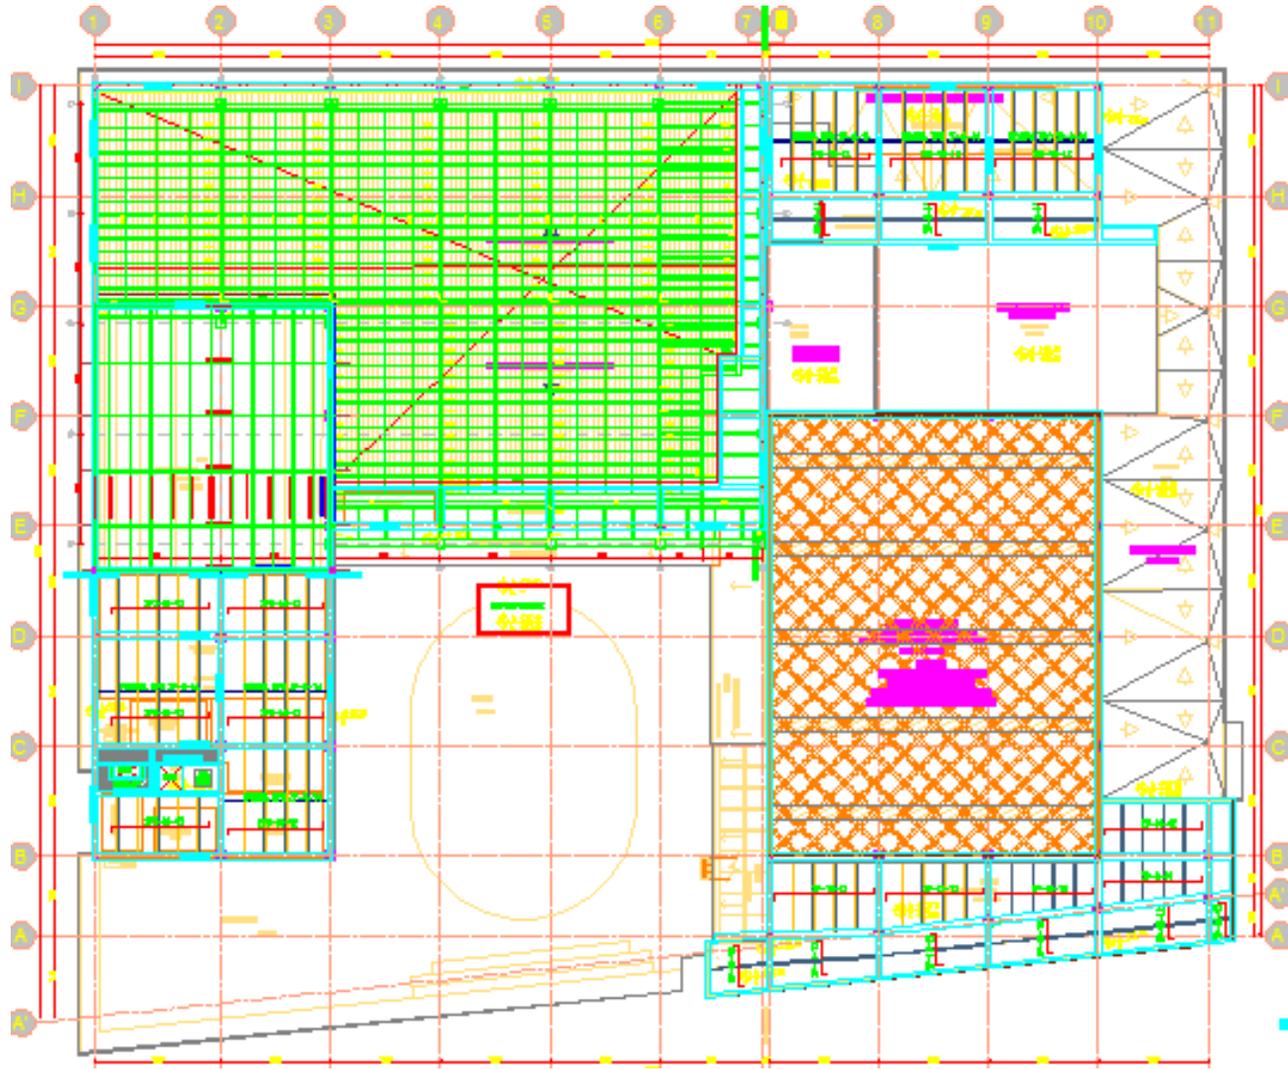
Apéndice G. Planos estructurales: Cubierta.

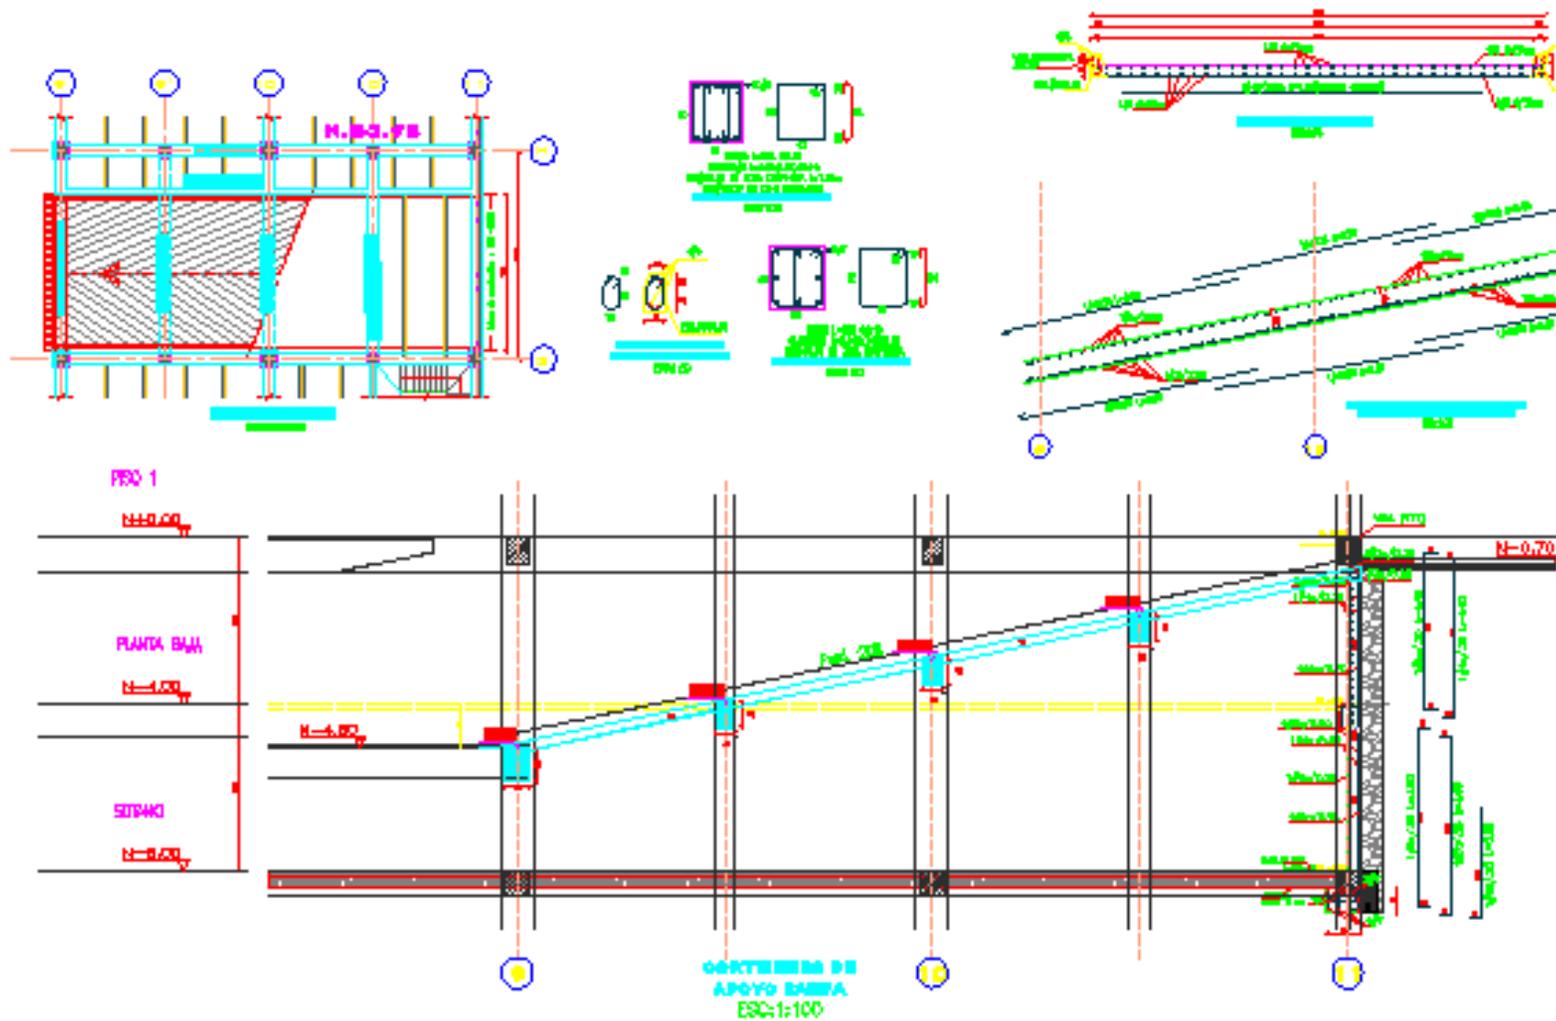
Apéndice G. Planos estructurales: Detalle de rampa.

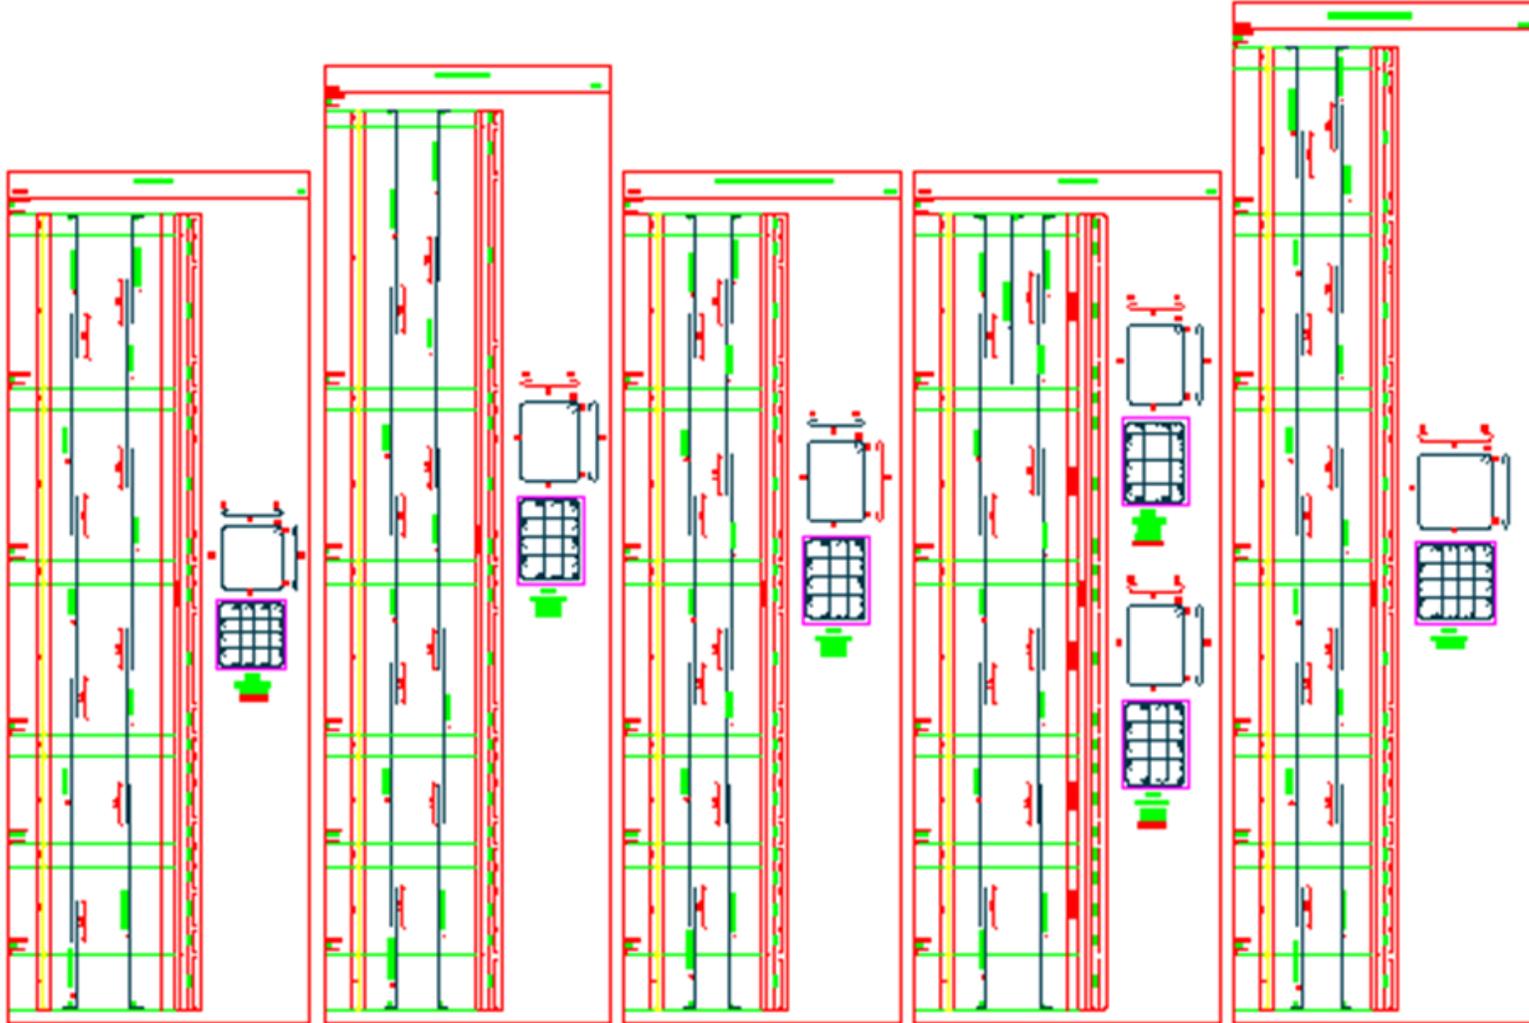
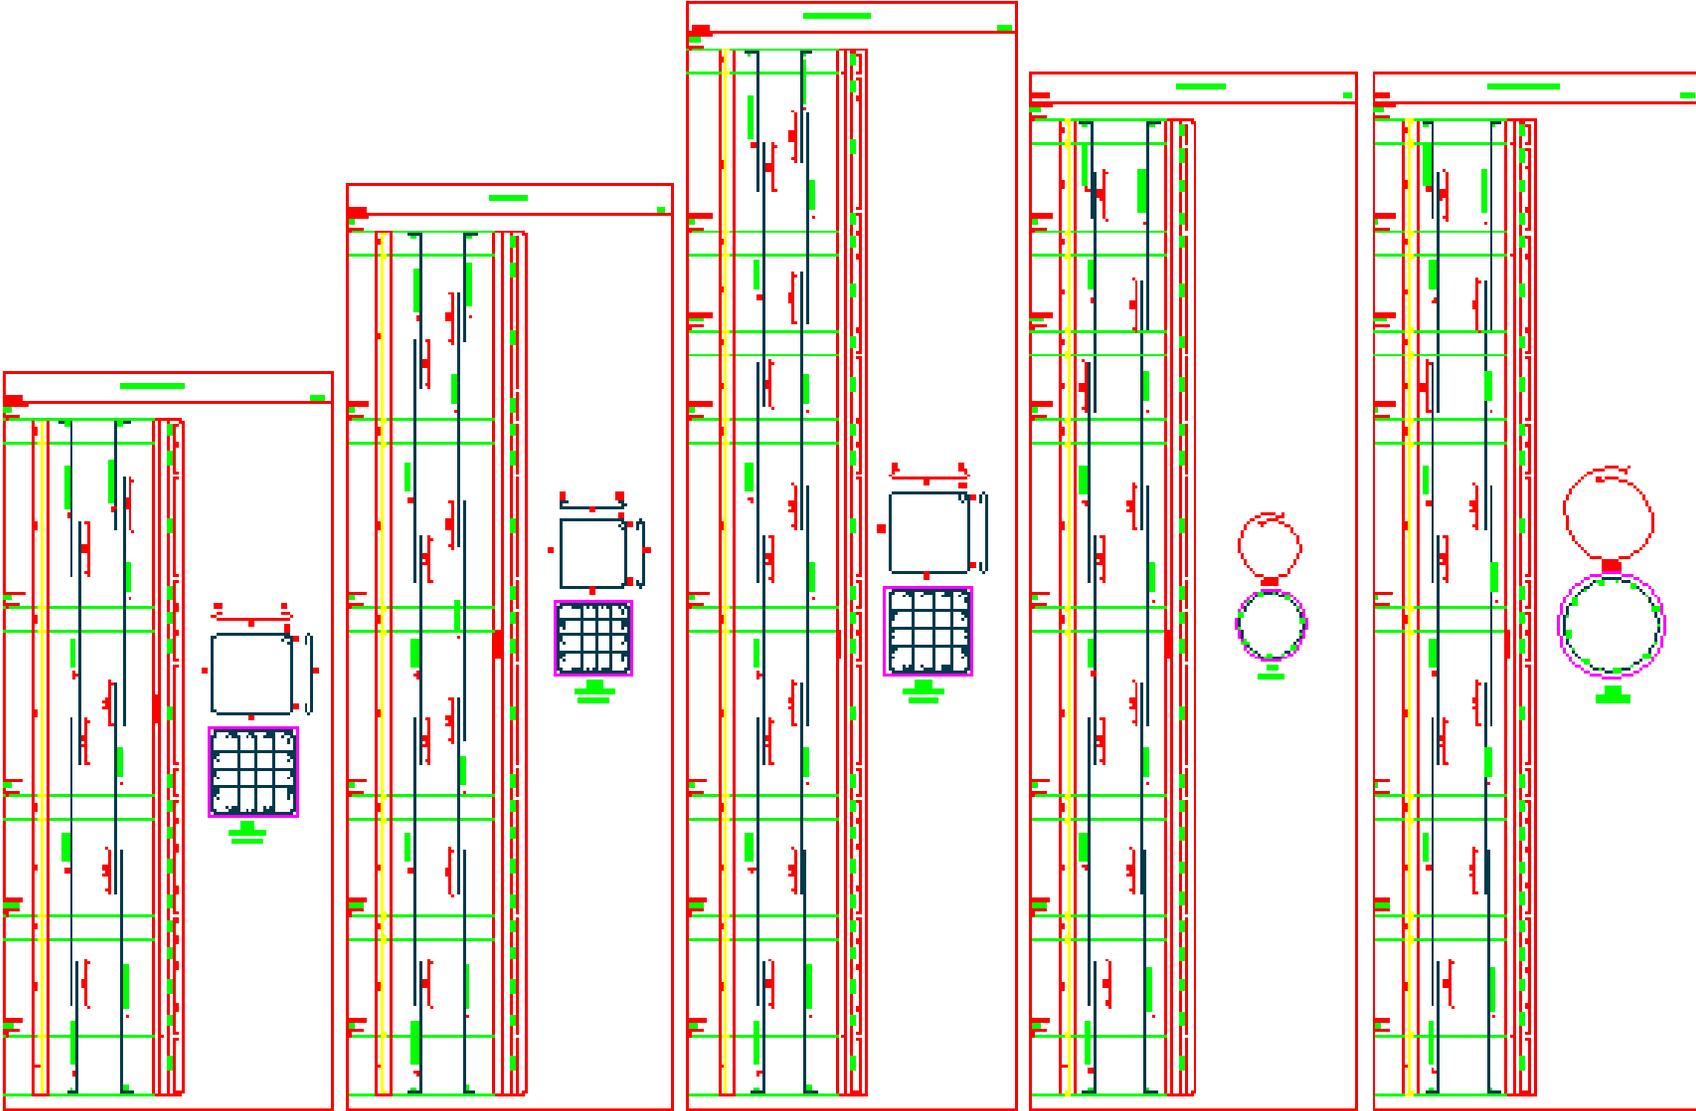
Apéndice G. Planos estructurales: Despiece de columnas
