**PLANEACION, COORDINACION Y EJECUCION DE LAS ACTIVIDADES
PARA LA CONSTRUCCION DEL TERRAPLEN DEL HITO 2 EL BANCO-
GUAMAL EN EL PROYECTO TRANSVERSAL DE LAS AMERICAS**

Informe final de pasantías presentado para optar el título de Ingeniero Civil

Generalidades del proyecto. El Hito 2 hace parte del proyecto transversal de las Américas Sector 1 en el tramo El Banco-Guamal, y consiste en una vía secundaria con una longitud de 10 kilómetros, está comprendido entre el PR 32+000 y el PR 22+000 en el sentido El Banco-Guamal (Figura 4), y cuya finalidad es construir una calzada sencilla con un ancho de 8,8mts y un área de servicio de un metro repartidos en 50 cm a cada lado de la vía.

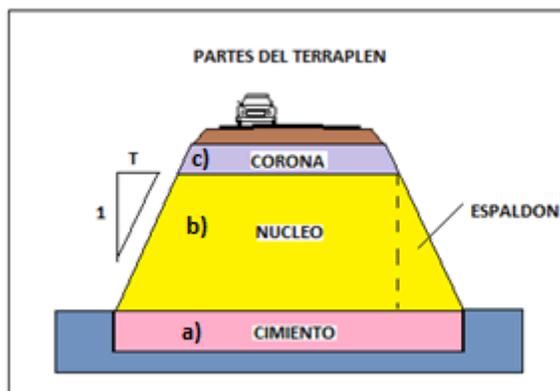
Figura 3. Partes constitutivas del terraplén

Corona (capa subrasante), formada por la parte superior del terraplén, construida en un espesor de treinta centímetros (30 cm), salvo que los planos del proyecto o las especificaciones particulares indiquen un espesor diferente.³

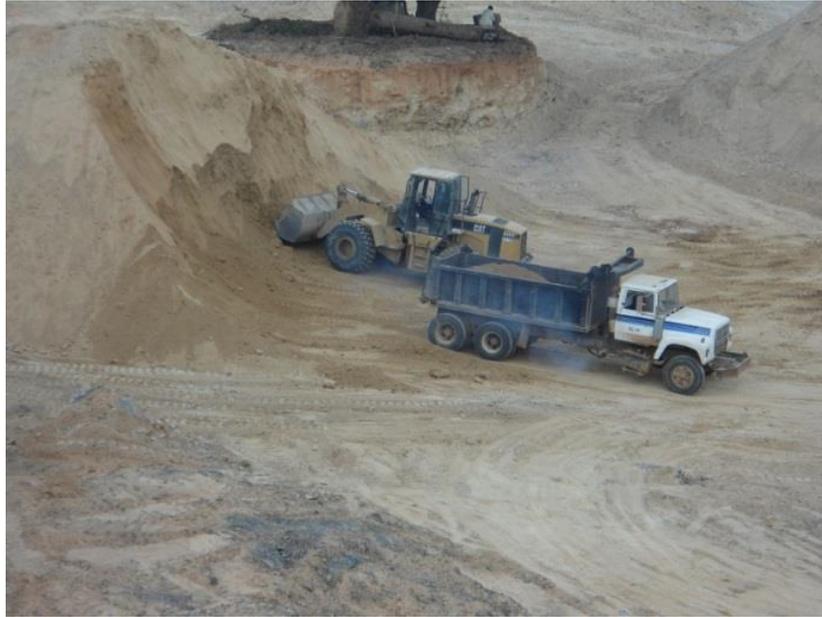
Foto 2. Cantera El Botillero

Fuente de material. El material utilizado para la construcción del terraplén del Hito 2 es extraído de la cantera El Botillero tal como se muestra en la Foto 2. Este material clasifica entre seleccionado y adecuado para ser utilizado en terraplén, posee un pasa 200 menor al 25%, su índice de plasticidad esta entre 4% y 9%, el contenido de materia orgánica en promedio es del 1%, el índice de colapso es del 0,735%, contenido de sales solubles de 0,025% y un CBR mayor al 10%, el cual cumple ampliamente con los requerimientos de la tabla 220.1 del artículo 220-07 de la norma INVIAS.

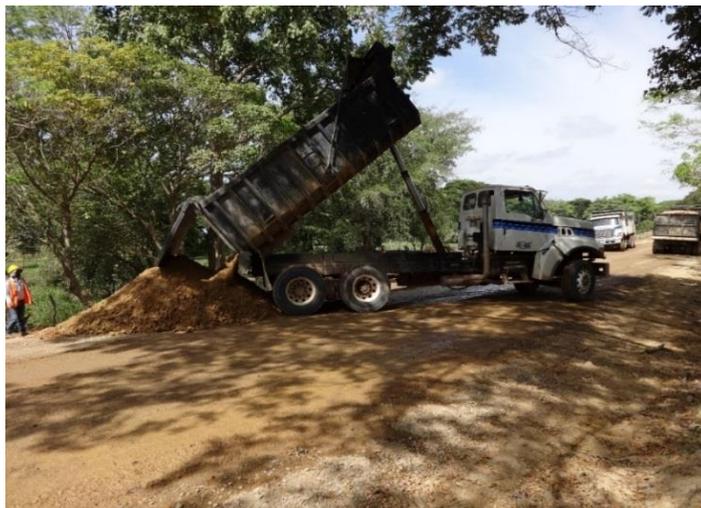
Foto 3. Transporte de material km 24+850

Acarreo del material. El material es transportado en las volquetas de la empresa, para ello se han dispuesto una serie de vehículos tipo doble troque con capacidad promedio de 14 m³, para ello se ha fijado unas distancias fijas de recorrido ya que los transportadores trabajan por producción; estas distancias son medidas desde el punto de origen al centro de gravedad del hito y esta está determinada por 44 km si el material sale del campamento a la vía, y de 55 km si este es llevado directamente de la cantera hasta el hito 2.

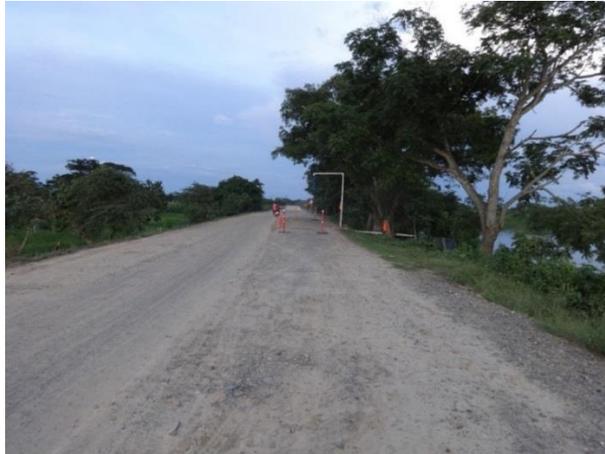
Foto 4. Punto de captación de agua km 28+500

Captación de agua. El punto de captación de agua está ubicado en el km 28+500 por la vía antigua de El Banco a Guamal, está ubicado al costado derecho de la vía al lado del brazo del Rio Magdalena, y cuenta con los permisos ambientales autorizado por CORPOMAG, esta dispone de una estación de bombeo compuesta por una motobomba diesel de 4” con un capacidad de bombeo de 64 m³/hora. En la foto 4 se puede observar el sitio de captación, el cual cuenta con su respectiva señalización.

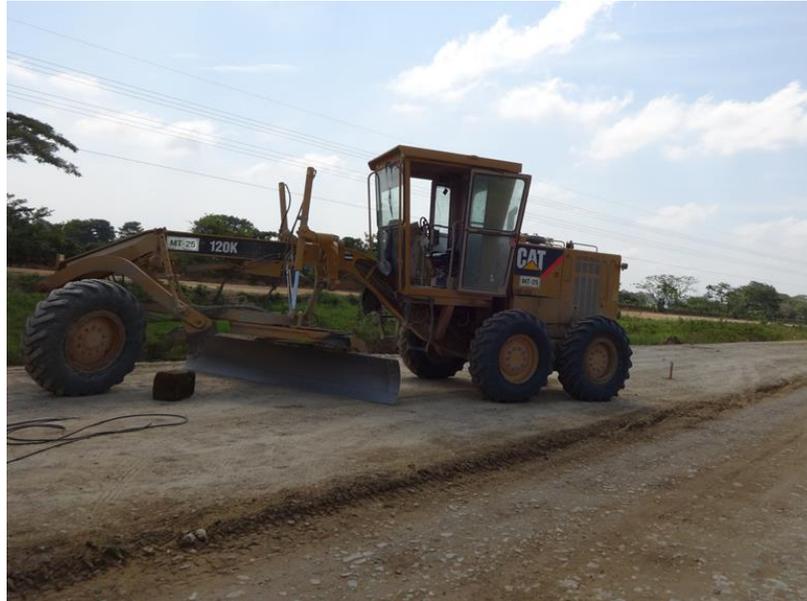
Foto 5. Motoniveladora MT25

Motoniveladora MT-25. La motoniveladora MT25 es del modelo 120K de la marca Caterpillar (Ver la foto 5), es una maquinaria fundamental para la ejecución de los trabajos de escarificado del terreno, extendido de material y nivelación de las capas del terraplén con un rendimiento teórico para la conformación de terraplén de 142,5 m³/hora⁹. Es una máquina de una gran precisión ya que en las capas de material colocadas se deben perfilar con un bombeo el cual garantice una eficiente evacuación del agua y en la nivelación de la corona darle los niveles correctos conforme a los planos y las cotas de proyecto.

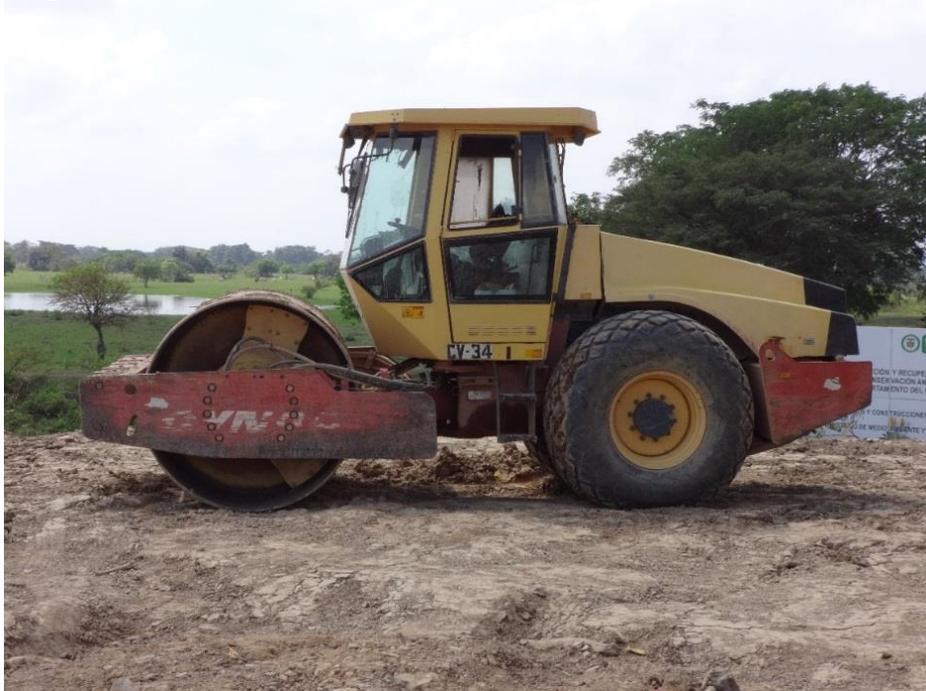
Foto 6. Compactador vibratorio de rodillo liso CV-34

hasta llegar a obtener una densidad adecuada del material, que son calculadas en laboratorios y probadas con densímetro nuclear.

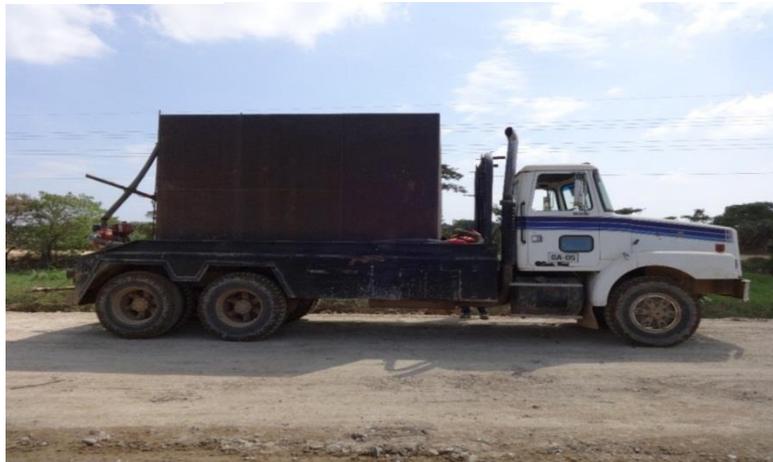
Foto 7. Carro tanque Ga 05

Carro tanque GA-05. Tal como se observa en la foto 7 es un vehiculó tipo doble troque adecuado para transportar agua, anterior a esto funcionaba como una grúa, es de marca Super-Brigadier y tiene adaptado un tanque metálico rectangular con capacidad para almacenar hasta 15 m³ de agua.

Este equipo por no ser un carro tanque hecho en fabrica sino adecuado por la empresa para tal fin no tiene un rendimiento estándar, pero en seguimientos realizados en días normales de trabajo realiza en promedio 6 viajes por día, por tanto su rendimiento de 11,25 m³/hora.

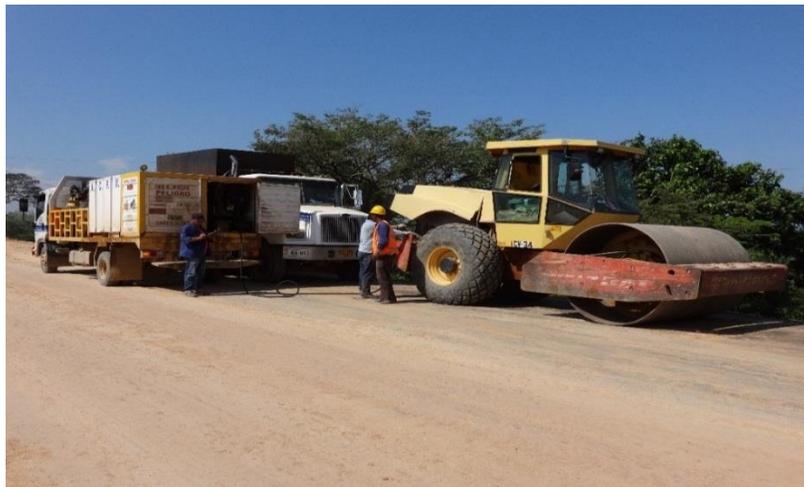
Foto 8. Suministro de combustible a la maquinaria

Abastecimiento de combustible. La maquinaria es abastecida diariamente por un camión surtidor tal como se muestra en la foto 8, el cual realiza un recorrido por la vía reabasteciendo cada máquina en su sitio trabajo, este debe suministrar A.C.P.M., aceite de motor, aceite hidráulico, aceite del servo, val bulina, etc;.

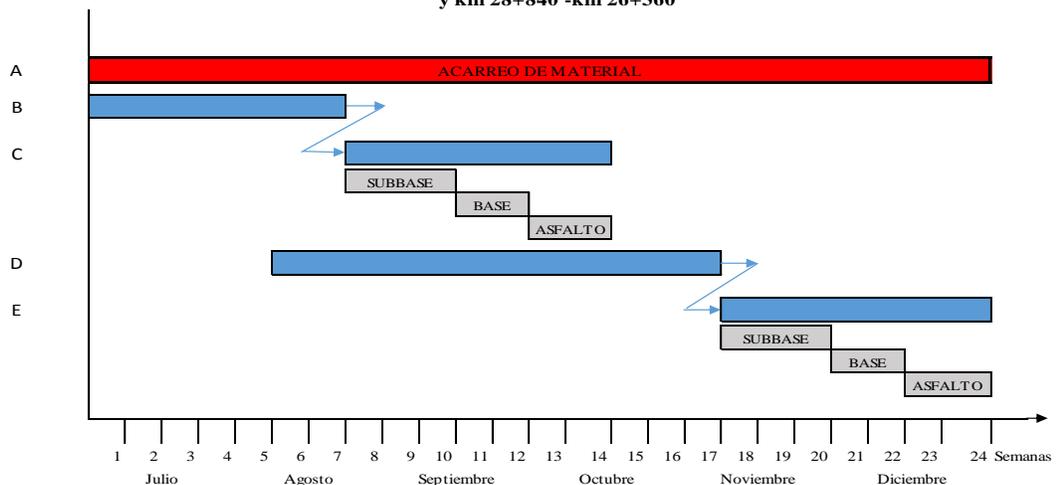
Figura 6. Diagrama de Gantt

Diagrama de Gantt para la ejecución del terraplen km 24+920 - km 22+000
y km 28+840 -km 26+360

La programación de las actividades fue planteada para culminar el Hito 2 en un periodo de 6 meses, comprendido entre los meses de Julio y Diciembre del 2014. Como se puede apreciar en el diagrama de Gantt la ruta crítica para la ejecución del terraplén fue el acarreo de material la cual está representada por la barra roja. La actividad B (conformación del terraplén y céreo de corona entre los kilómetros 24+920 y 22+000) se realizó en 8 semanas y según el diagrama se debía realizar en 7. Al culminar la pasantía, la actividad D correspondiente a la conformación del terraplén y céreo de la corona de la variante mostró un atraso significativo, ya que esta se debía terminar en la semana 17 y al finalizar Octubre del 2014 justo en la semana 16 está quedó con material aproximado para el céreo entre los kilómetros 26+360 y 26+600, y el resto en promedio de 6 capa de núcleo lo cual hace difícil que en una semana se conformen en promedio 4 capas de 2480 metros.

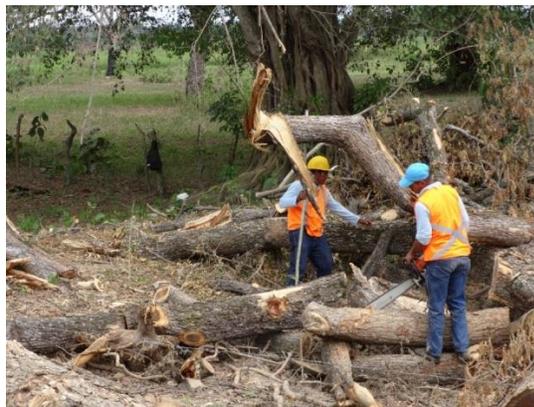
Foto 9. Retiro de árboles km 24+900

3.2.1 Desbroce y limpieza. Como se observa en la Foto 9 este fue el único retiro de árboles que se realizó desde el mes de julio hasta la fecha, ya que la remoción de árboles, desmonte y limpieza se realizaron a mediados del año anterior cuando se iniciaron los trabajos para la construcción del terraplén del hito 2 El Banco-Guamal.

actividad se localizó el pie del talud del terraplén a través de la comisión de topografía, en la cual se colocaron unas estacas delimitando el área de terreno por donde pasaría la vía, se identificaron que dos árboles interferían con los trabajos a desarrollar, ya que afectaban la funcionalidad del terraplén, pues eran algo robustos y de poca altura y al subir el nivel de la rasante interferirían con el paso de camiones y vehículos de gran altura. Se aseguró de que esta actividad se realizara en el menor tiempo posible, además se aprovechó la madera sacando estillas para cerca, y los sobrantes se repicaron y acomodaron en un solo sitio de tal forma que no se viera ningún tipo de daño ambiental ya que así lo exige la interventoría de la concesión.

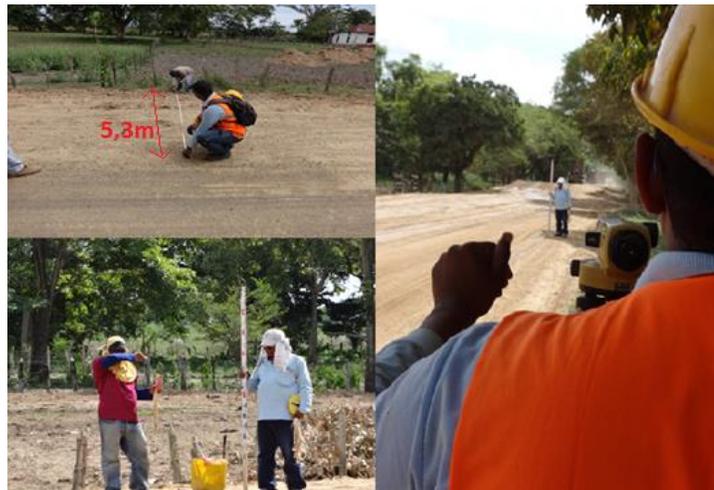
Foto 10. Colocación de chaflanes km 24+700

En la Foto 10 se muestra como luego de ubicar los ejes se procede a medir los 5,30 metros hacia el borde de la capa del terraplén, para luego con el nivel calcular la diferencia de altura para determinar la distancia horizontal que esta abre hacia el hombro, determinando la altura de llenado y referenciarla a través de una estaca de chaflán.

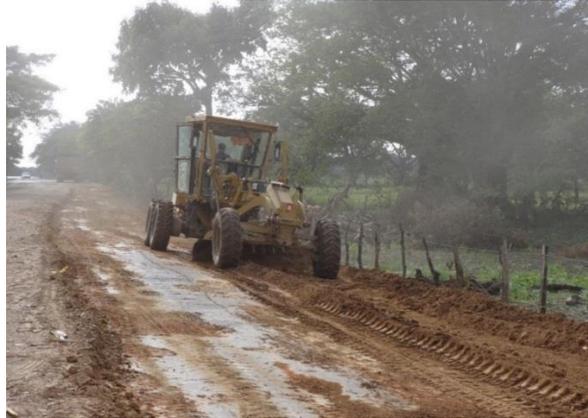
Foto 11. Ampliación inicio de caja km 24+840

En la foto 11 se muestra como se empieza a preparar el terreno para realiza una ampliación, cortando el material existente para crear un empalme entre el terraplén existente y el nuevo a construir mediante la ampliación.

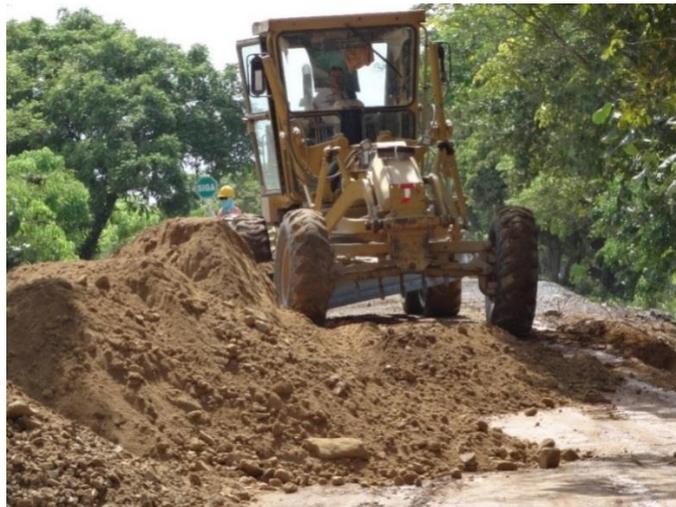
Foto 12. Extendido de material km 24+860

El material dispuesto en la vía se extiende por medio de la motoniveladora, en la foto 12 se observa como el material se riega uniformemente hacia adelante para formar capas horizontales.

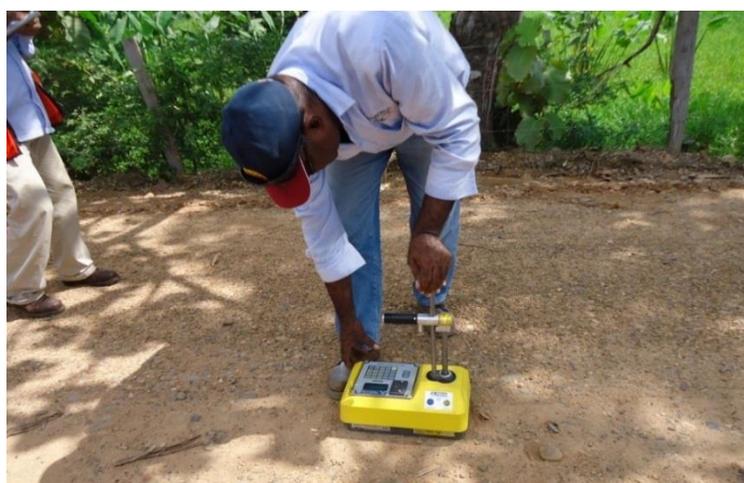
Foto 13. Toma de densidades al terraplén con el Densímetro Nuclear

Según los valores suministrados por parte del laboratorio de control de calidad, la humedad óptima del material procedente de la cantera el Botillero para terraplén es del 11%, y la densidad seca máxima de 1,98 gr/cm³. En la foto 13 se observa al laboratorista tomando densidades en la capa de material ya conformado por medio del densímetro nuclear, el cual es un dispositivo que arroja los valores de porcentaje de humedad, densidad seca, densidad húmeda y porcentaje de compactación respecto al próctor. Este control se realiza con regularidad tomando una densidad cada 50 metros por ambos lados de la vía, de esta forma se determina a que tramos les falta compactación, y donde las densidades están bajas por falta o exceso de humedad.

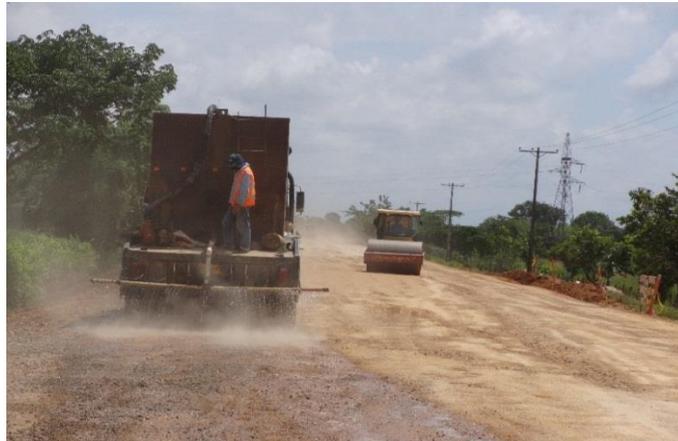
Foto 14. Humectación del material para la compactación km 23+100

Como se mencionó anteriormente el grado de dificultad a la hora de ejecutar la actividad de humectación está en determinar el porcentaje de humedad exacto con el que el material llega a la obra, ya que no se cuenta con ningún dispositivo que permita medir en campo el porcentaje de humedad de manera técnica y precisa. Para realizar esta actividad se analizó el comportamiento del material al momento de ser compactado, de esta forma si se observaba resequead o partículas sueltas, se humectaba la superficie gradualmente utilizando el carro tanque tal como se observa en la foto 14, o en caso contrario, si este tenía exceso de humedad se debía secar ya sea abriéndolo con la motoniveladora para dejarlo orear, o moviéndolo de un lado a otro hasta que la humedad bajara.

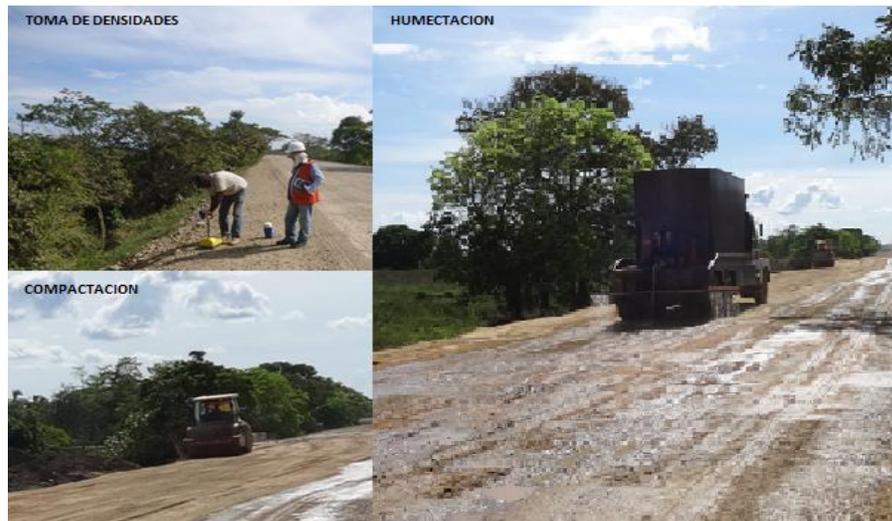
Foto 15. Control de compactación en campo km 22+950

Cada vez que este suceso ocurría, como coordinador de esta actividad y en harás de garantizar la calidad en la ejecución de los trabajos realizados se solicitó la información de las abscisas en las cuales había que volver a compactar, valores de densidad encontrados y porcentaje de humedad en cada tramo, de esta forma si el valor de la humedad era menor al óptimo se le adicionaba agua a través del carro tanque, de igual forma se controló el número de pasadas del compactador que por lo general fue 2 por cada grado de compactación faltante para alcanzar el requerido.

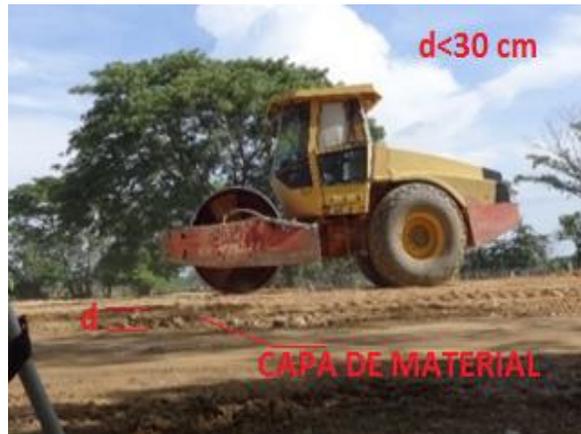
Foto 16. Compactación por capas km 24+700

En la foto 16 se observa como el espesor de la capa colocada no es mayor a 30 cm.

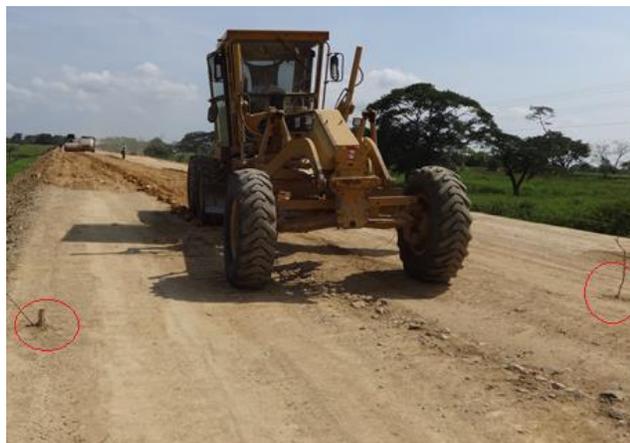
Foto 17. Céreo de la corona km 24+020

3.2.7 Céreo o nivelación de la corona. Para el céreo, la comisión de topografía, colocó los niveles a través de las estacas cada 20 metros por el eje y bordes, la motoniveladora realizó los cortes o llenados tal forma que el material alcanzara las cotas de diseño. En la foto 17 se observan dos círculos rojos, uno ubicado en la parte inferior izquierda que muestra una estaca, la cual indica que para alcanzar la cota de diseño se deberá subir el nivel de material a una altura aproximada de 10 cm, caso contrario se observa en el eje ubicado en el círculo del otro costado de la fotografía, el cual muestra que hay que realizar un corte para darle la cota de diseño del terraplén.

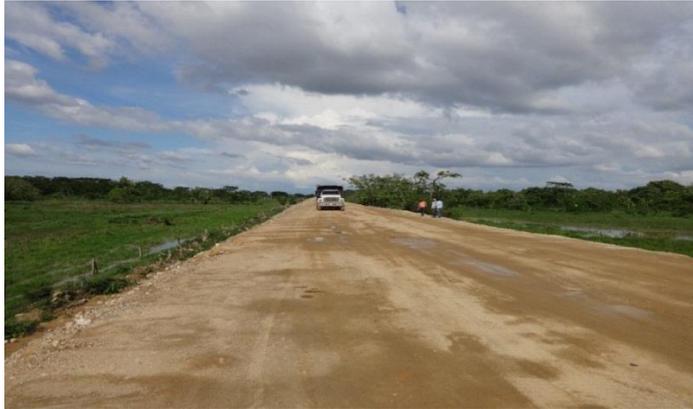
Foto 18. Terraplén terminado km 23+000

Luego de que se llegue a las cotas de diseño se procederá a pulir el tramo con el fin de corregir imperfecciones y darle un buen acabado a la superficie del terraplén (Ver foto 18), por último el vibro compactador deberá sellar la superficie y darle el grado de compactación a la corona para luego solicitar la toma de densidades.

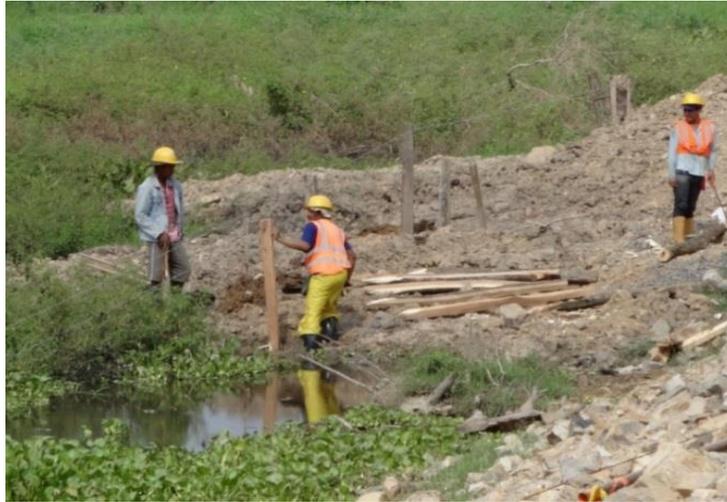
Foto 19. Construcción de cerca km 22+120

Durante julio y octubre del 2014 se construyeron más de 4000 metros lineales de cerca entre los kilómetros 22+000 y 24+920 tal como se muestra en la foto 19, todo esto para dar

cumplimiento al compromiso adquirido con los dueños de predios de realizar una reposición de las cercas tan pronto culminara la construcción del terraplén.

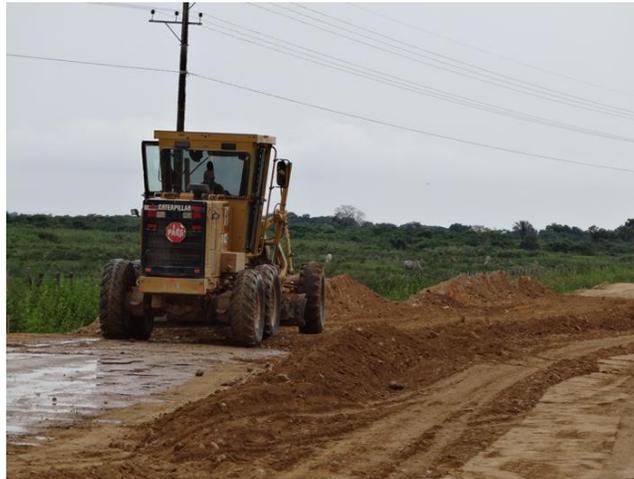
Foto 20. Extendido de material en la Variante km 26+600

Registro de actividades ejecutadas entre Julio y Agosto del 2014. Entre los meses de Julio y Agosto se ejecutaron las actividades que concluyeron con la terminación del terraplén entre los km 22+000 y 24+920. La variante entre el km 26+360 y 28+840 no se intervino de la forma esperada ya que todo el material se destinó para la terminación del terraplén en el tramo anteriormente mencionado, la cual en dicho periodo quedó en segunda capa de núcleo tal como se observa en la foto 20.

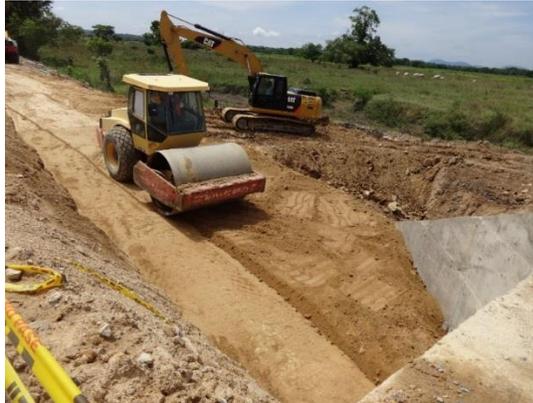
Foto 21. Cierre del aproche del Boxculvert 23+907

En la foto 21 se observa la compactación del relleno del aproche, esta actividad fue desarrollada entre los km 23+400 y 23+840 bajo la supervisión del contratista encargado de la construcción de las obras de arte, después de terminado el relleno se intervino conformando material hasta culminar este tramo con el céreo de la corona.

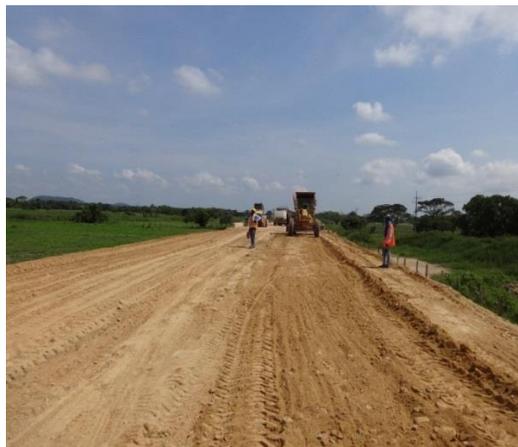
Registro de actividades ejecutadas entre Septiembre y Octubre del 2014. Durante los meses de Septiembre y Octubre se intervino el tramo de la variante comprendida entre los kilómetros 26+360 y 28+840(Ver Foto 22). Por sugerencia de la dependencia del control de calidad interno se cambió la forma de llevar y recolectar la información de las cantidades de obra ejecutadas. Gracias a esto se obtuvo una mayor claridad en las actividades realizadas, en el caso del terraplén se llevó una mejor trazabilidad del material puesto en obra, realizando una descripción más detallada del abscisado en el cual este se colocaba, además se llevó un control del número de capas de material puestas con su ubicación exacta (lado izquierdo o derecho de la vía).

Hasta el 31 de octubre del 2014 el terraplén de la variante queda con material aproximado para céreo entre el km 26+360 al km 26+600. El resto del terraplén de la variante queda en promedio en 6 capa de núcleo.

Foto 22. Extendido de material en la variante

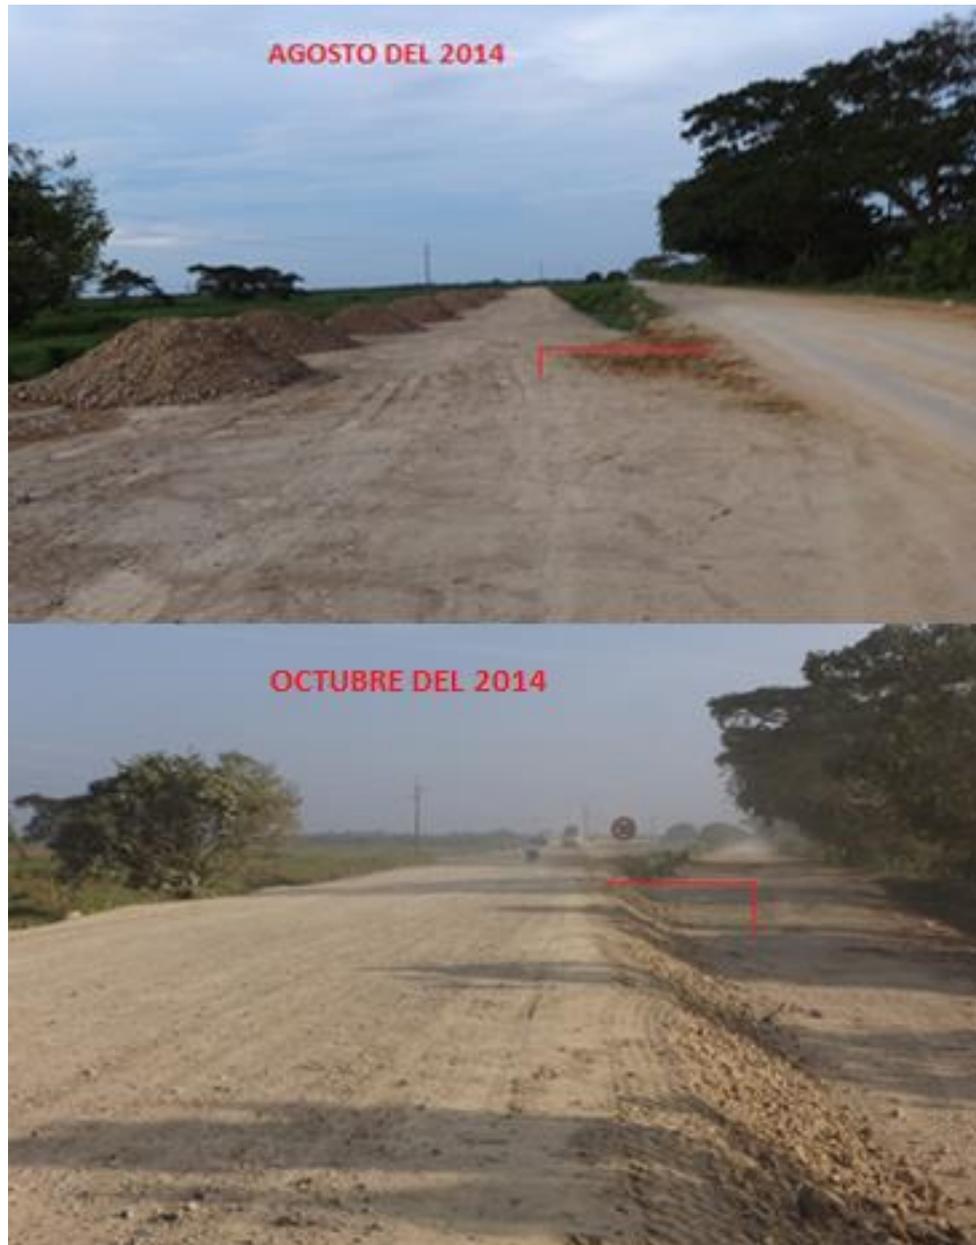
En la foto 23 se observa la diferencia del nivel que lleva la rasante del terraplén en el la intersección de la variante con la vía antigua entre los meses de agosto y octubre del 2014.

Foto 23. Intersección de la variante y vía antigua en el km 26+520

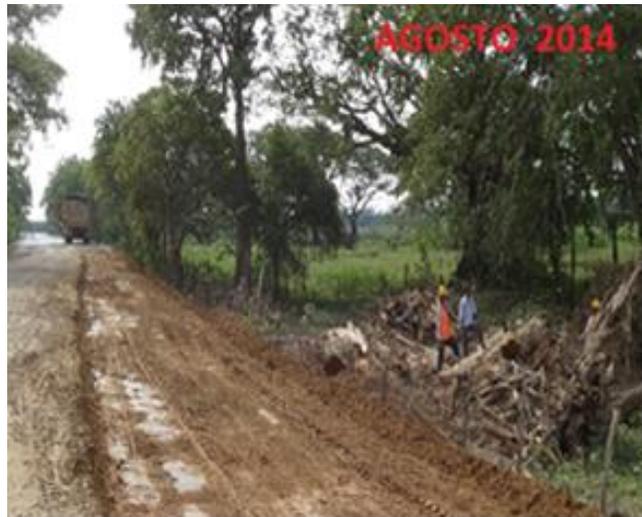
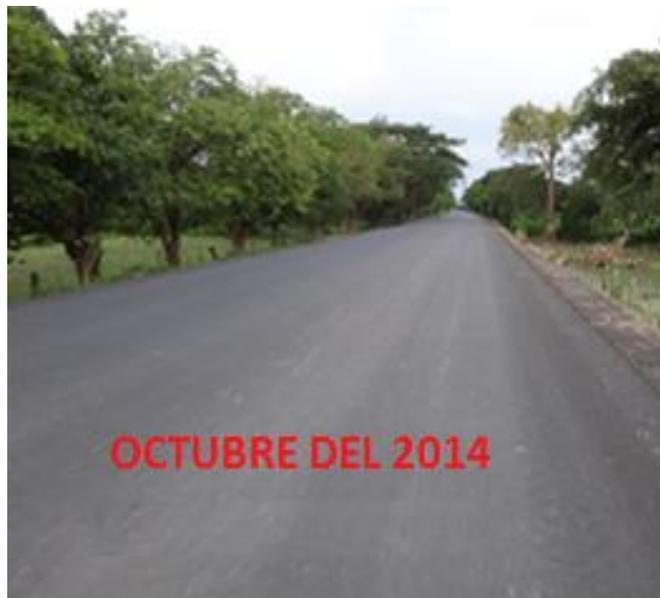
En la Foto 24 se muestra un antes y un después del acabado de la vía en el km 24+800, como se observa al lado derecho de la foto no se ve ninguna afectación ambiental a pesar de que se retiraron dos árboles de gran tamaño.

Foto 24. Via terminada km 24+800

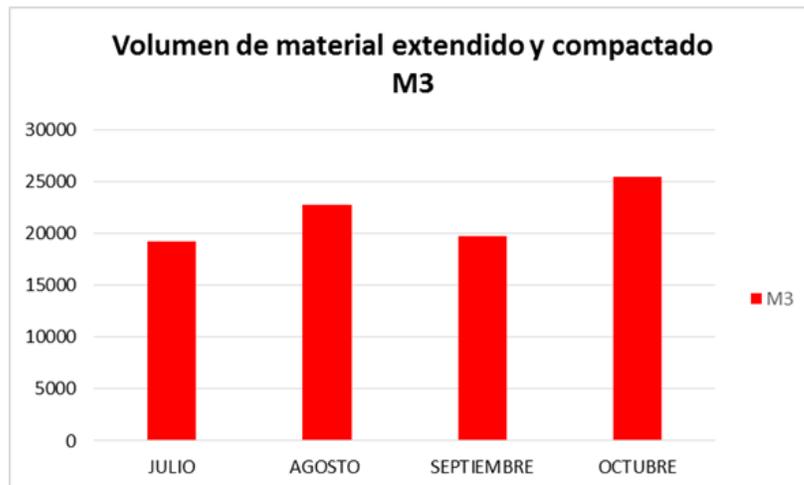
3.5.3 Análisis de los rendimientos calculados. Como se muestra en la figura 9 los meses de Julio y Septiembre fueron los que registraron un menor volumen de material puesto en obra comparado con Agosto y Octubre. Esto se debió a que en dichos meses bajo el número de volquetas para realizar los respectivos acarreos.

Figura 9. Volumen de material puesto en obra

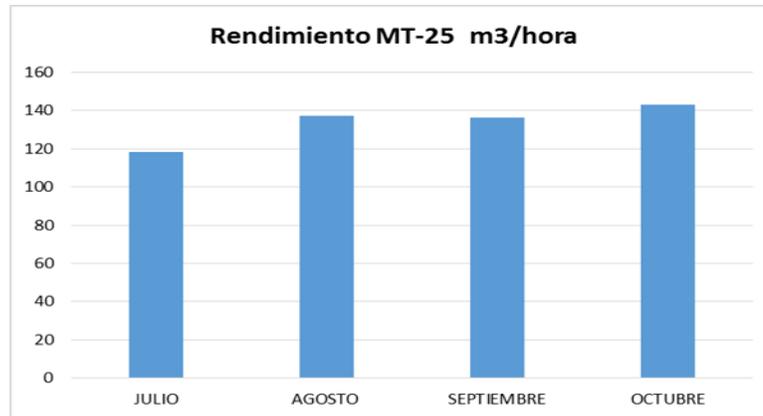
Precisamente el mayor rendimiento de la MT-25 se obtuvo el 28 de Octubre cuando se extendieron 1646,4 m³ de material con un rendimiento de 163,01 m³/hora muy por encima del rendimiento teórico de 142,5 m³/hora planteado en la etapa de la planeación de las actividades. En la figura 10 se muestra como el mes de Octubre mostró un mayor rendimiento en el extendido de material, ya que se ha incrementó el volumen de material puesto en obra en comparación con los meses anteriores.

Figura 10. Rendimiento de la Motoniveladora en el extendido de material

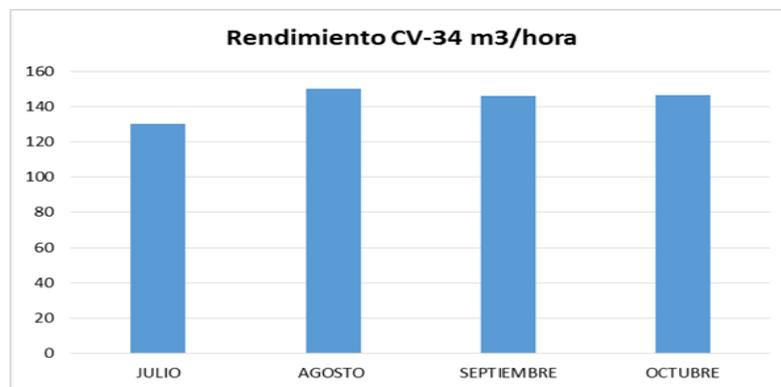
La figura 11 muestra los rendimientos alcanzados por el Compactador Vibratorio CV-34; el trabajo realizado por el compactador depende directamente del de la motoniveladora, ya que si el material no se extiende no se puede compactar. Afortunadamente esta región del magdalena por su ubicación el material viene con unas buenas condiciones de humedad lo cual facilita el proceso de compactación, el mayor rendimiento se obtuvo en el mes de agosto en el cual la maquina alcanzo a compactar 1114,6 m³ con un rendimiento de 169,39 m³/hora muy por debajo del rendimiento teórico de 212,5 m³/hora.

Figura 11. Rendimiento del Compactador Vibratorio

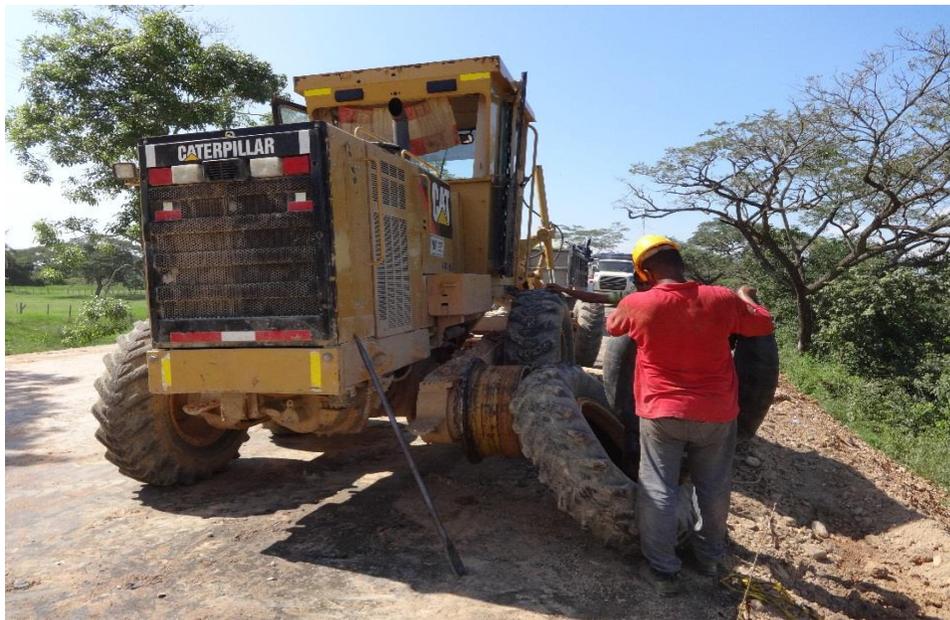
3.5.4 Factores que influyeron en el rendimiento de la maquinaria utilizada para la conformación de terraplén. Durante el extendido del material con la motoniveladora se presentaron pinchaduras en las llantas, ya que el material utilizado para el terraplén presenta gran cantidad de sobre tamaños y agregados con pronunciada angularidad, los cuales perforan las llantas rompiendo los neumáticos afectando enormemente el rendimiento de la máquina ya que si la llanta afectada es delantera obliga a pararla hasta no ser esta arreglada, pero si es trasera se debe colocar una cuña que levante la llanta afectada disminuyendo la potencia, perdiendo tracción y con consecuencias graves a futuro ya que se pueden romper las cadenas de la transmisión. Como se observa en la foto 26 el daño en el neumático era bastante grande por lo que hubo la necesidad de cambiarlo.

Foto 26. Cambio de neumático de la llanta trasera de la motoniveladora MT-25

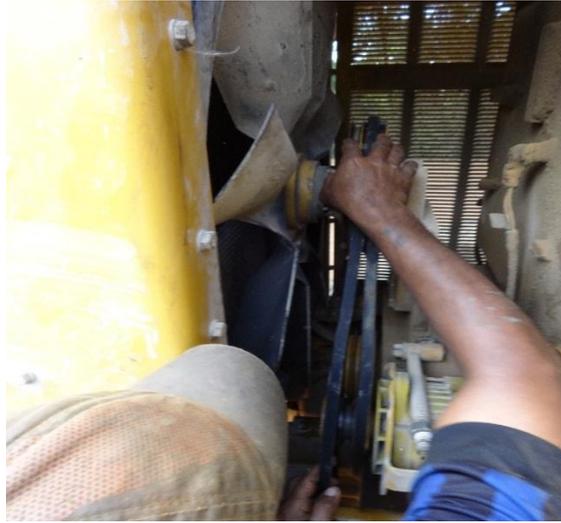
Durante la operación de la maquinaria es muy común observar que se presenten algunas fallas mecánicas como: daños en las mangueras, daños en los filtros del A.C.P.M., rompimiento de las correas del sistema de refrigeración, problemas eléctricos por averías en los alternadores, fuga de fluidos en el sistema hidráulico, entre otros. En la foto 27 se muestra el cambio de las tres correas del ventilador en la motoniveladora MT-25.

Foto 27. Cambio de correa del ventilador del radiador de la motoniveladora

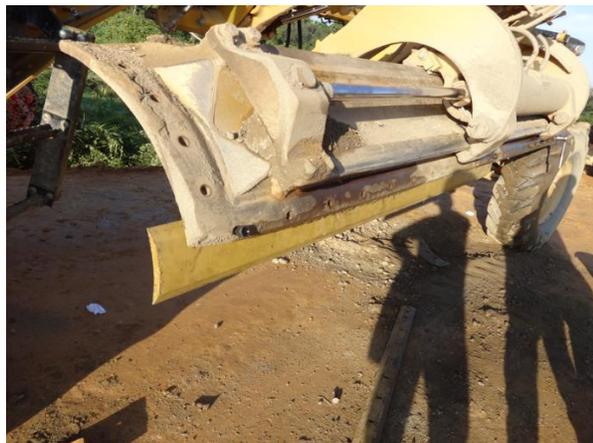
Es importante interrumpir la operación de la maquinaria para realizarle mantenimiento rutinario como medida de prevención ante posibles fallas y daños a futuro, entre los cuales podemos encontrar: cambio de aceites, filtros, cuchillas y punteras en la motoniveladora (Ver foto 28), cambio de u de bronce en la corredera de la cuchilla, bronce de la tornamesa de la motoniveladora, entre otros.

Foto 28. Cambio de cuchillas de la motoniveladora MT-25

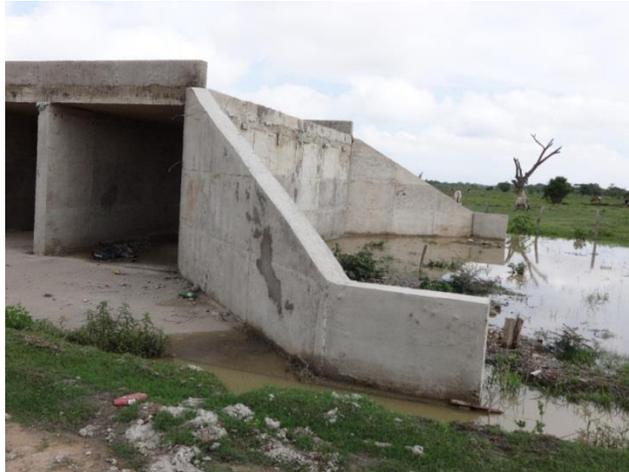
El Banco es una zona en la cual la mayoría de las lluvias se presentan en horas de la noche, por tanto en el día no suelen presentarse paros en la obra a causa de las precipitaciones, quizás el único inconveniente a causa de estos fenómenos climáticos se presentan en la cantera, en la cual el cargue de las volquetas no se realiza por seguridad. En la foto 29 se

muestra el represamiento de aguas en el muro externo de un boxculvert debido a que no se ha realizado el respectivo aproche. Muchas veces al conformar el material no se le realiza el respectivo bombeo que garantice la evacuación de las aguas de esorrentia, ocasionando represamientos en la superficie produciendo fallos en el terraplén por exceso de humedad (Foto 30), esto hace que para colocar otra capa de material halla primero que sacar estos fallos ocasionando pérdidas de tiempo.

Foto 29. Represamiento de aguas por lluvias

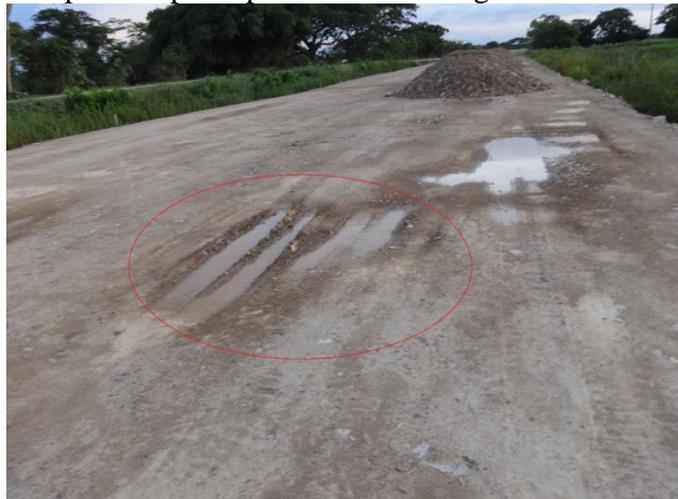
Foto 30. Fallos en la superficie por represamientos de agua

Muchas veces pueden aparecer fallos después de cereado el tramo, estos pueden ser por exceso de humedad y se ven en la superficie como pequeños hundimientos y quedan evidencia después de someter el tramo terminado al tráfico; o por resequedad y se observan como pequeños levantamientos o agrietamientos en la superficie, en todo caso mi función es localizarlos y hacer que estos sean sacados ya que de no hacerlo estos aparecerán reflejados en las capas estructurales del pavimento. La forma más sencilla de sacar los fallos es retirar el material con la cuchilla de la motoniveladora, para ello se hace una pequeña caja en la superficie en caso de ser este de gran tamaño, o una zanja cuando son pequeños del tamaño de la llanta de un vehículo, el material retirado se humecta o deseca, luego se extiende en pequeñas capas para que el compactador le dé la densidad necesaria, se repite el proceso hasta llegar a la superficie.
