**SEGUIMIENTO Y CONTROL AL PROYECTO DE CONSTRUCCIÓN DEL  
INTERCEPTOR OCCIDENTAL, MUNICIPIO DE CHINACOTA,  
DEPARTAMENTO NORTE DE SANTANDER.**

**YOSELIN BOTIA TOSCANO**

**UNIVERSIDAD FRANCISCO DE PAULA SANTANDER OCAÑA  
FACULTAD DE INGENIERÍAS  
PLAN DE ESTUDIOS DE TECNOLOGÍA EN OBRAS CIVILES  
CREAD OCAÑA  
2015**

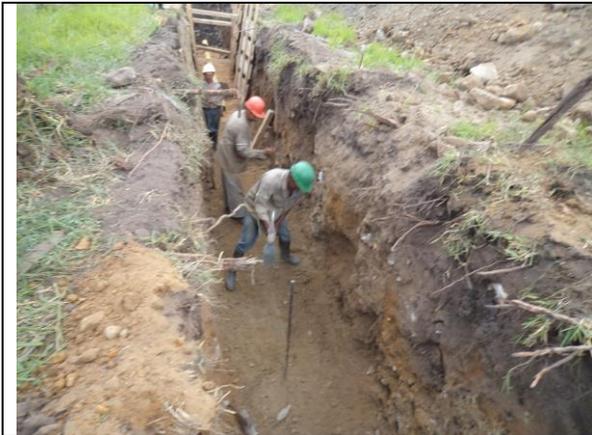
**Foto 7.** Instalacion Tubo de PVC 8"

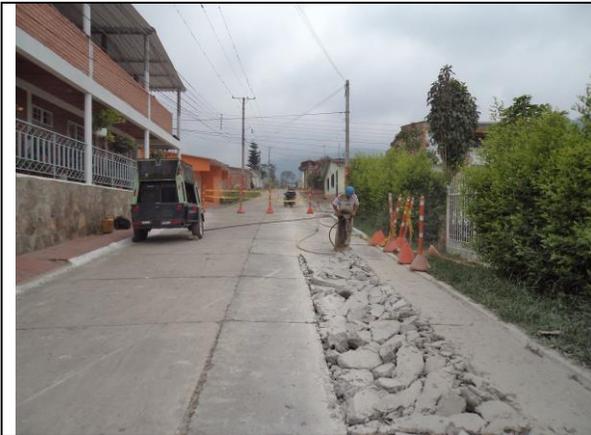
**Foto 13.** Demolicion de Pavimento Rigido

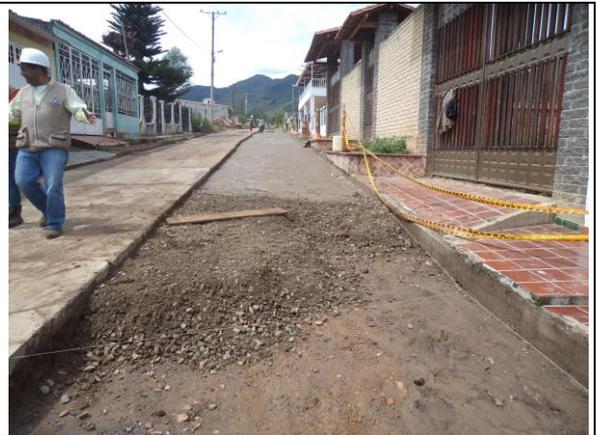
**Foto 14.** Instalar Material de Recebo

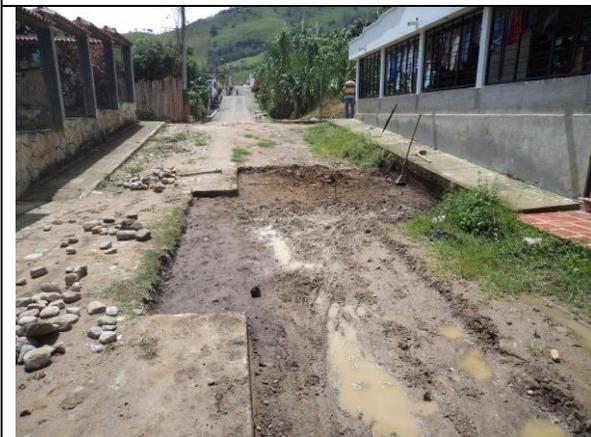
**Foto 15.** Demolicion Placa Huella

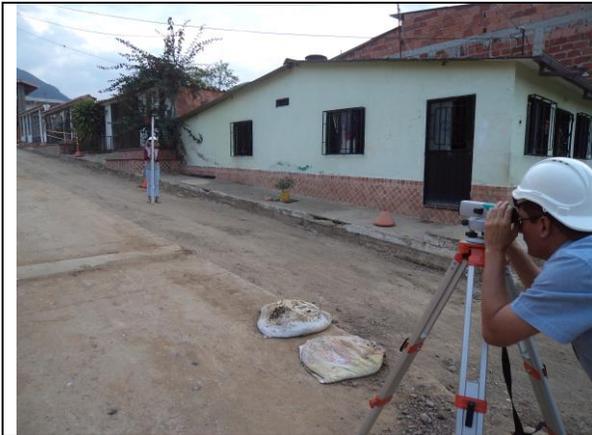
**Foto 19.** Verificación de Capa de base a través del análisis de cota cero Pozo 40-45

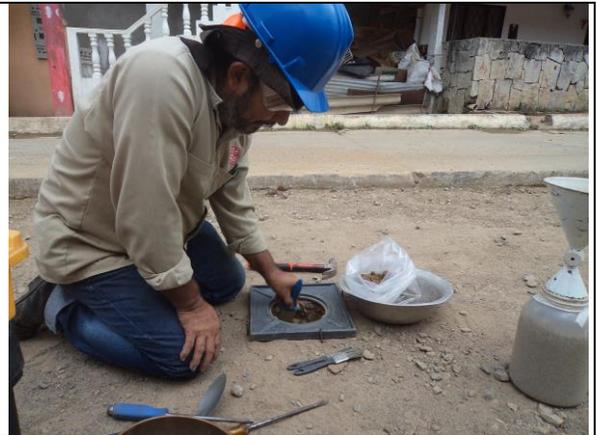
Se realiza pavicrete hidráulico con una resistencia de 5000 Psi entre los pozos 45-40, con módulo de rotura de 4.2, utilizando un vibro de concreto para su debida compactación.

**Foto 20.** Realización de Densidades entre Pozo 40-45

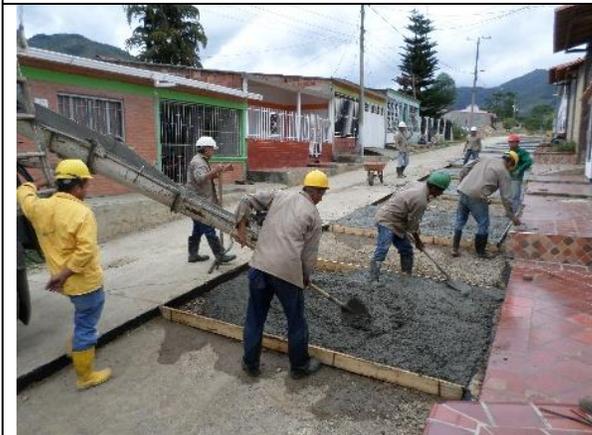
**Foto 21.** Pavimento en Concreto

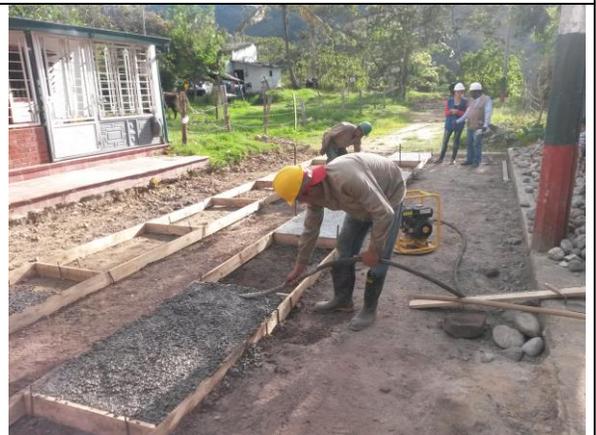
**Foto 22.** Vibrado de losas Placa Huella

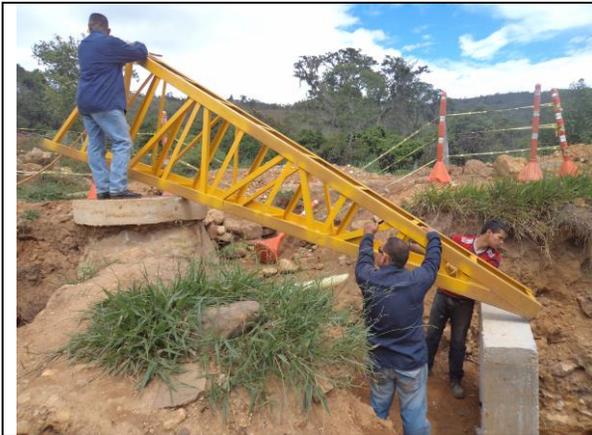
**Foto 25.** Adecuacion pie de amigo pozo 39

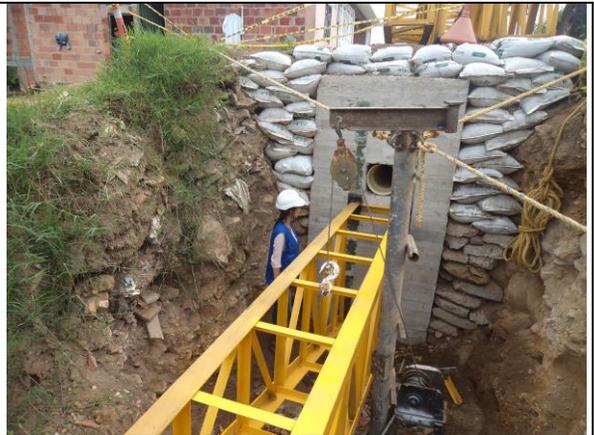
**Foto 26.** Adecuacion pie de amigo pozo 40

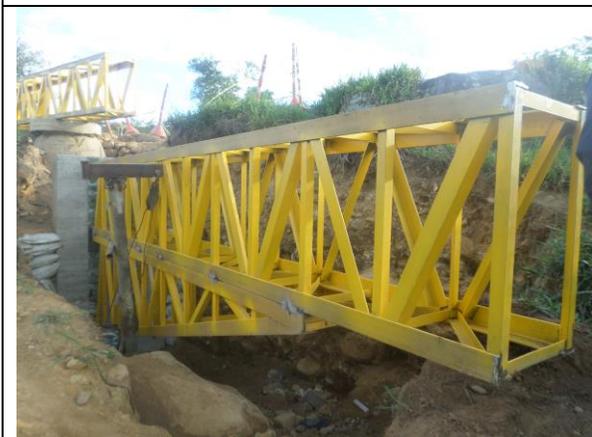
**Foto 27.** Soldadura pie de amigo y cercha

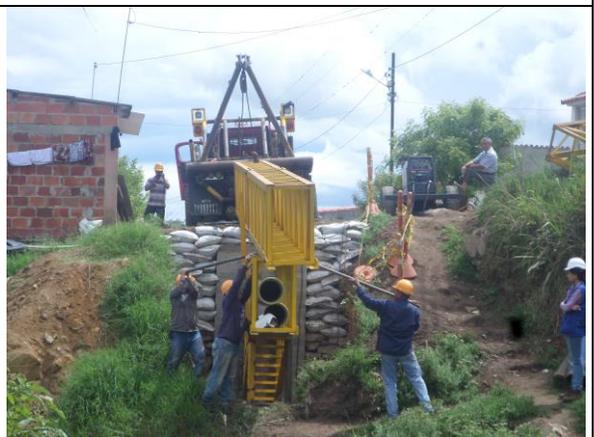
**Foto 28.** Instalacion de cerchas paso elevado L= 41,50 ml

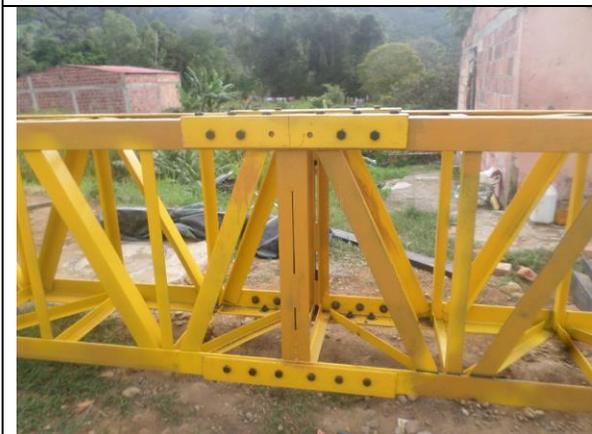
**Foto 29.** Instalacion de Pernos y Platinas cercha principal

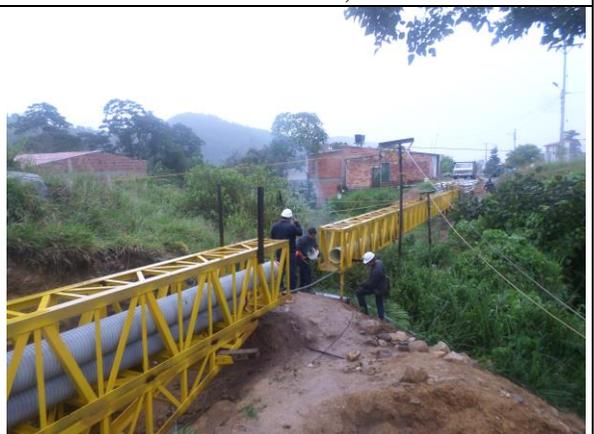
**Foto 30.** Instalación de Tubería de 12" entre pozo 39-40

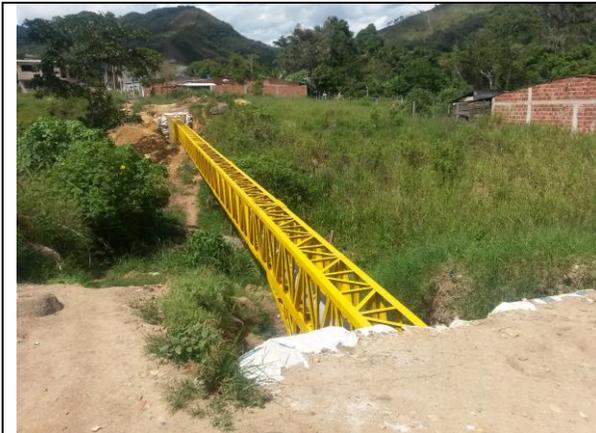
**Foto 31.** Paso elevado L=41,50ml finalizado

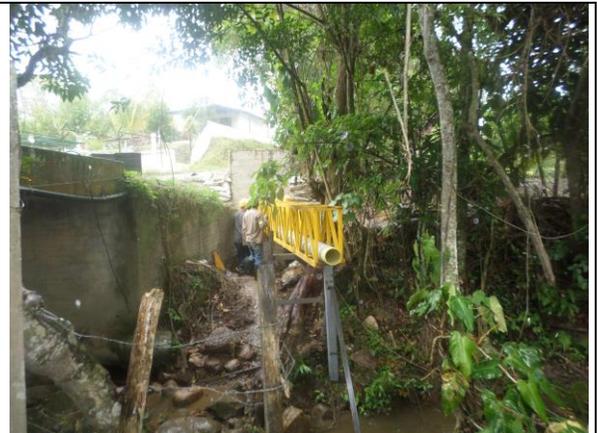
**Foto 32.** Instalacion cerchas L=12ml

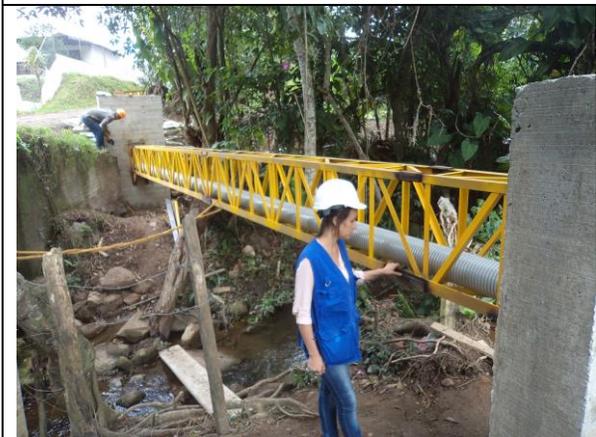
**Foto 33.** Paso Elevado L=12ml

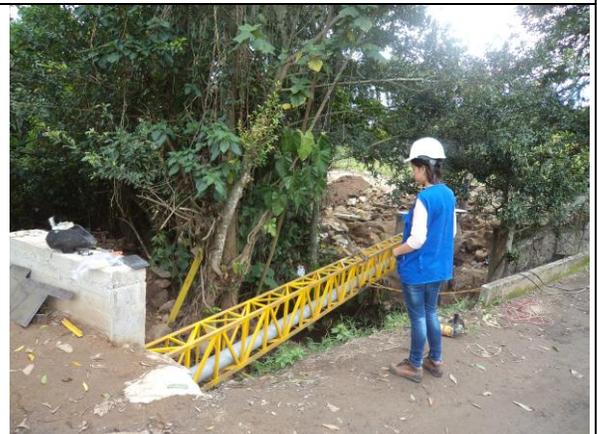
**Foto 36.** Paso Elevado L=12ml finalizado

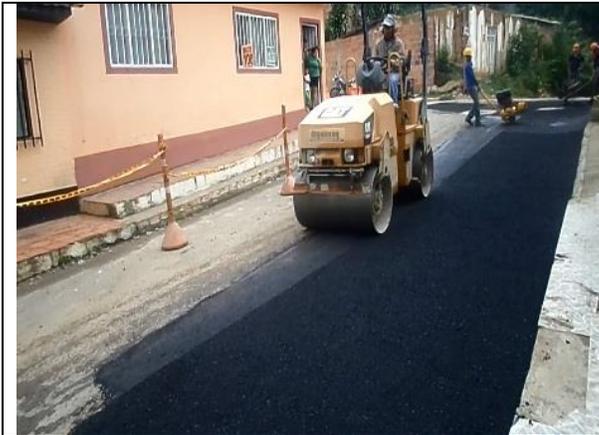
**Foto 37.** Compactacion Pavimento Asfalto

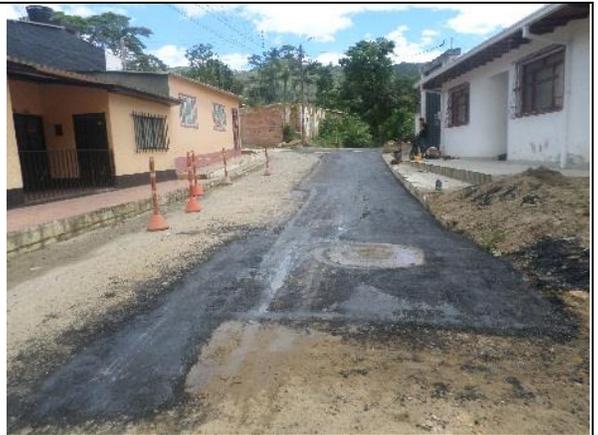
**Foto 38.** Paviento asfalto

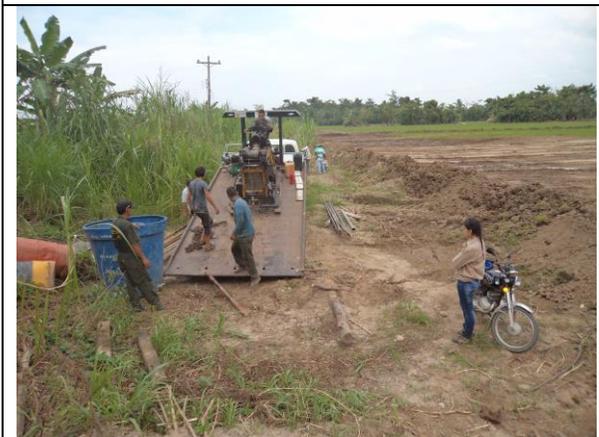
**Foto 41.** Adecuacion Maquinaria de Perforacion Agua clara

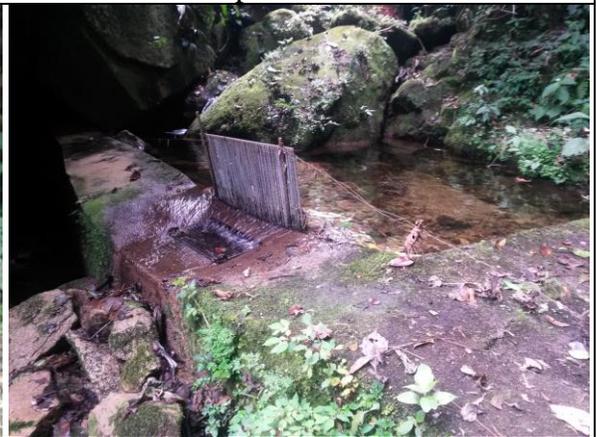
**Foto 46.** Bocatoma Quebrada Cisavita.

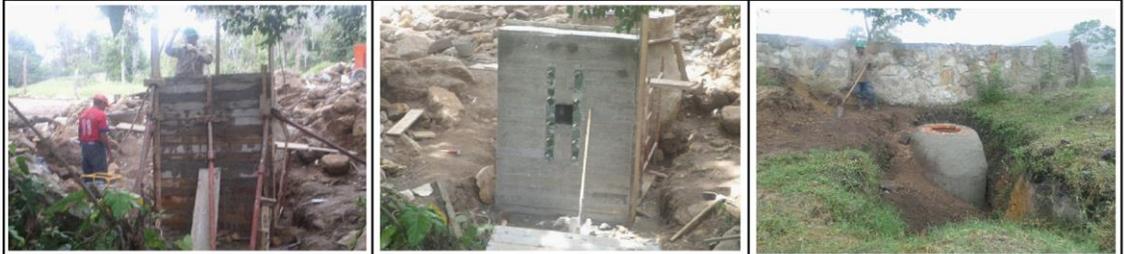
Foto No. 1 Fundida pantalla

Foto No. 2 Pantalla

Foto No. 3 Pozo 19

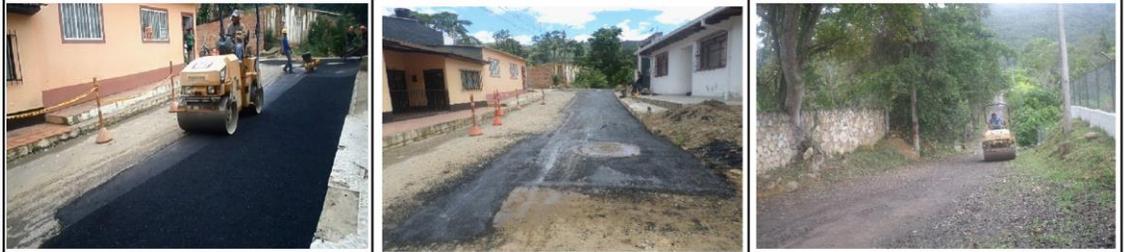
Foto No. 4 Pavimento asfalto

Foto No.5 Pavimento asfalto

Foto No. 6 Compactación recebo vías

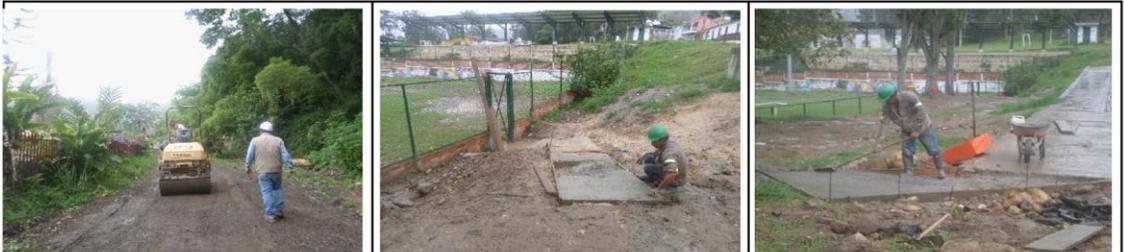
Foto No.7 Compactación recebo vías

Foto No. 8 Acceso estadio

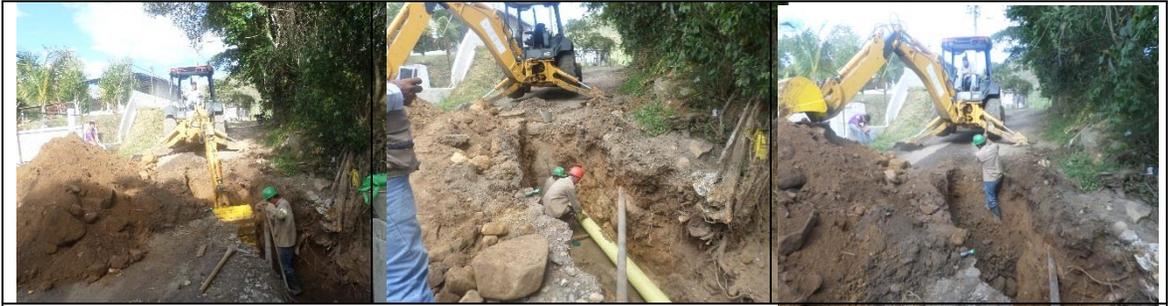
Excavación Mecánica

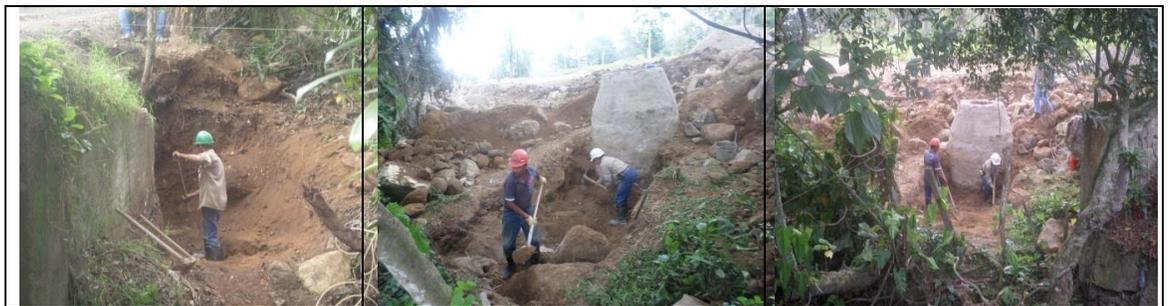
Excavación Manual de Conglomerado

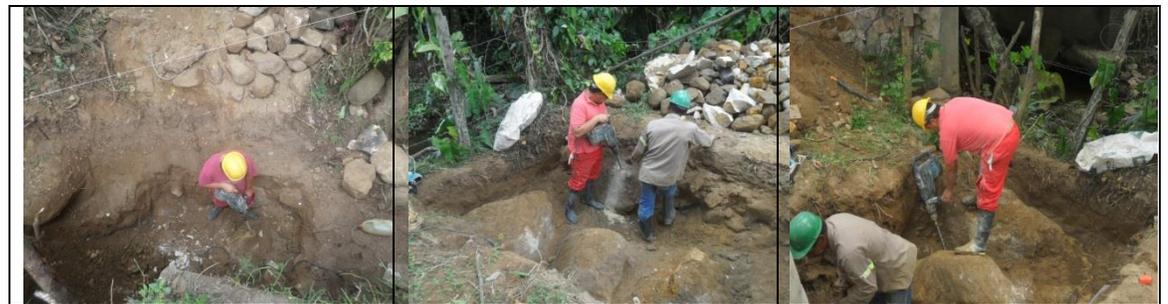
Excavación de Roca

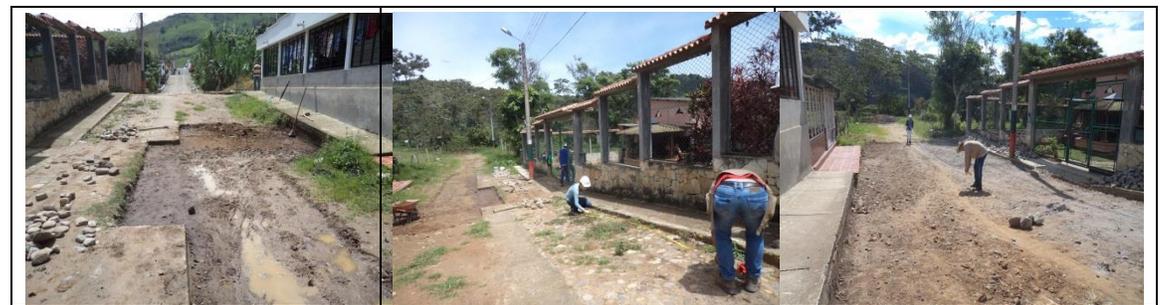
Demolición de Pavimento Placa Huella

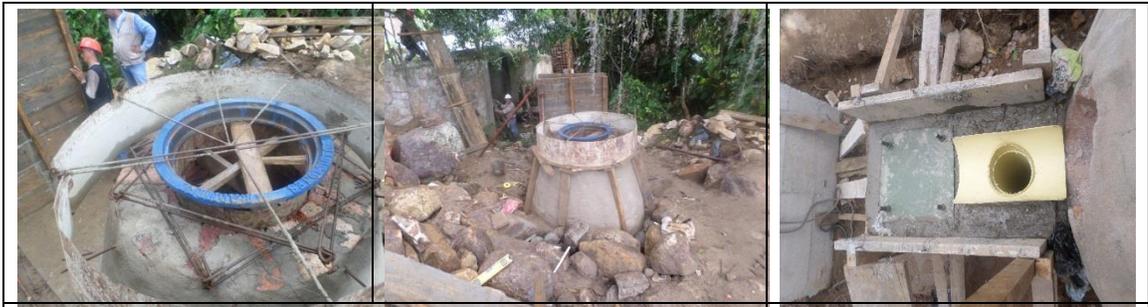
Pozos de Inspección H= 2,40 M

Cámara de Caída

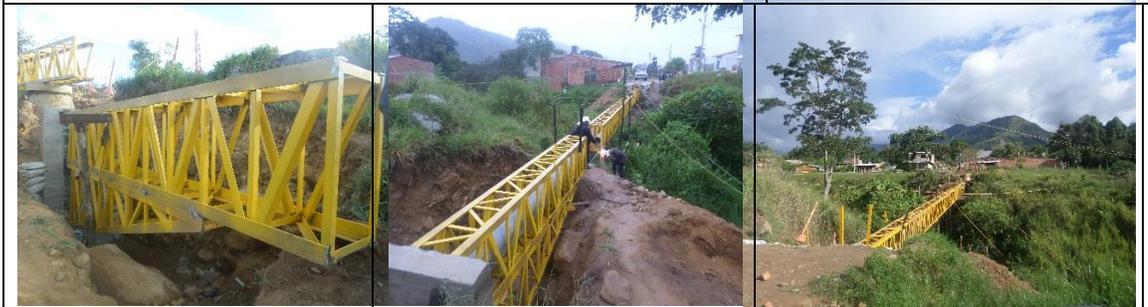
Paso Elevado L= 41,50 ml, tubería de 12"

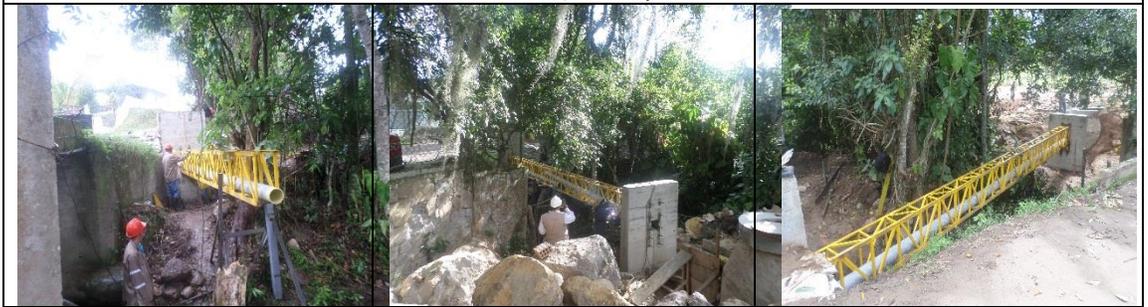
Paso Elevado L= 12 ml, tubería de 8"

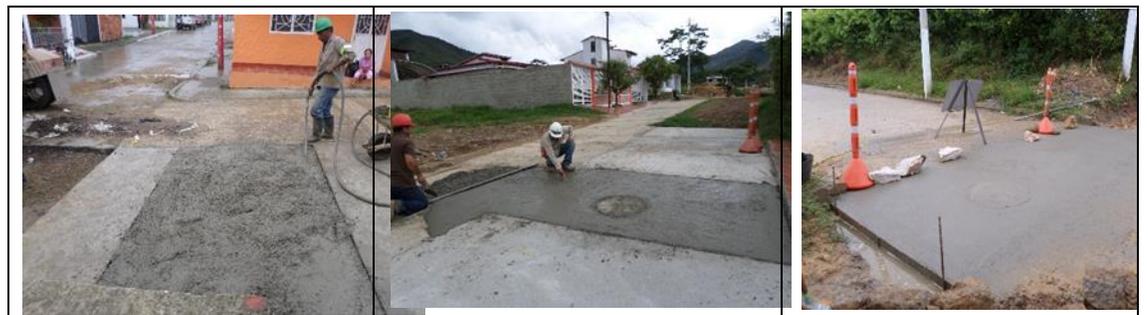
Pavimento Rígido E= 12 cm

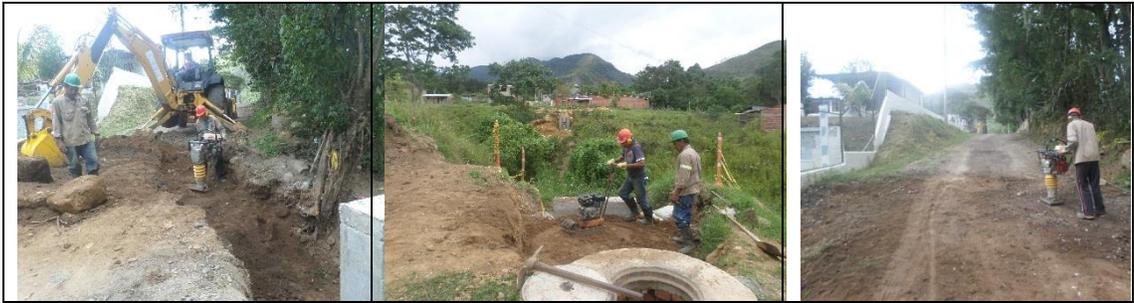
Relleno Compactado de la misma Excavación

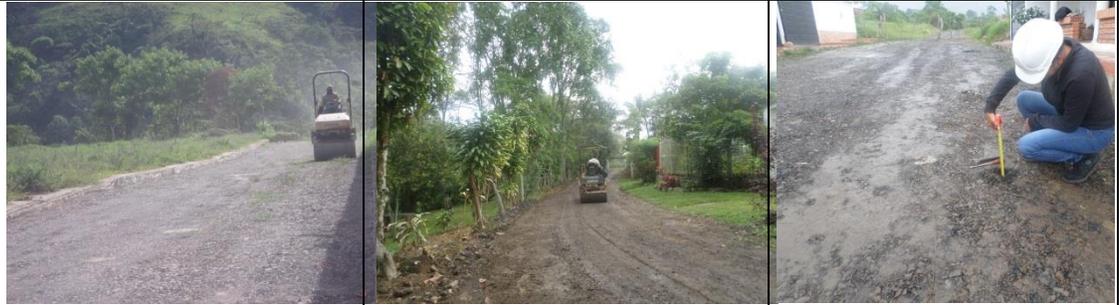
Compactación Recebo Granular

Verificación capa de Recebo

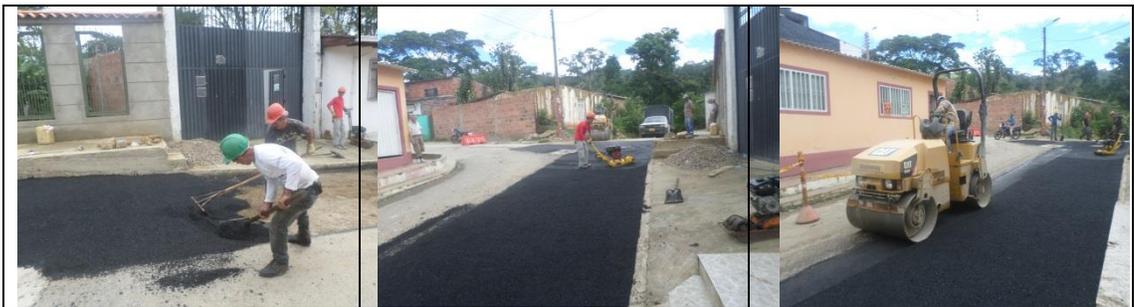
Pavimento Flexible

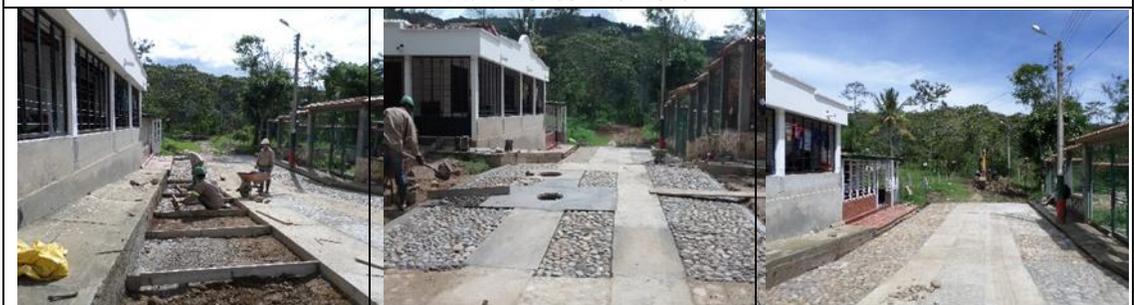
Construcción Placa Huella

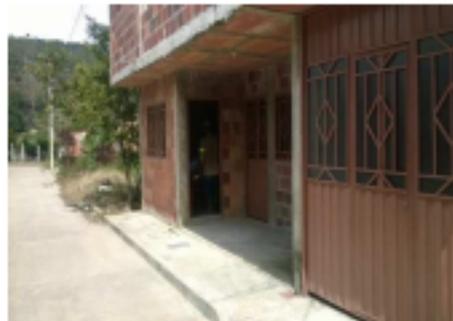
Se realizó la ubicación de una oficina para servicio a la comunidad, a la cual podrían dirigirse en caso de inquietudes y reclamos o emergencia durante el periodo de la obra con ubicación en CALLE 4 # 8-122

Foto 1 Oficina Chinacota

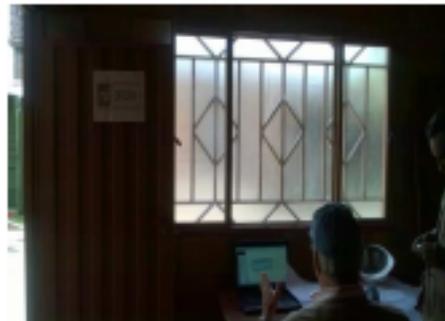
Foto 2 oficina atención comunidad

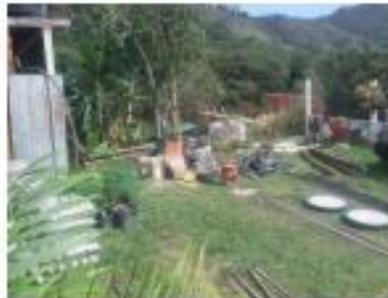
El almacenamiento de materiales que requieren más cuidado como tubería, accesorios, pegantes, herramienta y maquinaria menor se almacenan principalmente en la CALLE 3 # 7-79 BARRIO EL CARMEN SALÓN COMUNAL, sin embargo se han autorizado ubicarlos en zonas cercanas a los sitios del trabajo para facilitar su desplazamiento, adicional a estos existente zonas destinadas para el descargue y apilamiento de material como arena y material granular en sectores cercanos a la obra donde no obstaculice el paso vehicular ni peatonal, previa autorización de la interventoría.

Foto 13 Almacenamiento de materiales

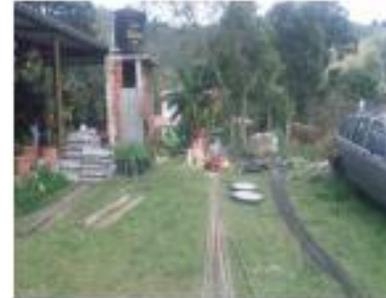
Foto 14 Almacenamiento herramienta menor

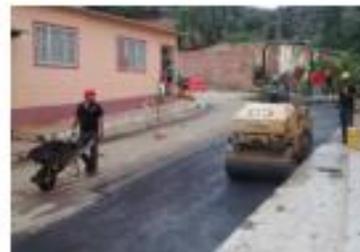
Foto 20 durante el trabajo

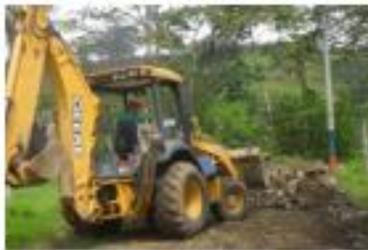
Foto 21 Maquinaria de la zona

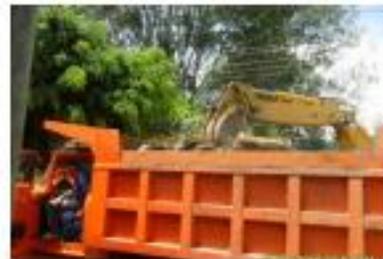
Foto 8 Volqueta de la zona

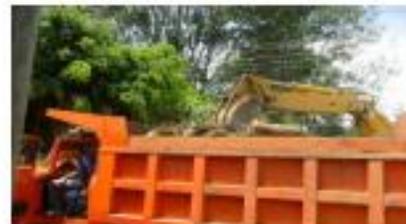
Foto 10 volqueta con revisión técnico-mecánica

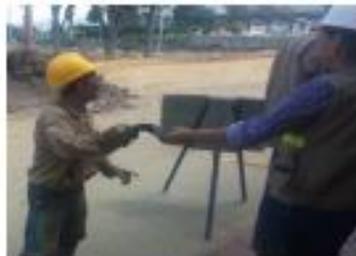
Foto 11 Entrega de elementos de protección

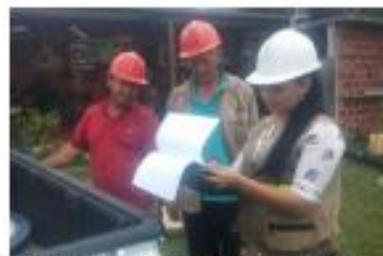
Foto 12 estiramiento previo inicio de trabajos (charla de seguridad y pausas activas)

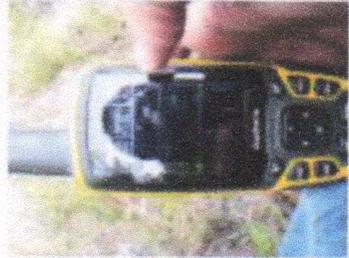
Georeferencia de Puntos importantes

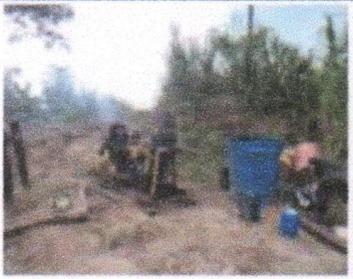
Adecuación de Equipo de Exploración Mecánica	Ejecución del Sondeo Mecánico 1	Muestra en campo sondeo Mecánico 1

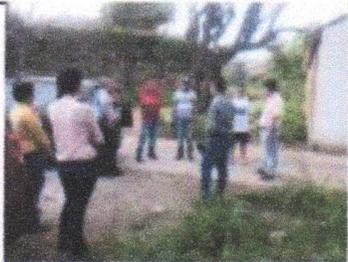
<b>Socialización Visita Técnica</b>	<b>Talud a intervenir</b>	<b>Presencia de Roca Caliza Sedimentada Quebrada Agua Linda</b>

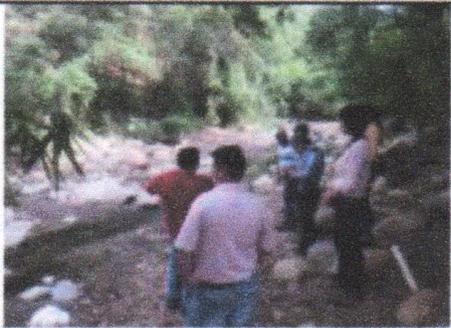
<b>Análisis de Talud</b>	<b>Vista Rio Pamplonita</b>
