**DIAGNÓSTICO DEL ESTADO ACTUAL Y EVALUACIÓN DEL
COMPORTAMIENTO HIDRÁULICO DEL CANAL REVESTIDO DEL RIO
CHIQUITO DESDE LA CRA 14 BARRIO EL PALOMAR HASTA LA CRA 27
BARRIO TOTUMALITO EN LA CIUDAD DE OCAÑA NORTE DE
SANTANDER**

TRABAJO DE GRADO PARA OPTAR EL TÍTULO DE INGENIERO CIVIL

UNIVERSIDAD FRANCISCO DE PAULA SANTANDER OCAÑA

JULIO DE 2016

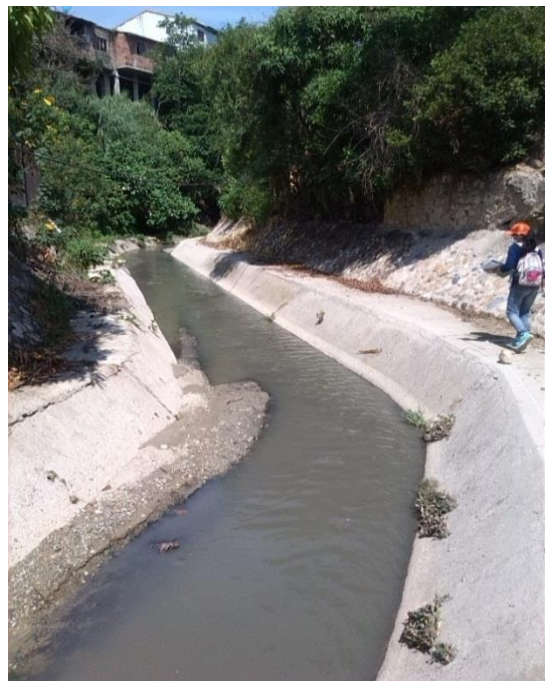
Los daños encontrados a lo largo de este tramo, tienen mayor incidencia en el margen izquierdo, siendo este el más afectado de este sector del canal (Ver figuras 3, 4, 5 y 6), en el recorrido también se encontró que en la curva que inicia al finalizar este tramo se presenta sedimentación de partículas transportadas por el agua que conduce el canal.

Figura 6. Sedimentación.

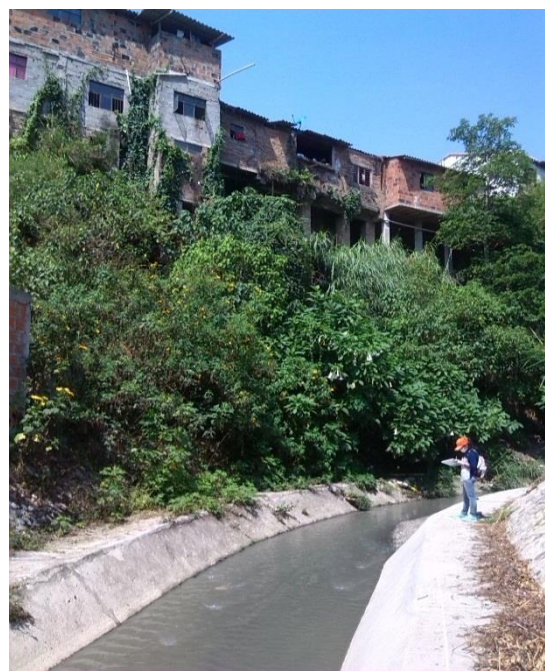
Los daños encontrados a lo largo de este tramo, tienen mayor incidencia en el margen izquierdo, siendo este el más afectado de este sector del canal (Ver figuras 7, 8 y 9), en el recorrido también se encontró que en las curvas presentes en el inicio y final del tramo presenta sedimentación de partículas transportadas por las aguas que conduce el canal.

Figura 9. Vegetación, sedimentación inicio de curva
Fuente: Autores (2016).

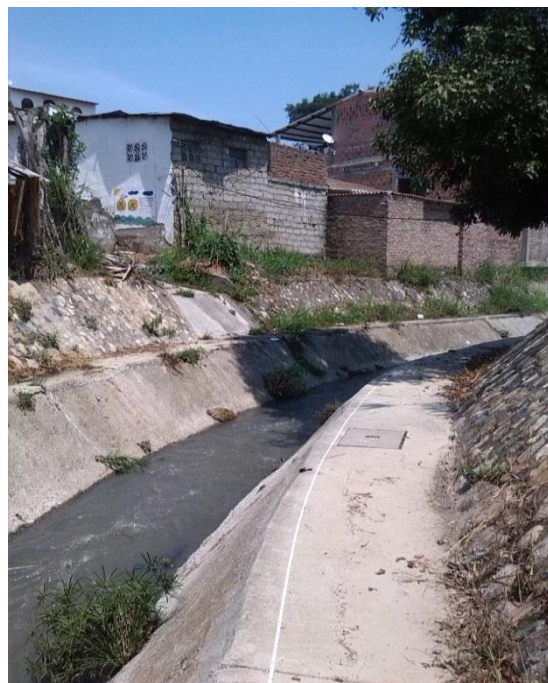
Los daños encontrados a lo largo de este tramo, se pueden observar en las figuras 14, 15, 16 y 17, en el recorrido se encontró obstrucciones que corresponden al material de revestimiento perdido en el tramo anterior, además de daños como desgaste y presencia de vegetación entre las juntas de las losas.

Figura 16. Vegetación.

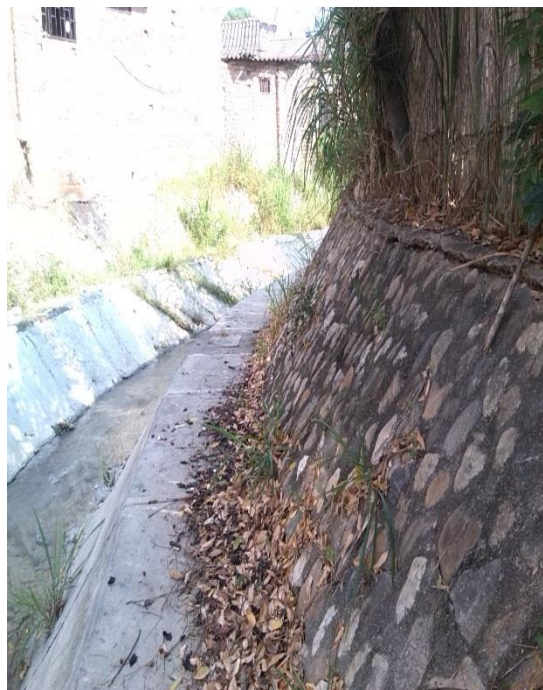
Los daños encontrados a lo largo de este tramo, se pueden observar en las figuras 22, 23, 24 y 25 en el recorrido se encontró obstrucciones que corresponden al material de revestimiento perdido en el tercer tramo, además de daños como deficiencia y presencia de vegetación entre las juntas de las losas.

Figura 23. Vegetación.

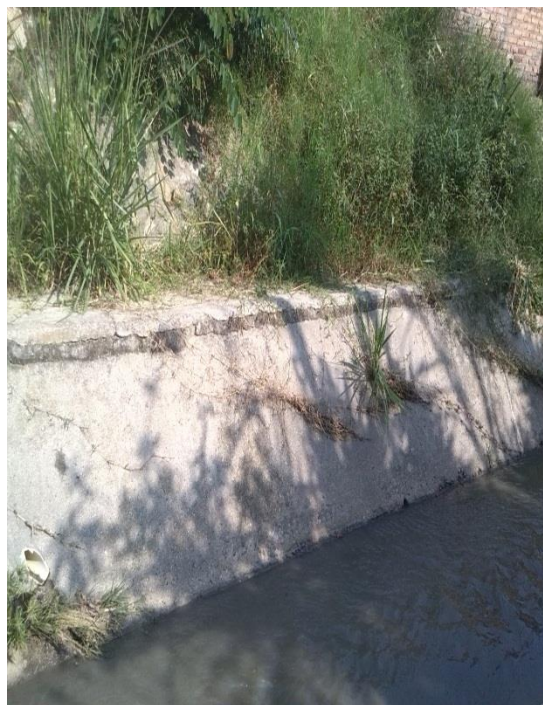
Los daños encontrados a lo largo de este tramo, se pueden observar en las figuras 26, 27, 28 y 29, en el recorrido se encontró obstrucciones que corresponden al material de revestimiento perdido en el tercer tramo, además de daños como deficiencia y desplazamiento de juntas, presencia de vegetación entre las juntas de las losas.

Figura 27. Densa capa de vegetación margen izquierdo.

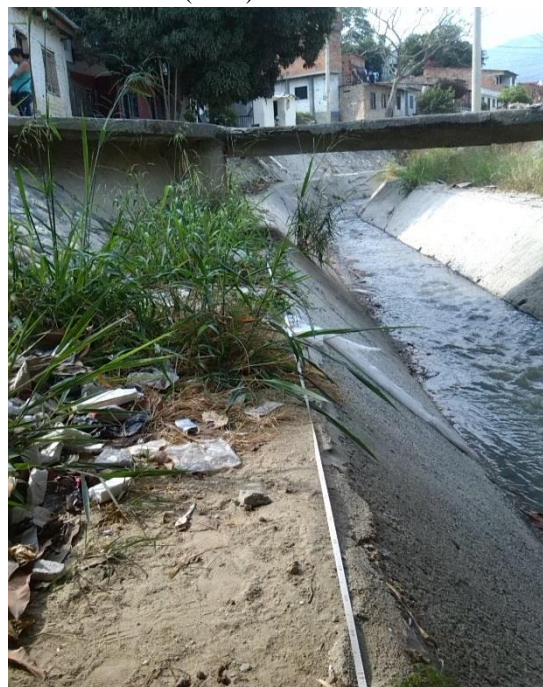
Figura 51. Vegetación y basura en margen derecho.

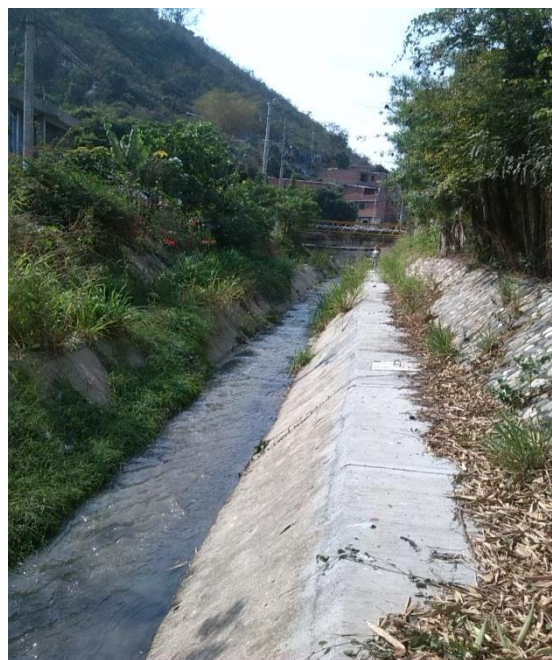
Figura 54. Densa vegetación.

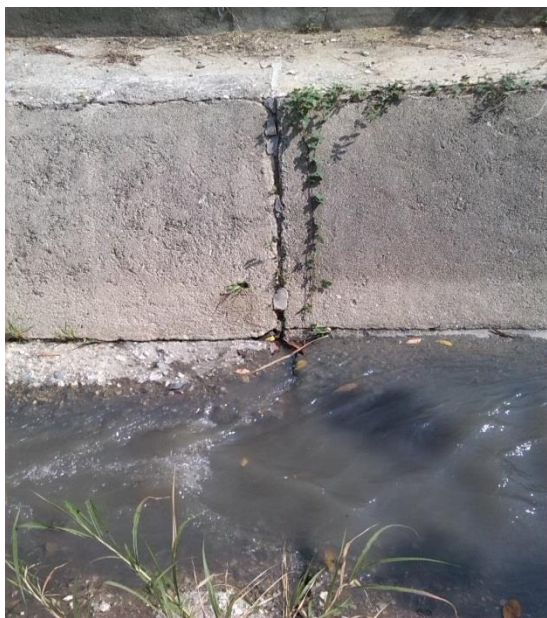
Figura 62. Perdida del sello y vegetación

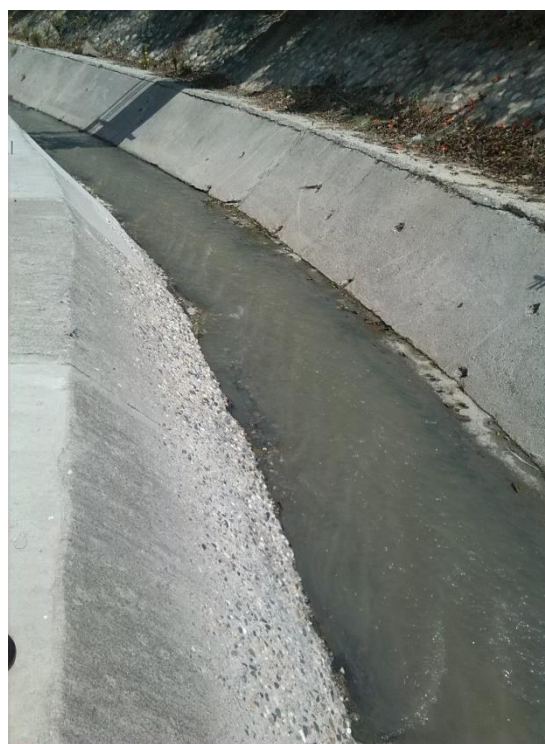
Los daños encontrados a lo largo de este tramo, se pueden observar en las figuras 72 y 73 en el recorrido se encontró daños como socavación en las juntas del T1 y la base, desgaste de revestimiento de las paredes y la base del canal, Cambio de revestimiento en el talud derecho del canal, conexiones domiciliarias y capa de vegetación en el margen derecho.

Figura 73. Desgaste en curva perteneciente al margen izquierdo.

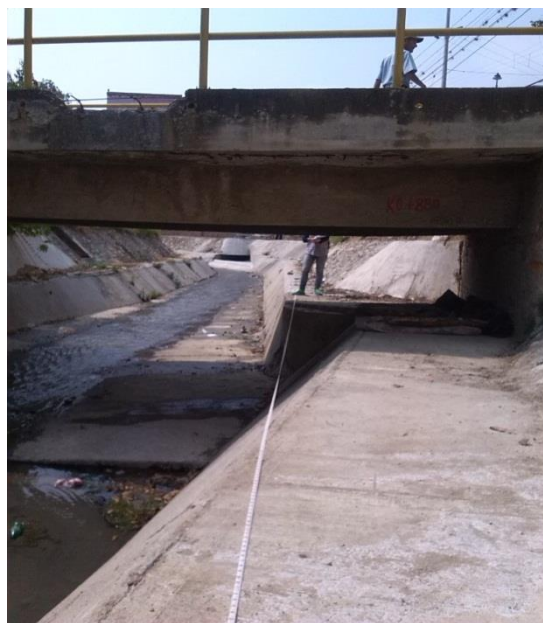
Figura 80. Amplitud en la sección después del puente.

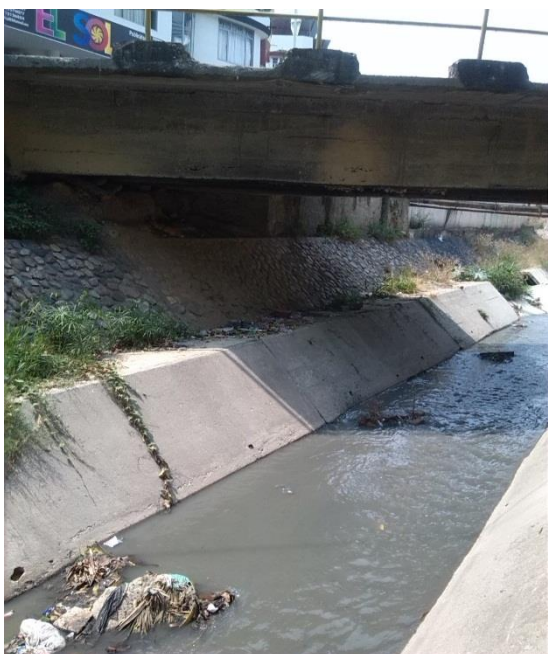
Los daños encontrados a lo largo de este tramo, se pueden observar en las figuras 84, 85, 86 y 87 en el recorrido se encontro daños como socavacion en las juntas del T1 y la base, presencia de basura, y capa de vegetacion entre las juntas de T1 y a lo largo de ambos margenes, ademas de la ruptura y perdia del revestimiento de T1 y T2 del margen derecho en la abscisa 1+183.3 y daño de fractura en la base en este mismo punto.

Figura 86.Basura, sedimentos y de vegetación.

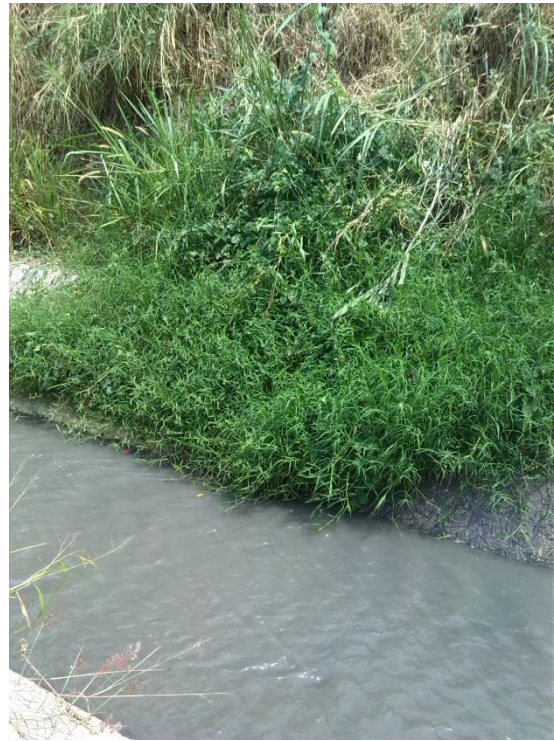
El estado de este tramo, se pueden observar en las figuras 91 y 92 en el recorrido se encuentran daños como socavación en las juntas del T1 y la base, presencia de basura, y densa capa de vegetación en T2 del margen derecho largo del tramo.

Figura 92. Espesa vegetación situada en T1 y T2 del margen derecho.

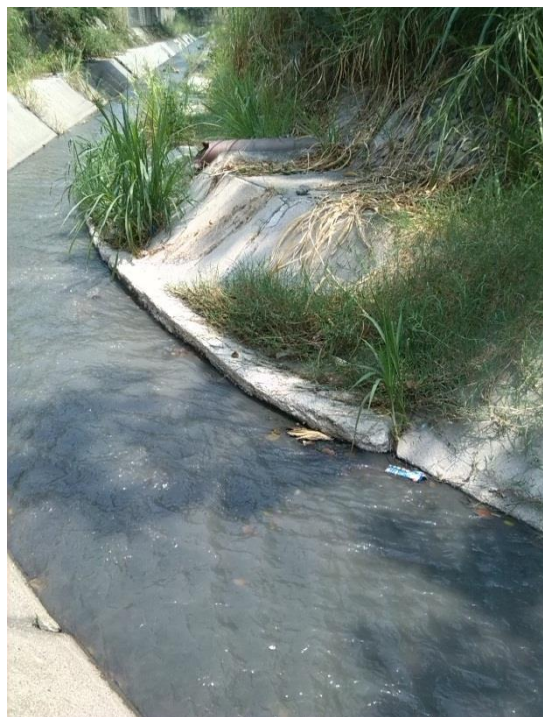
El estado de este tramo, se pueden observar en las figuras 93, 94, 95 y 96 en el recorrido se encontró daños como socavación en las juntas del T1 y la base, presencia de basura, y densa capa de vegetación en T2 del margen derecho largo del tramo y daño de separación de las losas de la base y T1 del margen derecho.

Figura 94. Separación en juntas.

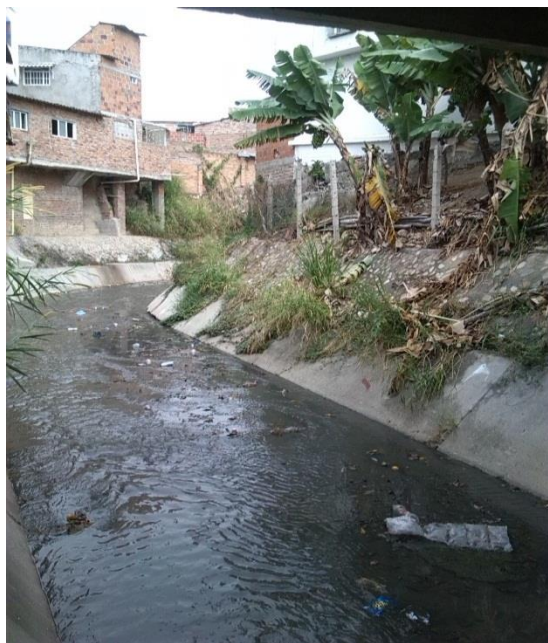
El estado de este tramo, se pueden observar en las figuras 105, 106, 107 y 108 en el recorrido se encontró daños como socavación en las juntas del T1 y la base, excesiva presencia de basura, y densa capa de vegetación en B2 y T2 y entre las juntas de las losas de T1 en ambos márgenes del canal, asentamiento de la base del canal.

Figura 107. Basura, sedimentos y vegetación.

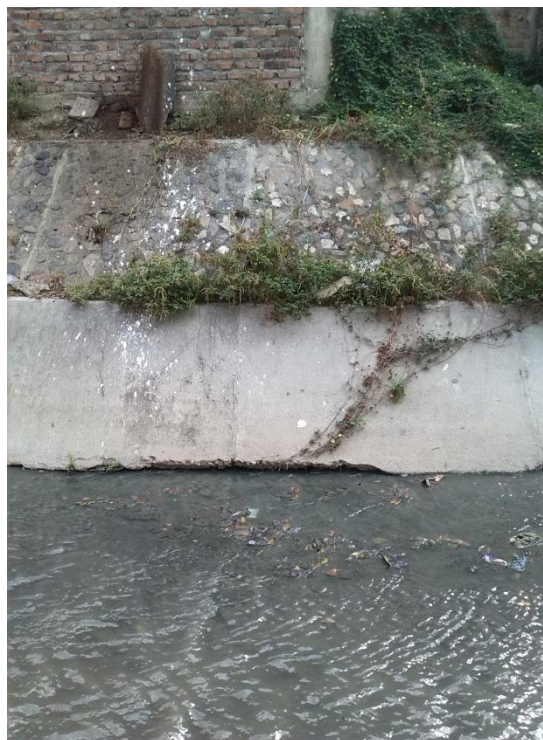
El estado de este tramo, se pueden observar en las figuras 109, 110, 111 y 112 en el recorrido se encontró daños como socavación en las juntas del T1 y la base, excesiva presencia de basura, y densa capa de vegetación en B2 y T2 y entre las juntas de las losas de T1 en ambos márgenes del canal, asentamiento de la base del canal.

Figura 110. Socavación.

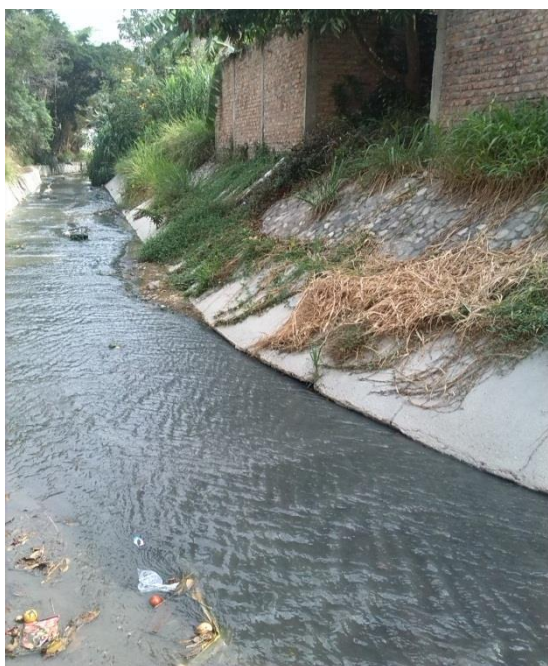
Figura 111. Vegetación y basura. Fuente: Autores (2016).

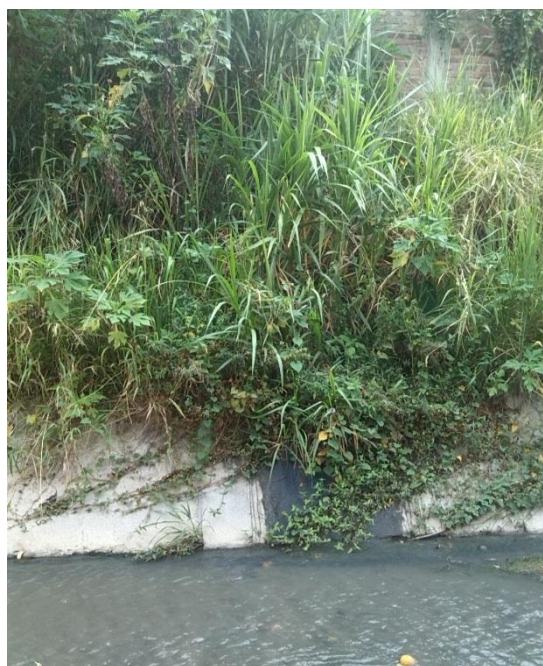
Figura 112. Espesa. Fuente: Autores (2016).

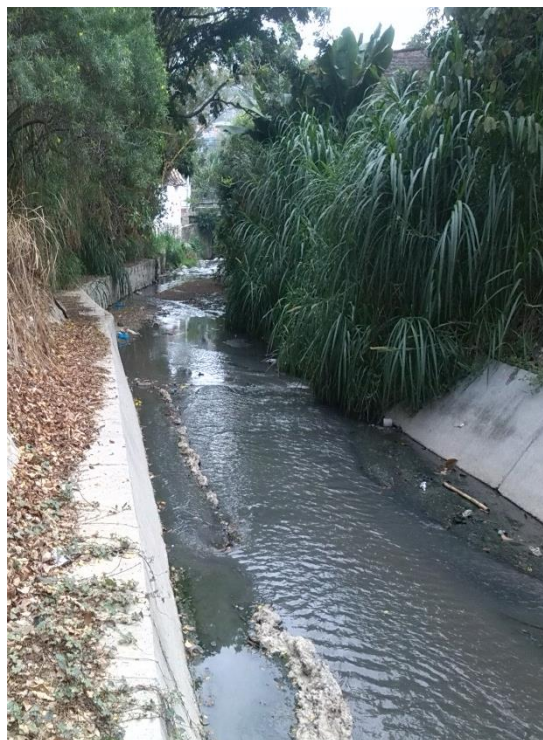
El estado de este tramo, se pueden observar en las figuras 113, 114, 115 y 116 en el recorrido se encontró daños como socavación en las juntas del T1 y la base, excesiva presencia de basura, y densa capa de vegetación en B2 y T2 y entre las juntas de las losas de T1 en ambos márgenes del canal, asentamiento de la base del canal.

Figura 114. Material de concreto en base.
