**ACTUALIZACIÓN DEL HISTORIAL DE ZONAS PROPENSAS A FENÓMENOS  
DE REMOCIÓN EN MASA EN EL MUNICIPIO DE OCAÑA, NORTE DE  
SANTANDER.**

**UNIVERSIDAD FRANCISCO DE PAULA SANTANDER OCAÑA  
FACULTAD DE INGENIERÍAS  
INGENIERÍA CIVIL  
OCAÑA  
2015**

**Trabajo de grado presentado como requisito para optar el Título de Ingeniera Civil**

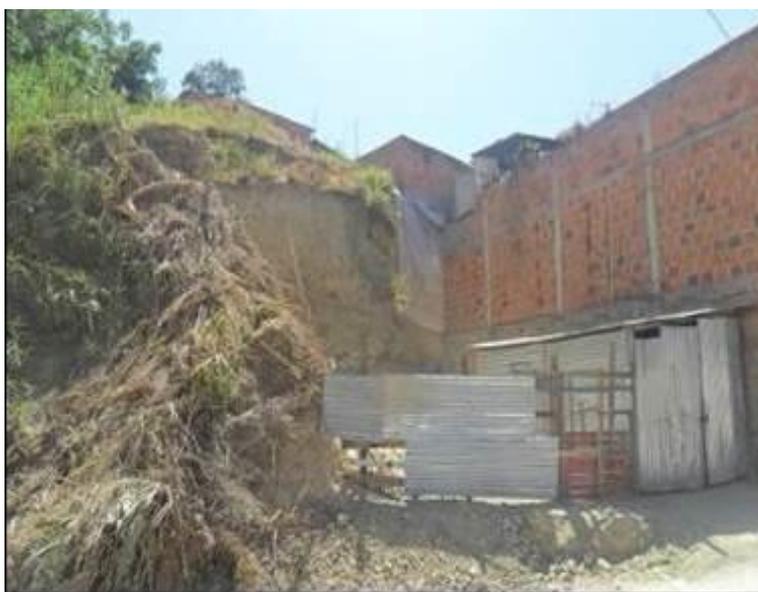
Foto 5. Corte inadecuado Barrio Cuesta Blanca

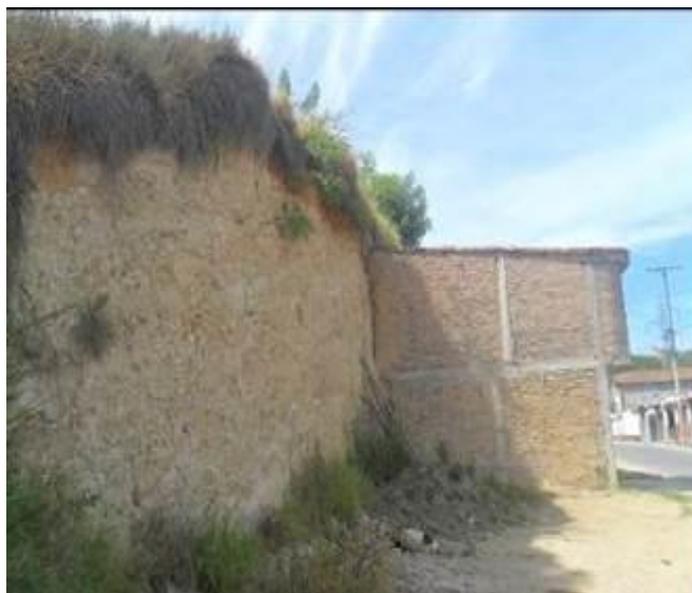
Foto 6. Corte inadecuado Barrio El Landia

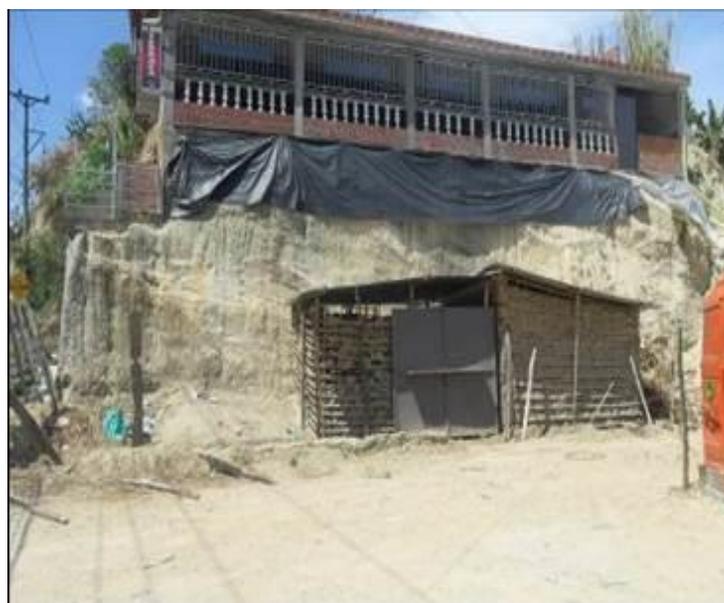
Foto 7 Corte inadecuado Barrio La Paz

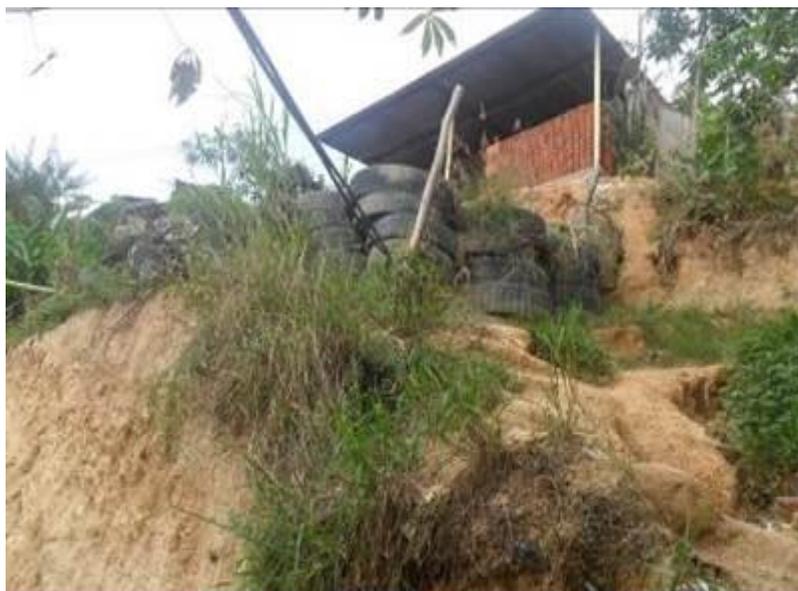
Foto 12. Descarga de aguas al talud barrio Colinas de la Provincia

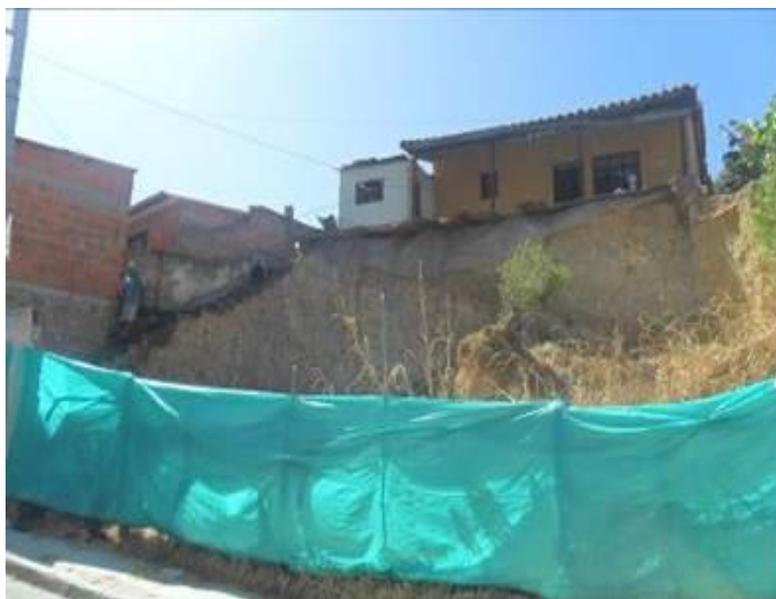
Foto 13. Deslizamiento barrio Camino Real

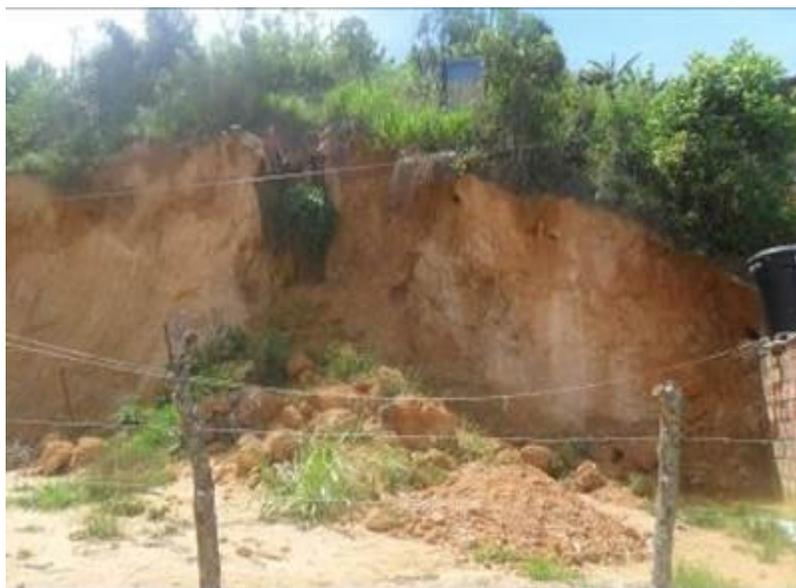
Foto 14. Deslizamiento barrio Colinas de la Esperanza

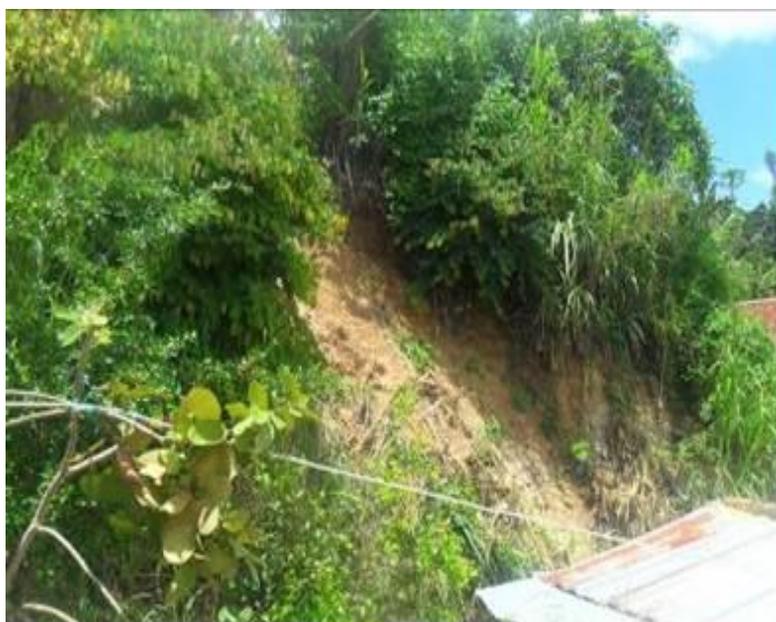
Foto 15. Deslizamiento barrio Galán

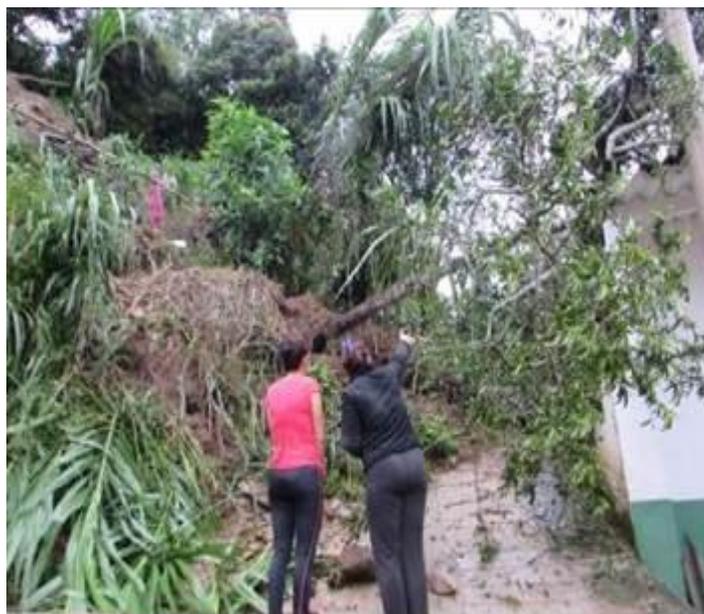
Foto 16. Deslizamiento barrio Olaya Herrera

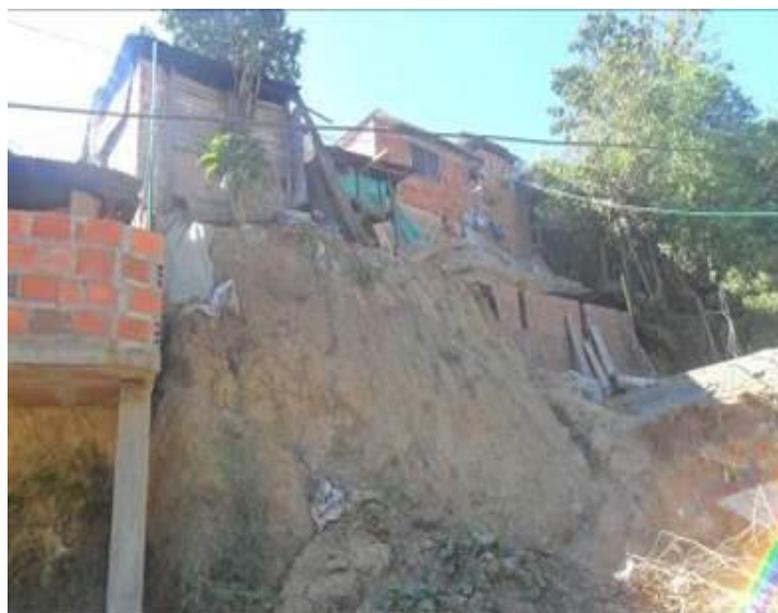
Foto 17. Deslizamiento barrio San Fermin

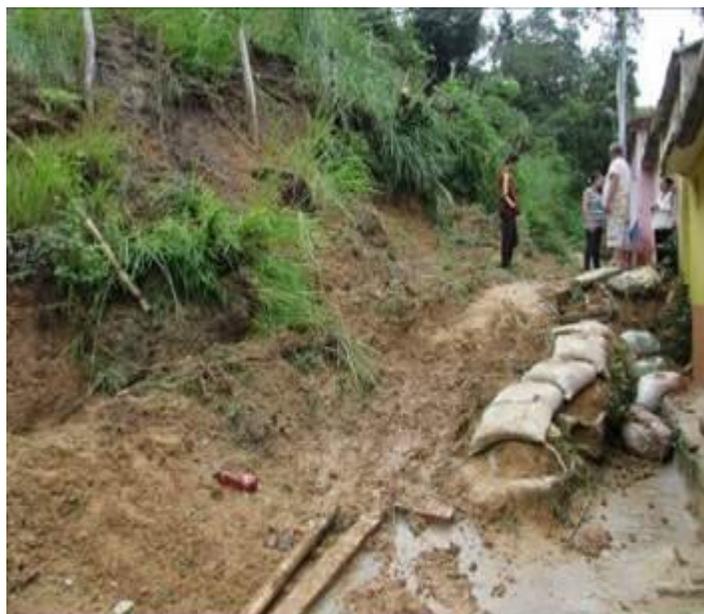
Foto 20. Deslizamientos barrio Olaya Herrera

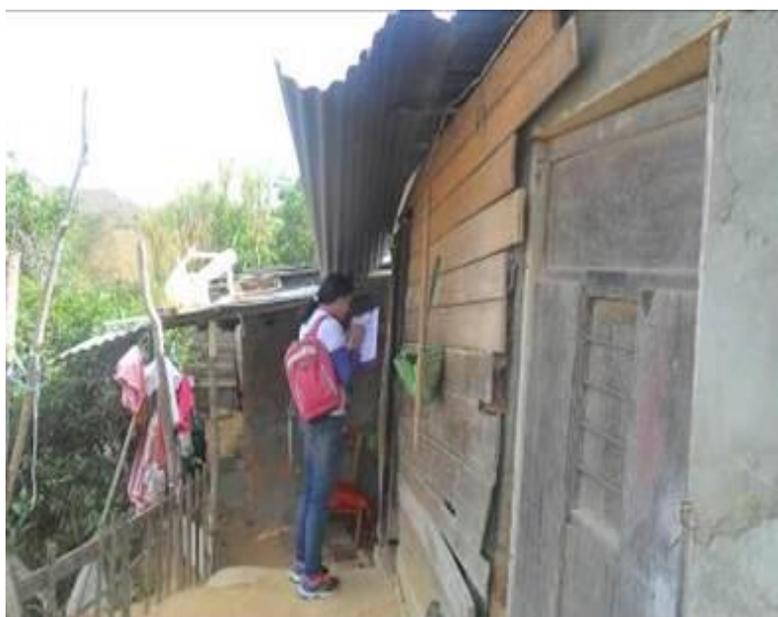
Foto 23. Deslizamiento barrio Colinas de la Provincia

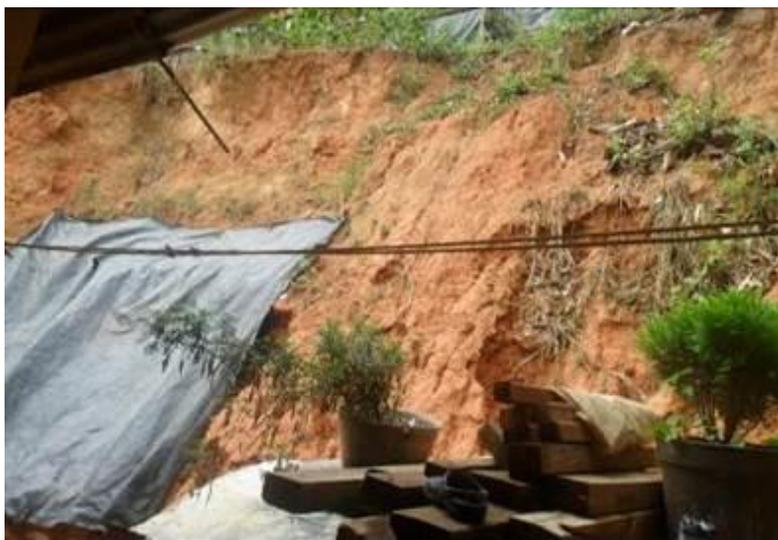
Foto 30. Formación de cárcavas barrio Colinas de la Provincia

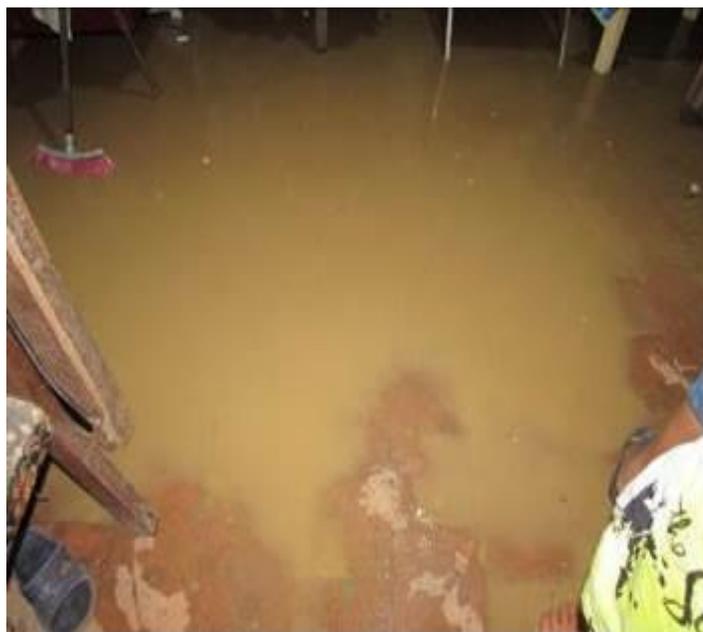
Foto 33. Inundaciones barrio Olaya Herrera

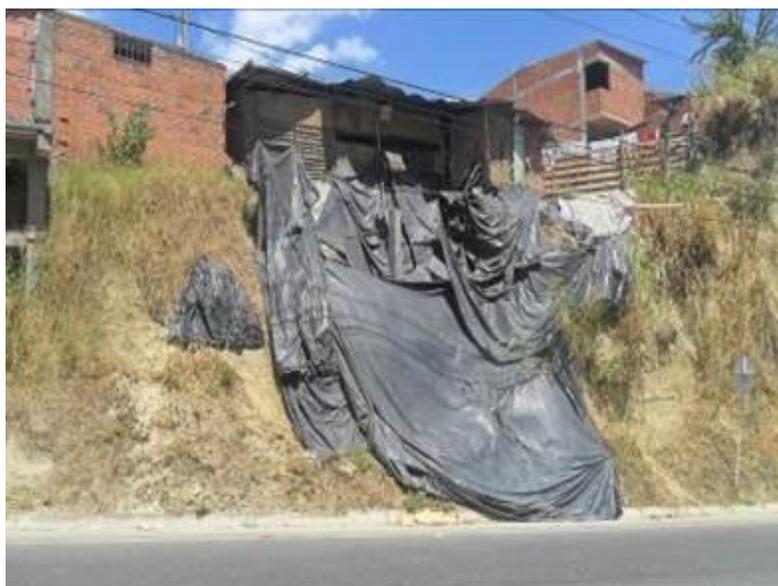
Foto 35. Ladera propensa a deslizamientos barrio La Paz

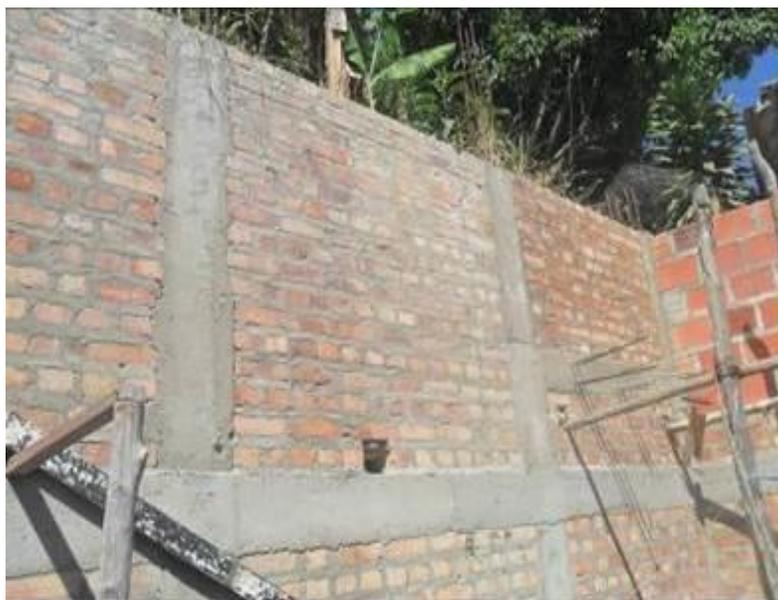
Foto 37. Muro para estabilización talud barrio Promesa de Dios

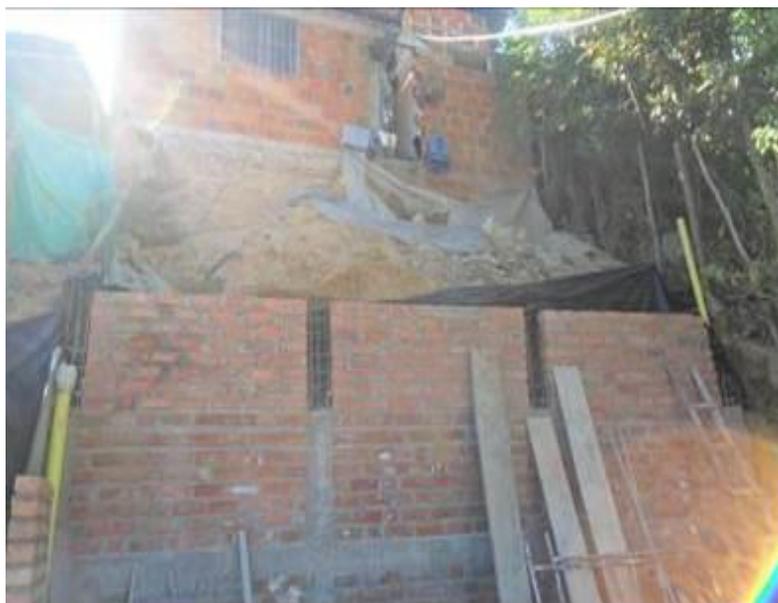
Foto 38. Muro contención para estabilización talud barrio San Fermín

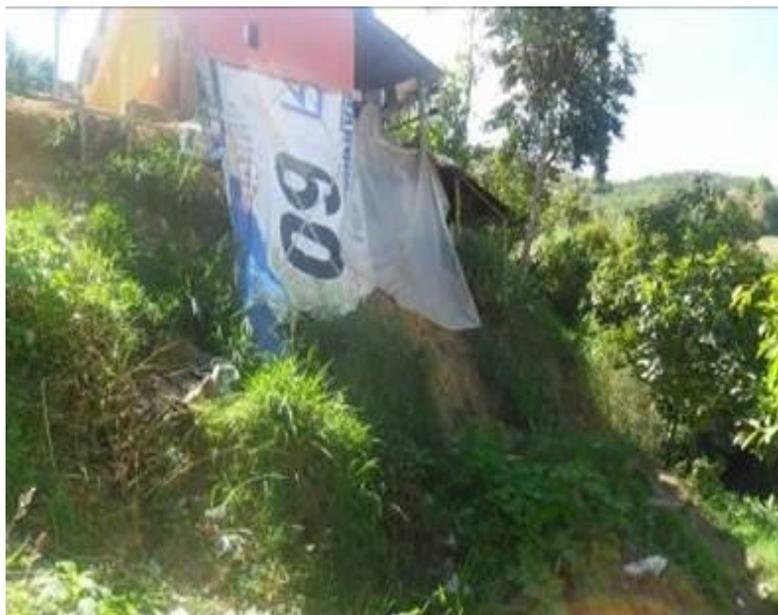
Foto 41. Vivienda en la corona del talud barrio Olaya Herrera

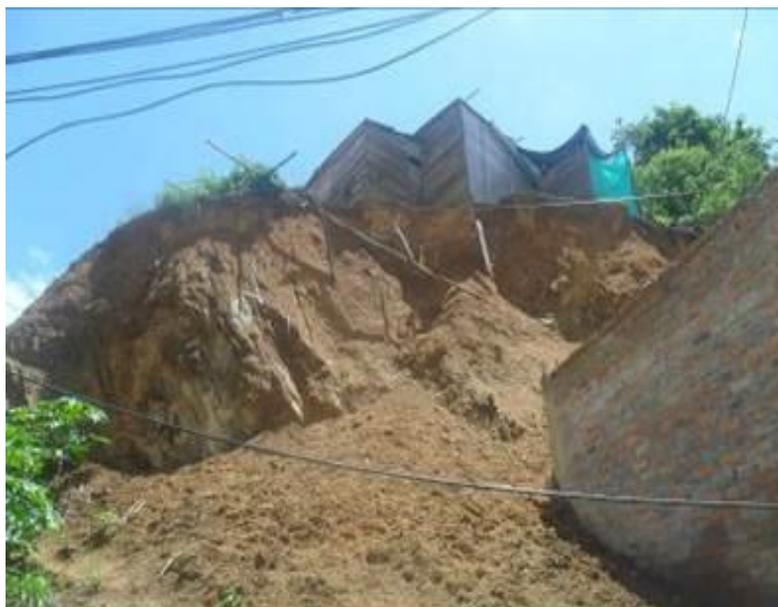
Foto 42. Vivienda en la corona del talud barrio Colinas de la Provincia
