**APOYO A LA SUPERVISIÓN TÉCNICA Y CONTROL DEL PROYECTO DE
MEJORAMIENTO DE LA VÍA ENTRE LOS MUNICIPIOS DE CORDOBA Y
ZAMBRANO EN EL DEPARTAMENTO DE BOLÍVAR CON LA EMPRESA
CONSINBE S.A.S**

Trabajo de grado modalidad de pasantías para obtener el título de Ingeniero Civil

Agosto de 2017

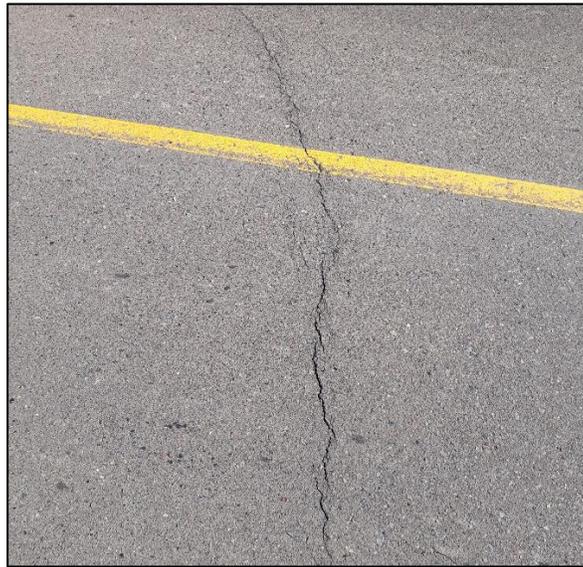
Fotografía. 6 Fisura transversal de severidad media

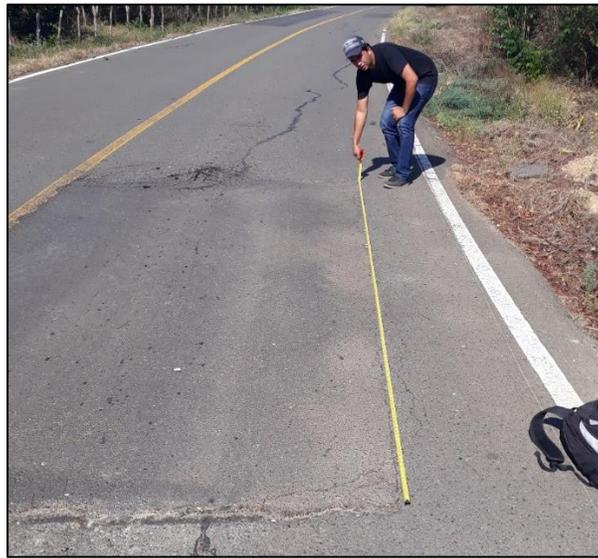
Fotografía. 8 parche de severidad media.

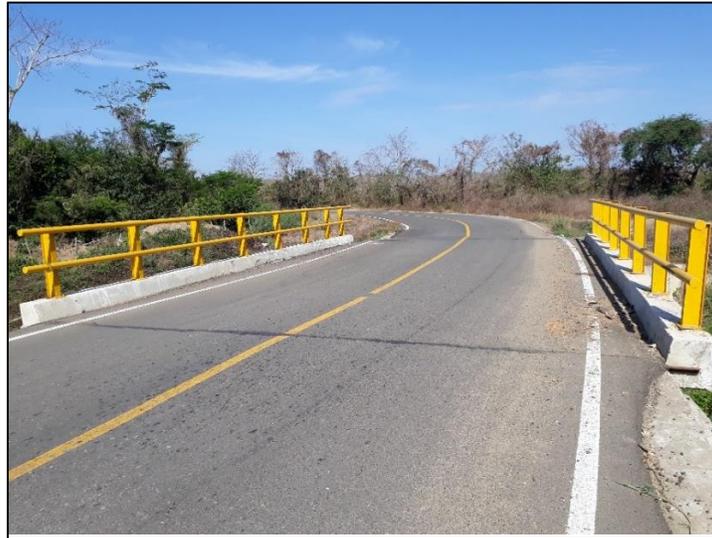
Como se observa en la fig. 10 la superficie del puente es en asfalto y se encuentra en buen estado, el puente no cuenta con señalización, las juntas de expansión se encuentran obstruidas por asfalto, no tiene iluminación, tiene bordillos con una sección de 0,30*0,30 mts.

Fotografía. 10 Superficie del puente “puente del siete”

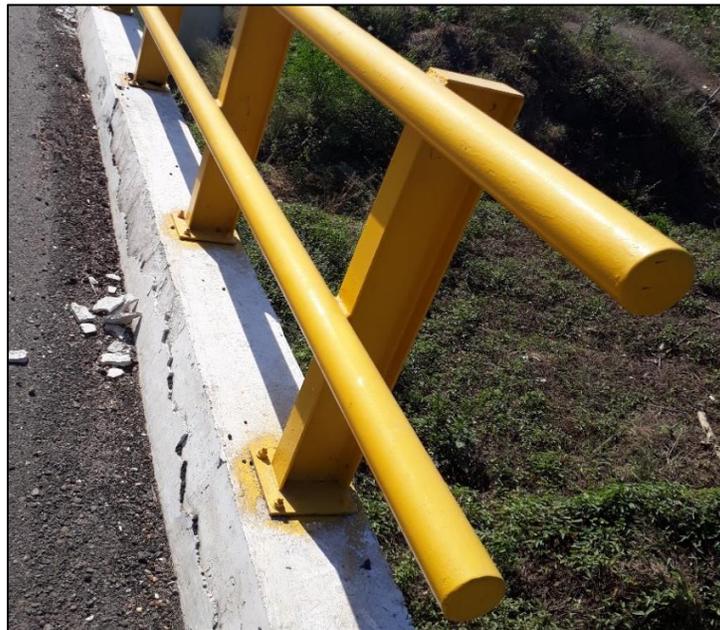
Fotografía. 11 Barandas y Bordillos

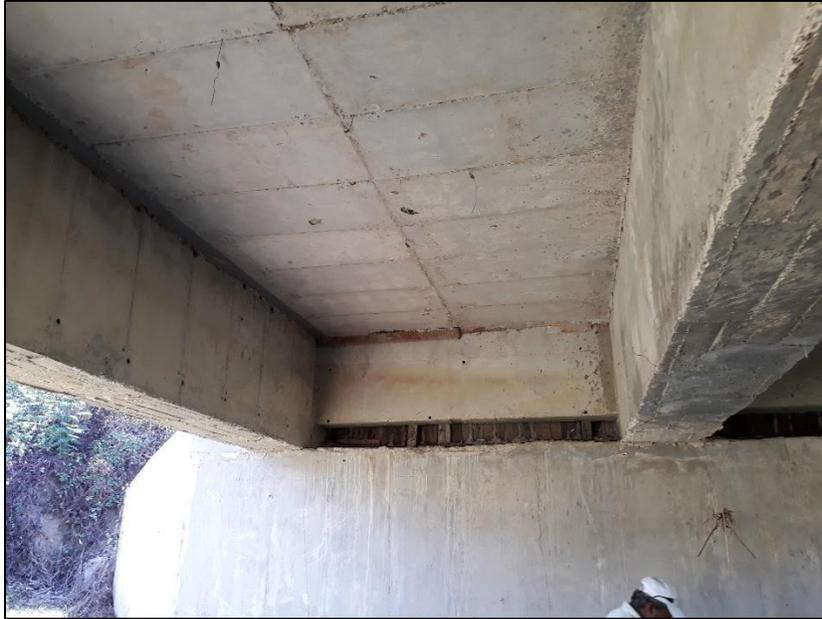
Las vigas, losa, estribos y aletas se encuentran en buen estado se evidenciaron algunos problemas de deformación de formaletas. En general el puente se encuentra en buen estado. Ver Apéndice C.

Fotografía. 12 vigas, losa y estribo

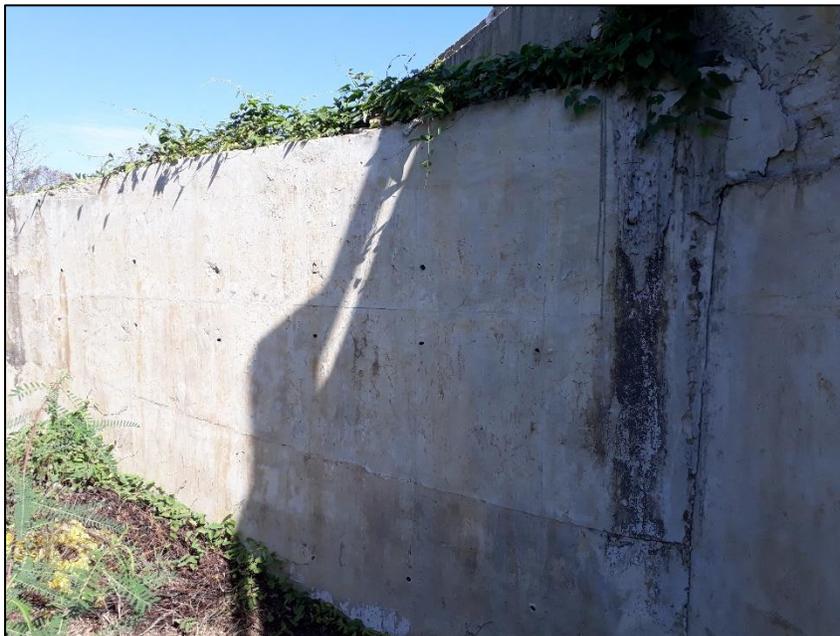
Fotografía. 13 aletas

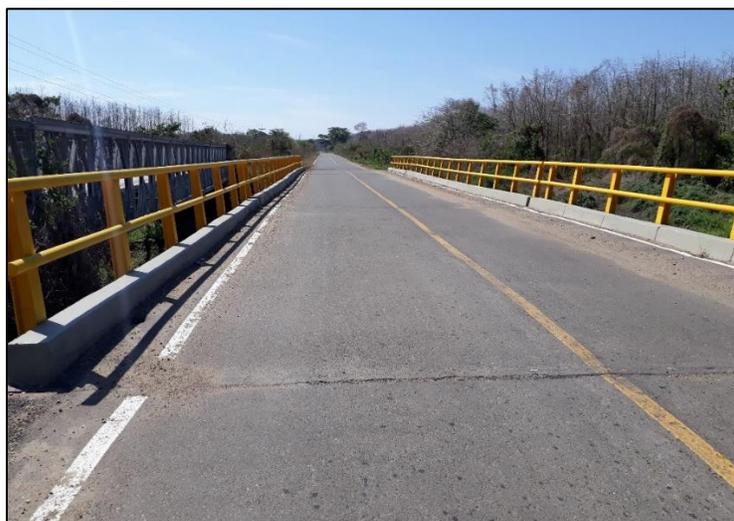
Fotografía. 14 calzada en asfalto, bordes y barandas

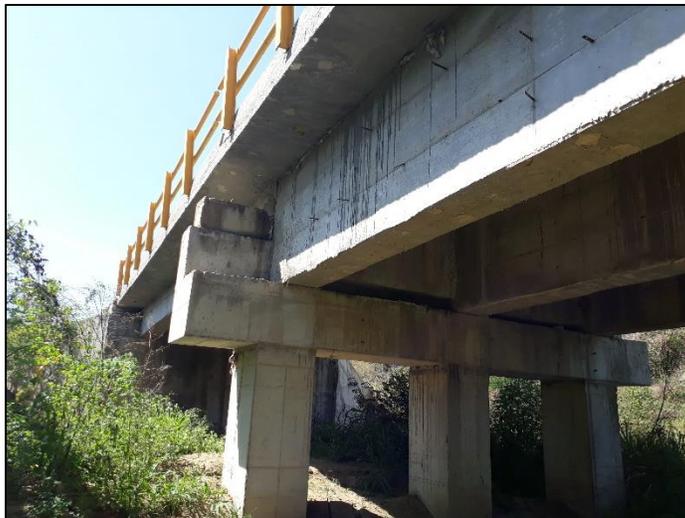
Fotografía. 19. Pilas en buen estado

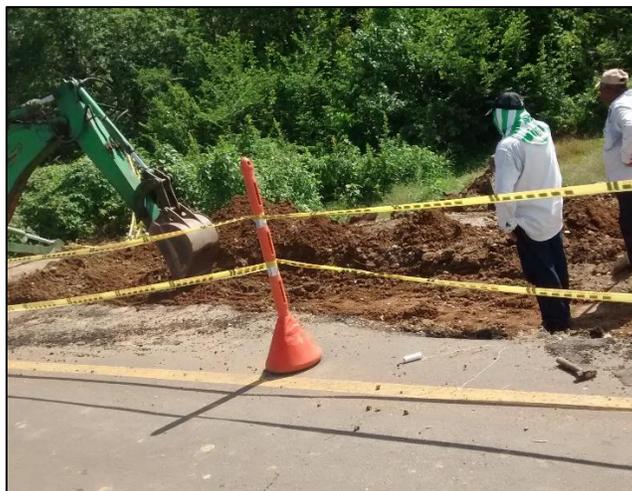
Fotografía. 21. Demolición de carpeta y excavación de material contaminado
Fuente: autor del proyecto

Se demolió la carpeta asfáltica donde se presentaba el hundimiento y se realizó una excavación de 0,40 mts de material contaminado. Luego se selló la superficie con el compactador para proteger de la lluvia.

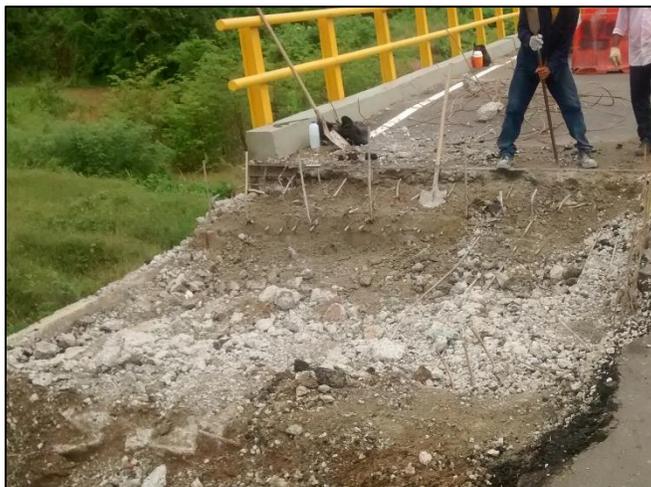
Fotografía. 22. Limpieza de losa de aproximación demolida

Se realizó limpieza de la losa demolida para realizar un relleno con suelo cemento y proteger de las lluvias para poder fundir la losa.

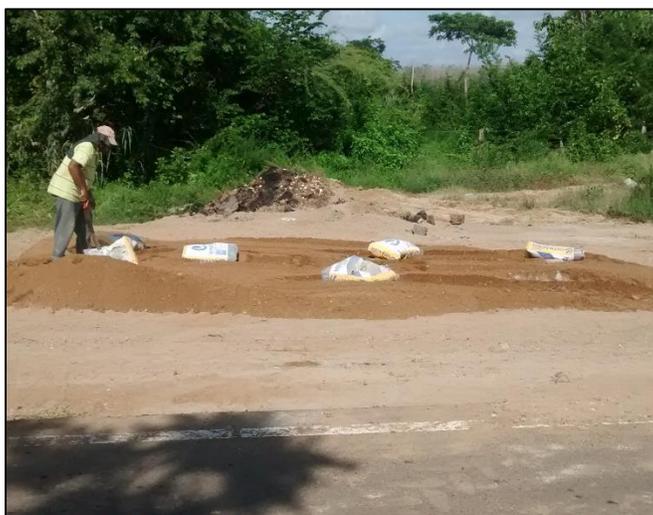
Fotografía. 23. Material húmedo extendido para mezclar con cemento

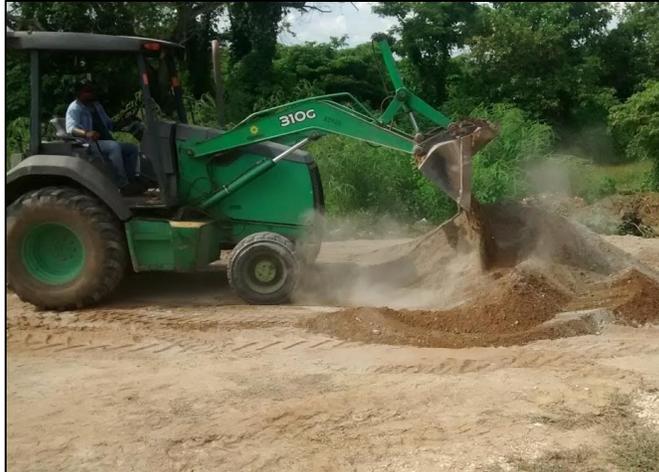
Fotografía. 24. Mezcla de material húmedo con cemento (suelo cemento)

Debido a que al realizar las excavaciones en los puntos afectados se encontró material muy contaminado se decidió hacer un mejoramiento con suelo cemento en todos los puntos a intervenir.

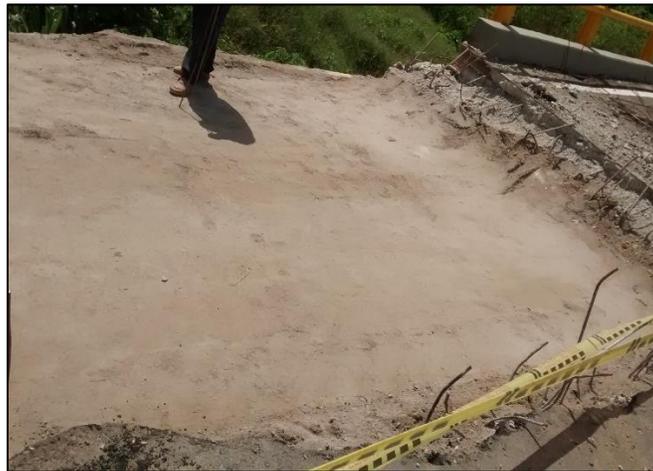
Fotografía. 25. superficie mejorada con suelo cemento

Después de siete días que el suelo cemento ya tiene resistencia se empieza a hacer la excavación para la viga y la nueva losa (ver fotografía 26).

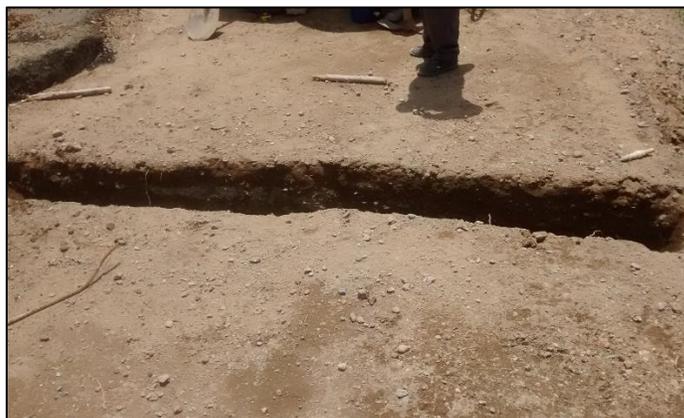
Fotografía. 26. Excavación para la viga de la losa de aproximación

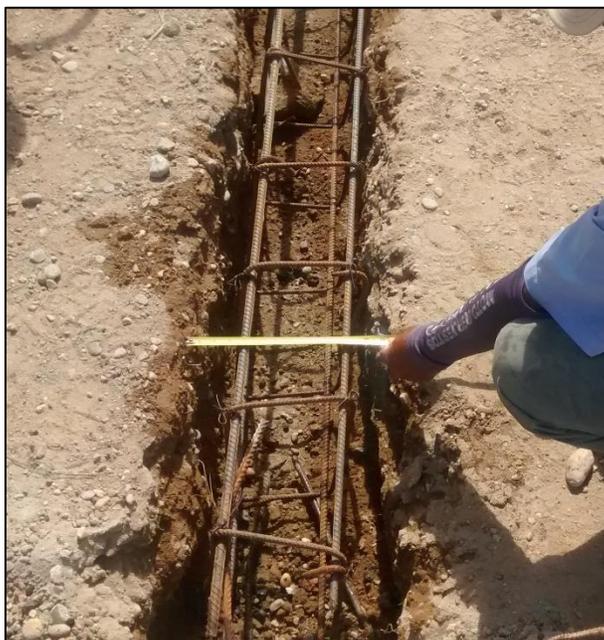
Fotografía. 27. Medida de viga lista para fundir

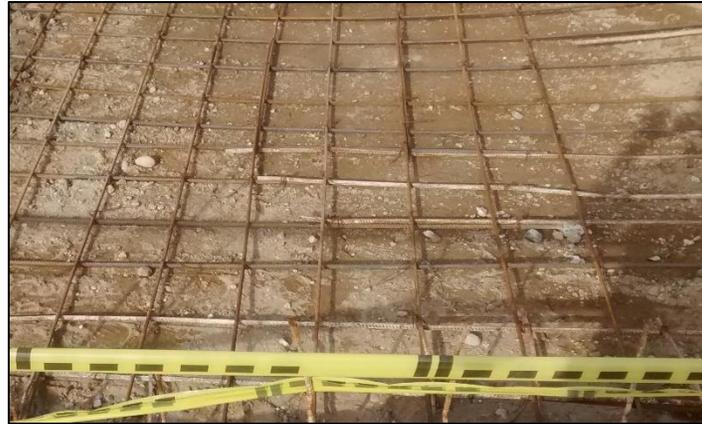
Fotografía. 28. Armado de losa de aproximación

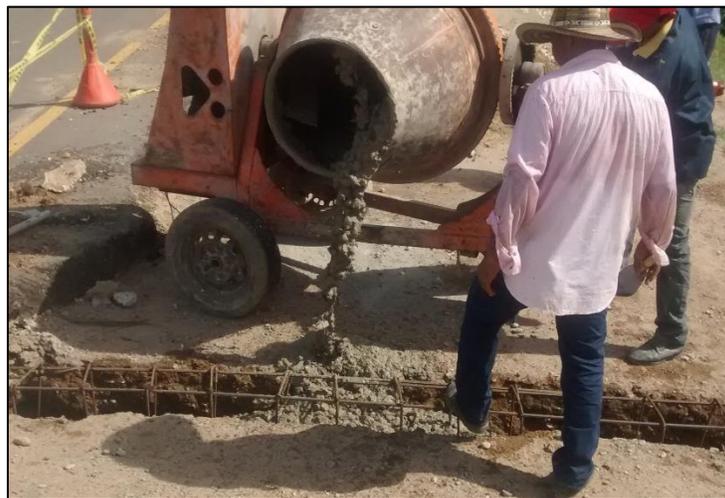
Fotografía. 29. Fundida de losa de aproximación

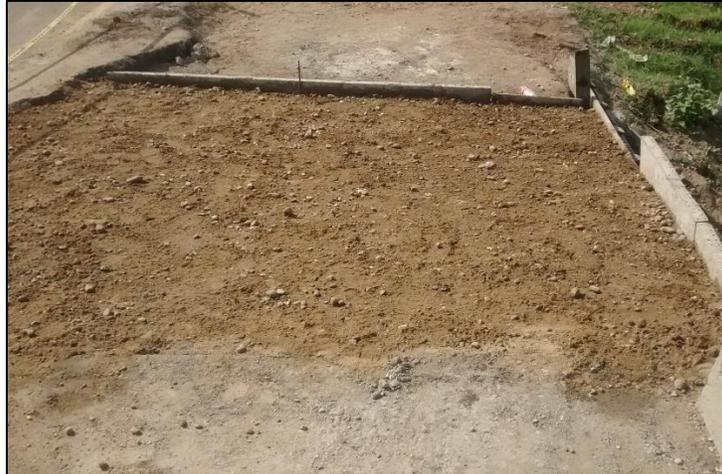
Fotografía. 30. Losa fundida con arena húmeda para el curado

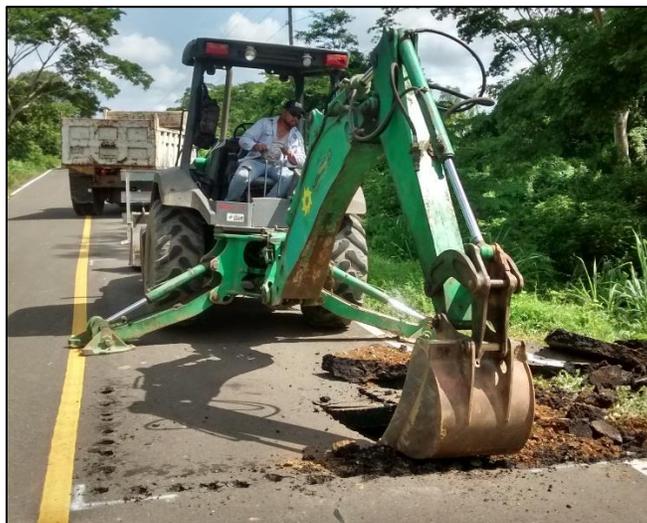
Fotografía. 31. Demolición de carpeta en punto que presenta hundimiento

A los puntos afectados debido a que al demoler el asfalto se observó material contaminado que probablemente se debe a una humedad excesiva debido a la falta de protección en los taludes, terraplenes y la falta de cunetas que la vía presenta o también que al momento de construcción de la vía se pudo haber utilizado un material con una plasticidad un poco más elevada de lo normal, esto llevo a tomar la decisión de retirar la cantidad necesaria de material para realizar un mejoramiento con suelo cemento y poder reparar de manera efectiva los daños que presenta la vía (ver fotografía 34).

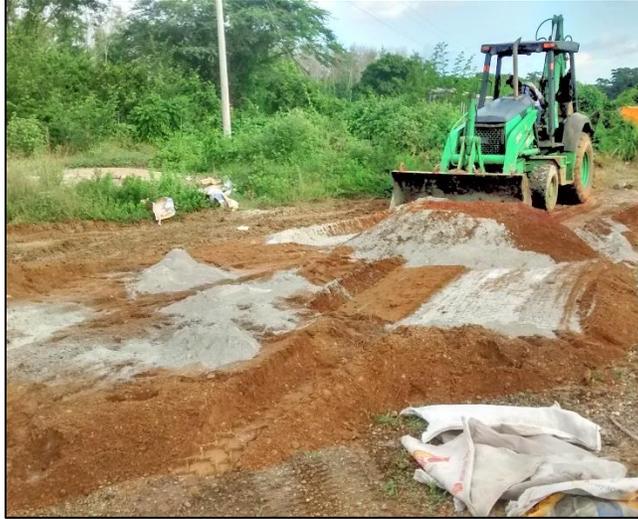
Fotografía. 35. Mezcla de material para suelo cemento

Para realizar la mezcla de suelo cemento se utilizaron 1.5 bultos de cemento de 50 kg por cada m³ de material de cantera a utilizar.

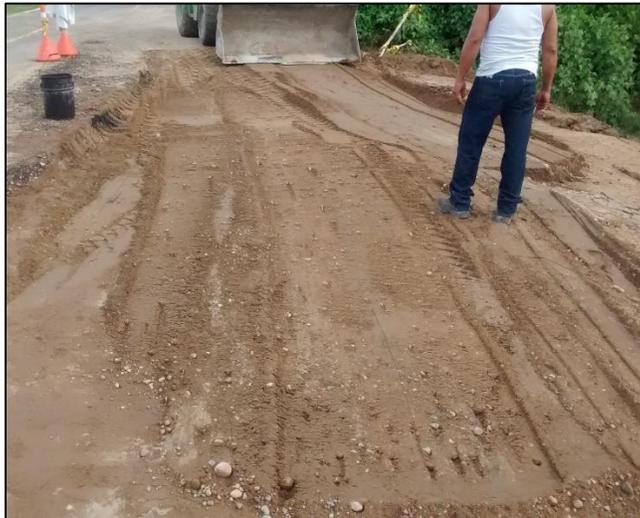
Fotografía. 36. Extendida de suelo cemento con ayuda de un retro cargador

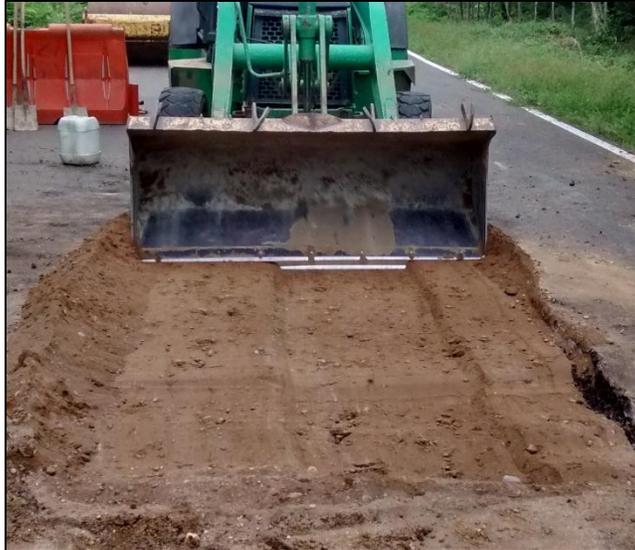
Fotografía. 37. Extendida de suelo cemento con retro cargador

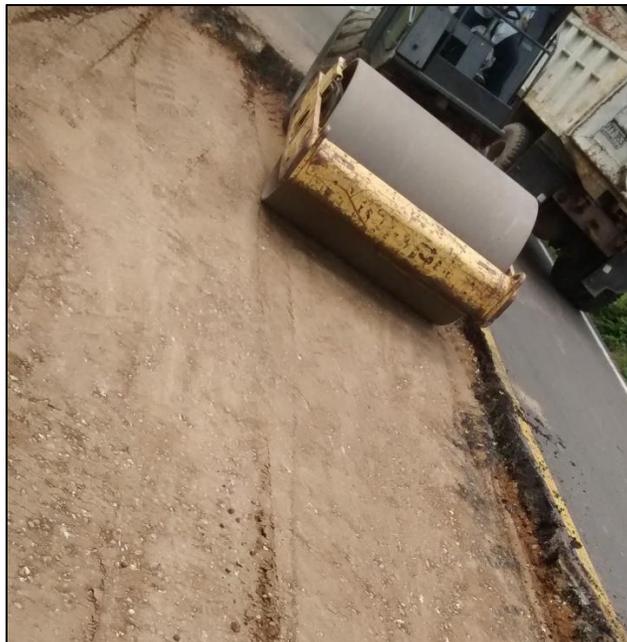
Fotografía. 38. Compactación de la superficie con suelo cemento

Debido al gran espesor de material que se retiró en algunos puntos, se extendió el suelo cemento por capas para dar una mejor compactación y posteriormente dejarlo un tiempo entre 5 y 7 días para que aumente su resistencia.

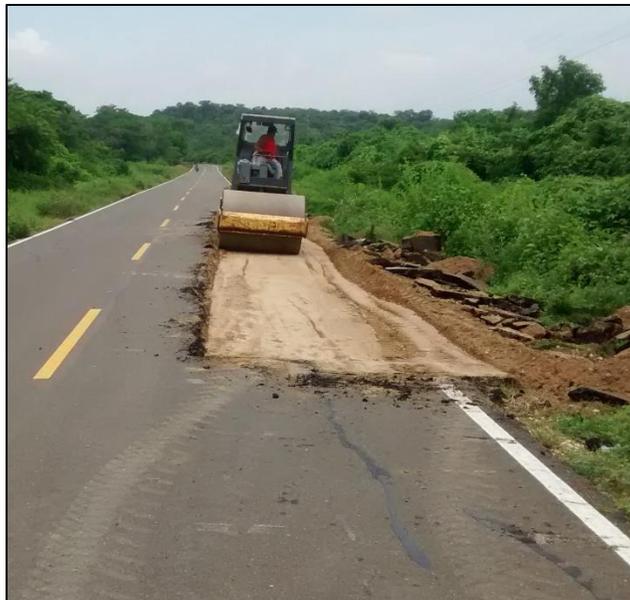
Fotografía. 39. Compactación de la superficie con suelo cemento

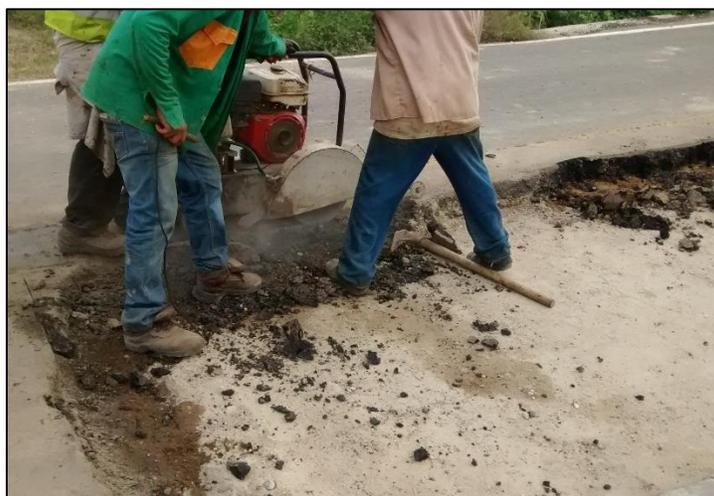
Fotografía. 40. Perfilada de bordes para echar asfalto (parqueo)

Se perfilaron los bordes de algunos parches debido a que la cortadora presento problemas con el motor y no se pudo seguir perfilando los bordes de los parches (ver fotografía 40).

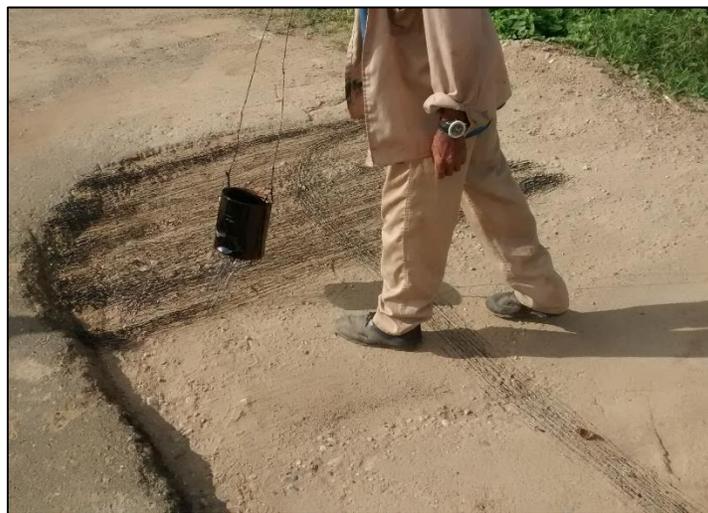
Fotografía. 41. Riego de liga para asfalto

Antes de echarle liga a los parches se realizo un barrido para dejar limpia toda la superficie luego se echa la liga y con ayuda de el retro cargador se echo el asfalto

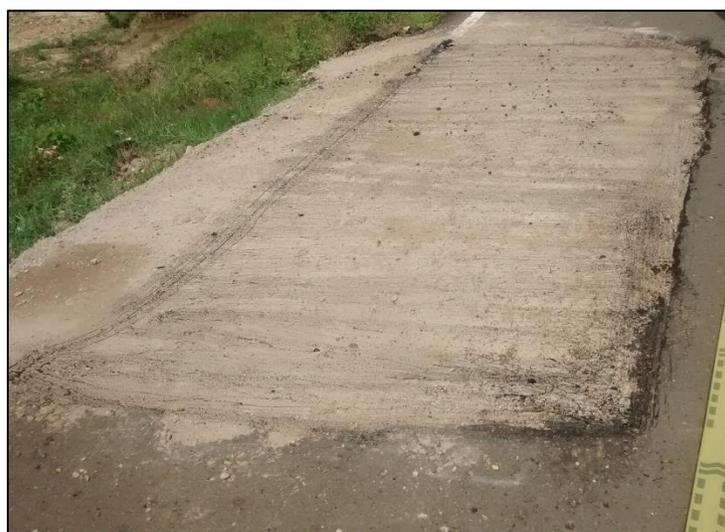
Fotografía. 42. Parche con liga listo para echar asfalto

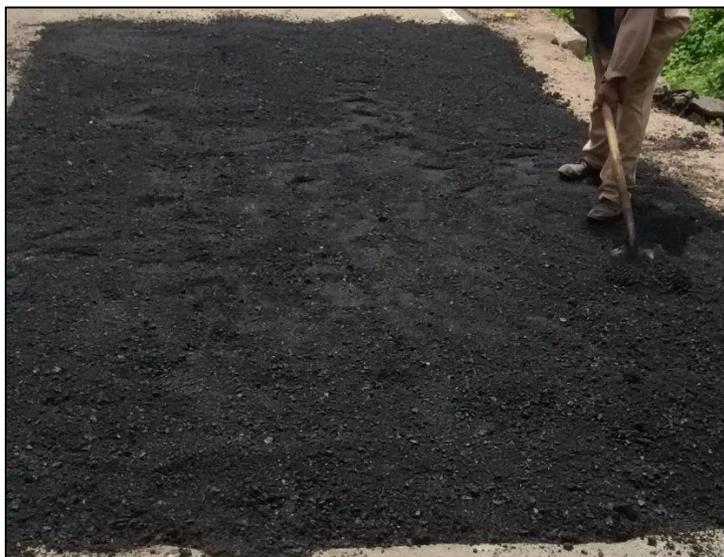
Fotografía. 43. Regando el asfalto en uno de los parches

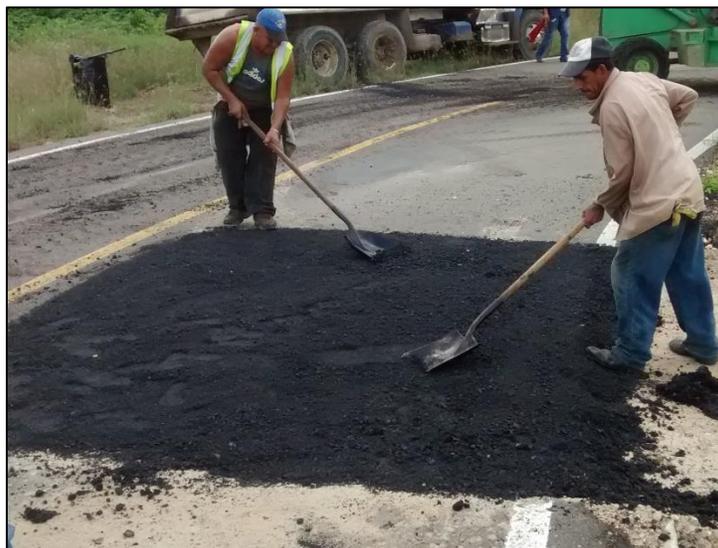
Fotografía. 44. Quitándole exceso de asfalto al parche

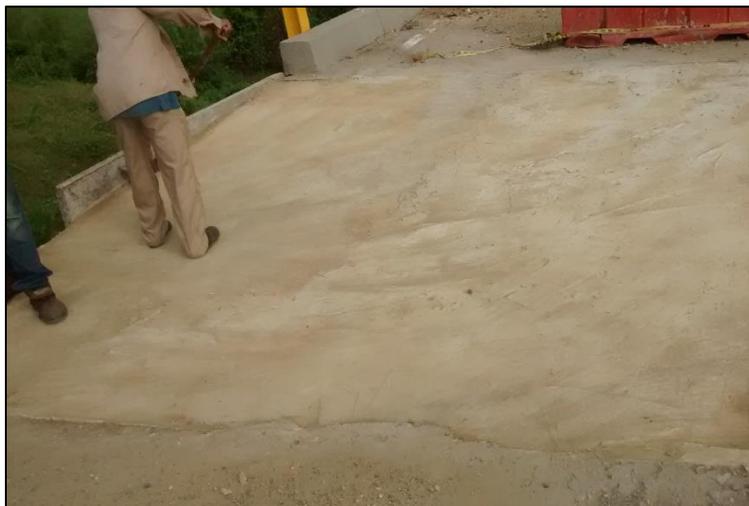
Fotografía. 45. Limpieza de losa de aproximación para el asfalto

Se realizó la limpieza de la losa de aproximación para echarle el asfalto y luego hacerle una nivelación para hacerle una pendiente adecuada a los vehículos que entran y salen del puente (ver fotografía 45).

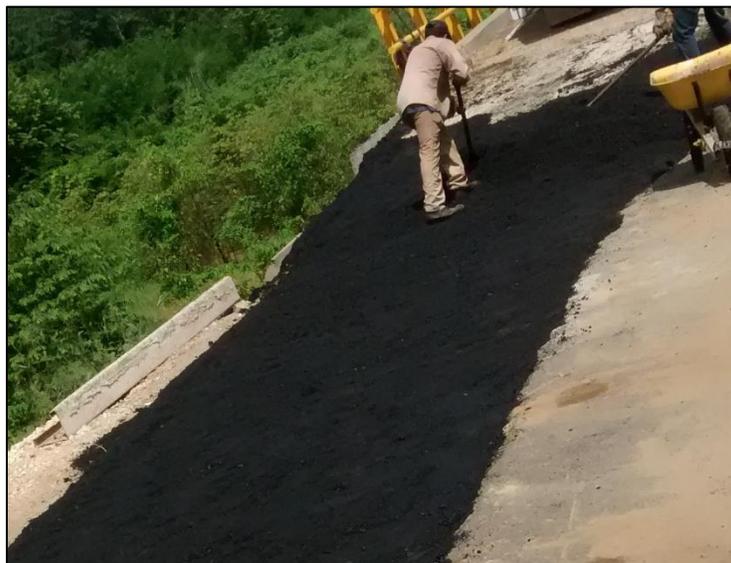
Fotografía. 46. Extensión de asfalto sobre la losa de aproximación y hundimiento

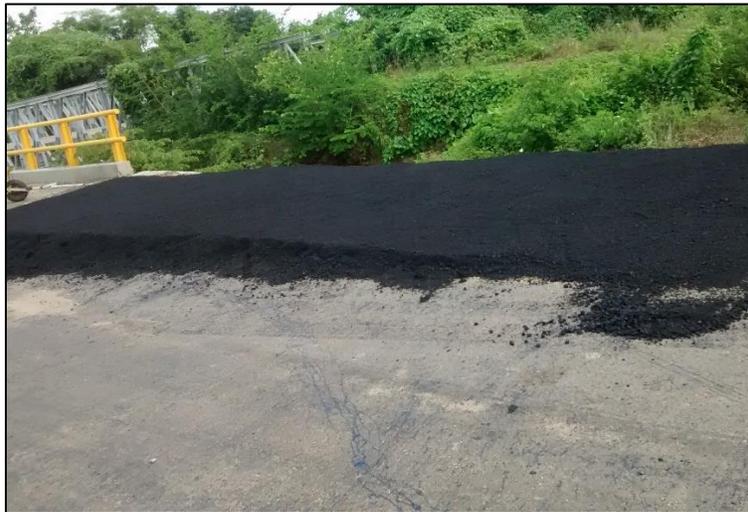
Fotografía. 47. Compactación de asfalto sobre el hundimiento

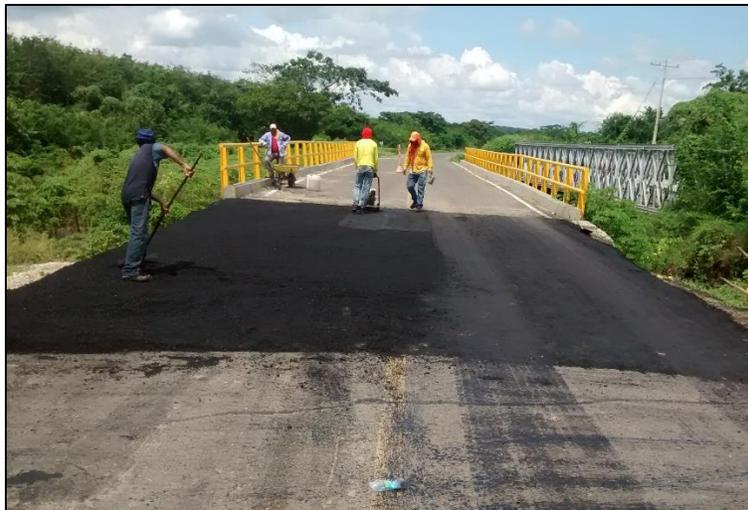
Fotografía. 48. renivelación de un carril de la losa de aproximación

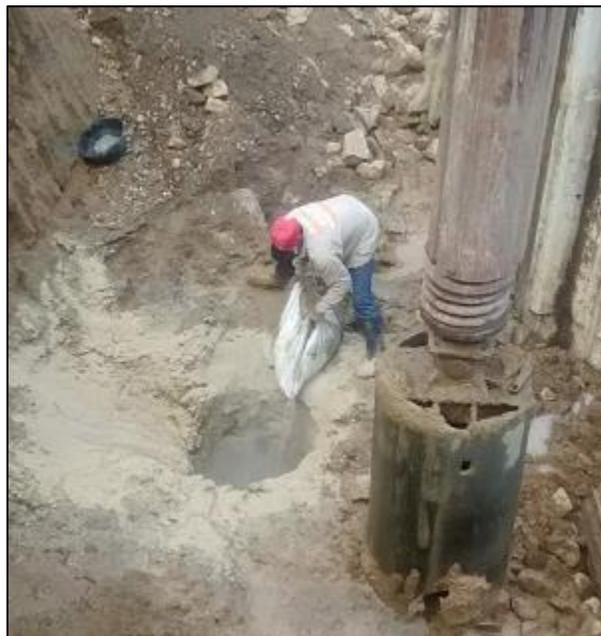
Fotografía. 55. Aplicación de bentonita

En los últimos dos pilotes se presentaron problemas de derrumbes internos, para evitar estos derrumbes se utilizó la bentonita, ésta al entrar en contacto con el agua forma un lodo llamado lodo bentonítico que al cubrir las paredes de la perforación nos ayuda a reducir los derrumbes internos (ver fotografía 55) y (ver fotografía 56)

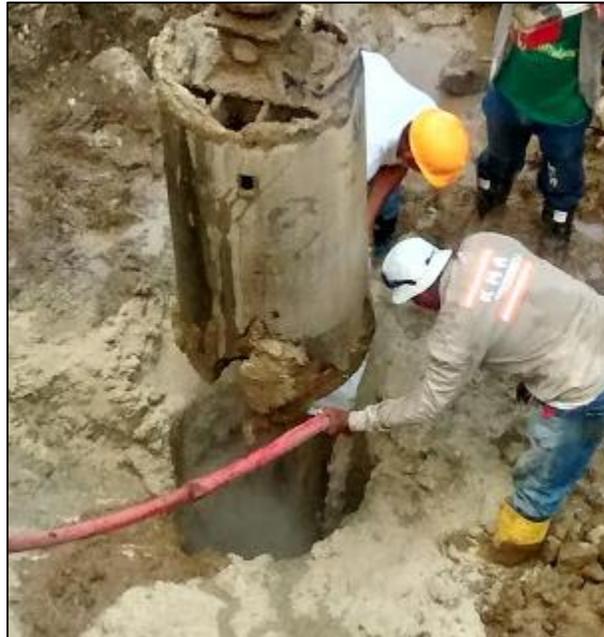
Fotografía. 56. Aplicación de agua para formar el lodo bentonítico
