APOYO COMO AUXILIAR DE INGENIERIA EN LA ADMINISTRACIÓN VIAL DE  
LAS CARRETERAS NACIONALES 7007,7008 Y 70NS01 DEL INSTITUTO NACIONAL DE  
VIAS DIRECCIÓN TERRITORIAL OCAÑA

WILSON EMILIO CASTILLA QUINTERO

Trabajo de grado presentado para optar el título de Ingeniero Civil

Diciembre de 2017

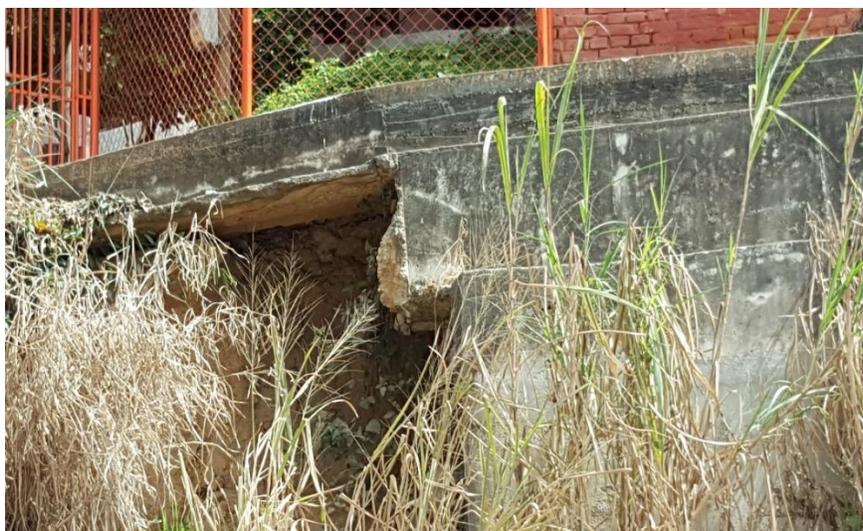
Anteriormente el talud fue estabilizado con muro de contención en gaviones revestidos en concreto, pero debido a la instalación de tuberías de agua potable en la parte superior del mismo (Ver figura 18) e infiltración de aguas por escorrentía superficial provocó un fallo en la estructura y posterior colapso de la misma como se observan en las figuras 19 y 20. Dichos eventos ocasionaron socavación y erosión interna en el talud.

Figura 19. Colapso del Muro en Gaviones existente PR 52+597 Ruta 7008

Debido a la problemática existente, la administración vial con aprobación del Instituto Nacional de Vías Territorial Ocaña y en conjunto con el Consorcio Zona Norte 2017, encargado de la atención a obras de emergencia, se vieron en la necesidad de realizar una reparación mediante submuración del muro en gaviones existente. Este mejoramiento se efectuó a través de la instalación de muros en Gaviones con piedra y malla de alambre de acero entrelazado. En el [Apéndice B](#), se encuentran los planos arquitectónicos y secciones transversales realizados para la intervención del sitio crítico, así como los datos registrados en visita técnica de campo. El detalle en planta del talud se observa en la figura 21 y 22, que contiene las mediciones geométricas obtenidas y el número total de gaviones instalados.

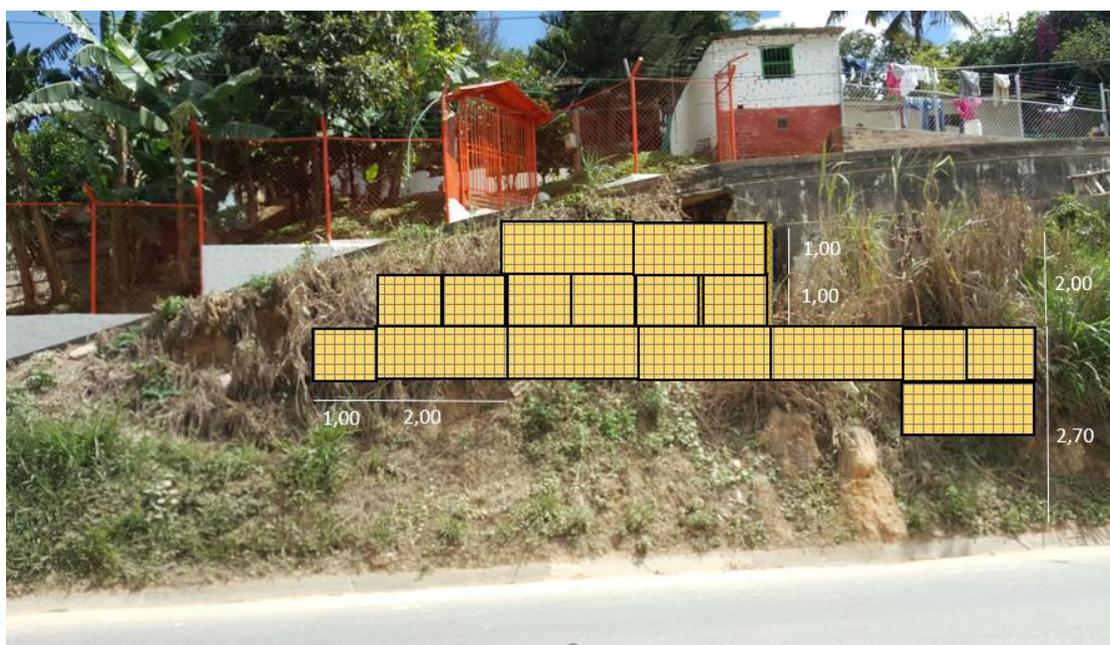
Figura 22. Dimensiones y colocación de muros en gaviones rellenos de piedra rejoneada

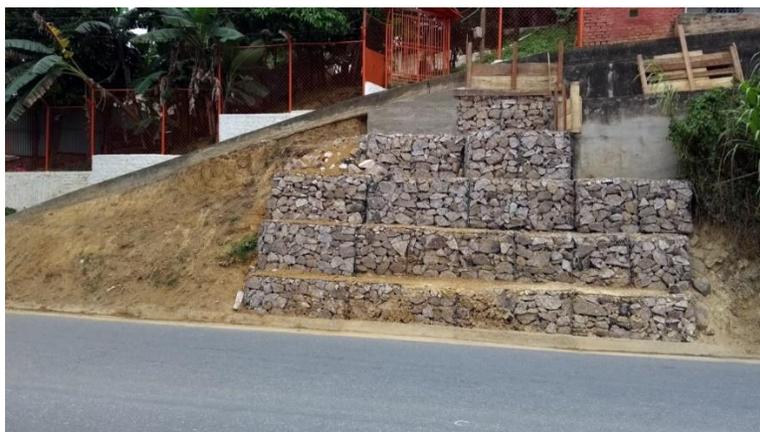
Figura 32. Mejoramiento mediante Submuración de muro de contención en gaviones PR 52+597

En todo momento se garantizó que el enrejado quedara a 90° con el fin de que las canastas no perdieran su forma geométrica. De esta manera se obtiene la estabilización adecuada en el talud mediante submuración de muro contención en gaviones (ver figura 32 y 33).

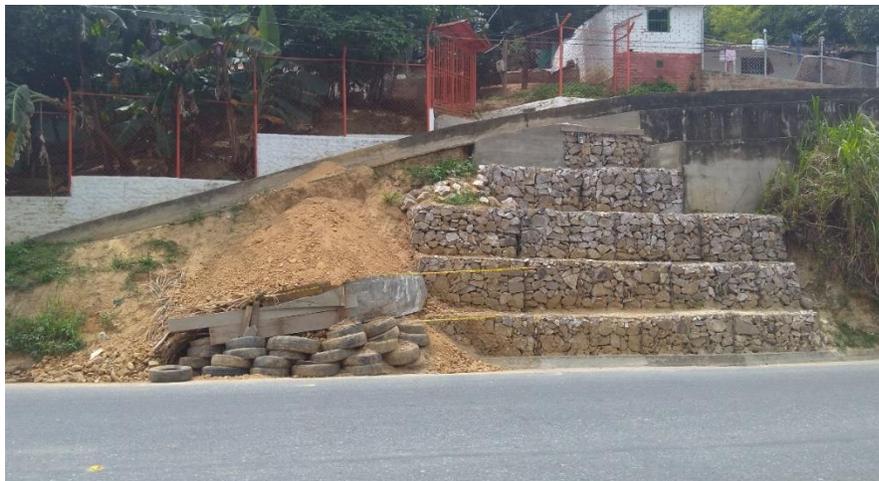
Figura 33. Estabilización de talud mediante instalación de muros en gaviones del PR 52+597 Ruta 7008.

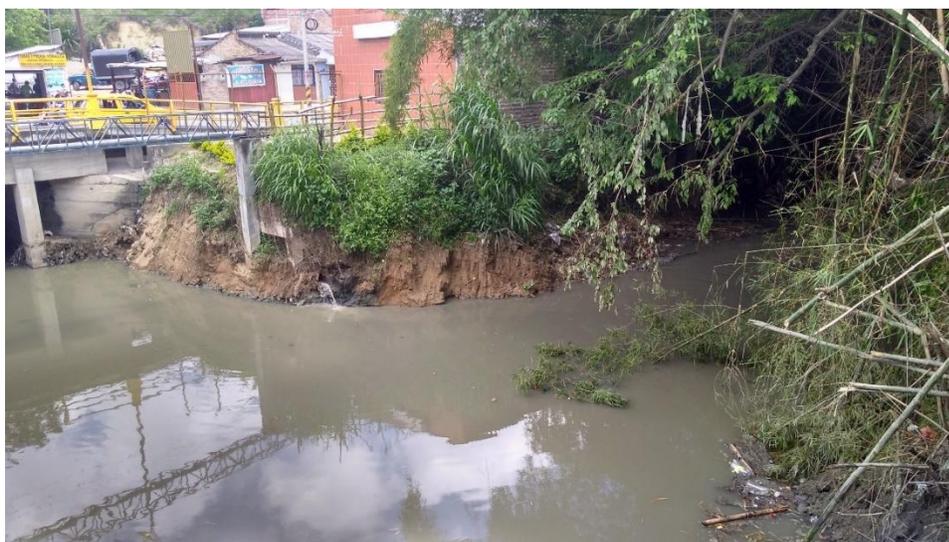
*3.1.2.1.2 Limpieza de Obra: Puente “La Gloria” ubicado en el PR 49+000 de la Ruta 7007 Aguaclara-Ocaña.* Este puente está ubicado sobre la vía nacional que a su vez atraviesa el casco urbano del municipio de Ocaña, Norte de Santander. Actualmente se encuentra en funcionamiento, pero catalogado por el INVIAS como obra crítica la cual requiere de atención inmediata debido a las fallas y el deterioro estructural que presenta. Como función de la administración vial, se aprobó la limpieza de cobertura vegetal y material residual que generaba sedimentación en el flujo hidráulico del Rio Tejo (ver figuras 34 y 35). Se ejecutaron actividades de mantenimiento periódico tales como:

Figura 35. Sedimentación y cobertura vegetal del Rio Tejo PR 49+000 Ruta 7008.

Se empleo, durante la ejecucion del mantenimiento realizado a la estructura, una retroexcavadora Hitachi Zaxis 200Lc, la cual realizo labores de excavaciones y remocion de material sedimentante.

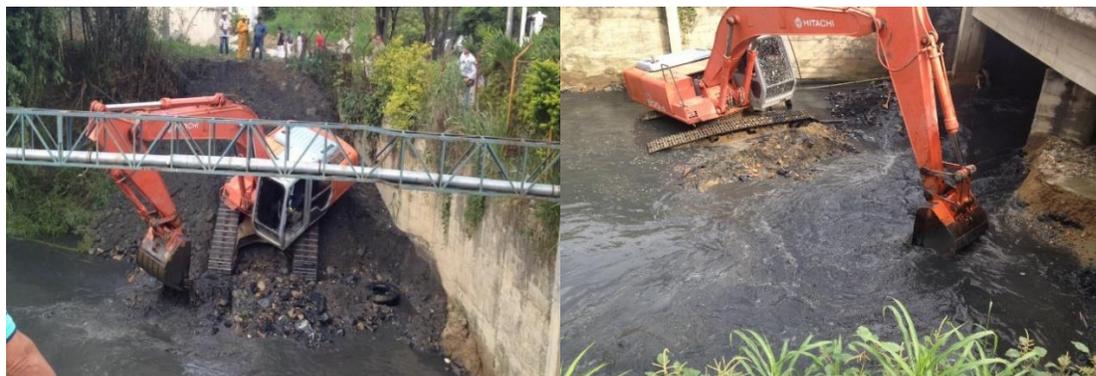
Figura 36. Excavaciones en material común y remoción de sedimentos Puesto la Gloria PR 49+000.

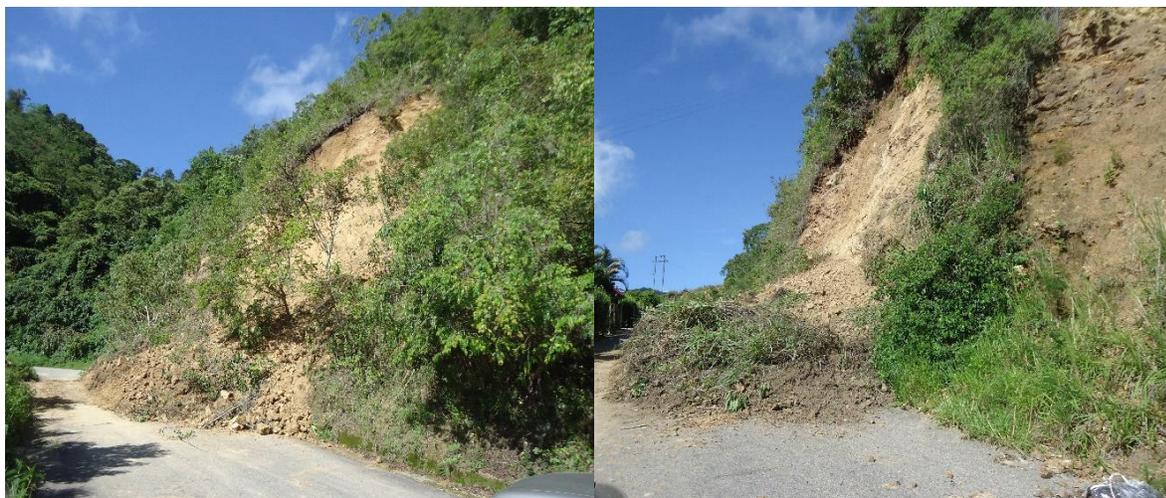
Figura 41. Inspección de Derrumbes vía Santuario Agua de la Virgen, Ocaña N.S.

Se ejecutaron actividades para la remoción y el transporte de material ocasionado por derrumbes (ver figuras 41,42,43 y 44) en la Red Terciaria Ocaña-Limites-Morrinson, vía que conduce del municipio de Ocaña, Norte de Santander al Santuario Agua de la Virgen y demás corregimientos aledaños. Como función asignada se realizó la inspección ocular a ciertos eventos y de esta manera registrar los derrumbes existentes a causa de la ola invernal que azoto a dicha región. Como se observa en la Tabla 5 Se consignó en un formato la identificación de cada derrumbe con su respectivo abscisado y ubicación, determinando aproximadamente un posible volumen para la posterior evacuación y transporte de los mismos.

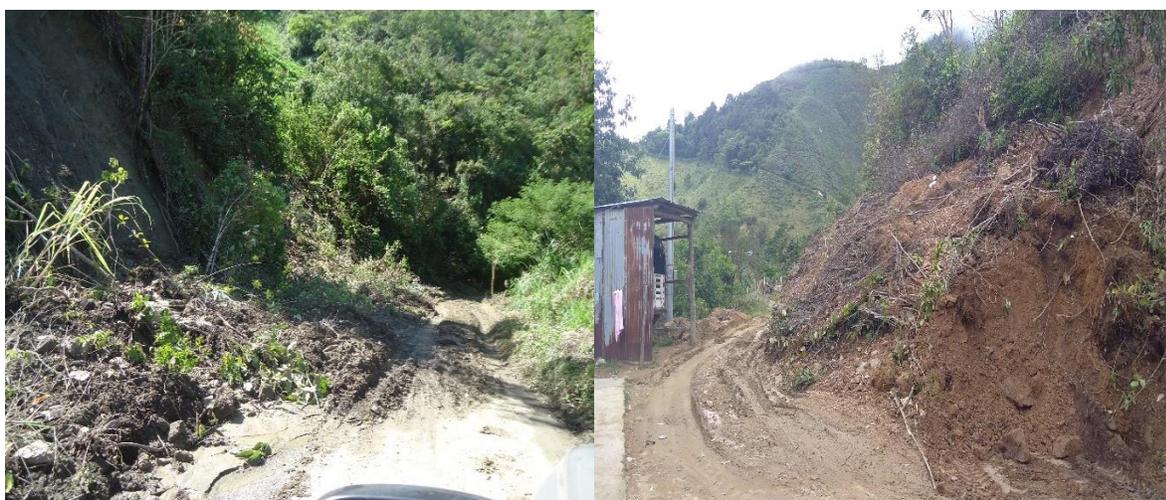
Figura 42. Inspección de Derrumbes vía Vereda La Samaritana, Ocaña N.S.

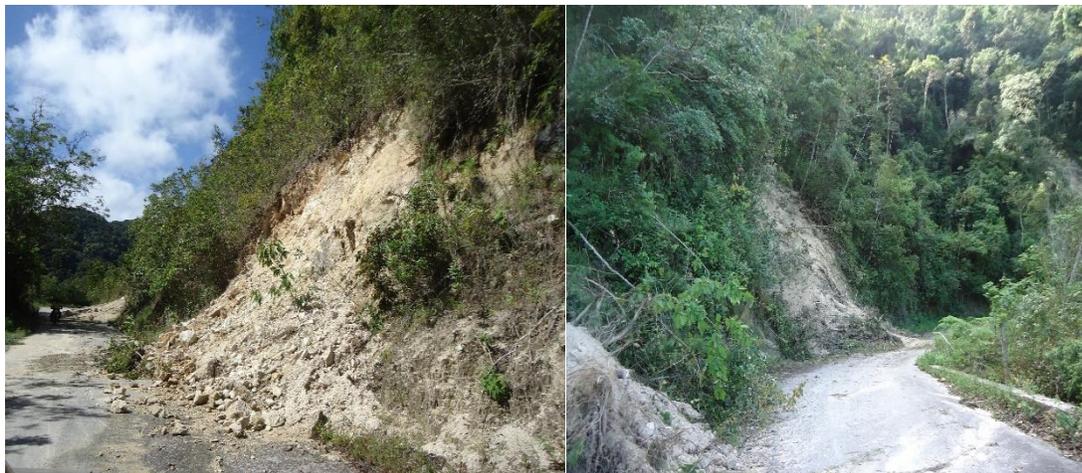
Figura 43. Inspección de Derrumbes vía Corregimiento los Ángeles, Cesar.

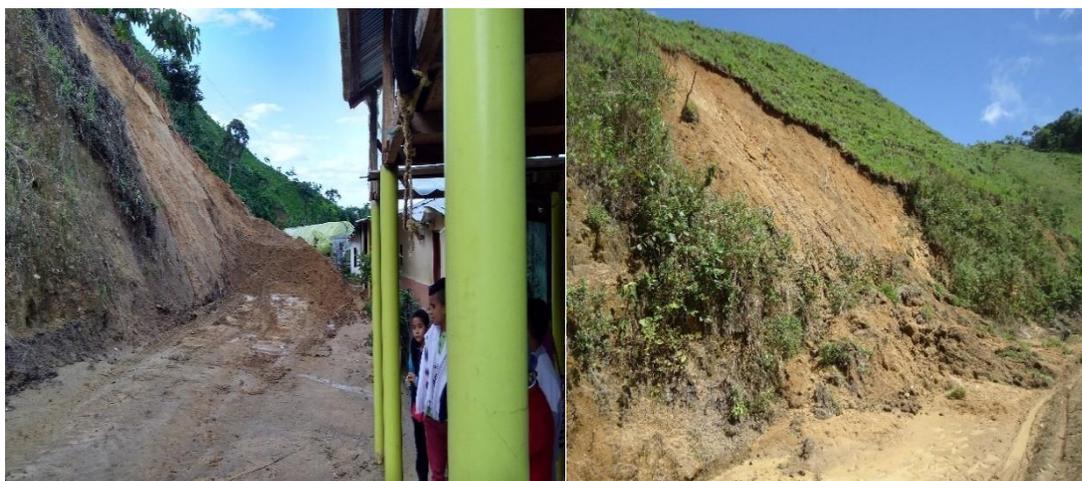
Figura 44. Inspección de Derrumbes vía Cerrada Corregimiento los Ángeles, Cesar.

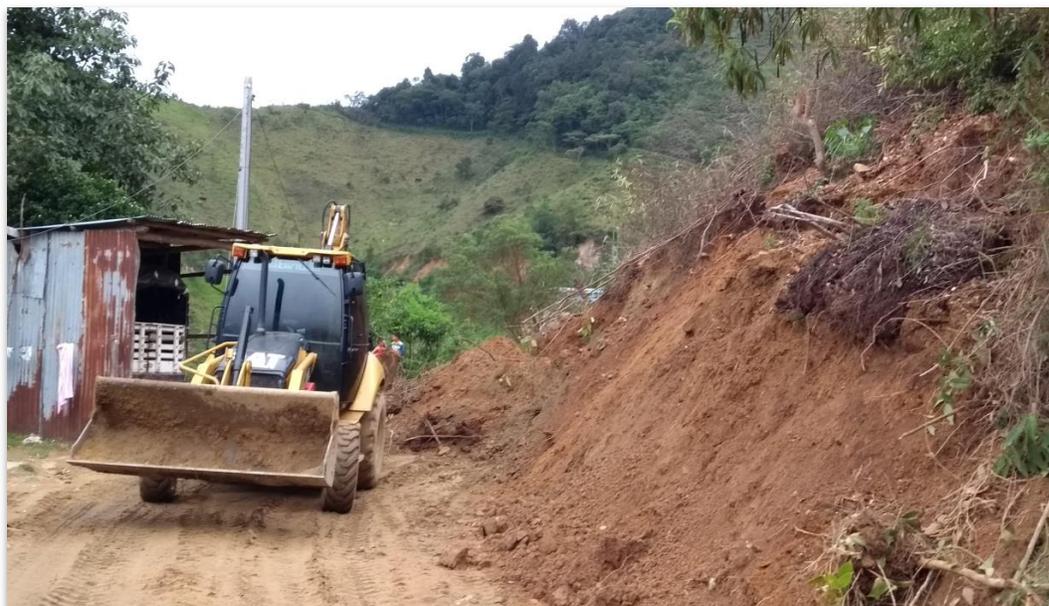
Figura 46. Remoción de Derrumbes en el PR 19+0900 Carretera Ocaña- Limites-Morrinson

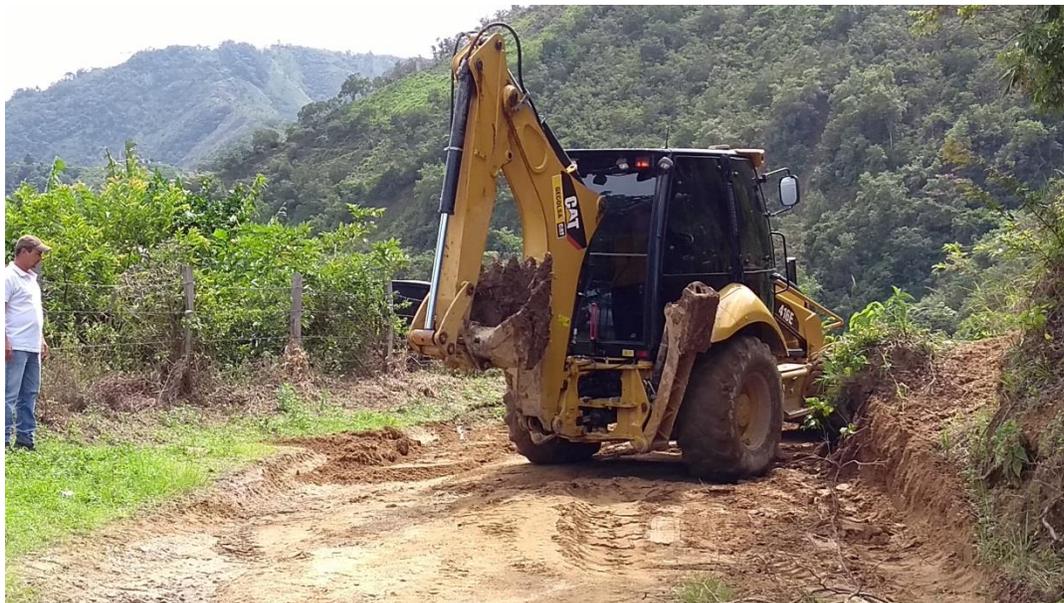
Figura 47. Remoción de Derrumbes en el PR 25+0150 Carretera Ocaña- Límites-Morrinson

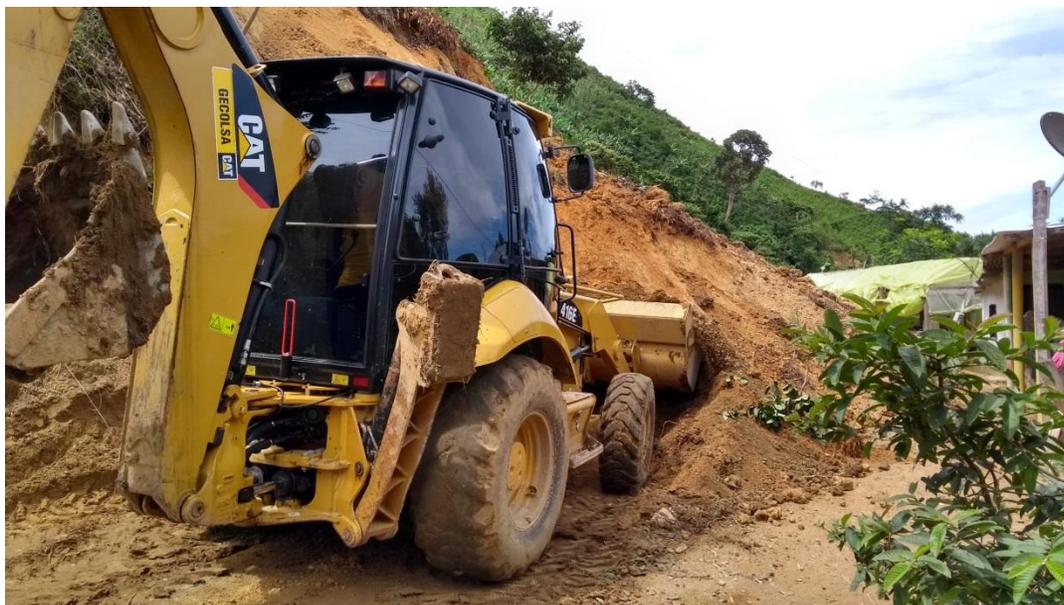
Figura 49. Remoción de Derrumbes en el PR 25+0000 Carretera Ocaña- Limites-Morrinson

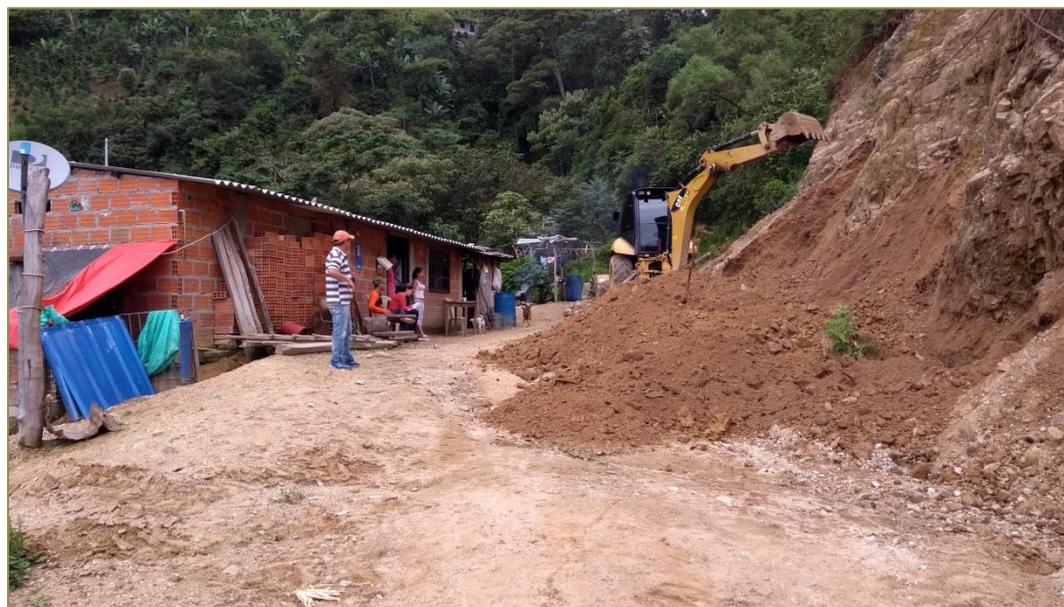
Figura 50. Remoción de Derrumbes en el PR 27+0650 Ocaña- Limites-Morrinson

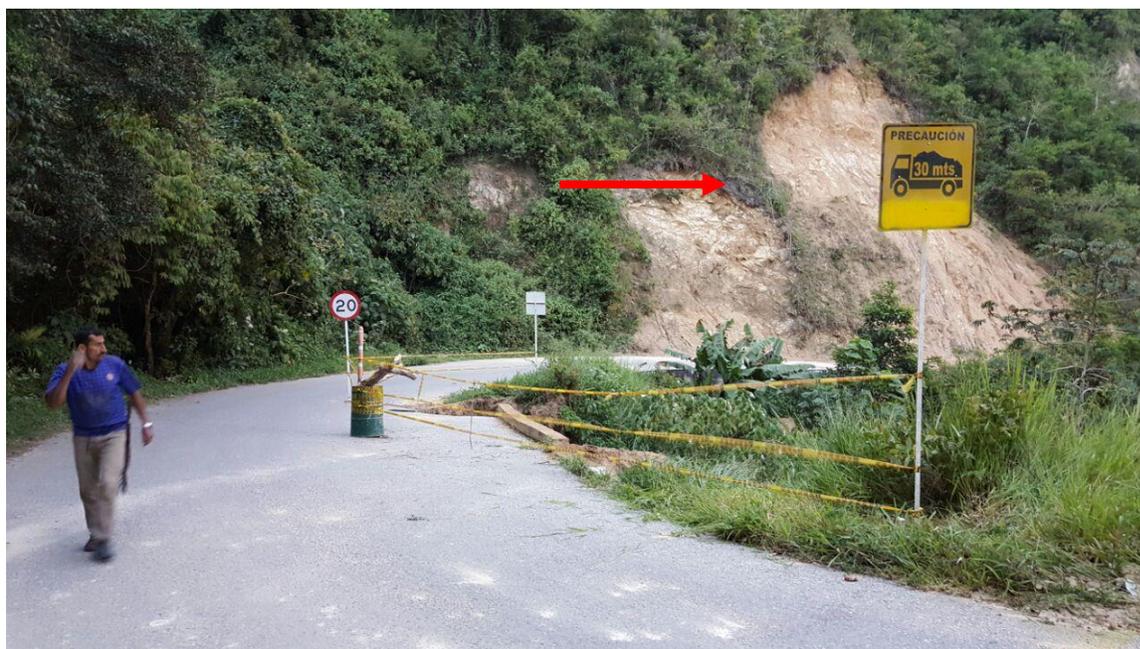
La causa que provoco la sedimentación en la obra de drenaje fue el material descargado proveniente de derrumbes del talud natural cercano al sitio (Figuras 53,54 y 55), puesto que ello ocasiono el taponamiento en el tubo de la alcantarilla y por tanto las descargas debido a precipitaciones constantes en la zona no lograron evacuarse adecuadamente. Dichas actividades de obra fueron ejecutadas por funcionarios de la Alcaldía Municipal de Ocaña, sin percatarse de la existencia de la obra de arte y sin mérito alguno realizar la descarga. Inmediatamente se realiza la visita de campo al sitio y se contrata a labriegos de la zona con el fin de instalar señalización vertical, muros de sacos de arena y ampliación de calzada mediante remoción de material vegetal cerca de la vía con el fin de mejorar el tránsito de tan concurrido lugar (Figuras 56 y 57)

Figura 53. Remoción de Derrumbes intervenidos por maquinaria de la Alcaldía Municipal de Ocaña.

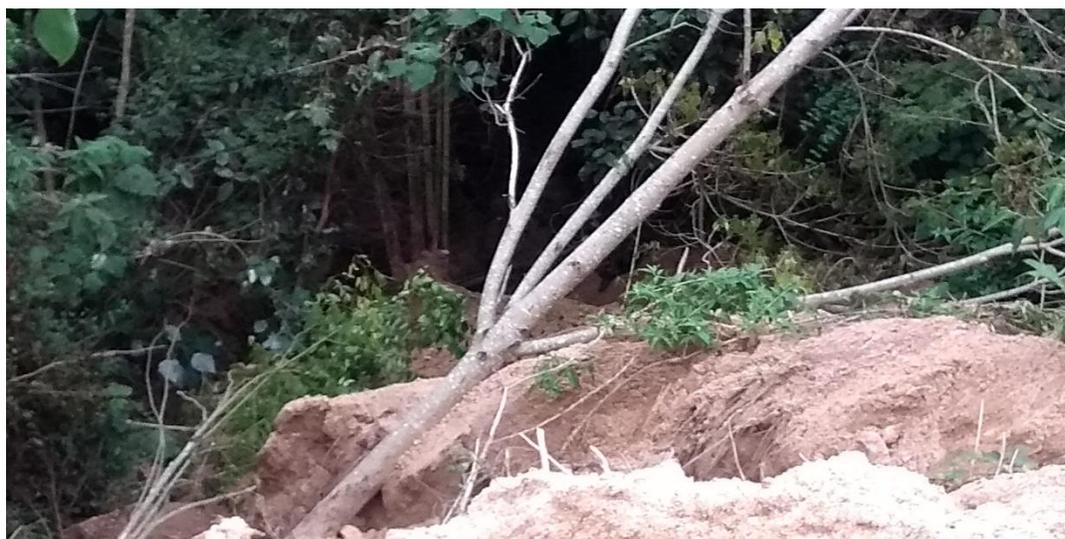
Figura 55. Material descargado proveniente de derrumbes por la Alcaldía Municipal de Ocaña.

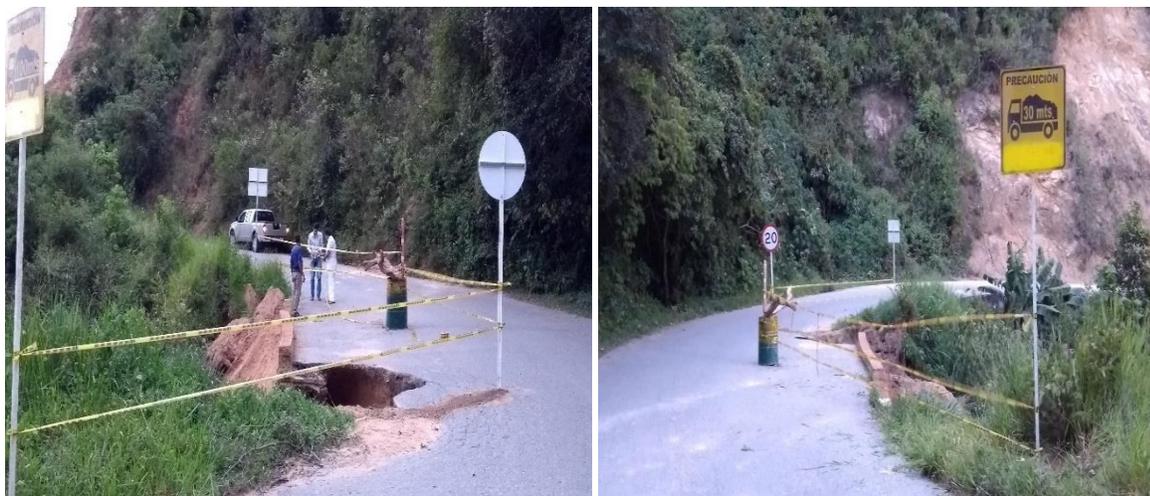
Figura 56. Instalación de señales verticales y demarcación con cinta reflectiva

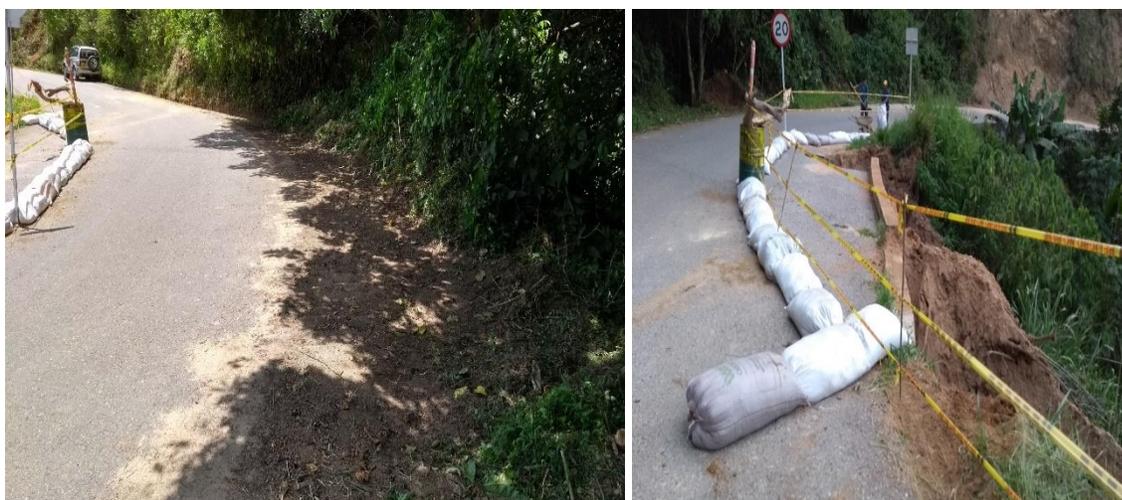
Figura 57. Remoción de material vegetal y colocación de Sacos de Tierra.

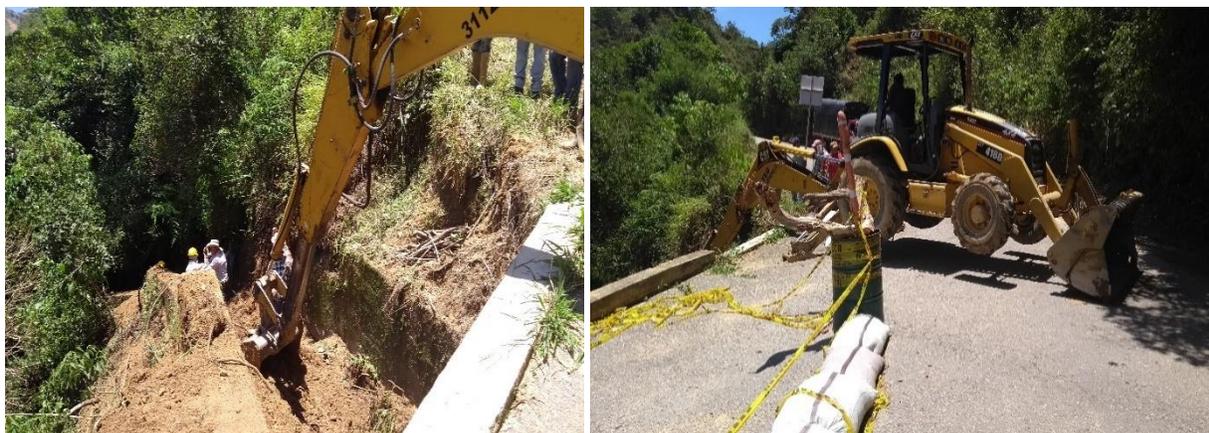
Figura 58. Excavación y remoción de material con Retrocargador vía Ocaña-Limites-Morrinson

Posteriormente se procedió a la limpieza del dissipador de energía de la alcantarilla colapsada por sedimentación mediante retrocargador y mano de obra no calificada (figuras 58 y 59).

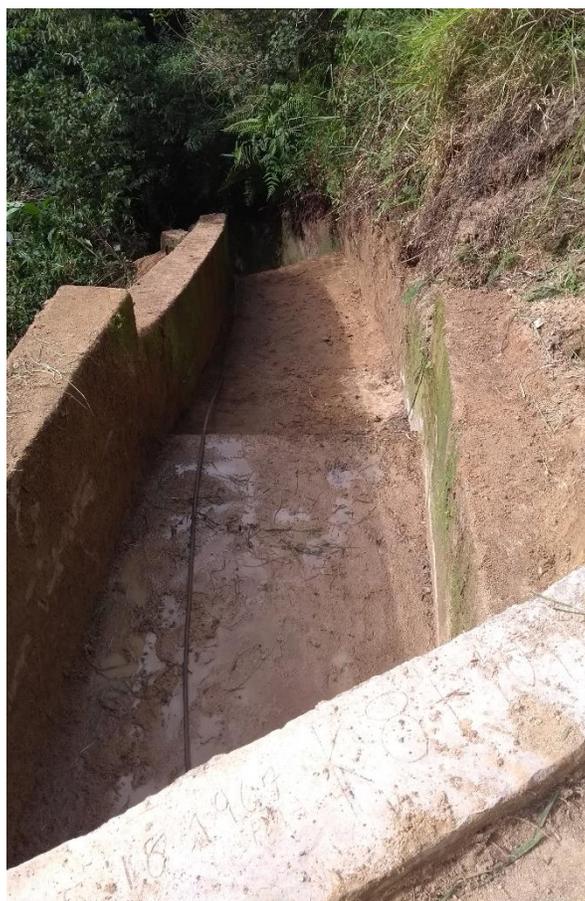
Figura 59. Limpieza obra de drenaje vía terciaria Ocaña-Limites-Morrinson

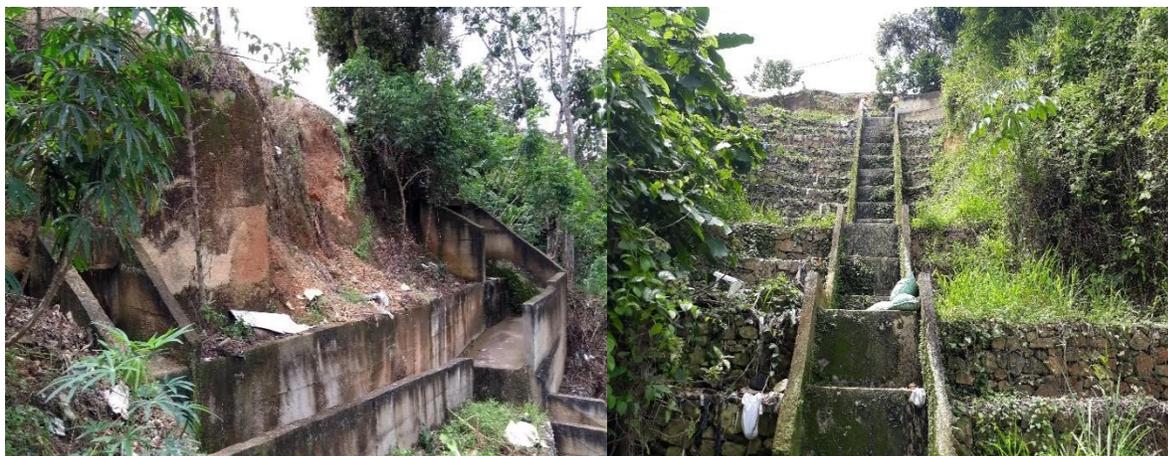
A continuación, se observan las condiciones iniciales del canal y la problemática existente en la zona. Microempresarios de trabajo asociado LAS MERCEDEZ provisionalmente instalaban sacos de tierra con el fin de dar sentido al caudal proveniente de las Alcantarillas y de esta manera evitar el desborde aguas abajo.

Figura 60. Estado inicial del Disipador de Energía y Canal de Descarga

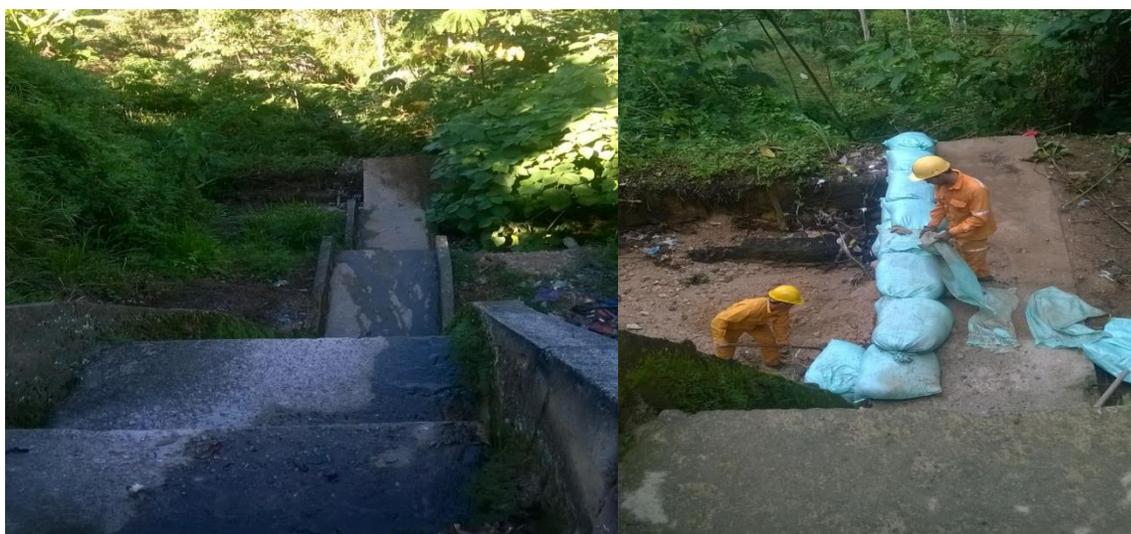
Figura 61. Colocación de sacos de Tierra por Microempresarios de Servicio Asociado

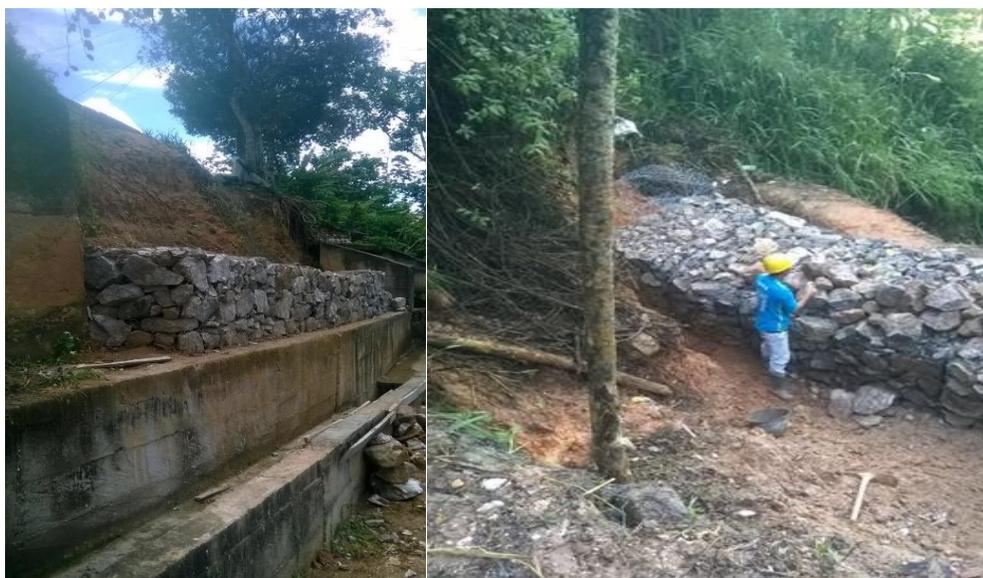
Figura 63. Instalación de Muros de contención en Gaviones arriba y abajo de la obra de drenaje

Se aprecia en la figura 62 el desgaste de material ocasionado por infiltración de escorrentía superficial. Posteriormente se adecua la zona con el fin de instalar muros en gaviones rellenos de piedra (entre 10cm y 30cm de diámetro) con dimensiones de 2m\*1m\*1m que permita mantener una diferencia en los niveles de suelo (Ver figura 63).

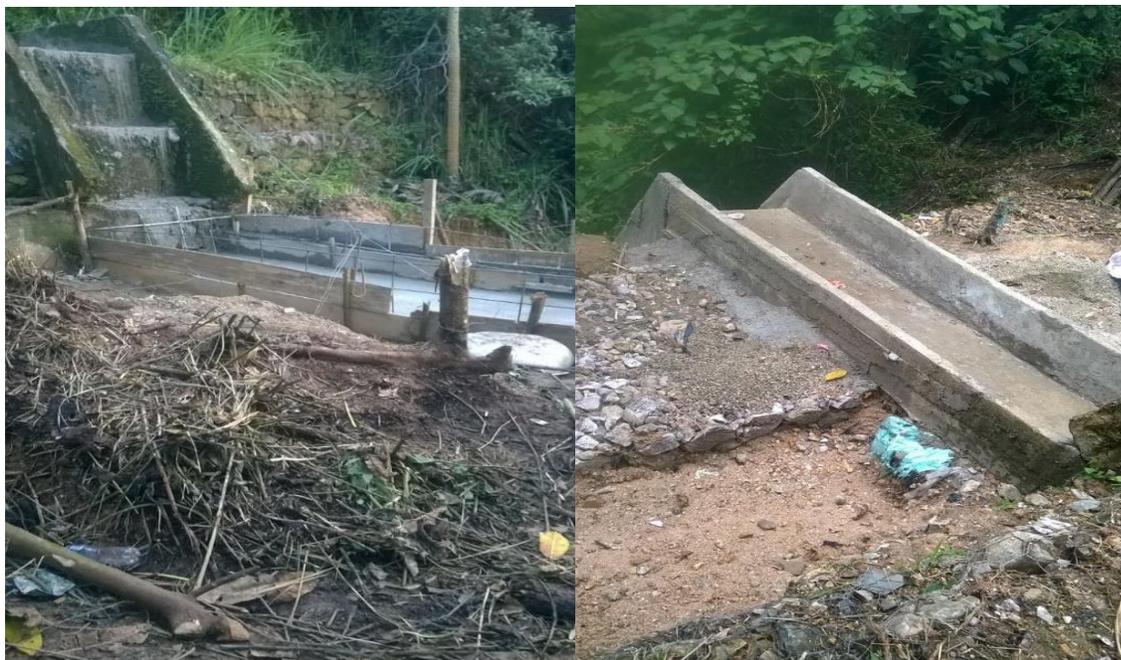
Figura 64. Proceso Constructivo Disipador de Energía Obra de Drenaje PR 30+0767 Ruta 70NS01

Finalmente, se procede a la construcción del dissipador de energía y mejoramiento de las paredes del canal de descarga obteniéndose la estructura optima que subsane la problemática presente (ver figuras 64 y 65).

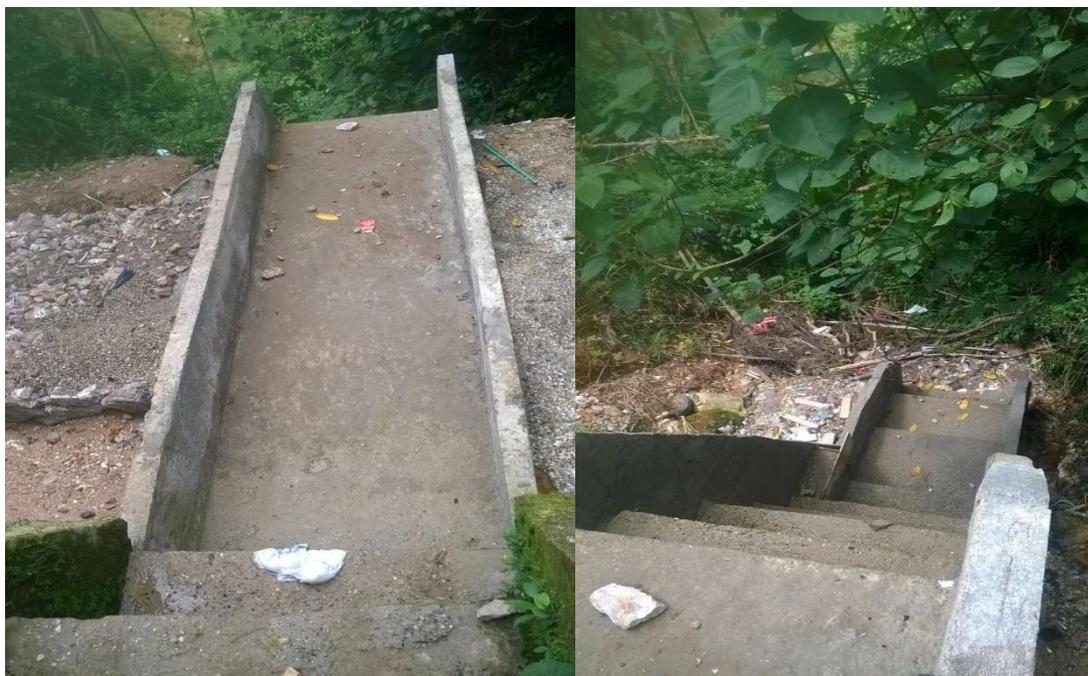
Figura 65. Reconstrucción paredes del Canal de descarga y Construcción de Disipador de Energía

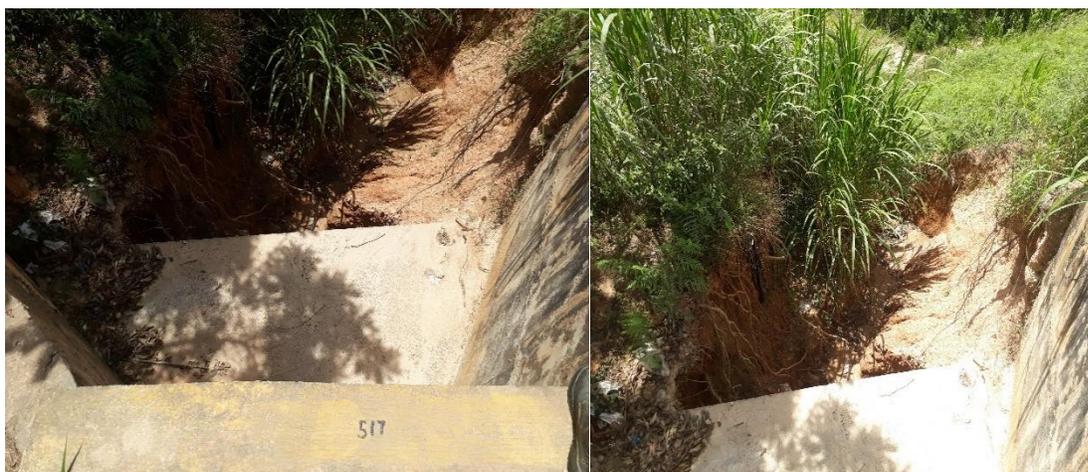
Figura 66. Inspección Alcantarilla PR 14+0497 Ruta 70NS01 vía La Ondina-Llanogrande-Convención

Asimismo, con el acompañamiento del personal de microempresas asociado a la administración vial se realiza la visita de campo al PR 14+0497 de la vía La Ondina-Llanogrande-Convención y se procede a la limpieza, remoción de material vegetal de la Obra de Arte y recolección de datos que permitan estimar las cantidades de obra para la construcción de un dissipador de energía y sistema de drenaje que permita la circulación libre del caudal de descarga. Lo anterior se relaciona en las figuras 66,67,68 y 69.

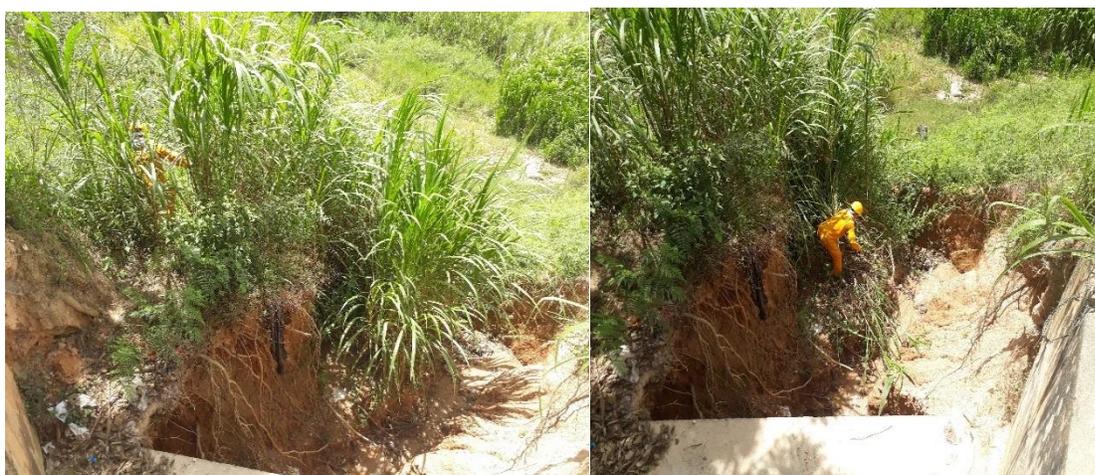
Figura 67. Remoción de material vegetal en canal de descarga de Alcantarilla PR 14+0497 Ruta 70NS01

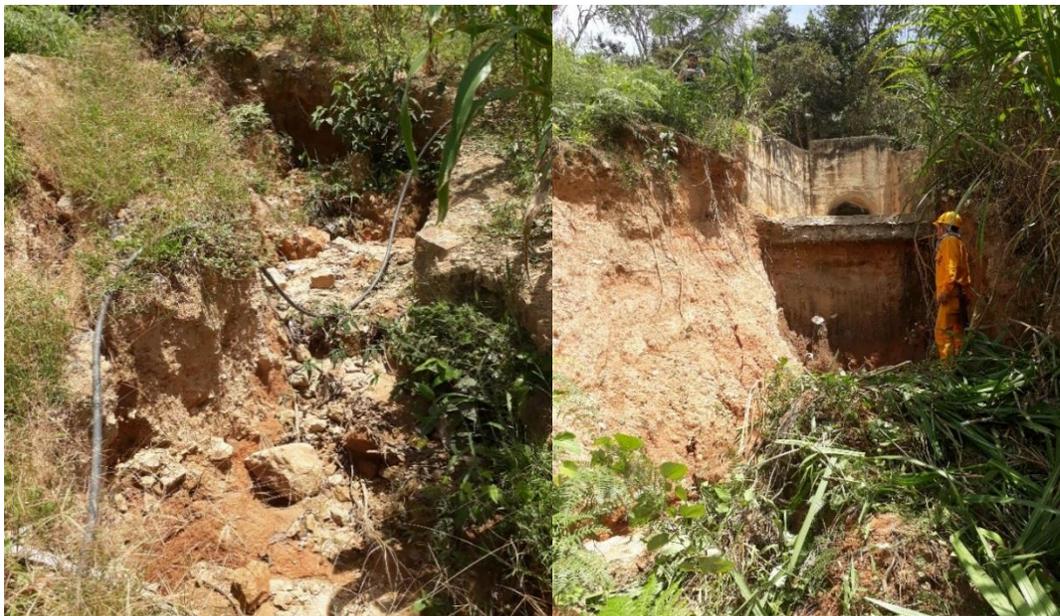
Figura 68. Inspección canal del cauce de descarga y limpieza de vegetación de descole PR 14+0497

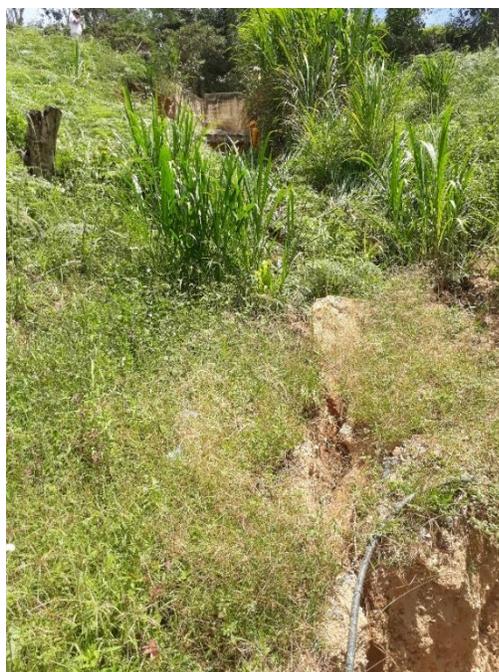
Figura 69. Inspección canal del cauce de descarga aguas abajo en el PR 14+0497 Ruta 70NS01

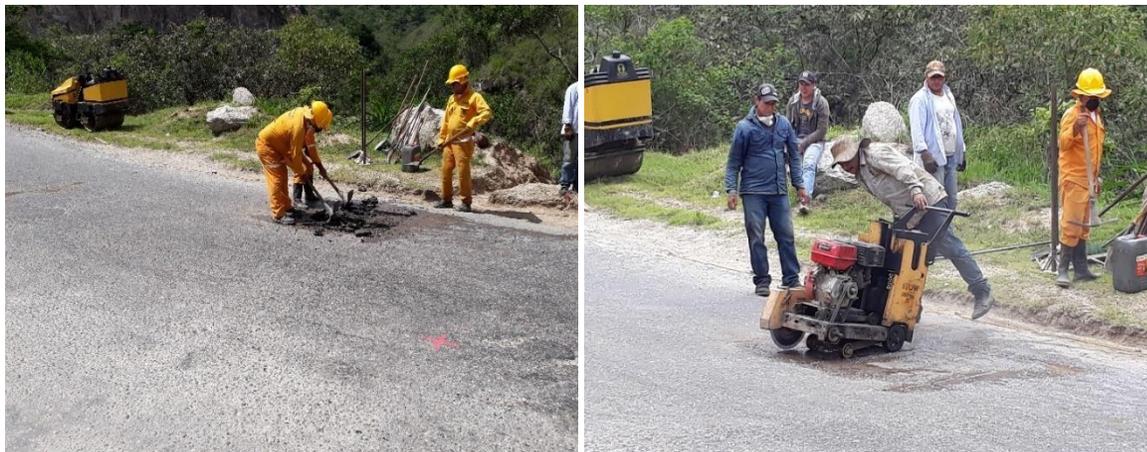
Figura 80. Demolición de áreas de carpeta de rodadura con uso de Herramienta menor y cortadora de Piso.

En las figuras 80 y 81, se detalla la demolición del área afectada con cortadora de piso y posteriormente el riego de liga que consiste en la aplicación de un ligante fluido sobre la superficie con el objetivo de preparar la superficie de apoyo y de contribuir a la sujeción de la capa bituminosa o tratamiento superficial posterior.

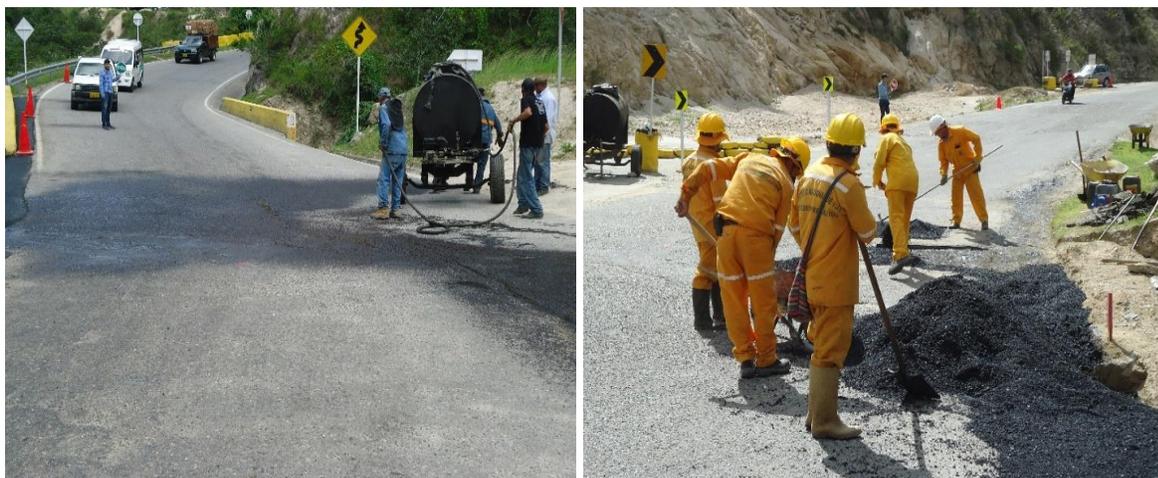
Figura 81. Aplicación Riego de liga y extensión de mezcla en el PR 11+0600 Ruta 7008

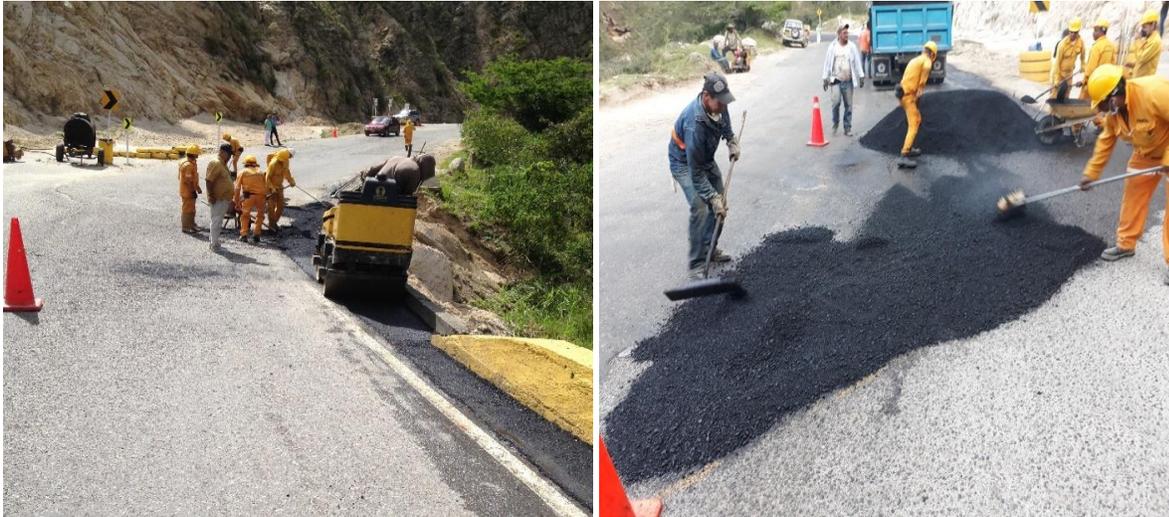
Figura 82. Vibro-compactación y extensión de mezcla asfáltica PR 11+0600 vía Ocaña-Alto del Pozo

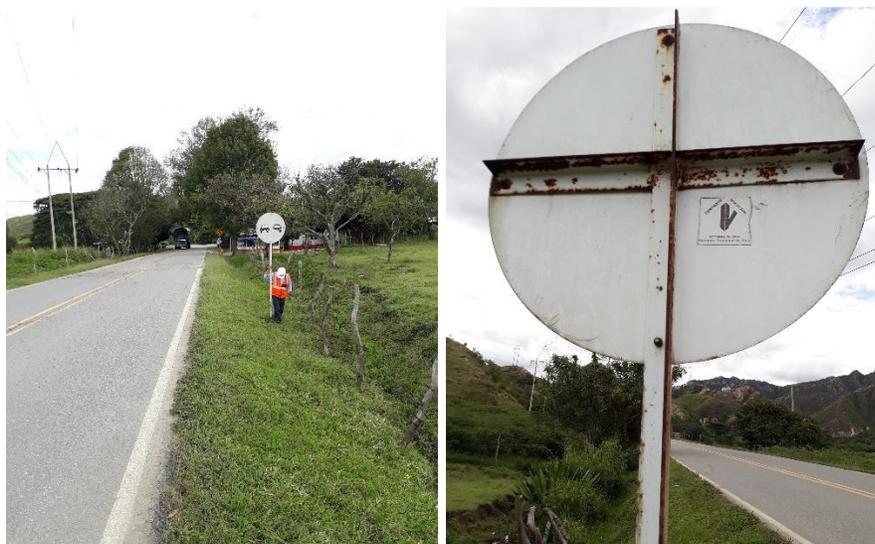
Figura 121. Señal Preventiva SP-36 en el PR 13+660 lado derecho

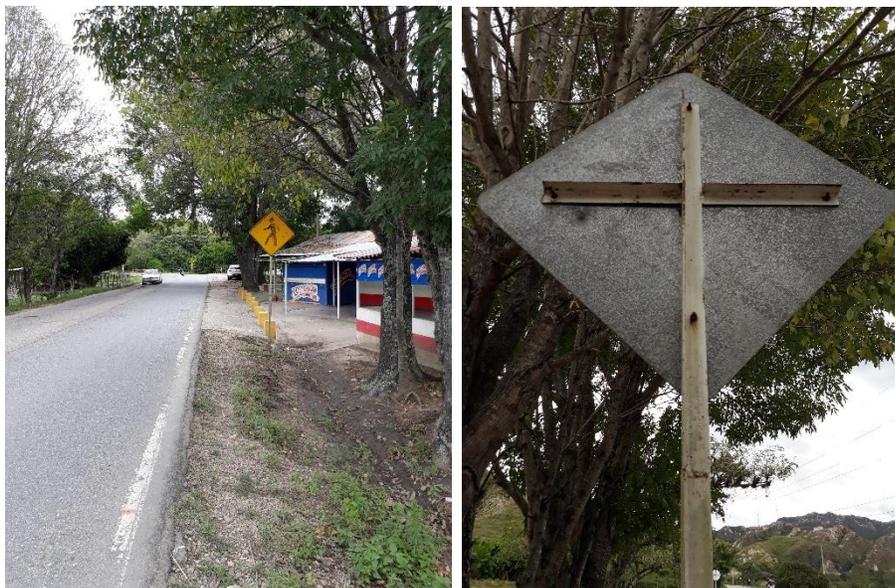
Figura 122. Señal Preventiva SP-46 en el PR 13+705 lado derecho

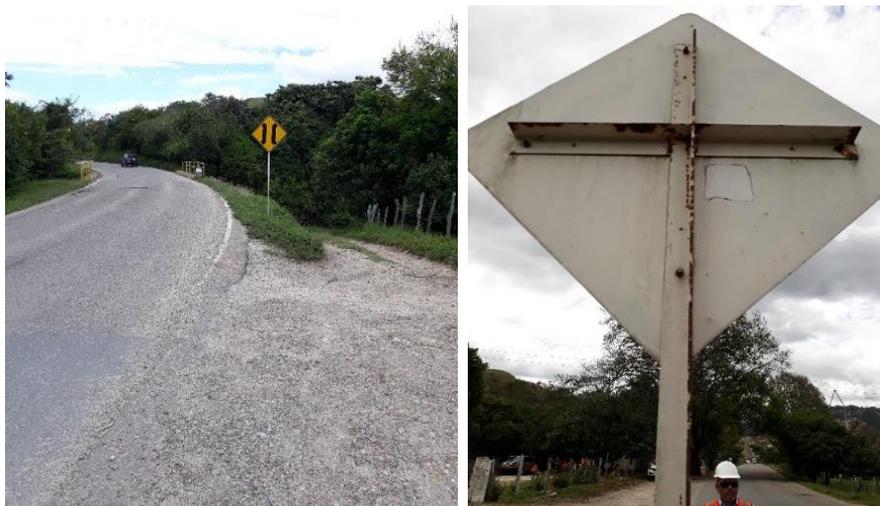
Figura 123. Señal Preventiva SP-36 en el PR 13+783 lado derecho

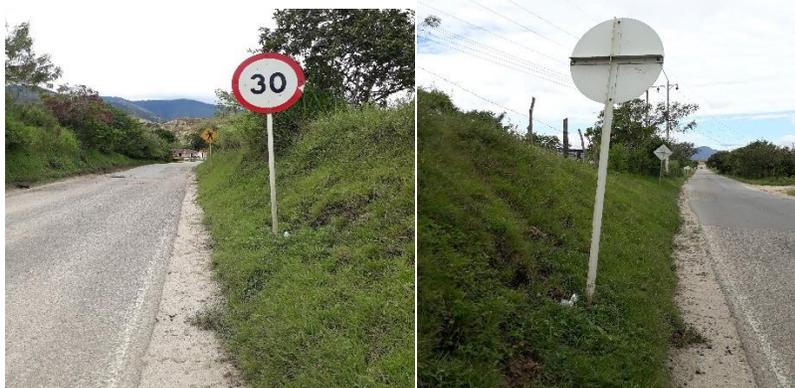
Figura 124. Señal Reglamentaria SR-30 en el PR 13+912 lado izquierdo

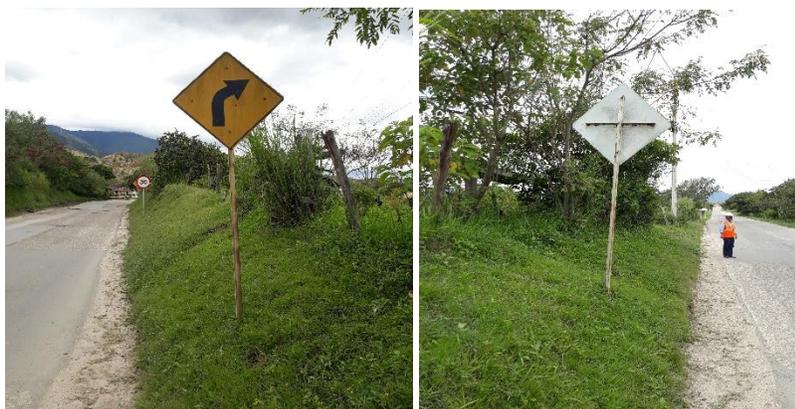
Figura 125. Señal Preventiva SP-04 en el PR 13+935 lado izquierdo

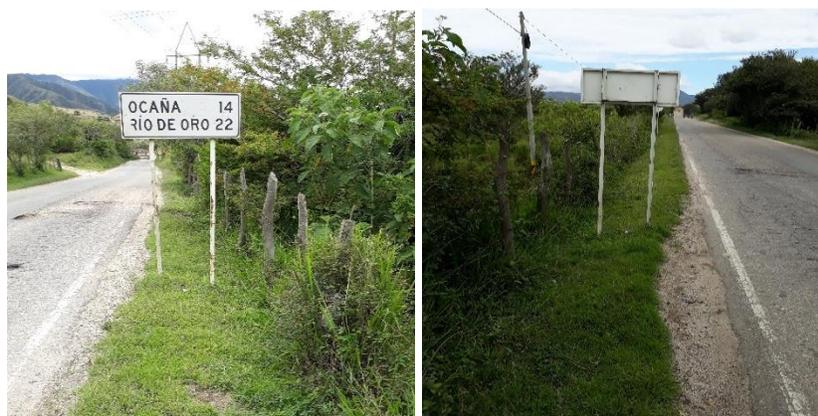
Figura 126. Señal Informativa SI-04 en el PR 14+002 lado izquierdo
