APOYO COMO AUXILIAR DE INGENIERIA EN LA ADMINISTRACIÓN VIAL DE  
LAS CARRETERAS NACIONALES 7007,7008 Y 70NS01 DEL INSTITUTO NACIONAL DE  
VIAS DIRECCIÓN TERRITORIAL OCAÑA

WILSON EMILIO CASTILLA QUINTERO

Trabajo de grado presentado para optar el título de Ingeniero Civil

Diciembre de 2017

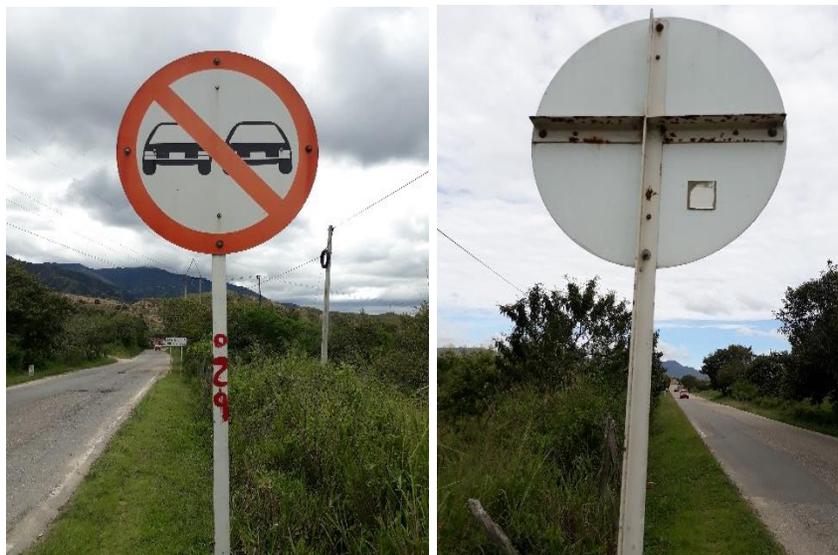
Figura 127. Señal Reglamentaria SR-26 en el PR 14+029 lado izquierdo

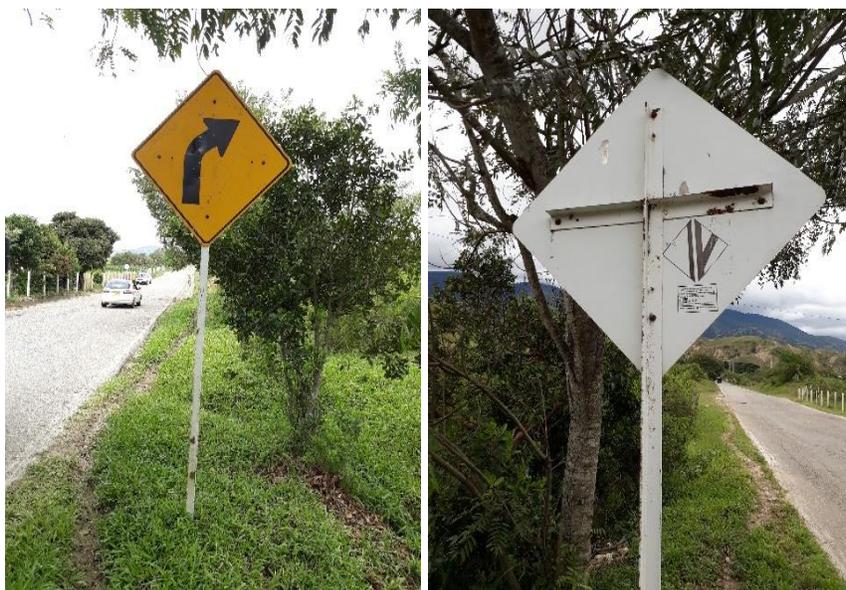
Figura 128. Señal Informativa SP-04 en el PR 14+253 lado derecho

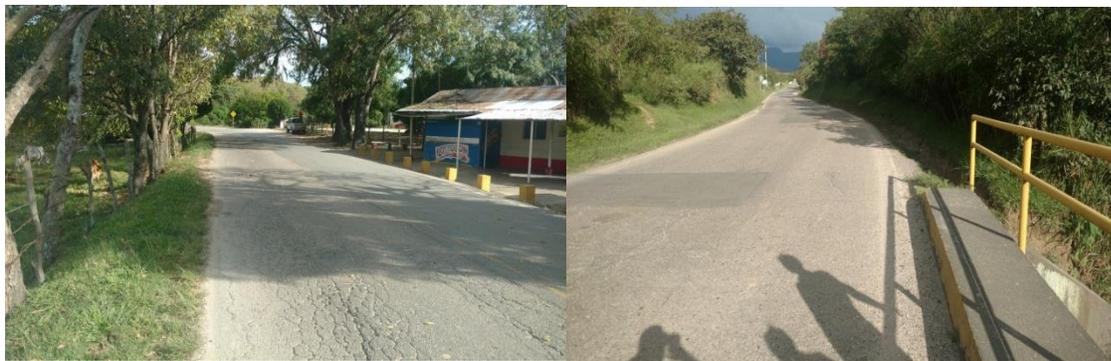
3.1.4.4.2 *Reporte y Estado Inicial de la vía.* Previo a actividades de ejecución de obra se llevó a cabo la inspección visual y visita técnica de campo con el objeto de realizar reconocimiento del estado vial del tramo. Se consignaron registro fotográfico cada 100 metros, a partir del PR 13+700 considerando las estructuras y obras de drenaje existentes, así como el funcionamiento del Puente “Guayabal” ubicado en el PR 13+800, como se indica en las siguientes figuras.

Figura 129. Estado inicial de la vía PR 13+700 y 13+800 respectivamente

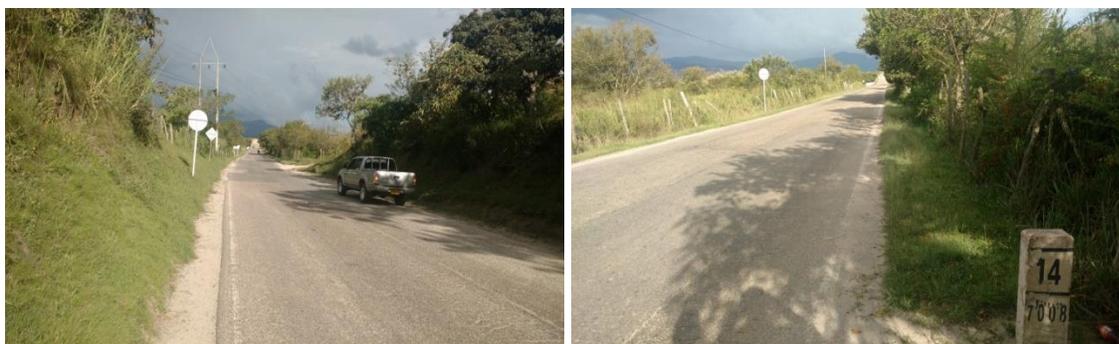
Figura 130. Estado inicial de la vía PR 13+900 y 14+000 respectivamente

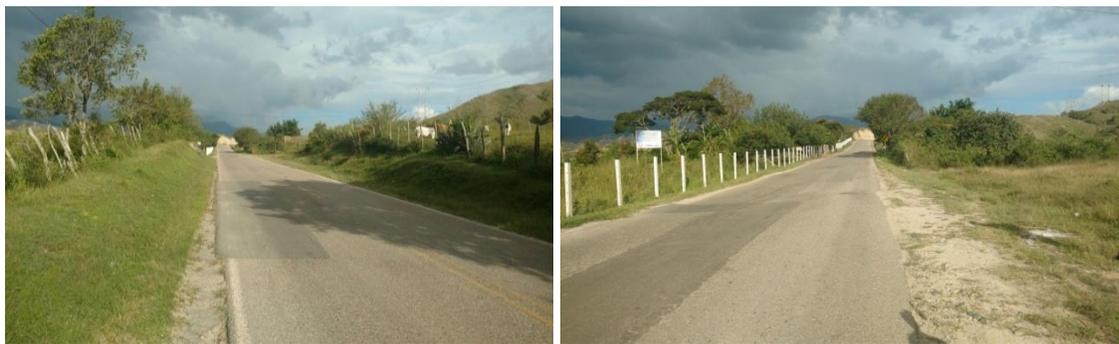
Figura 131. Estado inicial de la vía PR 14+100 y 14+200 respectivamente.

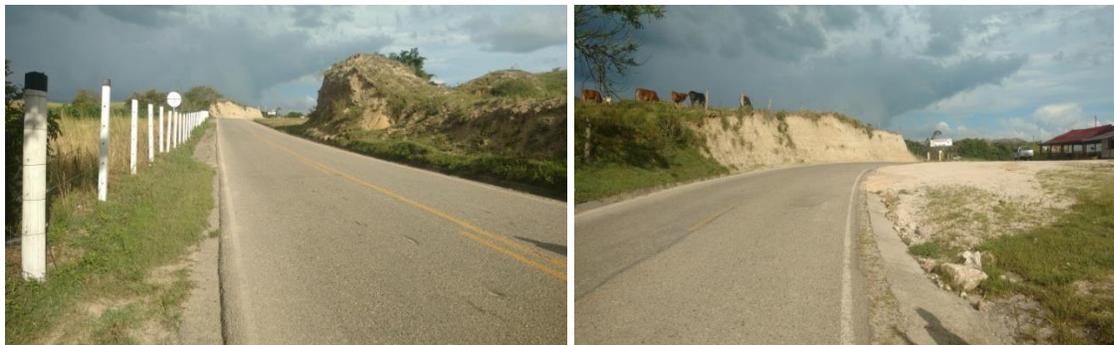
Figura 132. Estado inicial de la vía PR 14+300 y 14+400 respectivamente.

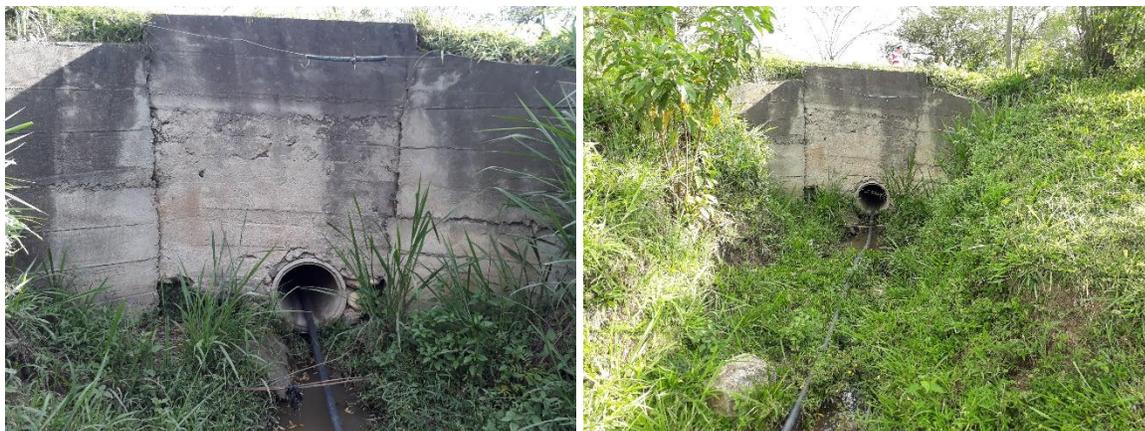
*3.1.4.4.3 Inventario Obras de Drenaje de la vía.* De acuerdo a la visita de campo identifiqué la existencia de una alcantarilla (estructura contemplada para previa demolición y reconstrucción) de tubería en  $\text{Ø}=24''$ , la cual funciona de manera hidráulica eficientemente (figura 133), sin embargo, en el manual de drenaje para carreteras se indica que la estructura no debe ser menor a  $\text{Ø}=36''$  pulgadas, por tanto, la tubería deberá reemplazarse por una tubería de  $\text{Ø}=36''$  pulgadas de diámetro como mínimo y de acuerdo a los resultados presentados en el informe de diseño hidráulico de las obras de drenaje ejecutado por HYMAC INGENIERIA SAS (ver [Apéndice O](#)).

Figura 134. Alcantarilla PR 13+980 Descole tubería  $\varnothing=24''$  lado Izquierdo

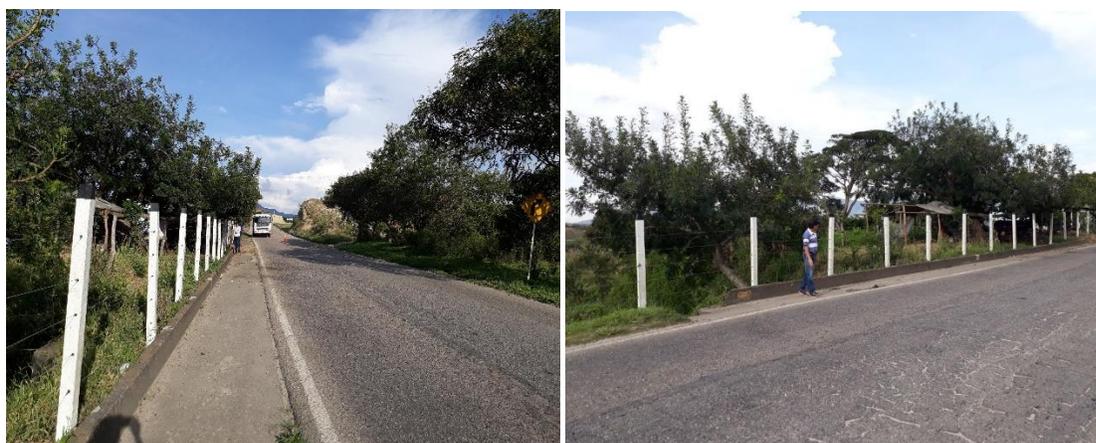
Figura 135. Cuneta existente PR 14+0250 lado Izquierdo Ruta 7008.

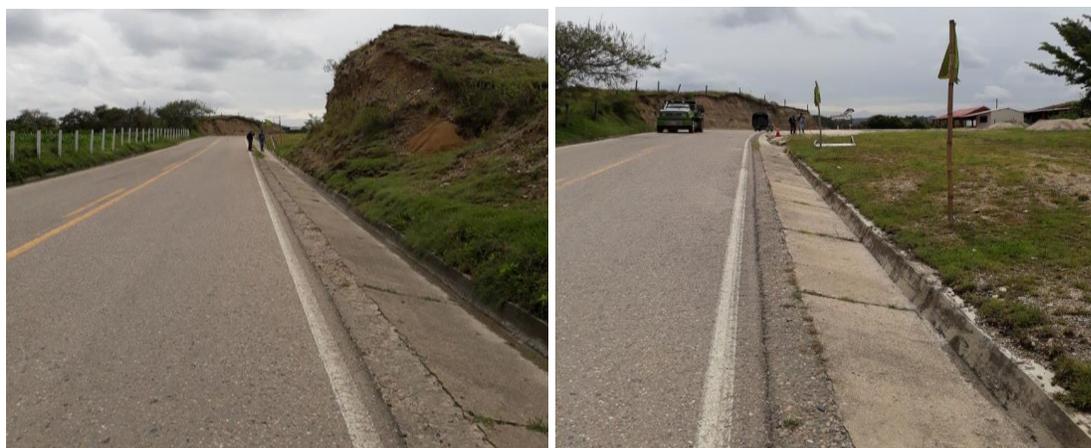
Figura 136. Cuneta existente PR 14+0290 lado Derecho Ruta 7008.

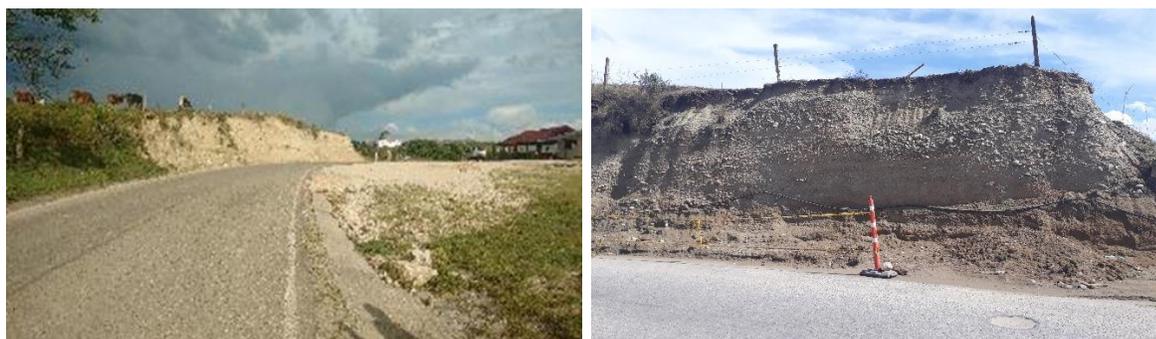
Figura 143. Talud Inestable PR 14+400 Ruta 7008

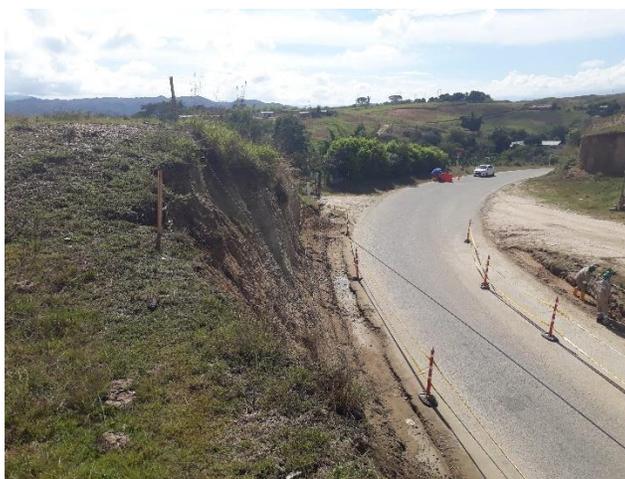
Figura 144. Talud Inestable vista superior PR 14+400 Ruta 7008

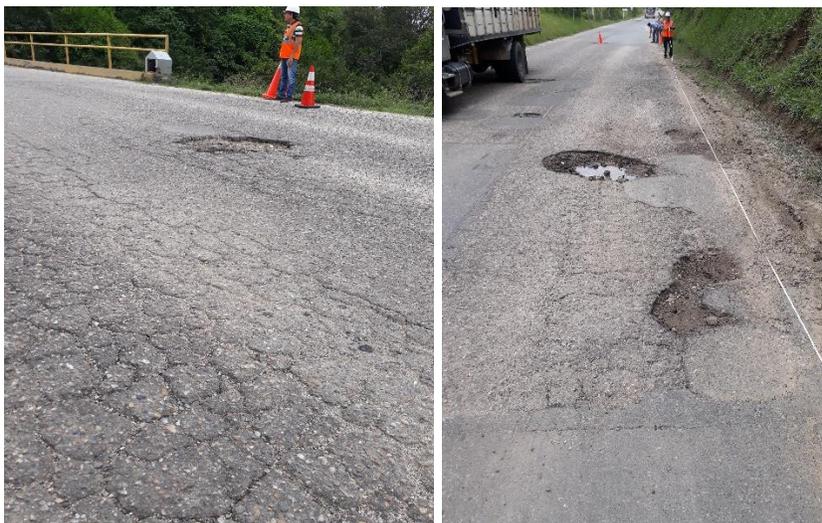
Figura 146. Baches en el PR 13+790 y PR 13+890 Ruta 7008

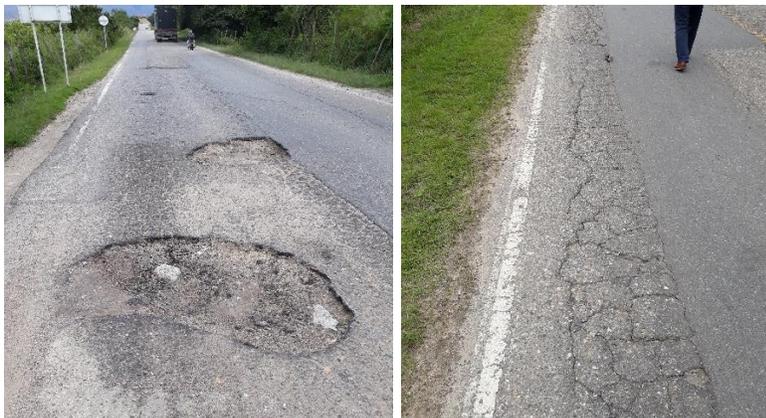
Figura 147. Baches en el PR 14+000 y Piel de cocodrilo PR 13+910 Ruta 7008

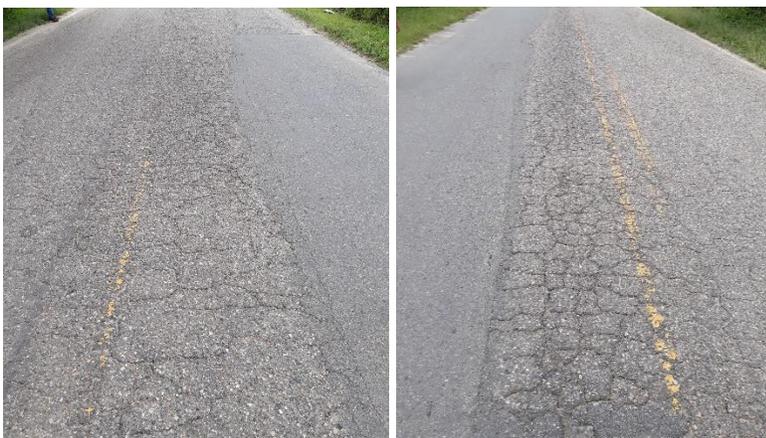
Figura 148. Piel de cocodrilo PR 14+100 Ruta 7008

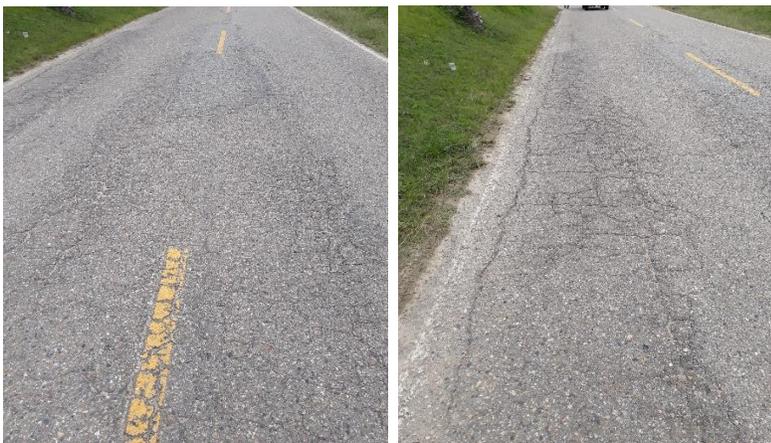
Figura 149. Piel de cocodrilo y Fisuras Longitudinales PR 14+120 Ruta 7008

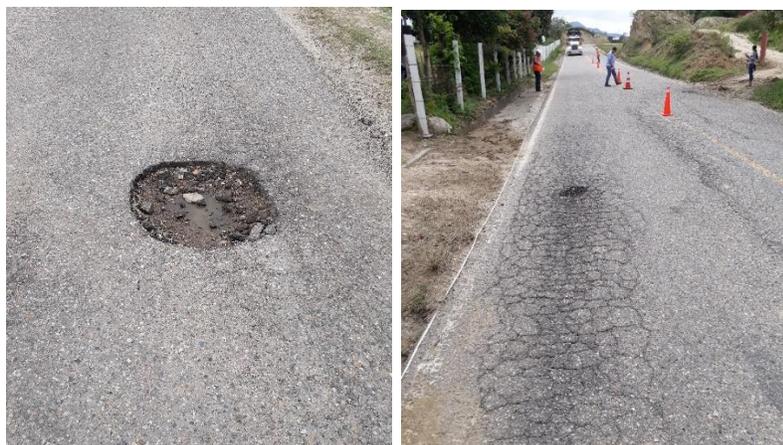
Figura 150. Bache de 1,0m\*1,0m y Piel de Cocodrilo PR 14+300 Ruta 7008

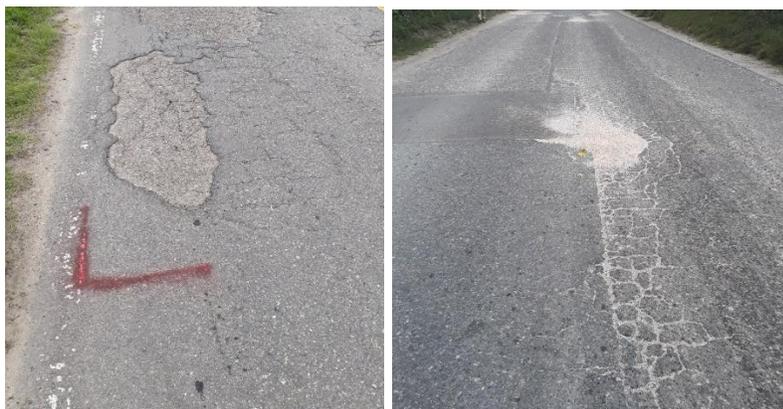
Figura 151. Descascaramiento y desgaste superficial de carpeta PR 14+100 Ruta 7008

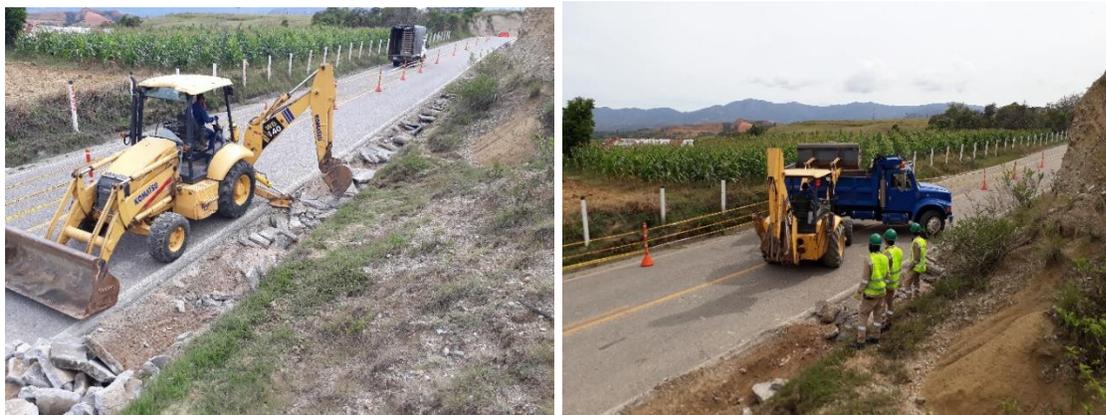
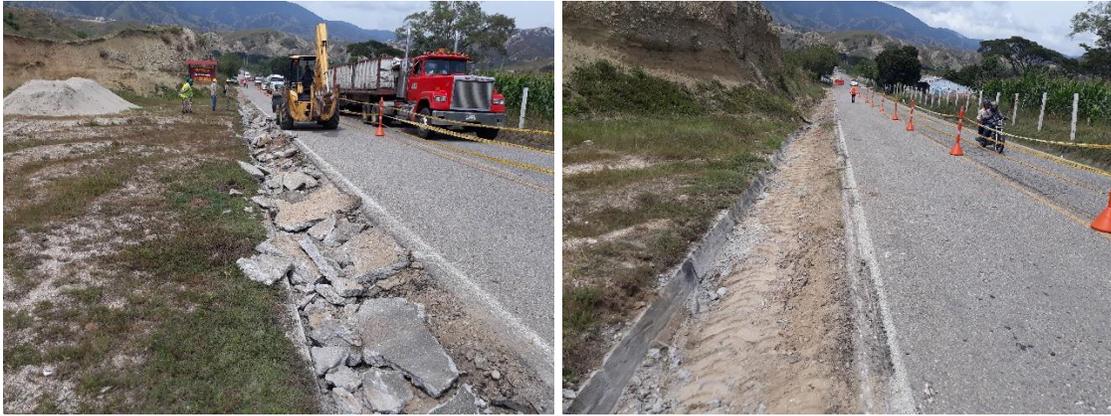
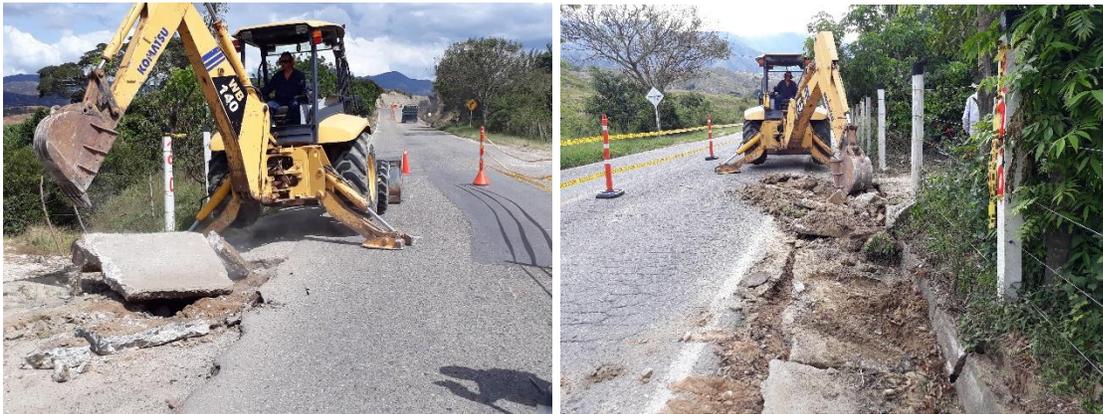
Figura 164. Demolición de cunetas de concreto con Retrocargador PR 14+300 Lado Derecho

- Para tal caso, se inició la demolición de cunetas ubicadas en el margen derecho del PR 14+300 contrario al sentido de orientación de la vía como se indica a partir de la figura 164. Dichas estructuras fueron demolidas con equipos apropiados tales como Minicargador con Martillo Hidráulico y Retrocargador, removiendo así el material en fracciones de tamaño adecuado. Teniendo en cuenta el atraso en la programación de obra, se trabajaron con dos frentes de trabajo cada uno constituido por 5 obreros y 2 oficiales respectivamente. Las cunetas demolidas tenían dimensiones de 1,50m de ancho con bordillo de altura de 0,30m y ancho igual a 0,13m.

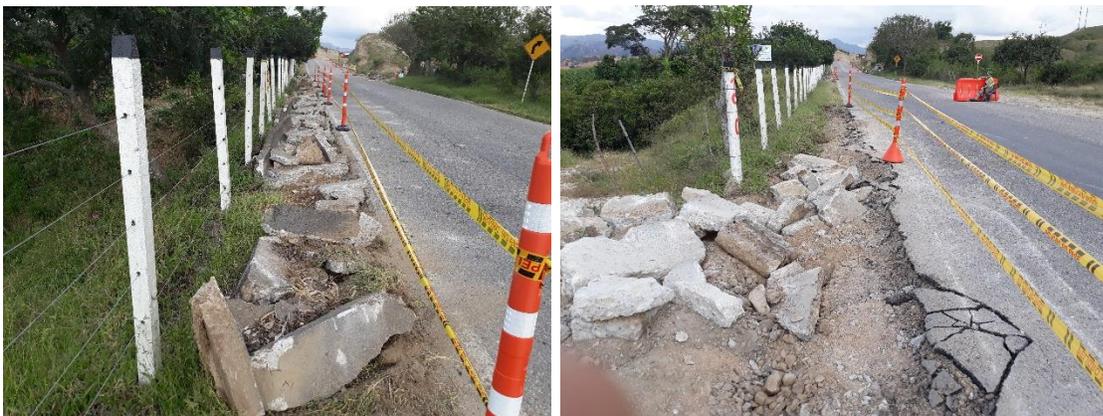
Figura 167. Demolición de cunetas de concreto con Retrocargador PR 14+300 Lado Derecho

Se demolieron 110 ml de cunetas por margen derecha y 160 ml por margen Izquierda para un total de 270 ml de cunetas removidas posteriormente.

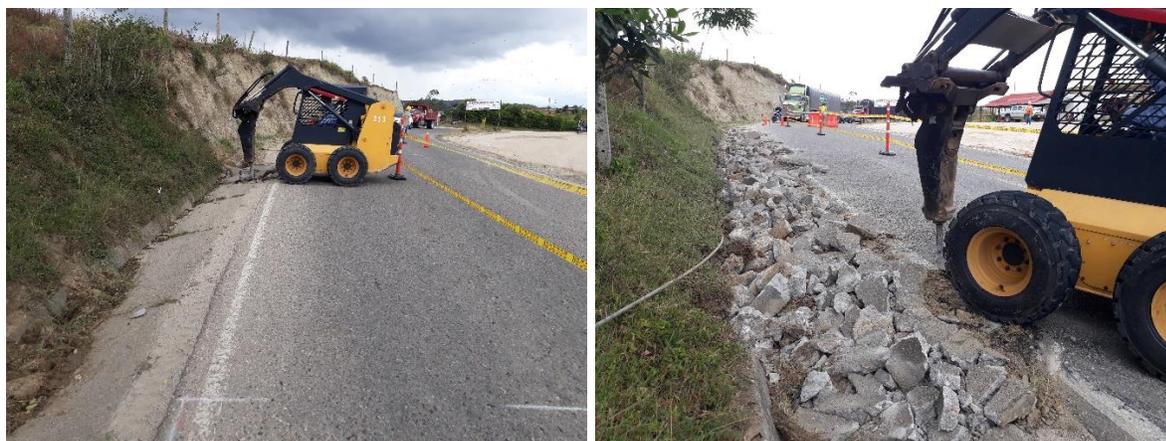
Figura 168. Demolición de cunetas de concreto con Minicargador PR 14+400 Lado Izquierdo

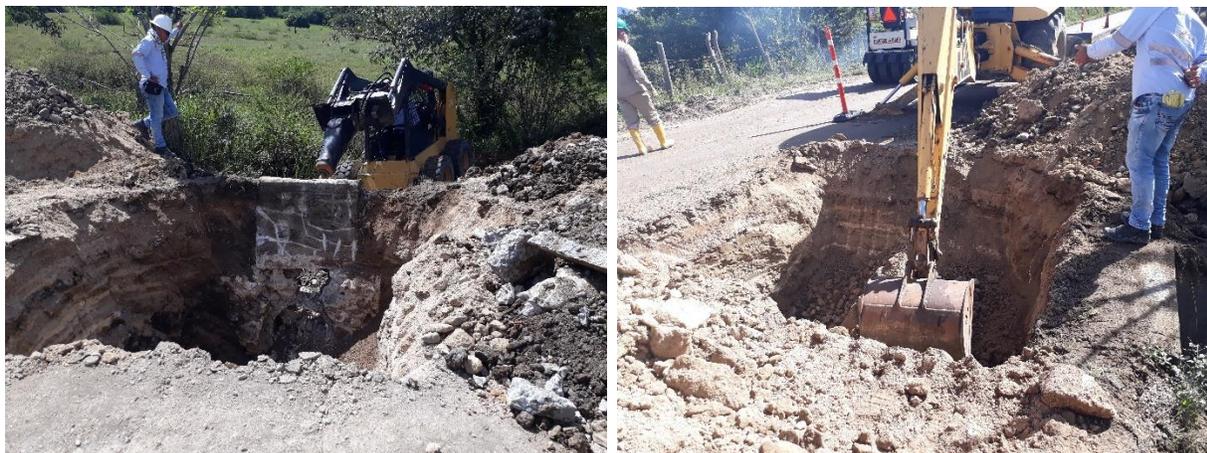
- Analizando el estado actual de la alcantarilla en el PR 13+980 del tramo de vía en reparación, se procedió a la demolición total de su estructura (cabezote, aletas, y sección). Esta tarea se realizó con retrocargador y minicargador con martillo hidráulico, y así mismo se procede al retiro de la tubería existente (ver figuras 171 y 172)

Figura 171. Excavación y demolición de cabezote alcantarilla en el PR 13+980

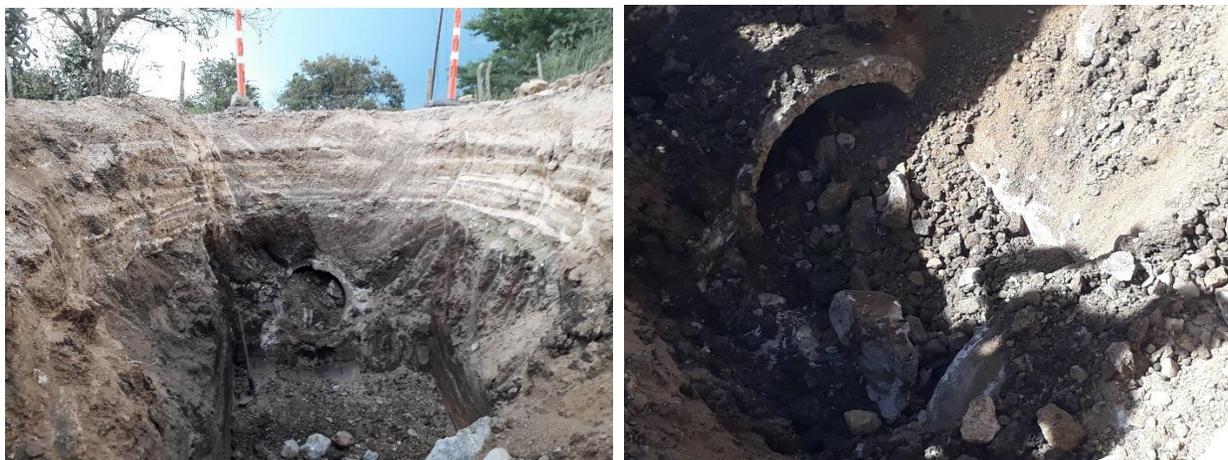
Figura 172. Excavaciones y retiro de alcantarilla existente en el PR 13+980

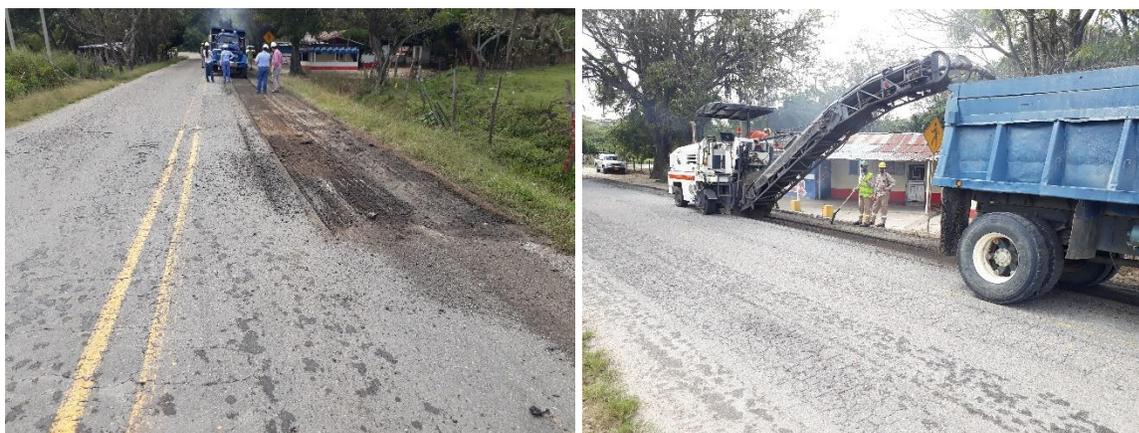
Figura 173. Fresado de pavimento flexible existente carril derecho en el PR 13+700 Ruta 7008

- Como actividad establecida y propuesta en el pliego de condiciones del proyecto, el contratista OCIEQUIPOS Ltda realizó el Fresado y demolición respectiva del pavimento flexible existente. Se demolieron inicialmente 600 metros con Fresadora o recicladora de asfalto Marca wirtgen w1000 de 6.6ton, la cual posee un ancho aproximado de 2,0 metros y permite obtener profundidades de fresado de hasta 350 mm (ver figuras 173-176). El material proveniente de dicha demolición fue transportado por volquetas y posteriormente depositado en el centro de acopio descrito en el anterior numeral.

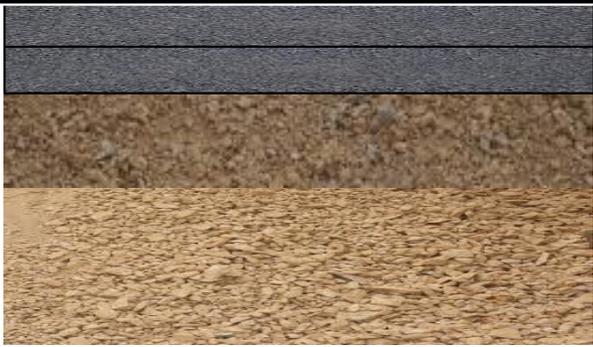
Figura 195. Alternativa seleccionada para el tramo comprendido entre el PR 13+700 al PR 14+300

Con aprobación de la Interventoría se seleccionó la alternativa No1, modificando el espesor de carpeta a 9 cm cada una, considerada como la más viable y económica, puesto que proporciona una estructura totalmente nueva, garantiza total uniformidad en el apoyo de las nuevas capas del pavimento y presenta Materiales de procesamiento y de obtención más común.
