**AUSCULTACION VISUAL Y ALTERNATIVAS DE RECUPERACION DE LOS
DAÑOS DE LOS PUENTES LA GLORIA, CANTA RANA, LAS VILLAS Y
TEJARITO DE LA CIUDAD DE OCAÑA, NORTE DE SANTANDER**

**UNIVERSIDAD FRANCISCO DE PAULA SANTANDER OCAÑA
FACULTAD DE INGENIERIAS
INGENIERÍA CIVIL
2014**

Trabajo de grado presentado como requisito para optar el título de Ingeniero Civil

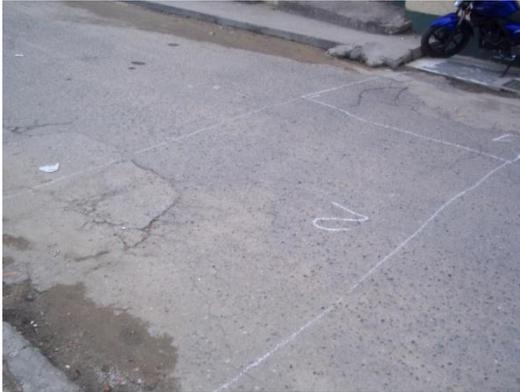
Fotografía 3. Hundimiento

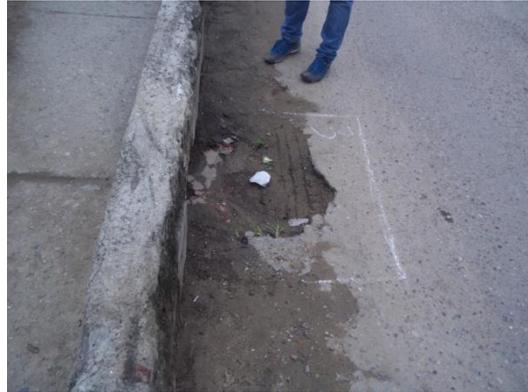
Fotografía 4. Huevo

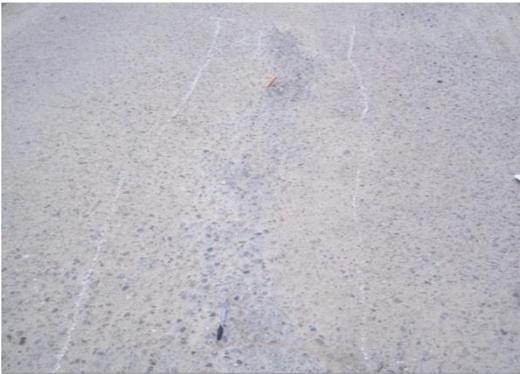
Fotografía 5. Fisura longitudinal

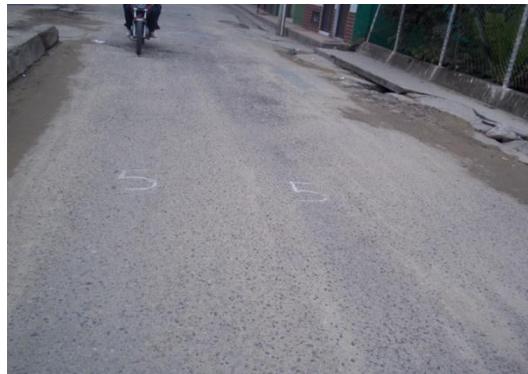
Fotografía 6. Desgaste superficial.

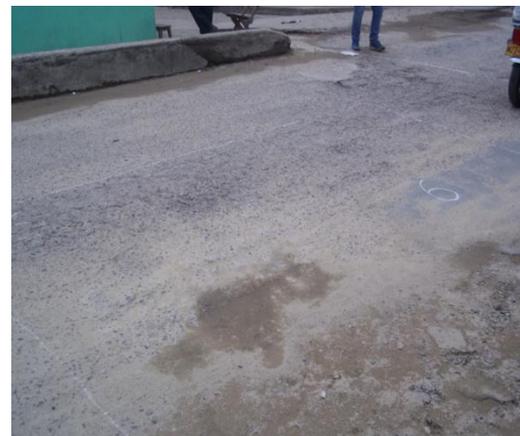
Fotografía 7. Piel de cocodrilo.

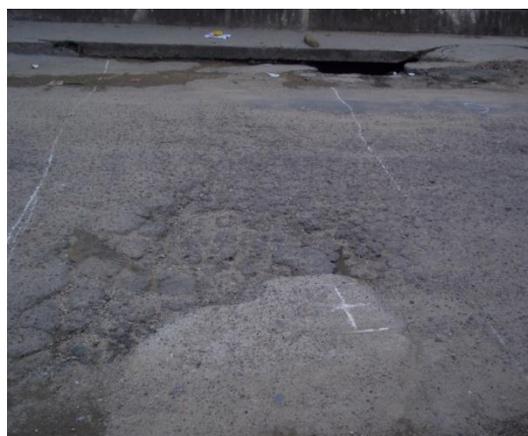
Fotografía 8. Piel de cocodrilo.

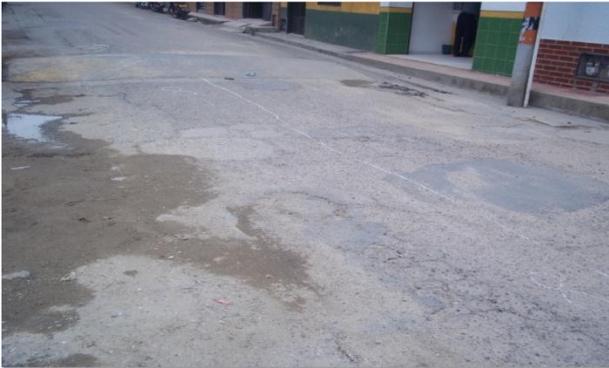
Fotografía 9. Piel de cocodrilo.

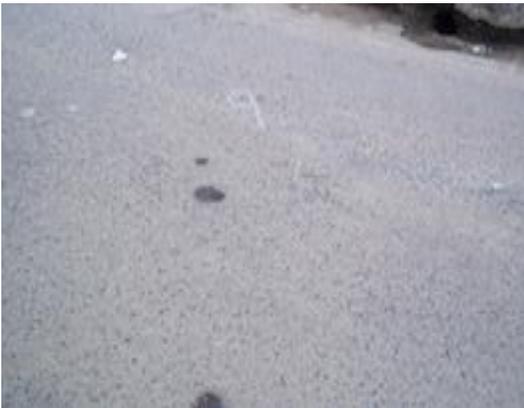
Fotografía 10. No se muestra la junta

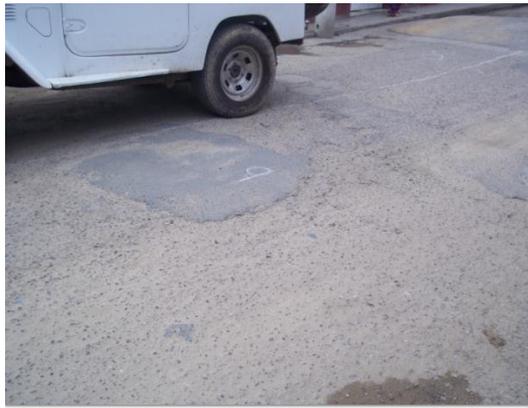
Fotografía 11. No se muestra la junta expansión

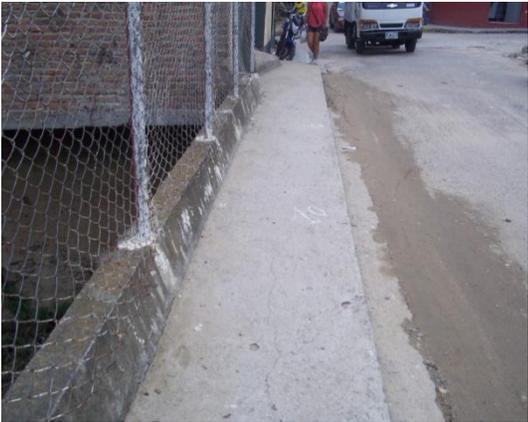
Fotografía 12. Anden, longitud insuficiente. **Fotografía 13.** Mallas de protección.

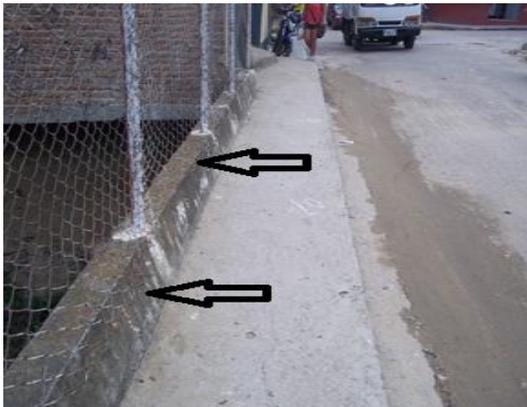
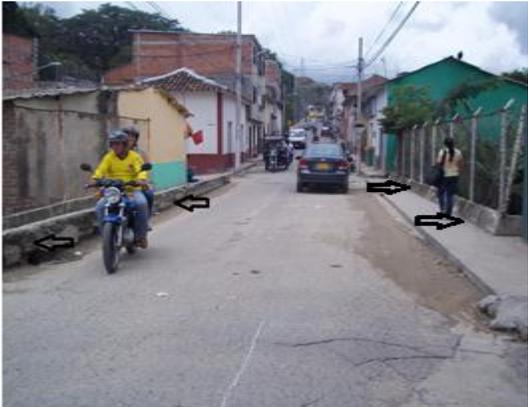
Fotografía 14. Contaminación de concreto. **Fotografía 15.** Contaminación de concreto.

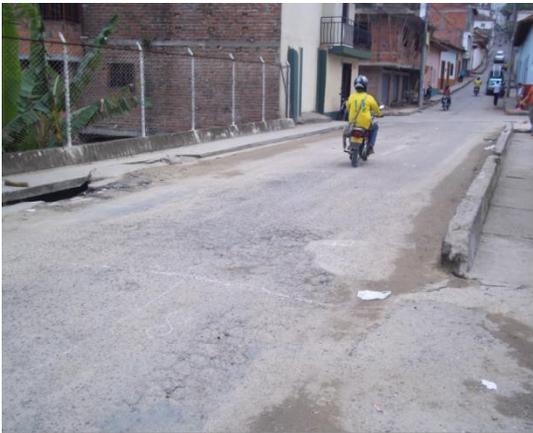
Fotografía 16. No tiene señalización.

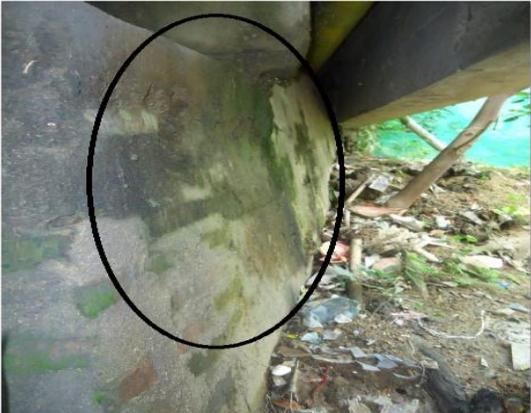
OBSERVACIONES:		Se observa en la aletas 1 y 2 contaminación en el mortero de recubrimiento con bacterias y musgo.									
	ESTRIBOS		DISEÑO		CONSTRUCCIÓN		FUNCIONAMIENTO		OTROS			
	Material:		01 Mampostería				E1 IN 1 19		E2 CTC 0,75		18	
	OBSERVACIONES:		Se observa que en el estribo 2 presenta contaminación del mortero de recubrimiento de Area= 0,75m2									
	PILAS		DISEÑO		CONSTRUCCIÓN		FUNCIONAMIENTO		OTROS			
	Tipo: 1 Sección:		0				P1 CTC 1,17 20-21		P1 IMP 0,93		22	
	OBSERVACIONES:		La pila presenta una sección transversal en forma de rombo, también se observa que presenta eflorescencias con un Area= 0,45m2.									
	SUPERESTRUCTURA DE CONCRETO	LOSA		DISEÑO		CONSTRUCCIÓN		FUNCIONAMIENTO		OTROS		
Tipo (8): 04 Maciza				L4,A1 SE 9,03 56,57,61		L2 EF 0,7 50						
OBSERVACIONES:		Se observa una losa apoyada sobre 4 vigas, la losa 3 presenta FIR con un Area=0,075m2, foto: 53. además la losa 1,2 muestra CTC y IN de Area=0,9m2 foto: 44,45. también la losa 2 presentan HO con un Area= 1,68m2 foto: 48-49, además existe RE L1,2,3,4,5,a4. debajo de la losa dejando EXA, generando COA de Area=22,7m2 foto: 41,42,46,47,51,52,54,55,58,59,60,66,67. LA1 no retiran formaleta en la losa foto: 62. LA2 fractura por sobrecarga foto: 63. LA3 obstrucción de tubería foto: 64-65

Fotografía 17. Aleta 1 contaminación del concreto.

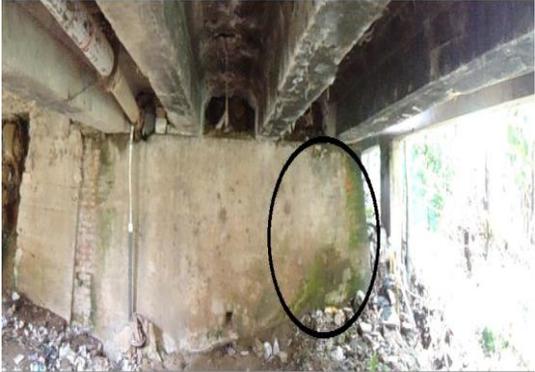
Fotografía 18. Estribo 2 contaminaciones en la mampostería

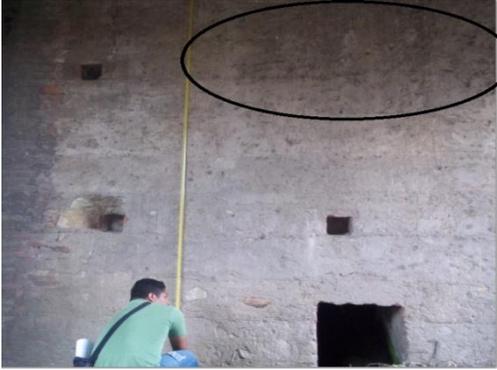
Fotografía 19. Estribo 1 eflorescencias.

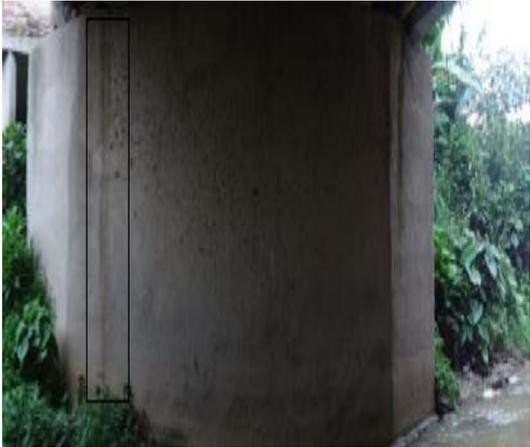
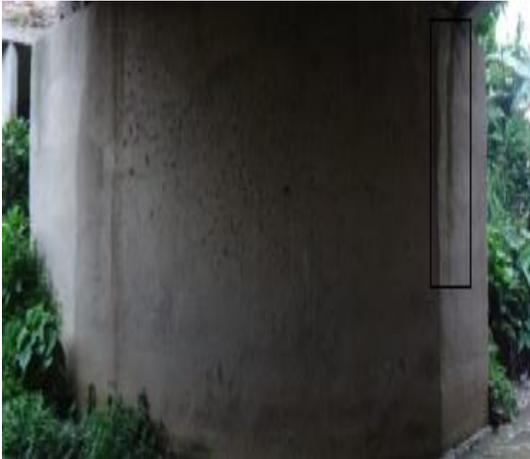
Fotografía 20. Contaminación del concreto en la pila. **Fotografía 21.** Contaminación del concreto.

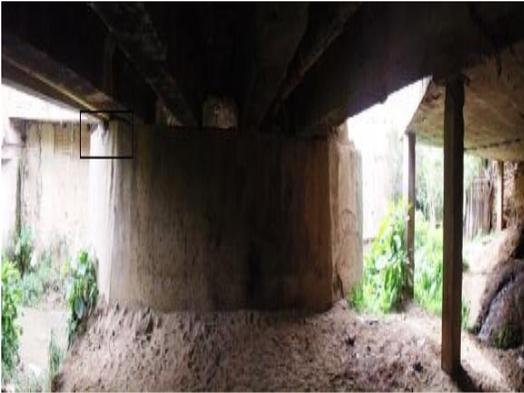
Fotografía 22. **Falla por impacto.**

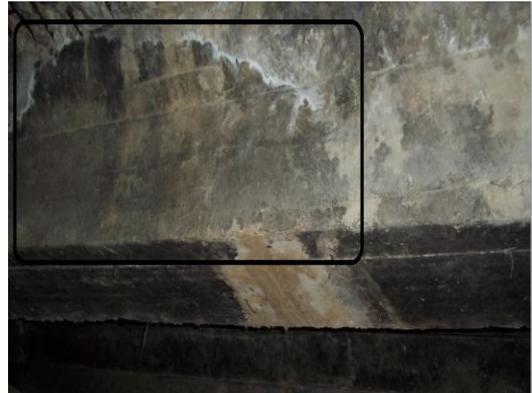
VIGAS		DISEÑO		CONSTRUCCIÓN		FUNCIONAMIENTO		OTROS				
Tipo: 1 Sección:		1		V1 FIR 2,03 27 V1,2,3,4,a1 SE 1,2,25 26,28,30,34,37		V1,3,a2 EF 2,45 23-32-43						
OBSERVACIONES:		Las Vigas 1,2,3,4 presentan recubrimiento inadecuado, exposición del acero generando corrosión del mismo presentando pérdida de propiedades del concreto reforzado. Fotos: 24, 25, 29, 31, 35, 36. viga a 1. presenta JF foto: 38. Además las Vigas andén 1 presentan contaminación del concreto y corrosión de la armadura. Foto: 39, 40 la viga 4 presenta fisuración por retracción. Foto 33										
RIOSTRAS		DISEÑO		CONSTRUCCIÓN		FUNCIONAMIENTO		OTROS				
OBSERVACIONES:		NO APLICA										
APOYOS		DESPLAZAMIENTO		DESCOMPOSICION		DEFORMACION		OTROS				
Tipo:												
OBSERVACIONES:		No existen debido a que con el transcurrir del tiempo no se le hizo mantenimiento desgastandose.										
SUPERESTRUCTURA METALICA	ARCO (CONCRETO/MAMPOS)		DISEÑO		CONSTRUCCIÓN		FUNCIONAMIENTO		OTROS

Fotografía 23. **Viga 1 eflorescencia.**

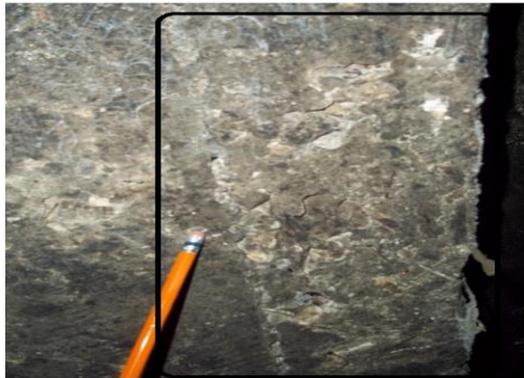
Fotografía 26. Viga 1, segregación.

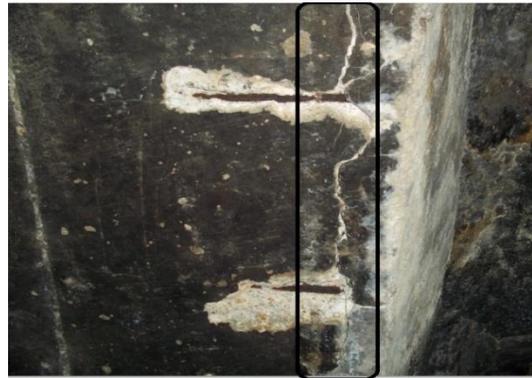
Fotografía 27. Viga 1, Fisura por flexión.

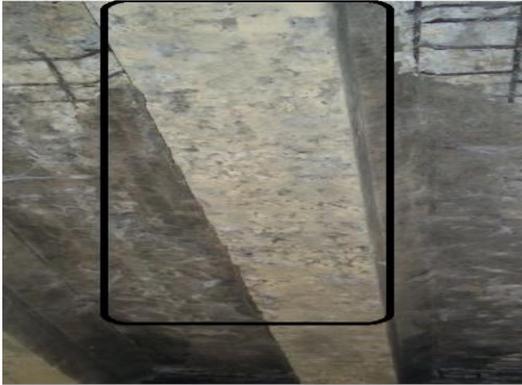
Fotografía 28. Viga 2, segregación.

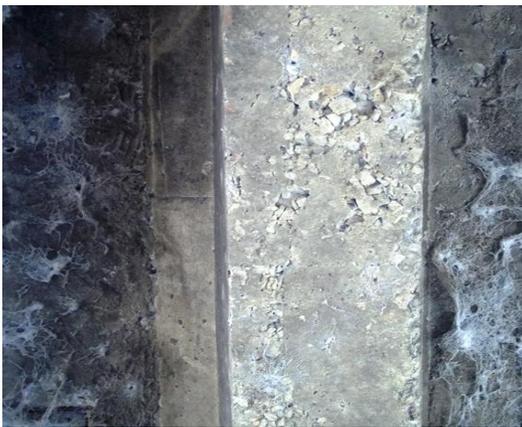
Fotografía 30. Viga 3, segregación.

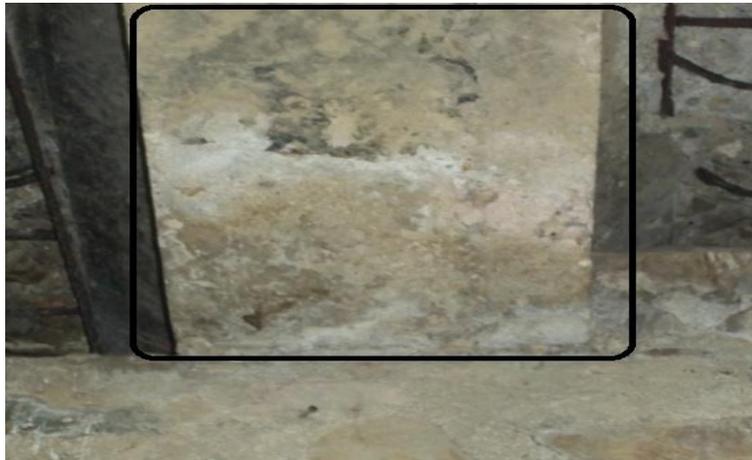
Fotografía 33. Viga4 fisuración por Retracción.

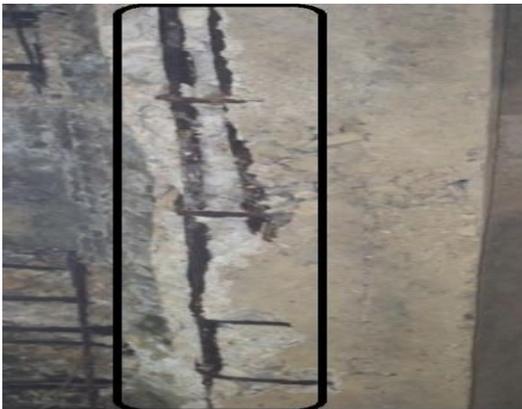
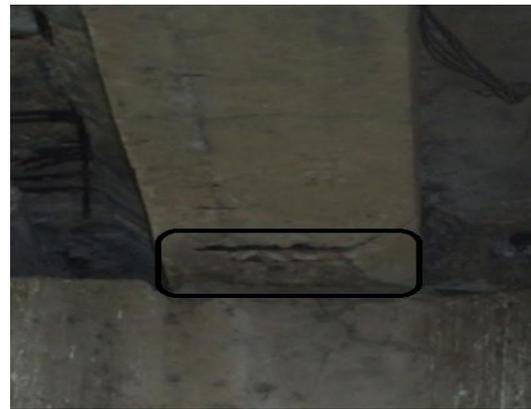
Fotografía 35 – 36. Viga 4 recubrimiento inadecuado, exposición en el acero y corrosión del mismo.

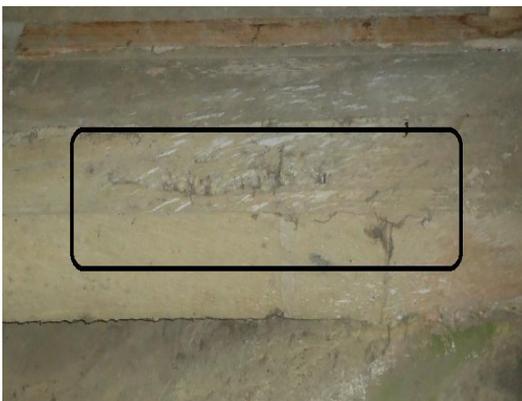
Fotografía 37. Viga anden1 segregación

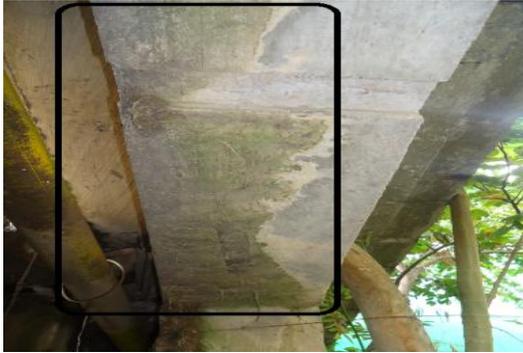
Fotografía 39. Viga anden1 contaminación En el concreto.

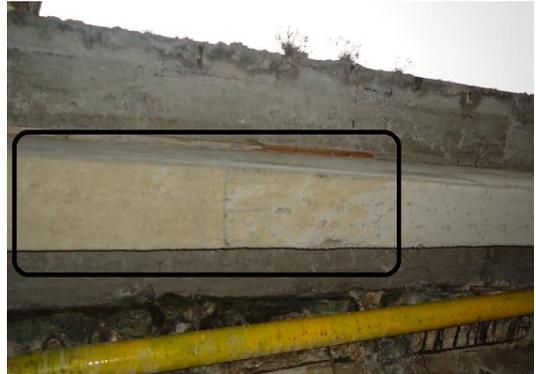
Fotografía 40. corrosión en la armadura.

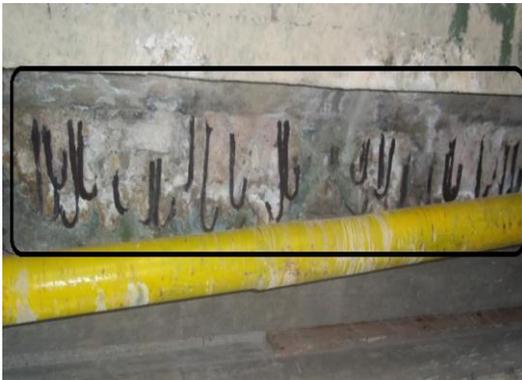
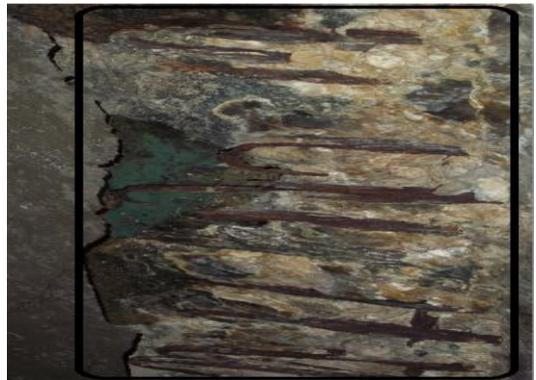
Fotografía 41-42. Losal recubrimiento inadecuado, acero expuesto, corrosión del mismo.

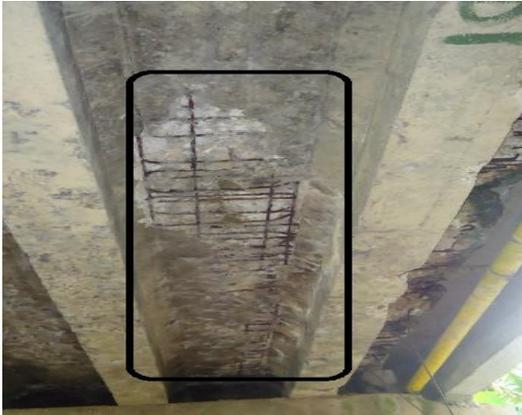
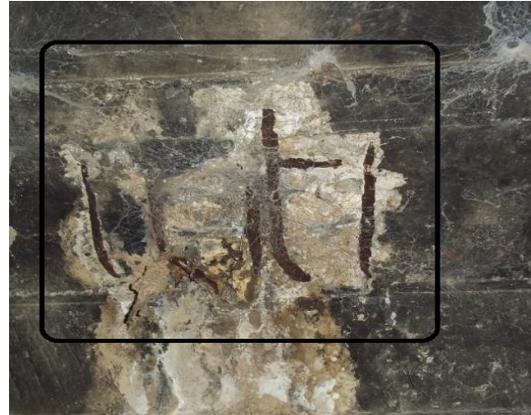
Fotografía 46-47. Losa 2 recubrimiento inadecuado, acero expuesto y corrosión del mismo.

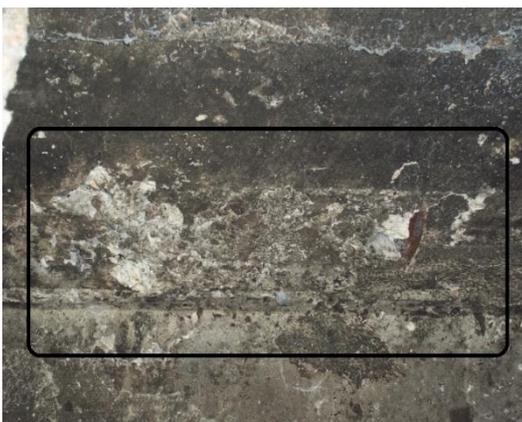
Fotografía 48. Losa 2 hormigueros.

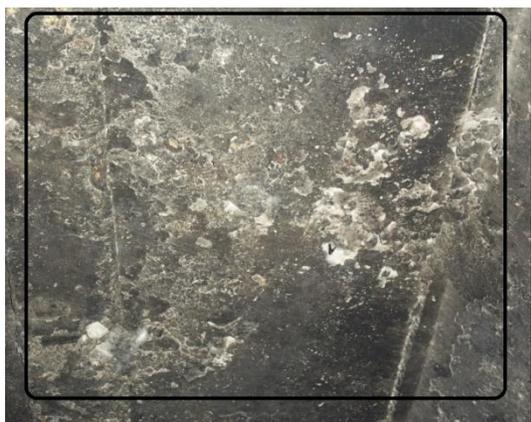
Fotografía 49. Losa 2 hormigueros.

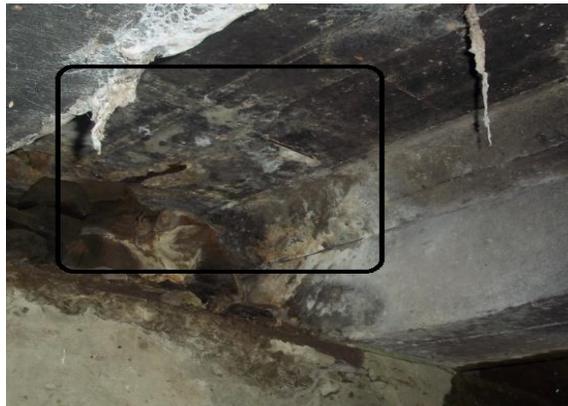
Fotografía 50. Losa 2 eflorescencias.

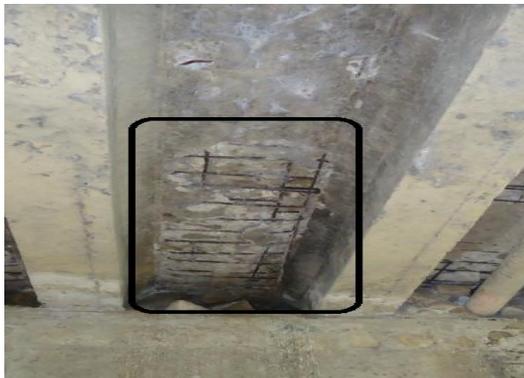
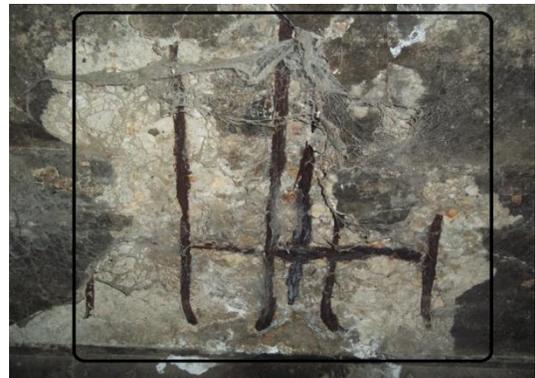
Fotografía 51-52. Losa 3 recubrimiento inadecuado, exposición del acero y corrosión del mismo.

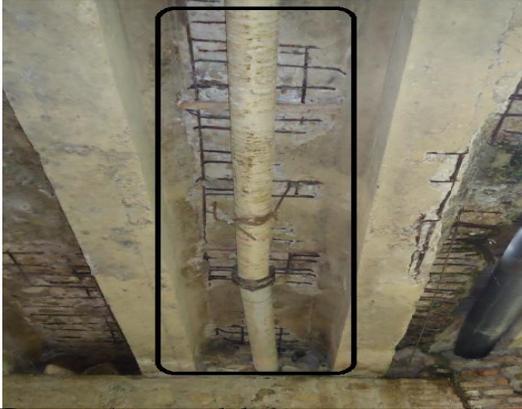
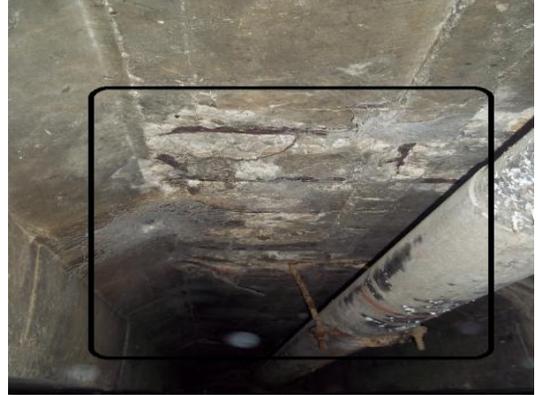
Fotografía 54-55. Losa 4 recubrimiento inadecuado, exposición del acero y corrosión del mismo.

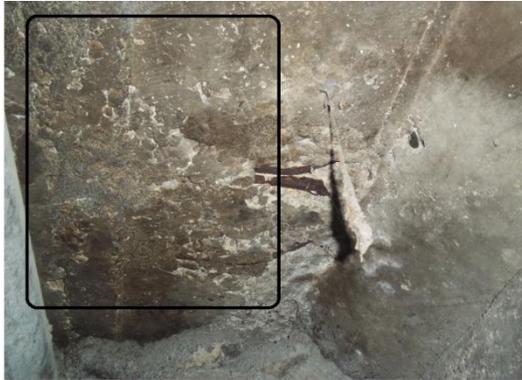
Fotografía 56. Losa 4 segregaciones.

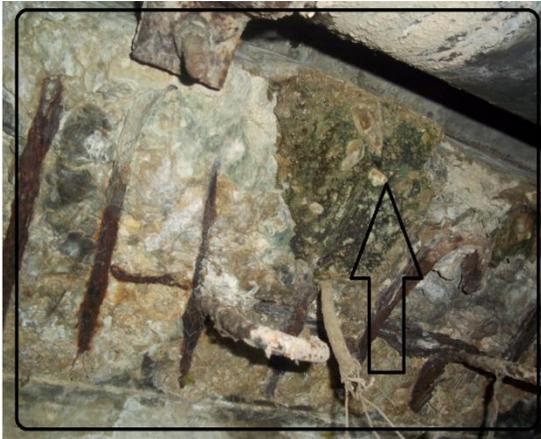
Fotografía 60. Losa 5 recubrimiento inadecuado, acero expuesto, corrosión del mismo y contaminación del concreto.

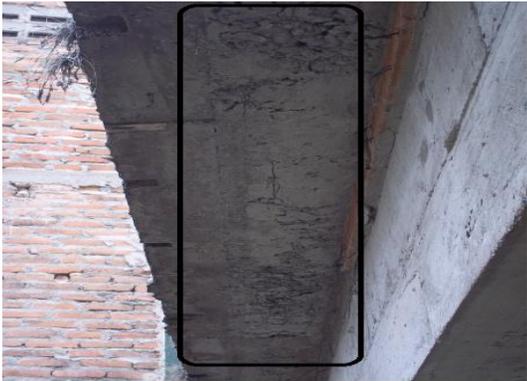
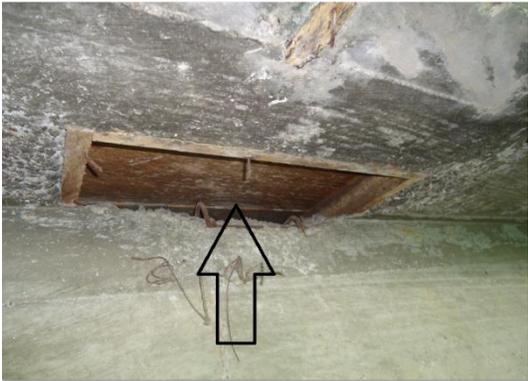
Fotografía 61. Losa anden 1 segregación. **Fotografía 62.** No retiraron formaleta.

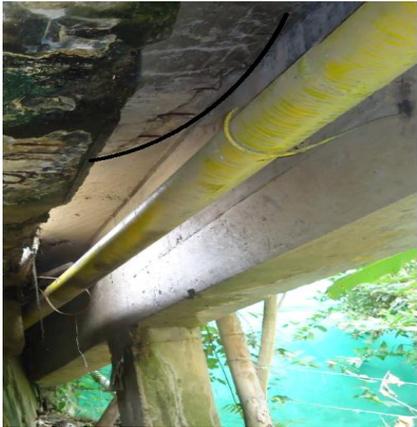
Fotografía 63. Losa anden 2 fisura por sobrecarga de vehículo.

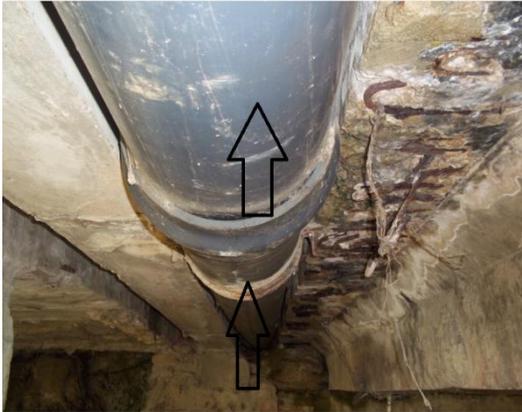
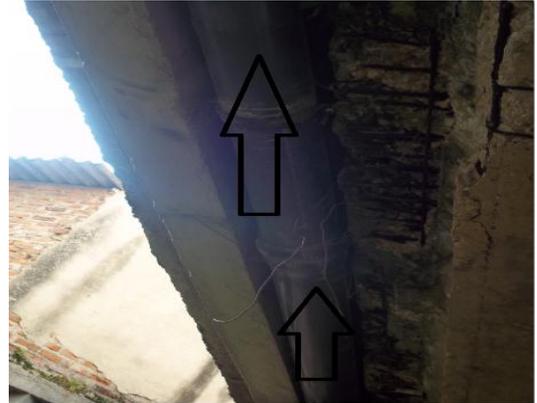
Fotografía 64-65. Losa andén 3 no se deja ver por obstrucción de tubería.

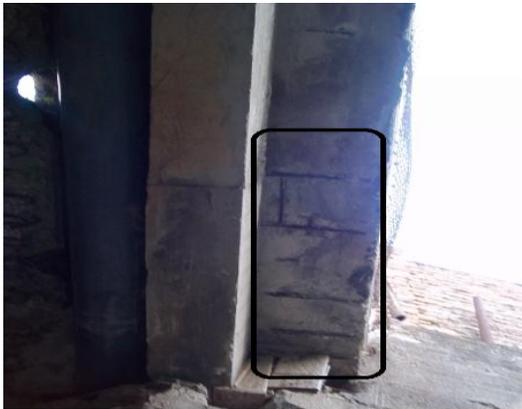
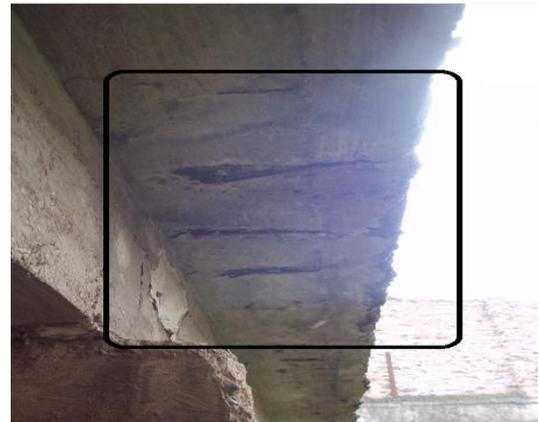
Fotografía 66-67. Losa andén 4 exposiciones del acero y corrosión del mismo.

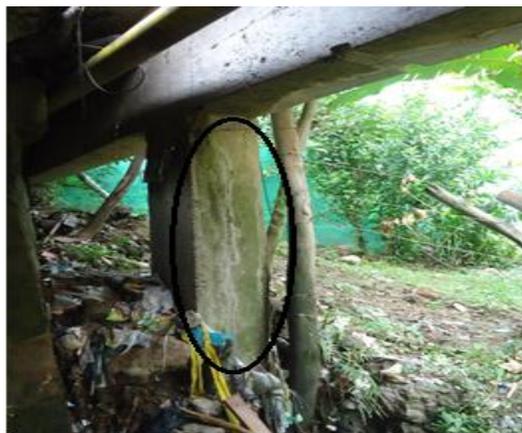
Fotografía 68. Columna, contaminación Del concreto.

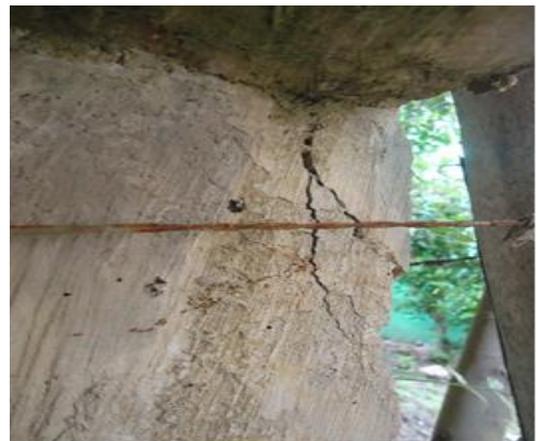
Fotografía 69. Fisura por cortante

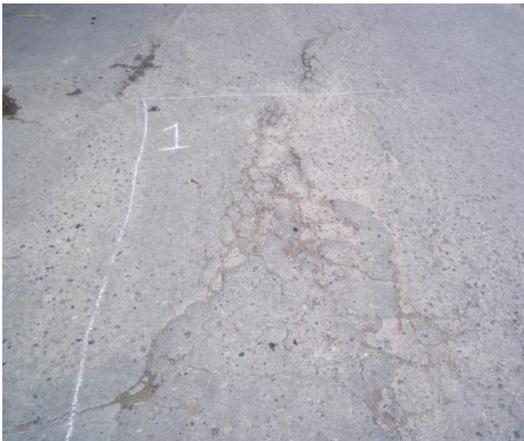
Fotografía 73. Piel de cocodrilo

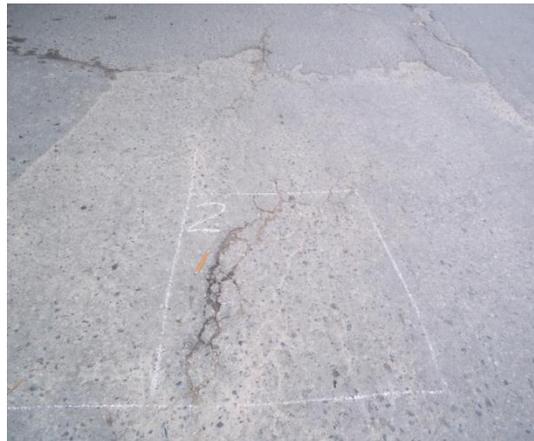
Fotografía 74. Fisura longitudinal.

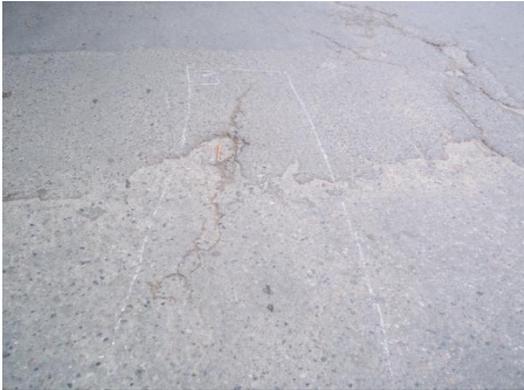
Fotografía 75. Fisura longitudinal.

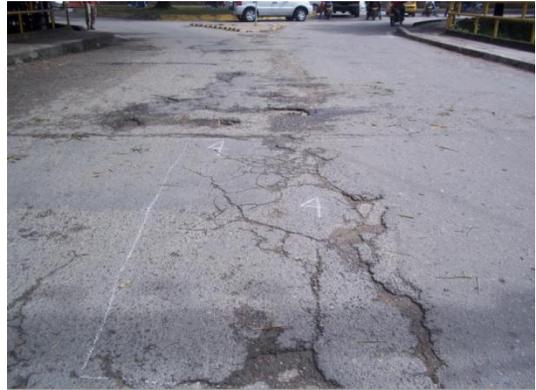
Fotografía 76. Piel de cocodrilo.

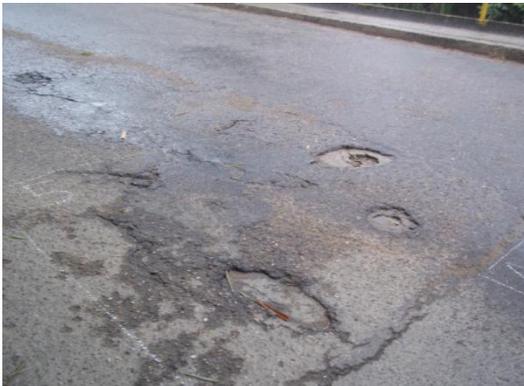
4.1.2.5 Hueco. Se presentó esta falla en la vía, que corresponde al agujero causado por el tránsito de vehículos pesado, en zonas de repeticiones de carga, se cuantifico por área afectada (m²), mostrada en los formatos.

Fotografía 77. Huecos.

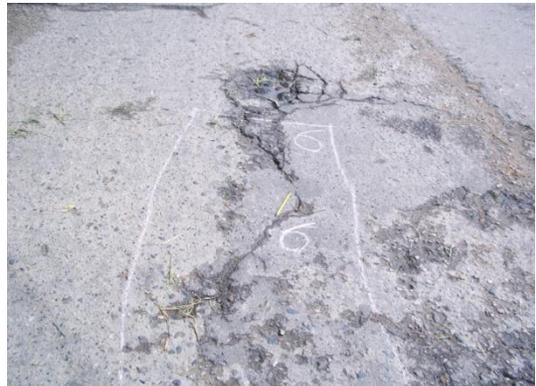
Fotografía 79. Hueco.

4.1.3.5 Hueco. Se detectó esta falla en la carpeta asfáltica que corresponde al agujero causado por el tránsito de vehículos pesado, se cuantifico por área afectada (m²), mostrada en los formatos.

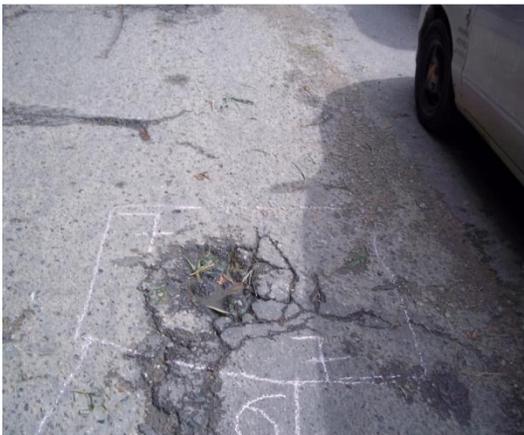
Fotografía 80. Hueco.

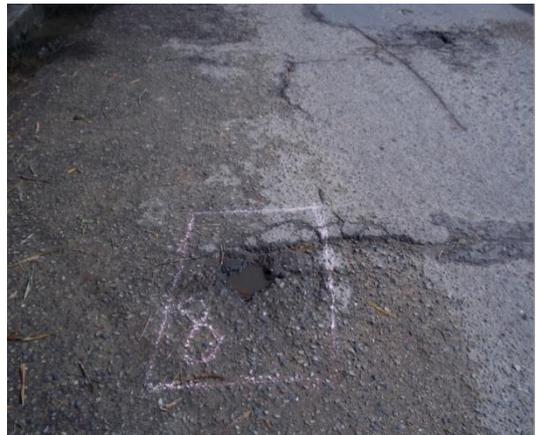
Fotografía 81. Fisura transversal.

4.1.3.2 Fisura Longitudinal y Transversales. En la carpeta asfáltica se detectaron fisuras longitudinales y transversales que corresponden a discontinuidades en la carpeta de rodadura, en la misma dirección del tránsito o transversales a él, estos daños se cuantificaron por área afectada (m²), mostrada en los formatos.

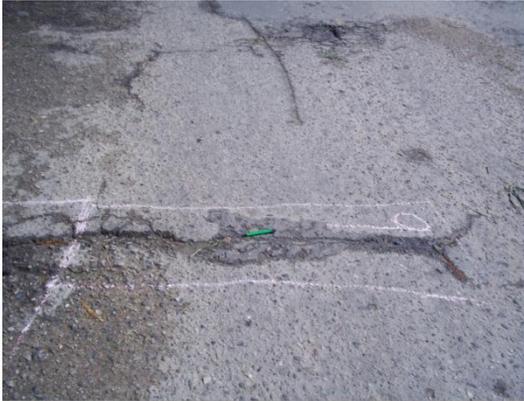
Fotografía 82. Fisura longitudinal.

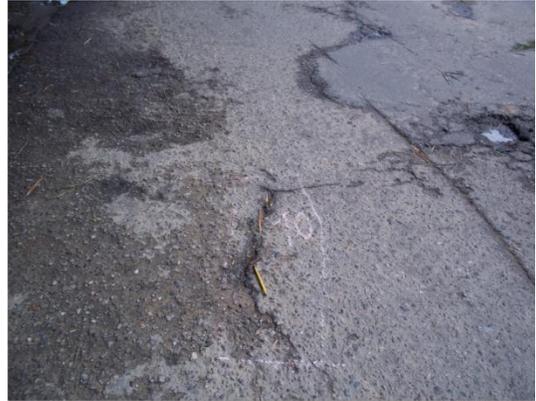
Fotografía 83. Hueco.

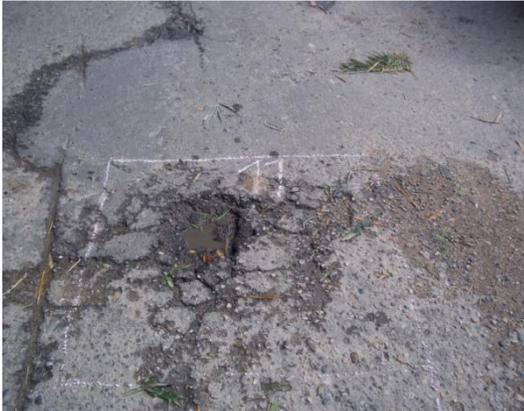
Fotografía 84. Hueco.

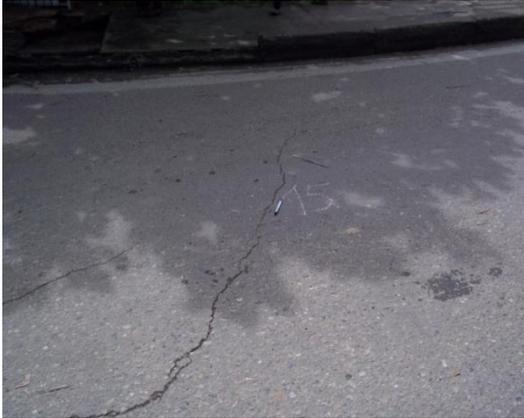
Fotografía 88. Fisura longitudinal.

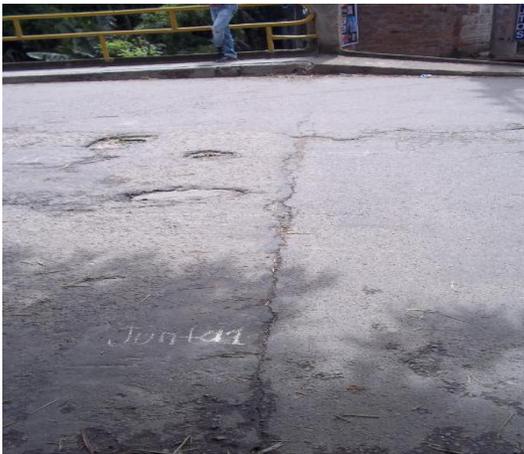
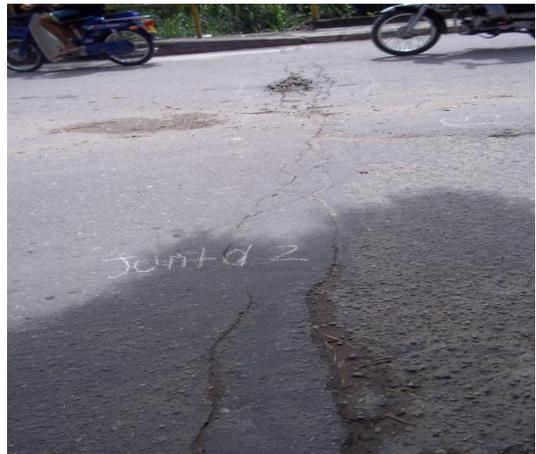
2. Juntas de expansión	3			2	-	Z	16,2			la capa asfáltica tapa las juntas de expansión y generan grietas en la misma.
3. Andenes / Bordillos	2			4	65	A	25,6	2014		grieta con el bordillo, acero expuesto .

Fotografía 89-90. No se muestran las juntas de expansión pero reflejan las fallas en la superficie tanto a la entrada como en la salida.

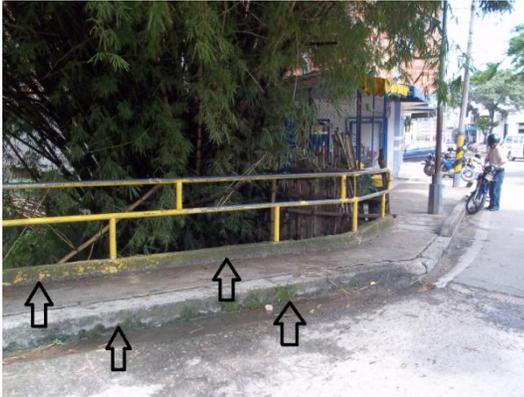
Fotografía 93-94. Bordillos, contaminación del concreto y ausencia de pintura.

4.1.3.6 Ausencia de Pintura (AUP). Se encontró esta falla en los bordillos y consiste en la no presencia de pintura en estos elementos, se cuantifico este daño por área afectada (ml), mostrada en los formatos.

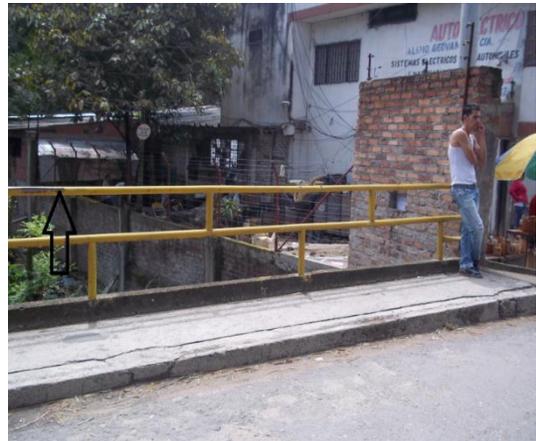
Fotografía 96. Barandas2, deterioro de Pintura.

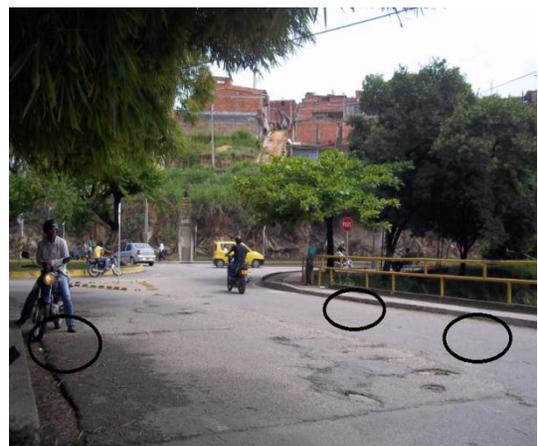
Fotografía 98. Drenajes, no existen.

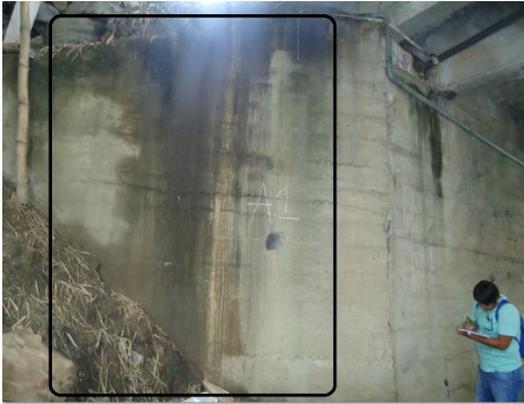
Fotografía 99. Aleta 1 eflorescencia

4.1.3.8 Infiltración (IN) y Eflorescencias (EF). Las eflorescencias detectadas que se encuentra en losas, estribos y aletas, que consiste en el depósito de sales que son lixiviadas fuera del Concreto, las cuales se cristalizan luego de la evaporación del agua que las

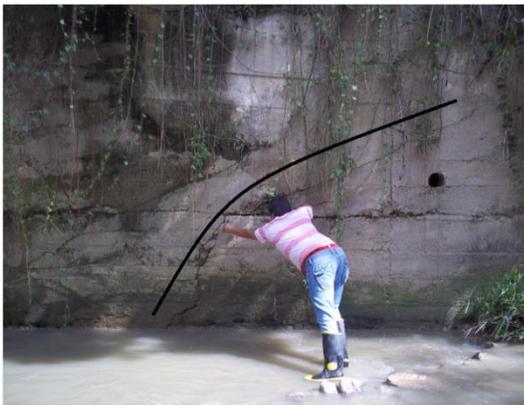
Fotografía 101. Aleta 2 fisura por cortante.

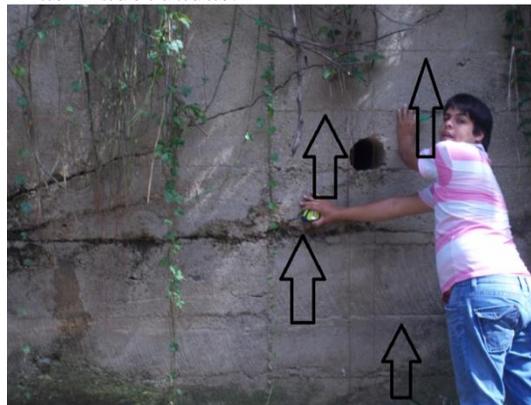
Fotografía 102. Construcción de juntas Frías Inadecuadas.

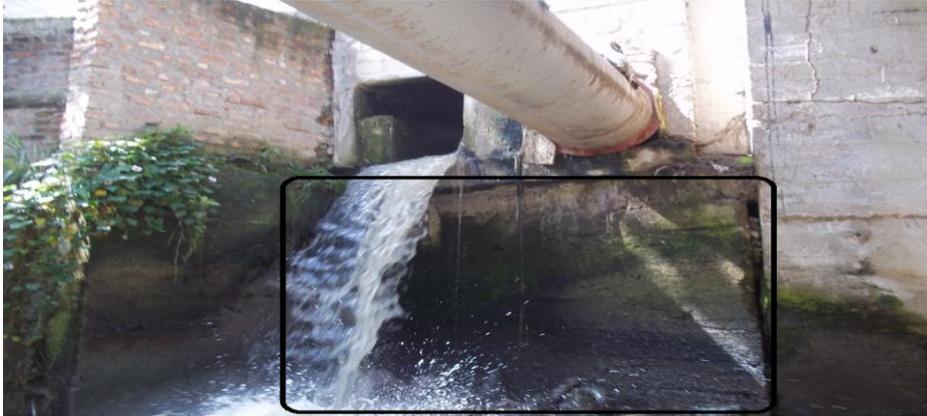
Fotografía 104. Contaminación del concreto en toda la aleta 3.

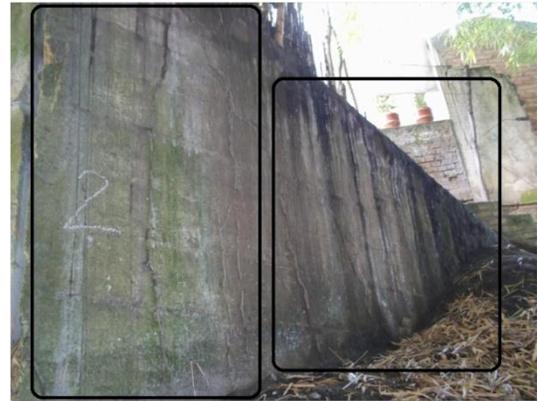
Fotografía 106. Contaminación del Concreto.

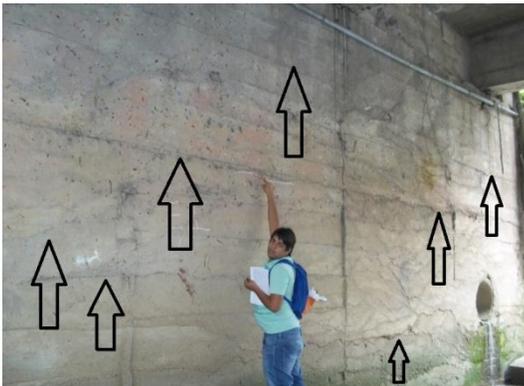
Fotografía 107. Construcción de juntas frías inadecuadas en el estribo 1.

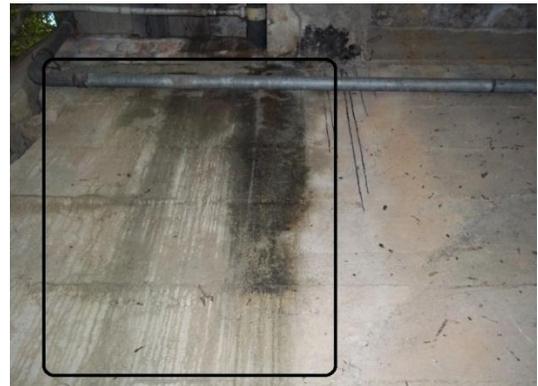
Fotografía 108. Infiltración y eflorescencia En el estribo 1.

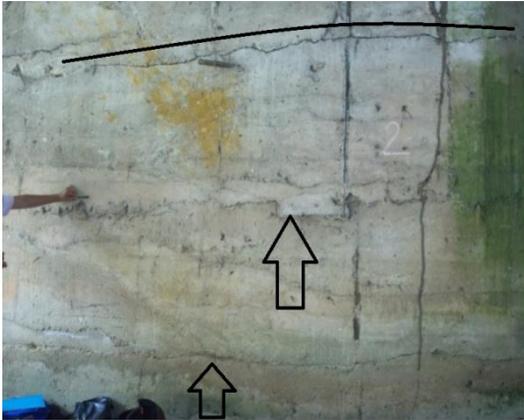
Fotografía 109. Construcción de juntas frías inadecuadas en el estribo 2.

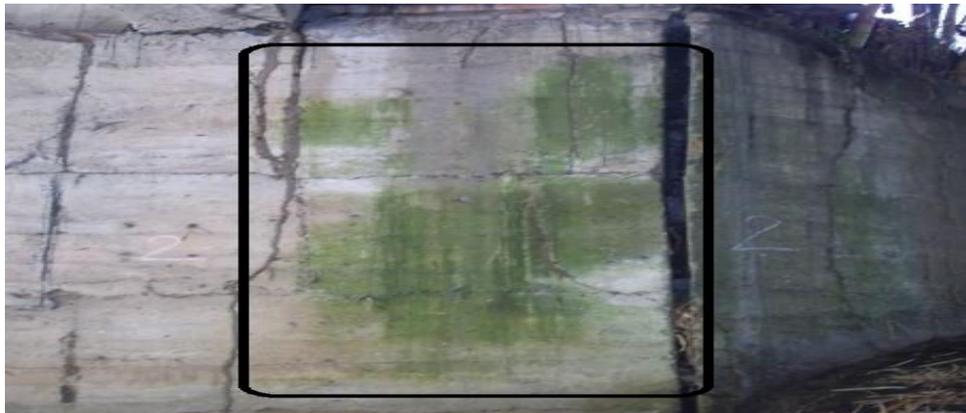
Fotografía 111. Contaminación en el concreto del estribo 2.

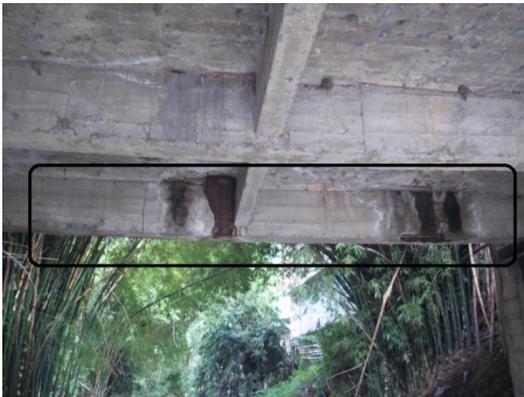
11. Vigas / Largueros / Diafragmas	3			13	65 70	A B	25 5,49	2014		mala junta de construcción, contaminación del concreto con musgo y bacteria, recubrimiento inadecuado, exposición del acero y corrosión del mismo, eflorescencias y hormigueros en riostra.

Fotografía 112. Viga 1, contaminación Del concreto.

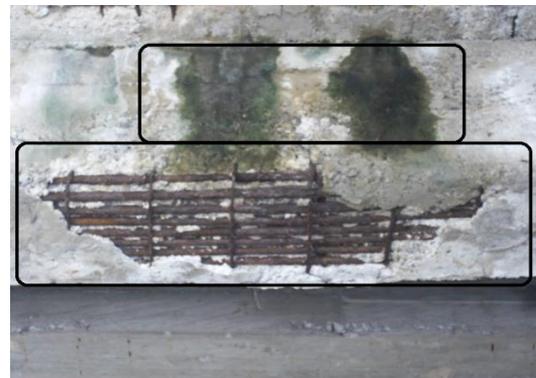
Fotografía 113. Recubrimiento inadecuado, Exposición del acero, corrosión.

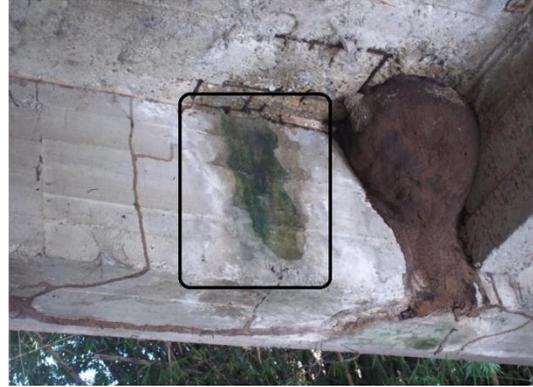
Fotografía 115. Viga 1 contaminación del Concreto.

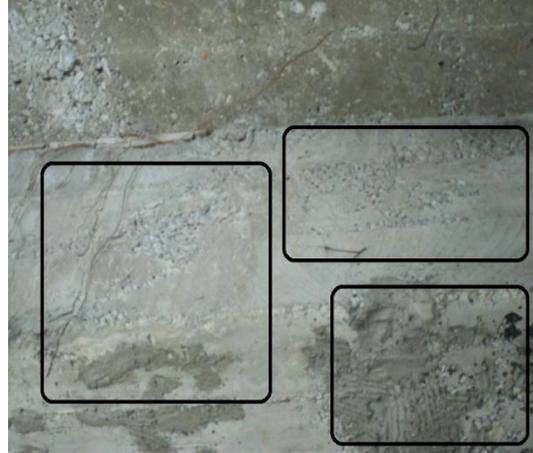
Fotografía 116 – 117. Viga 2, hormigueros en gran parte de la viga.

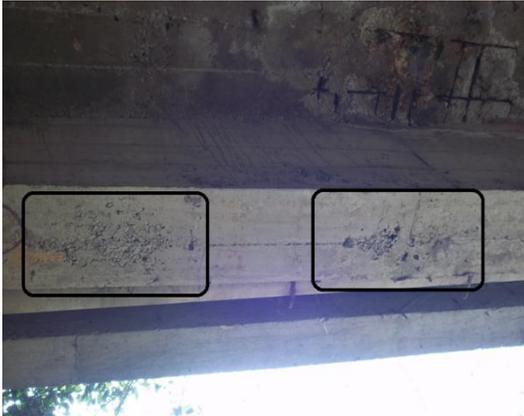
Fotografía 118. Viga 3, segregación

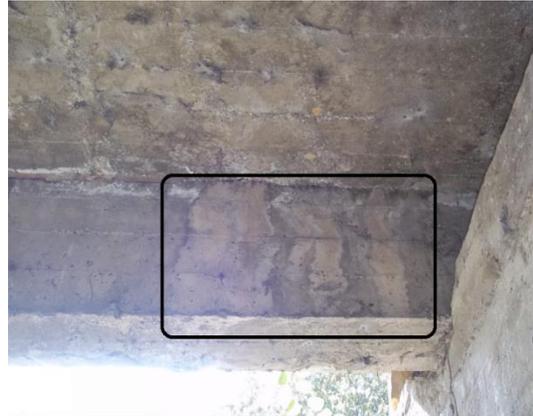
Fotografía 119. Viga 3, eflorescencias.

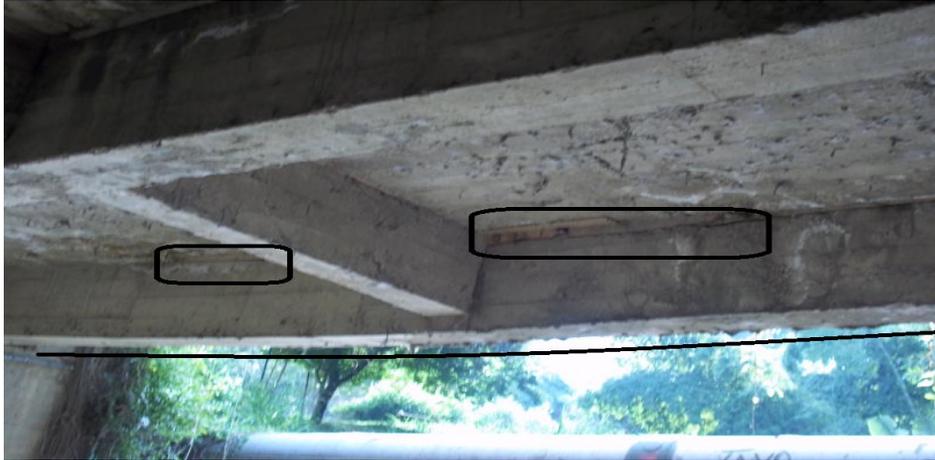
Fotografía 120. Viga 3, no retiraron formaleta.

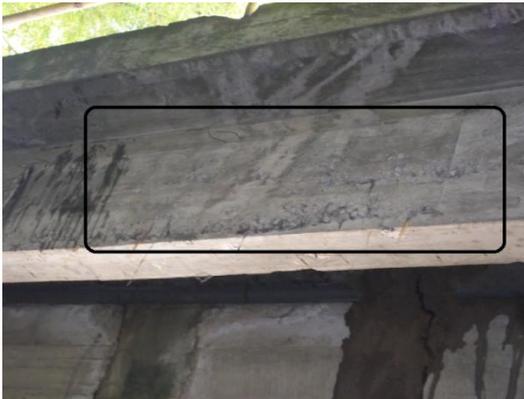
Fotografía 123. Viga anden 1, hormigueros. **Fotografía 124.** Viga a1. Corrosión en la Armadura.

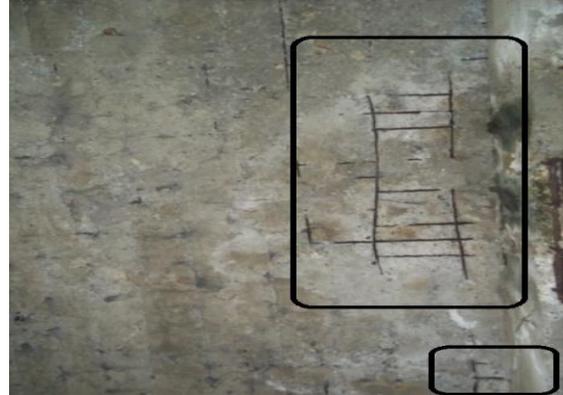
Fotografía 126. Recubrimiento inadecuado
Exposición del acero y corrosión del mismo.

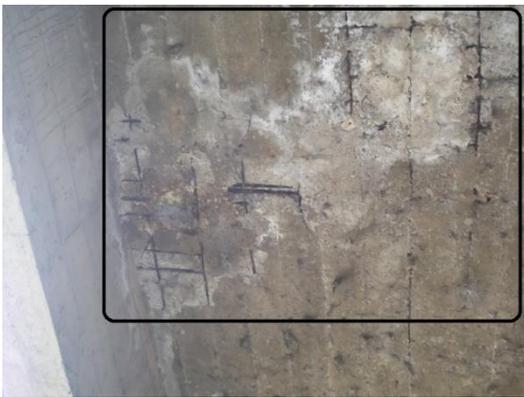
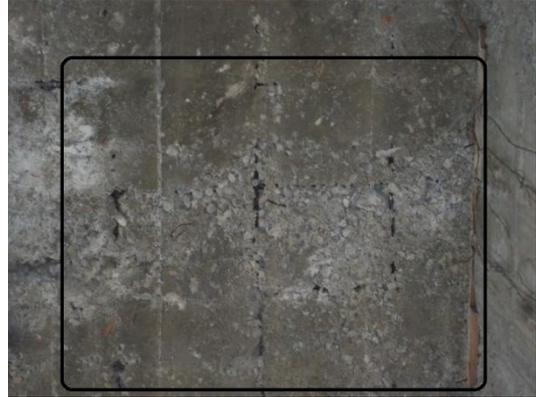
Fotografía 127–128. Losa 2, recubrimiento inadecuado, exposición del acero, corrosión del mismo, hormigueros, infiltración y eflorescencias.

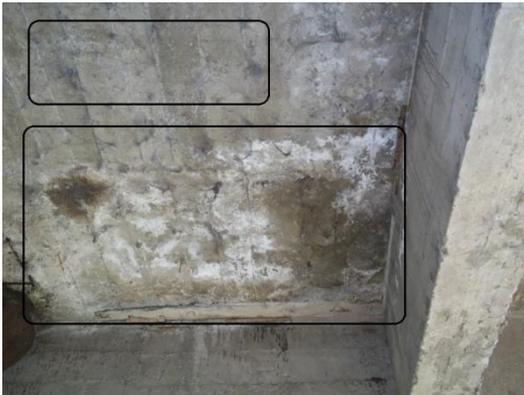
Fotografía 129. Losa 3, infiltración y Eflorescencias, hormigueros.

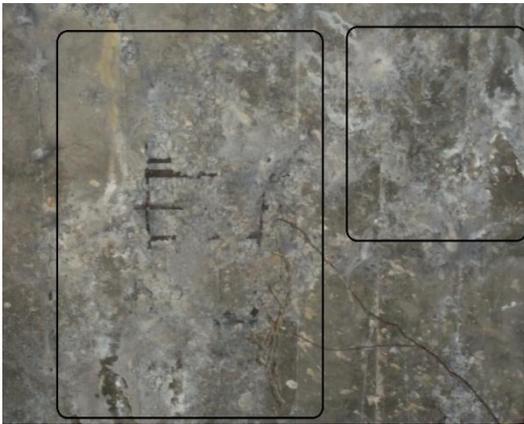
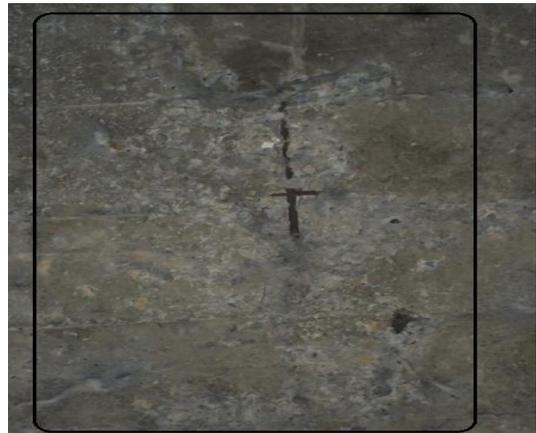
Fotografía 131-132. Losa 4, hormigueros, recubrimiento inadecuado, exposición del acero, corrosión del mismo, infiltración y eflorescencia.
