**AUSCULTACION VISUAL Y ALTERNATIVAS DE RECUPERACION DE LOS
DAÑOS DE LOS PUENTES LA GLORIA, CANTA RANA, LAS VILLAS Y
TEJARITO DE LA CIUDAD DE OCAÑA, NORTE DE SANTANDER**

**UNIVERSIDAD FRANCISCO DE PAULA SANTANDER OCAÑA
FACULTAD DE INGENIERIAS
INGENIERÍA CIVIL
2014**

Trabajo de grado presentado como requisito para optar el título de Ingeniero Civil

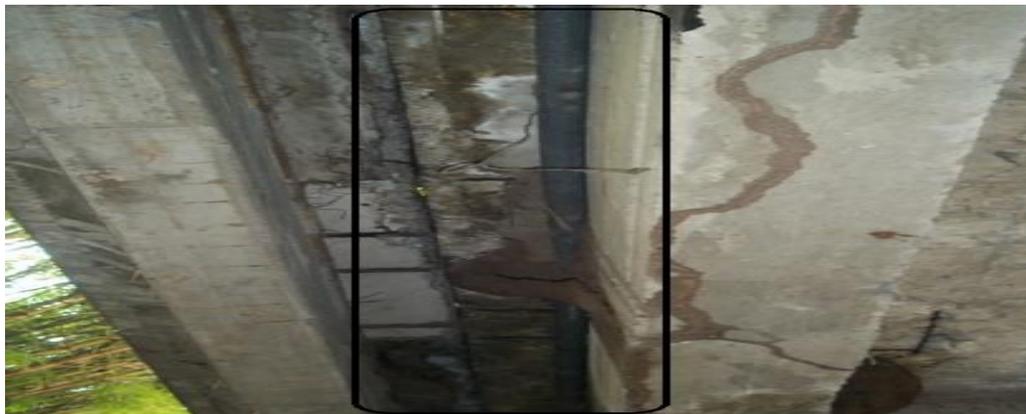
Fotografía 133. Losa 5 eflorescencias.

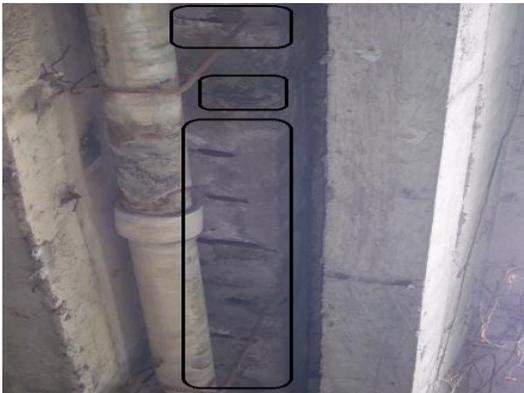
Fotografía 134. Losa 6, recubrimiento Inadecuado exposición del acero, corrosión.

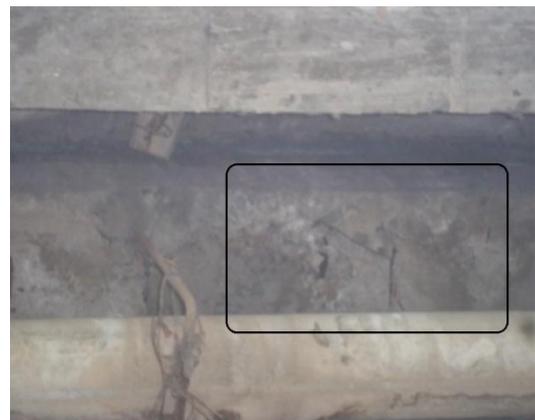
Fotografía 135. Hormigueros.

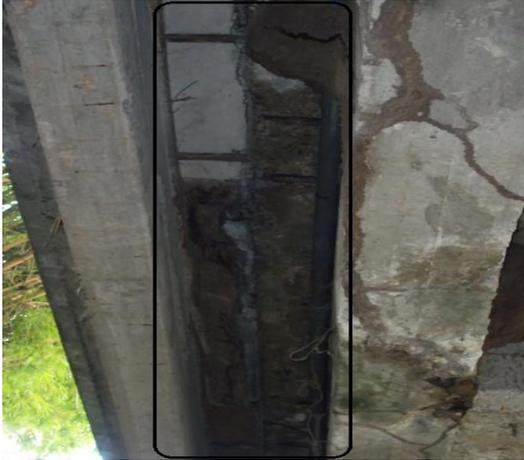
Fotografía 136. Losa anden1, no Retiraron la formaleta

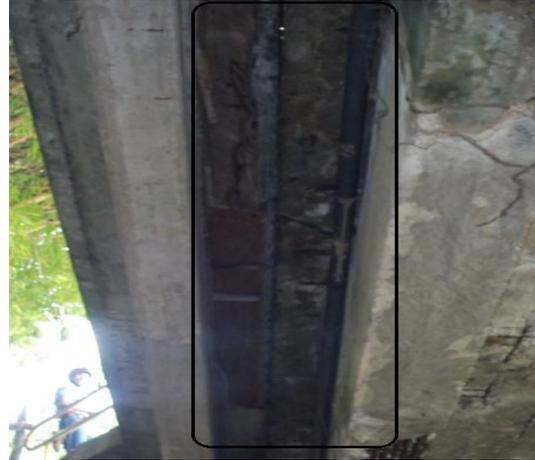
Fotografía 137. Presenta segregación.

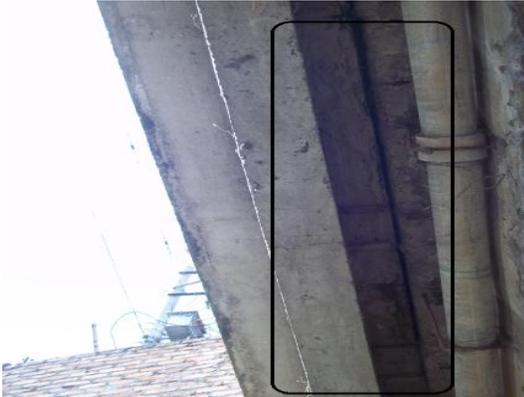
Fotografía 138. Losa anden 2, no retiraron La formaleta.

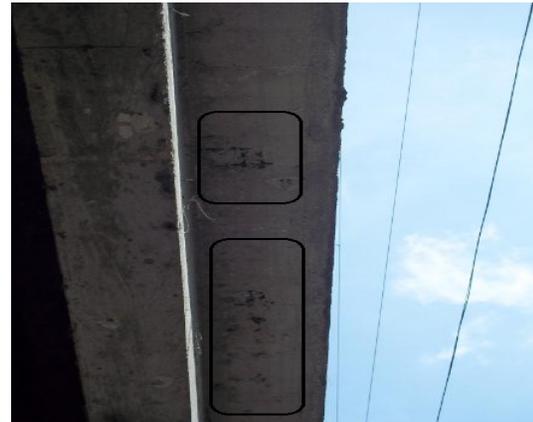
Fotografía 139. Presenta segregación.

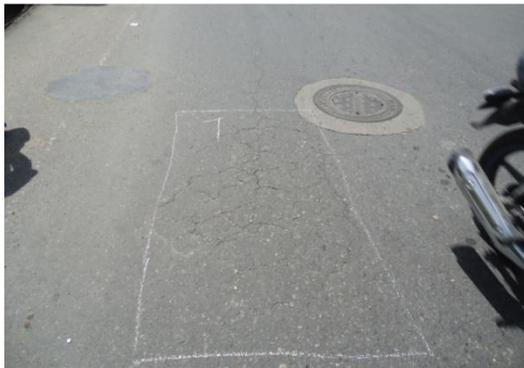
4.1.3.3 Piel de Cocodrilo. Se encontró este daño en el pavimento asfáltico, que corresponde a una serie de fisuras interconectadas, que se localizan en zonas sujetas a repeticiones de carga, también se encuentra en zonas donde se ha generado deformaciones en el pavimento que no están relacionadas con la falla estructural sino con otros mecanismos como falta de compactación, reparaciones mal ejecutadas, este daño se cuantifico por área afectada (m²), mostrada en los formatos.

Fotografía 142. Piel de cocodrilo.

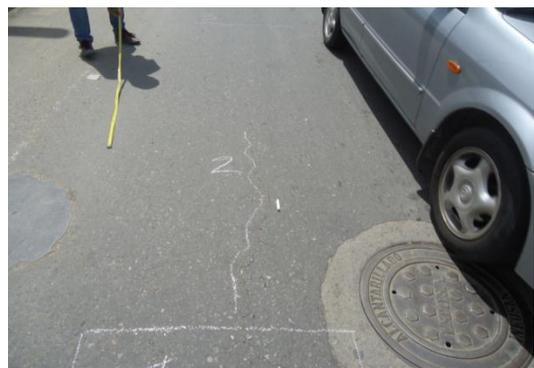
4.1.3.2 Fisura Longitudinal y Transversales. En la carpeta asfáltica se detectaron fisuras longitudinales y transversales que corresponden a discontinuidades en la carpeta de rodadura, en la misma dirección del tránsito o transversales a él, estos daños se cuantificaron por área afectada (m²), mostrada en los formatos.

Fotografía 143. Fisura longitudinal.

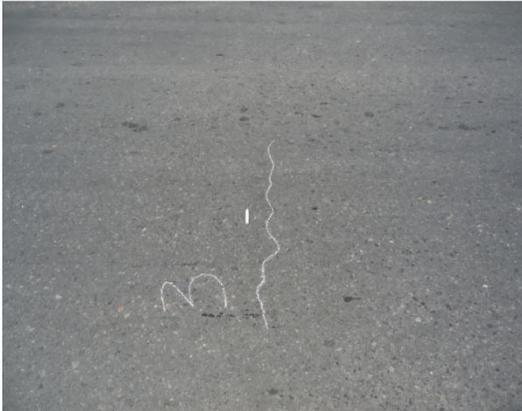
Fotografía 144. Fisura transversal.

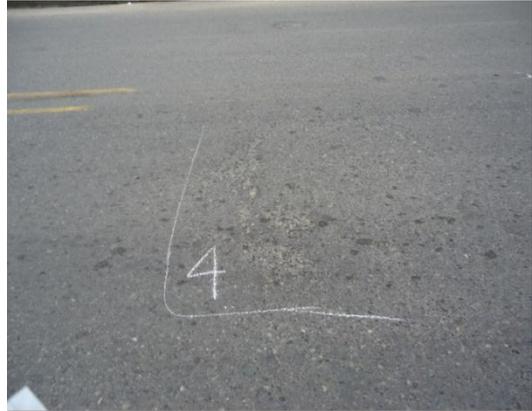
Fotografía 145. Desgaste superficial.

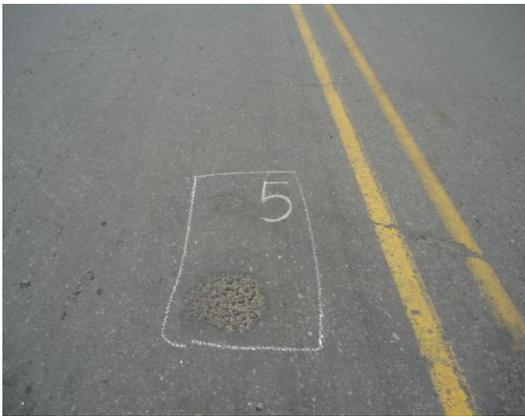
Fotografía 146. Desgaste superficial.

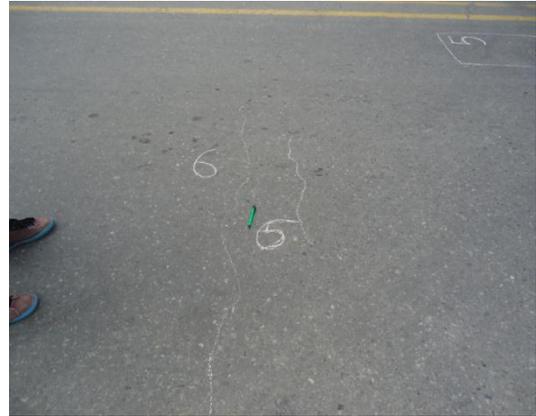
Fotografía 147. Fisura transversal.

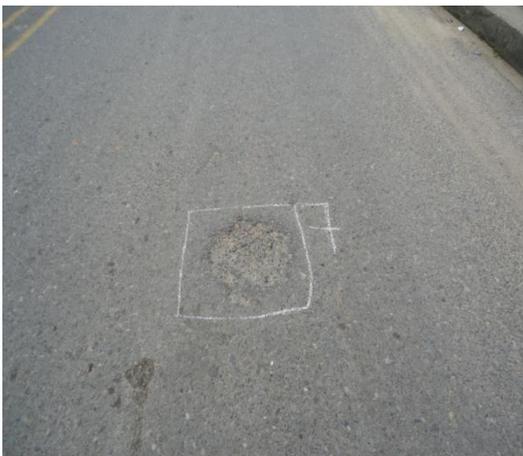
4.1.3.5 Hueco. Se detectó esta falla en la carpeta asfáltica que corresponde al agujero causado por el tránsito de vehículos pesado, se cuantifico por área afectada (m²), mostrada en los formatos.

Fotografía 148. Hueco.

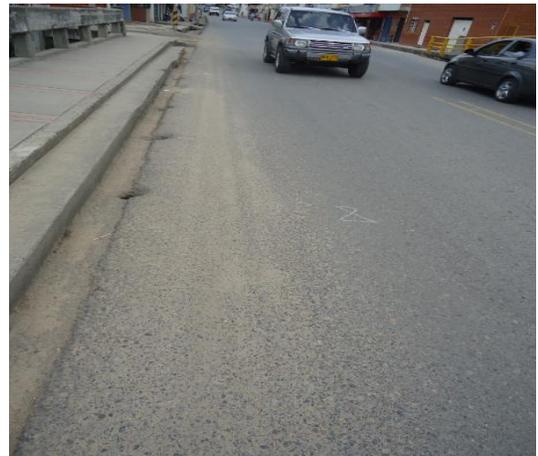
Fotografía 149. Desgaste superficial.

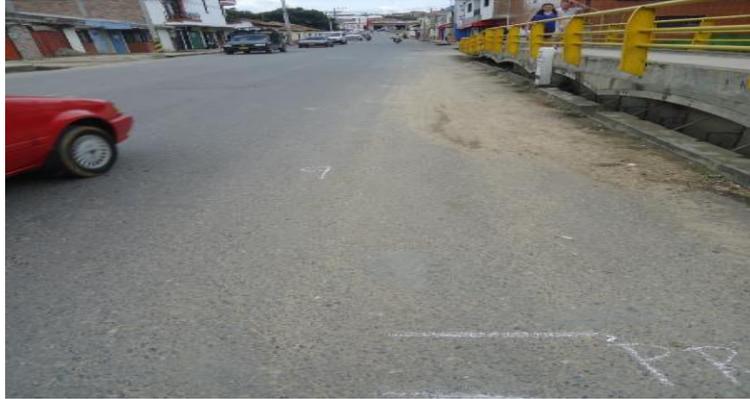
Fotografía 150. Desgaste superficial.

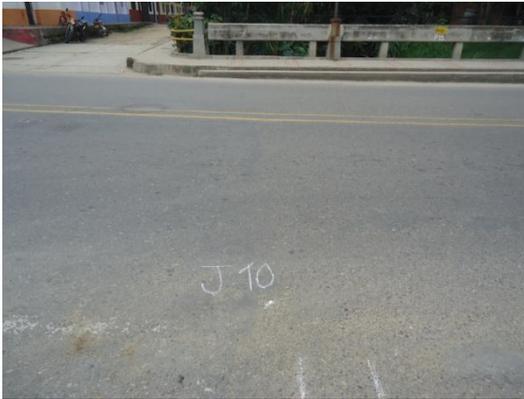
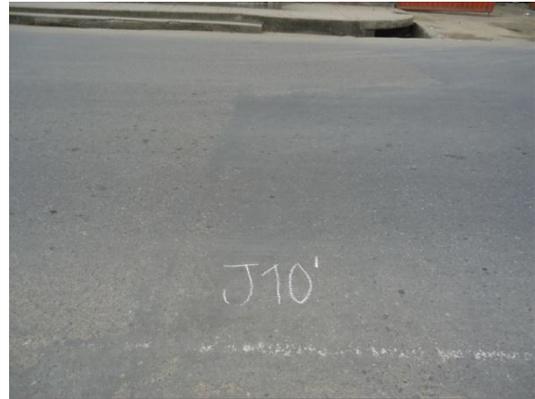
Fotografía 151-152. No se muestran las juntas de expansión tanto a la entrada como a la salida.

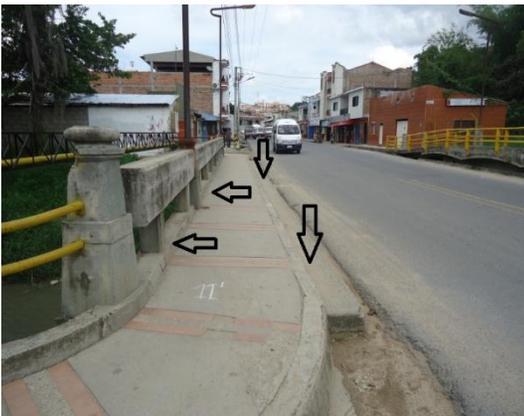
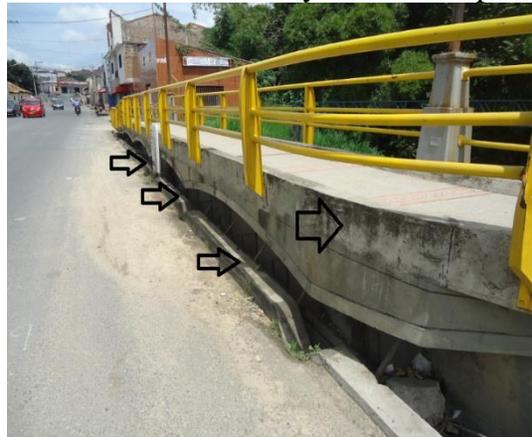
4.1.3.6 Ausencia de Pintura (AUP). Se encontró esta falla en los bordillos y consiste en la no presencia de pintura en estos elementos, se cuantifico este daño por área afectada (ml), mostrada en los formatos.

4.1.3.7 Contaminación del concreto (CTC). Se encontró esta falla en las aletas, estribos, losas, pila y bordillos, que corresponde en la presencia de microorganismos en sus estructuras de concreto, no solo afectan su estética, sino también que induce a fallas de carácter físico o químico y aumenta el deterioro de daños preexistentes. La acción de organismos biológicos aumenta la permeabilidad del concreto, conduce a la saturación del material y por consiguiente causa daños por acción de los procesos de humedecimiento y secado, transformando los compuestos del cemento, además los microorganismos de origen vegetal que se encuentra en este puente y que se ubican en la superficie de concreto rugosas, porosas y húmedas, para establecer sus colonias. Produciendo sustancias que ocasionan ataques químicos al concreto desencadenando desintegración de la pasta de cemento, entre estos se destacan en estas estructuras los musgos, también se observó la presencia de microorganismos tales como hongos y bacterias, que afecta tanto la superficie del concreto como el interior de la estructura, que ocasiona entre otros efectos cambios de color, manchas, incrustaciones de colonias, expansión de los materiales, agresión química por los fluidos o materiales excretados, disolución de los componentes del cemento o de los agregados del concreto, olores desagradables. La contaminación del concreto se cuantifico por área afectada (m²), mostrada en los formatos.

Fotografía 153- 154. Andenes y bordillos, contaminación del concreto y ausencia de pintura.

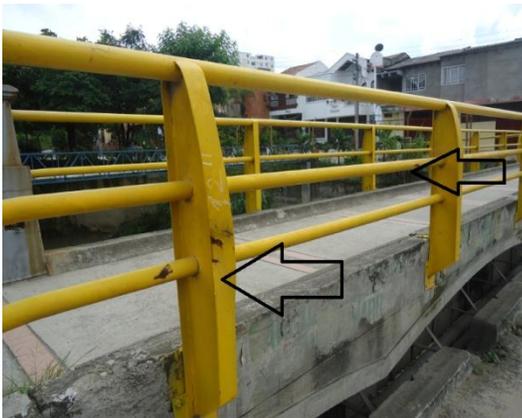
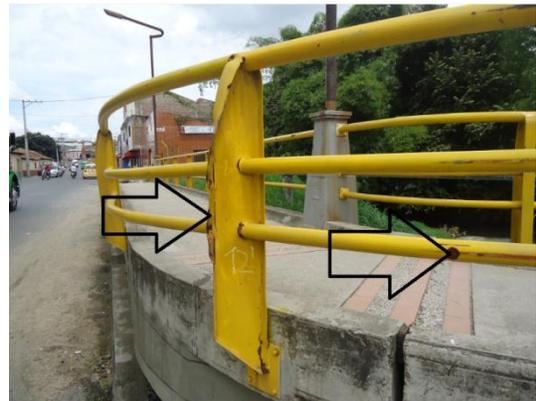
Fotografía 156-157. Baranda 2, golpe vehicular y deterioro de pintura.

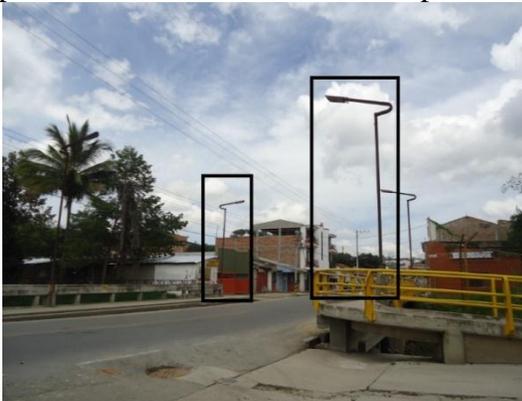
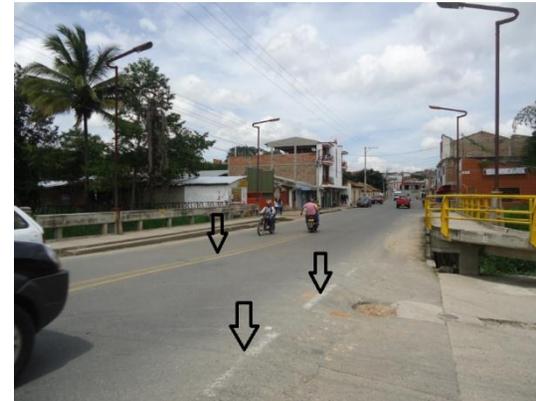
Fotografía 158-159. Si hay iluminación. Los postes faltan de pintura. Señalización, si presenta demarcación horizontal pero se encuentra deteriorada.

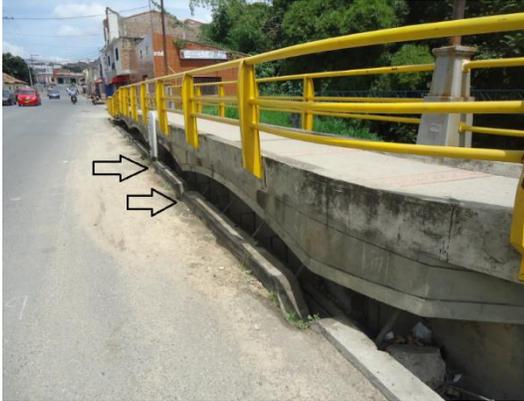
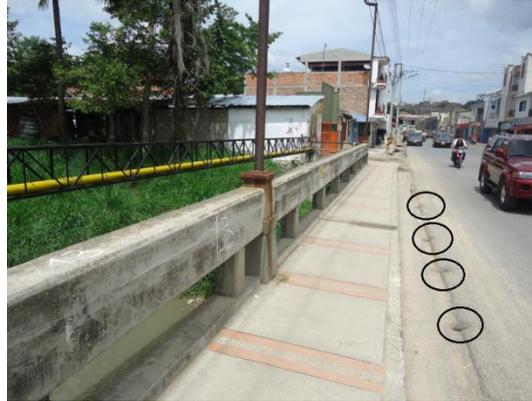
Fotografía 160-161. Drenajes, si presenta drenajes en ambos costados.

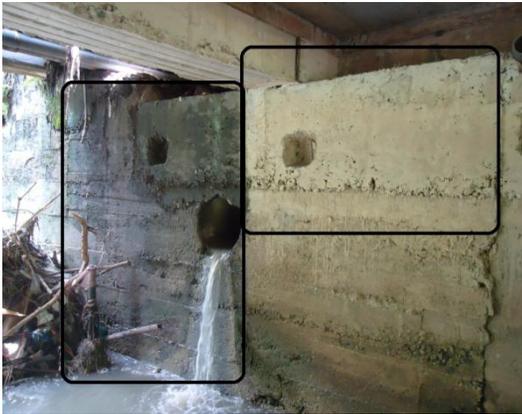
Fotografía 165 -166. Aleta 2, contaminación del concreto, construcción de juntas frías inadecuadas, infiltración y eflorescencias, segregación y fallas por impacto.

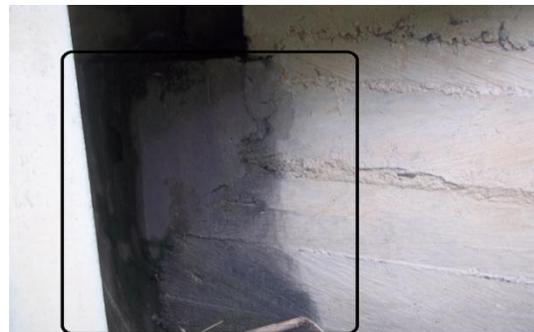
Fotografía 169. Contaminación del concreto.

4.1.4.5 Contaminación del concreto (CTC). Esta falla se detectó en las aletas, estribos, losa, mampostería y vigas, consistente en la presencia de microorganismos en sus estructuras de concreto, no solo afectan su estética, sino también que induce a fallas de carácter físico o químico y aumenta el deterioro de daños preexistentes. La acción de organismos biológicos aumenta la permeabilidad del concreto, conduce a la saturación del material y por consiguiente causa daños por acción de los procesos de humedecimiento y secado, transformando los compuestos del cemento, además los microorganismos de origen vegetal que se encuentra en este puente y que se ubican en la superficie de concreto rugosas, porosas y húmedas, para establecer sus colonias. Produciendo sustancias que ocasionan ataques químicos al concreto desencadenando desintegración de la pasta de cemento, entre estos se destacan en estas estructuras los musgos, también se observó la presencia de microorganismos tales como hongos y bacterias, que afecta tanto la superficie del concreto como el interior de la estructura, que ocasiona entre otros efectos cambios de color, manchas, incrustaciones de colonias, expansión de los materiales, agresión química por los fluidos o

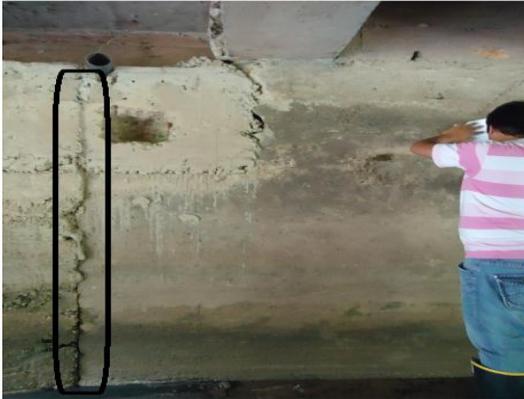
Fotografía 170. Estribo 1, grieta estribo- aleta.

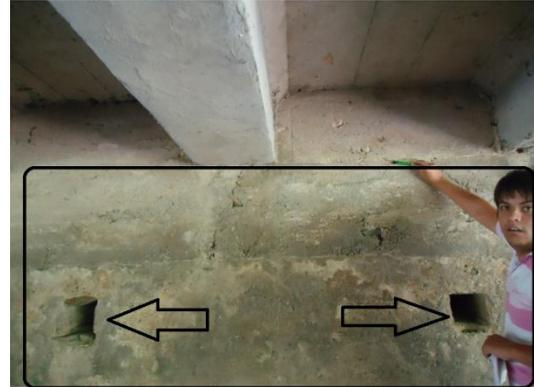
Fotografía 171. Fallas por impacto e Infiltración y eflorescencias.

4.1.4.12 Fallas por Impacto (IMP). Esta falla por impacto se detectó en el estribo y la viga, se presentó por El impacto de un cuerpo, ocasionando diversas consecuencias, dependiendo de factores tales como la velocidad y tamaño del elemento que impacta, la resistencia y el estado del material que es impactado. Dependiendo de la magnitud del golpe provoca daños leves o de consideración, este daño se cuantifico por área afectada (m^2), mostrado en los formatos.

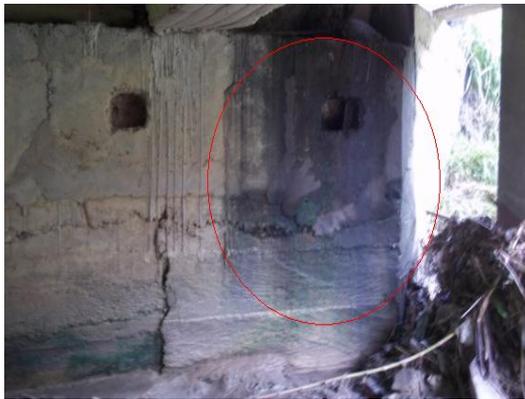
Fotografía 172. Estribo 2, contaminación En el concreto.

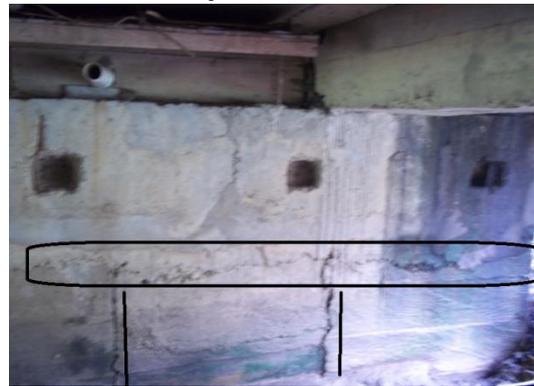
Fotografía 173. Fallas por impacto, y Construcción de juntas frías.

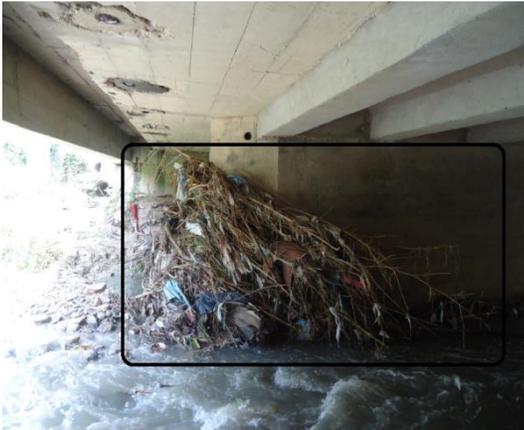
Fotografía 174. Pila, arrastre de Material.

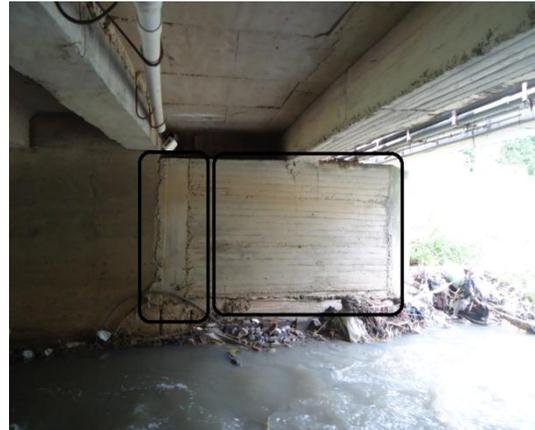
Fotografía 175. Construcción de juntas frías Inadecuada.

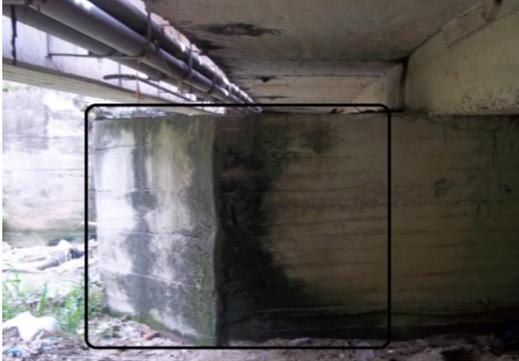
Fotografía 176. Pila, contaminación En el concreto.

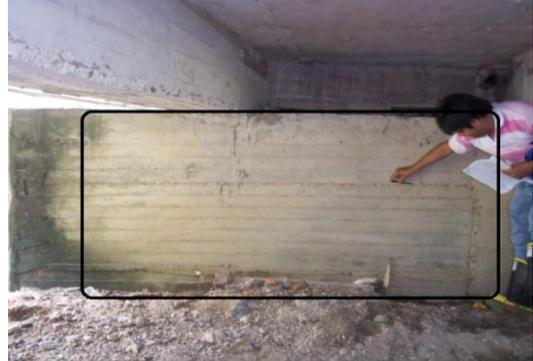
Fotografía 177. Construcción de Juntas Frías inadecuadas.

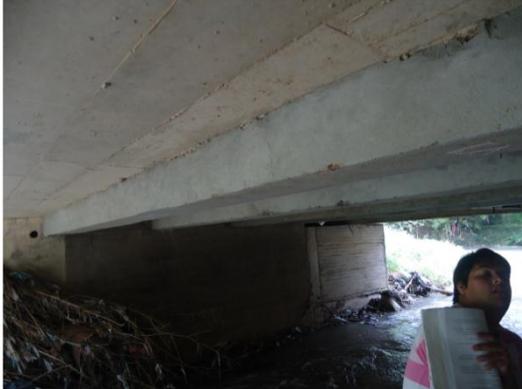
Fotografía 178. Viga 1, buen estado.

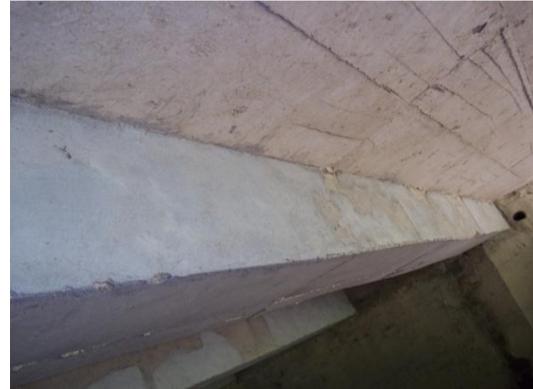
Fotografía 179. Viga 1, buen estado.

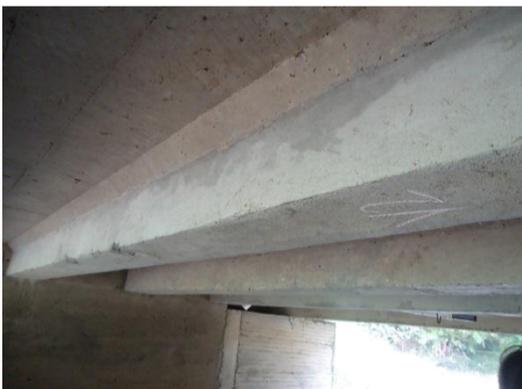
Fotografía 180. Viga 2, buen estado.

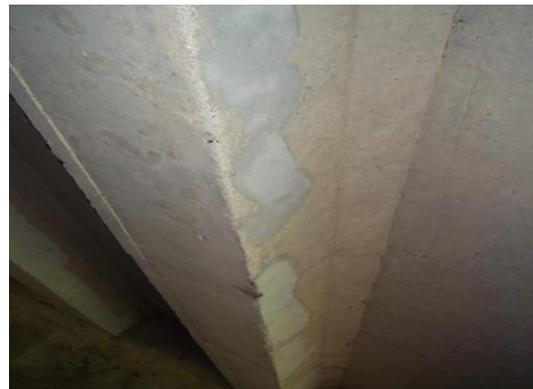
Fotografía 181. Viga 2, buen estado.

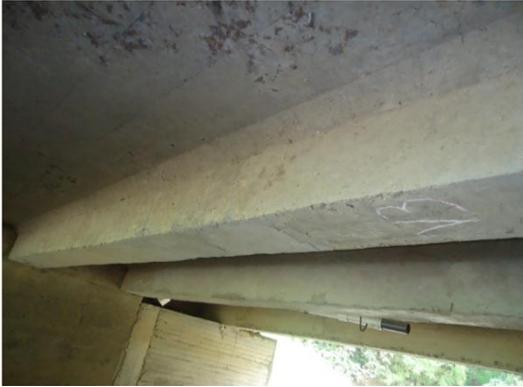
Fotografía 182. Viga 3, buen estado.

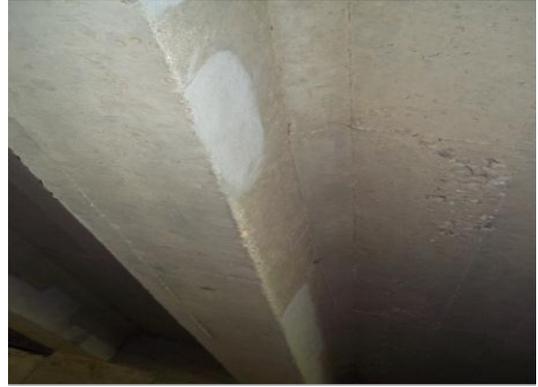
Fotografía 183. Viga 3, buen estado.

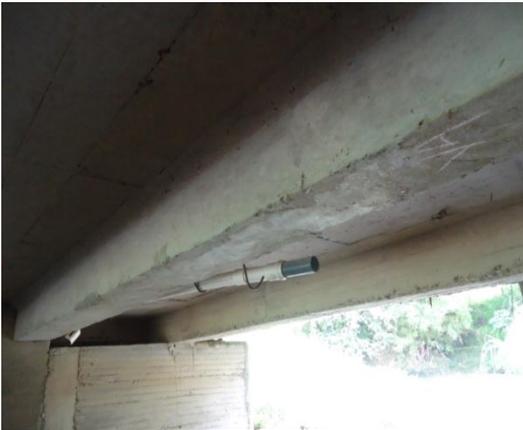
Fotografía 184. Viga 4, buen estado.

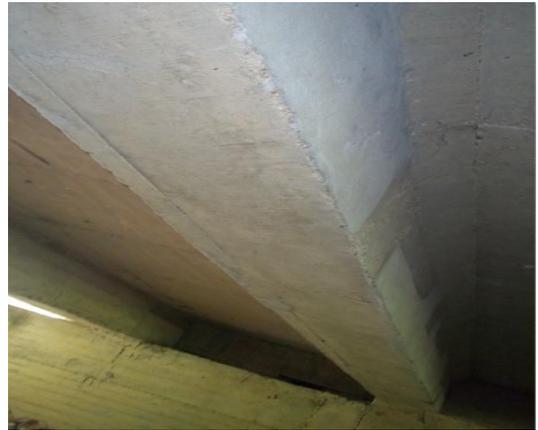
Fotografía 185. Viga 4, buen estado.

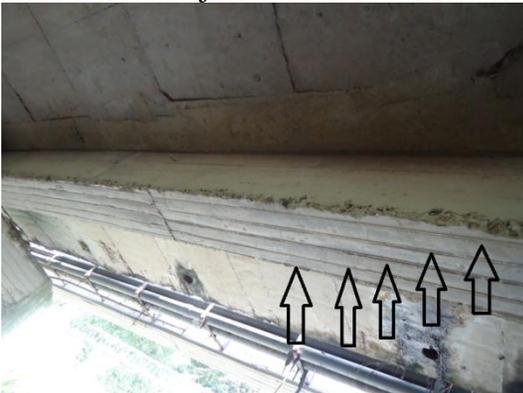
Fotografía 186. Viga 5, construcción Inadecuadas de juntas frías.

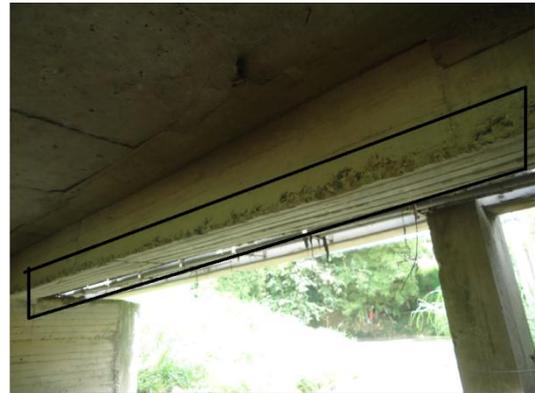
Fotografía 187. Segregación.

4.1.4.7 Segregación (SE). Se detectó segregación en las vigas, que está determinada por la distribución inadecuada de los componentes de la mezcla, manifestada en la separación de éstos con la pasta, propiciando un desplazamiento de los agregados gruesos hacia la parte inferior. La segregación es ocasionada por una dosificación inadecuada, concreto vertido de alturas excesivas, falta o exceso de vibrado, empleo de agregados gruesos sin aparente cohesión, exceso de agregados gruesos o finos, etc. Se cuantificó este daño área afectada (m^2), que se refleja en los formatos.

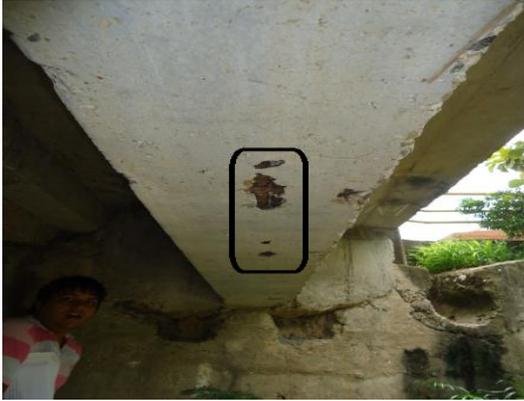
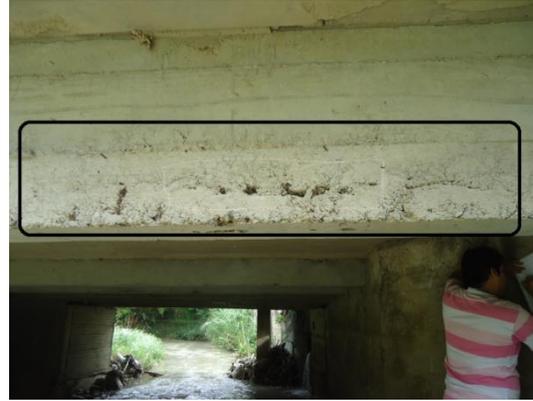
Fotografía 188. Viga anden 1, hormigueros. **Fotografía 189.** Segregación.

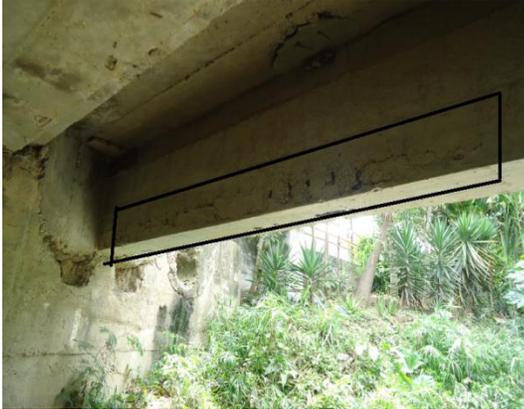
Fotografía 190. Viga an1, hormigueros.

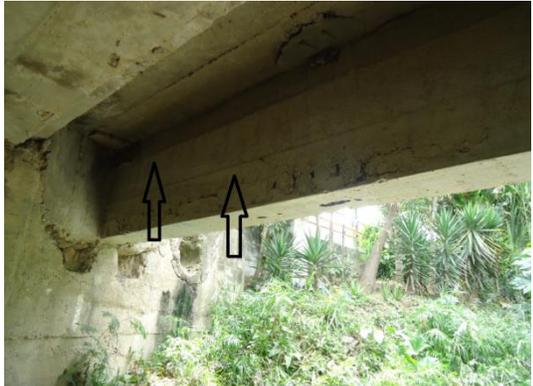
Fotografía 191. Construcción de juntas frías Inadecuadas.

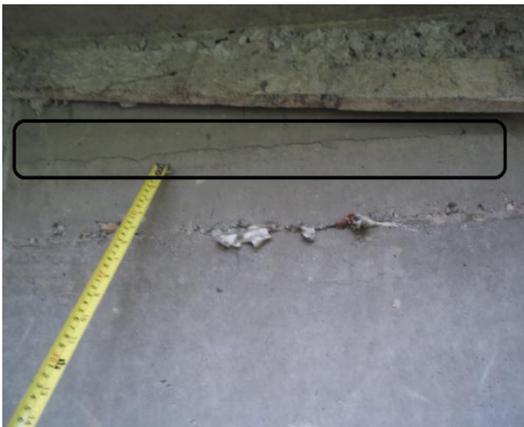
Fotografía 192. Viga an2, fisura por Flexión.

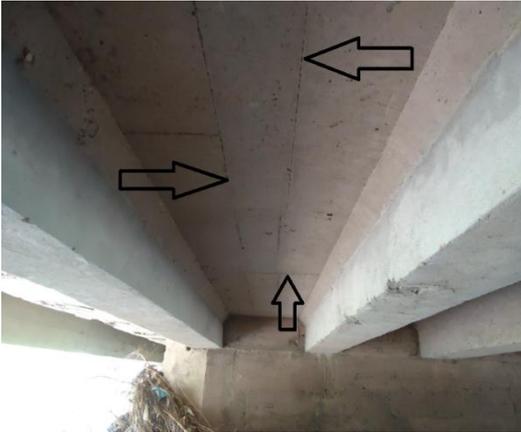
Fotografía 196. Losa 2, construcción Inadecuada de juntas frías

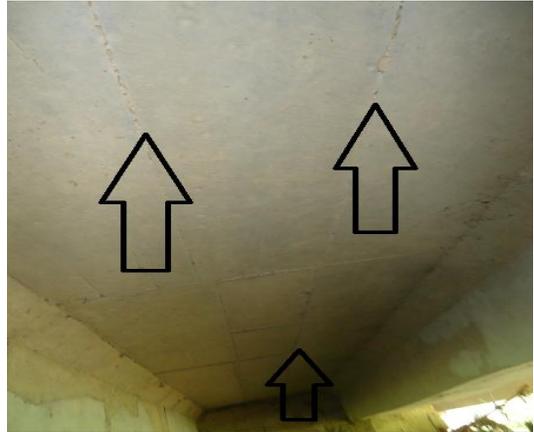
Fotografía 197. Losa 2, construcción inadecuada de juntas frías.

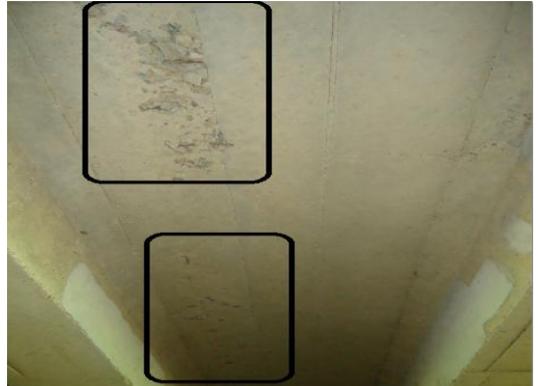
Fotografía 199. Losa 3, segregación.

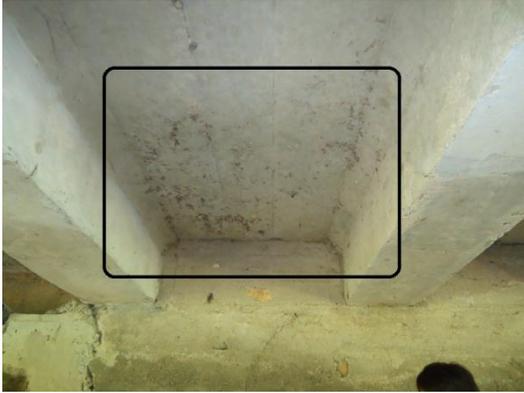
Fotografía 200. Losa 4, segregación.

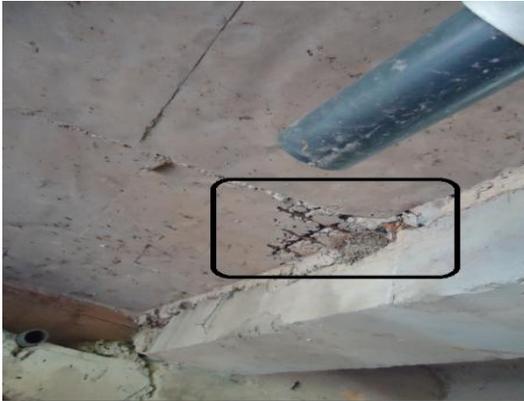
Fotografía 202. Losa 5, hormigueros

4.1.4.8 Hormiguero (HO). El hormiguero se detectó en la losa, estribo y en las vigas, que consiste en una Alteración sufrida por el concreto, definida por la presencia de oquedades superficiales que quedan en el concreto endurecido, evidenciando zonas vacías en las caras de los elementos. El hormiguero es causado por la falta de vibrado, compactación excesiva o prácticas inapropiadas en la colocación del concreto en zonas con alta densidad de refuerzo, dosificaciones inadecuadas de mezclas de concreto, etc. Se cuantificó este daño por área afectada (m^2).

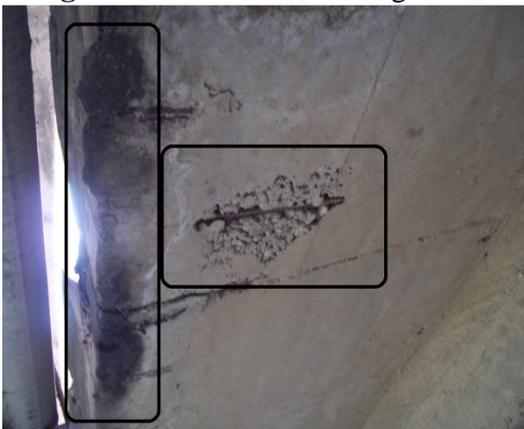
Fotografía 204. Losa 6, hormigueros.

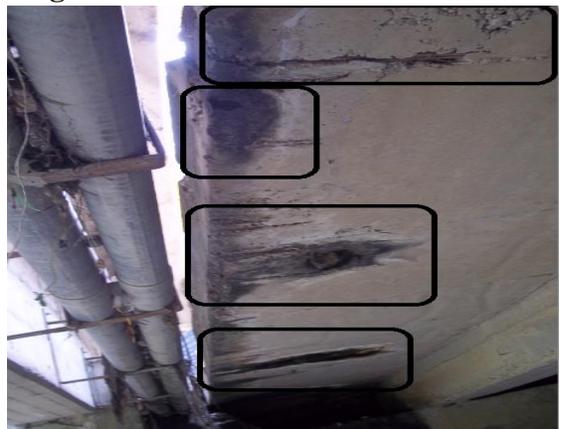
Fotografía 205. Contaminación del concreto.

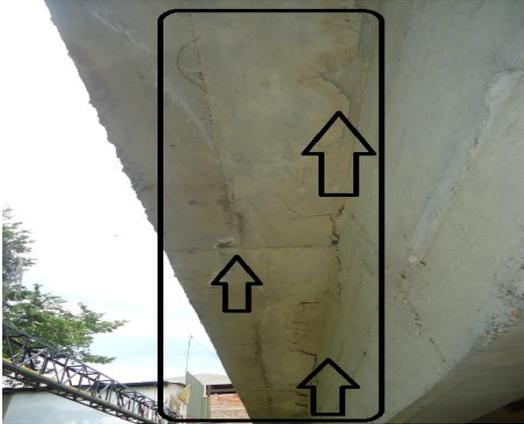
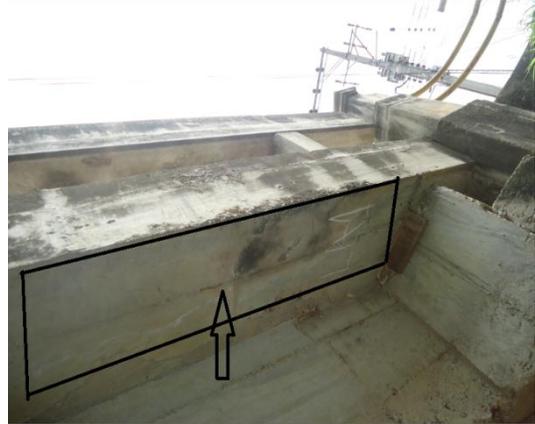
Fotografía 206–207. Losa andén 1, construcción inadecuada de juntas frías, infiltración y eflorescencias.

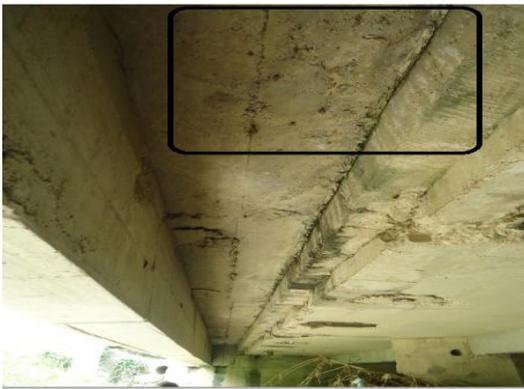
Fotografía 208. Losa andén 2, hormigueros.

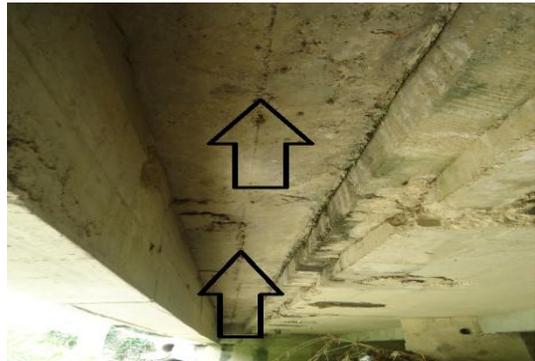
Fotografía 209. Construcción de juntas frías Inadecuadas.

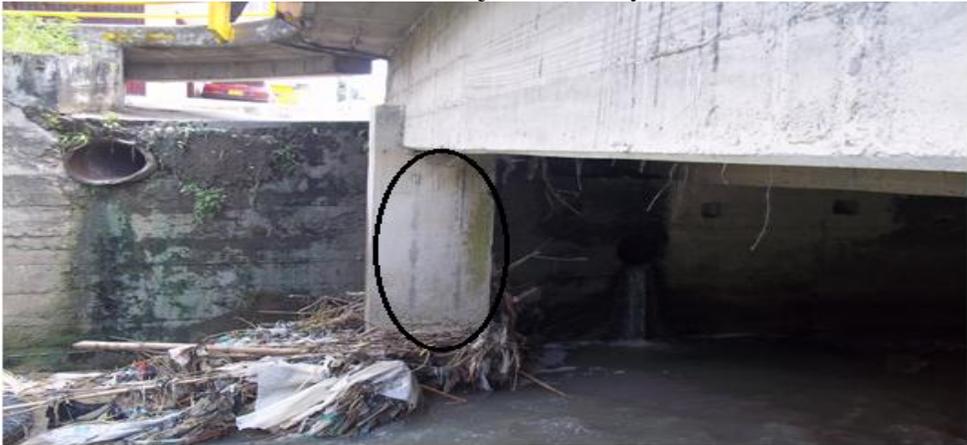
Fotografía 213. Construcción inadecuada de juntas frías y contaminación del concreto

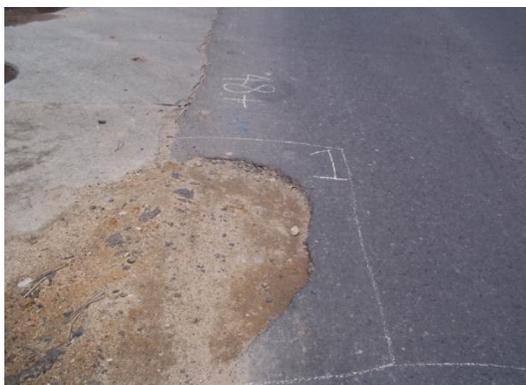
4.1.4.4 Hueco. Se presentó esta daño en la vía que se muestra como un agujero causado por el tránsito de vehículos pesado, se cuantifico por área afectada (m²), mostrada en los formatos.

Fotografía 216. Hueco.

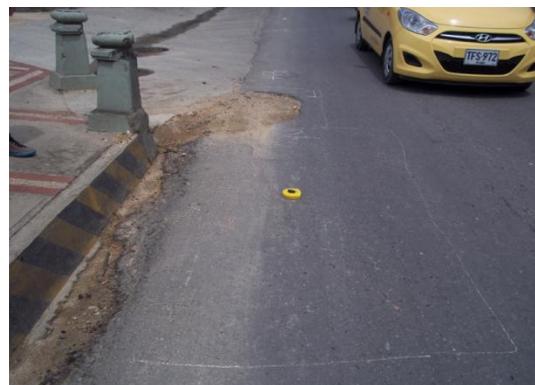
4.1.4.3 Piel de Cocodrilo. Se encontró esta falla en el pavimento asfáltico, que consiste en una serie de fisuras interconectadas, que se localizan en zonas sujetas a repeticiones de carga, también se encuentra en zonas donde se ha generado deformaciones en el pavimento que no están relacionadas con la falla estructural sino con otros mecanismos como falta de compactación, reparaciones mal ejecutadas, este daño se cuantifico por área afectada (m²), mostrada en los formatos.

Fotografía 217. Piel de cocodrilo.

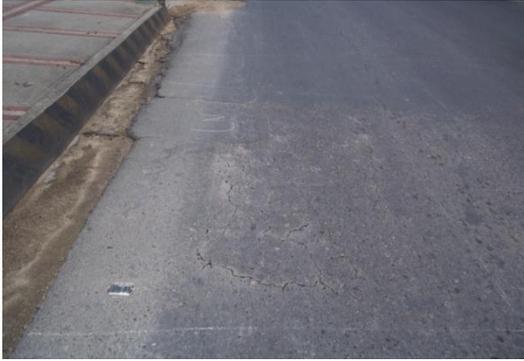
Fotografía 218. Piel de cocodrilo.

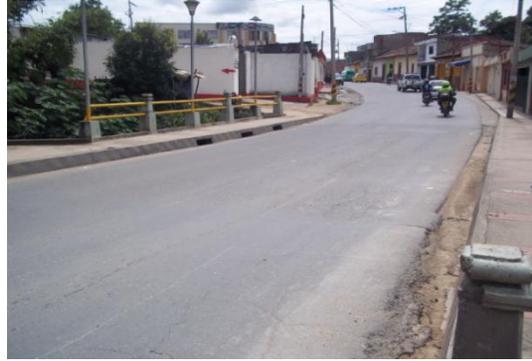
Fotografía 219. Desgaste superficial.

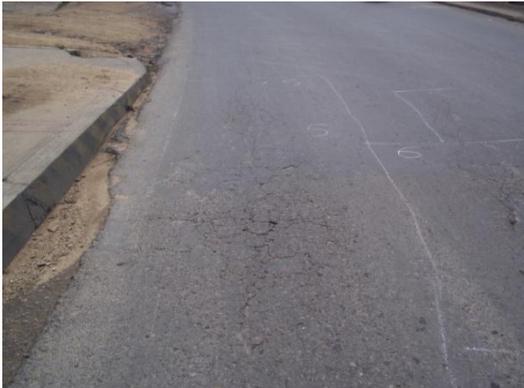
Fotografía 220. Piel de cocodrilo.

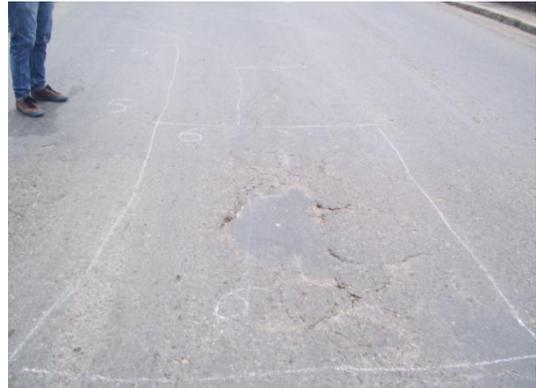
Fotografía 221. Hueco.

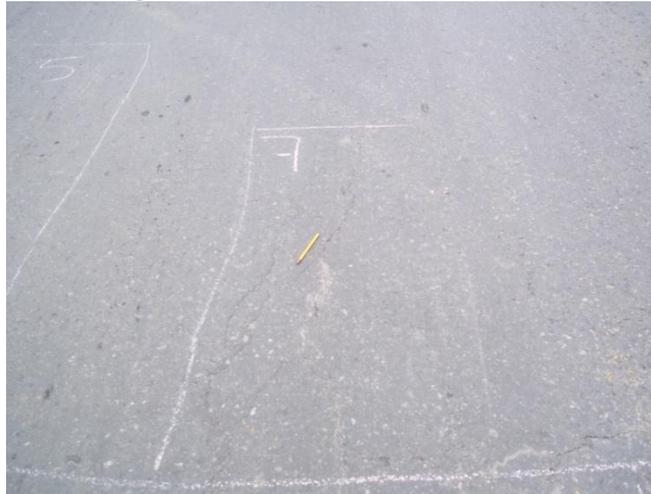
4.1.4.2 Fisuras Longitudinales y Transversales. En la carpeta asfáltica se detectó fisuras longitudinales que corresponden a discontinuidades en la carpeta de rodadura, en la misma dirección del tránsito o transversales a él, estos daños se cuantificaron por área afectada (m²), mostrada en los formatos.

Fotografía 222. Fisura longitudinal.

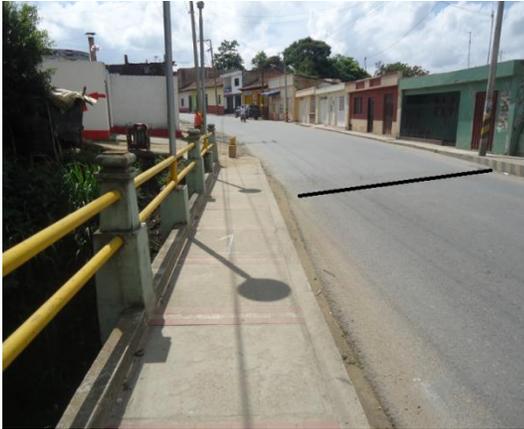
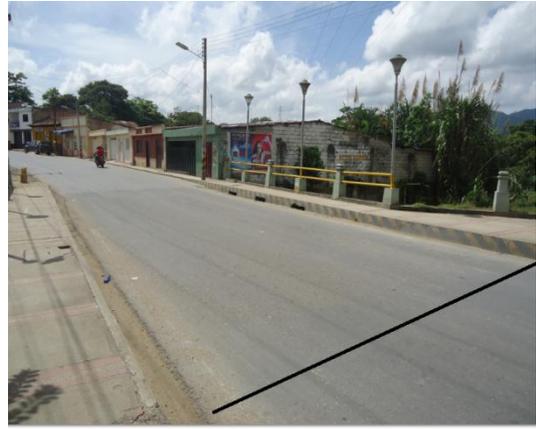
4.1.4.10 Juntas de Expansión. Ocurre ya que no se muestran estas juntas tanto a la entrada como a la salida y estas deben estar a la vista porque sirve para unir la estructura del puente con la vía. Se cuantificó este daño en (m^2).

Fotografía 223-224. No se muestran las juntas de expansión tanto a la entrada como a la salida.

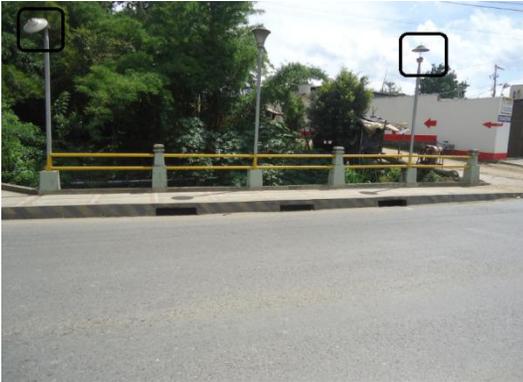
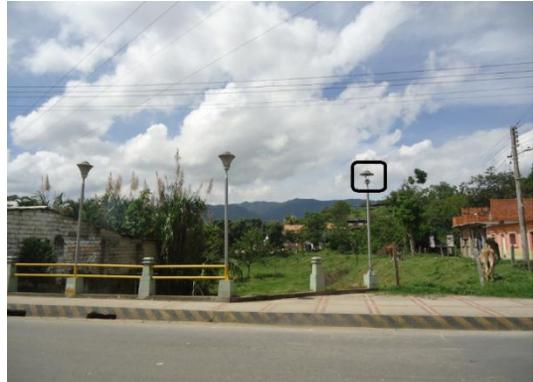
Fotografía 229-230. Se identifica iluminación a lo largo del puente en ambos costados, pero presenta 3 lámparas dañadas.

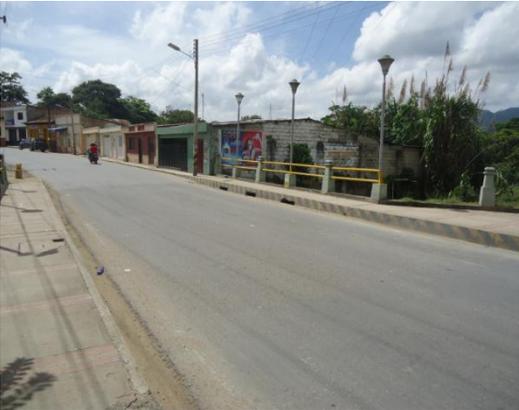
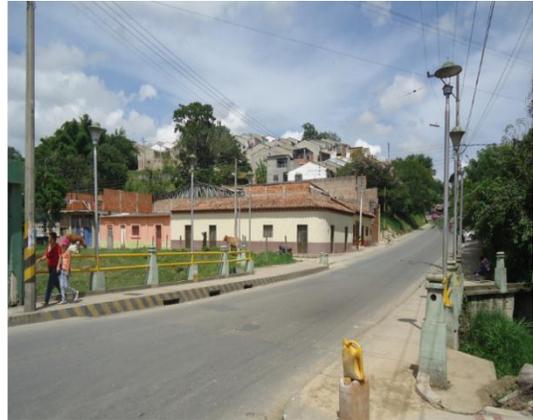
Fotografía 231-232. No presenta señalización vertical y no existe demarcación horizontal.

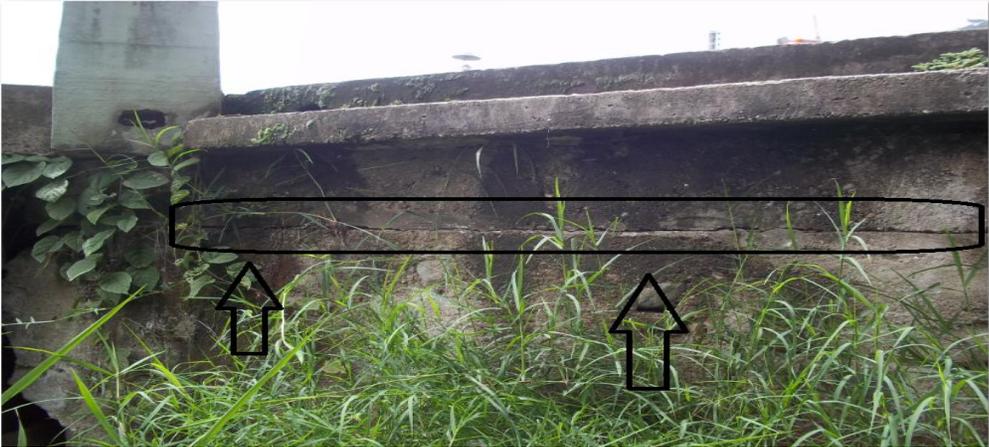
4.1.4.11 Fisuras por flexión (FIF). Las fisuras por flexión se presentan en los estribos, mampostería y aletas se localiza en la superficie de los elementos, se localizan en la zona central de la luz, nacen en la fibra inferior y se extienden hasta llegar al eje neutro de la sección; al principio crecen verticalmente y luego se inclinan bajo la influencia del esfuerzo cortante cuando se aproximan a los apoyos, este daño se cuantifico por área afectada (m^2), mostrado en los formatos.

Fotografía 235. Aleta 1, fisura por flexión y contaminación en el concreto.

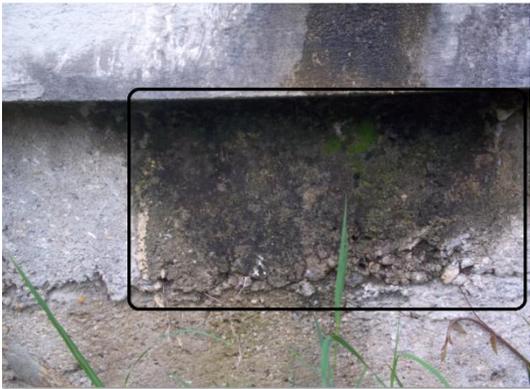
Fotografía 237. Contaminación del concreto.

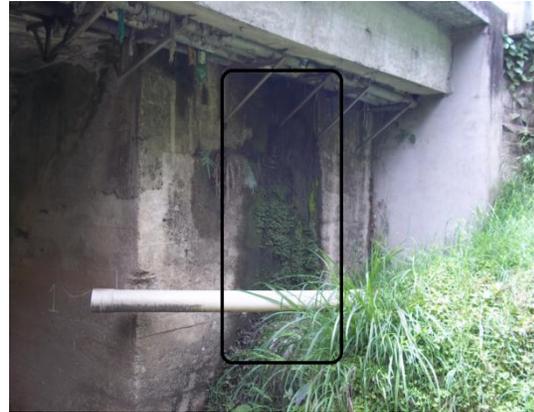
Fotografía 240. Contaminación en el concreto.

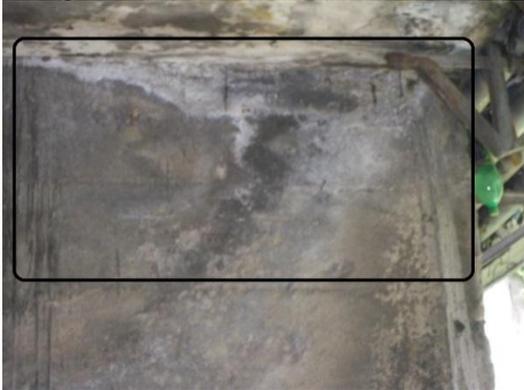
4.1.4.6 Infiltración (IN) y Eflorescencias (EF). Las eflorescencias detectadas se encontraron en vigas, mampostería y estribos, que corresponde en el depósito de sales que son lixiviadas fuera del Concreto, las cuales se cristalizan luego de la evaporación del agua que las transportó. Ocurren frecuentemente en la superficie del concreto cuando el agua tiene la posibilidad de percolar a través del material, en forma intermitente o continua, o cuando se presentan procesos de humedecimiento y secado alternadamente, además esta eflorescencia en sí mismas no constituyen un problema de durabilidad de las estructuras, sin embargo, además de afectar la estética, ocasionan un incremento de la porosidad del concreto y un aumento en la permeabilidad, permitiendo que el concreto sea más vulnerable a otras patologías que deterioran de la estructura. Se cuantificó este daño por área afectada (m^2), mostrada en los formatos.

Fotografía 241. Estribo 1, eflorescencias.

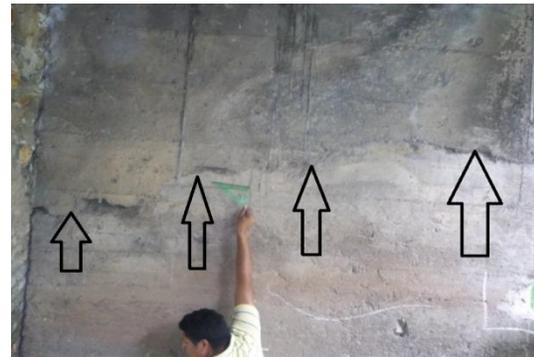
4.1.4.9 Construcción inadecuada de juntas frías (JF). En esta falla se localizaron elementos de la subestructura tales como losa, estribo y aletas, que corresponde a la continuidad entre concretos vaciados en diferentes etapas que no se tratan correctamente, afectan directamente la durabilidad de la estructura; el diseño inadecuado de juntas o una mala construcción de las mismas permiten el ingreso de agentes agresivos como. Sulfatos, cloruros, carbonatos, etc. Los cuales atacan directamente al concreto o a las armaduras, reduciendo la vida útil de la estructura, Se cuantificó este daño por área afectada (m^2).

Fotografía 242. Construcción de juntas frías Inadecuadas.

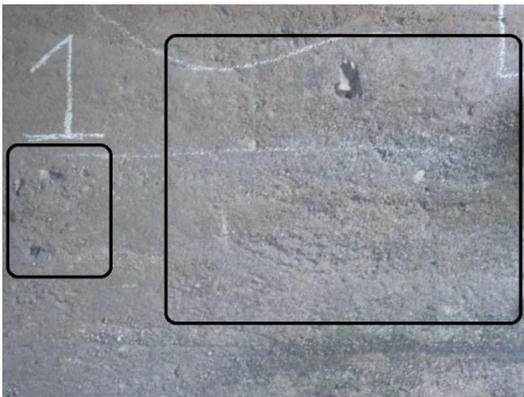
Fotografía 243. Estribos 1, hormigueros

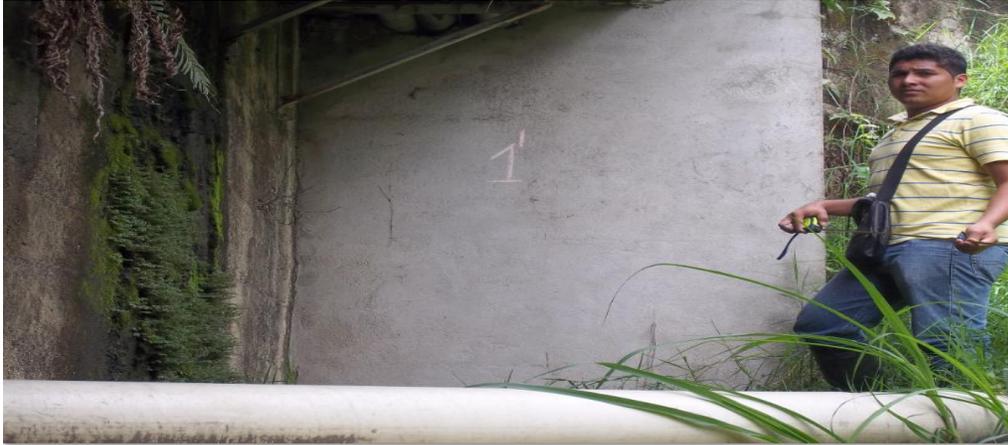
Fotografía 245. Estribo 1-1, buen estado.

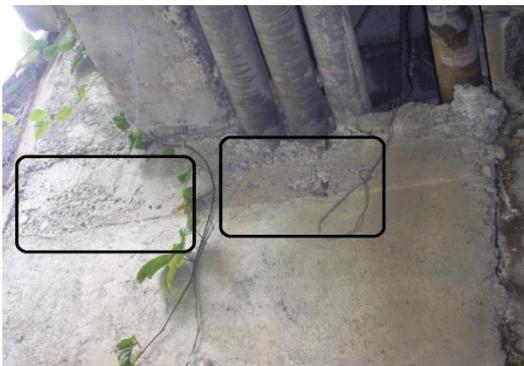
Fotografía 248. Estribo 2, hormigueros.

4.2.1.4 Reparación de concreto. Para recuperar los daños como segregación, hormigueros, fallas por impacto, y construcción inadecuada de juntas frías. Se efectuara una reparación del concreto que consta de:

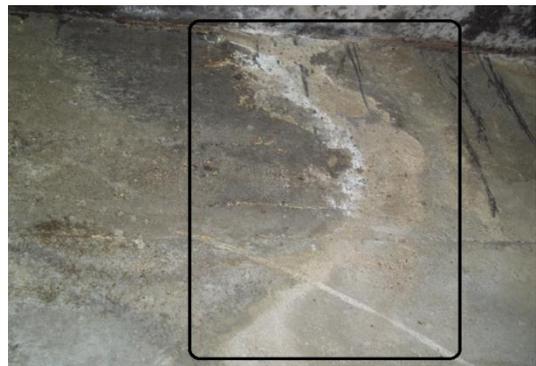
Fotografía 249. Infiltración y eflorescencias.

4.2.1.3 Limpieza subestructura. Los daños presentes tales como contaminación del concreto e infiltración y eflorescencia, se recuperara mediante la limpieza de la subestructura.
