**AUSCULTACION VISUAL Y ALTERNATIVAS DE RECUPERACION DE LOS
DAÑOS DE LOS PUENTES LA GLORIA, CANTA RANA, LAS VILLAS Y
TEJARITO DE LA CIUDAD DE OCAÑA, NORTE DE SANTANDER**

**UNIVERSIDAD FRANCISCO DE PAULA SANTANDER OCAÑA
FACULTAD DE INGENIERIAS
INGENIERÍA CIVIL
2014**

Trabajo de grado presentado como requisito para optar el título de Ingeniero Civil

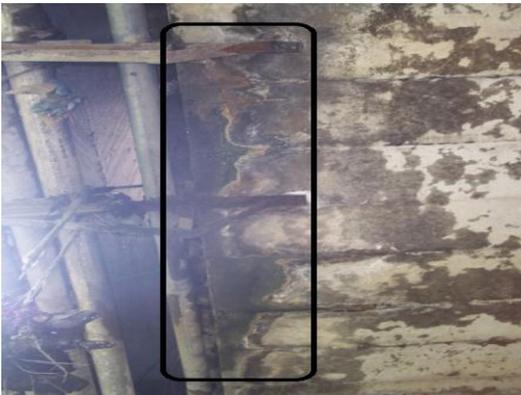
Fotografía 254. Losa adición, contaminación En el concreto

4.2.1.3 Limpieza subestructura. Los daños presentes tales como contaminación del concreto e infiltración y eflorescencia, se recuperara mediante la limpieza de la subestructura.

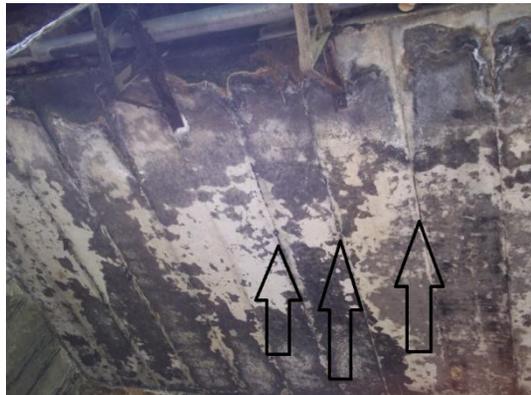
Fotografía 255. Construcción de juntas frías inadecuadas.

4.2.1.4 Reparación de concreto. Para recuperar los daños como segregación, hormigueros, fallas por impacto, y construcción inadecuada de juntas frías. Se efectuara una reparación del concreto que consta de:

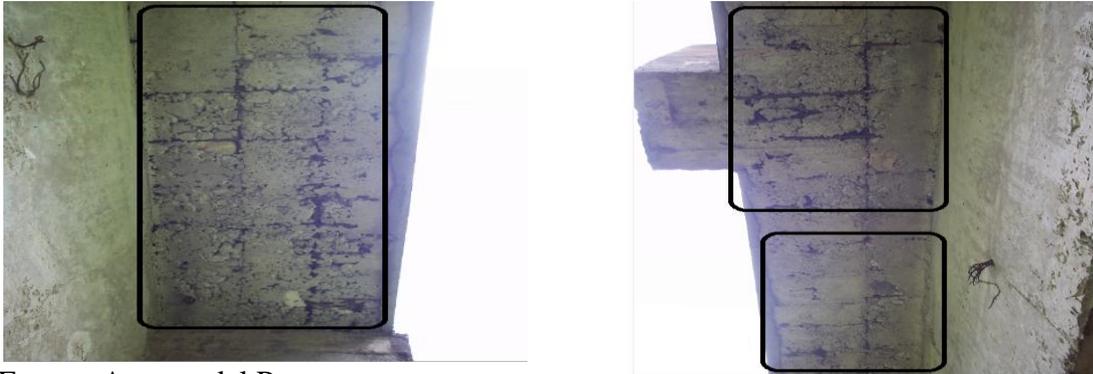
Fotografía 256-257. Losa anden 1, hormigueros, exposición del acero y corrosión del mismo.

4.2.1.5 Reparación de corrosión de acero

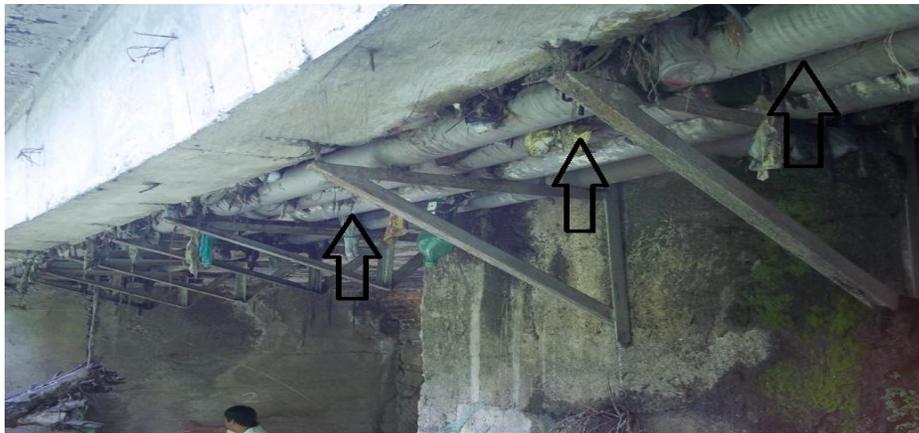
Fotografía 258. Losa anden 1-1, no se puede observar debido a obstrucción.

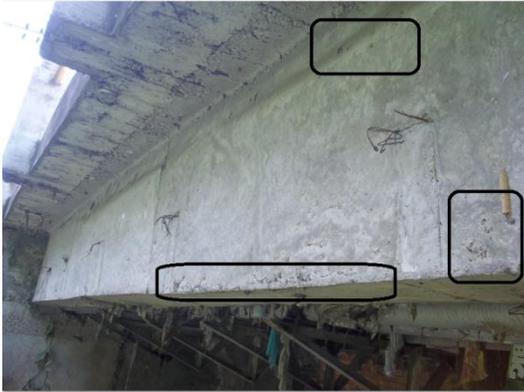
Fotografía 260. Viga anden 1, segregación.

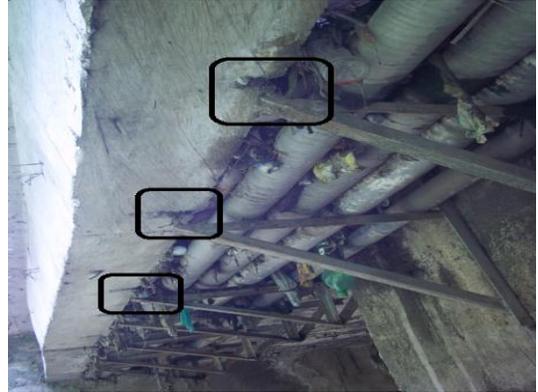
Fotografía 261. Falla por impacto.

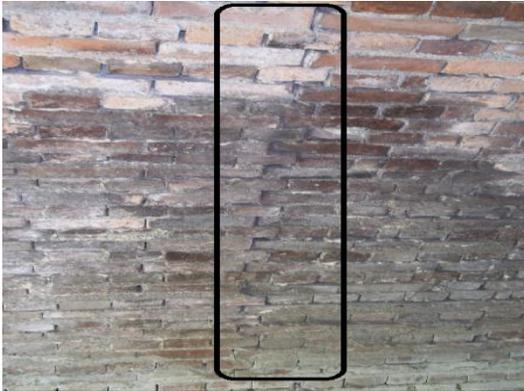
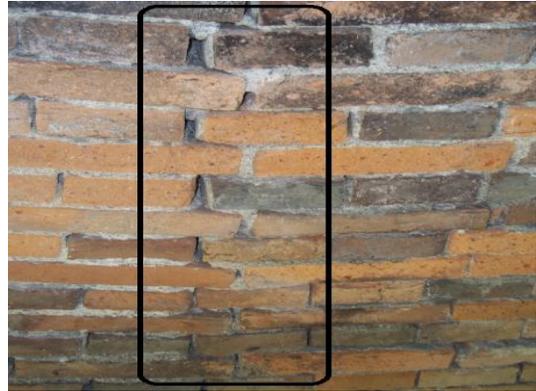
Fotografía 265-266. Arco en mampostería, grietas en las juntas de mortero entre los elementos de la mampostería.

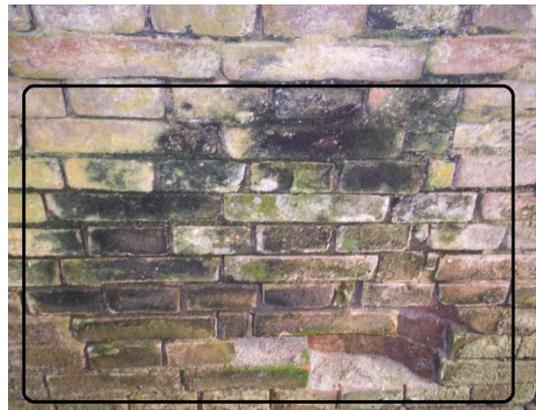
Fotografía 268. Arco en mampostería Contaminación.

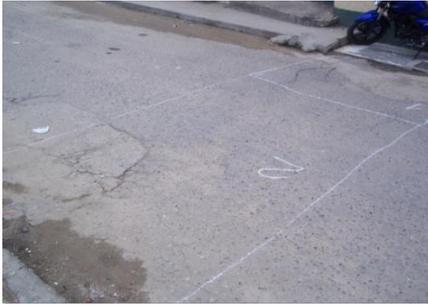
4.2.2.1 Reparación de pavimento asfáltico (Parcheo). Para los daños detectados, consistentes en Fisura Longitudinales, Transversales, Piel de Cocodrilo, Hundimiento, Huevo, desgaste superficial, para recuperar estas áreas como alternativa de solución se necesita realizar una reparación del pavimento asfáltico.

Marcar las áreas que se van a someter a reparación, las cuales deberán abarcar todas las zonas dañadas del pavimento. La demarcación se efectuará haciendo uso de figuras geométricas, cuadradas o rectangulares, cuyas caras longitudinales y transversales deberán ser, respectivamente, paralelas y perpendiculares al eje de la vía.

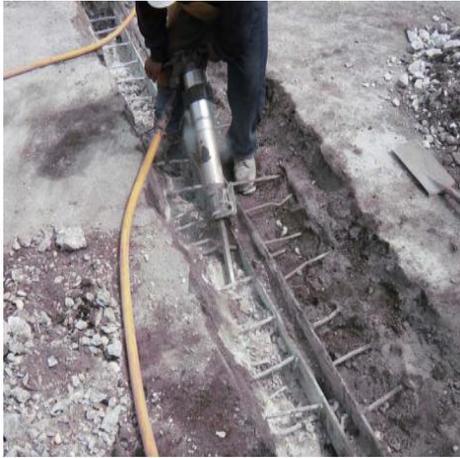
Criterios para la ejecución. Como la junta de dilatación metálica de este puente presenta deterioro, daño estructural y que su funcionamiento es inadecuado. Esta falla se Determinó a través de las inspecciones rutinarias para dicho componente (realizada por los autores del proyecto), las se realizó basadas en el módulo de inspección y mantenimiento rutinario del Sistema de Administración de Puentes de Colombia (SIPUCOL) y el manual de INVIAS

Retirar las juntas que presenten deterioro que se van a cambiar. Estas juntas deberán ser removidas mediante procedimientos que aseguren que no se producirán daños a los concretos adyacentes a la zona ni a las armaduras de acero de los mismos. Para retirar la junta deberá formarse un cajón dentro del concreto que la rodea, para lo cual el área por remover deberá marcarse antes de iniciar los trabajos, para luego cortarse con sierra por su perímetro, hasta una profundidad mínima de 50 mm, salvo que existan arma duras de refuerzo a menor profundidad, en cuyo caso el corte deberá ser menos profundo para evitar dañarlas.

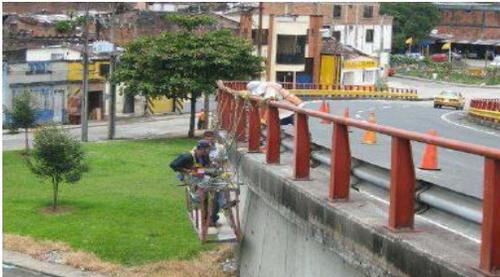
Criterios para la ejecución. Se realizó debido a que el concreto de los elementos principales del puente, no se encuentran en buen estado y presenta daños típicos tales como: hormigueros, segregación, fallas por impacto y construcción inadecuada de juntas frías.

Inspección y auscultación del concreto para descubrir zonas huecas, degradación, etc. Ya que basados en la auscultación visual se detectaron daños como: hormiguero, segregación, falla por impacto, construcción inadecuada de juntas frías. De esta forma se tendrá mayor conocimiento sobre los daños del concreto y realizar una reparación más afectiva y duradera.

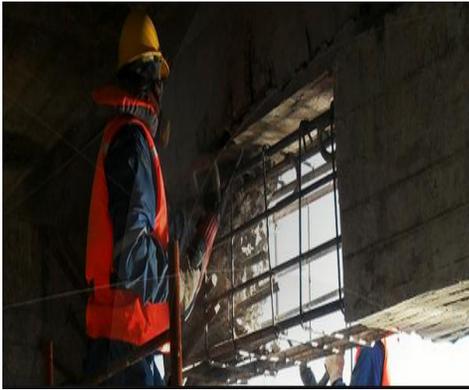
debe ser llevada a cabo cuando se compruebe que el acero expuesto de los componentes principales del puente, no se encuentran en buen estado y presenta daños típicos tales como: aceros expuestos, descascamiento, fisuras, degradación, etc. esta decisión se debe determinar a través de las inspecciones rutinarias para dichos componentes del puente (organizadas por la entidad responsable), las cuales se deben realizar basándose en el módulo de inspección y mantenimiento rutinario del sistema de administración de puentes de Colombia (sipucol) y deben estar apoyadas en la parte de diagnóstico que se presenta en este manual.

Inspección y auscultación del puente para descubrir fisuras, exposición del acero, degradación, etc. si basados en esta auscultación se detectan daños e indicios de corrosión, es necesario realizar un estudio que incluya ensayos de carbonatación o baja de ph, sulfatos, cloruros y otros.

Remover el acero corroído y deteriorado por medio de herramientas de mano o mecánicas.

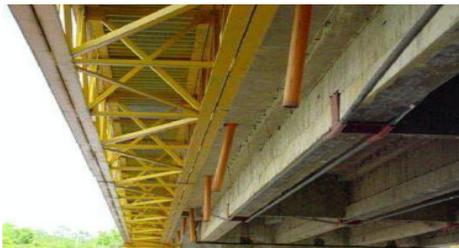
La construcción de nuevos drenes se realizara porque se encontró que en el tablero no hay agujeros o huecos en ambos costados del puente, que aseguren una capacidad y eficiencia hidráulica para la evaluación de las aguas de escorrentía en el tablero.

Realizar los correspondientes agujeros para instalar los nuevos dispositivos de drenaje, los cuales deben tener un diámetro mayor que el diámetro externo del tubo por instalar más unos 20 mm. Esta actividad no debe afectar el refuerzo de la losa.

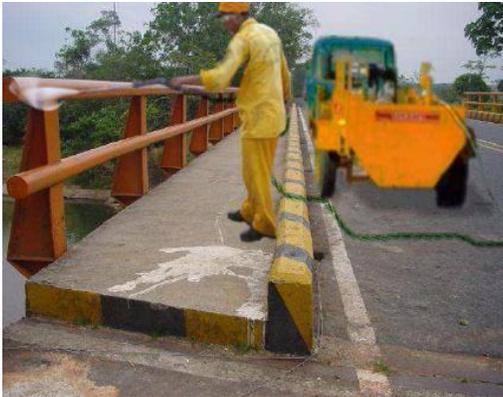
Criterios para la ejecución. Se realizó debido a que las barandas presentan basuras, corrosión y ausencia de la pintura que afectan su funcionamiento vial. Esta decisión se determinó a través de la inspección visual realizada por los autores del proyecto, esta labor de mantenimiento se debe considerar prioritaria antes de la temporada de invierno.

Procedimiento para la reparación. Mediante el uso de los equipos manuales se realizara la limpieza de las diferentes partes que conforman las barandas en acero. Almacenar los residuos en canecas para posteriormente descargar su contenido en zonas o sitios autorizados (cumpliendo con los requisitos ambientales).

La limpieza de las barandas se utilizara detergentes, agua, arena, pulidora y cepillos hasta retirar todos los residuos. Para esta labor existen varios grados de limpieza, que dependen de las condiciones y el estado de la superficie de acero de los componentes de la baranda.

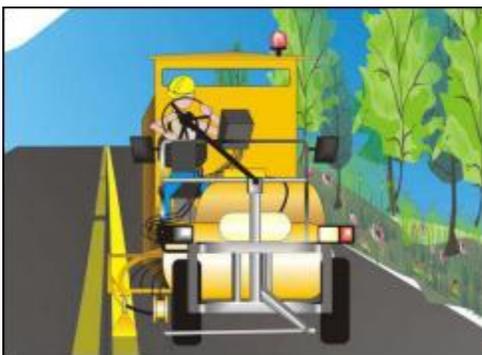
Criterios para la ejecución. Esta actividad se efectuará ya que se encontró en la inspección visual el deterioro y mal estado de la demarcación horizontal. No se puede realizar esta actividad en instantes de lluvia.

Realizar primero la actividad de limpieza de la superficie de rodadura y demarcación horizontal.

Una vez limpia la demarcación, trazar y puntear la línea de acuerdo con el Manual de señalización colombiano.

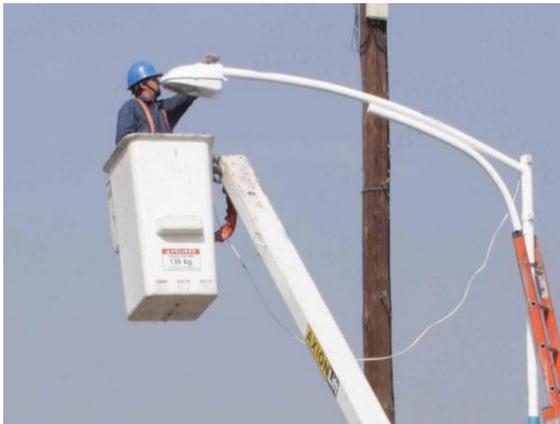
Criterios para la ejecución. Se efectuara esta actividad debido al daño de tres lámparas de alumbrado público en el puente Canta Rana.

Procedimiento. Retirar las lámparas que presenta daño y luego proceder a cambiar las mismas instalando los elementos necesarios para dejar funcionando las lámparas.
