APOYO TÉCNICO A LA SUPERVISIÓN DE OBRAS DE INFRAESTRUCTURA VIAL Y
ALCANTARILLADO SANITARIO ASIGNADAS POR LA SECRETARIA DE
PLANEACION DEL MUNICIPIO DE RIO DE ORO – CESAR

Proyecto de grado presentado como requisito para optar el título de Ingeniero Civil

FEBRERO, 2018

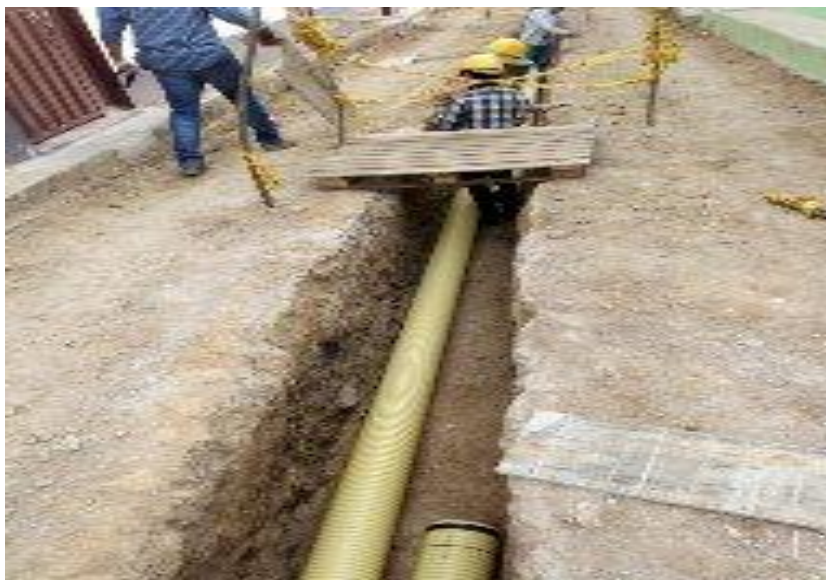
Cama de arena espesor 0,12 mt. Se aplicó cama en receba con un espesor promedio de 0.12 mt con el fin proporcionar un apoyo adecuado, evitando deflexiones y daños en la tubería.

Imagen 9. Cama en receba esp = 0.12 mt, Calle Jerusalén.
Fuente: pasante del proyecto.

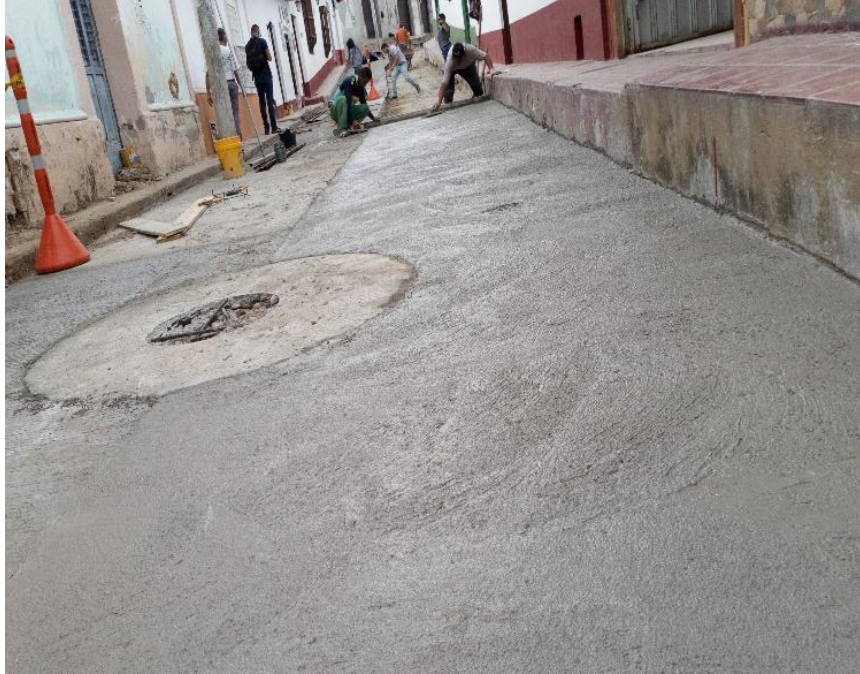
Concreto para pavimento de 4000 psi e=17cm, 3500psi e=13cm. Se realizaron estas actividades, con la diferencia de la dosificación del concreto según el diseño de cada calle para alcanzar la resistencia de diseño, se realizó la construcción de pavimento en concreto hidráulico con el espesor especificado en los planos, con barras de transferencia en las juntas transversales y barras de anclaje en las juntas longitudinales. El concreto consistió en una mezcla de cemento Portland de uso general, agua, grava o triturado como agregado grueso y arena como agregado fino, combinado en las proporciones necesarias para garantizar las resistencias específicas en el Proyecto.

Imagen 22. Concreto de 4000psi, Calle Bolívar.
Fuente: pasante del proyecto.

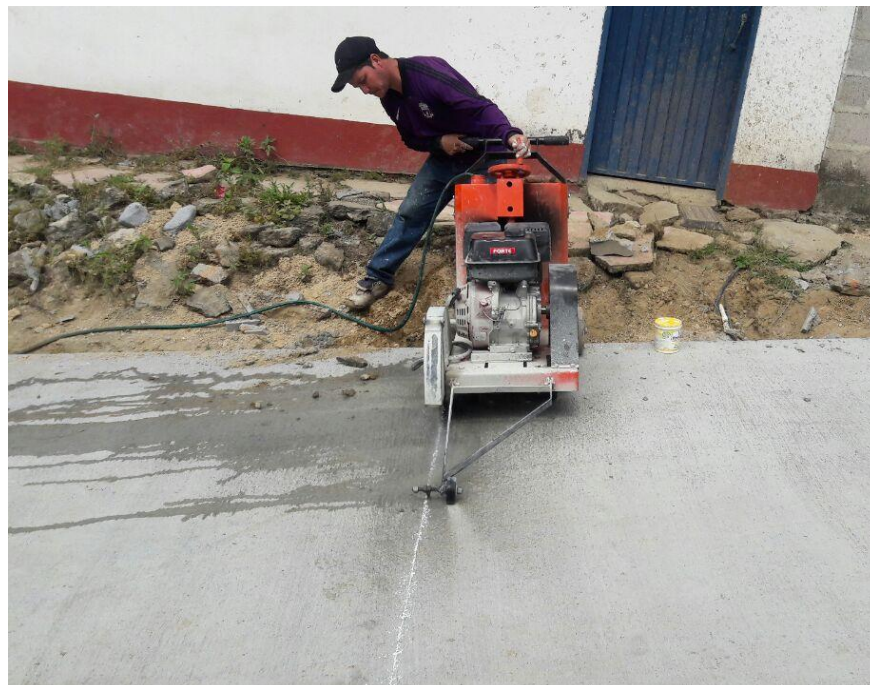
Corte con disco, sello de juntas con epoxico, (sika rod + sika flex o similares): Esta actividad comprendió la ejecución del corte de concreto y sello con materiales epóxicos de las dilataciones de las juntas transversales del concreto de pavimento rígido.

Imagen 23. Corte con disco, Calle Jerusalén.
Fuente: pasante del proyecto.

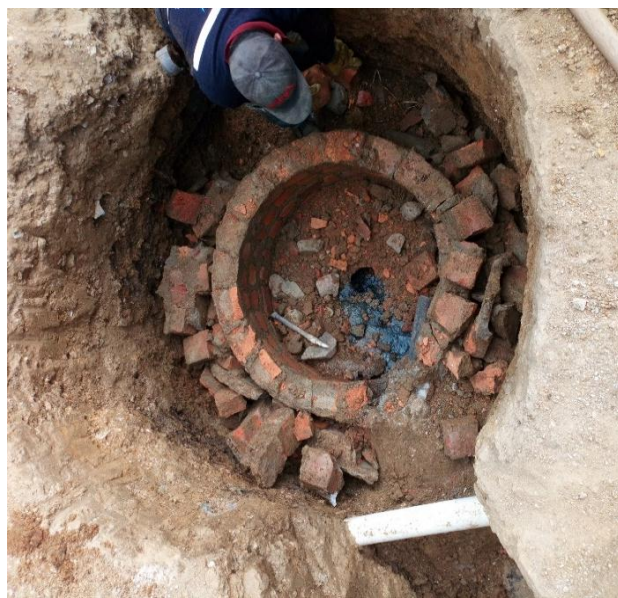
Descripción: demolición de pozo en mal estado
Ubicación: Calle Jerusalén.
Fecha: 24/10/2017.

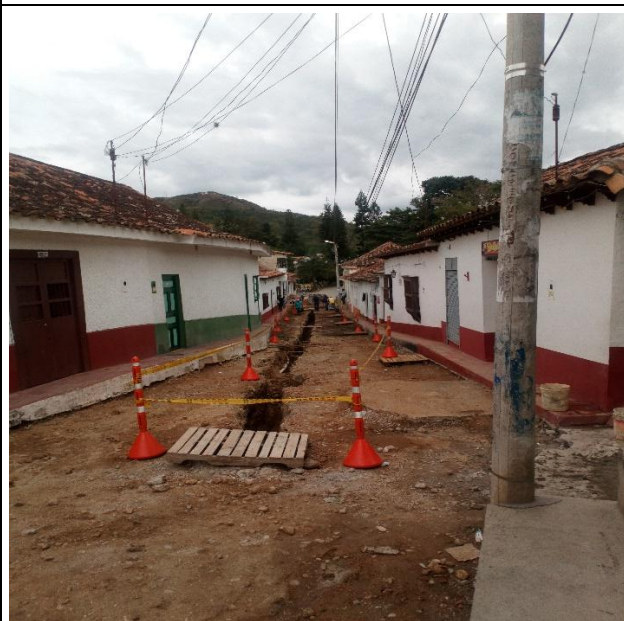
Descripción: excavación para tubería de alcantarillado sanitario.
Ubicación: Calle Bolívar.
Fecha: 23/10/2017.

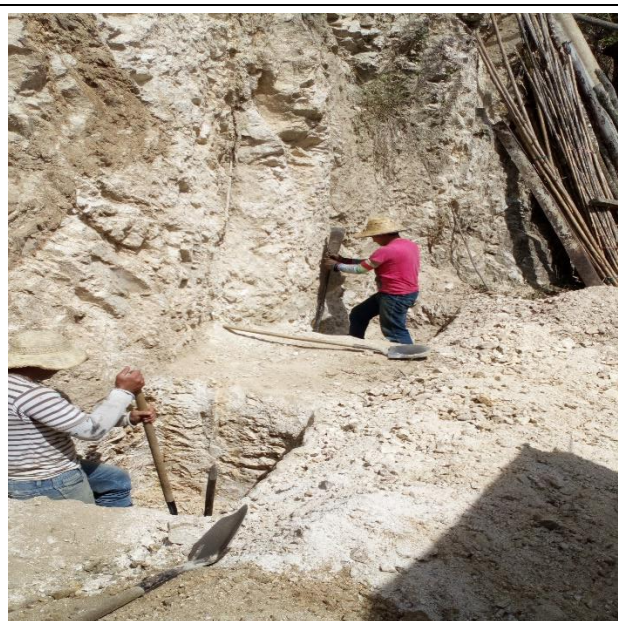
Descripción: excavaciones para zapatas de muro en mampostería confinada.
Ubicación: Calle El Faro.
Fecha: 07/11/2017.

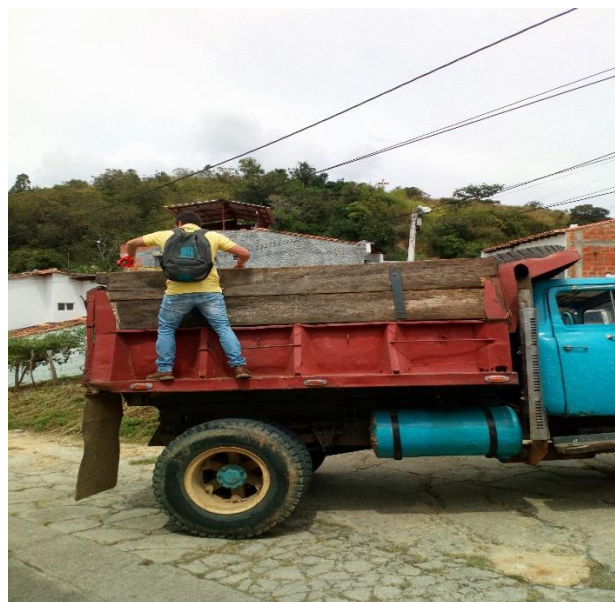
Descripción: cubicación de volqueta.

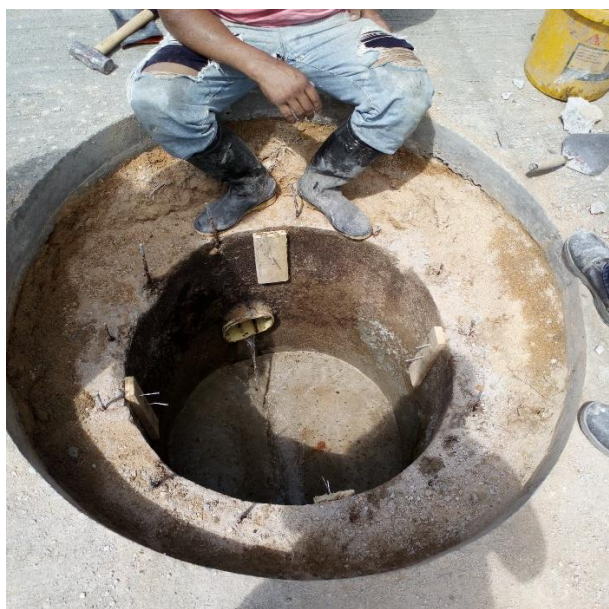
Algunos pozos de inspección se encuentran contruidos en ladrillo común, pegados con mortero 1:6, y en forma cilíndrica, los cuales se encuentran en un grado de deterioro avanzado y presentan filtraciones de aguas residuales a las estructura base del pavimento, lo que puede influir en el hundimiento de éste en algunos sectores; en total se identifican 3 pozos de inspección para reconstruir y 3 pozos nuevos a construir en la calle Jerusalén. En la calle bolívar se deben reconstruir dos pozos de inspección. En El Faro se identifican 7 pozos con afectaciones en las cañuelas, las cuales deben repararse.

Descripción: construcción de cañuelas en pozo existente.

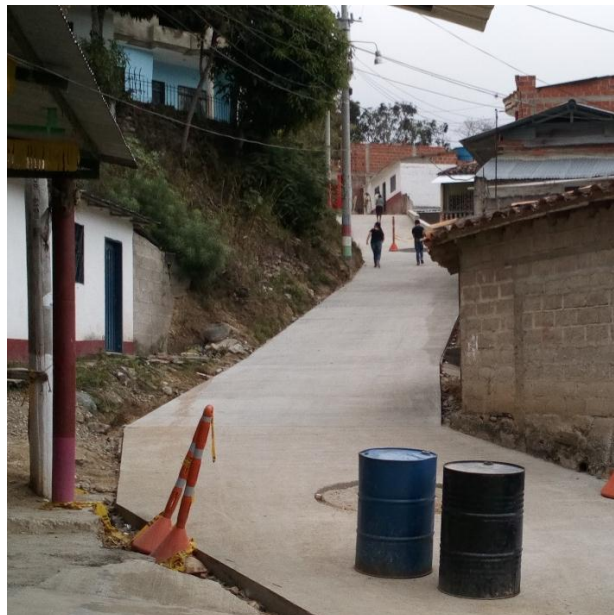
En cuanto al pavimento existente en la Calle Bolívar y la Calle Jerusalén las losas están contruidas en concreto simple de 15 cm de espesor y están en muy mal estado, identificándose en este agrietamiento, ondulaciones y desgaste. En la calle Jerusalén se idéntico perdida de banca lo que requiere de la construcción de un muro de contención.

Descripción: estado inicial del pavimento.
Ubicación: Calle Jerusalén
Fecha: 11/10/2017

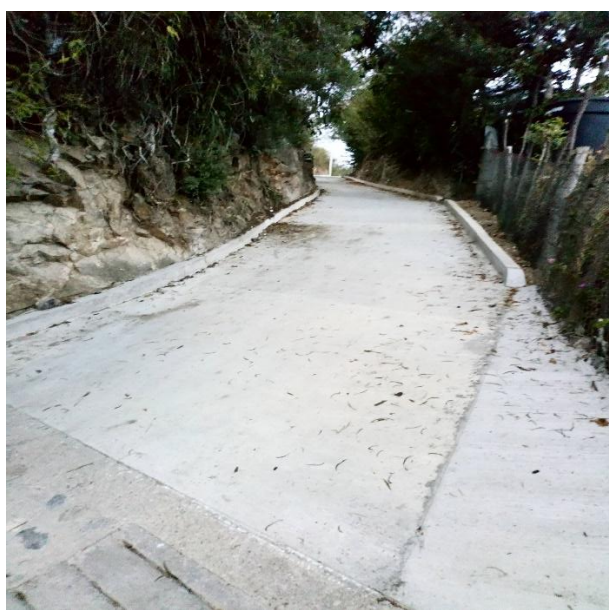
Descripción: estado inicial de la vía.
Ubicación: Calle El Faro.
Fecha: 11/10/2017

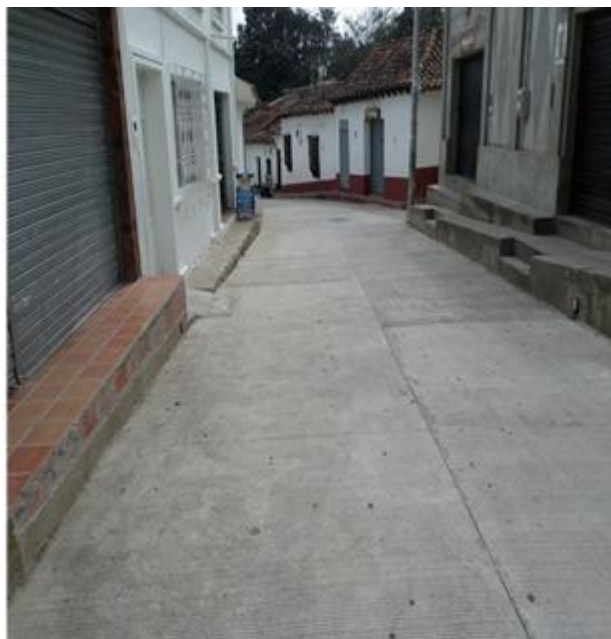
Descripción: estado inicial de la vía.

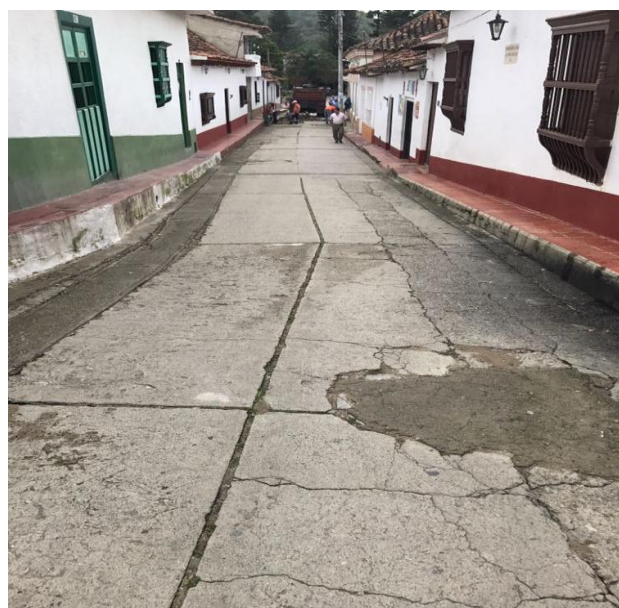
Descripción: estado inicial del pavimento.

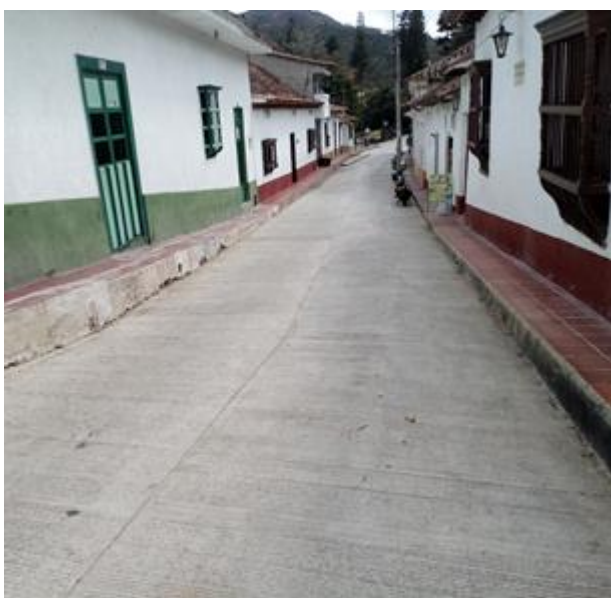
Descripción: estado final del pavimento.
