**ELABORACIÓN DEL MAPA DE ZONAS PROPENSAS A FENÓMENOS DE  
REMOCIÓN EN MASA DE LA PARTE NOR-ORIENTAL Y NOR-OCCIDENTAL  
DEL PERIMETRO URBANO DEL MUNICIPIO DE OCAÑA, NORTE DE  
SANTANDER**

**UNIVERSIDAD FRANCISCO DE PAULA SANTANDER OCAÑA  
FACULTAD DE INGENIERÍAS  
INGENIERÍA CIVIL  
OCAÑA  
2015**

**Trabajo de grado presentado como requisito para optar el Título de Ingeniera Civil**

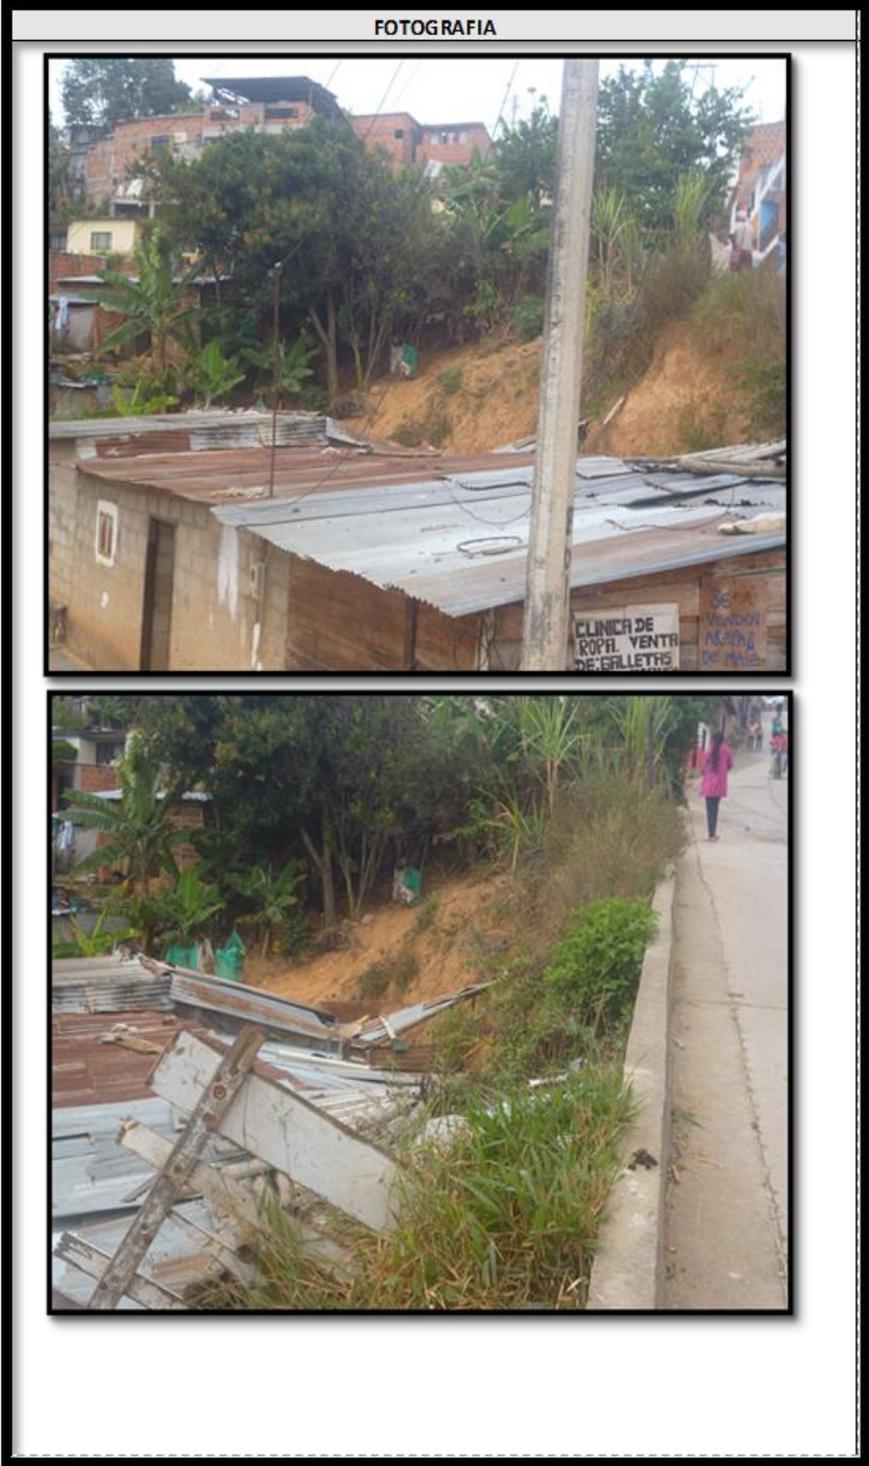
IDENTIFICACIÓN				
BARRIO	Altos del Norte	FECHA	11/07/2014	
DIRECCION SEGÚN CENS	KDX 368-200	COORDENADAS		
		NORTE	ESTE	ELEVACION
		8°16'11.8"	73°22'2.1"	1166
¿Hay deslizamiento Activo?	Si			
Tipo de deslizamiento	Caidos			
Talud propenso a FRM	Si			
Tipo de FRM	Caidos			
OBSERVACIONES				
<p>En la parte posterior de la vivienda se encuentra un talud de 3,5m de alto, esta conformado por materiales residuales areno-arcilloso, del complejo igneo intrusivo-extrusivo. En la corona del talud existe una vía principal con obras hidráulicas que evita la saturación de la misma, sin embargo la vivienda descarga el agua de escorrentía en la pata del talud, lo que inicialmente genera erosión laminar, que con el tiempo y las temporadas invernales pueden convertirse en cárcavas, generando deslizamientos de caídos de bloques. No se aprecian obras de manejo de aguas de escorrentía y se hace necesario la construcción de obras de mitigación.</p>

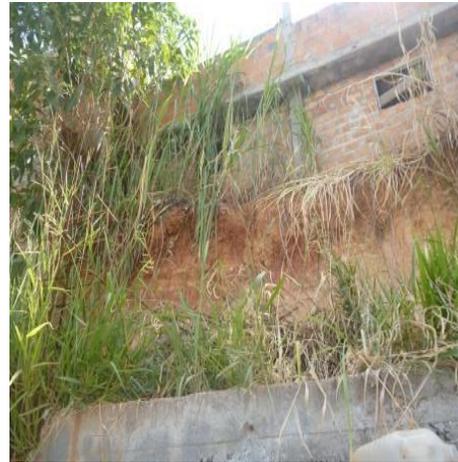
Se encontró que el tipo de deslizamiento predominante en esta zona de ladera son los Caídos con un 57.14% (Ver Foto 19–20), seguido del deslizamiento Traslacional que corresponde al 42.86%. Se puede concluir también, que de las viviendas visitadas el 73.68% aún presentan deslizamientos activos que no han provocado daños, ni pérdidas humanas y que el otro 26.32% no han presentado ningún tipo de movimiento (Ver Foto 21–22). Teniendo en cuenta las condiciones en la que se encuentran los taludes, se puede decir que el tipo de deslizamiento que está más propenso a presentarse en el futuro, es la combinación de movimientos Traslacional y Caídos con un 50%, seguido del movimiento Traslacional con un 27.78% y por último los Caídos que corresponden a un 22.22%. (Ver Anexo D)

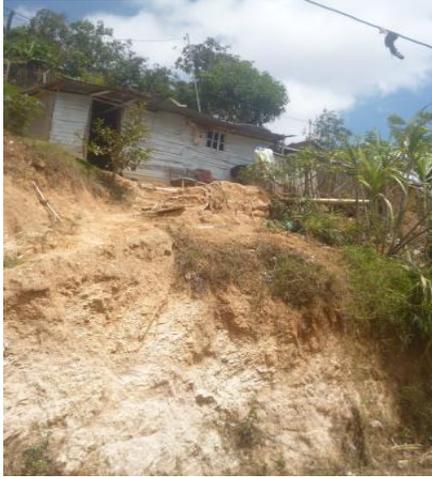
El barrio Asovigirón cuenta con un total de 245 viviendas construidas, de las cuales 15 presentan un talud en la parte posterior y/o inferior, que han sufrido y/o están propensos a sufrir fenómenos de remoción en masa, correspondiente al 6.12% de los sitios visitados en este sector, afectando de manera directa a los habitantes. Estos fenómenos de remoción en masa son causados por factores desencadenantes como: el sistema bimodal que se presenta en la ciudad genera periodos de sequía-invierno que crea meteorización en el talud, debilitando y desgastando su material, estas lluvias producen la saturación en los taludes, que no son manejadas con zanjas o canales que descarguen en forma adecuada al terreno en la parte baja de los taludes o al sistema de recolección de aguas lluvias, y factores condicionantes como la sobrecarga que producen las viviendas en la corona de los taludes, la falta de revestimiento vegetal que producen erosión hídrica inestabilizando los taludes. Se encontró que los tipos de deslizamientos predominantes en esta zona de ladera es la combinación de deslizamiento Traslacional y Caídos con un 54.55% (Ver Foto 23-24), seguido de los Caídos con un 45.45%. Se puede concluir también, que de las viviendas visitadas el 73,33% aún presentan deslizamientos activos que no han provocado daños, ni pérdidas humanas y que el otro 26,67% no han presentado ningún tipo de movimiento (Ver Foto 25-26). Teniendo en cuenta las condiciones en la que se encuentran los taludes, se puede decir que el tipo de deslizamiento que está más propenso a presentarse en el futuro, es la combinación de movimientos Traslacional – Caídos con un 73.33%, seguido de los Caídos que corresponden a un 26.67%. (Ver Anexo D)

**Foto 23.** Deslizamiento Activo  
Tipo Traslacional-Caido  
KDX 703-480

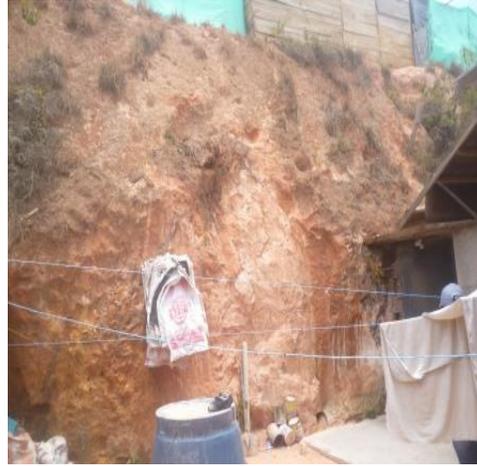
**Foto 24.** Deslizamiento Activo.  
Tipo Traslacional-Caido  
KDX 713-580

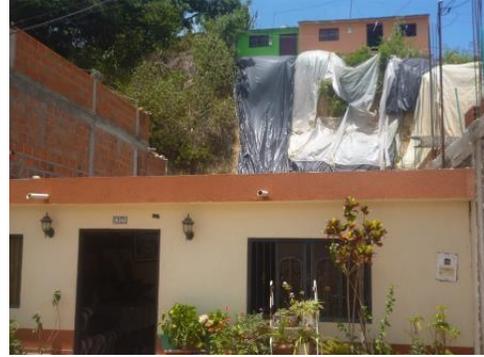
Se encontró que el tipo de deslizamiento predominante en esta zona de ladera es la combinación de deslizamiento Traslacional – Caídos con un 100% (Ver Fotos 27-28). Se puede concluir también, que todas viviendas visitadas aún presentan deslizamientos activos que no han provocado daños, ni pérdidas humanas. Teniendo en cuenta las condiciones en la que se encuentran los taludes, se puede decir que el tipo de deslizamiento que está más propenso a presentarse en el futuro, es la combinación de movimientos Traslacional – Caídos con un 100%. (Ver Anexo D)

**Foto 28.** Deslizamiento Activo.  
Tipo Traslacional-Caido.  
KDX 279-400

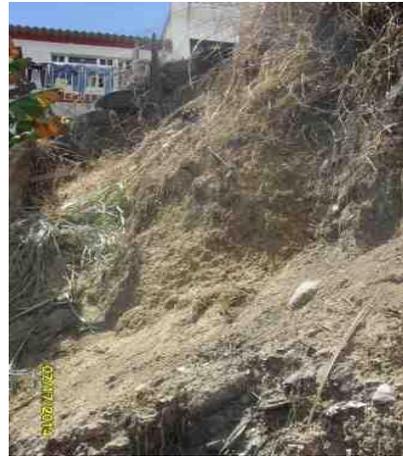
Se encontró que el tipo de deslizamiento predominante en esta zona de ladera son los Caídos con el 53.85%, seguido de la combinación de movimientos Traslacional – Caídos, con un 46.15% (Ver Fotos 31-32). Se puede concluir también, que de las viviendas visitadas el 93.31% aún presentan deslizamientos activos que no han provocado daños, ni pérdidas humanas y que el otro 7.69% no han presentado fenómenos de remoción en masa (Ver Foto 33). Teniendo en cuenta las condiciones en la que se encuentran los taludes, se puede decir que el tipo de deslizamiento que está más propenso a presentarse en el futuro, es la combinación de movimientos Traslacional – Caídos con un 61.54%, seguido de los Caídos con un 38.46%. (Ver Anexo D)

**Foto 32.** Deslizamiento Activo.  
Tipo Caido.  
KDX 155-440

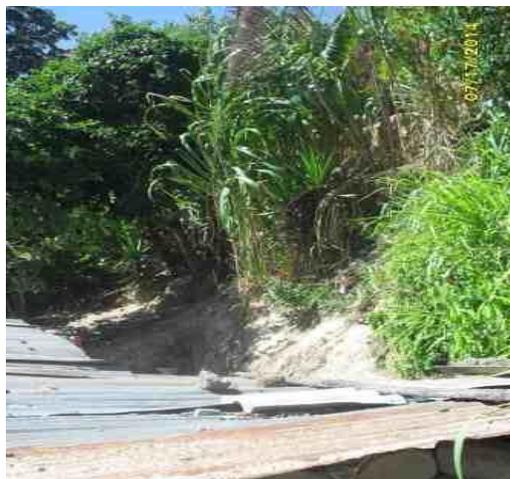
**Foto 33.** Deslizamiento Inactivo.  
KDX 229-380

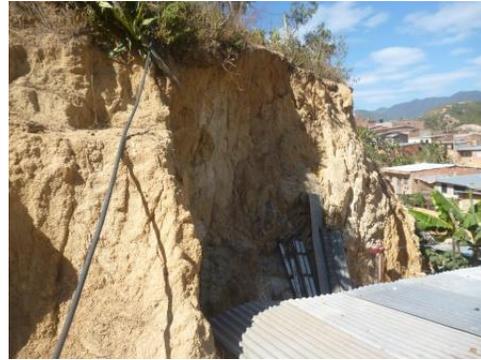
Se encontró que el tipo de deslizamiento predominante en esta zona de ladera son los Caídos con el 83.33%, seguido de los deslizamientos Traslacional y Rotacional, con un 8.33% cada uno (Ver Fotos 34-35). Se puede concluir también, que el 100% de las viviendas visitadas aún presentan deslizamientos activos que no han provocado daños, ni pérdidas humanas y que debido a esto, todas las viviendas encuestadas se encuentran en riesgo. Teniendo en cuenta las condiciones en la que se encuentran los taludes, se puede decir que el tipo de deslizamiento que está más propenso a presentarse en el futuro, son los Caídos con un 50%, seguido de la combinación de movimientos Traslacional - Caídos con un 41.67% y por último el Traslacional con un 8.33%. (Ver Anexo D)

**Foto 35.** Deslizamiento Activo  
Tipo Traslacional

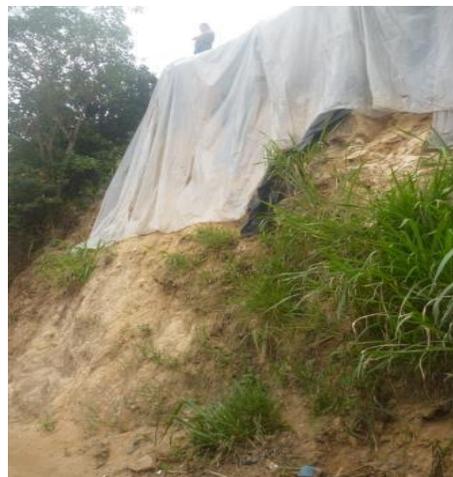
Se encontró que el tipo de deslizamiento predominante en esta zona de ladera son los Caídos con el 77.78%, seguido de la combinación de movimientos Traslacional-Caídos y Flujo-Caído, con un 11.11% cada uno (Ver Fotos 36-37). Se puede concluir también, que el 60% de las viviendas visitadas aún presentan deslizamientos activos que no han provocado daños, ni pérdidas humanas, y otro 40% no presentan deslizamientos activos. Teniendo en cuenta las condiciones en la que se encuentran los taludes, se puede decir que el tipo de deslizamiento que está más propenso a presentarse en el futuro, son los Caídos con un 68.75%, seguido de la combinación de movimientos Traslacional - Caídos con un 18.75% y por último el tipo Flujo y la combinación Flujo-Caído con un 6.25% cada uno. (Ver Anexo D)

**Foto 37.** Deslizamiento Activo.  
Tipo Traslacional-Caído

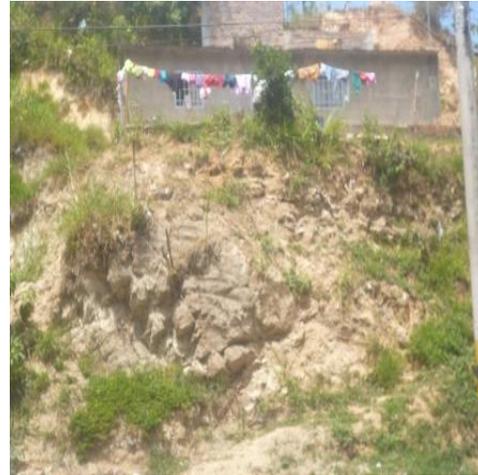
**Foto 39.** Deslizamiento Activo.  
Tipo Caído.

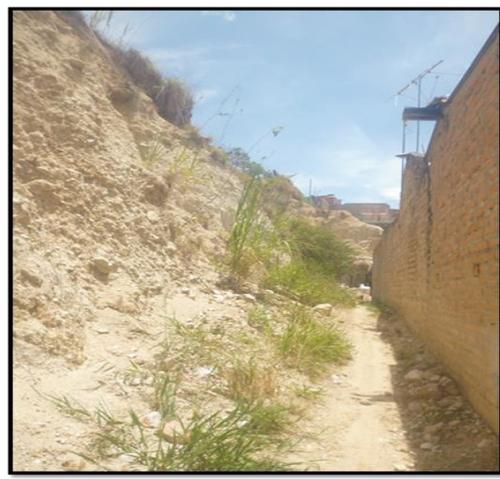
Se encontró que el tipo de deslizamiento predominante en esta zona de ladera es el la combinación de movimiento Traslacional – Caídos con un 100% (Ver Fotos 40-41). Se puede concluir también, que todas viviendas visitadas aún presentan deslizamientos activos que no han provocado daños, ni pérdidas humanas, pero que ponen en inminente riesgo a los habitantes. Teniendo en cuenta las condiciones en la que se encuentran los taludes, se puede decir que el tipo de deslizamiento que está más propenso a presentarse en el futuro, es la combinación de movimientos Traslacional – Caídos con un 100%. (Ver Anexo D)

**Foto 41.** Deslizamiento Activo.  
Tipo Traslacional-Caído.  
Calle 23A # 2-03

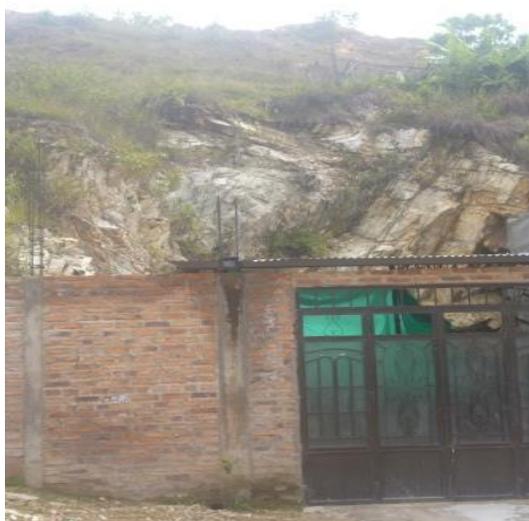
Se encontró que el tipo de deslizamiento predominante en esta zona de ladera es el la combinación de movimientos Traslacional – Caídos con un 100% (Ver Foto 43). Se puede concluir también, que todas viviendas visitadas aún presentan deslizamientos activos que no han provocado daños, ni pérdidas humanas, pero que ponen en inminente riesgo a los habitantes. Teniendo en cuenta las condiciones en la que se encuentran los taludes, se puede decir que el tipo de deslizamiento que está más propenso a presentarse en el futuro, es la combinación de movimientos Traslacional – Caídos con un 100%. (Ver Anexo D)

**Foto 43.** Deslizamiento Activo.

Tipo Caído.  
Taller

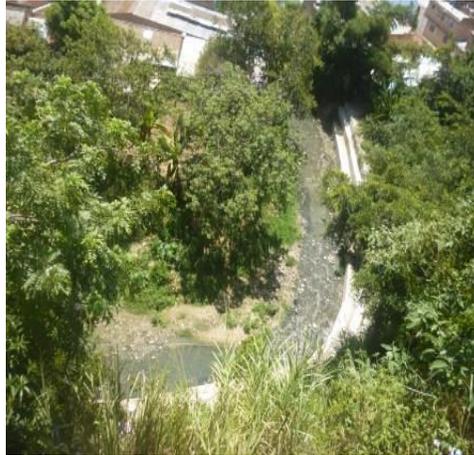
El barrio La Torcoroma cuenta con un total de 350 viviendas construidas, de las cuales 12 presentan un talud en la parte posterior y/o inferior, que han sufrido y/o están propensos a fenómenos de remoción en masa, correspondiente al 3,31% de los sitios visitados en este sector, afectando de manera directa a los habitantes. Estos fenómenos de remoción en masa son ocasionados por factores desencadenantes, como las intensas lluvias que se presentan en ciertos meses del año, generando saturación en los taludes, debido a que estos no cuentan con zanjas o canales de conducción que descarguen en forma adecuada al terreno en la parte baja de los taludes o al sistema de recolección de aguas lluvias, y factores condicionantes como la sobrecarga que producen las viviendas en la corona de los taludes, la falta de cobertura vegetal que facilita la presencia de erosión hídrica concentrada y se propician condiciones de inestabilidad de los taludes (Ver Foto 44).

**Foto 44.** Deslizamiento Inactivo.

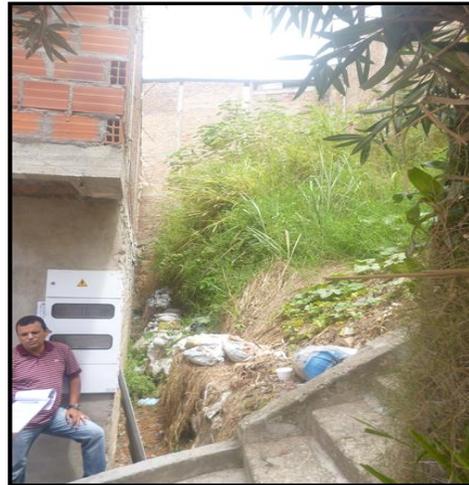
**Foto 46.** Deslizamiento Activo.  
Tipo Caído.

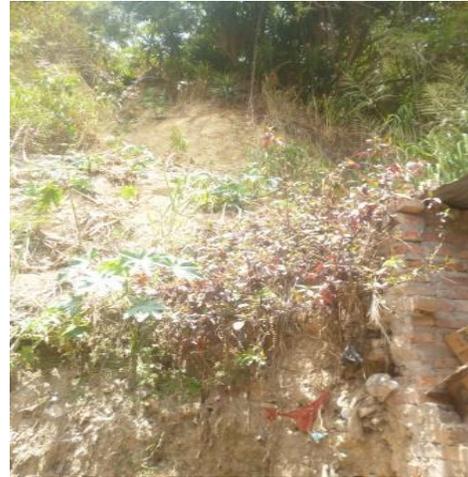
**Foto 48.** Deslizamiento Activo.  
Tipo Caido  
Cr 13A-51

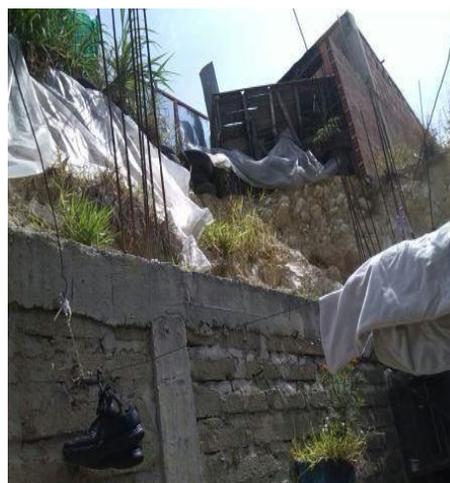
**Foto 50.** Deslizamiento Inactivo.  
KDX 413-300

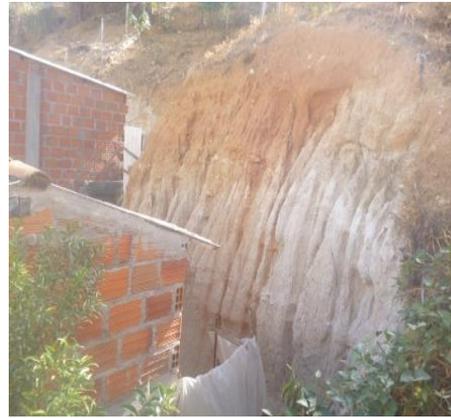
**Foto 55.** Deslizamiento Activo.  
Tipo Traslacional-Caido.  
KDX 431-820

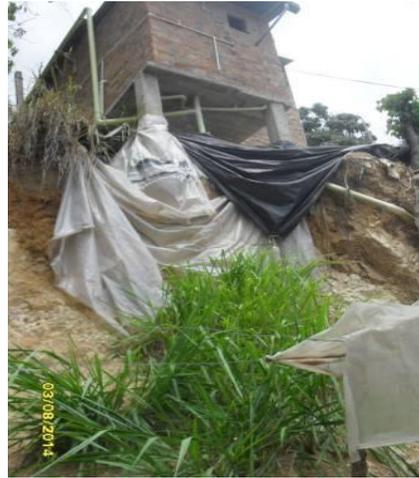
**Foto 57.** Deslizamiento Activo.  
Tipo Caído.  
KDX 265-520

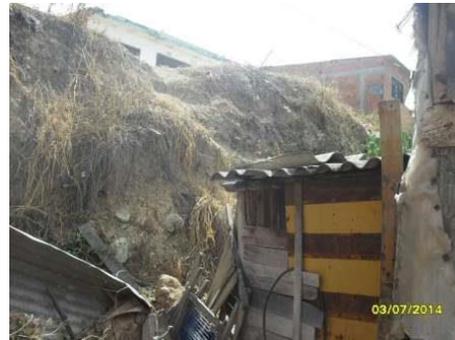
**Foto 59.** Deslizamiento Activo.  
Tipo Caído.  
KDX 196-400

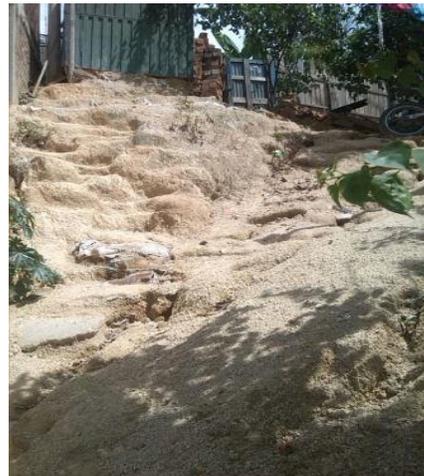
**Foto 61.** Deslizamiento Activo.  
Tipo Caído.  
KDX 394-240

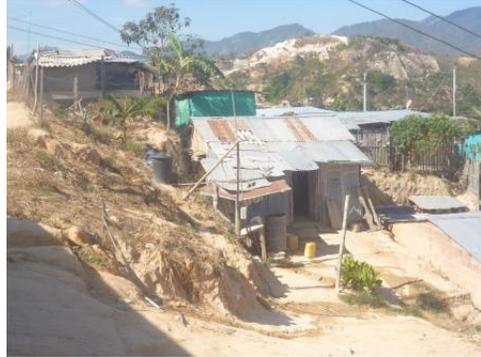
**Foto 63.** Deslizamiento Activo.  
Tipo Caído.  
KDX 294-200

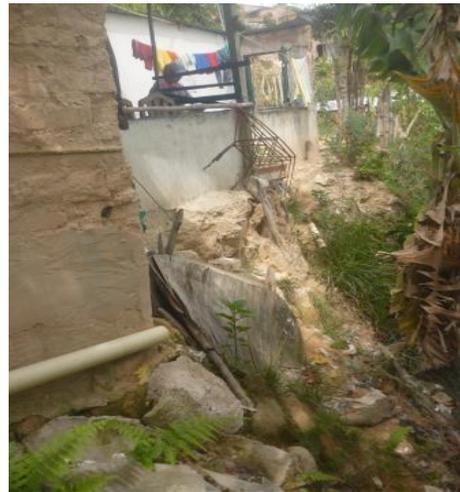
**Foto 65.** Deslizamiento Activo.  
Tipo Caído.  
KDX 311-170
